## **CURSO BÁSICO DE PERCEPÇÃO E MAPEAMENTO DO RISCO GEOLÓGICO E HIDROLÓGICO**

Setembro/2018

## **GERENCIAMENTO DO RISCO**

### **OBRAS E INTERVENÇÕES INADEQUADAS**

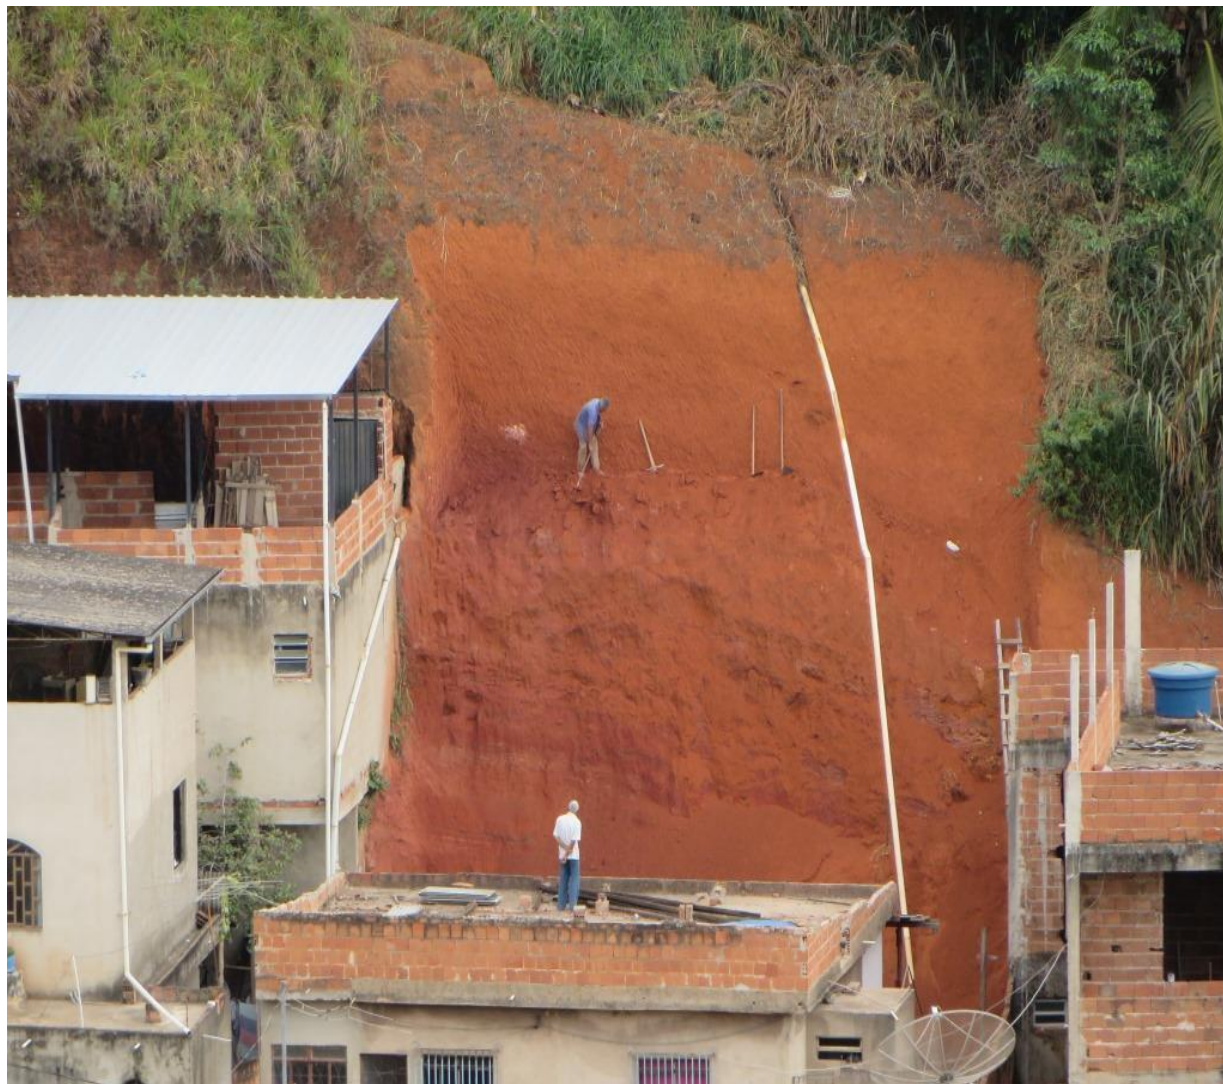
**Ipatinga - MG**

**Retaludamento  
inadequado**

**Risco de instabilização**

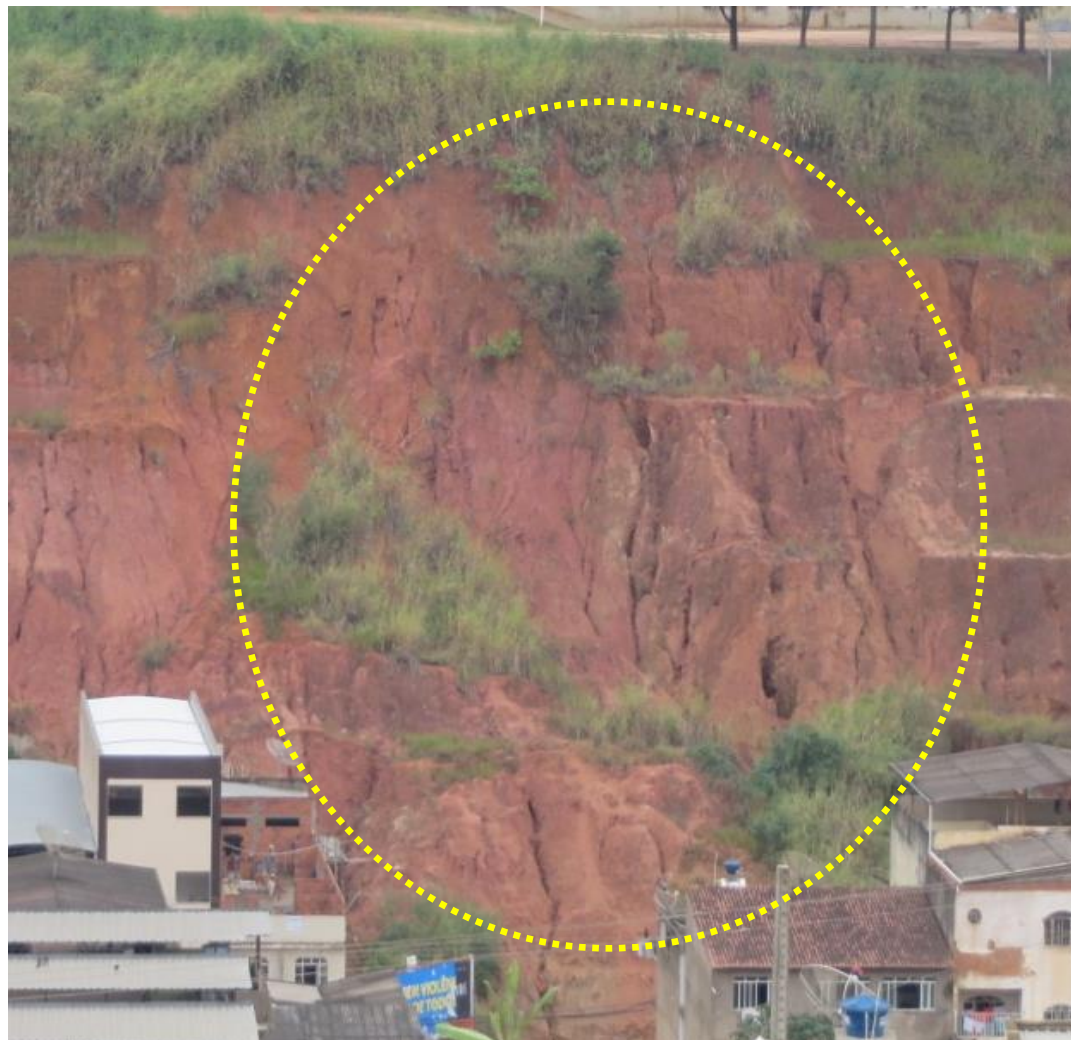
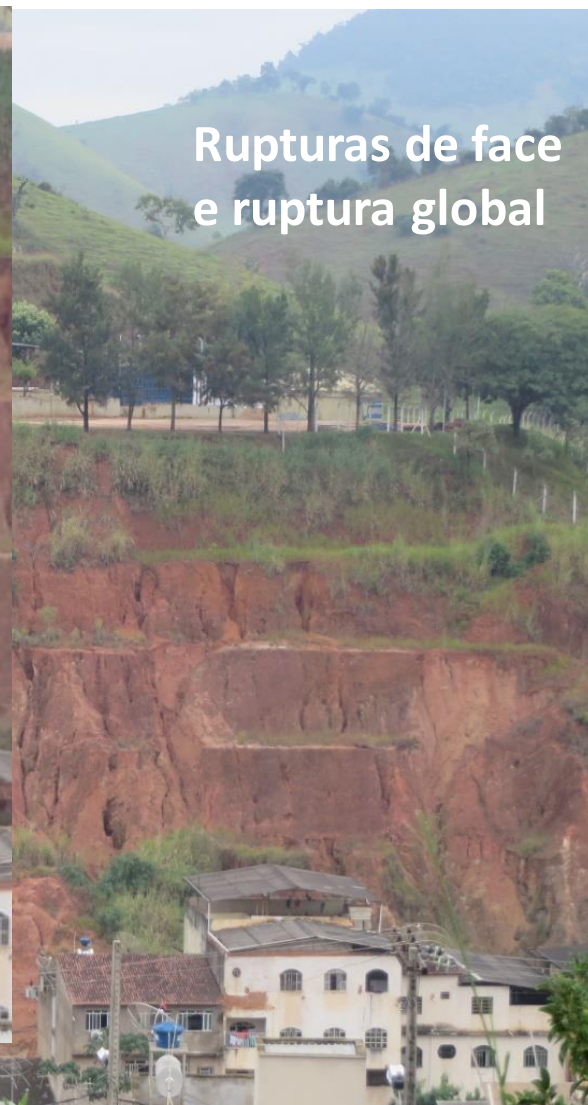
Inhapim - MG

## OBRAS E INTERVENÇÕES INADEQUADAS - RETALUDAMENTO NÃO TÉCNICO

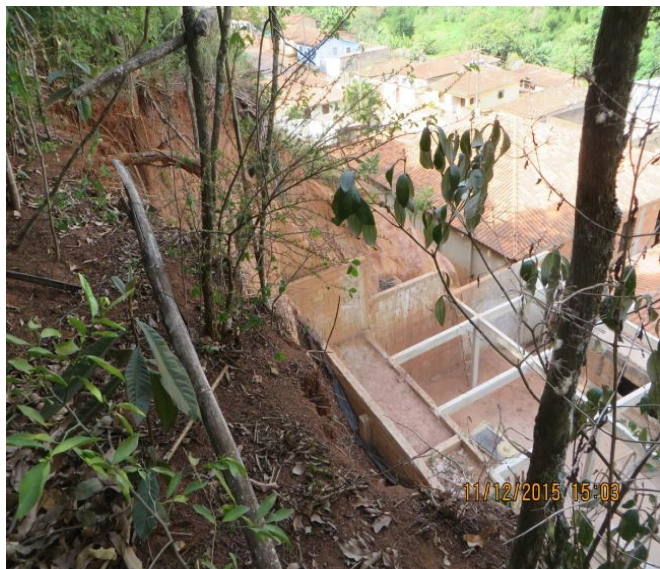
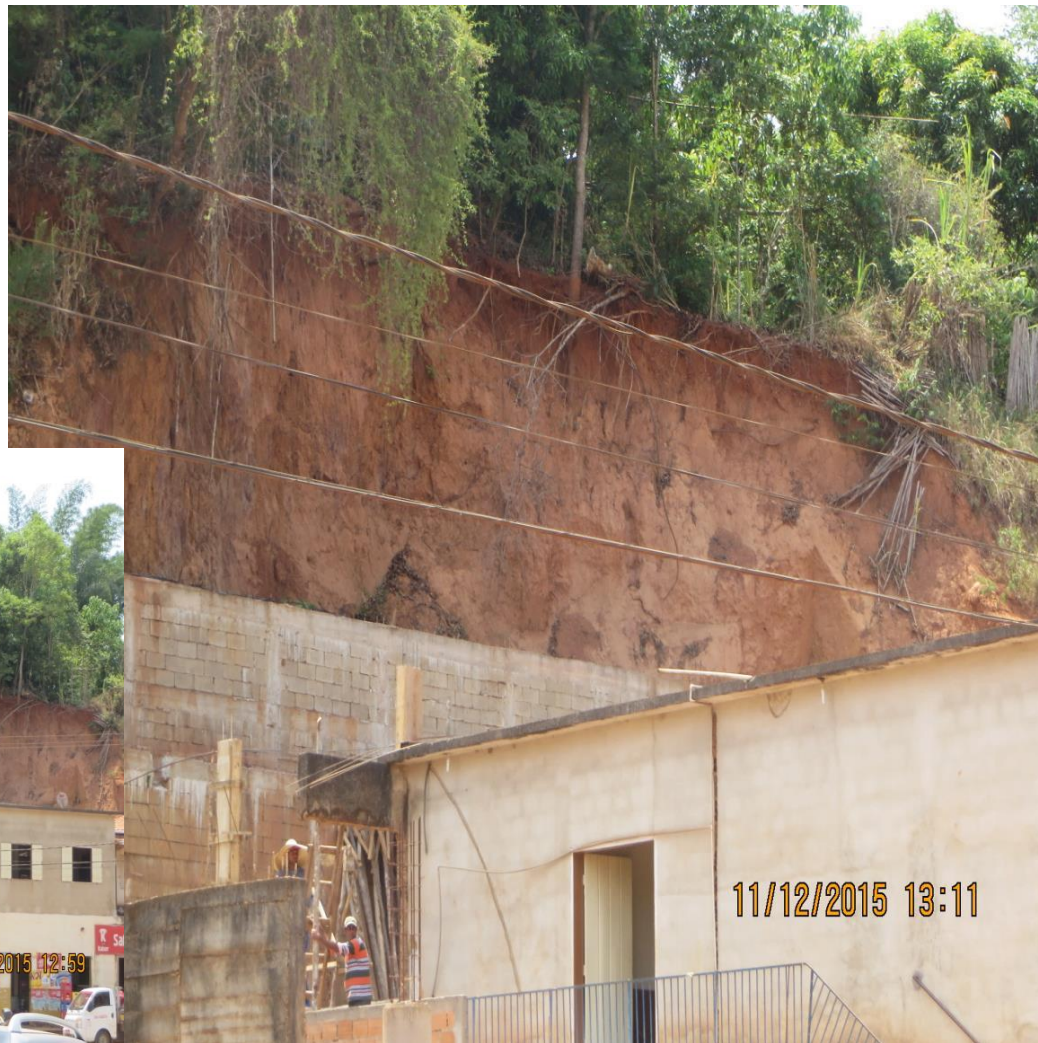
Serro - MG

Corte vertical de grande amplitude e instável

– Contenção adequada ?

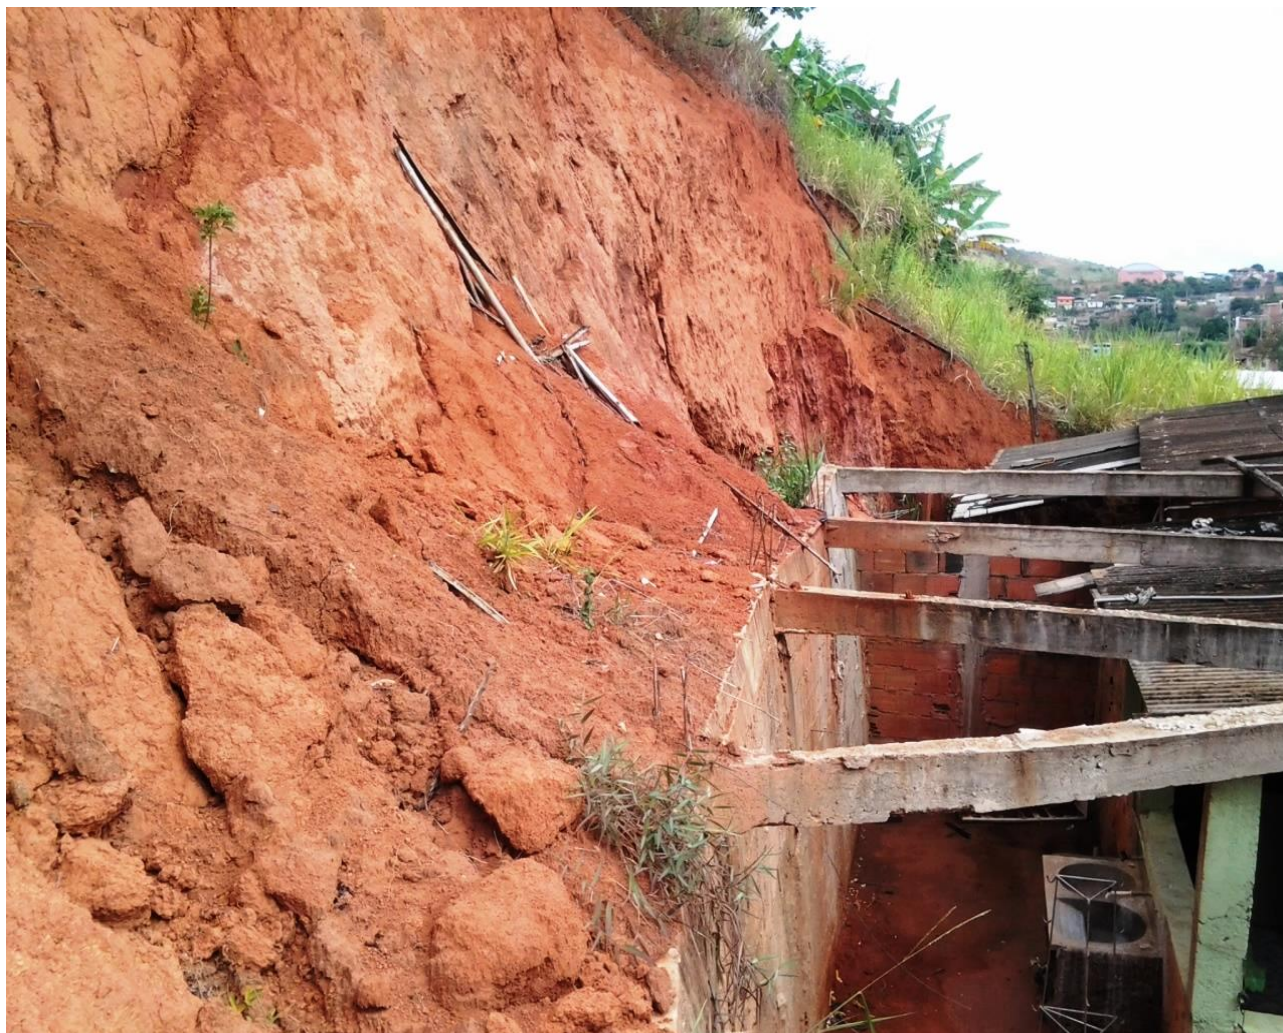
**Iapu - MG**

**Muro adequado ?**

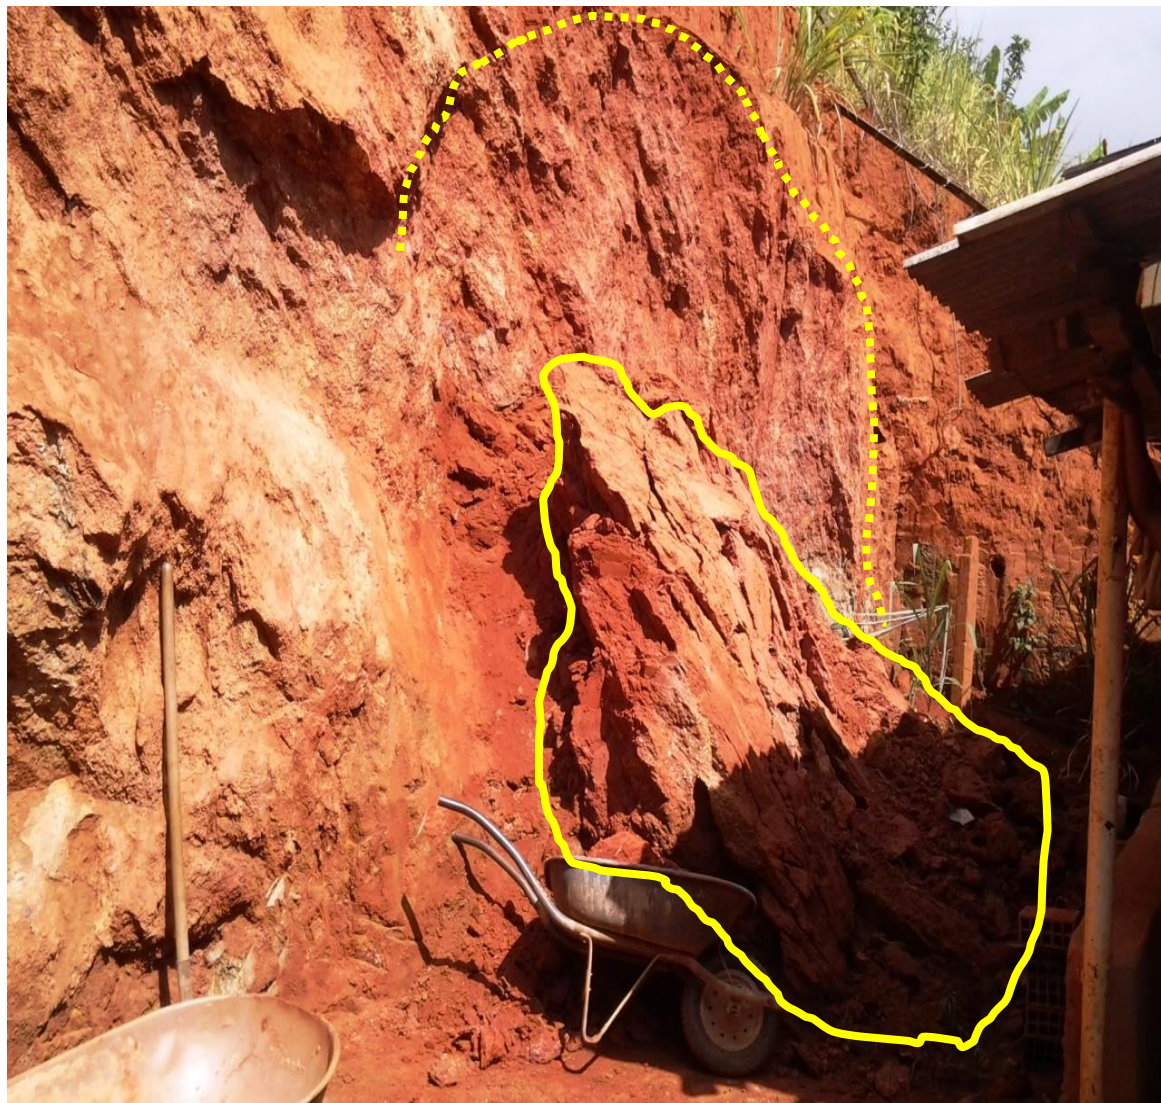
**Iapu - MG**

**Corte não técnico  
e instável**

**Desabamento localizado  
durante a execução**

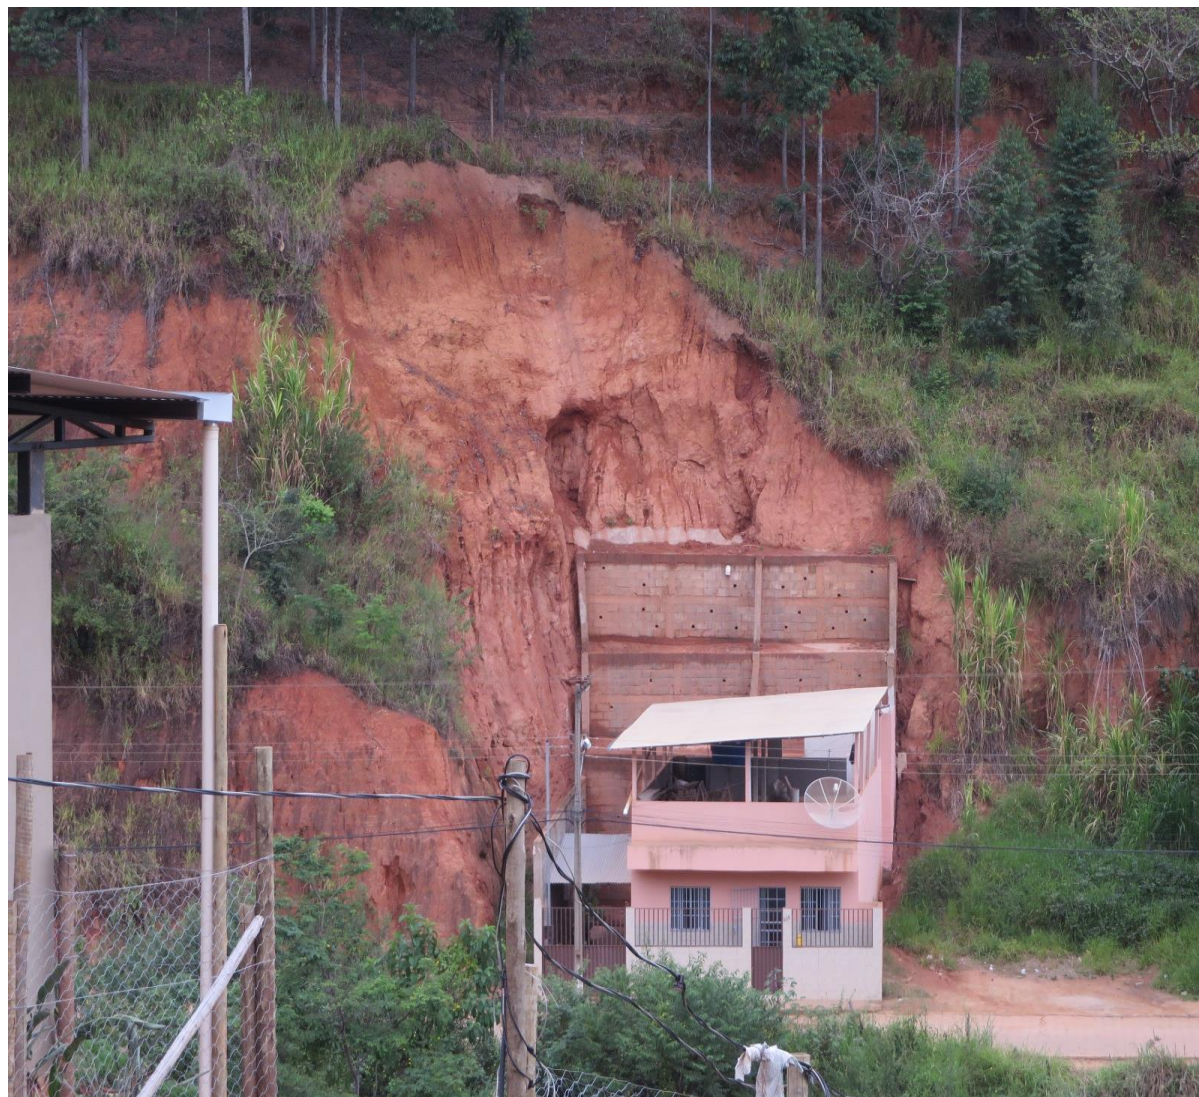
**INHAPIM - MG**

**Corte adequado?**

**Contenção adequada ?**

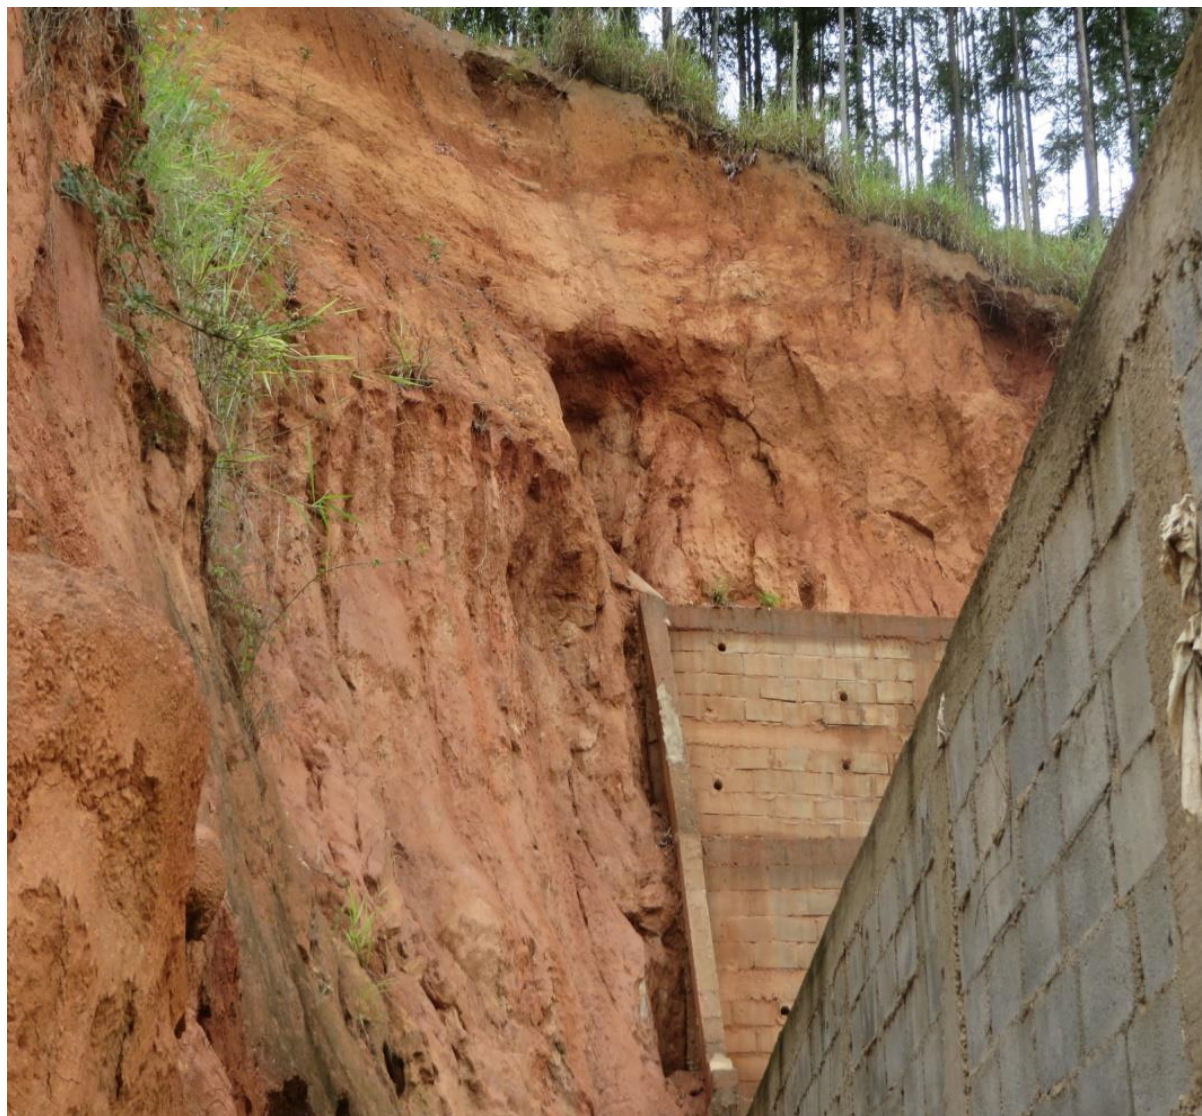
**Inhapim - MG**

**Detalhe do slide anterior**

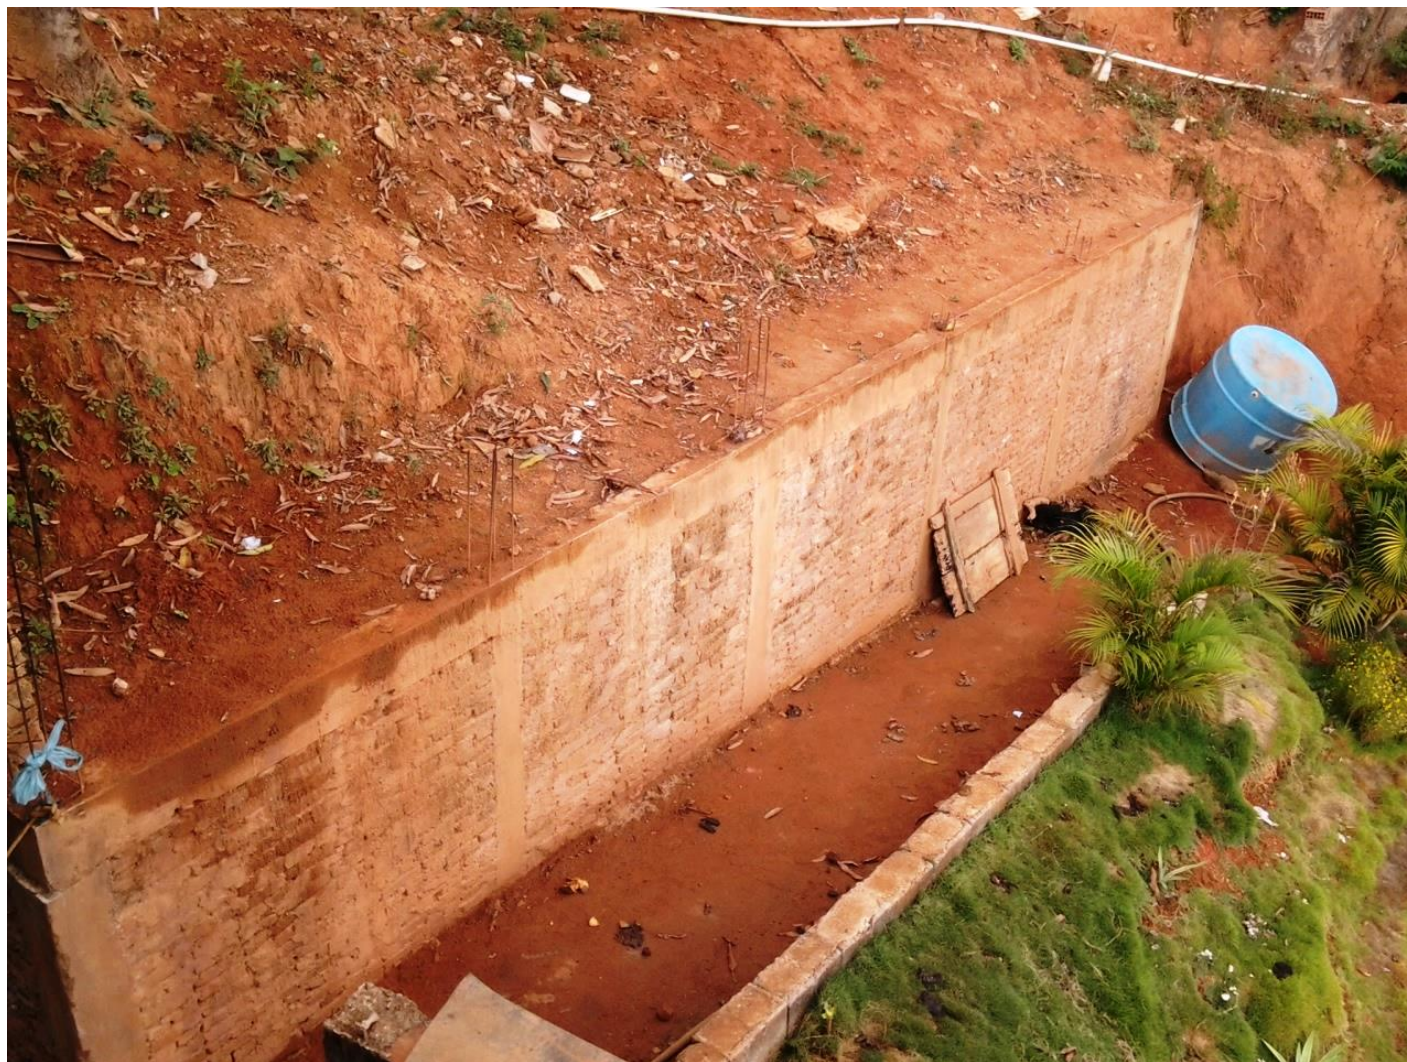
Iapu - MG

## OBRAS E INTERVENÇÕES INADEQUADAS - Técnica adequada ?

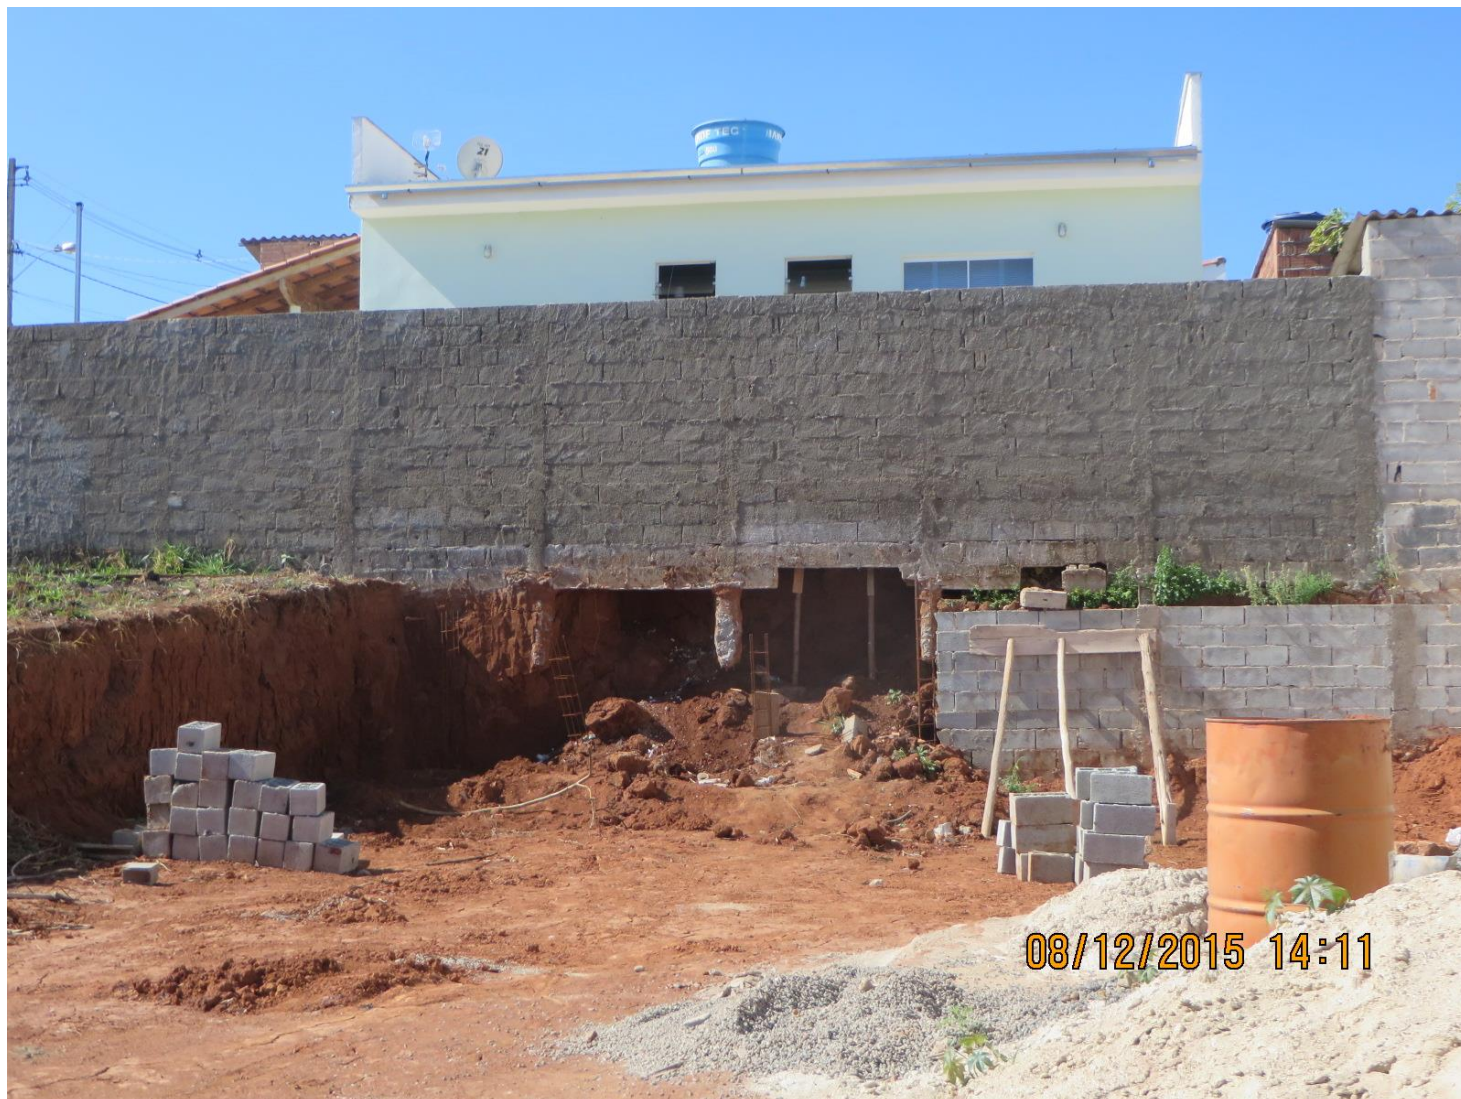
Alfenas -MG

## OBRAS E INTERVENÇÕES INADEQUADAS – Desaterro de risco

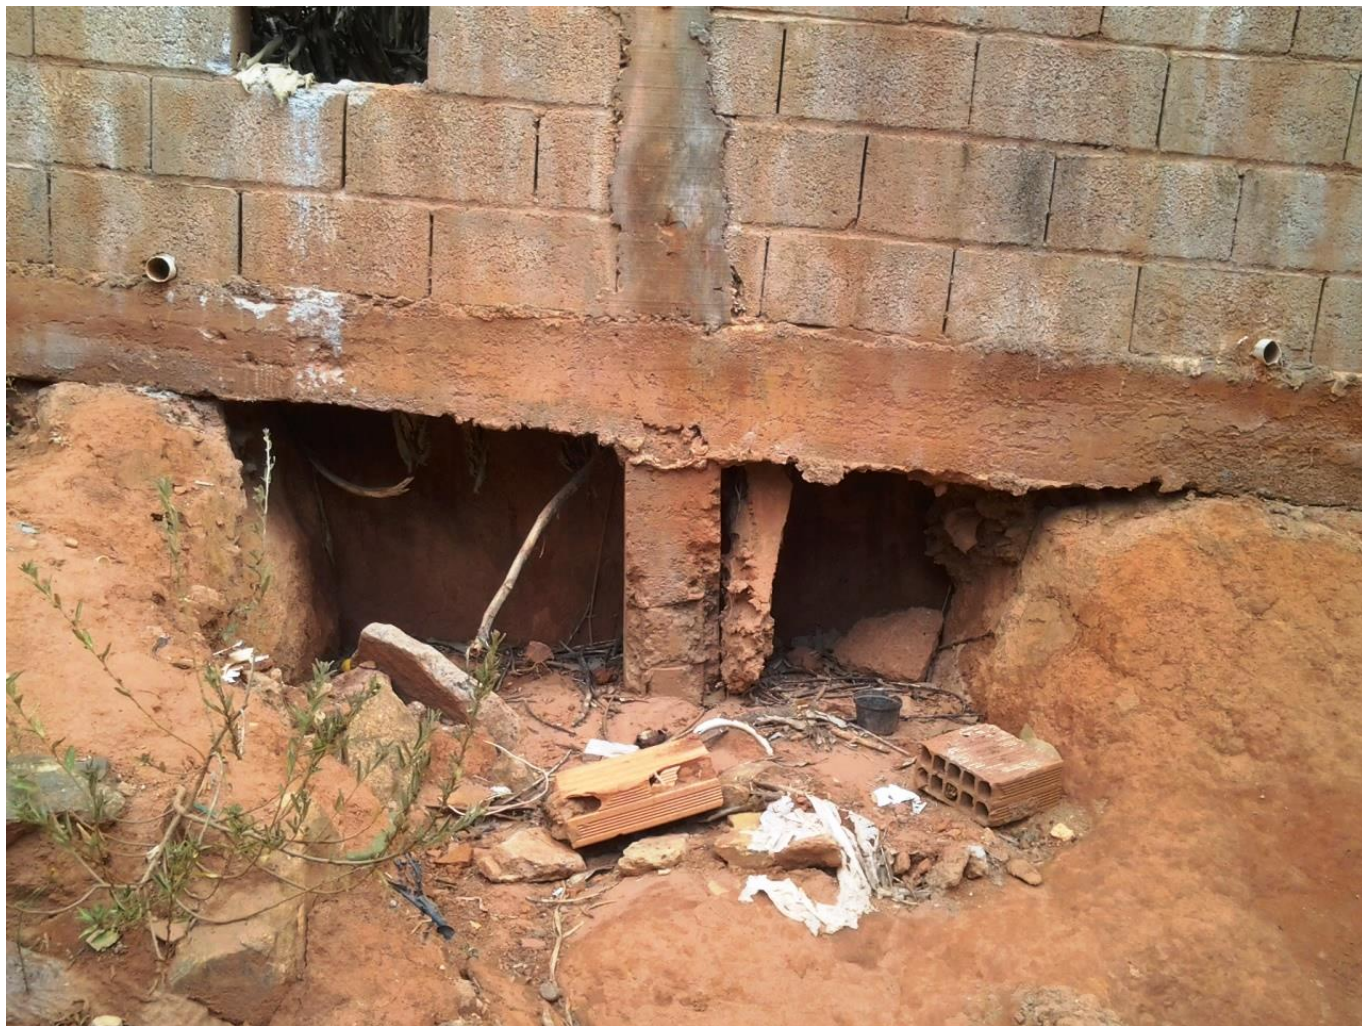
Iapu - MG

### Fundação inadequada em muro de contenção

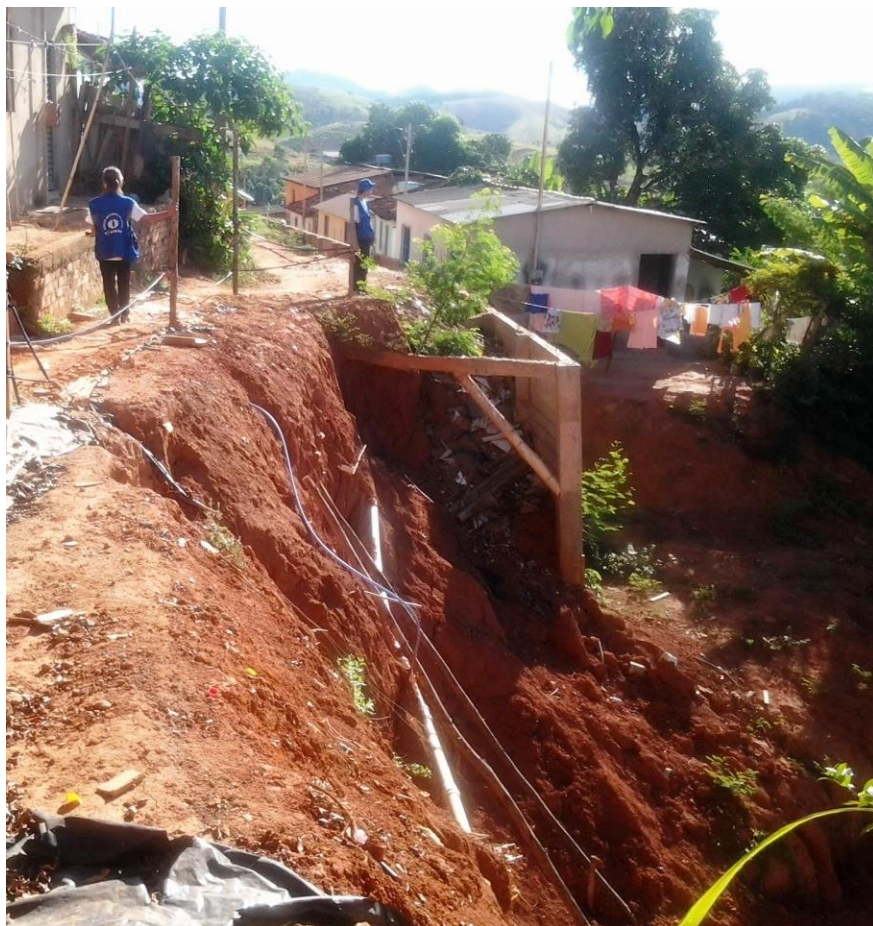
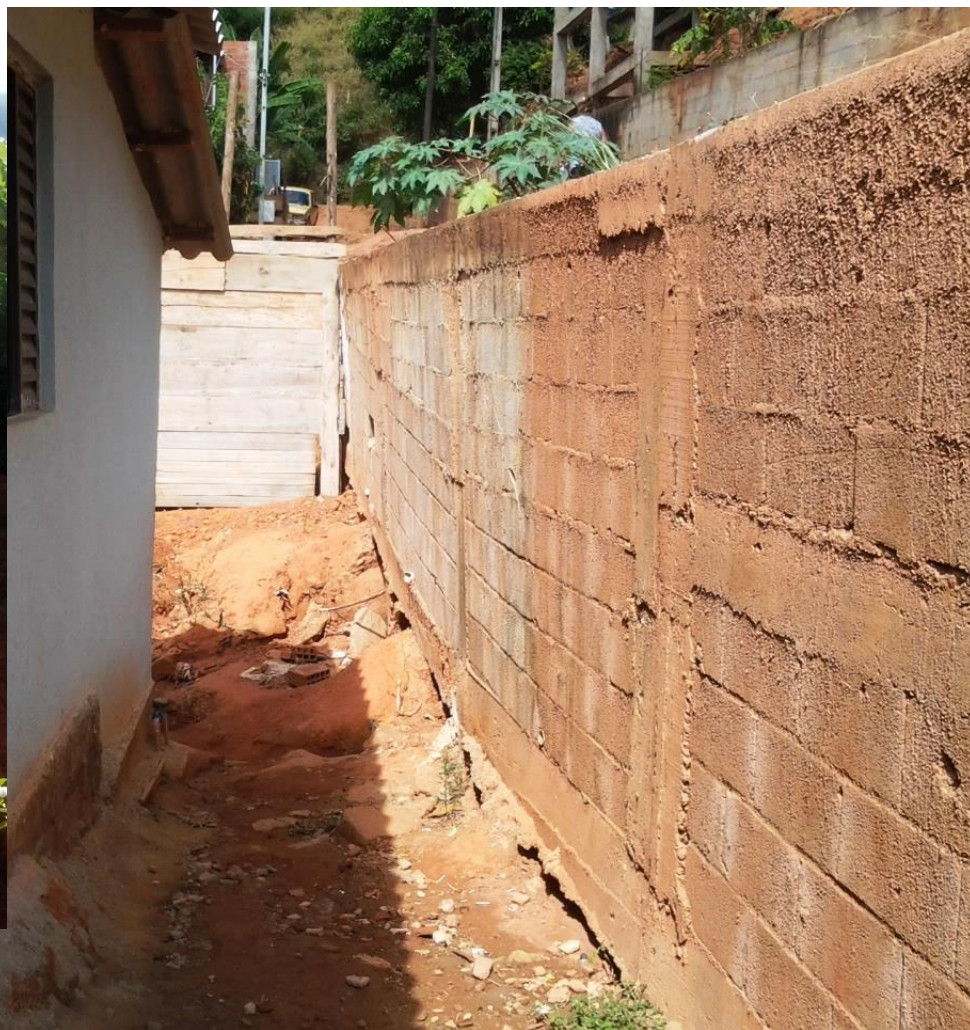
lapu - mg

## OBRAS E INTERVENÇÕES INADEQUADAS – Contenção adequada?

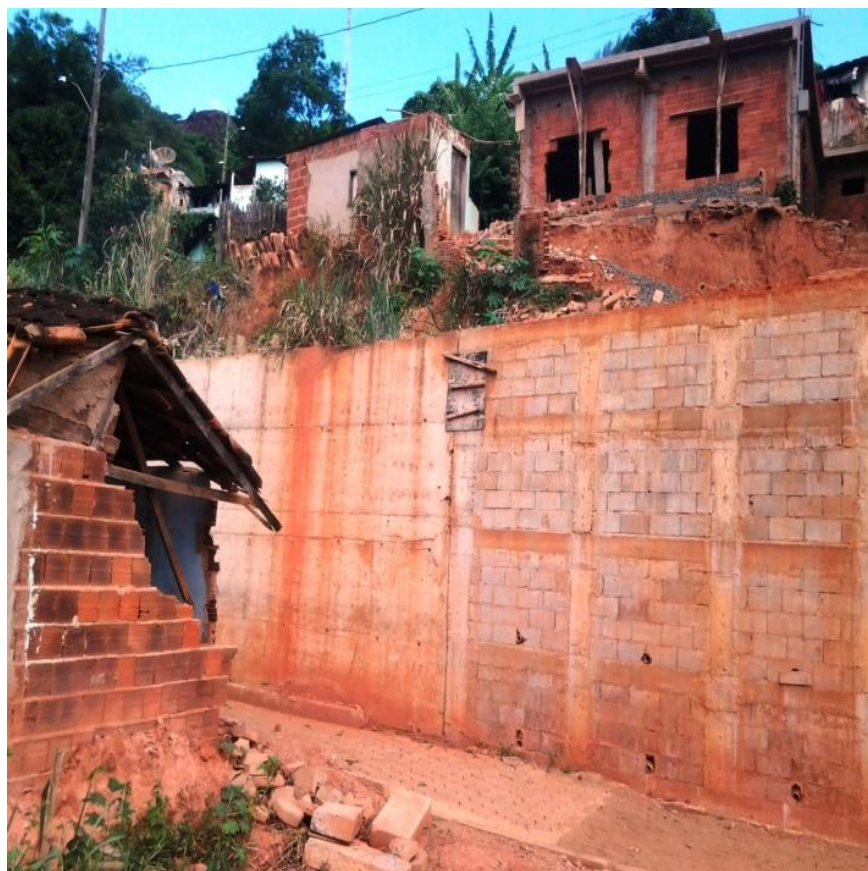
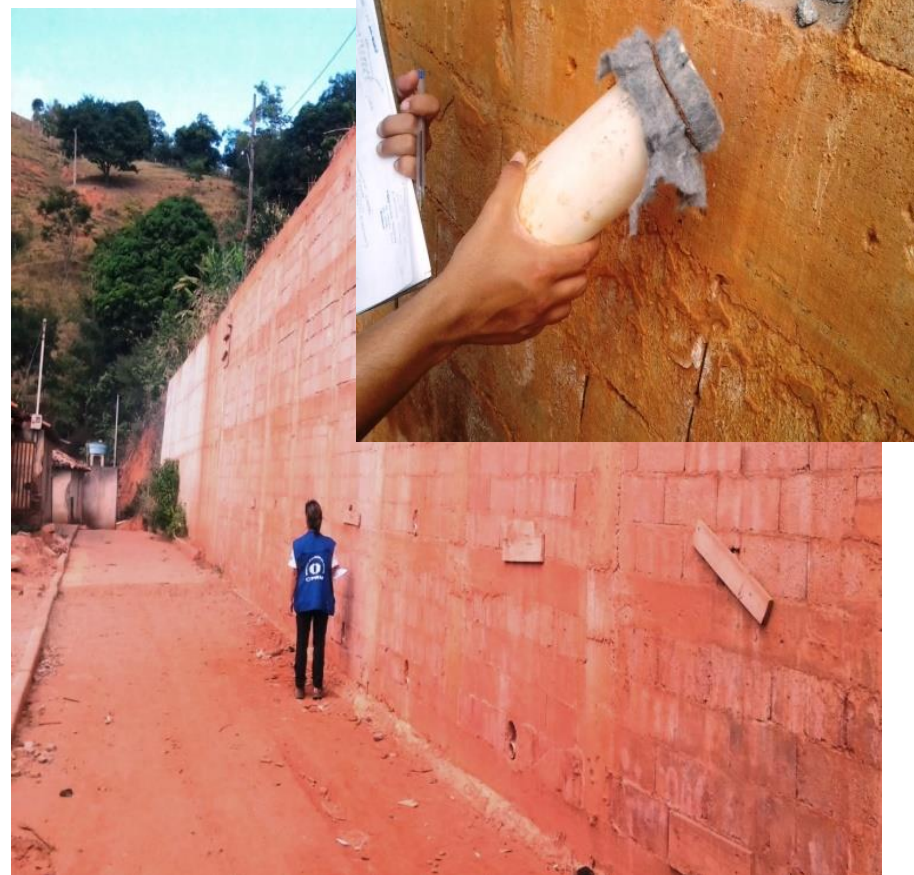
Iapu - MG

## OBRAS E INTERVENÇÕES INADEQUADAS – Muros com problemas técnicos

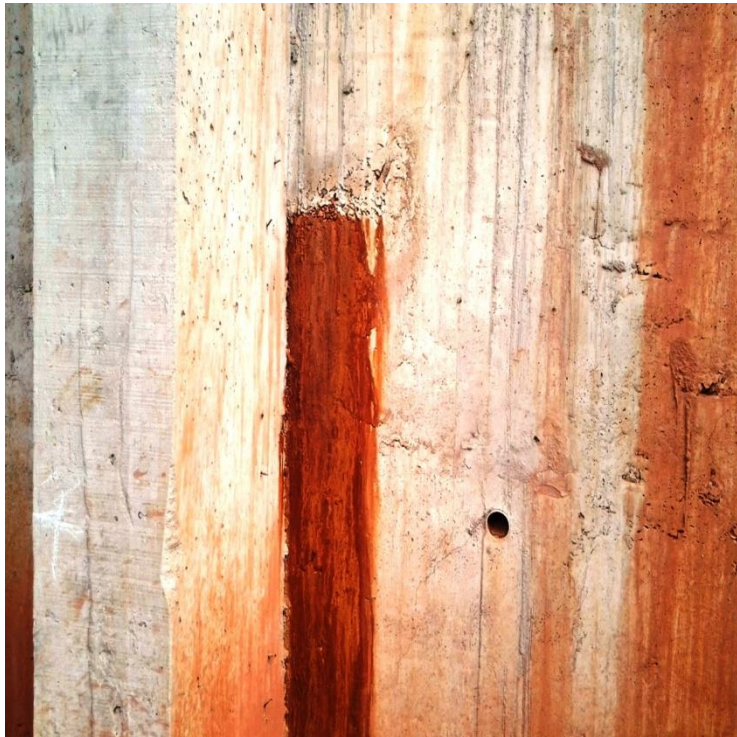
**Iapu – MG**

**Drenagem inadequada e Drenagens (barbacãs) inutilizadas pelo vizinho**

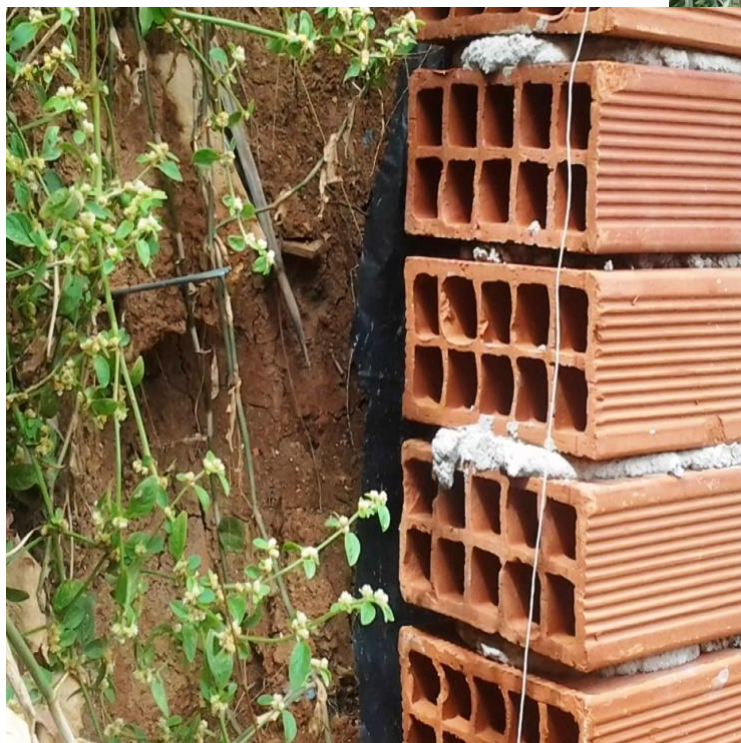
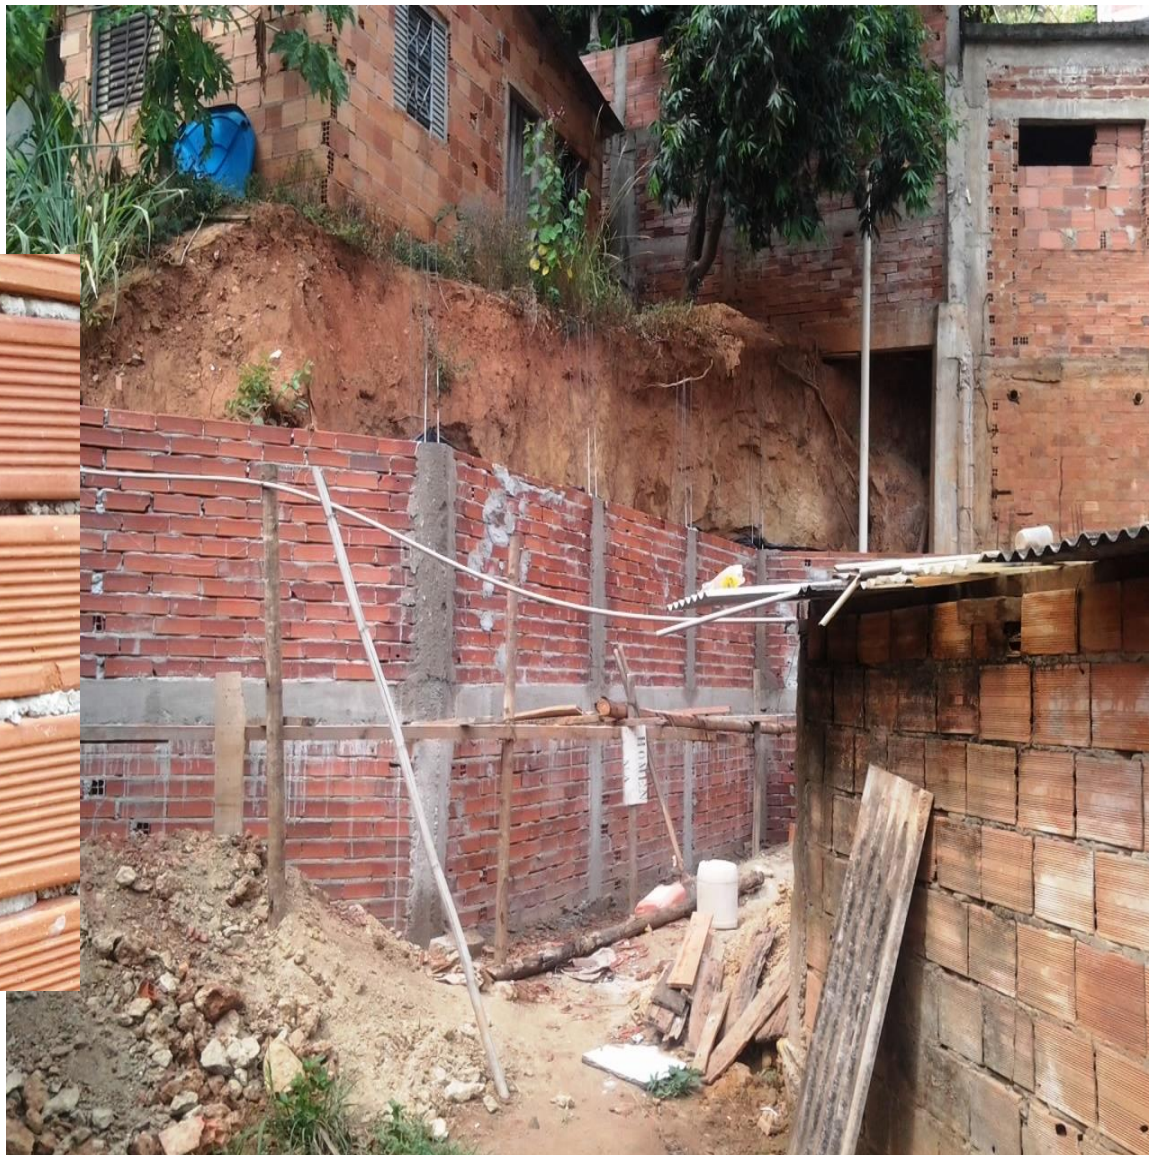
**Iapu - MG**

**Materiais e  
técnicas adequadas ?**

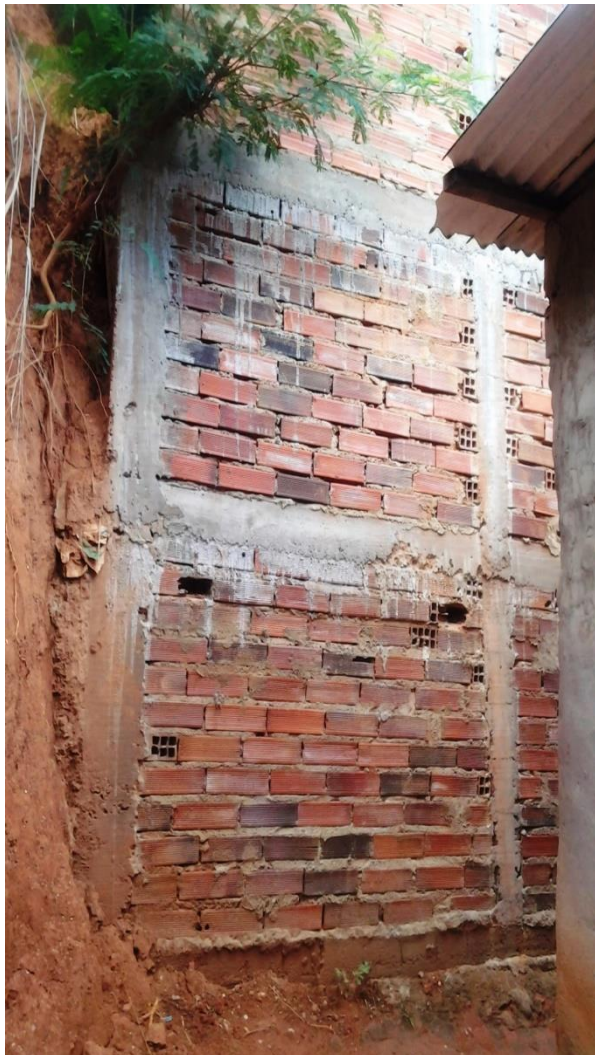
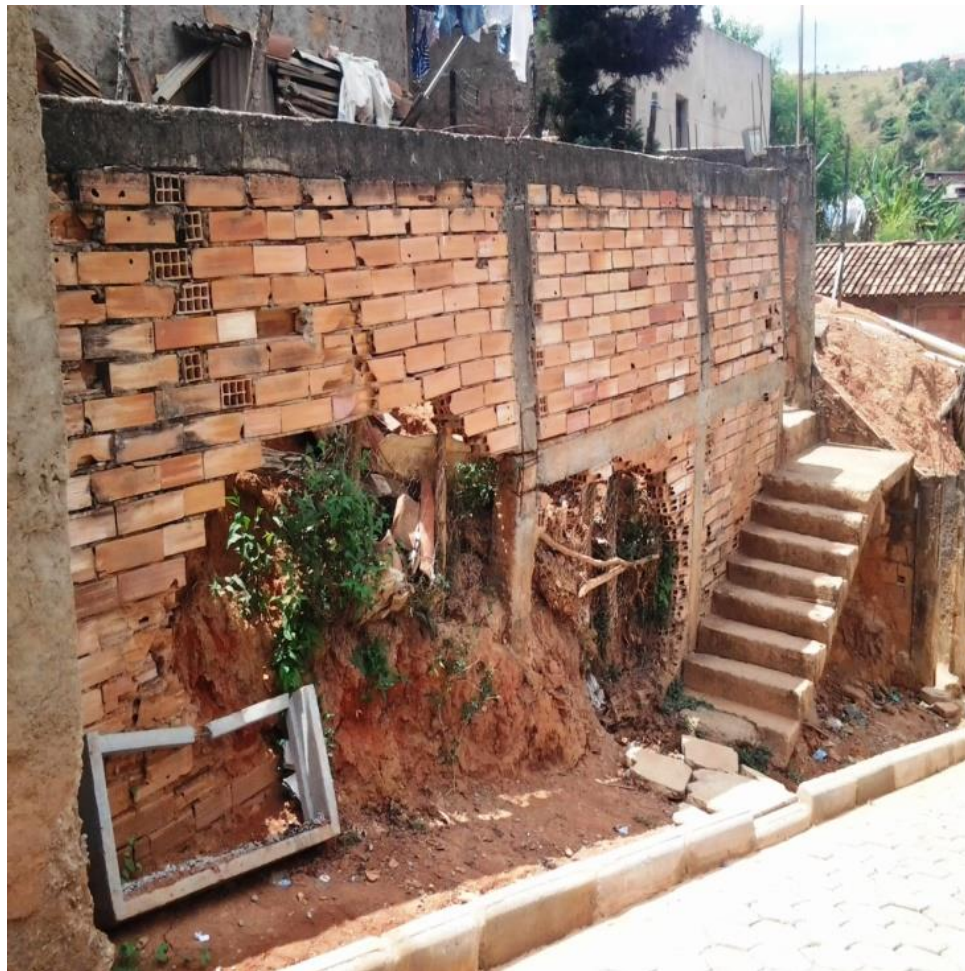
## OBRAS INADEQUADAS – Muros de contenção – Técnicas e materiais adequados ?
