## **CURSO BÁSICO DE PERCEPÇÃO E MAPEAMENTO DO RISCO GEOLÓGICO E HIDROLÓGICO**

Setembro/2018

## **GERENCIAMENTO DO RISCO**

### **OBRAS E INTERVENÇÕES INADEQUADAS**

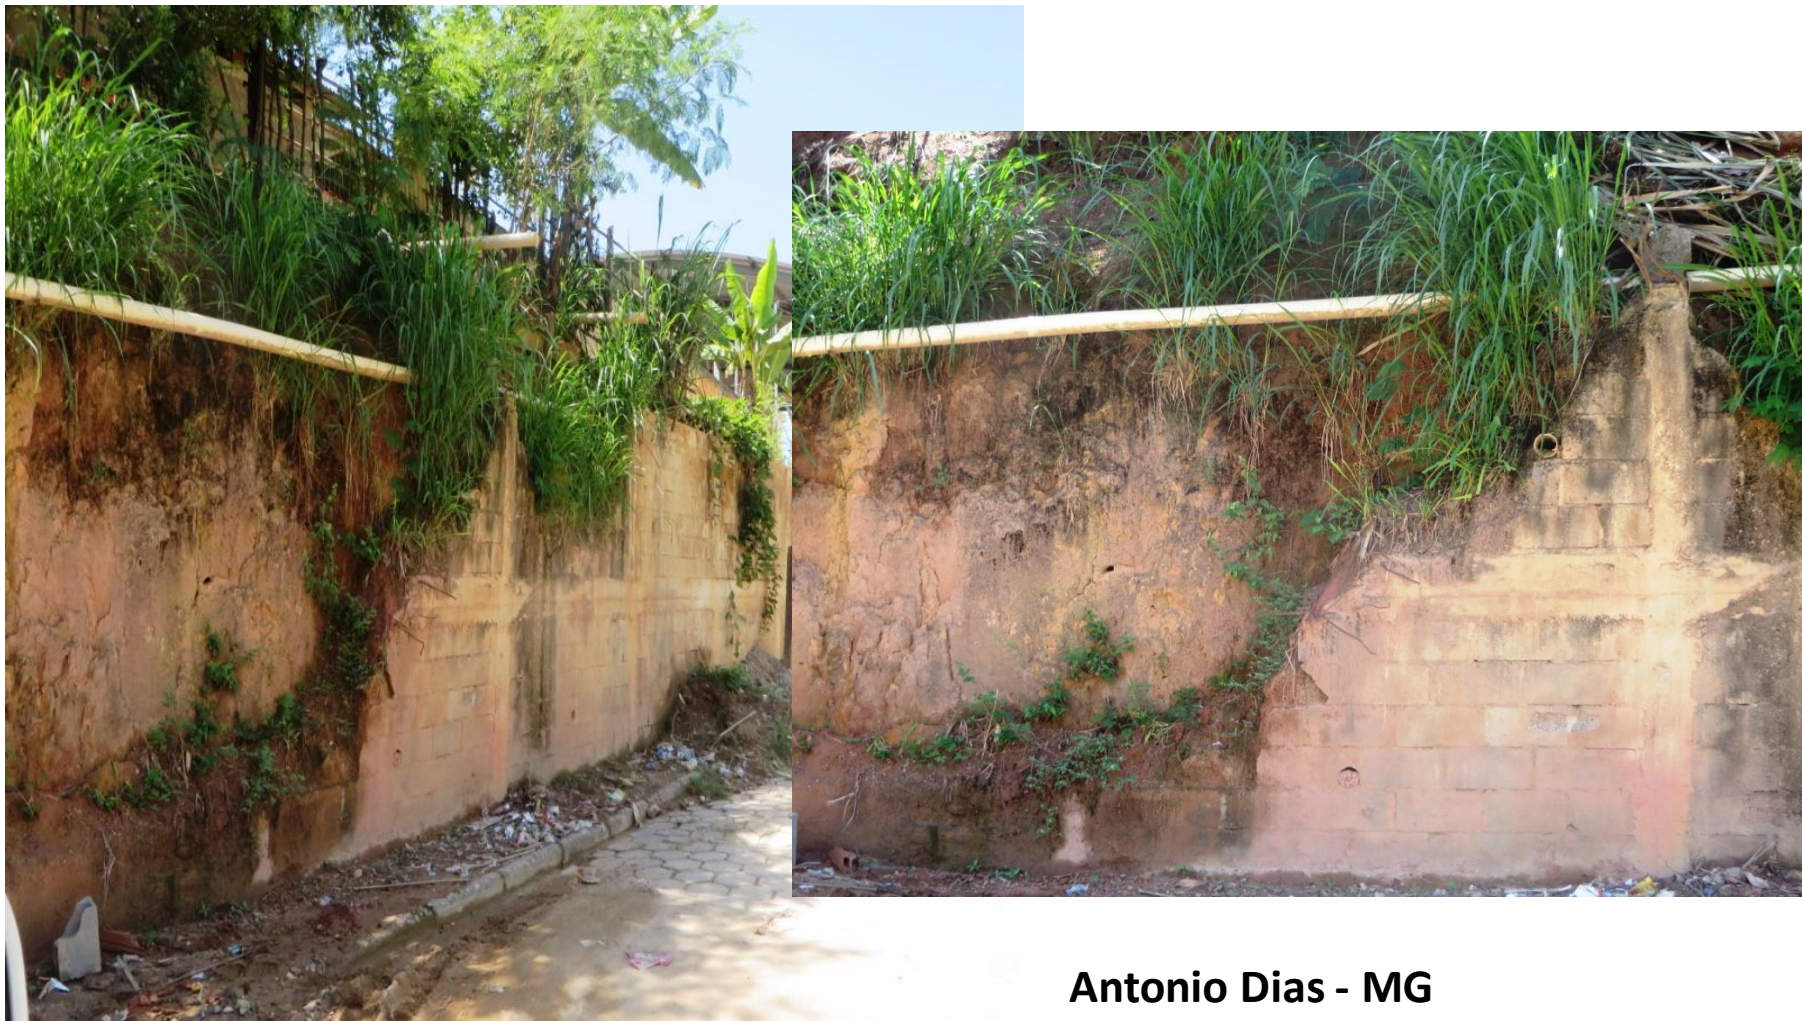
Antonio Dias - MG

## OBRAS INADEQUADAS – Muros de contenção – Onde está a armação ?

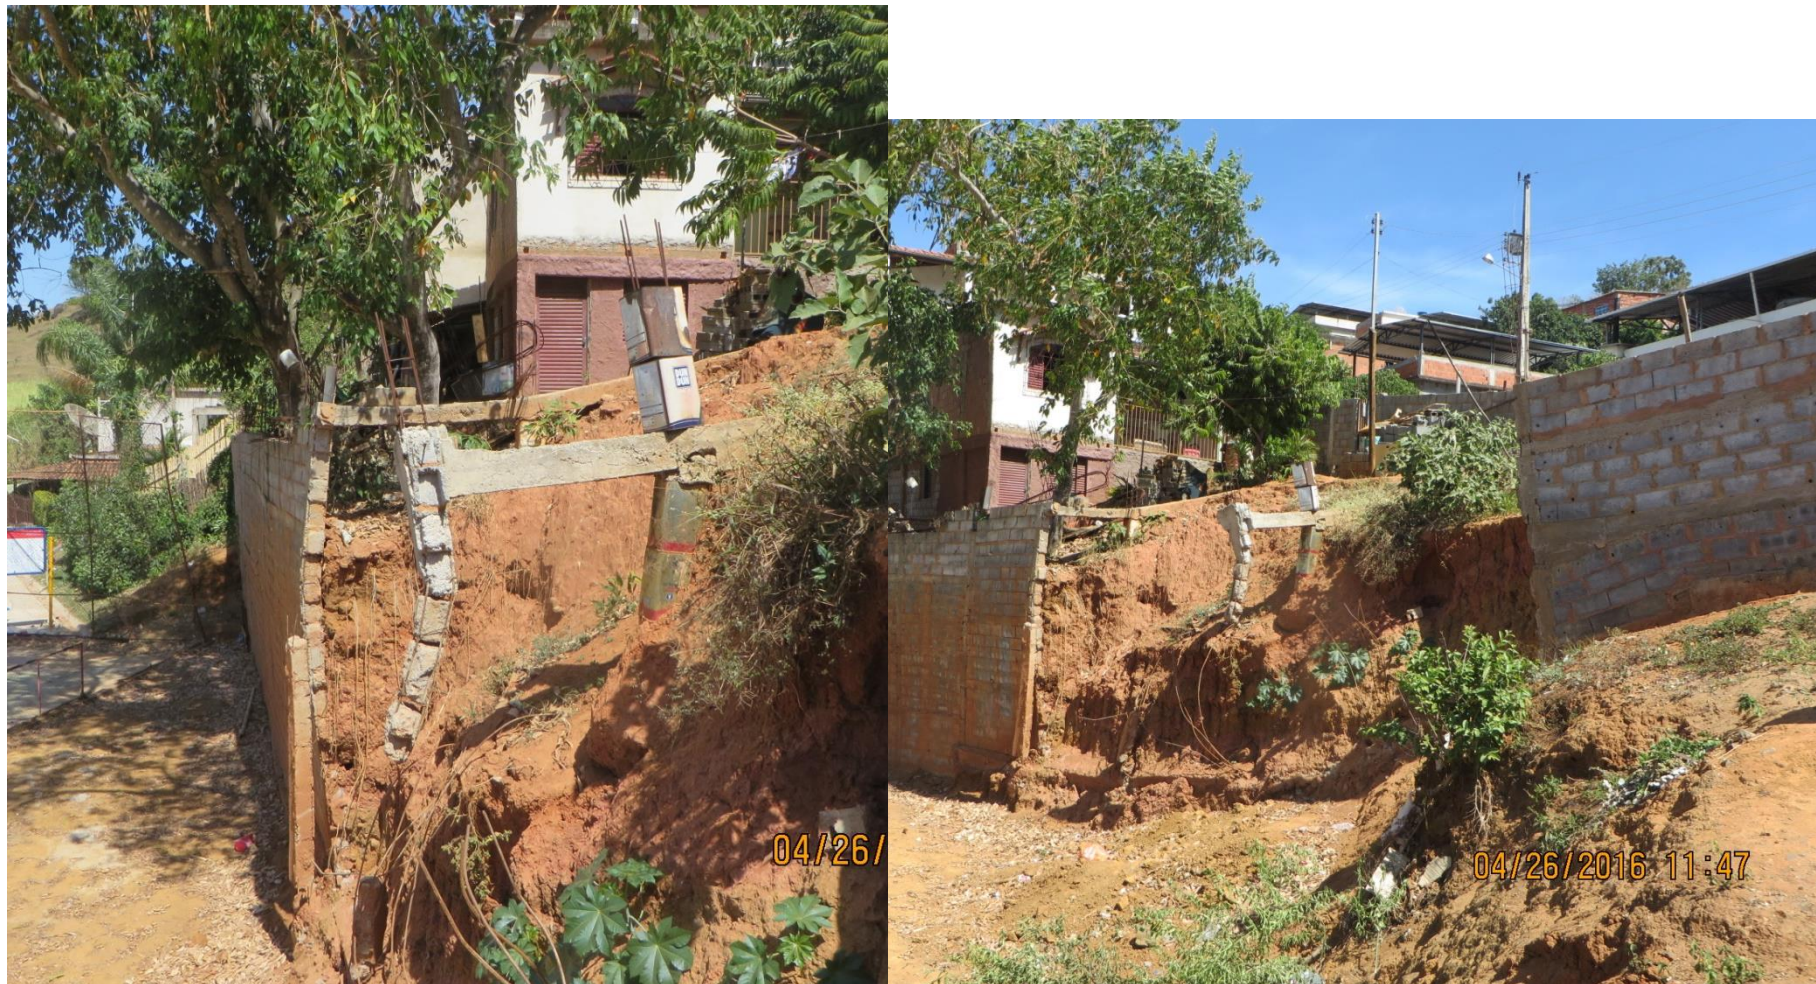
São Geraldo - MG

## OBRAS INADEQUADAS – Muros de contenção – Subdimensionamento estrutural

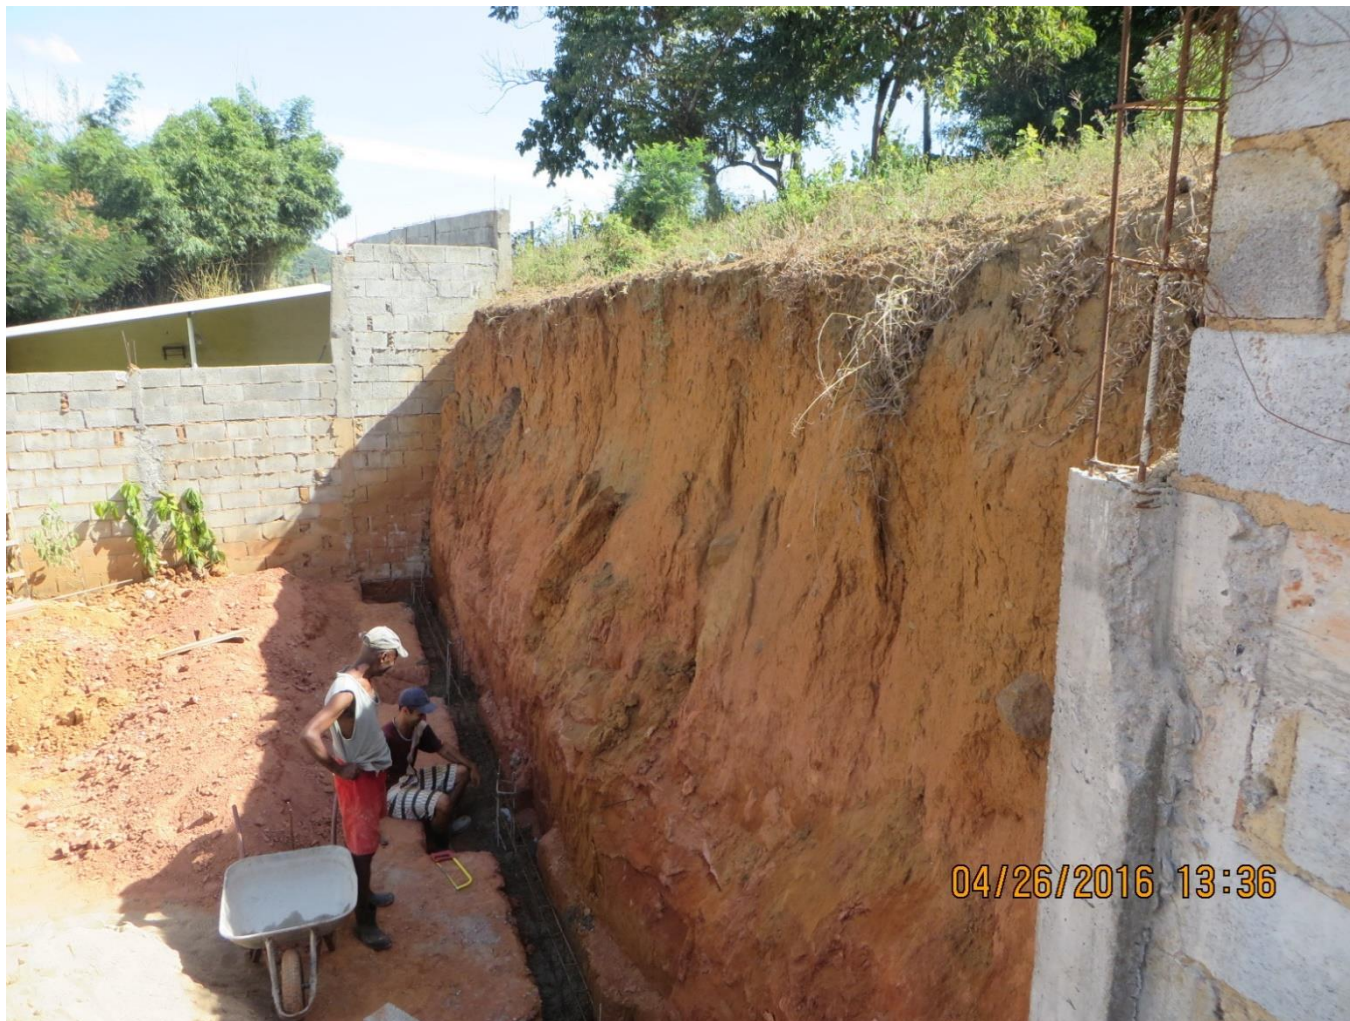
São Geraldo - MG

## OBRAS INADEQUADAS – Muros de contenção – Subdimensionamento estrutural

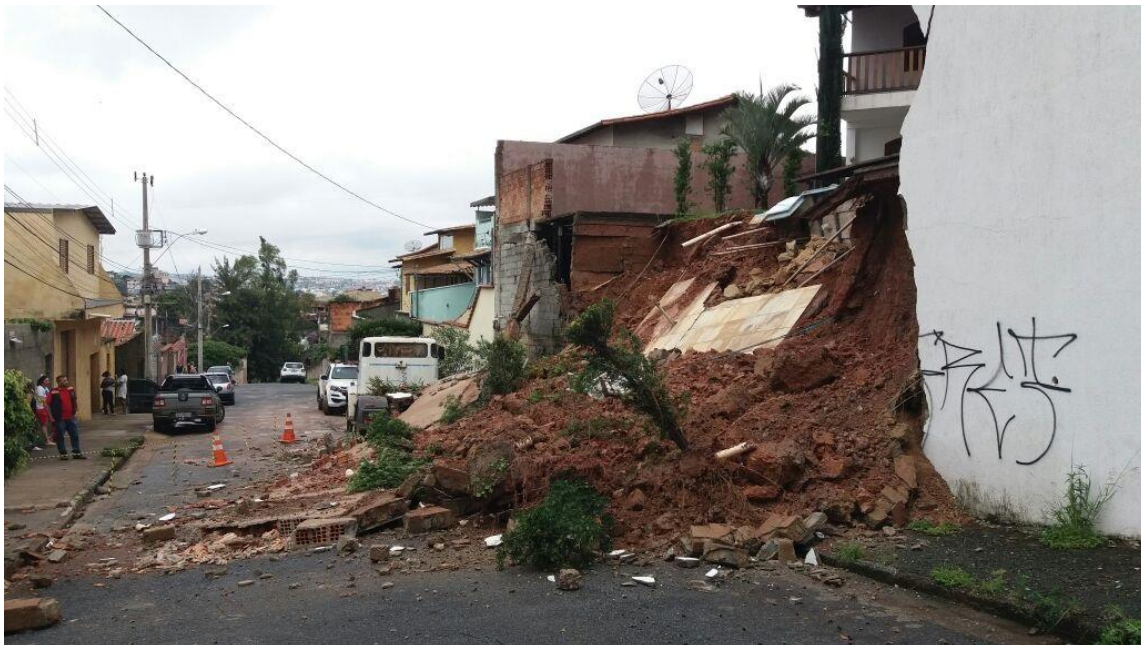
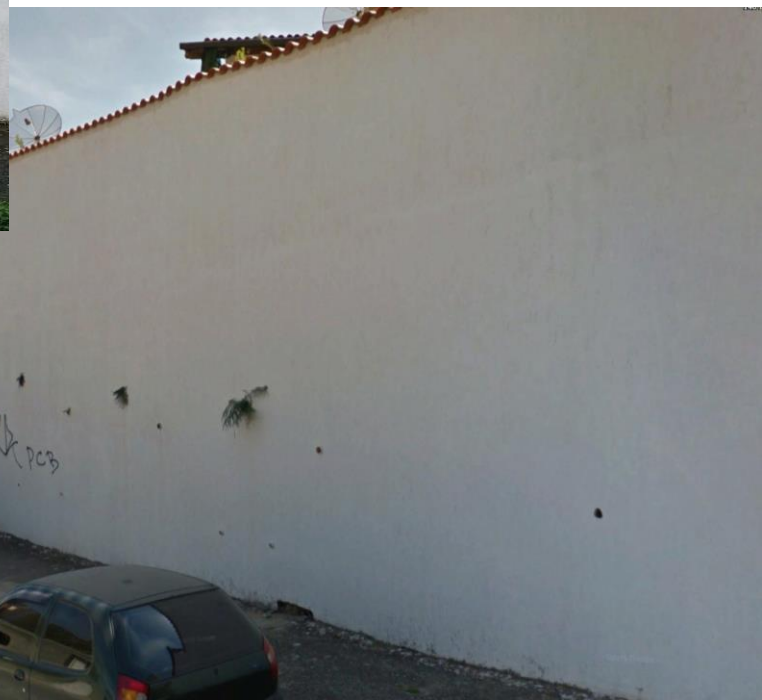
### Subdimensionamento estrutural e drenagem Inadequada

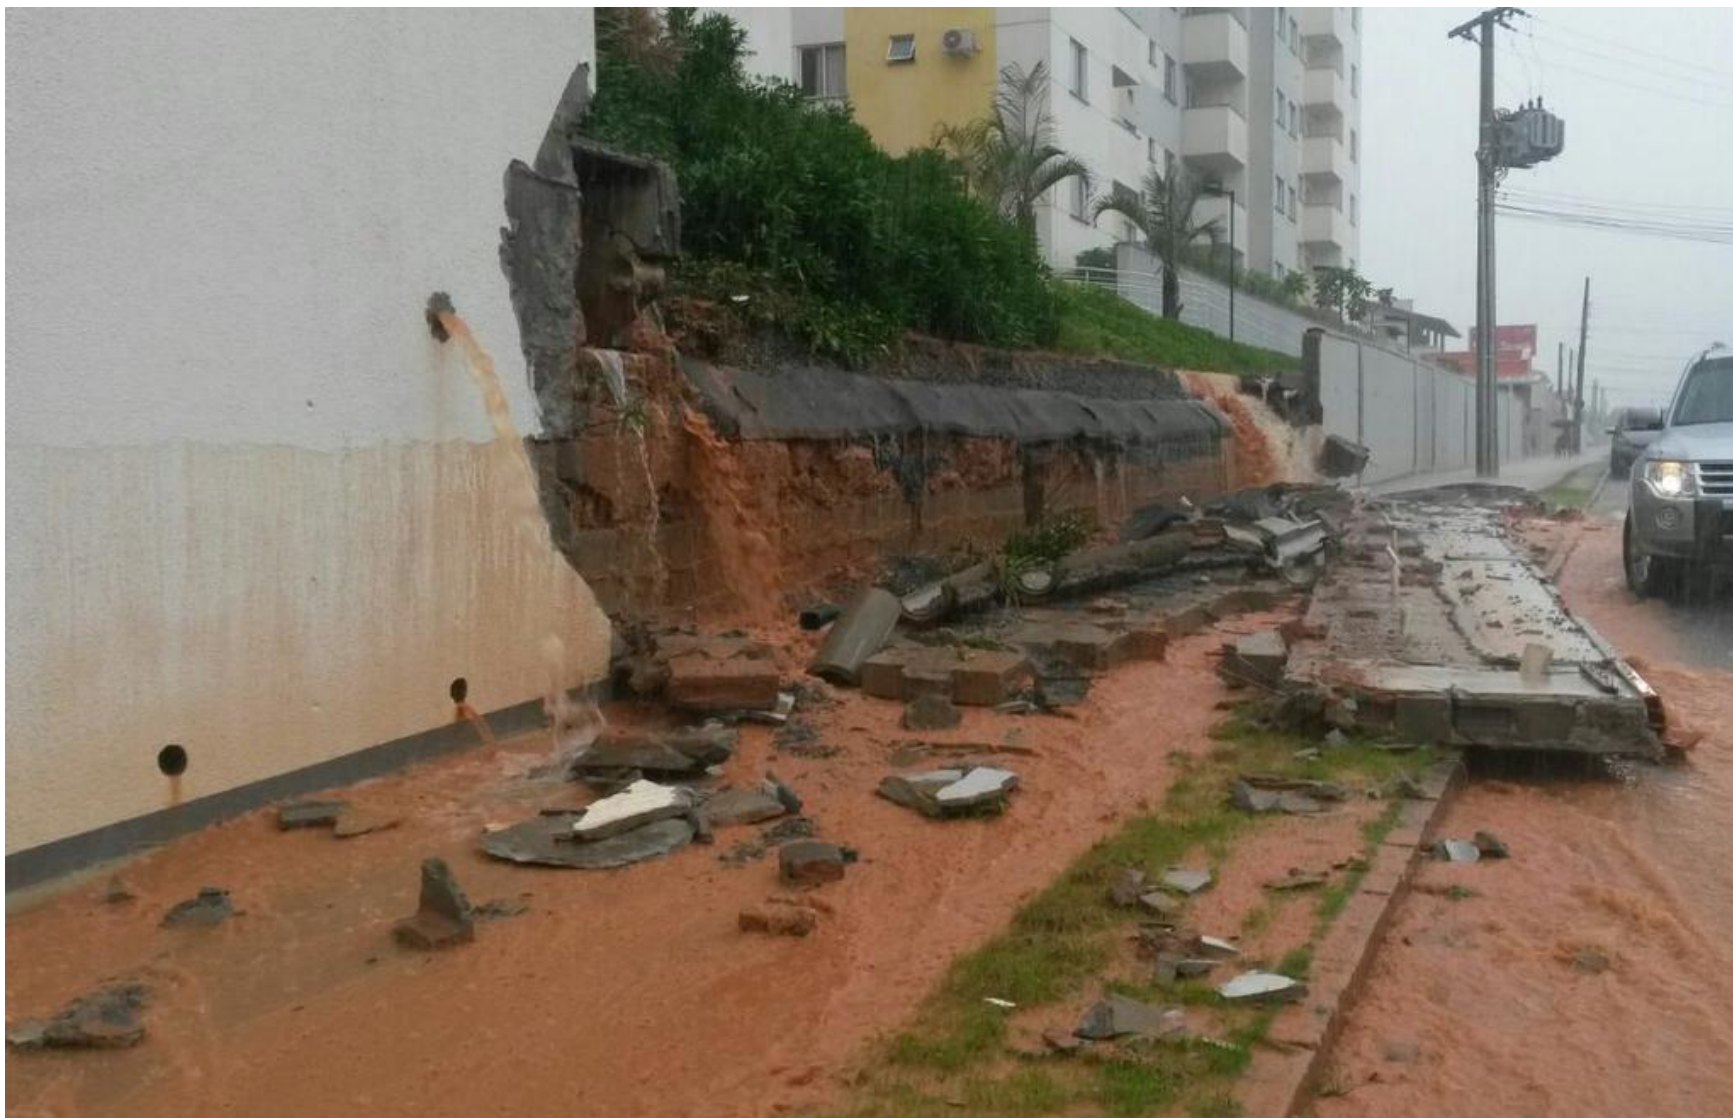
### Drenagem Inadequada

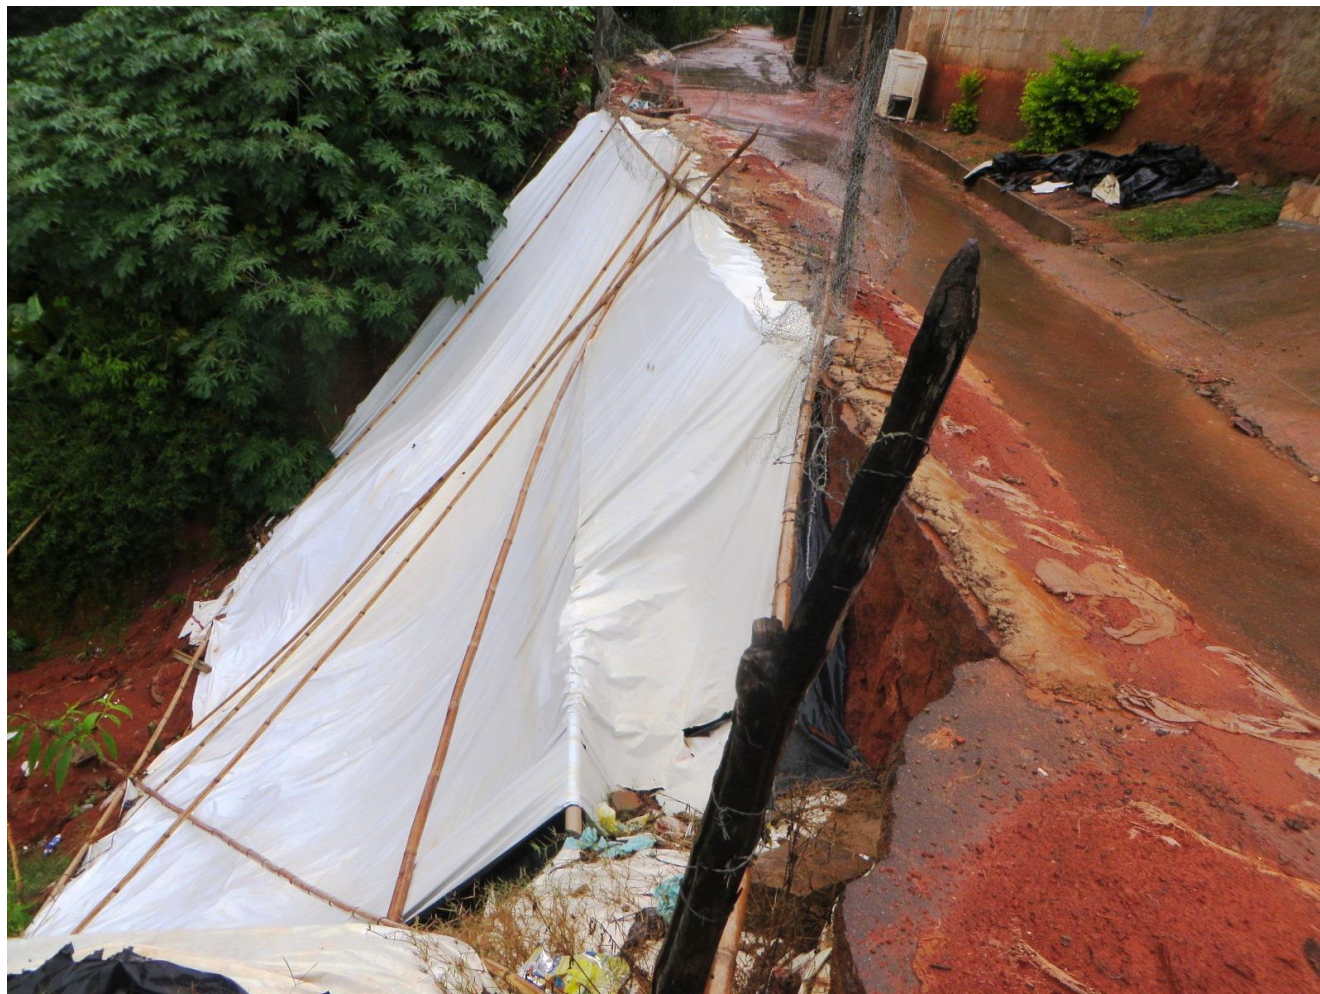
Antonio Dias - MG

### Desaterro com ruptura do talude e dano à rua

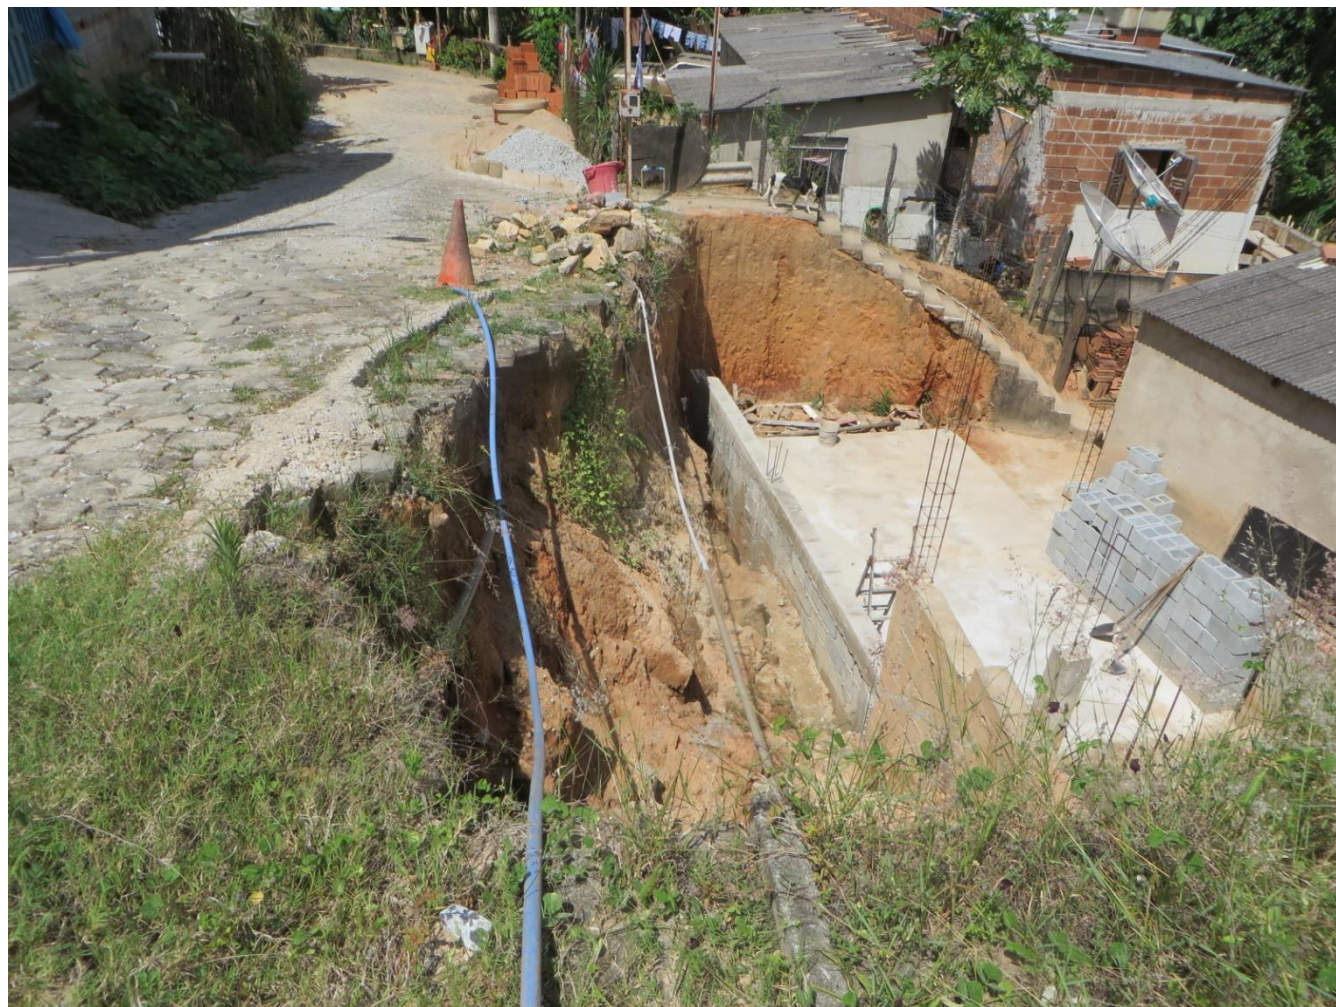
Antonio Dias - MG

### Desaterro com ruptura do talude e dano à rua

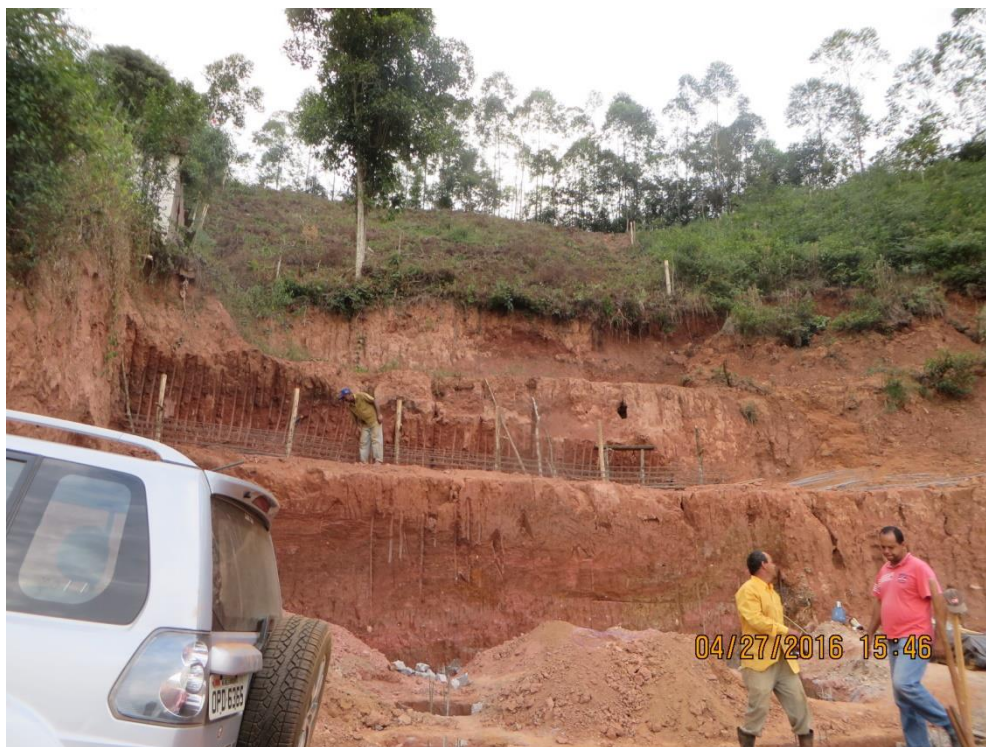
Senador Firmino - MG

## OBRAS E INTERVENÇÕES INADEQUADAS - Ocupação de risco

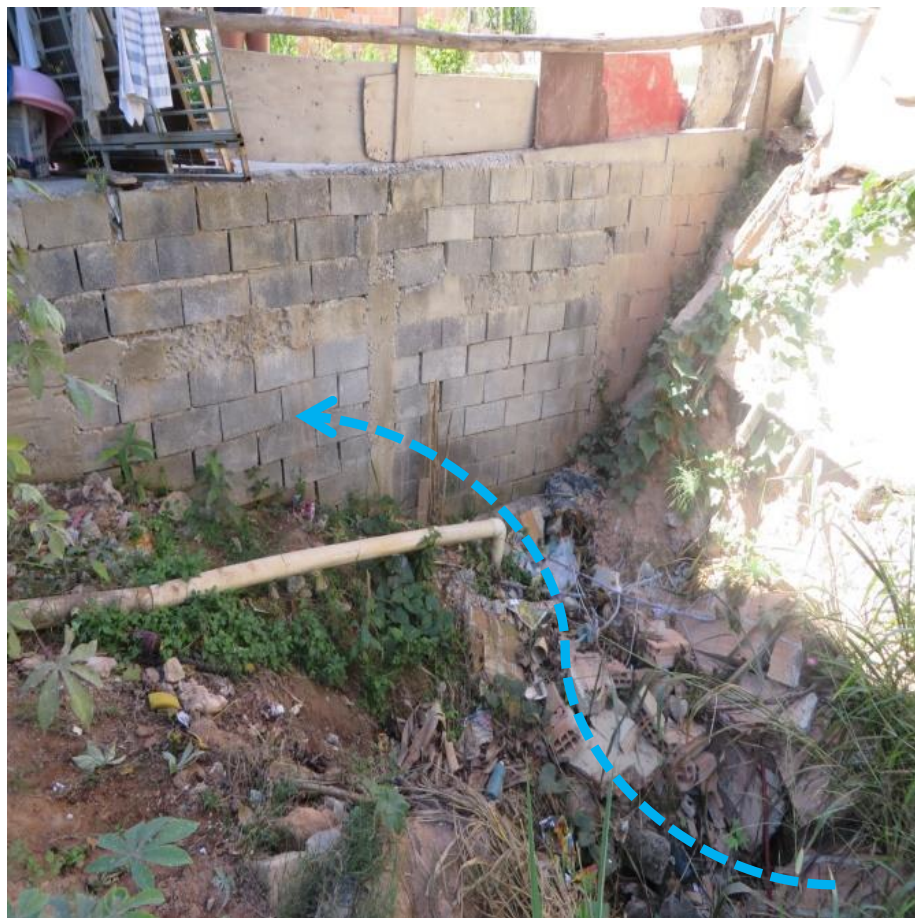
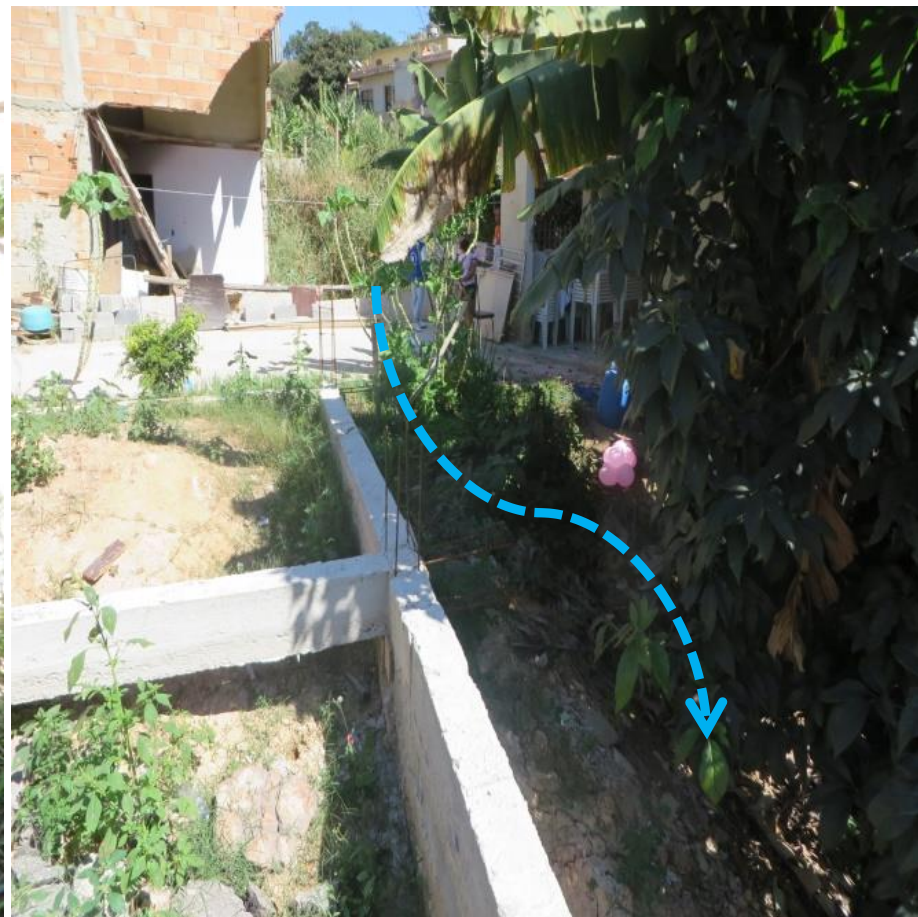
Neves - MG

Ocupação de talvegue com interceptação total da linha de fluxo

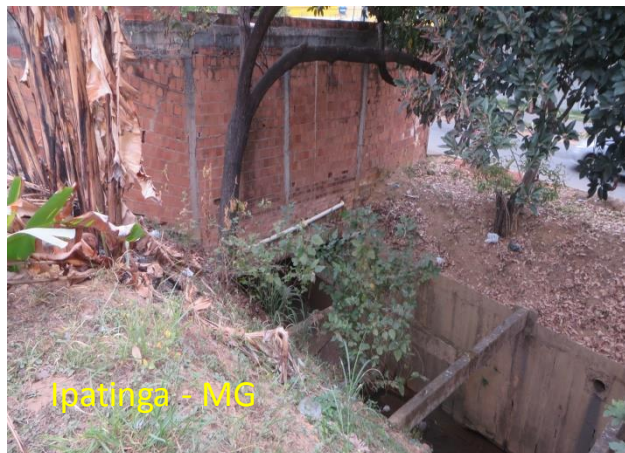
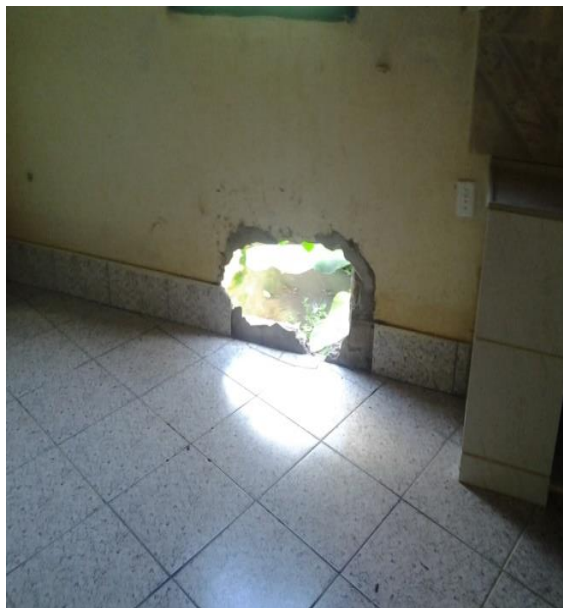
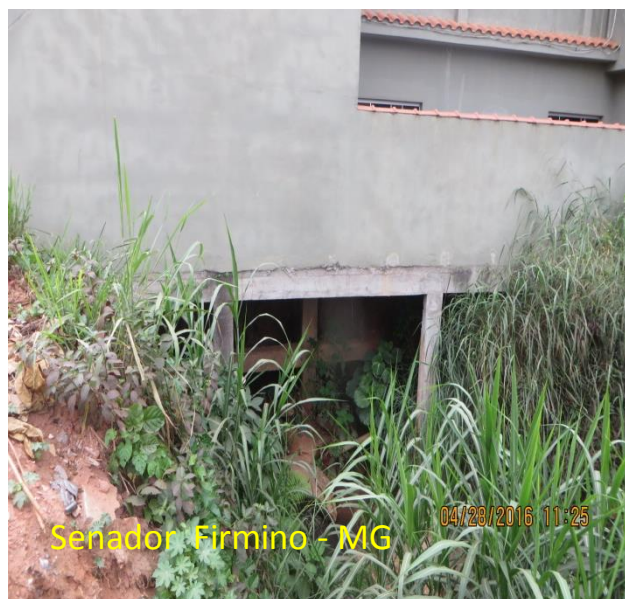
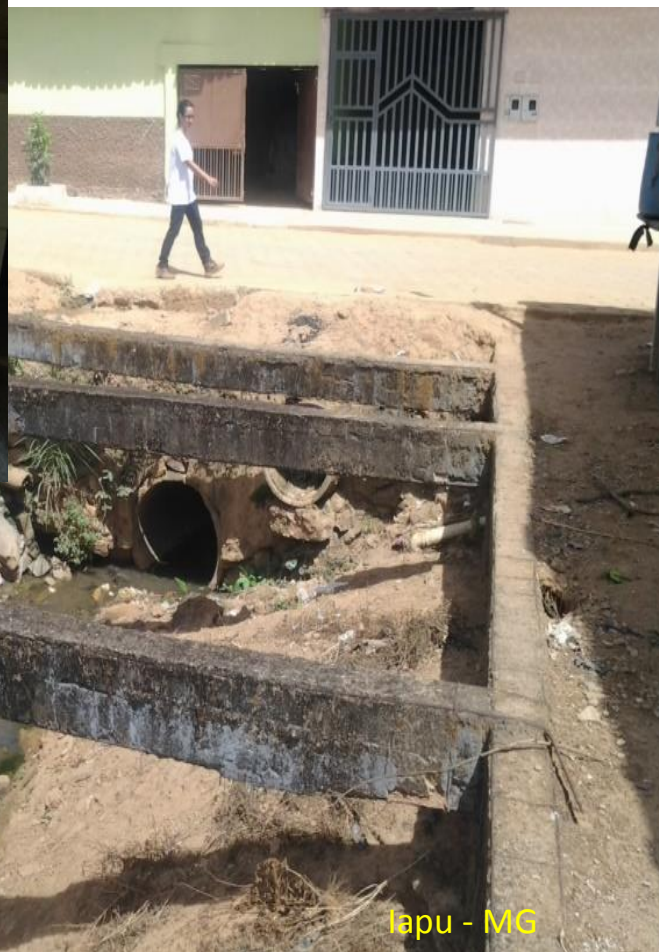
## Ocupação **sobre** os canais de drenagem natural (córregos e rios)

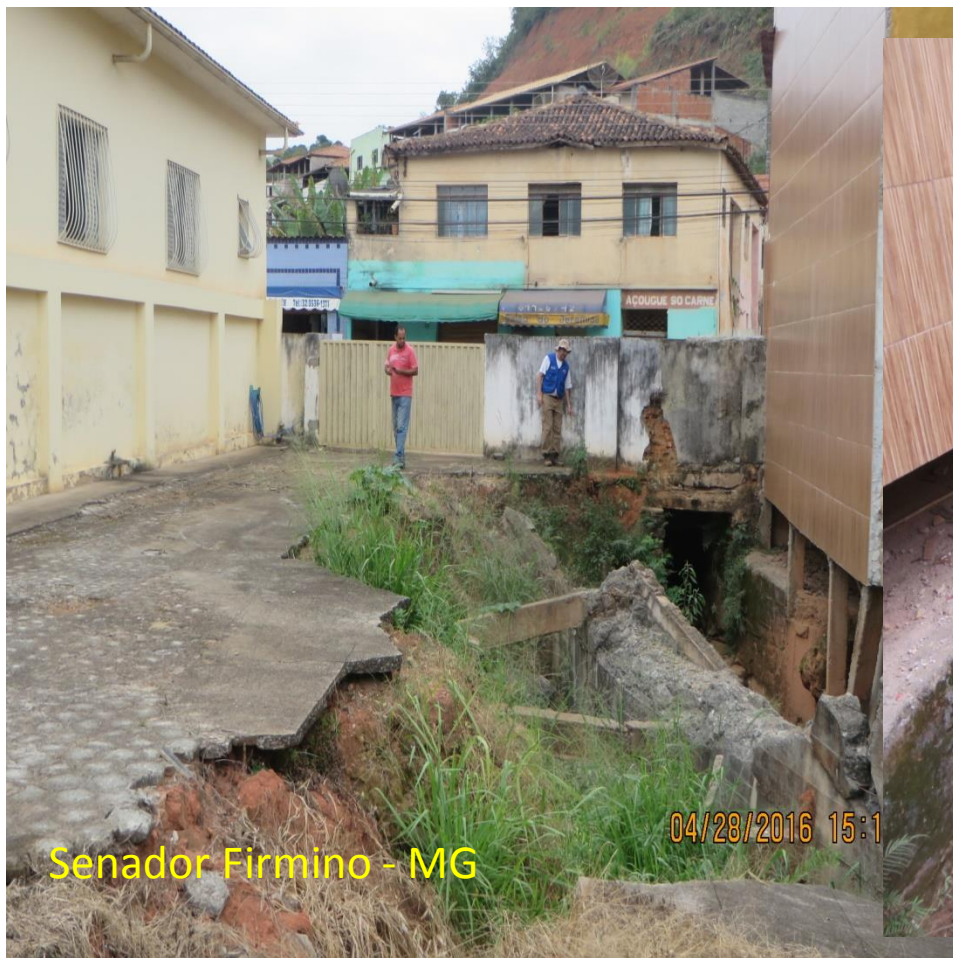
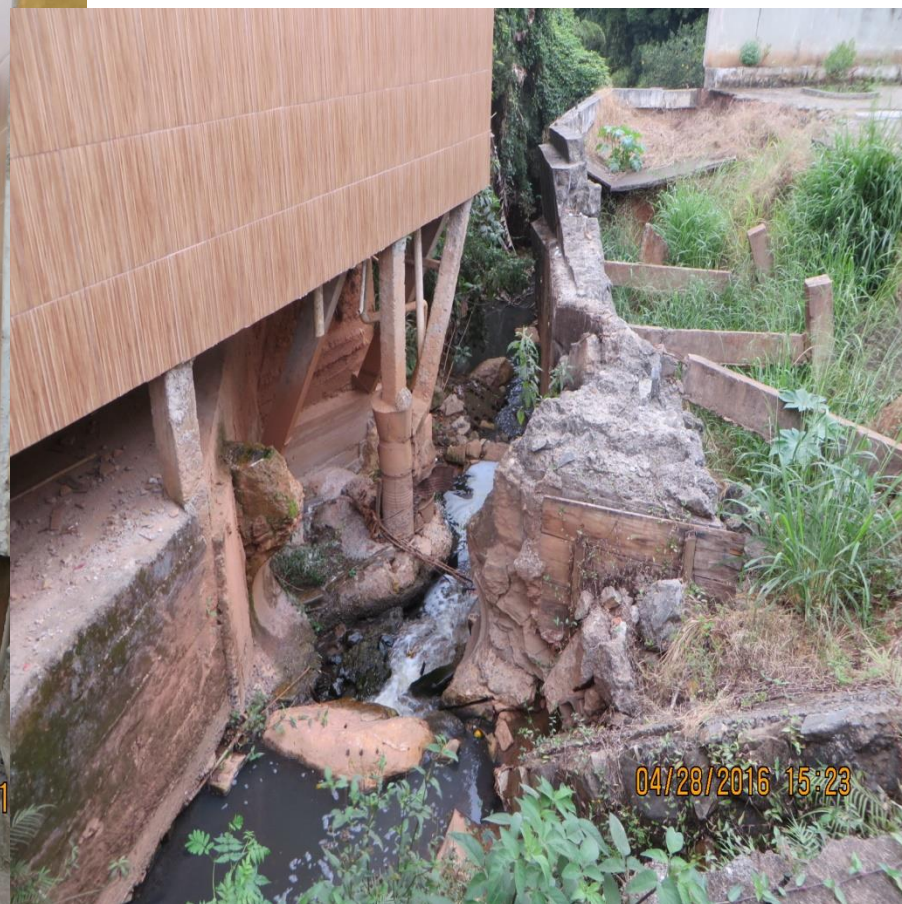
Ocupação **sobre** os canais de drenagem natural (córregos e rios)

## Estrangulamento da drenagem natural

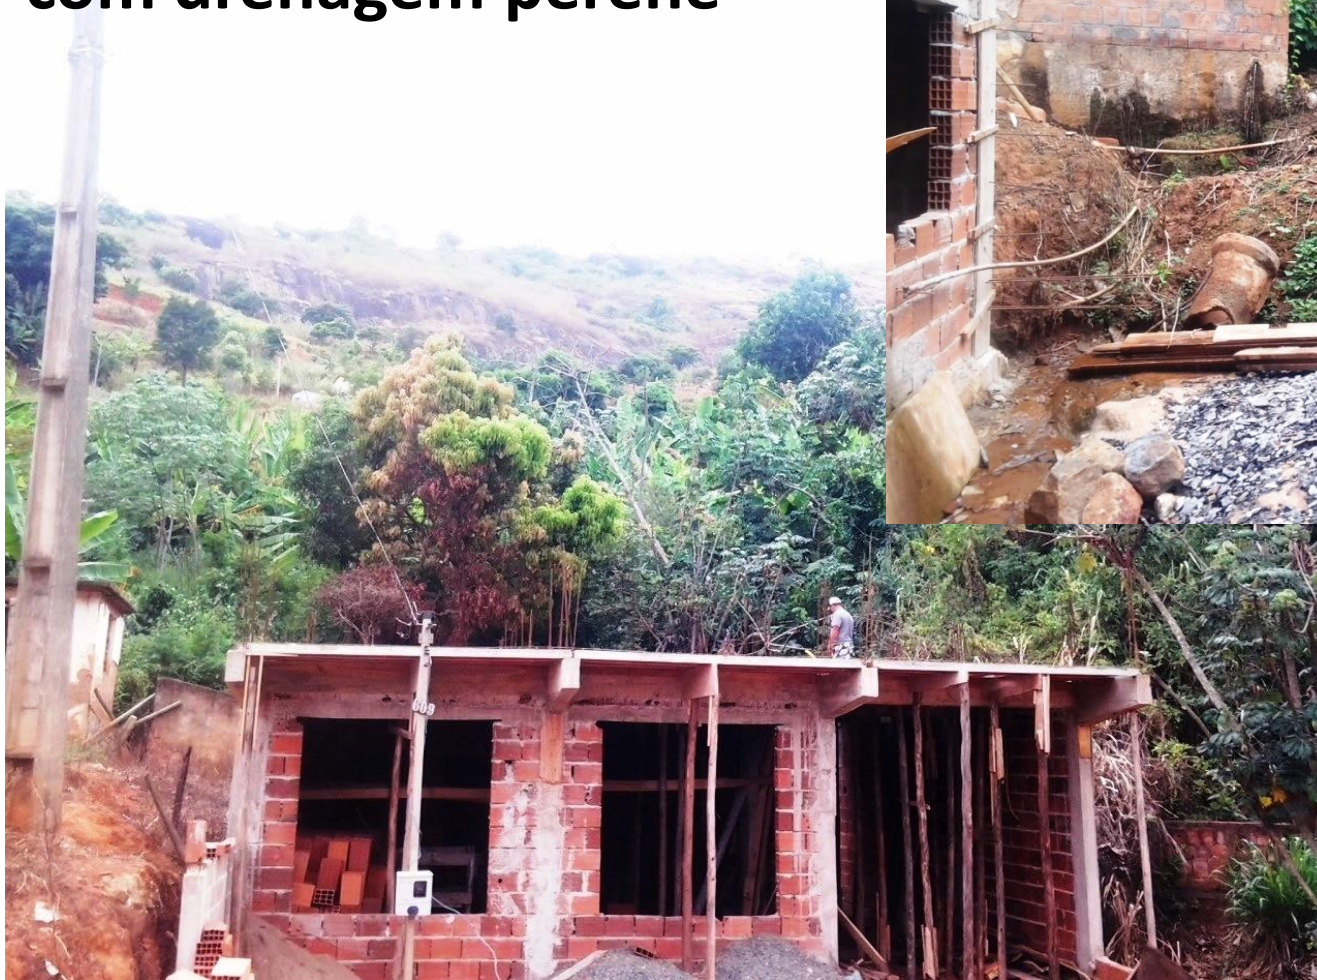
Iapu -MG

## Ocupação de talvegue com drenagem perene

Área de nascentes

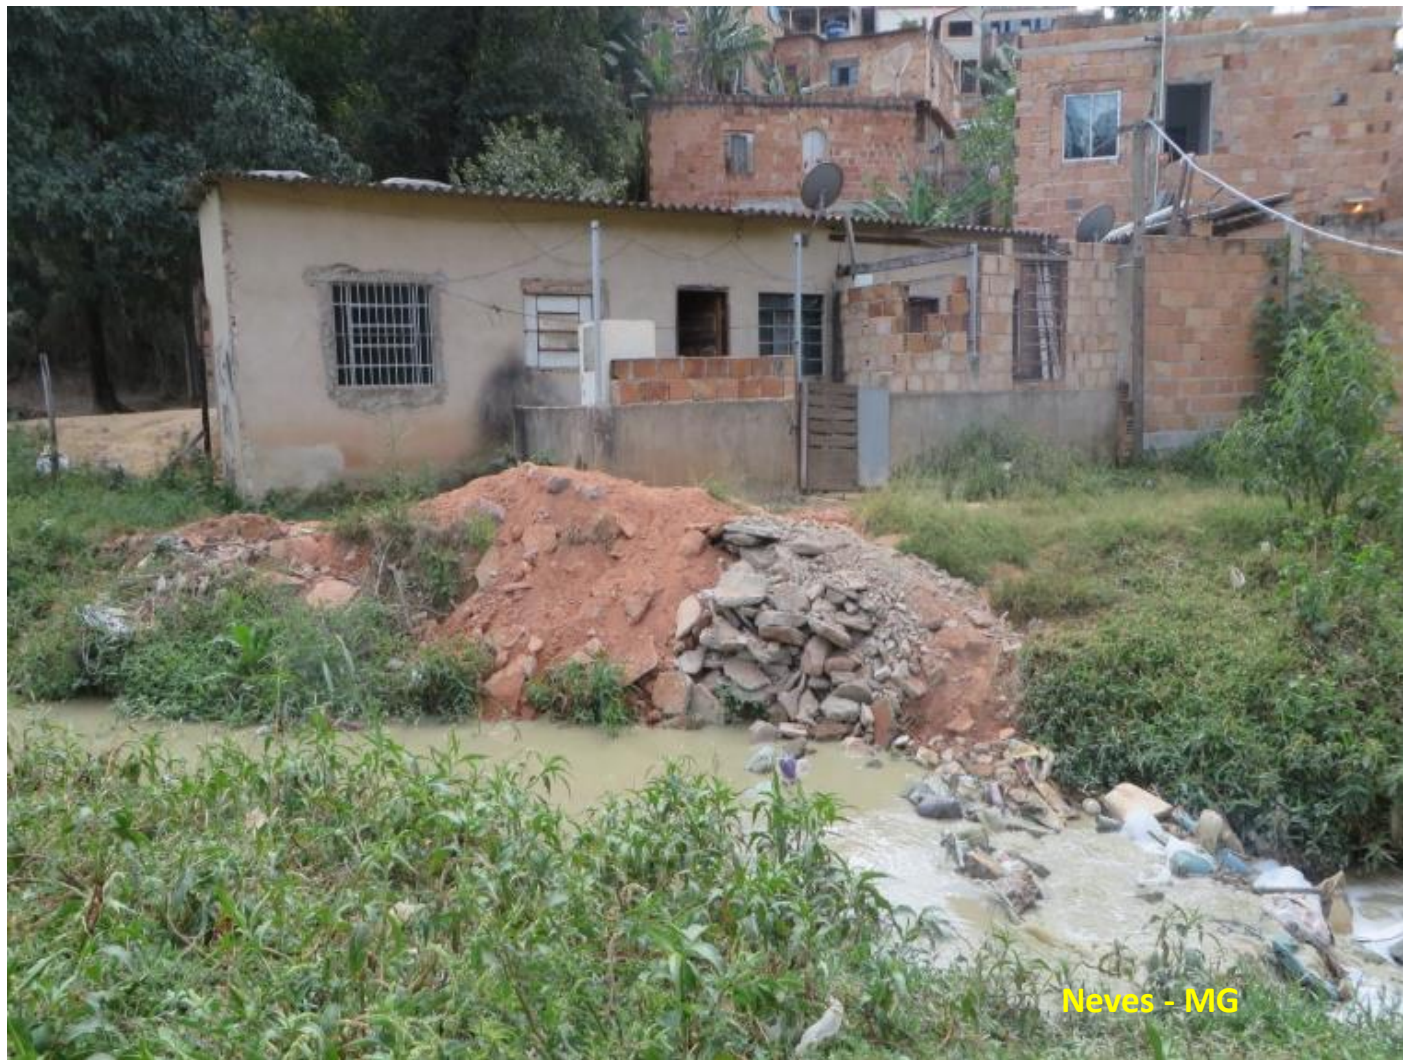
Ação criminosa nas margens , planície de inundação e no leito do rio

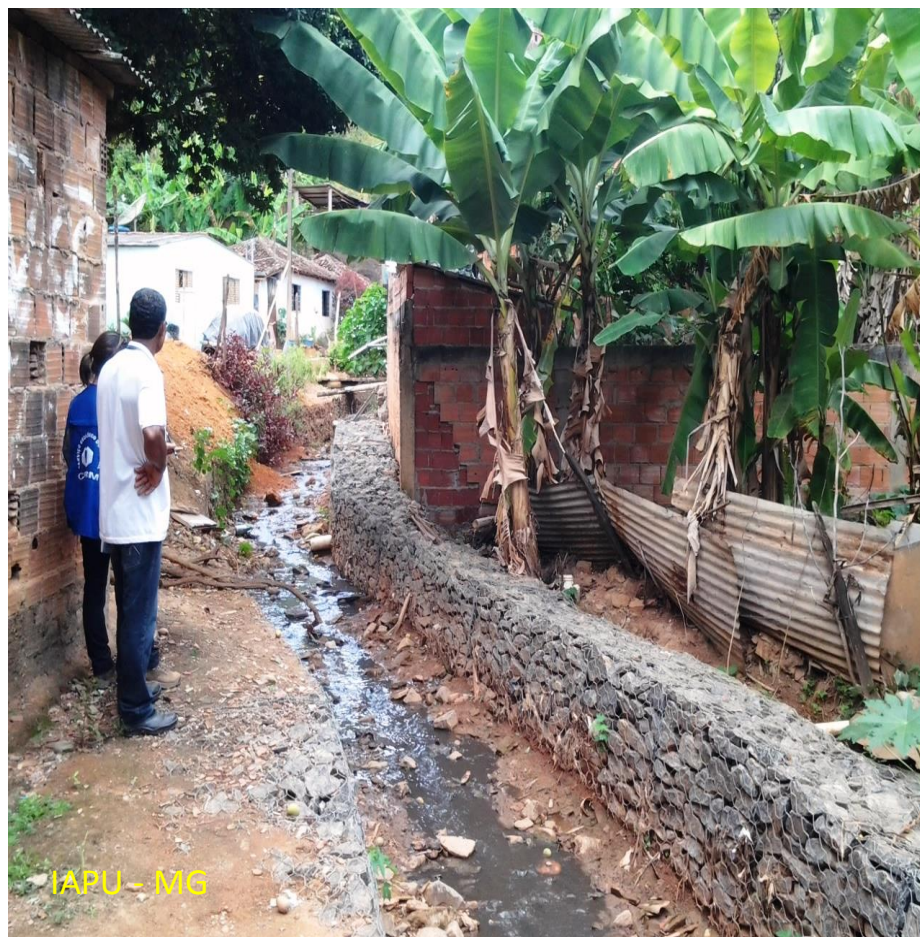
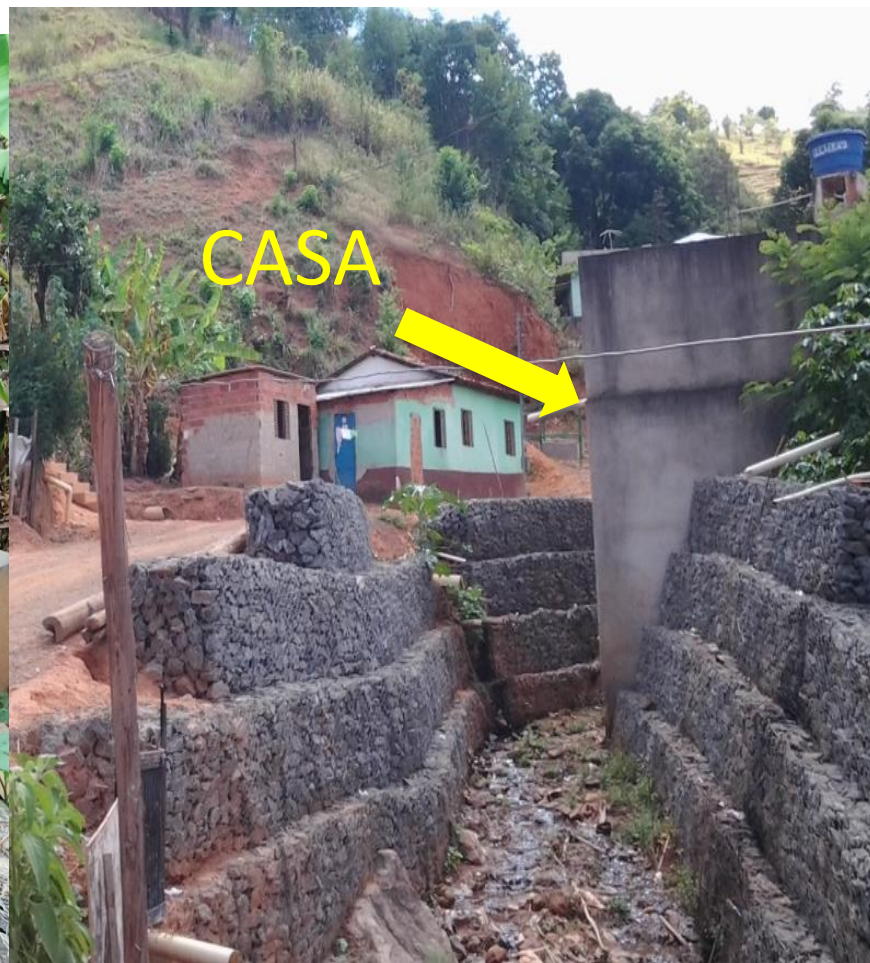
## OBRAS E INTERVENÇÕES INADEQUADAS – Uso inadequado de gabiões

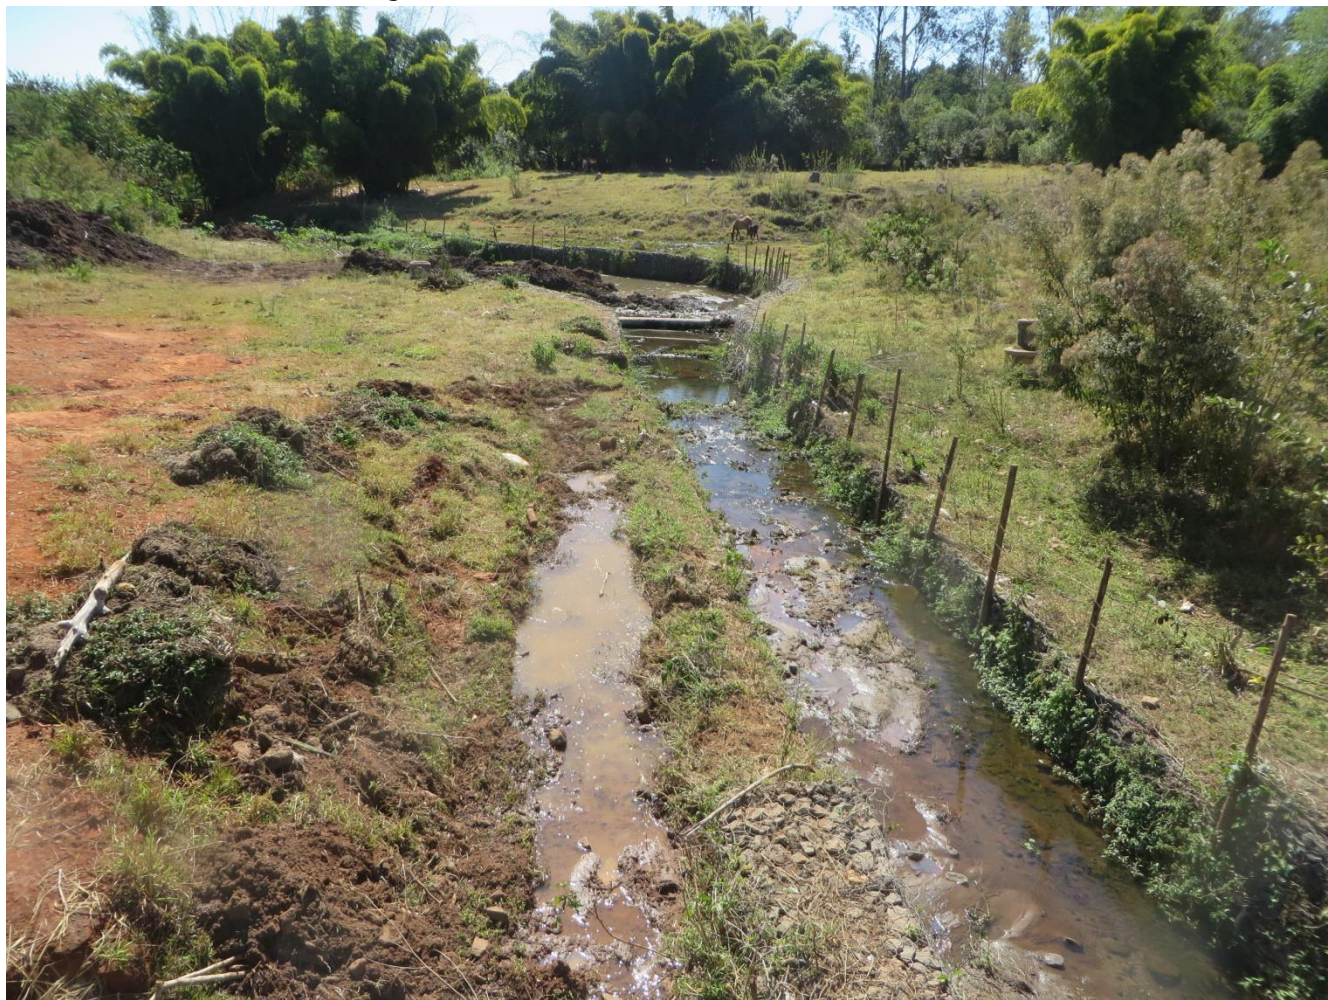
Alfenas -MG

## OBRAS E INTERVENÇÕES INADEQUADAS – Uso inadequado de gabiões

**Função ? Custo benefício ?**
