## **CURSO BÁSICO DE PERCEPÇÃO E MAPEAMENTO DO RISCO GEOLÓGICO E HIDROLÓGICO**

Setembro/2018

## **GERENCIAMENTO DO RISCO**

### **OBRAS E INTERVENÇÕES INADEQUADAS**

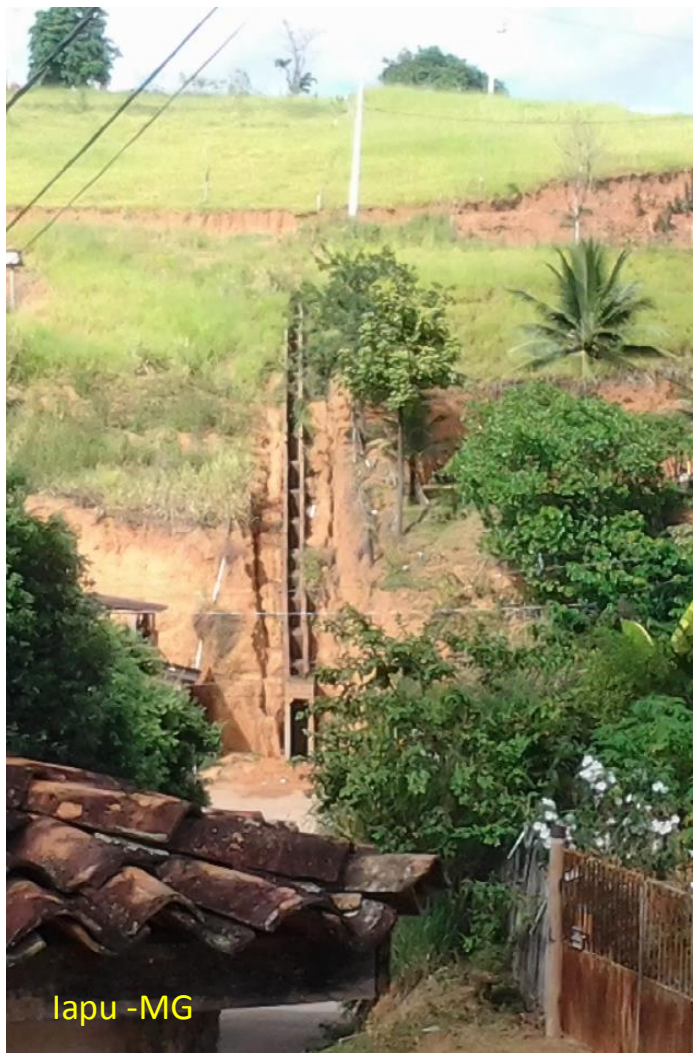
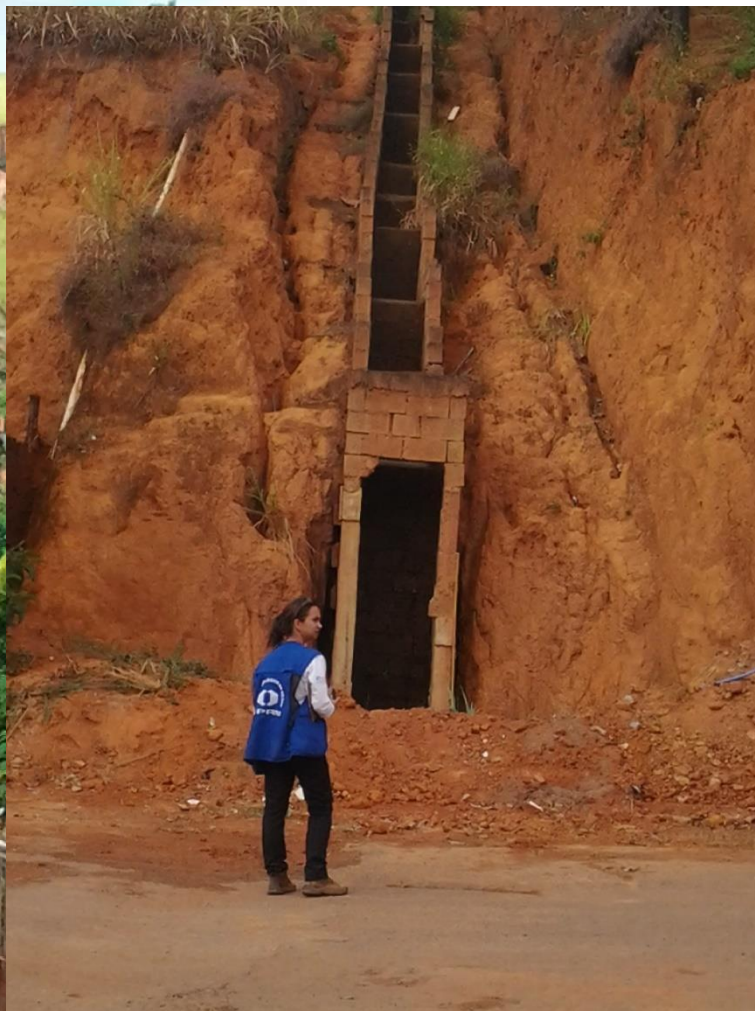
Iapu -MG

## OBRA DE DRENAGEM (ESCADA HIDRÁULICA) SEM MANUTENÇÃO ADEQUADA

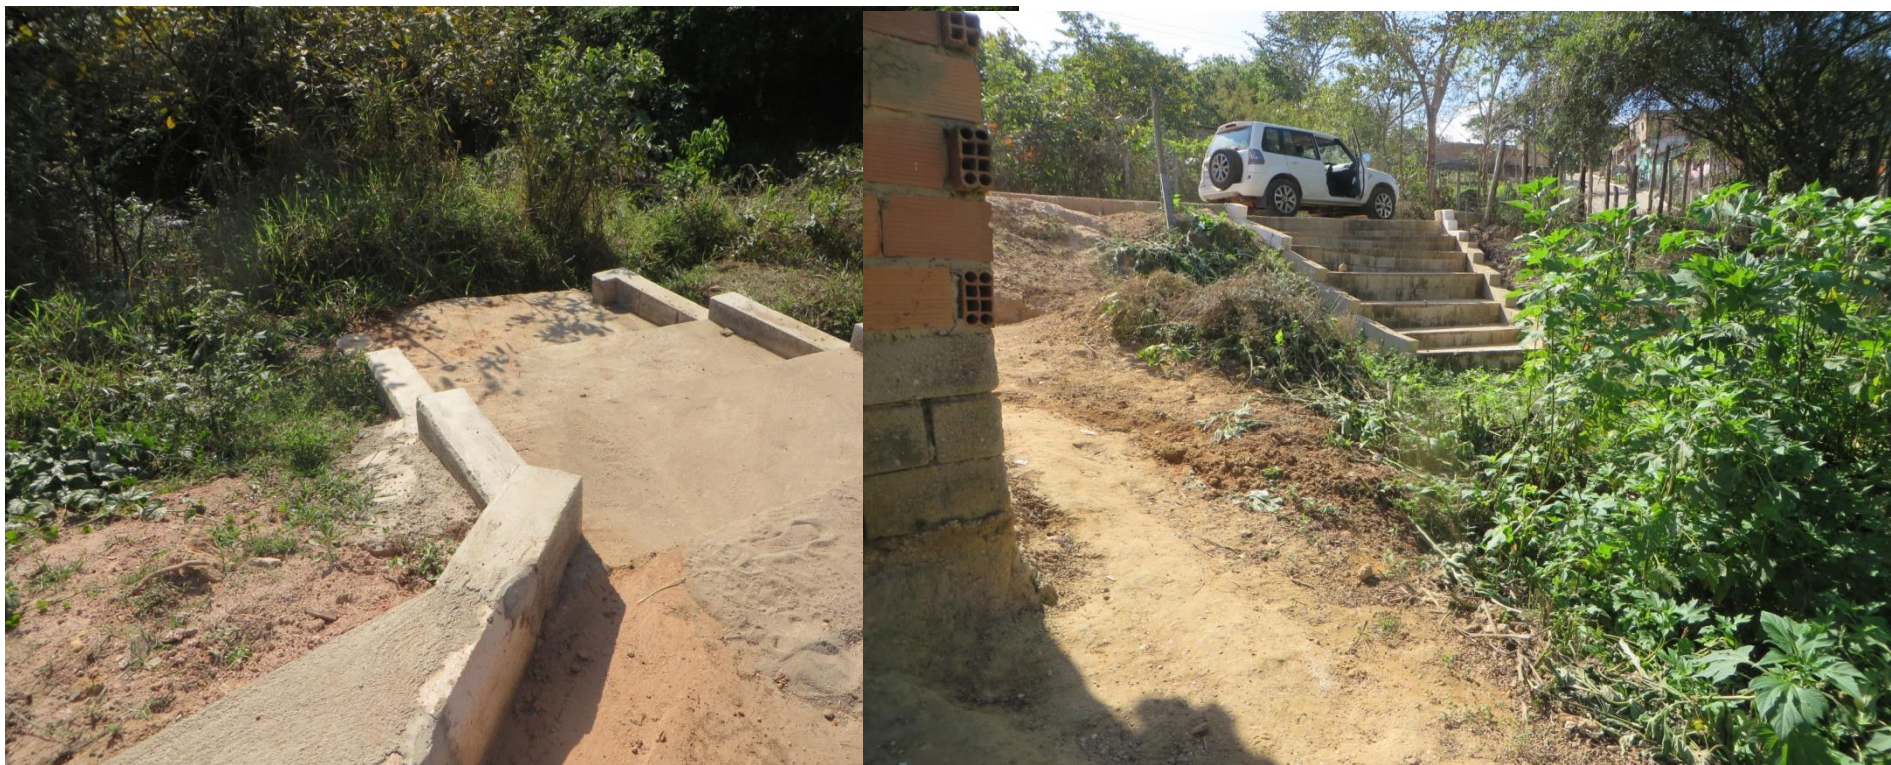
## OBRA DE DRENAGEM (ESCADAS HIDRÁULICAS) SEM FINALIZAÇÃO ADEQUADA

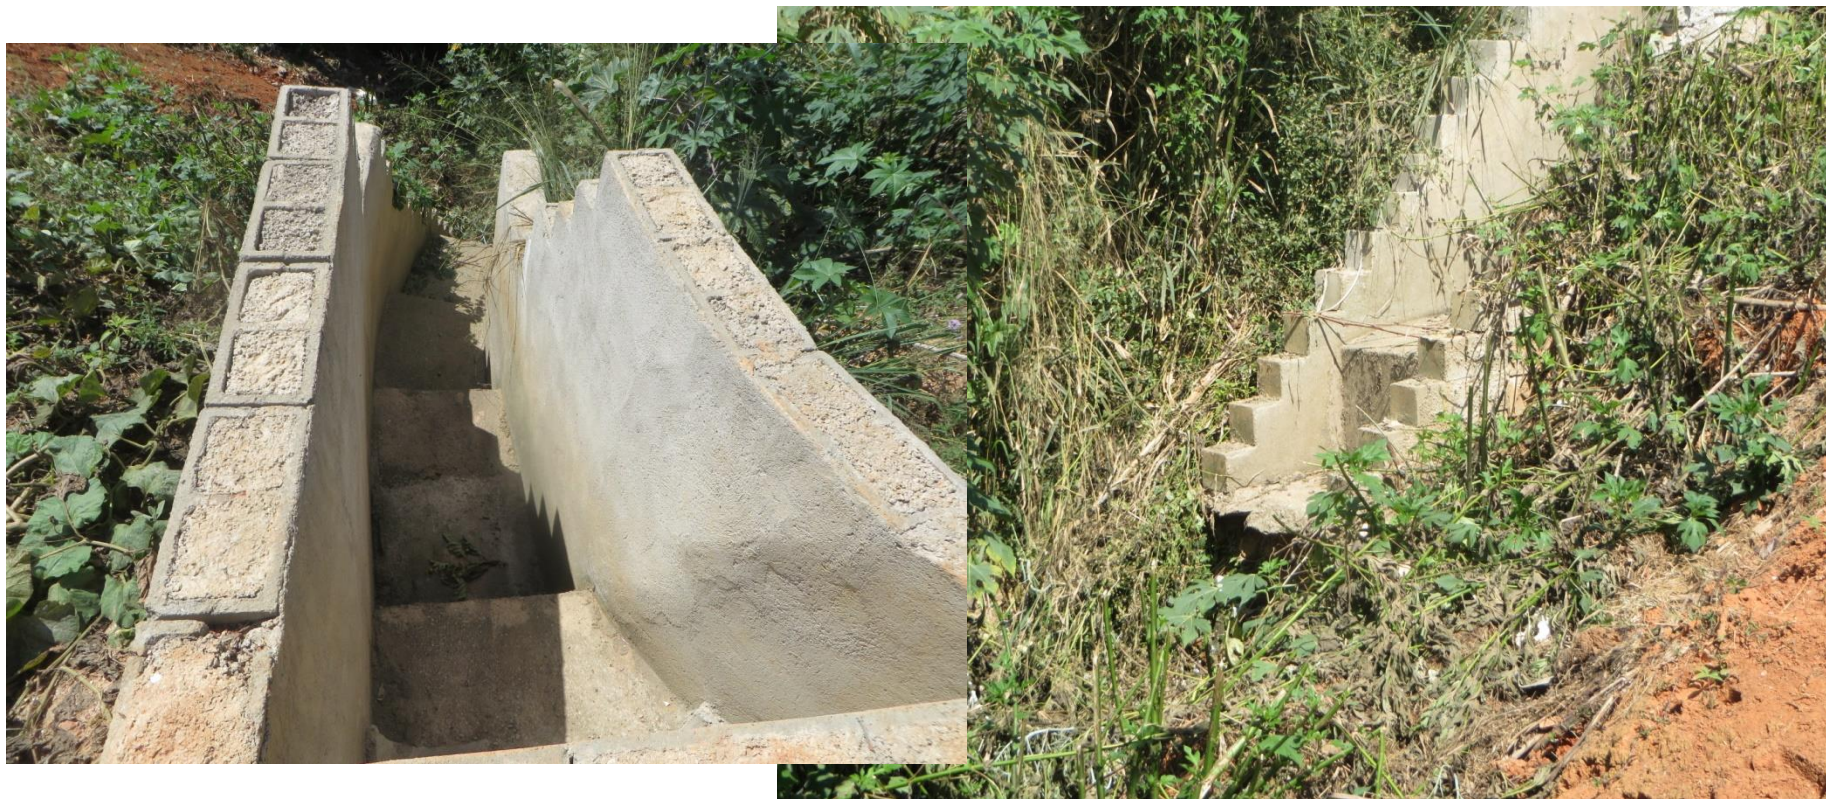
## OBRA DE DRENAGEM (ESCADAS HIDRÁULICAS) SEM FINALIZAÇÃO ADEQUADA

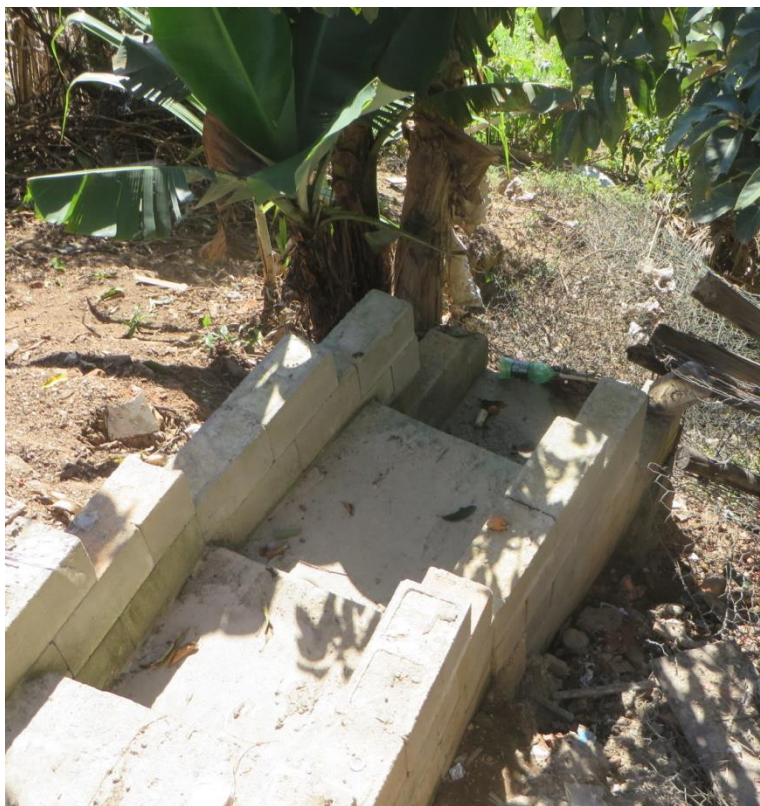
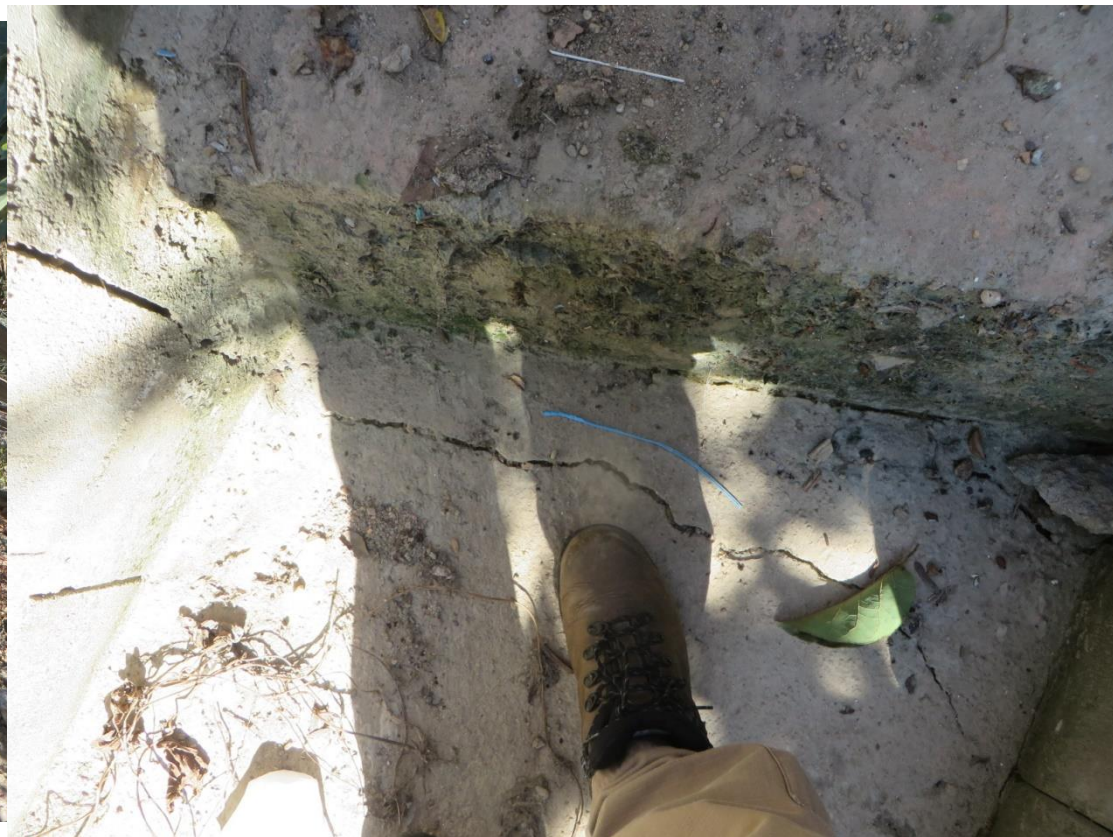
## OBRA DE DRENAGEM (ESCADAS HIDRÁULICAS) SEM FINALIZAÇÃO ADEQUADA

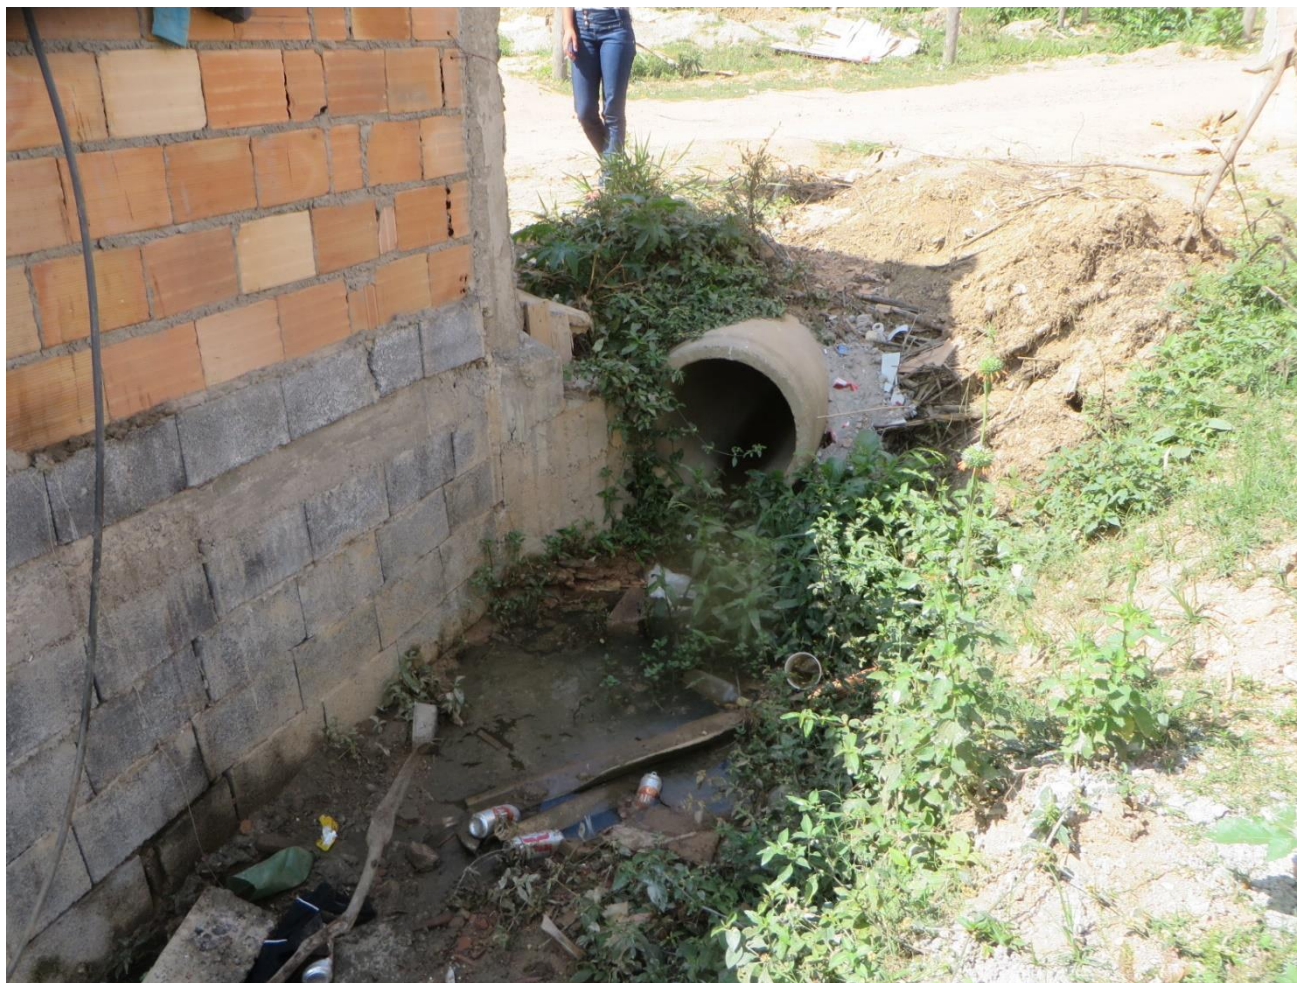
## CASA EDIFICADA PRATICAMENTE SOBRE A DRENAGEM PLUVIAL

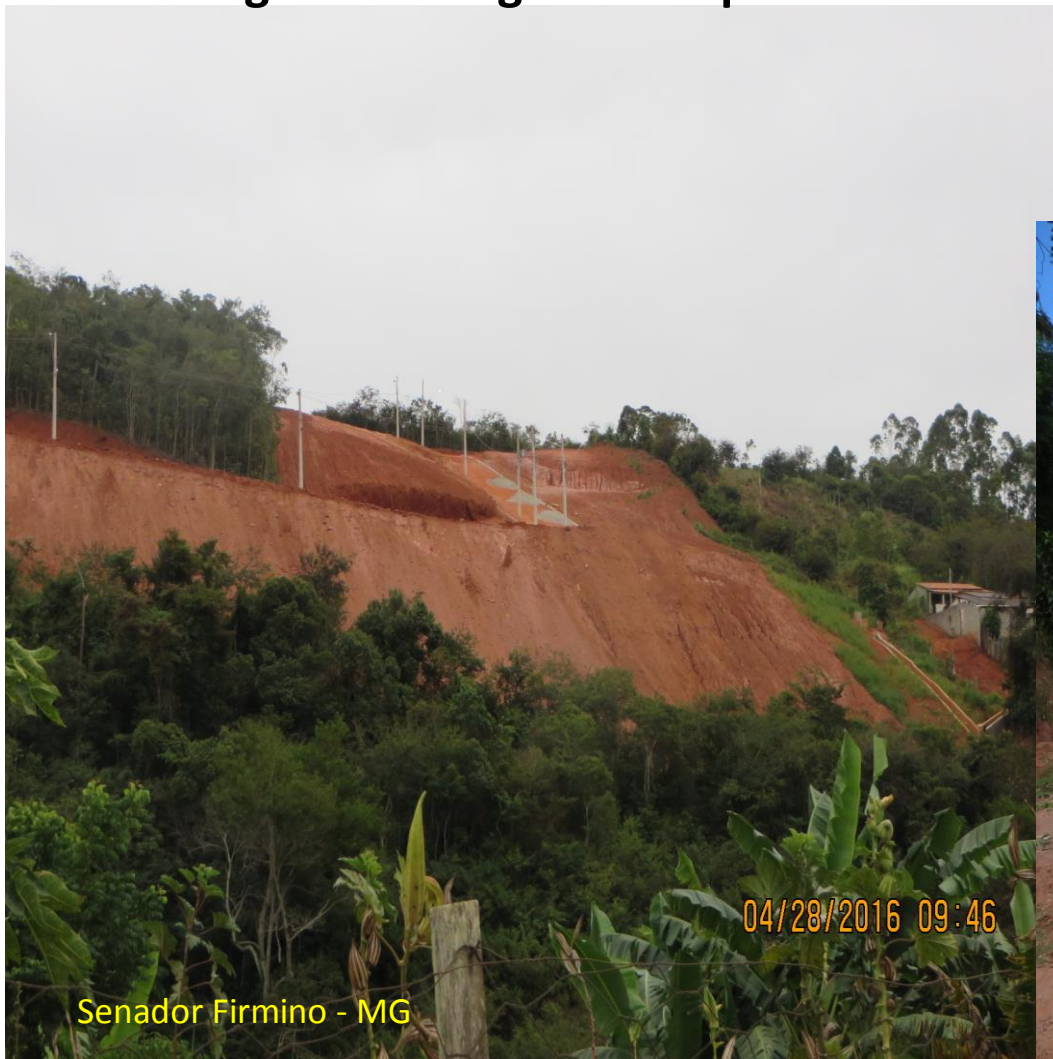
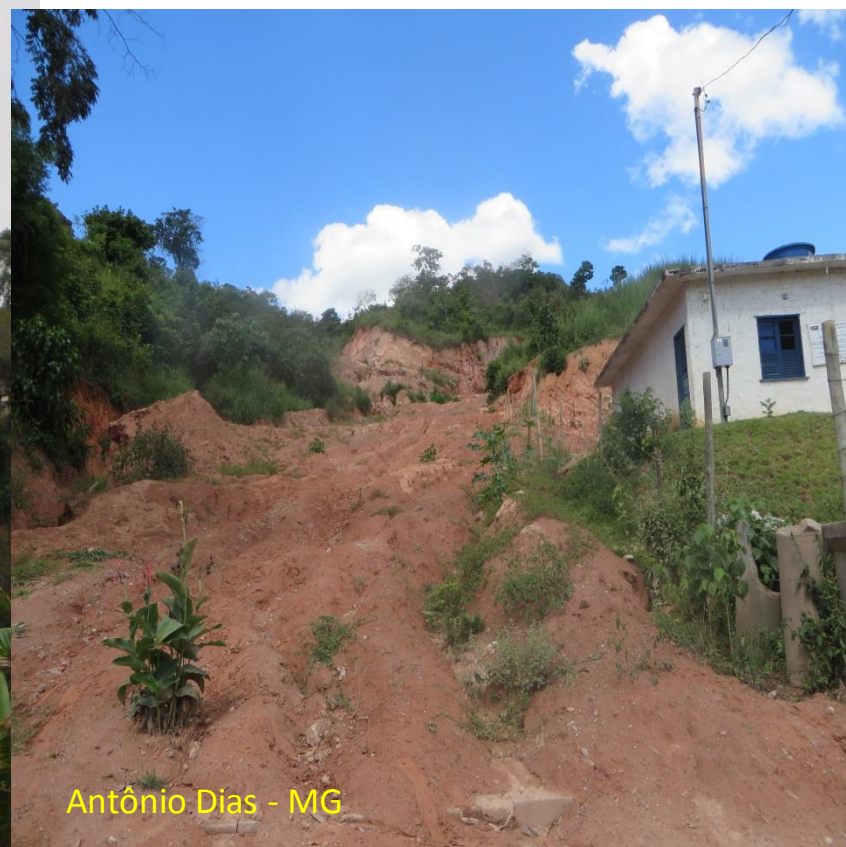
**Implantação inadequada de loteamentos sem infraestruturas de drenagem e com grande impacto ambiental**

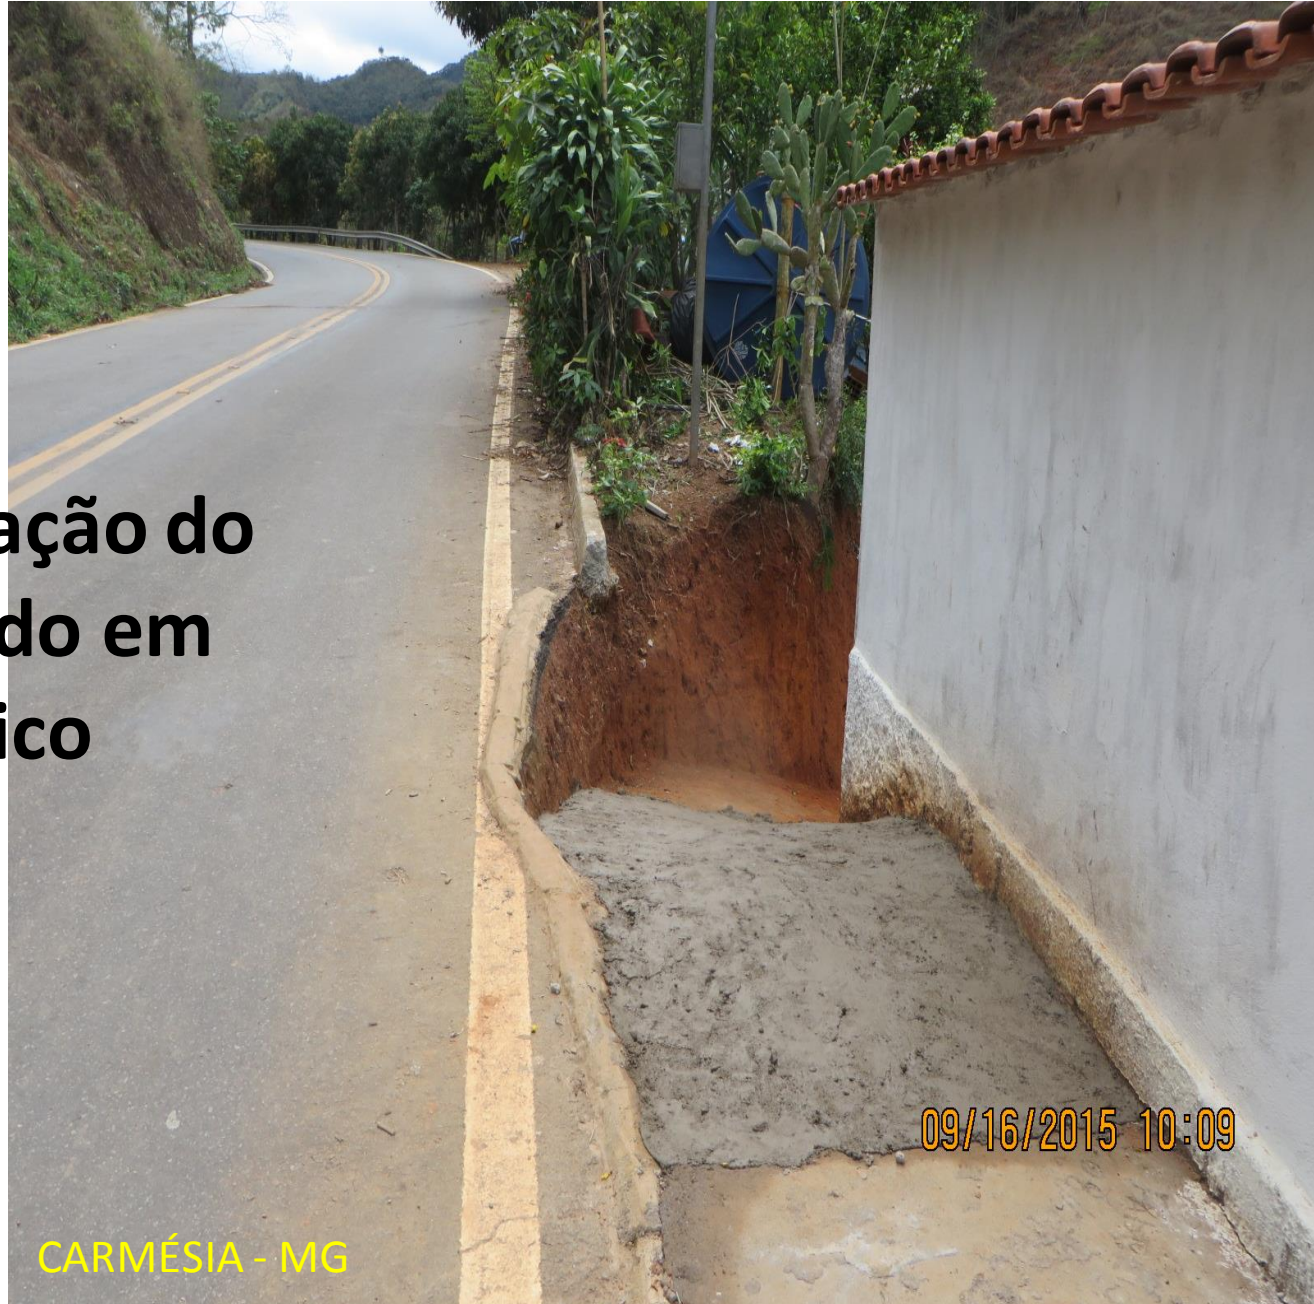
CARMÉSIA - MG

# Transformação do ônus privado em ônus público
