# **PLANO DE CONTINGÊNCIA DE PROTEÇÃO E DEFESA CIVIL - PLANCON**

Enchentes, Inundações e Movimentos de Massa

BREJETUBA - ESPÍRITO SANTO

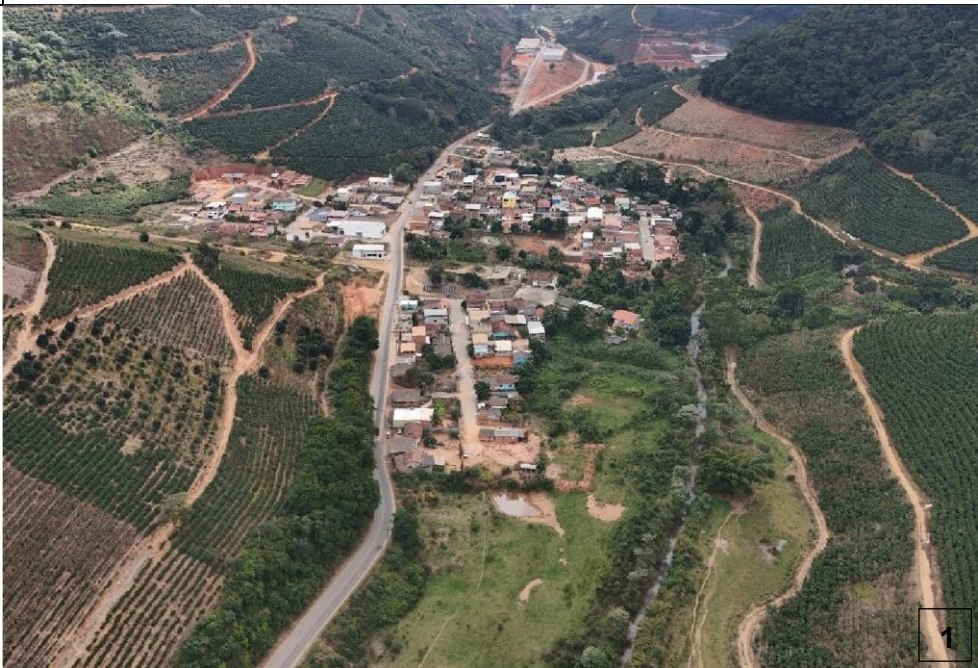
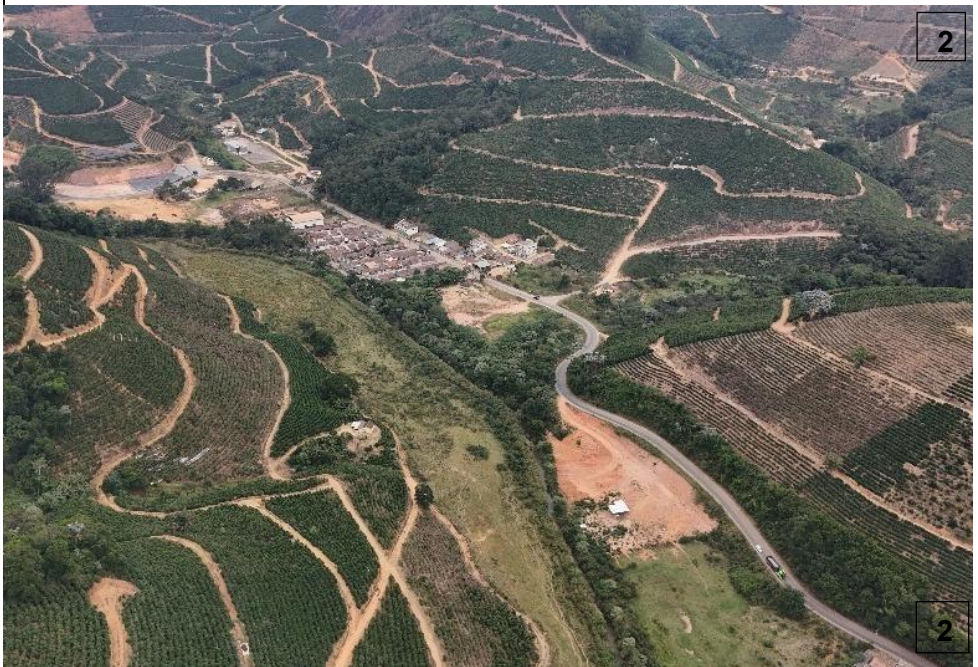
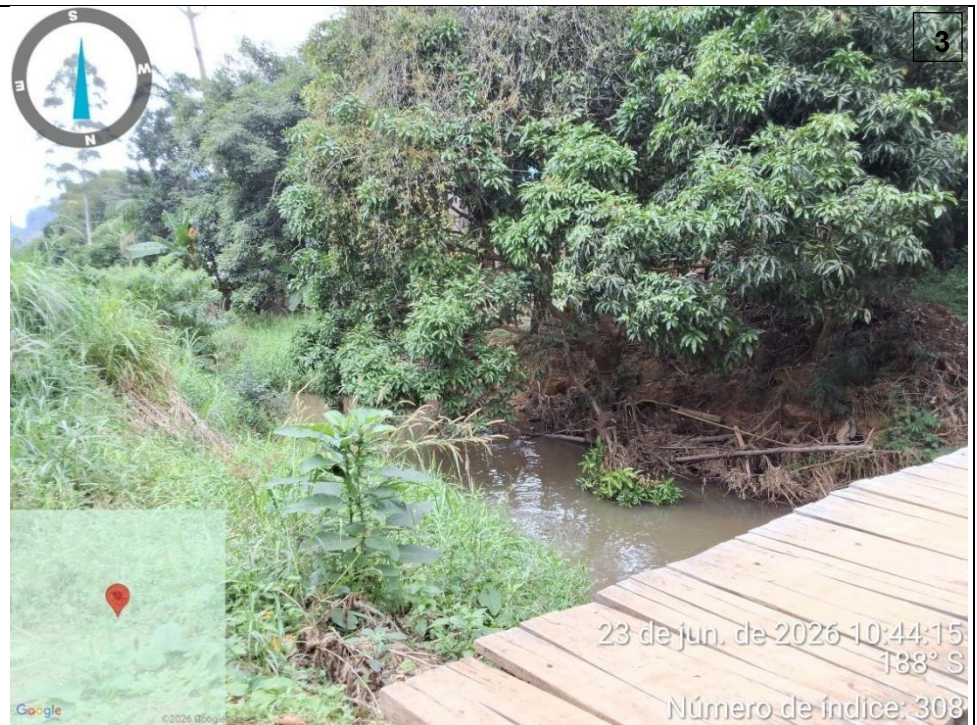
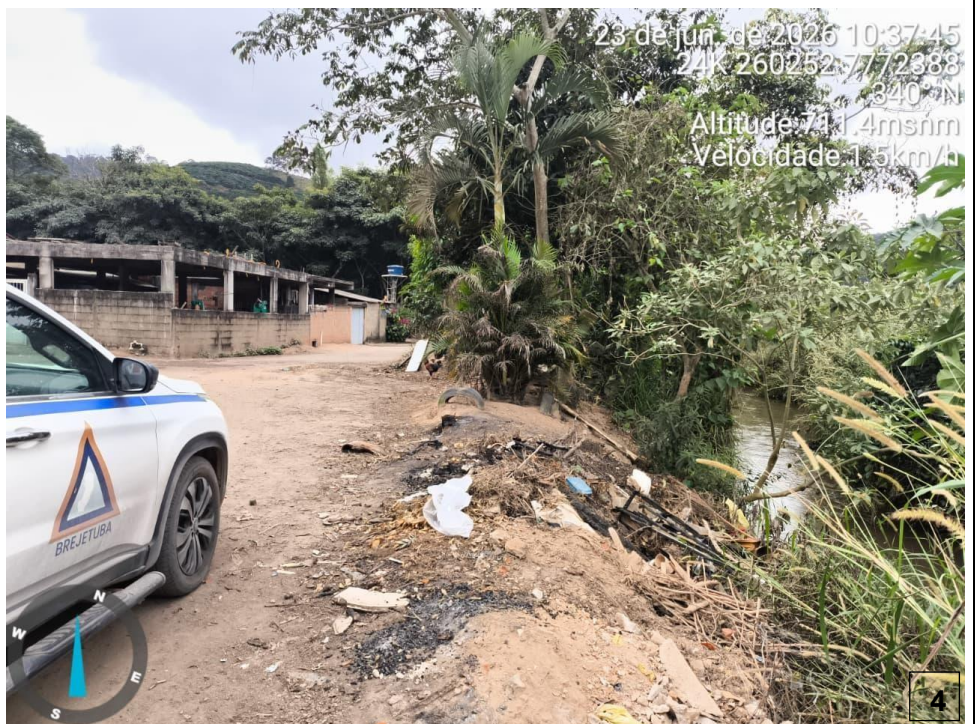
| <b>Setor de Risco:</b> | ES BJ SR 01 CPRM |

| <b>Risco:</b> | Inundação / Solapamento de margens de córrego |
| <b>Grau de Risco:</b> | Alto |

| <b>Descrição:</b> | <p>Área sujeita a inundação e solapamento de margens do córrego São Domingos. Segundo os moradores, já ocorreram eventos de inundações no local e, conforme o mapeamento realizado pela CPRM, também foi observado o lançamento de água e esgoto diretamente no córrego sem o devido disciplinamento e/ou tratamento, agravando o problema de assoreamento do mesmo e dos processos erosivos em suas margens.</p> <p>Observa-se a existência de moradias implantadas em áreas muito próximas às margens do córrego (Fotos 1 e 2). As encostas adjacentes apresentam trechos com declividades variando entre 60° e 85°, configurando elevada instabilidade do terreno e suscetibilidade a processos erosivos, especialmente ao solapamento das margens (Foto 3 - Vila Cedro).</p> <p>Durante a observação mais recente da área, foi constatada a presença de acúmulo de resíduos sólidos, entulhos, restos de construção civil, galhos e material vegetal seco ao longo das margens do córrego (Foto 4 - Vila da Amizade). Em períodos chuvosos, esses materiais podem ser carregados para o leito do curso d'água, contribuindo para processos de assoreamento, redução da capacidade hidráulica da calha e aumento da suscetibilidade a episódios de inundação e transbordamento.</p> <p>Na Vila Amizade, foram identificados aterros realizados para implantação de construções em áreas que constituem rotas naturais de escoamento das águas pluviais. Essa intervenção reduz a capacidade de drenagem local e altera o fluxo natural da água, favorecendo o acúmulo e a concentração do escoamento durante eventos de chuva intensa.</p> <p>Adicionalmente, na Vila Madalena foi observada a canalização por manilhas de uma nascente, alterando o curso e a vazão direcionada ao córrego, potencializando processos erosivos e inundações localizadas.</p> |

| <b>Quantidade de imóveis em risco:</b> | Aproximadamente 38 imóveis na Vila da Amizade e cerca de 147 na Vila Cedro. |
| <b>Quantidade de pessoas em risco:</b> | Aproximadamente 114 pessoas na Vila da Amizade e cerca de 441 na Vila Cedro. |

| <b>Sugestões de intervenções</b> | <p>1) Desassoreamento constante da calha do córrego, a fim de prevenir eventos de inundação;</p> <p>2) Monitoramento constante de quaisquer sinais de movimentação (fissuras, trincas, abatimentos, surgências d'água, entre outros) pela Defesa Civil;</p> <p>3) Remoção de lixo e entulho descartados nas margens e no leito do córrego;</p> <p>4) Manter vegetação nativa e reflorestar áreas desmatadas com vegetação de pequeno porte;</p> <p>5) Disciplinamento das águas pluviais a fim de não serem descartadas sem critério potencializando processos erosivos; 6) Formação de líderes comunitários para apoiar a Defesa Civil Municipal;</p> <p>7) Palestras para sensibilização ambiental integrada com as áreas de risco geológico do município;</p> <p>8) Na ausência das intervenções sugeridas, devido ao risco geológico constatado, recomenda-se a remoção imediata das moradias muito vulneráveis localizadas no interior da área delimitada.</p> |

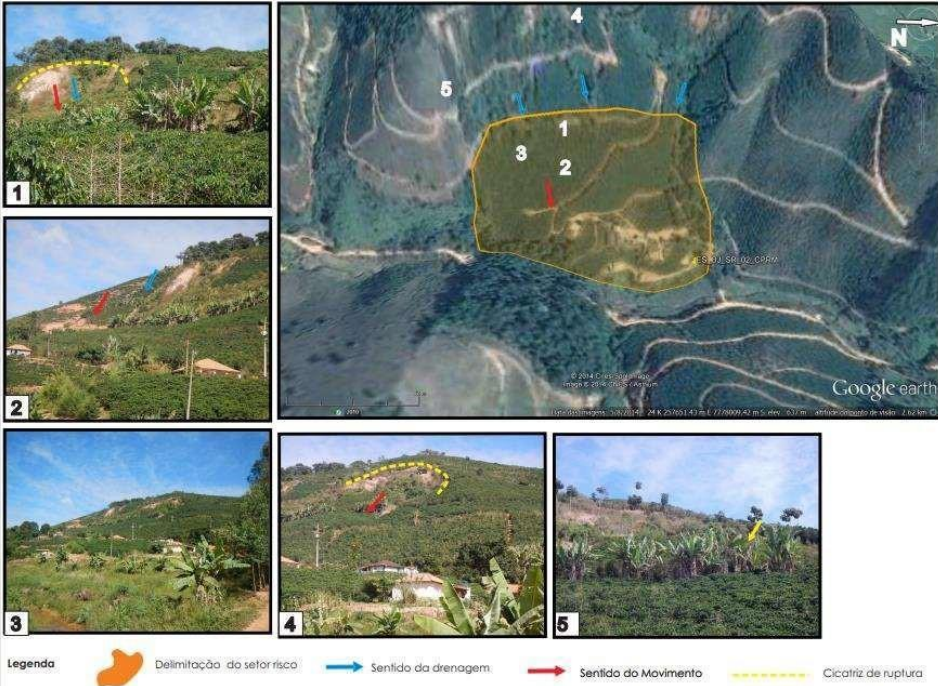
| <b>Setor de Risco:</b> | ES BJ SR 02 CPRM |

| <b>Risco:</b> | Deslizamento planar de massa |
| <b>Grau de Risco:</b> | Alto |

| <b>Descrição:</b> | <p>Área sujeita a deslizamento de massa. A área se localiza próxima a plantações de café, na área rural da cidade. Observa-se na encosta várias cicatrizes de deslizamentos pretéritos, que atingira as moradias edificadas na mesma, além de sinais de erosão do solo (Fotos 1, 2, 3 e 4). Apesar de não apresentar taludes de corte, a área é suscetível a um alto risco de deslizamento na medida que o solo da encosta está exposto e com vários sinais de instabilidade. A presença de bananeiras apoiadas na encosta, próximas às moradias, cria um sobrepeso ao solo, já instável, diminuindo o fator de segurança do maciço (Foto 5).</p> |
| <b>Quantidade de imóveis em risco:</b> | <p>Aproximadamente 8 imóveis</p> |
| <b>Quantidade de pessoas em risco:</b> | <p>Aproximadamente 32 pessoas</p> |

| <b>Sugestões de intervenções</b> | <p>1) Obras de contenção de pequeno a médio porte nos locais onde se observou instabilidade (com acompanhamento de profissional técnico qualificado – Eng. Civil/Geotécnico), integrando-as com os</p> |

| | <p>sistemas de drenagens existentes;</p> <p>2) Monitoramento constante de quaisquer sinais de movimentação (fissuras, trincas, abatimentos, surgências d'água entre outros) pela Defesa Civil;</p> <p>3) Remoção de bananeiras situadas próximas as áreas instáveis nas margens do córrego;</p> <p>4) Manter vegetação nativa e reflorestar áreas desmatadas com vegetação de pequeno porte;</p> <p>5) Disciplinamento das águas pluviais, a fim de não serem descartadas sem critério, potencializando processos erosivos; 6) Formação de líderes comunitários para apoiar a Defesa Civil Municipal;</p> <p>7) Palestras para sensibilização ambiental integrada com as áreas de risco geológico do município;</p> <p>8) Na ausência das intervenções sugeridas, devido ao risco geológico constatado, recomenda-se a remoção imediata das moradias muito vulneráveis localizadas no interior da área delimitada.</p> |

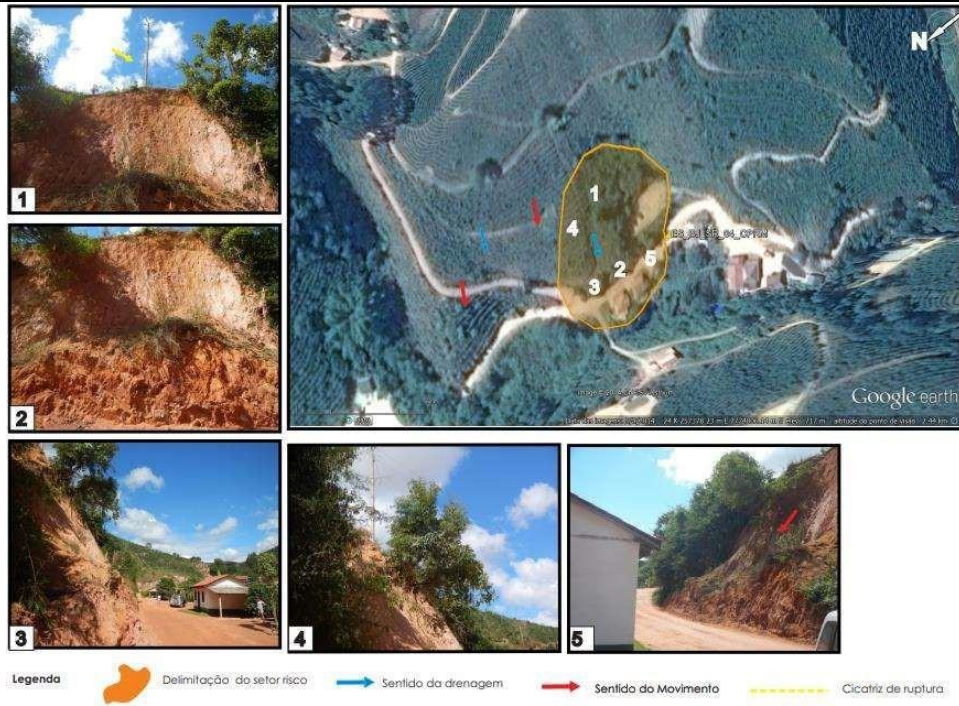
| <b>Risco:</b> | Deslizamento planar de massa |
| <b>Grau de Risco:</b> | Alto |
| <b>Descrição:</b> | <p>Área sujeita a deslizamento de massa. Nota-se no topo do talude a presença de um poste (Figura 1), apoiado muito próximo à cicatriz de escorregamento, sem sustentação. Ocorrência de deslizamento pretérito, num talude de corte de estrada, atingindo duas moradias (Fotos 2 e 3). Árvores inclinadas são observadas, indicando que o maciço está se movimentando e se encontra muito instável (Fotos 4 e 5). Não foram realizadas obras de contenção no talude desde o último evento de deslizamento o que o deixa bastante vulnerável a novas movimentações e escorregamentos, visto que o solo está exposto, com grau de erosão bastante elevado, sem nenhum sistema de drenagem de águas pluviais.</p> |
| <b>Quantidade de imóveis em risco:</b> | Aproximadamente 2 imóveis |
| <b>Quantidade de pessoas em risco:</b> | Aproximadamente 8 pessoas |

| <b>Sugestões de intervenções</b> | <ol style="list-style-type: none"> <li>1) Obras de contenção de pequeno a médio porte nos locais onde se observou instabilidade (com acompanhamento de profissional técnico qualificado – Eng. Civil/Geotécnico), integrando-as com os sistemas de drenagens existentes;</li> <li>2) Monitoramento constante de quaisquer sinais de movimentação (fissuras, trincas, abatimentos, surgências d'água entre outros) pela Defesa Civil;</li> <li>3) Fixação do poste, retirando-o da zona da cicatriz do deslizamento reinstalando-o em local mais estável;</li> <li>4) Manter vegetação nativa e reflorestar áreas desmatadas com vegetação de pequeno porte;</li> <li>5) Disciplinamento das águas pluviais a fim de não serem descartadas sem critério, potencializando processos erosivos;</li> <li>6) Formação de líderes comunitários para apoiar a Defesa Civil Municipal;</li> <li>7) Palestras para sensibilização ambiental integrada com as áreas de risco geológico do município;</li> <li>8) Na ausência das intervenções sugeridas, devido ao risco geológico constatado, recomenda-se a remoção imediata das moradias muito vulneráveis localizadas no interior da área delimitada.</li> </ol> |

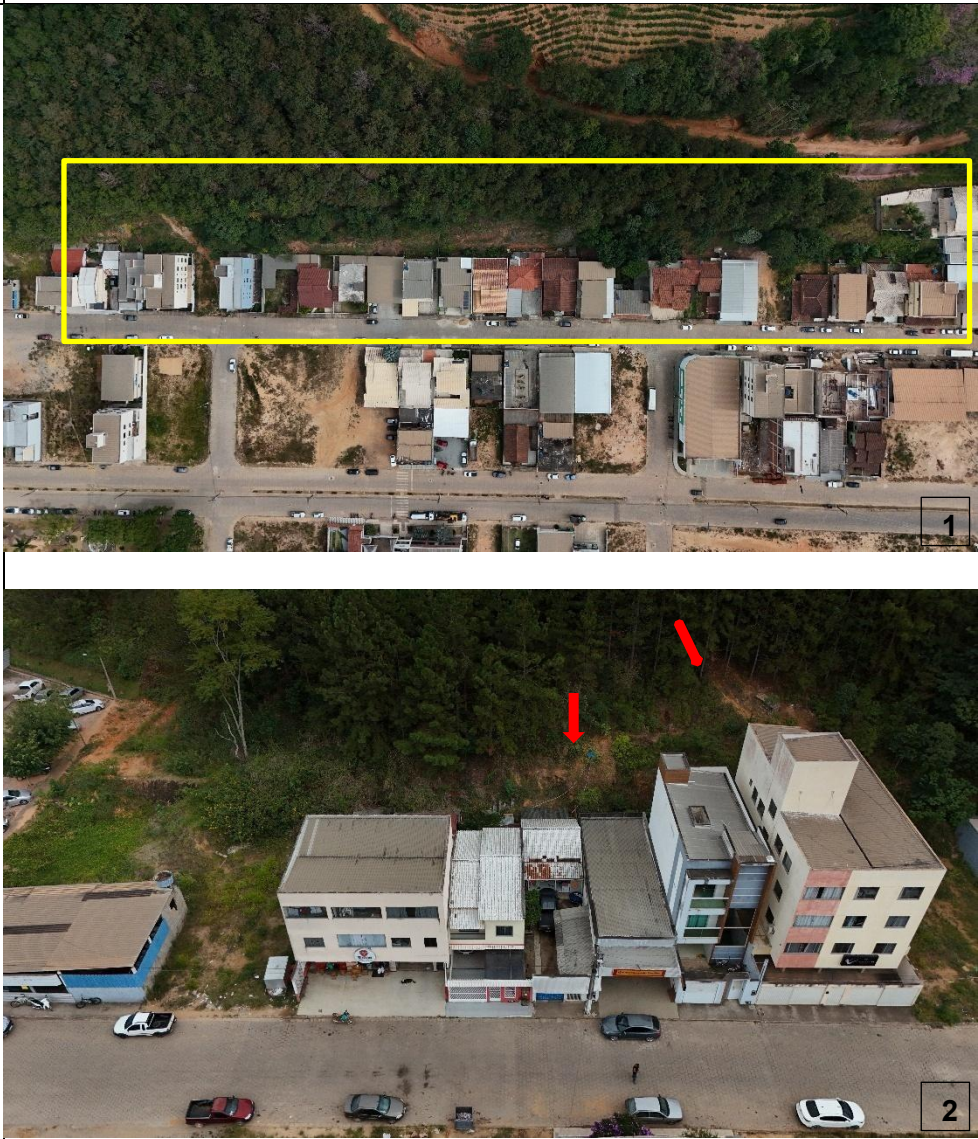
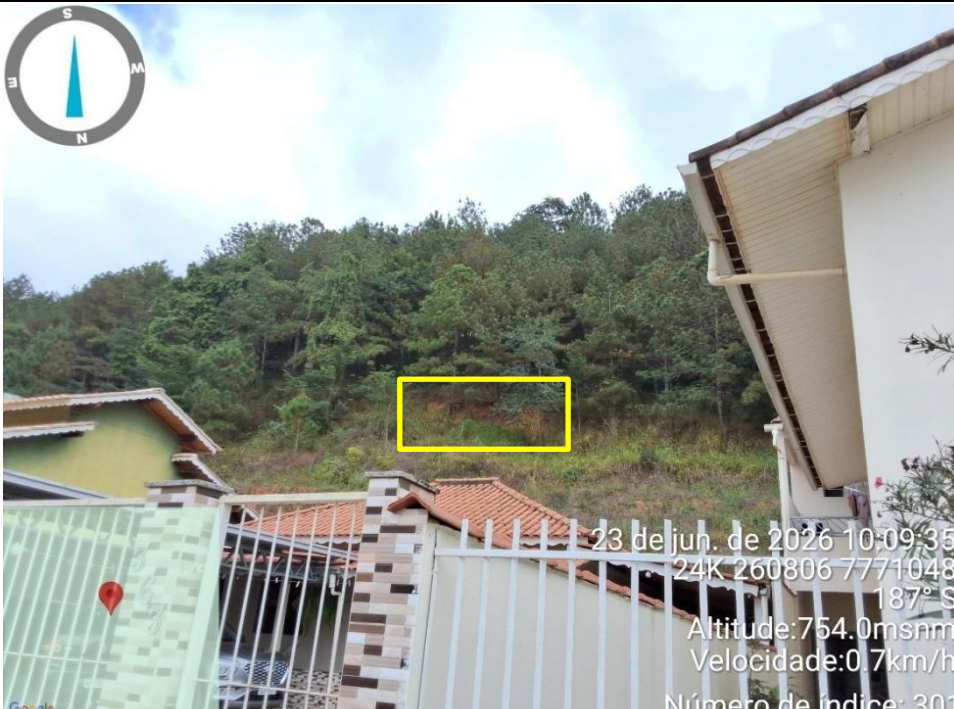
| <b>Setor de Risco:</b> | ES BJ SR 05 CPRM |

| <b>Risco:</b> | Deslizamento planar de massa |
| <b>Grau de Risco:</b> | Alto |

| <b>Descrição:</b> | <p>A área apresenta suscetibilidade a movimentos de massa do tipo deslizamento planar, caracterizada por uma encosta com elevada declividade e altura aproximada de 15 a 20 metros. Nas bases, ao longo da encosta, observam-se moradias de alvenaria implantadas em terrenos modificados por cortes e aterros, condição que pode contribuir para a redução da estabilidade do talude (Foto 1).</p> <p>A cobertura vegetal é composta predominantemente por vegetação rasteira, que contribui parcialmente para a proteção superficial do solo. Entretanto, não foram identificadas estruturas ou sistemas de drenagem superficial e subsuperficial destinados ao controle do escoamento das águas pluviais. A ausência desses dispositivos favorece a concentração do fluxo hídrico e o desenvolvimento de processos erosivos, conforme indicado pelas setas vermelhas (Foto 2). Além disso, foram observadas cicatrizes de escorregamento e ocorrências de erosão laminar em diversos pontos da encosta, evidenciando a atuação de processos de instabilização do terreno.</p> <p>Verifica-se a presença de pinheiros e outras árvores de grande porte posicionadas na encosta, algumas com raízes parcialmente expostas, como destacado no polígono amarelo (Foto 3), evidenciando processos erosivos em desenvolvimento e indícios de instabilidade do terreno. Além disso, o peso excessivo de árvores de grande porte pode contribuir para o colapso e deslizamento da terra.</p> | |

| <b>Quantidade de imóveis em risco:</b> | Aproximadamente 21 imóveis |
| <b>Quantidade de pessoas em risco:</b> | Aproximadamente 100 pessoas |

| <b>Sugestões de intervenções</b> | <p>1) Obras de contenção de pequeno a médio porte nos locais onde se observou instabilidade (com acompanhamento de profissional técnico qualificado – Eng. Civil/Geotécnico), integrando-as com os sistemas de drenagens existentes;</p> <p>2) Monitoramento constante de quaisquer sinais de movimentação (fissuras, trincas, abatimentos, surgências d'água, entre outros) pela Defesa Civil;</p> <p>3) Implantação de um sistema de drenagem eficiente em toda encosta;</p> <p>4) Manter vegetação nativa e reflorestar áreas desmatadas com vegetação de pequeno porte;</p> <p>5) Disciplinamento das águas pluviais a fim de não serem descartadas sem critério, potencializando processos erosivos; 6) Formação de líderes comunitários para apoiar a Defesa Civil Municipal;</p> <p>7) Palestras para sensibilização ambiental integrada com as áreas de risco geológico do município;</p> <p>8) Na ausência das intervenções sugeridas, devido ao risco geológico constatado, recomenda-se a remoção imediata das moradias muito vulneráveis localizadas no interior da área delimitada.</p> |

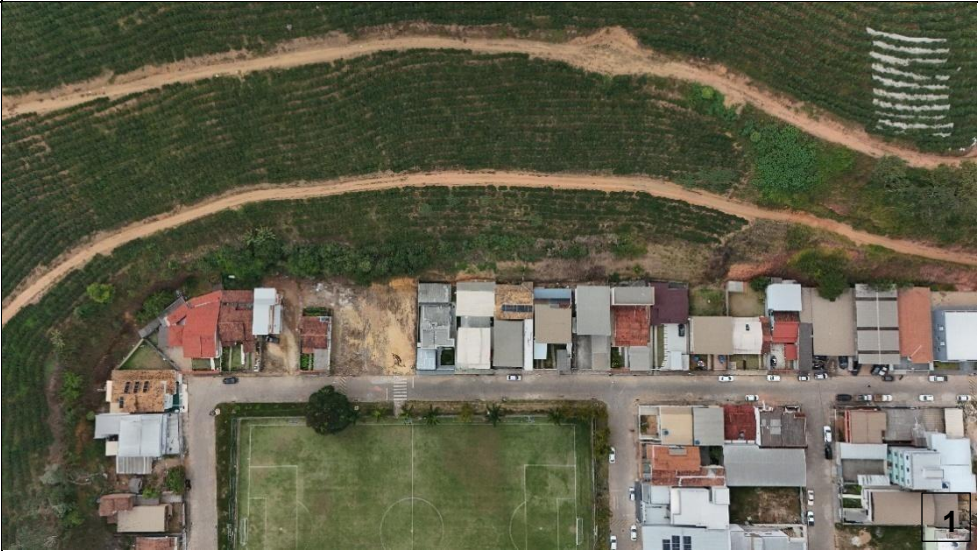
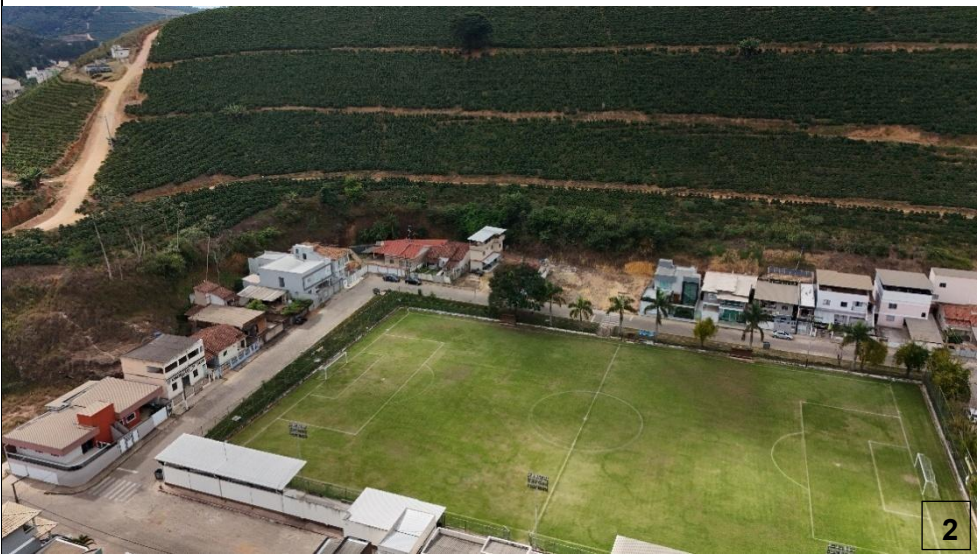
| <b>Setor de Risco:</b> | ES BJ SR 06 CPRM |

| <b>Risco:</b> | Deslizamento planar de massa |
| <b>Grau de Risco:</b> | Alto |

| <b>Descrição:</b> | Área sujeita a deslizamento de massa. Encosta de alta declividade, praticamente verticalizados, e de grande amplitude, ocupada por casas de alvenaria em terrenos de corte e aterro (Fotos 1 e 2). Há muitas escavações de corte feitas no talude sem o devido cuidado geotécnico. Nota-se que o solo, tanto da encosta quanto do aterro, em que as moradias estão apoiadas se encontra pouco compactado, sendo bastante permeável e suscetível a erosão. Conforme os mapeamentos anteriores realizados pela CPRM, também foi registrado ocorrência de grandes ravinas e trincas nas estradas adjacentes ao polígono. Esses fatores aumenta a vulnerabilidade da área a erosões, agravando o fator da instabilidade do maciço. |
| <b>Quantidade de imóveis em risco:</b> | Aproximadamente 20 imóveis |
| <b>Quantidade de pessoas em risco:</b> | Aproximadamente 60 pessoas |

| <b>Sugestões de intervenções</b> | <ol style="list-style-type: none"> <li>1) Obras de contenção de pequeno a médio porte nos locais onde se observou instabilidade (com acompanhamento de profissional técnico qualificado – Eng. Civil/Geotécnico), integrando-as com os sistemas de drenagens existentes;</li> <li>2) Monitoramento constante de quaisquer sinais de movimentação (fissuras, trincas, abatimentos, surgências d'água, entre outros) pela Defesa Civil;</li> <li>3) Evitar grande escavações na encosta sem critério geológico/geotécnico;</li> <li>4) Manter vegetação nativa e reflorestar áreas desmatadas com vegetação de pequeno porte;</li> <li>5) Disciplinamento das águas pluviais a fim de não serem descartadas sem critério, potencializando processos erosivos;</li> <li>6) Formação de líderes comunitários para apoiar a Defesa Civil Municipal;</li> <li>7) Palestras para sensibilização ambiental integrada com as áreas de risco geológico do município;</li> <li>8) Na ausência das intervenções sugeridas, devido ao risco geológico constatado, recomenda-se a remoção imediata das moradias muito vulneráveis localizadas no interior da área delimitada.</li> </ol> |

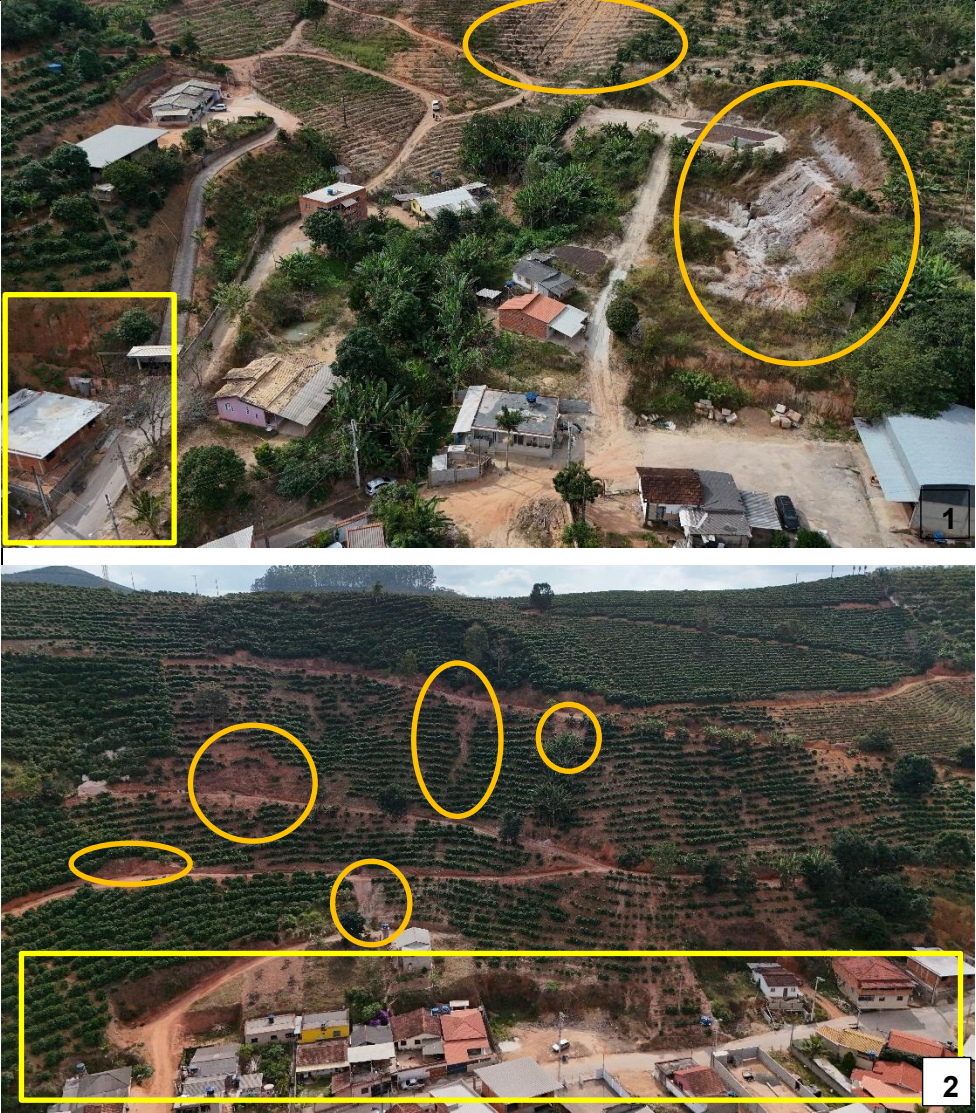
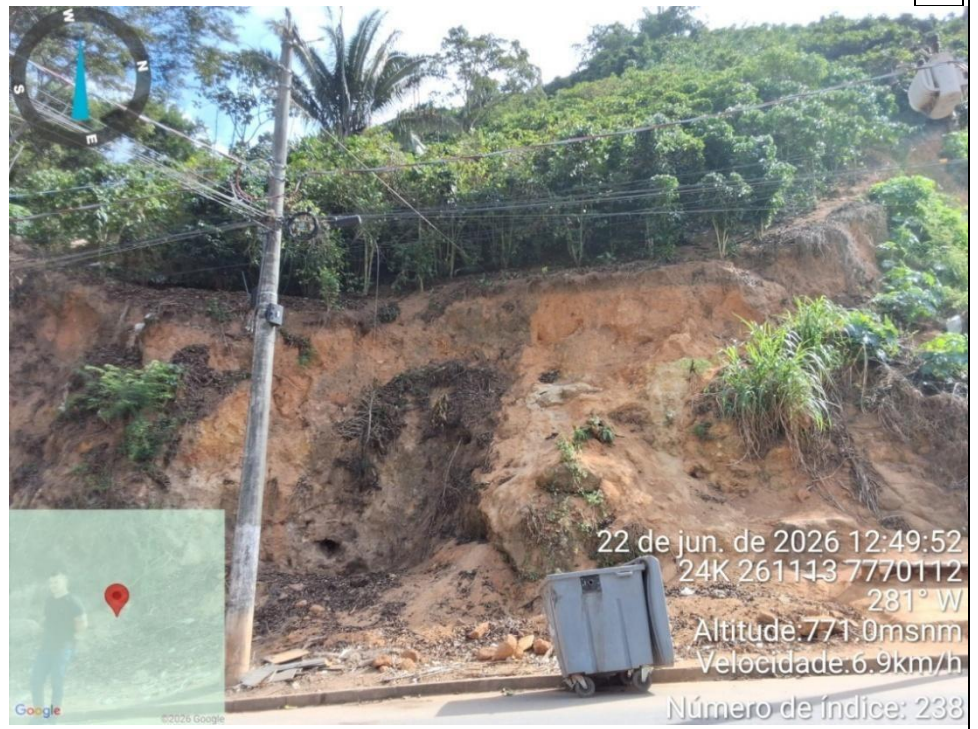
| <b>Risco:</b> | Deslizamento planar de massa |
| <b>Grau de Risco:</b> | Alto |

| <b>Descrição:</b> | <p>A área apresenta alta suscetibilidade a movimentos de massa em razão da presença de encostas elevadas e com declividades acentuadas. As encostas possuem cobertura de vegetação rasteira e cultivo de café em suas porções superiores, enquanto a base encontra-se ocupada por moradias de alvenaria implantadas próximas a taludes de corte íngremes, destacados nos polígonos amarelos local (Fotos 1 e 2). Esses taludes foram executados sem critérios geológico-geotécnicos adequados, condição que contribui para a redução da estabilidade. Foram identificadas cicatrizes de escorregamentos ao longo da encosta, evidenciando a ocorrência de eventos anteriores, segundo evidenciado pelos círculos de cor laranja nas fotos 1 e 2.</p> <p>Em um dos setores, situado junto à via pública, observa-se uma encosta com inclinação entre 80° e 90°, onde foram identificados indícios de quedas de blocos ocorridas anteriormente e as características do local ainda indicam potencial de novos desprendimentos e rolamentos de blocos (Foto 3).</p> <p>Adicionalmente, verificou-se a ausência de um sistema adequado de drenagem de águas pluviais na encosta favorecendo a concentração e infiltração de águas superficiais no maciço. Essa condição potencializa os processos erosivos, contribui para a saturação dos materiais superficiais e reduz o fator de segurança da encosta, especialmente durante períodos de precipitação intensa.</p> |

| <b>Quantidade de imóveis em risco:</b> | Aproximadamente 21 imóveis |
| <b>Quantidade de pessoas em risco:</b> | Aproximadamente 120 pessoas |

| <b>Sugestões de intervenções</b> | <p>1) Obras de contenção de pequeno a médio porte nos locais onde se observou instabilidade (com acompanhamento de profissional técnico qualificado – Eng. Civil/Geotécnico), integrando-as com os sistemas de drenagens existentes;</p> <p>2) Monitoramento constante de quaisquer sinais de movimentação (fissuras, trincas, abatimentos, surgências d'água, entre outros) pela Defesa Civil;</p> <p>3) Remoção de bananeiras apoiadas nas encostas próximo às moradias;</p> <p>4) Manter vegetação nativa e reflorestar áreas desmatadas com vegetação de pequeno porte;</p> <p>5) Disciplinamento das águas pluviais a fim de não serem descartadas sem critério, potencializando processos erosivos; 6) Formação de líderes comunitários para apoiar a Defesa Civil Municipal;</p> <p>7) Palestras para sensibilização ambiental integrada com as áreas de risco geológico do município;</p> <p>8) Na ausência das intervenções sugeridas, devido ao risco geológico constatado, recomenda-se a remoção imediata das moradias muito vulneráveis localizadas no interior da área delimitada.</p> |

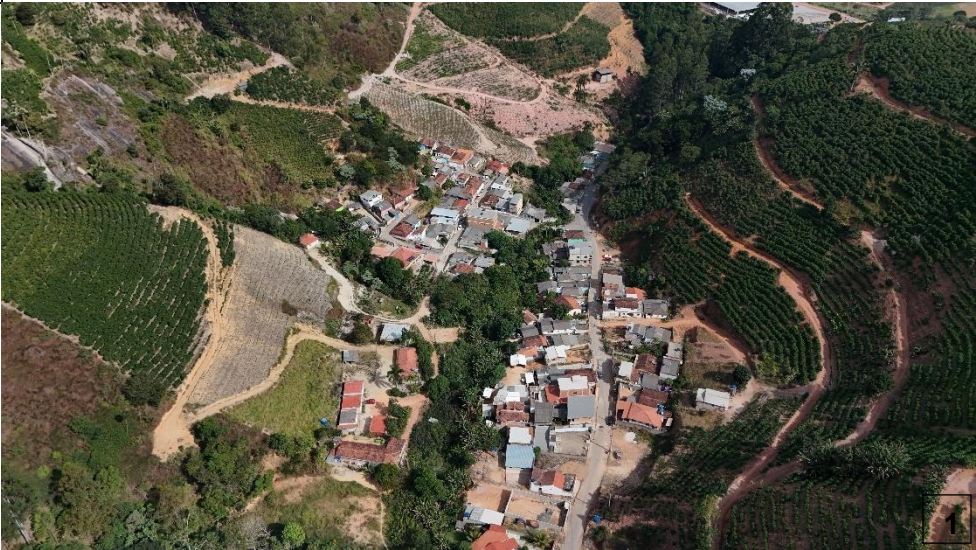
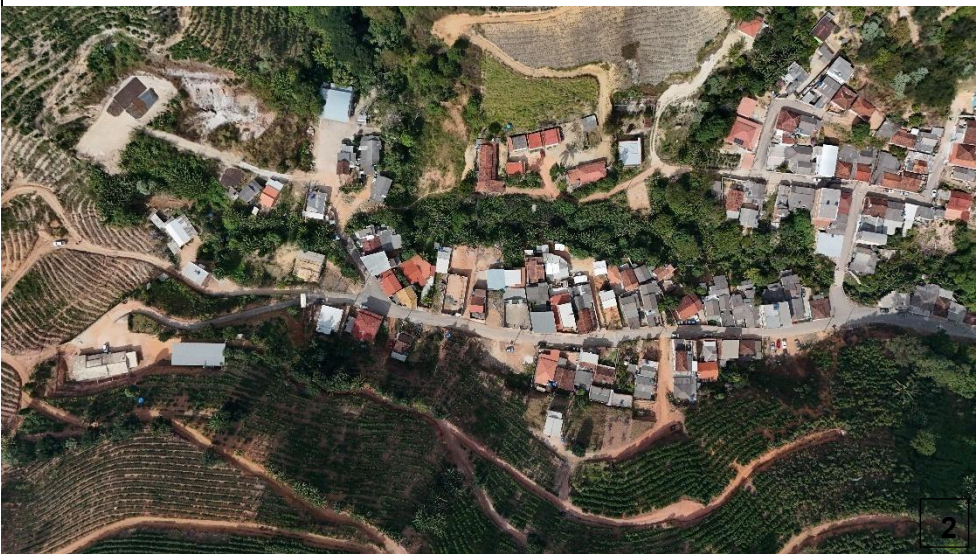
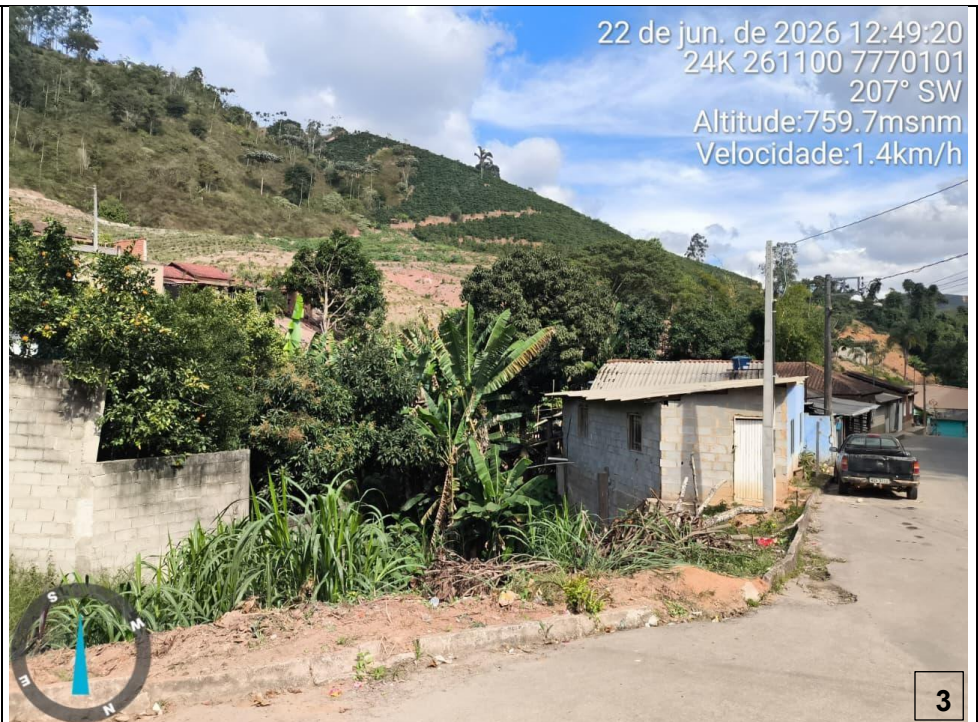
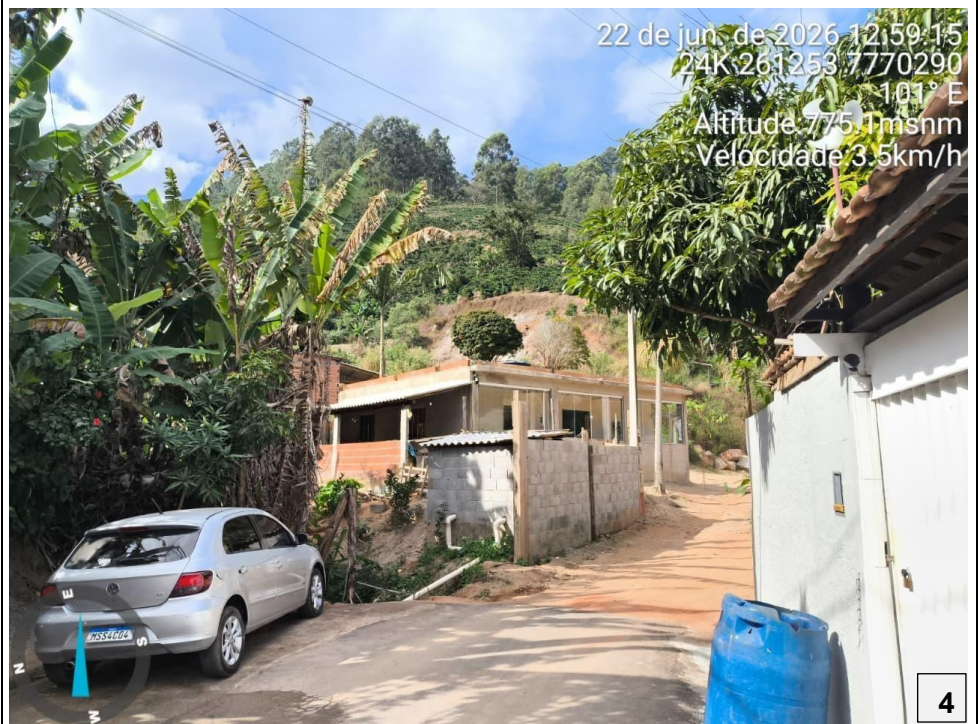
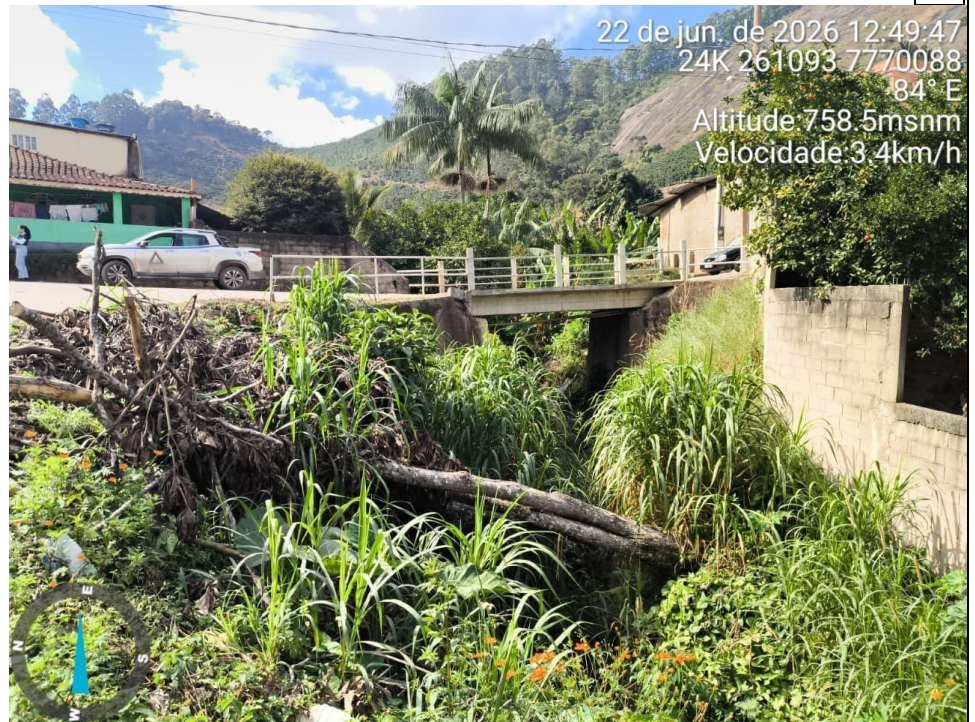
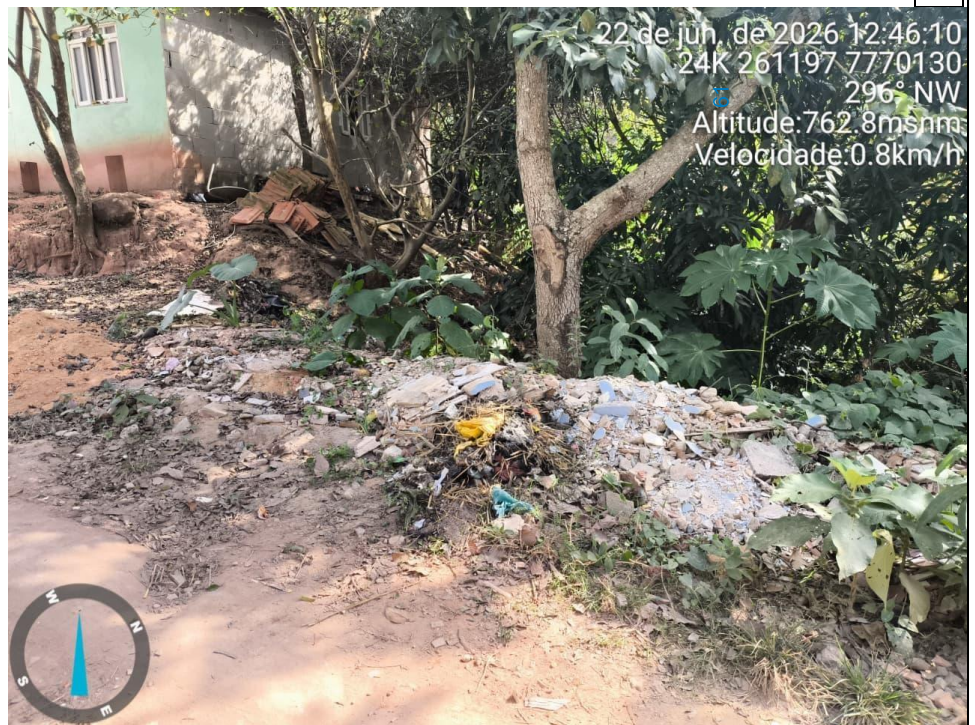
| <b>Setor de Risco:</b> | ES BJ SR 08 CPRM |

| <b>Risco:</b> | Inundação / Solapamento de margens de córrego |
| <b>Grau de Risco:</b> | Alto |

| <b>Descrição:</b> | <p>A área apresenta suscetibilidade a processos de inundação e movimentos de massa, associada à sua posição geomorfológica, em um vale, que naturalmente confere um local em que ocorre grande fluxo de água, além do padrão de ocupação urbana (Fotos 1 e 2).</p> <p>As encostas da região apresentam altas declividades. Foram identificadas diversas feições de erosão laminar e setores com desenvolvimento de ravinas, evidenciando intenso escoamento superficial no terreno. Esses processos erosivos observados contribuem para a degradação progressiva do terreno e podem comprometer sua estabilidade ao longo do tempo.</p> <p>Observou-se ainda diversas moradias edificadas próximas às margens do córrego, aumentando sua vulnerabilidade aos processos de inundação, erosão marginal e solapamento das margens (Fotos 3 e 4).</p> <p>Verificou-se também a ocorrência de quedas de árvores em trechos das margens do córrego, cujos galhos e troncos podem se acumular no leito e dificultar o escoamento das águas durante períodos chuvosos (Foto 5), além de lixos e entulhos, que surtem os mesmos efeitos (Foto 6).</p> |
| <b>Quantidade de imóveis em risco:</b> | <p>Aproximadamente 90 imóveis</p> <p>61</p> |
| <b>Quantidade de pessoas em risco:</b> | <p>Aproximadamente 253 pessoas</p> |

| <b>Sugestões de intervenções</b> | <ol style="list-style-type: none"> <li>1) Realização de desassoreamento constante da calha do rio a fim aumentar a vazão do mesmo;</li> <li>2) Monitoramento constante de quaisquer sinais de movimentação (fissuras, trincas, abatimentos, surgências d'água entre outros) pela Defesa Civil;</li> <li>3) Remoção de bananeiras apoiadas nas encostas próximo às moradias;</li> <li>4) Manter vegetação nativa e reflorestar áreas desmatadas com vegetação de pequeno porte;</li> <li>5) Disciplinamento das águas pluviais a fim de não serem descartadas sem critério, potencializando processos erosivos;</li> <li>6) Formação de líderes comunitários para apoiar a Defesa Civil Municipal;</li> <li>7) Palestras de sensibilização ambiental integrada com as áreas de risco geológico do município;</li> <li>8) Na ausência das intervenções sugeridas, devido ao risco geológico constatado, recomenda-se a remoção imediata das moradias muito vulneráveis localizadas no interior da área delimitada.</li> </ol> |
