# **PLANO DE CONTINGÊNCIA DE PROTEÇÃO E DEFESA CIVIL - PLANCON**

Enchentes, Inundações e Movimentos de Massa

BREJETUBA - ESPÍRITO SANTO

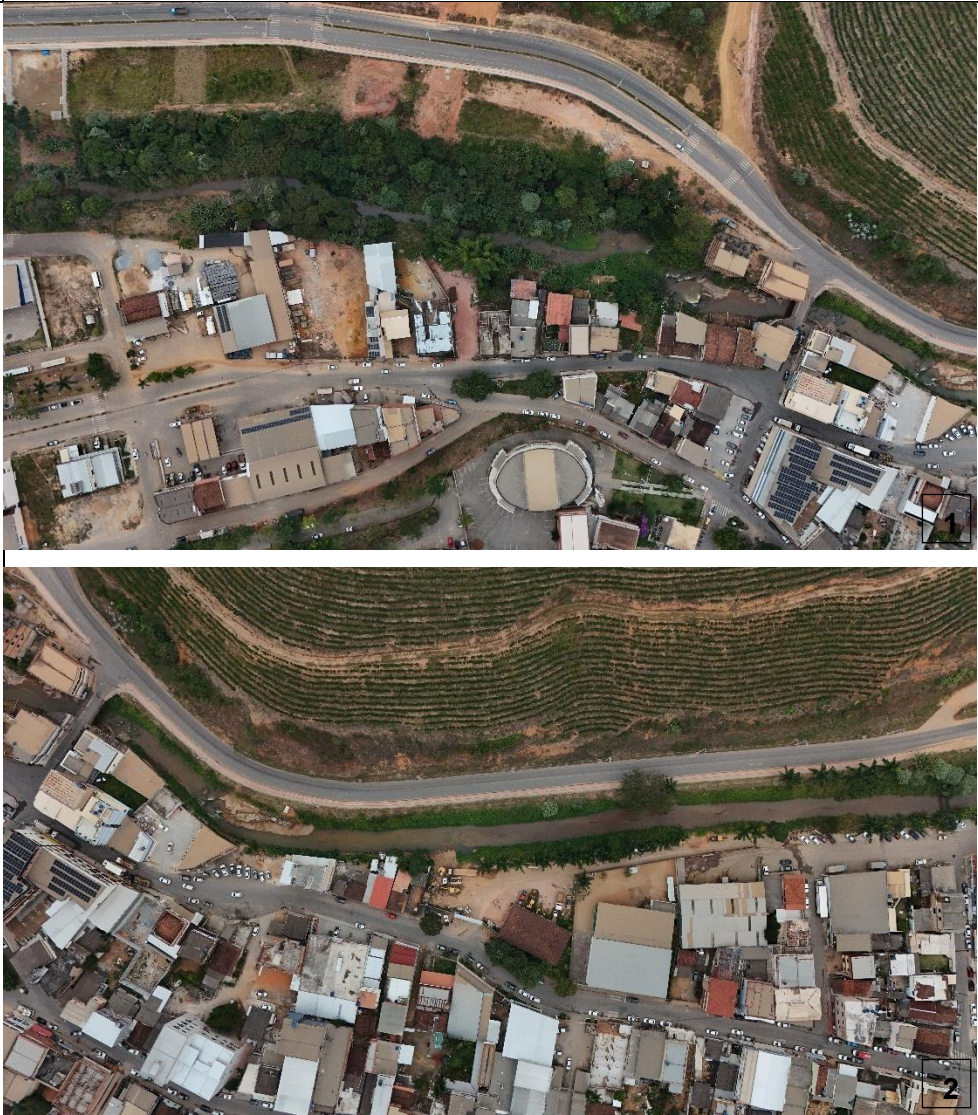
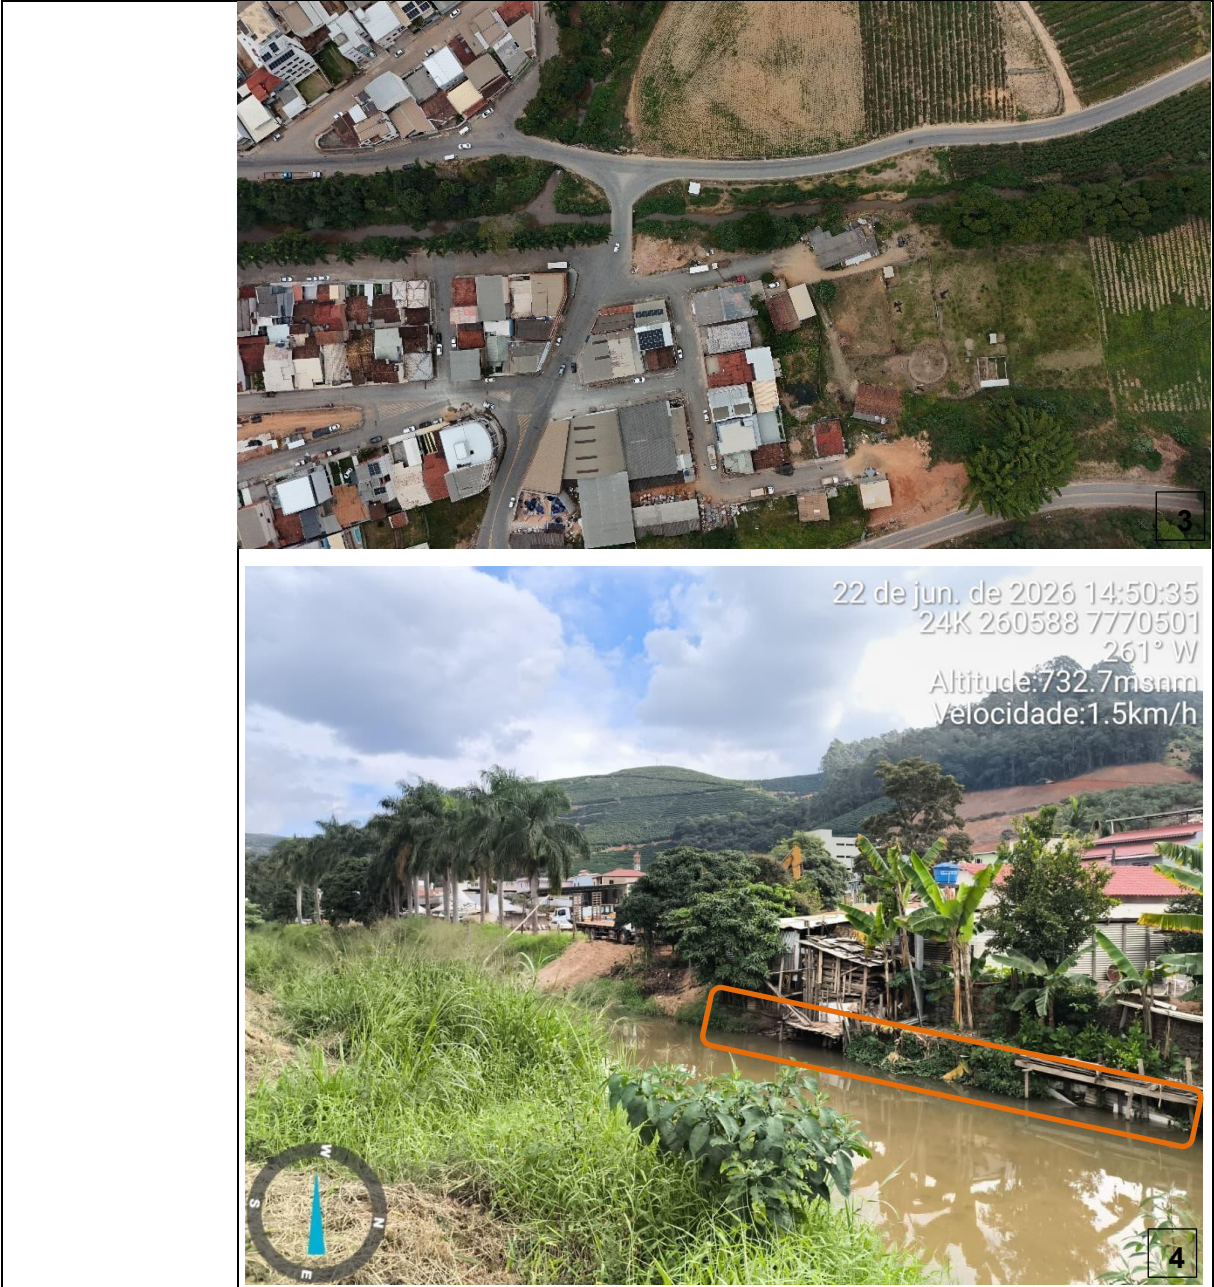
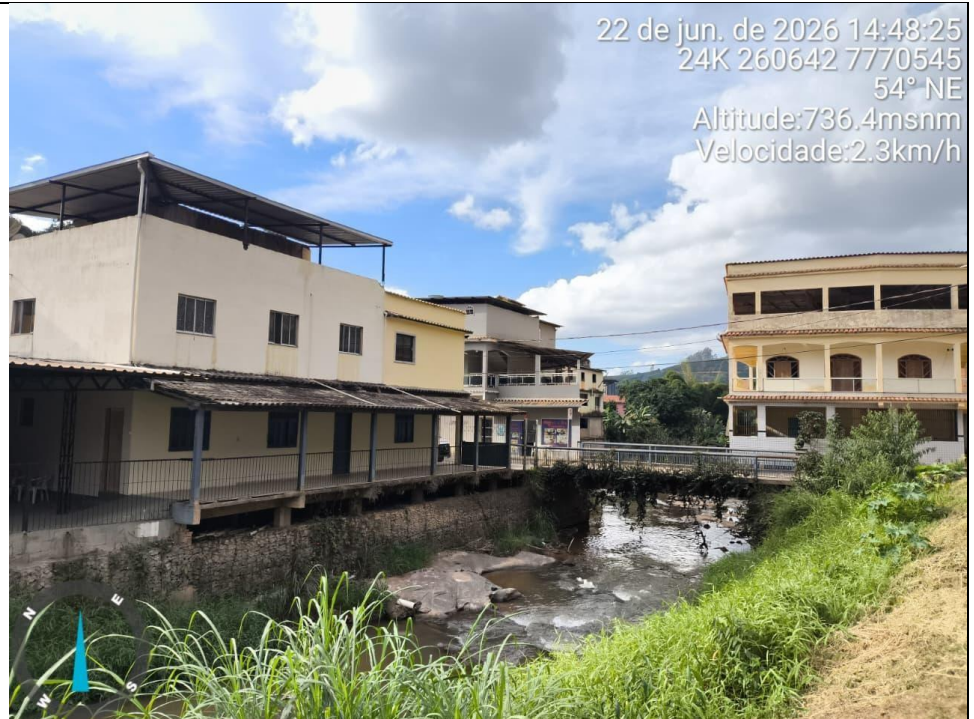
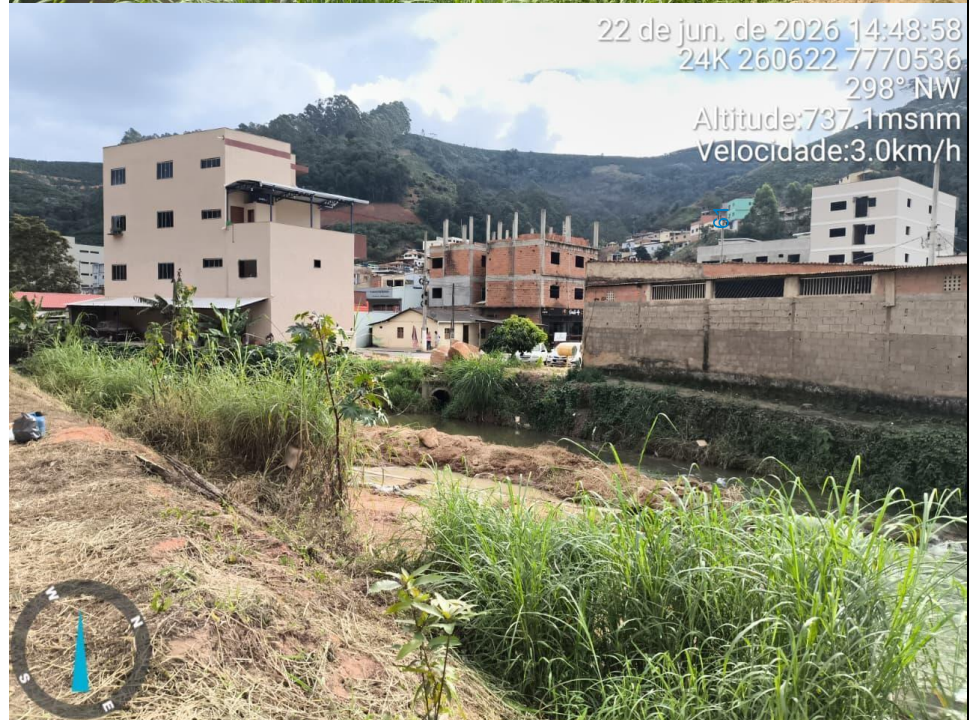
| <b>Setor de Risco:</b> | ES BJ SR 09 CPRM |

| <b>Risco:</b> | Inundação/Solapamento de margens de córrego |
| <b>Grau de Risco:</b> | Alto |

| <b>Descrição:</b> | <p>A área apresenta suscetibilidade a processos de inundação e solapamento das margens do Córrego São Domingos, e é ocupada por moradias edificadas próximas ao curso d'água, em setores potencialmente instáveis (Fotos 1, 2 e 3). As margens são caracterizadas por taludes íngremes, com inclinações entre 70° e 80°, condição que favorece a ocorrência de erosão marginal e a instabilidade dos terrenos adjacentes, conforme indicado pelo polígono laranja, mesmo em trechos com cobertura vegetal (Fotos 4 e 5).</p> <p>Foram identificadas estruturas de contenção em gabião nas proximidades da Ponte Dr. João Eutrópio, destinadas à proteção das margens. Contudo, essas intervenções ocorrem de forma pontual, permanecendo segmentos vulneráveis ao avanço dos processos erosivos e ao comprometimento da estabilidade dos taludes.</p> <p>Na mesma região, observou-se uma manilha de descarga responsável pelo lançamento concentrado de águas pluviais provenientes de outros bairros, indicada no círculo amarelo, condição que pode aumentar a energia do fluxo durante períodos chuvosos e favorecer a ocorrência de inundações localizadas (Foto 6). Também foi relatado, em monitoramentos anteriores, a presença de resíduos sólidos e entulhos em determinados trechos da calha do córrego, fator que pode comprometer o escoamento das águas e potencializar os riscos de transbordamento.</p> |
| <b>Quantidade de imóveis em risco:</b> | Aproximadamente 115 imóveis |
| <b>Quantidade de pessoas em risco:</b> | Aproximadamente 322 pessoas |

| <b>Sugestões de intervenções</b> | <ol style="list-style-type: none"> <li>1) Execução constante de dragagem na calha do córrego a fim de desassorear o mesmo e mitigar problemas com inundações;</li> <li>2) Monitoramento constante de quaisquer sinais de movimentação (fissuras, trincas, abatimentos, surgências d'água, entre outros) pela Defesa Civil;</li> <li>3) Remoção de lixo e entulho despejados nas proximidades do córrego;</li> <li>4) Manter vegetação nativa e reflorestar áreas desmatadas com vegetação de pequeno porte;</li> <li>5) Disciplinamento das águas pluviais a fim de não serem descartadas sem critério, potencializando processos erosivos;</li> <li>6) Formação de líderes comunitários para apoiar a Defesa Civil Municipal;</li> <li>7) Palestras para sensibilização ambiental integrada com as áreas de risco geológico do município;</li> <li>8) Na ausência das intervenções sugeridas, devido ao risco geológico constatado, recomenda-se a remoção imediata das moradias muito vulneráveis localizadas no interior da área delimitada.</li> </ol> |

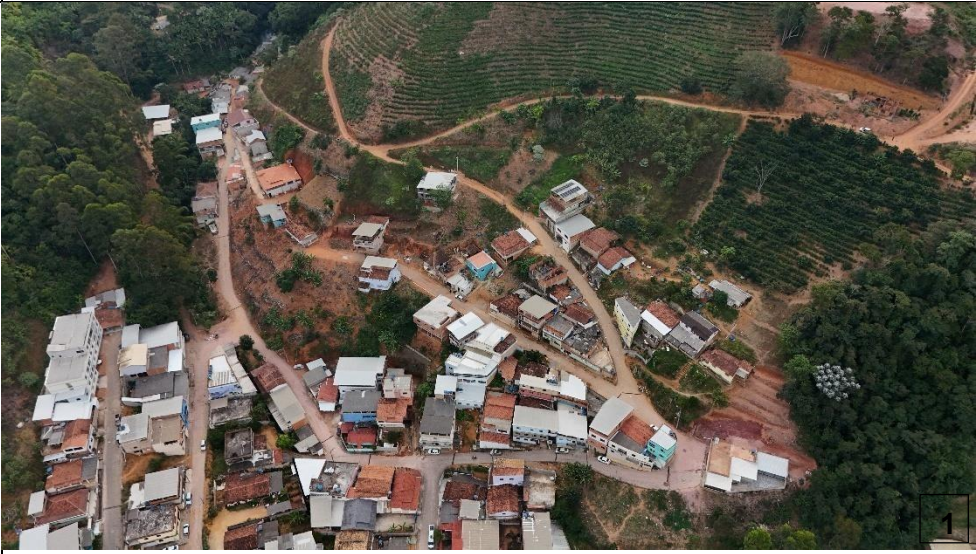
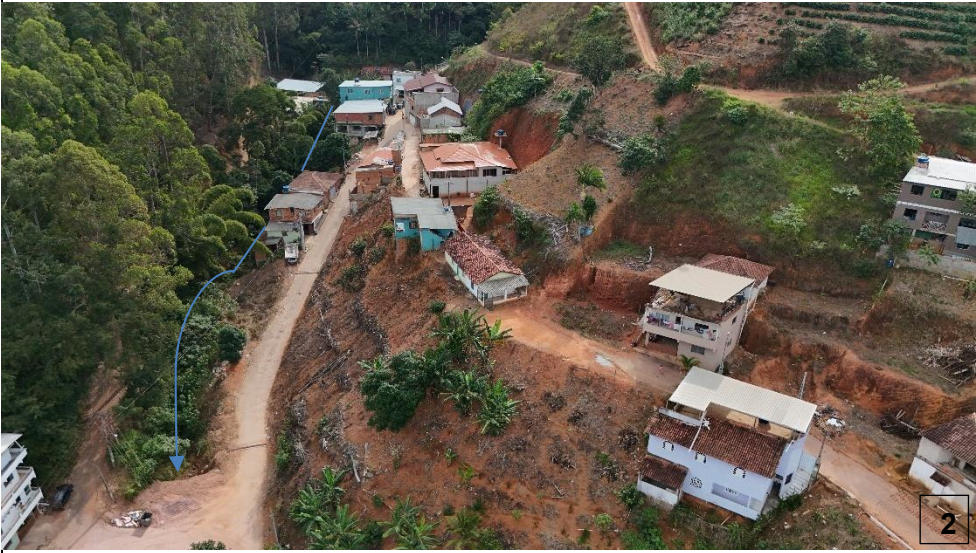
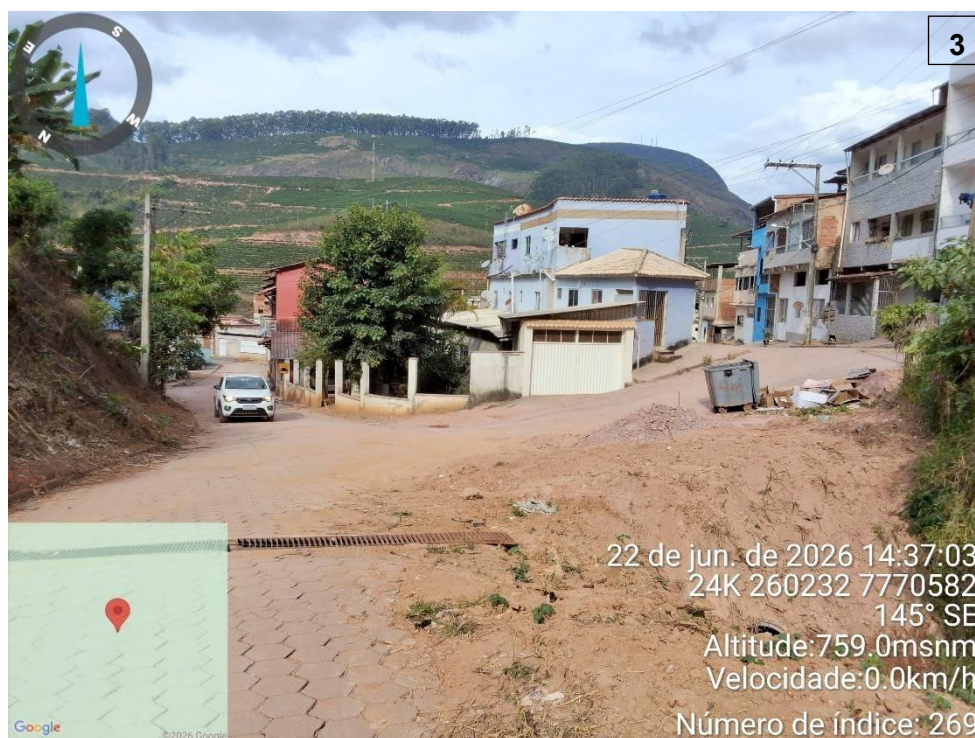
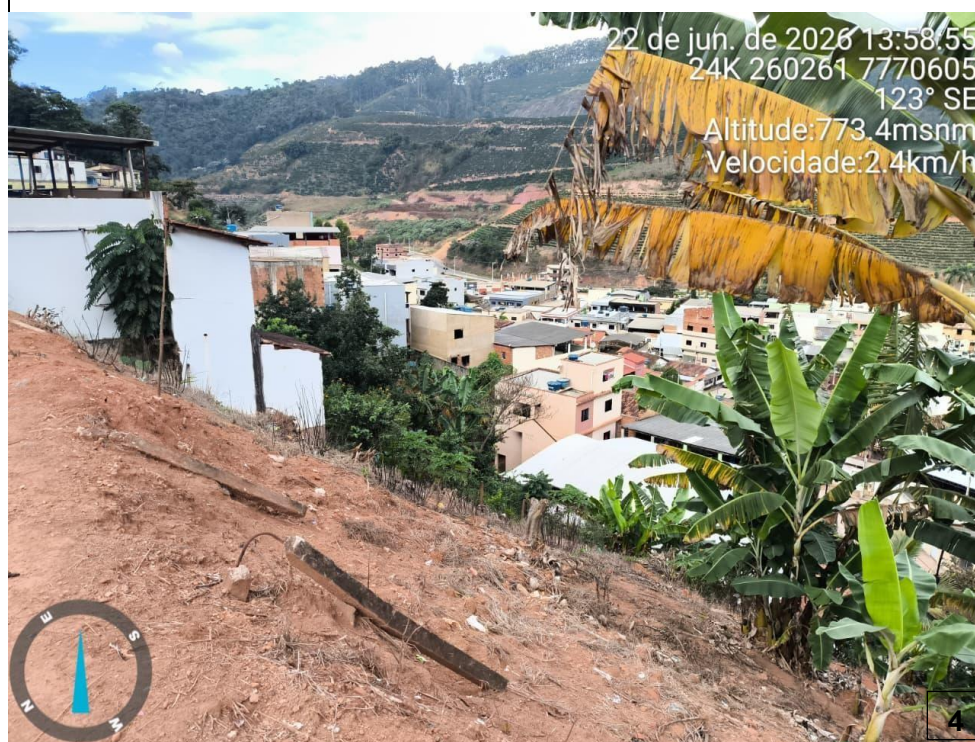
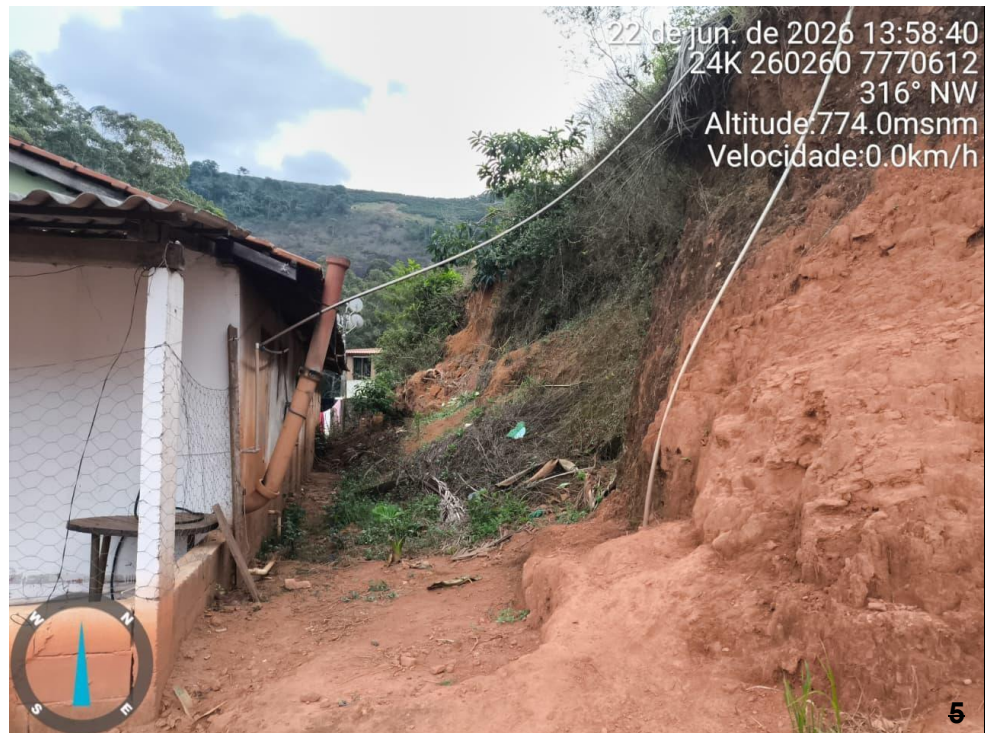
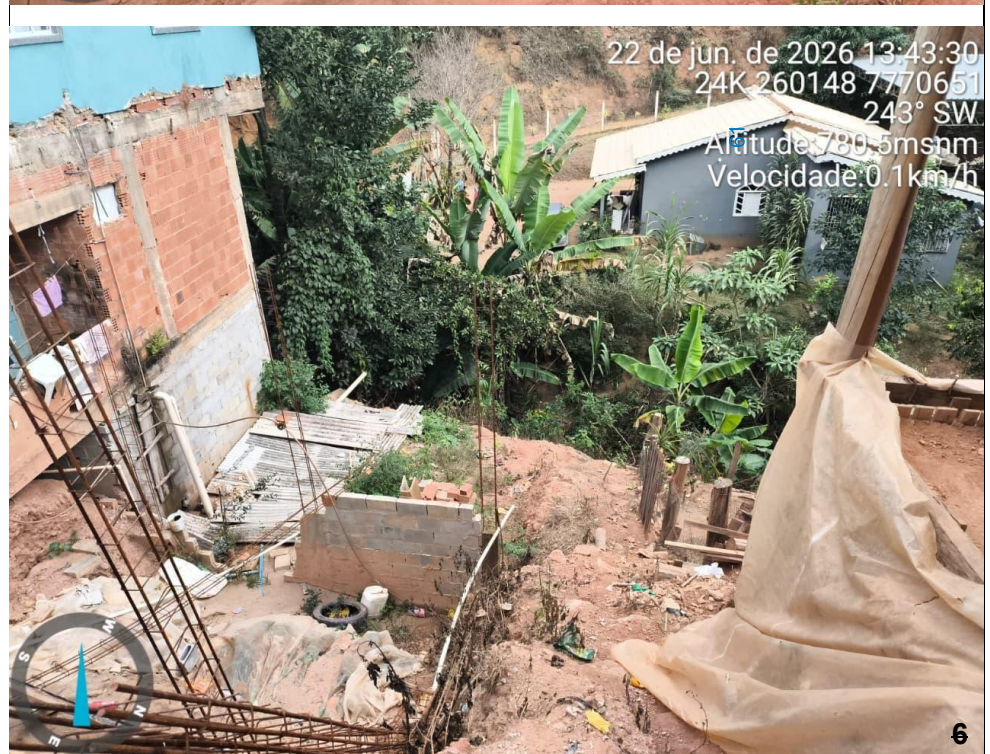
| <b>Setor de Risco:</b> | ES BJ SR 10 CPRM |

| <b>Risco:</b> | Deslizamento de massa |
| <b>Grau de Risco:</b> | Alto |

| <p><b>Descrição:</b></p> | <p>A área apresenta elevada suscetibilidade a movimentos de massa em função da presença de encostas de alta declividade e grande amplitude, ocupadas por moradias de alvenaria implantadas sobre terrenos de corte e aterro, em sua maioria sem obras adequadas de contenção ou estabilização (Foto 1).</p> <p>Verificou-se a ocorrência de nascente na porção noroeste do bairro,</p> |

| | <p>bem como a ocupação de Áreas de Preservação Permanente (APP) e das margens do córrego por edificações. Em determinados trechos, o curso d'água, representado pela seta azul, encontra-se canalizado por meio de manilhas e parcialmente aterrado (Fotos 2 e 3). Essa situação pode comprometer a drenagem natural, favorecer a concentração do escoamento superficial durante eventos pluviométricos intensos e contribuir para a instabilidade dos terrenos e o desenvolvimento de processos erosivos.</p> <p>Conforme o mapeamento de áreas de risco realizado pela CPRM em 2014, foram registrados deslizamentos pretéritos na região da sede municipal, os quais atingiram moradias e causaram danos estruturais. As observações de campo indicam que parte das condicionantes de instabilidade ainda permanece ativa, sendo identificados diversos taludes de corte expostos, associados a processos erosivos avançados, que contribuem para a degradação progressiva das encostas e para a redução de seu fator de segurança (Fotos 4, 5, 6 e 7).</p> <p>Outro fator que continua recorrente é a presença de bananeiras em setores das encostas, cuja concentração pode favorecer a retenção de umidade no solo e gerar sobrecargas localizadas, contribuindo para a diminuição da estabilidade do maciço. Além disso, permanece os descartes irregulares de lixo e entulhos em diferentes pontos da encosta. Esse material pode ser mobilizado durante períodos chuvosos e atingir áreas ocupadas situadas a jusante.</p> <p>Por fim, constatou-se a expansão da ocupação urbana para as porções mais elevadas da encosta, onde foram identificados indícios de instabilidade, tais como erosão laminar, exposição do solo e ocorrência de trincas superficiais (Foto 8). Esses aspectos evidenciam a necessidade de monitoramento contínuo da área, controle da ocupação, adequação dos sistemas de drenagem e adoção de medidas de estabilização geotécnica, visando à redução dos riscos associados aos movimentos de massa e à proteção das moradias existentes.</p> |

| <b>Quantidade de imóveis em risco:</b> | Aproximadamente 139 imóveis |
| <b>Quantidade de pessoas em risco:</b> | Aproximadamente 389 pessoas |

| <b>Sugestões de intervenções</b> | <p>1) Obras de contenção de pequeno a médio porte nos locais onde se observou instabilidade (com acompanhamento de profissional técnico qualificado – Eng. Civil/Geotécnico), integrando-as com os sistemas de drenagens existentes;</p> <p>2) Monitoramento constante de quaisquer sinais de movimentação (fissuras, trincas, abatimentos, surgências d'água, entre outros) pela Defesa Civil;</p> <p>3) Remoção de lixo e entulho despejados nas proximidades da encosta;</p> <p>4) Manter vegetação nativa e reflorestar áreas desmatadas com vegetação de pequeno porte;</p> <p>5) Disciplinamento das águas pluviais a fim de não serem descartadas sem critério, potencializando processos erosivos; 6) Formação de líderes comunitários para apoiar a Defesa Civil Municipal;</p> <p>7) Palestras para sensibilização ambiental integrada com as áreas de risco geológico do município;</p> <p>8) Na ausência das intervenções sugeridas, devido ao risco geológico constatado, recomenda-se a remoção imediata das moradias muito vulneráveis localizadas no interior da área delimitada.</p> |

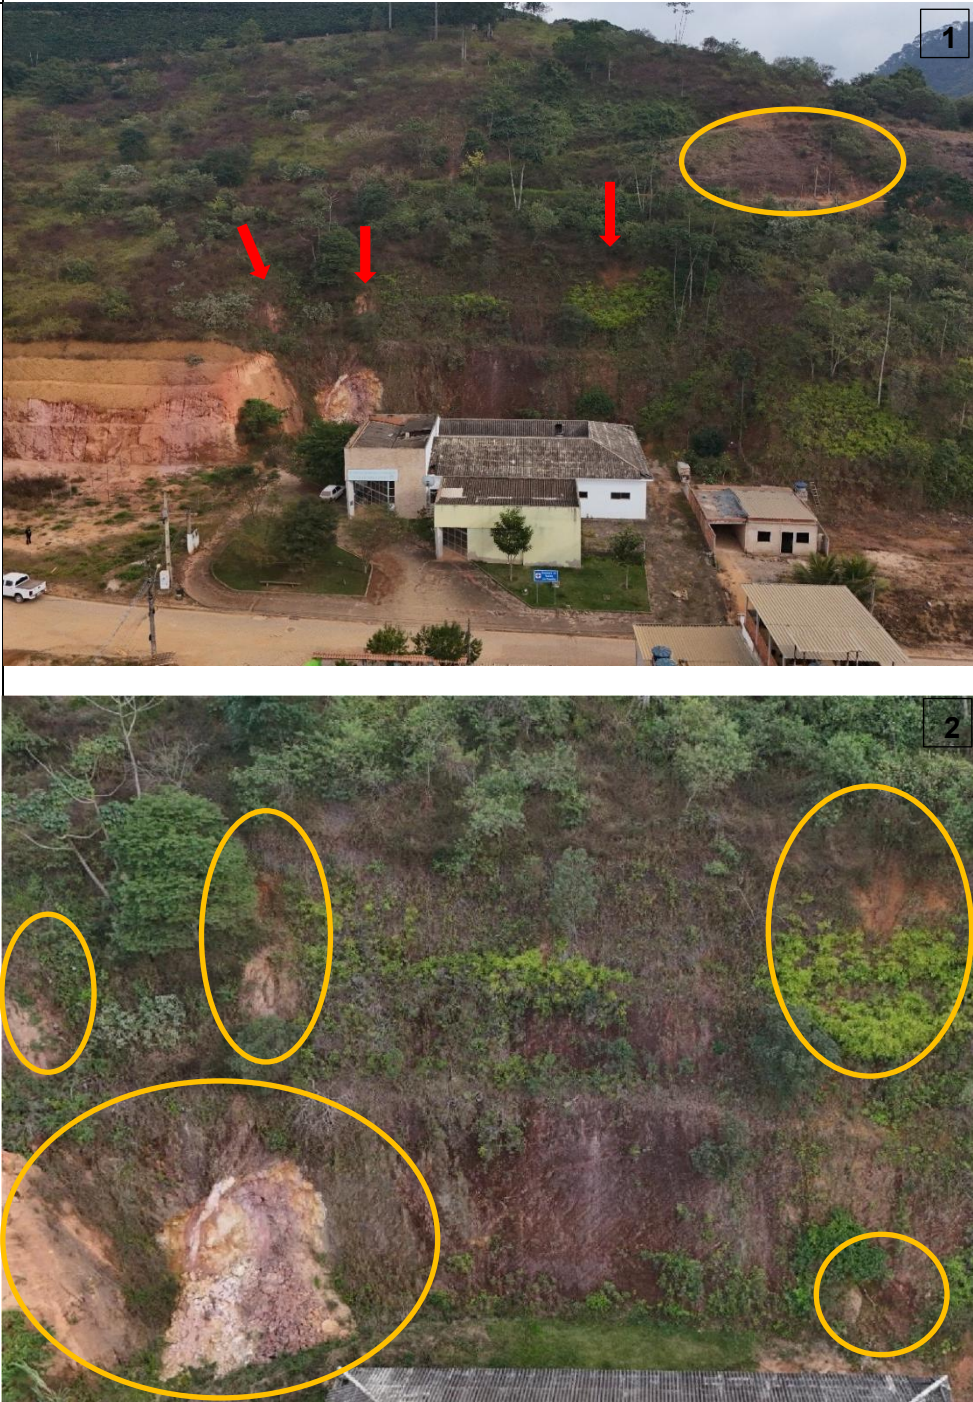
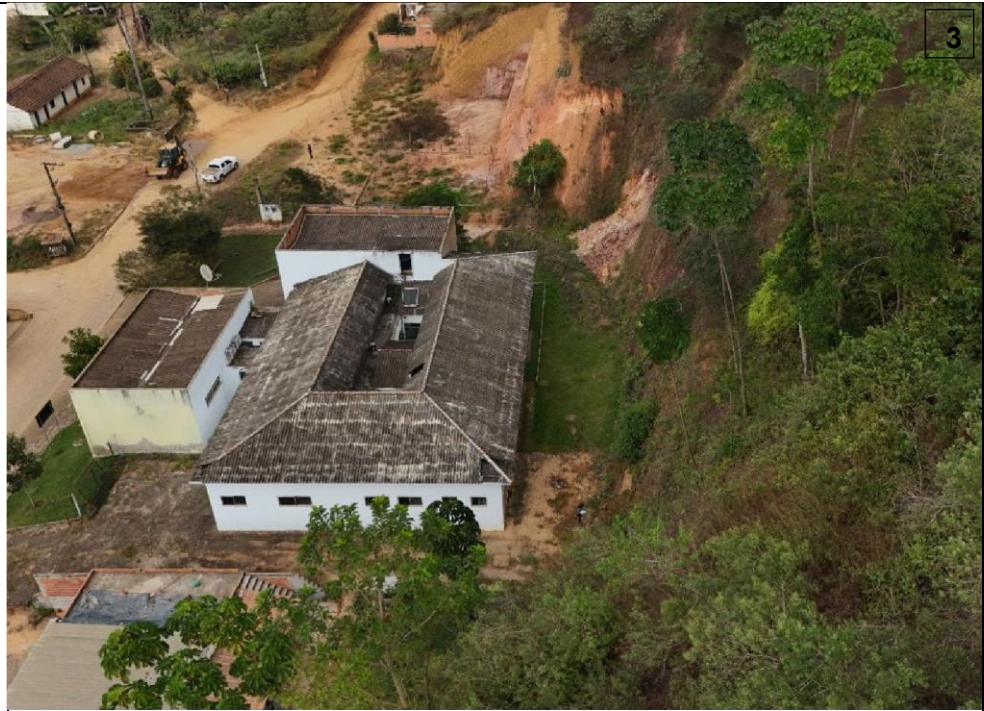
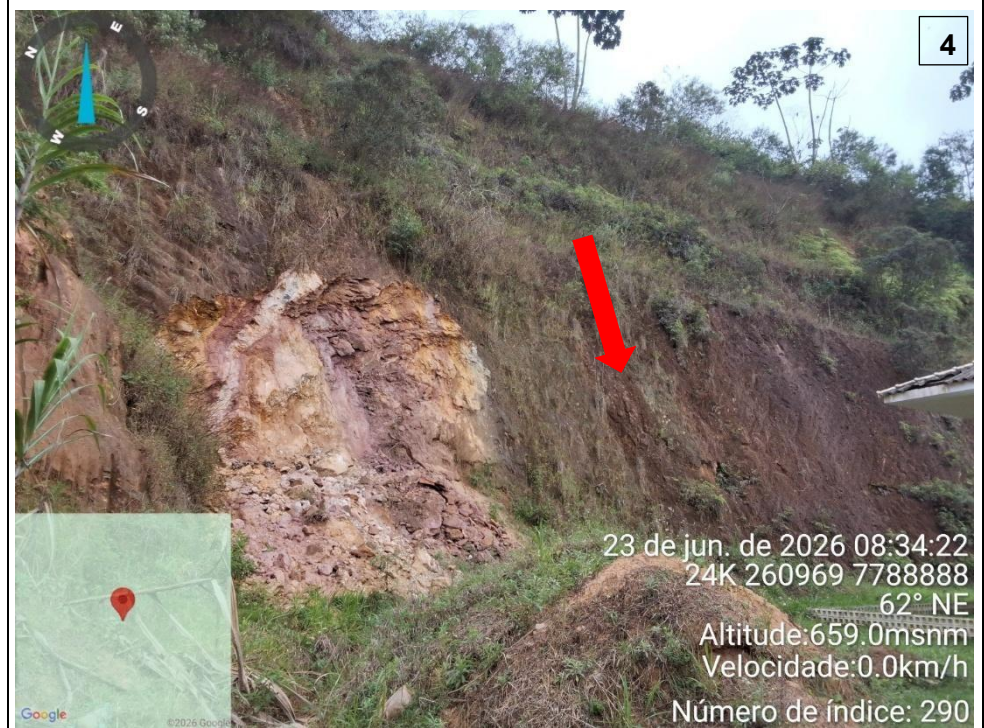
| <b>Risco:</b> | Deslizamento de massa e Queda de Blocos |
| <b>Grau de Risco:</b> | Alto |

| <b>Descrição:</b> | <p>A encosta apresenta uma altura aproximada de 30 metros, configurando um talude subvertical com inclinação acentuada entre 80° e 90° e duas bancadas.</p> <p>Na porção esquerda da encosta, observa-se um horizonte saprolitizado constituído por material heterogêneo, com ampla variação granulométrica, desde pedregulhos grossos até sedimentos predominantemente argilosos. As descontinuidades reliquias da rocha matriz nesta porção possuem atitude com caimento direcionado para a Unidade de Saúde, que está localizada a uma distância horizontal de aproximadamente 5 metros do sopé do afloramento. Há registros de quedas de blocos nesse trecho, permanecendo o risco de novos desprendimentos, bem como a possibilidade de ocorrência de deslizamentos planares na parte superior do talude.</p> <p>A porção central da encosta tem característica predominantemente maciça, contudo apresenta zonas de fraqueza que atuam como vias potenciais para a percolação de água, contribuindo para a redução da resistência dos materiais ao longo do tempo.</p> <p>Já na porção direita, a encosta volta a exibir porções saprolitizadas, embora com menor amplitude espacial em comparação à extremidade oposta.</p> <p>Nas partes superiores do talude foram observadas cicatrizes de deslizamentos planares pretéritos, além de feições pontuais de erosão laminar. A cobertura vegetal é pouco desenvolvida, sendo composta predominantemente por vegetação rasteira e algumas árvores de grande porte.</p> <p>A presença isolada de árvores de grande porte atua como um fator de instabilidade, uma vez que o peso próprio dessas árvores gera uma sobrecarga que, associada ao efeito de alavanca sob a ação dos ventos, pode induzir rupturas no solo e desprendimentos de massa por gravidade.</p> <p>É importante salientar que as condições de instabilidade também se estendem para os imóveis do entorno.</p> |
| <b>Quantidade de imóveis em risco:</b> | Aproximadamente 10 imóveis |

| <b>Quantidade de pessoas em risco:</b> | Aproximadamente 30 pessoas |

| <b>Sugestões de intervenções</b> | <p>1) Obras de contenção (com acompanhamento de profissional técnico qualificado – Eng. Civil/Geotécnico), integrando-as com os sistemas de drenagens;</p> <p>2) Monitoramento constante de quaisquer sinais de movimentação (fissuras, trincas, abatimentos, surgências d'água, entre outros) pela Defesa Civil;</p> <p>3) Disciplinamento das águas pluviais a fim de não serem descartadas sem critério potencializando processos erosivos;</p> <p>4) Formação de líderes comunitários para apoiar a Defesa Civil Municipal;</p> <p>5) Palestras para sensibilização ambiental integrada com as áreas de risco geológico do município;</p> <p>6) Na ausência das intervenções sugeridas, devido ao risco geológico constatado, recomenda-se a remoção imediata das moradias muito vulneráveis localizadas no interior da área.</p> |
