**PLANO DE CONTINGÊNCIA DE PROTEÇÃO E DEFESA CIVIL - PLANCON**  
Deslizamentos de grande impacto, inundações bruscas ou processos geológicos ou  
hidrológicos correlatos

**Domingos Martins – Espírito Santo**

**VERSÃO: 3**  
**ÚLTIMA ATUALIZAÇÃO: 03/07/2025**  
**EXEMPLAR PERTENCENTE A:** Prefeitura Municipal de Domingos Martins

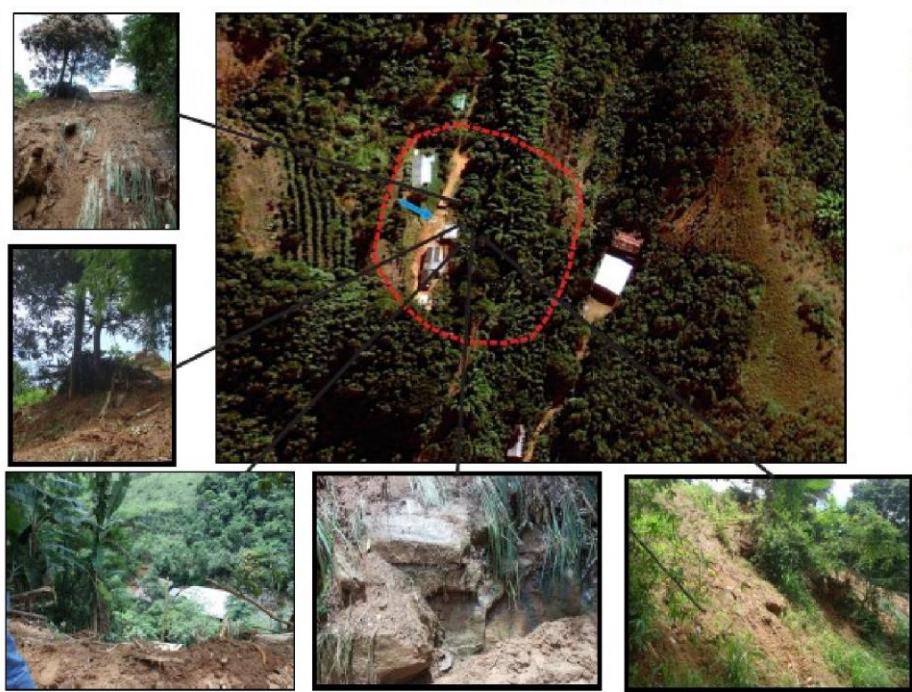
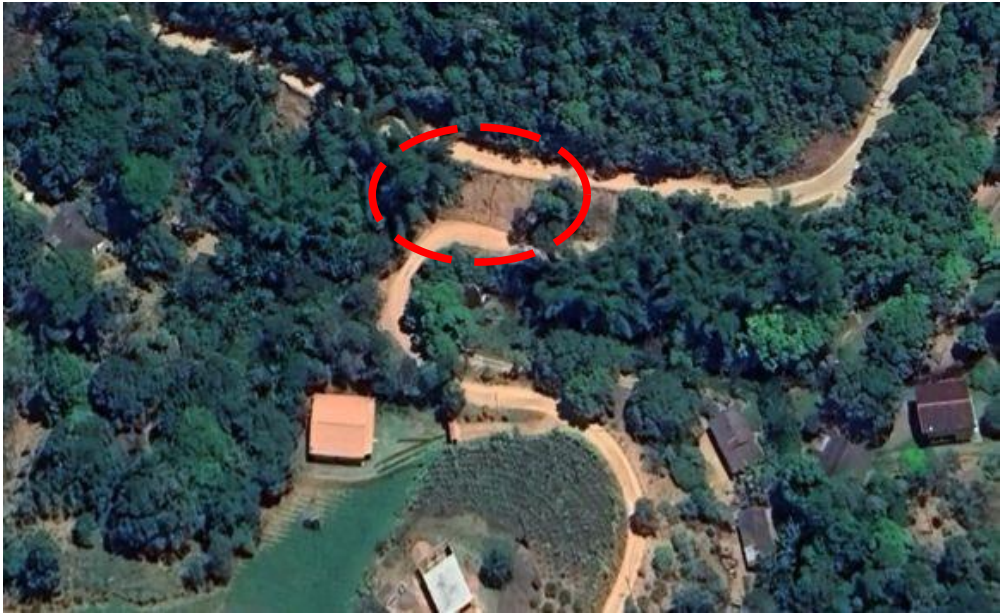
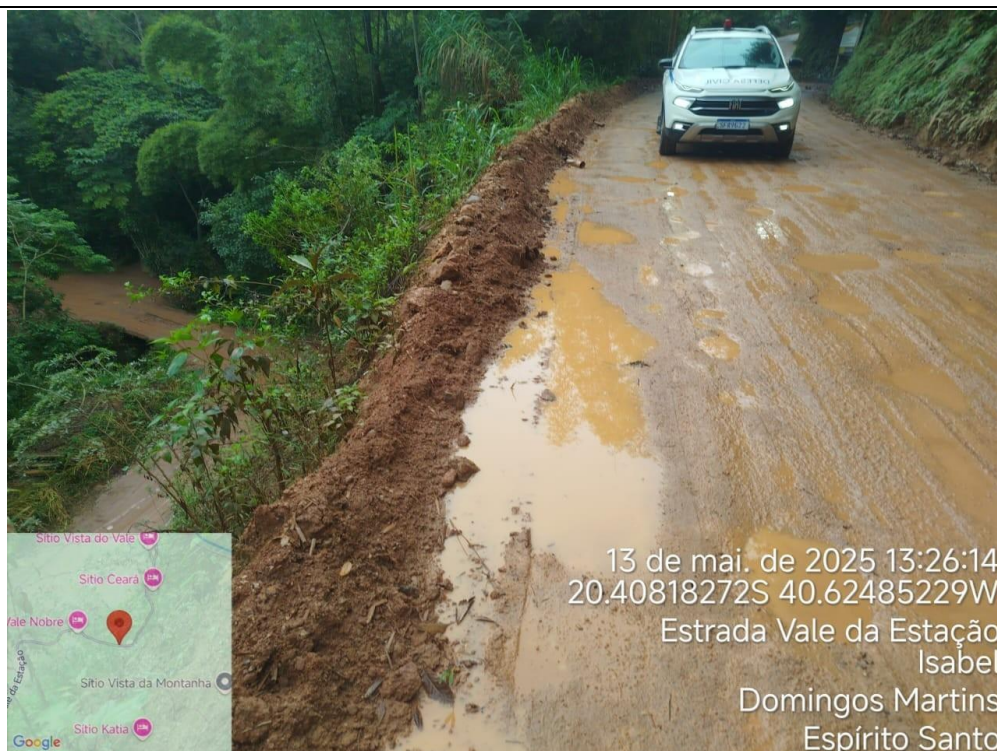
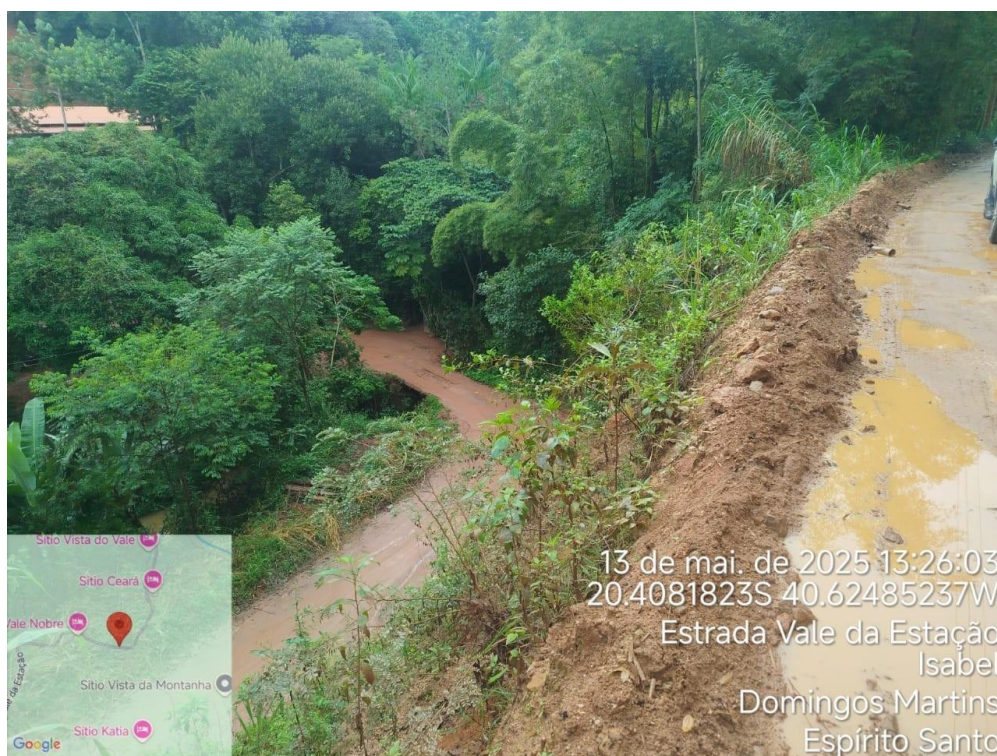
| <b>Setor de Risco:</b> | SR_DM_01_CPRM_ Santa Isabel - Vale da Estação – Sítio Bambuzal |

| <b>Descrição:</b> | Foram observados <b>processos de escorregamento de massa recente</b> , consistentes com <b>movimentos de solo do tipo rastejo e escorregamentos translacionais rasos</b> , já historicamente registrados na mesma área. Destaca-se a <b>recorrência de escorregamentos nos mesmos trechos de encosta</b> , evidenciando uma instabilidade crônica associada à morfologia do terreno, à ausência de infraestrutura |

| | adequada de drenagem e à dinâmica hídrica local. A declividade acentuada, somada à <b>inexistência de dispositivos de drenagem superficial</b> , favorece o acúmulo e a infiltração descontrolada de águas pluviais nos horizontes mais suscetíveis do perfil geotécnico. Ressaltase que as <b>vias de acesso observadas nas zonas de risco são rotas estratégicas para comunidades locais</b> , sendo fundamentais para o transporte, acesso a serviços e mobilidade urbana. A iminência de novos escorregamentos compromete, portanto, não apenas a segurança geotécnica da encosta, mas também a <b>resiliência funcional de áreas habitadas</b> . |

| <b>Sugestões de intervenções:</b> | <ul style="list-style-type: none"> <li>• <b>Instalação emergencial de dispositivos de drenagem superficial</b>, com prioridade para canaletas em degraus, caixas de dissipação e valetas de desvio no topo da encosta;</li> <li>• <b>Implantação de drenos horizontais profundos</b> ou tipo calha francesa para interceptação de surgências hídricas no contato solo/rocha;</li> <li>• <b>Reforço da cobertura vegetal</b> com espécies estabilizadoras e controle de cargas superficiais sobre o talude;</li> <li>• <b>Monitoramento geotécnico periódico</b>, com instalação de marcos topográficos e instrumentos de piezometria;</li> <li>• <b>Estudos complementares de estabilidade de encostas</b>, visando definição de taludes críticos e elaboração de projeto executivo de contenção.</li> </ul> <p>A adoção urgente dessas medidas é indispensável para mitigar os riscos de escorregamento e preservar a segurança da população e da infraestrutura local.</p> |

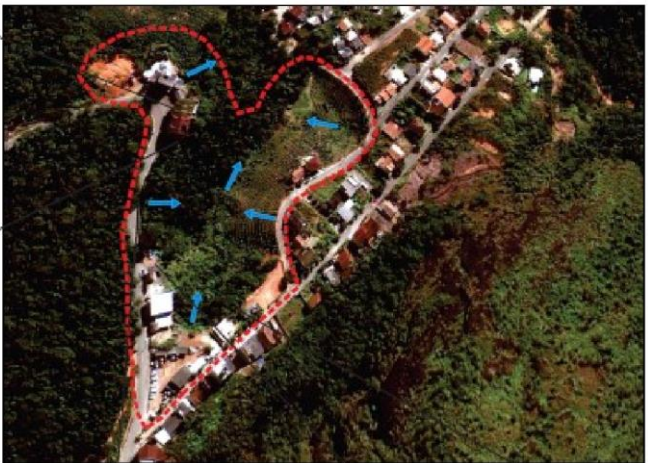
| <b>Descrição:</b> | <p>Área com risco muito alto para movimentos de massa e enxurrada. Considera-se área de risco, uma vez que foram construídas casas sobre aterros, constituídos por uma mistura de material das mais diferentes granulometrias e composições, e com declividade elevada que propicia escoamento superficial rápido, com alto potencial erosivo. Há trincas nas residências e na estrada que passa ao lado do aterro.</p> |

| <b>Sugestões de intervenções:</b> | <ul style="list-style-type: none"> <li>• Preservação da vegetação na encosta.</li> <li>• Instalação de sistema de drenagem superficial e manter área sob observação.</li> </ul> |

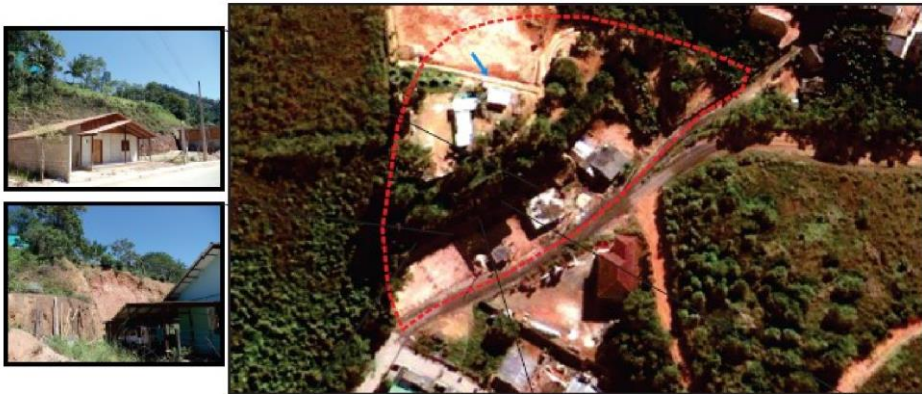
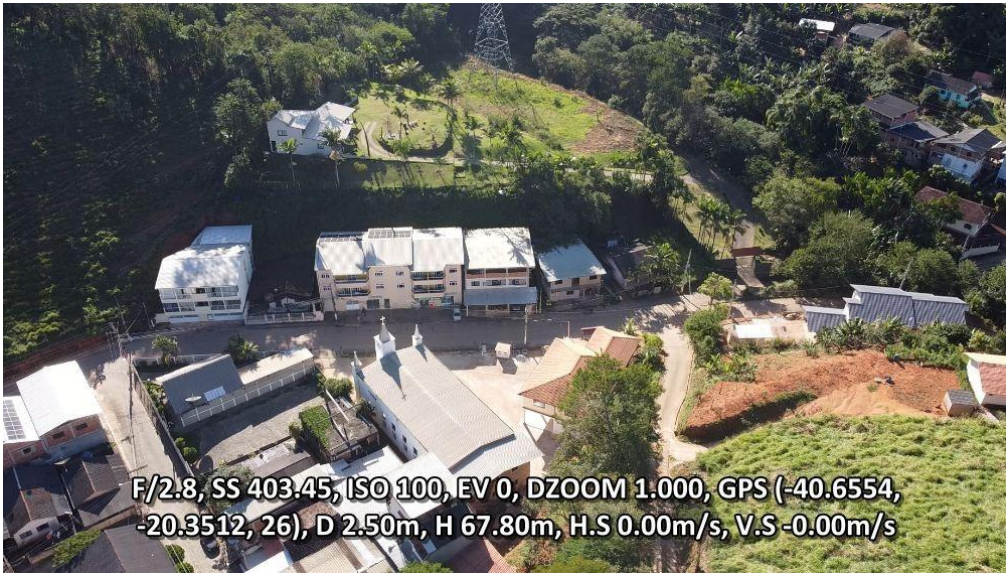
| <b>Descrição:</b> | Área com alto risco de escorregamento, pois foi encontrado indícios (trincas) no talude de corte que fica junto às casas e também cicatrizes de escorregamento. |

| <b>Sugestões de intervenções:</b> | <ul style="list-style-type: none"> <li>• Obras de contenção.</li> <li>• Preservação da vegetação na encosta, instalação de sistema de drenagem superficial e manter área sob observação.</li> </ul> |

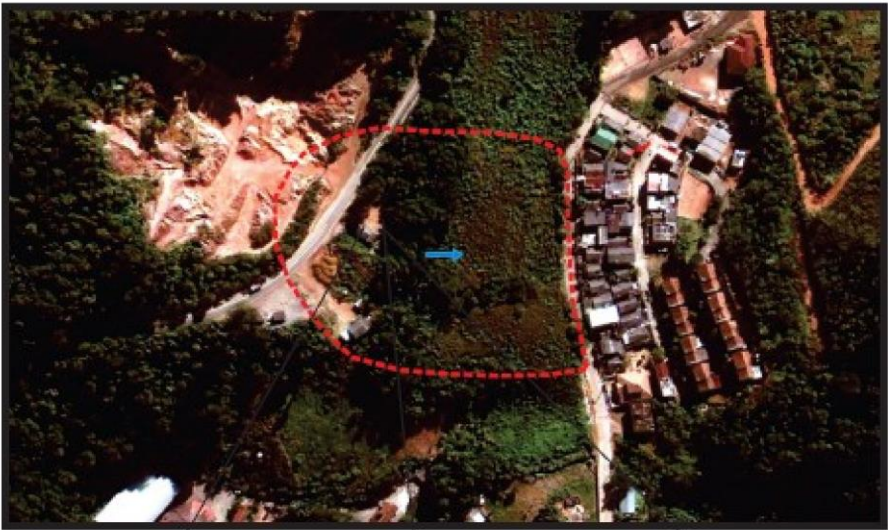
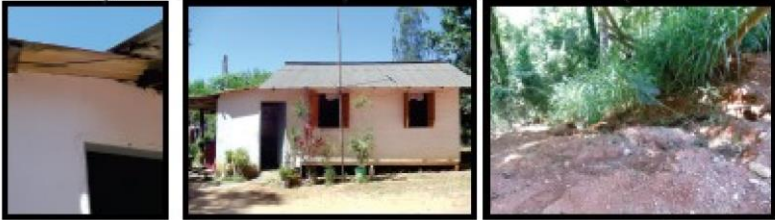
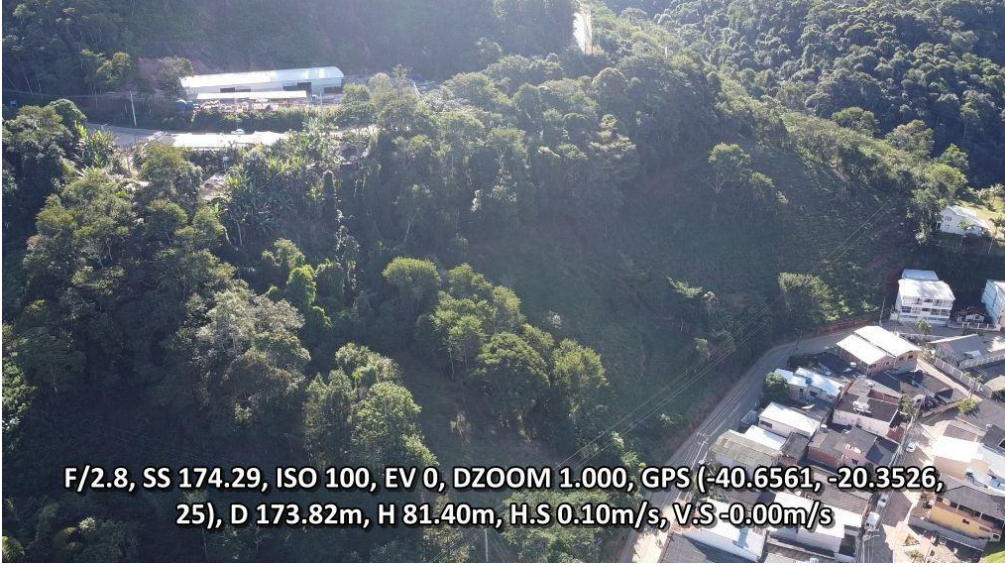
| <b>Setor de Risco:</b> | ES_SR_DM_04 – Estrada para Cachoeira do Galo |

| <b>Descrição:</b> | Área com alto risco de escorregamento, pois foram encontrados indícios no terreno e na residência. (trincas e degraus de abatimento) |

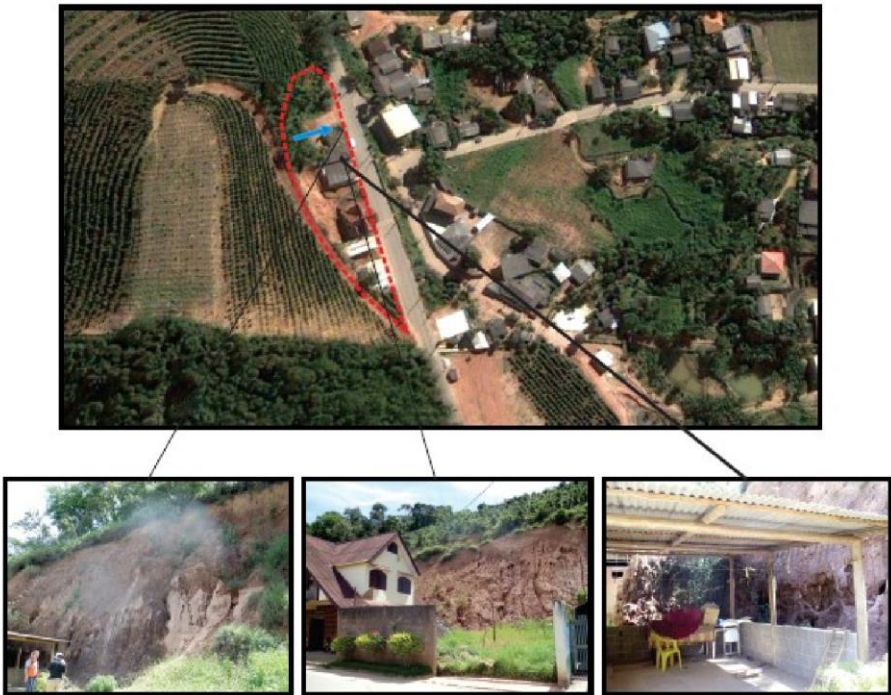
| <b>Descrição:</b> | Casas construídas junto a talude de corte íngreme, onde já ocorreram escorregamentos planares. Observou-se cicatrizes de escorregamento e feições erosivas no talude. |

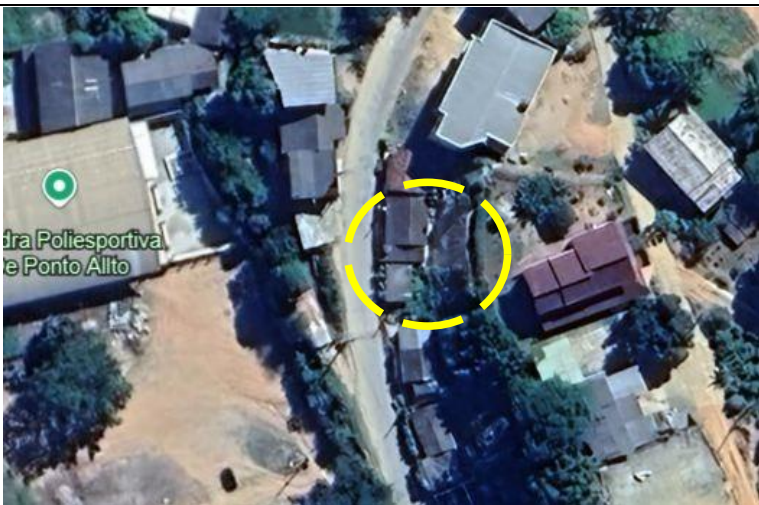
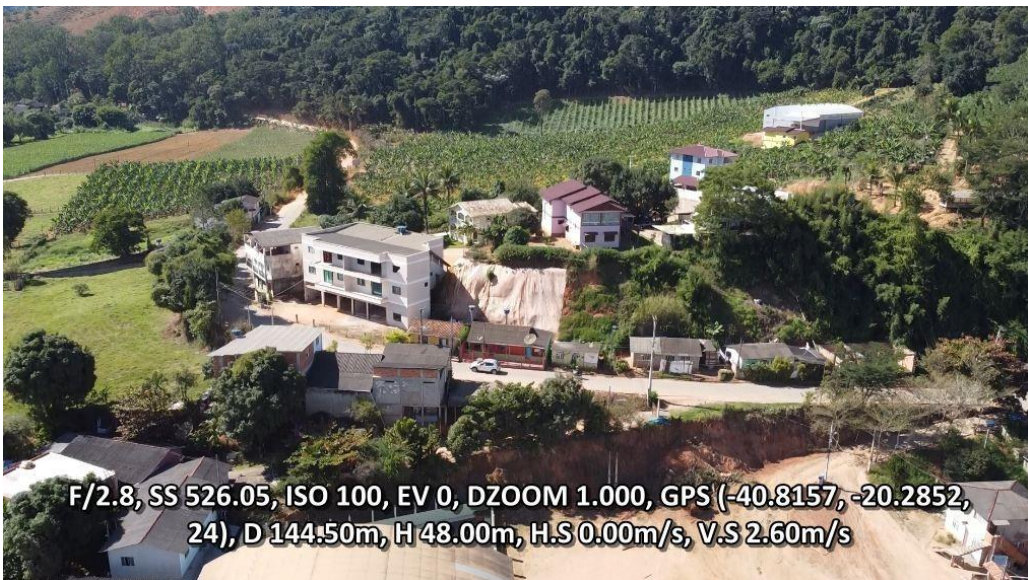
| <b>Descrição:</b> | Casas construídas junto a talude de corte íngreme, onde já ocorreram escorregamentos planares. Observou-se cicatrizes de escorregamento e feições erosivas no talude. |

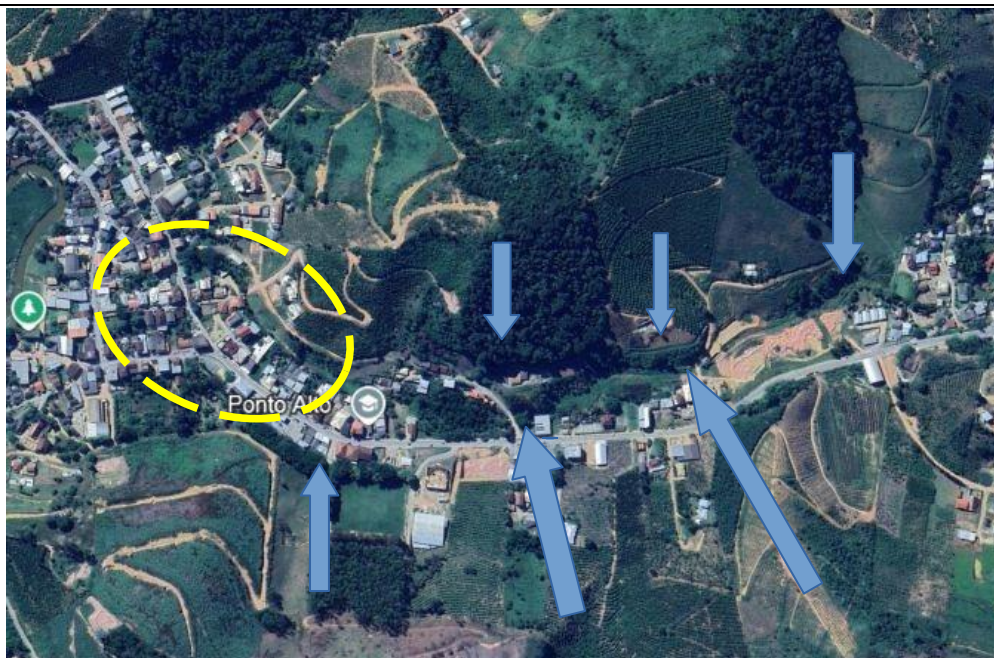
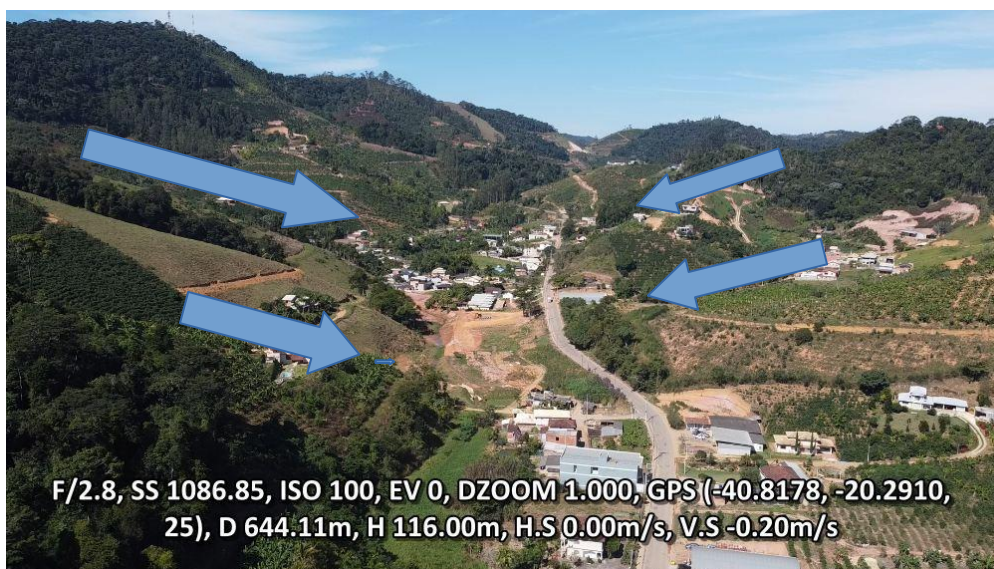
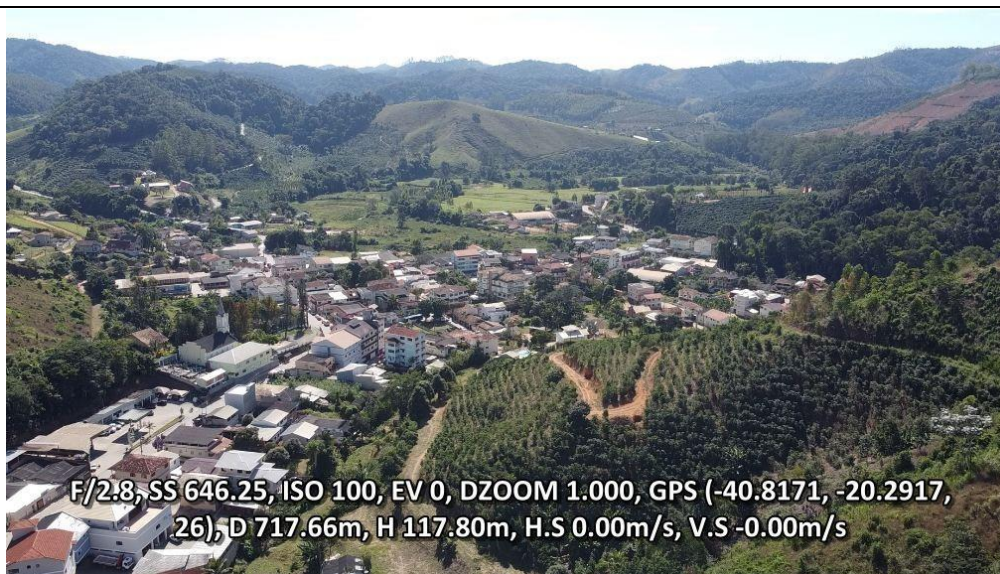
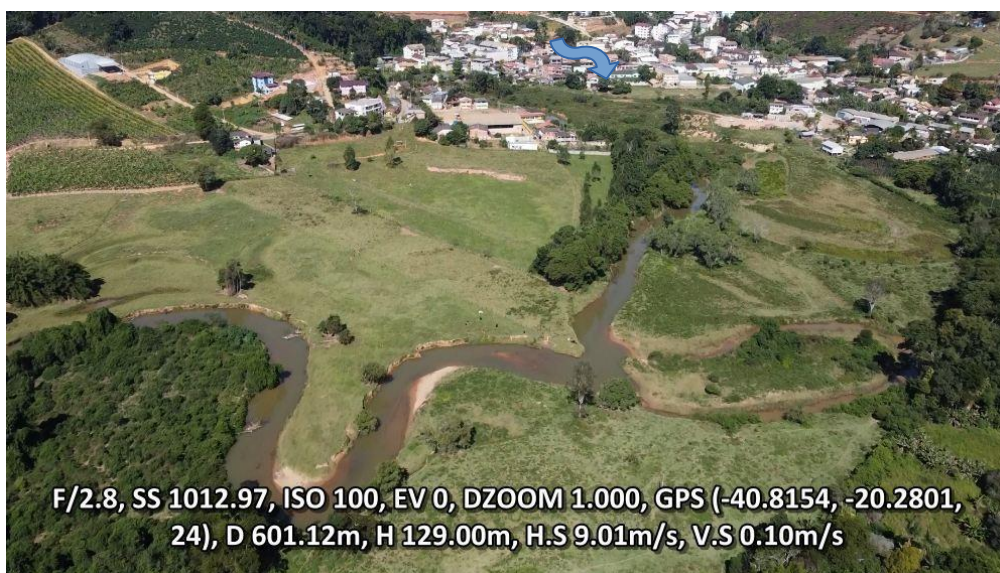
| <b>Descrição:</b> | Ponto Alto apresenta uma formação morfológica que favorece o fluxo de água de grande energia, devido à sua topografia acentuada e à inclinação do terreno. Essa configuração faz com que as águas das chuvas se movimentem com velocidade elevada, aumentando o potencial de erosão e de inundações em áreas próximas. Infelizmente, já ocorreram episódios de inundações causados pela insuficiência de manutenção e expansão da rede de drenagem, que atualmente encontra-se defasada, dificultando a captação e o escoamento eficiente das águas pluviais. |

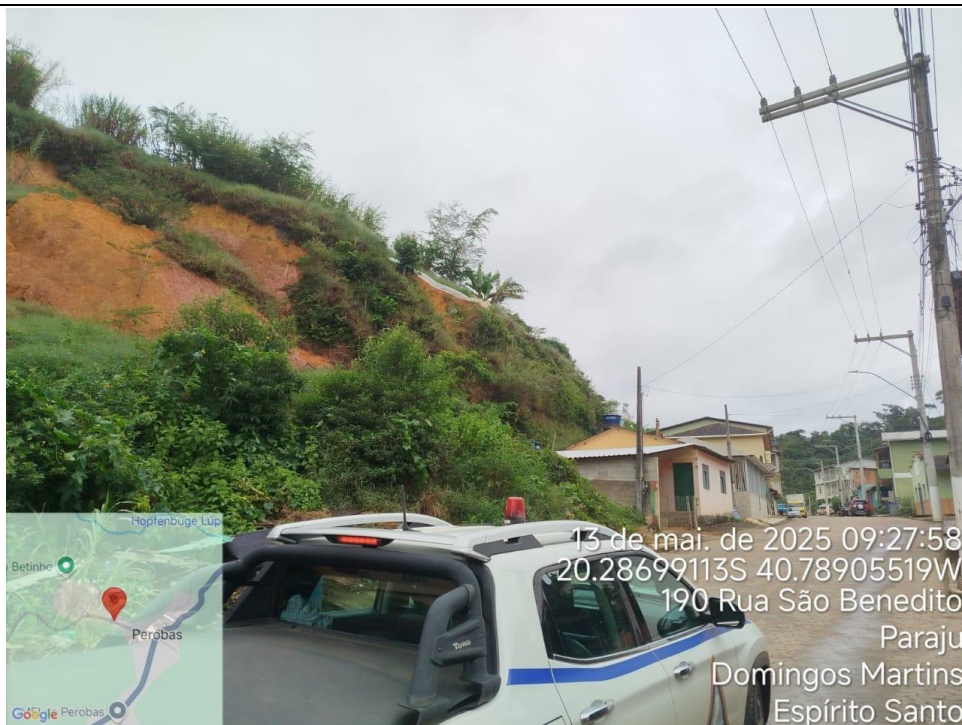
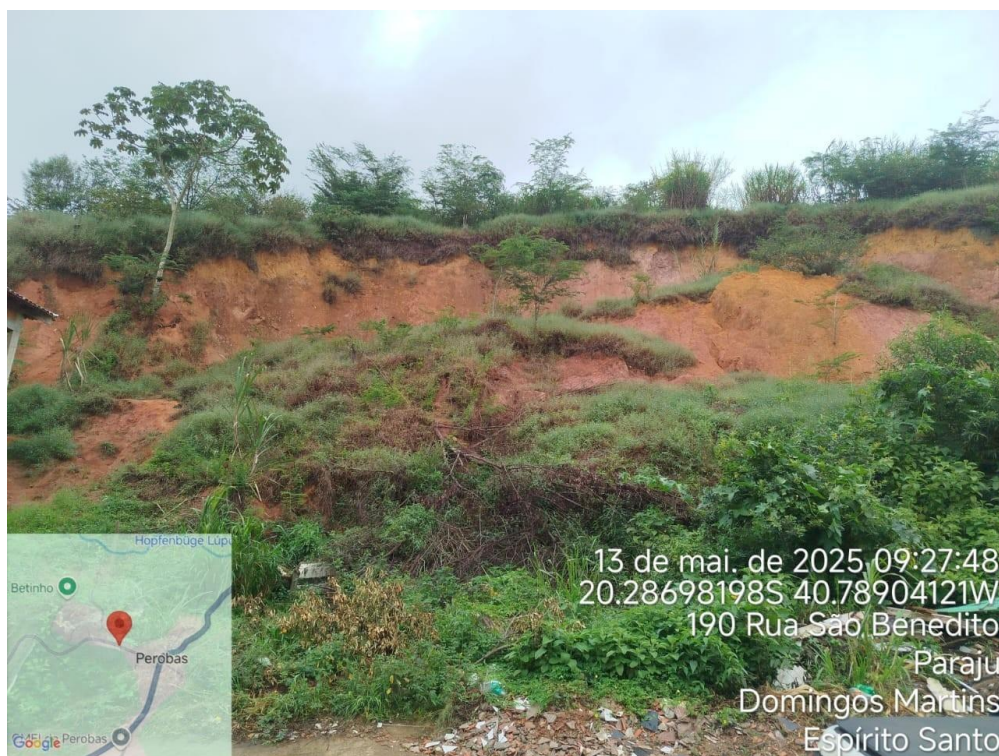
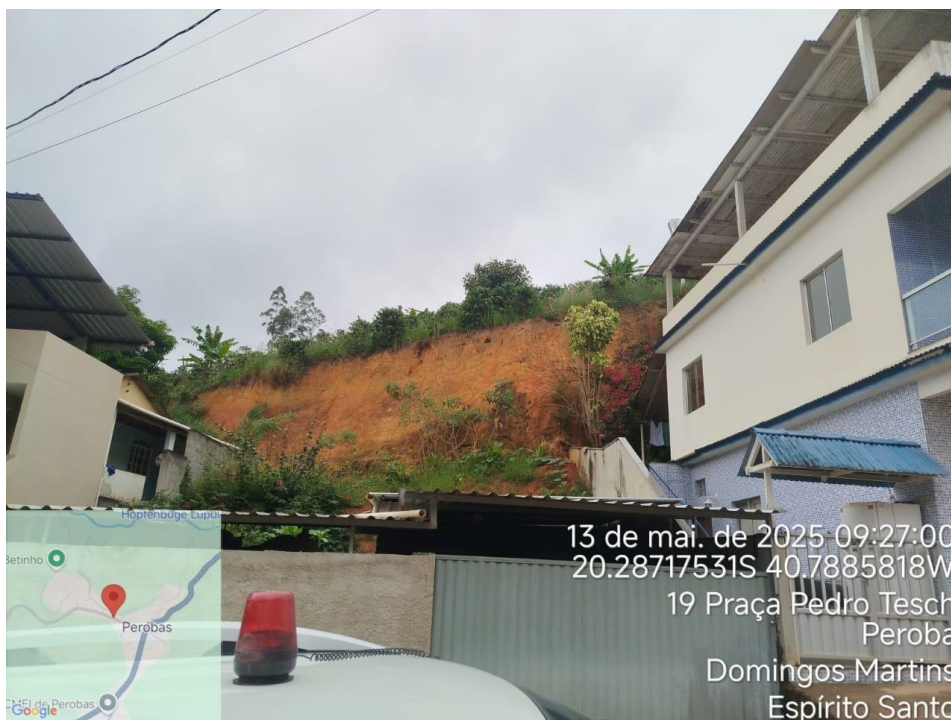
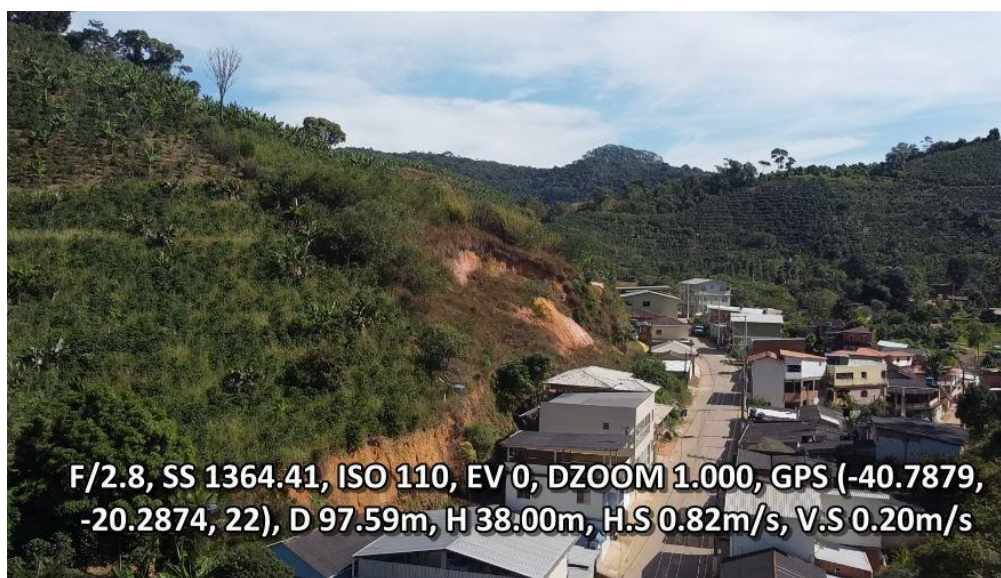
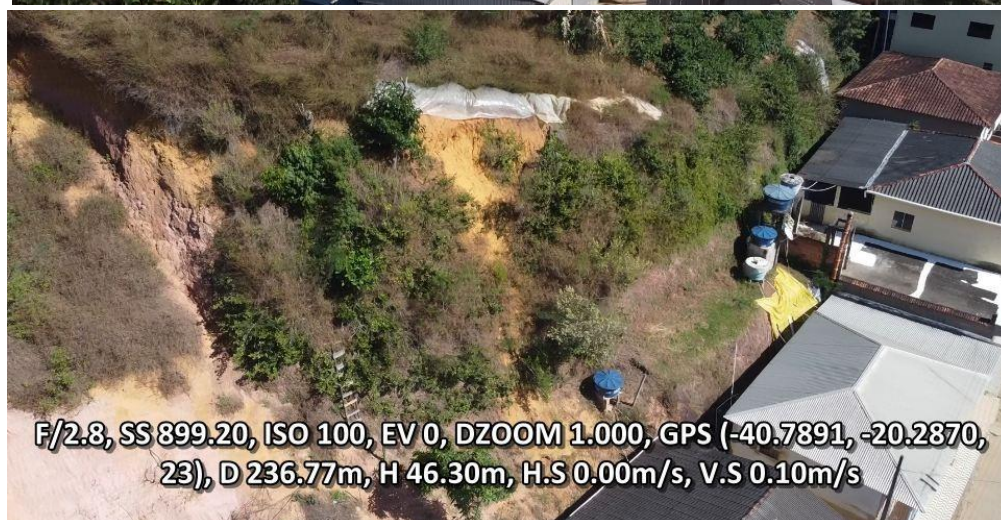
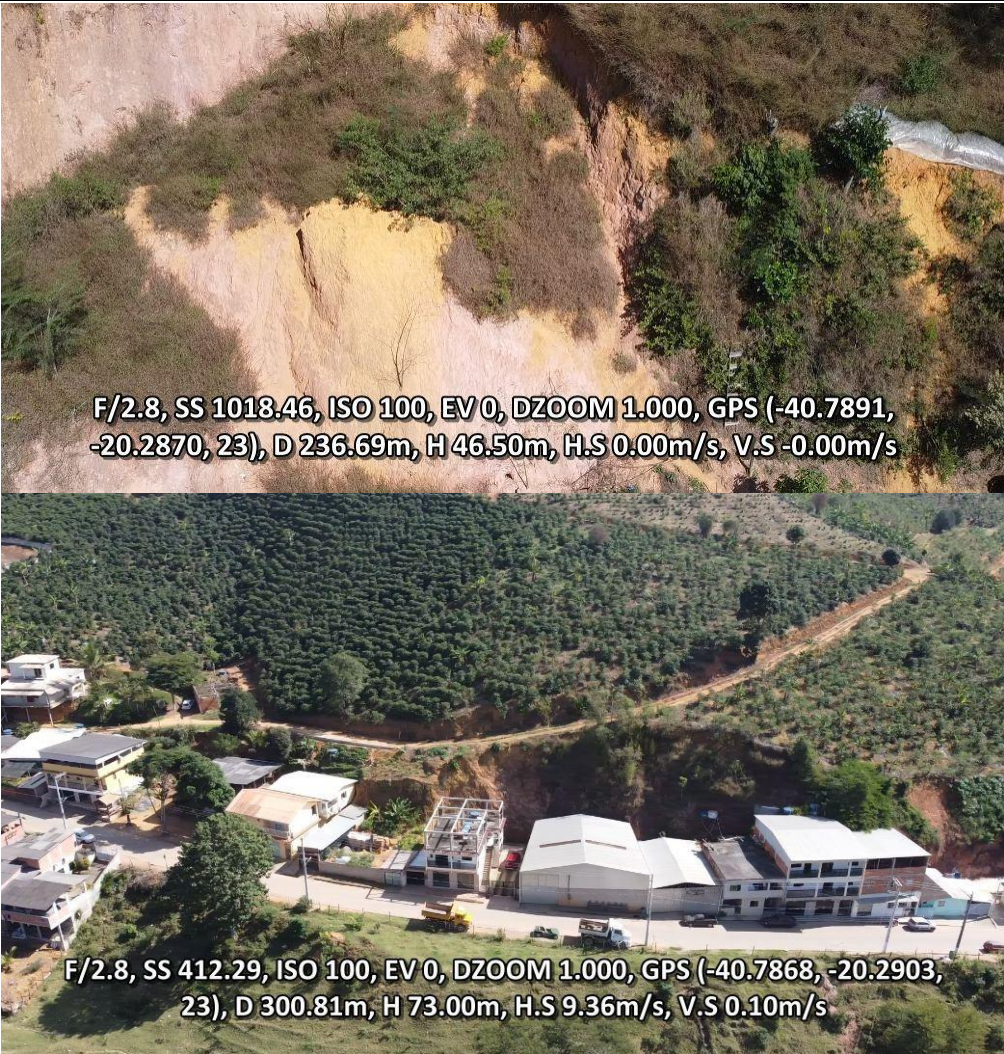
| <b>Descrição:</b> | <p>Área caracterizada por taludes naturais e de corte com declividade alta. O solo é argilo-arenoso do tipo coluvionar, cujo arranjo desfavorece a estabilidade do talude. São observados rastejos no terreno. Risco iminente induzido por taludes de corte que desestabilizam o talude natural, possibilitando outros escorregamentos planares, conforme já registrado.</p> |

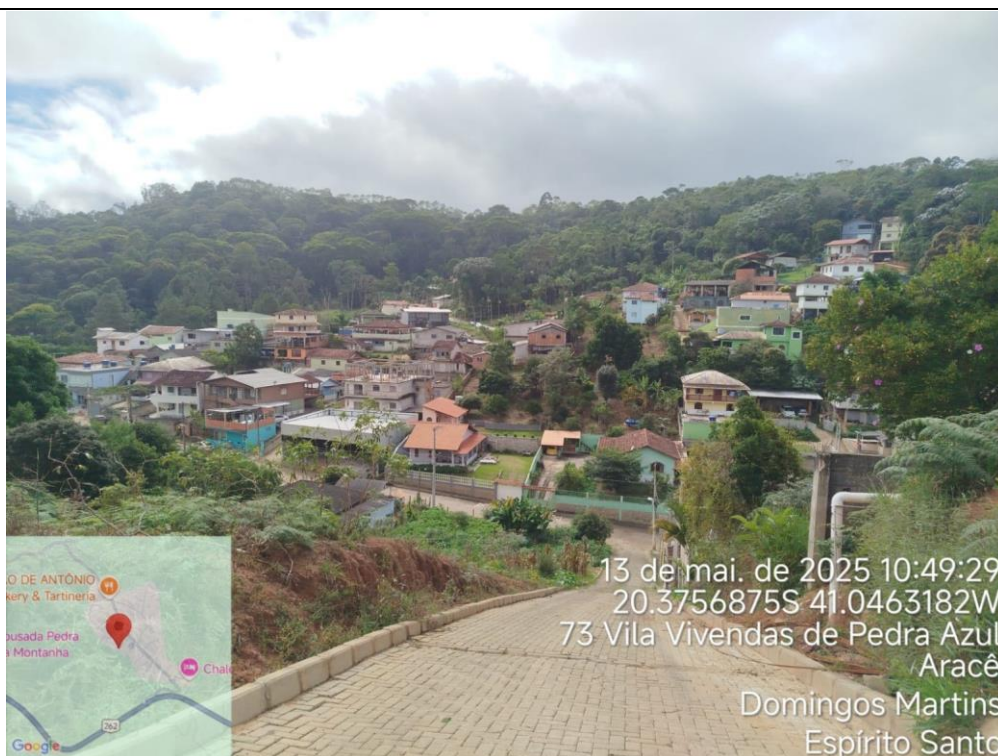
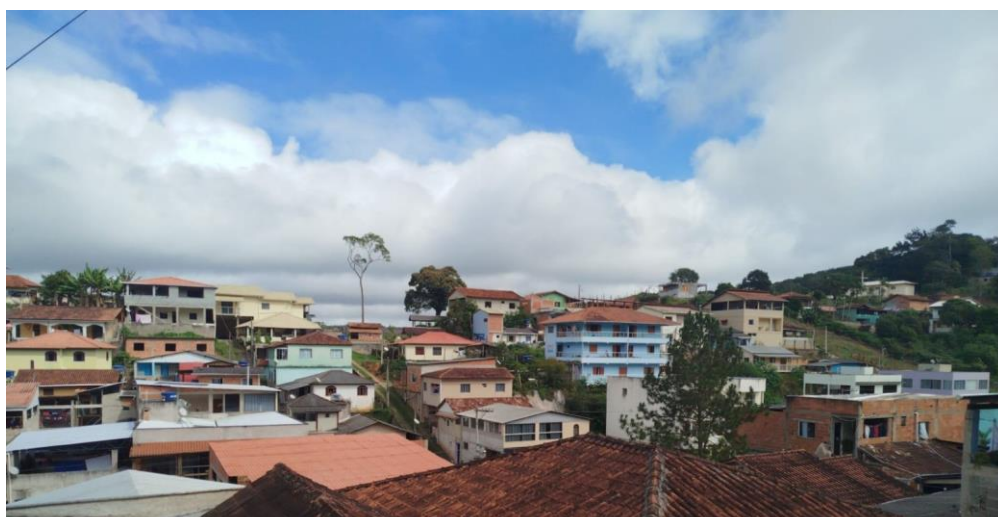
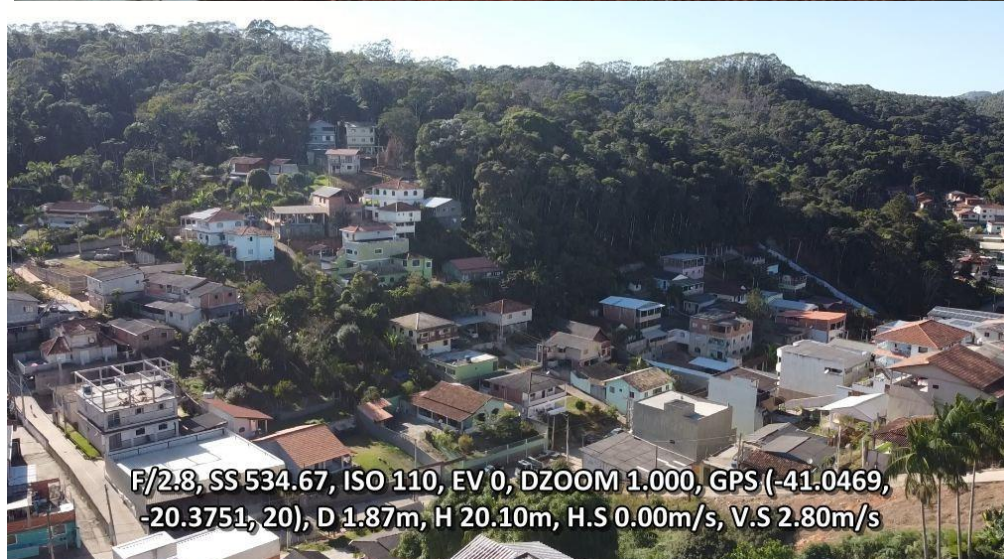
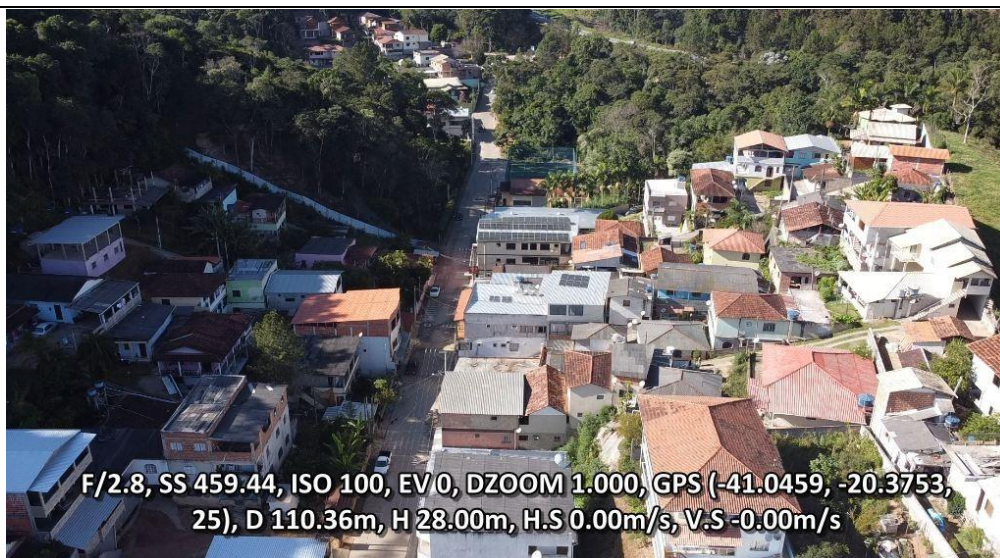
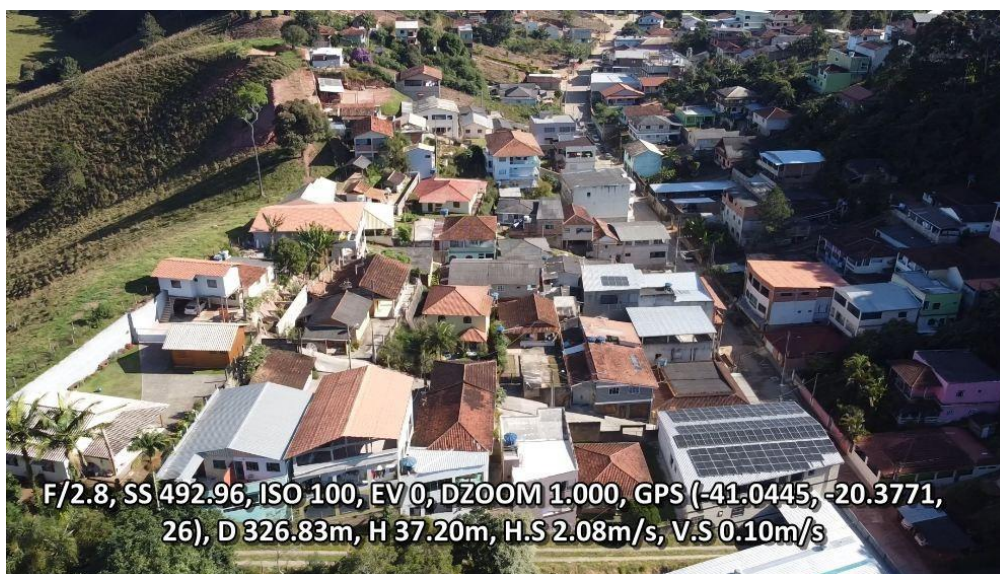
Foi observada uma cicatriz de deslizamento, localizada a uma altura aproximada de 8m na encosta do lado esquerdo (oeste) da rua B, que pela forma tabular deixada no solo argilo arenoso e a declividade de 85° do talude de corte indicam que foi do tipo planar. Segundo informações verbais de moradores o deslizamento ocorrido no início do ano de 2011 atingiu parcialmente uma casa, que já foi totalmente reconstruída, sem levarem consideração o risco remanescente do deslizamento. Na encosta do lado direito da rua B, também havia cicatrizes de deslizamentos encobertos por lona, para tentar impedir de forma ineficaz a saturação do solo em água e consequente movimentação de terra sobre casas, localizadas nas porções mais inferiores das vertentes. Observa-se que as duas encostas estão sustentadas por relevo com declividade entre 45° a 55° e sob um solo que varia de argilo-arenoso na base a argiloso no topo, geotecnicaamente estáveis em condições naturais. No entanto processos de ocupação desordenada, fundamentada pelo desmatamento da encosta, falta de sistema de drenagem eficiente e cortes muito profundos e íngremes nas vertentes, expõe horizontes inferiores de solos à erosão hídrica e potencializam movimentos de massa e

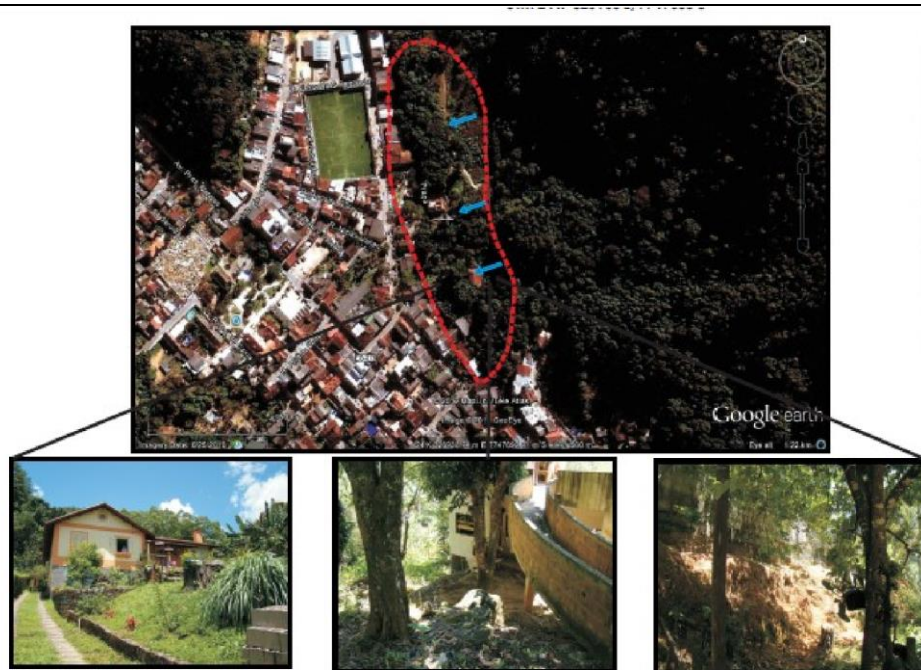
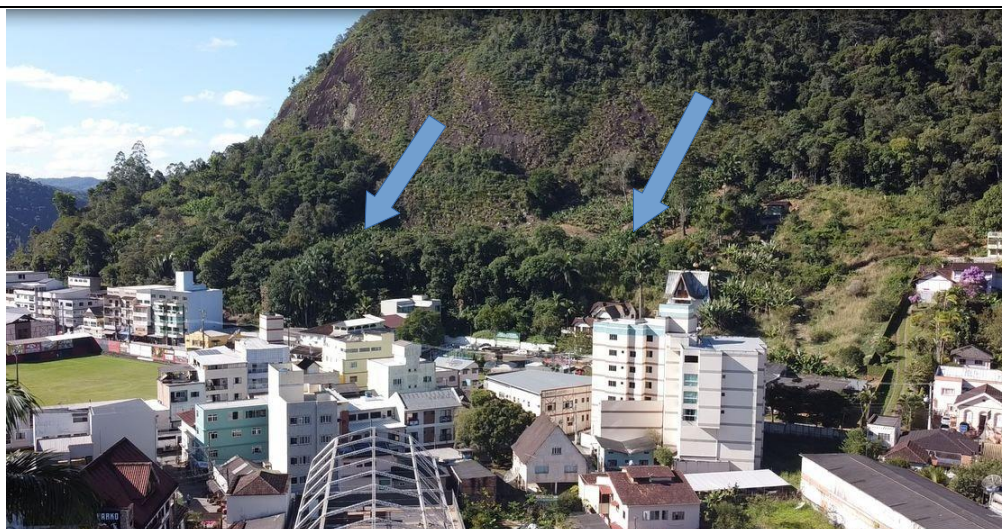
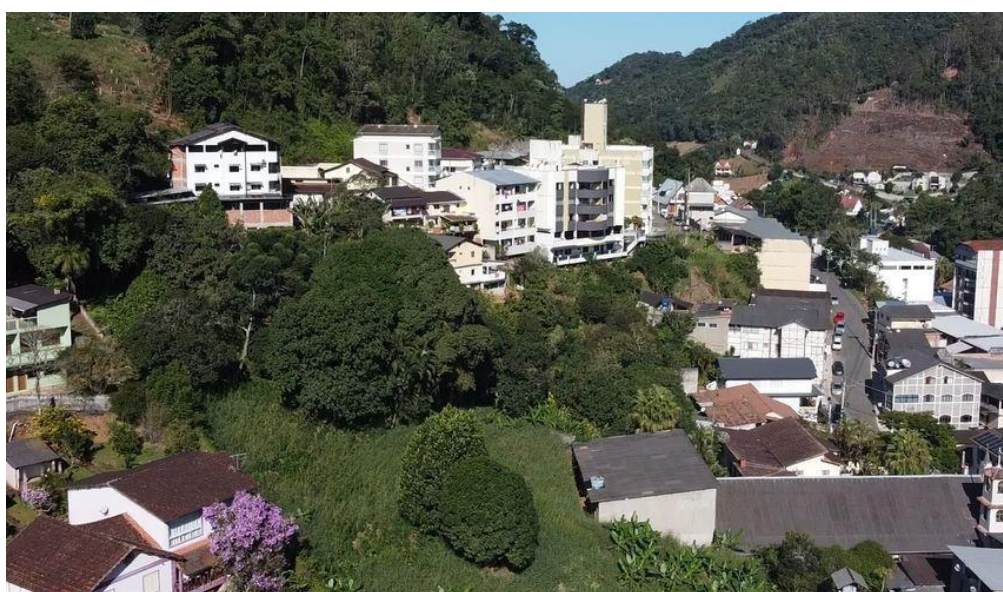
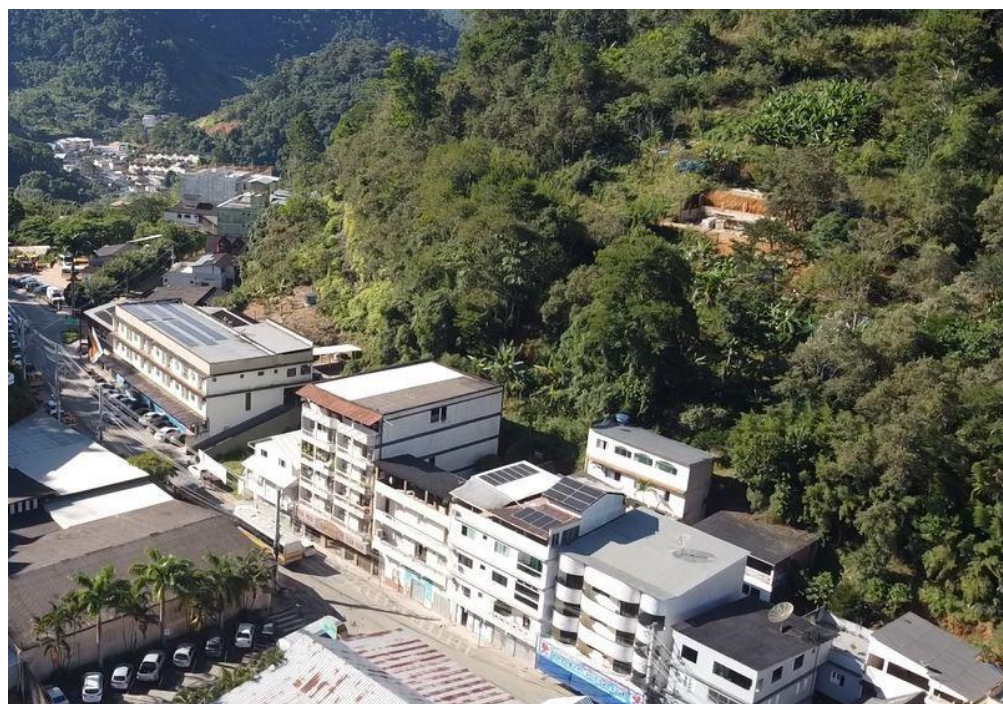
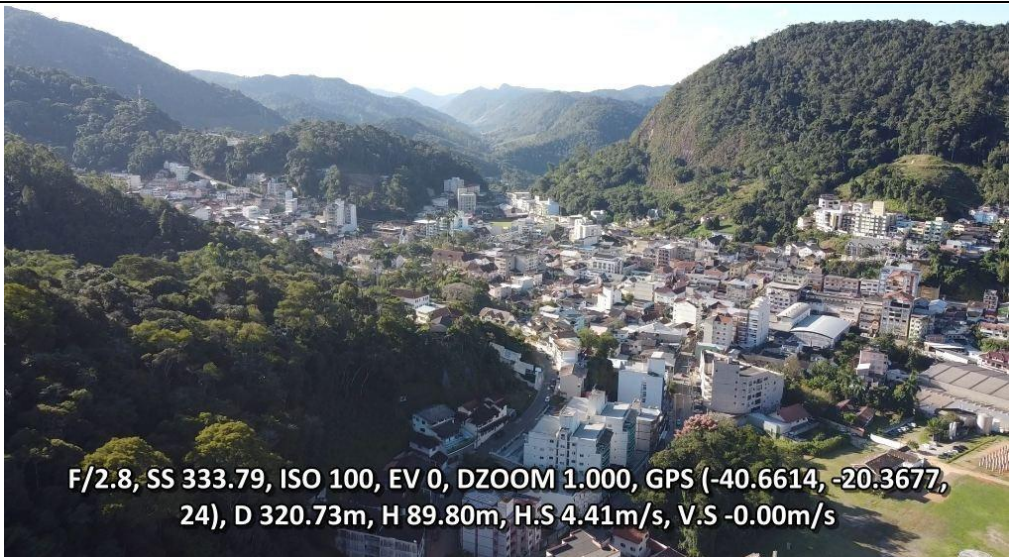
| <b>Descrição:</b> | <p>Área com risco moderado para movimentos de massa, rolamento de blocos ou enxurrada. Existem casas sobre depósitos de talus, constituídos por uma mistura de material das mais diferentes granulometrias, e sob declividade acima de 45°, o que propicia escoamento superficial rápido e com potencial erosivo.</p> <p>Há risco de queda e rolamento de blocos de algumas porções mais elevadas do morro para porções mais baixas, pois apesar de possuir vegetação arbórea no topo, aparentemente há indícios de fratura na rocha aflorante. O risco é apenas moderado, uma vez que não foram encontrados indícios de deslizamentos, risco iminente para moradias ou ocorrência de desastres nesta área.</p> |

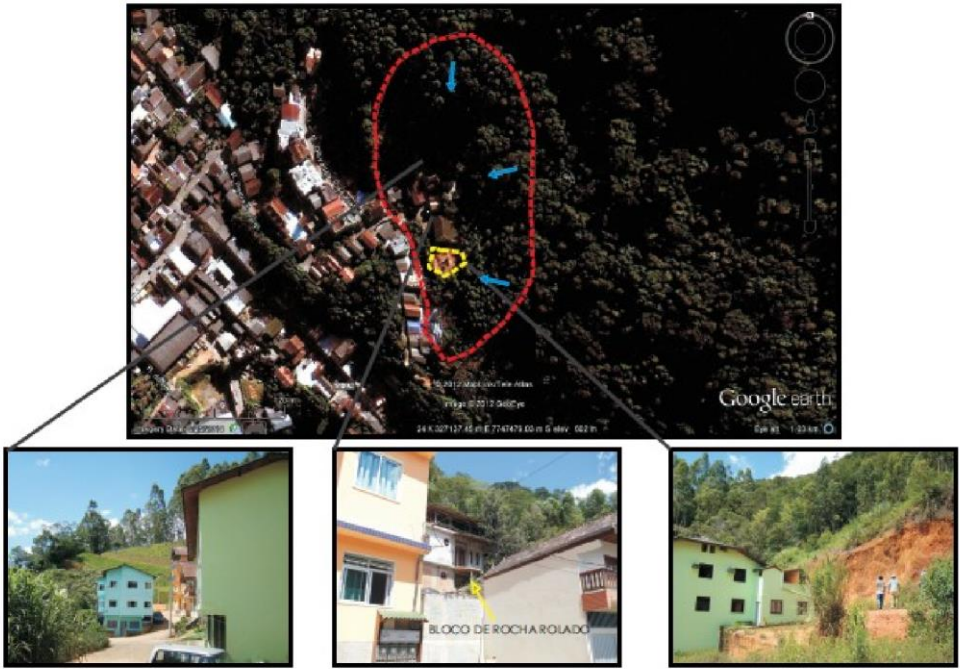
| <b>Descrição:</b> | <p>Área caracterizada por relevo de declividade variável entre 40 a 60°, sustentado por solo e material coluvionar argilo-arenoso na base do talude e rocha pouco alterada e fraturada nas áreas mais elevadas. Observa-se que a vegetação foi preservada no topo do morro, sendo que as vertentes foram desmatadas e estão sendo ocupadas por</p> |
| | <p>casas e prédios de alvenaria, junto aos blocos e matações de rocha que sofreram queda e rolamentos em períodos passados, antes da construção das casas, mas que podem ser deslocar e atingir as mesmas. Além do alto risco de rolamento de blocos esta área também apresenta risco alto de deslizamentos, induzidos por cortes profundos e íngremes para construção de casas e para retirada de material utilizado na reconformação de talude em áreas próximas.</p> |
