**PLANO DE CONTINGÊNCIA DE PROTEÇÃO E DEFESA CIVIL - PLANCON**  
Deslizamentos de grande impacto, inundações bruscas ou processos geológicos ou  
hidrológicos correlatos

**Domingos Martins – Espírito Santo**

**VERSÃO: 3**  
**ÚLTIMA ATUALIZAÇÃO: 03/07/2025**  
**EXEMPLAR PERTENCENTE A:** Prefeitura Municipal de Domingos Martins

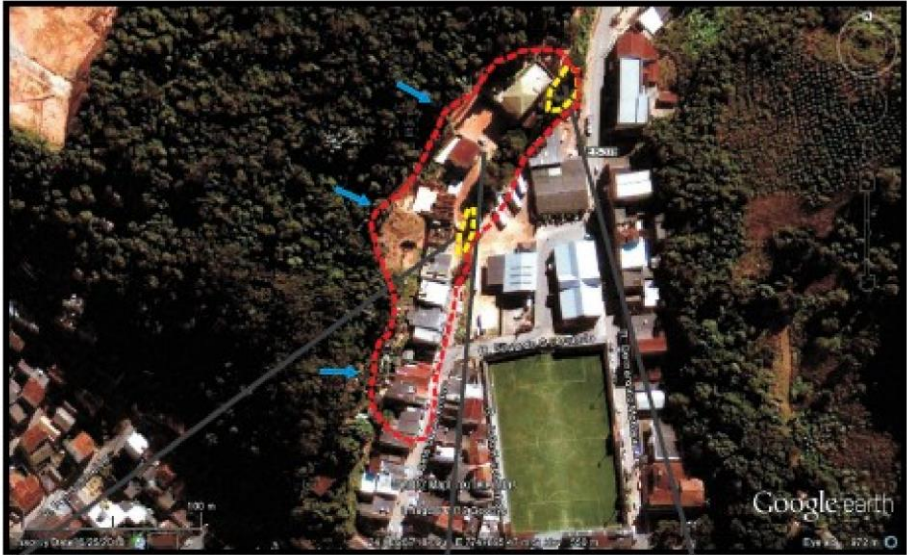
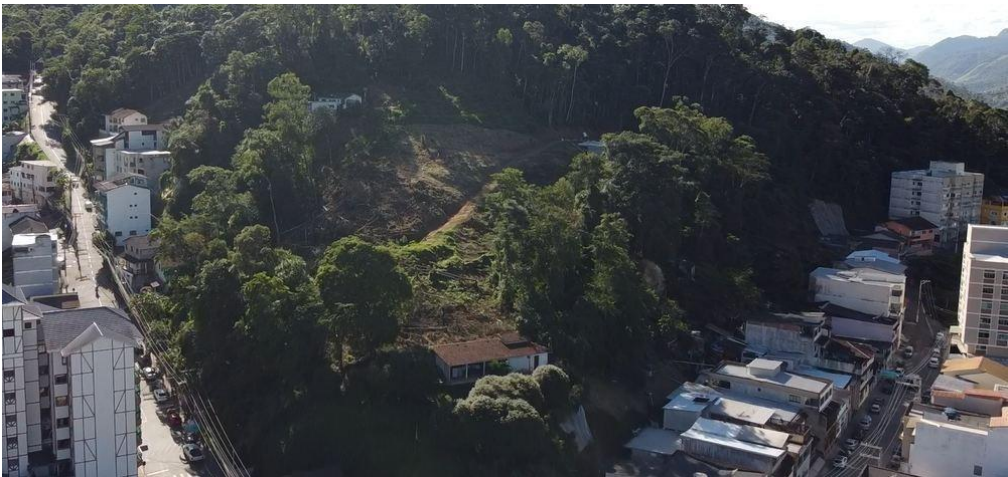
| <b>Descrição:</b> | Cicatrizes de deslizamento do tipo planar em talude de corte localizado próximo à rua Sete de Setembro. Houve também um deslizamento do tipo planar que atingiu a Rua Bernardino Monteiro. Área com alto risco de deslizamentos. |

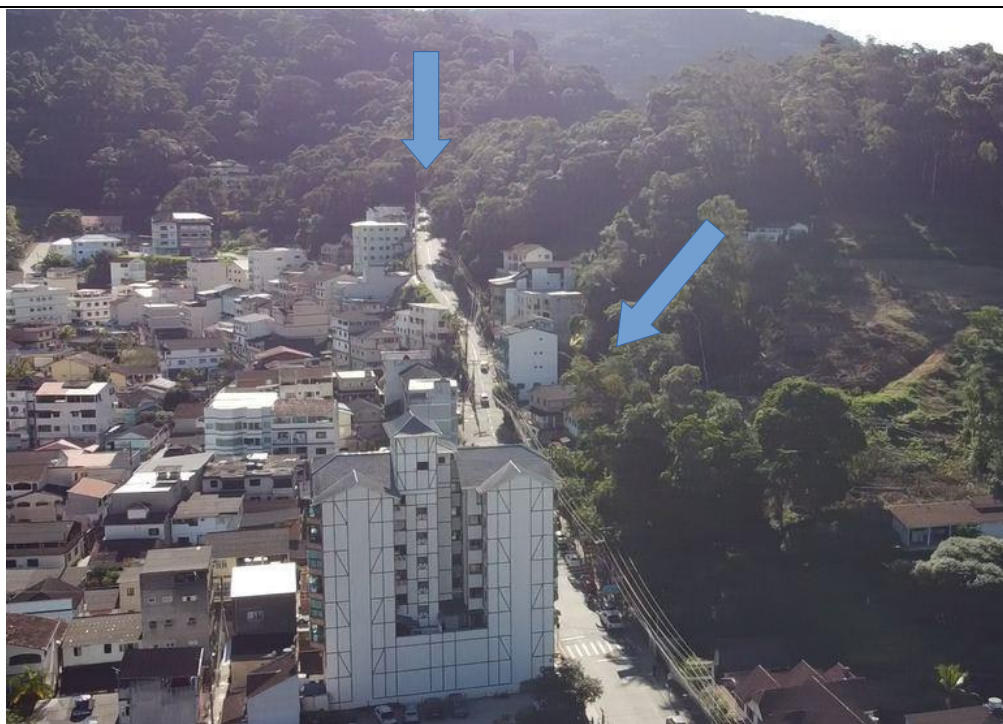
| <b>Descrição:</b> | <p>A setorização ES SR DM 14A e 14B compreendem áreas com declividade variando entre 45° a 60°, sustentadas por rochas gnaissicas alteradas e solo variando entre areno argiloso e argilo arenoso, naturalmente instáveis e com alto potencial para deslizamentos e enxurradas. Neste ambiente, houve uma ocupação desordenada, fundamentada no desmatamento das encostas e cortes íngremes nas vertentes para construção de casas e arruamentos sem sistema de drenagem pluvial que favorecem escorregamentos. Além da ocupação da encosta, o topo do morro foi parcialmente decapeado, para deixá-lo mais plano e assim poder construir um condomínio de casas. Observa-se, que para deixar a área mais plana foi necessário desmatar e retirar uma quantidade muito grande de material, o qual foi lançado nas vertentes do referido morro, deixando-o ainda mais instável geotecnicaamente, com diminuição na taxa de infiltração, aumento do potencial erosivo do solo, presença de trincas no terreno, e consequente potencialização para movimentos de massa e possível aterramento das casas localizadas nas poções mais inferiores da vertente.</p> |

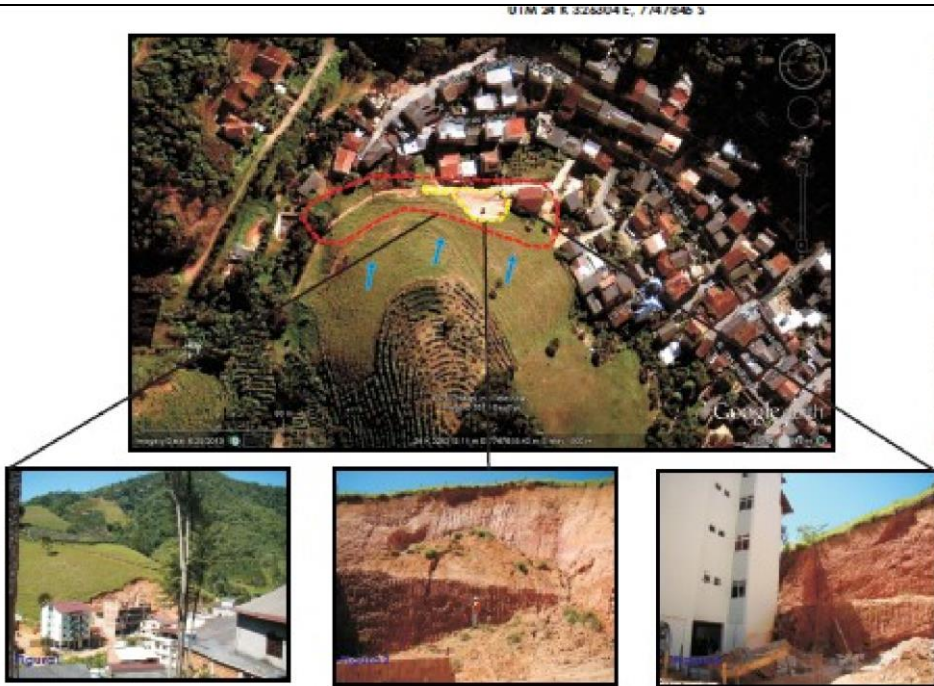
| <b>Descrição:</b> | <p>A área ES SR DM 15 compreende a base de um morro convexo com declividade aproximada de 42°, sustentado por rochas gnaissicas alteradas, e solo arenoso argiloso, coberto por vegetação rasteira (grama), que devido uma ocupação desordenada, baseada em cortes profundos (15m) e com alto grau de inclinação colocaram em evidência blocos rochosos e horizonte c do solo que apresenta potencial erosivo, alta instabilidade e alto potencial para deslizamentos. Observa-se que em períodos de chuvas intensas este material fica ainda mais instável, e com risco de deslizar e atingir os prédios que foram construídos junto ao talude de corte.</p> |

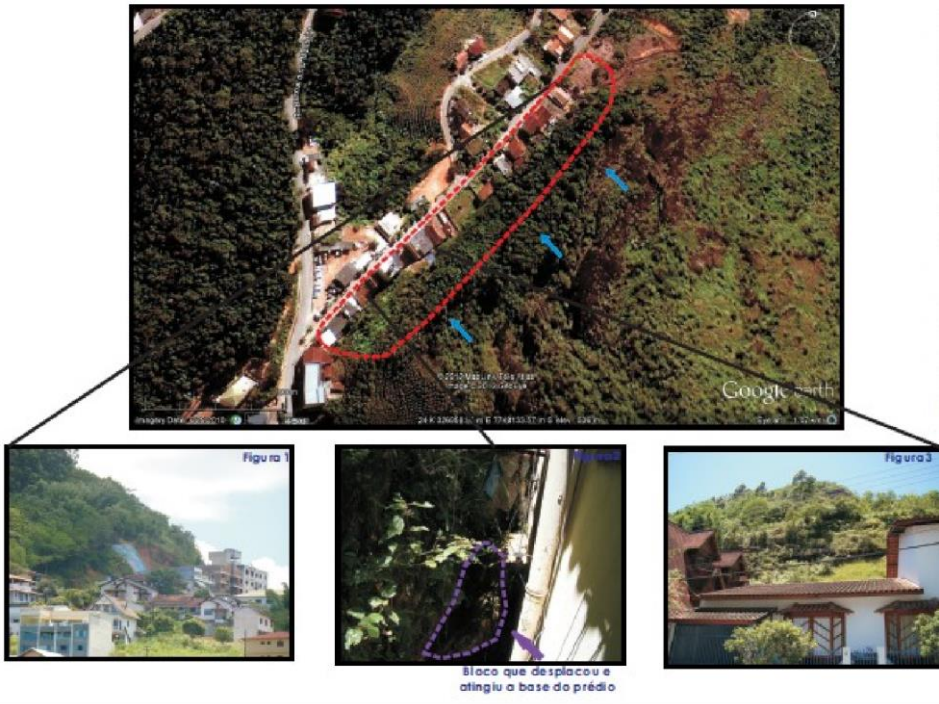
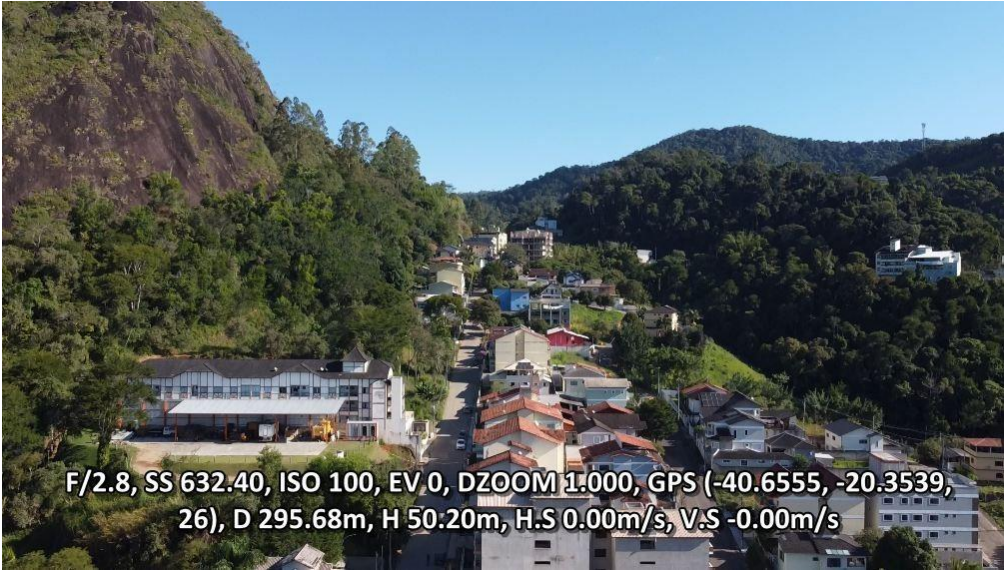
| <p><b>Descrição:</b></p> | <p>A área ES SR DM 16 compreende o sopé de um morro que tem altura</p> |

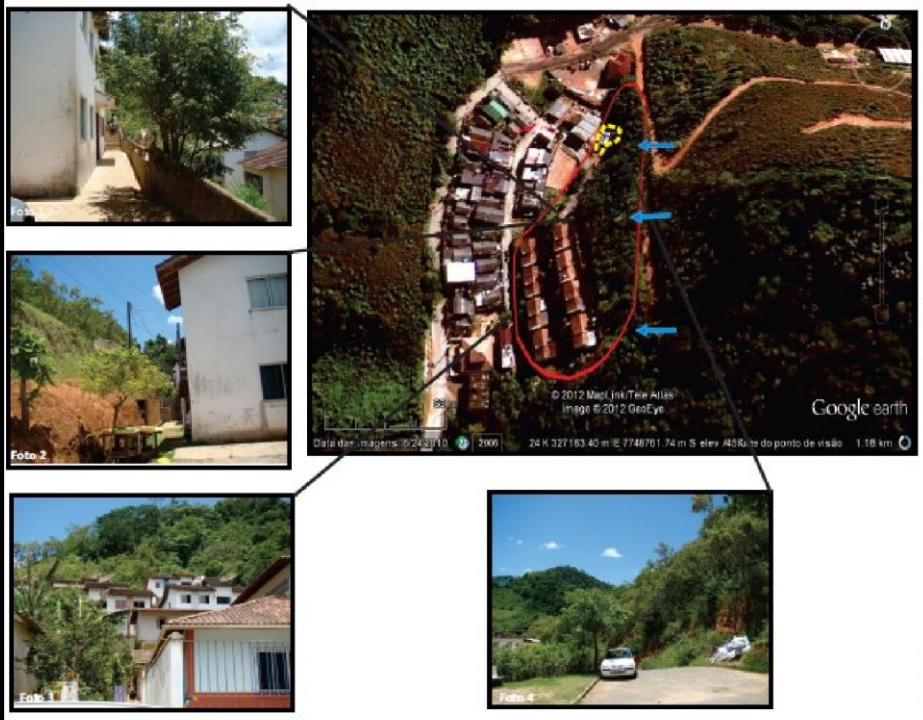
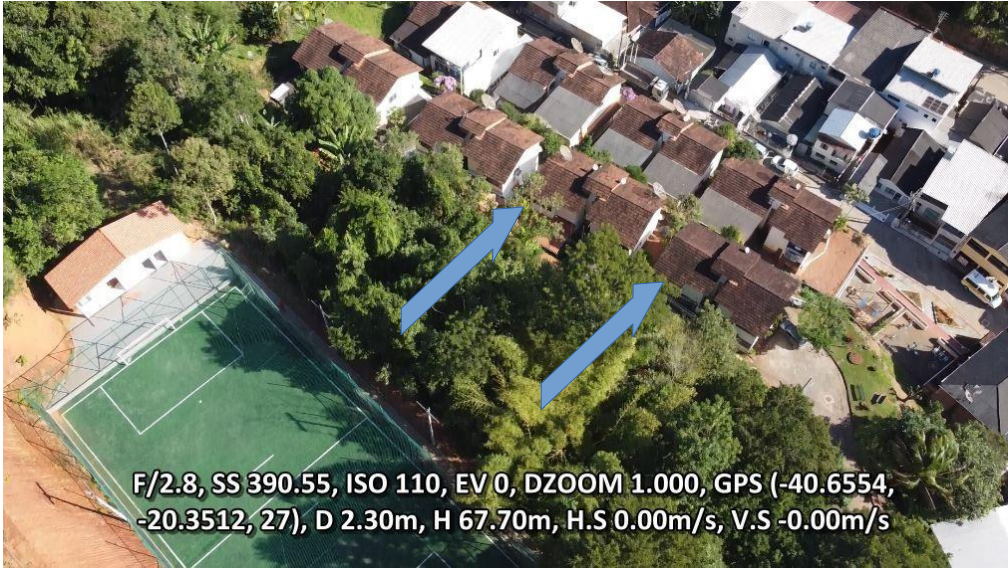
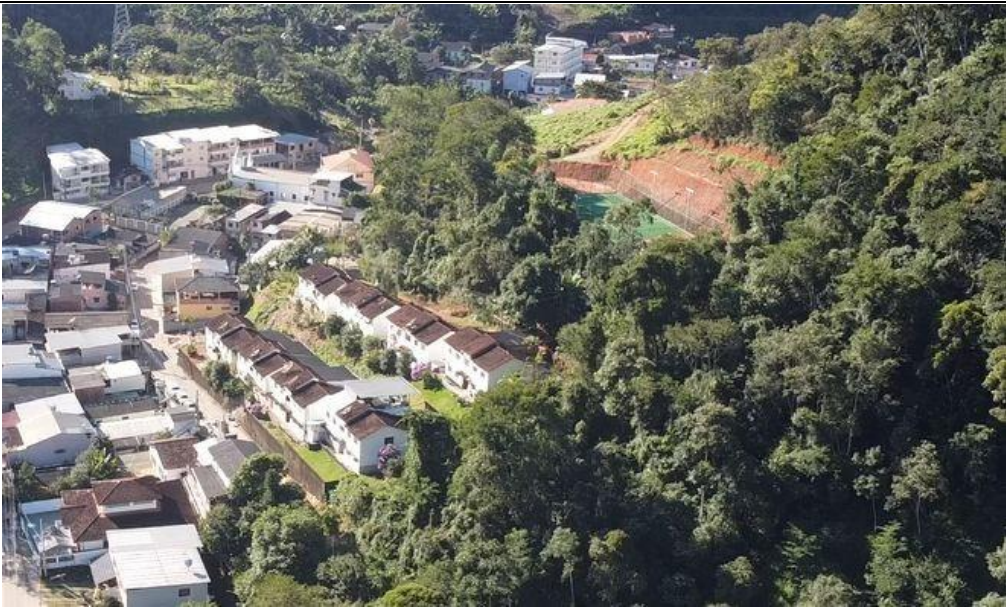
| <b>Descrição:</b> | <p>Área de risco em um conjunto habitacional formado por 2 blocos de prédios separados por talude de corte verticalizado de aproximadamente 8m de altura, de composição saprolítica argilosa. A distância entre o bloco inferior e a base deste talude é de 1m e o bloco superior fica a 3m da quebra do talude. Se houver um desmoronamento os prédios abaixo serão atingidos e os acima poderão sofrer abalos em suas fundações. Atrás do bloco superior também existe um talude de corte, mas este está retaludado, precisando apenas de um melhor escoamento pluvial e revegetação. Na rampa de saída deste conjunto existe uma pequena casa que possui afastamento de 4m da base de um talude de corte de aproximadamente 8m de altura e corre alto risco de ser atingida por um escorregamento. Além disso, acima do conjunto habitacional existe um campo society em execução, sendo necessária o ordenamento das águas superficiais de maneira a garantir a segurança dos imóveis a jusante.</p> |

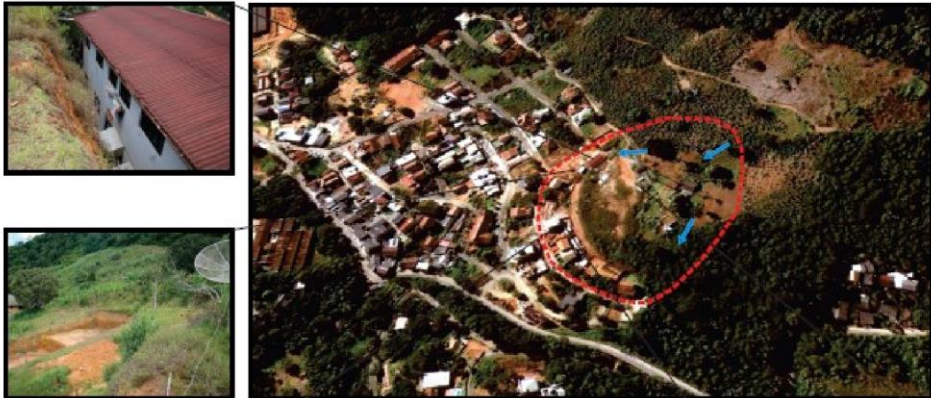
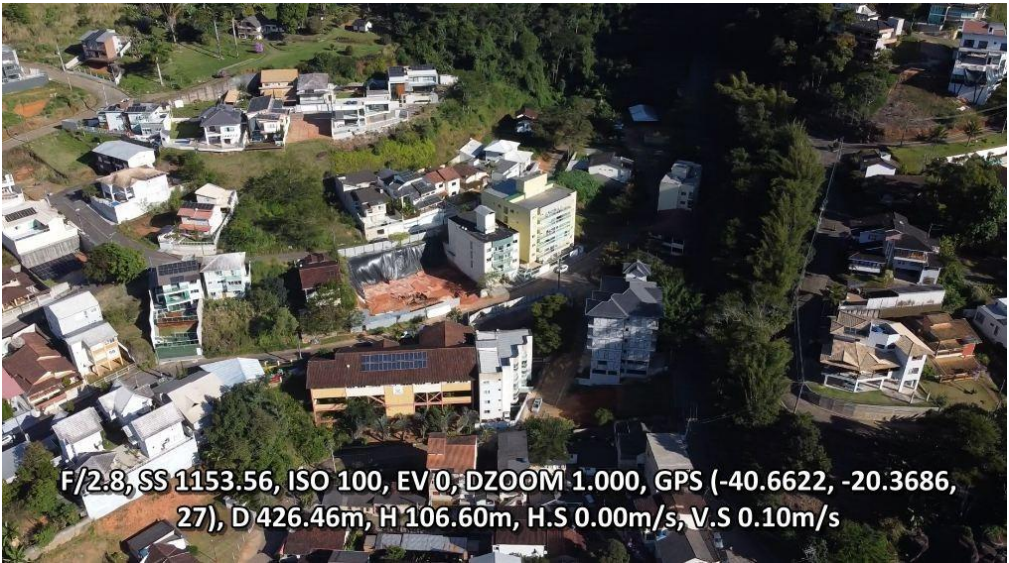
| <b>Descrição:</b> | <p>Área caracterizada por taludes natural e de corte com declividade alta. O solo é argilo-arenoso do tipo coluvionar, cujo arranjo desfavorece a estabilidade do talude. Risco iminente induzido por taludes de corte que desestabilizam o talude natural, possibilitando escorregamentos planares.</p> |

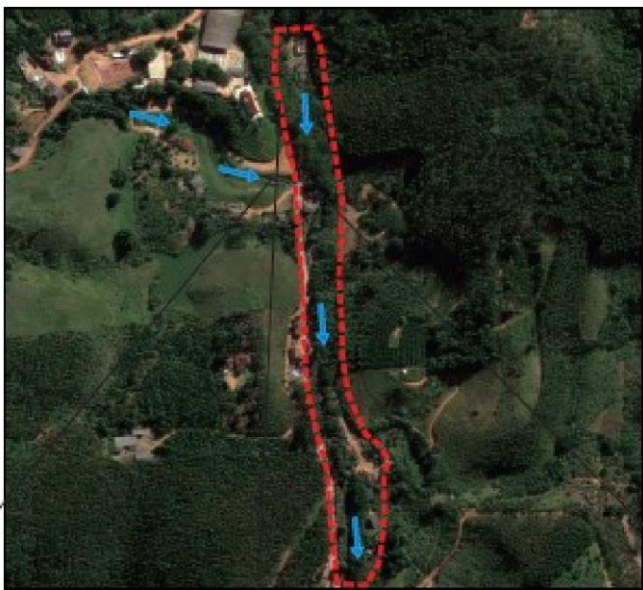
| <b>Descrição:</b> | A configuração morfológica do vale favorece afluxos de água de alta energia (Área sujeita enxurradas). Observa-se solapamento das margens fluviais favorecendo o abatimento de parte da estrada que passa ao lado do rio Biriricas. |

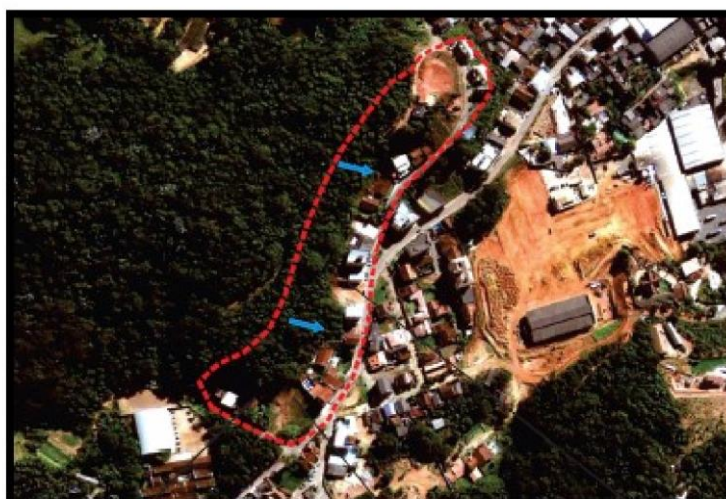
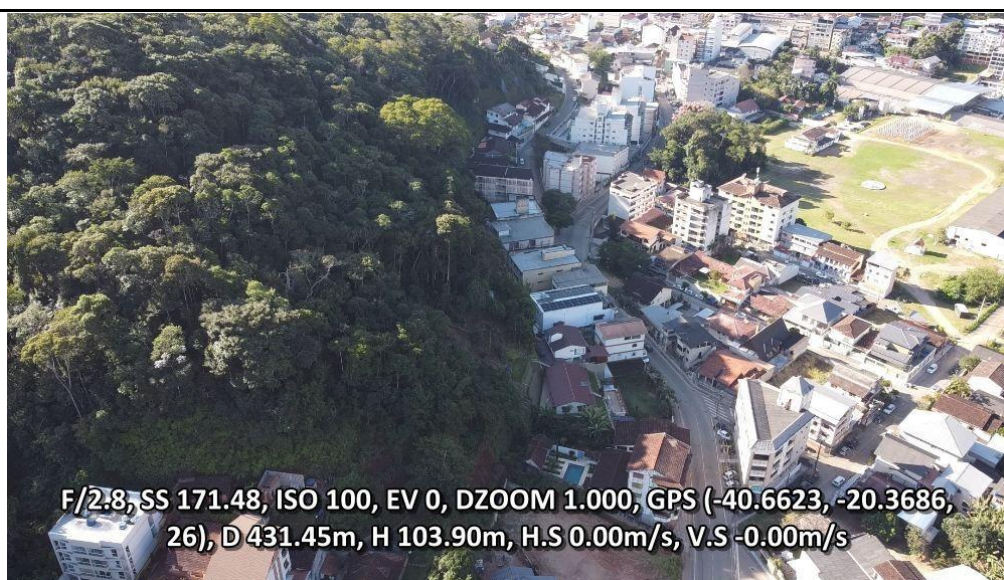
| <b>Descrição:</b> | Área com alto risco para movimentos de massa.<br>Risco iminente induzido por cortes que desestabilizam o talude natural, possibilitando outros escorregamentos planares, conforme já registrado. |

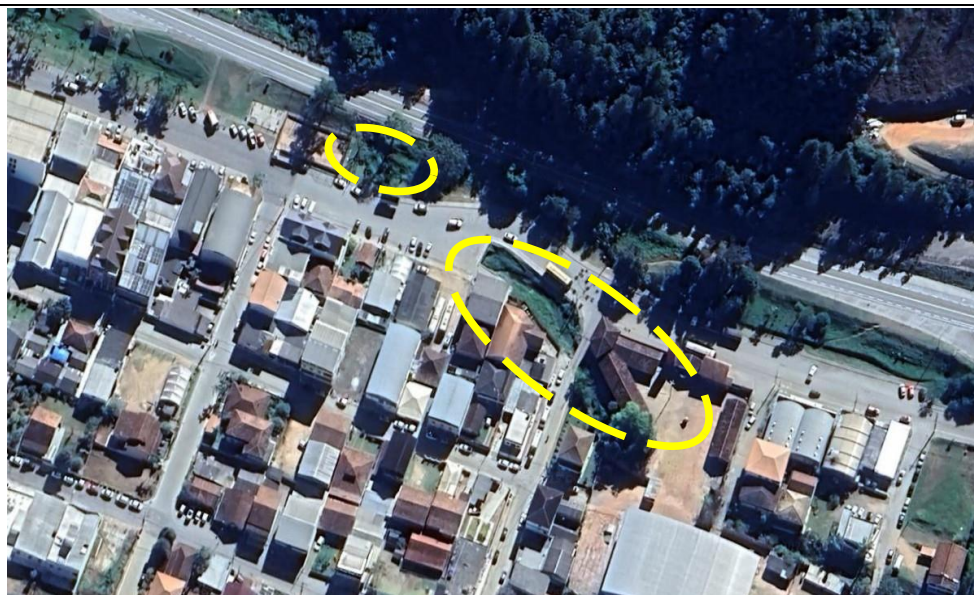
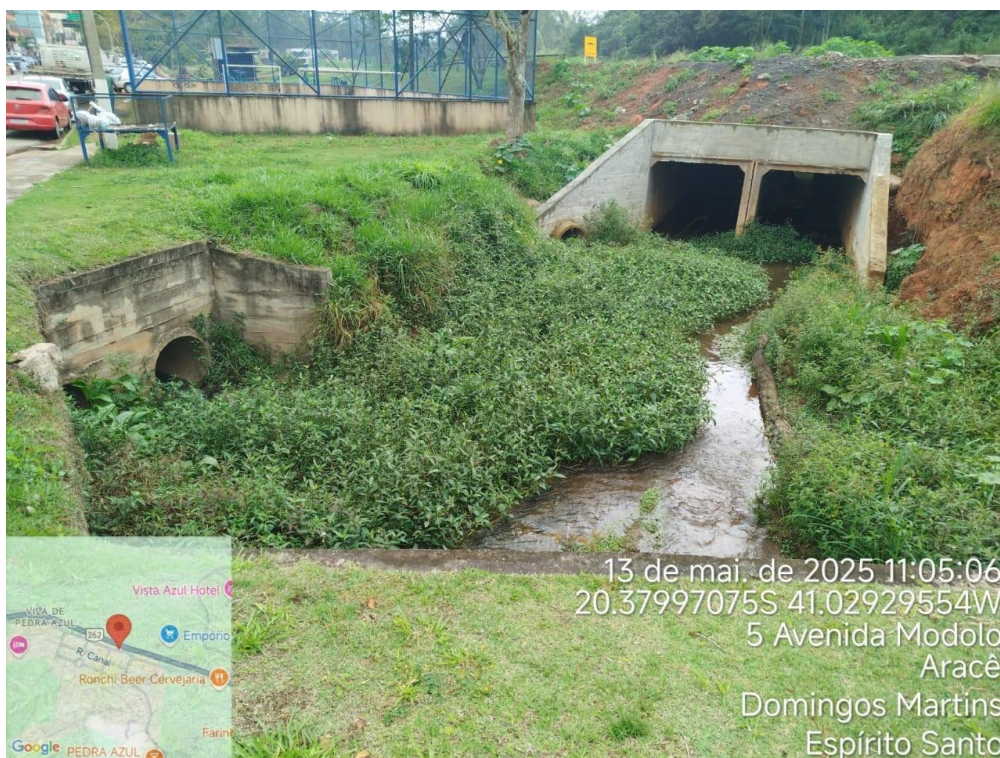
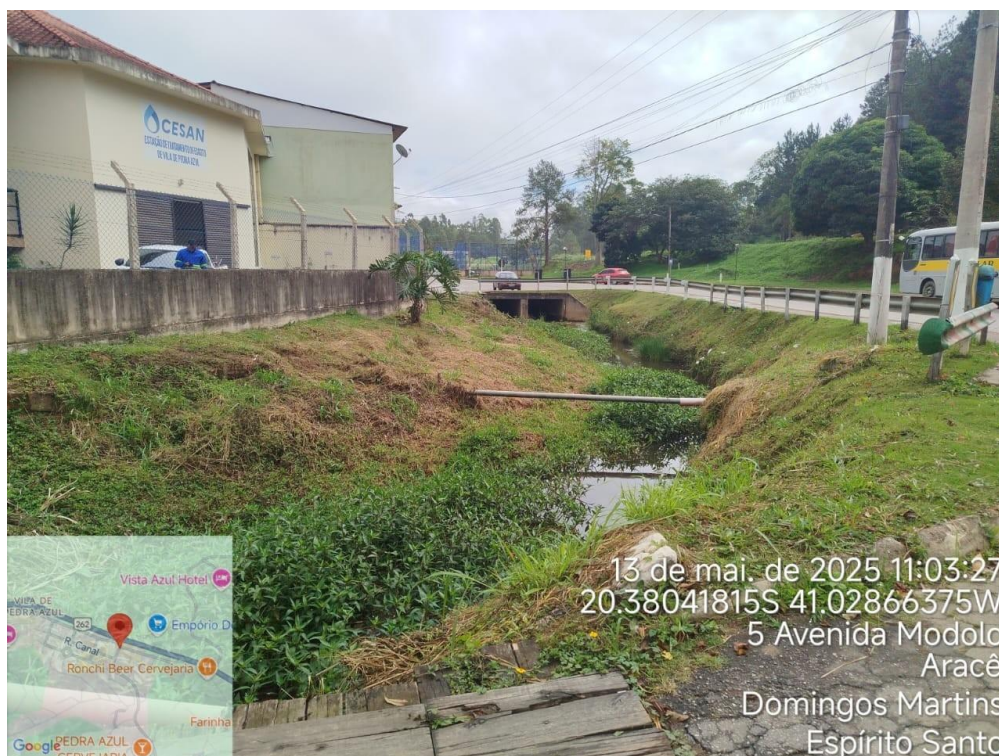
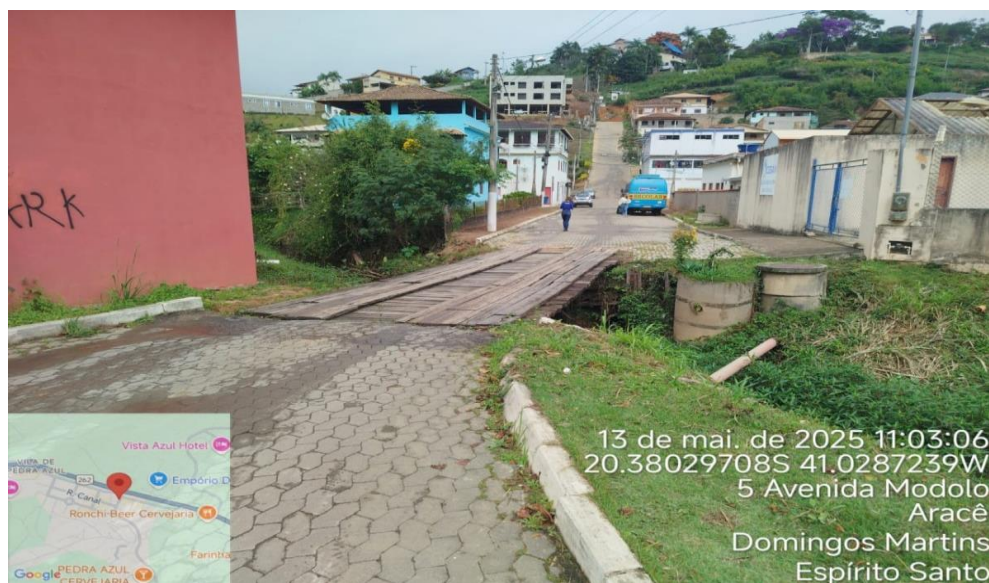
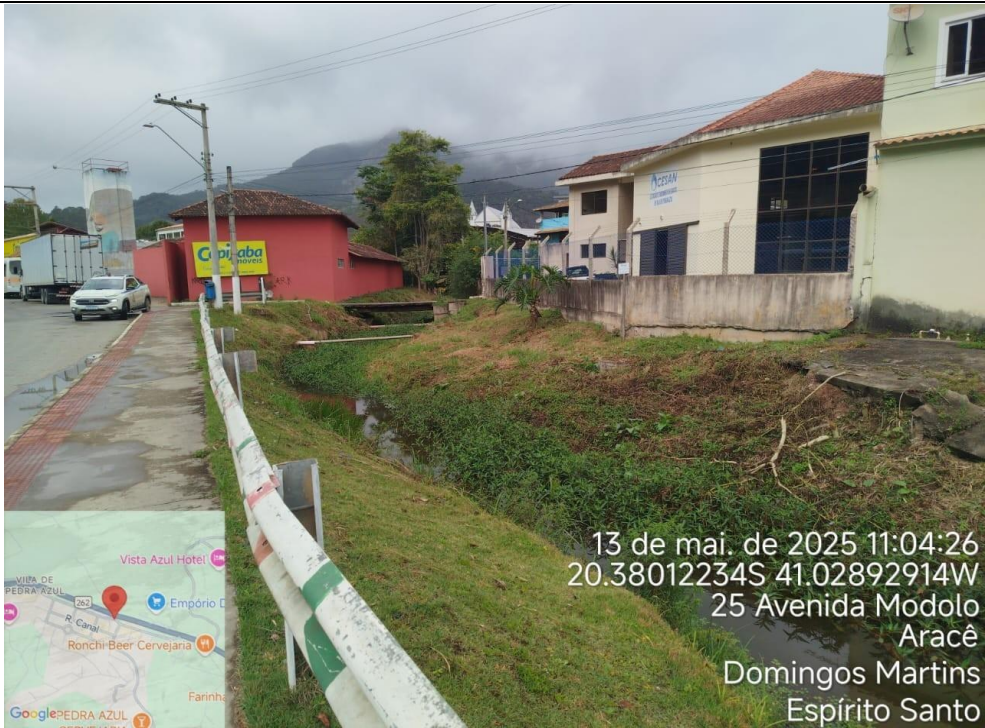
| <b>Descrição:</b> | <p>Atualmente, observa-se acúmulo recorrente de águas pluviais ao longo da referida galeria na Av. Modolo, em virtude da inexistência de um sistema adequado de drenagem urbana. Essa deficiência tem causado impactos diretos na área adjacente à Estação de Tratamento de Esgoto (ETE), colocando em risco a integridade de suas estruturas físicas, comprometendo a eficiência dos processos de tratamento e podendo gerar prejuízos ambientais e operacionais significativos.</p> <p>A estagnação das águas contribui ainda para a formação de criadouros do mosquito <i>Aedes aegypti</i>, vetor de doenças como dengue, chikungunya e zika vírus, configurando um risco iminente à saúde pública, especialmente durante o período chuvoso.</p> |

| | <p>proteção de infraestruturas críticas e prevenção de agravos à saúde da população.</p> <p>Diante do exposto, a implantação da galeria pluvial na Avenida Modolo é considerada uma ação prioritária para:</p> <ul style="list-style-type: none"> <li>• Proteger a Estação de Tratamento de Esgoto contra sobrecargas hidráulicas e deterioração estrutural;</li> <li>• Assegurar a continuidade e a eficiência dos serviços de saneamento básico;</li> <li>• Prevenir a proliferação de vetores e doenças de veiculação hídrica;</li> <li>• Cumprir as diretrizes técnicas e normativas da ANA e os princípios da política nacional de saneamento.</li> </ul> |

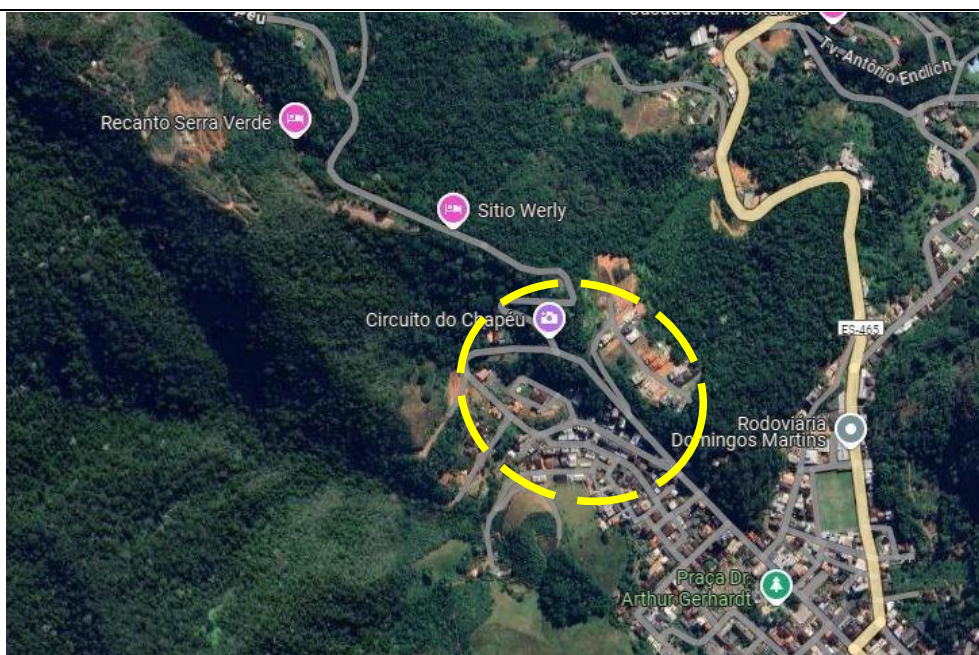
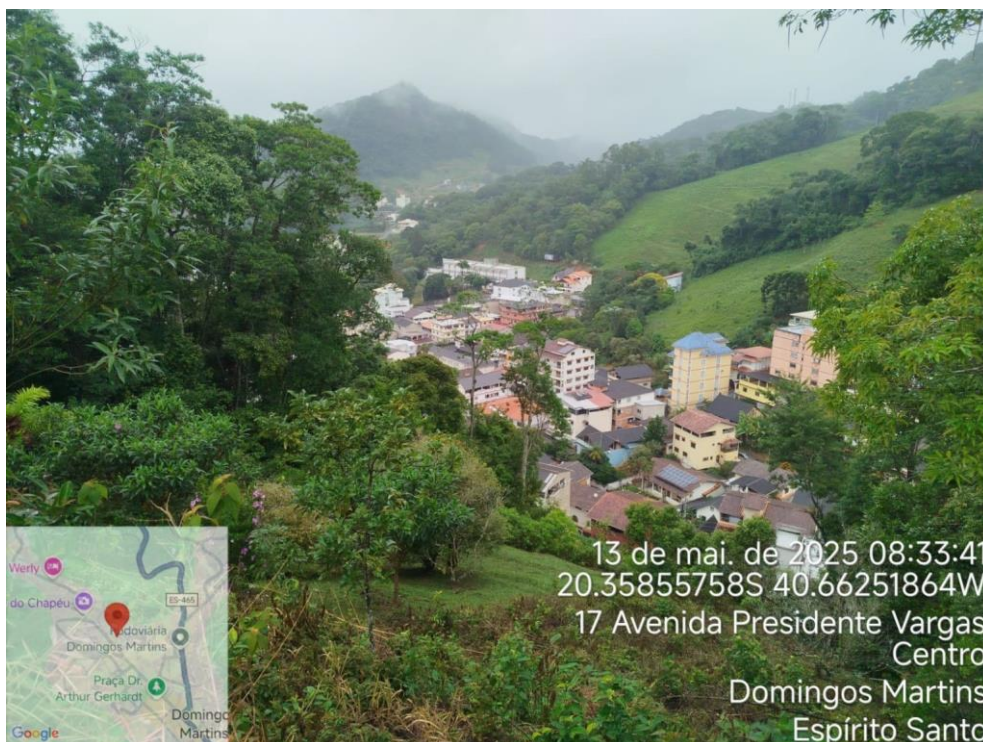
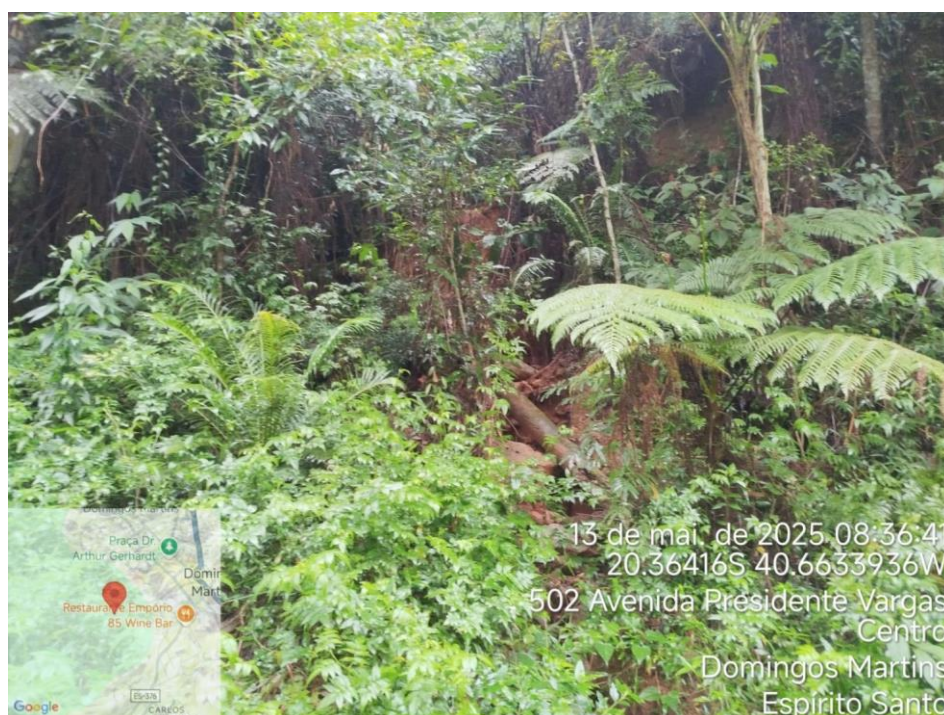
| <p><b>Descrição:</b></p> | <p>A Subida para Chapéu, situado na cidade de Domingos Martins, no estado do Espírito Santo, representa uma configuração morfológica que impõe desafios significativos à infraestrutura urbana, particularmente no que se refere à drenagem superficial. Trata-se de uma elevação de relevo acentuado, com declividades expressivas que favorecem o escoamento superficial acelerado das águas pluviais, o que, somado à urbanização</p> |

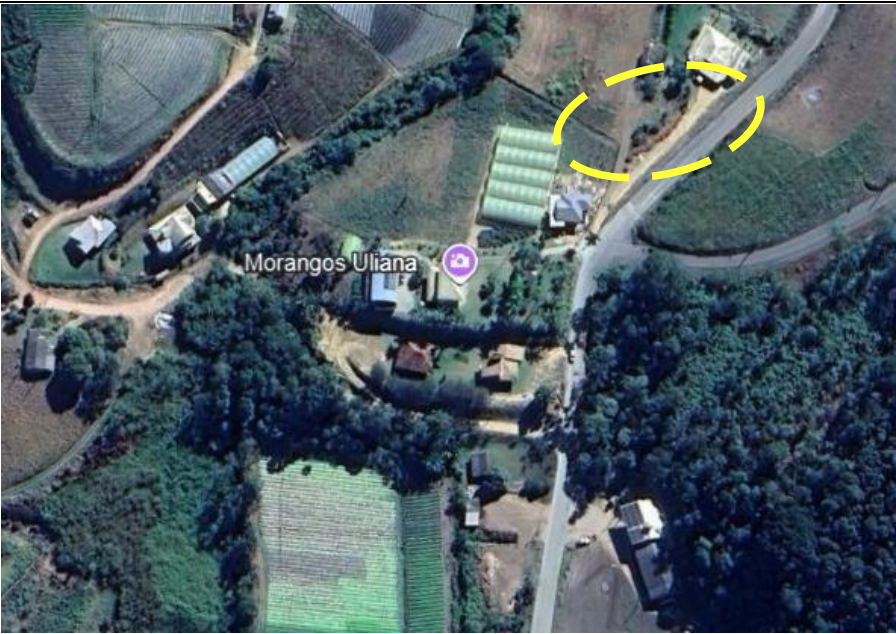
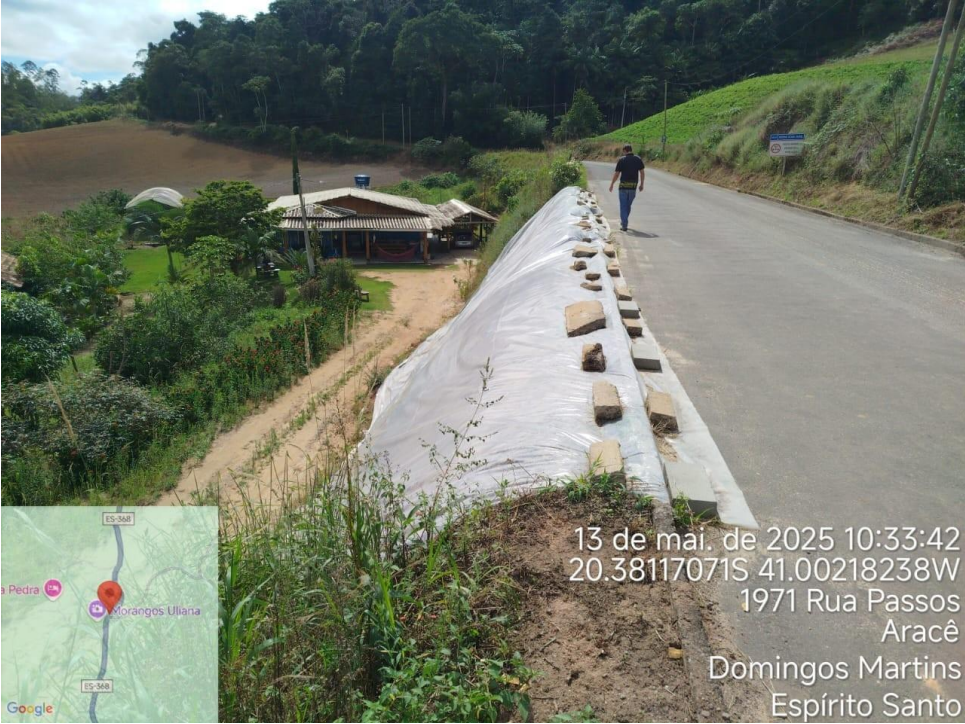
| Descrição: | Área com alto risco para movimentos de massa.<br>Risco iminente induzido por cortes que desestabilizam o talude natural, possibilitando outros escorregamentos planares, conforme já registrado. |

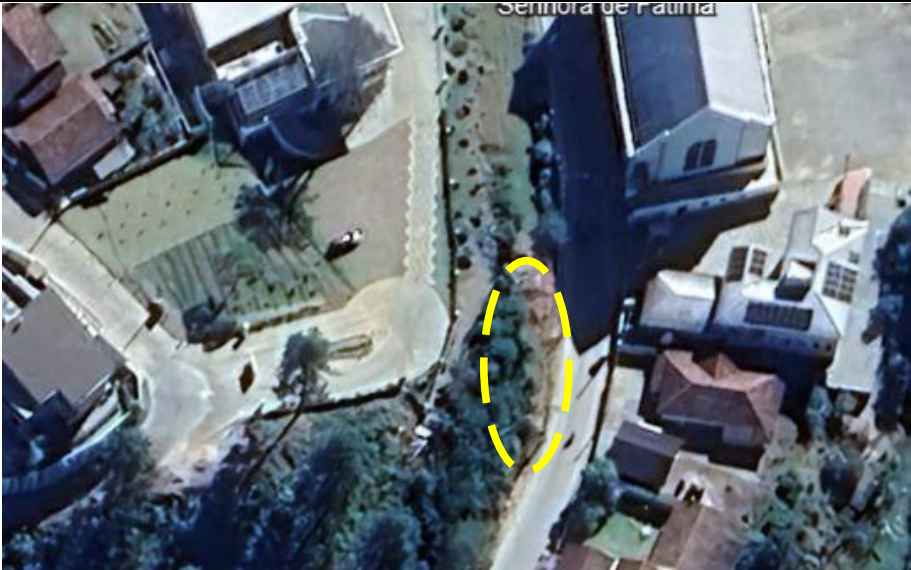
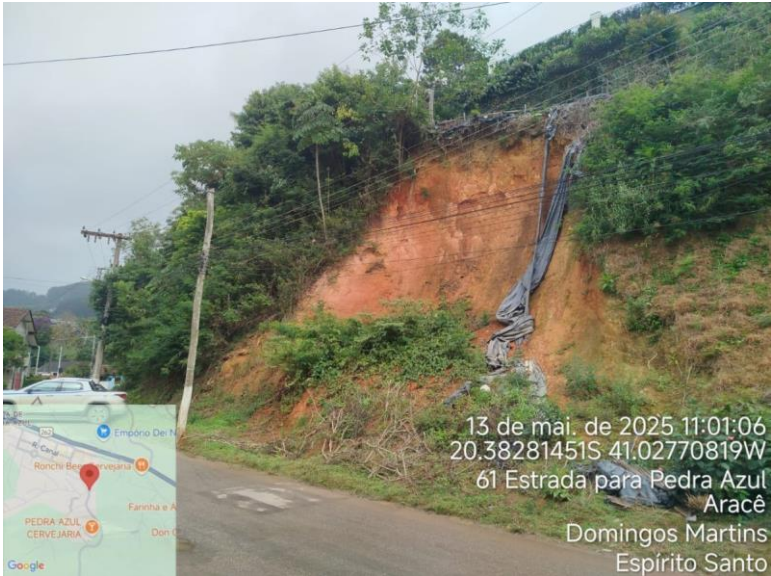
| <p><b>Descrição:</b></p> | <p>A área em questão localiza-se na Rua Uliana, em Pedra Azul, em uma zona de encosta caracterizada por declividade acentuada e histórico de instabilidade geotécnica, com registros de deslizamentos de terra. A análise técnica preliminar aponta para um risco elevado de novas</p> |
| | <p>ocorrências, demandando intervenções urgentes para mitigação.</p> |

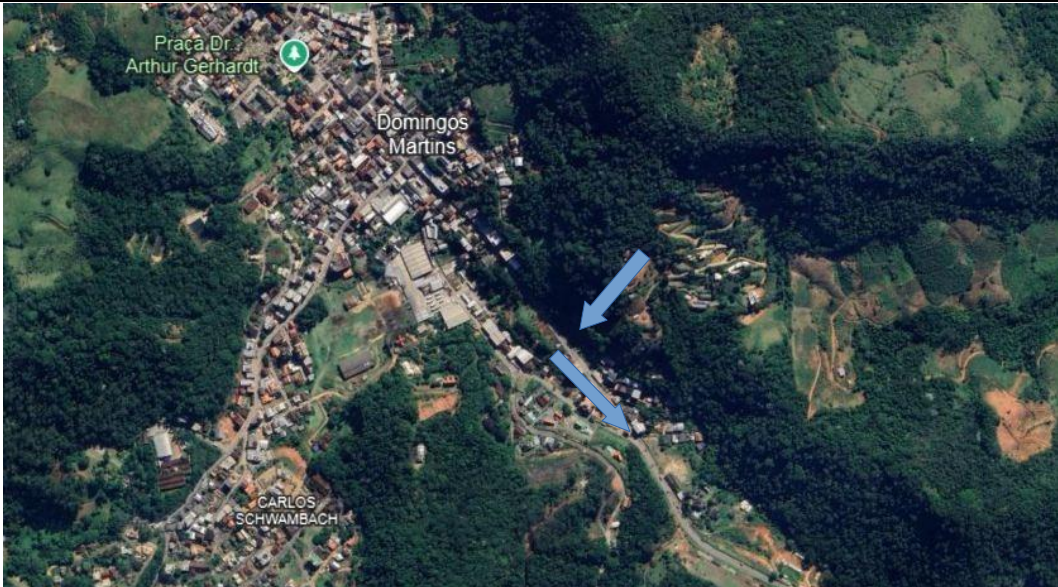
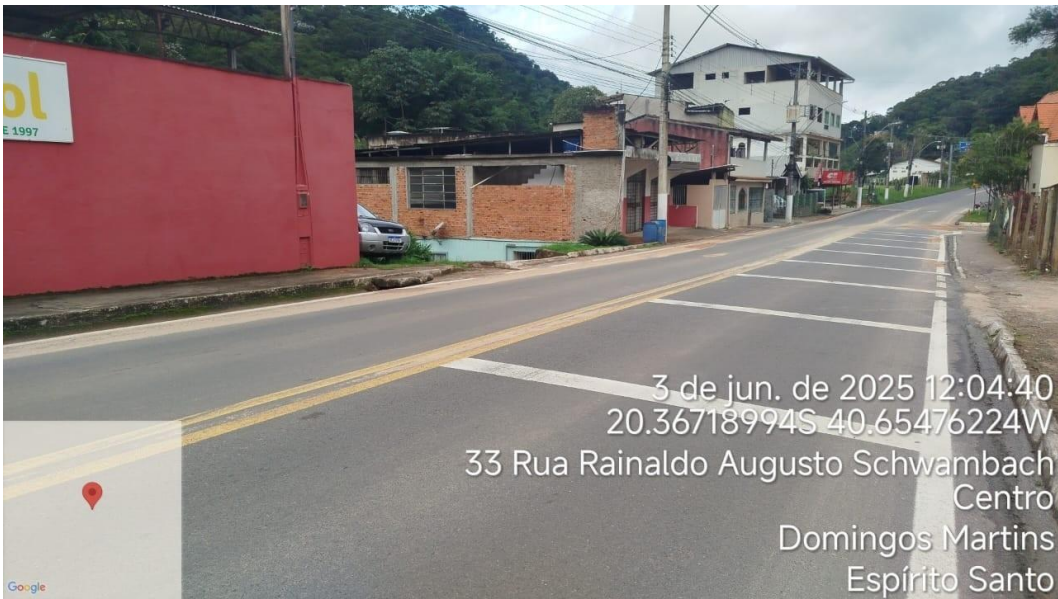
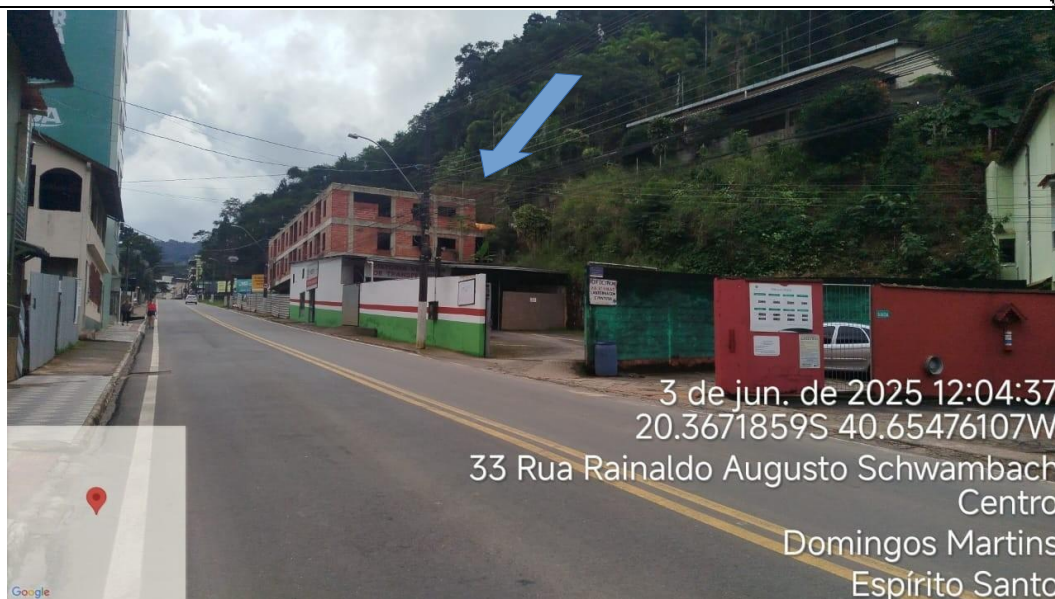
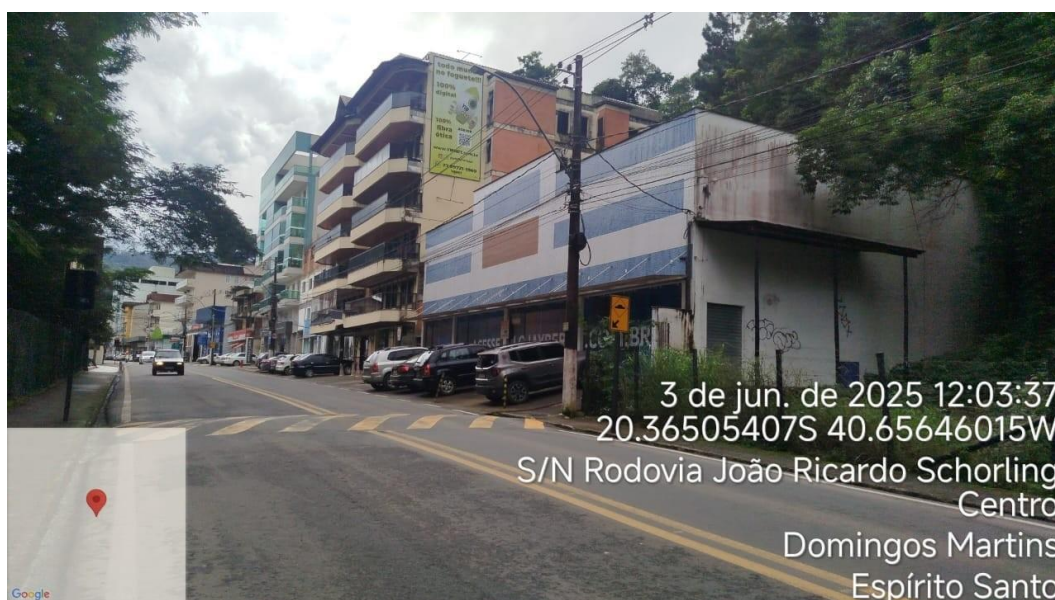
A área em questão na Av. Presidente Vargas, em Domingos Martins, caracteriza-se como uma **zona de alto risco geohidrológico**, predominantemente associado a eventos de **enxurrada**. Essa vulnerabilidade é diretamente decorrente da combinação de fatores geomorfológicos e da deficiência ou inexistência de infraestrutura de drenagem superficial.

| | <p>(sarjetas, valas, canaletas) no morro impede o correto direcionamento e a dissipação da energia da água. Em vez de ser coletada e conduzida de forma controlada, a água escoar difusamente pela encosta, ganhando volume e energia cinética.</p> <p>A enxurrada carrega consigo grande quantidade de material sólido (terra, detritos vegetais, rochas), que pode se acumular na base do morro e invadir a Avenida Presidente Vargas, causando obstruções, danos à infraestrutura e riscos à população.</p> <p>O volume de água e sedimentos pode exceder a capacidade de qualquer sistema de drenagem existente na avenida, resultando em inundações.</p> |

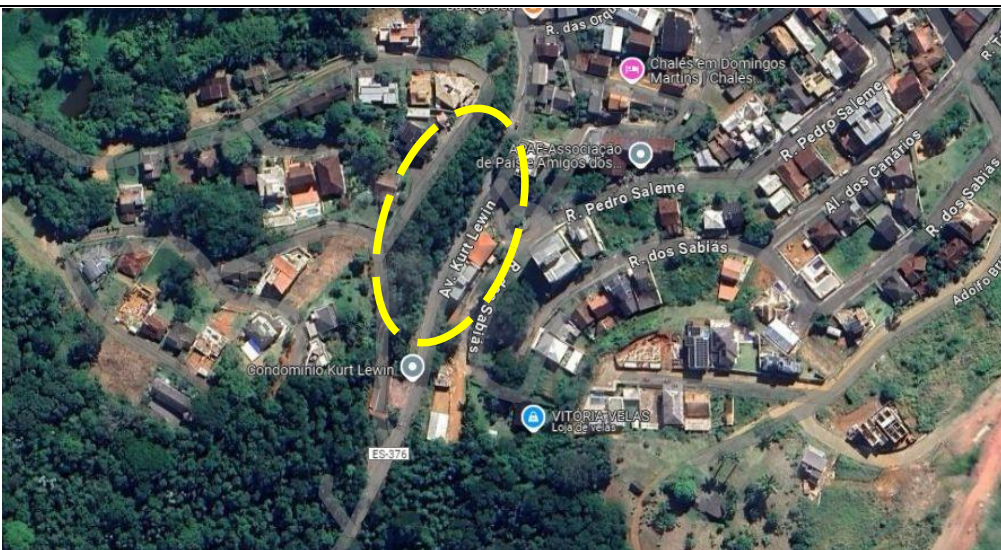
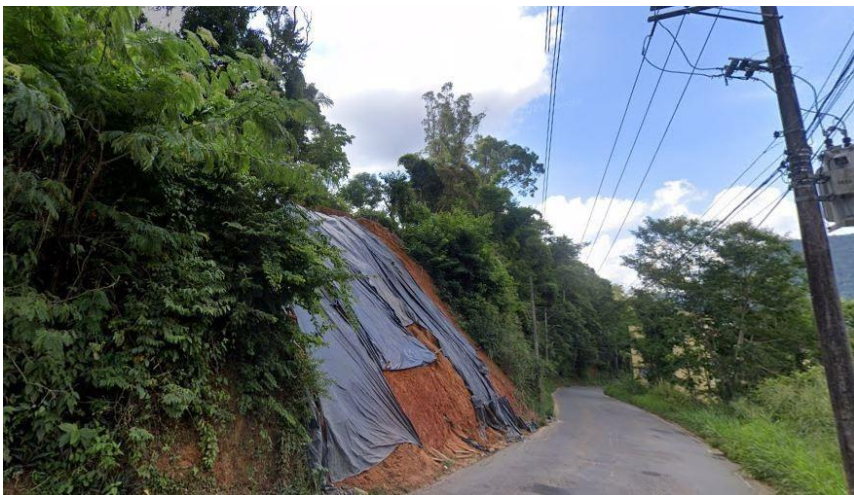
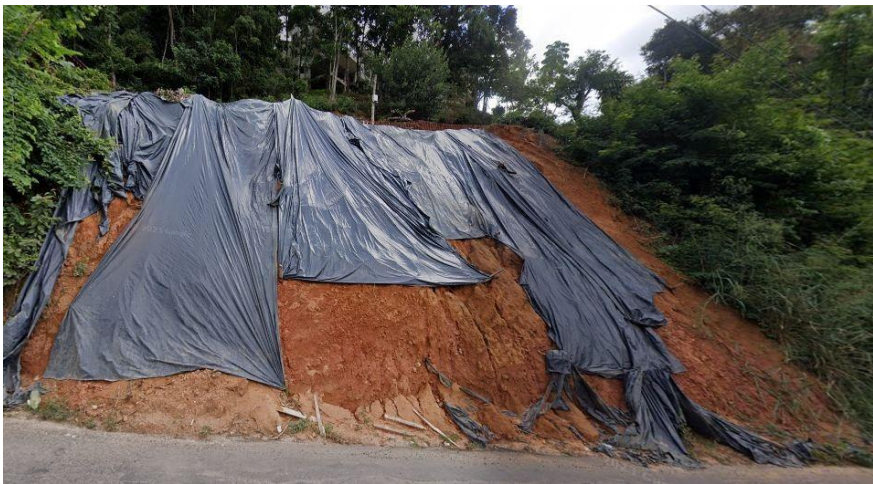
| <b>Descrição:</b> | Área com alto risco para movimentos de massa.<br>Risco iminente induzido por cortes que desestabilizam o talude natural, possibilitando outros escorregamentos planares, conforme já registrado. |
