# PLANO DE CONTINGÊNCIA DE PROTEÇÃO E DEFESA CIVIL – PLANCON

Deslizamentos de grande impacto, inundações bruscas ou processos geológicos ou hidrológicos correlatos

ECOPORANGA – ES - 2025

**VERSÃO:** Versão Revisada - V.3.0  
**ÚLTIMA ATUALIZAÇÃO:** 31/10/2025  
**EXEMPLAR PERTENCENTE A:** Coordenadoria Municipal de Proteção e Defesa do Município de Ecoporanga - ES

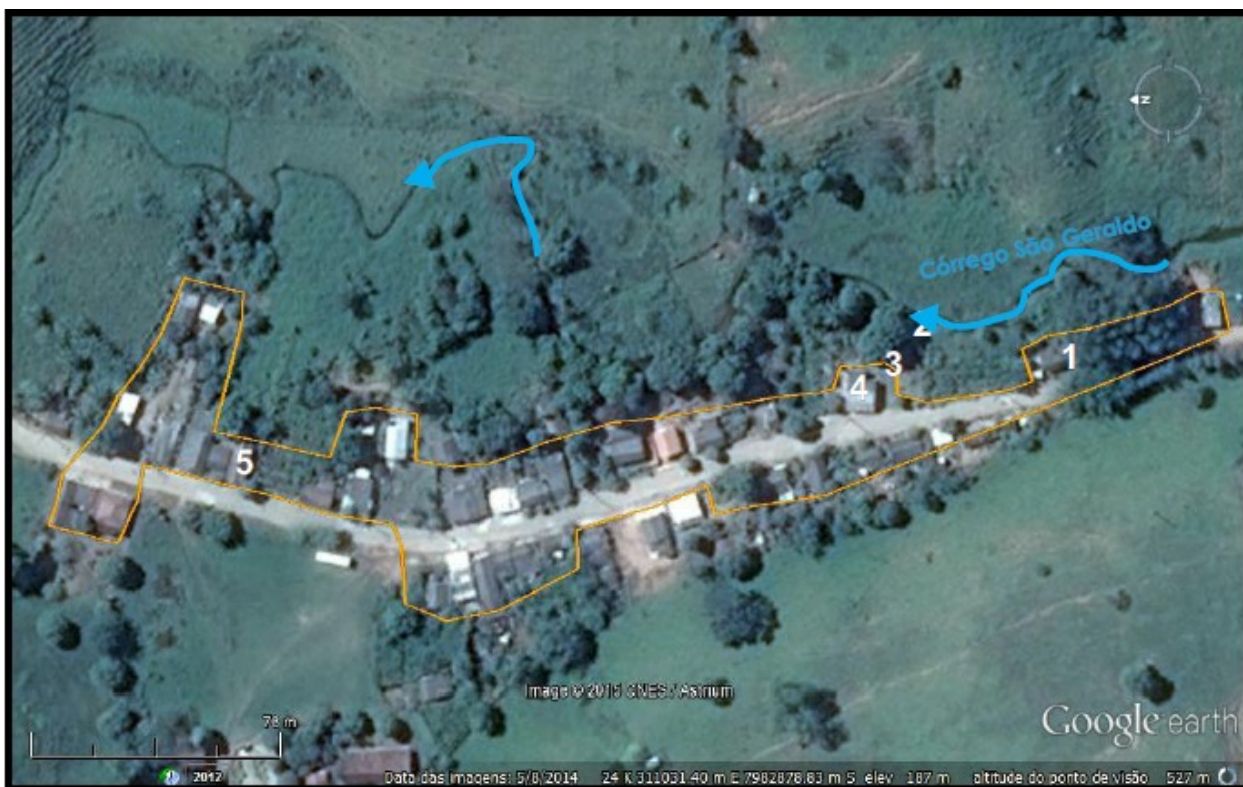
Imagem 01 – Polígono de risco denominado em relatório técnico do CPRM - 2015

<b>LOCAL:</b> -	Distrito São Geraldo - Córrego São Geraldo
<b>LOCALIZAÇÃO:</b>	UTM 24 K 311050m E 7982694 m S (WGS 84)
<b>TIPOLOGIA DO PROCESSO:</b>	Inundação (instalado)
<b>GRAU DE RISCO:</b>	Alto

**DESCRIÇÃO:** O distrito de São Geraldo foi identificado como uma zona de alta suscetibilidade a inundações de fluxo lento. As unidades habitacionais apresentam vulnerabilidade construtiva e sanitária de nível moderado, pois, embora haja acesso à água tratada, a ausência de um sistema de esgotamento sanitário adequado (o efluente é descartado em fossas) representa um risco à saúde pública. A localização geográfica agrava o risco, uma vez que as residências estão instaladas na área de várzea (planície aluvial) do Córrego São Geraldo, em uma faixa de 10 a 60 metros de sua margem. O registro histórico confirma a materialização do risco com inundações em novembro de 2009, dezembro de 2013 e janeiro de 2014, com comprovado alcance às edificações.

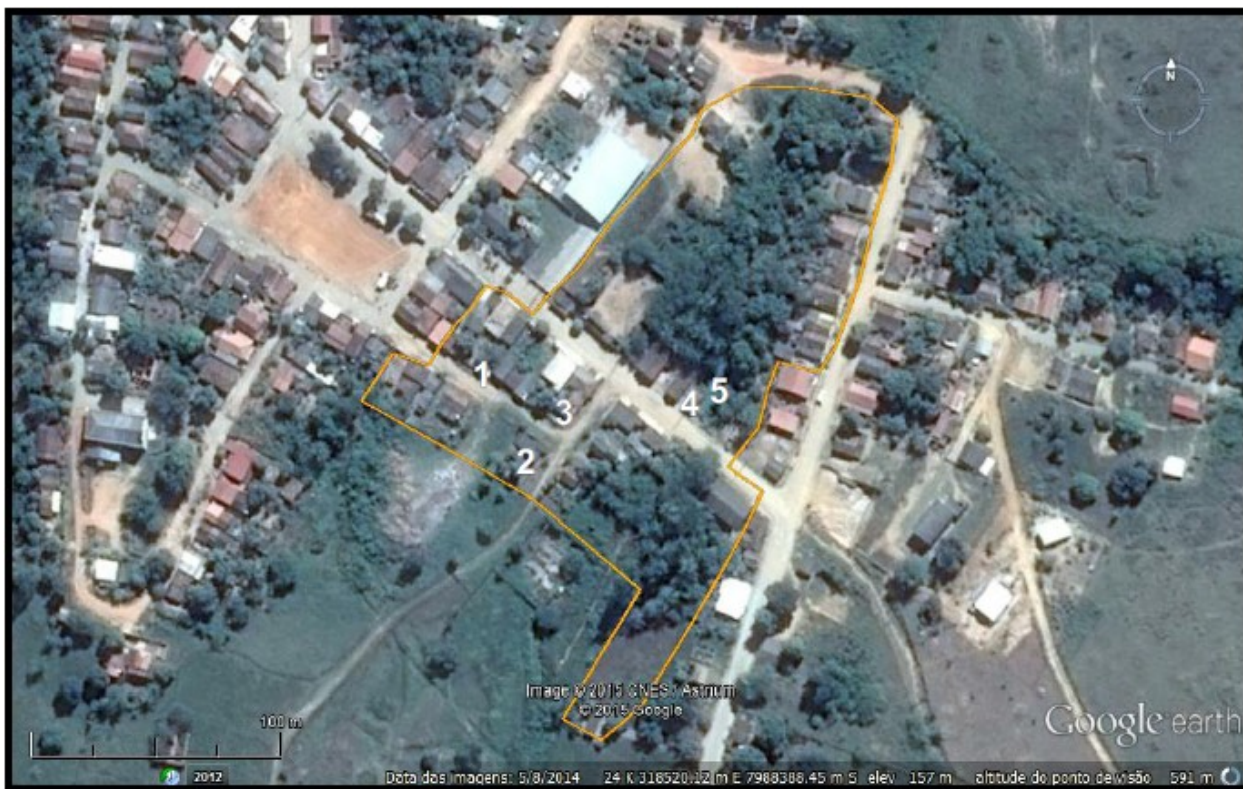
Imagem 02 – Polígono de risco denominado em relatório técnico do CPRM – 2015

<b>LOCAL:</b>	Distrito de Cotaxé - Rio Cotaxé
<b>LOCALIZAÇÃO:</b>	UTM 24 K 318470 mE 7988364 mS (WGS 84)
<b>TIPOLOGIA DO PROCESSO:</b>	Inundação (instalado)
<b>GRAU DE RISCO:</b>	Alto

**DESCRIÇÃO:** O distrito de Cotaxé é classificado como um setor de alto risco de inundação. Esta área é afetada pelo Rio Cotaxé (Braço Norte do Rio São Mateus), que atingiu um nível de elevação máxima de aproximadamente 8 metros durante o último evento de cheia, registrado em 02 de novembro de 2009. Há um histórico documentado de inundações anteriores que atingiram as residências, conforme relatos de moradores e registros do formulário AVADAN (Ação de Vistoria de Área Danificada), incluindo ocorrências nos anos de 1979 -1984 -2006 2022. A localização crítica é a planície de inundação do rio, que também recebe um córrego afluente; em períodos de chuvas intensas, a água extravasa o canal e ocupa essa planície, atingindo as moradias.

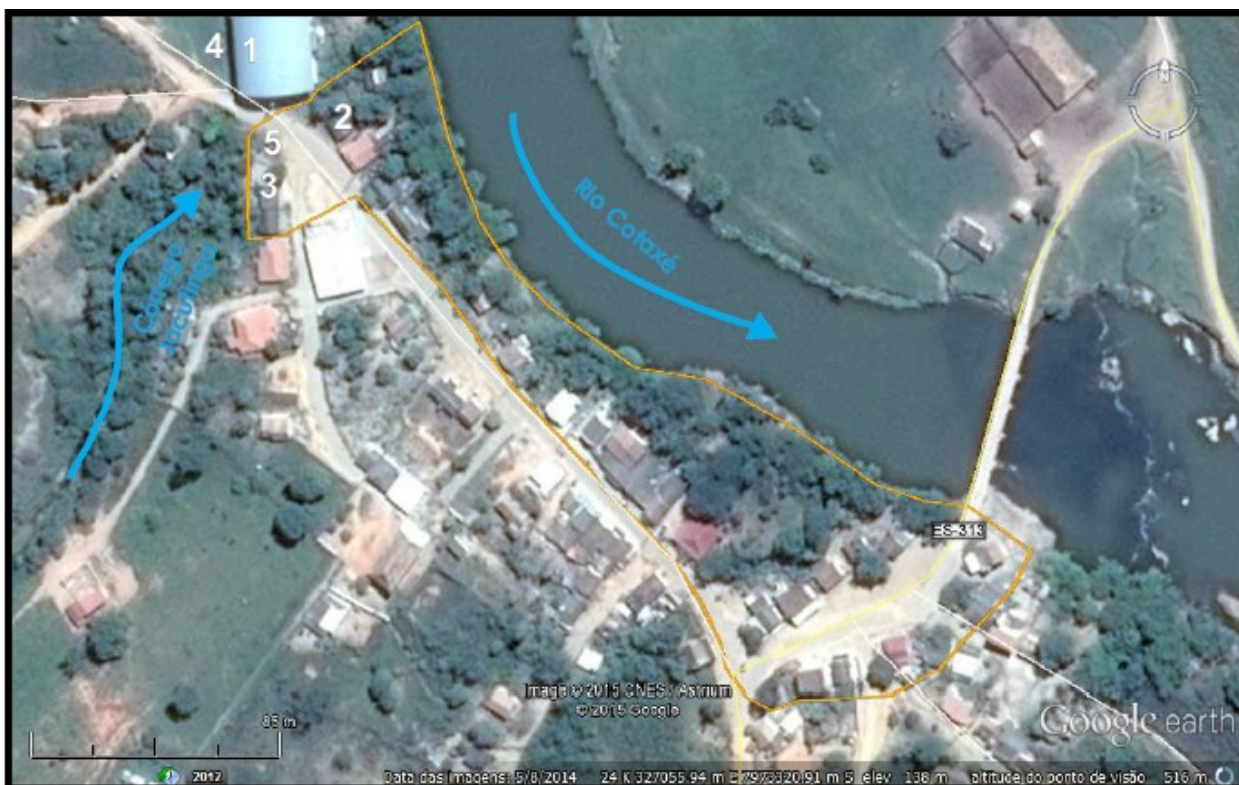
Imagem 03 – Polígono de risco denominado em relatório técnico do CPRM – 2015

**LOCAL:** Distrito de Itapeba - Rio Cotaxé  
**LOCALIZAÇÃO:** UTM 24 K 326934m E 7973387m S (WGS 84)  
**TIPOLOGIA DO PROCESSO:** Inundação (instalado)  
**GRAU DE RISCO:** Alto

**DESCRIÇÃO:** O distrito de Itapeba está classificado como um setor de alto risco de inundação. A área é influenciada pelo Rio Cotaxé e pelo seu afluente, o Córrego Jacutinga. Ambos os cursos d'água têm um histórico de transbordamento (*extravasamento*) que resultou no alagamento de residências em eventos recorrentes nos anos de 1979, 1991, 2006 e 2009.

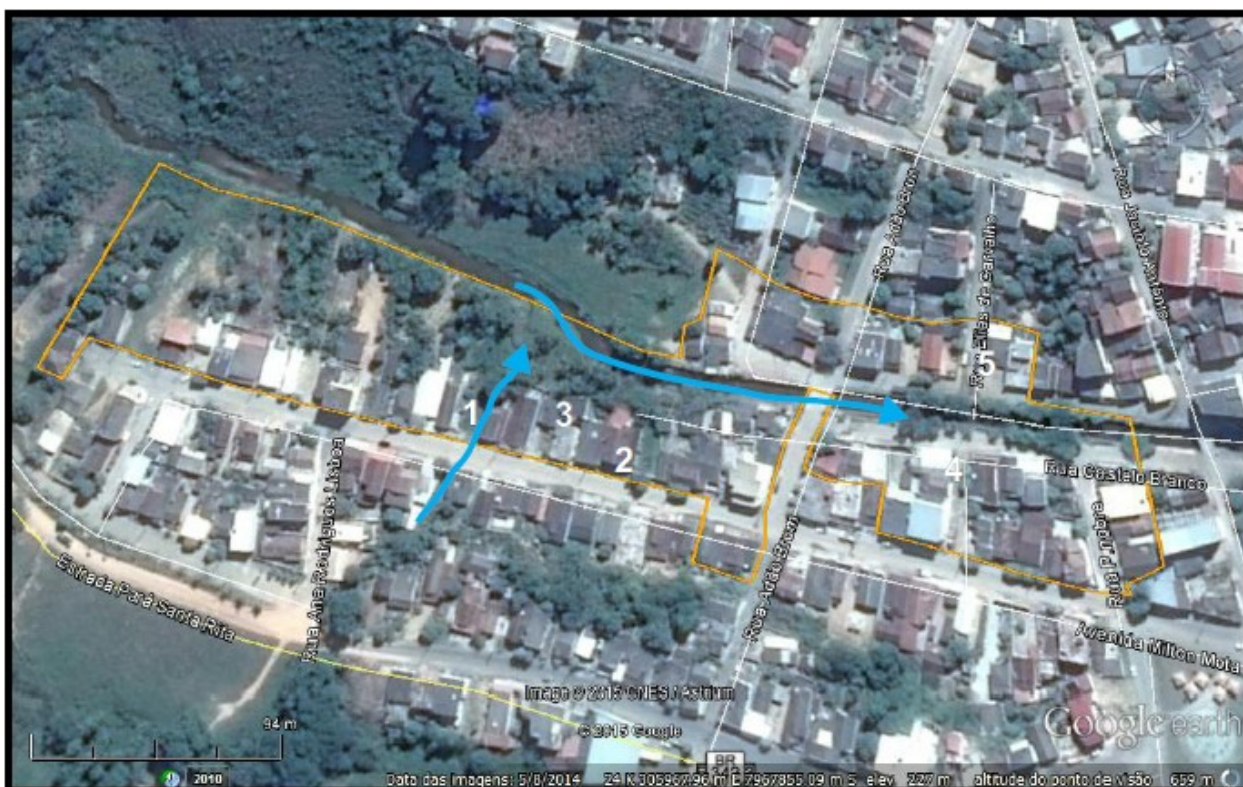
Imagem 04 – Polígono de risco denominado em relatório técnico do CPRM – 2015

**LOCAL:** Avenida Milton Mota, Rua Castelo Branco e Rua Adão Braun – Sede de Ecoporanga - ES  
**LOCALIZAÇÃO:** UTM 24 K 305894m E 7967827m S (WGS 84)  
**TIPOLOGIA DO PROCESSO:** Inundação (instalado)  
**GRAU DE RISCO:** Alto

**DESCRIÇÃO:** A área central de Ecoporanga apresenta elevada suscetibilidade a inundações de caráter gradual. O Rio Dois de Setembro foi objeto de obras de engenharia hidráulica, que envolveram a padronização e o aumento da capacidade de vazão do canal (retificação e aprofundamento), além da proteção marginal com a construção de muros de gabião em quase toda a extensão urbana. Essas medidas mitigaram o risco, mas não o eliminaram totalmente, visto que há um histórico recorrente de cheias que resultaram em danos materiais, com eventos documentados em dezembro de 2006, janeiro e novembro de 2009, além de 1985 e 1972, conforme evidências em registros oficiais (AVADAN e decretos) e testemunhos da comunidade.

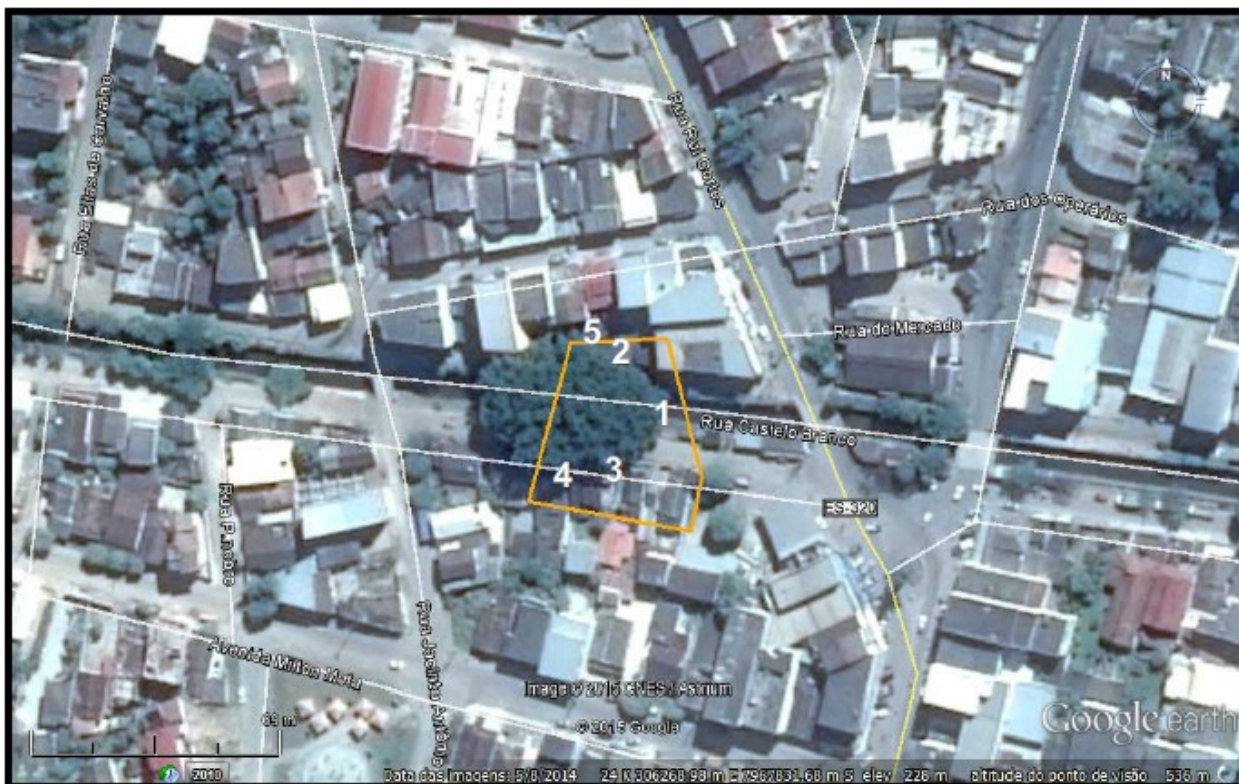
Imagem 05 – Polígono de risco denominado em relatório técnico do CPRM – 2015

**LOCAL:** Rua Castelo Branco – Sede DE Ecoporanga - ES  
**LOCALIZAÇÃO:** UTM 24 K 306241m E 7967838m S (WGS 84)  
**TIPOLOGIA DO PROCESSO:** Inundação (instalado)  
**GRAU DE RISCO:** Alto

**DESCRIÇÃO:** A área central de Ecoporanga é uma zona de elevada suscetibilidade a inundações, mesmo após a implementação de medidas de engenharia hidráulica no Rio Dois de Setembro (como canalização e proteção marginal com gabiões). As obras reduziram a área de impacto, mas não impediram a recorrência de cheias (1972, 1985, 2006, 2009, 2013), que geraram danos materiais comprovados por documentação oficial. O risco se concentra especificamente na Rua Castelo Branco, entre as ruas Rui Cortês e Jacinto Antônio. Neste segmento, oito unidades habitacionais foram identificadas como o ponto mais baixo em relação ao curso d'água, tendo sido submersas em eventos prévios, onde a lâmina d'água atingiu 30 cm no nível interno das edificações.

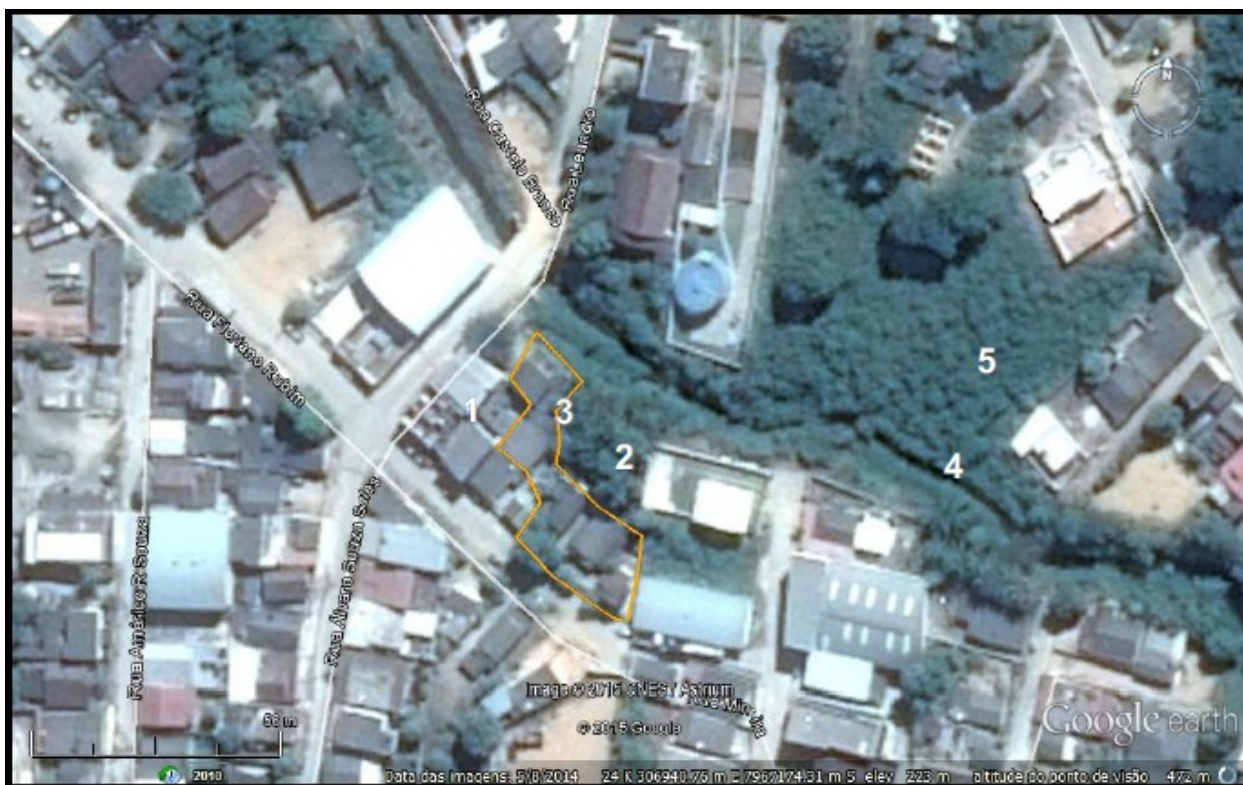
Imagem 06 – Polígono de risco denominado em relatório técnico do CPRM – 2015

**LOCAL:** Rua Álvaro Souza Sales, Rua Floriano Rubim e Rio Dois de Setembro – Sede de Ecoporanga - ES  
**LOCALIZAÇÃO:** UTM 24 K 306934m E 7967145m S (WGS 84)  
**TIPOLOGIA DO PROCESSO:** Inundação (instalado)  
**GRAU DE RISCO:** Alto

**DESCRIÇÃO:** A área central de Ecoporanga apresenta uma vulnerabilidade localizada a inundações de fluxo lento. Apesar da intervenção estrutural realizada no Rio Dois de Setembro (melhoria da vazão e proteção de margem com gabiões), o setor de risco em questão não recebeu as obras de canalização. Esta descontinuidade na mitigação resultou em recorrência de cheias, com inundações que submeteram a área a uma coluna d'água de 30 cm em 02/11/2009, somadas a ocorrências em 2006 e 1985. Atualmente, o risco é potencializado pela condição de abandono das margens e do canal, onde a presença de resíduos e entulho ameaça a integridade do leito, aumentando o potencial de assoreamento e comprometendo a capacidade de escoamento do rio.

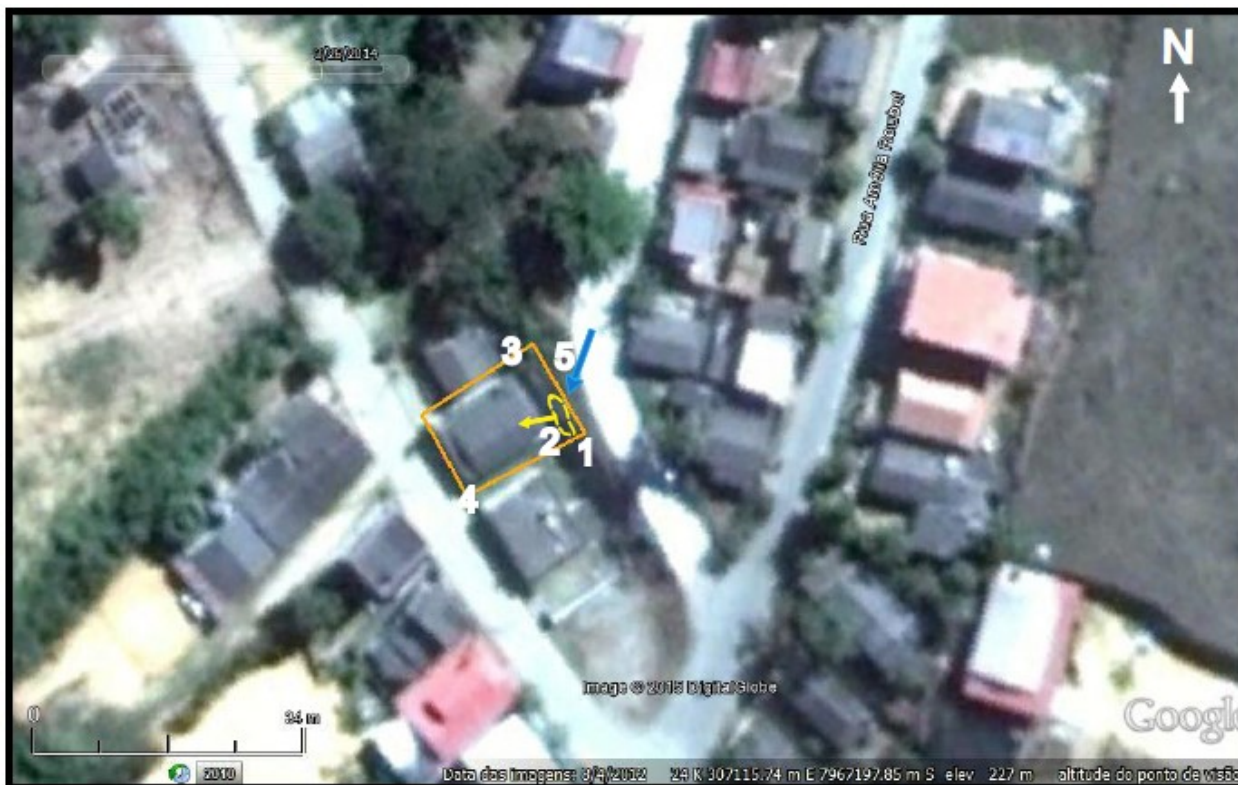
Imagem 07 – Polígono de risco denominado em relatório técnico do CPRM – 2015

**LOCAL:** Rua Henrique Ferreira -Bairro Valtinho Figueiredo  
**LOCALIZAÇÃO:** UTM 24 K 307083 mE 7967191 mS (WGS 84)  
**TIPOLOGIA DO PROCESSO:** Queda de blocos .  
**GRAU DE RISCO:** Alto

**DESCRIÇÃO:** A encosta em questão é um talude subvertical (quase reto), com cerca de 5 metros de altura, composto por rocha granítica resistente, mas marcada por fraturas naturais e foliação (orientação dos cristais). Evidências de perfurações indicam que parte dessa encosta foi removida artificialmente (provavelmente com o uso de equipamentos pneumáticos). A principal ameaça é um bloco rochoso de grandes dimensões (métrica), que está instável devido à sua posição e à orientação das fraturas, e que ameaça diretamente a parte traseira da casa. Devido ao seu tamanho, a ruptura e queda (*colapso*) desse bloco pode causar danos estruturais significativos à residência. O risco é agravado por uma falha na infraestrutura urbana (ausência de guia e sarjeta na calçada acima da casa), permitindo que a água da chuva se infiltre no maciço rochoso fraturado, o que acelera a desestabilização do bloco.

- É prioritária a realização de obras adequadas de contenção de encostas, que incluem a estabilização ou, quando necessário, o desmonte controlado de blocos rochosos instáveis. Todas estas intervenções devem ser precedidas de um projeto detalhado e executadas sob o acompanhamento contínuo de especialistas em geotecnia. Paralelamente, devem ser realizadas obras de melhoria na infraestrutura urbanística, especificamente para a instalação e manutenção de sistemas eficientes de drenagem de águas pluviais, essenciais para evitar a infiltração e a saturação do solo e do maciço rochoso.

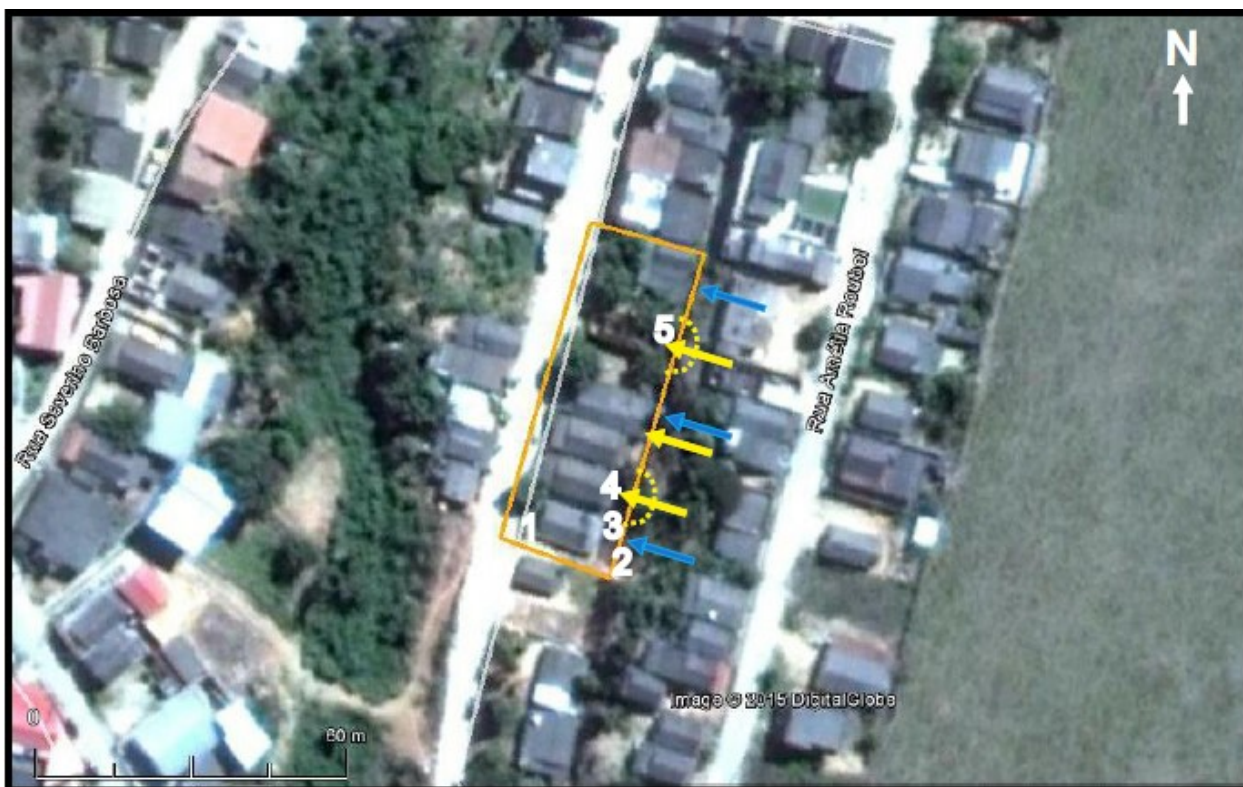
Imagem 08 – Polígono de risco denominado em relatório técnico do CPRM – 2015

<b>LOCAL:</b>	Rua Amélia Roubel Ferreira - Divino Espírito Santo
<b>LOCALIZAÇÃO:</b>	UTM 24 K 307131 mE 7967358 mS (WGS 84)
<b>TIPOLOGIA DO PROCESSO:</b>	Deslizamento planar solo-solo
<b>GRAU DE RISCO:</b>	Alto

**DESCRIÇÃO:** Trata-se de uma encosta de solo residual e material decomposto (*saprolito*) proveniente de rocha granítica, com 6 metros de altura e geometria instável (face subvertical/vertical). A instabilidade geotécnica é intensificada por intervenções de engenharia precárias (corte e aterro) na parte superior. Na crista do talude, a presença de lixo, entulho e a concentração de águas da chuva (drenagem deficiente) aumentam a taxa de infiltração, reduzindo a resistência do solo. Já foram registrados movimentos de massa superficiais (deslizamentos planares) que atingiram parcialmente as residências localizadas na base. Devido ao histórico de falhas e aos agravantes identificados, o setor é classificado como de alto risco a deslizamentos, com prognóstico de impacto direto nas seis unidades habitacionais.

- É prioritária a realização de obras adequadas de contenção de encostas, que incluem a estabilização ou, quando necessário, o desmonte controlado de blocos rochosos instáveis. Todas estas intervenções devem ser precedidas de um projeto detalhado e executadas sob o acompanhamento contínuo de especialistas em geotecnia. Paralelamente, devem ser realizadas obras de melhoria na infraestrutura urbanística, especificamente para a instalação e manutenção de sistemas eficientes de drenagem de águas pluviais, essenciais para evitar a infiltração e a saturação do solo e do maciço rochoso.

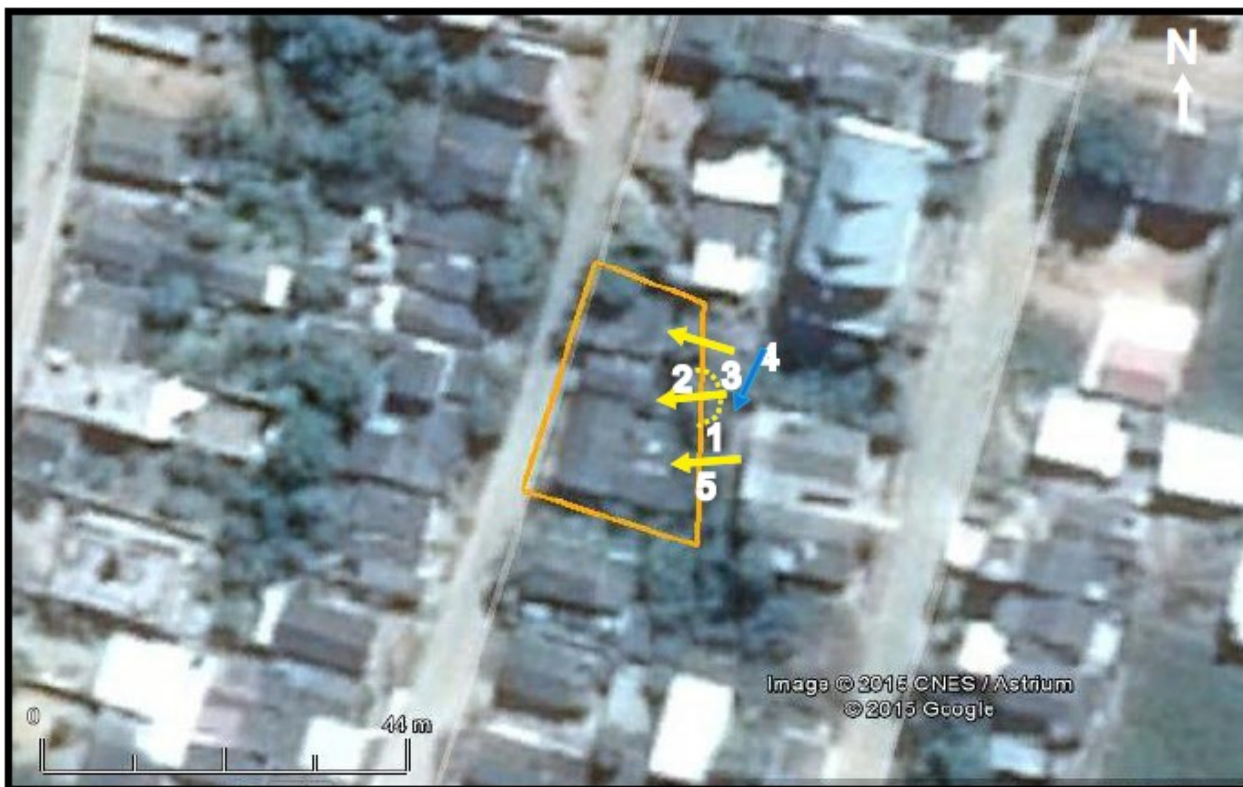
Imagem 09 – Polígono de risco denominado em relatório técnico do CPRM – 2015

**LOCAL:** Rua Amélia Roubel Ferreira - Divino Espírito Santo  
**LOCALIZAÇÃO:** UTM 24 K 307183 mE 7967523 mS (WGS 84)  
**TIPOLOGIA DO PROCESSO:** Deslizamento planar solo-solo.  
**GRAU DE RISCO:** Alto

**Descrição:** Esta encosta é uma estrutura retilínea de até 6 metros de altura, com declividade acentuada ( $45^\circ$ ) e múltiplos trechos tornados subverticais devido a cortes executados. Sua composição é de solo residual e material decomposto (*saprolito*) de origem granítica. A instabilidade é evidente pela presença de uma cicatriz de deslizamento prévio e por sinais ativos de movimento, como uma trinca e degrau de abatimento (afundamento). Na crista do talude, a acumulação de lixo, entulho e a concentração de águas pluviais agravam a situação. Um fator crítico é a existência de uma canaleta de drenagem que, de forma inadequada, despeja o fluxo pluvial diretamente sobre a encosta, aumentando a infiltração de água logo acima das residências. O setor é classificado como de alto risco a deslizamentos, com probabilidade de afetar os três imóveis situados na base, um dos quais se encontra desocupado, mas com risco de ser reocupado.

- É prioritária a realização de obras adequadas de contenção de encostas, que incluem a estabilização ou, quando necessário, o desmonte controlado de blocos rochosos instáveis. Todas estas intervenções devem ser precedidas de um projeto detalhado e executadas sob o acompanhamento contínuo de especialistas em geotecnia. Paralelamente, devem ser realizadas obras de melhoria na infraestrutura urbanística, especificamente para a instalação e manutenção de sistemas eficientes de drenagem de águas pluviais, essenciais para evitar a infiltração e a saturação do solo e do maciço rochoso.

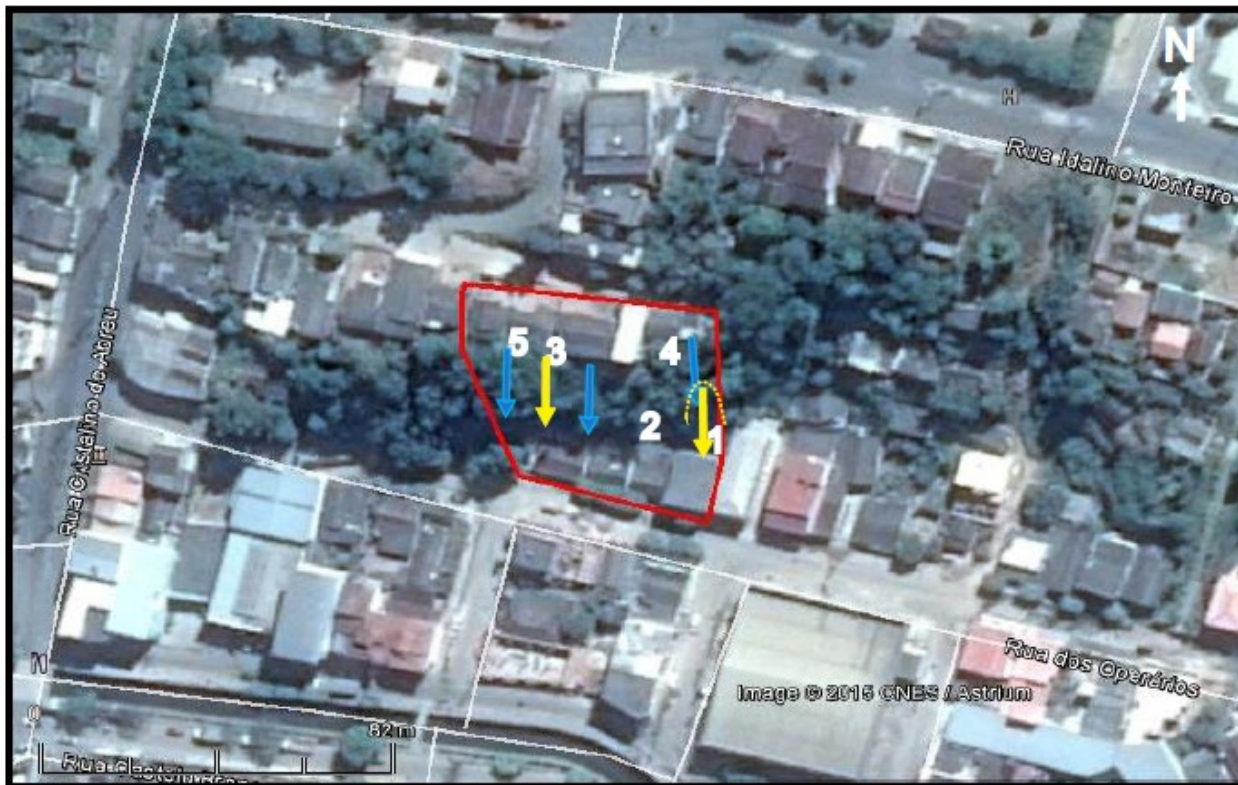
Imagem 10 – Polígono de risco denominado em relatório técnico do CPRM – 2015

<b>LOCAL:</b>	Rua dos Operários - Centro
<b>LOCALIZAÇÃO:</b>	UTM 24 K 306522 mE 7967880 mS (WGS 84)
<b>TIPOLOGIA DO PROCESSO:</b>	Deslizamento planar aterro-solo, solo-solo, queda e rolamento de blocos.
<b>GRAU DE RISCO:</b>	Muito Alto

**DESCRIÇÃO:** O talude em questão é uma encosta retilínea com amplitude de 12 metros, apresentando declividades elevadas ( $45^\circ$  a  $60^\circ$ ) e trechos verticais resultantes de cortes. Sua estrutura é composta por uma mistura de aterros irregulares (contendo lixo e entulho) depositados sobre solo residual, saprólito e rocha granítica com alto grau de alteração e intensa rede de fraturas. Esta fragilidade estrutural é confirmada por cicatrizes de deslizamentos planares e evidências de ruptura recente no maciço. O risco é severo para as edificações localizadas na base, muitas das quais foram construídas diretamente abaixo de cortes verticais onde o talude rochoso se mostra extremamente fraturado, indicando um elevado perigo de falha e queda de blocos.

**FATORES CONTRIBUINTES** - As unidades habitacionais no topo da encosta foram construídas em proximidade crítica da borda do talude, sobre aterros irregulares que contêm grande volume de entulho e lixo. A vulnerabilidade é agravada pela ausência de saneamento básico adequado, incluindo a presença de fossas sépticas e o lançamento direto de águas servidas e pluviais, além de vazamentos de esgoto. Essa saturação hídrica e a composição inadequada do aterro comprometem a estabilidade do maciço, aumentando o risco de deslizamento

- É prioritária a realização de obras adequadas de contenção de encostas, que incluem a estabilização ou, quando necessário, o desmonte controlado de blocos rochosos instáveis. Todas estas intervenções devem ser precedidas de um projeto detalhado e executadas sob o acompanhamento contínuo de especialistas em geotecnia. Paralelamente, devem ser realizadas obras de melhoria na infraestrutura urbanística, especificamente para a instalação e manutenção de sistemas eficientes de drenagem de águas pluviais, essenciais para evitar a infiltração e a saturação do solo e do maciço rochoso.

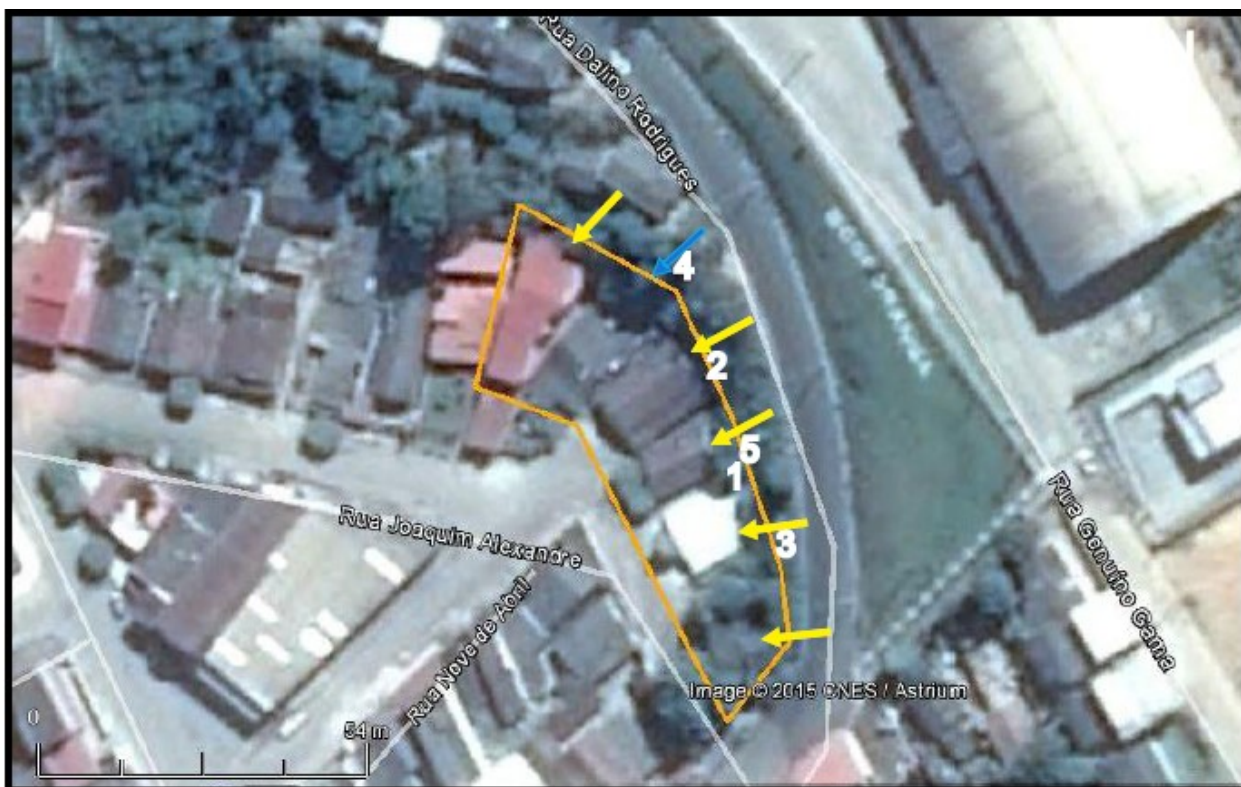
Imagem 11 – Polígono de risco denominado em relatório técnico do CPRM – 2015

**Descrição:** A encosta, de geometria retilínea e cerca de 8 metros de altura, é composta por solo residual e material decomposto (*saprólito*) de granito. A área está sujeita a instabilidade elevada devido à inclinação de 60° e à presença de trechos verticalizados por cortes. O problema é agravado por intervenções irregulares (cortes, aterros) e pelo descarte de entulho e lixo em diversos pontos. A drenagem superficial é deficiente, causando concentração de águas pluviais e erosão em sulcos (*ravinamento*). Embora as residências sejam classificadas como de baixa vulnerabilidade construtiva, várias delas estão edificadas em contato direto com o talude, aumentando o risco de impacto em caso de deslizamento.

- É prioritária a realização de obras adequadas de contenção de encostas, que incluem a estabilização ou, quando necessário, o desmonte controlado de blocos rochosos instáveis. Todas estas intervenções devem ser precedidas de um projeto detalhado e executadas sob o acompanhamento contínuo de especialistas em geotecnia. Paralelamente, devem ser realizadas obras de melhoria na infraestrutura urbanística, especificamente para a instalação e manutenção de sistemas eficientes de drenagem de águas pluviais, essenciais para evitar a infiltração e a saturação do solo e do maciço rochoso.

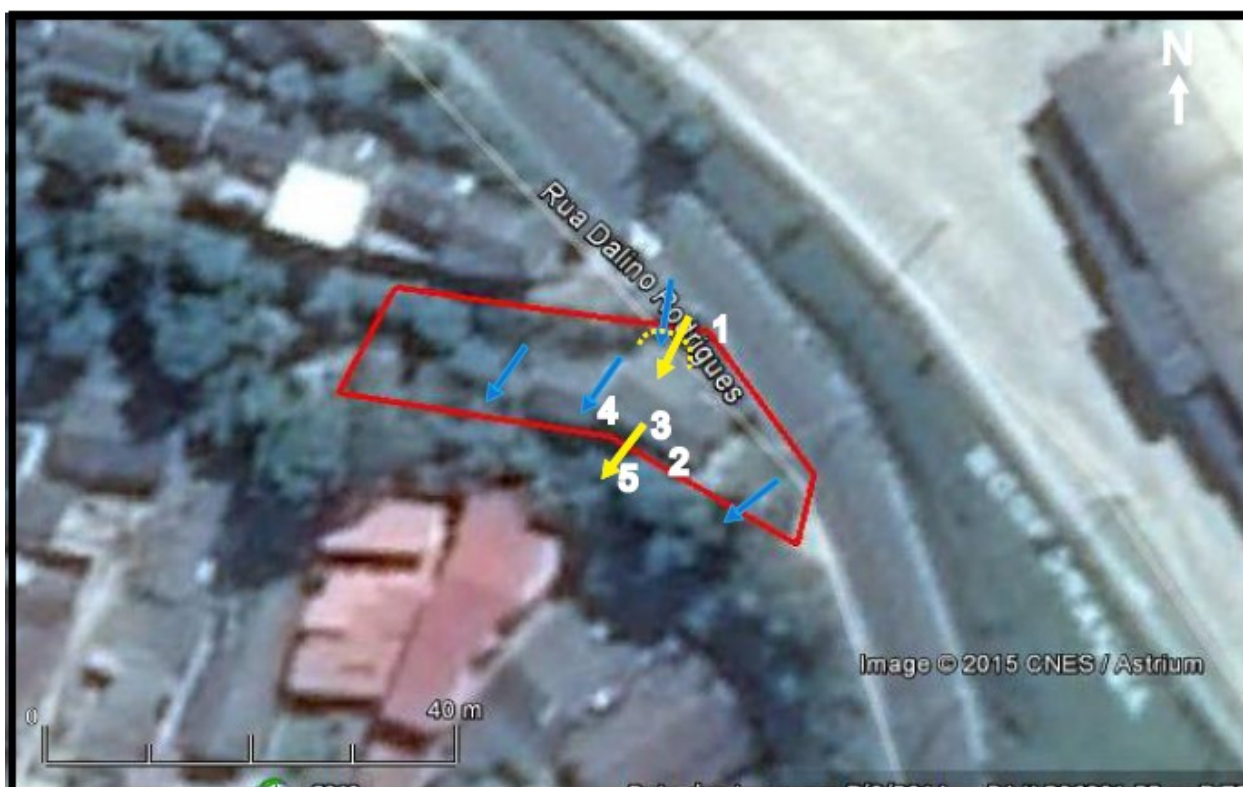
Imagem 12 – Polígono de risco denominado em relatório técnico do CPRM – 2015

<b>LOCAL:</b>	Rua Dalino Rodrigues - Bairro Centro, Ecoporanga - ES
<b>LOCALIZAÇÃO:</b>	UTM 24 K 306770 mE 7967859 mS (WGS 84)
<b>TIPOLOGIA DO PROCESSO:</b>	Enxurradas, erosão, deslizamento planar aterro-solo e solo-solo.
<b>GRAU DE RISCO:</b>	Muito Alto

**DESCRIÇÃO:** As residências estão posicionadas em um patamar intermediário de alto risco, situadas entre um talude a montante (acima, com aproximadamente 4 metros e uma encosta a jusante (abaixo, com aproximadamente 8 metros). Embora apenas uma das casas esteja ocupada, pelo menos duas outras apresentam danos estruturais severos – incluindo trincas, rachaduras e até desabamento parcial. A residência principal está sob um corte e, parcialmente, sobre um aterro, exibindo danos estruturais ativos (trincas e rachaduras no piso, paredes e uma laje posterior sobre a encosta). A instabilidade é agravada por: concentração de águas pluviais, lançamento de águas servidas e vazamento de esgoto. Além disso, a drenagem superficial é falha, permitindo que as enxurradas da rua erodam o passeio e desçam diretamente pelo talude dos fundos da casa, contribuindo para a instabilidade

**FATORES CONTRIBUINTES** - A encosta apresenta declividades superiores a 45°, com porções que foram verticalizadas por cortes, aumentando a instabilidade. A área é caracterizada pela presença de bananeiras na parte inferior (a jusante da casa), o que é um fator comum em solos úmidos e instáveis. As trincas e rachaduras estruturais nas residências, que são contínuas e paralelas ao talude, juntamente com o colapso parcial da casa vizinha, são evidências

- É prioritária a realização de obras adequadas de contenção de encostas, que incluem a estabilização ou, quando necessário, o desmonte controlado de blocos rochosos instáveis. Todas estas intervenções devem ser precedidas de um projeto detalhado e executadas sob o acompanhamento contínuo de especialistas em geotecnia. Paralelamente, devem ser realizadas obras de melhoria na infraestrutura urbanística, especificamente para a instalação e manutenção de sistemas eficientes de drenagem de águas pluviais, essenciais para evitar a infiltração e a saturação do solo e do maciço rochoso.

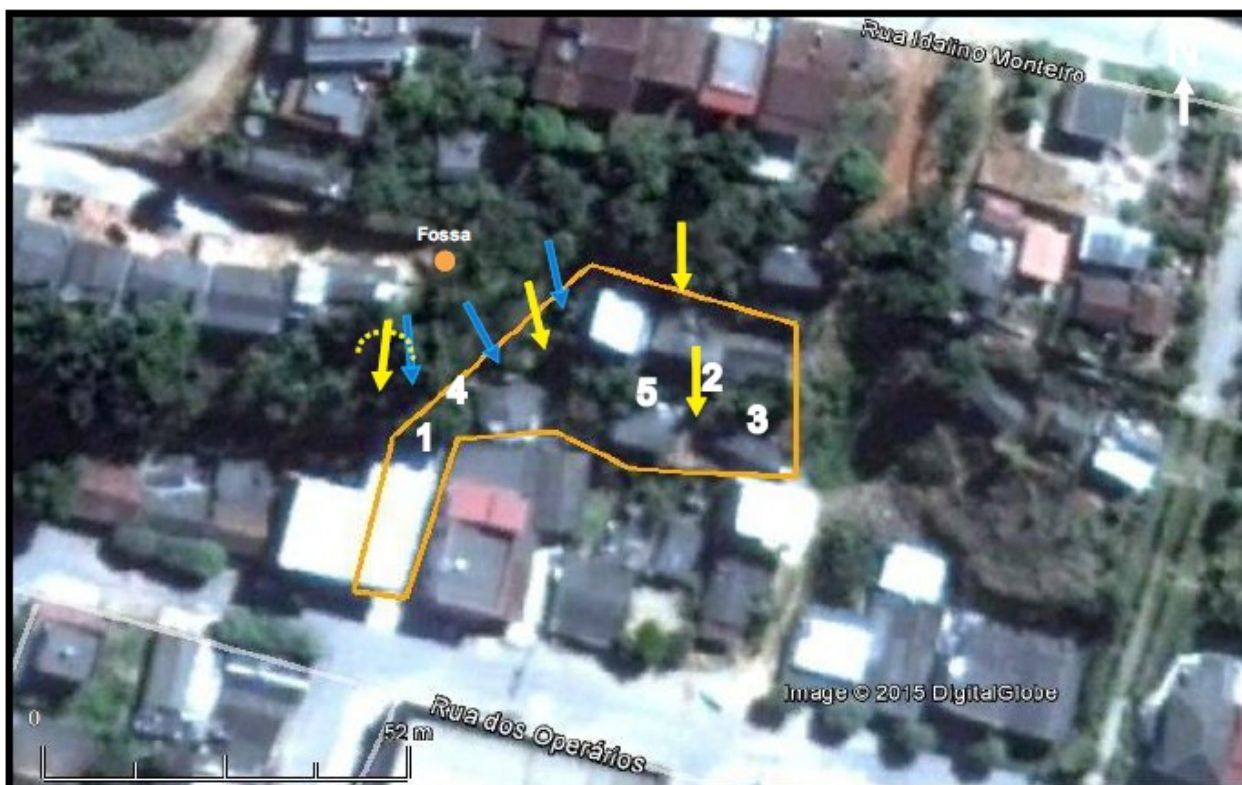
Imagem 13 – Polígono de risco denominado em relatório técnico do CPRM – 2015

<b>LOCAL:</b>	Rua dos Operários – Centro, Ecoporanga - ES
<b>LOCALIZAÇÃO:</b>	UTM 24 K 306770 mE 7967878 mS (WGS 84)
<b>TIPOLOGIA DO PROCESSO:</b>	Deslizamento planar aterro-solo e solo-solo e queda e rolamento de blocos.
<b>GRAU DE RISCO:</b>	Alto

- É prioritária a realização de obras adequadas de contenção de encostas, que incluem a estabilização ou, quando necessário, o desmonte controlado de blocos rochosos instáveis. Todas estas intervenções devem ser precedidas de um projeto detalhado e executadas sob o acompanhamento contínuo de especialistas em geotecnia. Paralelamente, devem ser realizadas obras de melhoria na infraestrutura urbanística, especificamente para a instalação e manutenção de sistemas eficientes de drenagem de águas pluviais, essenciais para evitar a infiltração e a saturação do solo e do maciço rochoso.

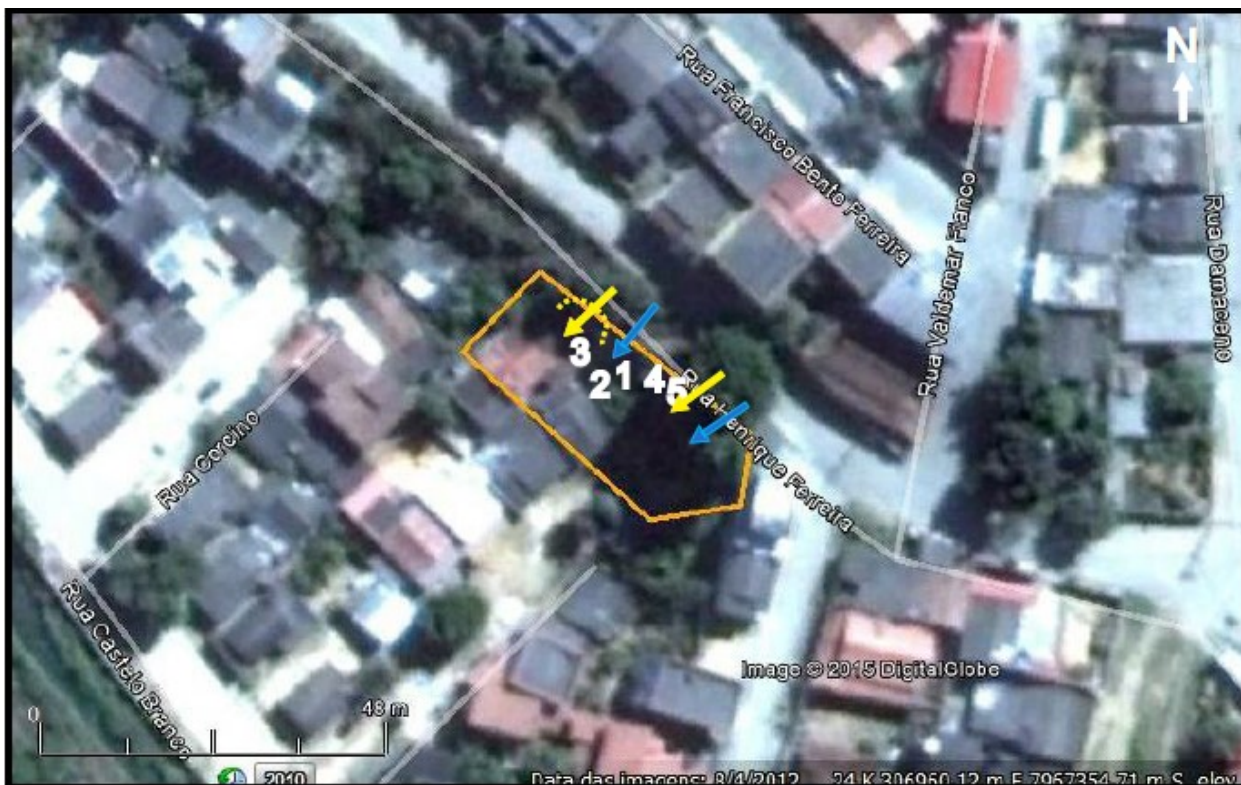
Imagem 14 – Polígono de risco denominado em relatório técnico do CPRM – 2015

<b>LOCAL:</b>	Rua Henrique Ferreira - Bairro Centro – Ecoporanga - ES
<b>LOCALIZAÇÃO:</b>	UTM 24 K 306930 mE 7967337 mS (WGS 84)
<b>TIPOLOGIA DO PROCESSO:</b>	Deslizamento planar solo-solo.
<b>GRAU DE RISCO:</b>	Alto

- É prioritária a realização de obras adequadas de contenção de encostas, que incluem a estabilização ou, quando necessário, o desmonte controlado de blocos rochosos instáveis. Todas estas intervenções devem ser precedidas de um projeto detalhado e executadas sob o acompanhamento contínuo de especialistas em geotecnia. Paralelamente, devem ser realizadas obras de melhoria na infraestrutura urbanística, especificamente para a instalação e manutenção de sistemas eficientes de drenagem de águas pluviais, essenciais para evitar a infiltração e a saturação do solo e do maciço rochoso.

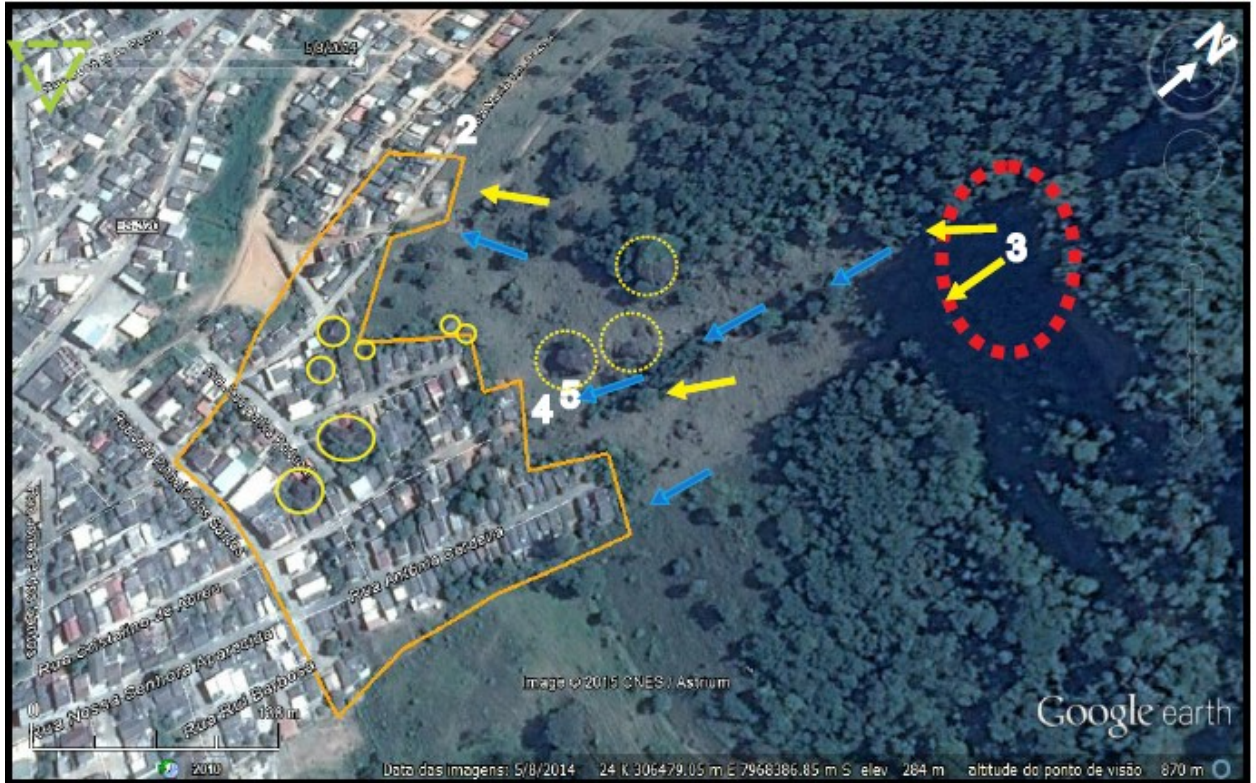
Imagem 15 – Polígono de risco denominado em relatório técnico do CPRM – 2015

<b>LOCAL:</b>	Rua Geraldino Dall`Coll - Bairro Homero Amante
<b>LOCALIZAÇÃO:</b>	UTM 24 K 306446 mE 7968303 mS (WGS 84)
<b>TIPOLOGIA DO PROCESSO:</b>	Queda e rolamento de blocos e enxurradas.
<b>GRAU DE RISCO:</b>	Muito alto

**DESCRIÇÃO:** A área de estudo corresponde à vertente com morfologia convexa que se estende pelo quadrante sul do Morro das Paranhas, cuja altitude máxima atinge aproximadamente 490 metros.
