# PLANO DE CONTINGÊNCIA DE PROTEÇÃO E DEFESA CIVIL – PLANCON

Deslizamentos de grande impacto, inundações bruscas ou processos geológicos ou hidrológicos correlatos

ECOPORANGA – ES - 2025

**VERSÃO:** Versão Revisada - V.3.0  
**ÚLTIMA ATUALIZAÇÃO:** 31/10/2025  
**EXEMPLAR PERTENCENTE A:** Coordenadoria Municipal de Proteção e Defesa do Município de Ecoporanga - ES

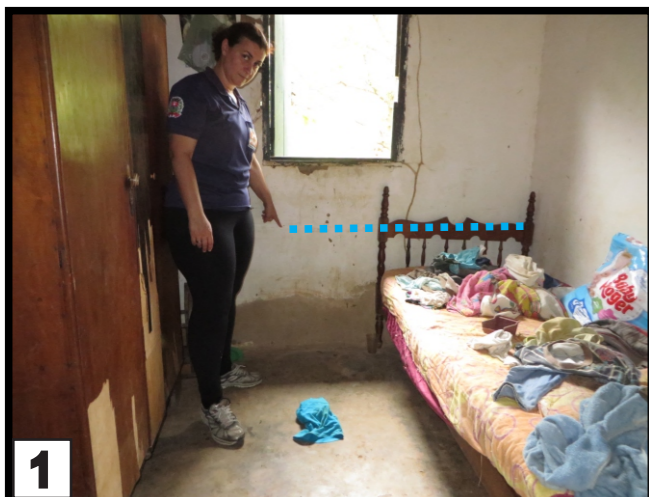
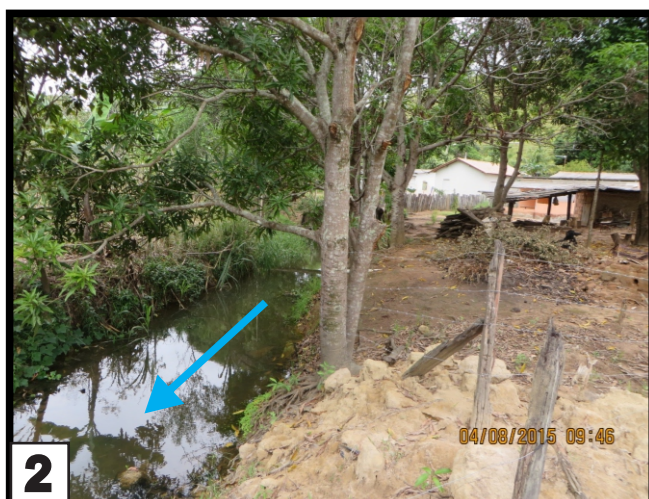
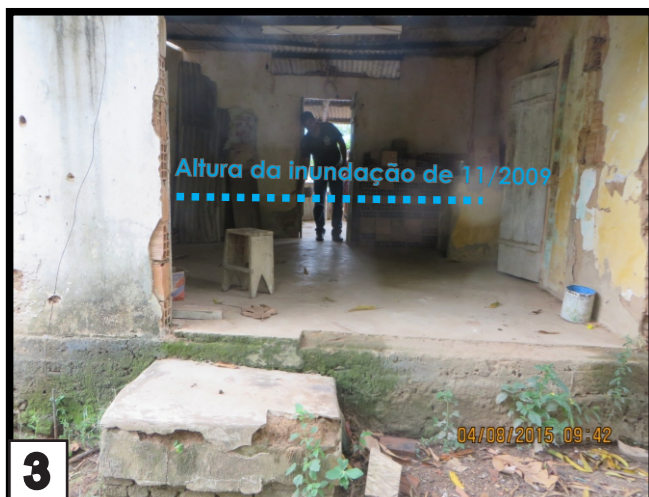
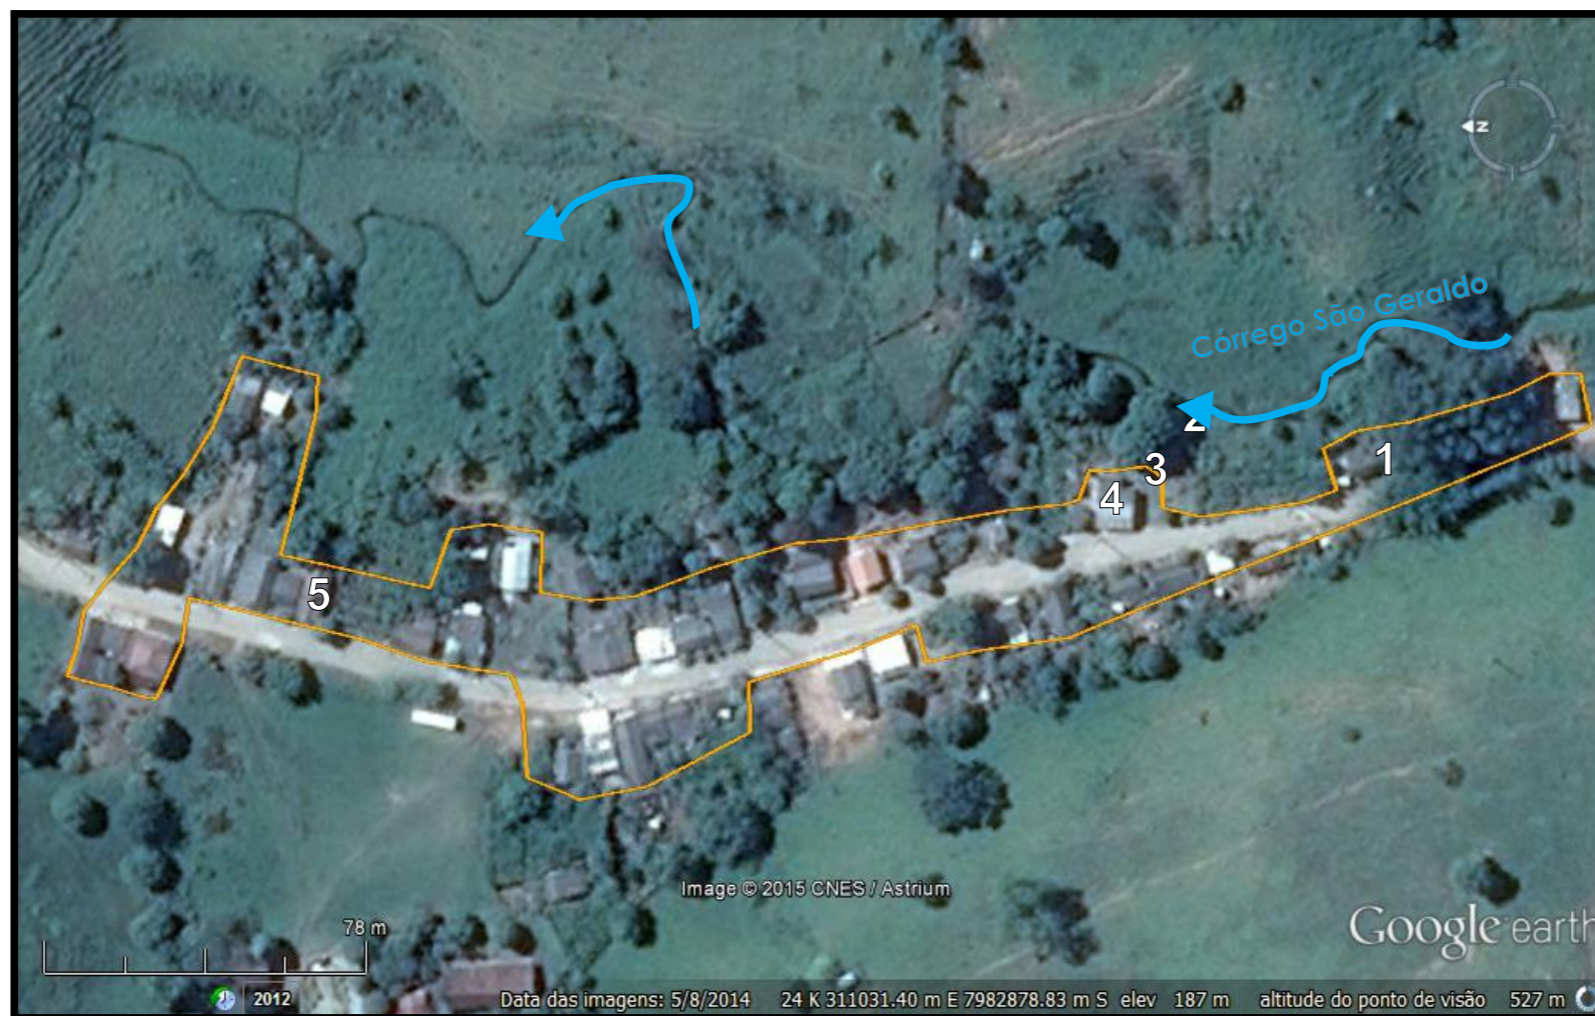
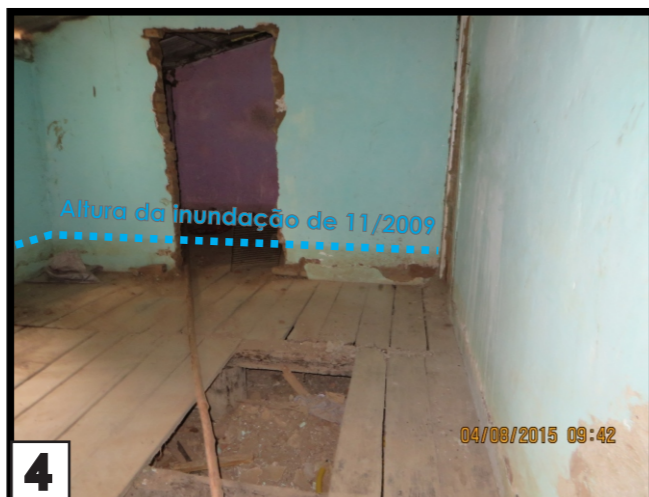
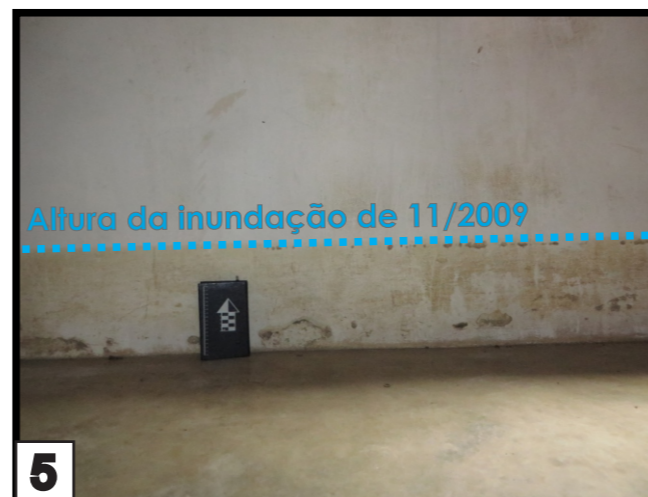
ES\_ECO\_SR\_01\_CPRM  
Distrito São Geraldo - Córrego São Geraldo  
UTM 24 K 311050m E 7982694 m S (WGS 84)

**Descrição:** Setor de alto risco a inundação de baixa energia no distrito de São Geraldo. As casas do distrito possuem grau médio de vulnerabilidade, com fornecimento de água potável, mas não possuem coleta e tratamento de esgoto, sendo este lançado em fossas. As casas encontram-se na planície do Córrego São Geraldo, entre 10 e 60m do curso atual, a localidade possui histórico de inundação nos períodos de novembro de 2009, dezembro de 2013 e janeiro de 2014, atingindo as casas. As **figuras 1 e 5** mostram casas em diferentes locais do setor com marcas na parede da altura que a inundação atingiu no último evento, variando em aproximadamente 30cm a 1m dentro das residências. A **figura 2** mostra um trecho do estreito canal do córrego próximo a uma residência. Atualmente, os moradores realizaram por conta própria e sem acompanhamento técnico um desvio no curso do rio, afastando-o das casas e aproximando-o da encosta, esta intervenção poderá aumentar a erosão fluvial, assorear o canal a jusante e agravar futuros episódios de inundação. As **figuras 3 e 4** ilustram uma casa já abandonada muito afetada pela inundação ocorrida em 2009.

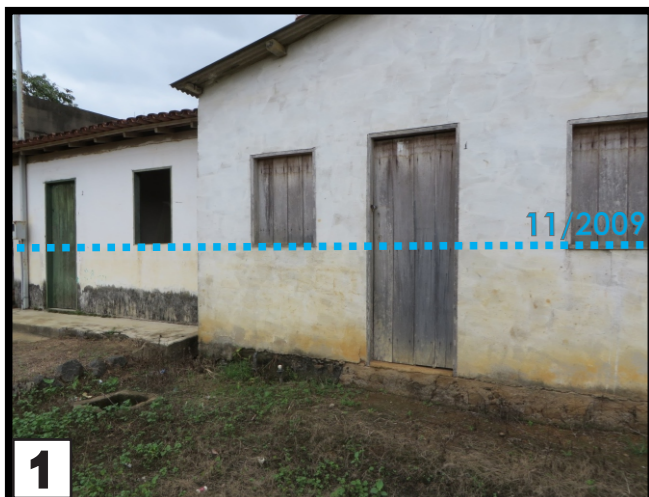
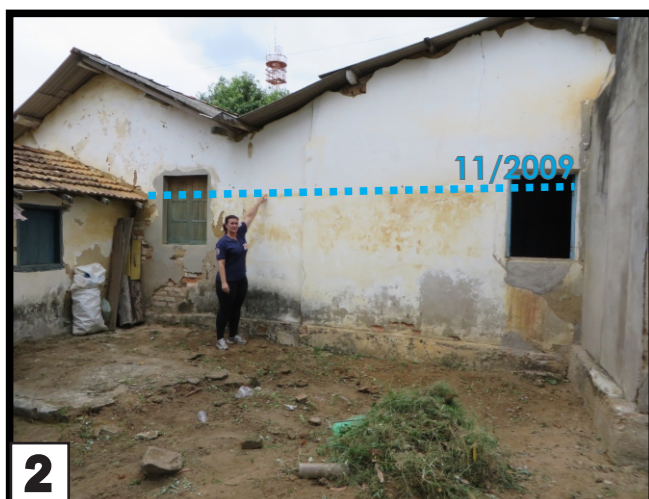
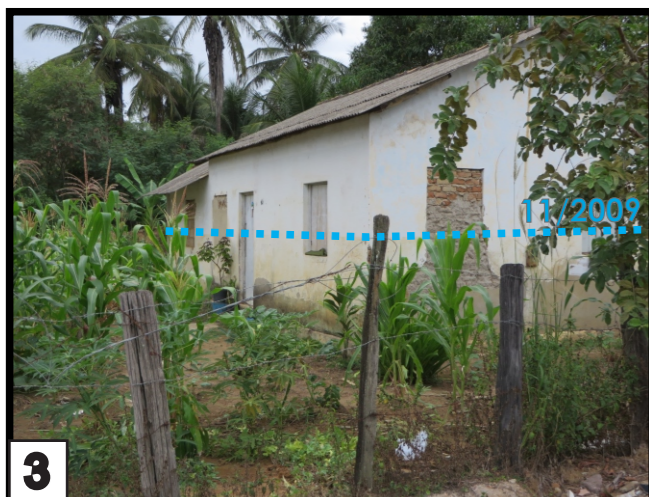
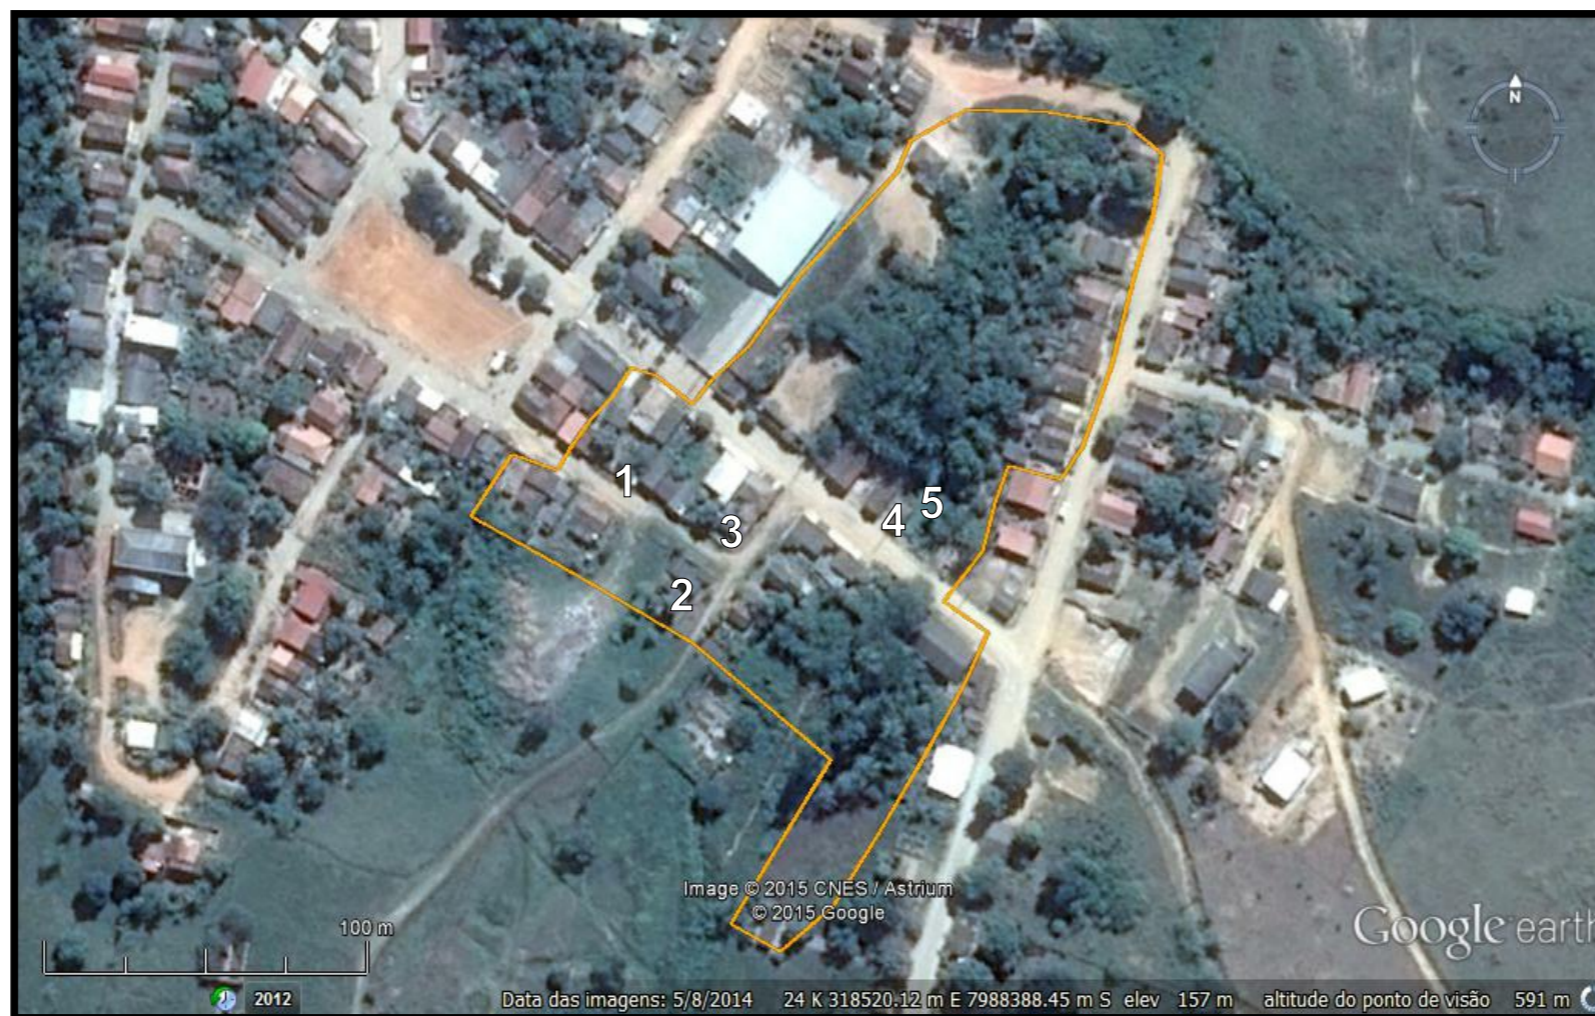
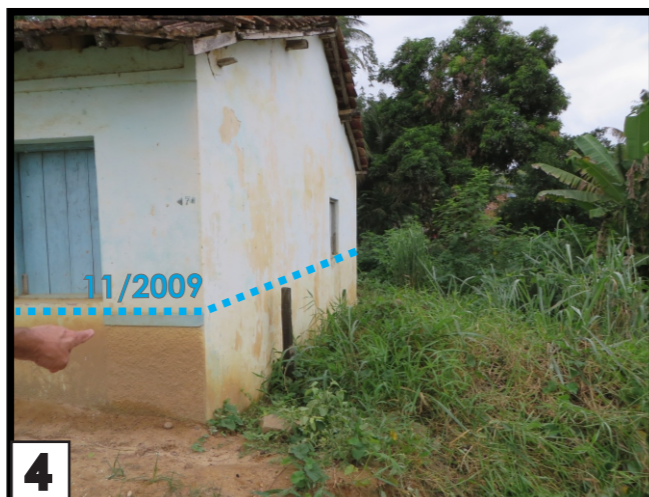
ES\_ECO\_SR\_02\_CPRM  
Distrito de Cotaxé - Rio Cotaxé  
UTM 24 K 318470 mE 7988364 mS (WGS 84)

**Descrição:** Setor de alto risco a inundação no distrito de Cotaxé. O Rio Cotaxé ou Braço Norte do Rio São Mateus subiu cerca de 8m na última inundação ocorrida em 02 novembro de 2009. Outras inundações com casas atingidas ocorreram nos anos de 2006 e 1979, segundo relatos de moradores e formulário de AVADAN. O distrito encontra-se na planície do Rio Cotaxé e possui em seu perímetro um córrego afluente, em eventos chuvosos intensos as águas extravasam e ocupam a planície de inundação atingindo as casas. A **Figura 5** mostra um trecho do córrego afluente sob uma ponte dentro do setor, nota-se que o leito não está limpo, há lançamento de esgoto e lixo, podendo dificultar o escoamento da vazão do córrego. A casa mostrada na **figura 4** localiza-se ao lado da ponte e está atualmente desocupada, possui uma marca da altura de inundação de cerca de 1m. As **figuras 1, 2 e 3** ilustram a altura atingida pela inundação em casas situadas a aproximadamente 320m do leito do Rio Cotaxé e 100 metros de seu afluente; a inundação máxima nessas casas atinge 2m de altura (**Figura 2**).

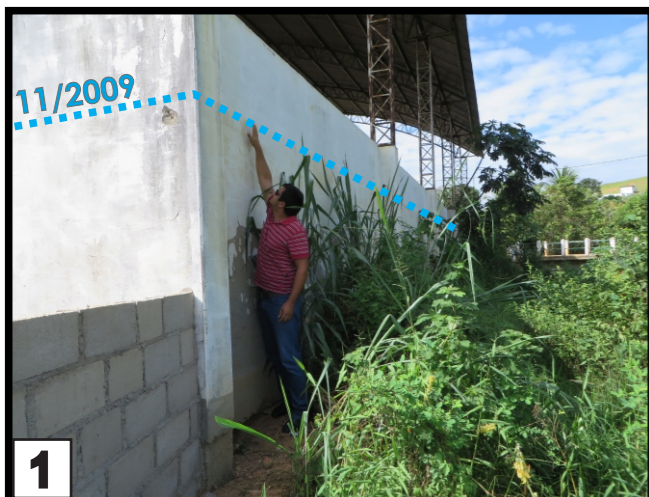
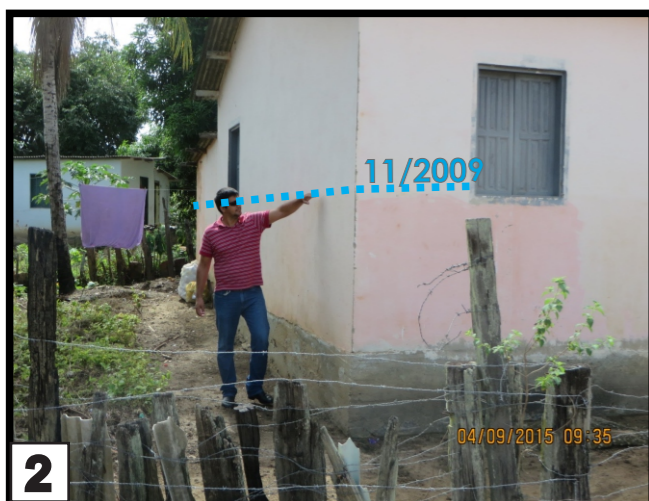
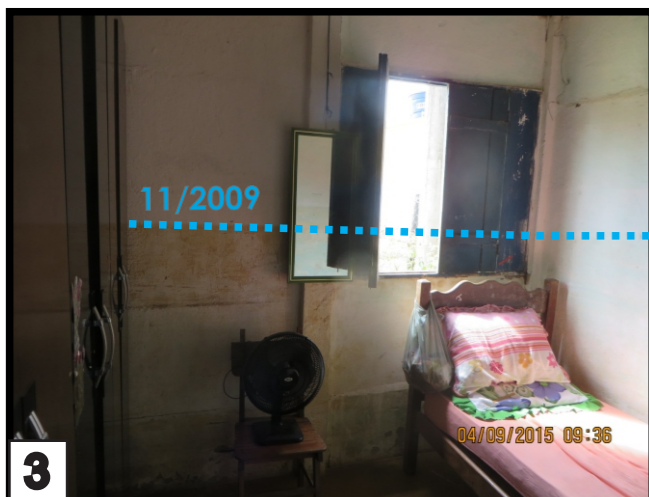
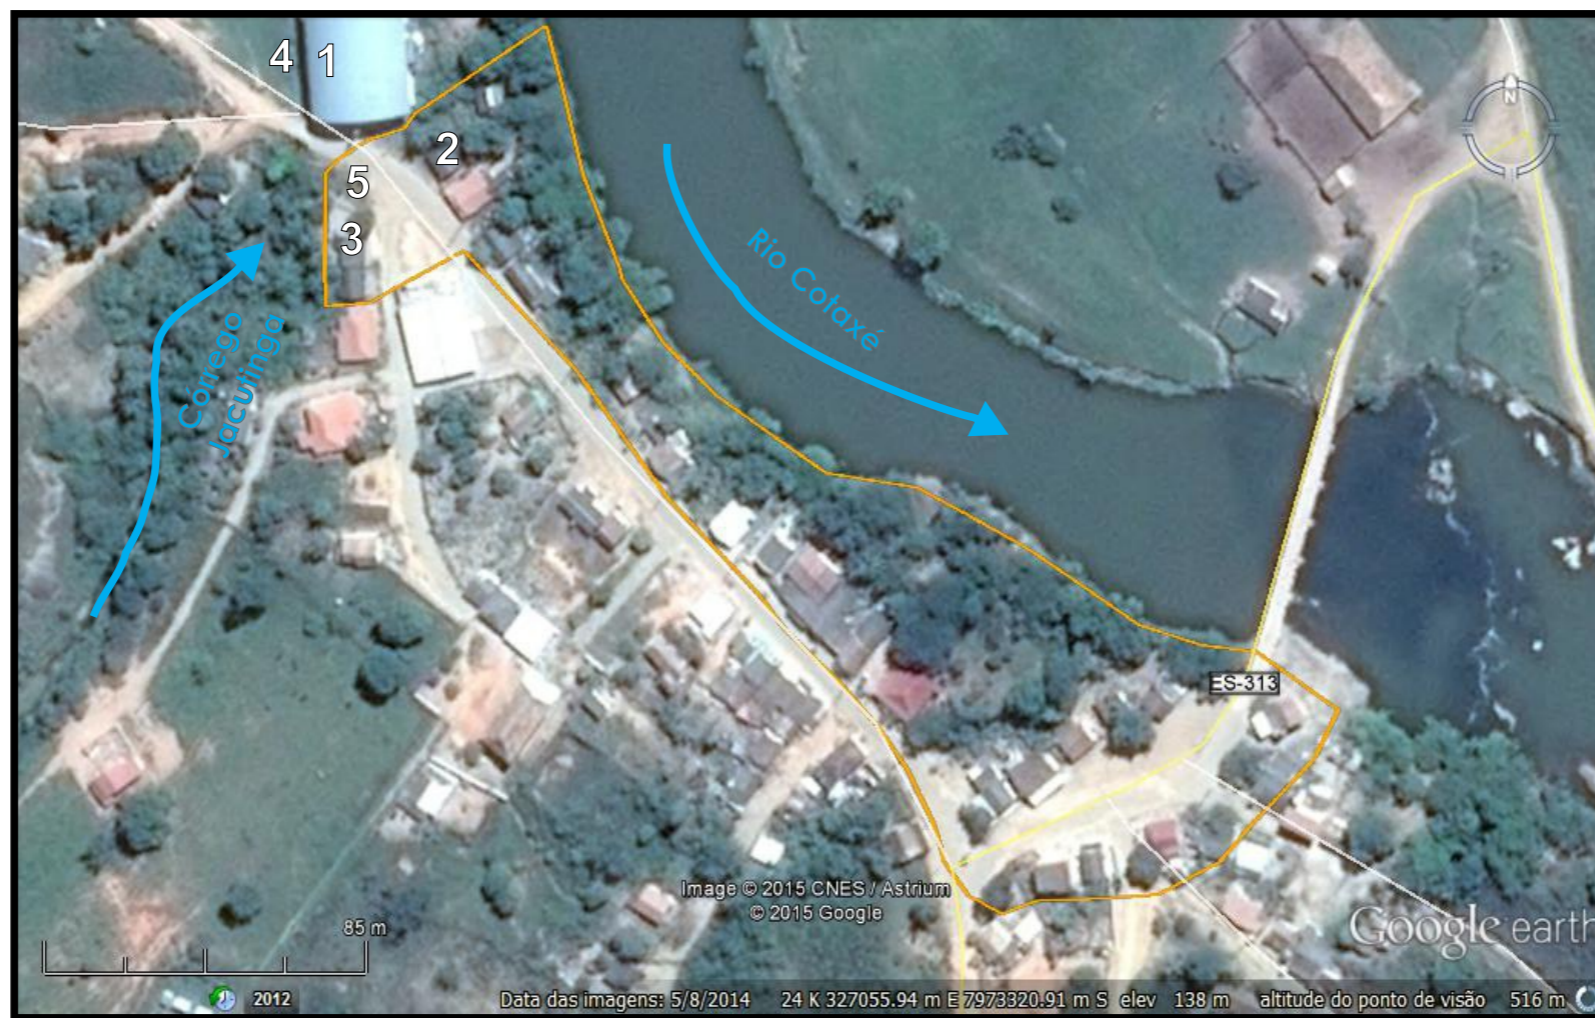
ES\_ECO\_SR\_03\_CPRM  
Distrito de Itapeba - Rio Cotaxé  
UTM 24 K 326934m E 7973387m S (WGS 84)

**Descrição:** Setor de alto risco a inundação no distrito de Itapeba. O distrito tem em seu perímetro o rio Cotaxé e o afluyente Córrego Jacutinga, os dois cursos d'água já inundaram e atingiram as casas em eventos de 1979, 1991, 2006 e 2009. O barramento da vazão do Córrego Jacutinga pelo volume do Rio Cotaxé agrava as inundações. As **figuras 1 e 4** mostram o ginásio de esportes construído ao lado do Córrego Jacutinga, a altura máxima da inundação ultrapassou dois metros. A **figura 2** ilustra a altura da inundação, aproximadamente 1,8m, em uma casa ao lado do ginásio. As **figuras 3 e 5** mostram dentro das casas a altura de inundação de 1,5m, aproximadamente.

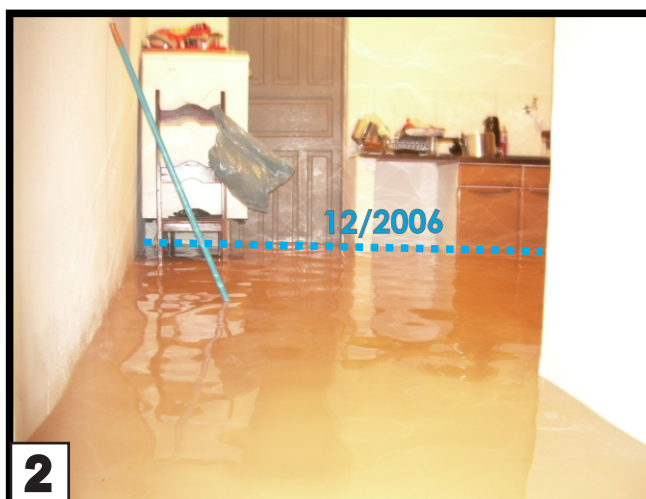
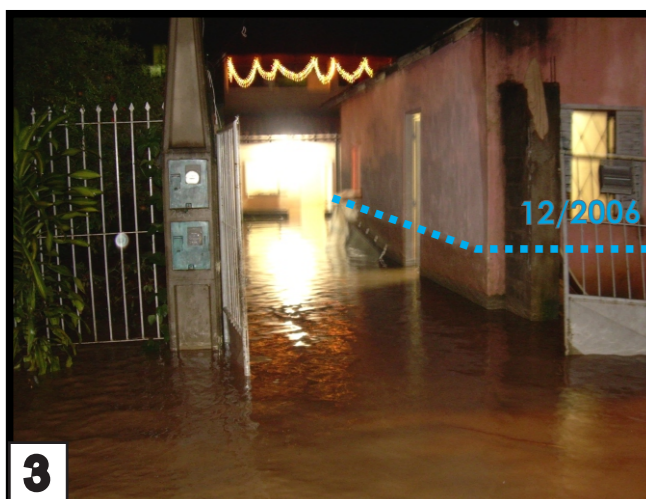
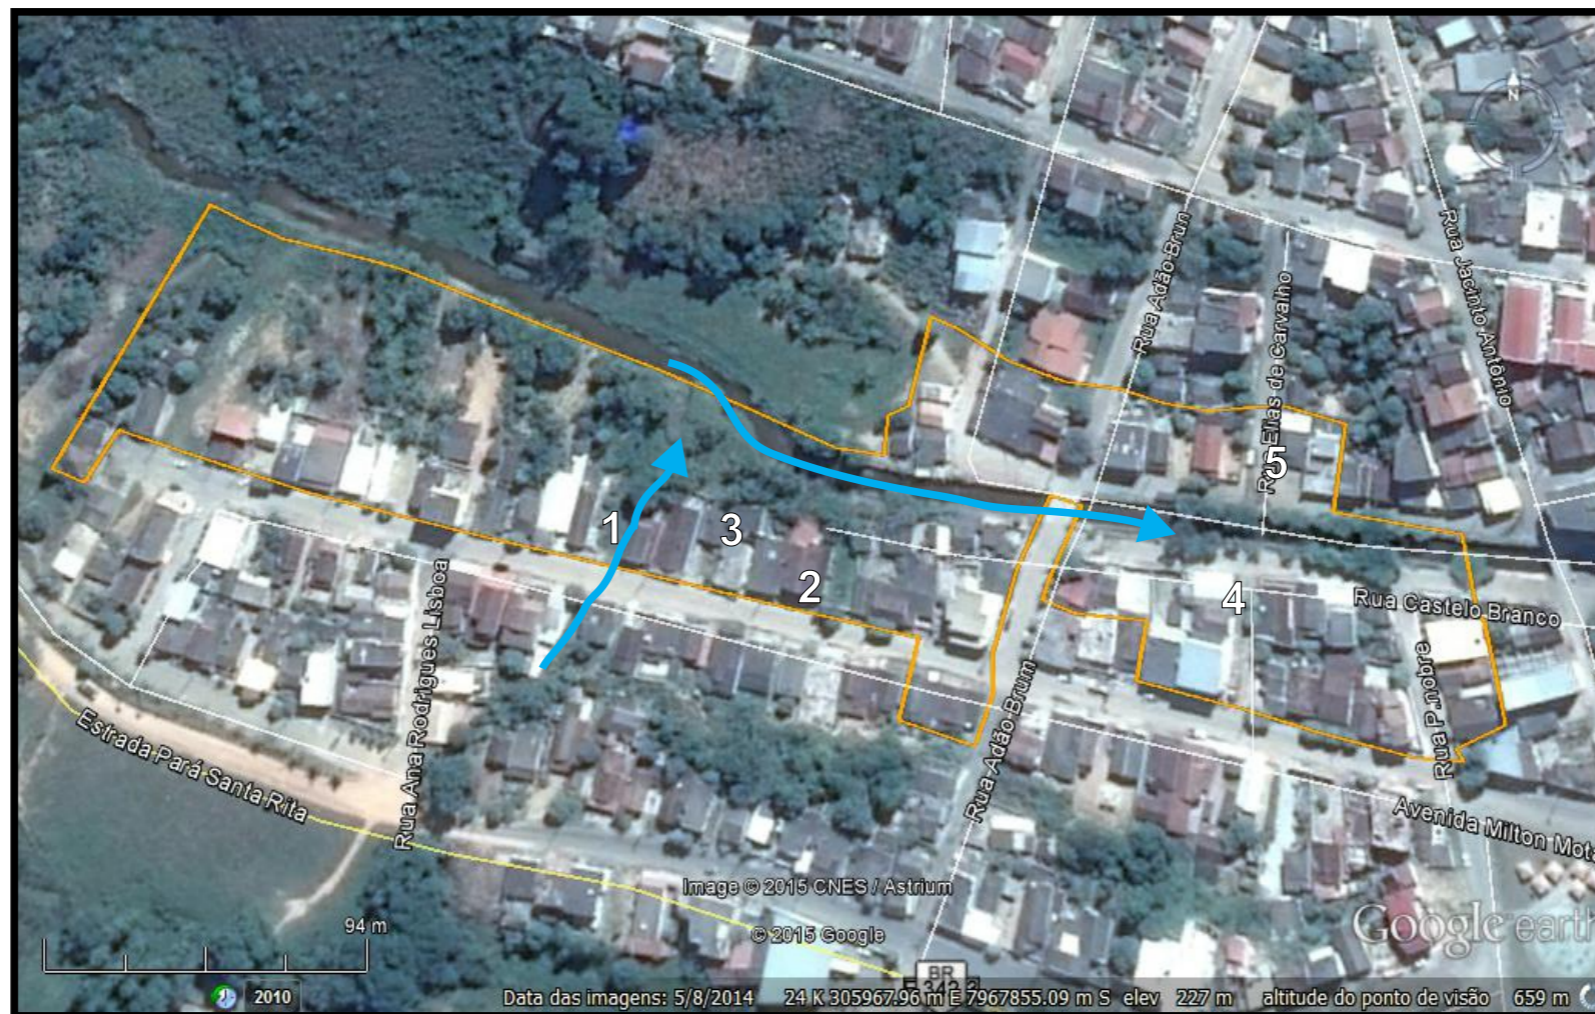
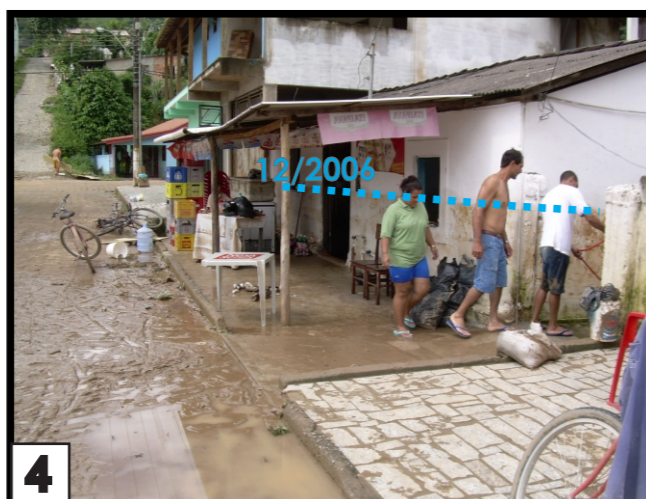
ES\_ECO\_SR\_04\_CPRM  
Av. Milton Mota, Rua Castelo Branco, Rua Adão Brun - Sede  
UTM 24 K 305894m E 7967827m S (WGS 84)

**Descrição:** Setor de alto risco a inundação de baixa energia no distrito de sede de Ecoporanga. O trecho do Rio Dois de Setembro que atravessa a sede do município possui em quase toda a extensão urbana um muro de gabião e sofreu obras de retificação e aprofundamento do canal. Estas obras diminuíram as áreas atingidas pelas inundações, porém, ainda houve registros de atingimento em dezembro de 2006, janeiro e novembro de 2009, além de janeiro de 1985 e 1972, segundo relatos de moradores, formulários de AVADAN e decretos de declaração de emergência, causando prejuízos materiais. As **figuras 2 e 3** registram o momento da inundação ocorrida em 17 de dezembro de 2006 (fotos de autoria de um morador da região). A altura máxima da inundação ocorreu na passagem do dia 17 para o dia 18, nas casas da Avenida Milton Mota a altura da água chegou a 30cm dentro das casas, na Rua Castelo Branco a inundação variou de 1,5m a 1,8m, a **figura 4** ilustra a situação após a inundação no dia 18, notar a marca da altura da água na parede do estabelecimento. A casa da **figura 5** possui até hoje nas paredes a marca do evento de 2006. A **figura 1** mostra um pequeno curso d'água afluente do Rio Dois de Setembro que recebe lançamento de águas servidas das casas da rua.

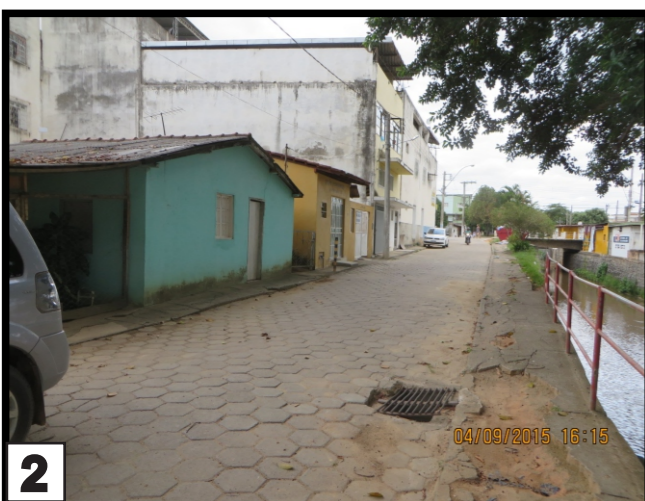
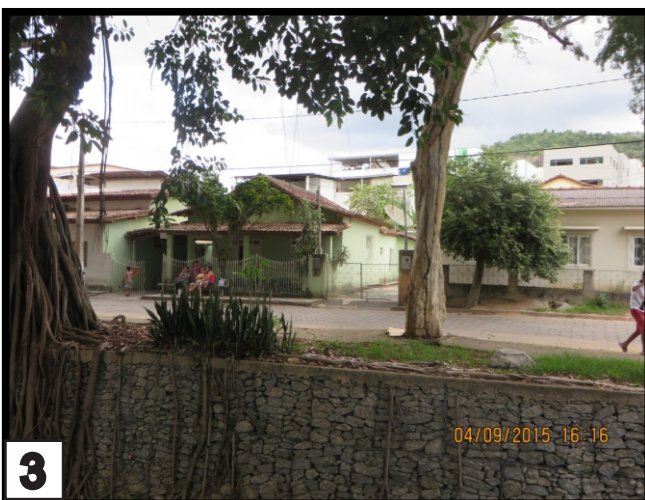
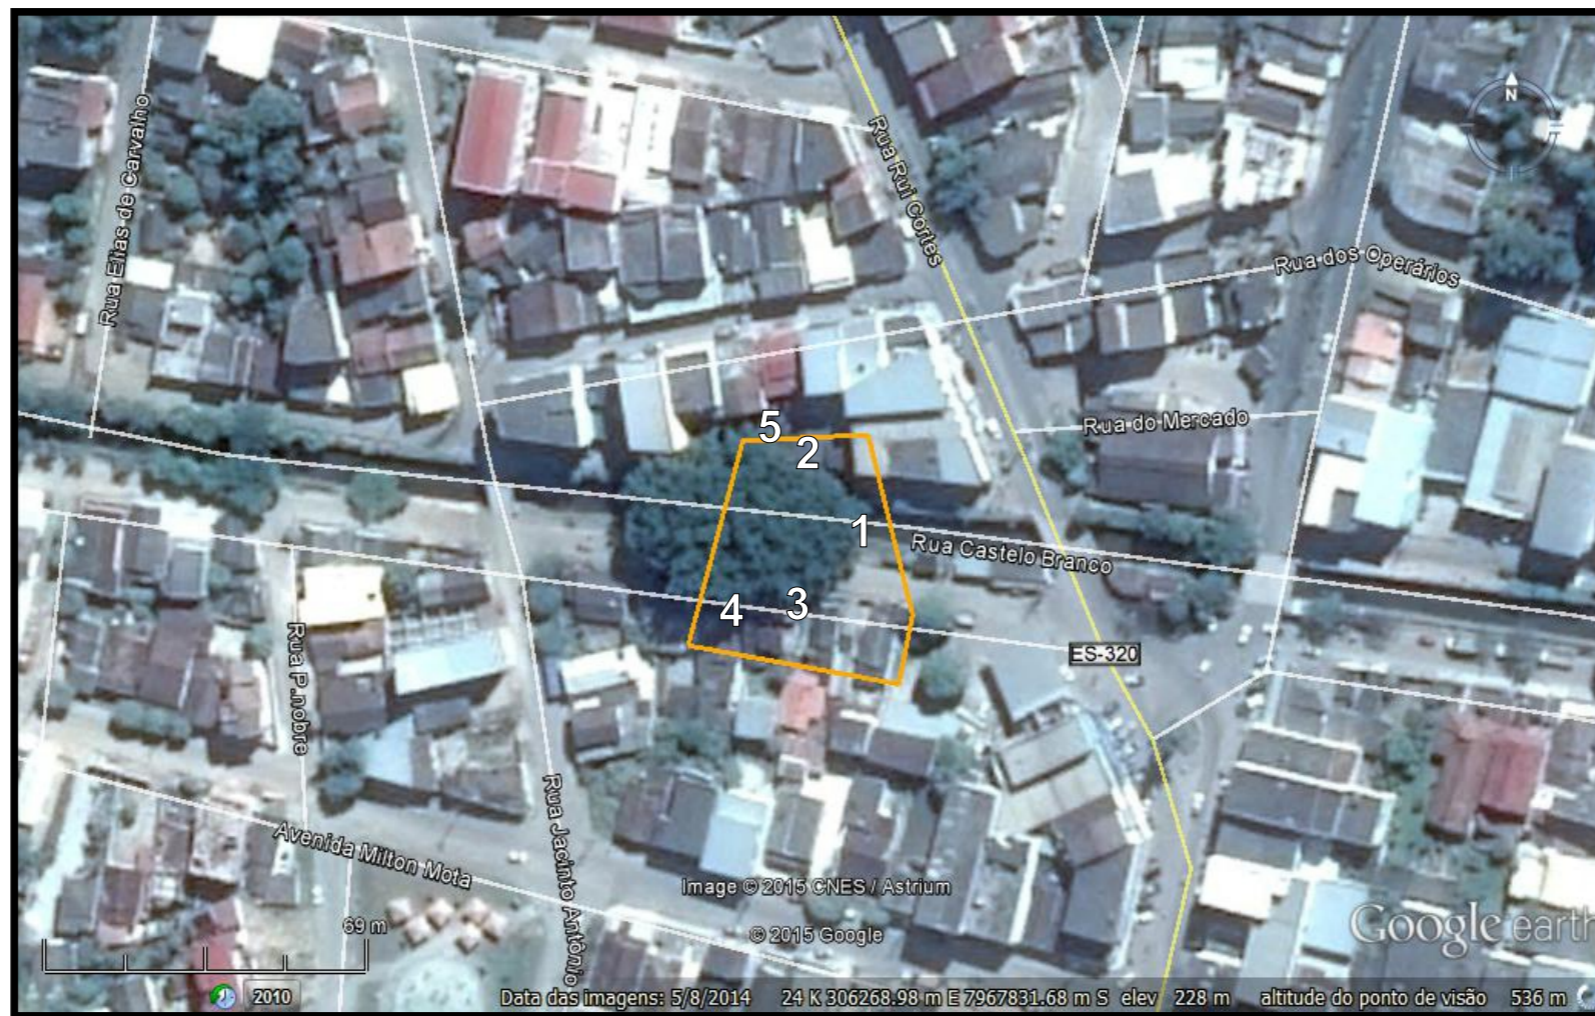
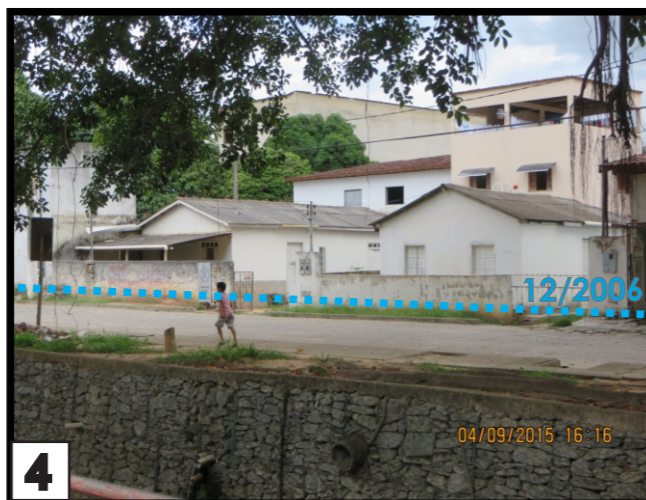
ES\_ECO\_SR\_05\_CPRM  
Rua Castelo Branco - Sede  
UTM 24 K 306241m E 7967838m S (WGS 84)

**Descrição:** Setor de alto risco a inundação no distrito sede de Ecoporanga. O trecho do Rio Dois de Setembro que atravessa a sede do município possui em quase toda a extensão urbana um muro de gabião e sofreu obras de retificação e aprofundamento do canal (**Figura 1**). Estas obras diminuíram as áreas atingidas pelas inundações, porém, ainda houve registros de atingimento em dezembro de 2006, janeiro e novembro de 2009, novembro de 2013, além de janeiro de 1985 e 1972, segundo relatos de moradores, formulários de AVADAN e decretos de declaração de emergência, causando prejuízos materiais. O setor localiza-se na Rua Castelo Branco entre as ruas Rui Cortês e Jacinto Antônio, somam-se oito casas no trecho mais baixo da rua em relação ao rio, duas na margem esquerda e quatro na margem direita (**Figuras 2, 3 e 4**). Segundo relato de moradores, a inundação atingiu as casas e chegou a 30cm de altura no interior das mesmas.

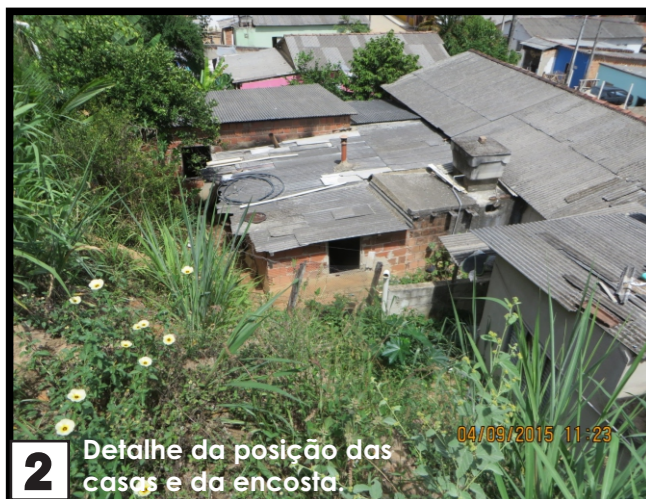
**1** Vista das casas e da encosta

**2** Detalhe da posição das casas e da encosta

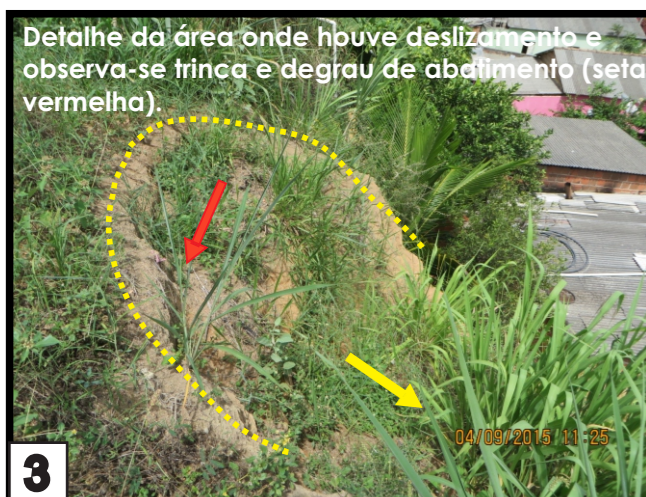
**3** Detalhe da área onde houve deslizamento e observa-se trinca e degrau de abatimento (seta vermelha).

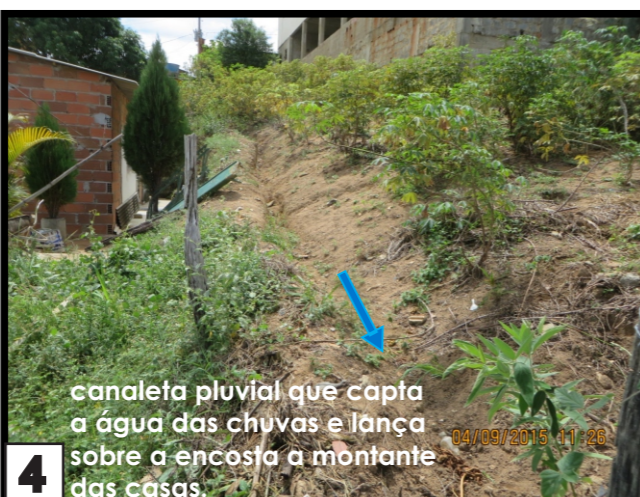
**4** canaleta pluvial que capta a água das chuvas e lança sobre a encosta a montante das casas.

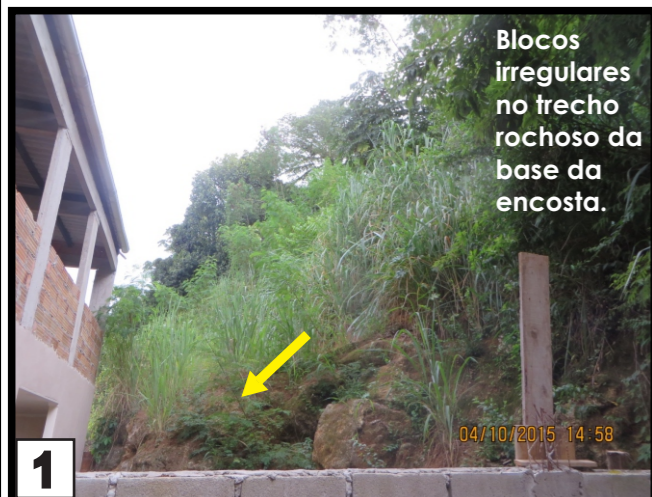
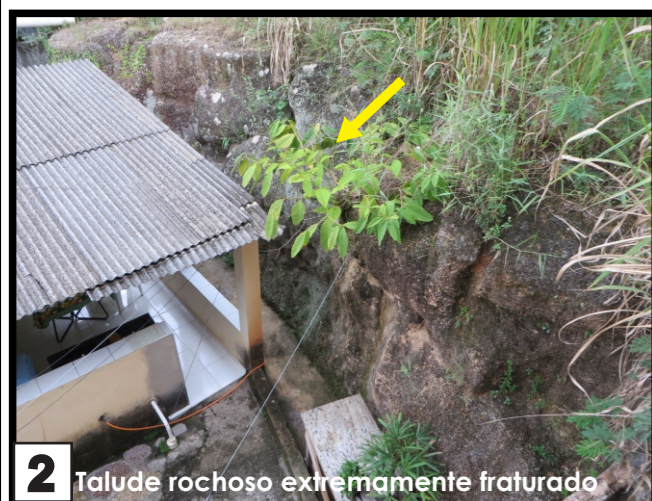
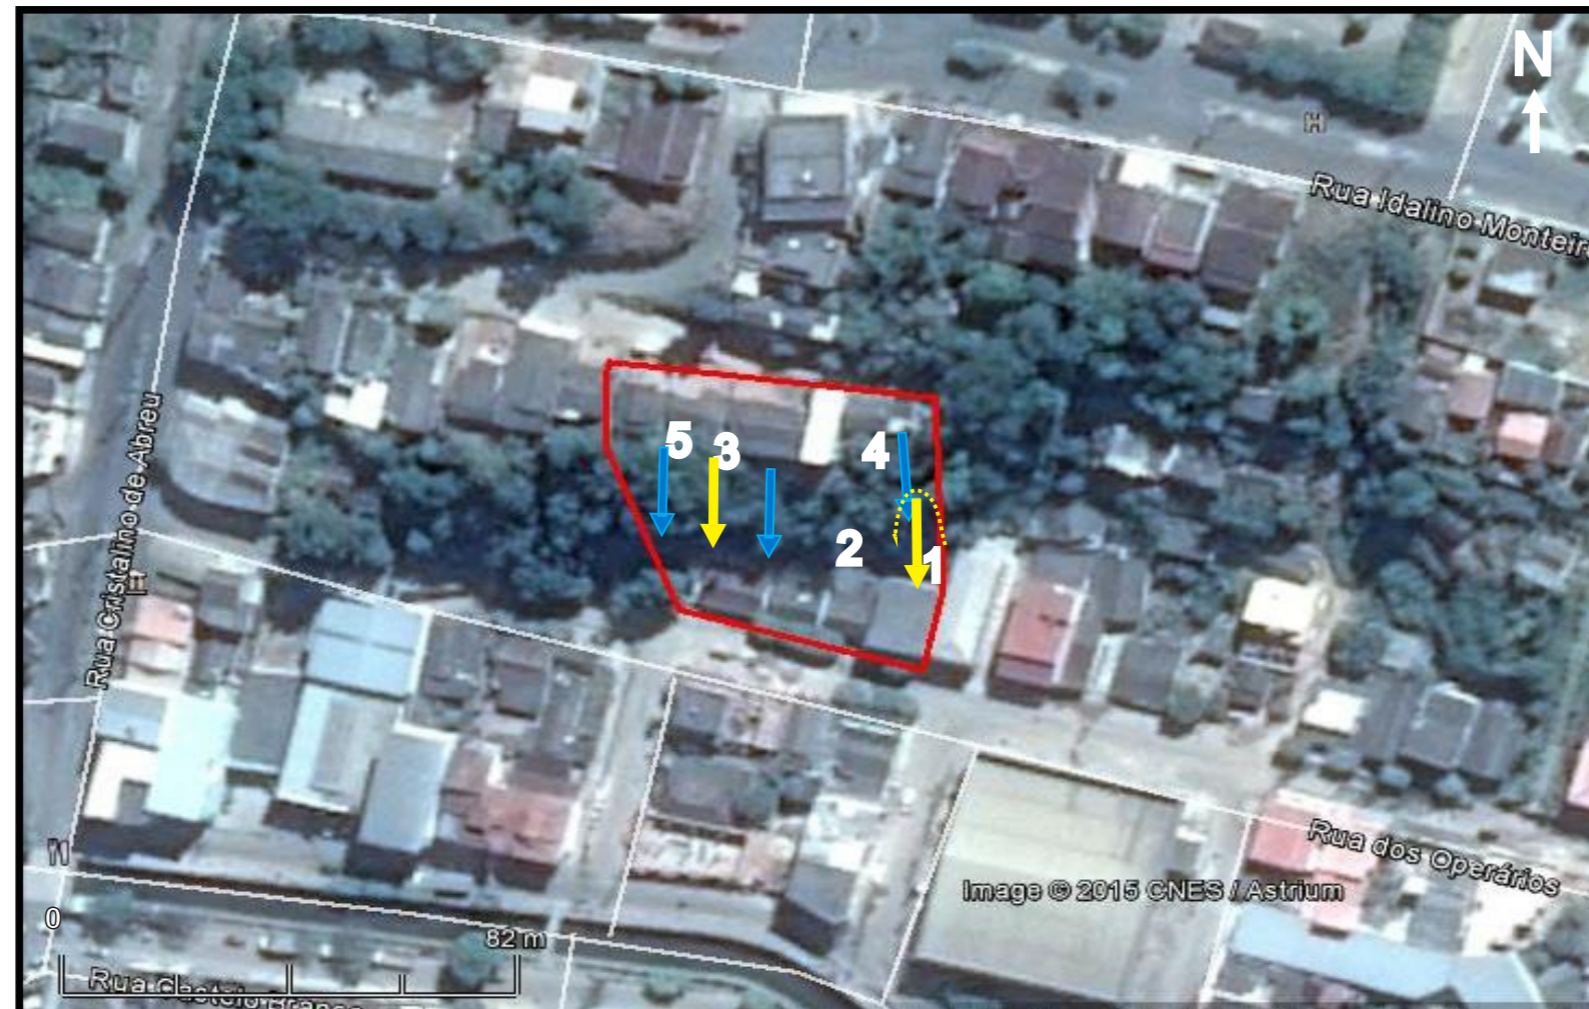
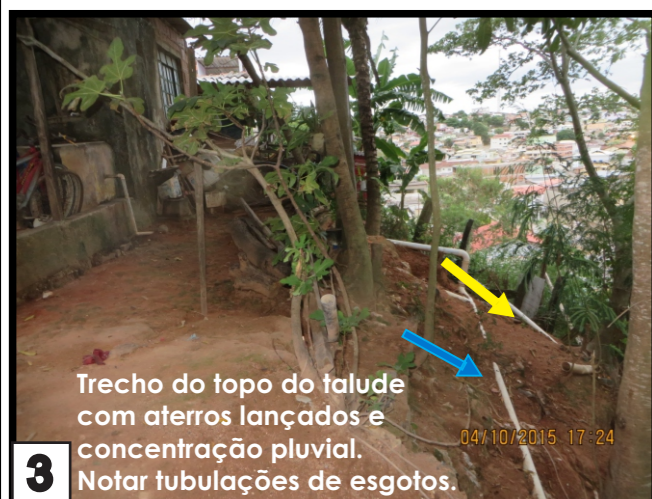
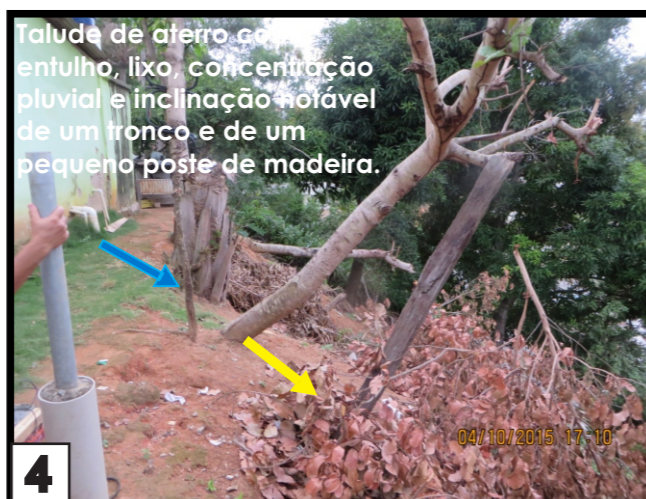
ES\_ECO\_SR\_10\_CPRM  
Rua dos Operários - Centro  
UTM 24 K 306522 mE 7967880 mS (WGS 84)

**Descrição:** Encosta retilínea com cerca de 12 m de amplitude, inclinação entre 45° e 60°, com trechos verticalizados por cortes (**figura 1**). Constitui-se de aterros lançados, com entulho e lixo, sobre solo, saprólito e rocha granítica pouco a muito alterada, com várias famílias de fraturas que se cruzam no maciço (**figuras 1, 2, 3 e 4**). Há cicatrizes de deslizamento planares e sinais de ruptura no trecho rochoso. Há blocos disseminados entre a vegetação de médio a grande porte. Várias edificações da base estão sob cortes verticais onde o talude rochoso é extremamente fraturado (**figuras 1 e 2**). As casas do topo estão construídas próximas da borda da encosta, sobre aterros com muito entulho, lixo, bananeiras, fossas, lançamento de águas servidas e pluviais além de vazamentos de esgoto (**figuras 3, 4 e 5**). Nota-se um tronco de árvore e um pequeno poste de madeira inclinados no topo do talude, a jusante de uma casa (**figura 4**).

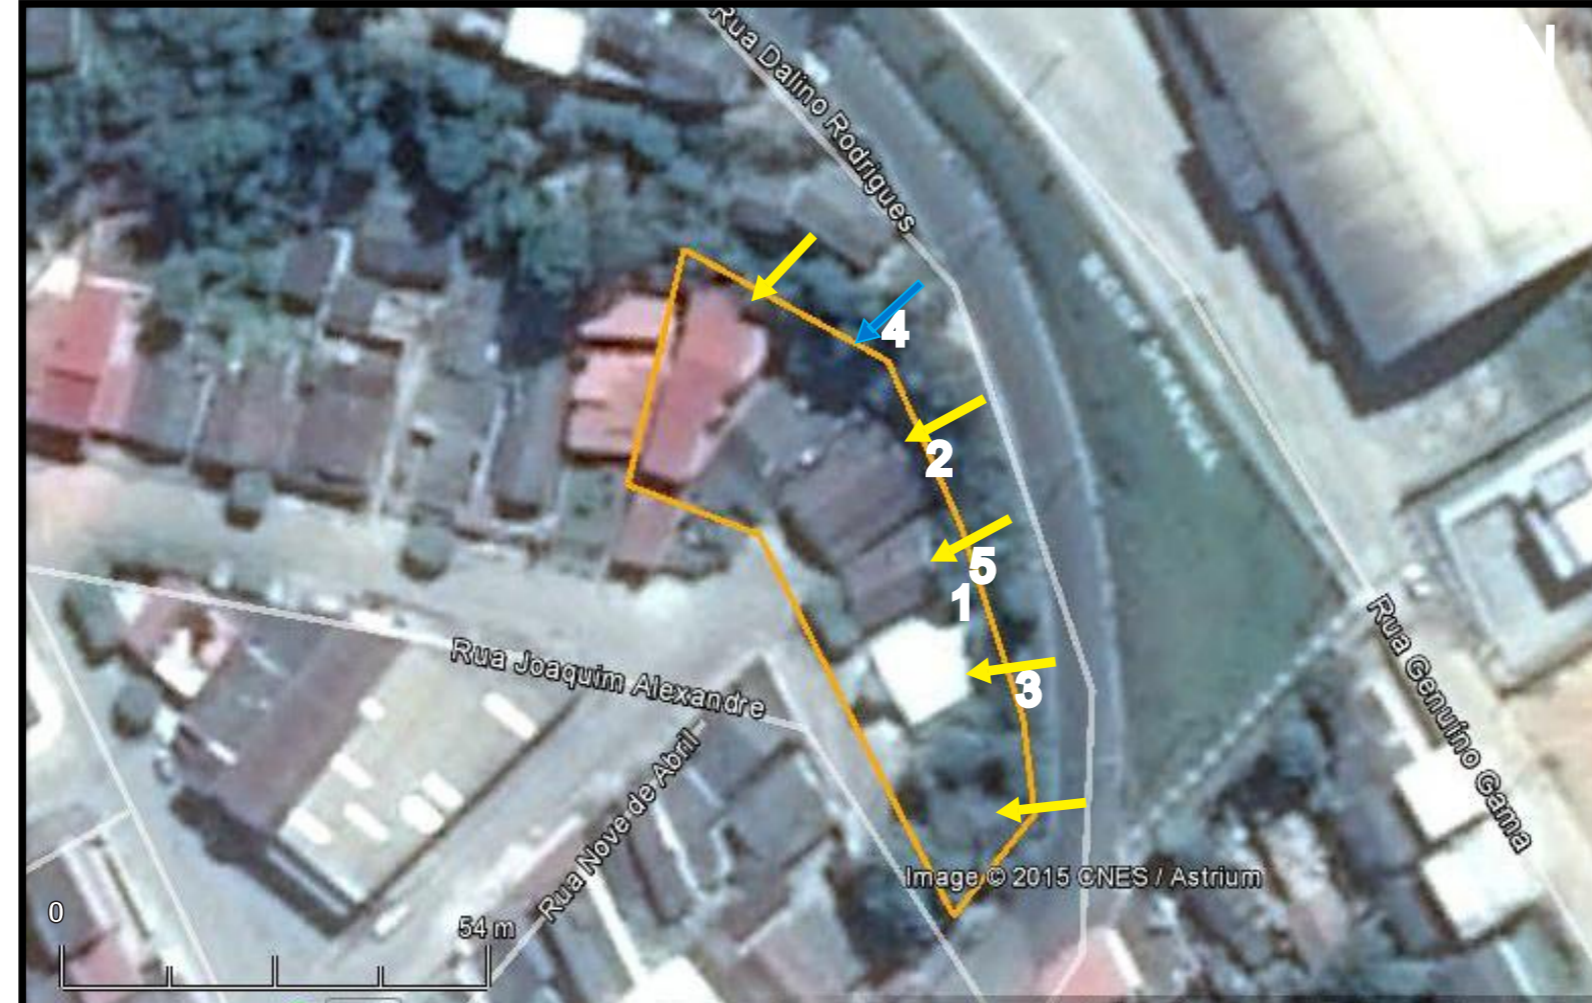
ES\_ECO\_SR\_11\_CPRM  
Rua Joaquim Alexandre - Centro  
UTM 24 K 306760 mE 7967826 mS (WGS 84)

**Descrição:** Encosta retilínea, com cerca de 8 m de amplitude, em solo residual e saprólito de rocha granítica (**figura 1**). Há cortes, aterros, entulho e lixo em vários pontos da encosta. A inclinação é de cerca de 60° com trechos verticalizados por cortes (**figuras 1, 2 e 5**). Observa-se locais onde há concentração pluvial com ravinamento erosivo (**figura 4**). As casas são de baixa vulnerabilidade mas várias delas estão praticamente encostadas no talude (**figuras 2 e 5**).
