# PLANO DE CONTINGÊNCIA DE PROTEÇÃO E DEFESA CIVIL – PLANCON

Deslizamentos de grande impacto, inundações bruscas ou processos geológicos ou hidrológicos correlatos

ECOPORANGA – ES - 2025

**VERSÃO:** Versão Revisada - V.3.0  
**ÚLTIMA ATUALIZAÇÃO:** 31/10/2025  
**EXEMPLAR PERTENCENTE A:** Coordenadoria Municipal de Proteção e Defesa do Município de Ecoporanga - ES

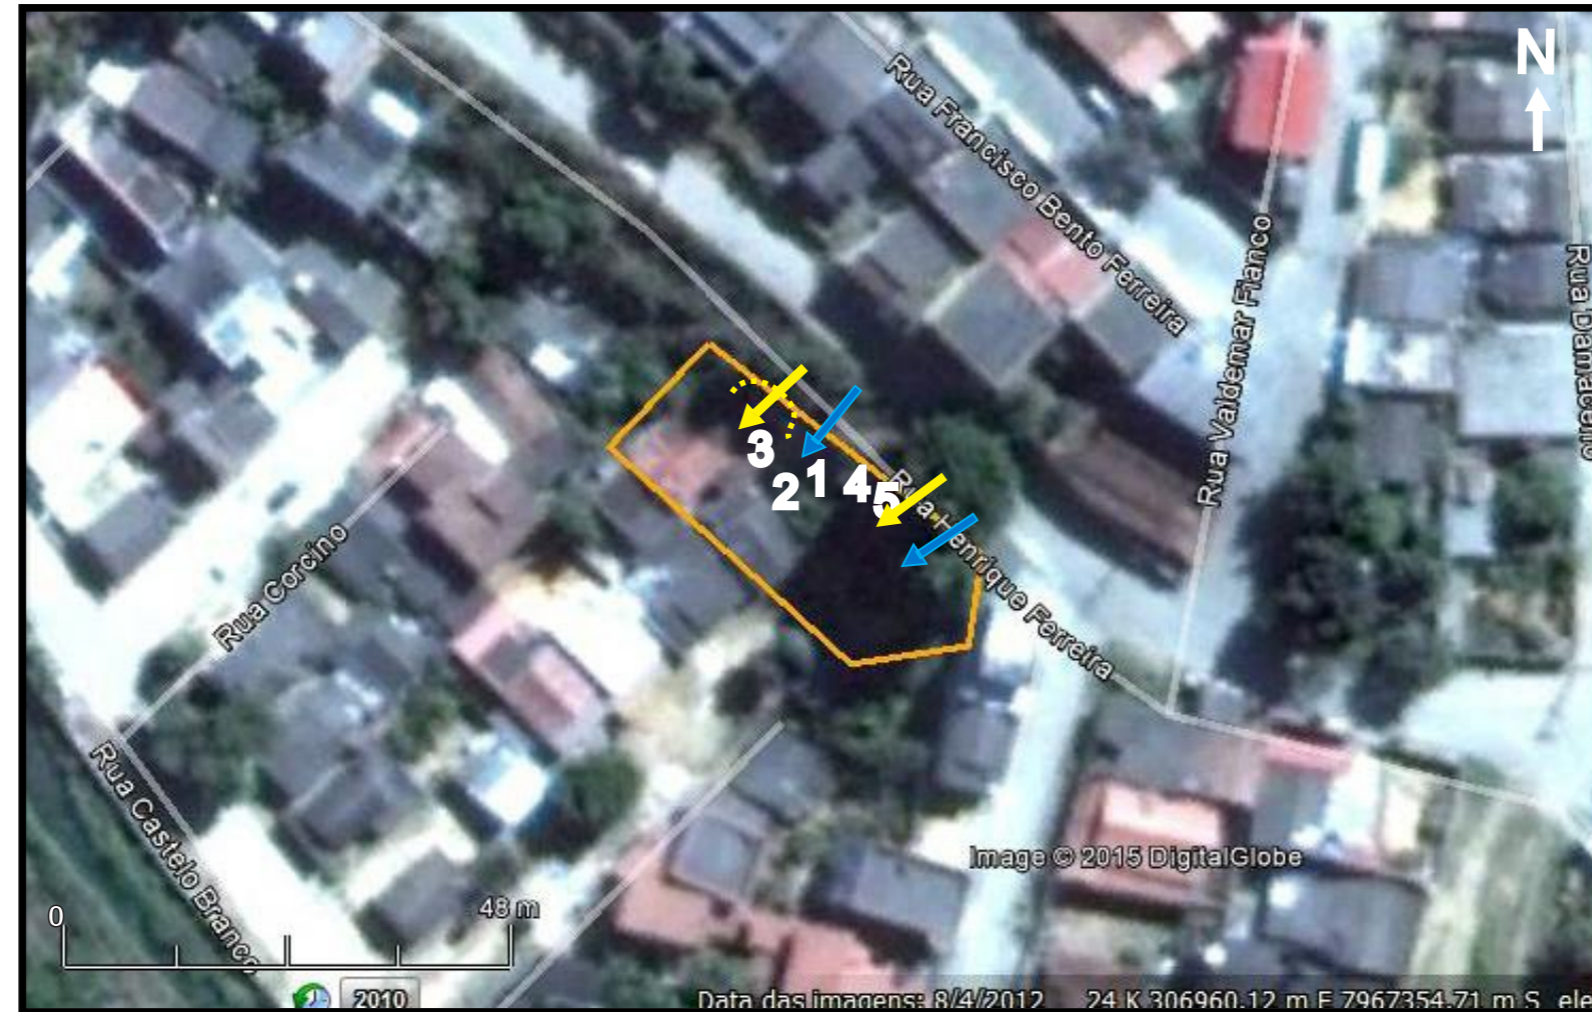
ES\_ECO\_SR\_14\_CPRM  
Rua Henrique Ferreira - Bairro Centro  
UTM 24 K 306930 mE 7967337 mS (WGS 84)

**Descrição:** Encosta retilínea, com talude de corte em solo e saprólito de rocha granítica, com cerca de 7m de amplitude máxima e inclinação entre 60° e 90° (figuras 1 e 2). Há cicatrizes de deslizamento no trecho setorizado e pode ser observado um bloco de concreto, instável, de uma antiga escada que foi destruída em um deslizamento (figuras 3, 4 e 5). Observa-se um corte de lona plástica colocada de maneira inadequada por um morador.
