SERVIÇO GEOLÓGICO DO BRASIL  
CPRM

## **CURSO BÁSICO DE PERCEPÇÃO E MAPEAMENTO DO RISCO GEOLÓGICO E HIDROLÓGICO**

Setembro/2019

### **OBRAS E INTERVENÇÕES INADEQUADAS**

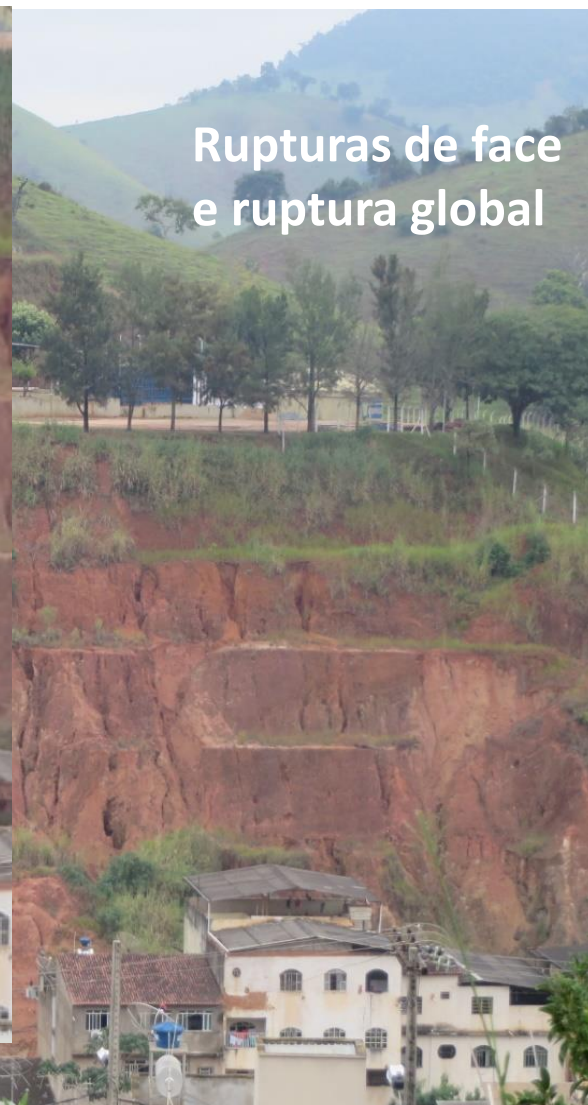
Inhapim - MG

## OBRAS E INTERVENÇÕES INADEQUADAS - RETALUDAMENTO NÃO TÉCNICO

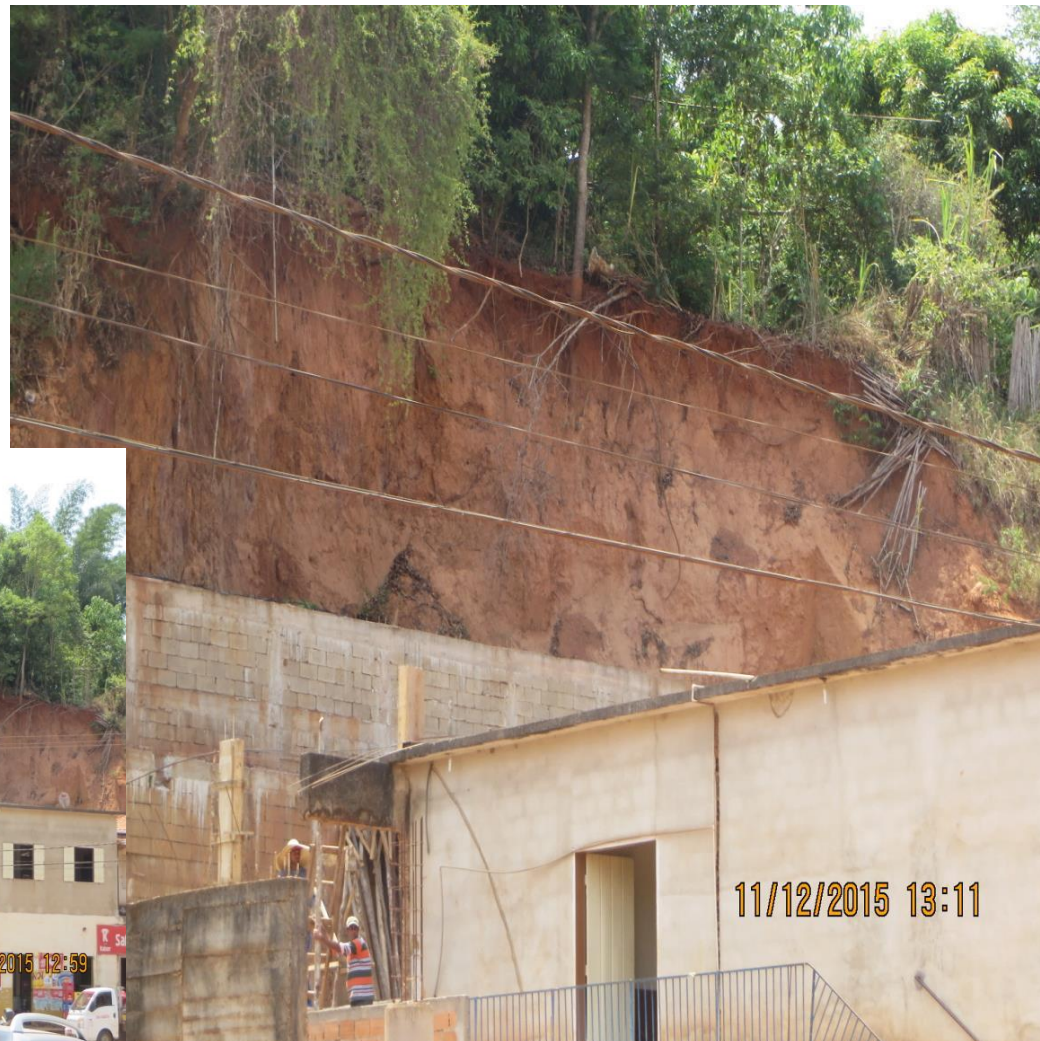
Serro - MG

Corte vertical de grande amplitude e instável

– Contenção adequada ?

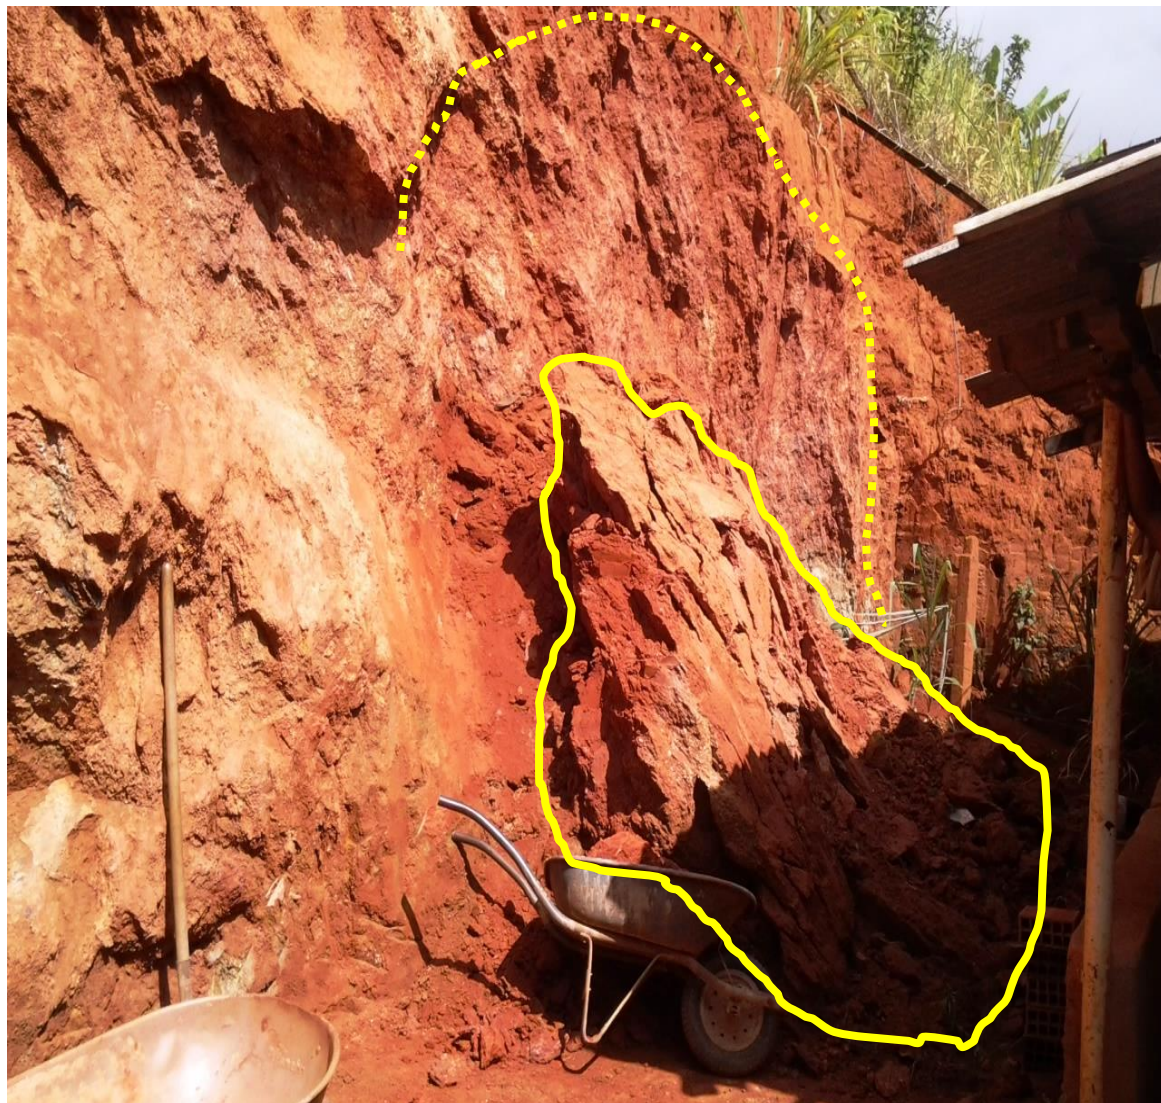
**Iapu - MG**

**Corte não técnico  
e instável**

**Desabamento localizado  
durante a execução**

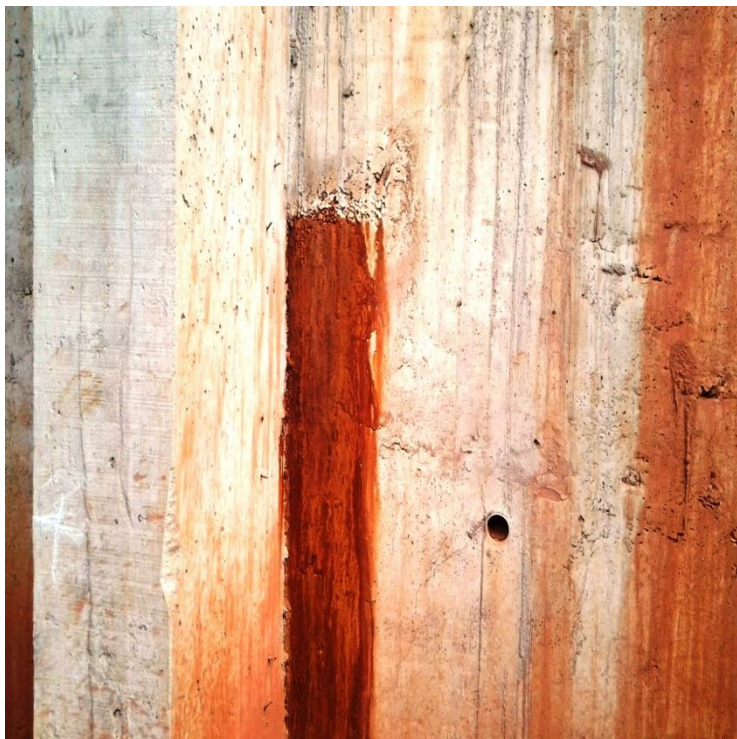
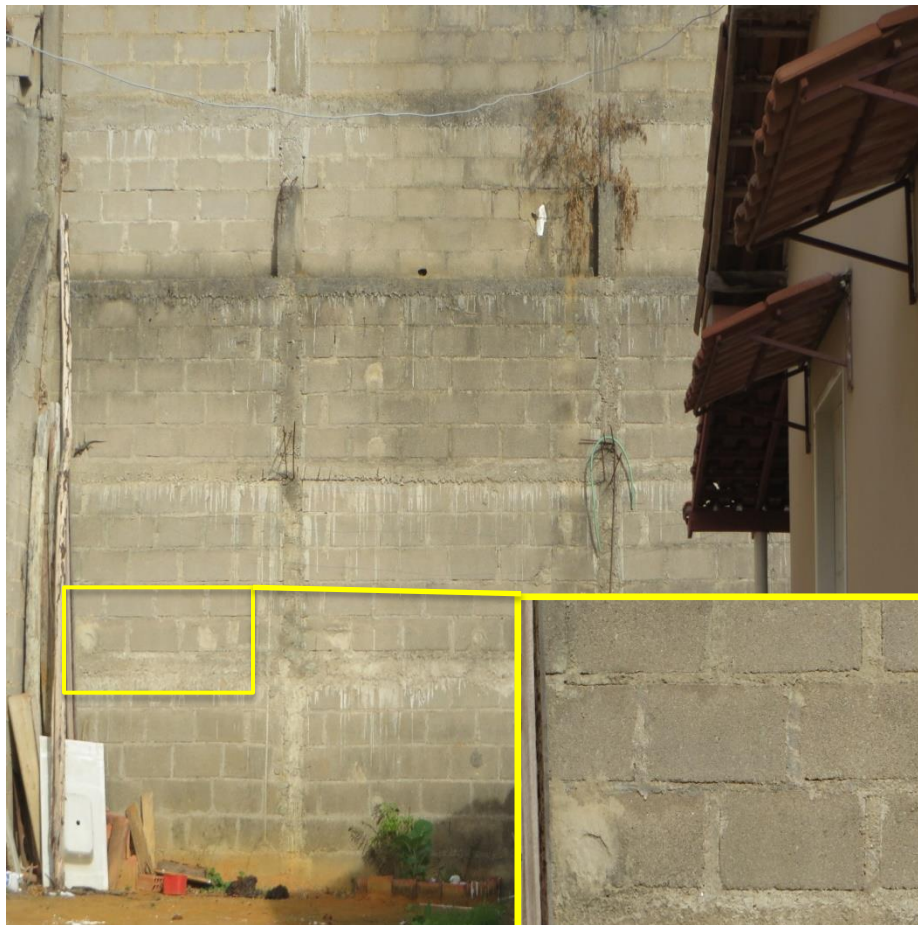
Drenagem inadequada e Drenagens (barbacãs) inutilizadas pelo vizinho

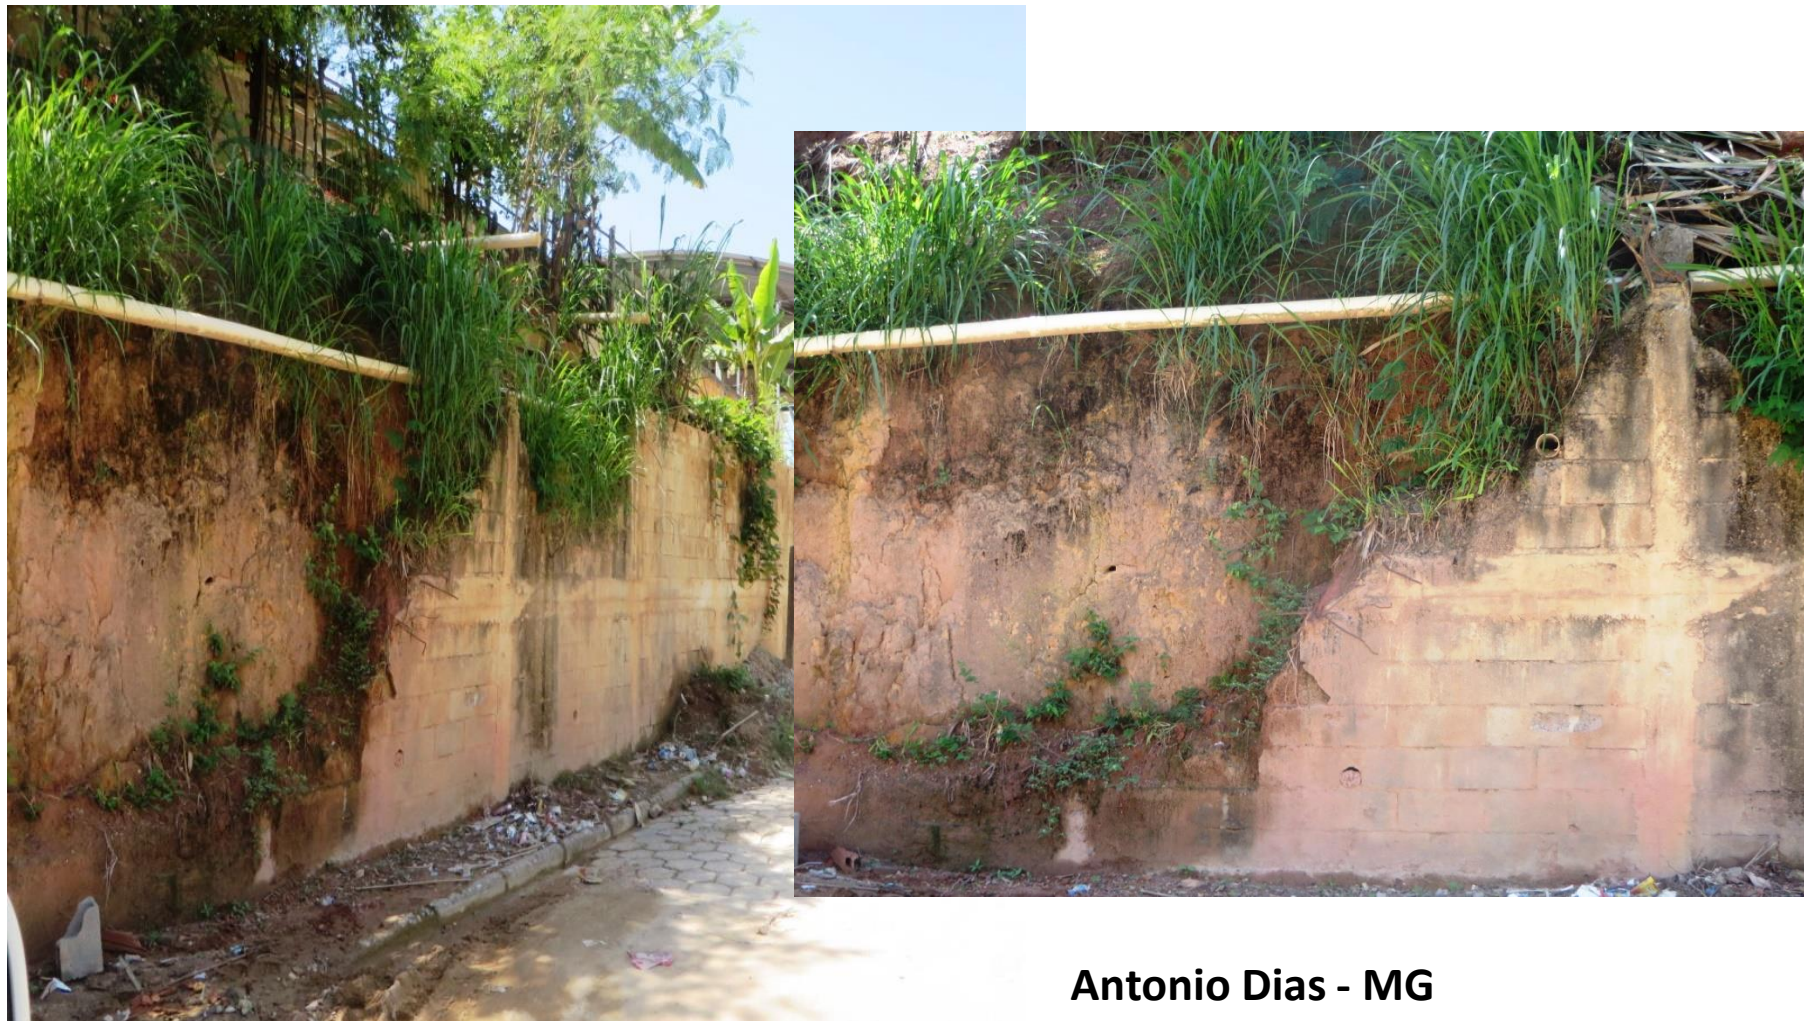
Antonio Dias - MG

## OBRAS INADEQUADAS – Muros de contenção – Onde está a armação ?

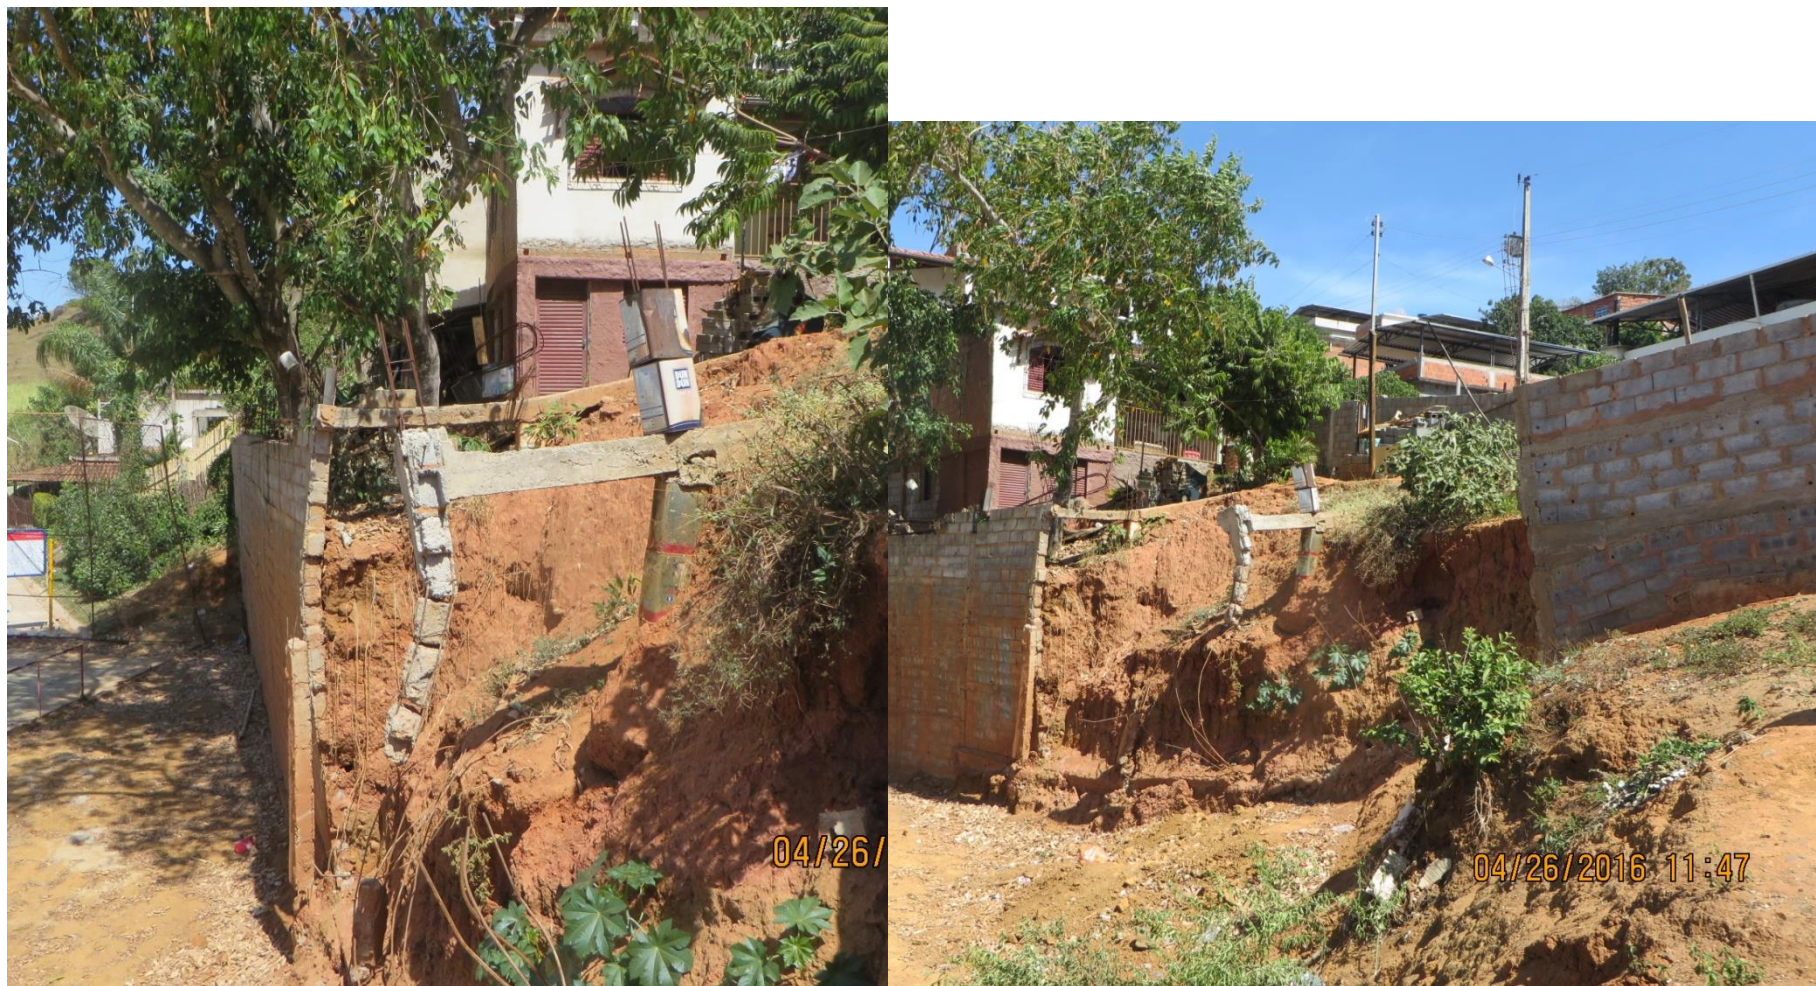
São Geraldo - MG

## OBRAS INADEQUADAS – Muros de contenção – Subdimensionamento estrutural

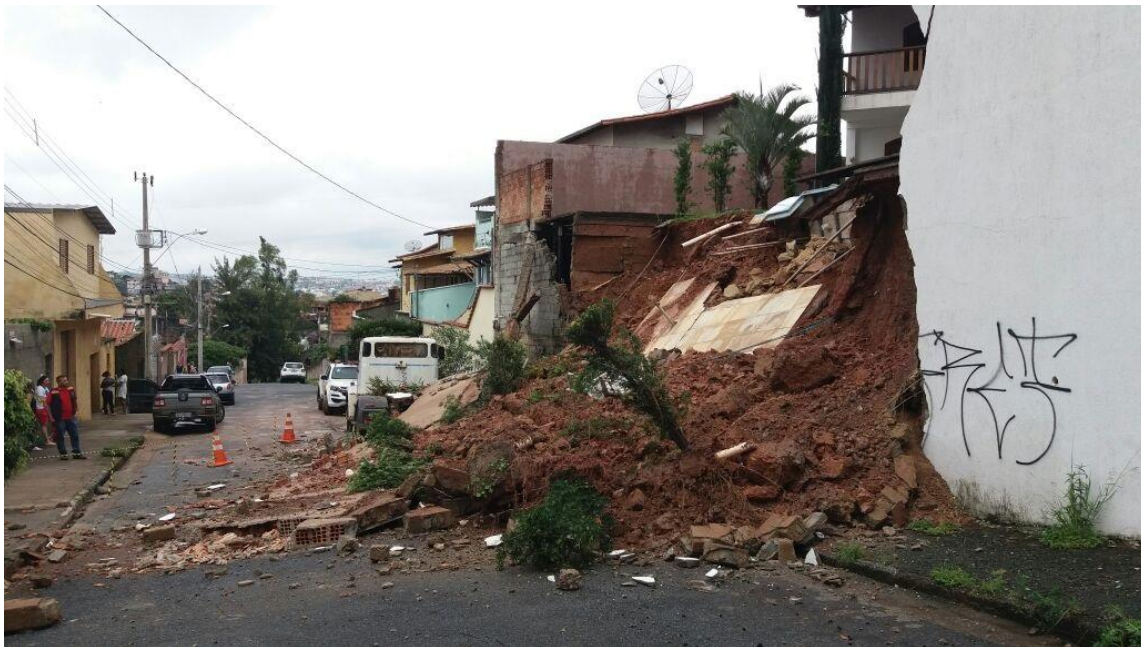
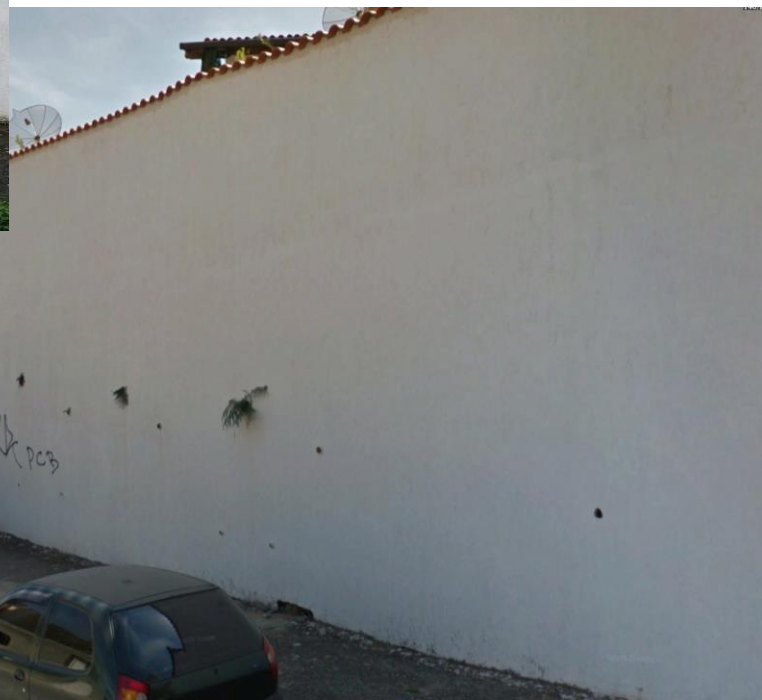
## OBRAS INADEQUADAS – Muros de contenção

### Subdimensionamento estrutural e drenagem Inadequada

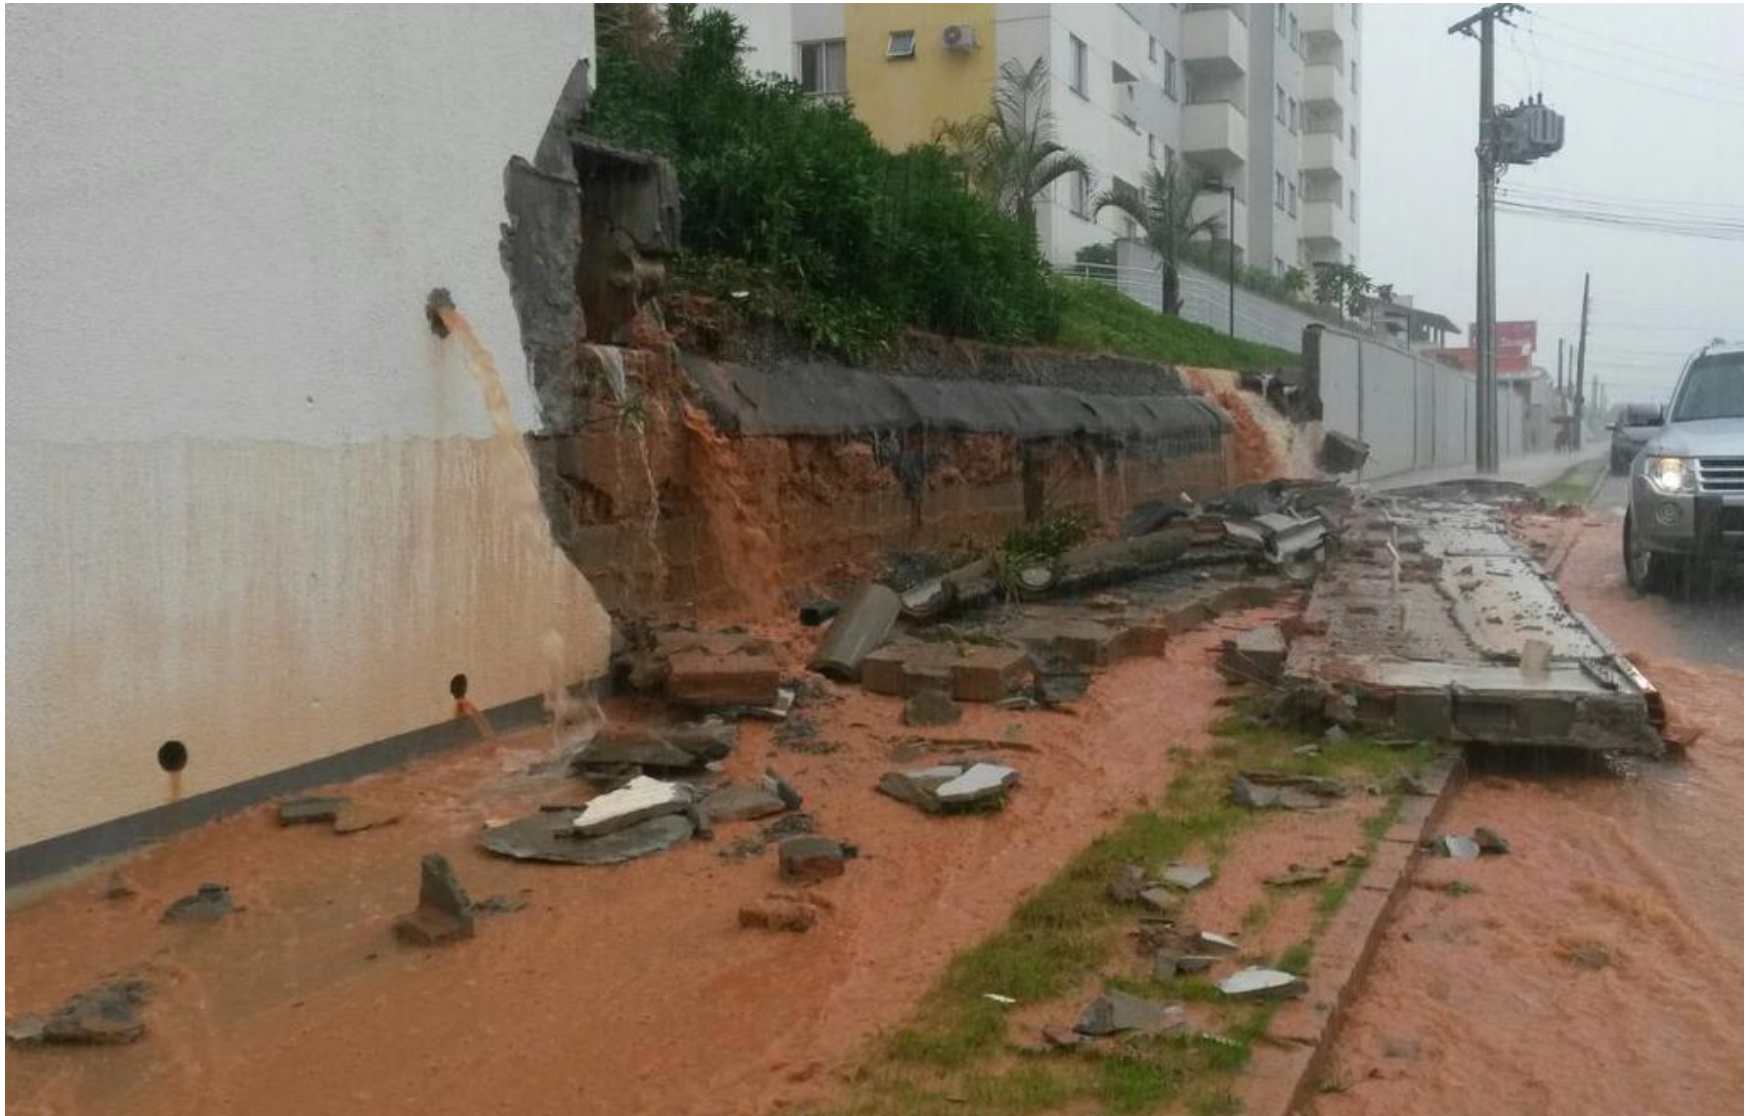
## OBRAS INADEQUADAS – Muros de contenção

### Drenagem Inadequada

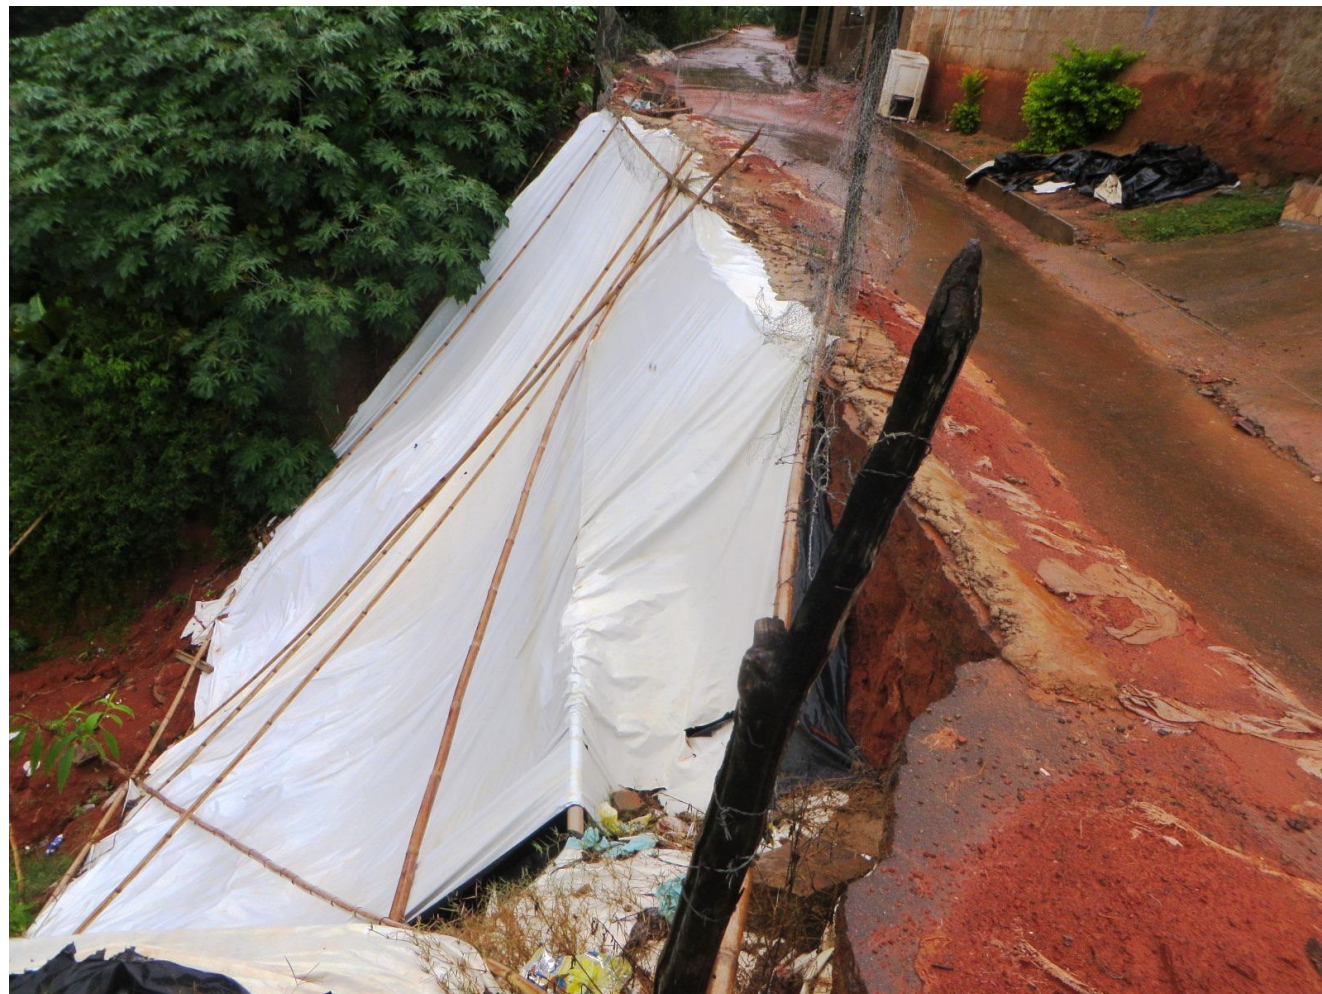
Antonio Dias - MG

### Desaterro com ruptura do talude e dano à rua

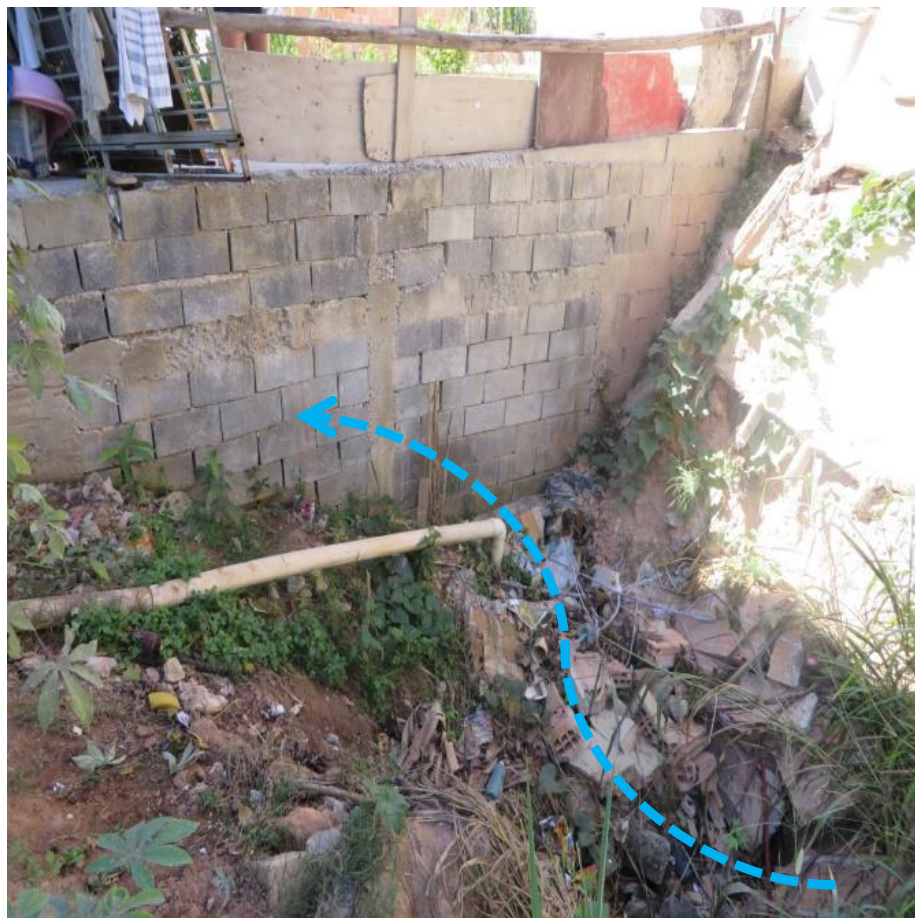
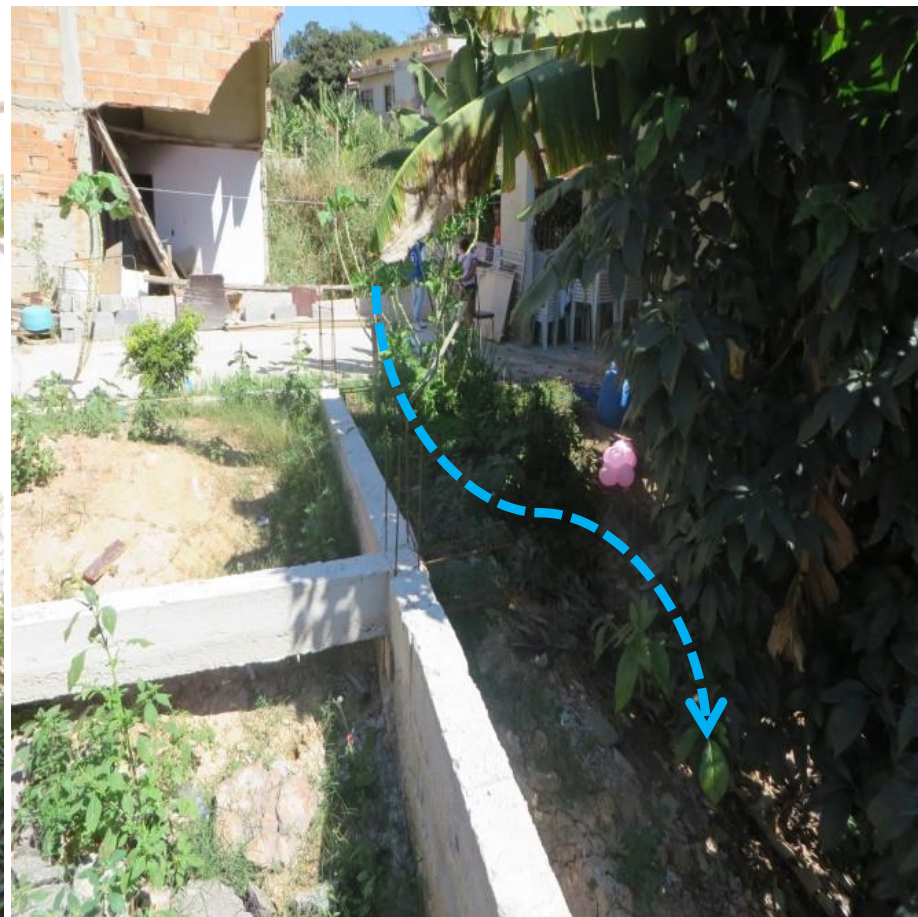
Neves - MG

Ocupação de talvegue com interceptação total da linha de fluxo

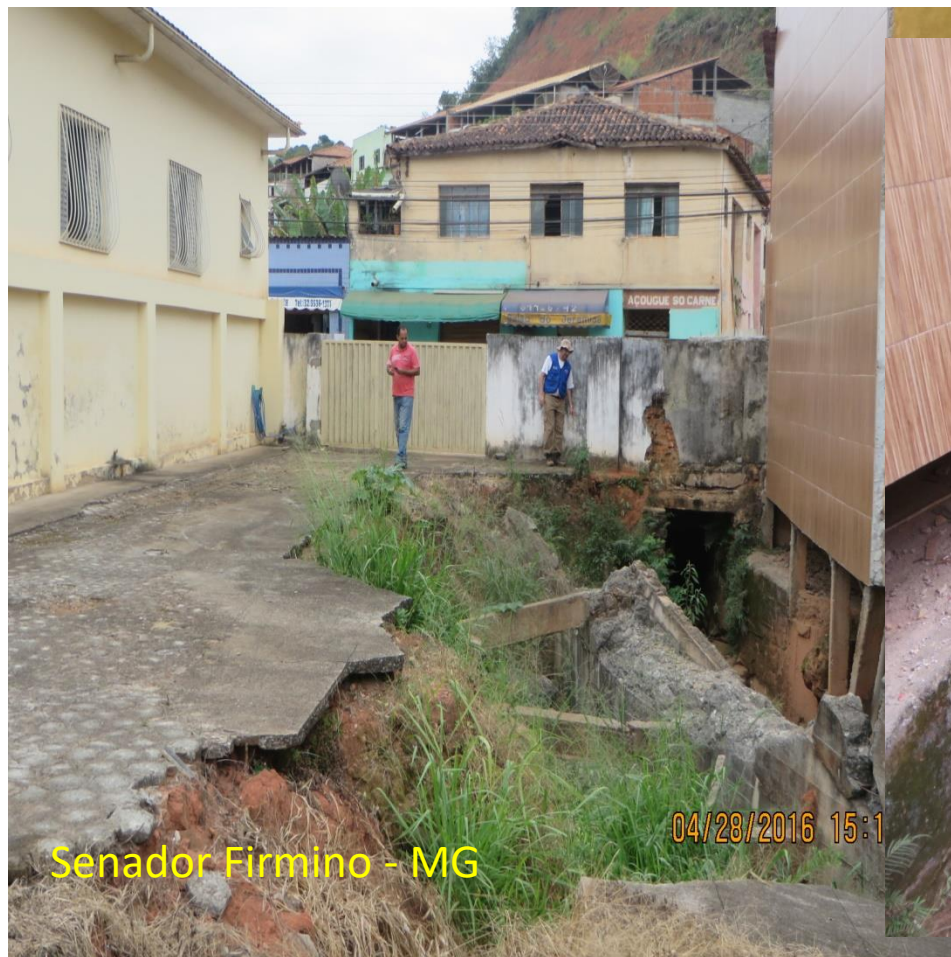
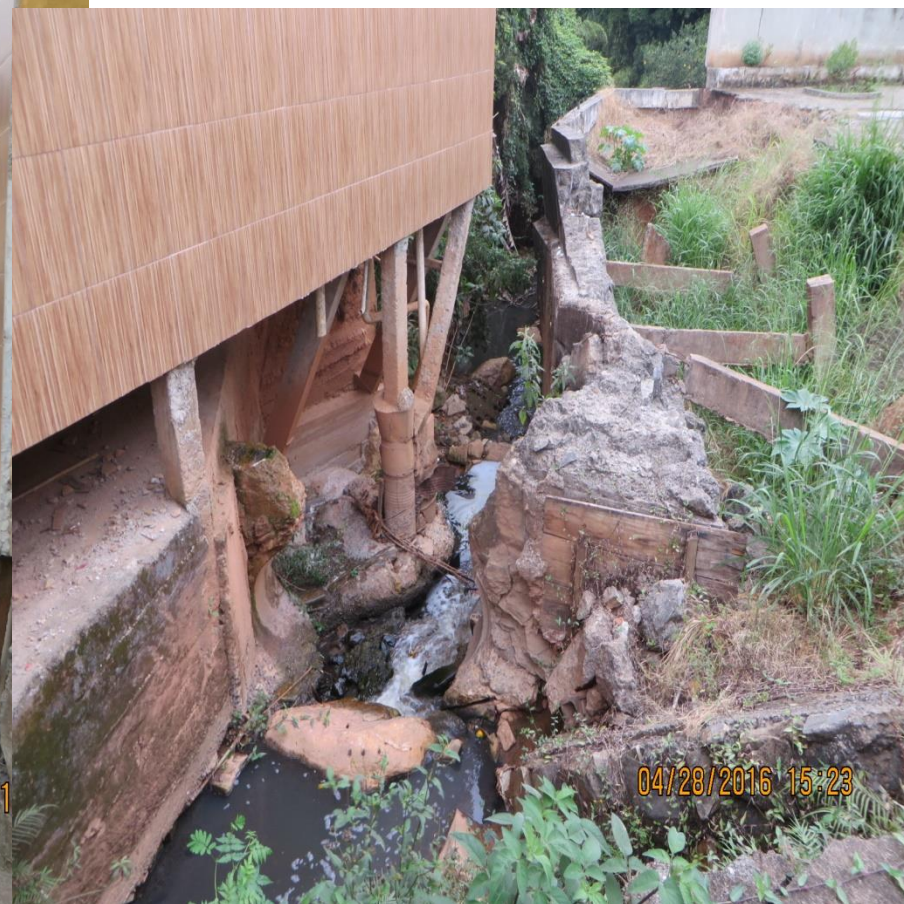
Ocupação **sobre** os canais de drenagem natural (córregos e rios)

## Estrangulamento da drenagem natural

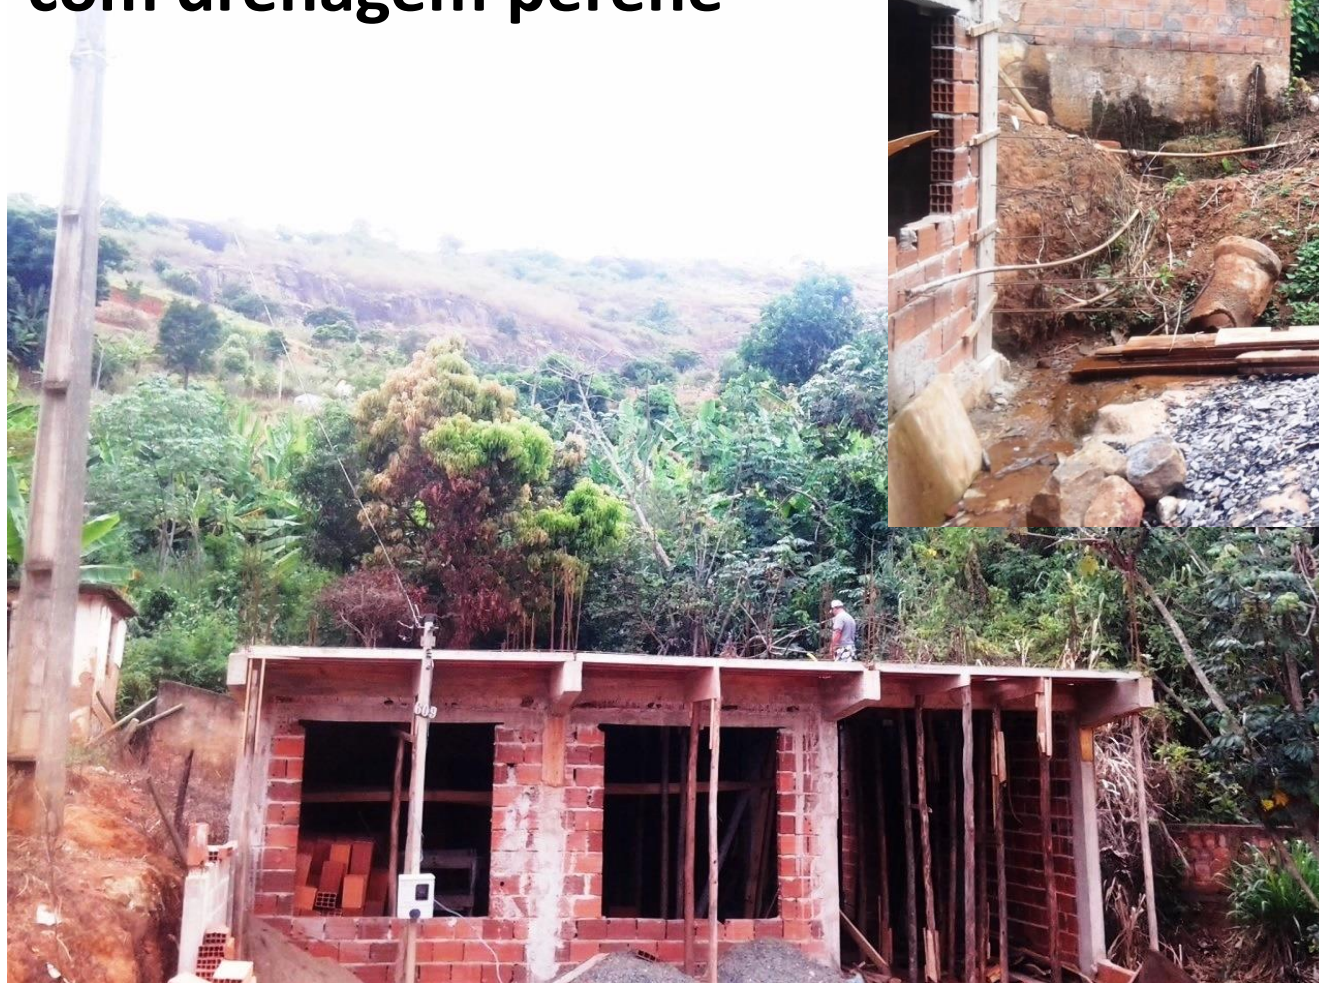
Iapu -MG

## Ocupação de talvegue com drenagem perene

Área de nascentes

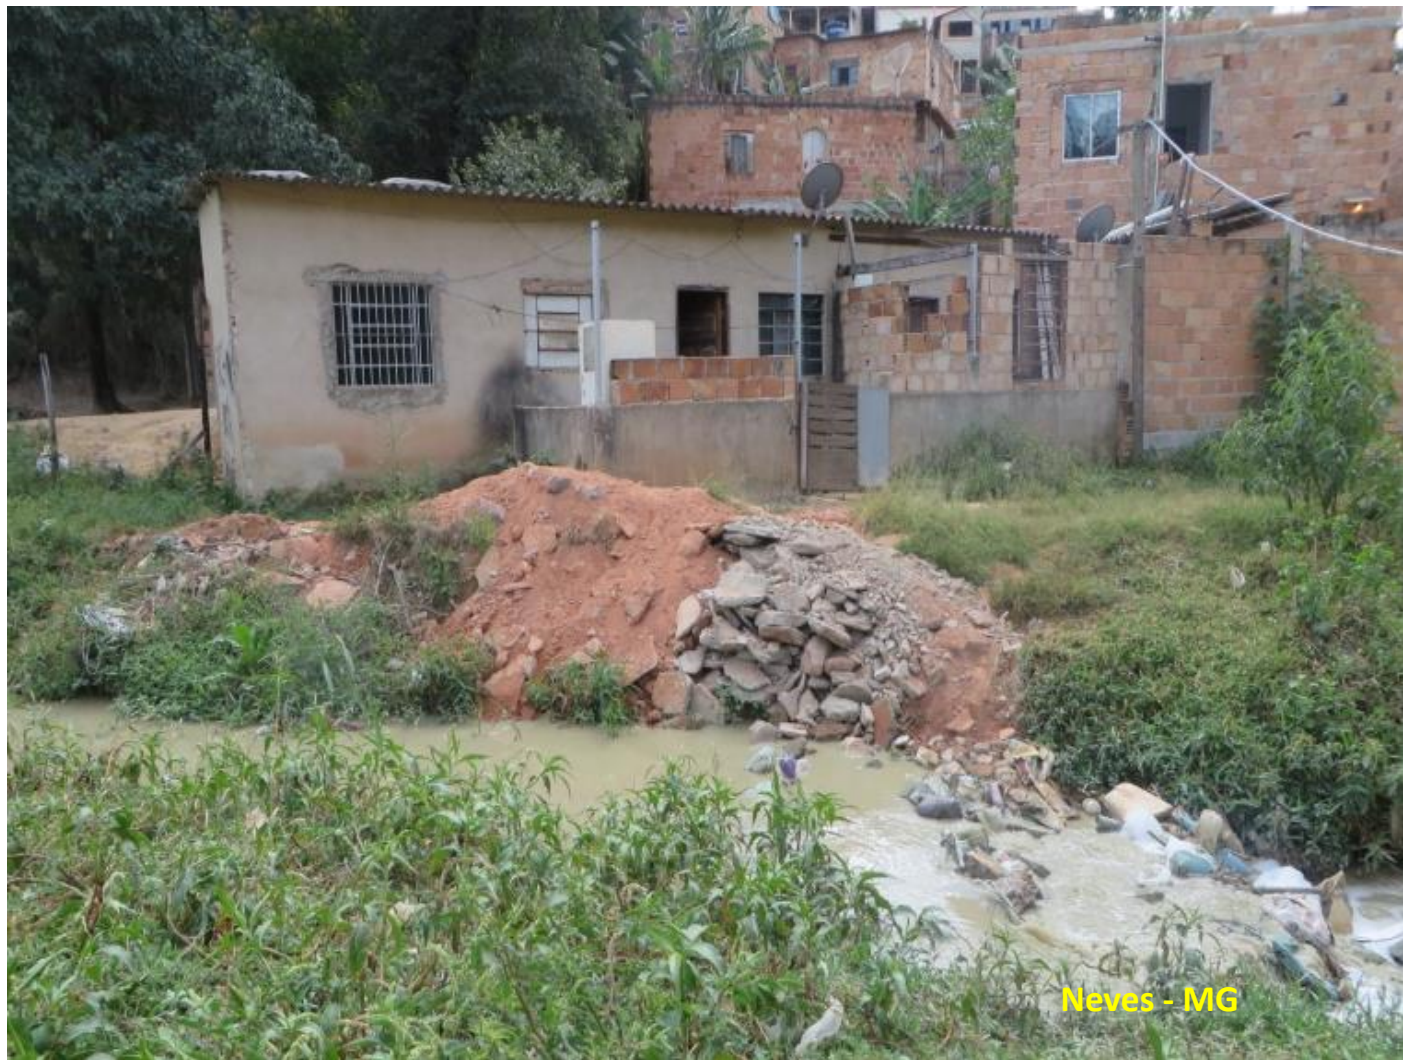
Ação criminosa nas margens , planície de inundação e no leito do rio

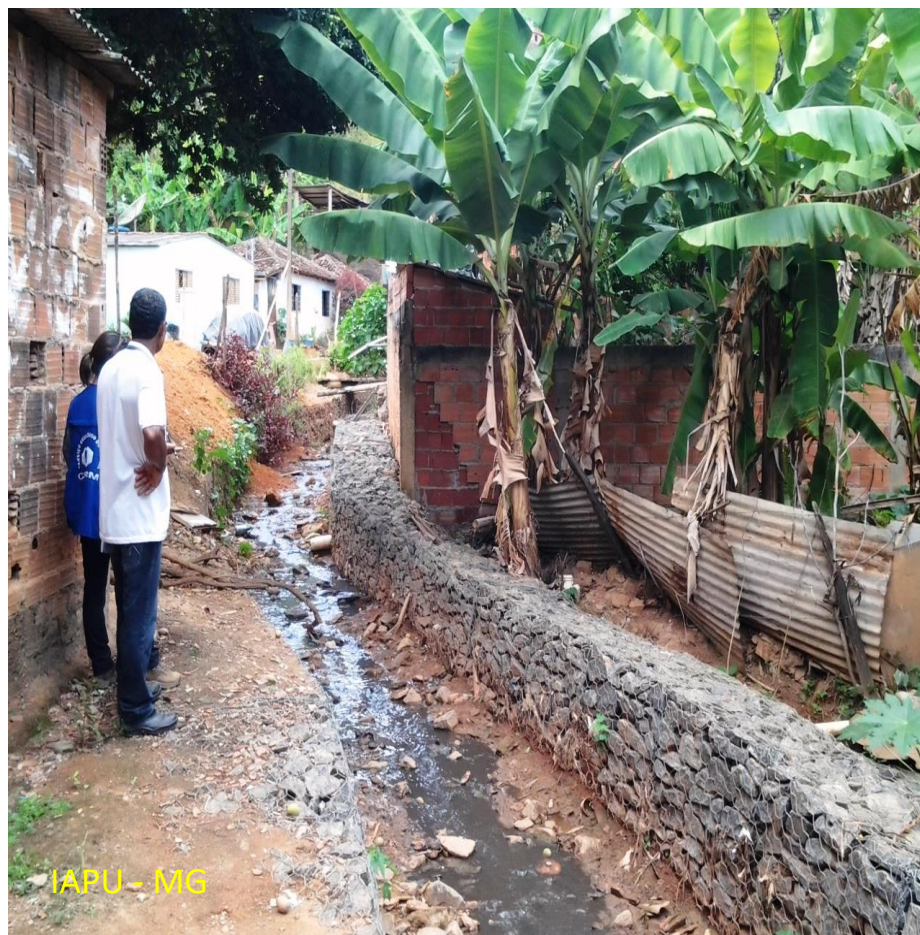
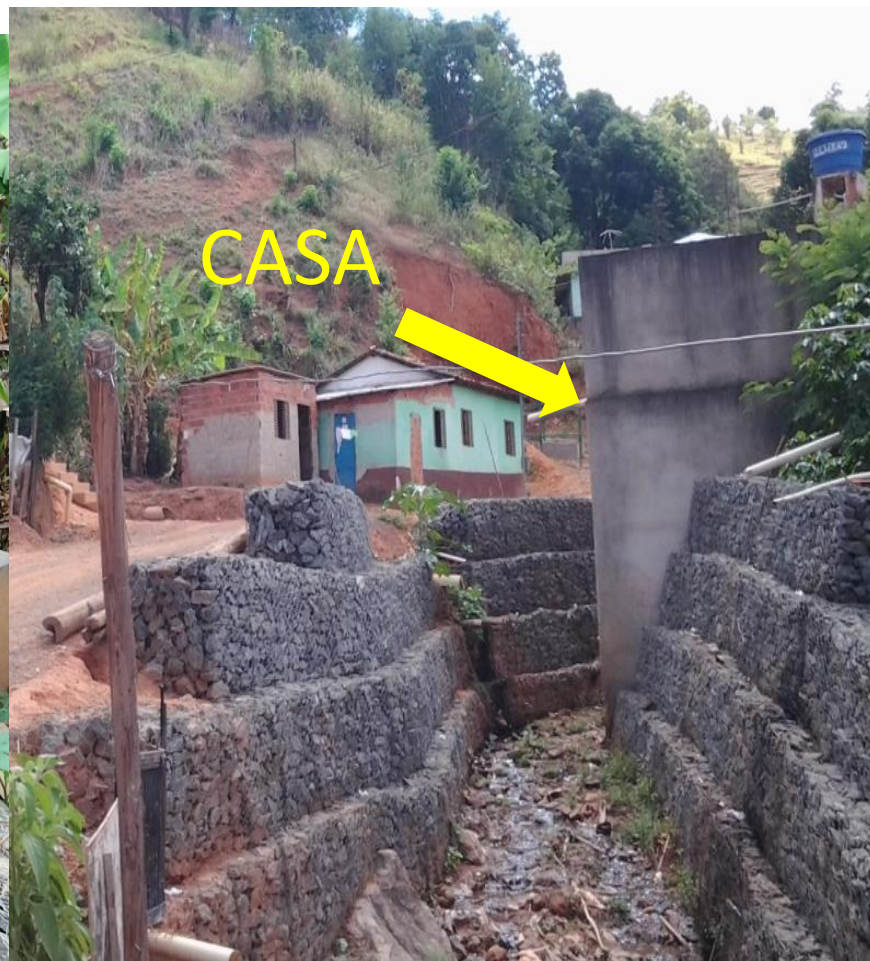
## OBRAS E INTERVENÇÕES INADEQUADAS – Uso inadequado de gabiões

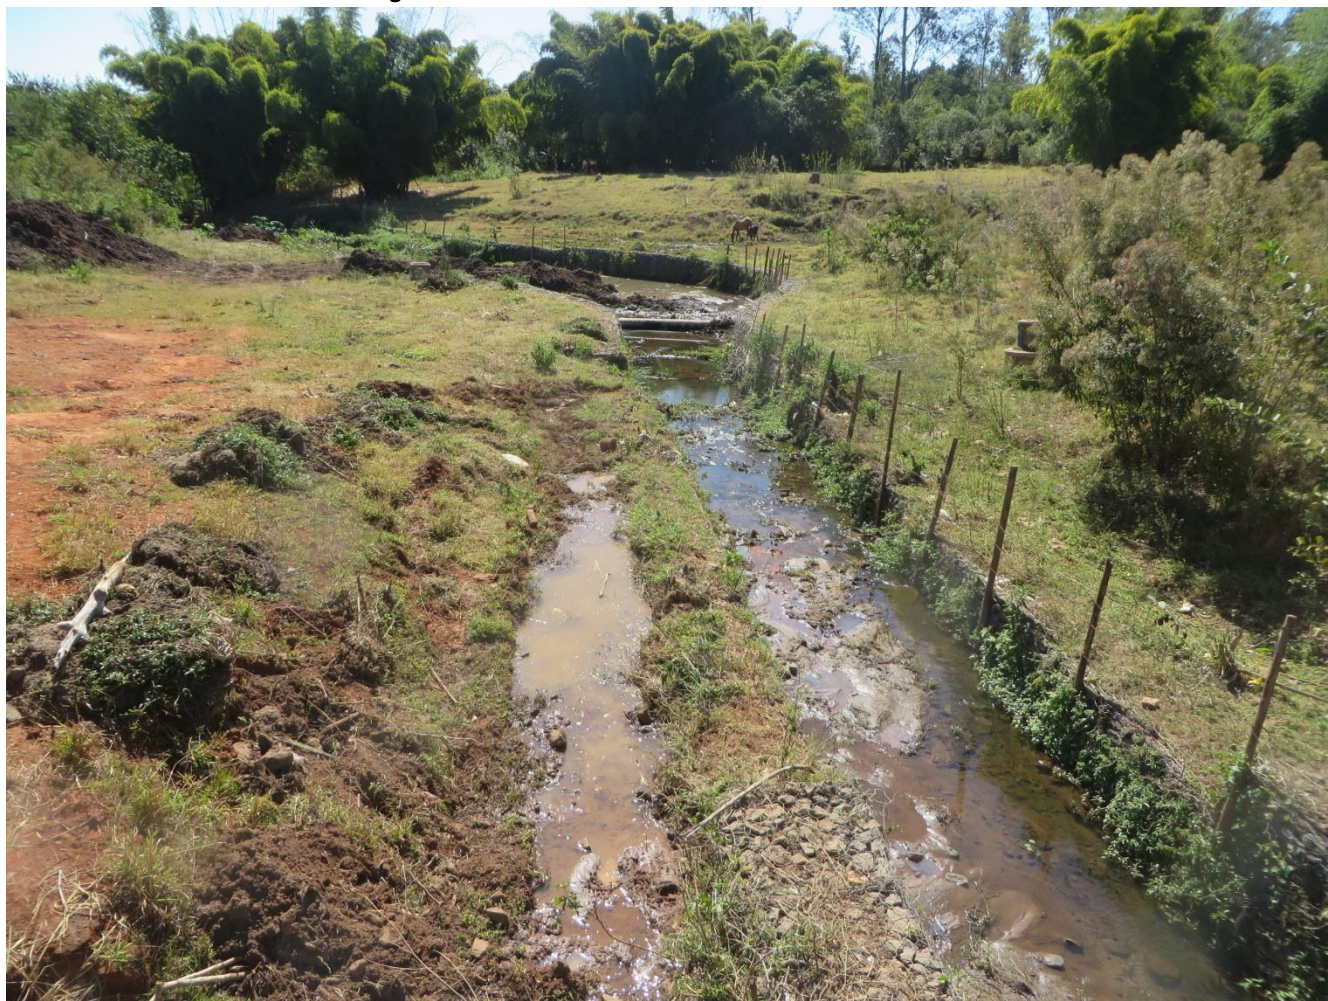
**Alfenas -MG**

## OBRAS E INTERVENÇÕES INADEQUADAS – Uso inadequado de gabiões
