SERVIÇO GEOLÓGICO DO BRASIL  
CPRM

## **CURSO BÁSICO DE PERCEPÇÃO E MAPEAMENTO DO RISCO GEOLÓGICO E HIDROLÓGICO**

Setembro/2019

### **OBRAS E INTERVENÇÕES INADEQUADAS**

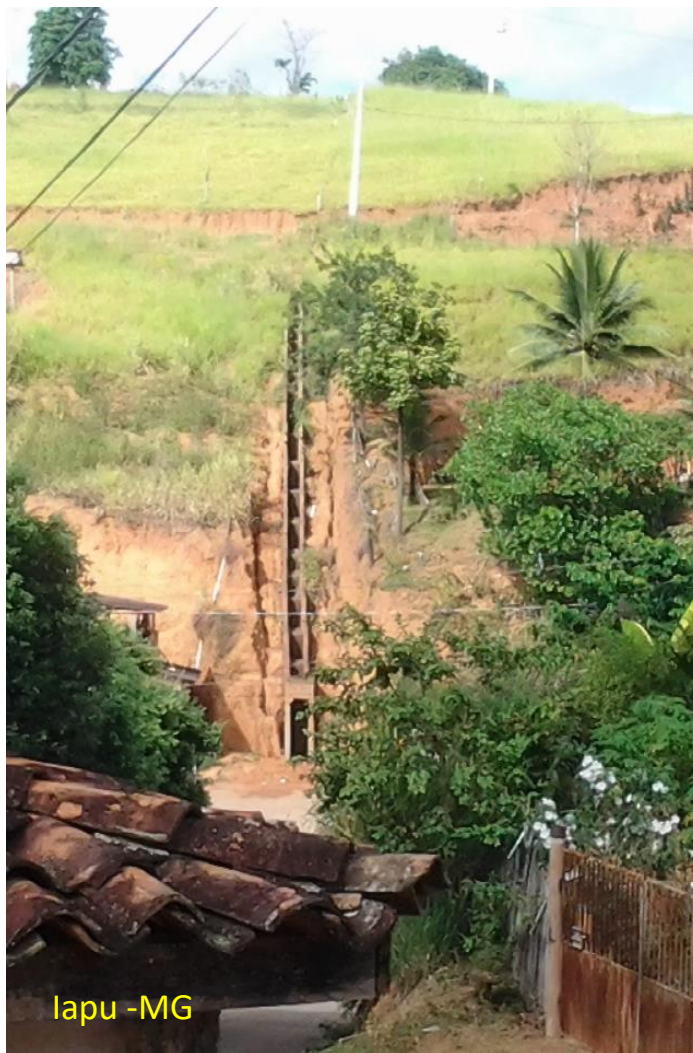
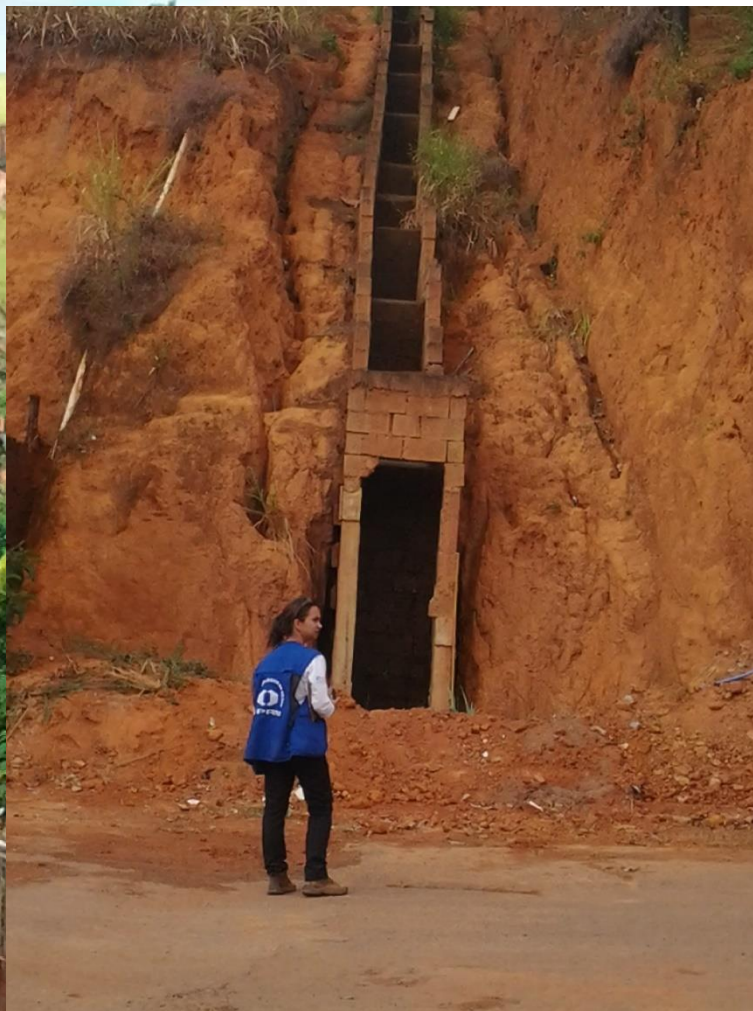
Iapu -MG

## OBRA DE DRENAGEM (ESCADA HIDRÁULICA) SEM MANUTENÇÃO ADEQUADA

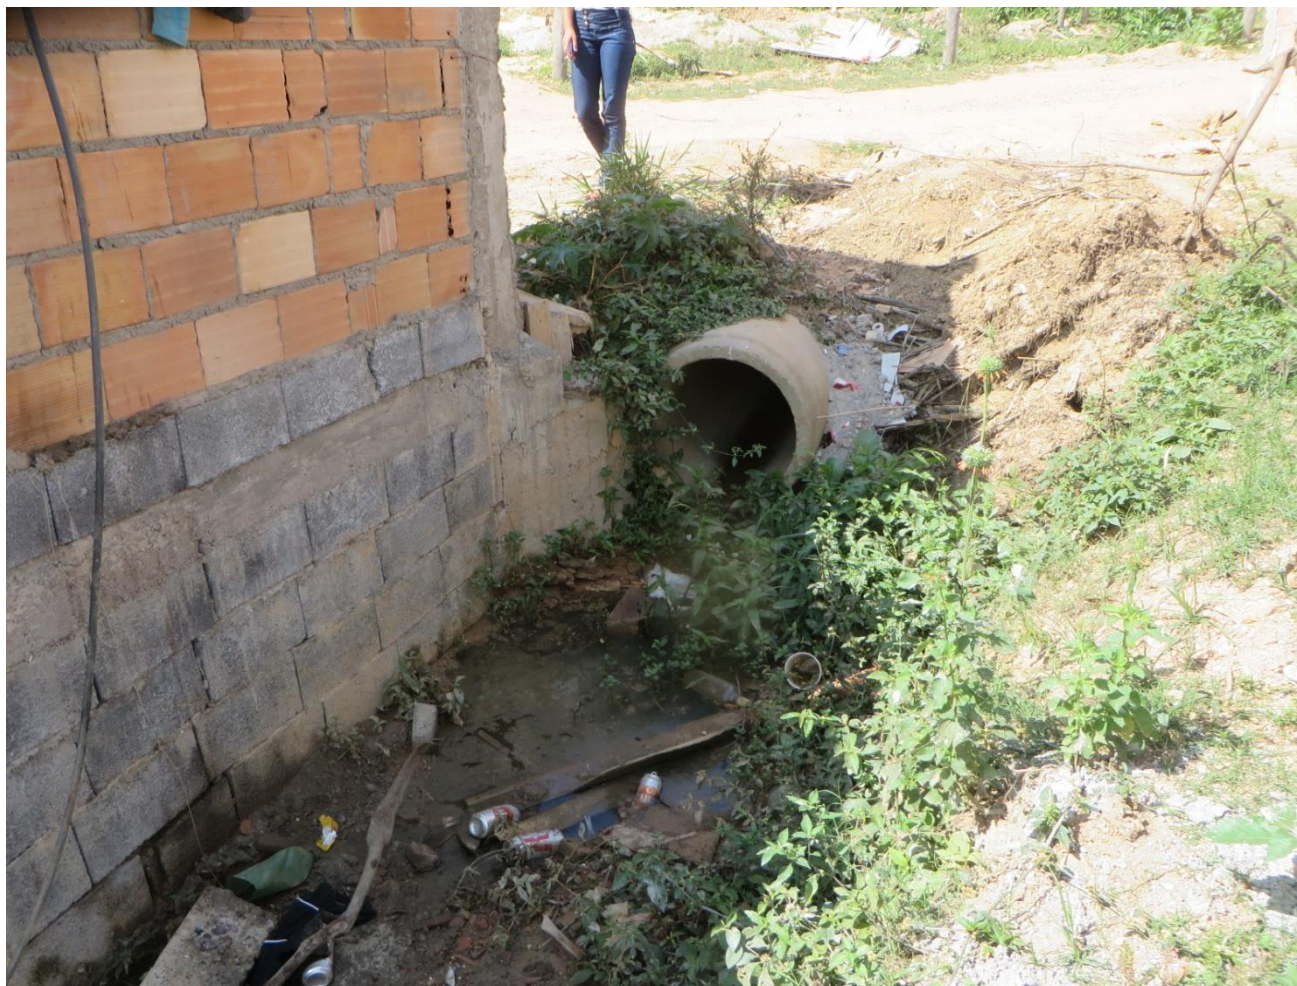
## CASA EDIFICADA PRATICAMENTE SOBRE A DRENAGEM PLUVIAL

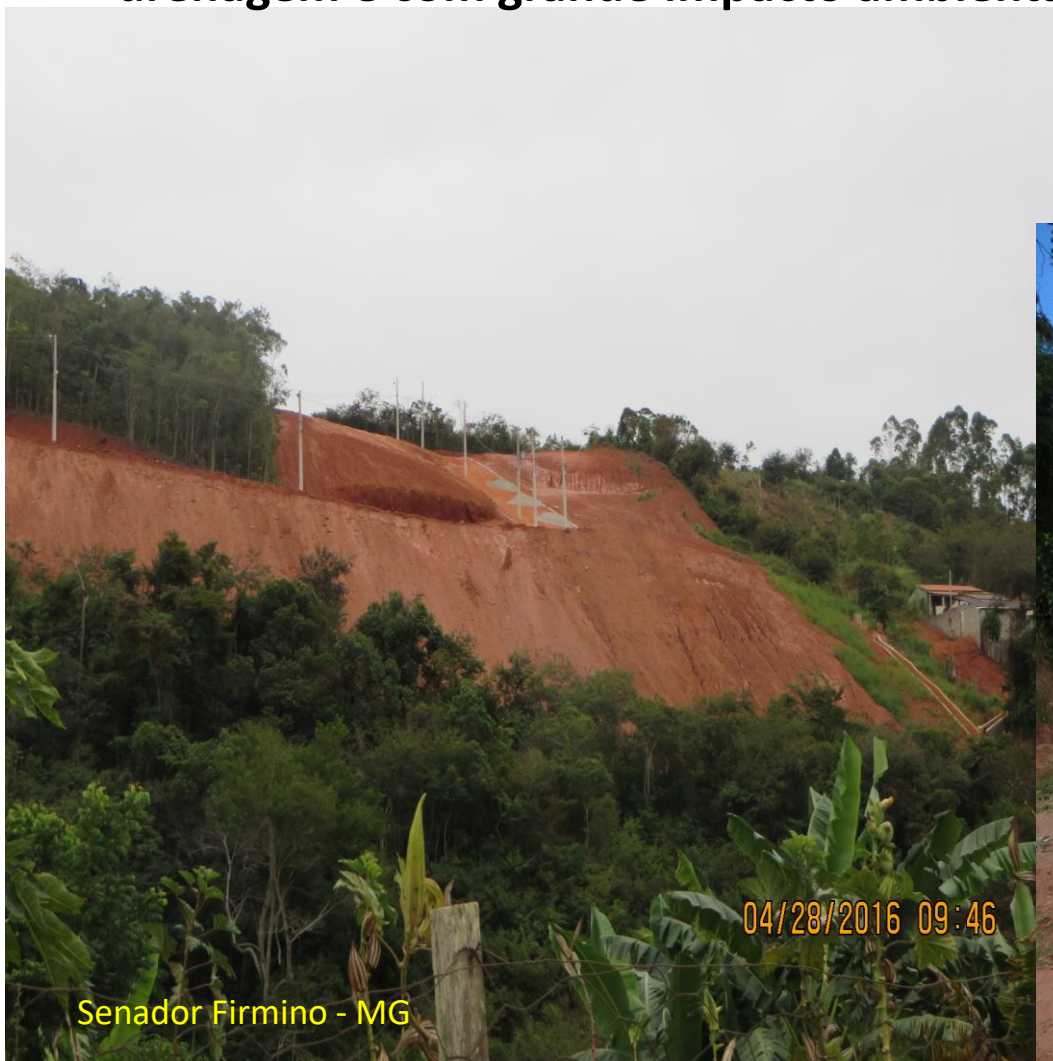
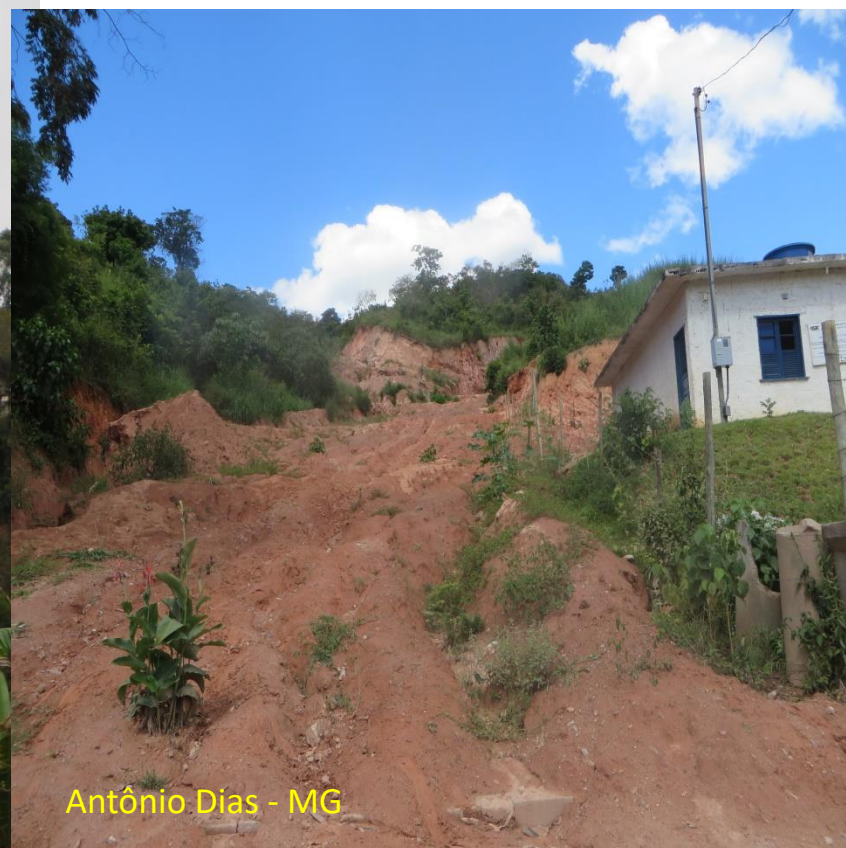
**Implantação inadequada de loteamentos sem infraestruturas de drenagem e com grande impacto ambiental**
