CAPACITAÇÃO EM PERCEPÇÃO E MAPEAMENTO DE ÁREAS DE RISCO GEOLÓGICO

Erosão Costeira

Definição, mecânica e riscos associados

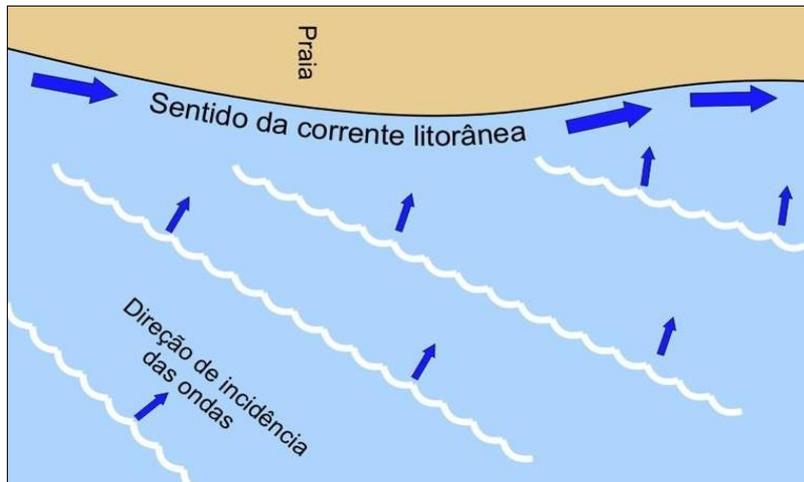
Na zona costeira um outro conjunto de agentes de erosão, transporte e deposição passa a atuar: **ondas, correntes e marés**.

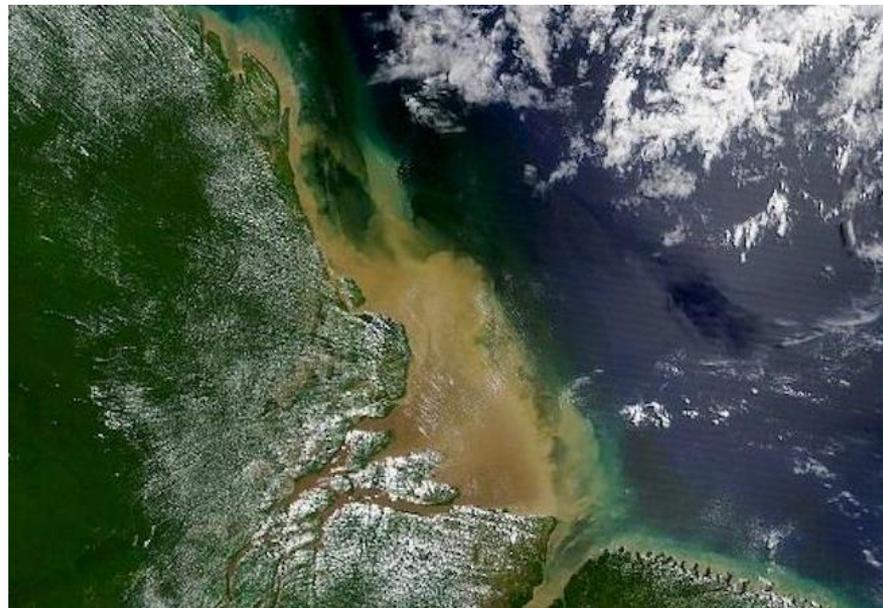
Outro fator importante para o avanço (ou recuo) da erosão costeira é o aporte sedimentar. O aporte sedimentar para a bacia é o produto da produção sedimentar pela área de captação de drenagem, assim, rios com grande captação têm mais sedimento sendo transportado.

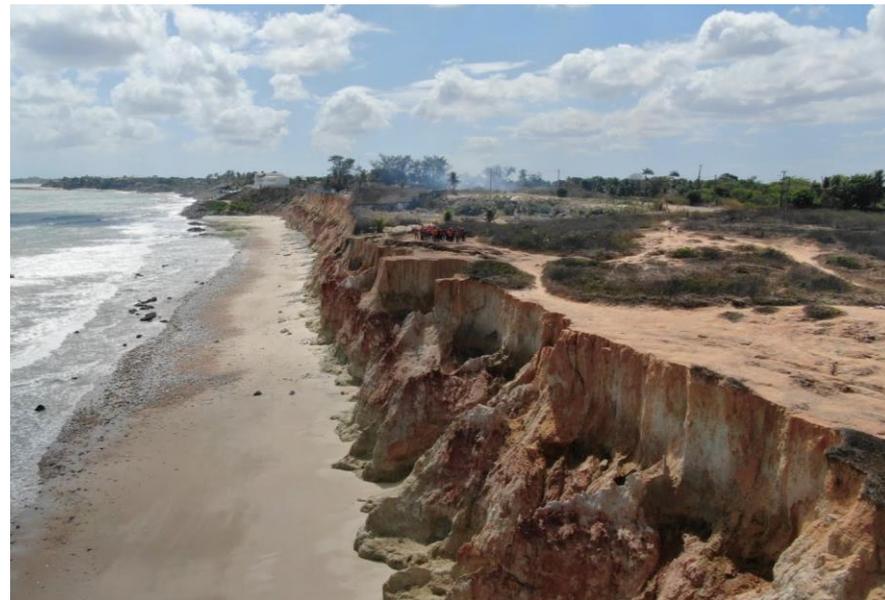
Caucaia - CE. Imagem: Anselmo Pedrazzi

Como resultado da interação entre estes vários fatores, a linha de costa pode avançar mar adentro, recuar em direção ao continente, ou permanecer em equilíbrio.

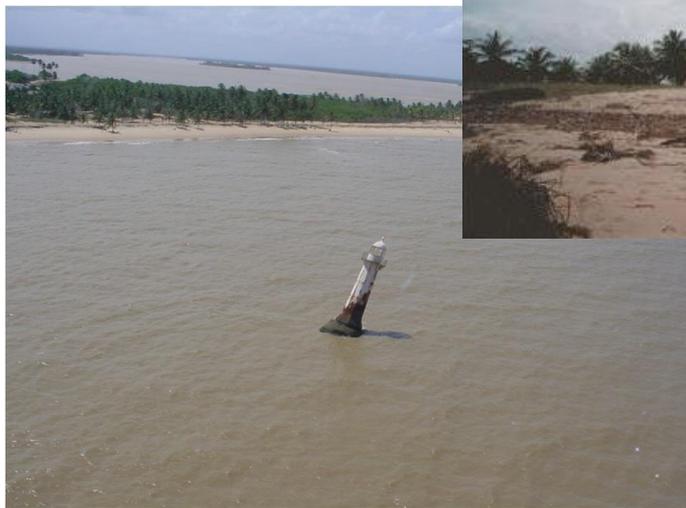
A paisagem costeira atual exibe diversas formas, que são resultado de condições pretéritas, sendo que muitos processos que modelaram esta paisagem podem ou estar ainda em atuação ou já terem sido modificados.

Antigo farol, Brejo Grande – SE. Fonte: <<http://antoniogeografo.blogspot.com.br/2012/06/foz-do-rio-sao-francisco.html>>, acesso em 23/11/17

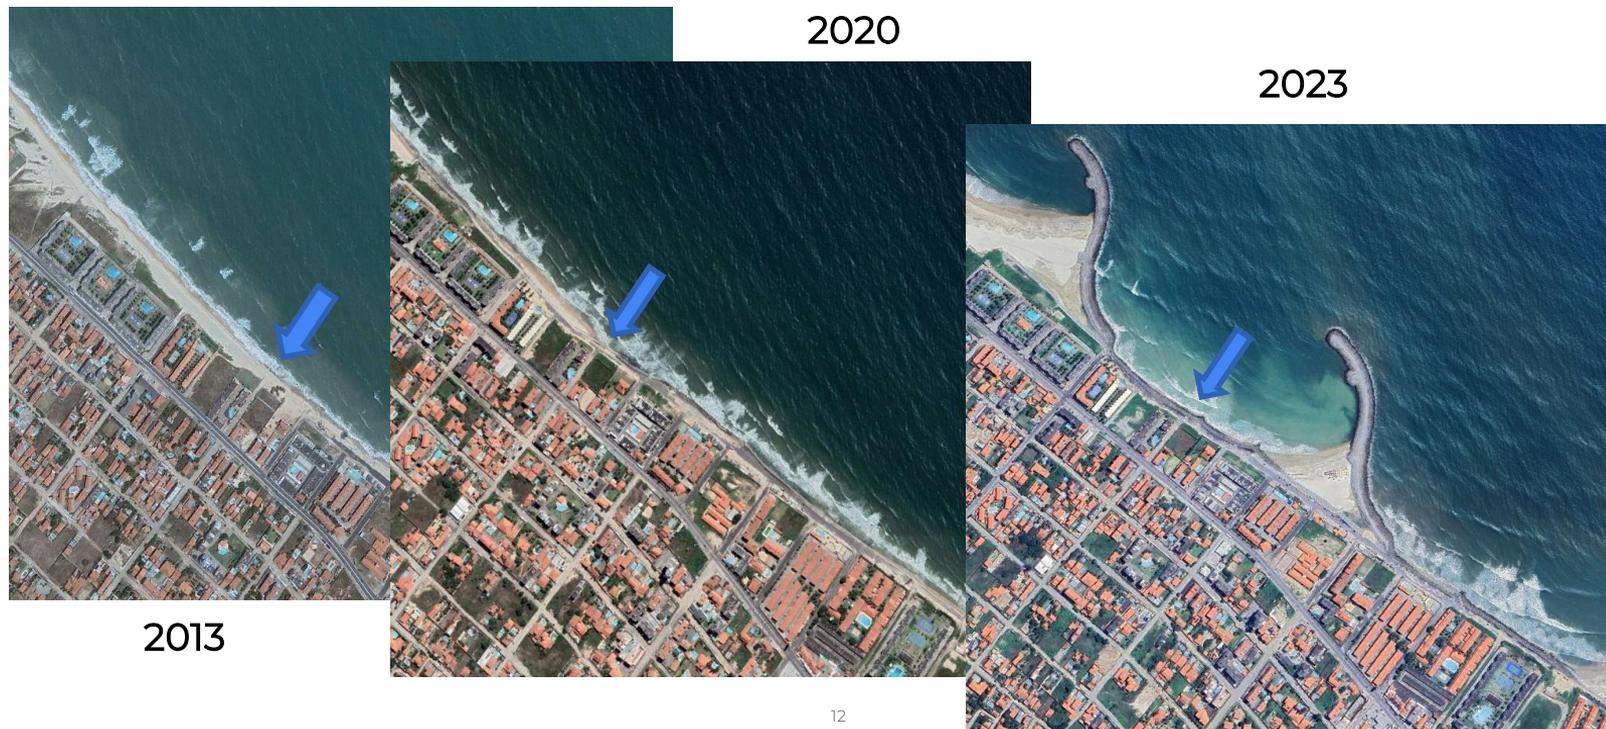
Interferências antrópicas mal planejadas podem transferir o problema para regiões vizinhas, como o caso de Caucaía-CE.

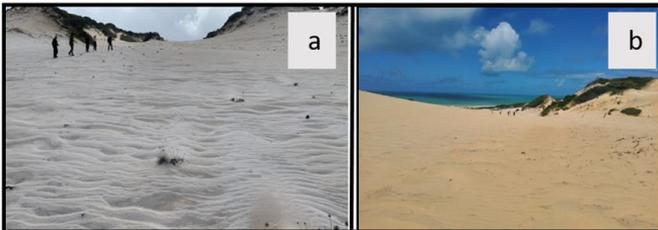
- Dinâmica da ação dos ventos e modelagem da duna

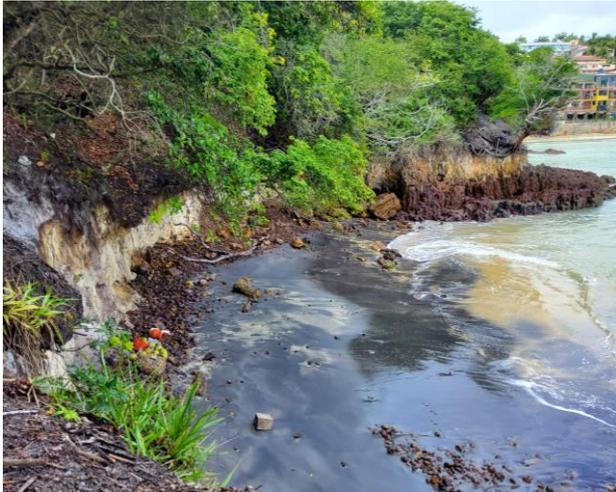
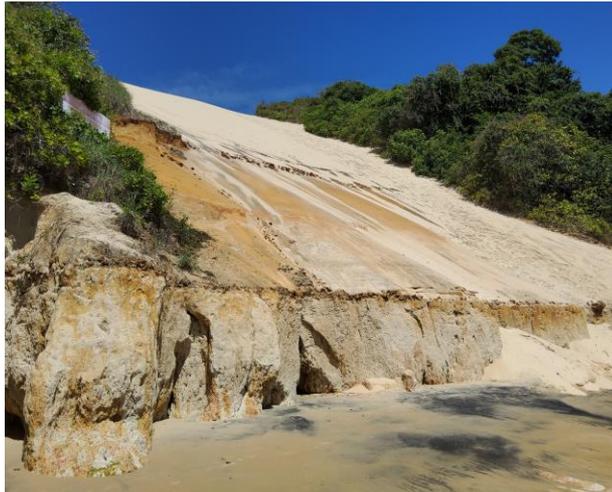
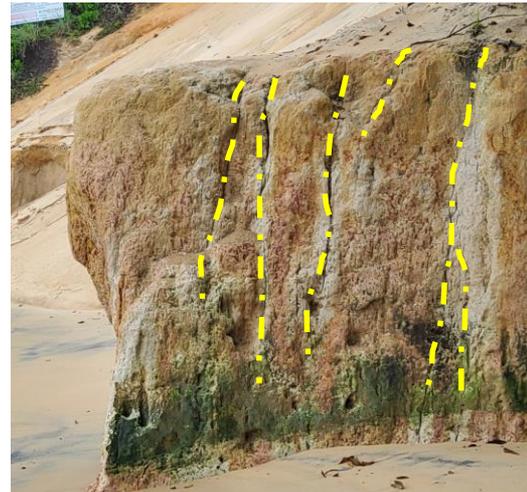
- Erosão costeira

- O processo de erosão costeira atuando na base da falésia tende a **continuar a promover o seu recuo**, fazendo com que mais sedimentos arenosos da duna **deslizem e tragam consigo grandes fragmentos de blocos rochosos** com potencial para provocar **graves danos** aos frequentadores do local;
- As causas estão ligadas a redução do aporte de sedimentos que alimentam as dunas na Praia da Barreira do Inferno.

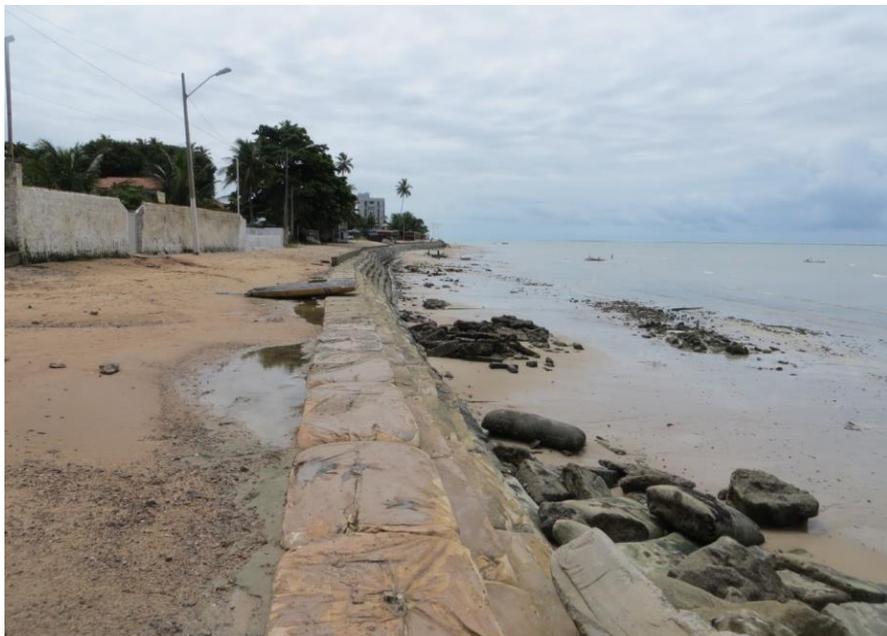
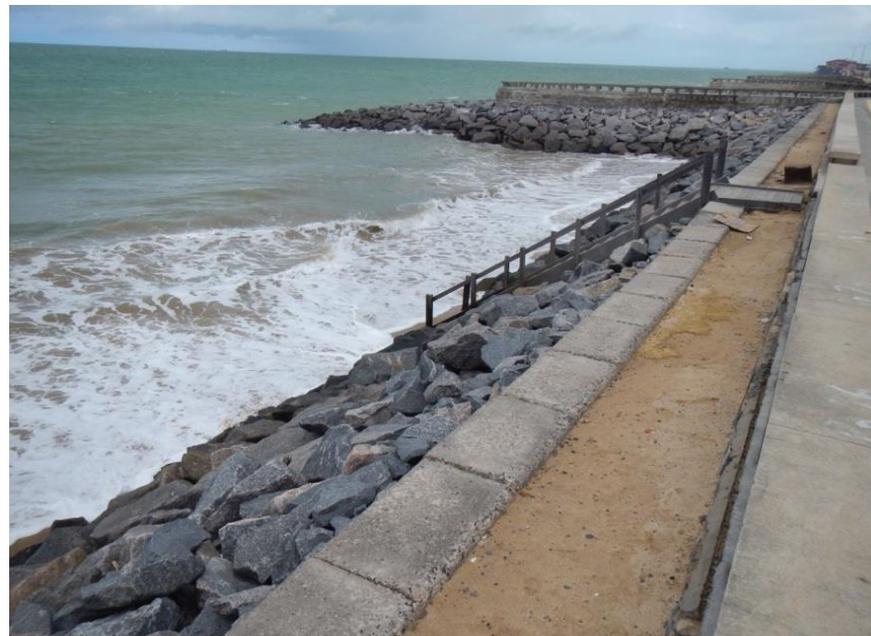
Muro de contenção na praia do Janga em Olinda.

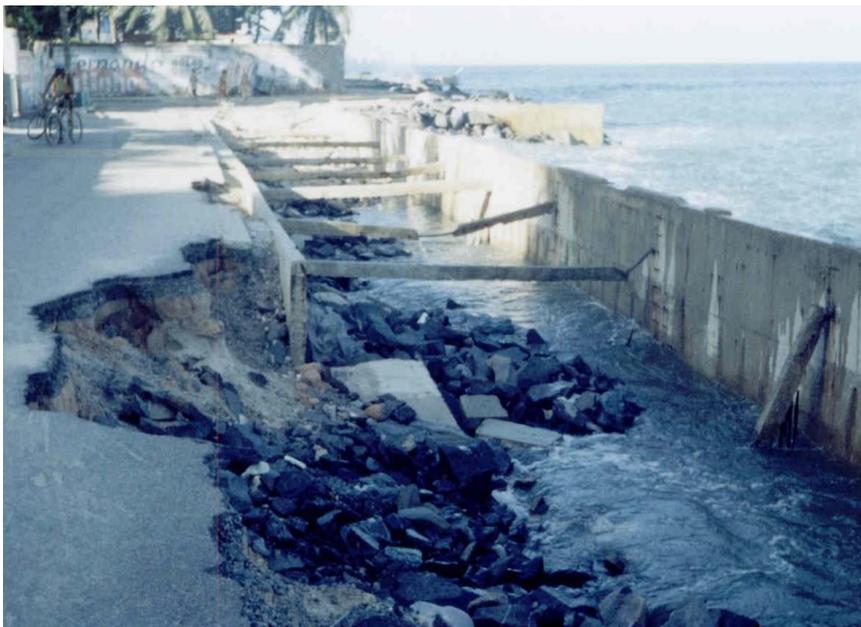
Orla marítima da praia da Piedade,
Jaboatão dos Guararapes – PE 1998

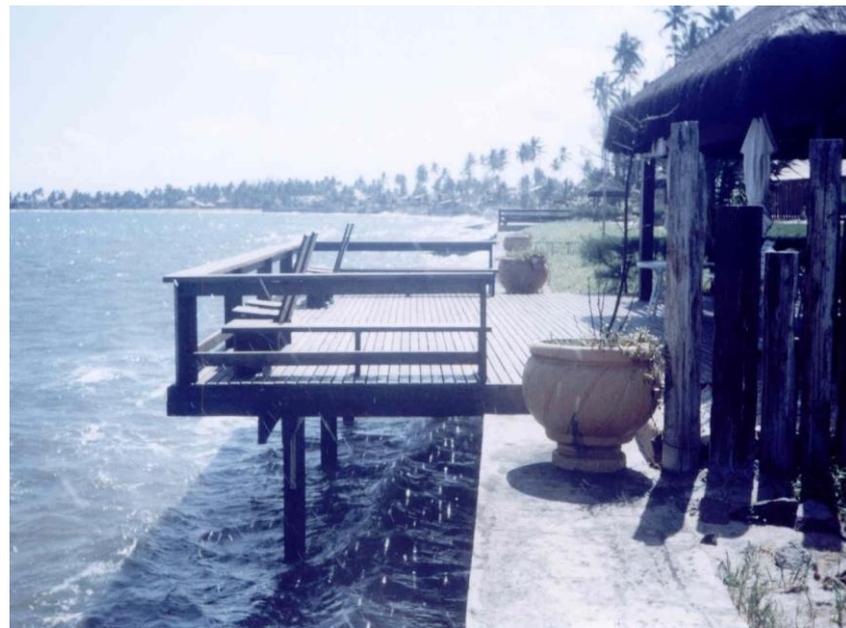
Condomínio em Ipojuca – PE 1998

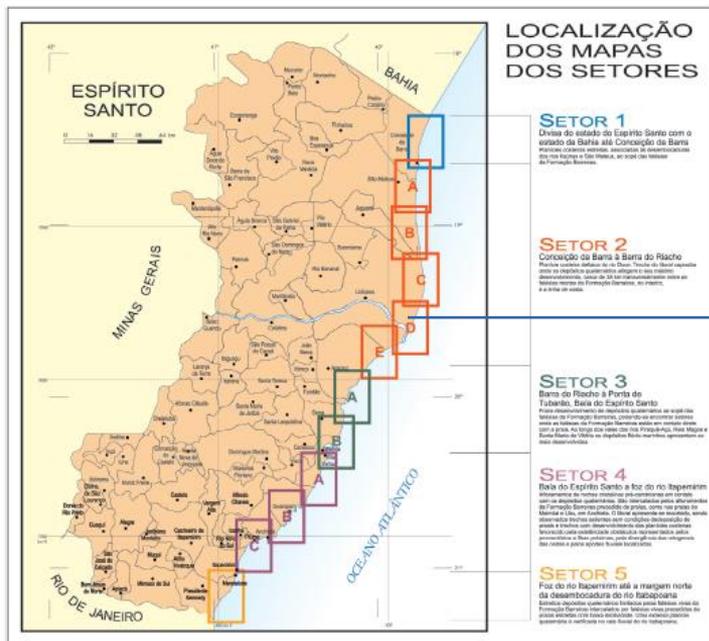
Planície costeira deltaica do rio Doce que se estende de Conceição da Barra à Barra do Riocho

Planície deltaica do rio Doce. Praias intermediárias, associadas a cordões largos. Tendência estável e progradaional. Eventos erosivos estão associados à desembocadura fluvial, devido às alterações na direção da deriva litorânea e da descarga fluvial.

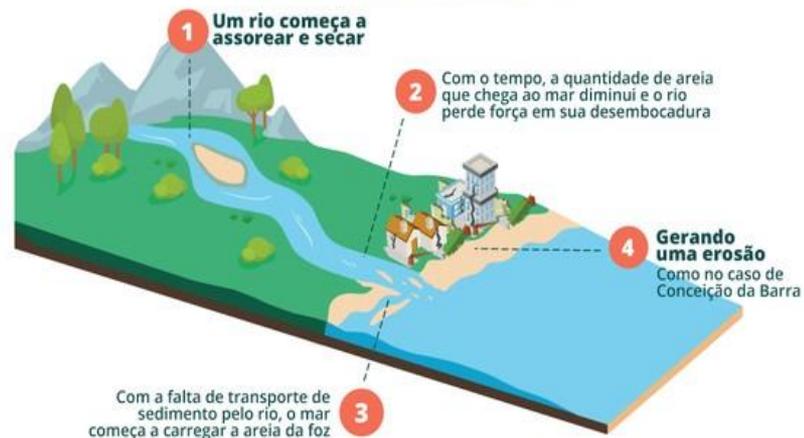
COMO ACONTECE A EROSÃO

Exemplo 1: Conceição da Barra (ES)

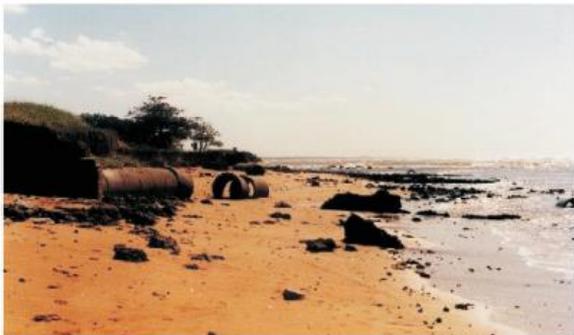
B.
Praia de Capuba, no município da Serra. Retrogradação destruindo calçamento e expondo manilhas de esgoto. (Agosto de 2000)

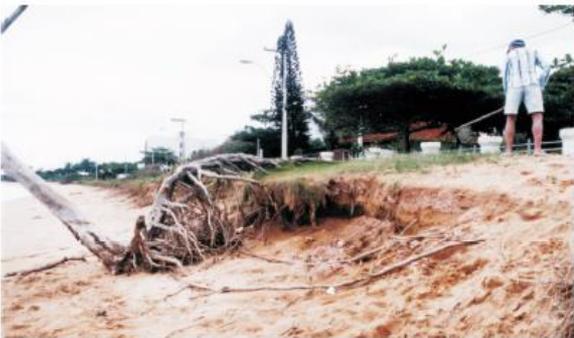
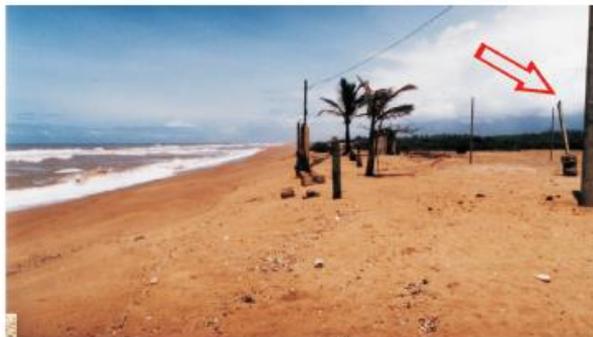
C.
Praia de Manguinhos, no município da Serra. Retrogradação iniciada em 1996 destruiu a estrada e ameaçou residências à beira mar. Em 1999, a partir do início da recuperação da praia, a associação dos moradores se mobilizou para impedir o trânsito de automóveis neste trecho e reintroduzir a vegetação nativa de restinga. (Novembro de 1996)

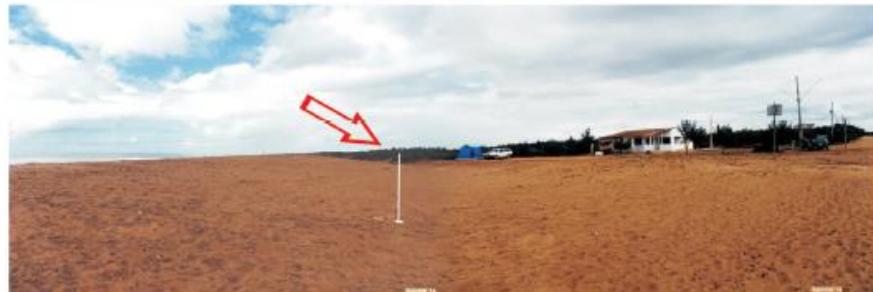
Praia de Povoação, em Linhares. Ao lado, destruição de casas e espraiamento das ondas próximo ao poste de luz (novembro de 1996). Abaixo reconstrução da praia após intensa retrogradação. Na pós-praia observa-se o local onde existia o poste de luz, mostrado na foto, levado pelas ondas. O processo erosivo ameaçou o poste da rua transversal à praia, situado a 37,5 m de distância do poste de luz destruído. (agosto de 2000). As setas vermelhas indicam a mesma posição no perfil e nas fotos.
