PLANO MUNICIPAL DE CONTINGÊNCIA DE ÁGUA BRANCA – ES

Plano Municipal de Contingência

Inundações e Deslizamentos

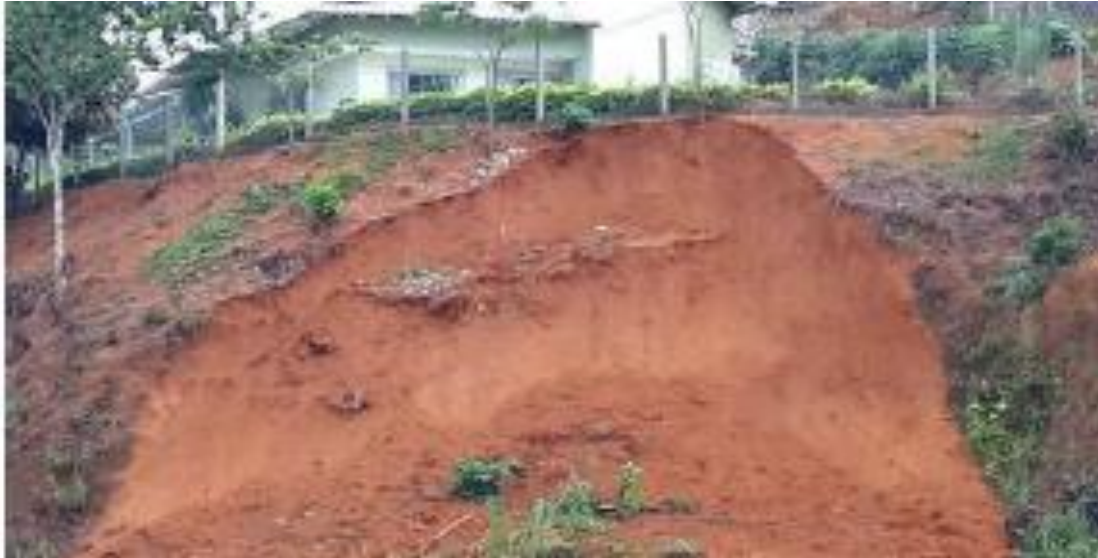
FIGURA 01 - Desmoronamento de encosta.

As áreas de alagamento e desmoronamento foram mapeadas. Naquele momento foram identificadas as seguintes regiões: região próxima ao Cruzeiro, parte do Bairro Cristo Rei (Rua Maria Pitak) e parte do Bairro João Paulo II. Todas estas áreas estão diretamente relacionadas à ocupações em encostas de grande declividade.

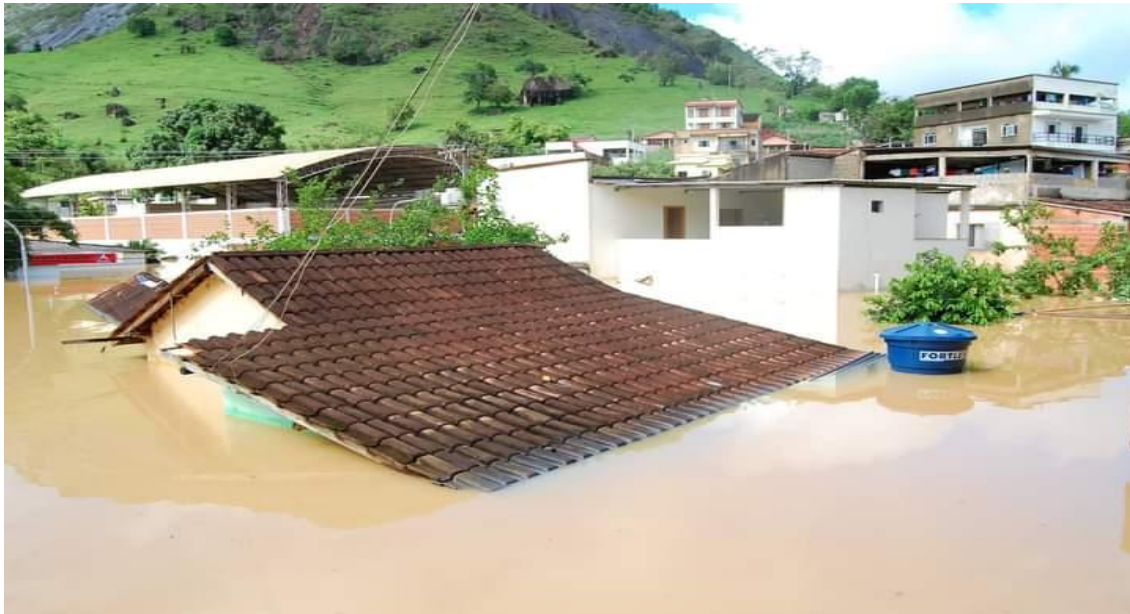
IMAGEM 01 – Inundação em Águia Branca/ES – dezembro 2013 Bairro Nossa Senhora Aparecida

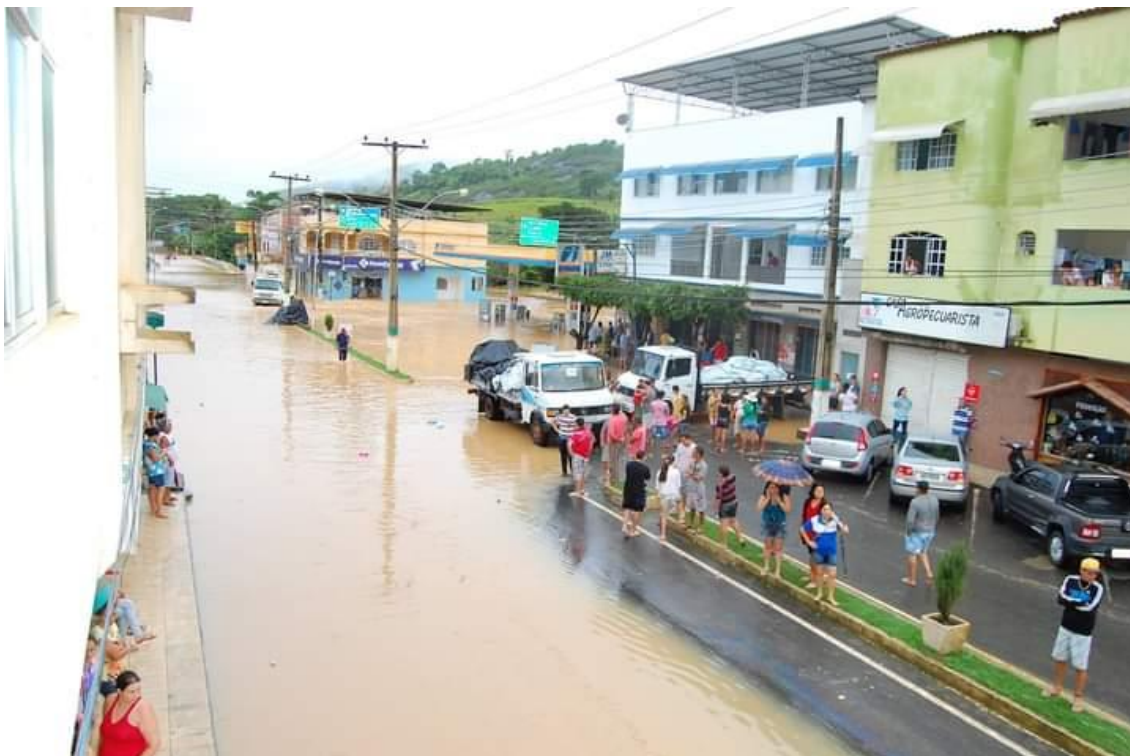
IMAGEM 02 - Inundação em Águia Branca/ES – dezembro 2013 – Centro.

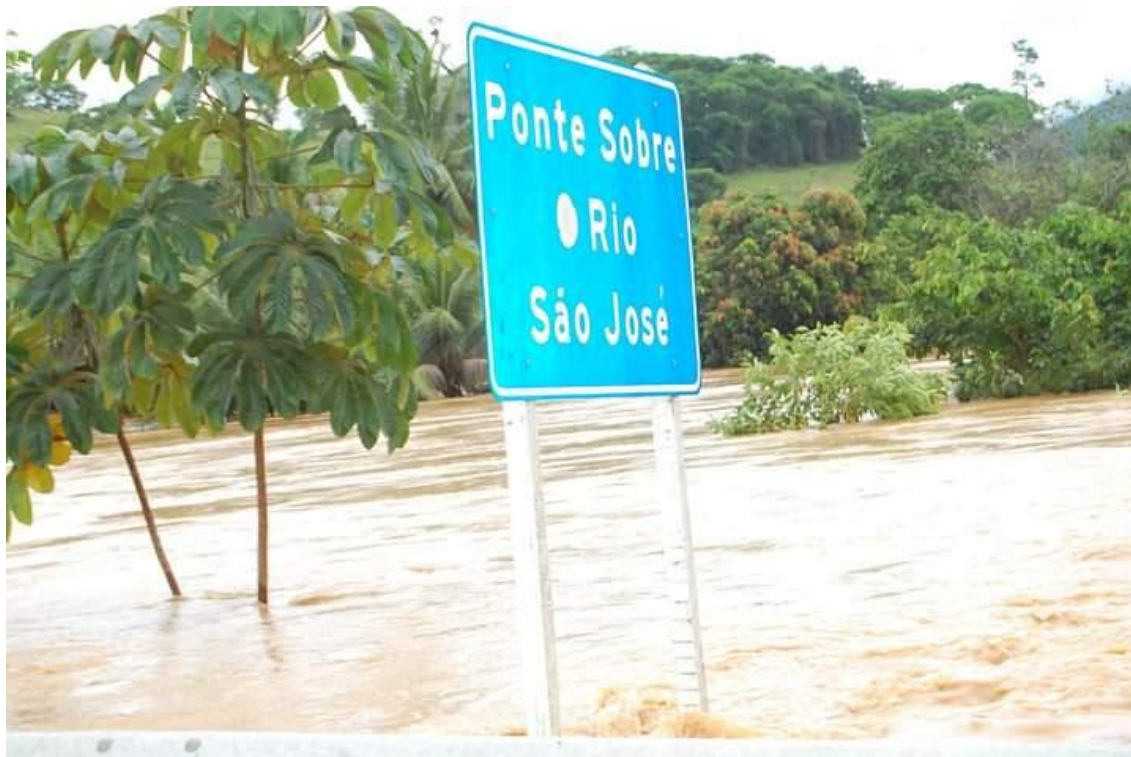
IMAGEM 03 Inundação em Água Branca/ES – dezembro 2013 –Rio São José

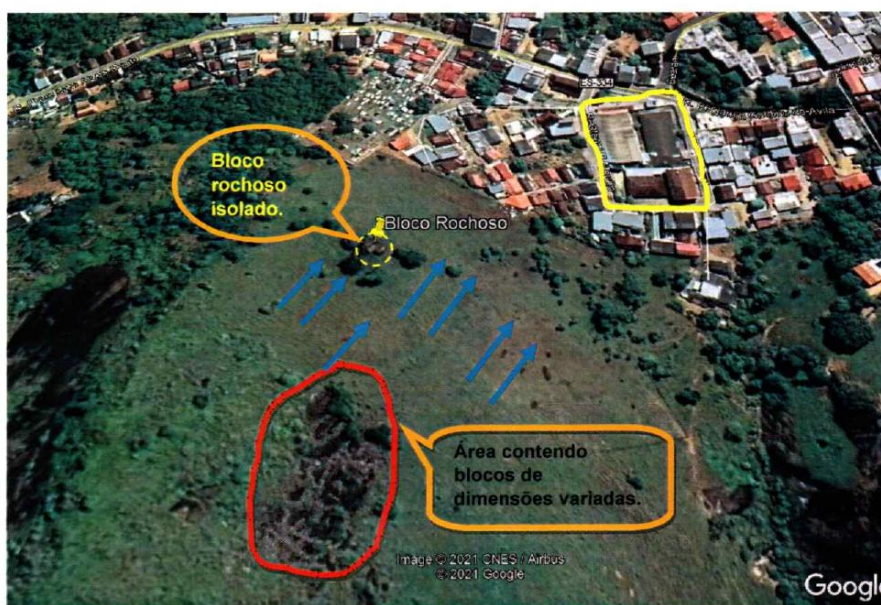
IMAGEM 01 – Imagem de satélite com vista da encosta natural, área residencial e área escolar (polígono amarelo); bloco rochoso objeto da vistoria (círculo amarelo tracejado), aglomerado de blocos de dimensões variadas (polígono vermelho); sentido da drenagem (setas azuis).

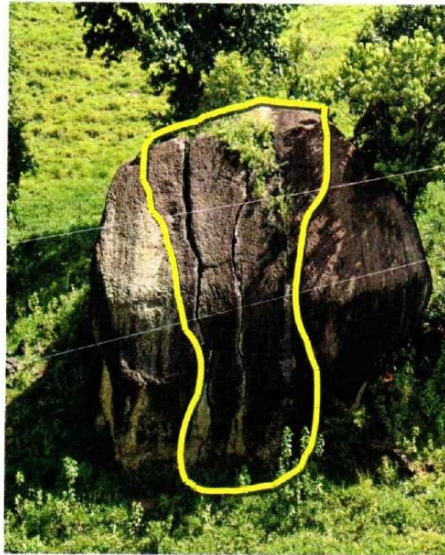
FOTO 01 (DRONE) – Polígono amarelo mostra fraturas verticais no bloco vistoriado.

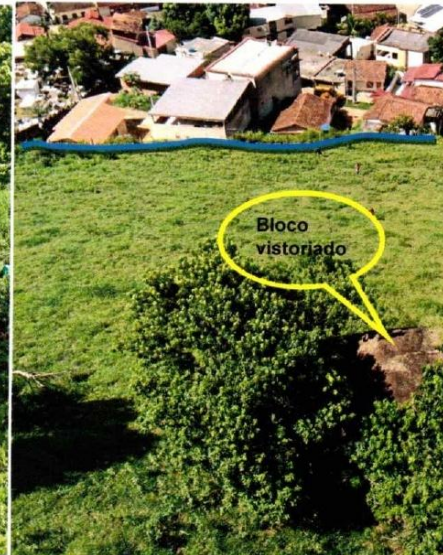
FOTO 02 (DRONE) – Linha azul claro mostra imóveis residenciais próximas à base da encosta e na linha de influência de um eventual impacto do bloco (polígono amarelo) em caso de deslizamento.

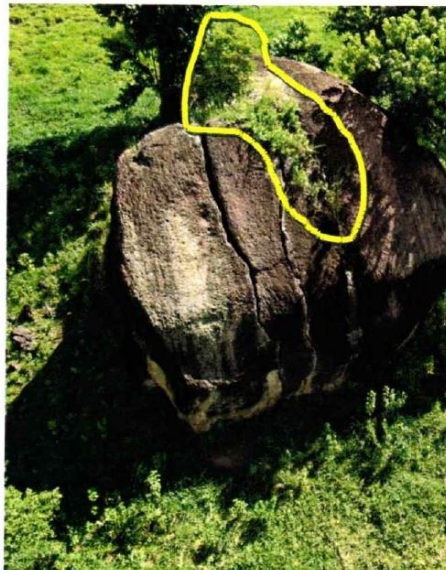
FOTO 03 (DRONE) – Vista parcial superior do bloco rochoso vistoriado onde se observa a presença de vegetação (polígono amarelo) inseridas nas fraturas.

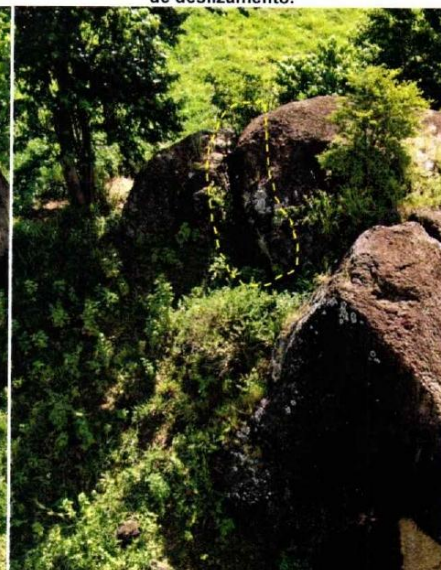
FOTO 04 (DRONE) – Vista da parte posterior do bloco vistoriado onde se visualiza no polígono amarelo tracejado a existência de outro bloco muito próximo ao bloco vistoriado.

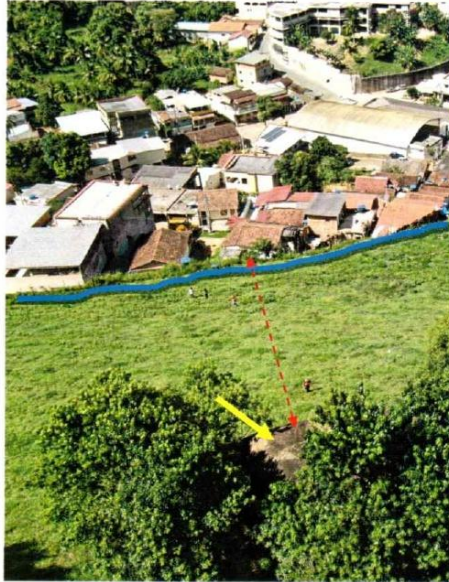
FOTO 05 (DRONE) – Linha azul claro mostra a delimitação da área residencial em relação ao bloco vistoriado (seta amarela); distância aproximada de 63,0 m entre o bloco e o imóvel mais próximo (linha tracejada vermelha).

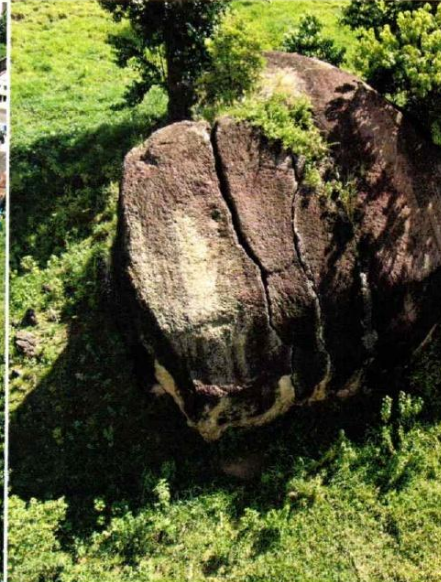
FOTO 06 (DRONE) – Vista parcial superior do bloco rochoso vistoriado onde se observa a presença de vegetação inseridas nas fraturas.

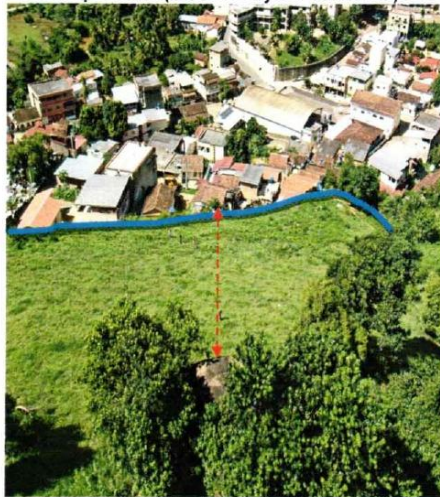
FOTO 07 (DRONE) – Linha azul claro mostra a delimitação entre a área residencial e o bloco vistoriado; distância aproximada de 63,0 m entre o bloco e o imóvel mais próximo (linha tracejada vermelha).

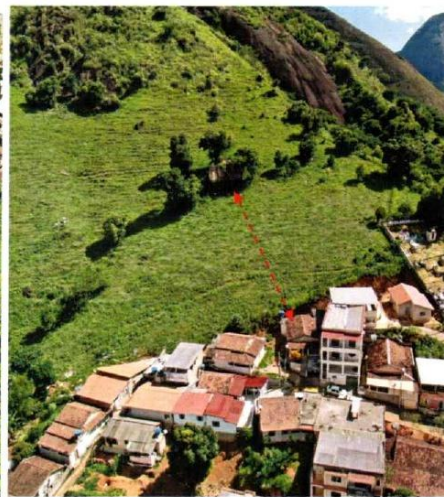
FOTO 08 (DRONE) – distância aproximada de 63,0 m entre o bloco e o imóvel mais próximo (linha tracejada vermelha).

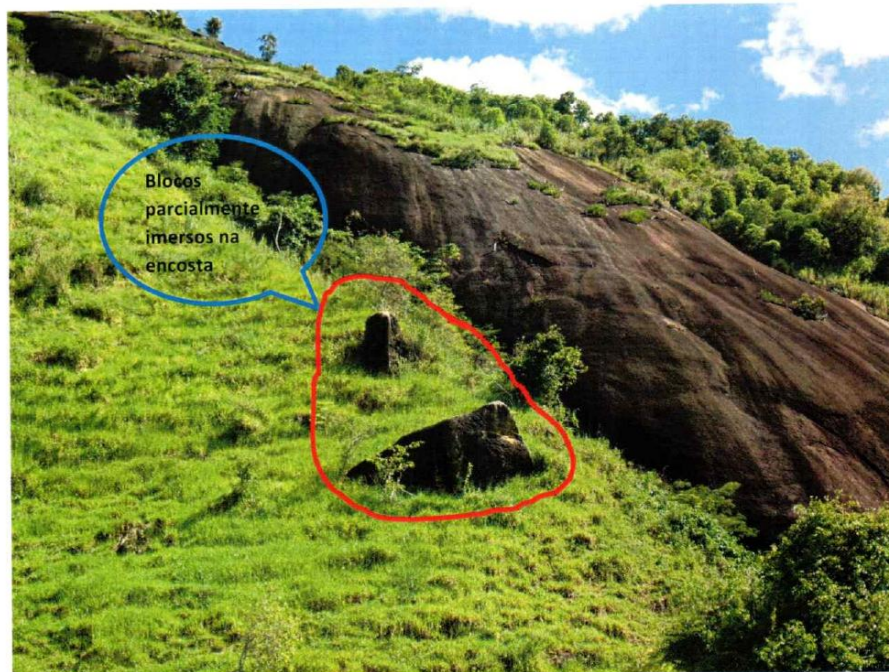
FOTO 09 (DRONE) – Blocos aflorados nas proximidades do bloco vistariado (polígono vermelho).

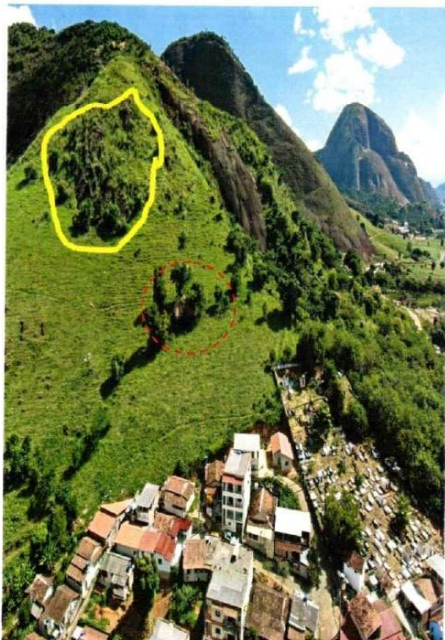
FOTO 10 (DRONE) – Vista aérea na qual se observa um aglomerado de outros blocos (polígono amarelo) na parte superior esquerda do bloco vistoriado (círculo vermelho tracejado); na parte inferior a área residencial.

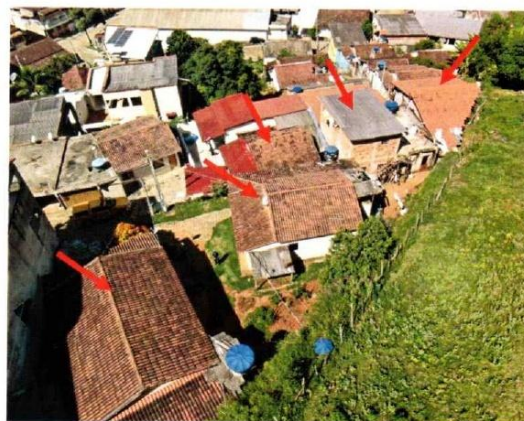
FOTO 11 (DRONE) – Vista parcial de imóveis residenciais (setas vermelhas) localizados na linha de influência imediata de um eventual deslizamento de blocos na área vistoriada.

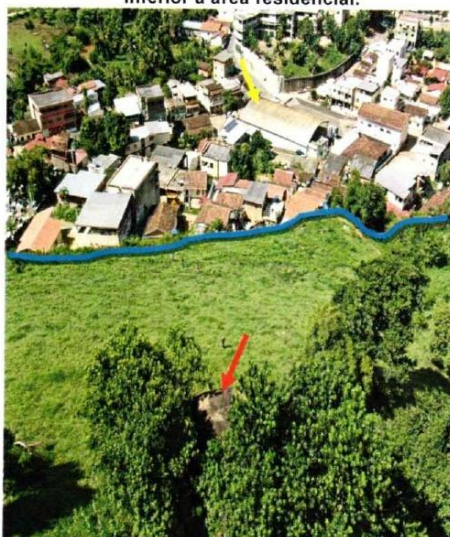
FOTO 12 (DRONE) – Vista parcial da crista do bloco (seta vermelha) e delimitação do início da área residencial (seta azul claro).

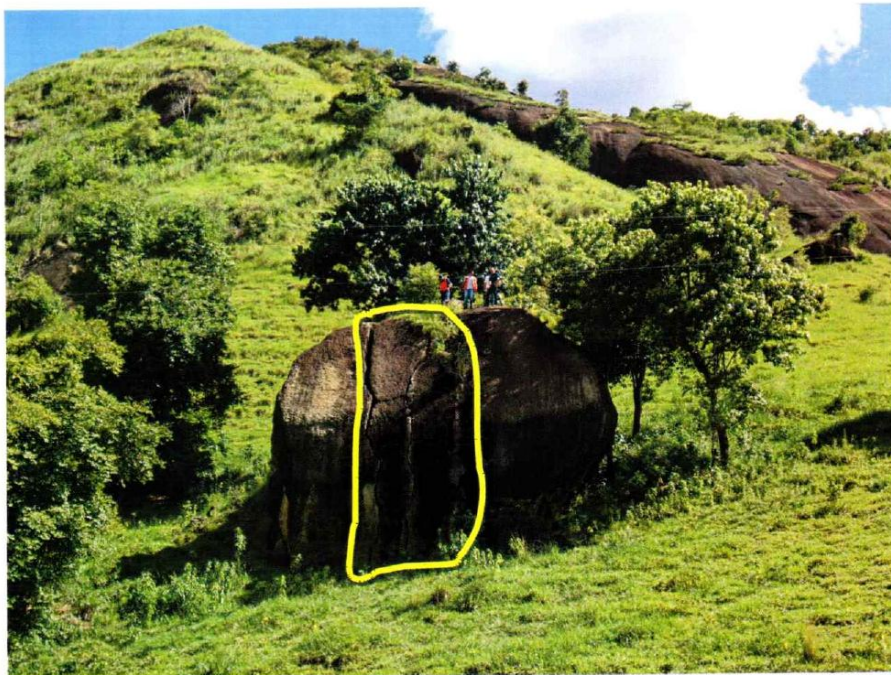
FOTO 14 (DRONE) – Vista frontal do bloco vistoriado onde se visualiza fraturas (polígono amarelo) e equipe de vistoria na crista do mesmo.

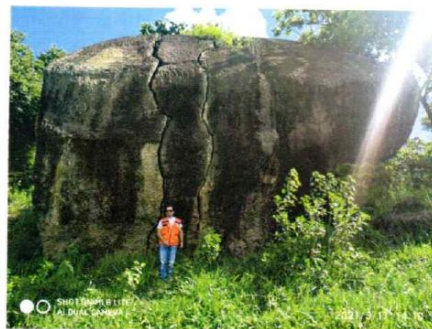
FOTO 01 – Polígono amarelo mostra fraturas verticais no bloco vistariado.

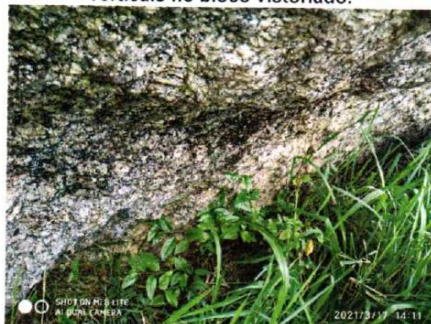
FOTO 03 – Vista parcial superior do bloco rochoso vistariado onde se observa a

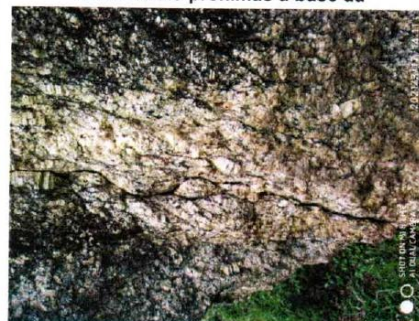
FOTO 04 – Vista da parte posterior do bloco vistariado.
