ESESP - Escola de Serviço Público do Espírito Santo

Noções Básicas Sobre Avaliação de Risco Estrutural

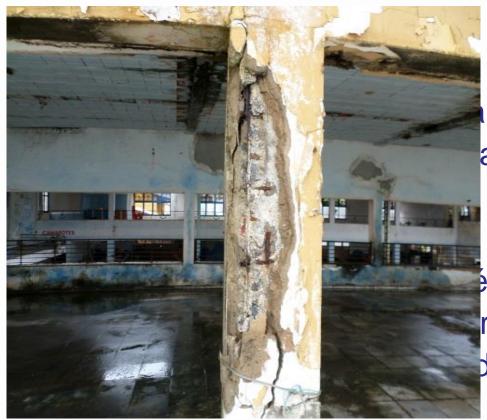
Exemplo de causa e origem

R: Trincas/rachaduras na direção longitudinal do pilar. a causa desta trinca? rrosão das armaduras dinais.

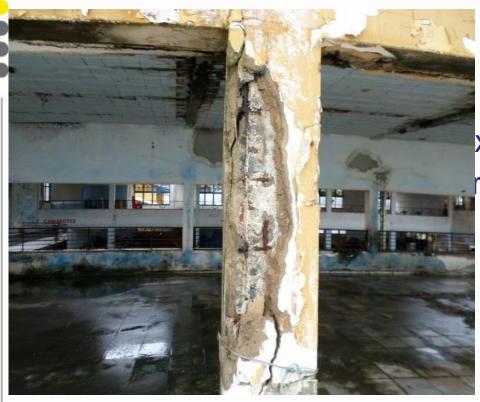
3) Qual a origem desta corrosão? xo cobrimento das armaduras, rosidade do concreto,.....

OBS.: Quanto menor a relação água/cimento no concreto menos poroso é concreto e, consequentemente, menos impermeável!

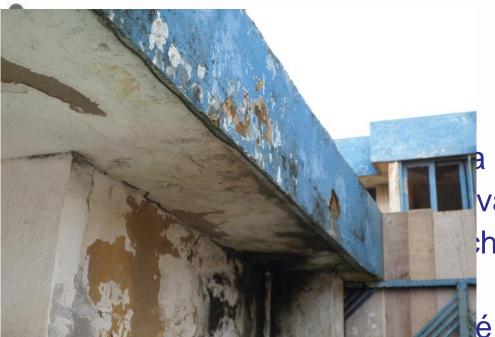
Exemplo de causa e origem

has na laje de teto e paredes.

é a causa destas manchas?

R: A umidade presente na argamassa de regularização e

acabamento.

3) Qual a origem destas manchas?

Execução inadequada da impermeabilização, ou

inexistência da mesma ou encontra-se falida.

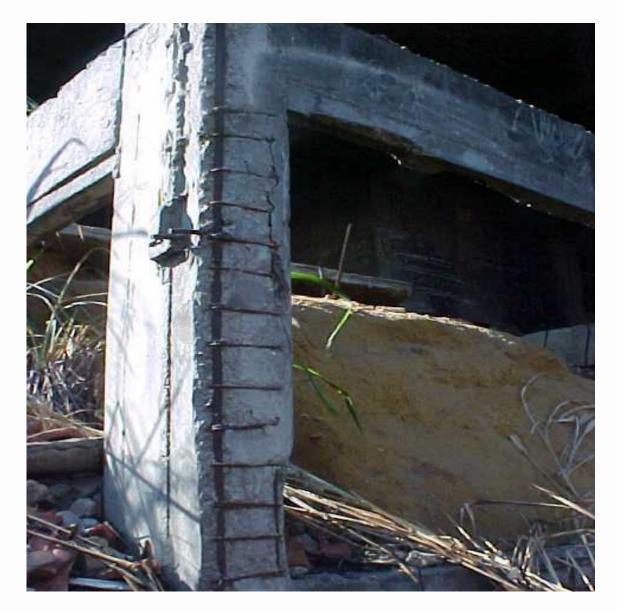
Ausência de cobertura mínima levando à corrosão.

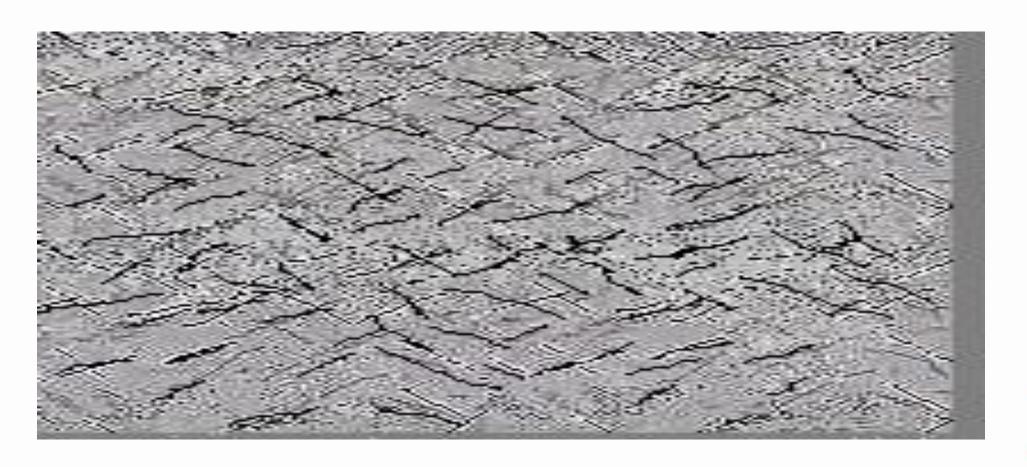
Em lajes concretadas em dias quentes, é comum a ocorrência de fissuras por retração hidráulica e contração térmica (pele de sapo).

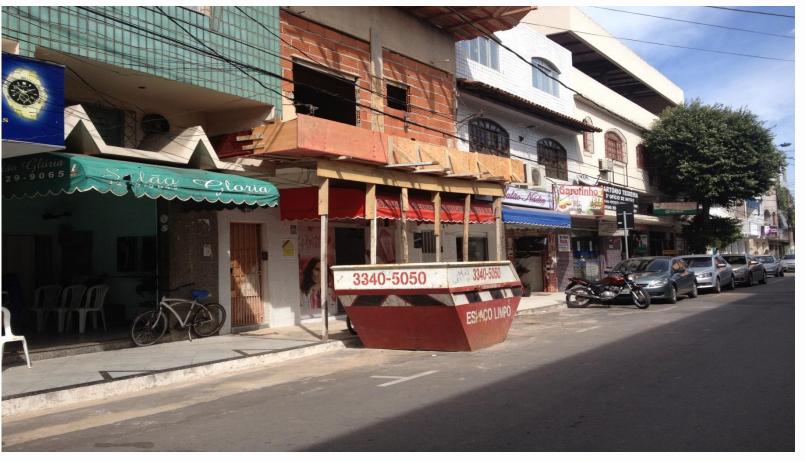
Escoramento inadequado de marquise Junho/2013 - Vila Velha/ES

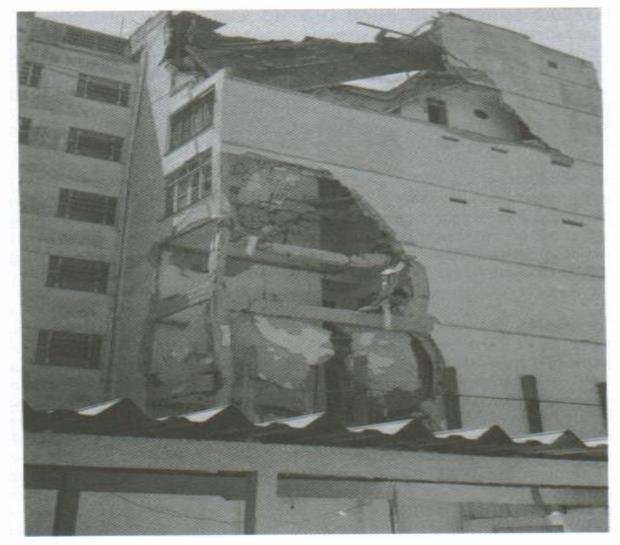
A principal causa desse desabamento com vítima fatal foi a execução de obra de acréscimo mal concebida.

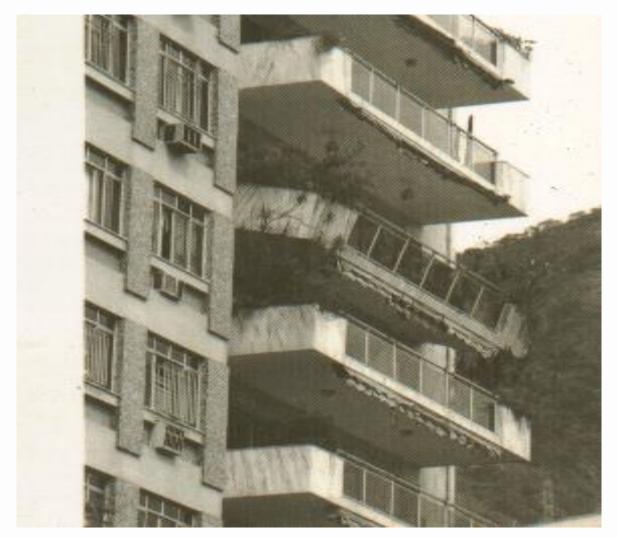
Varanda com engaste rompido 15 anos depois de ter sido construída, devido a erro de detalhamento de projeto.

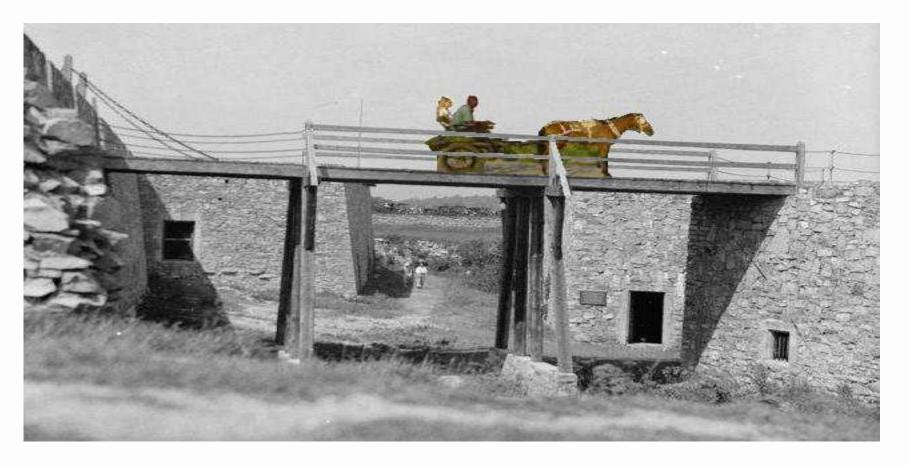
Quando as obras foram projetadas os carregamentos eram assim:

Ou seja, a mudança ou alteração de utilização das construções

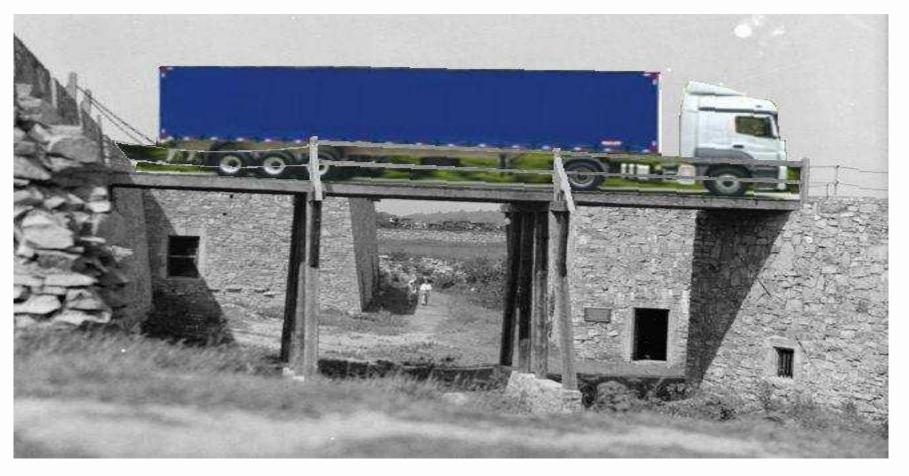
E hoje são assim:

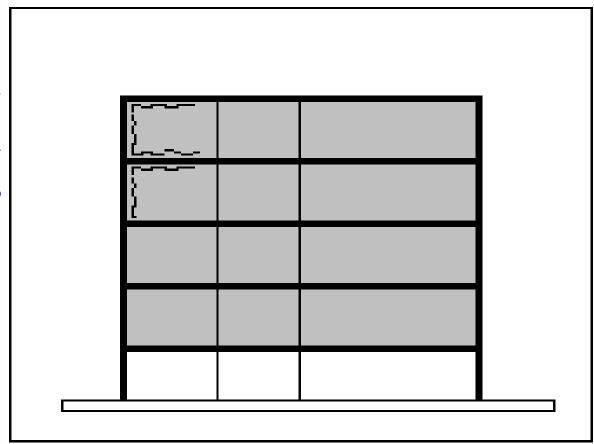
Padrões de Trincas Frequentes Decorrentes de Obras de Acréscimo da Edificação

Em obras de acréscimo é muito comum ocorrerem trincas ao longo do trecho acrescido quando a estrutura não é convenientemente amarrada.

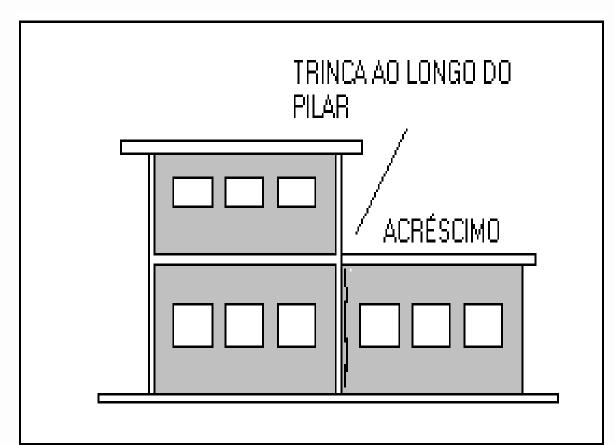
Padrões de Trincas Frequentes Decorrentes de Obras de Acréscimo da Edificação

Estas trincas ocorrem ao longo de pilares e são paralelas aos mesmos; é importante notar nestes casos se a trinca se restringe a alvenaria ou se ela se propaga pelo vigamento.

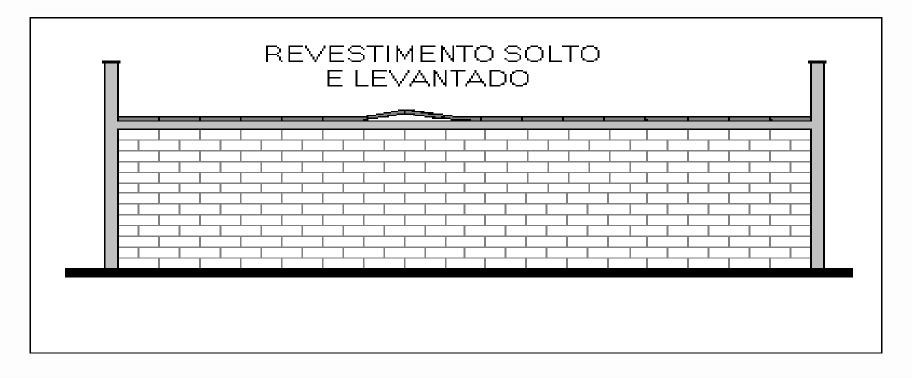
Quando as tensões são superiores aquelas suportadas pelo material, o revestimento se solta e pode até levantar, conforme indicado no desenho esquemático.

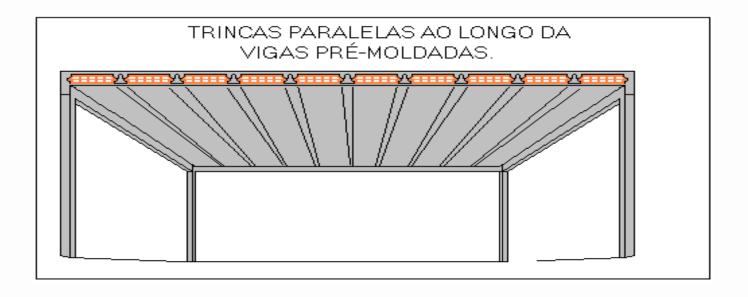
TRINCAS TÍPICAS EM LAJES

Em lajes pré-fabricadas, é frequente o surgimento de trincas paralelas ao longo das vigas na face inferior. Estas trincas decorrem do fato de vigas e blocos terem coeficientes de dilatação térmica e geometria diferentes, o que gera deformações diferenciais entre os mesmos.

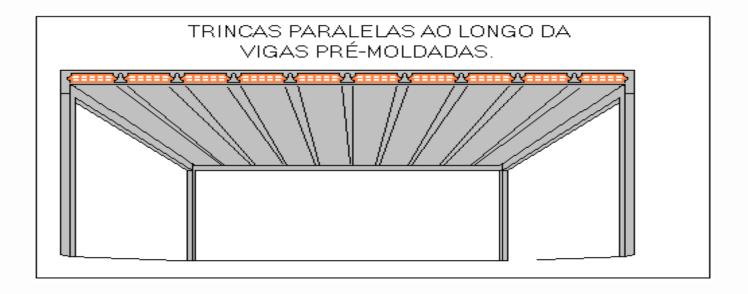
TRINCAS TÍPICAS EM LAJES

Quando não é utilizada a armadura superior complementar perpendicular às vigas, estas trincas podem se propagar até a face superior.

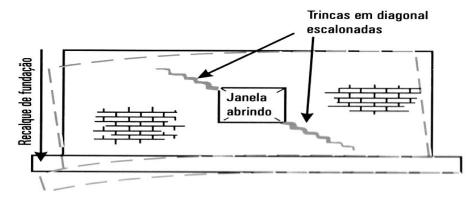
Apenas Uma Extremidade Com Recalque

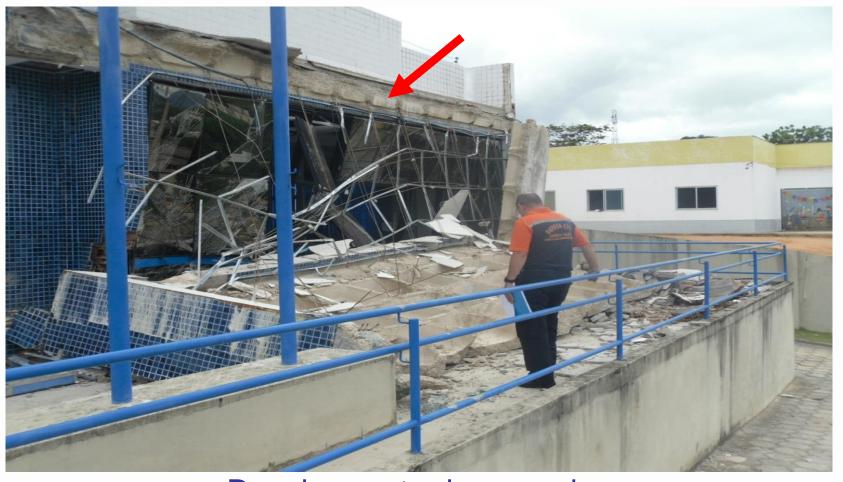
Desabamento de marquise Ecoporanga/ES – Nov/2014

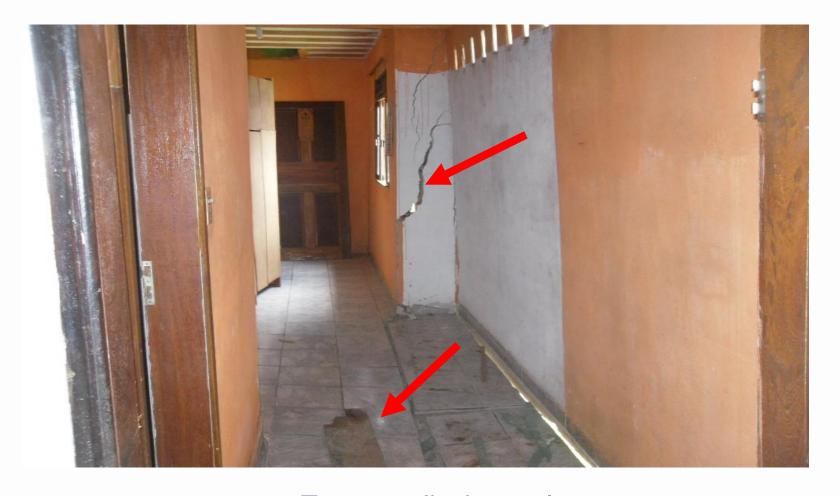
Escavação irregular Março/2014 – Pedra Azul – Domingos Martins/ES

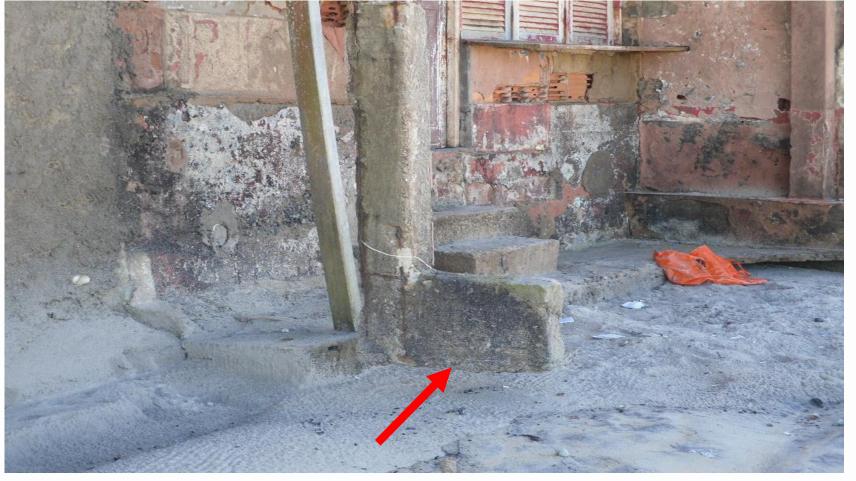
Edificação afetada por ambiente marinho Jun/2014 – Marataízes/ES

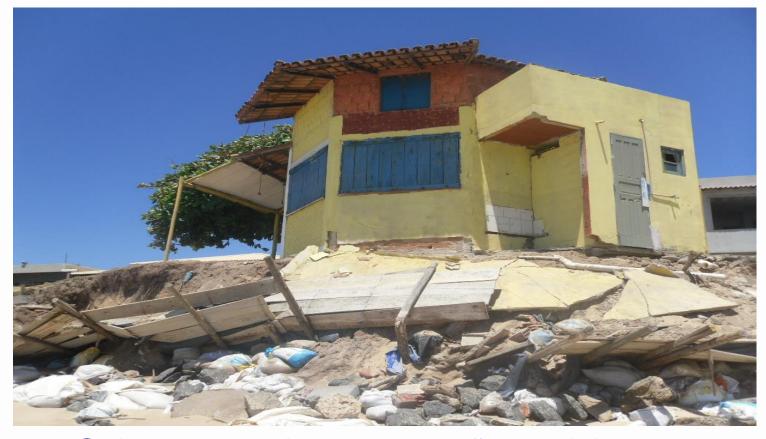
Quiosque em risco por erosão marinha Jan/2014 – Marataízes/ES

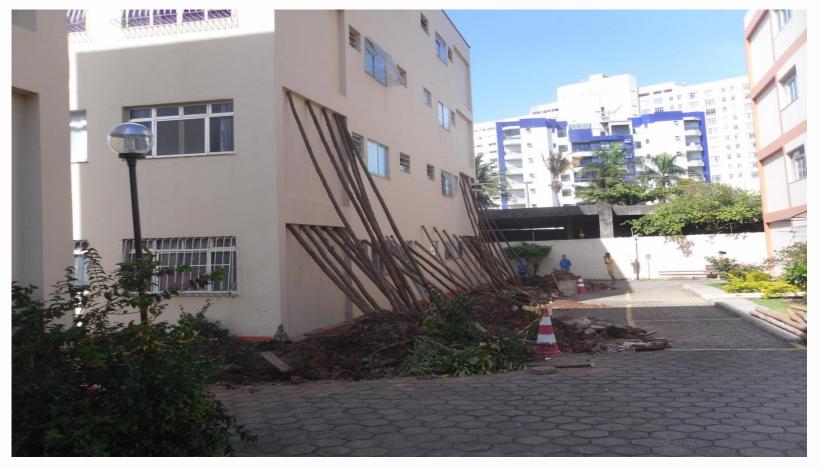
Edificação de 04 pavtos adernada no Cond. América do Sul Set/2012 – B.º Ipiranga - Guarapari/ES

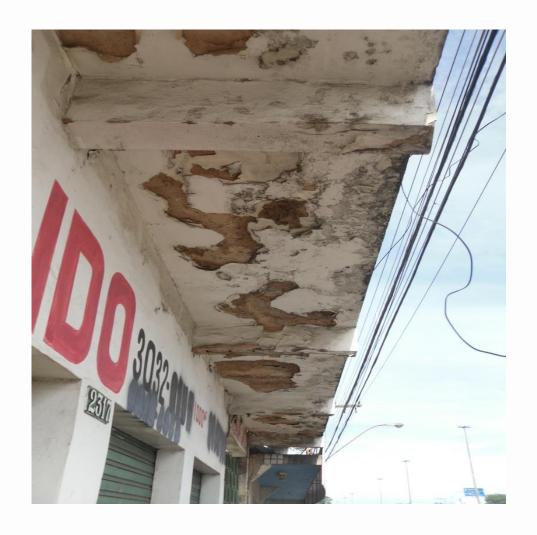
Marquise Comprometida na Av. Carlos Lindemberg – Abril/2013 - Vila Velha/ES

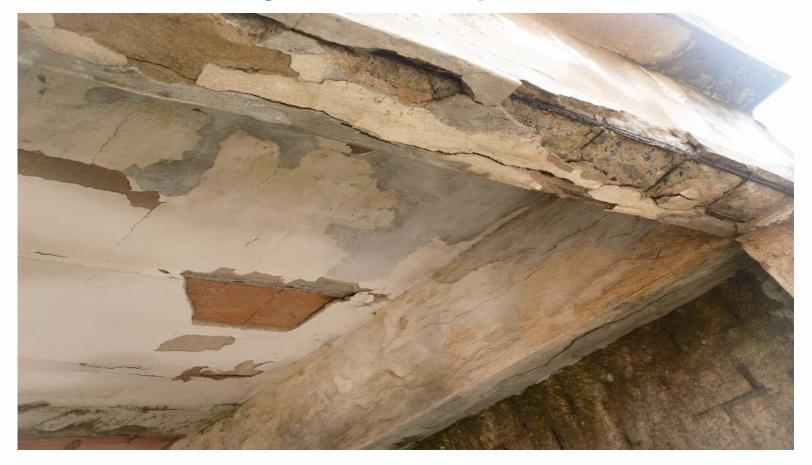
Deterioração do concreto por corrosão na armadura Dez/2013 – Orla Marítimat-Marataízes/ES

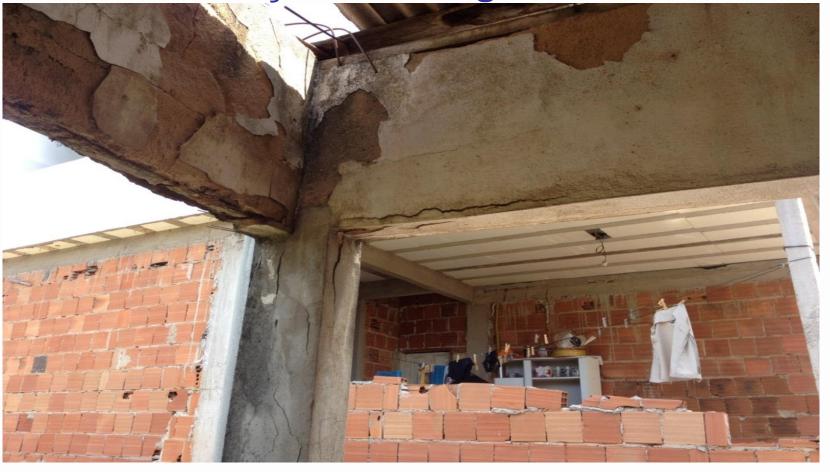
Vigas de teto e pilar comprometido em residência Vitória/ES – Março/2013

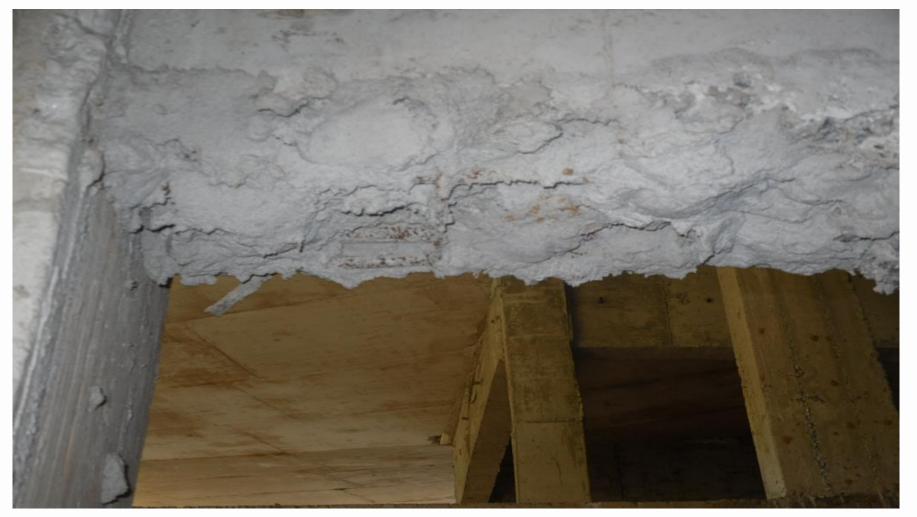
Qualidade do concreto armado em viga de teto de Condomínio Residencial Vila Velha/ES - Maio/2014

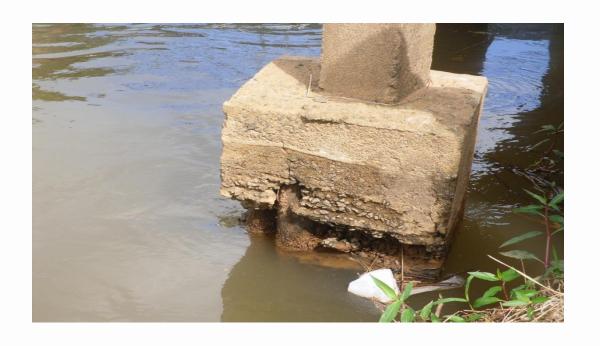
Sapatas com trincas e estacas expostas Marechal Floriano/ES - Junho/20123

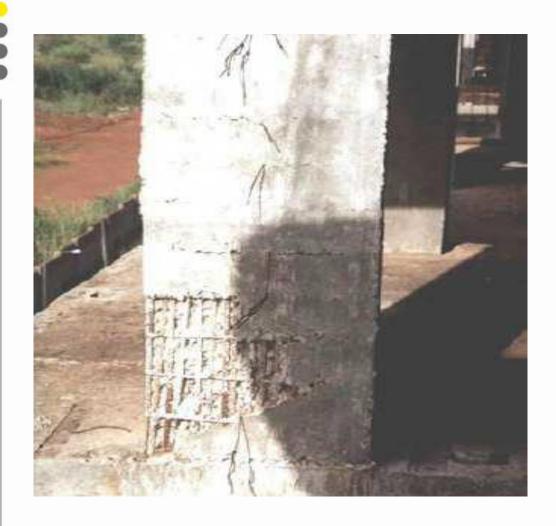
Problemas de Projeto

Densidade muito alta de armadura

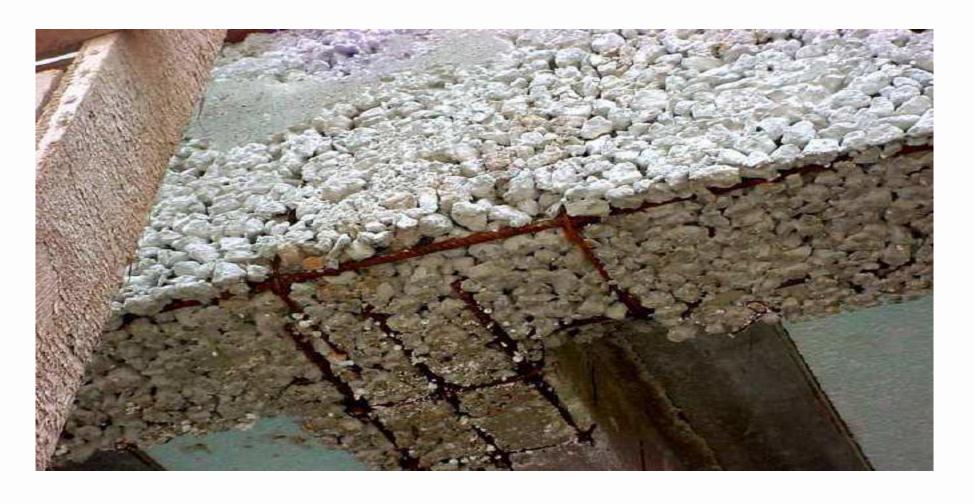
Problemas na composição do concreto

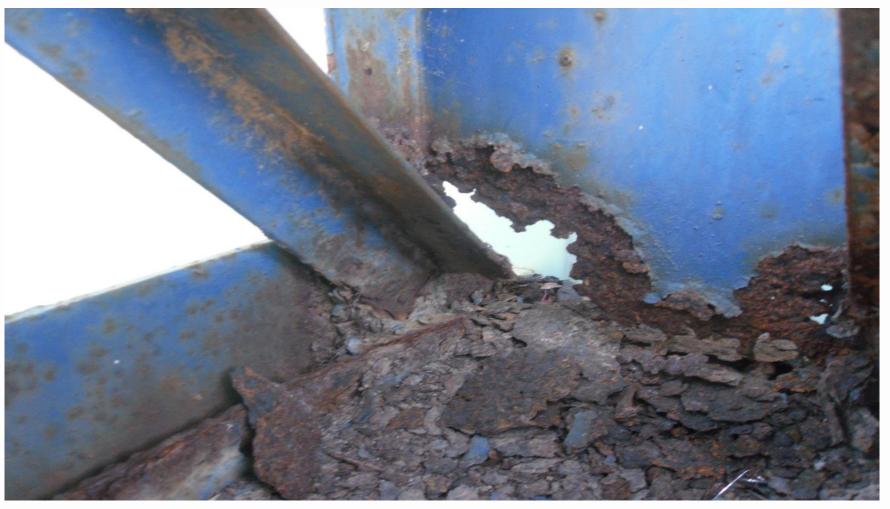
Corrosão na base de coluna metálica de quadra poliesportiva – Serra/ES - Dezembro/2012

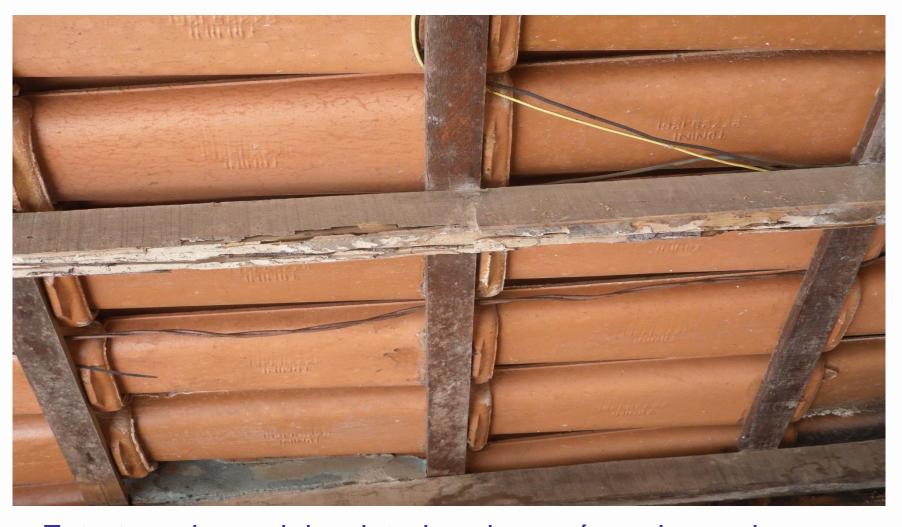
Estrutura de madeira deteriorada em área de serviço Viana/ES – Fevereiro/2013
