# AVALIAÇÃO DE RISCOS ESTRUTURAIS

Roney Gomes Nascimento  
Engenheiro Civil

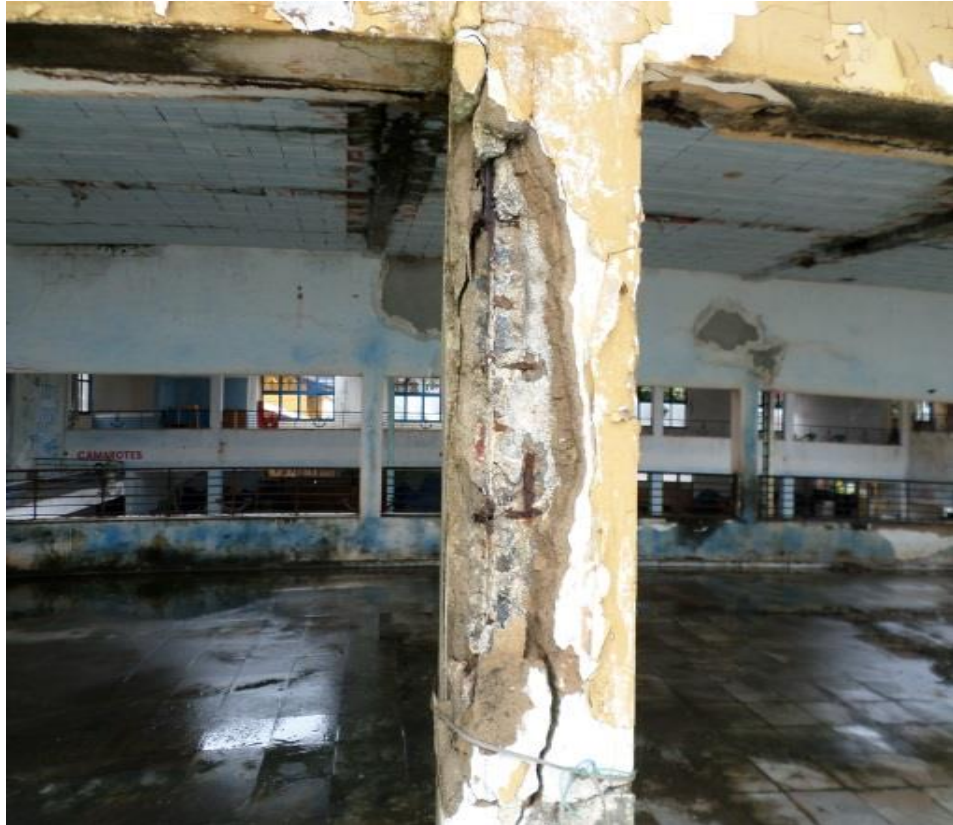
## Exemplo de causa e origem

- 1) Qual a manifestação patológica observada?  
R: Trincas/rachaduras na direção longitudinal do pilar.
- 2) Qual é a causa desta trinca?  
R: A corrosão das armaduras longitudinais.
- 3) Qual a origem desta corrosão?  
R: O baixo cobrimento das armaduras, alta porosidade do concreto,.....

**OBS.:** Quanto maior a relação água/cimento no concreto mais poroso é o concreto e, conseqüentemente, menos impermeável!

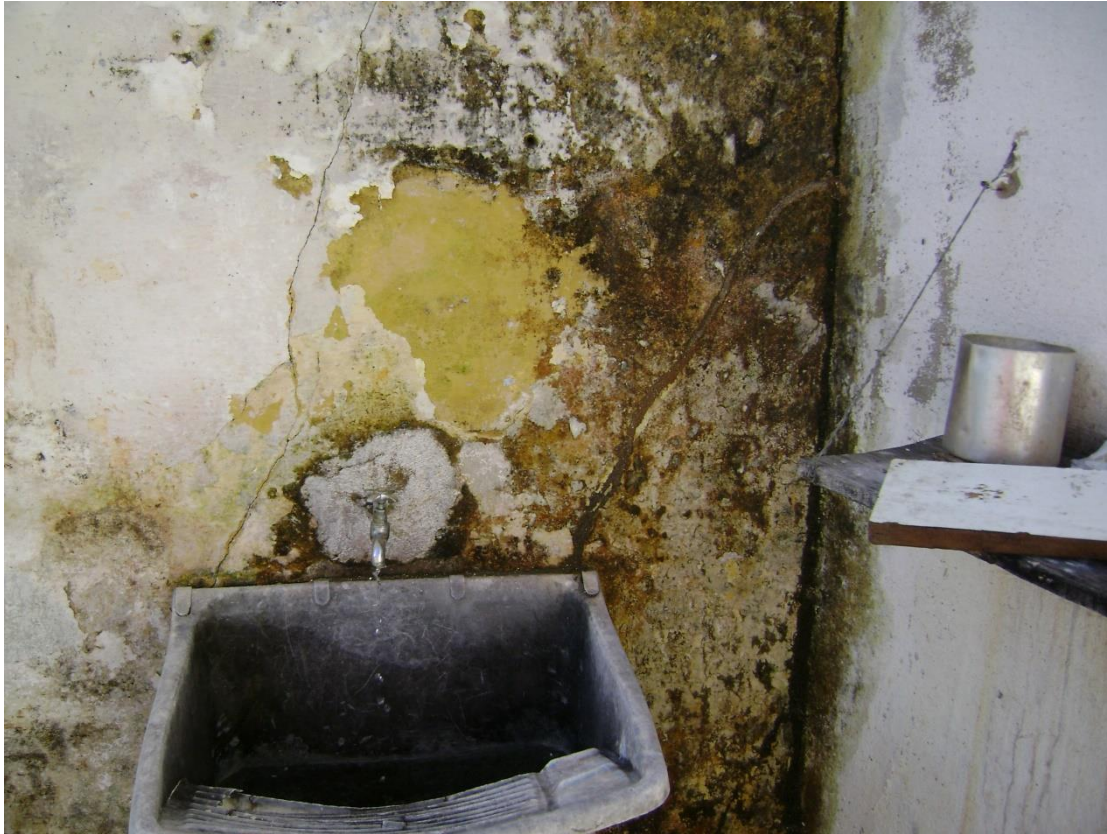
## Exemplo de causa e origem

1) Qual a manifestação patológica observada.

R: Manchas escuras na parede.

2) Qual é a causa destas manchas?

R: A umidade presente na argamassa de regularização e acabamento.

3) Qual a origem destas manchas?

R: Infiltração por percolação da água.

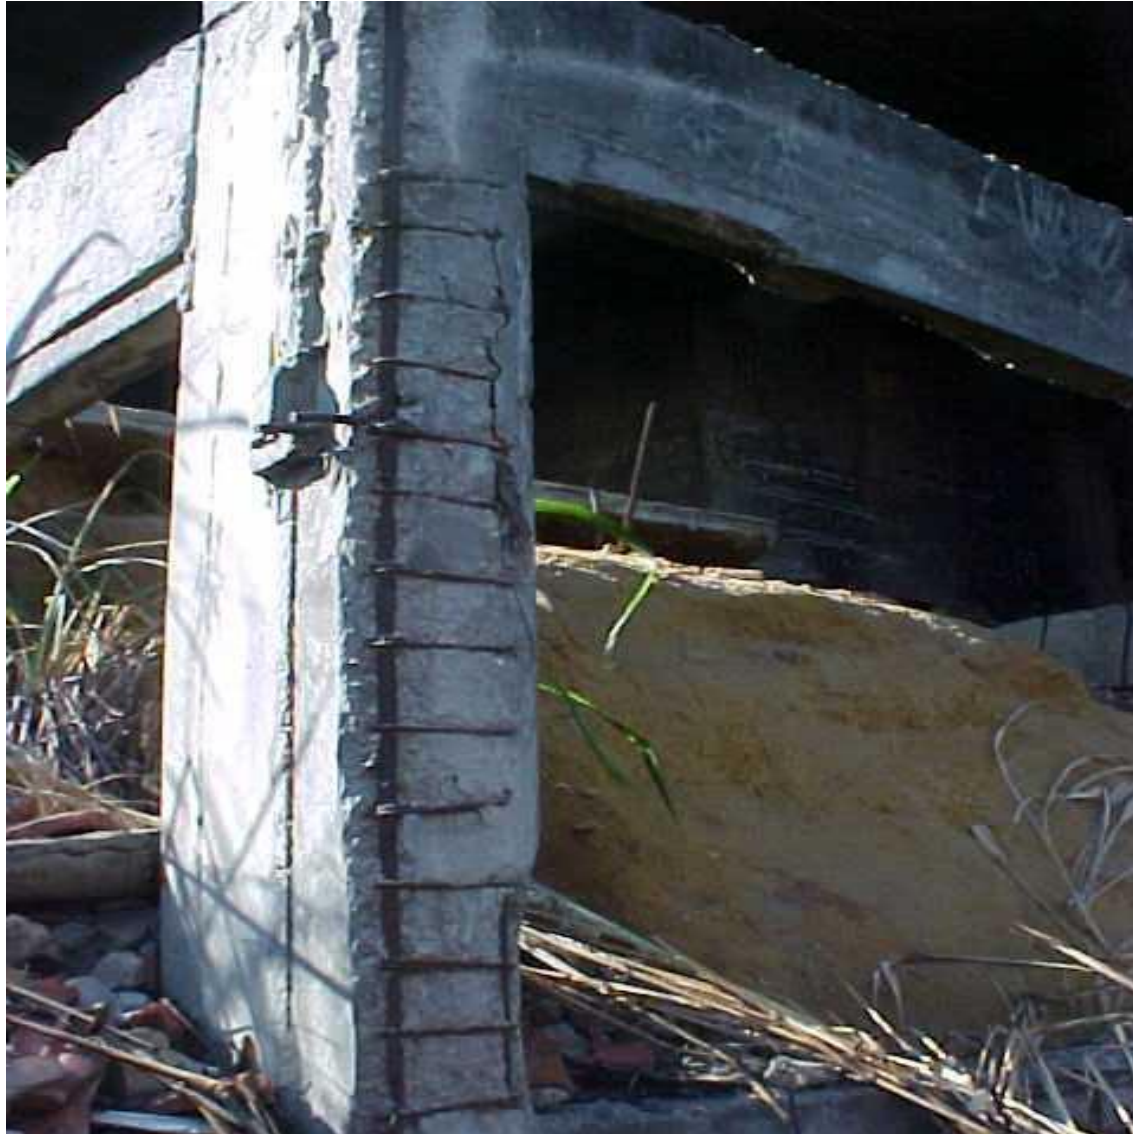
## Problemas de Execução

Ausência de cobertura mínima  
levando à corrosão.

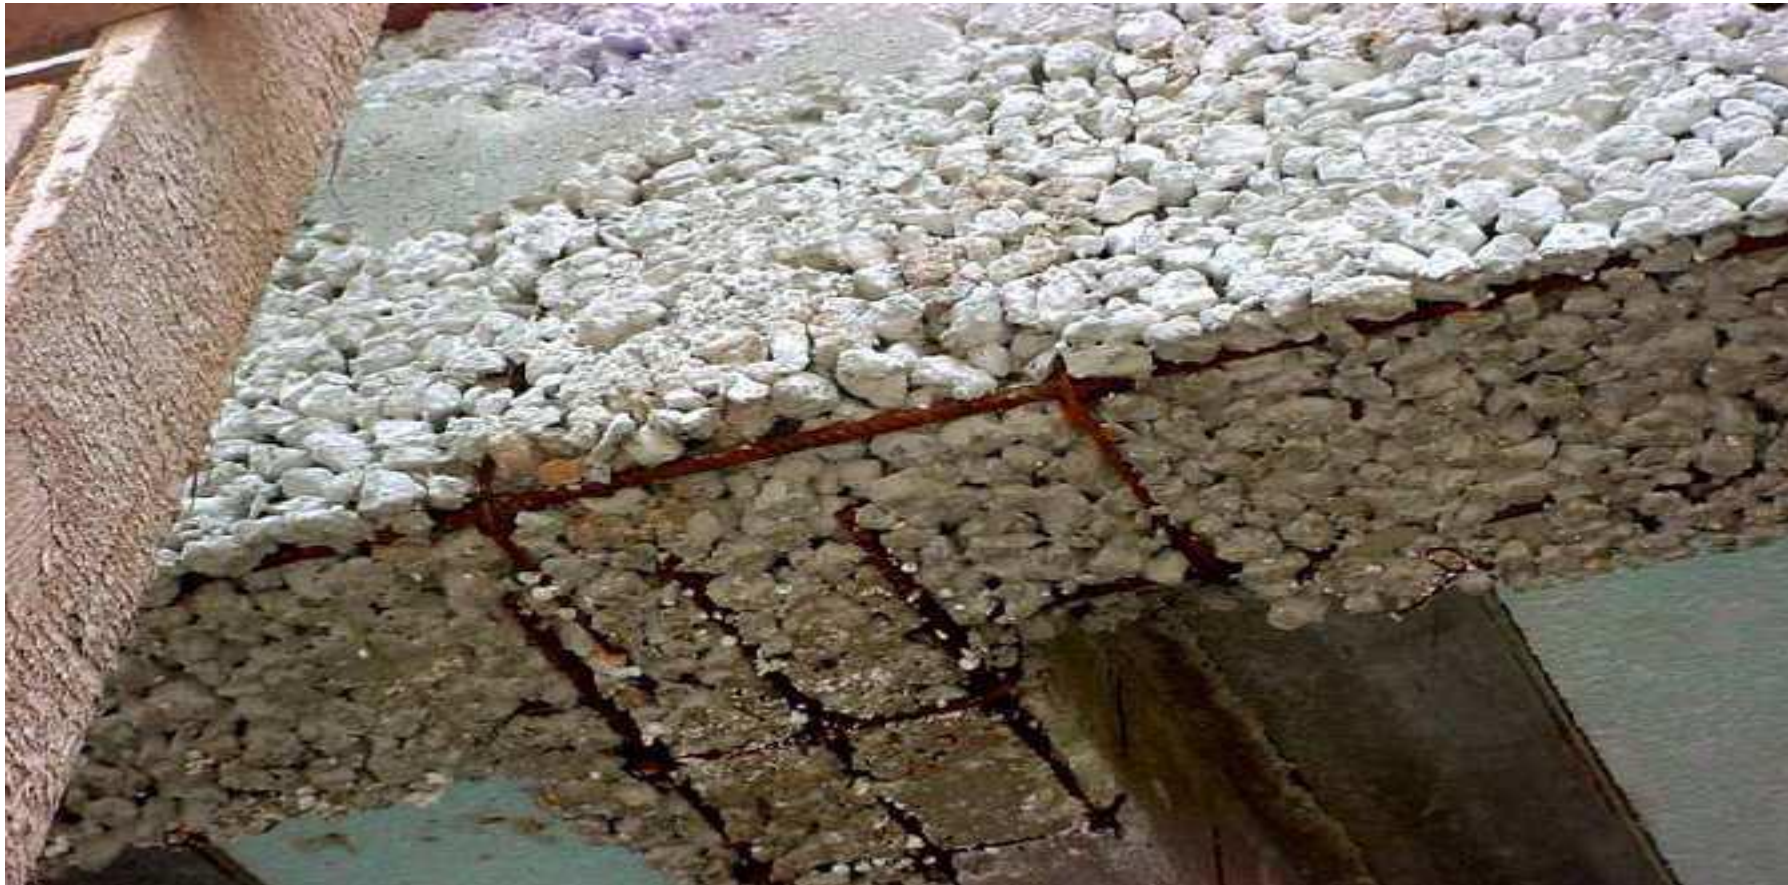
Em lajes concretadas em dias quentes, é comum a ocorrência de fissuras por retração hidráulica e contração térmica (pele de sapo).

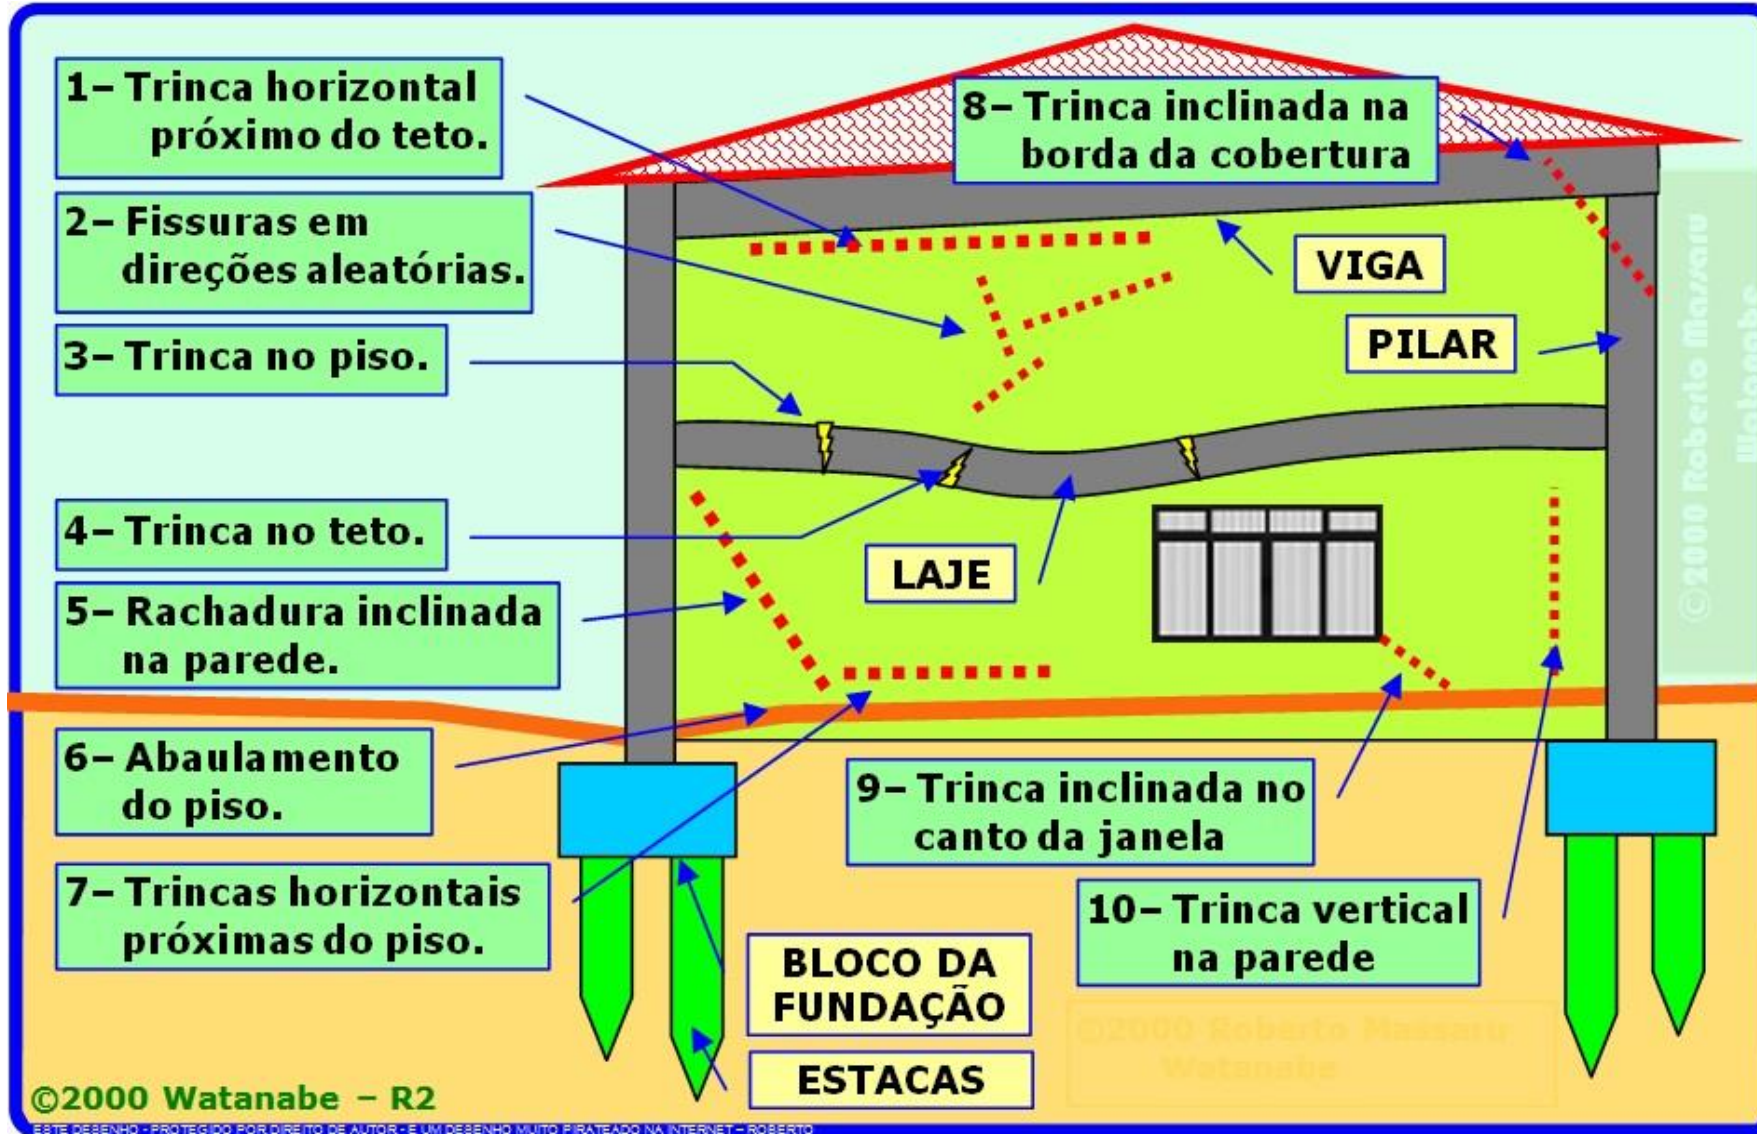
Possíveis causas de trincas e fissuras –  
[www.ebanataw.com.br](http://www.ebanataw.com.br)

1 - Trinca horizontal próxima ao teto pode ser devido ao adensamento da argamassa de assentamento dos tijolos ou falta de amarração da parede com a viga superior;

2 - Fissuras nas paredes em direções aleatórias pode ser devido à falta de aderência da pintura, retração da argamassa de revestimento, retração da alvenaria ou falta de aderência da argamassa à parede;

3 -Trincas no piso podem ser produzidas por vibrações de motores, excesso de peso sobre a laje ou fraqueza da laje; verificar se há trincas na parte de baixo (ver item 4); se tiver é grave; peça o PARECER de um engenheiro de estruturas;

4 -Trincas no teto podem ser causadas pelo recalque da laje, falta de resistência da laje ou excesso de peso sobre a laje; pode ser grave; peça o PARECER de um engenheiro de estruturas;

5 -Trincas inclinadas nas paredes é sintoma de recalques; um dos lados da fundação não aguentou ou não está aguentando o peso e afundou ou está afundando; geralmente é grave; peça o PARECER de um engenheiro de estruturas;

6 – O abaulamento do piso pode ser causado por recalque das estruturas, por expansão do subsolo ou colapso do revestimento; quando causados por recalques, são acompanhados por trincas inclinadas nas paredes; os solos muito compressíveis, com a presença da água, se expandem e empurram o piso para cima;

7 - As trincas horizontais próximas ao piso podem ser causadas pelo recalque do baldrame ou mesmo pela subida da umidade pelas paredes devido a uma provável ausência de impermeabilização do baldrame;

8 - Trinca vertical na parede é causada, geralmente pela falta de amarração da parede com algum elemento estrutural como pilar, por exemplo;

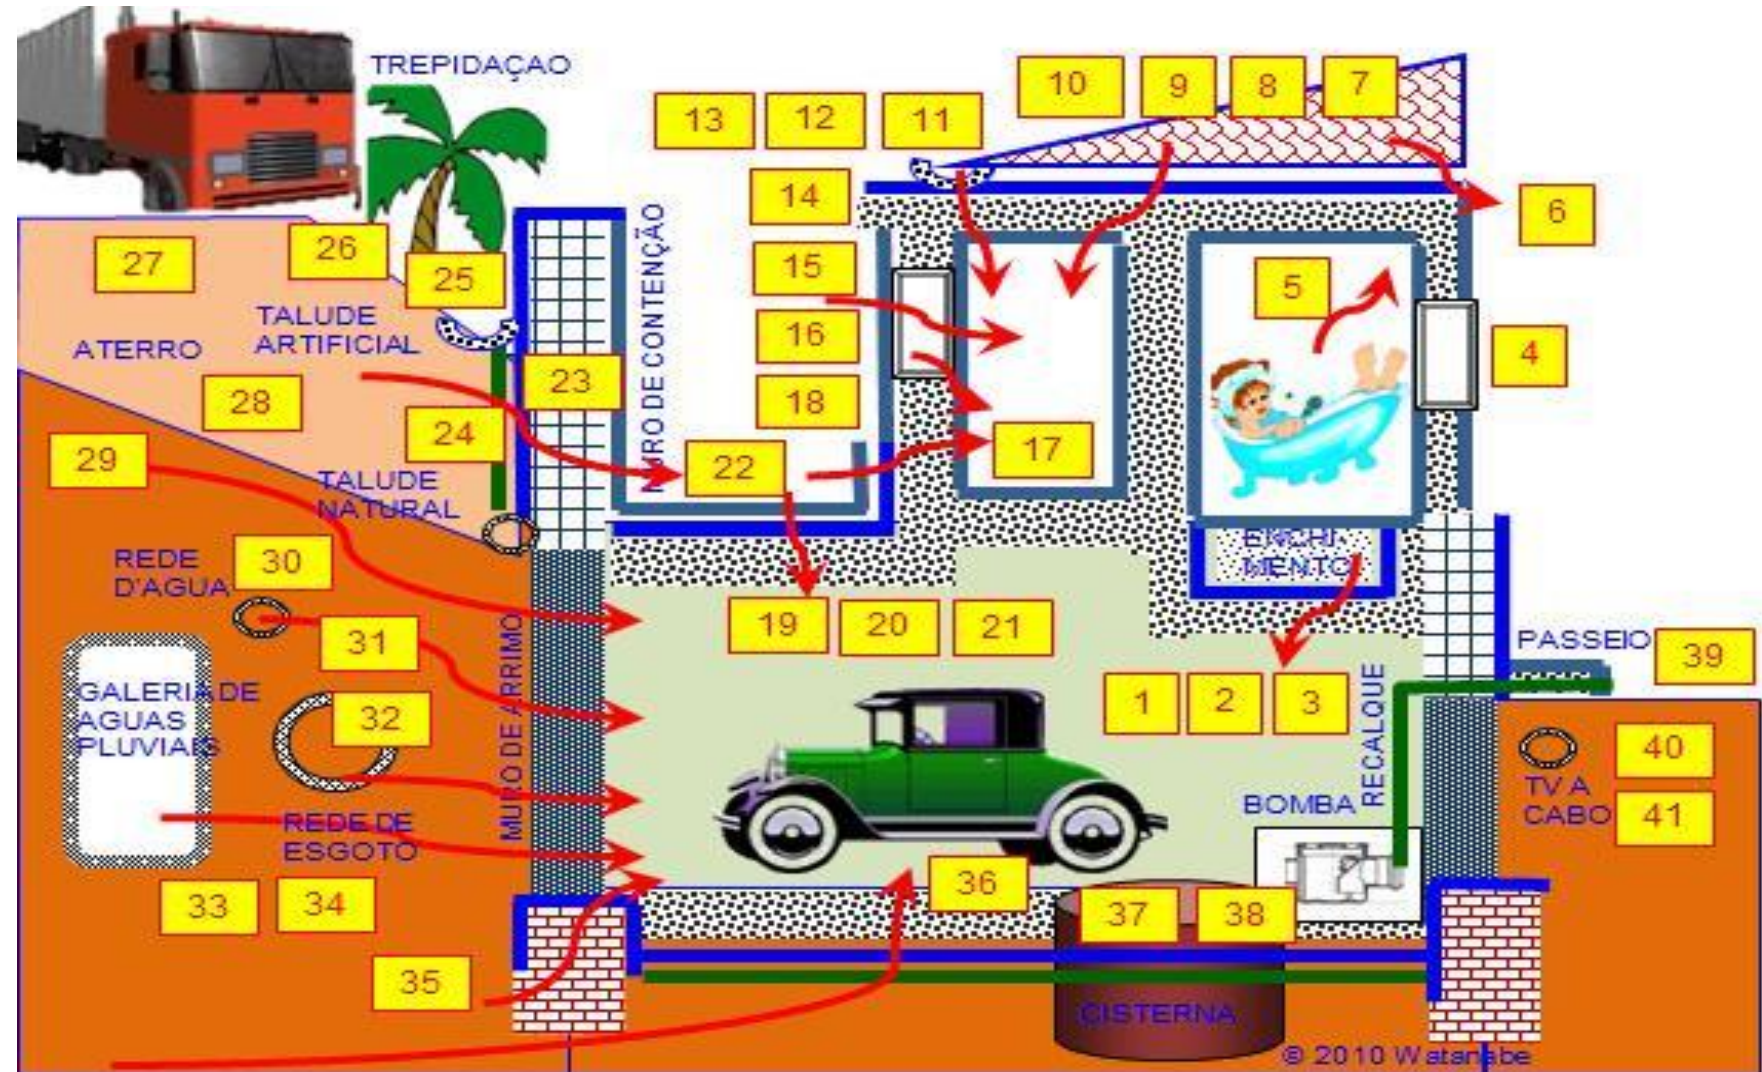
Possíveis causas de infiltrações, manchas escuras e mal cheiro  
[www.ebanataw.com.br](http://www.ebanataw.com.br)

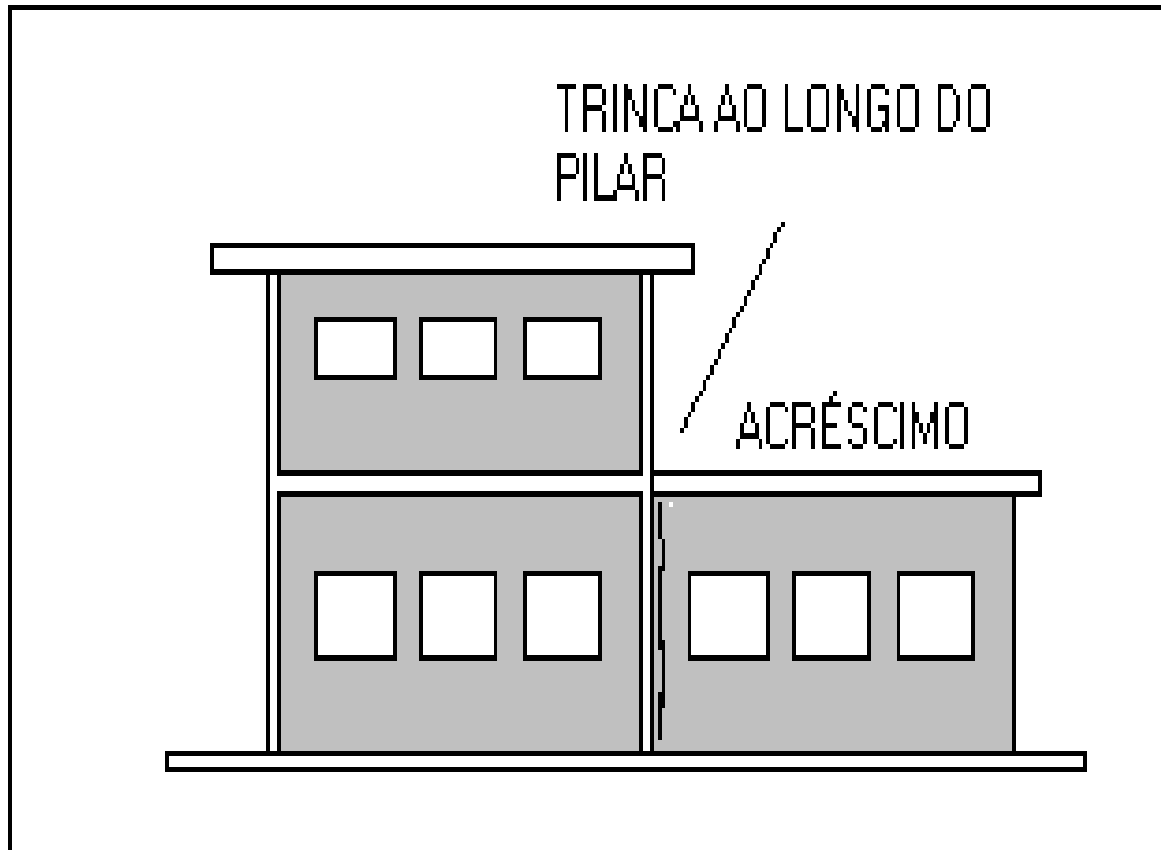
## Padrões de Trincas Frequentes Decorrentes de Obras de Acréscimo da Edificação

Em obras de acréscimo é muito comum ocorrerem trincas ao longo do trecho acrescido quando a estrutura não é convenientemente amarrada.

Estas trincas ocorrem ao longo de pilares e são paralelas aos mesmos; é importante notar nestes casos se a trinca se restringe a alvenaria ou se ela se propaga pelo vigamento.

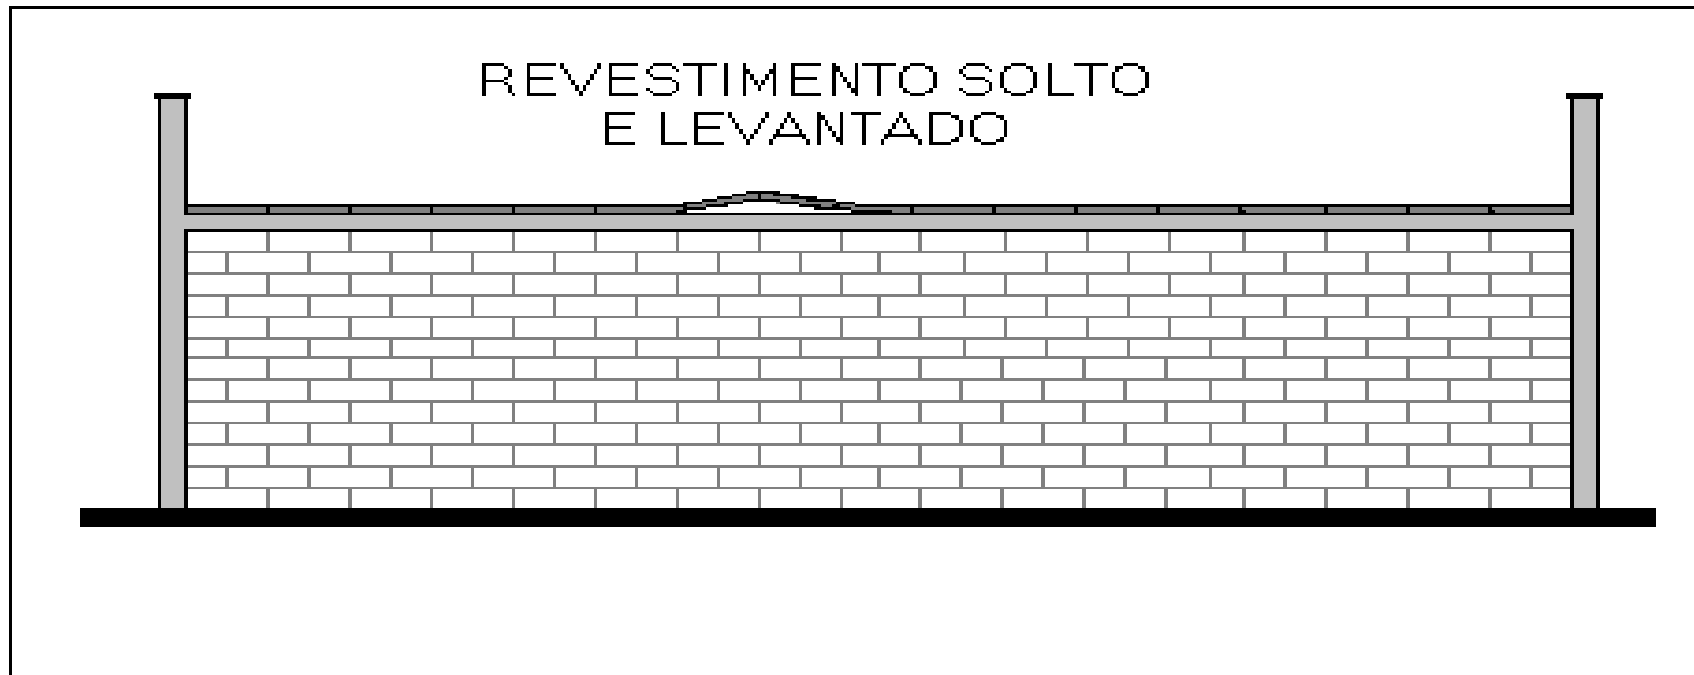
Quando as tensões são superiores aquelas suportadas pelo material, o revestimento se solta e pode até levantar, conforme indicado no desenho esquemático.

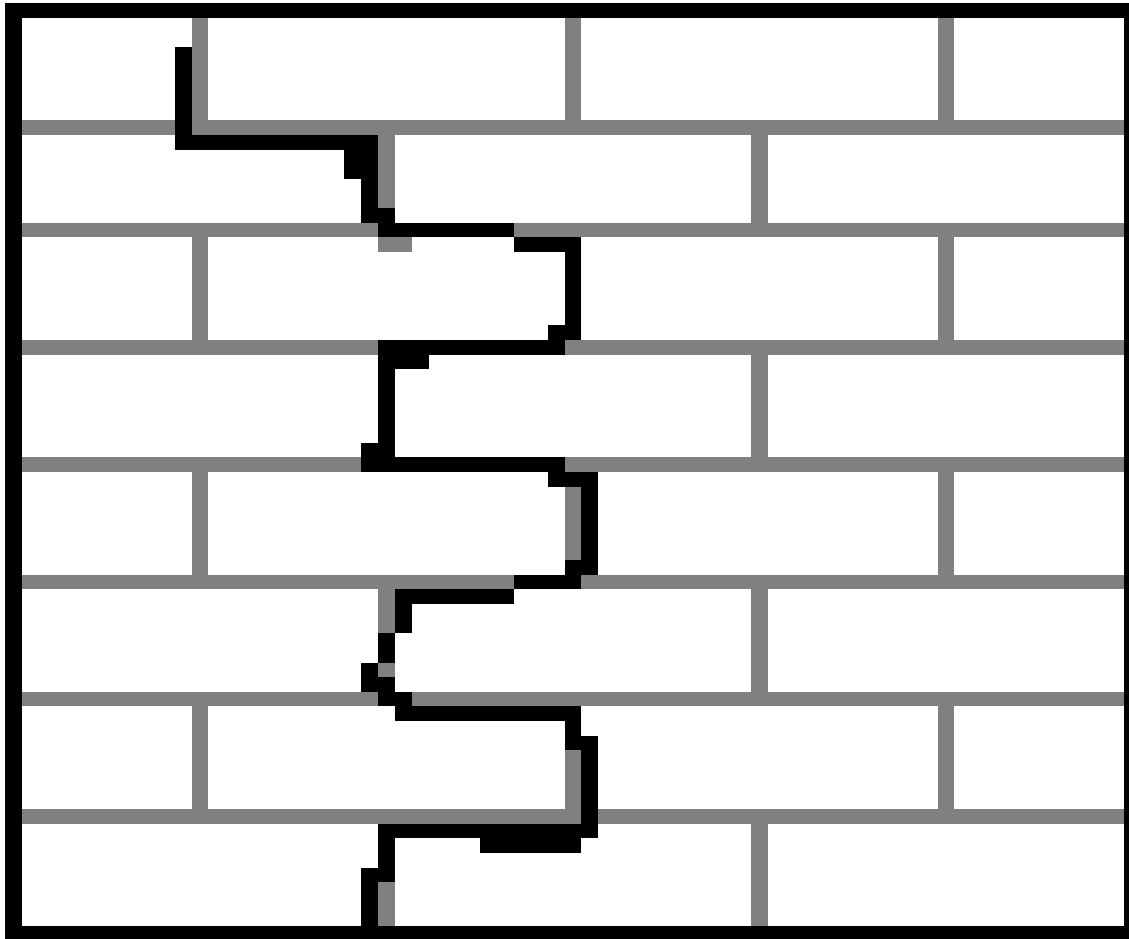
Em empenas e fachadas pode ocorrer o mesmo fenômeno do slide anterior. Devido ao fato da resistência mecânica das lajotas ou pastilhas ser mais alta que a da argamassa de assentamento, as trincas costumam se propagar pela mesma.

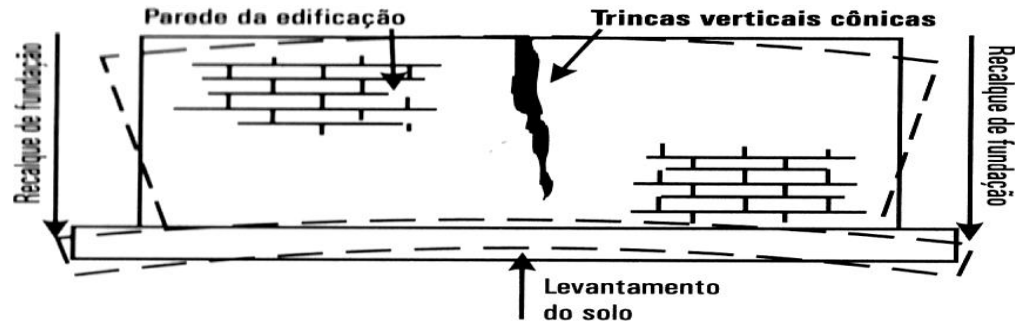
## Recalques nas extremidades da fundação e levantamento do solo no centro

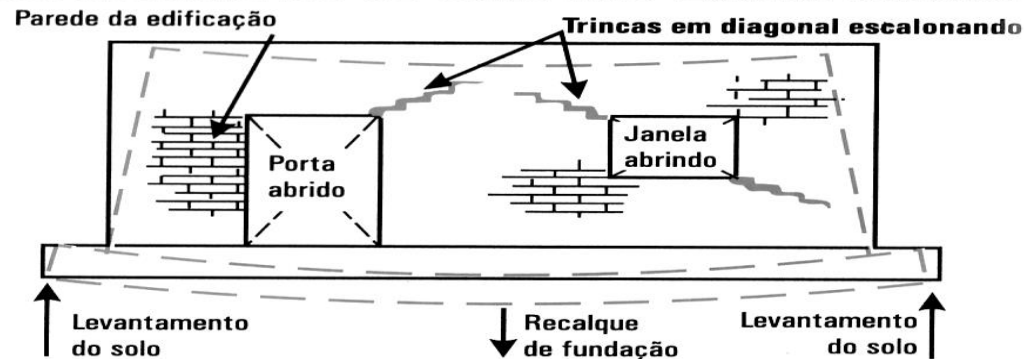
## Recalque no Centro da Fundação ou Levantamento do Solo nas Extremidades

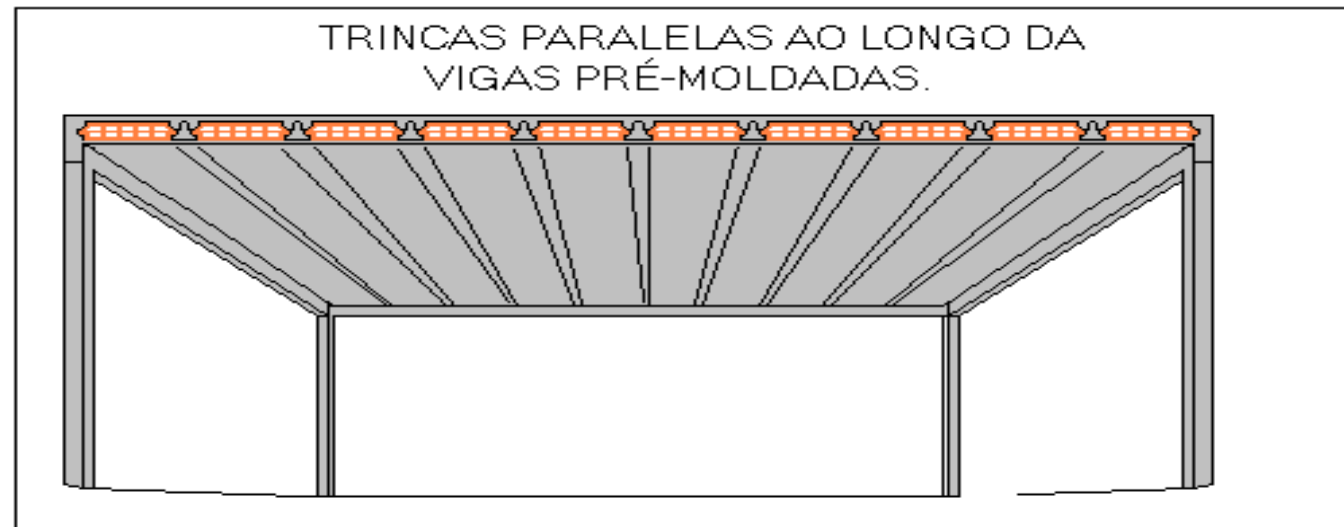
## TRINCAS TÍPICAS EM LAJES PRÉ-FABRICADAS

Em lajes pré-fabricadas, é frequente o surgimento de trincas paralelas ao longo das vigas na face inferior. Estas trincas decorrem do fato de vigas e blocos terem coeficientes de dilatação térmica e geometria diferentes, o que gera deformações diferenciais entre os mesmos. Quando não é utilizada a armadura superior complementar perpendicular às vigas, estas trincas podem se propagar até a face superior.

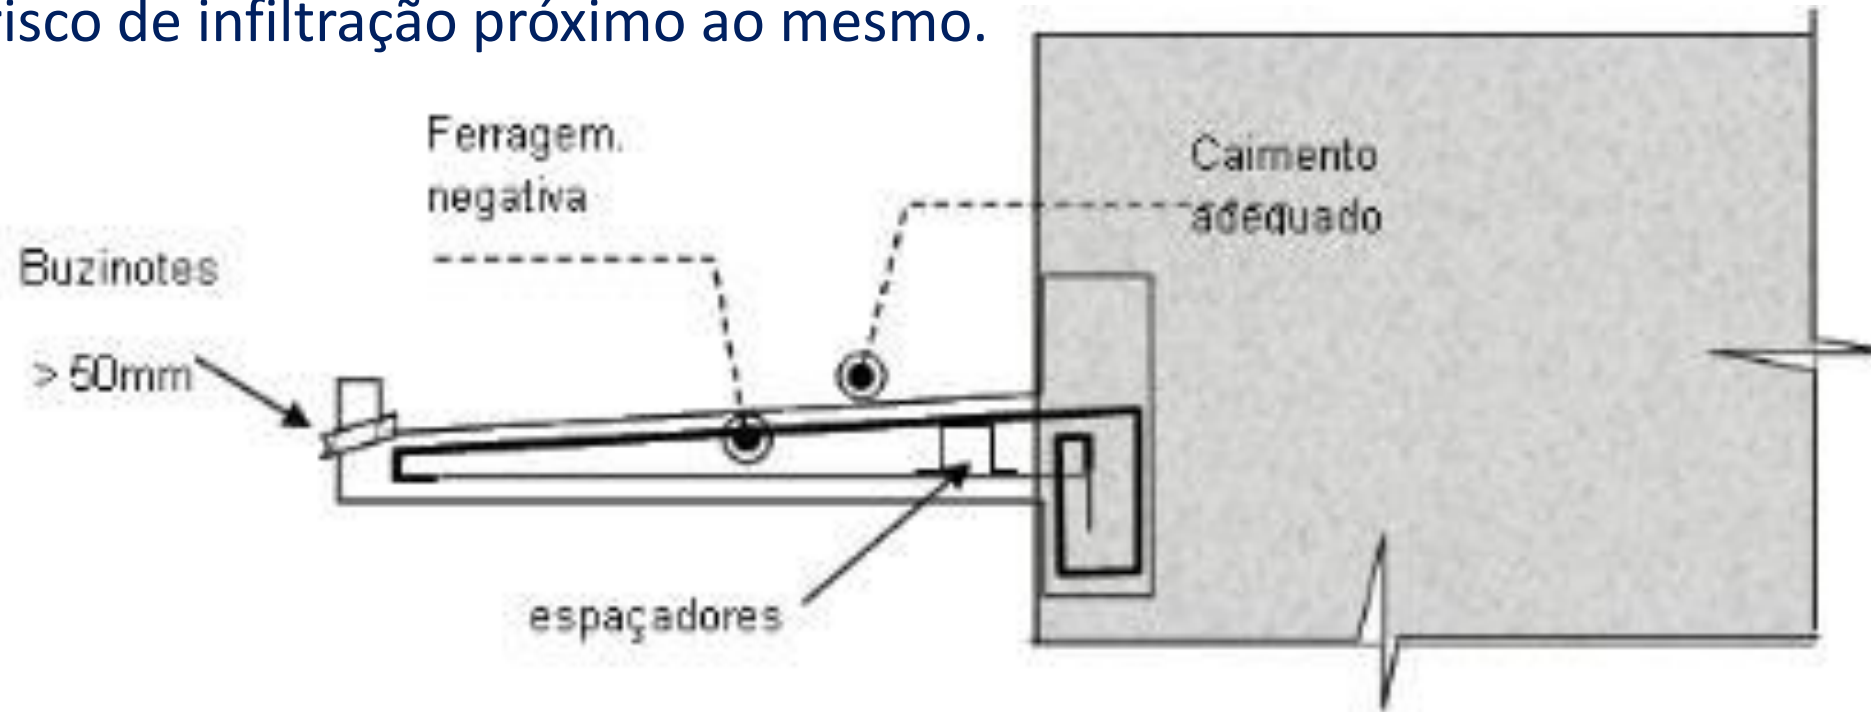
Outra disposição do dreno apresentada por Berberian (2010) é a instalação de buzínates (drenos) conforme a figura abaixo; estes tubos se destinam a drenar a água sem a preocupação da sua disposição final, mas distante do engaste, o que conferiria menor risco de infiltração próximo ao mesmo.

Fonte: Berberian (2010, p. 39)

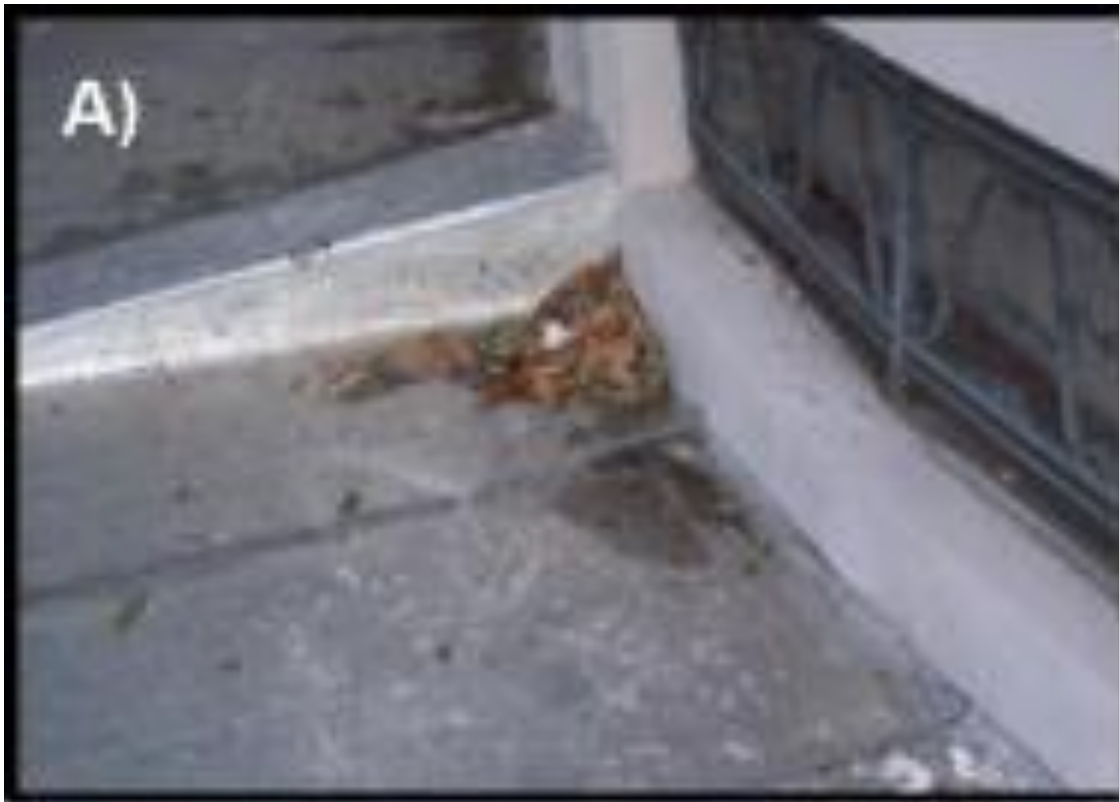
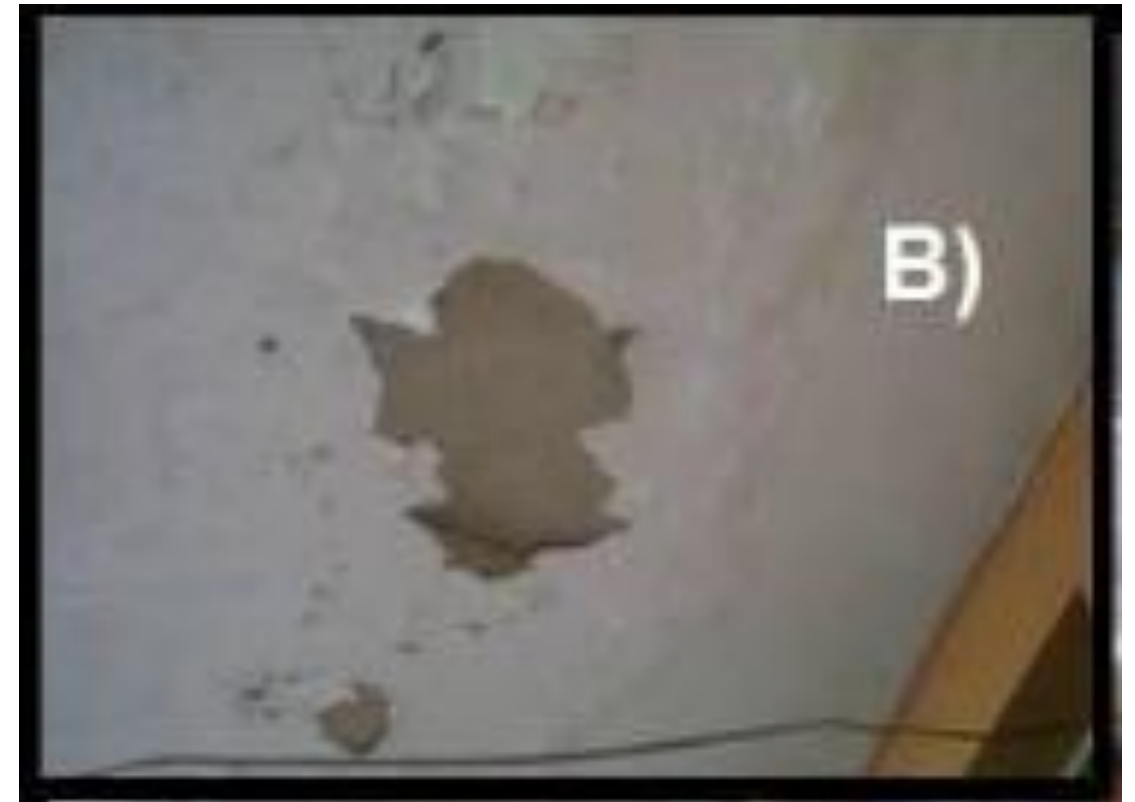
Problemas quanto a drenagem e infiltração d'água.

Fonte: Jordy, Mendes e Alves (2006, p. 365)-(A); Carmo (2009, p. 78)-(B)

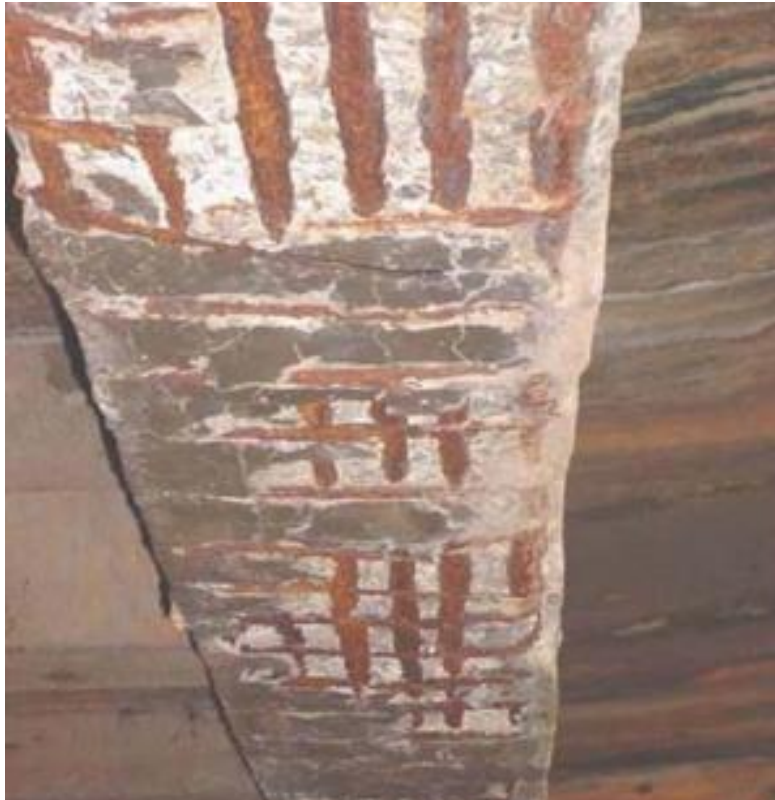
**CORROSÃO DA ARMADURA**

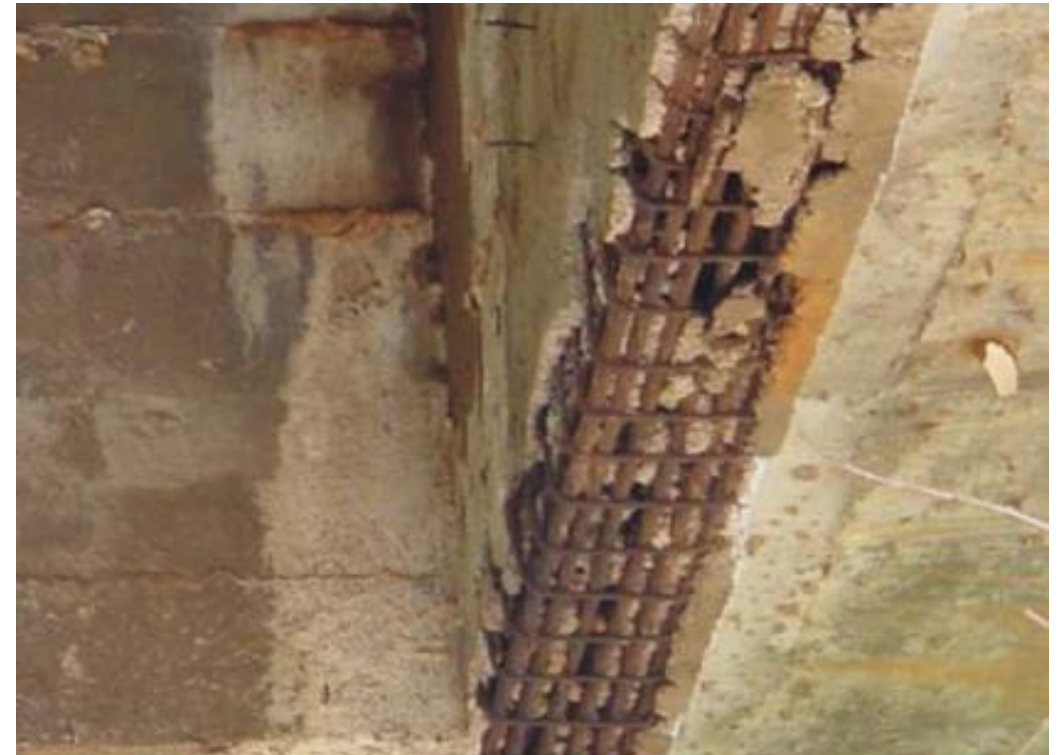
**VAZIOS DE CONCRETAGEM**

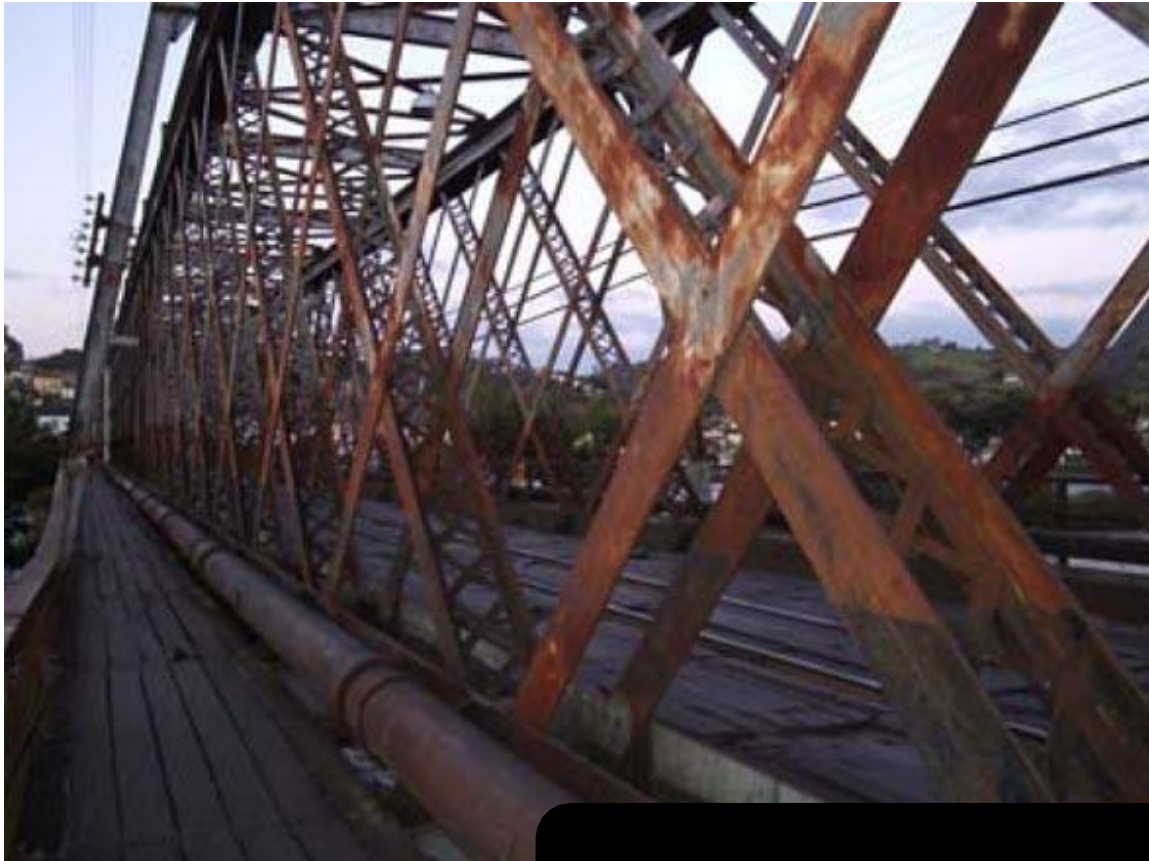
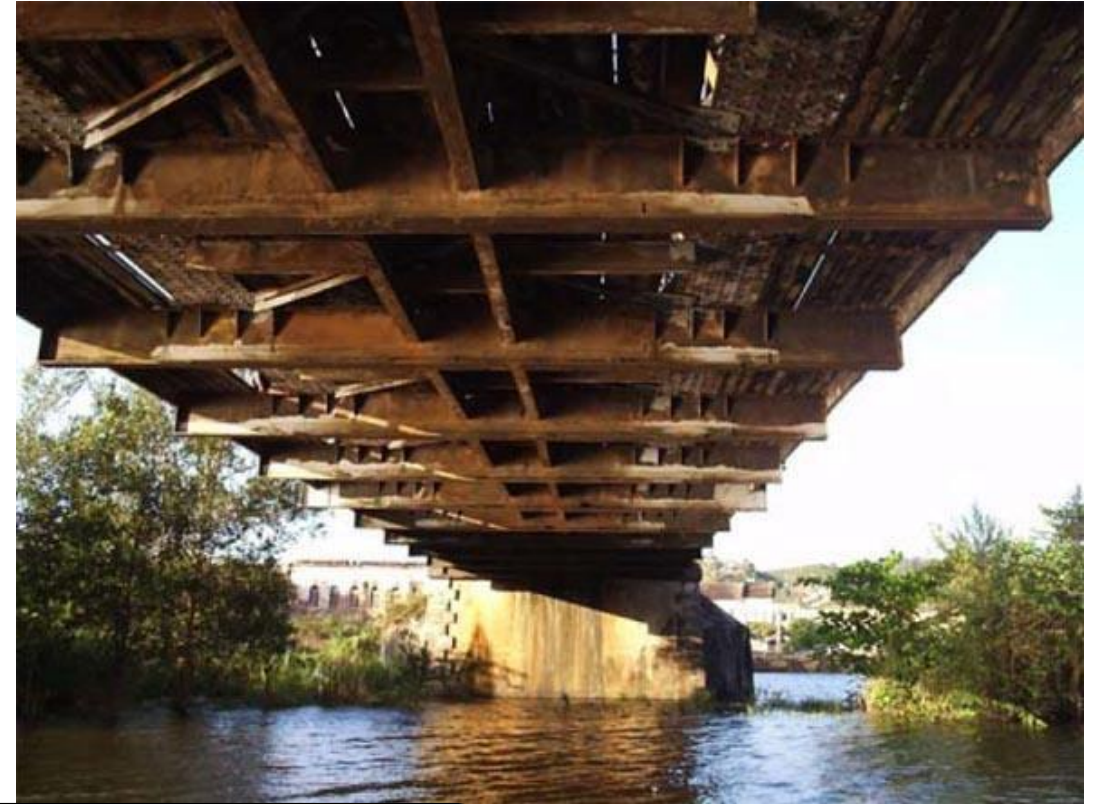
**CORROSÃO**

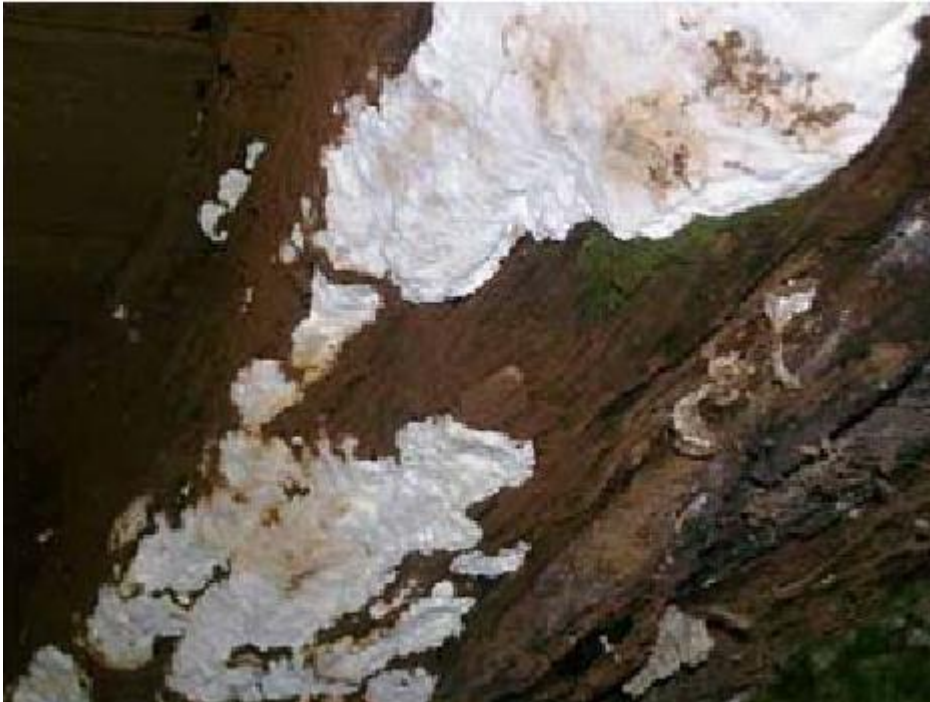
**ATAQUE DE BACTÉRIAS E FUNGOS (MADEIRA)**

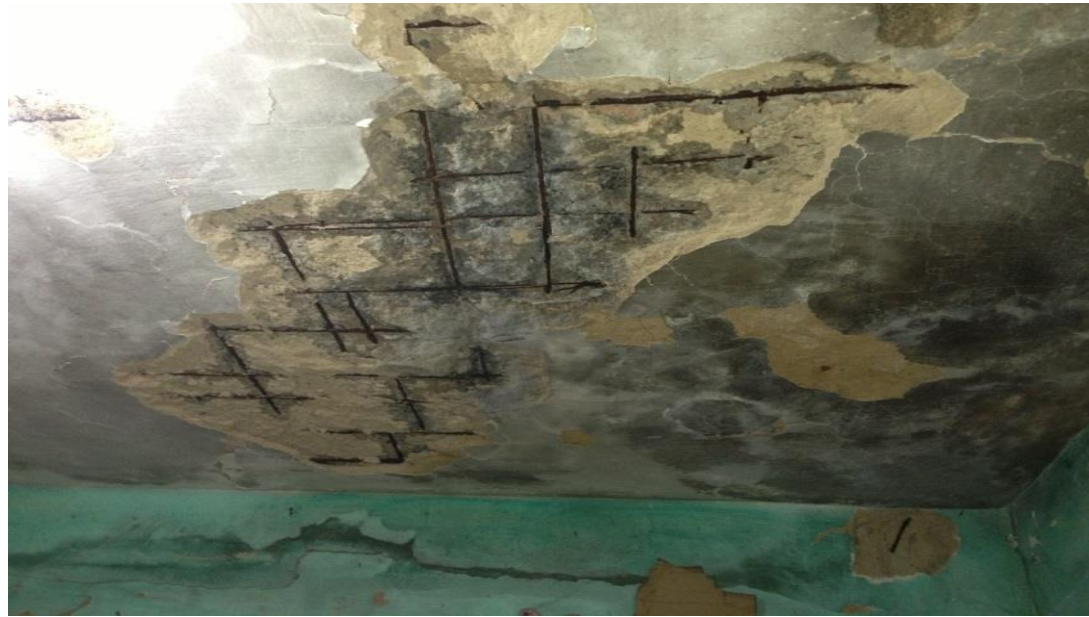
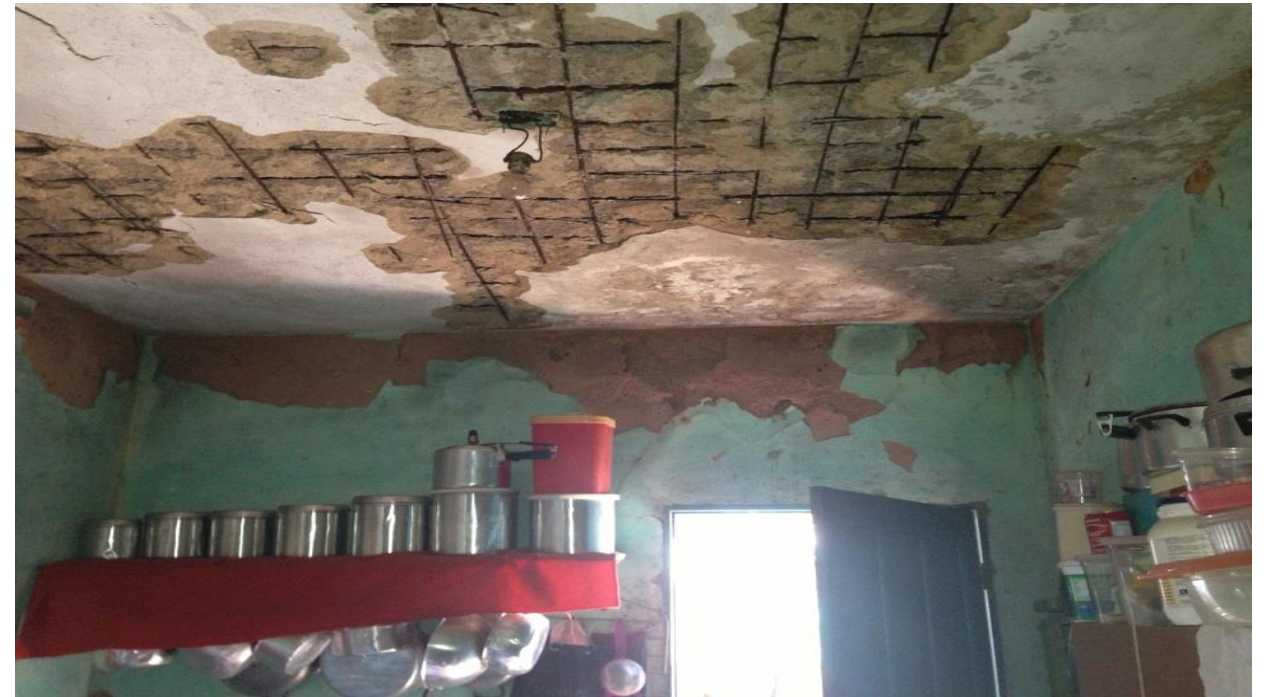
## Exposição de armadura c/corrosão Marataízes/ES - Abr/2014
