# AVALIAÇÃO DE RISCOS ESTRUTURAIS

Roney Gomes Nascimento  
Engenheiro Civil

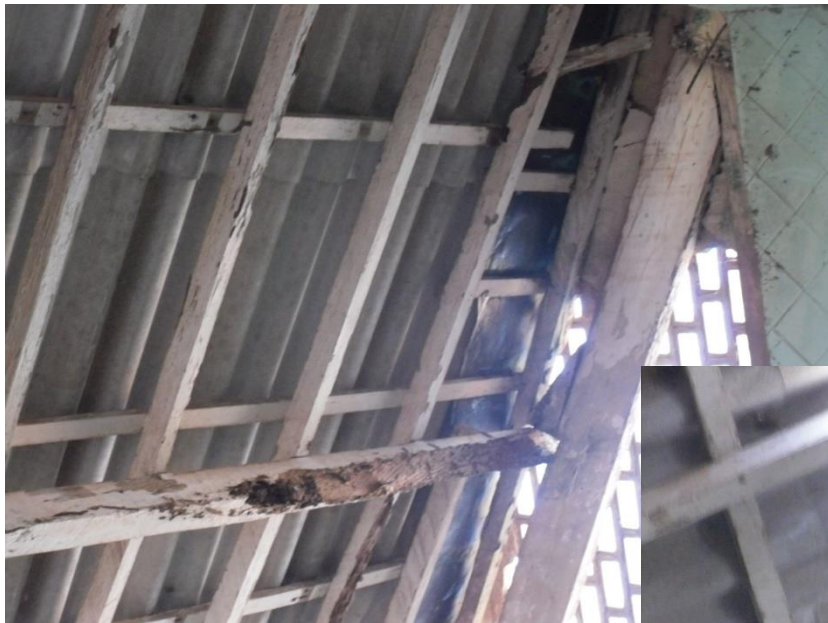
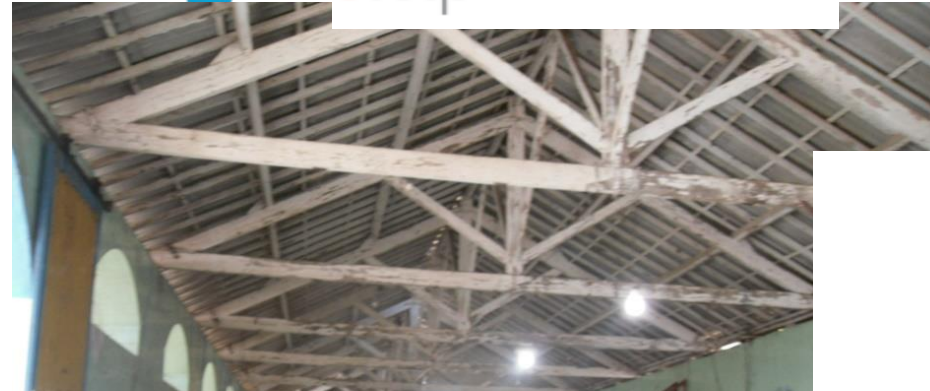
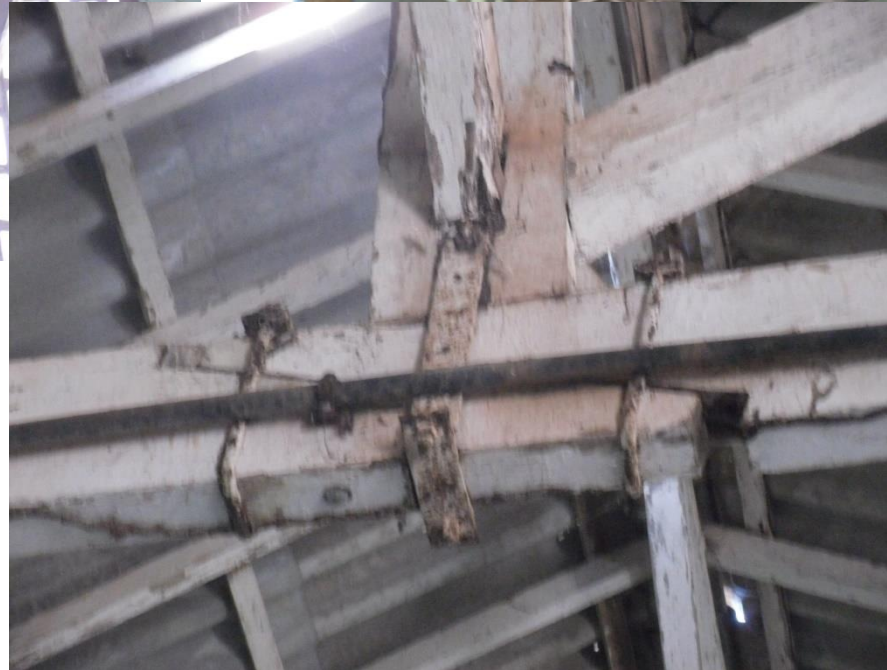
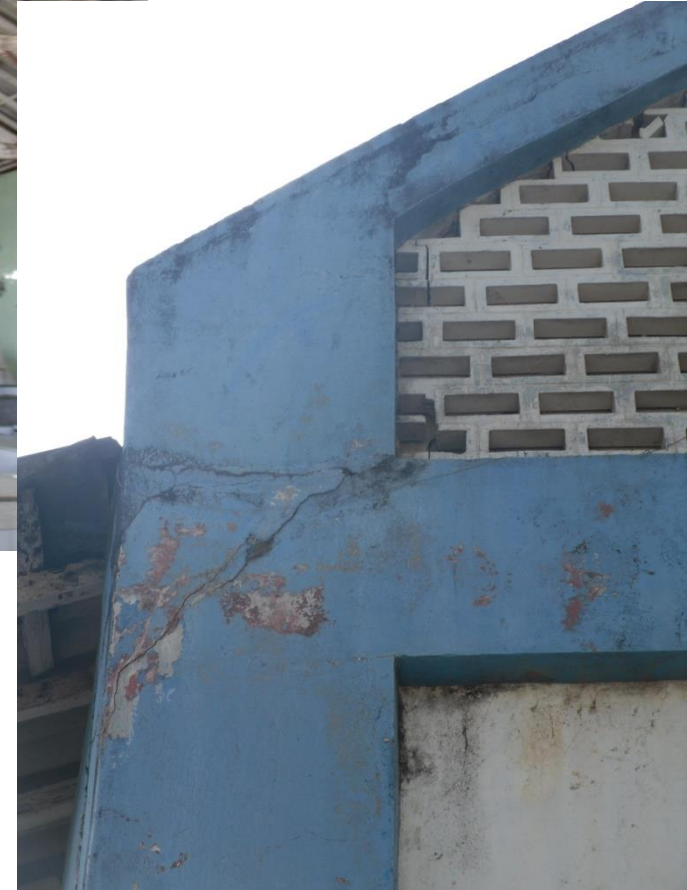
Deterioração da madeira em estrutura de sustentação de cobertura  
Mercado do Peixe – Marataízes/ES – Set/2014
