# SERVIÇO GEOLÓGICO DO BRASIL – CPRM

## **Curso Básico de Percepção e Mapeamento do Risco Geológico**

**Vitória - ES**

Heródoto Goes  
Geólogo – Pesquisador em Geociências  
Setembro/2018

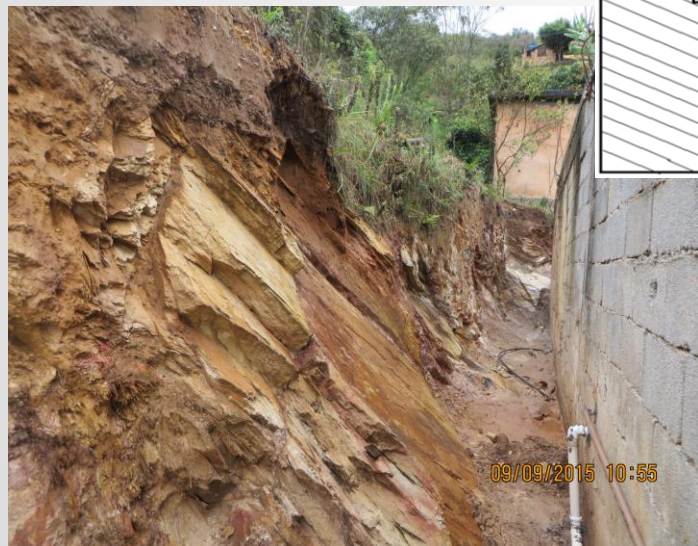
## Atitude das Camadas X Linha de Corte

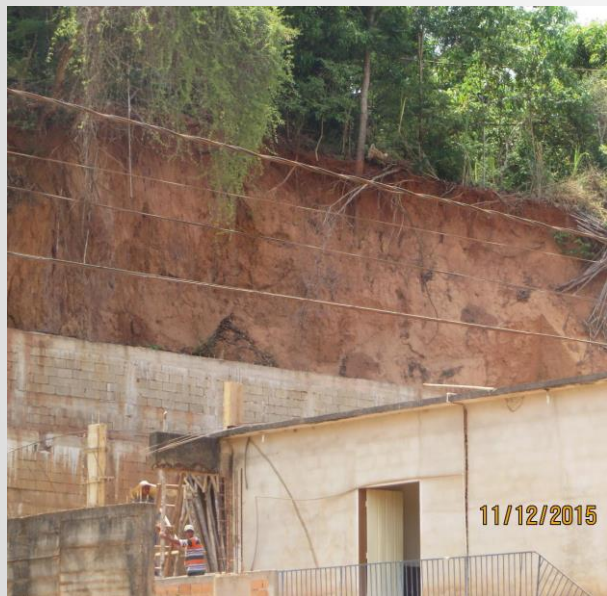
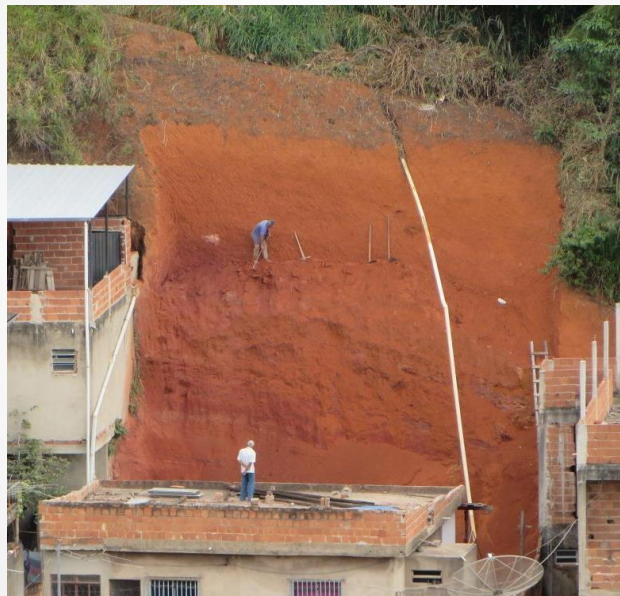
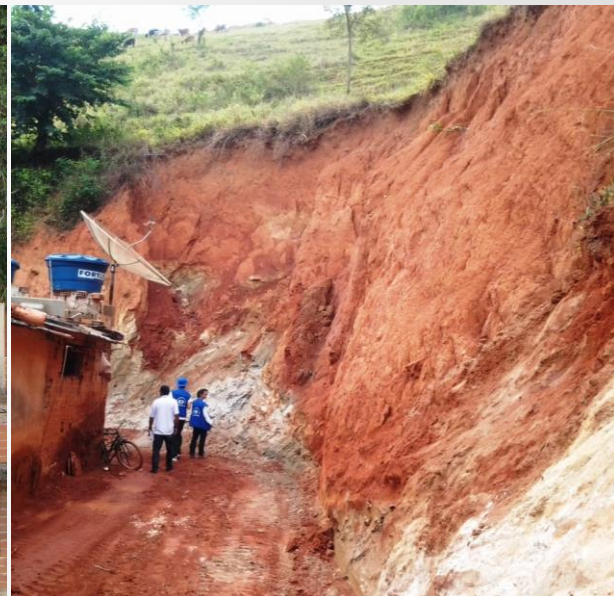
Intervenções inadequadas nas encostas – Execução de taludes de corte verticalizados

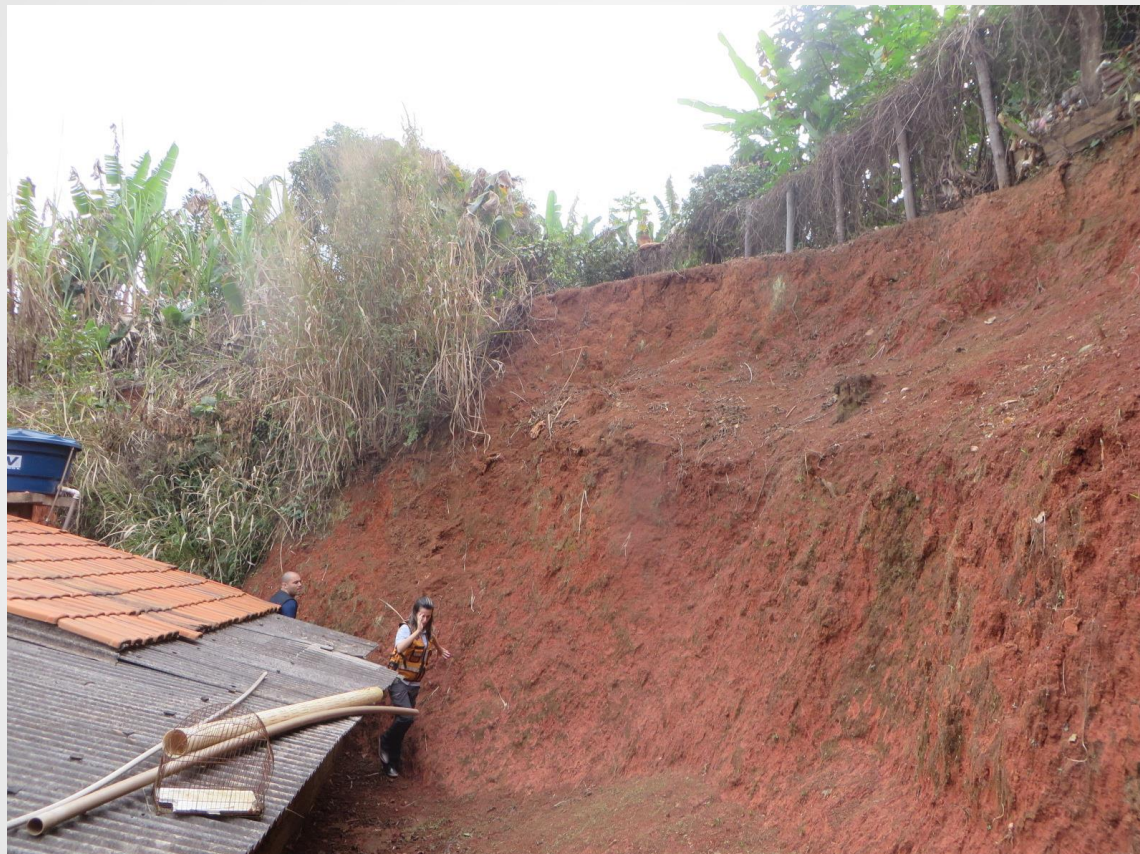
# CORTES VERTICAIS DE GRANDE AMPLITUDE

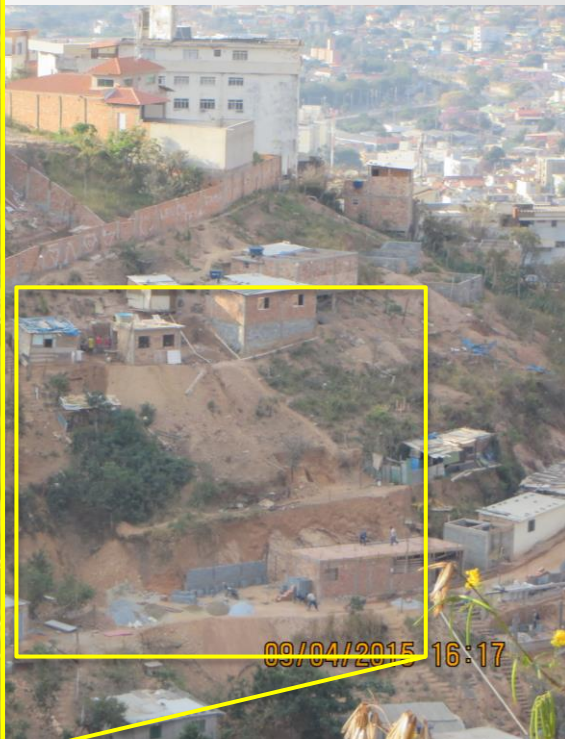
Execução de patamares de corte/aterro em encostas de alta declividade

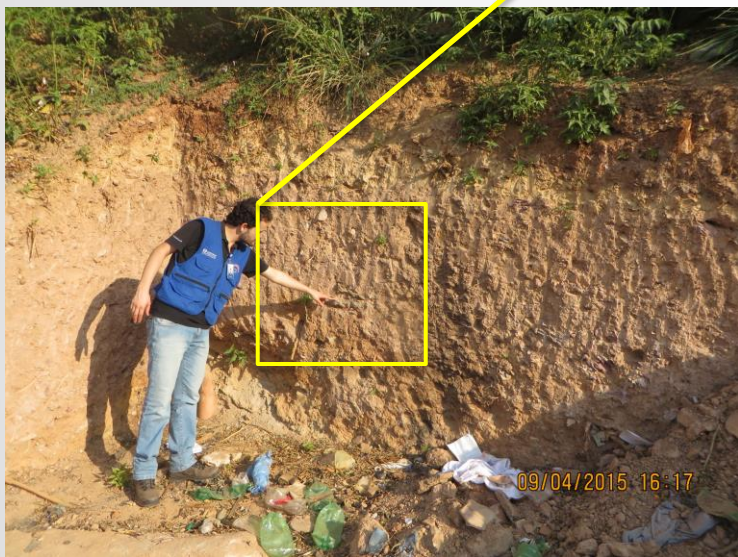
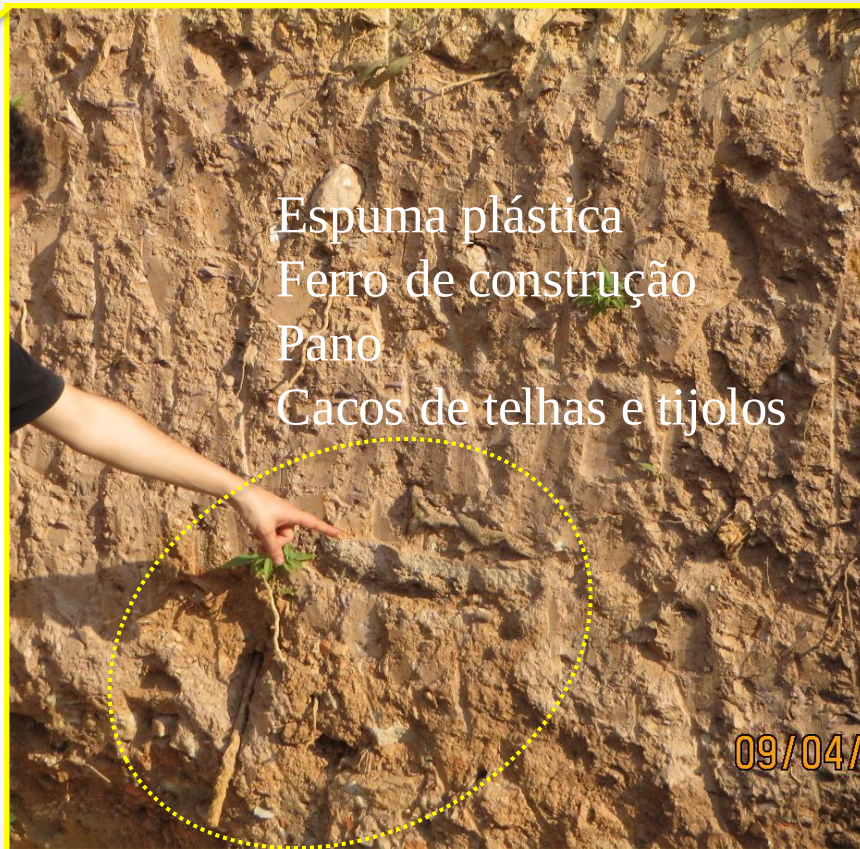
Cortes verticais em áreas com antigos aterros sujos lançados

Espuma plástica  
Ferro de construção  
Pano  
Cacos de telhas e tijolos

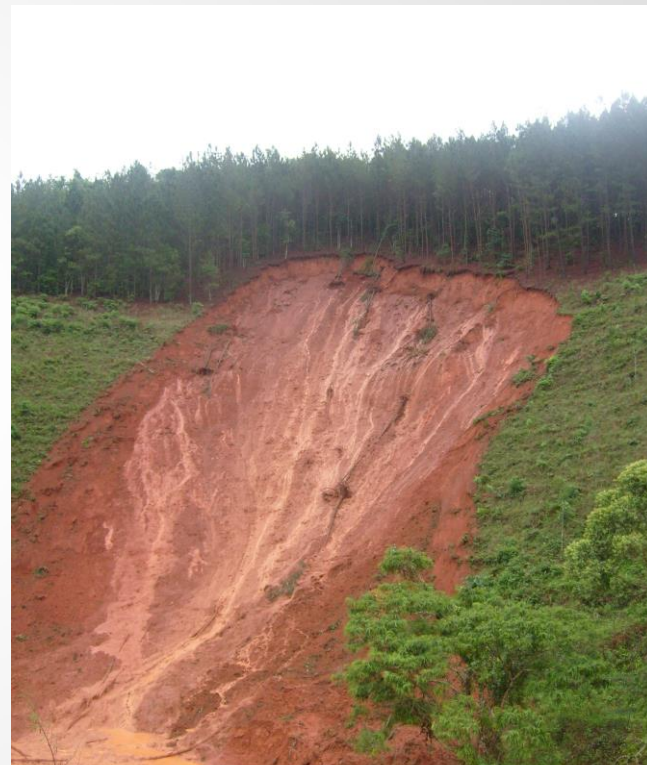
## Chuvas - Infiltração – Saturação do solo

- Aumento do peso específico
- Diminuição da sucção e aumento da poropressão
- Redução ou perda de coesão entre as partículas do solo com a diminuição da tensão efetiva – redução da resistência ao cisalhamento → **Deslizamentos**

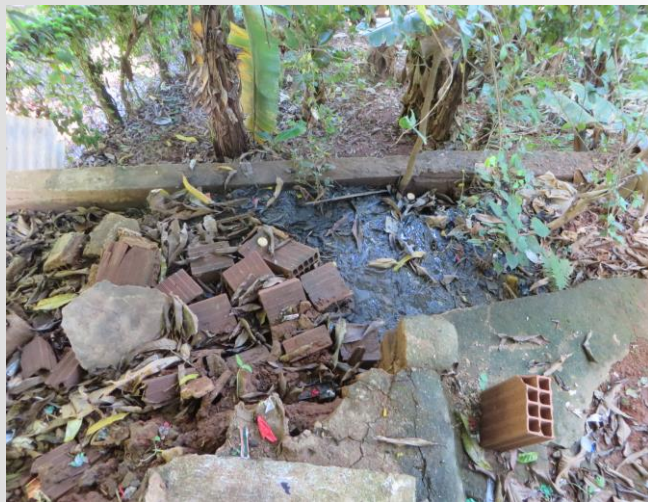
Antônio Dias - MG

Lançamento de águas servidas e esgotos nas encostas e faces do talude

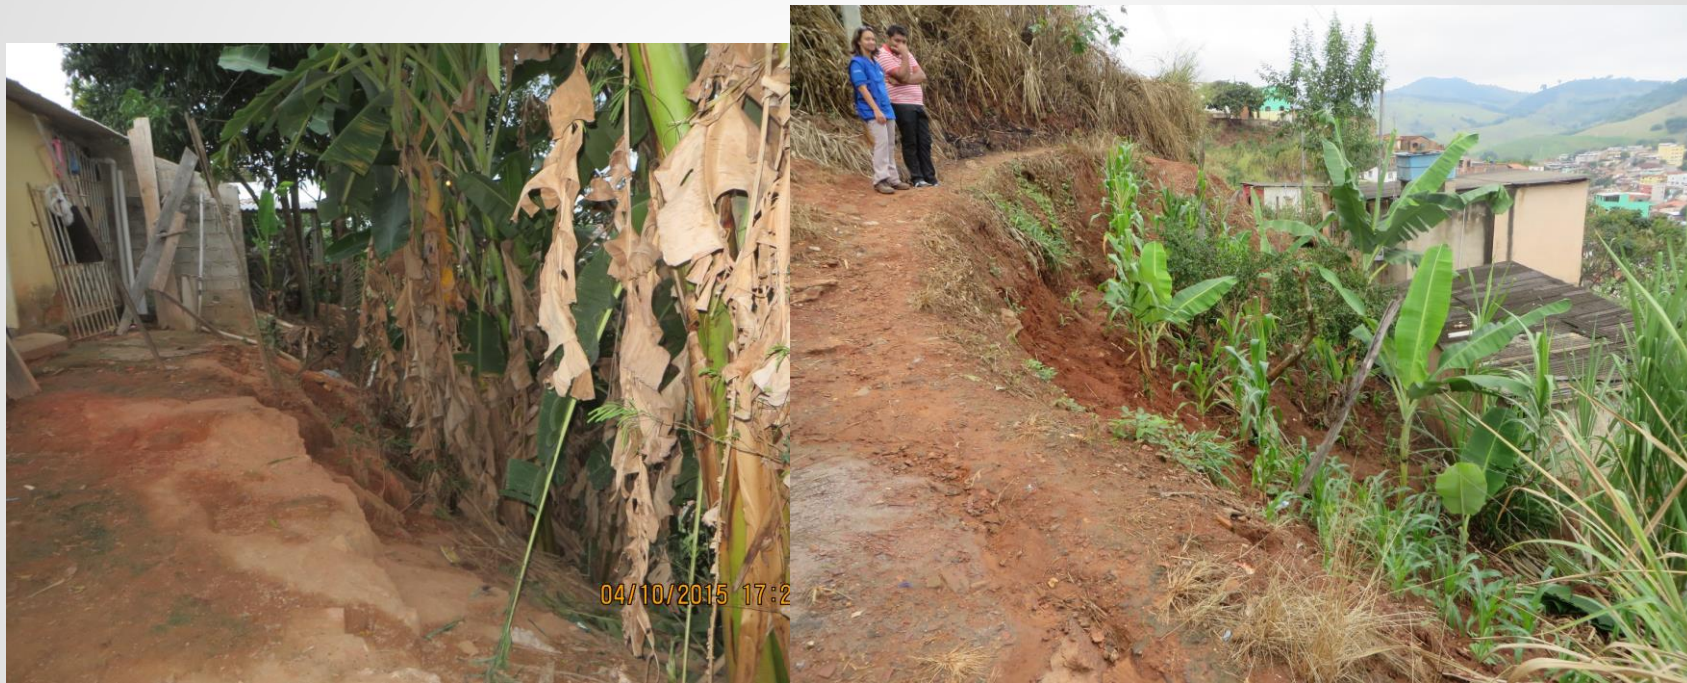
## Bananeiras na encosta

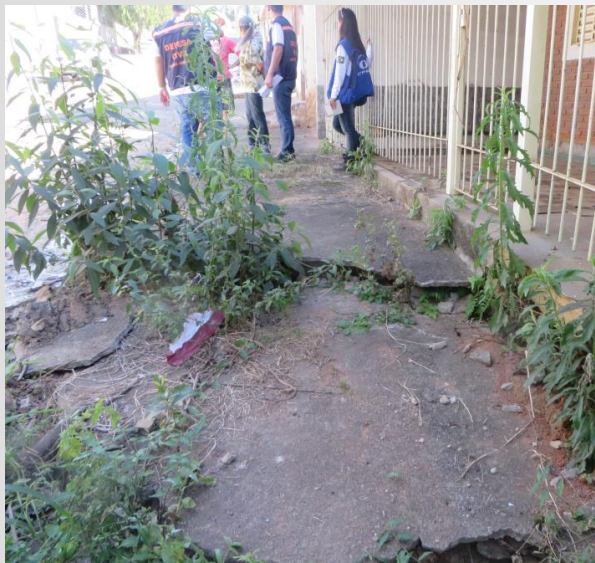
**Rachaduras nas paredes, no piso, degraus de abatimento e deformação de estruturas**

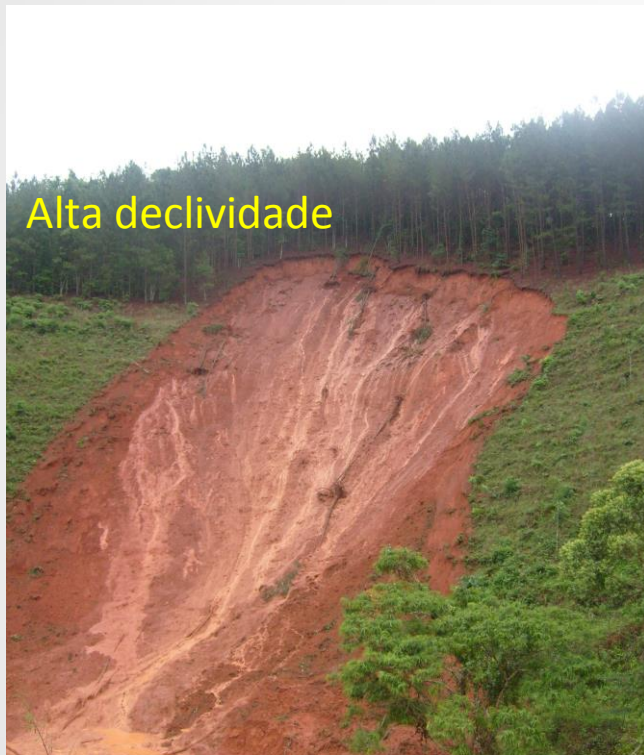
## Deslizamento Planar ou translacional - Superfície de ruptura plana

Alta declividade

**Interfaces mais rasas**

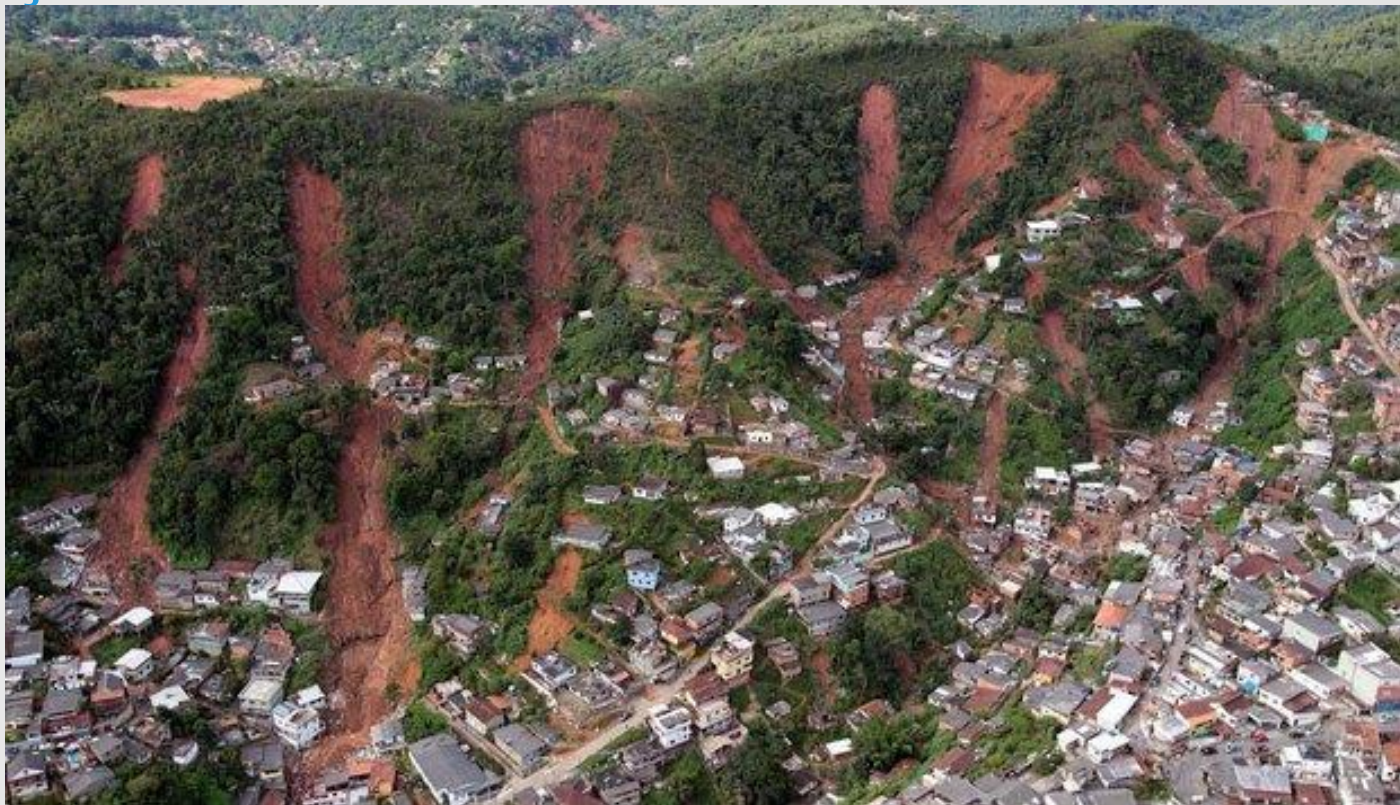
**Deslizamentos planares (translacionais) em Nova Friburgo - RJ**

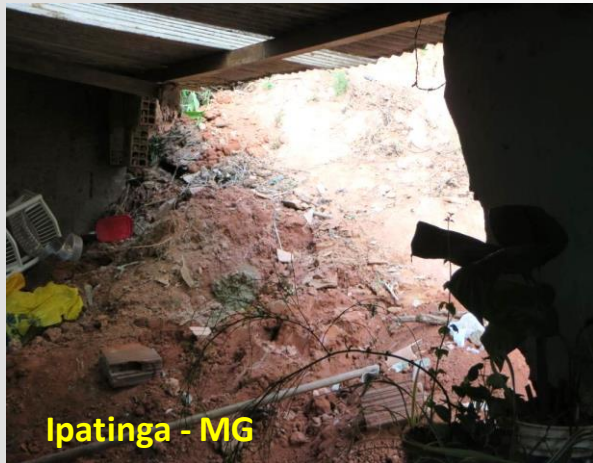
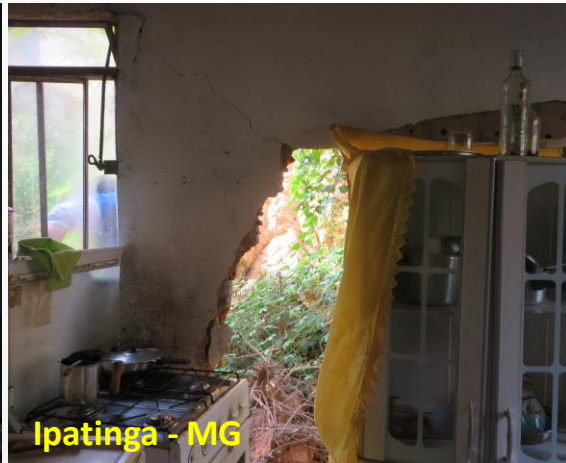
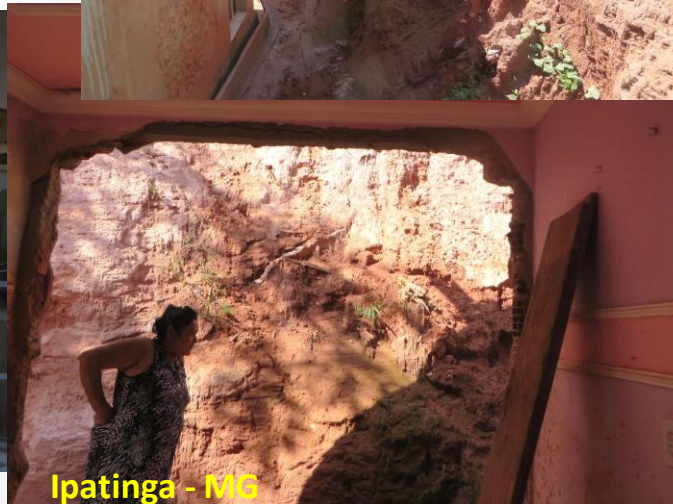
## Cortes verticalizados

Deslizamentos planares e atingimento com danos

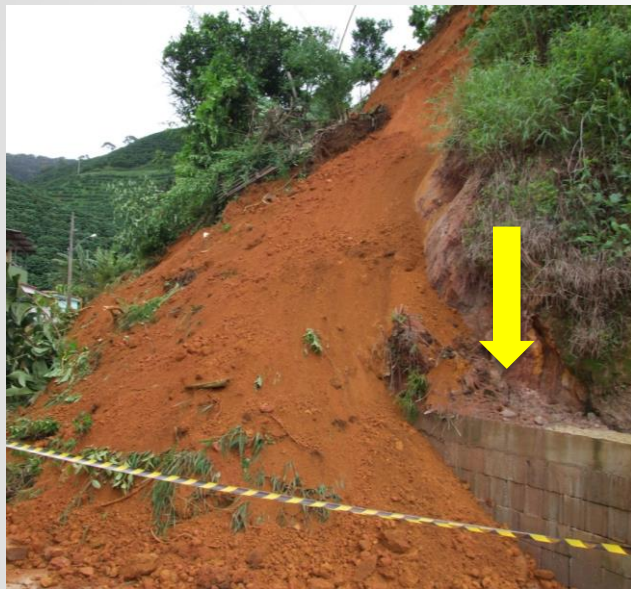
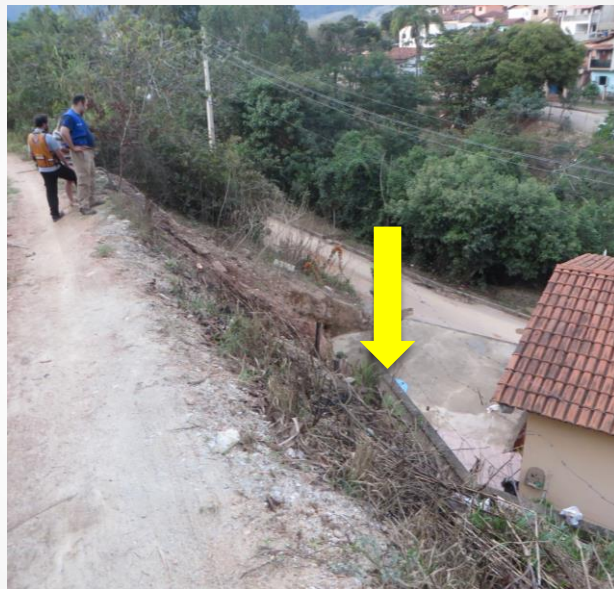
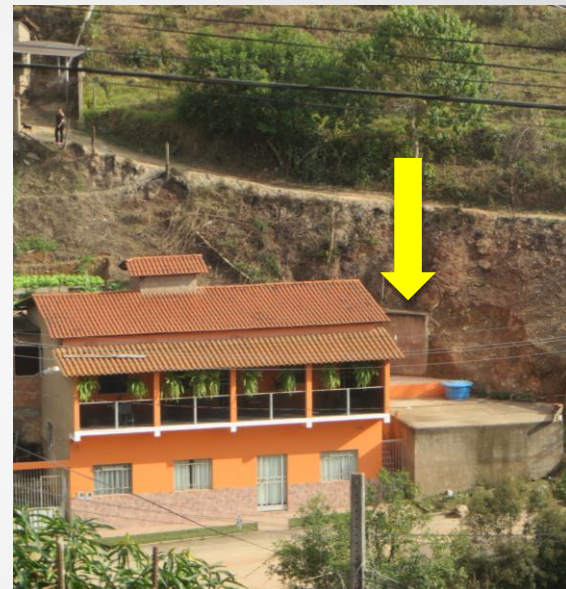
## Deslizamento Planar ou translacional – Contenção Insuficiente

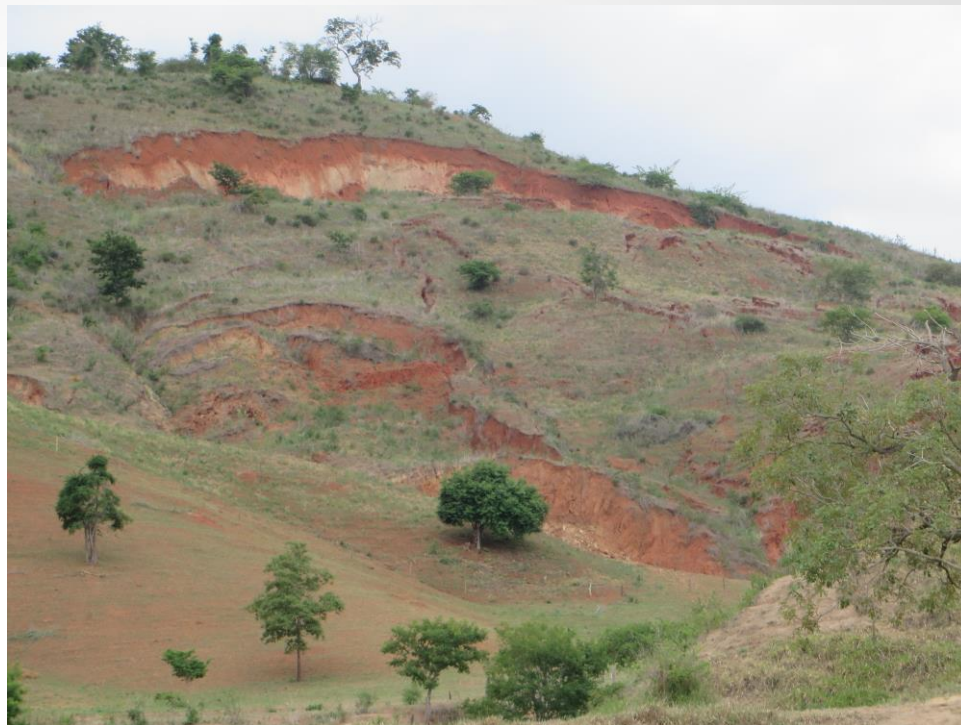
## Deslizamento rotacional ou circular (superfície de ruptura curva ou circular)

Solos espessos e homogêneos

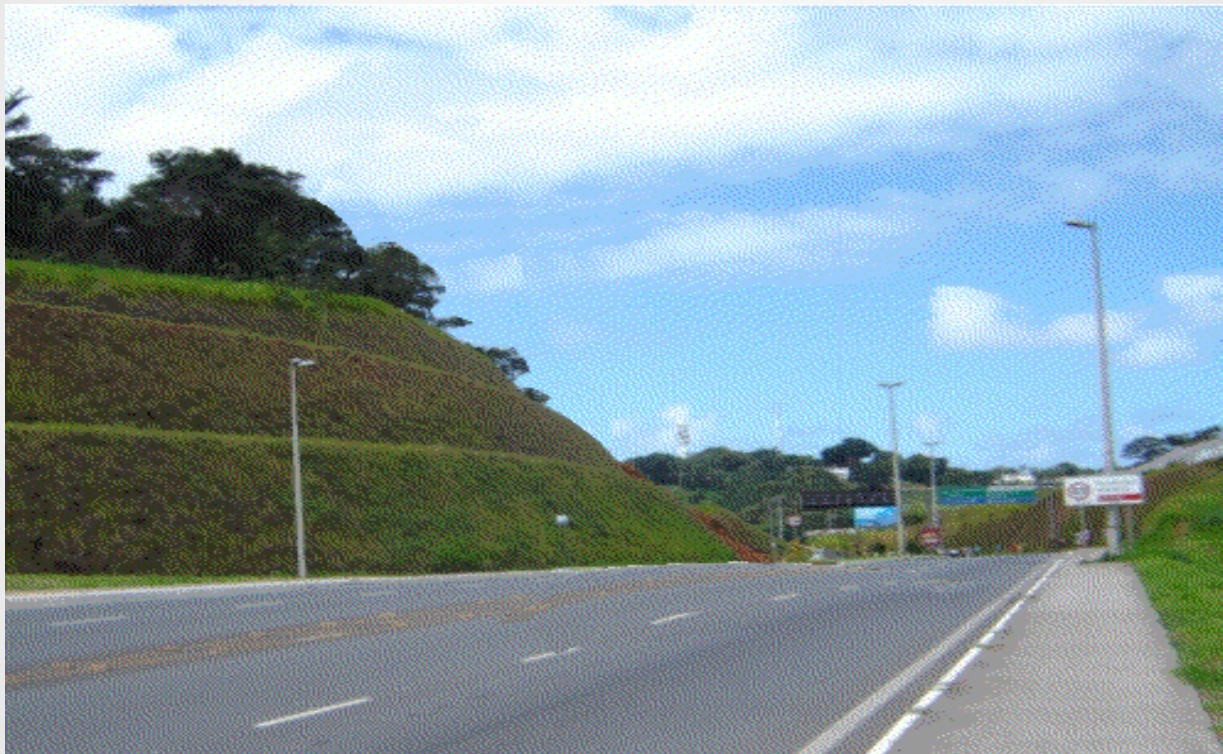
## SIMULAÇÃO DE EVOLUÇÃO DO DESLIZAMENTO

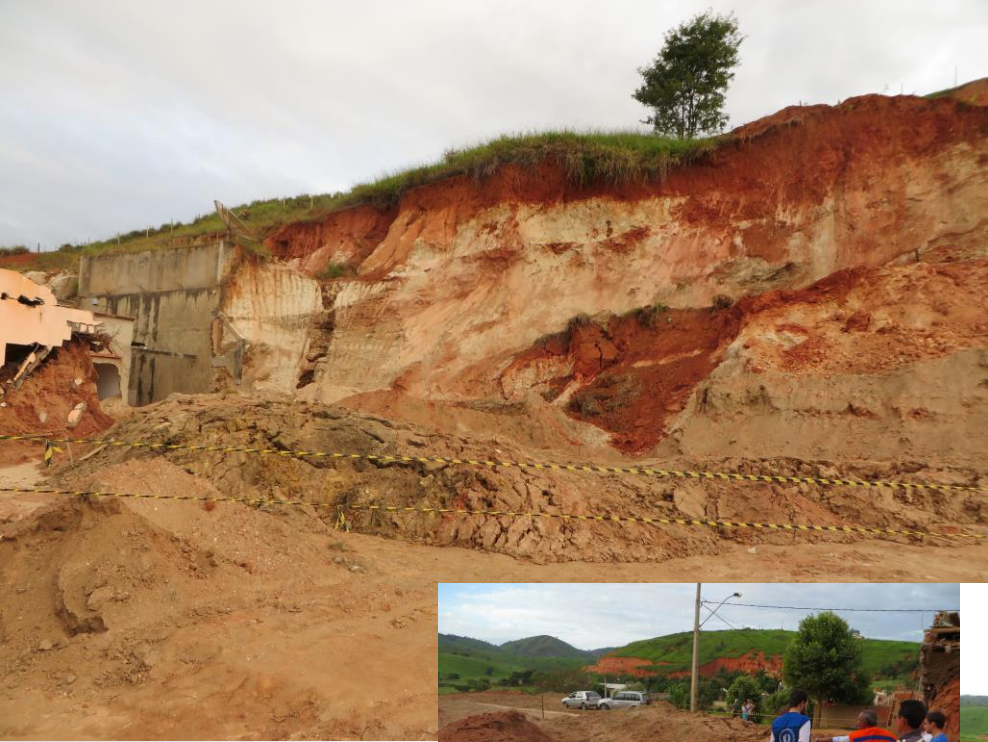
## Deslizamento rotacional ou circular – Itanhomi - MG

**Deslizamento  
rotacional  
Itanhomi – MG  
Abril de 2015**

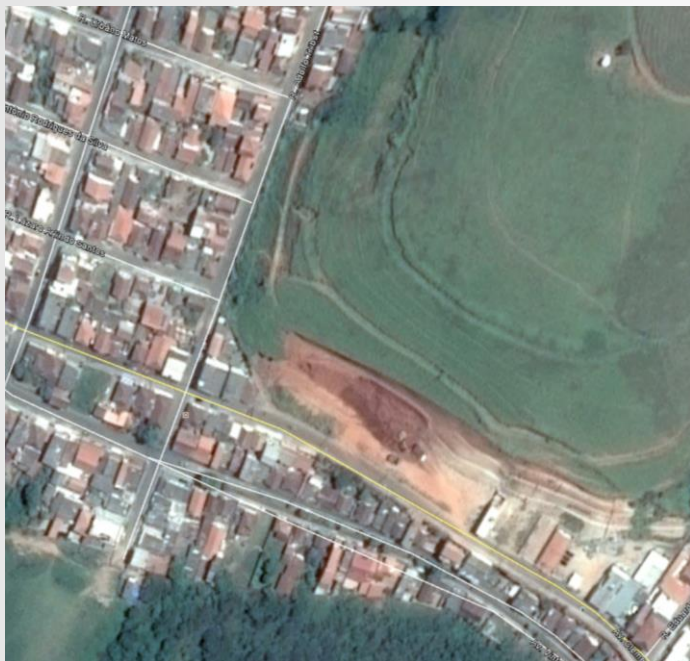
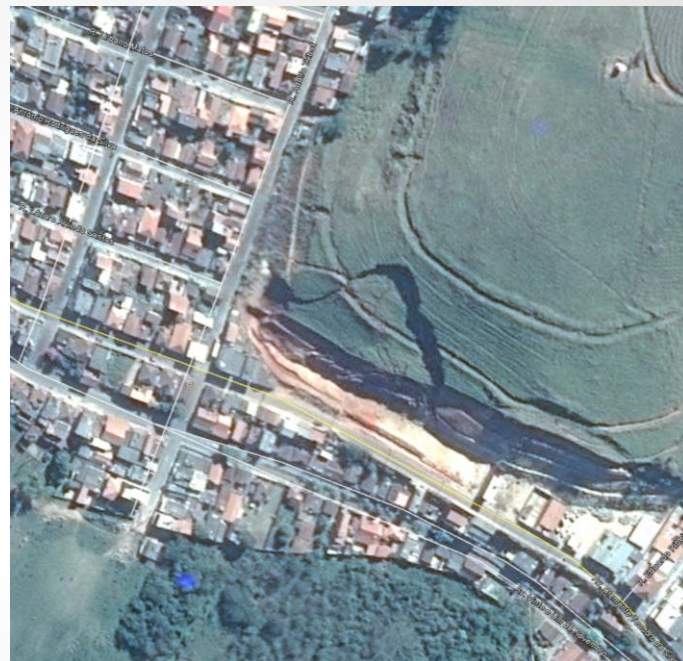
Imagens do Google Earth mostrando área de desaterro que gerou ruptura em Itajubá - MG

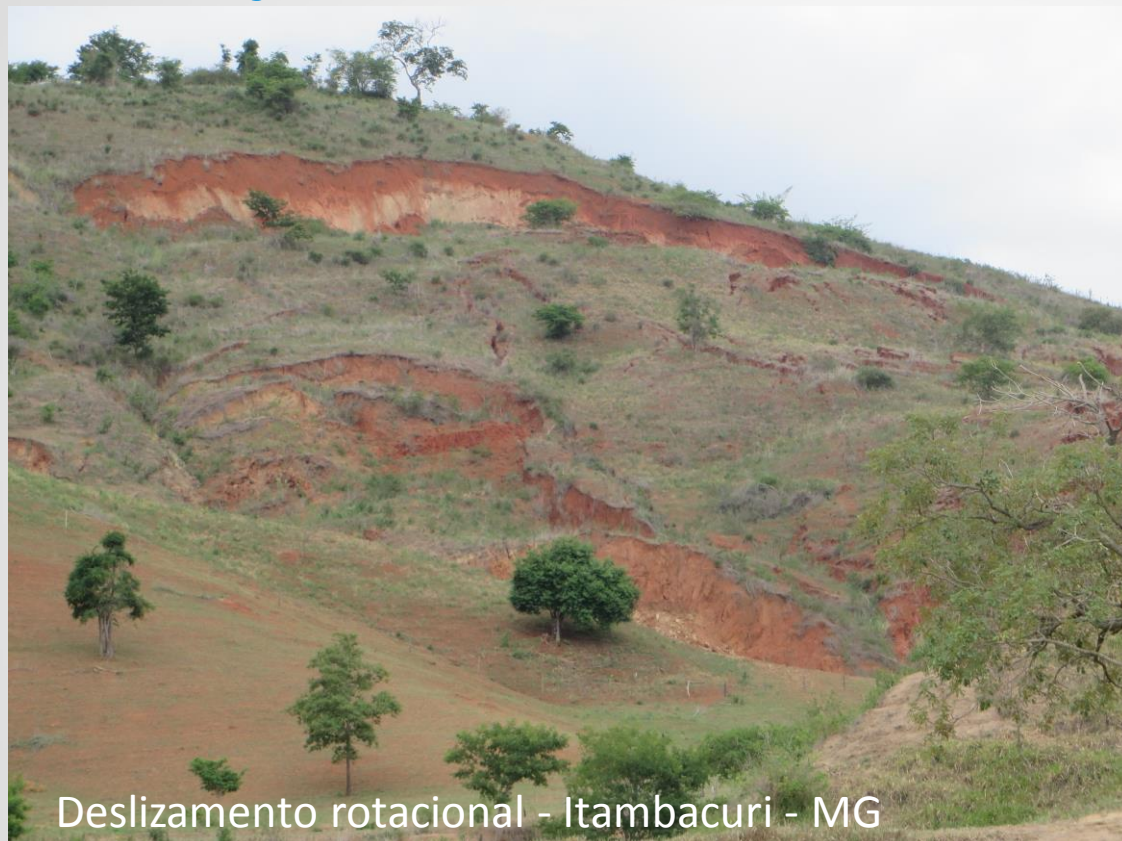
Deslizamento rotacional - Itambacuri - MG

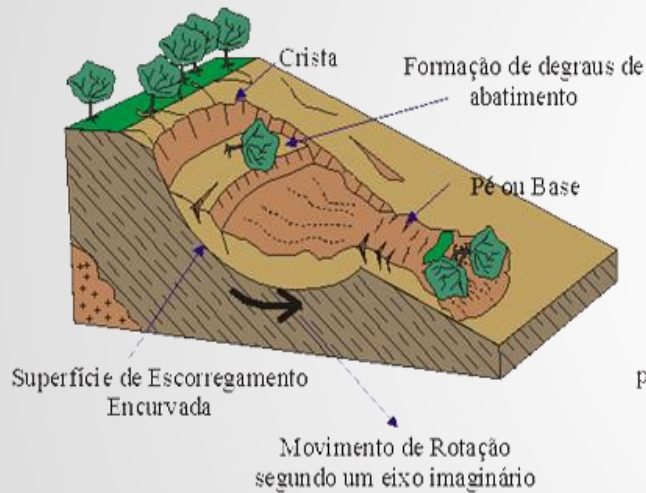
**ROTACIONAL**

Escorregamentos Circulares  
(Rotacionais)

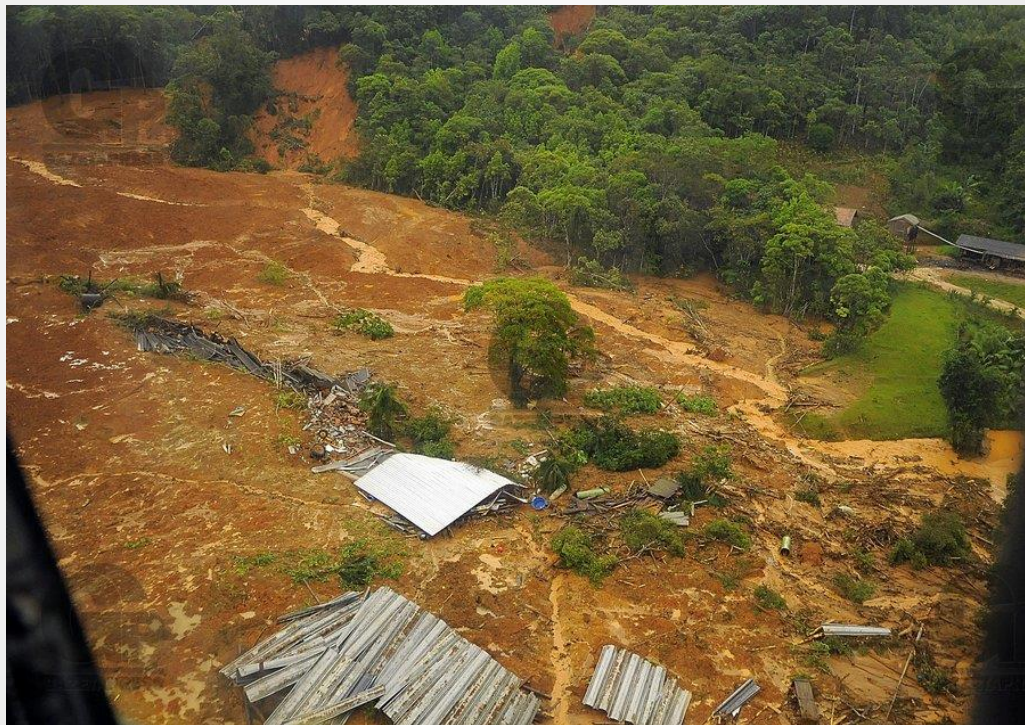
Corridas de massa { Solo  
lama

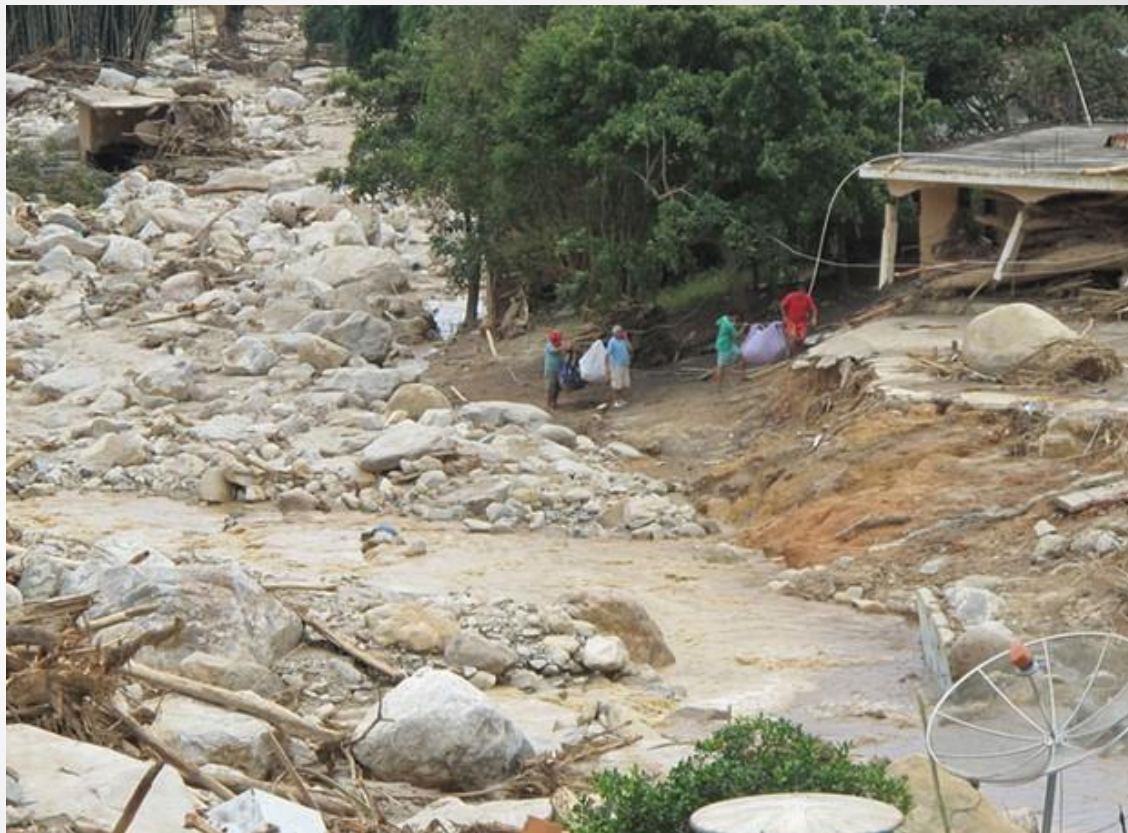
## Corridas de Detritos

Região Serrana  
do  
Rio de Janeiro 2011

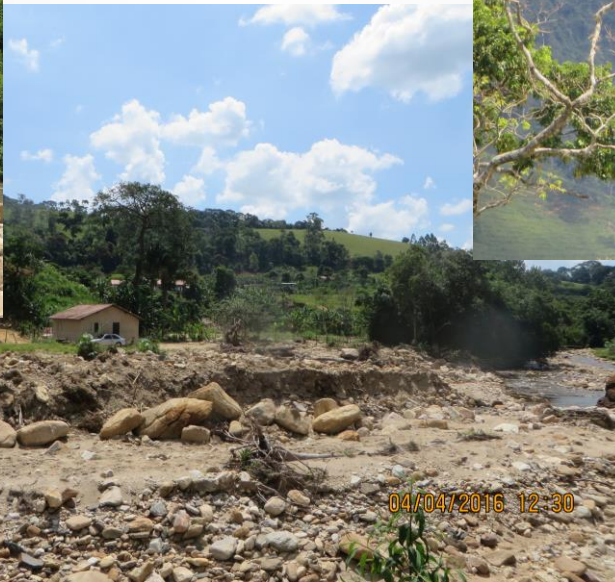
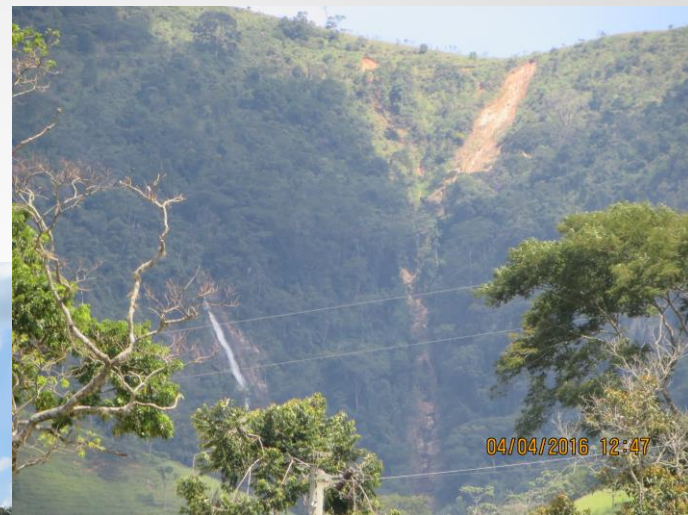
# Corrida – Santa Bárbara do Tugúrio – MG - Janeiro de 2016
