# SERVIÇO GEOLÓGICO DO BRASIL – CPRM

## **Curso Básico de Percepção e Mapeamento do Risco Geológico**

**Vitória - ES**

Heródoto Goes  
Geólogo – Pesquisador em Geociências  
Setembro/2018

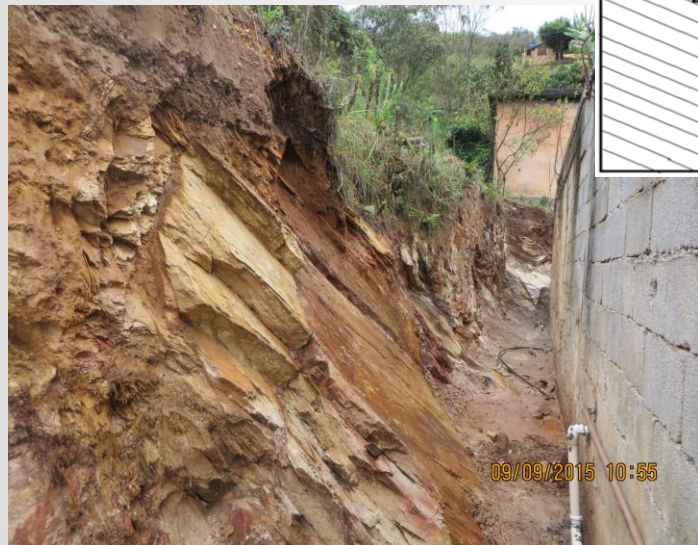
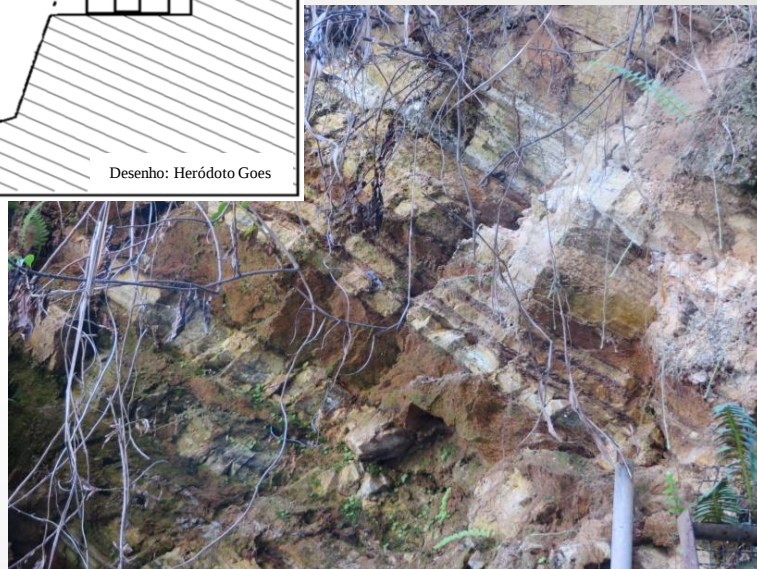
## Atitude das Camadas X Linha de Corte

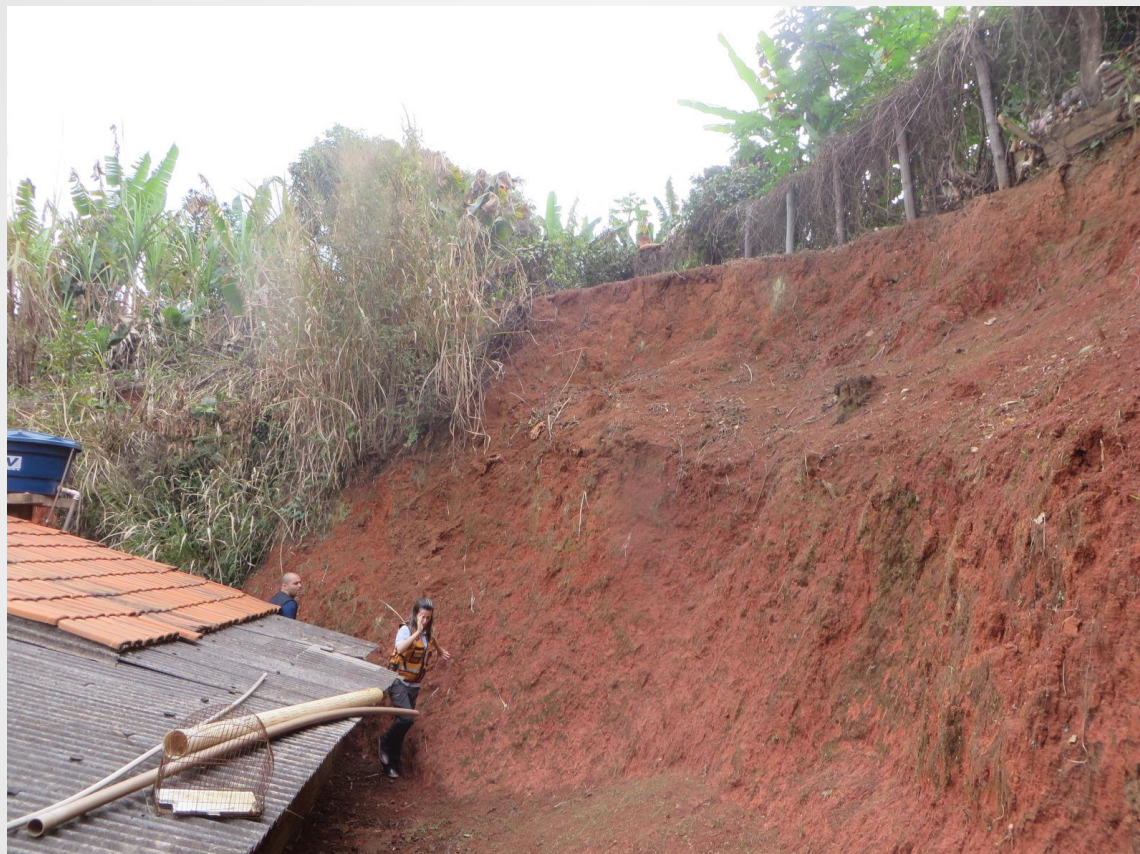
# CORTES VERTICAIS DE GRANDE AMPLITUDE

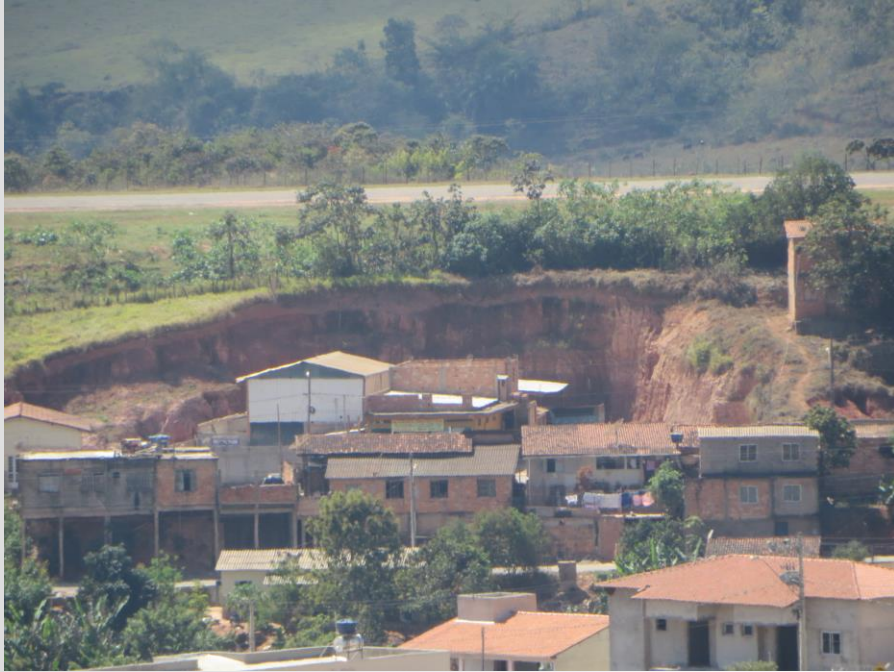
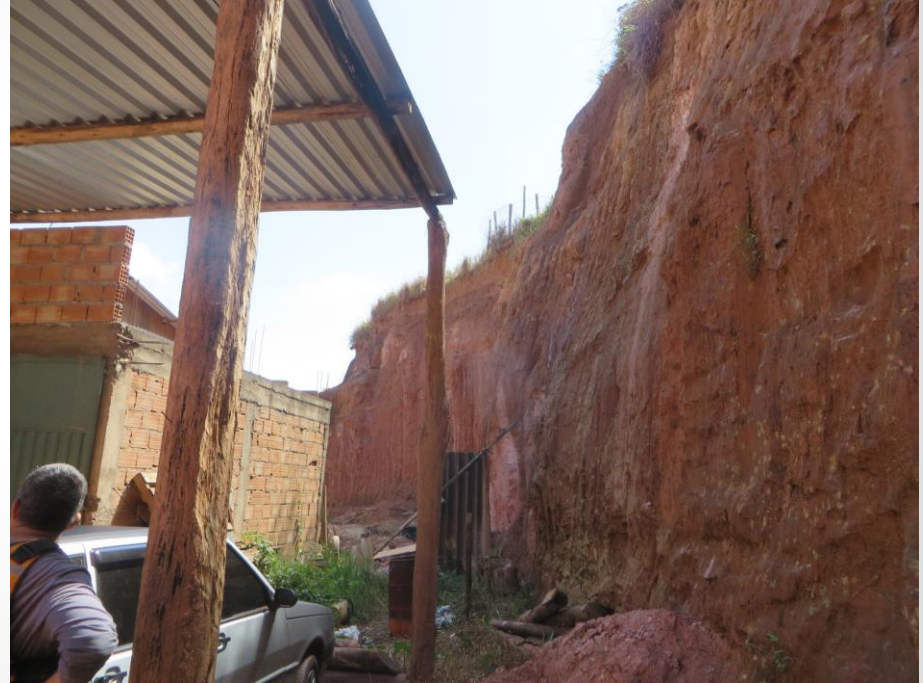
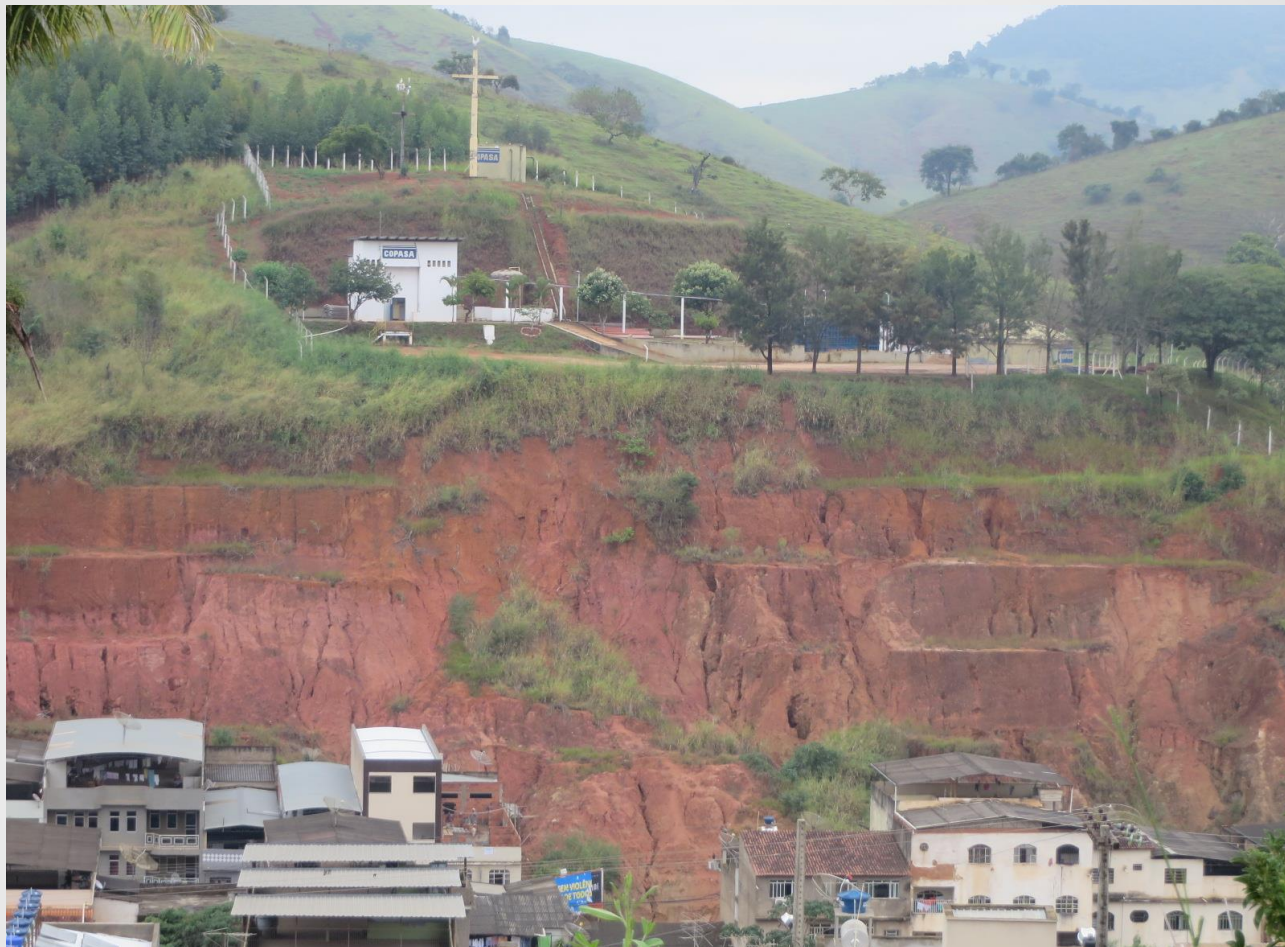
# CORTES VERTICAIS DE GRANDE AMPLITUDE

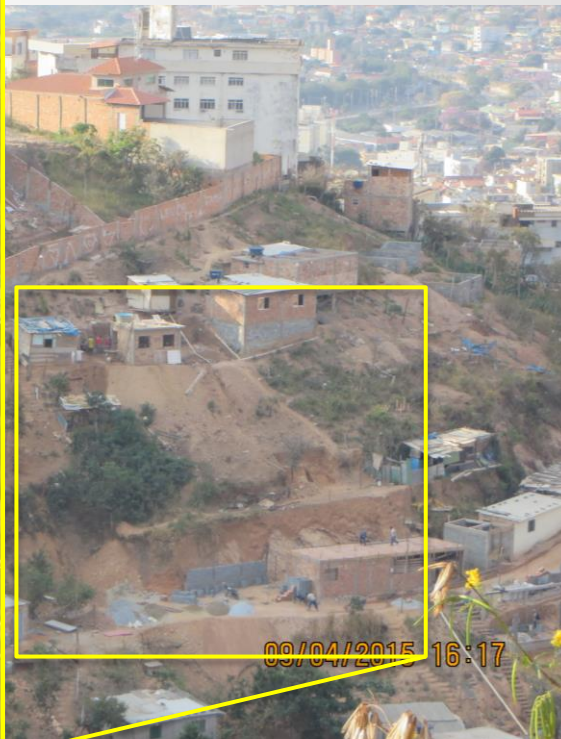
Execução de patamares de corte/aterro em encostas de alta declividade

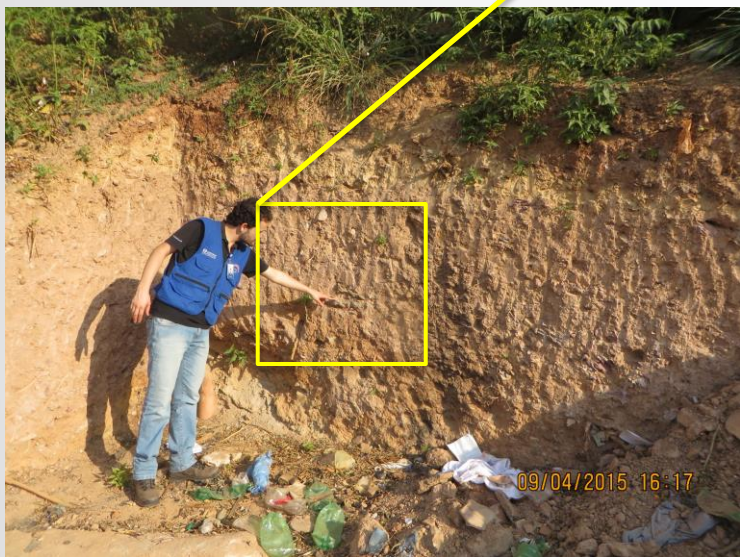
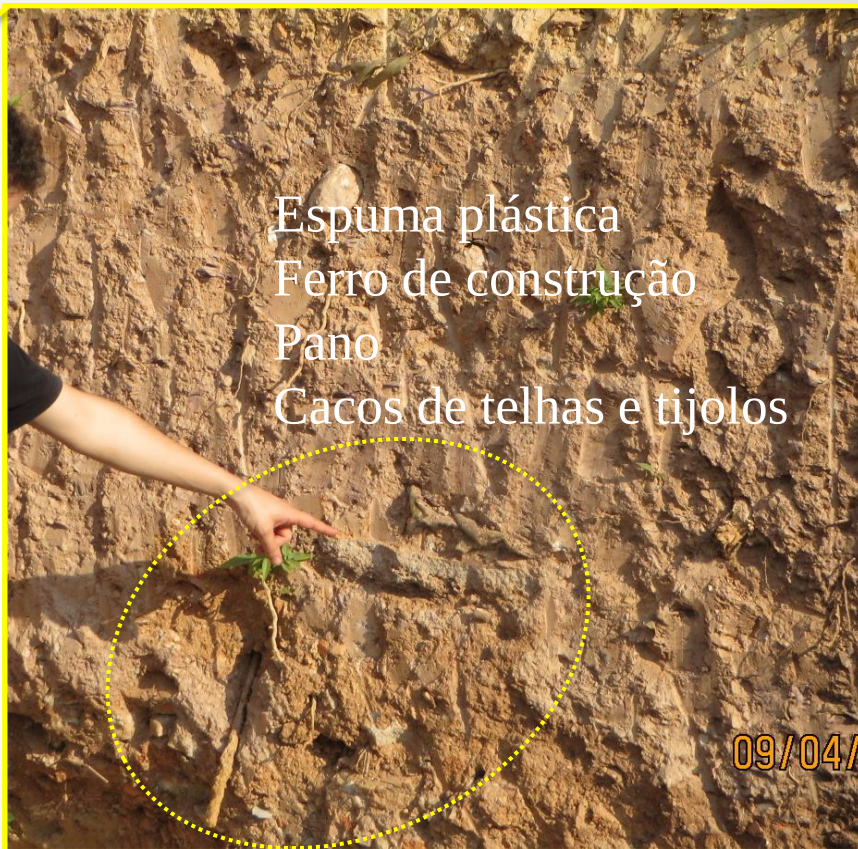
Belo Horizonte - MG

Cortes verticais em áreas com antigos aterros sujos lançados

Espuma plástica  
Ferro de construção  
Pano  
Cacos de telhas e tijolos

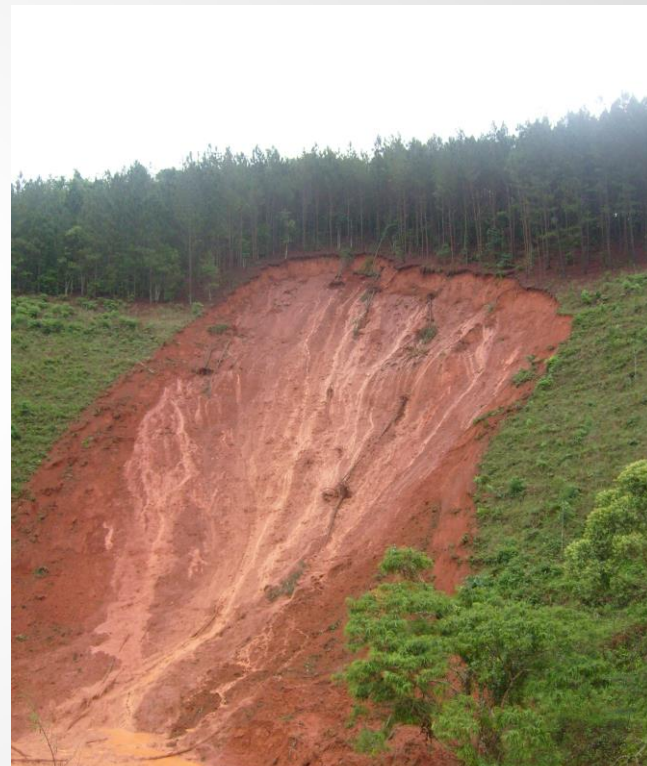
## Chuvas - Infiltração – Saturação do solo

- Aumento do peso específico
- Diminuição da sucção e aumento da poropressão
- Redução ou perda de coesão entre as partículas do solo com a diminuição da tensão efetiva – redução da resistência ao cisalhamento → **Deslizamentos**

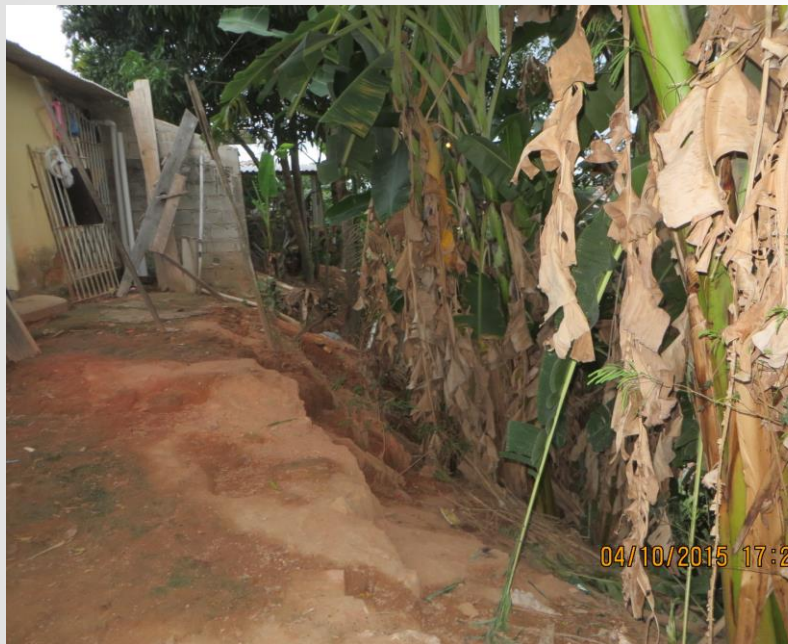
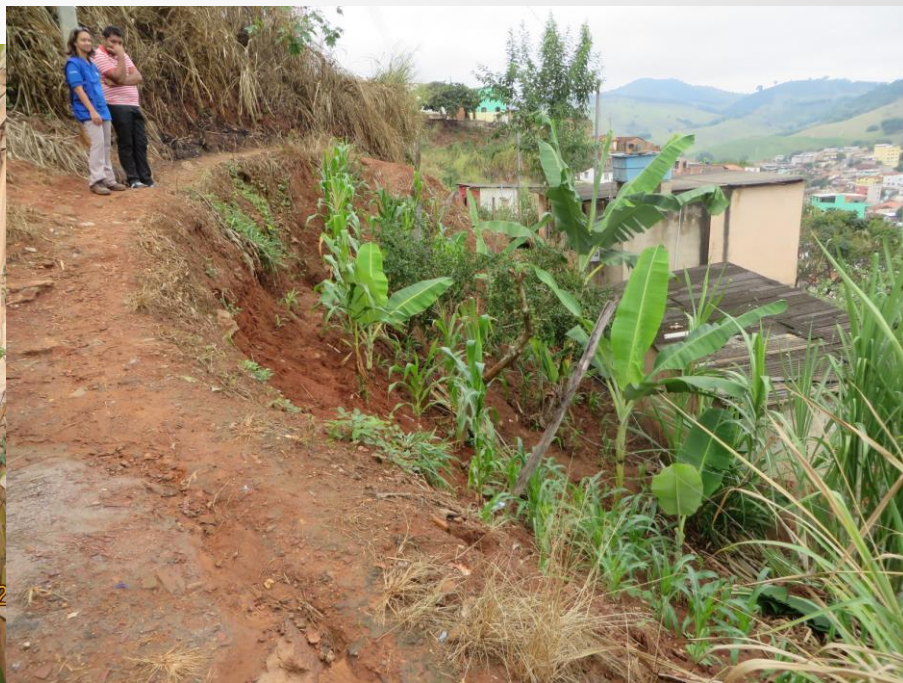
## Bananeiras na encosta

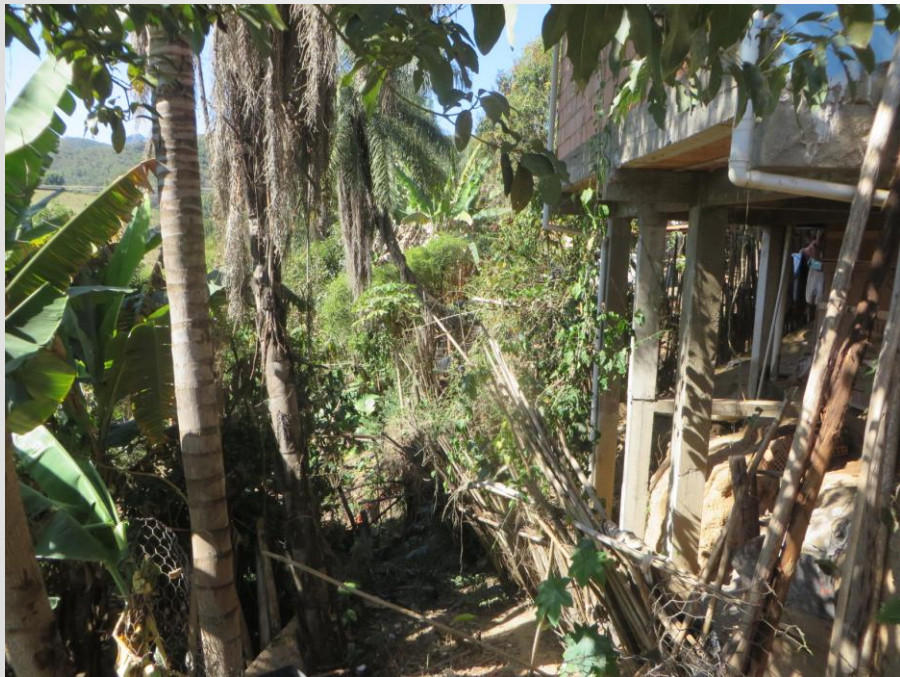
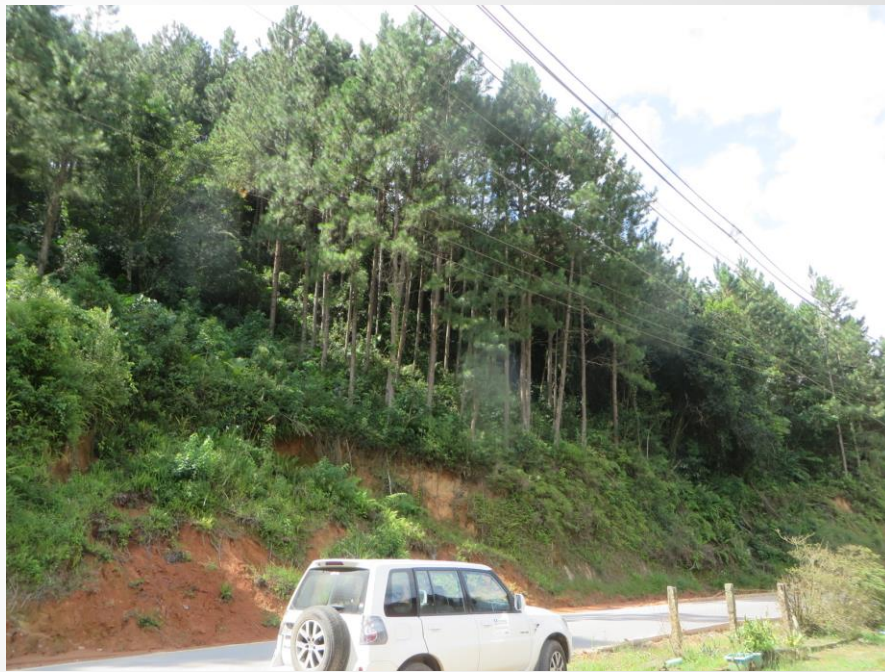
## Rastejo - Evidências - Árvores inclinadas

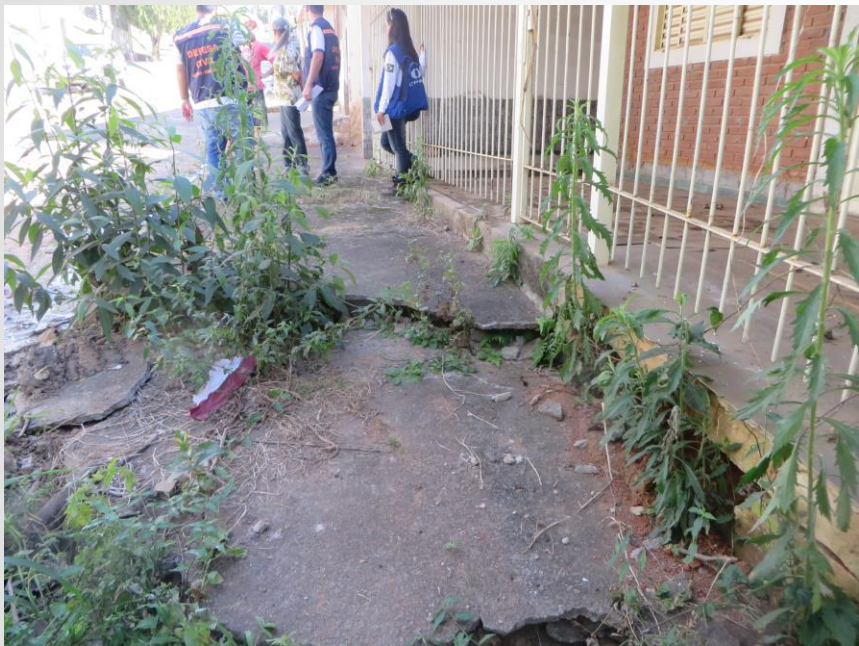
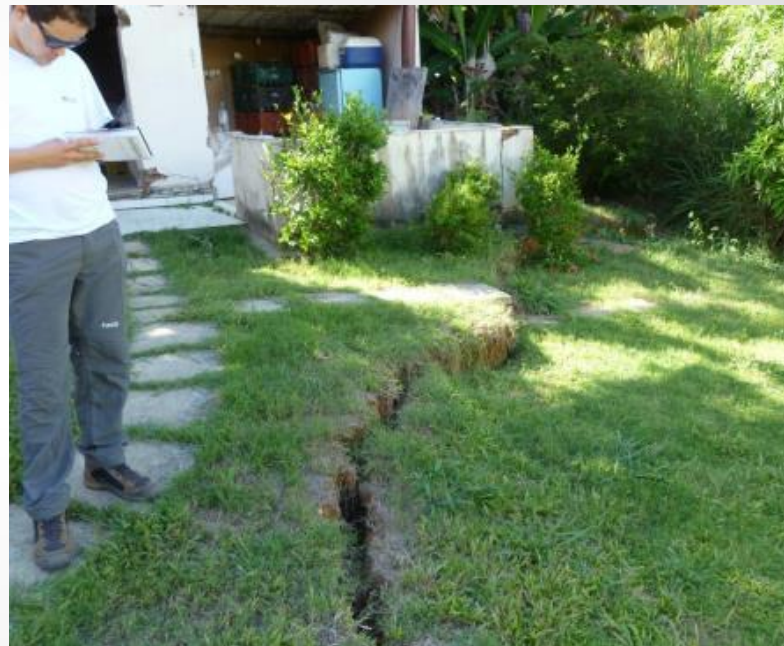
## Rastejo - Evidências - Degraus de abatimento

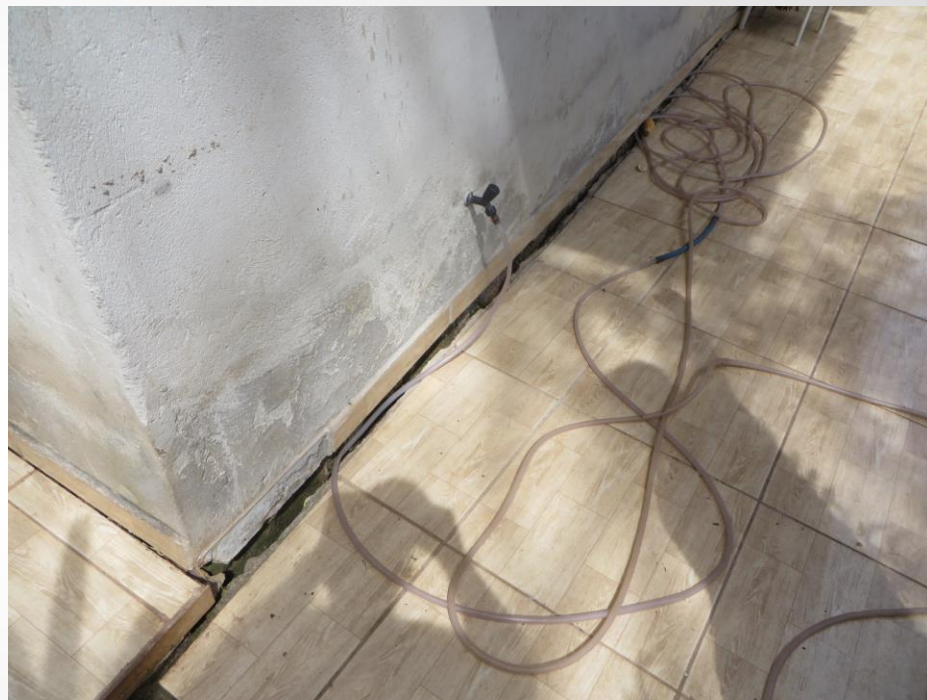
## Rastejo - Evidências - Degraus de abatimento

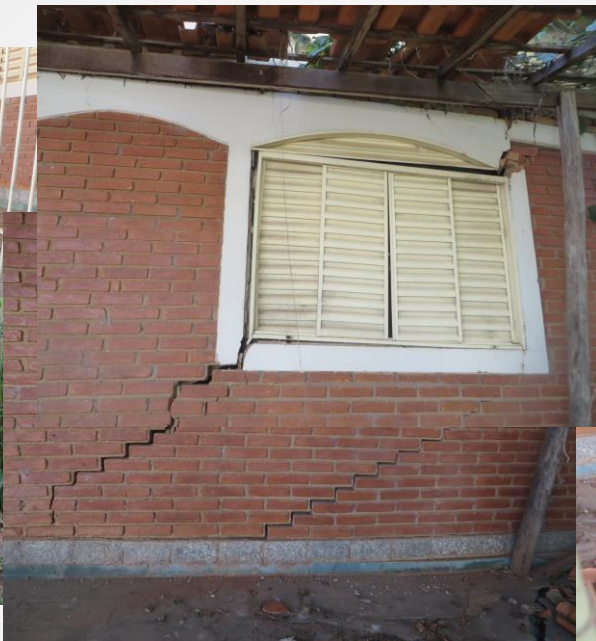
**Rachaduras nas paredes, no piso, degraus de abatimento e deformação de estruturas**

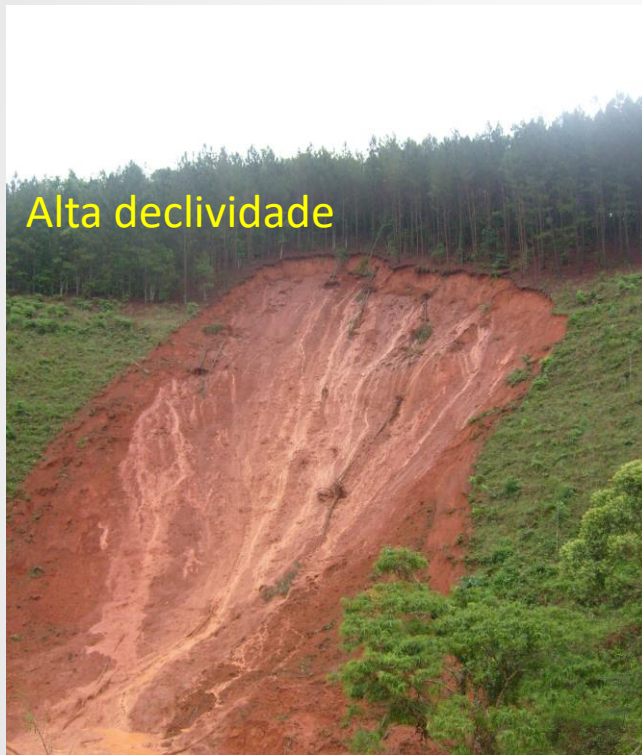
## Deslizamento Planar ou translacional - Superfície de ruptura plana

Alta declividade

**Interfaces mais rasas**

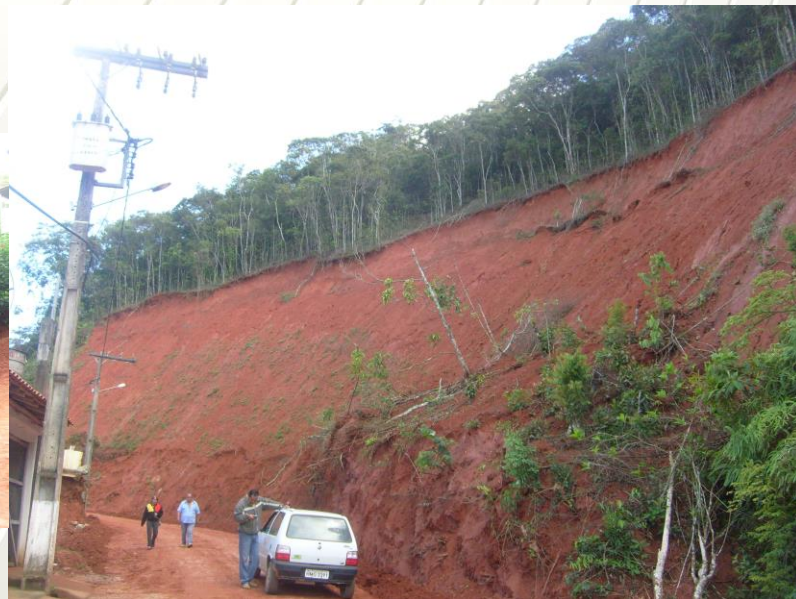
# Deslizamento planar (translacional)

**Superfície de ruptura plana**

**Interfaces mais rasas**

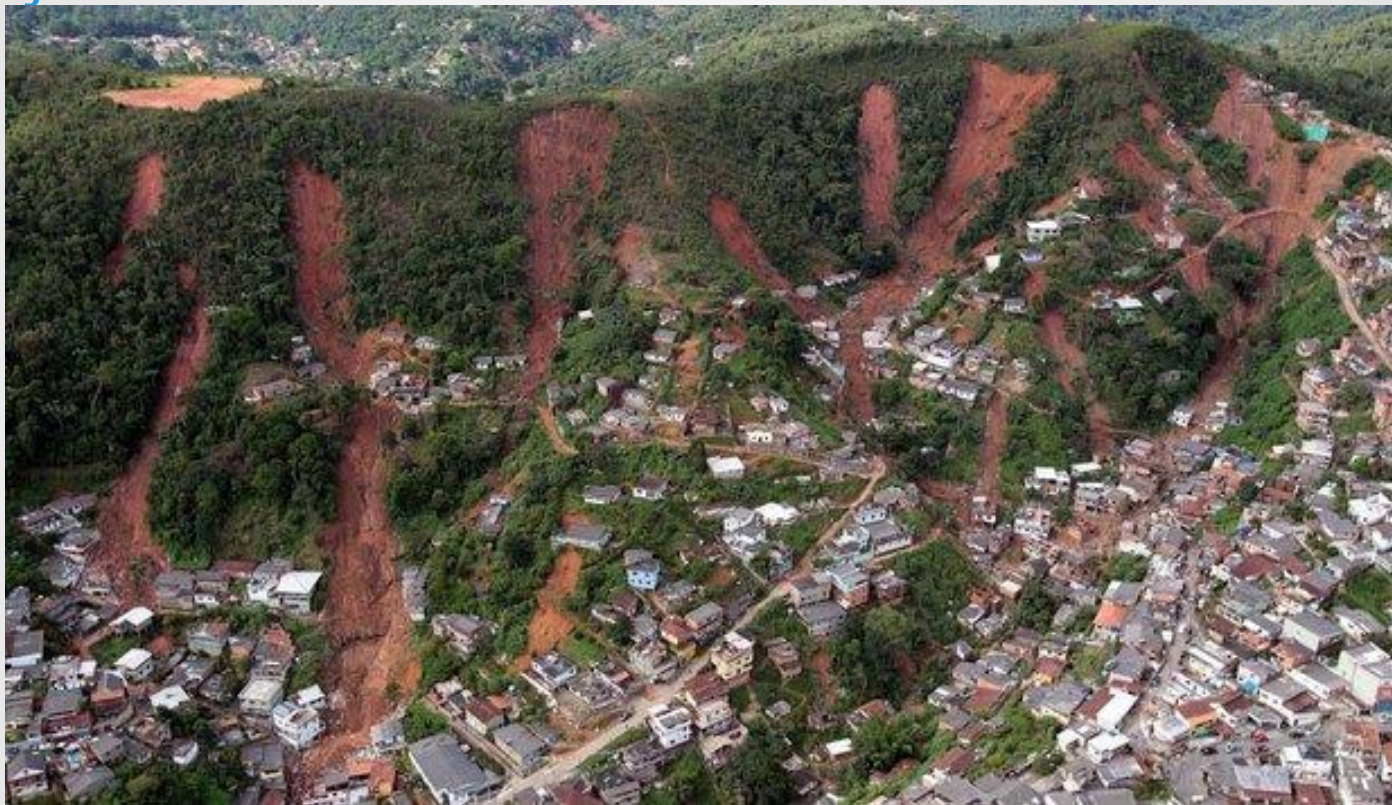
**Deslizamentos planares (translacionais) em Nova Friburgo - RJ**

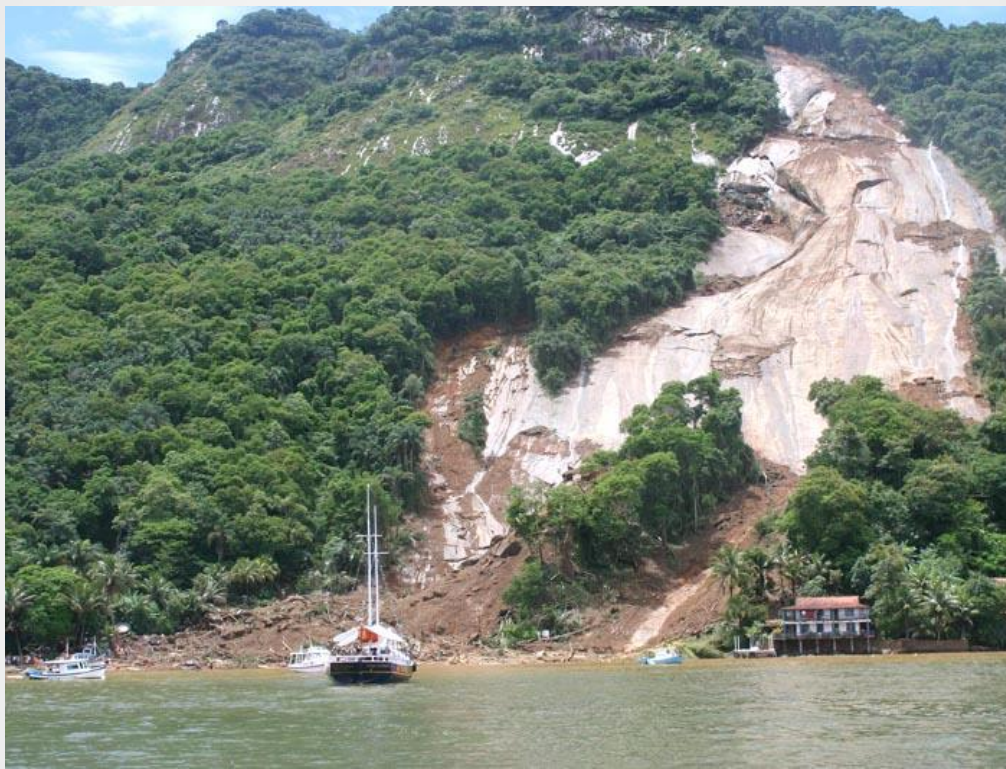
Deslizamento planar (translacional) – Angra dos Reis - RJ

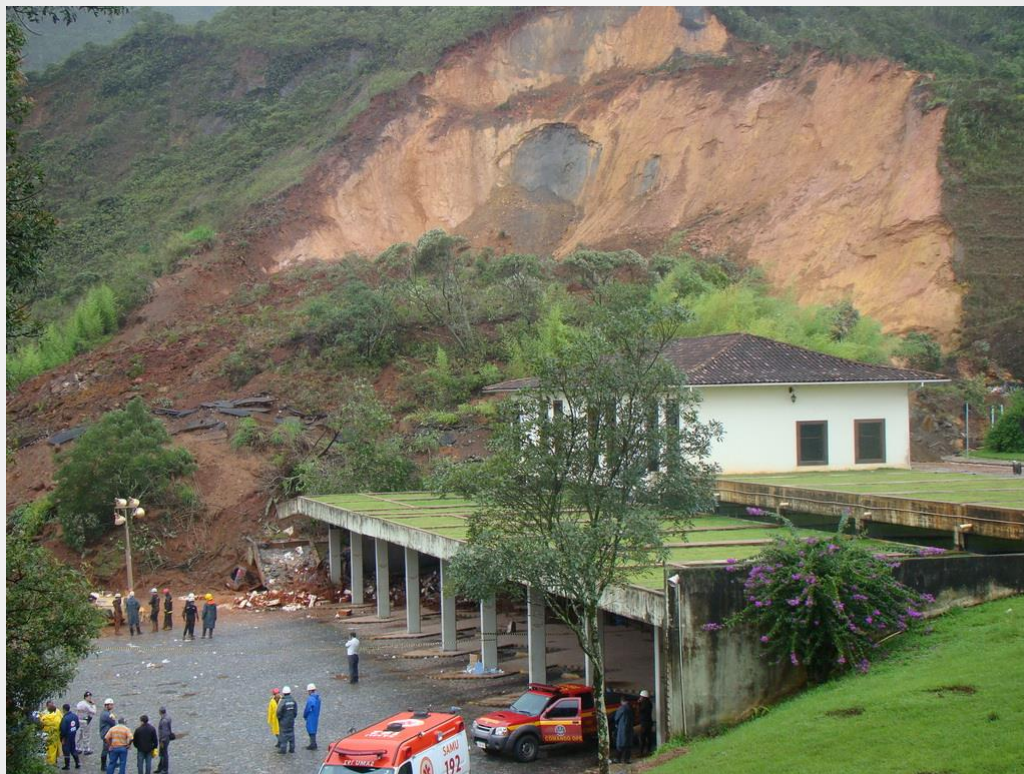
## Deslizamento planar (translacional) em Ouro Preto - MG

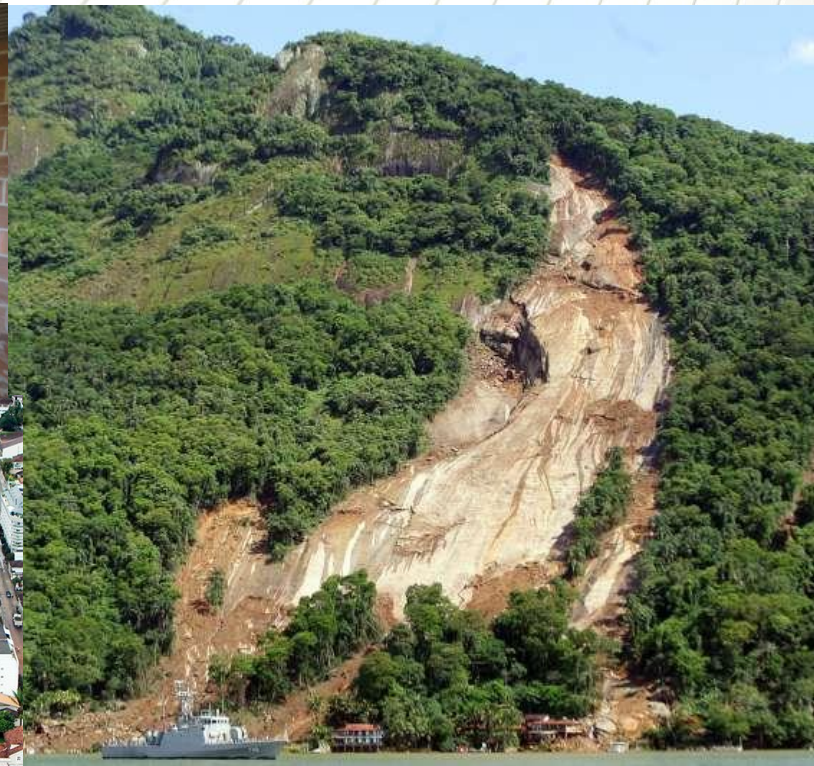
# Deslizamento planar (translacional) - Dimensões

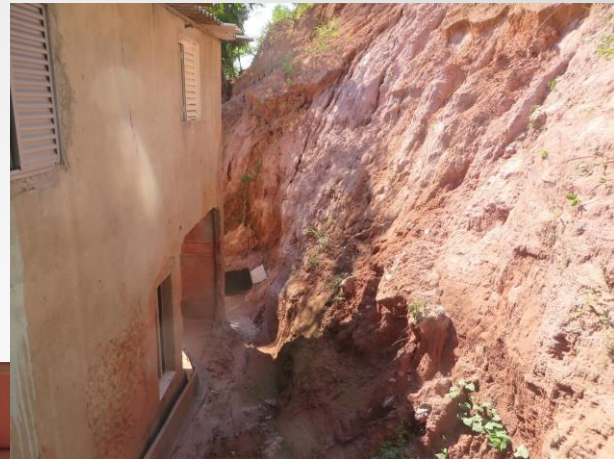
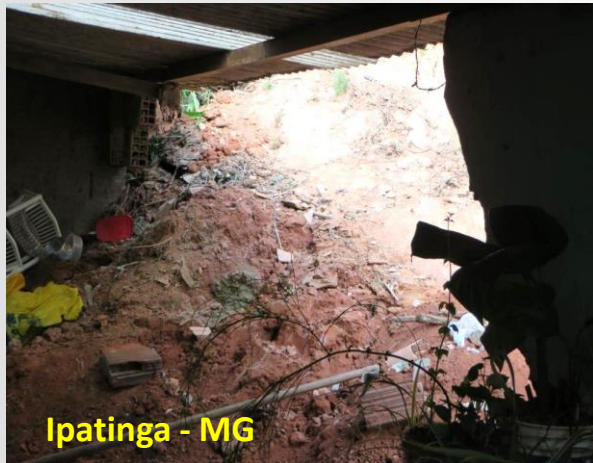
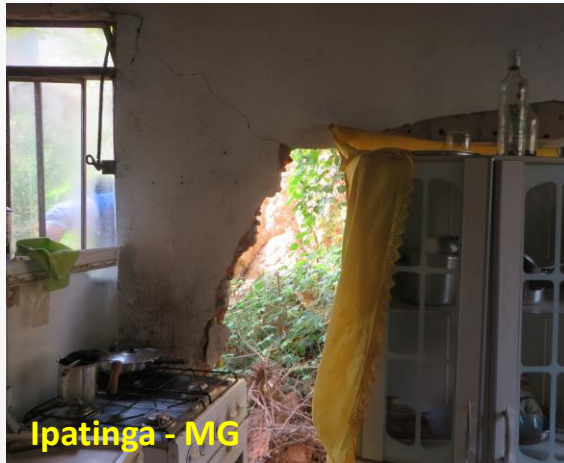
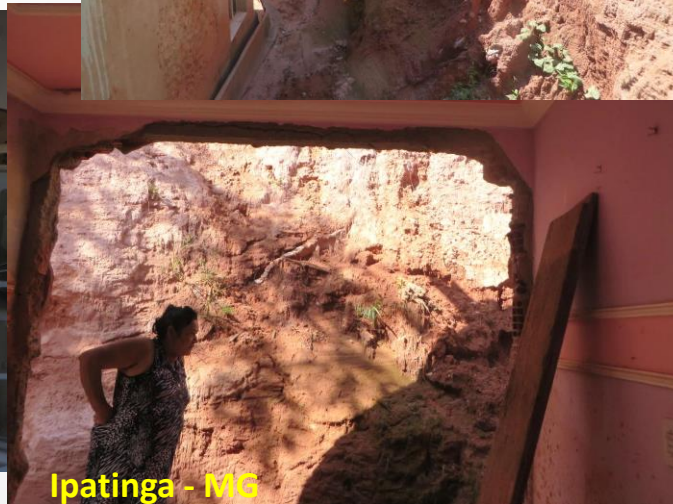
## Cortes verticalizados

Deslizamentos planares e atingimento com danos

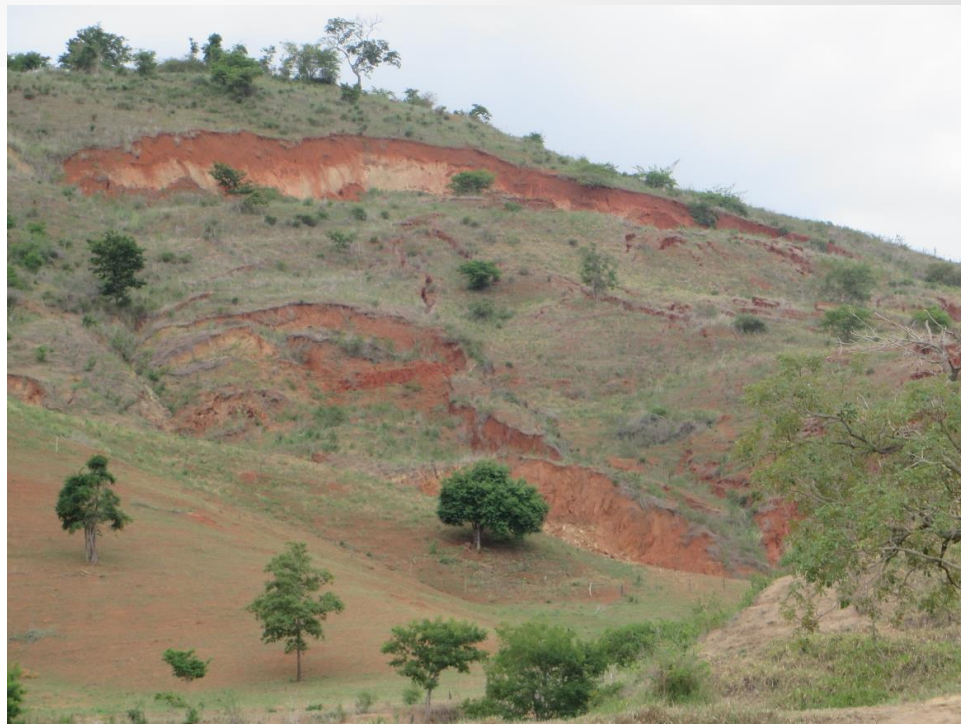
## Deslizamento rotacional ou circular (superfície de ruptura curva ou circular)

Solos espessos e homogêneos

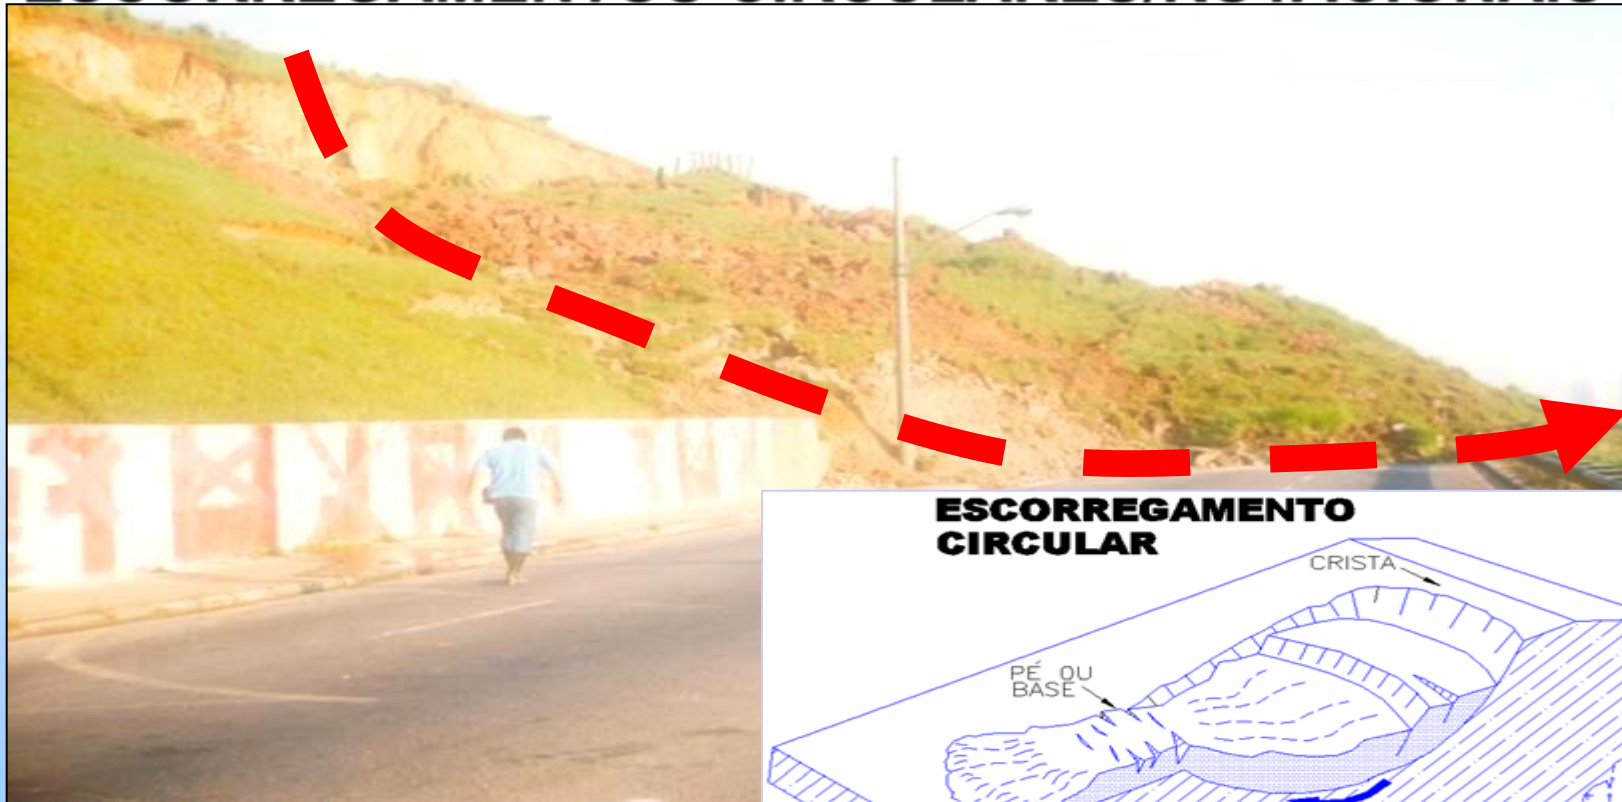
# ESCORREGAMENTOS CIRCULARES/ROTACIONAIS

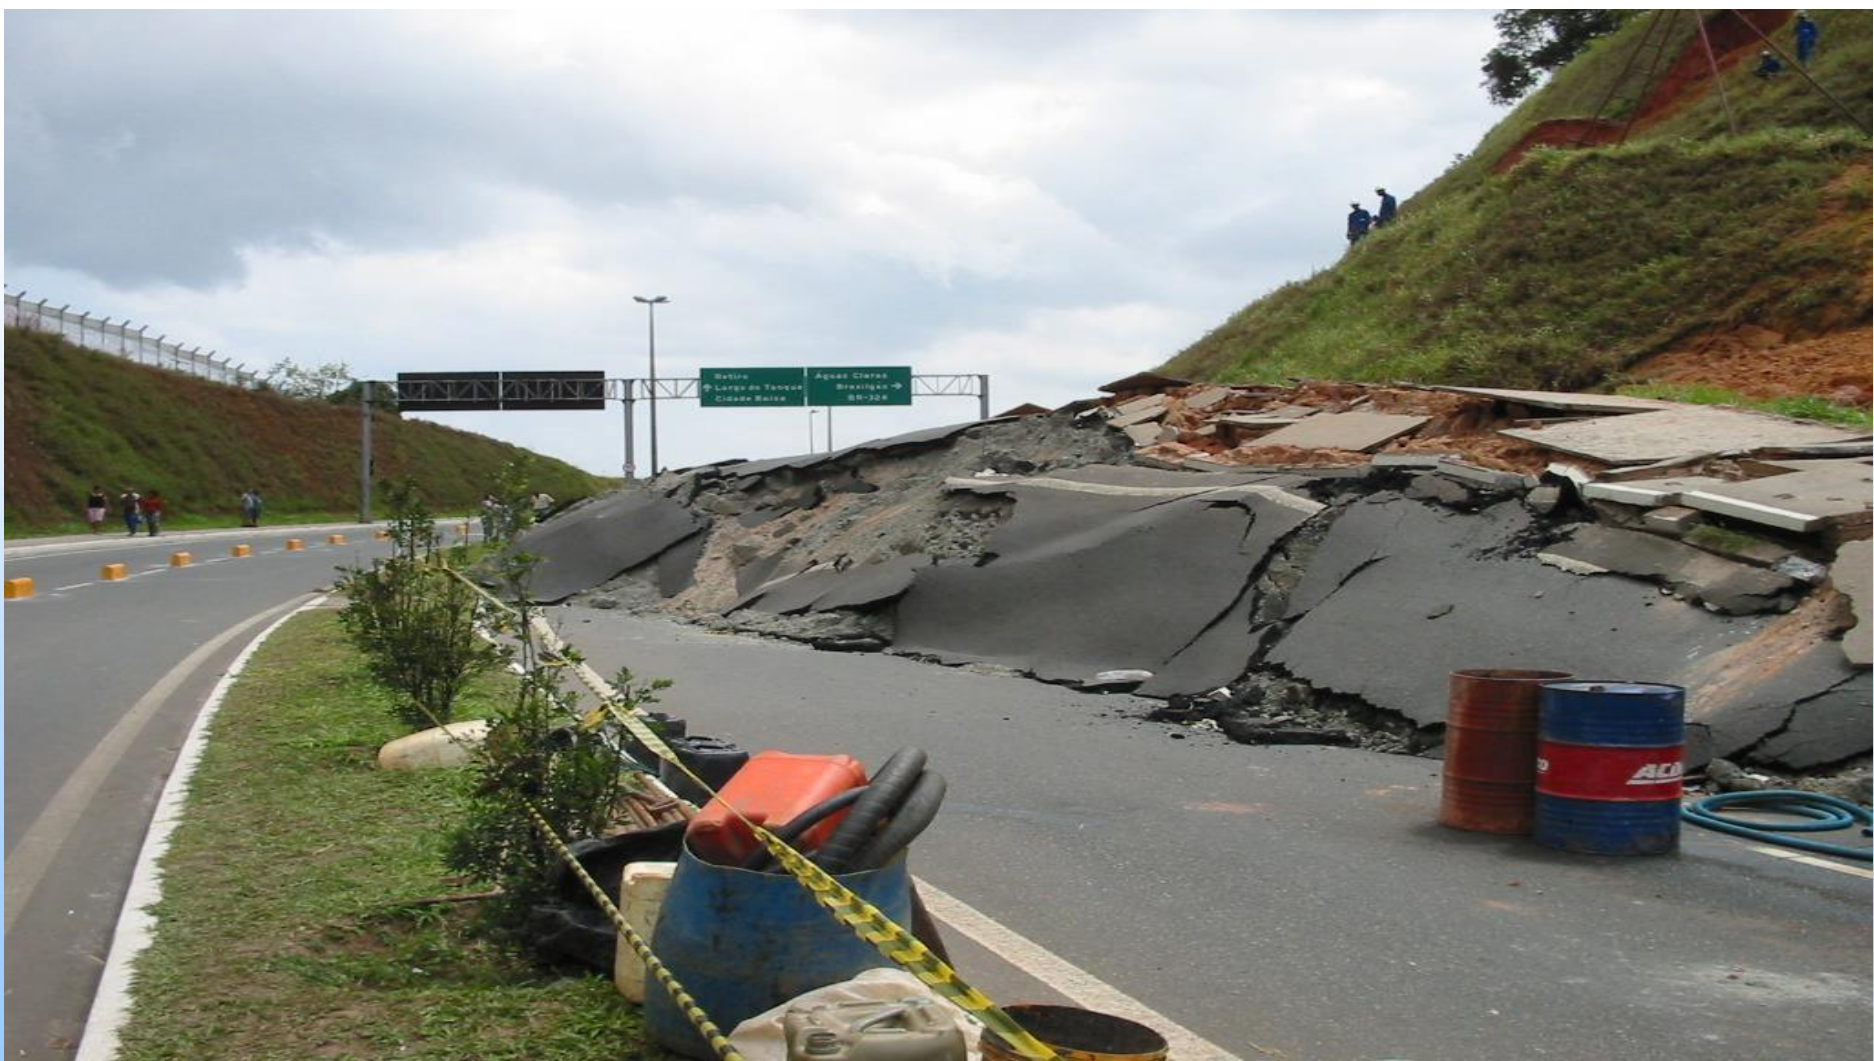
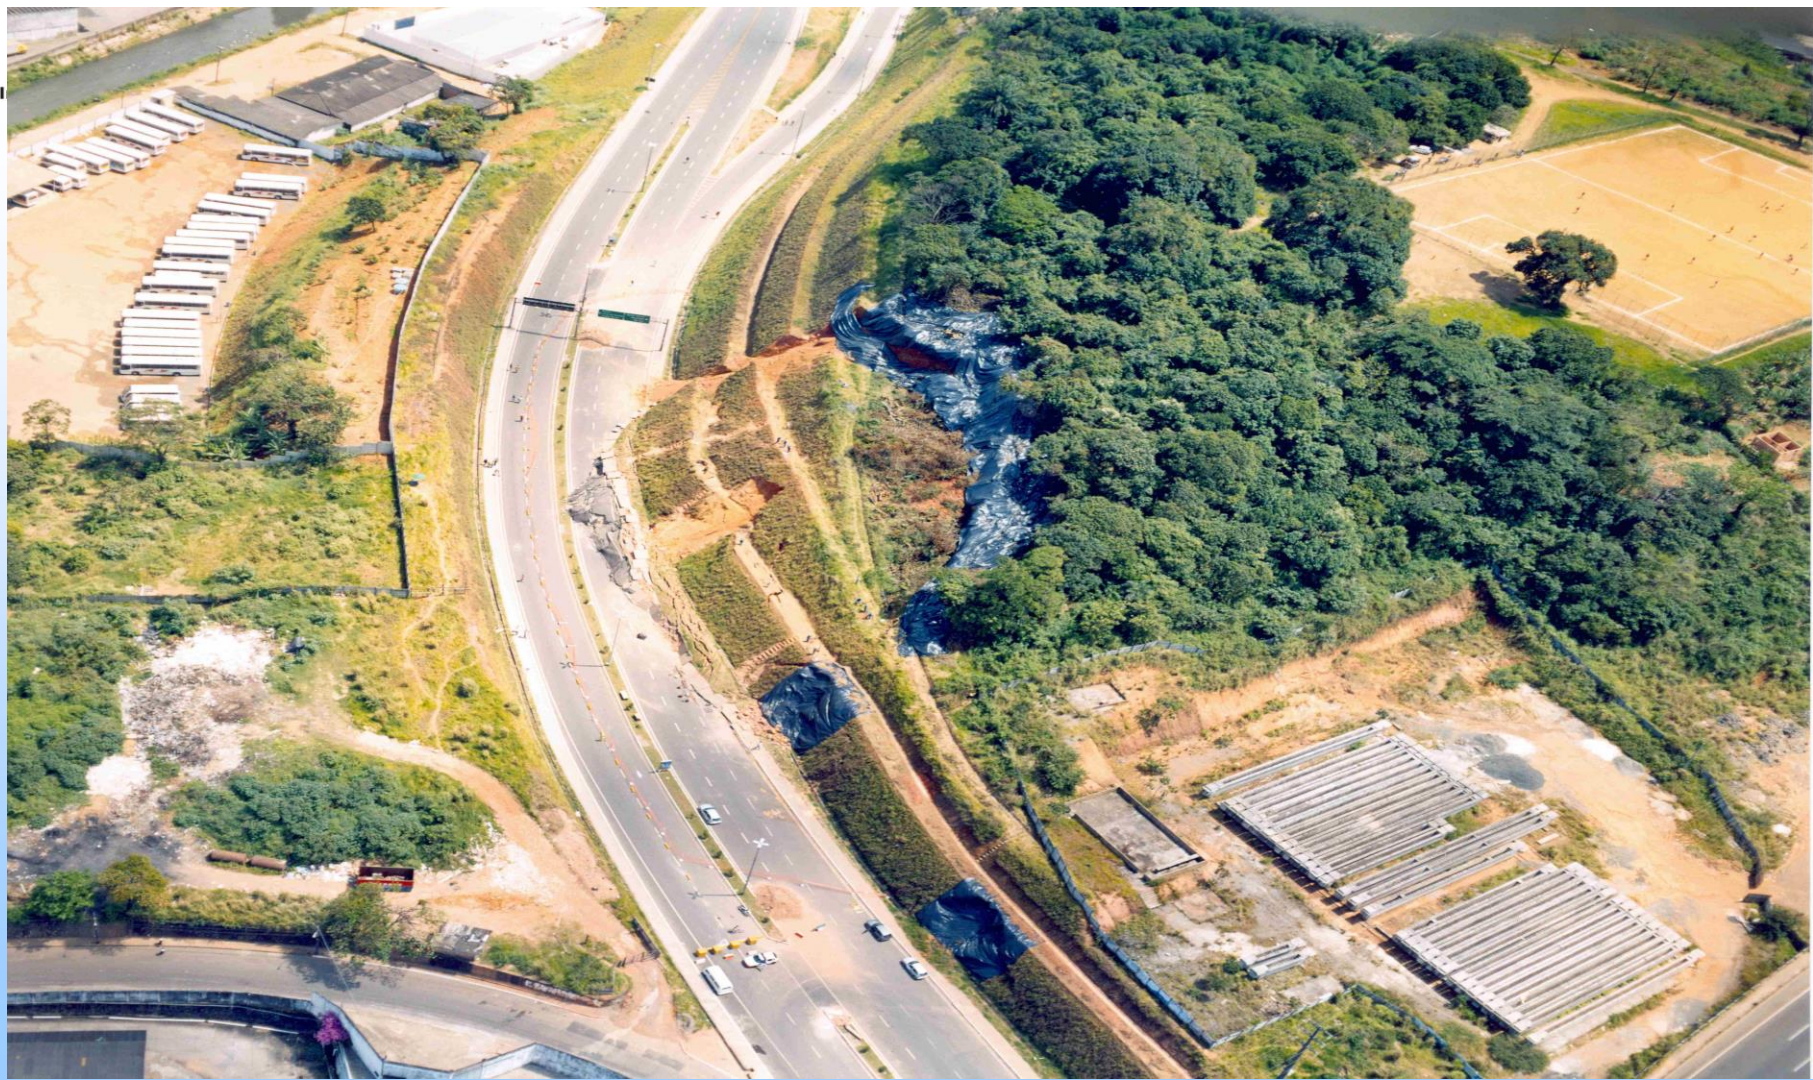
# Escorregamento de Talude de Corte ocorrido em Salvador (BA), na Av. Luís Eduardo Magalhães, em 27/08/2005:

“Um exemplo de ruptura circular profunda”
