# SERVIÇO GEOLÓGICO DO BRASIL – CPRM

## **Curso Básico de Percepção e Mapeamento do Risco Geológico**

**Vitória - ES**

Heródoto Goes  
Geólogo – Pesquisador em Geociências  
Setembro/2018

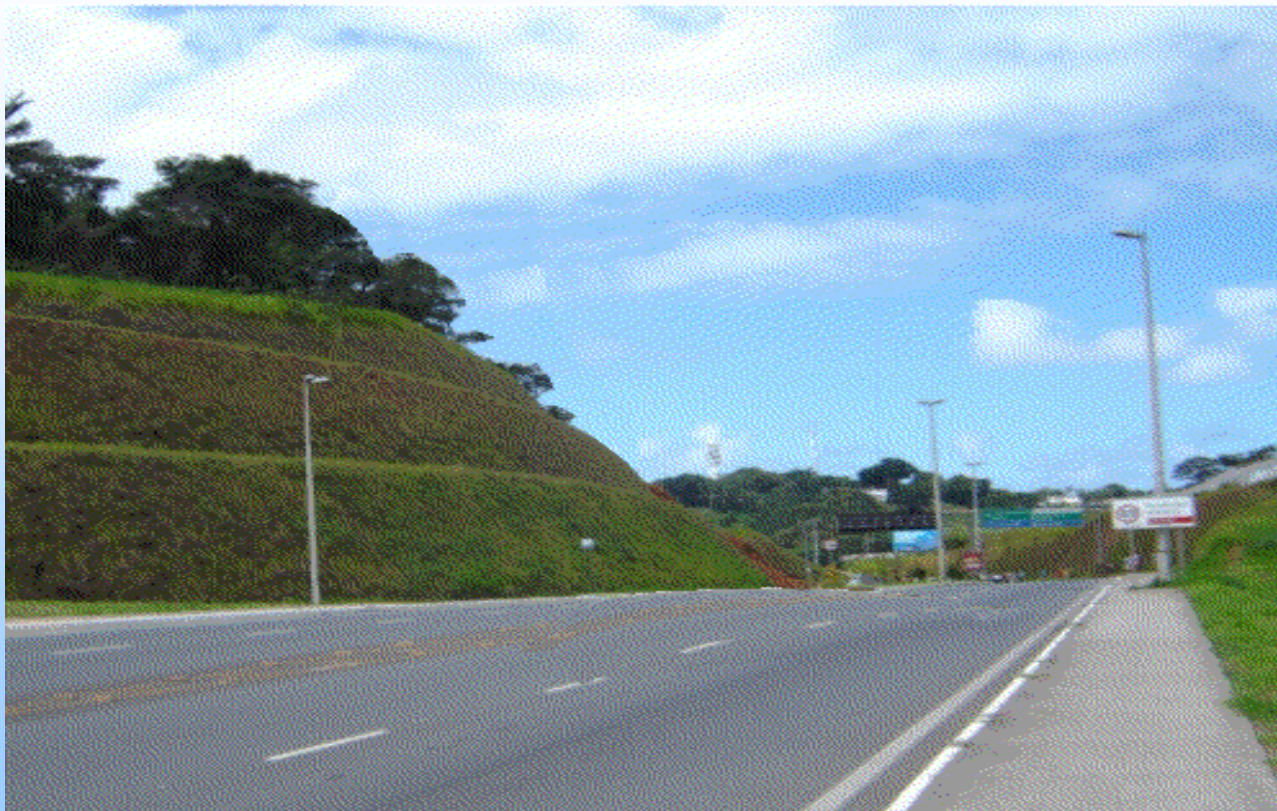
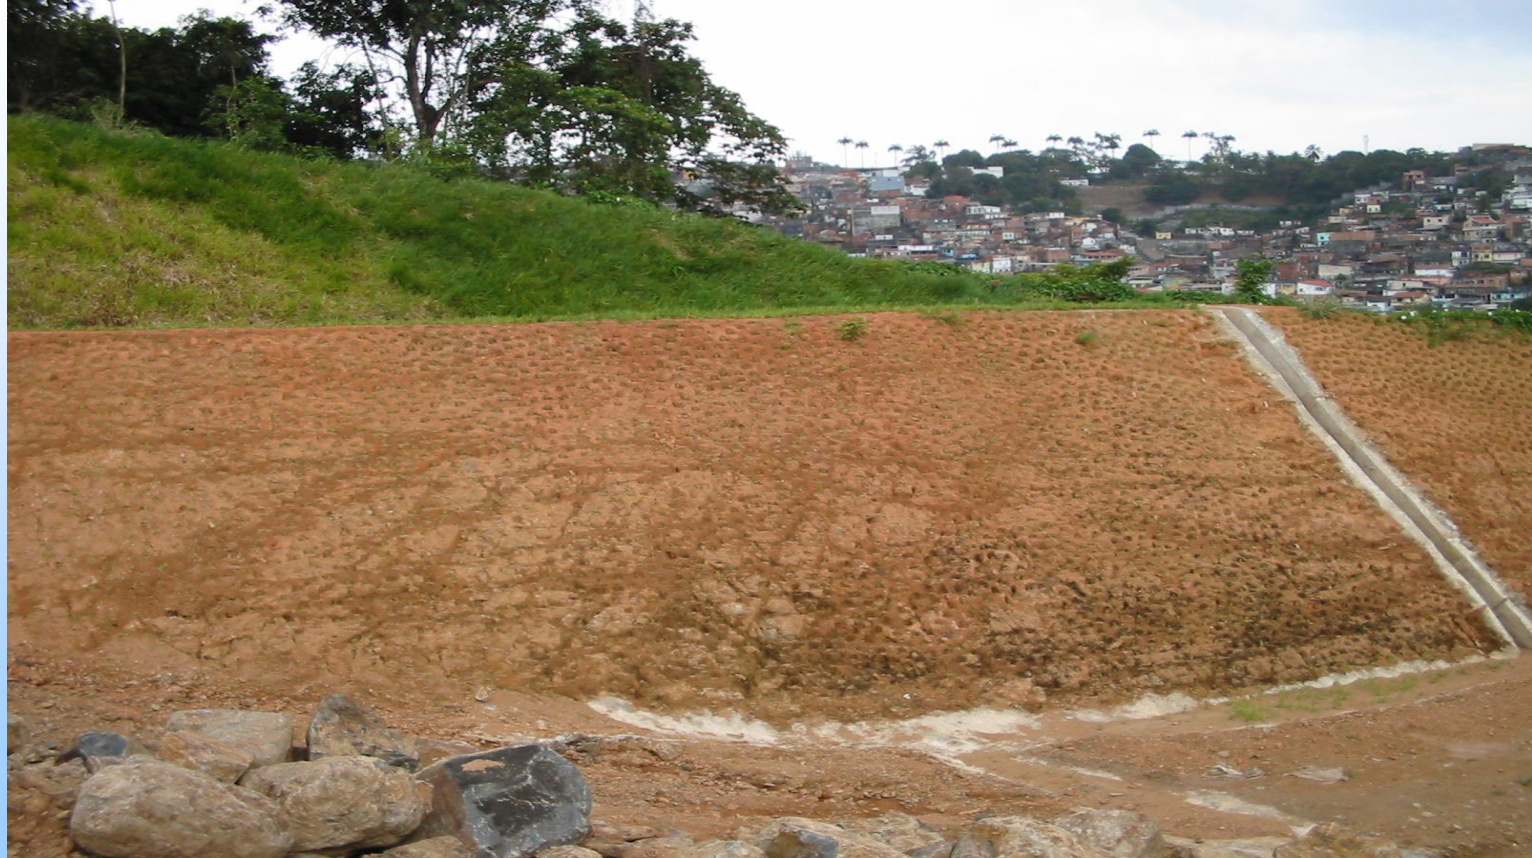
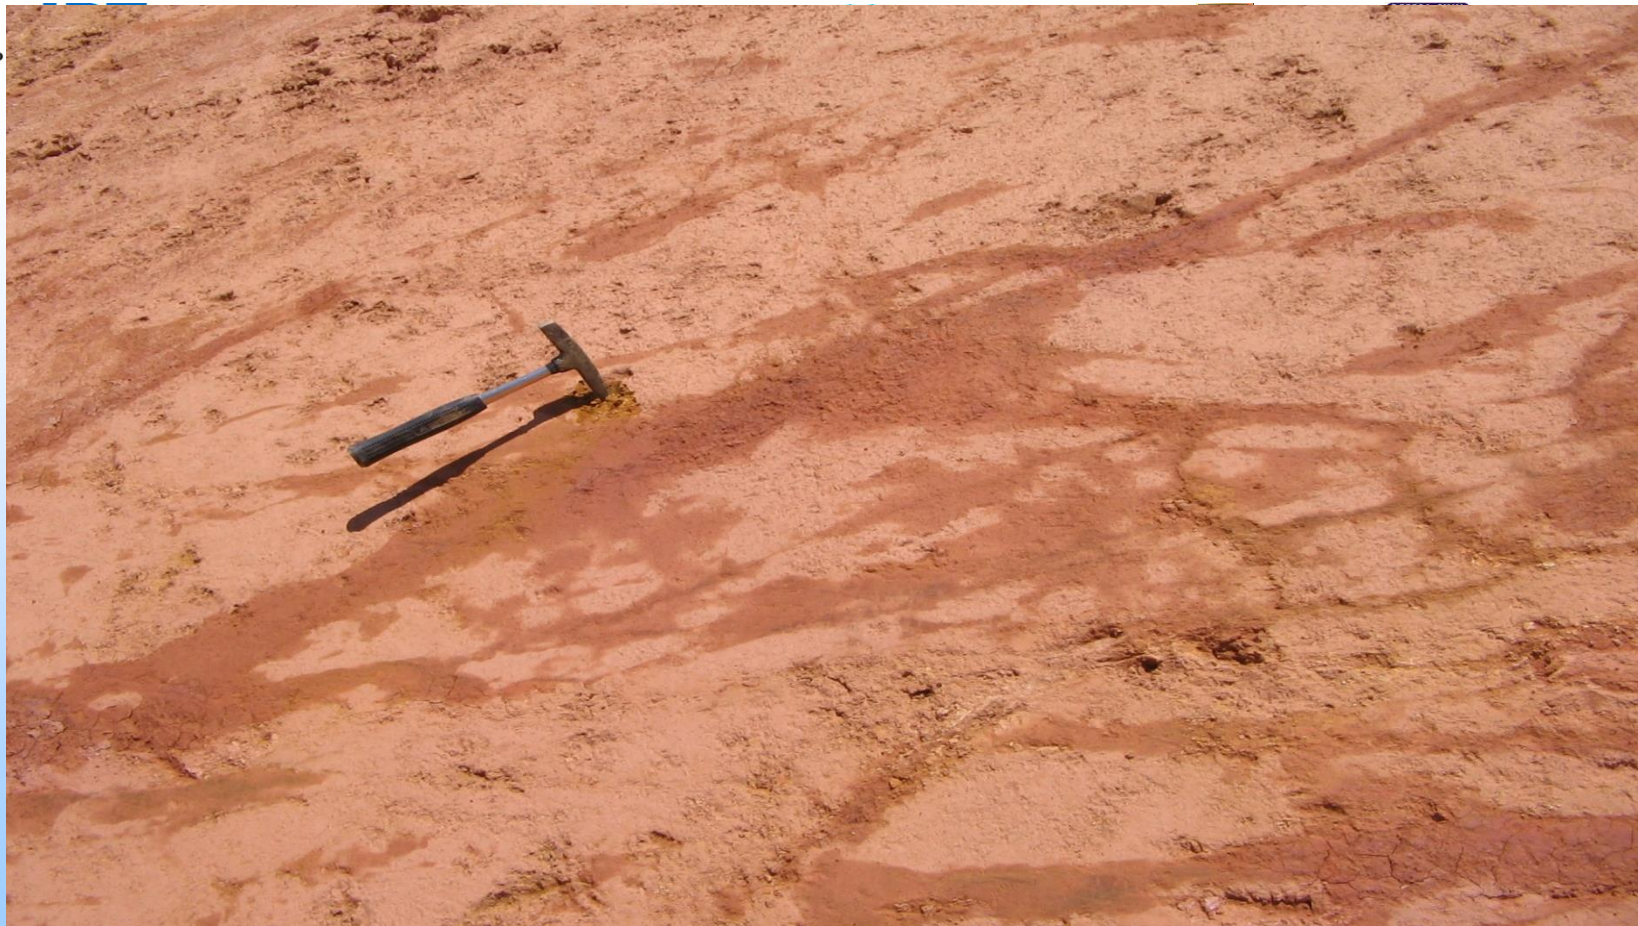
# SIMULAÇÃO DE EVOLUÇÃO DO DESLIZAMENTO ROTACIONAL/CIRCULAR

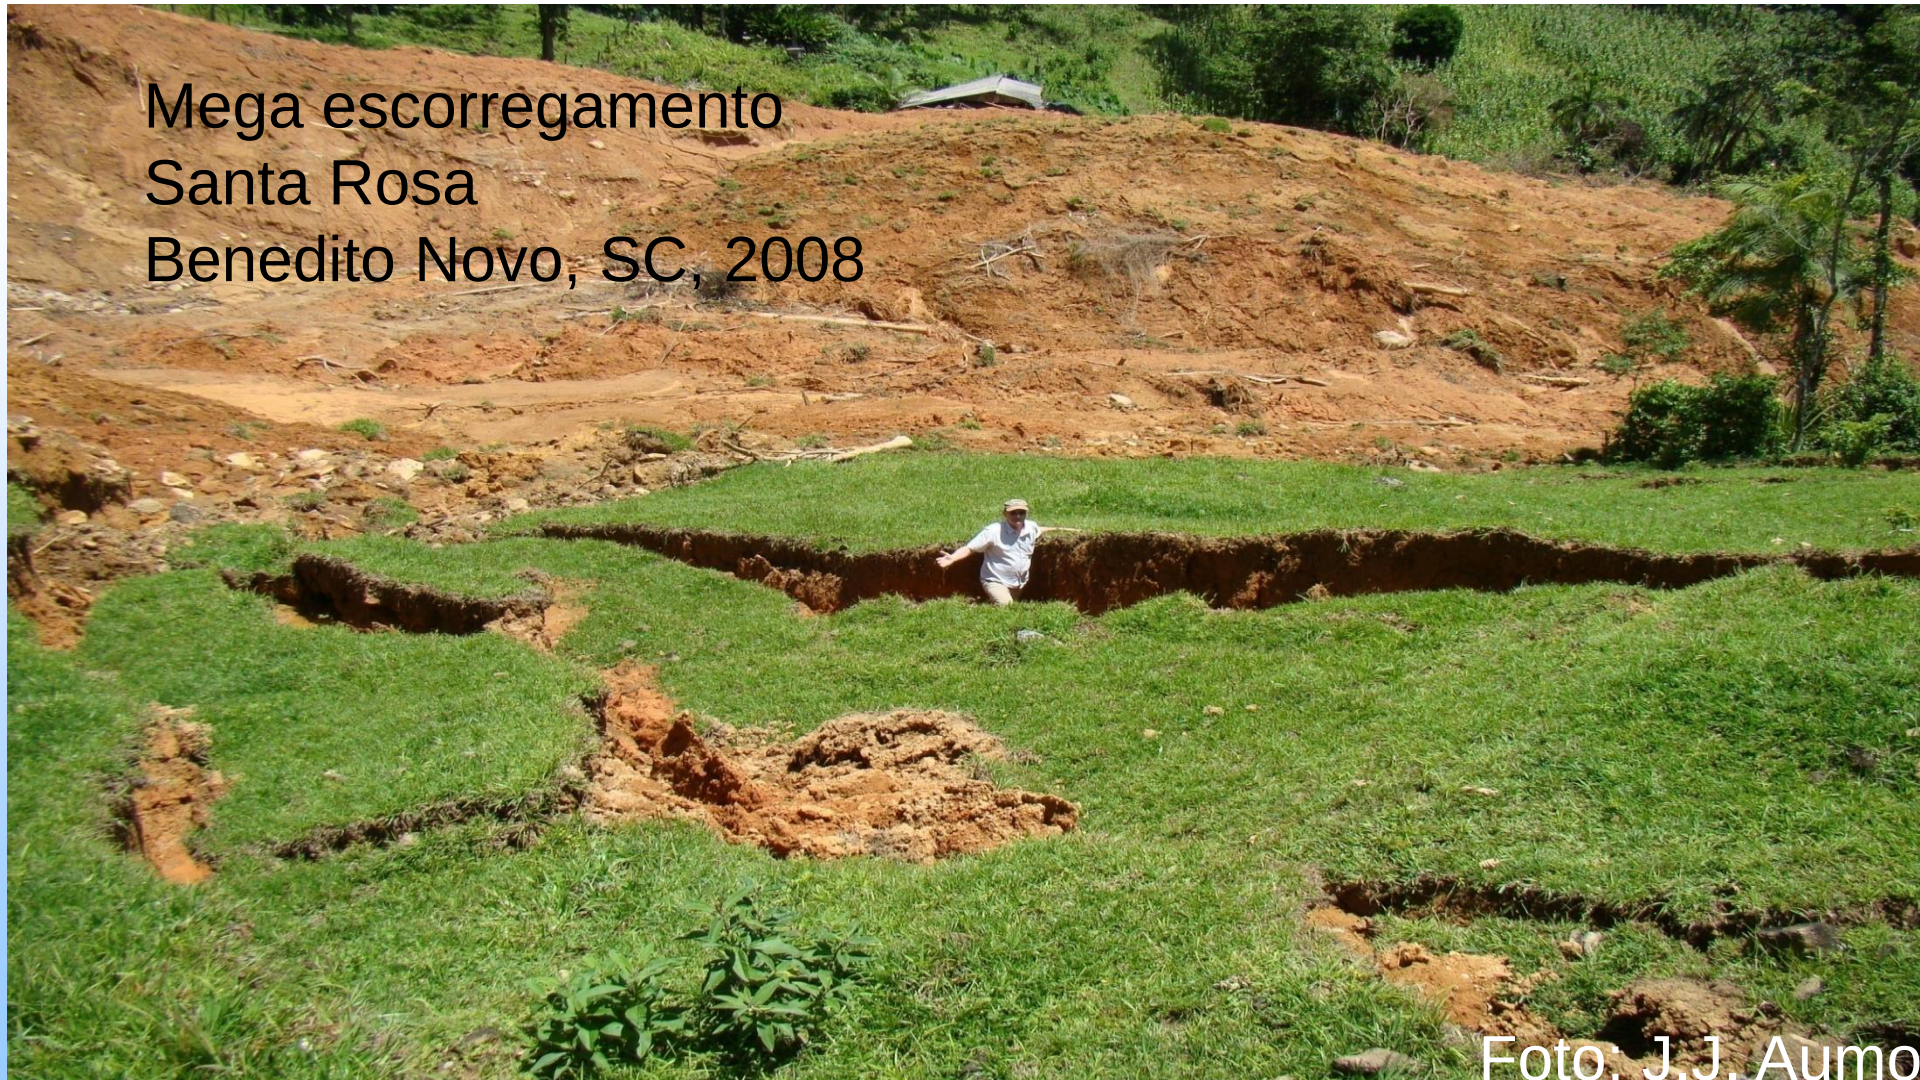
Mega escorregamento  
Santa Rosa  
Benedito Novo, SC, 2008

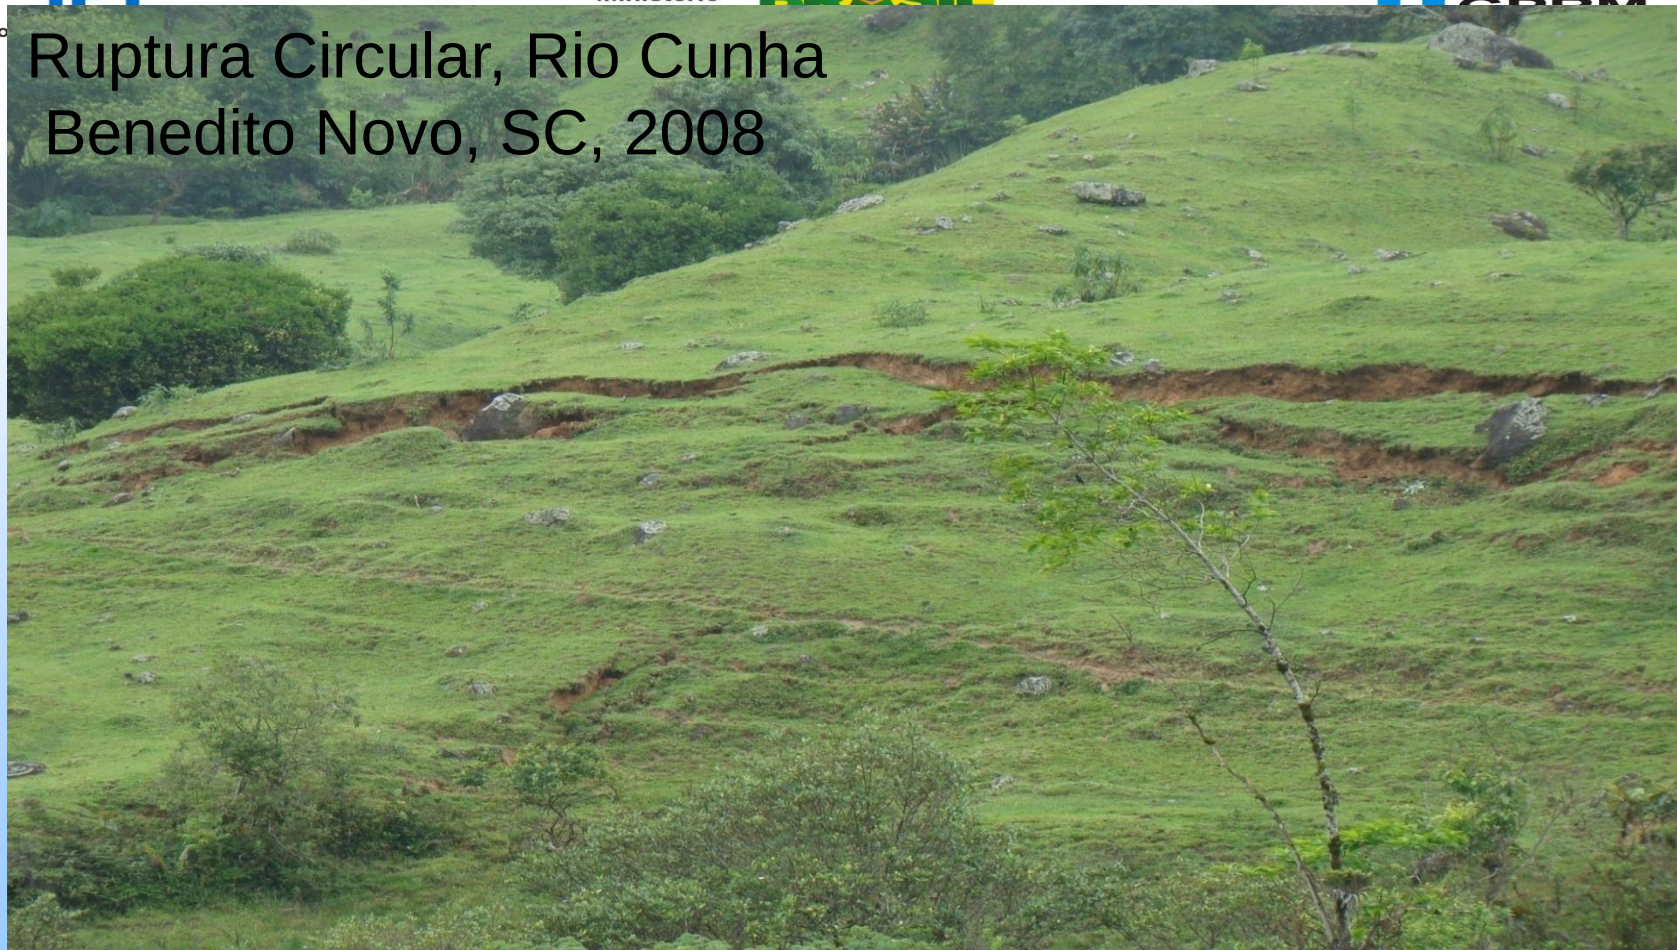
# Ruptura Circular, Rio Cunha Benedito Novo, SC, 2008

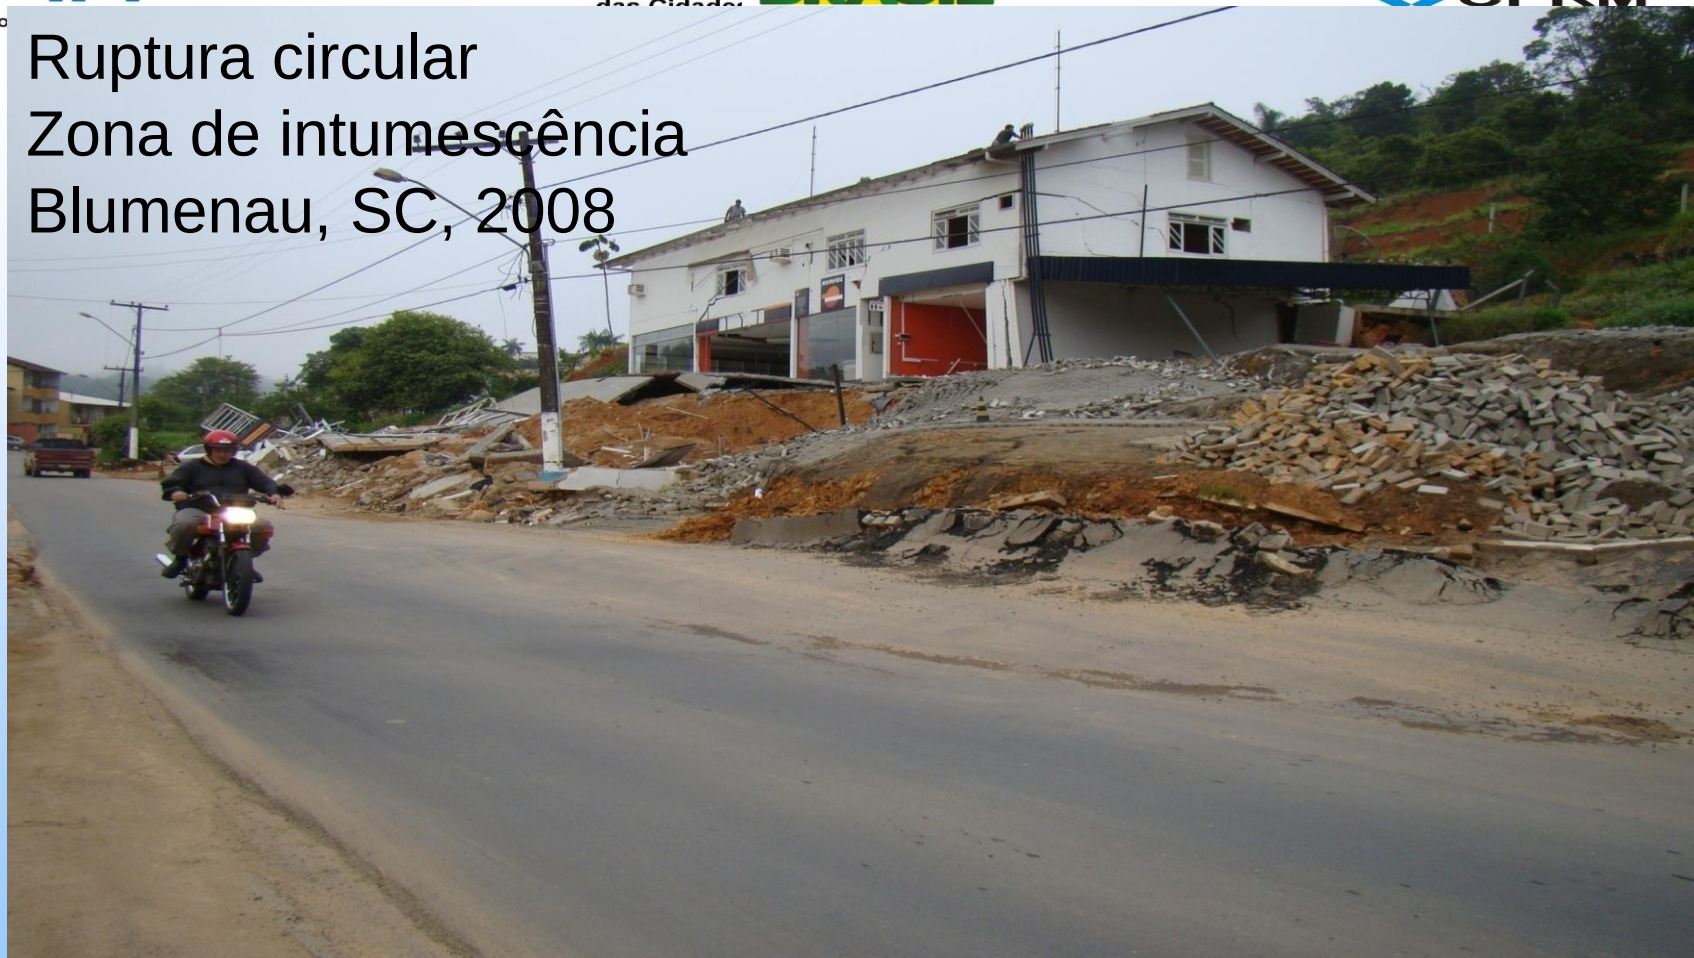
# Ruptura circular Zona de intumescência Blumenau, SC, 2008

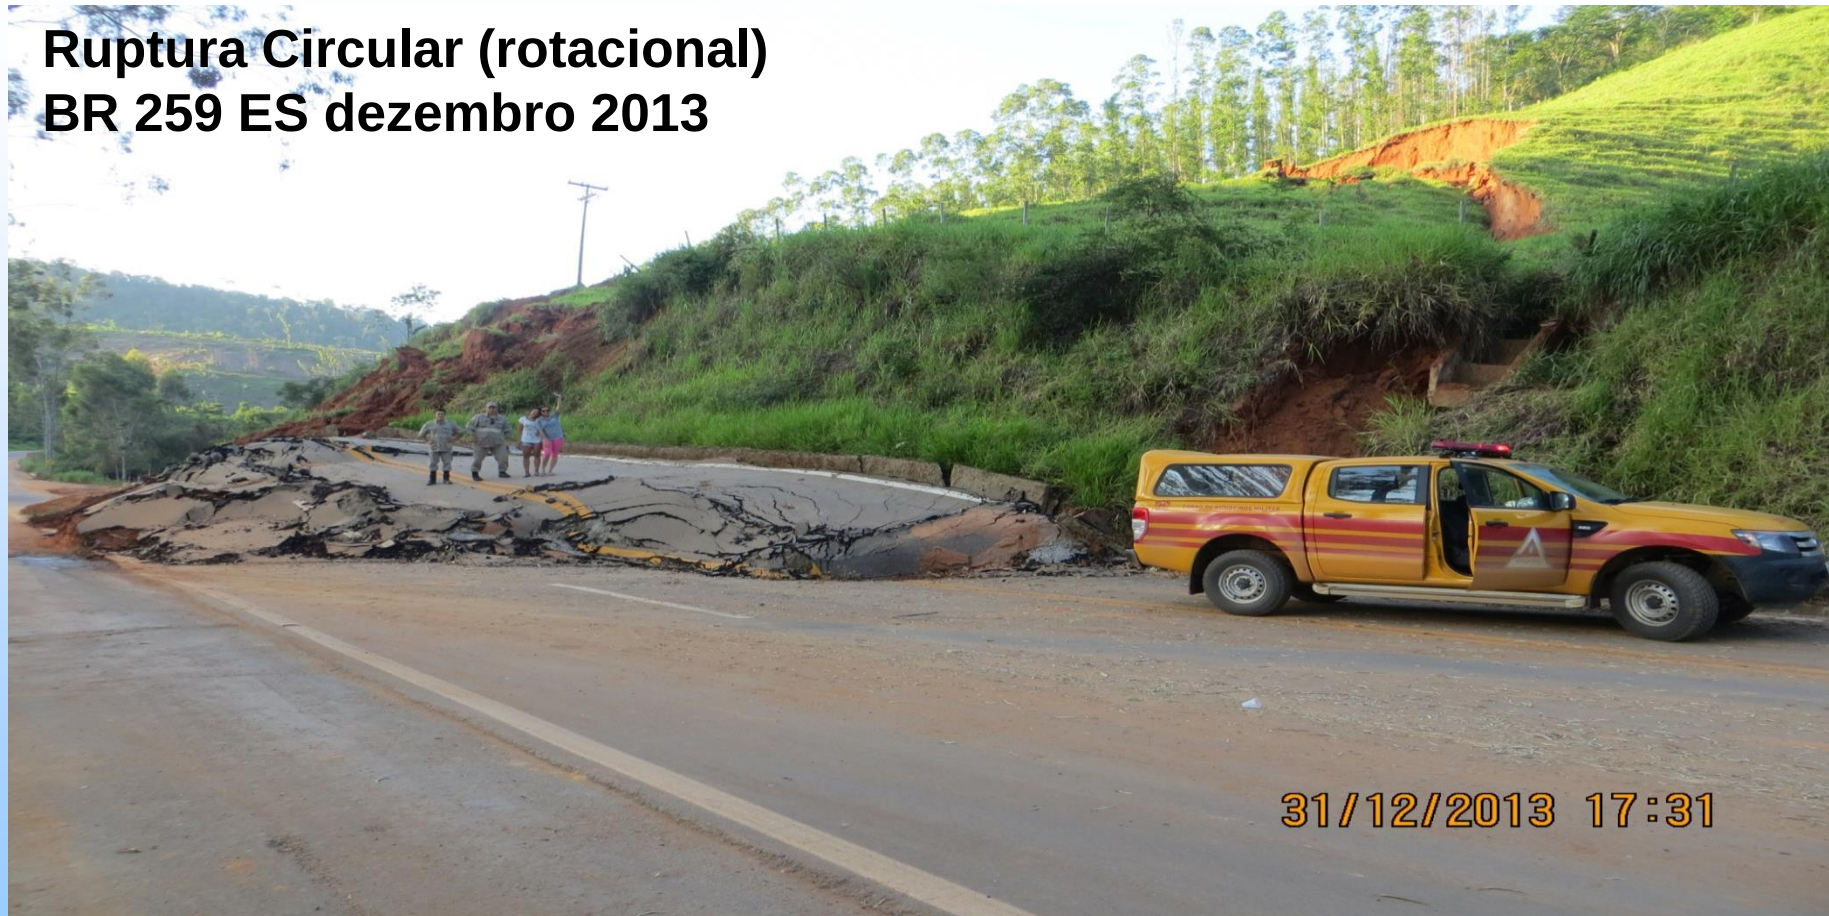
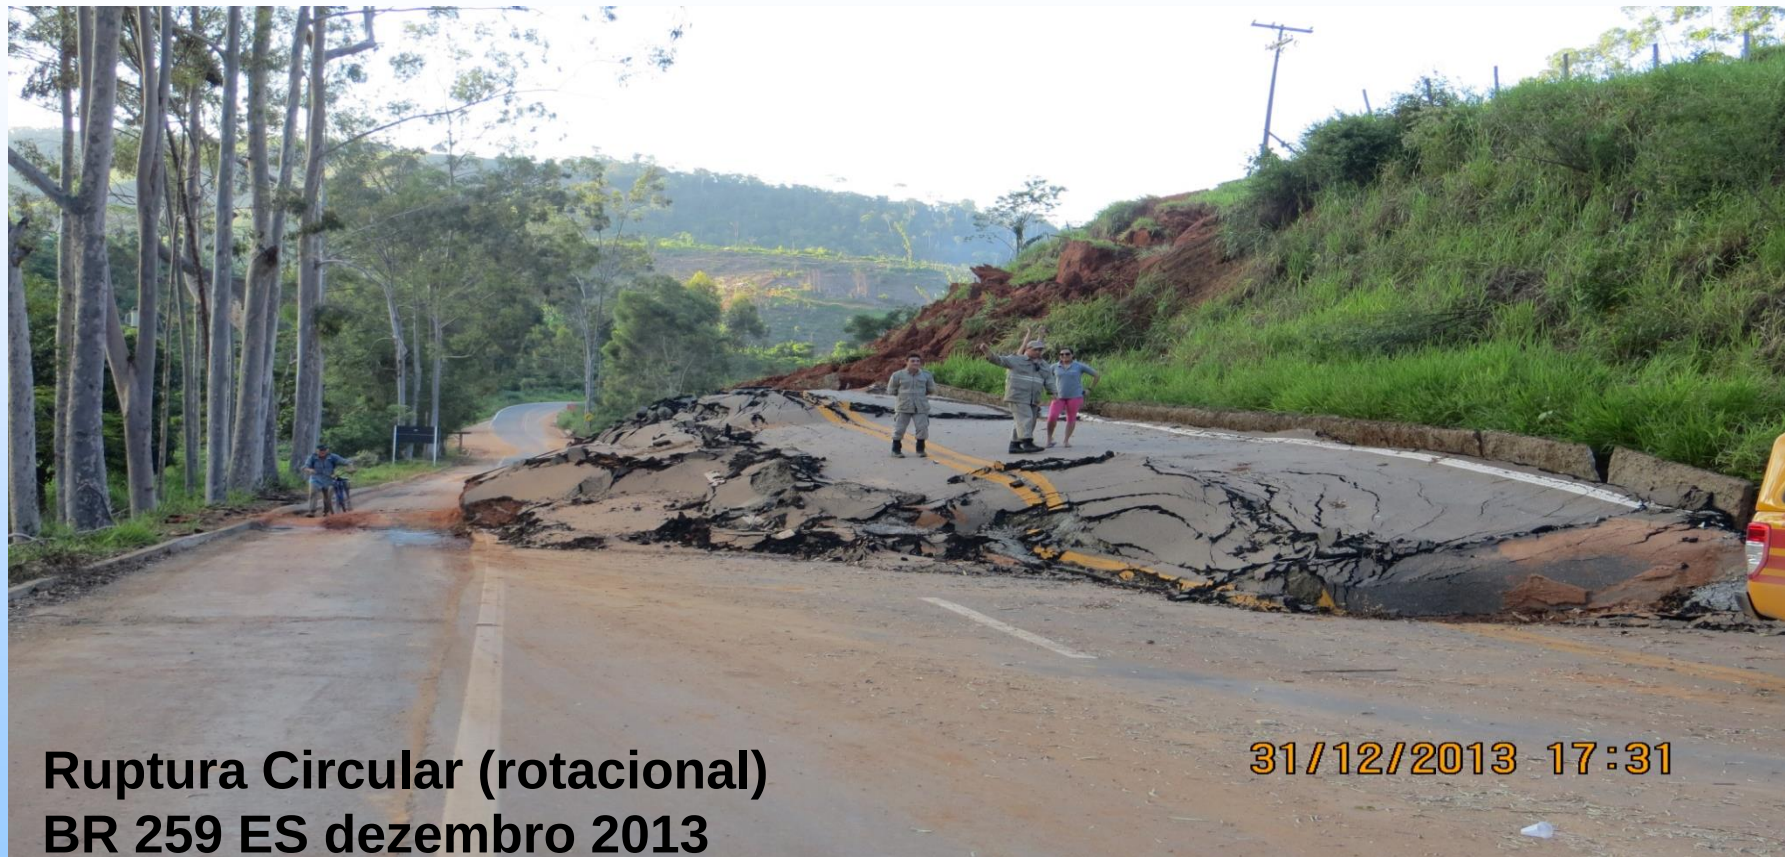
# Ruptura Circular (rotacional) BR 259 ES dezembro 2013

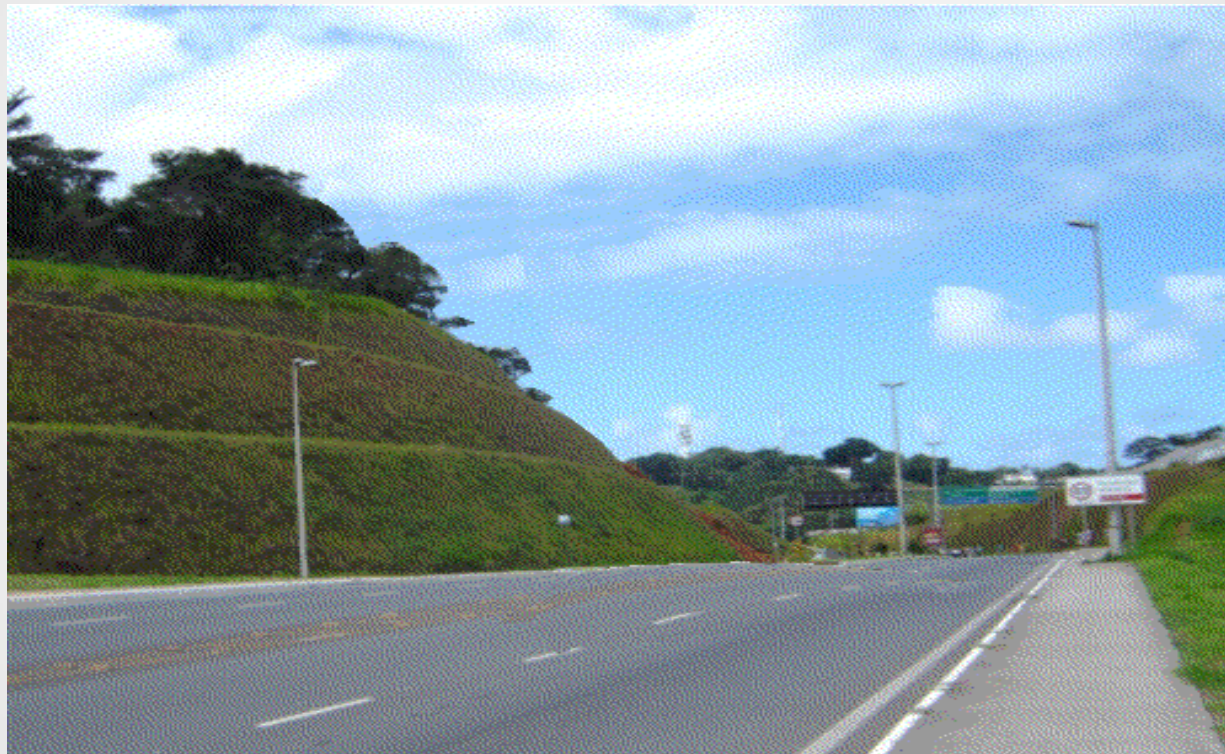
## SIMULAÇÃO DE EVOLUÇÃO DO DESLIZAMENTO

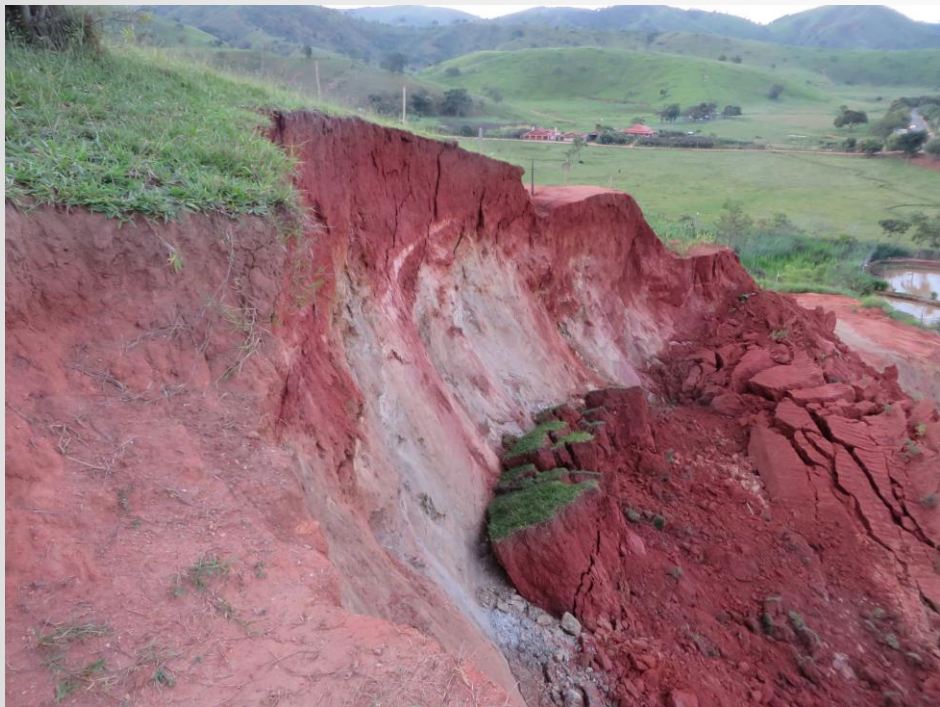
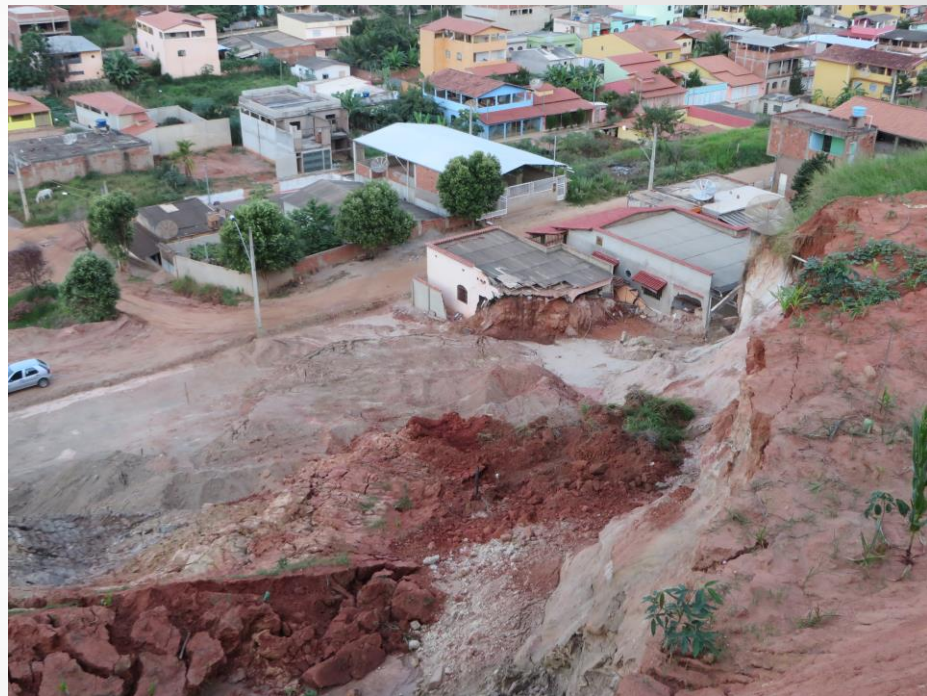
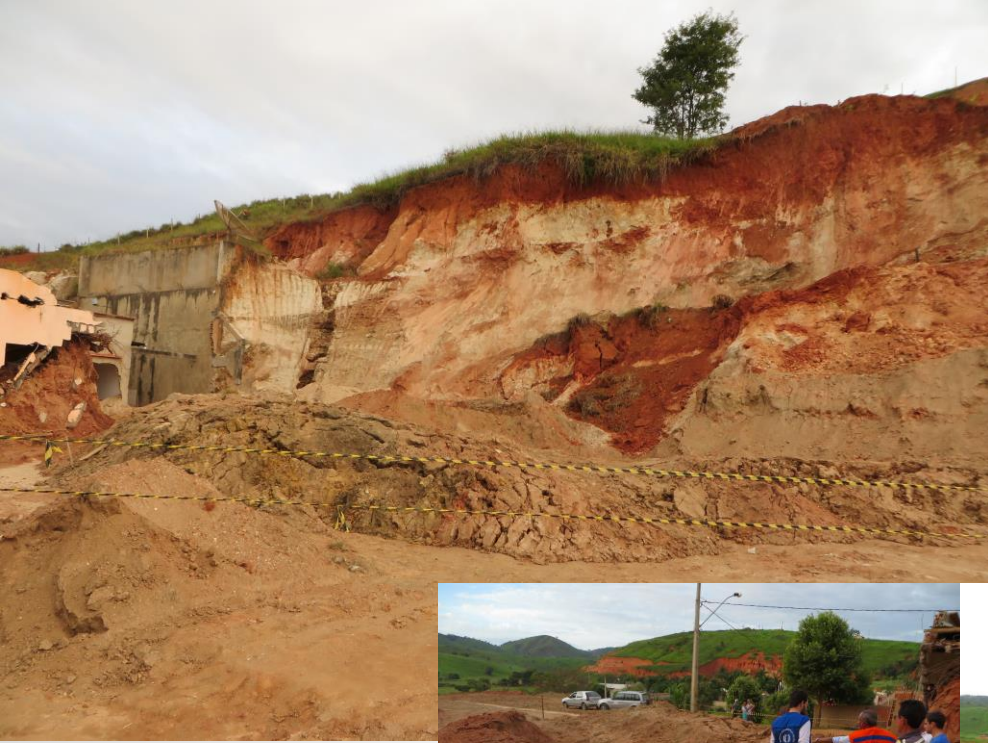
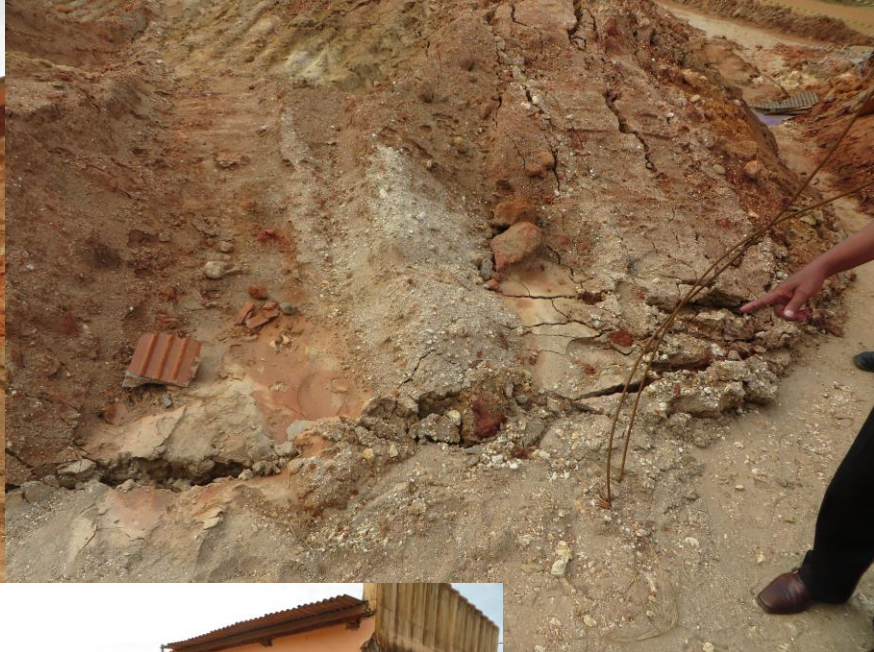
Deslizamento rotacional ou circular – Itanhomi - MG

**Deslizamento  
rotacional  
Itanhomi – MG  
Abril de 2015**

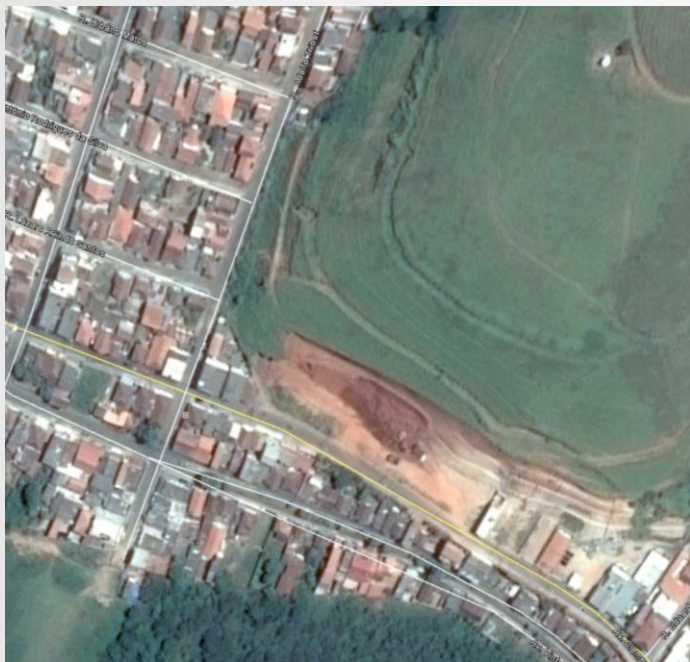
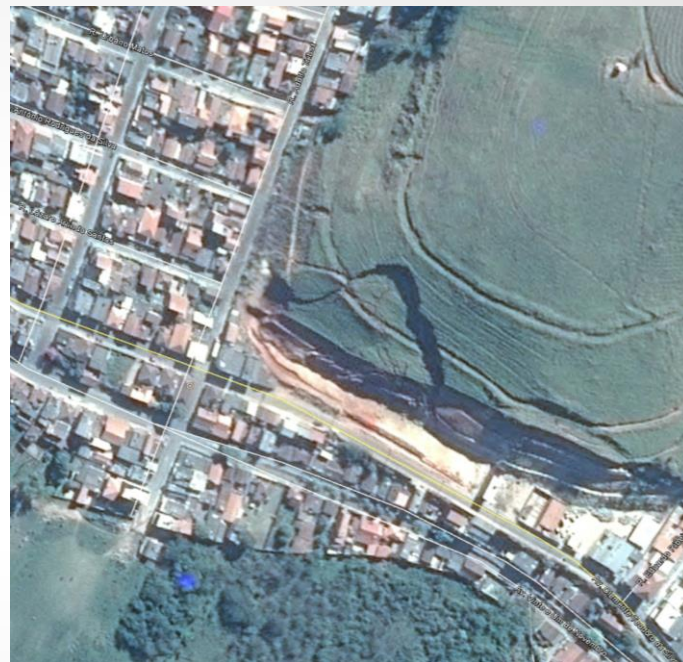
Imagens do Google Earth mostrando área de desaterro que gerou ruptura em Itajubá - MG

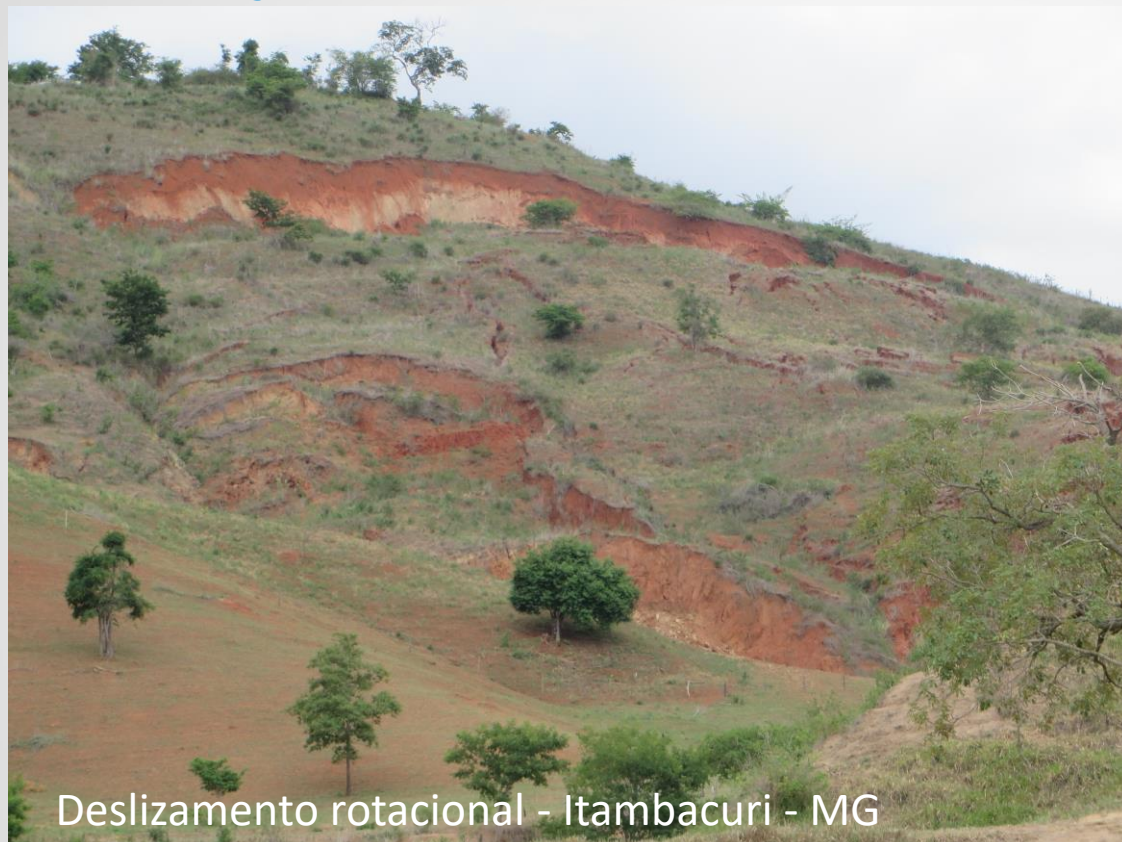
Deslizamento rotacional - Itambacuri - MG

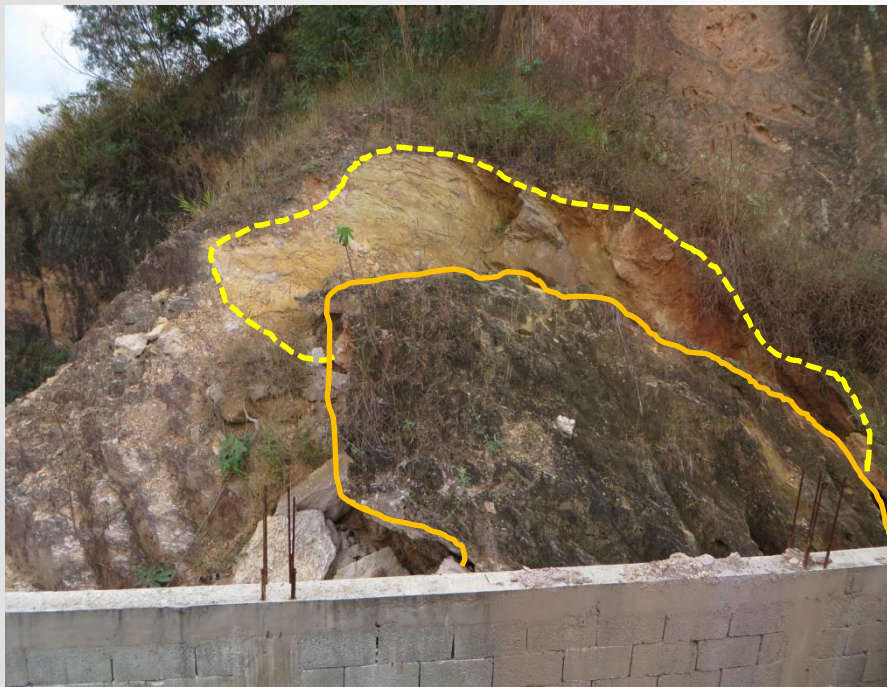
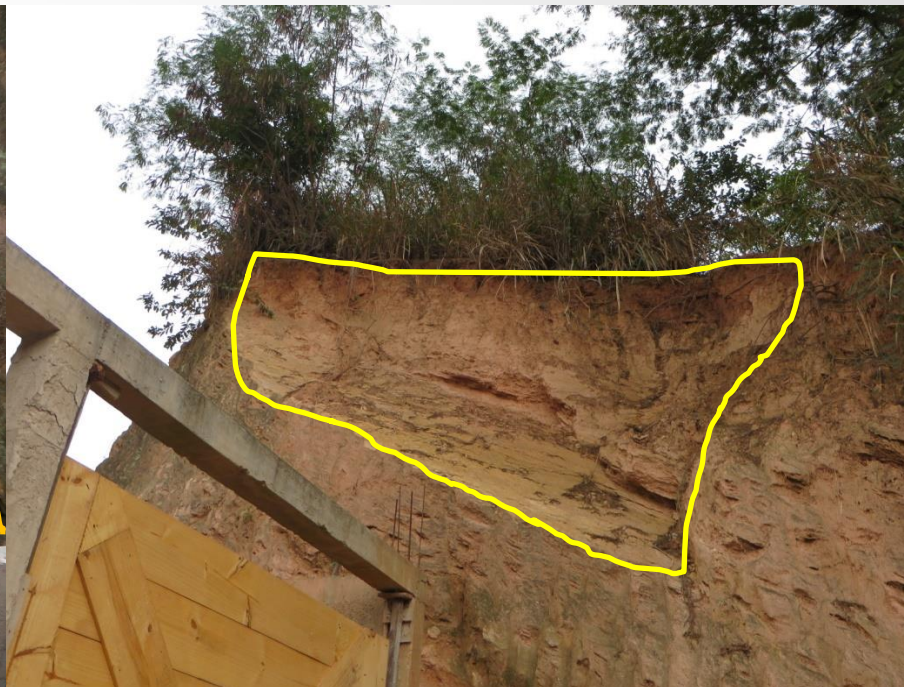
## Deslizamento em cunha

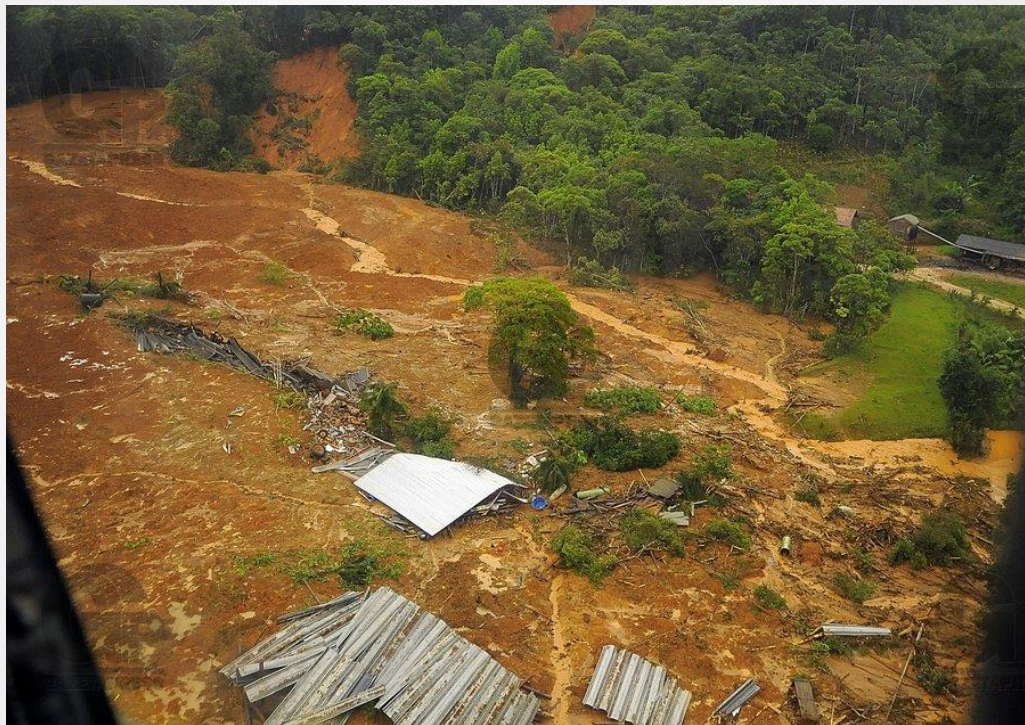
Corridas de massa { Solo  
lama

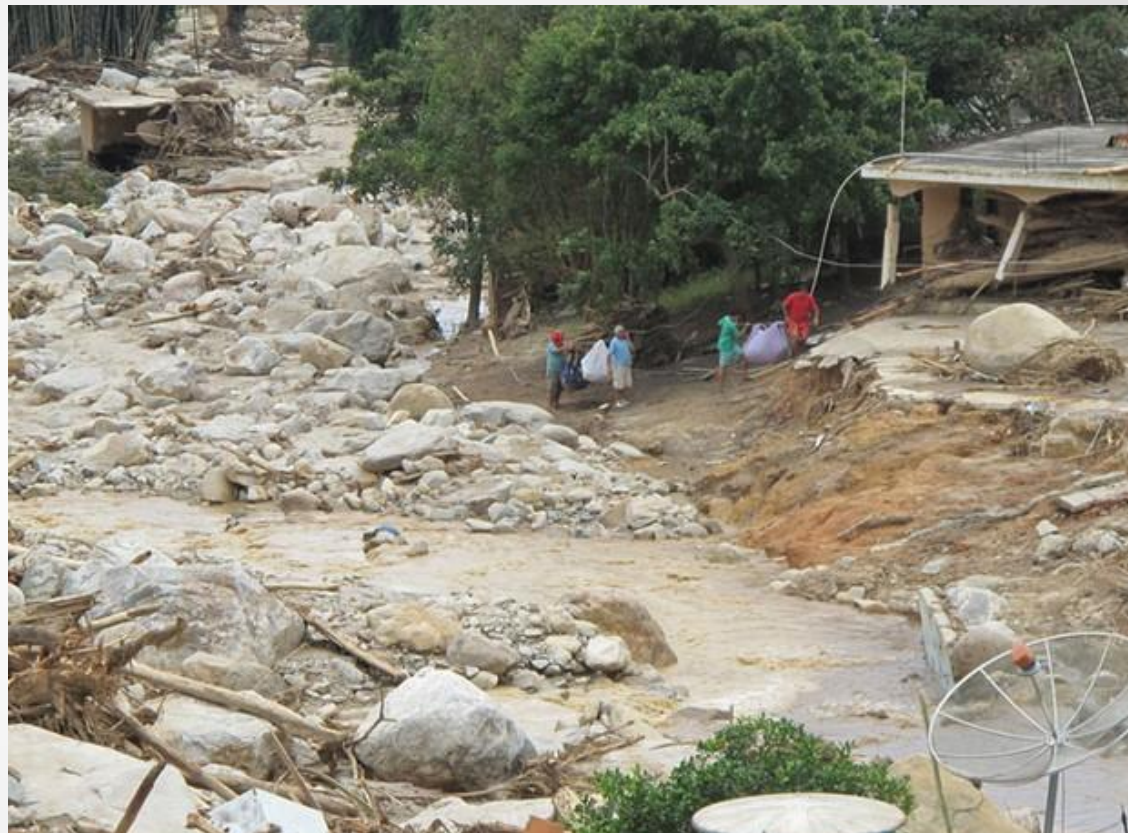
## Corridas de Detritos

Região Serrana  
do  
Rio de Janeiro 2011

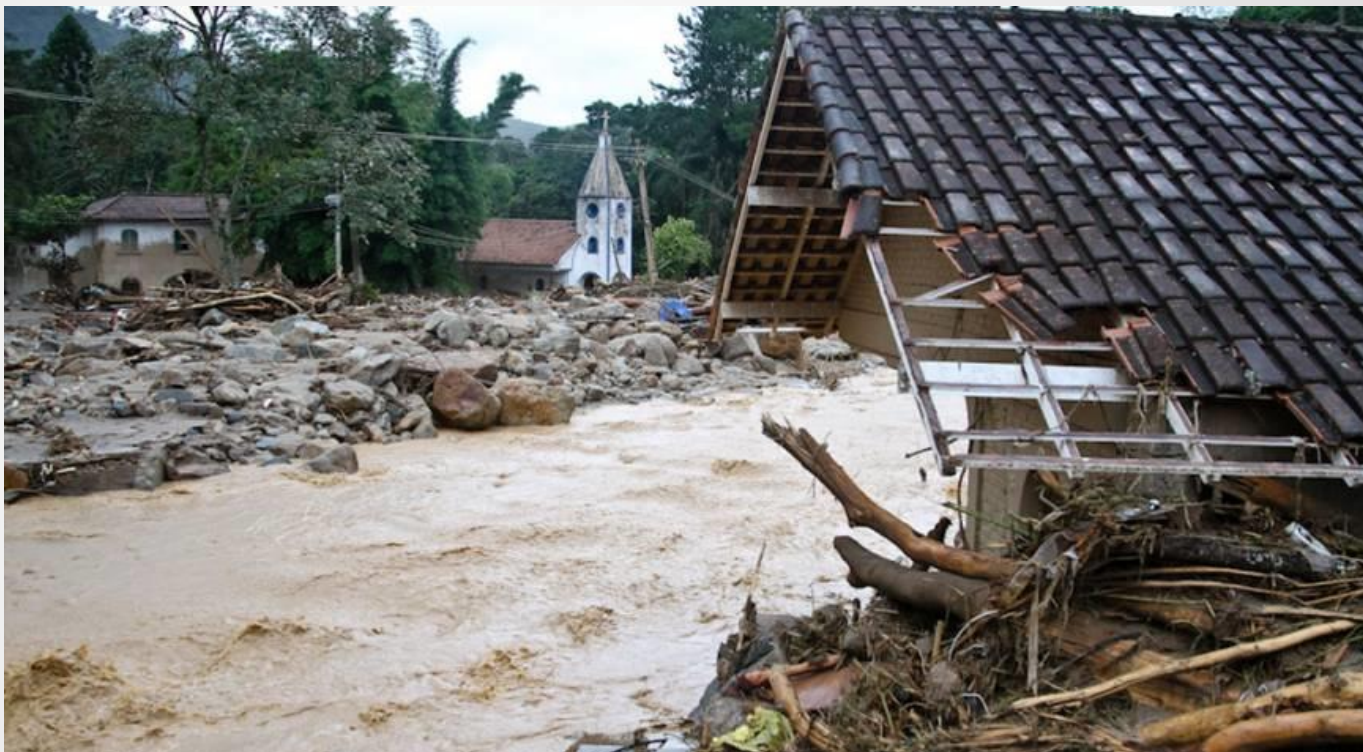
## Corridas de Detritos

Região Serrana  
do  
Rio de Janeiro 2011

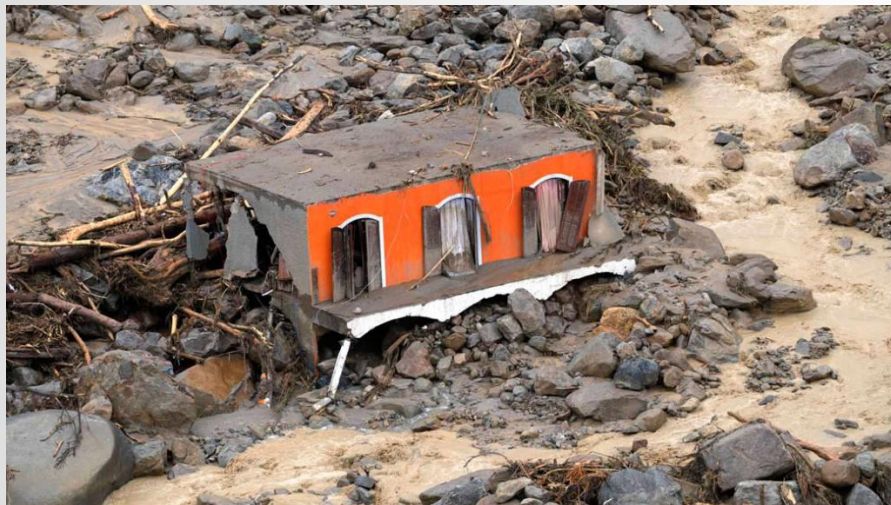
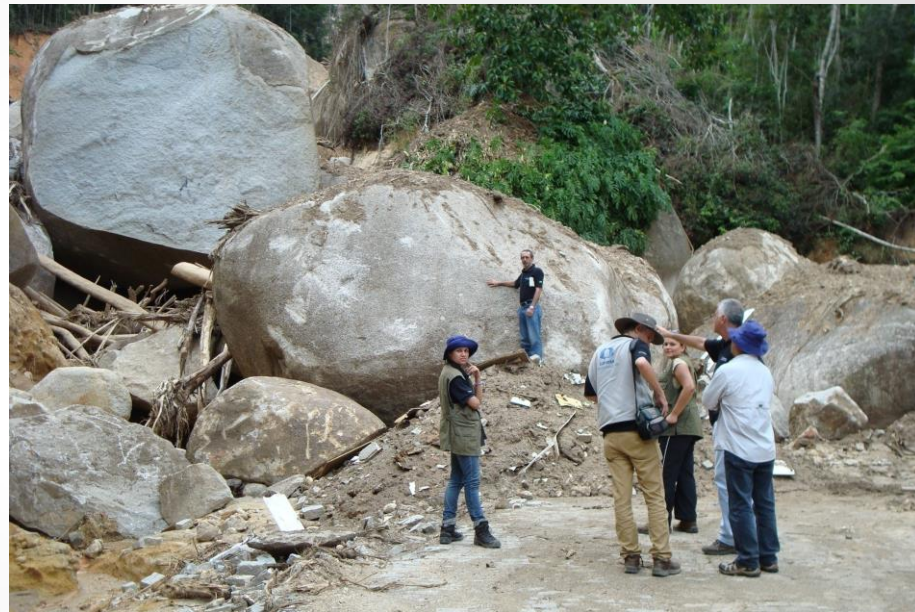
## Corrida de Detritos

**Região serrana do Rio de Janeiro 2011**

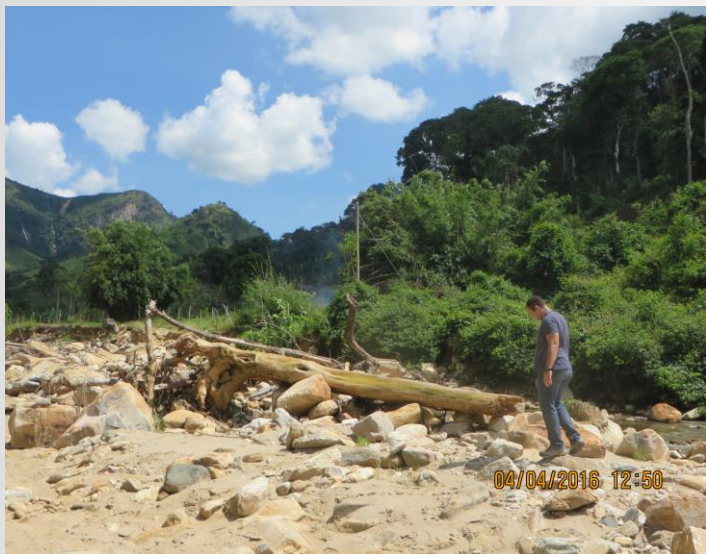
# Corrida – Santa Bárbara do Tugúrio – MG - Janeiro de 2016
