# SERVIÇO GEOLÓGICO DO BRASIL – CPRM

## **Curso Básico de Percepção e Mapeamento do Risco Geológico**

**Vitória - ES**

Heródoto Goes  
Geólogo – Pesquisador em Geociências  
Setembro/2018

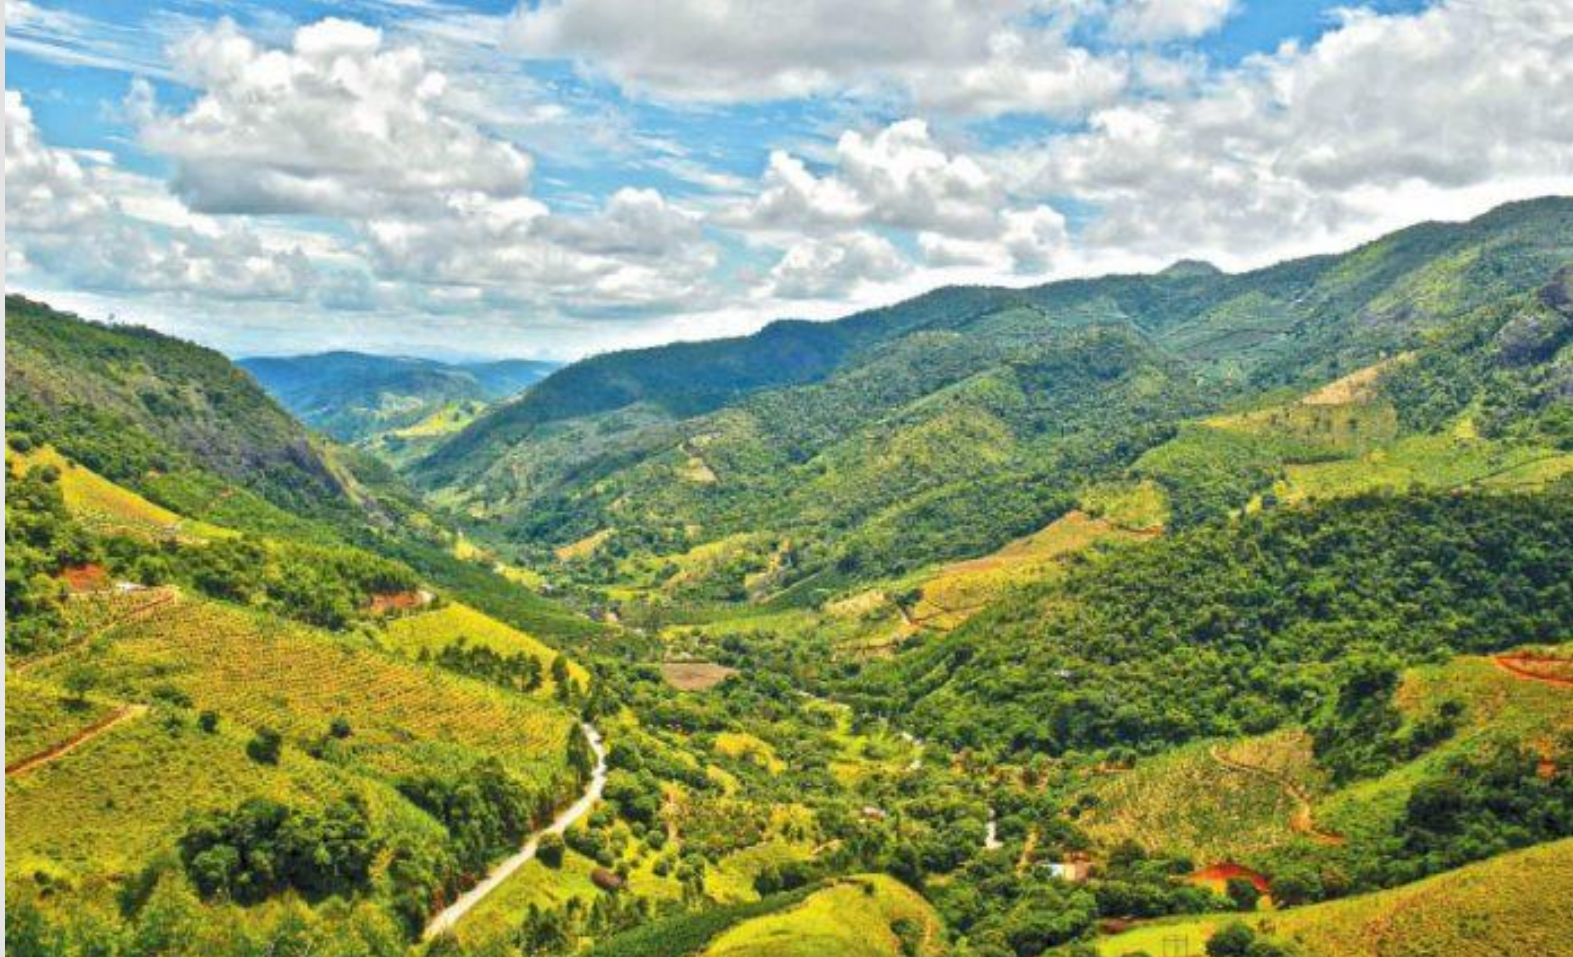
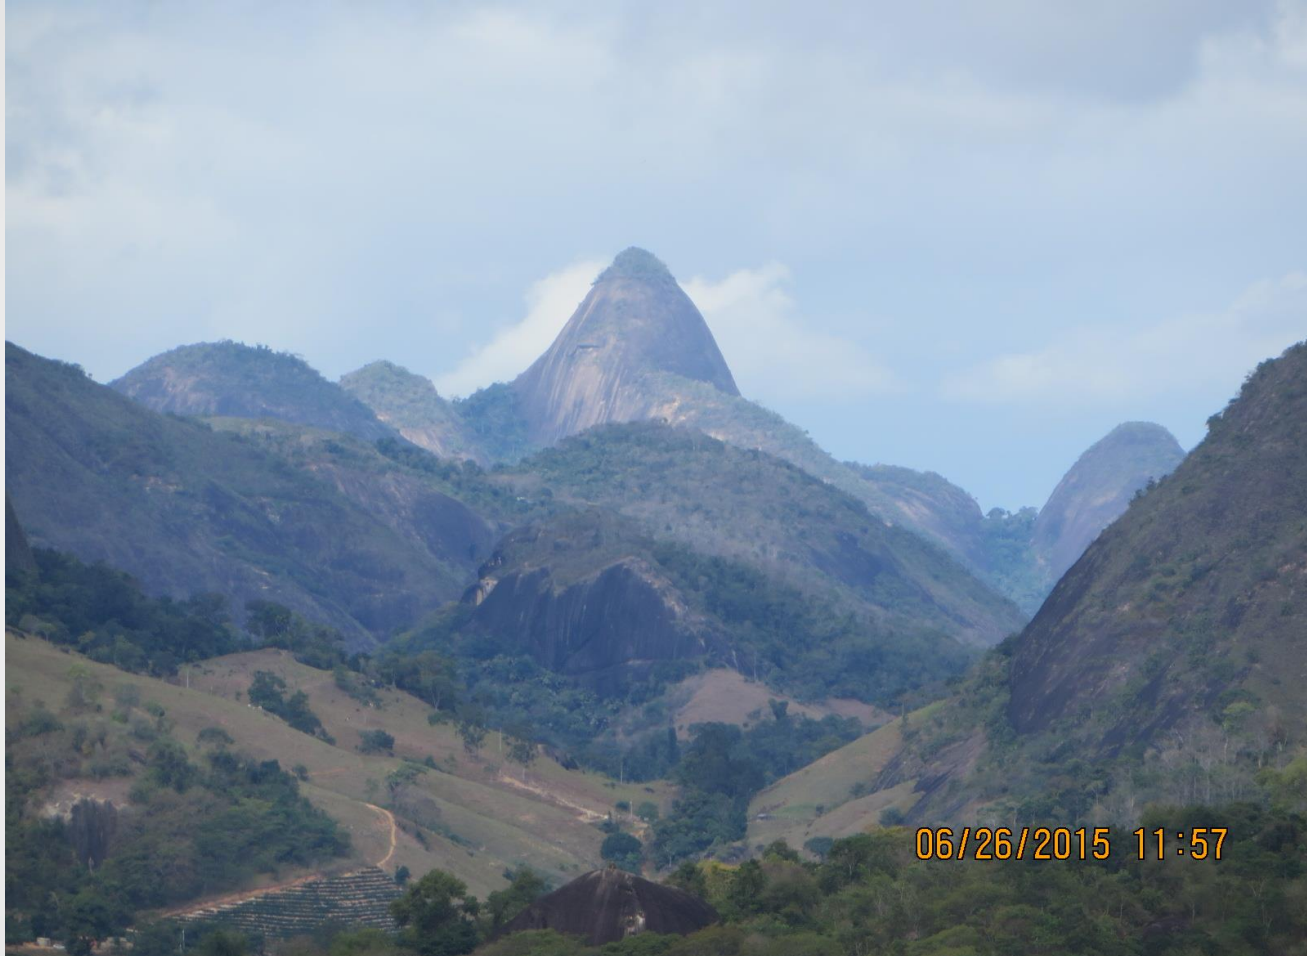
# Espírito Santo – Regiões Potenciais

## Vales Encaixados na Região Serrana
