# **PLANO DE CONTINGÊNCIA DE PROTEÇÃO E DEFESA CIVIL - PLANCON**

Enchentes, Inundações e Movimentos de Massa

BREJETUBA - ESPÍRITO SANTO

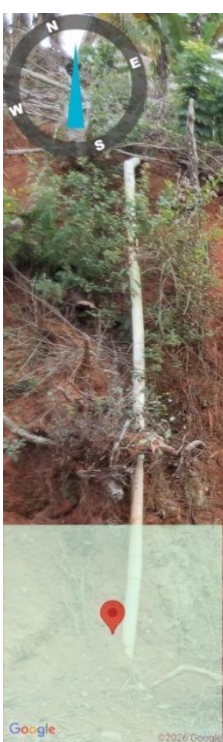
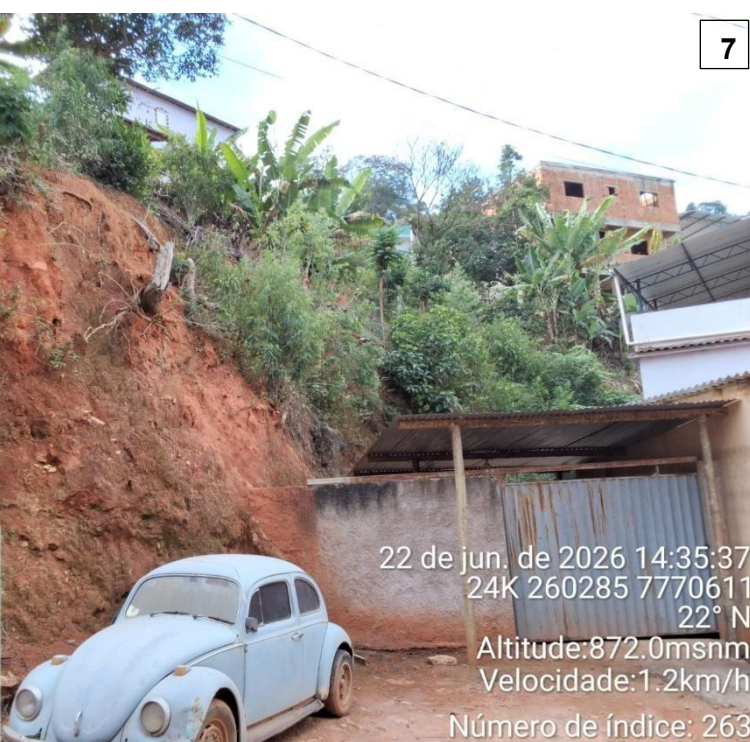
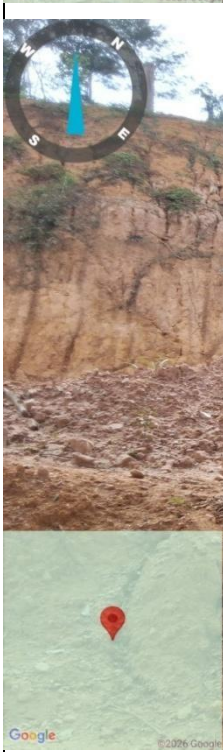
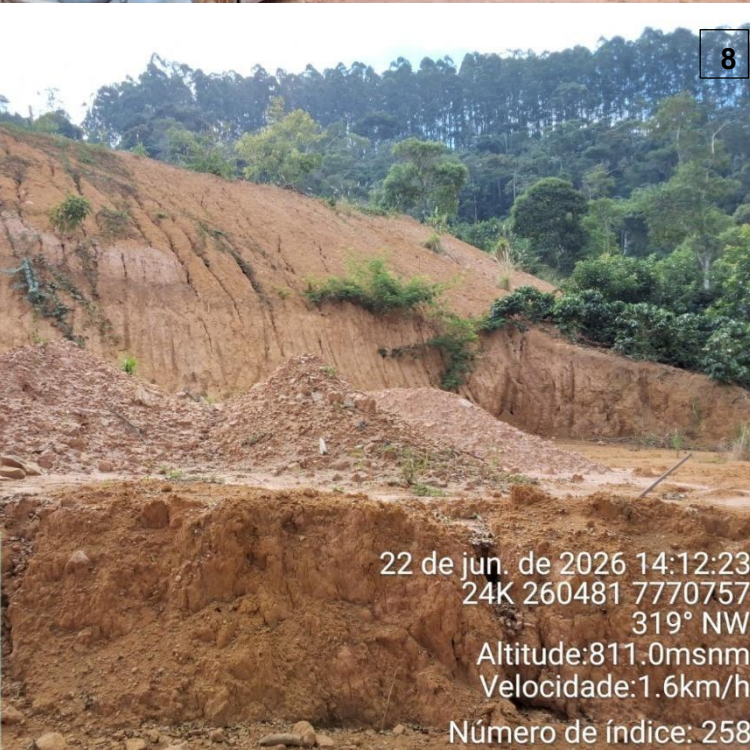
| <p><b>Descrição:</b></p> | <p>A área apresenta elevada suscetibilidade a movimentos de massa em função da presença de encostas de alta declividade e grande amplitude, ocupadas por moradias de alvenaria implantadas sobre terrenos de corte e aterro, em sua maioria sem obras adequadas de contenção ou estabilização (Foto 1).</p> <p>Verificou-se a ocorrência de nascente na porção noroeste do bairro,</p> |

| | <p>bem como a ocupação de Áreas de Preservação Permanente (APP) e das margens do córrego por edificações. Em determinados trechos, o curso d'água, representado pela seta azul, encontra-se canalizado por meio de manilhas e parcialmente aterrado (Fotos 2 e 3). Essa situação pode comprometer a drenagem natural, favorecer a concentração do escoamento superficial durante eventos pluviométricos intensos e contribuir para a instabilidade dos terrenos e o desenvolvimento de processos erosivos.</p> <p>Conforme o mapeamento de áreas de risco realizado pela CPRM em 2014, foram registrados deslizamentos pretéritos na região da sede municipal, os quais atingiram moradias e causaram danos estruturais. As observações de campo indicam que parte das condicionantes de instabilidade ainda permanece ativa, sendo identificados diversos taludes de corte expostos, associados a processos erosivos avançados, que contribuem para a degradação progressiva das encostas e para a redução de seu fator de segurança (Fotos 4, 5, 6 e 7).</p> <p>Outro fator que continua recorrente é a presença de bananeiras em setores das encostas, cuja concentração pode favorecer a retenção de umidade no solo e gerar sobrecargas localizadas, contribuindo para a diminuição da estabilidade do maciço. Além disso, permanece os descartes irregulares de lixo e entulhos em diferentes pontos da encosta. Esse material pode ser mobilizado durante períodos chuvosos e atingir áreas ocupadas situadas a jusante.</p> <p>Por fim, constatou-se a expansão da ocupação urbana para as porções mais elevadas da encosta, onde foram identificados indícios de instabilidade, tais como erosão laminar, exposição do solo e ocorrência de trincas superficiais (Foto 8). Esses aspectos evidenciam a necessidade de monitoramento contínuo da área, controle da ocupação, adequação dos sistemas de drenagem e adoção de medidas de estabilização geotécnica, visando à redução dos riscos associados aos movimentos de massa e à proteção das moradias existentes.</p> |
