**PLANO DE CONTINGÊNCIA DE PROTEÇÃO E DEFESA CIVIL - PLANCON**  
Deslizamentos de grande impacto, inundações bruscas ou processos geológicos ou  
hidrológicos correlatos

**Domingos Martins – Espírito Santo**

**VERSÃO: 3**  
**ÚLTIMA ATUALIZAÇÃO: 03/07/2025**  
**EXEMPLAR PERTENCENTE A:** Prefeitura Municipal de Domingos Martins

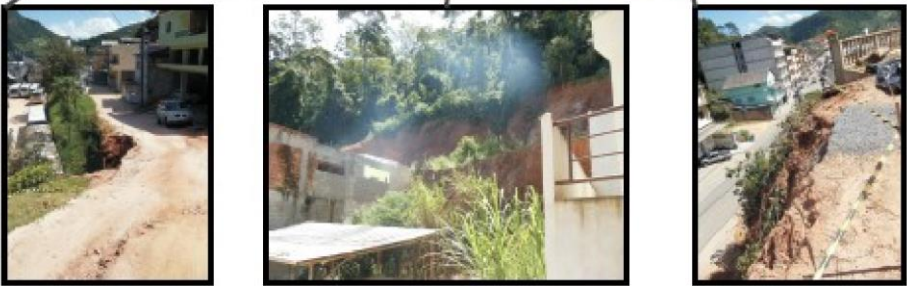
| <b>Foto:</b> | |

| <b>Descrição:</b> | Cicatrizes de deslizamento do tipo planar em talude de corte localizado próximo à rua Sete de Setembro. Houve também um deslizamento do tipo planar que atingiu a Rua Bernardino Monteiro. Área com alto risco de deslizamentos. |

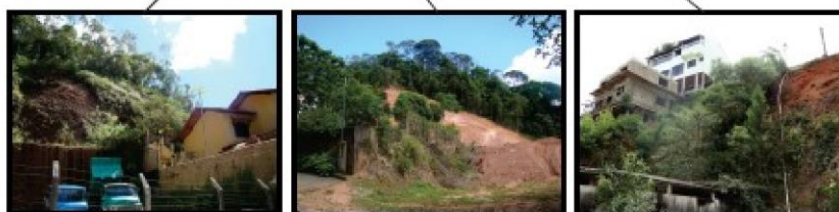
Foto:

| <b>Descrição:</b> | Área com alto risco para movimentos de massa.<br>Risco iminente induzido por cortes que desestabilizam o talude natural, possibilitando outros escorregamentos planares, conforme já registrado. |
