# PLANO DE CONTINGÊNCIA DE PROTEÇÃO E DEFESA CIVIL – PLANCON

Deslizamentos de grande impacto, inundações bruscas ou processos geológicos ou hidrológicos correlatos

ECOPORANGA – ES - 2025

**VERSÃO:** Versão Revisada - V.3.0  
**ÚLTIMA ATUALIZAÇÃO:** 31/10/2025  
**EXEMPLAR PERTENCENTE A:** Coordenadoria Municipal de Proteção e Defesa do Município de Ecoporanga - ES

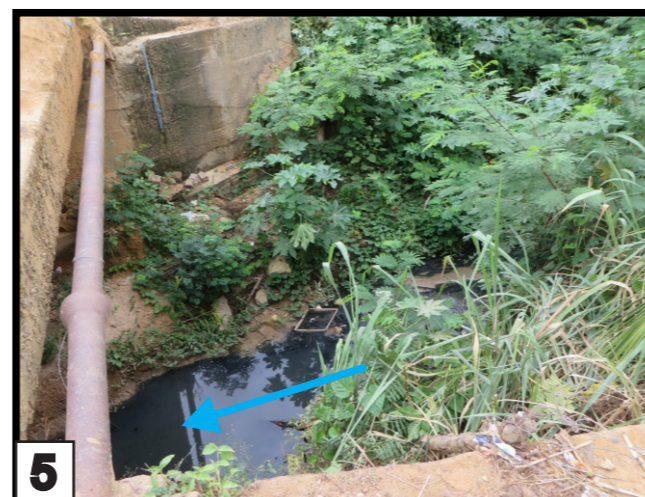
ES\_ECO\_SR\_02\_CPRM  
Distrito de Cotaxé - Rio Cotaxé  
UTM 24 K 318470 mE 7988364 mS (WGS 84)

**Descrição:** Setor de alto risco a inundação no distrito de Cotaxé. O Rio Cotaxé ou Braço Norte do Rio São Mateus subiu cerca de 8m na última inundação ocorrida em 02 novembro de 2009. Outras inundações com casas atingidas ocorreram nos anos de 2006 e 1979, segundo relatos de moradores e formulário de AVADAN. O distrito encontra-se na planície do Rio Cotaxé e possui em seu perímetro um córrego afluente, em eventos chuvosos intensos as águas extravasam e ocupam a planície de inundação atingindo as casas. A **Figura 5** mostra um trecho do córrego afluente sob uma ponte dentro do setor, nota-se que o leito não está limpo, há lançamento de esgoto e lixo, podendo dificultar o escoamento da vazão do córrego. A casa mostrada na **figura 4** localiza-se ao lado da ponte e está atualmente desocupada, possui uma marca da altura de inundação de cerca de 1m. As **figuras 1, 2 e 3** ilustram a altura atingida pela inundação em casas situadas a aproximadamente 320m do leito do Rio Cotaxé e 100 metros de seu afluente; a inundação máxima nessas casas atinge 2m de altura (**Figura 2**).

**Tipologia do Processo:** Inundação (instalado)  
**Grau de Risco:** Alto  
**Quantidade de imóveis em risco:** 30  
**Quantidade de pessoas em risco:** 120

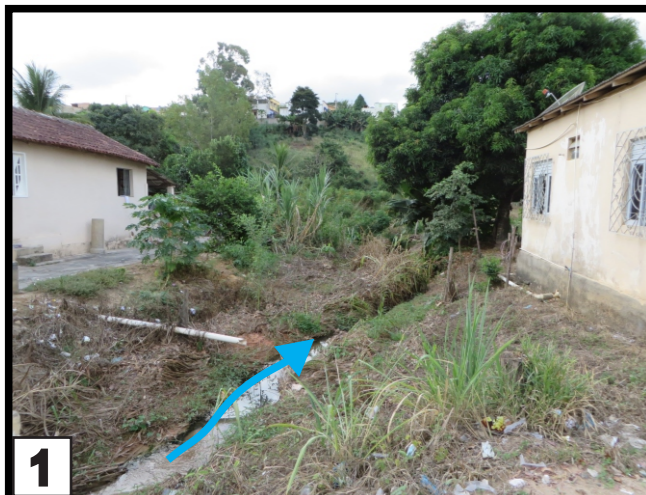
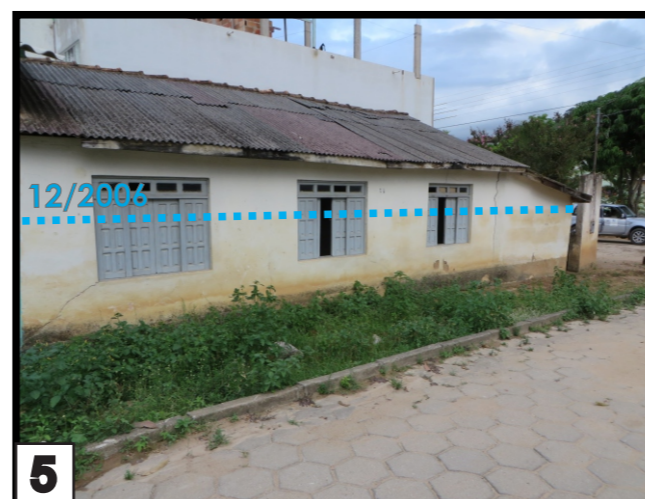
ES\_ECO\_SR\_04\_CPRM  
Av. Milton Mota, Rua Castelo Branco, Rua Adão Brun - Sede  
UTM 24 K 305894m E 7967827m S (WGS 84)

**Descrição:** Setor de alto risco a inundação de baixa energia no distrito de sede de Ecoporanga. O trecho do Rio Dois de Setembro que atravessa a sede do município possui em quase toda a extensão urbana um muro de gabião e sofreu obras de retificação e aprofundamento do canal. Estas obras diminuíram as áreas atingidas pelas inundações, porém, ainda houve registros de atingimento em dezembro de 2006, janeiro e novembro de 2009, além de janeiro de 1985 e 1972, segundo relatos de moradores, formulários de AVADAN e decretos de declaração de emergência, causando prejuízos materiais. As **figuras 2 e 3** registram o momento da inundação ocorrida em 17 de dezembro de 2006 (fotos de autoria de um morador da região). A altura máxima da inundação ocorreu na passagem do dia 17 para o dia 18, nas casas da Avenida Milton Mota a altura da água chegou a 30cm dentro das casas, na Rua Castelo Branco a inundação variou de 1,5m a 1,8m, a **figura 4** ilustra a situação após a inundação no dia 18, notar a marca da altura da água na parede do estabelecimento. A casa da **figura 5** possui até hoje nas paredes a marca do evento de 2006. A **figura 1** mostra um pequeno curso d'água afluente do Rio Dois de Setembro que recebe lançamento de águas servidas das casas da rua.

**Tipologia do Processo:** Inundação (instalado)

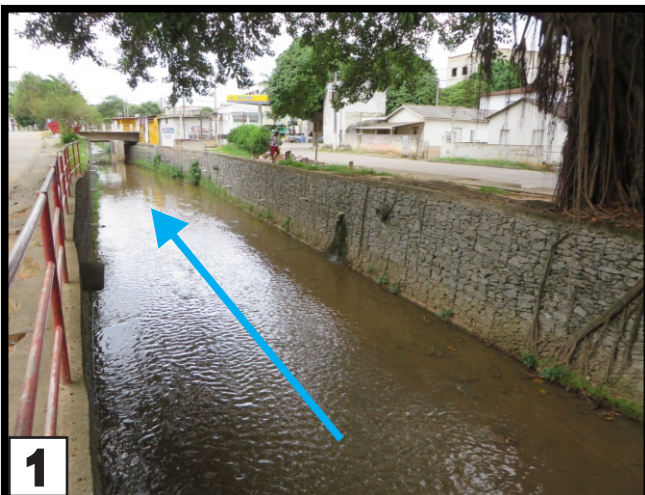
ES\_ECO\_SR\_05\_CPRM  
Rua Castelo Branco - Sede  
UTM 24 K 306241m E 7967838m S (WGS 84)

**Descrição:** Setor de alto risco a inundação no distrito sede de Ecoporanga. O trecho do Rio Dois de Setembro que atravessa a sede do município possui em quase toda a extensão urbana um muro de gabião e sofreu obras de retificação e aprofundamento do canal (**Figura 1**). Estas obras diminuíram as áreas atingidas pelas inundações, porém, ainda houve registros de atingimento em dezembro de 2006, janeiro e novembro de 2009, novembro de 2013, além de janeiro de 1985 e 1972, segundo relatos de moradores, formulários de AVADAN e decretos de declaração de emergência, causando prejuízos materiais. O setor localiza-se na Rua Castelo Branco entre as ruas Rui Cortês e Jacinto Antônio, somam-se oito casas no trecho mais baixo da rua em relação ao rio, duas na margem esquerda e quatro na margem direita (**Figuras 2, 3 e 4**). Segundo relato de moradores, a inundação atingiu as casas e chegou a 30cm de altura no interior das mesmas.

**Tipologia do Processo:** Inundação (instalado)  
**Grau de Risco:** Alto  
**Quantidade de imóveis em risco:** 8  
**Quantidade de pessoas em risco:** 32

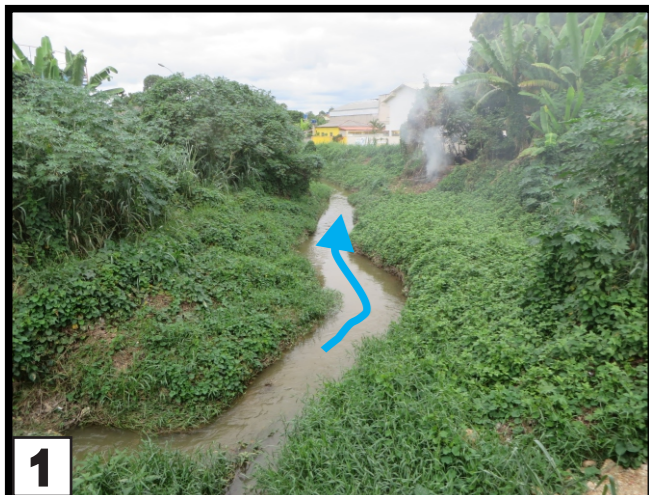
**Descrição:** Setor de alto risco a inundação de baixa energia na sede de Ecoporanga. O trecho do Rio Dois de Setembro que atravessa a sede do município possui em quase toda a extensão urbana um muro de gabião e sofreu obras de retificação e aprofundamento do canal, o trecho do rio que está na área do setor de risco, porém, não recebeu tais intervenções e foi atingida também pela inundação ocorrida em 02 de novembro de 2009 com altura de 30cm de lâmina d'água (Figura 5), além das ocorrências de 2006 e 1985. As margens e o canal não estão limpos e há presença de entulho, podendo atingir o canal e assorear o leito (Figura 2), as figuras 1 e 3 mostram o leito do Rio Dois de Setembro na área do setor. As casas às margens do rio possuem parte da construção sobre aterros (Figura 4), não foram identificadas saídas para o escoamento de águas superficiais.

- Obras de melhorias na infra-estrutura urbanística, como implantação e manutenção de sistemas eficientes de drenagem de águas pluviais;
- Implantação de obras adequadas de contenção de encostas, estabilização ou mesmo desmonte controlado de blocos rochosos, com projeto e acompanhamento de especialistas em geotecnia;
- Realizar campanhas de educação ambiental com intuito de diminuir ou mesmo evitar o lançamento de lixo e entulho nas ruas, passeios, terrenos baldios e principalmente nas encostas;
- implantação de políticas de controle urbano para evitar construções e intervenções inadequadas em áreas de encostas íngremes e áreas onde existam blocos rochosos instáveis;
- Implantação de pluviômetros e sistema de alerta para chuvas anômalas, para que os moradores possam ser removidos temporariamente dos locais de risco com antecedência.

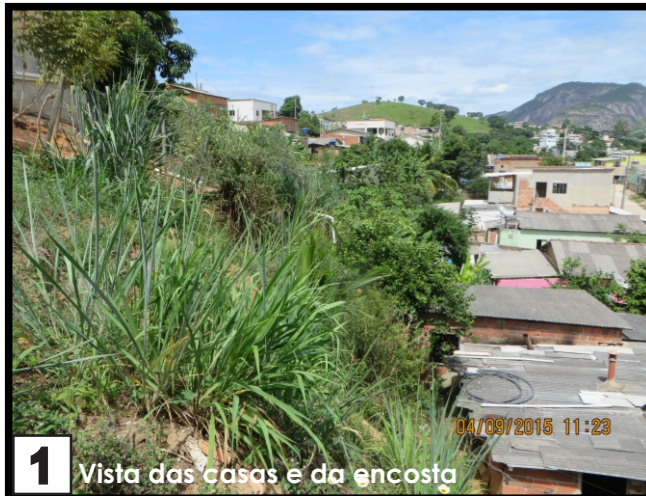
**1** Vista das casas e da encosta

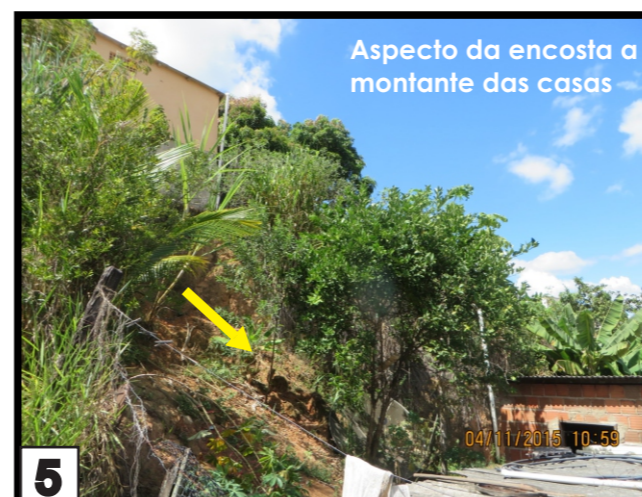
**5** Aspecto da encosta a montante das casas

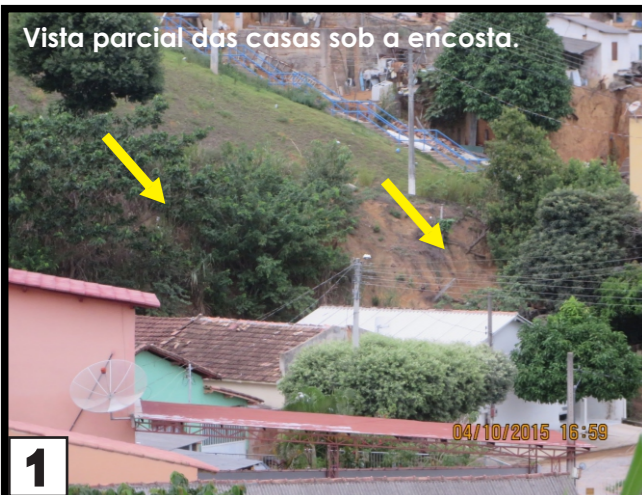
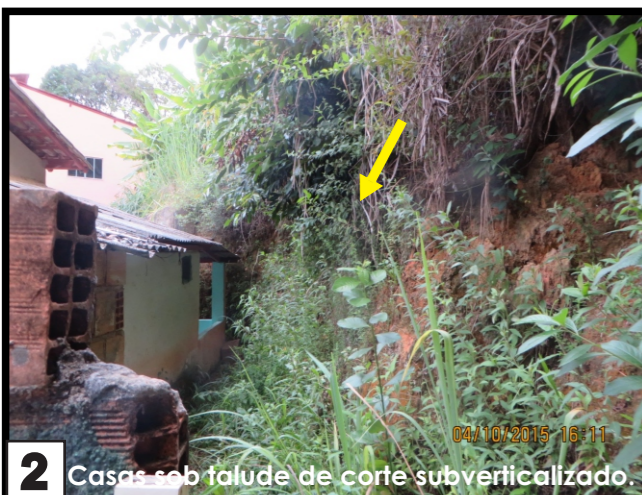
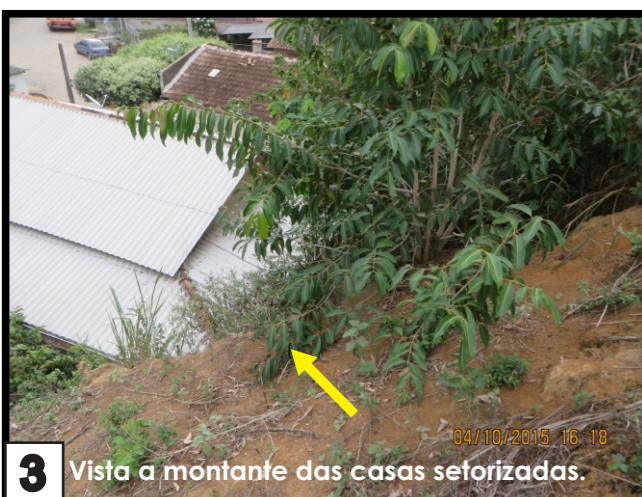
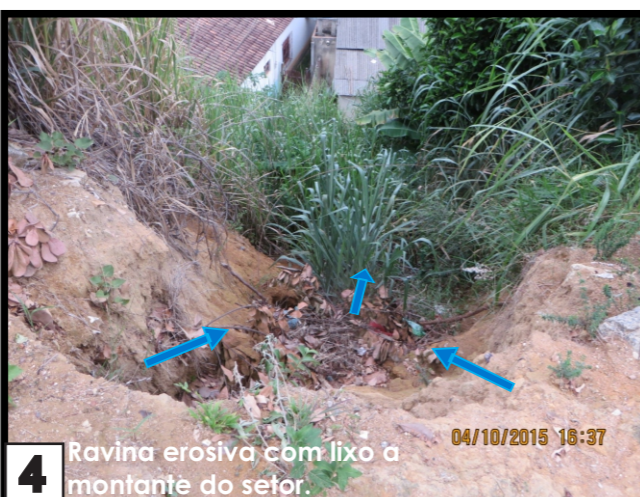
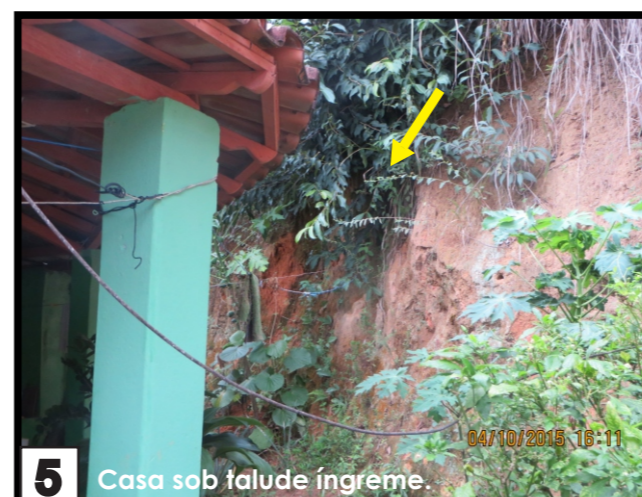
ES\_ECO\_SR\_11\_CPRM  
Rua Joaquim Alexandre - Centro  
UTM 24 K 306760 mE 7967826 mS (WGS 84)

**Descrição:** Encosta retilínea, com cerca de 8 m de amplitude, em solo residual e saprólito de rocha granítica (**figura 1**). Há cortes, aterros, entulho e lixo em vários pontos da encosta. A inclinação é de cerca de 60° com trechos verticalizados por cortes (**figuras 1, 2 e 5**). Observa-se locais onde há concentração pluvial com ravinamento erosivo (**figura 4**). As casas são de baixa vulnerabilidade mas várias delas estão praticamente encostadas no talude (**figuras 2 e 5**).

**Tipologia do Processo:** Deslizamento planar aterro-solo e solo-solo.

- Monitoramento continuado da casa habitada e remoção dos moradores ao menor sinal de evolução do quadro;
- Implantação de pluviômetros e sistema de alerta para chuvas anômalas, para que os moradores possam ser removidos temporariamente dos locais de risco com antecedência.

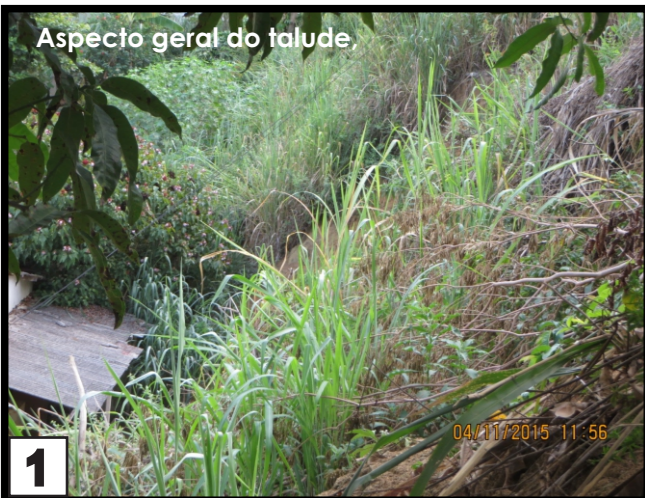
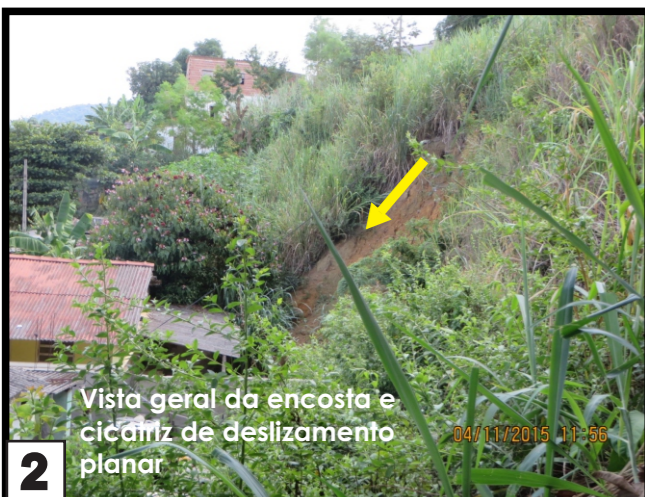
**Descrição:** Encosta retilínea, com talude de corte em solo e saprólito de rocha granítica, com cerca de 7m de amplitude máxima e inclinação entre 60° e 90° (figuras 1 e 2). Há cicatrizes de deslizamento no trecho setorizado e pode ser observado um bloco de concreto, instável, de uma antiga escada que foi destruída em um deslizamento (figuras 3, 4 e 5). Observa-se um corte de lona plástica colocada de maneira inadequada por um morador.

**Tipologia do Processo:** Deslizamento planar solo-solo.
