AVALIAÇÃO DE RISCO ESTRUTURAL
ENG.º DIONE H. DUARTE

**Fissuração
das Estruturas**

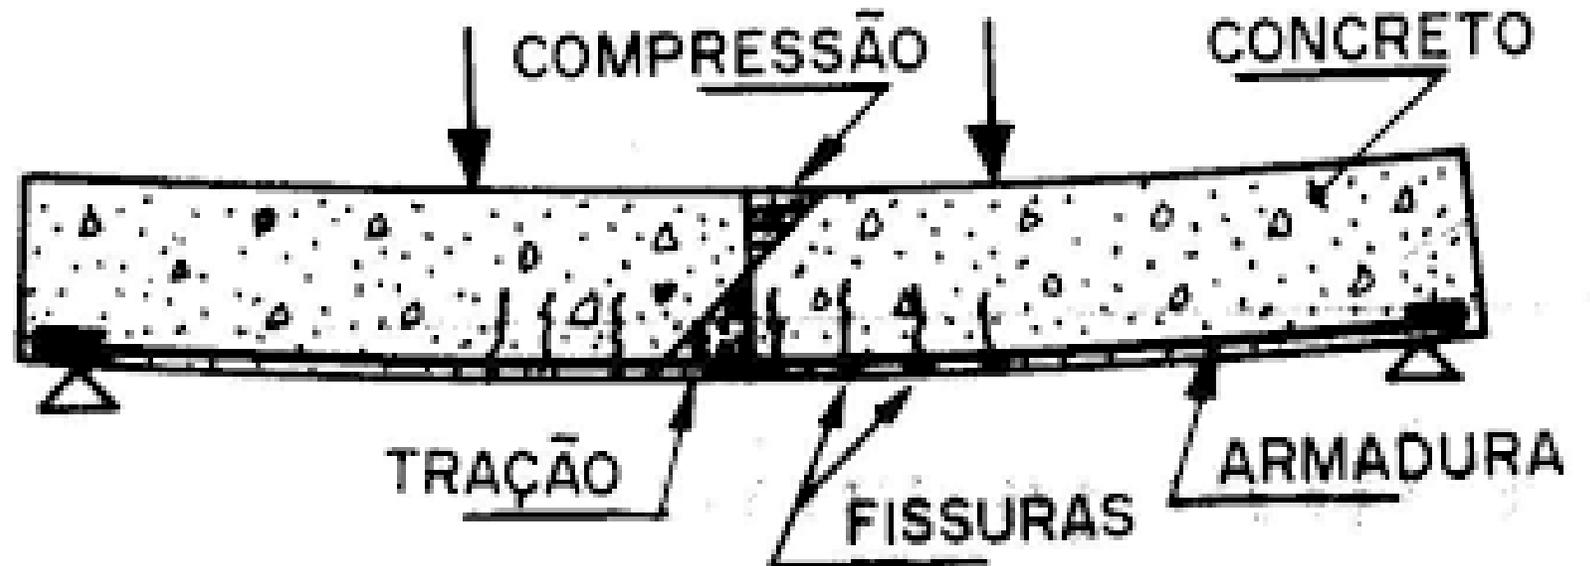
Fissuras

São aquelas com aberturas desde capilares até a ordem de 0,5 mm.

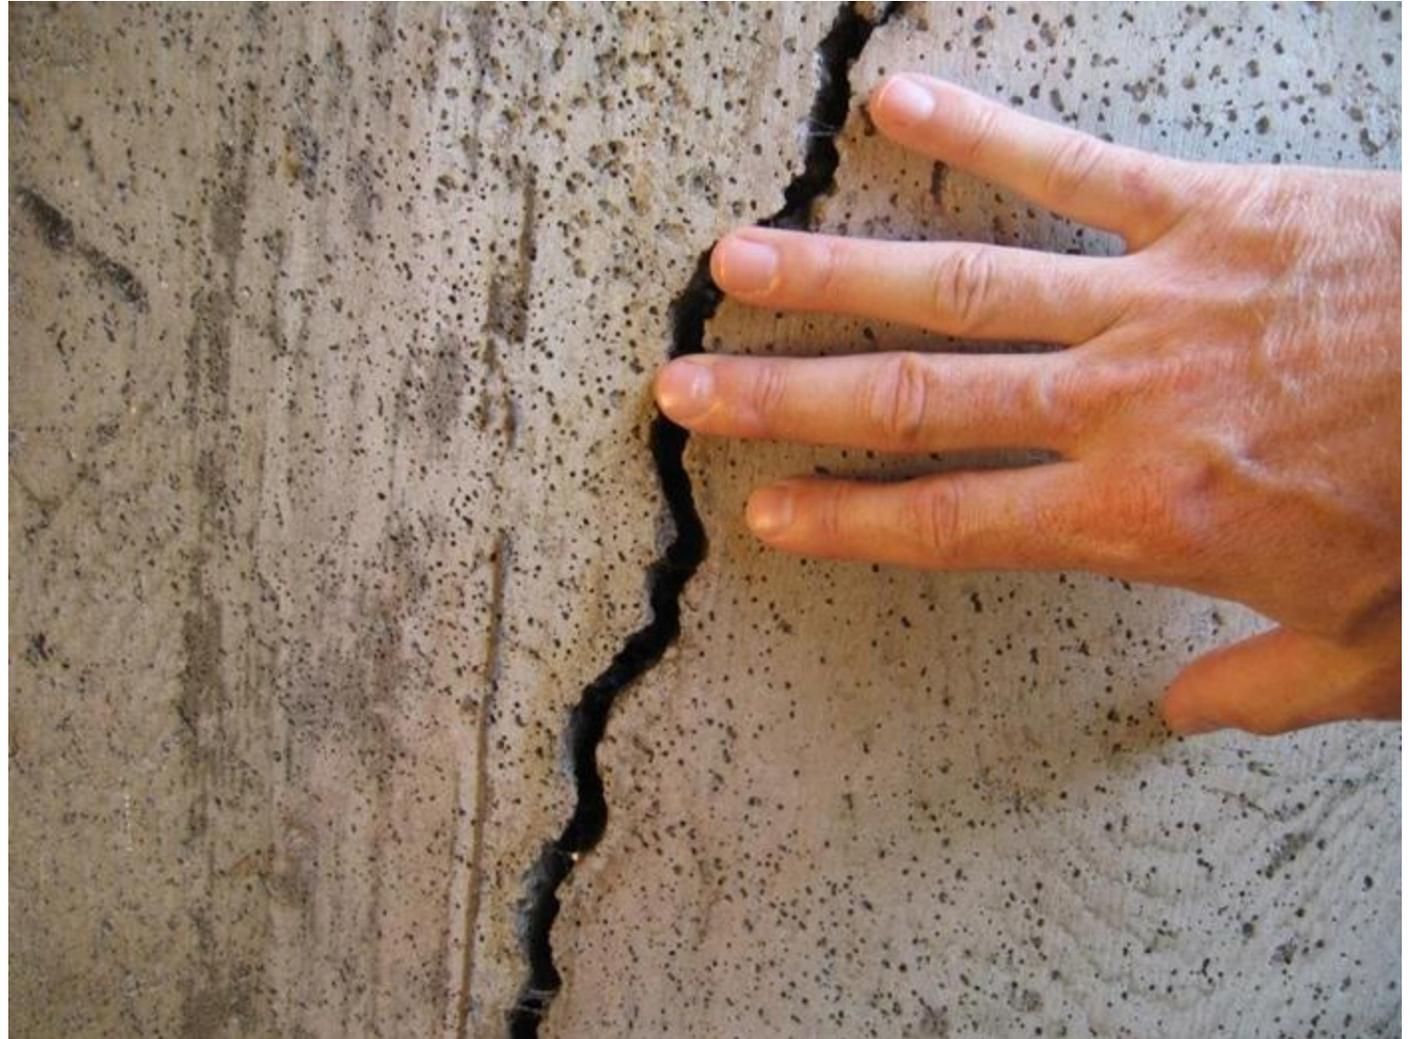
Trincas

São aberturas da ordem de até 3 mm.

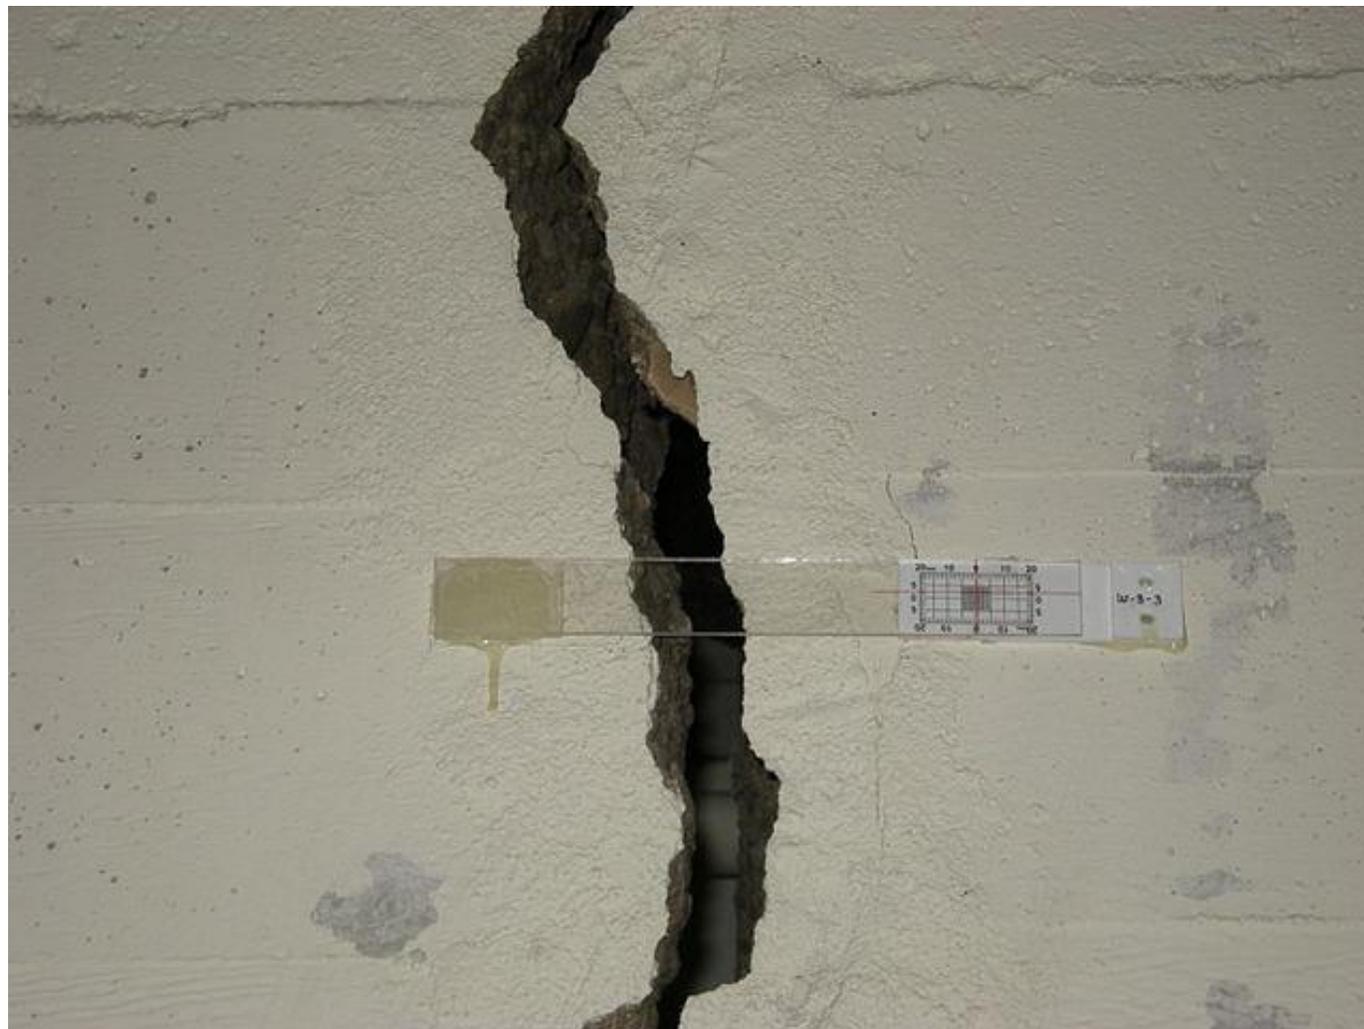
Rachaduras

Superam a marca dos 3mm.

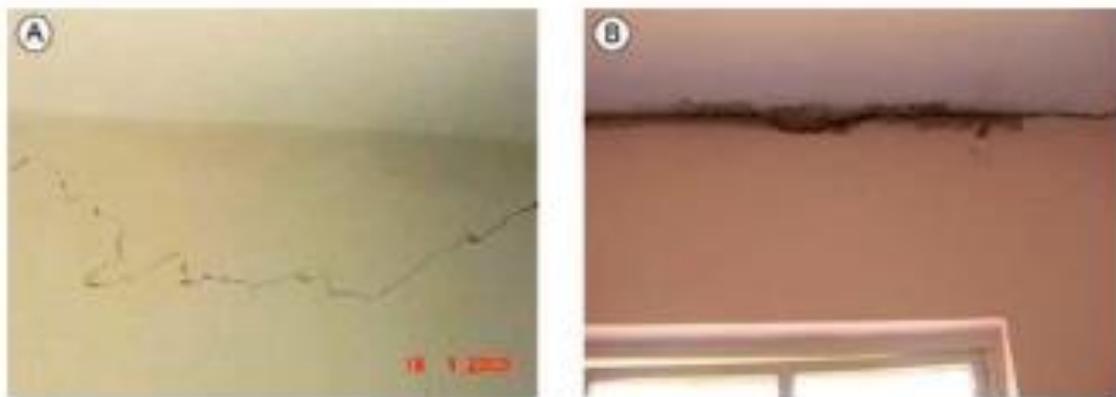
Figura 5 - (A) Fissura na alvenaria com desenvolvimento bastante irregular e (B) destacamento entre parede e laje, decorrentes de dilatação térmica das lajes de cobertura

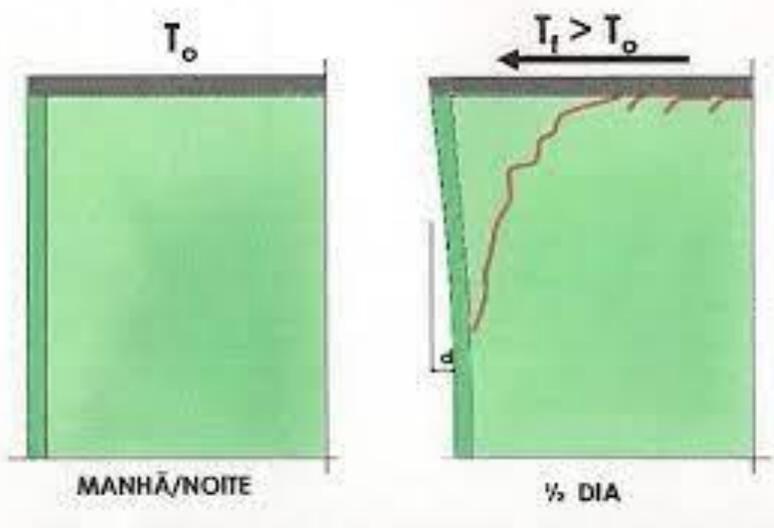
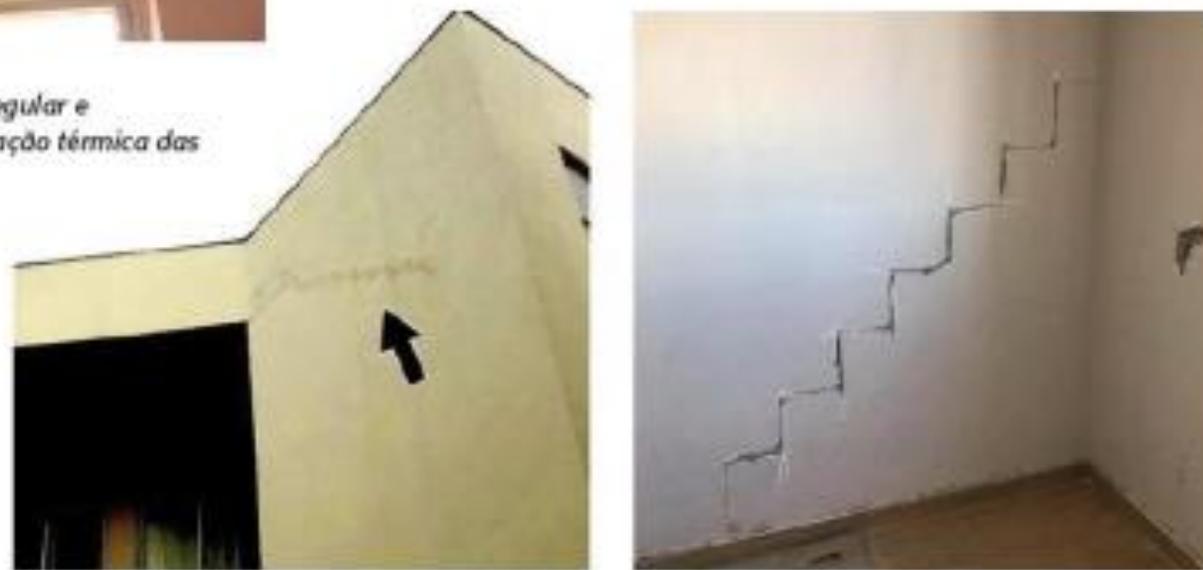
Figura 6 - Trincas de cisalhamento provocadas por expansão térmica da laje de cobertura, com destacamentos entre os componentes de alvenaria

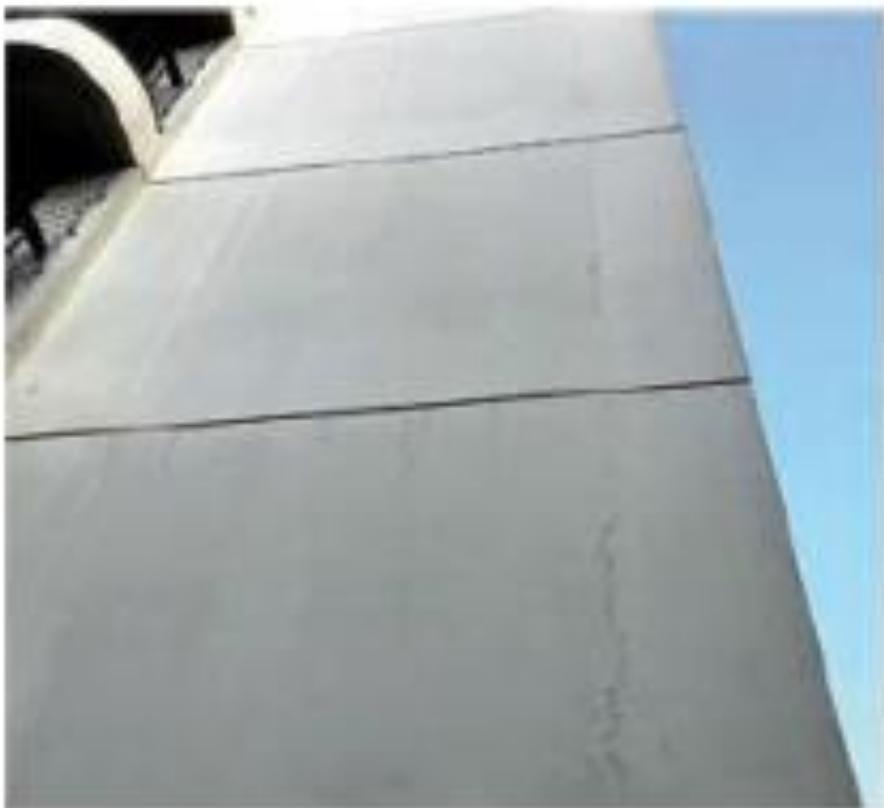
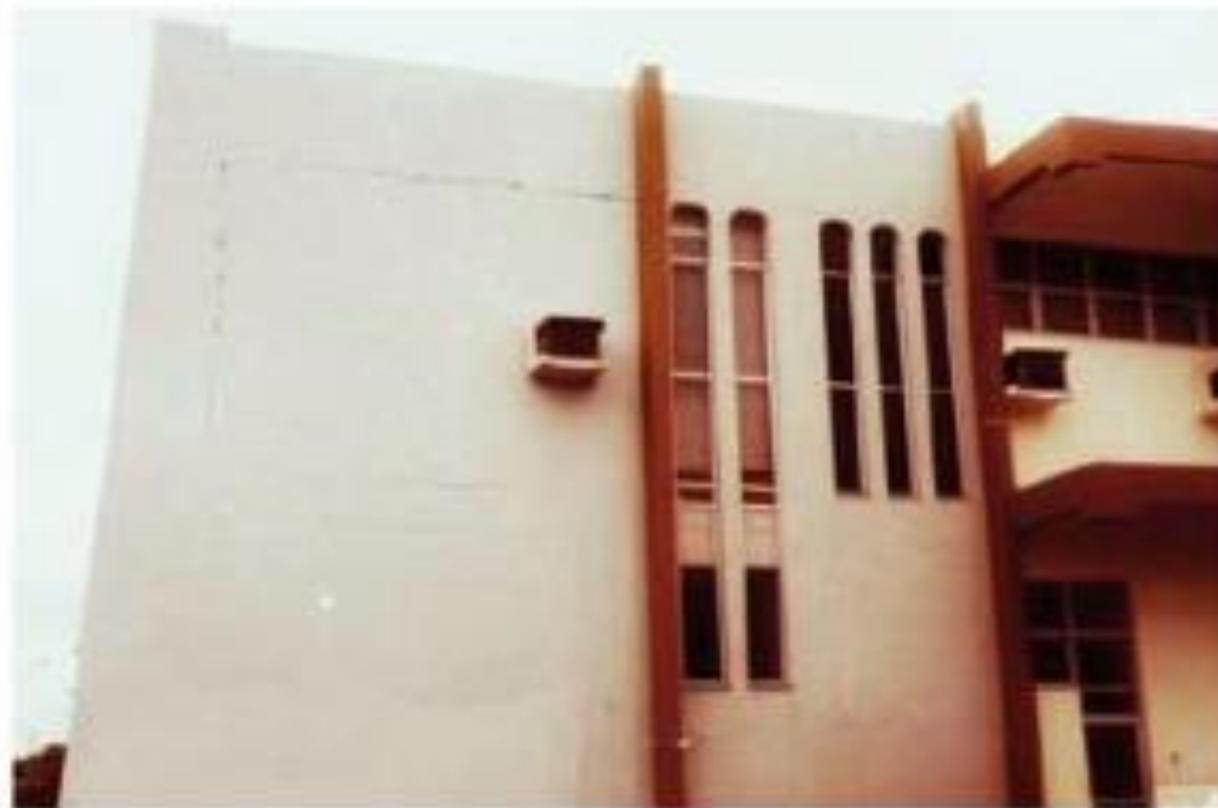
Figura 8 – Destacamentos entre alvenaria e estrutura, provocados por movimentações térmicas diferenciadas

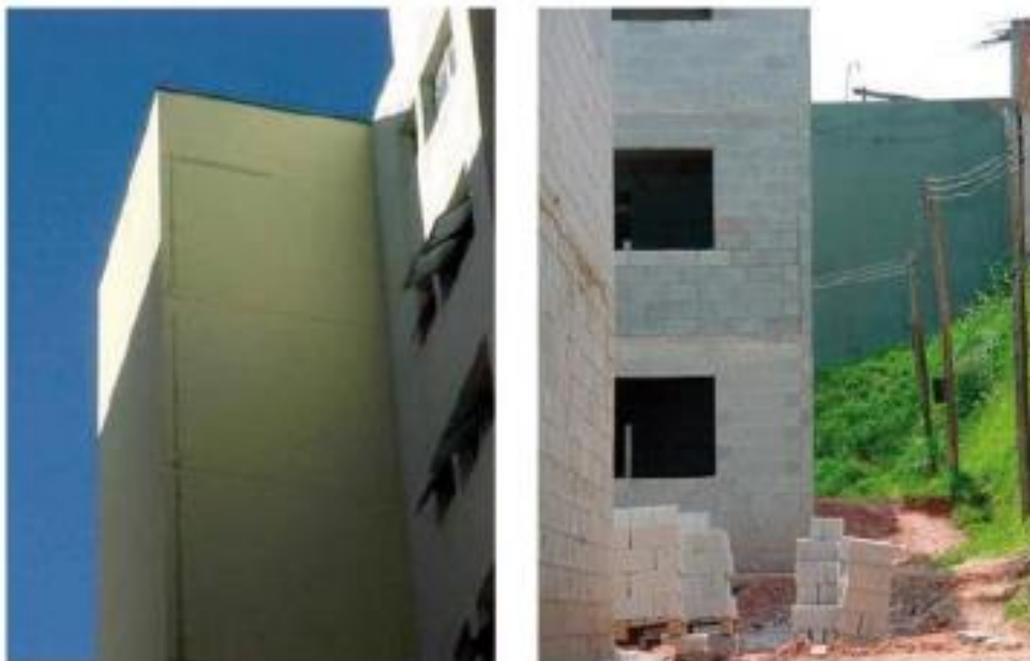
Figura 9 – Destacamentos entre alvenarias de fachada – alvenaria estrutural sem juntas de amarração entre as paredes

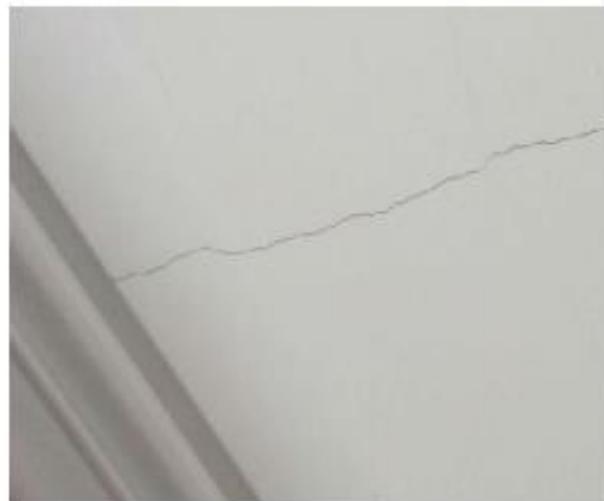
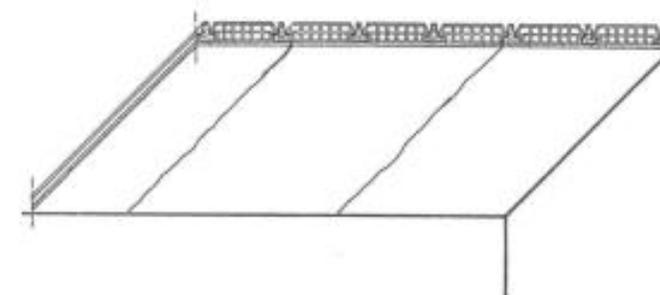
Figura 18 – Fissuras provocadas por movimentação térmica em forro constituído por laje mista

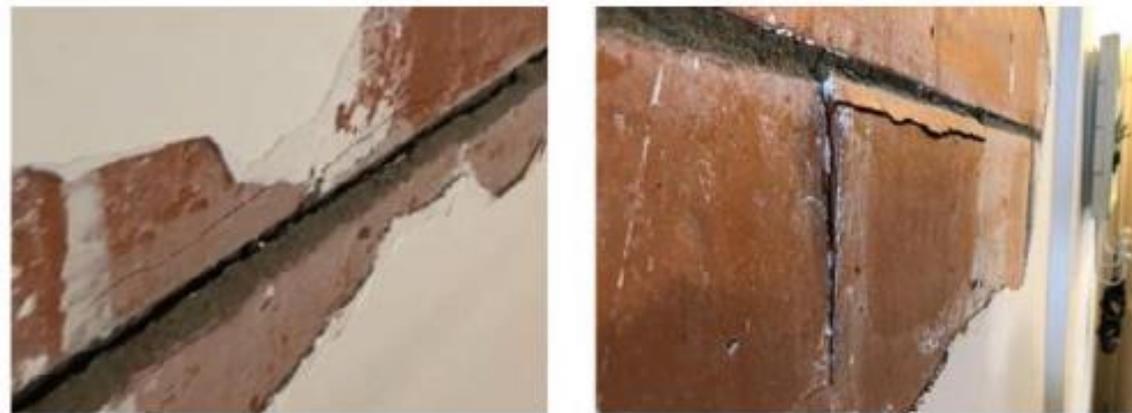
Figura 22 – Fissuras e lascamentos em blocos cerâmicos, provavelmente causados pela expansão por umidade do material

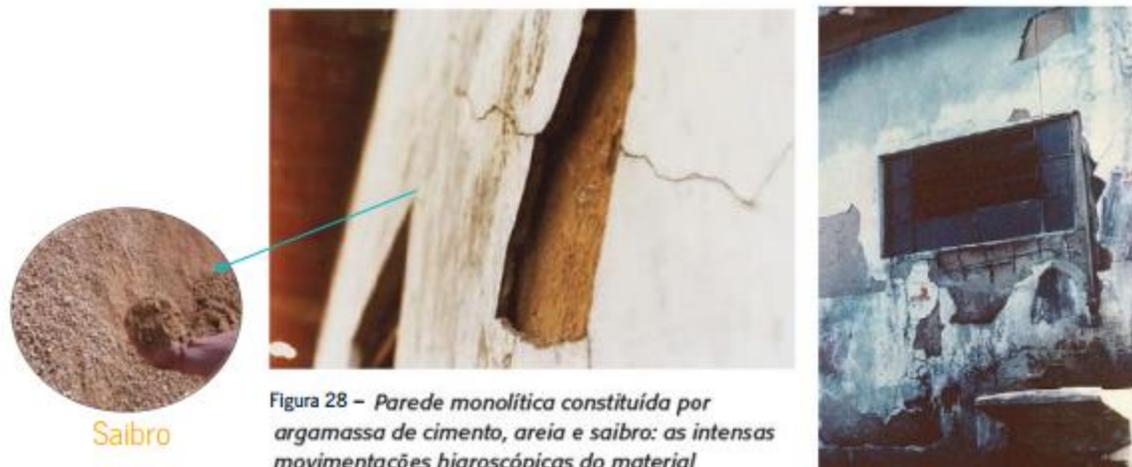
Figura 28 – Parede monolítica constituída por argamassa de cimento, areia e saibro: as intensas movimentações higroscópicas do material provocam inicialmente o destacamento e a fissuração do revestimento em argamassa normal

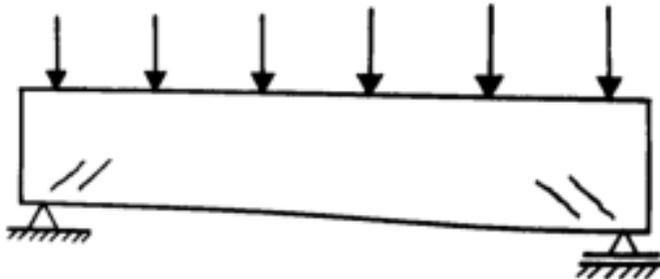
Fissuras de cisalhamento em viga solicitada à flexão

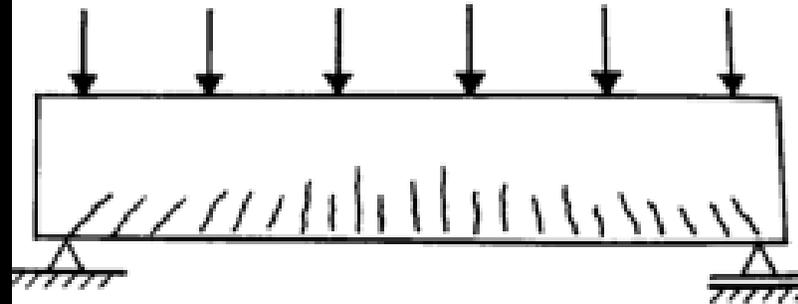
Figura 33 - Fissuração típica de viga subarmada solicitada à flexão

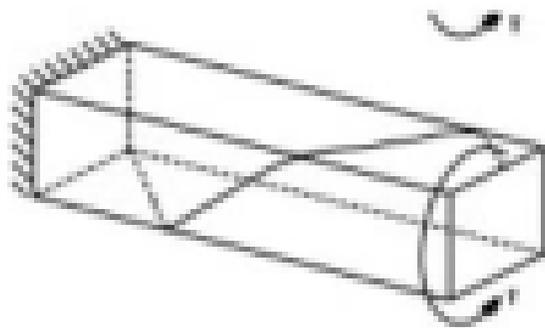
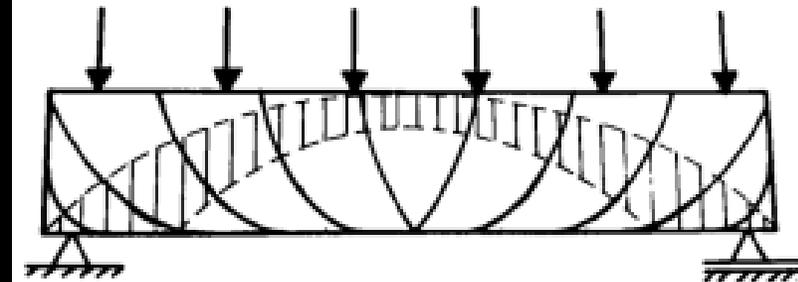
----- Arco de compressão
———— Isostáticas de tração

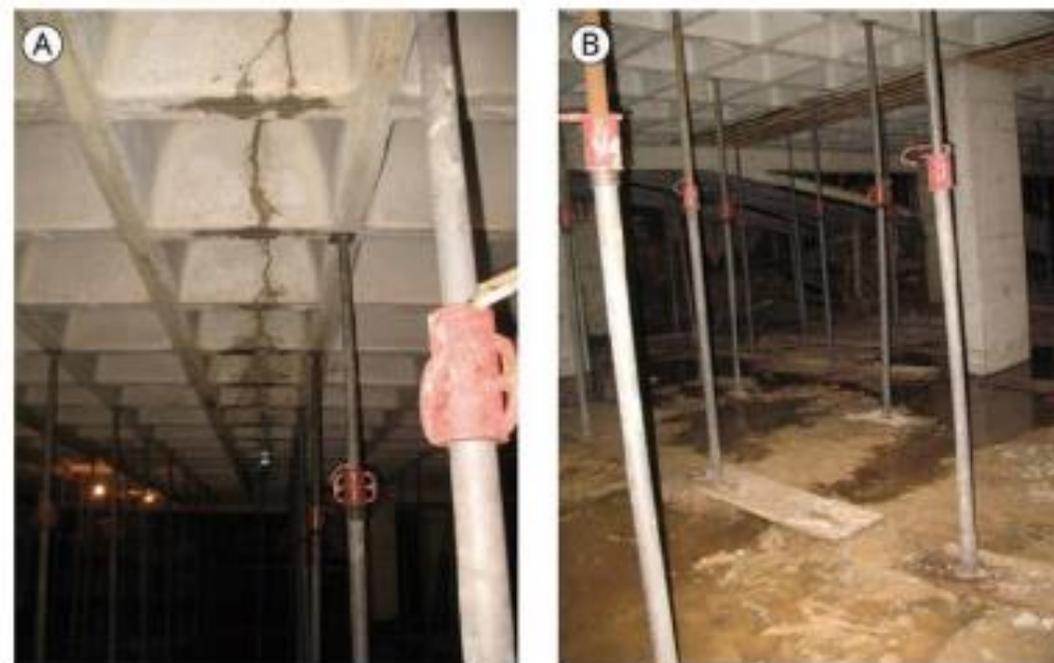
Figura 41 – Intensa fissuração de laje nervurada pela ocorrência de recalque de escoras apoiadas sobre o solo (subsolo recebeu acesso de água de chuva)

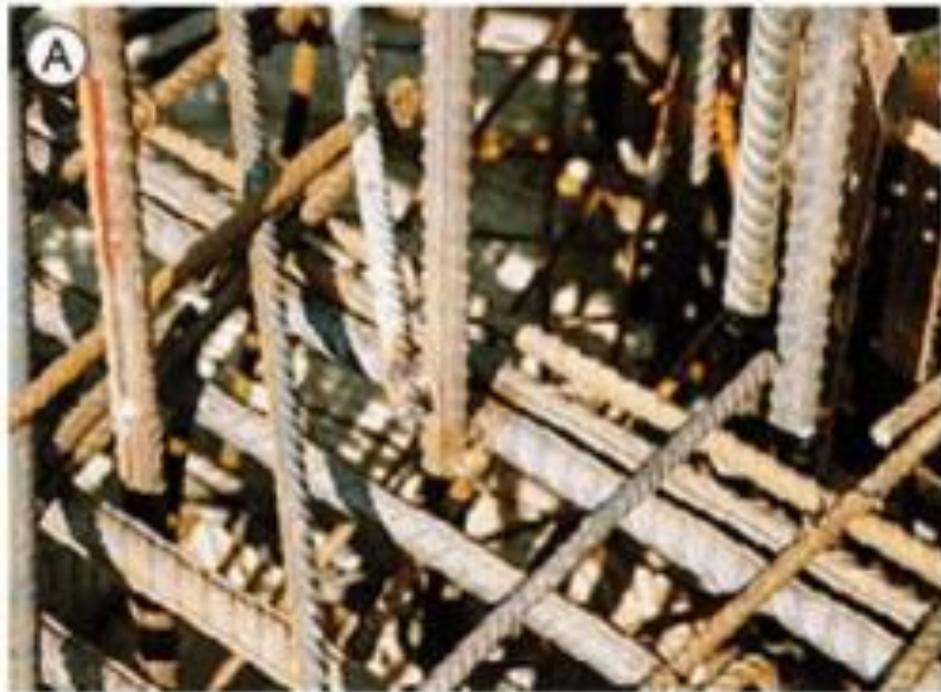
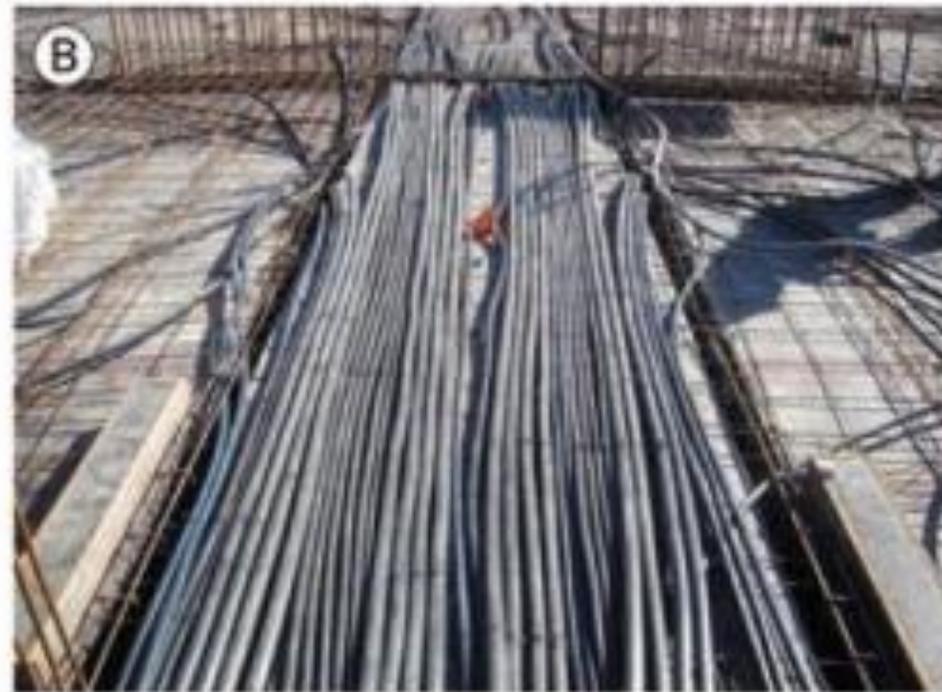
Figura 38 – (A) Congestionamento de armaduras e (B) congestionamento em “concreto armado com eletrodutos”

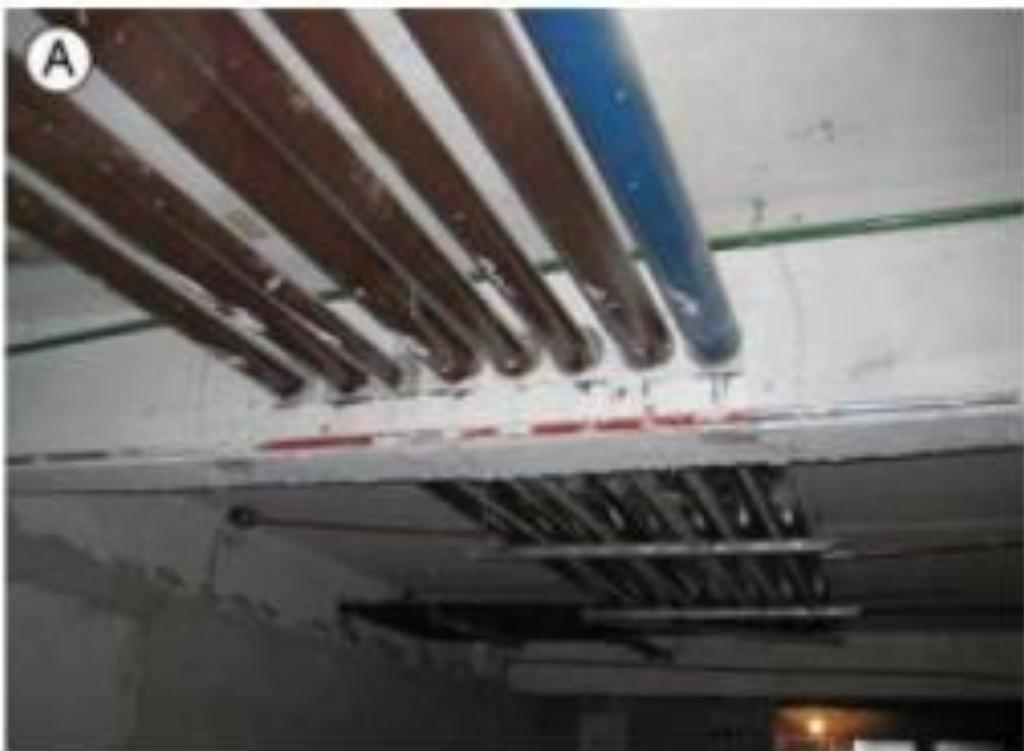
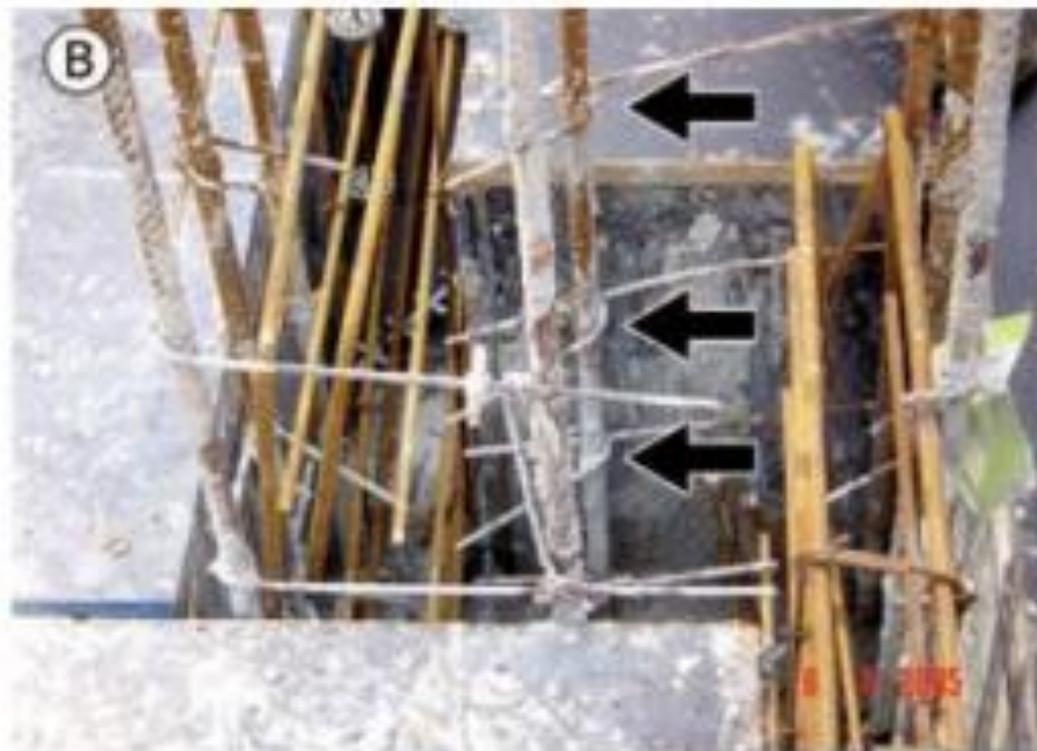
Figura 39 – (A) Furos de passagem muito próximos e (B) corte de estribos do pilar para o acoplamento das armaduras da viga

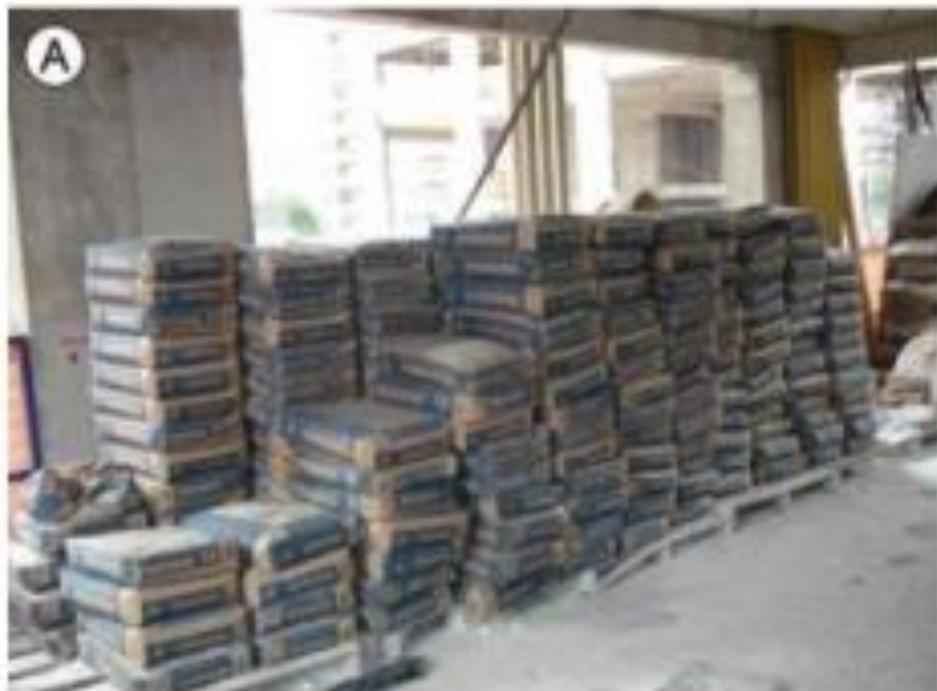
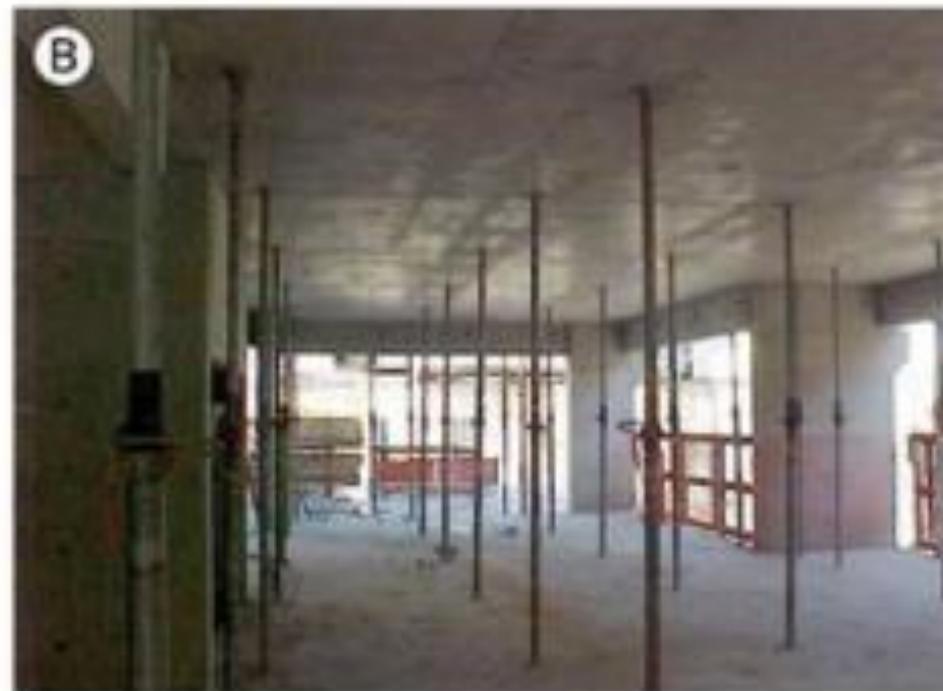
Figura 40 – (A) Sobrecarga em laje do térreo recém-executada (teto de subsolo) e (B) reposicionamento de escoras após desenforma da laje (“reescoramento”, praticamente inútil)

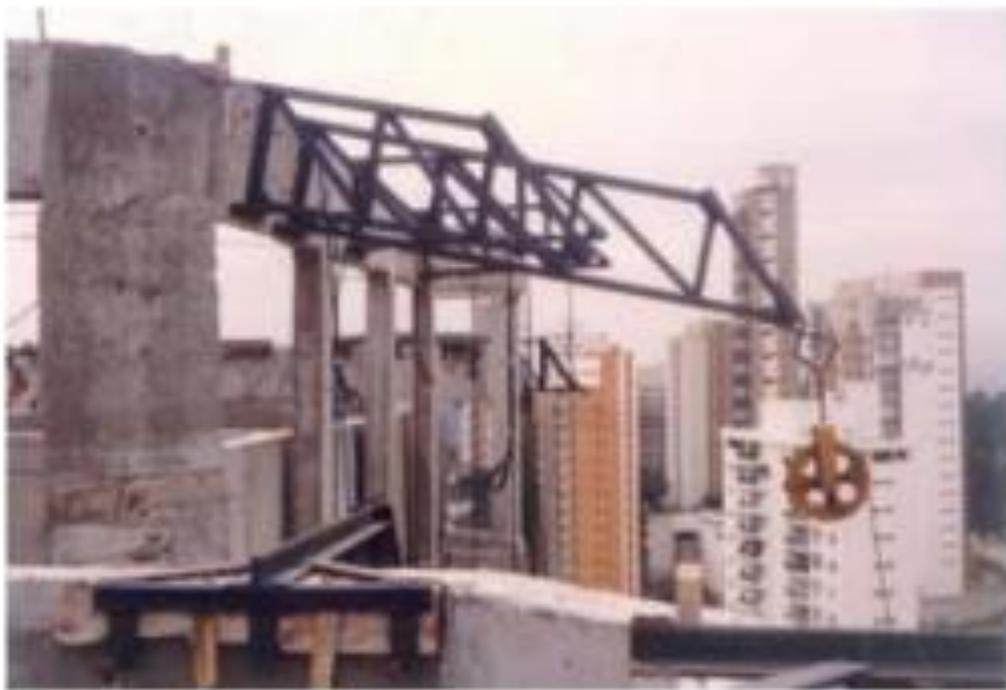
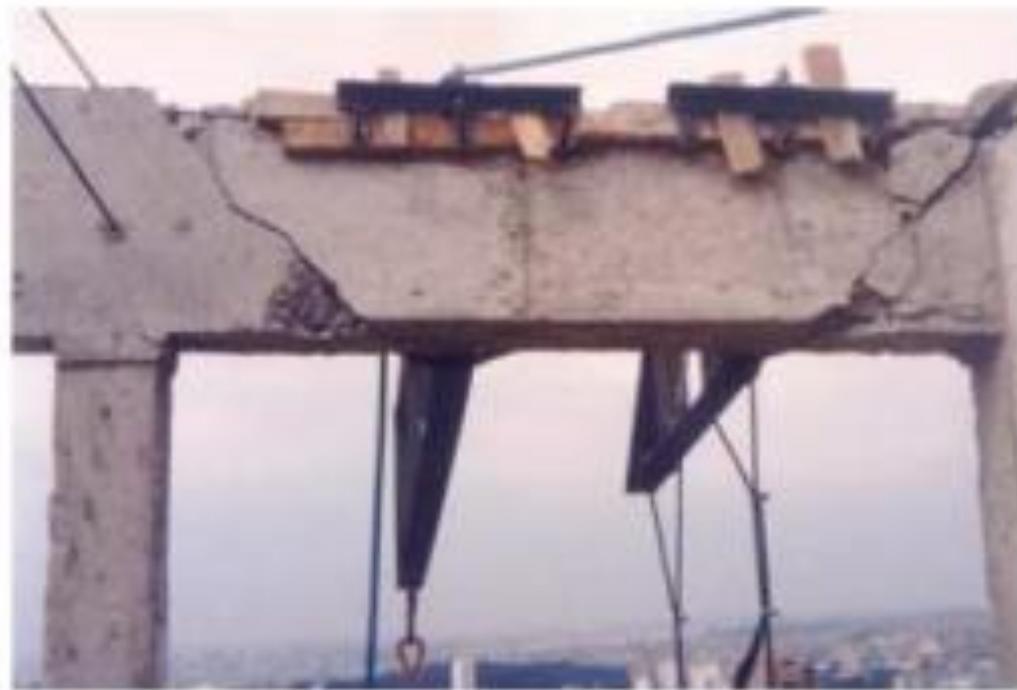
Figura 42 – Ruptura por torção de viga de concreto armado
Fonte: França (2015).

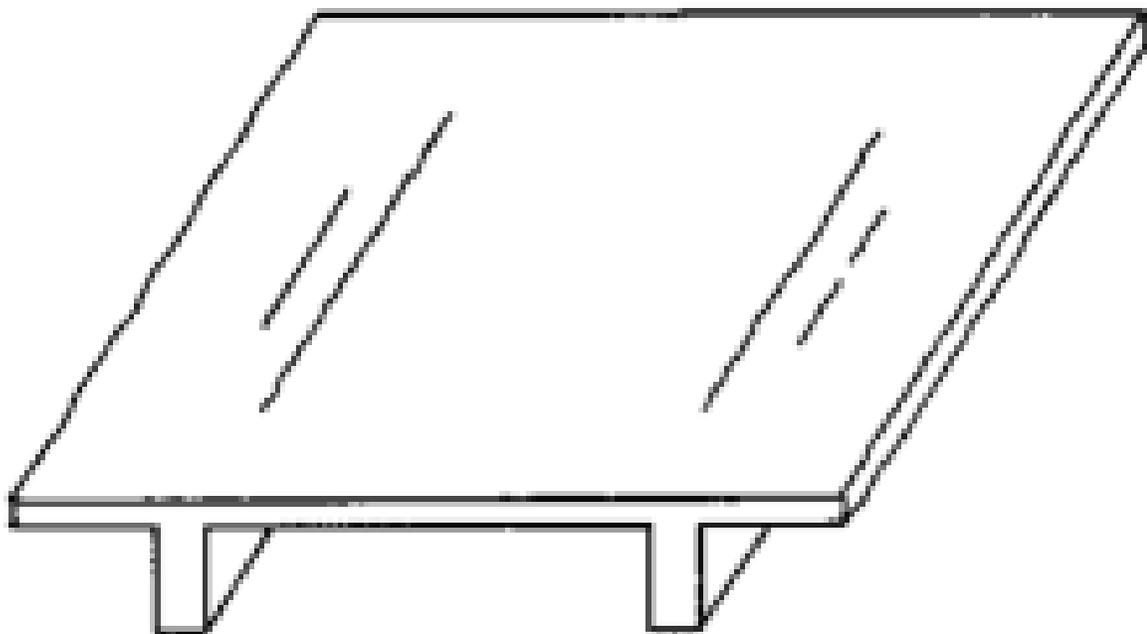
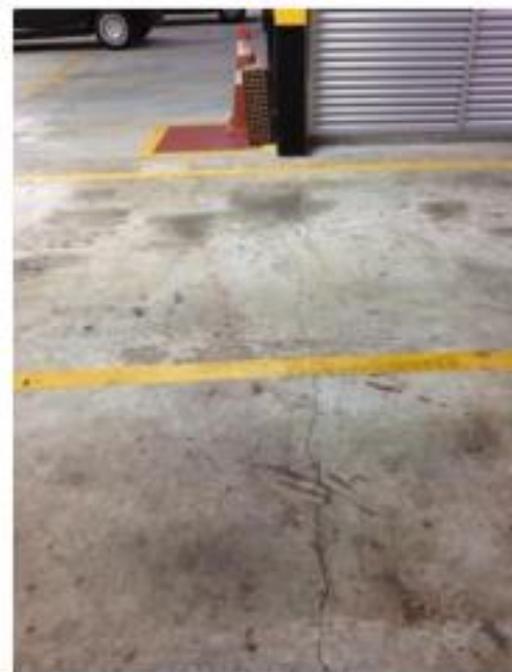
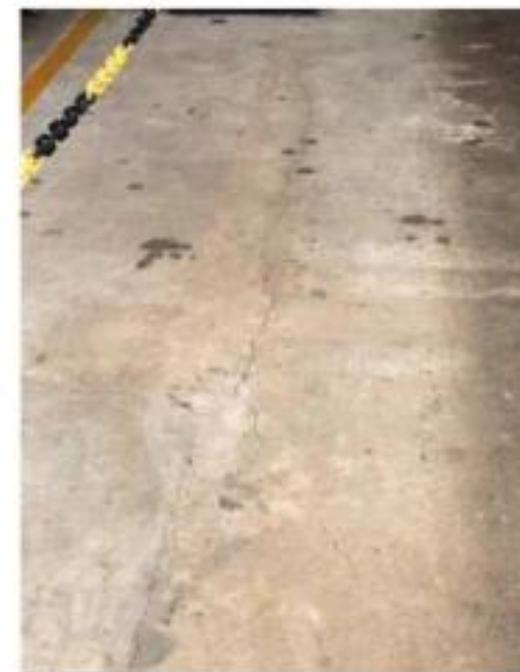
Figura 44 – Fissuras devidas à insuficiência de armadura negativa, problema comum em lajes de subsolos

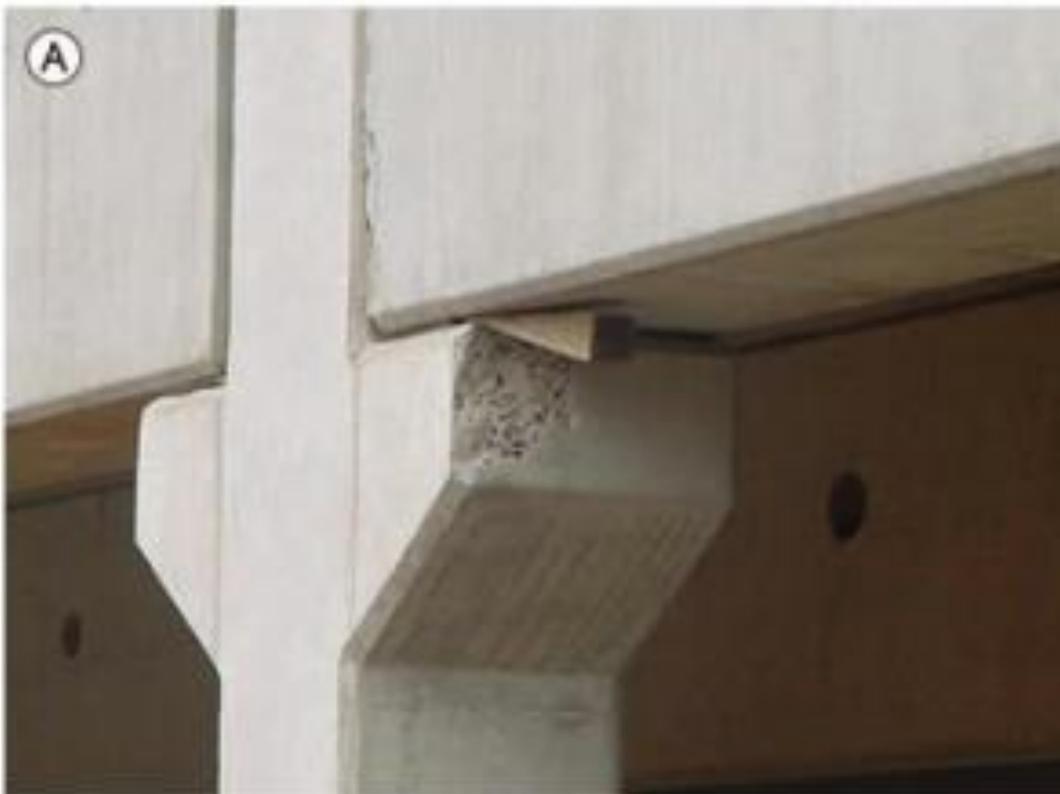
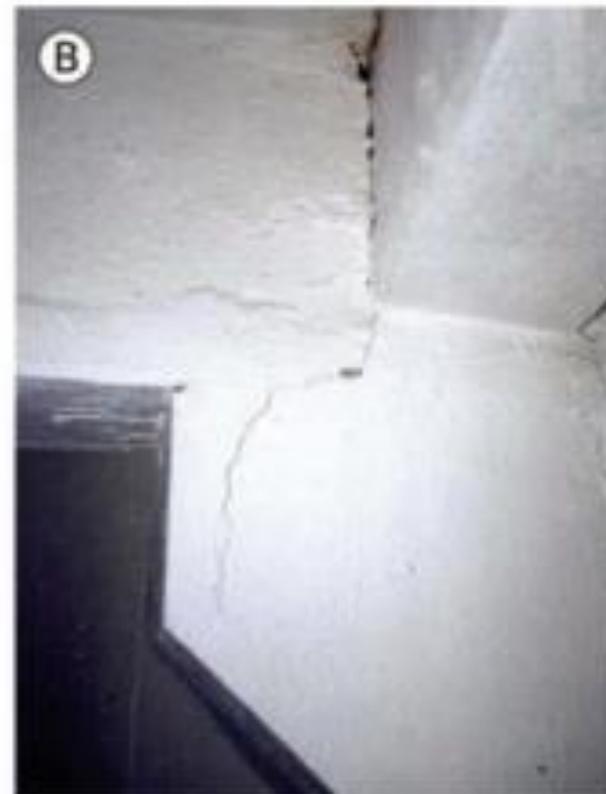
Figura 45 – Fissuras e lascamentos nas extremidades de (A) consolo pré-moldado e (B) consolo moldado no local, por concentração de tensões

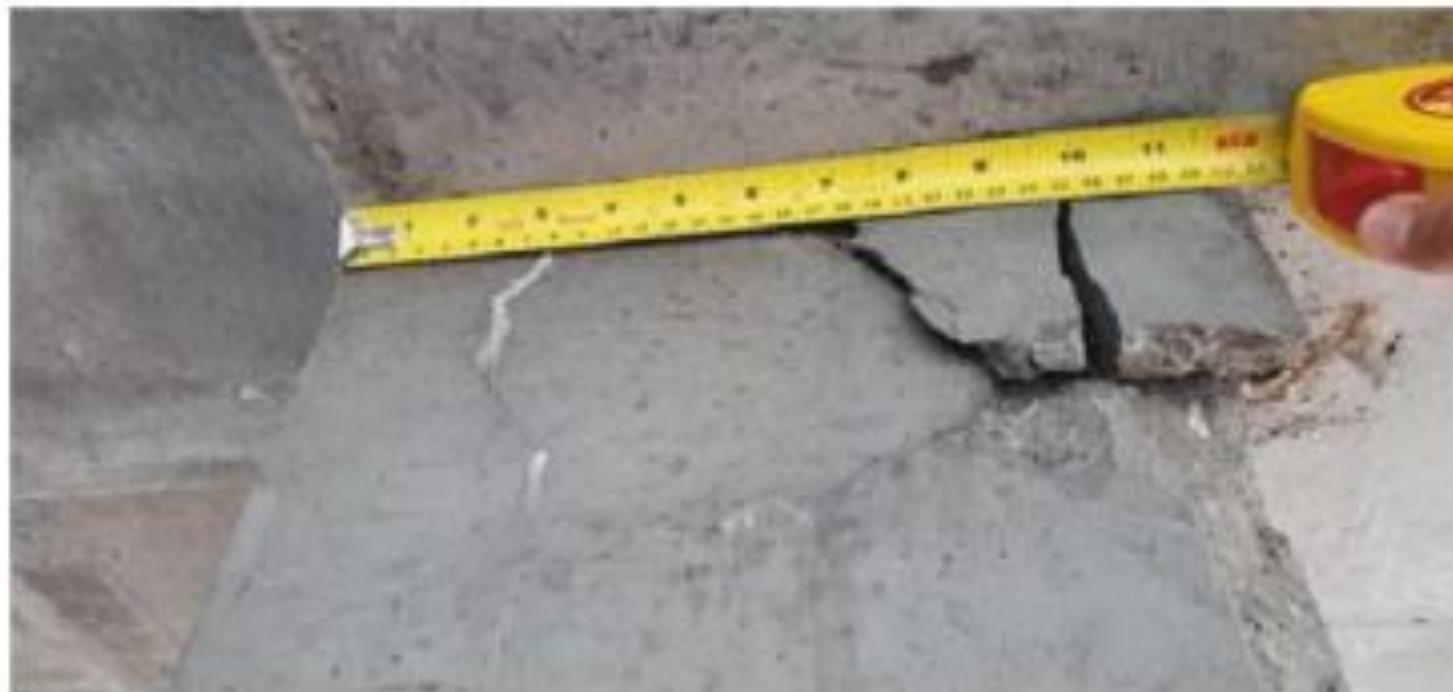
Figura 46 – Esmagamento da cabeça de pilar por deficiência de estribos e/ou desbalanceamento ou retirada precoce do escoramento

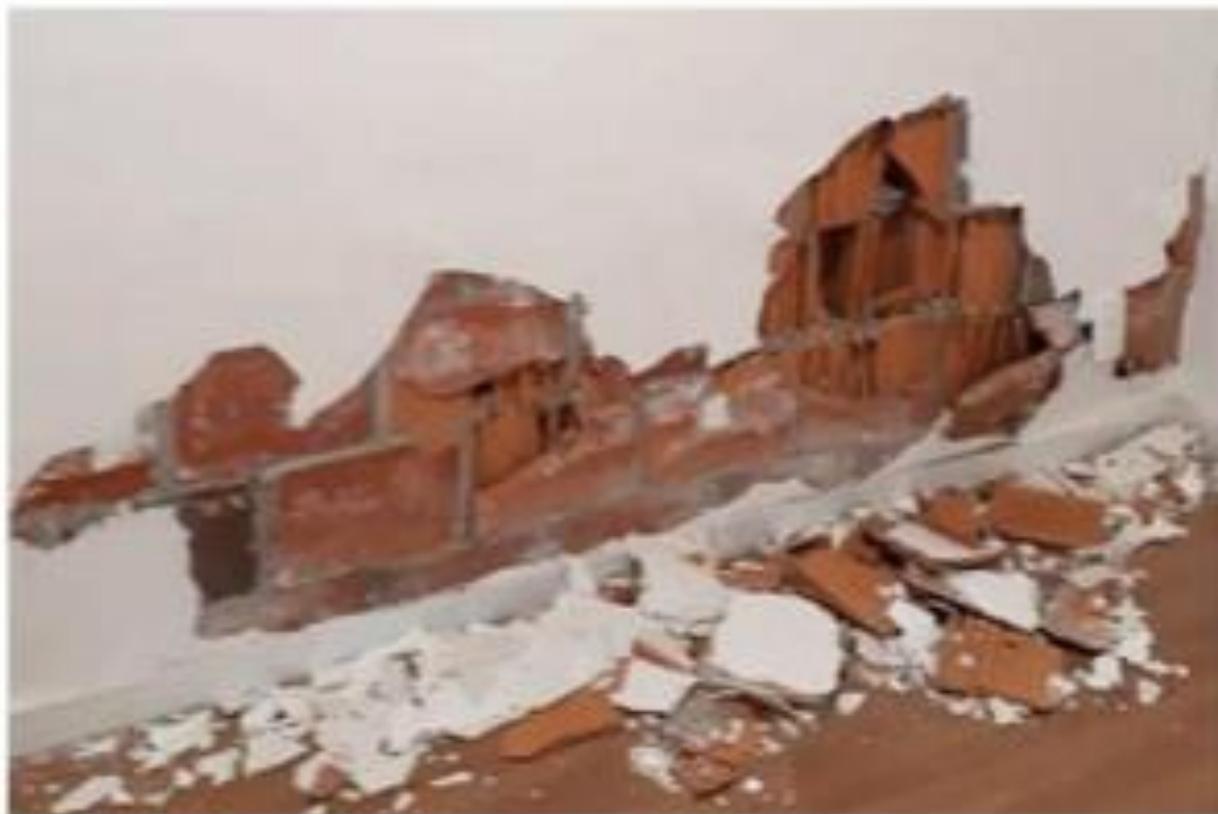
Figura 49 – Alvenaria de blocos cerâmicos estruturais solicitada à compressão: a deformação transversal da argamassa de assentamento provoca a ruptura de nervuras internas e a expulsão dos “tampos” de alguns blocos

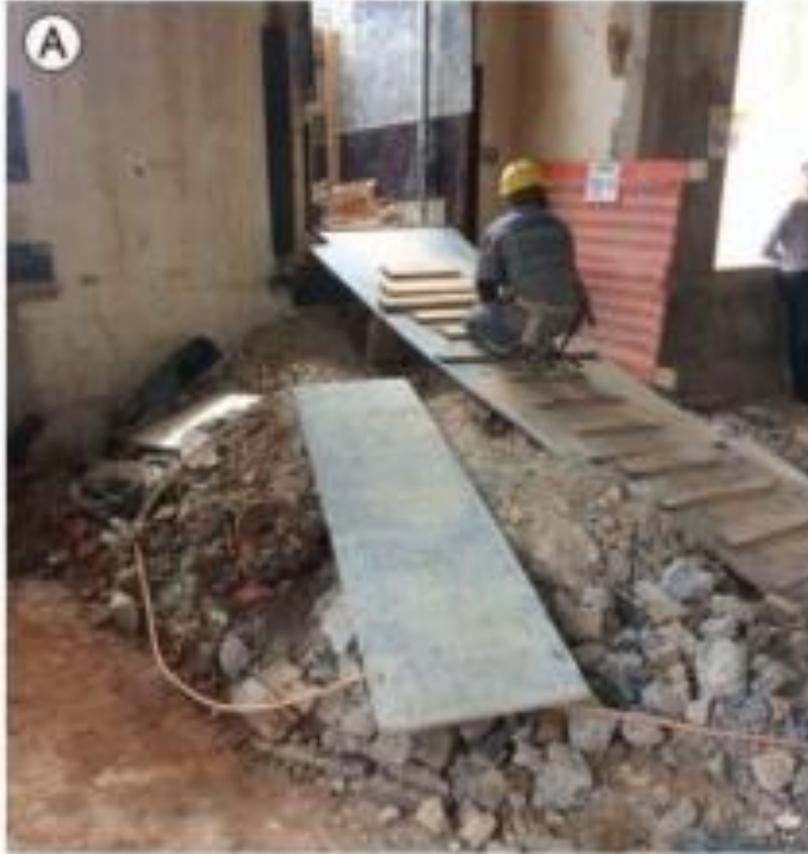
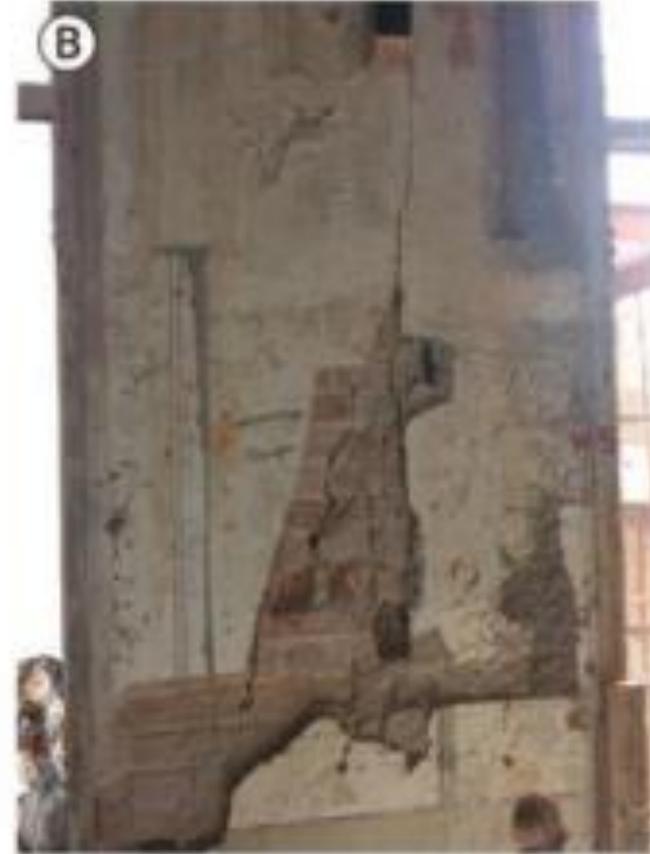
Figura 50 – *Prédio em fase de reforma: (A) sobrecarga no andar superior e (B) fissuras importantes na alvenaria de tijolos do andar abaixo*
