AVALIAÇÃO DE RISCO ESTRUTURAL
ENG.º DIONE H. DUARTE

**Fissuração
das Estruturas**

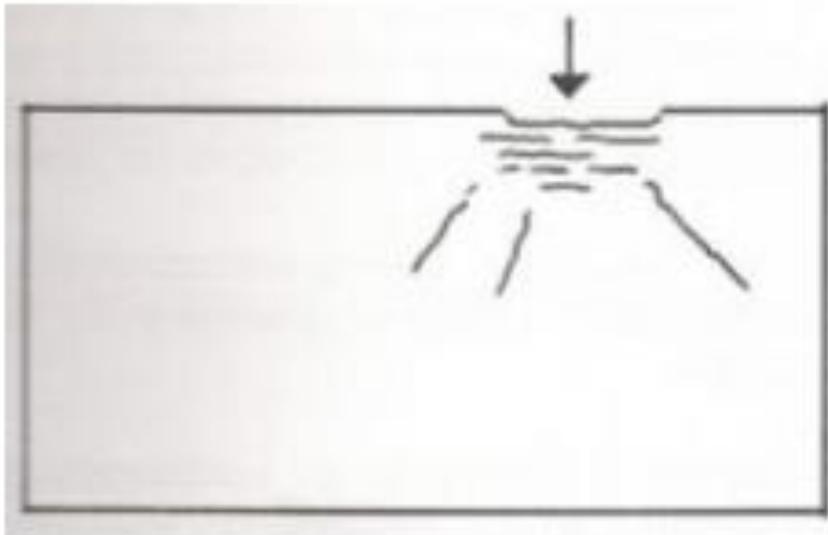
Figura 51 - Ruptura localizada da alvenaria sobre o ponto de aplicação da carga e propagação de fissuras a partir deste ponto

A atuação de sobrecargas concentradas também podem provocar a ruptura dos componentes de alvenaria na região de aplicação da carga e/ou o aparecimento de fissuras inclinadas a partir do ponto de aplicação da carga.

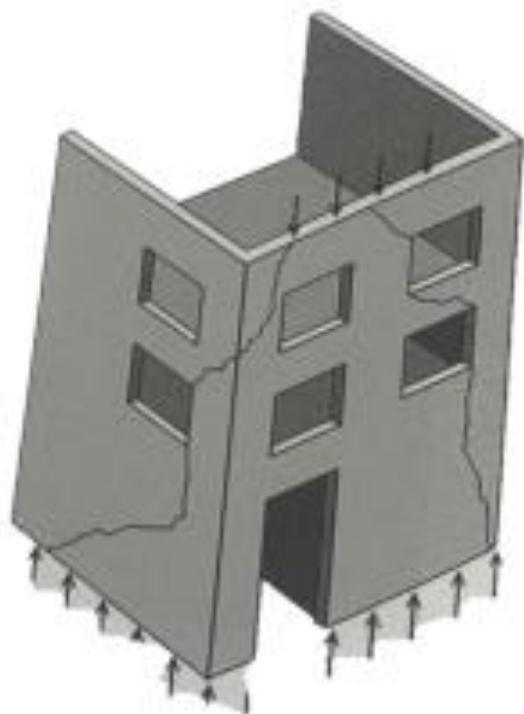
Figura 52 - Decorrentes de sobrecargas, fissuras têm caminhamento preferencial nas seções enfraquecidas pela presença de vãos de portas ou de janelas.

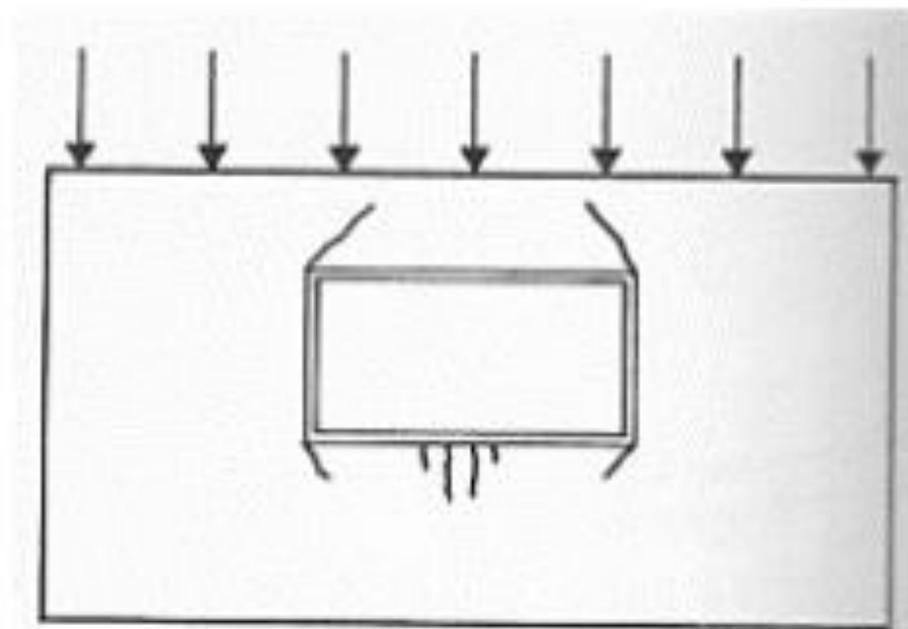
Figura 53 - Fissuração teórica no entorno de abertura, em parede solicitada por sobrecarga vertical.

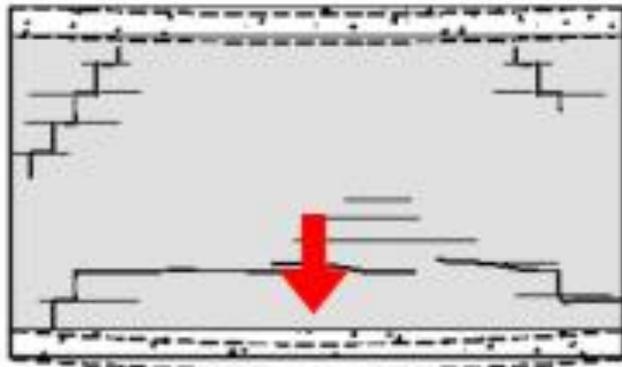
Trincas em parede de vedação:
deformação do suporte maior que a
deformação da viga superior.

Para paredes de vedação sem abertura de portas e janelas, existem 03 configurações típicas de trincas

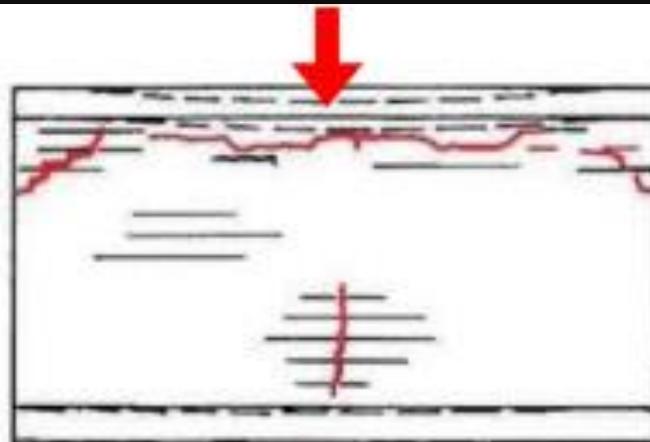
Trincas em parede de vedação:
deformação da viga superior maior que a
deformação do suporte

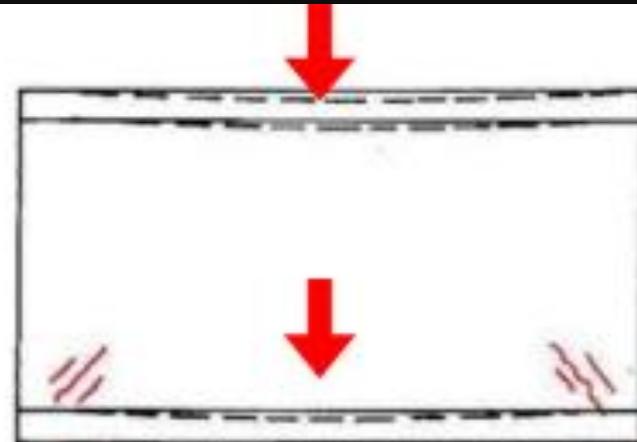
Trincas em parede de vedação:
deformação do suporte idêntica à
deformação da viga superior

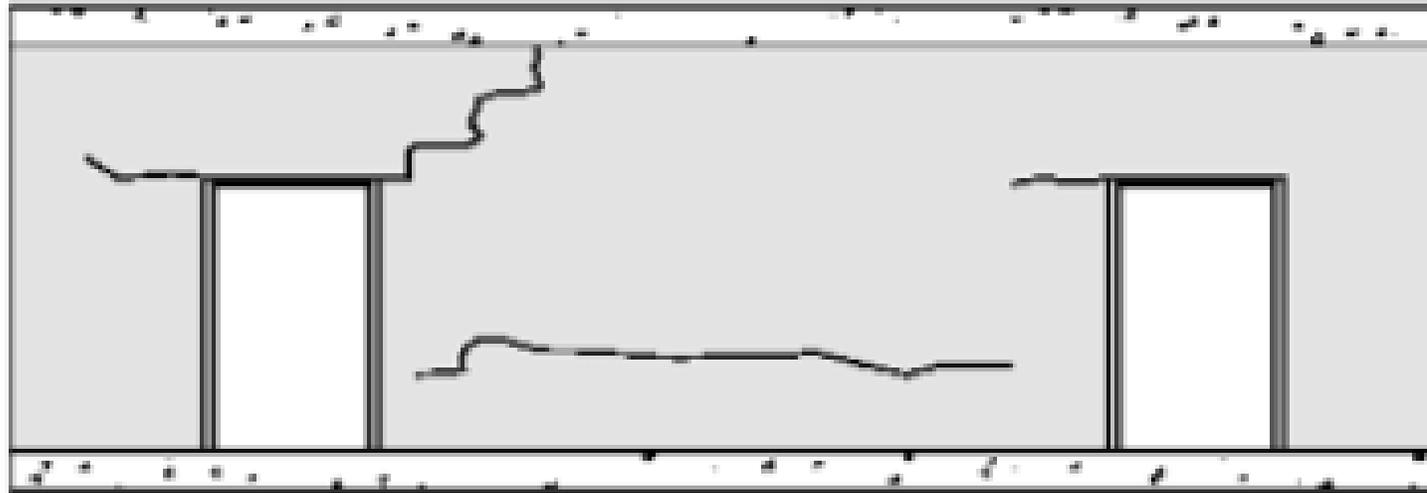
Figura 54 - Trincas em parede com aberturas, causadas pela deformação dos componentes estruturais.

Para paredes de vedação com abertura de portas e janelas,
existe 01 configuração:

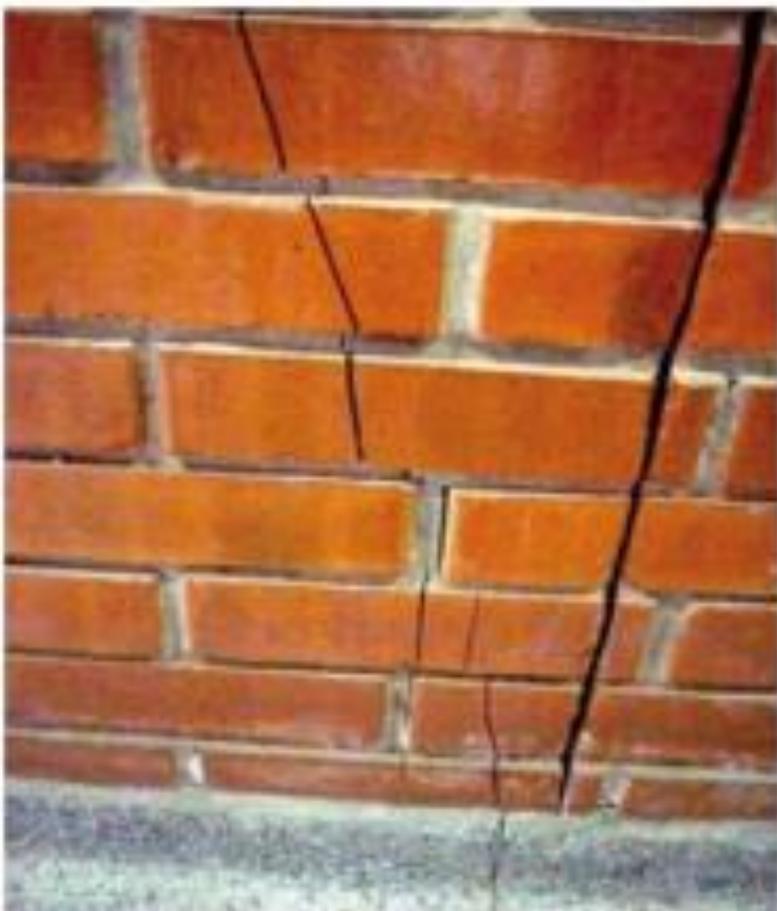
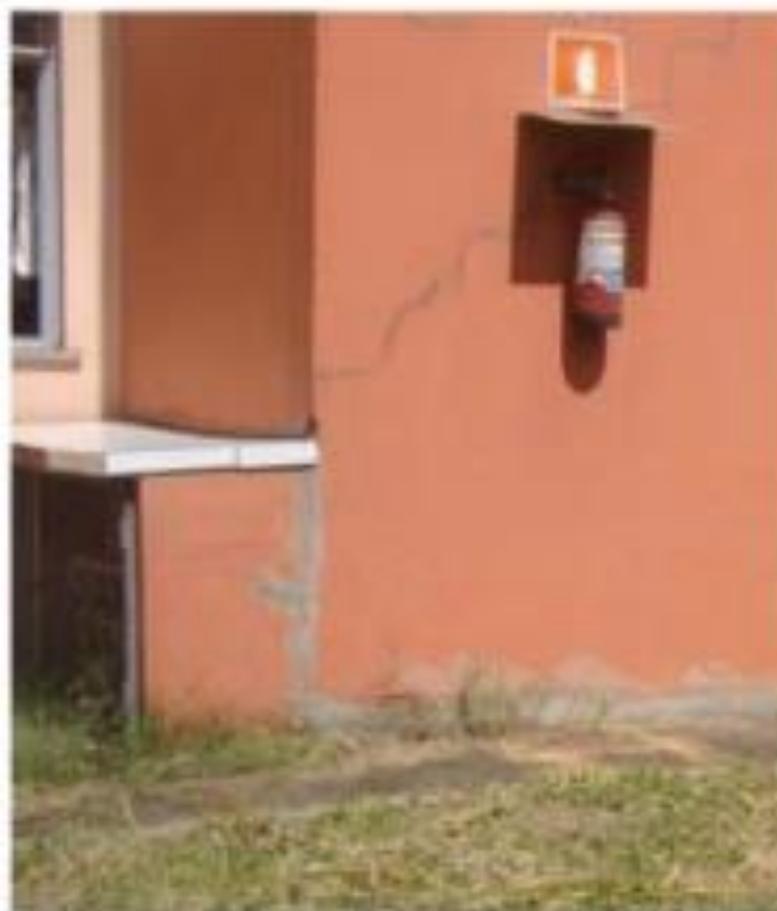
Figura 55 – *Fissuras em alvenarias do pavimento térreo decorrentes de flechas em vigas baldrame*

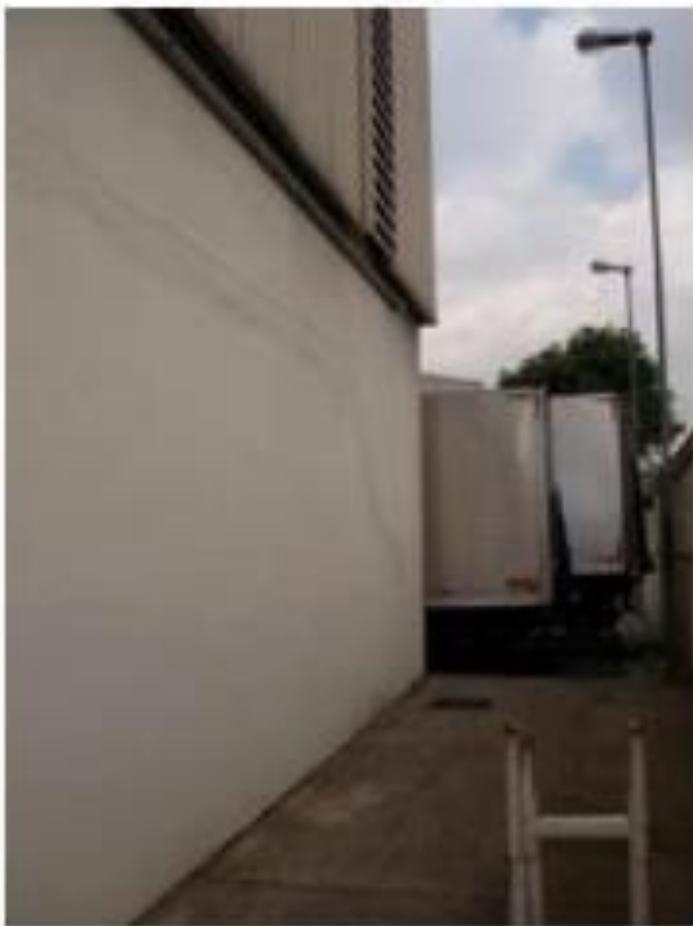
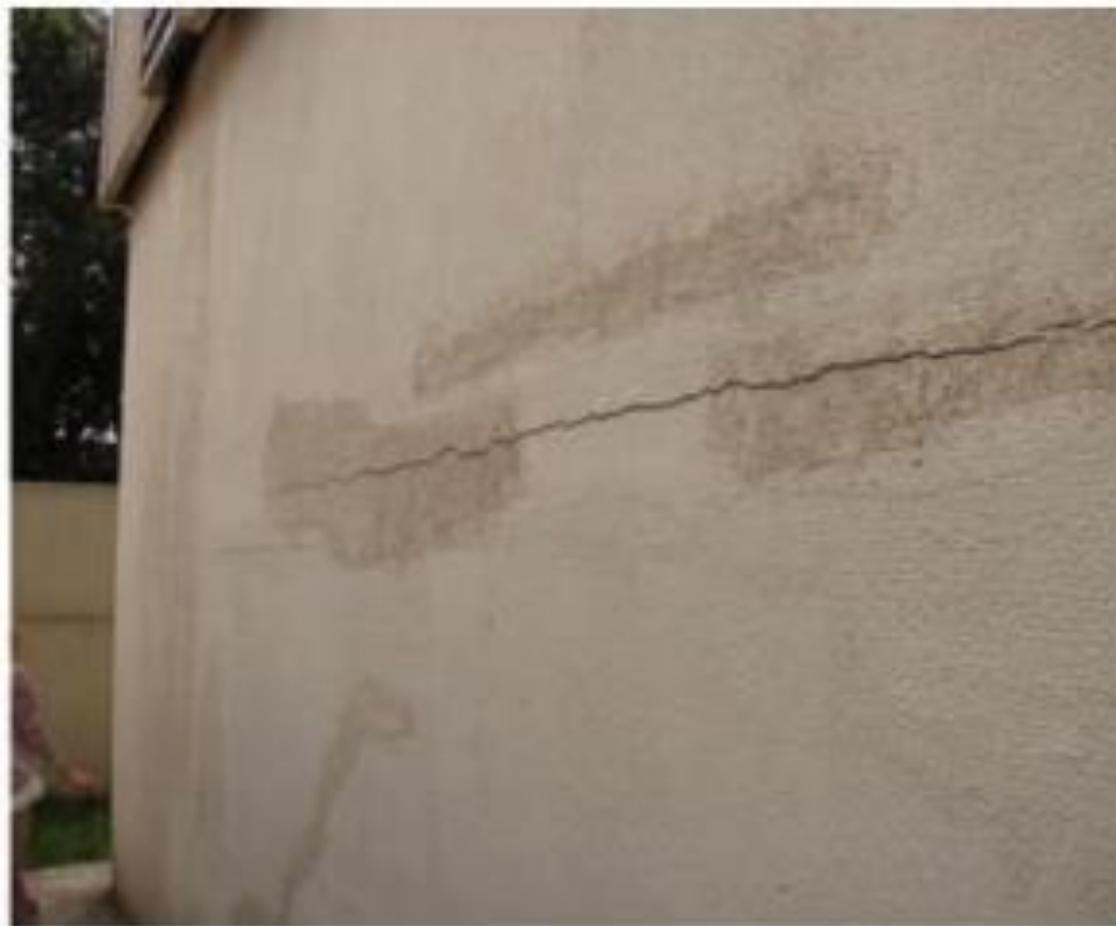
Figura 56 – *Fissuras em alvenaria do pavimento térreo decorrentes de flecha na viga de fundação*

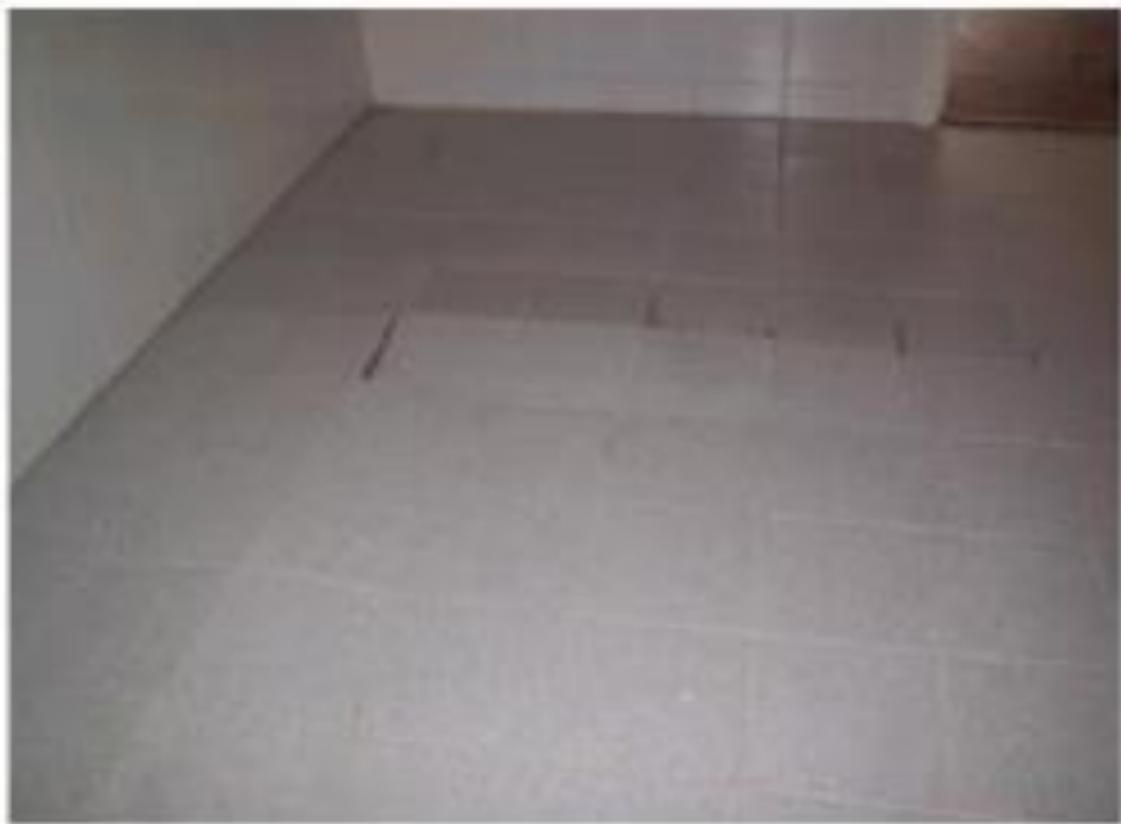
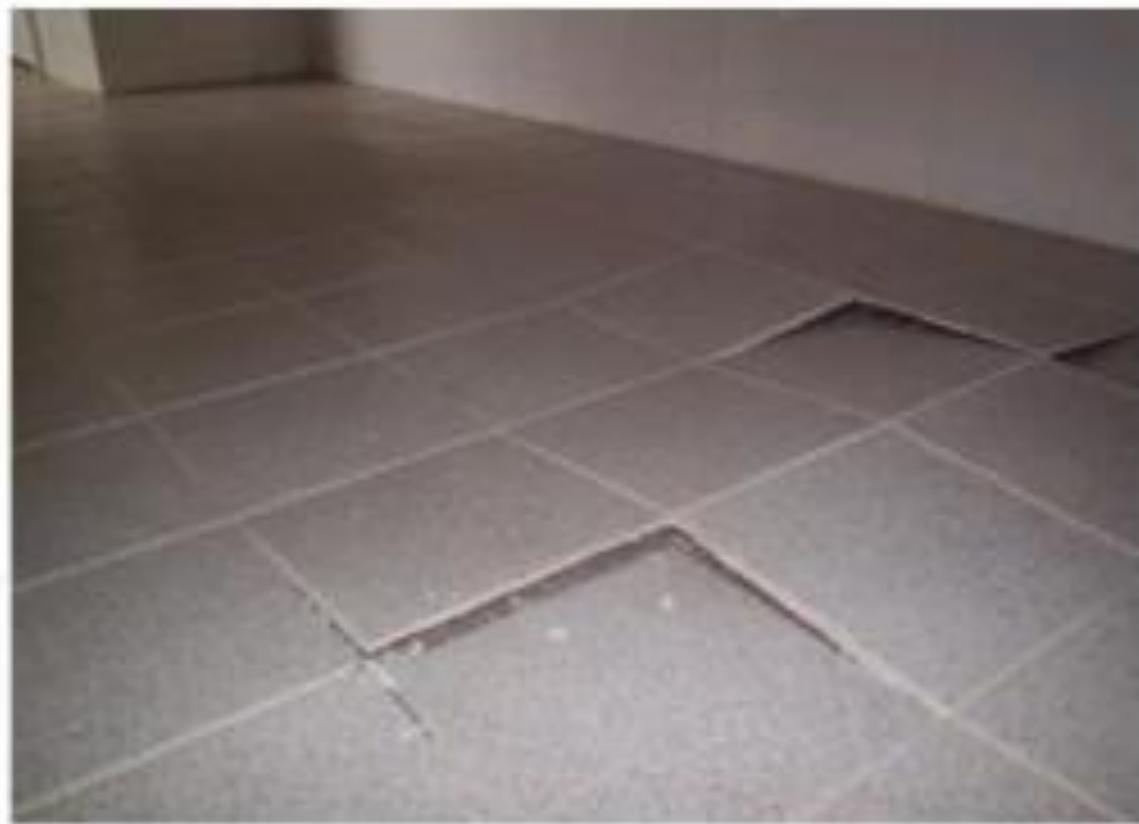
Figura 63 – *Destacamento de piso cerâmico devido à excessiva deformação da laje*

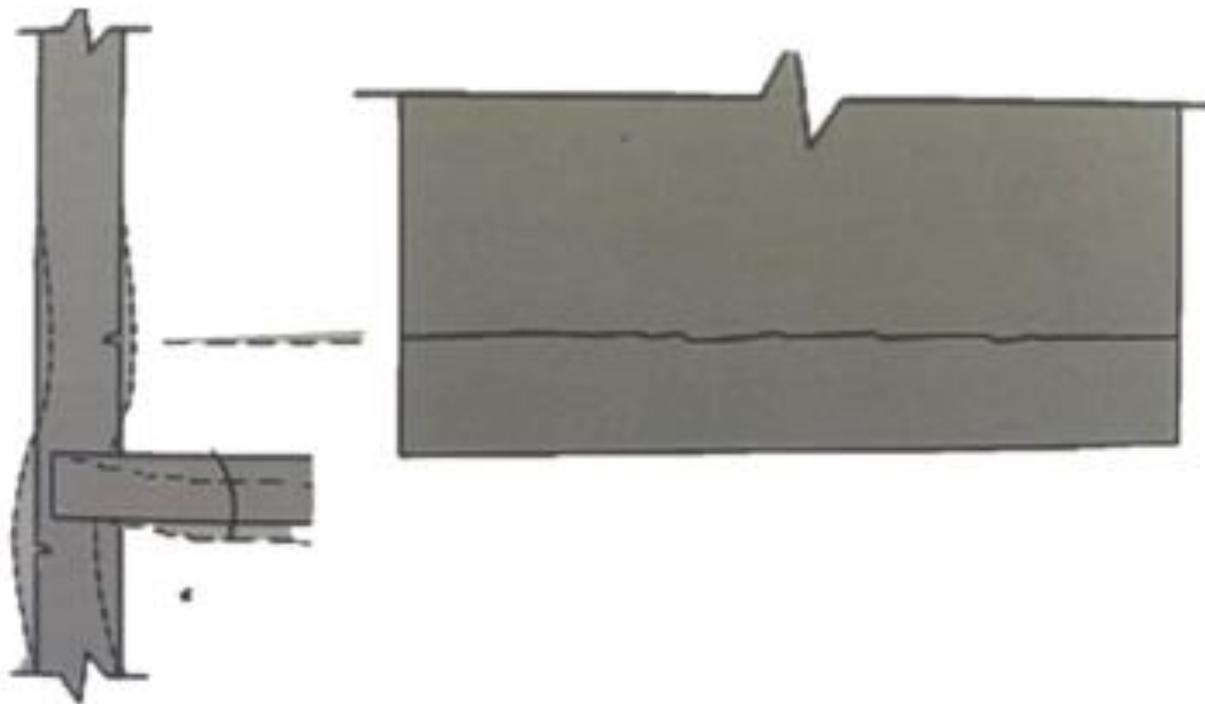
Figura 64 -Trinca horizontal na base da parede provocada pela deformação excessiva da laje.

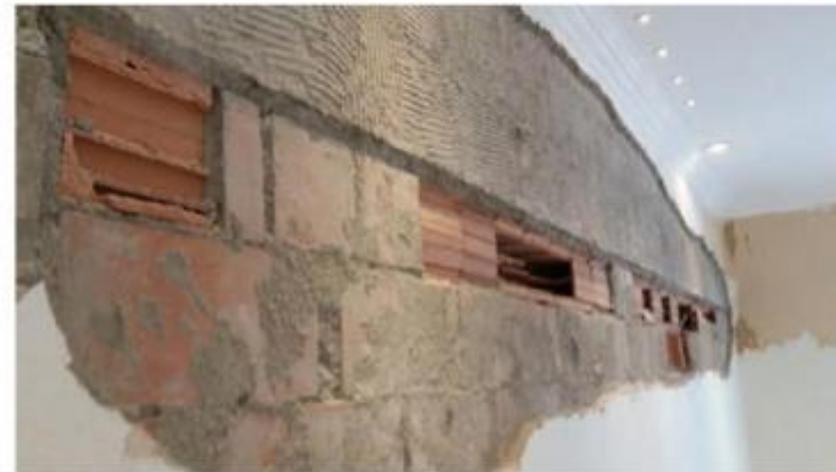
Figura 65 – Ruptura de blocos cerâmicos com furos na horizontal e expulsão do revestimento em argamassa, decorrentes das tensões introduzidas pela flecha desenvolvida na viga

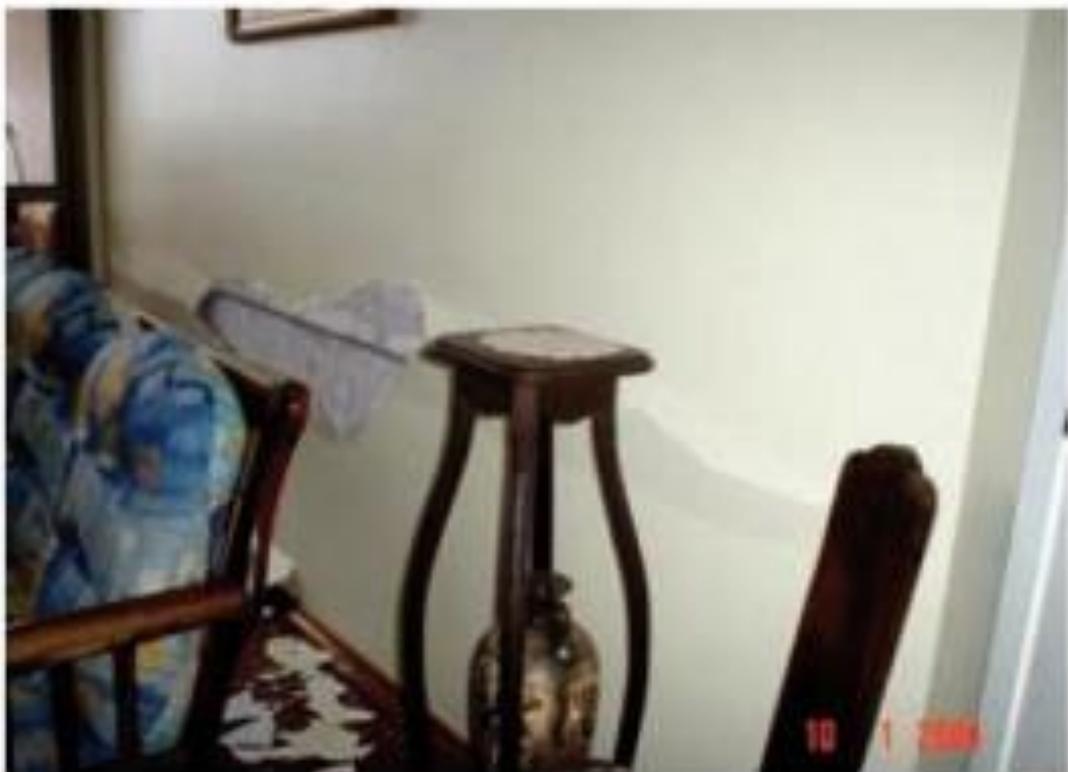
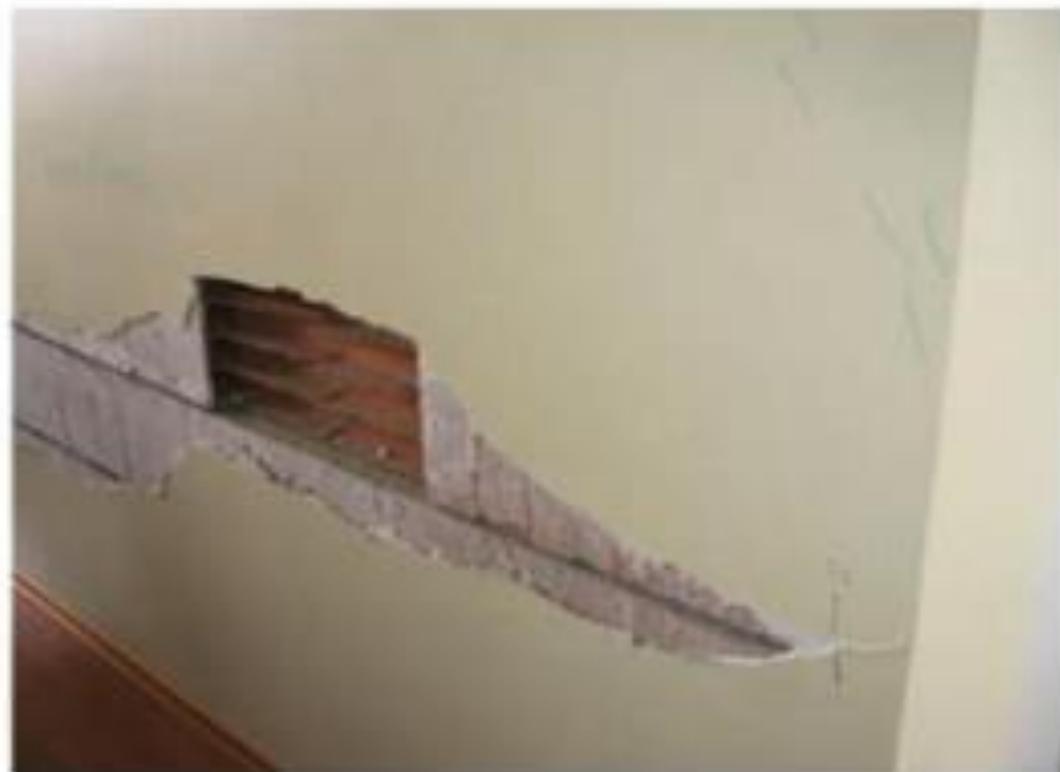
Figura 66 – *Fissuras e rupturas localizadas de blocos decorrentes da flexibilidade da estrutura*

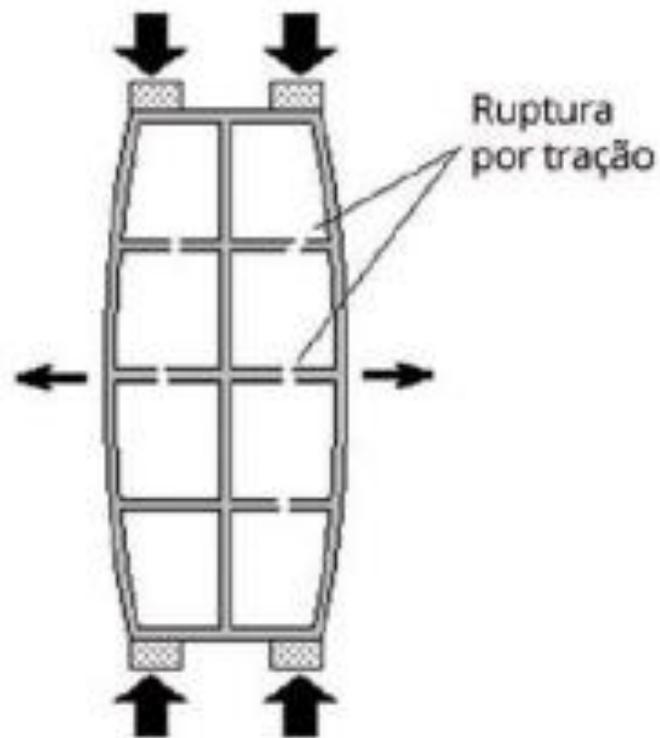
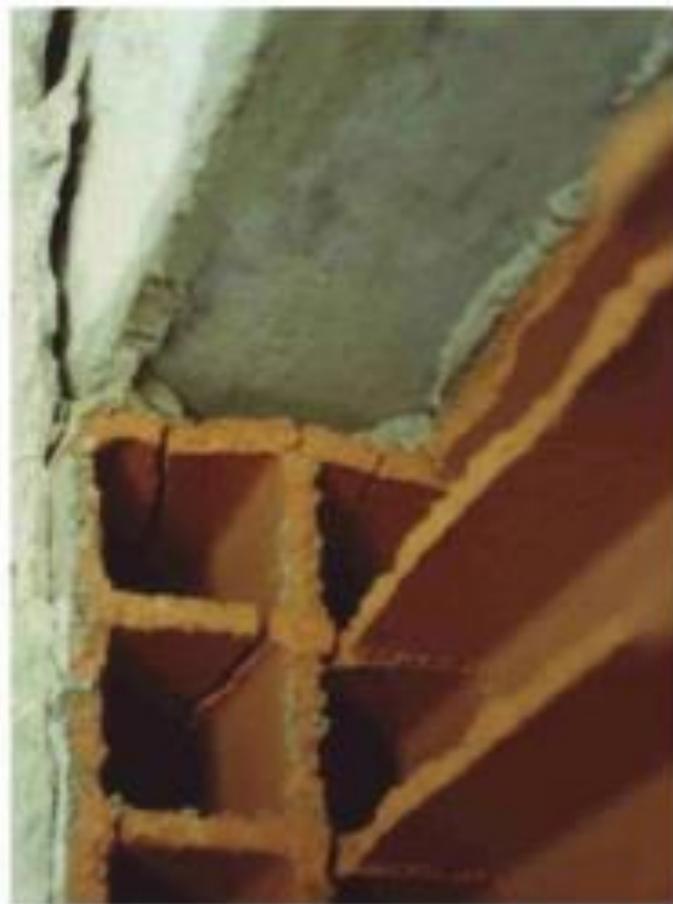
Figura 67 – Ruptura característica de bloco cerâmico com furos horizontais sob deformação imposta: observar na foto o encurtamento das paredes externas do bloco e a ruptura das nervuras horizontais internas

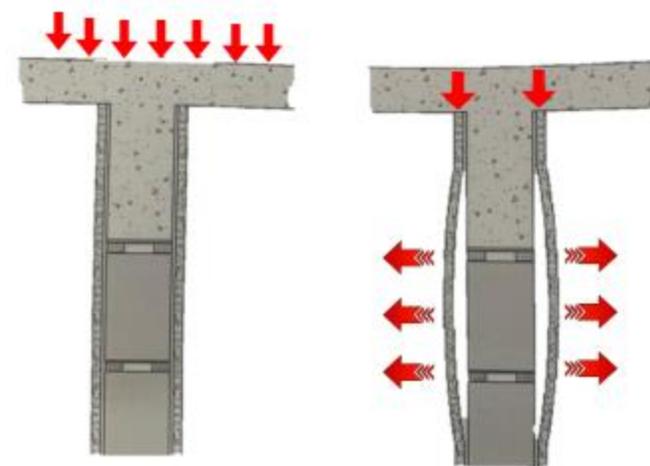
Figura 68 - Esquema do deslocamento da argamassa de revestimento pela flexão da viga superior

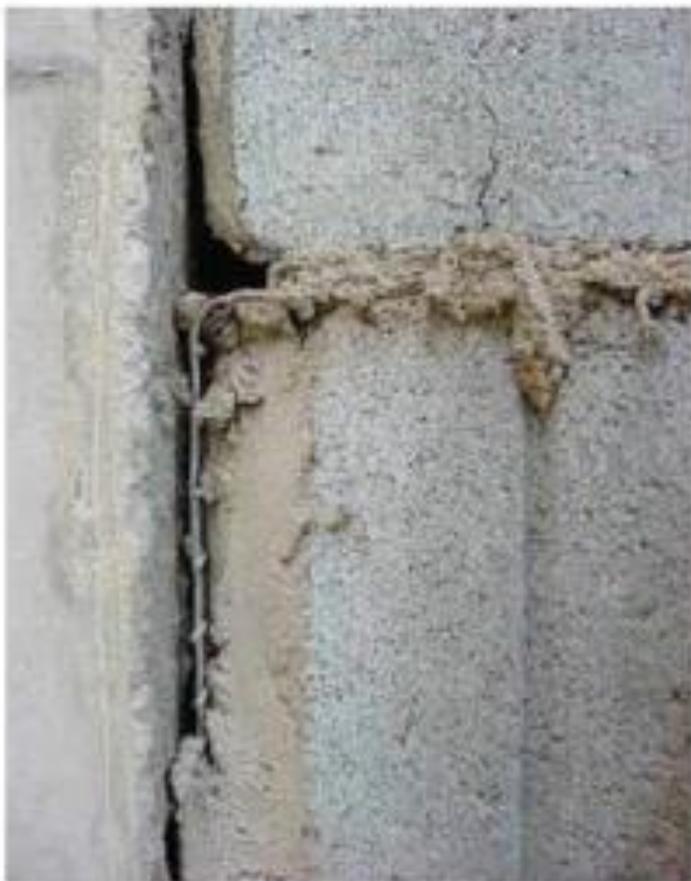
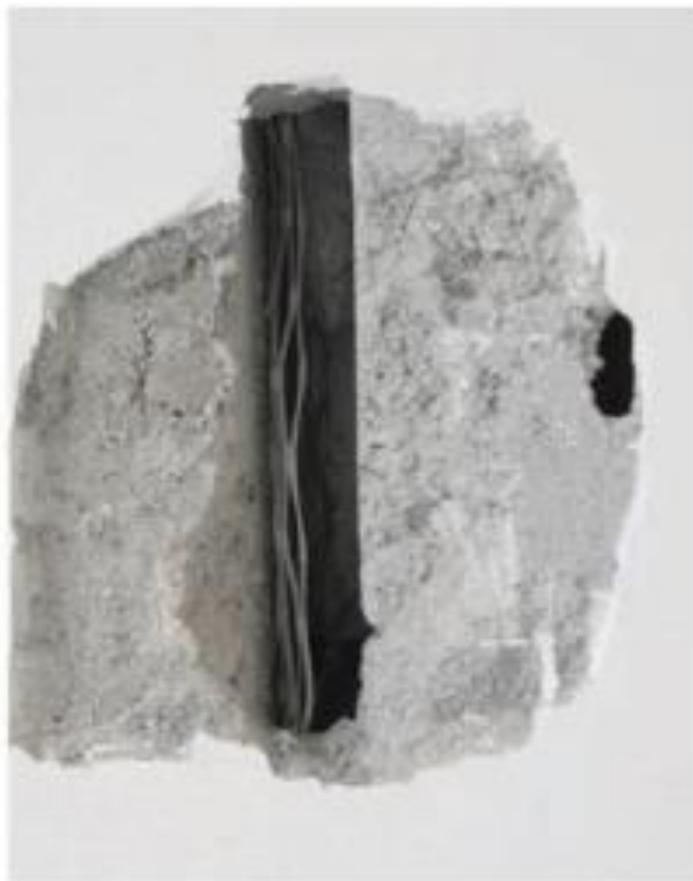
Figura 75 – Tela encurvada na posição da junta de assentamento e tela que não foi introduzida na alvenaria no encontro com o pilar – ambas sem nenhuma função

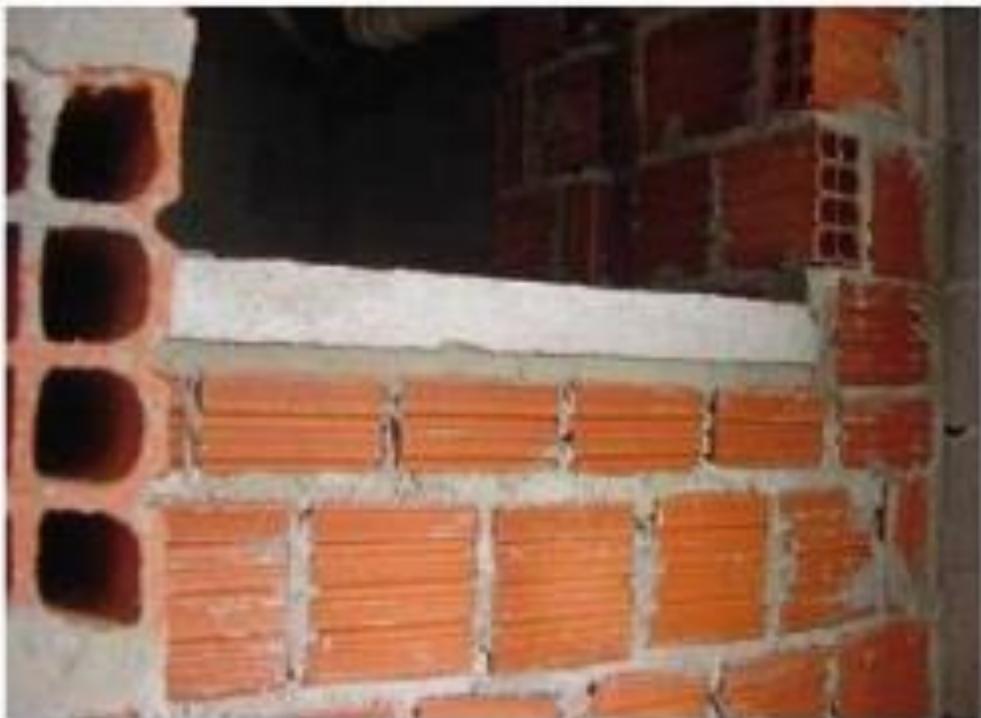
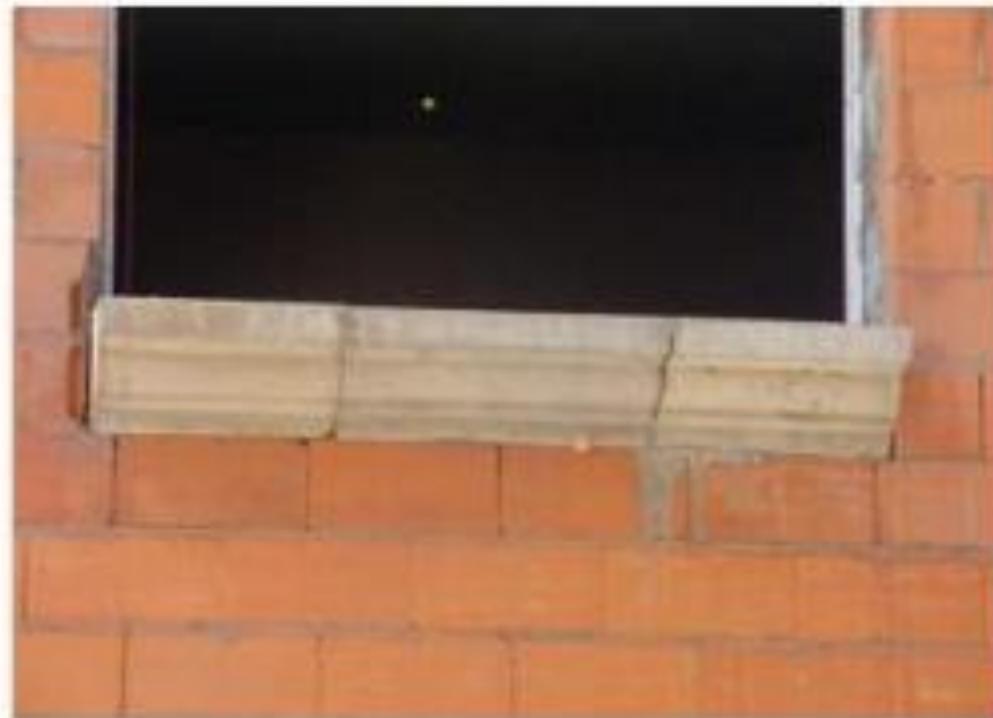
Figura 76 – Peças assentadas sobre os peitoris dos vãos, mas que não atuam como contravergas

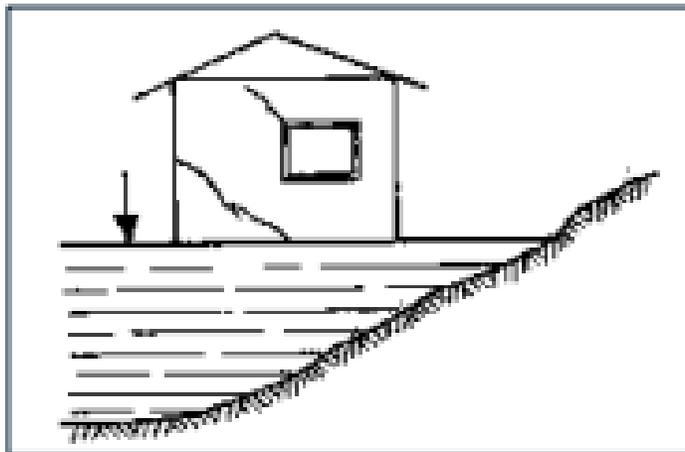
Figura 82 – Recalque diferenciado por consolidações distintas do aterro carregado.

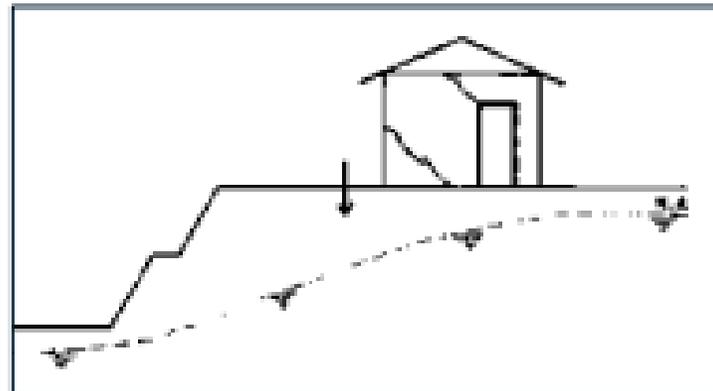
Figura 83 – Recalque diferenciado pelo rebaixamento do lençol freático.

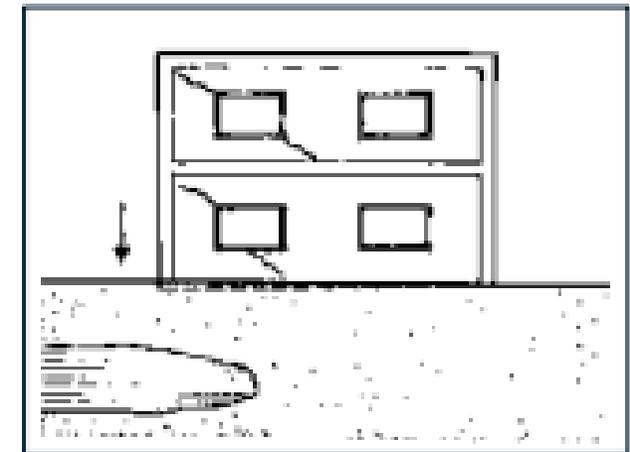
Figura 84 – Recalque diferenciado por falta de homogeneidade do solo.

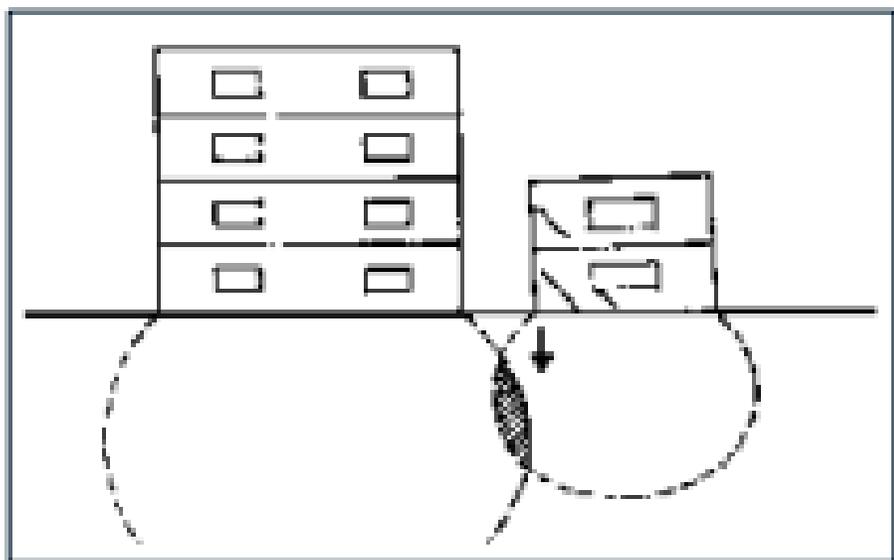
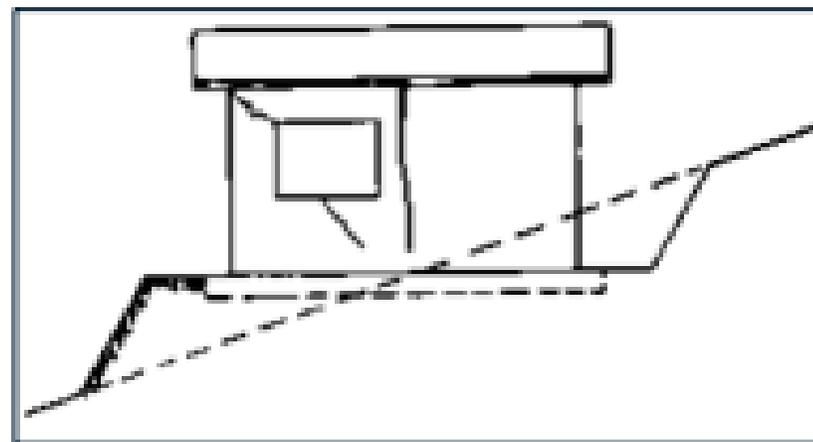
Figura 86 – Fundações assentadas sobre seções de corte e aterro, com trincas de cisalhamento nas alvenarias.

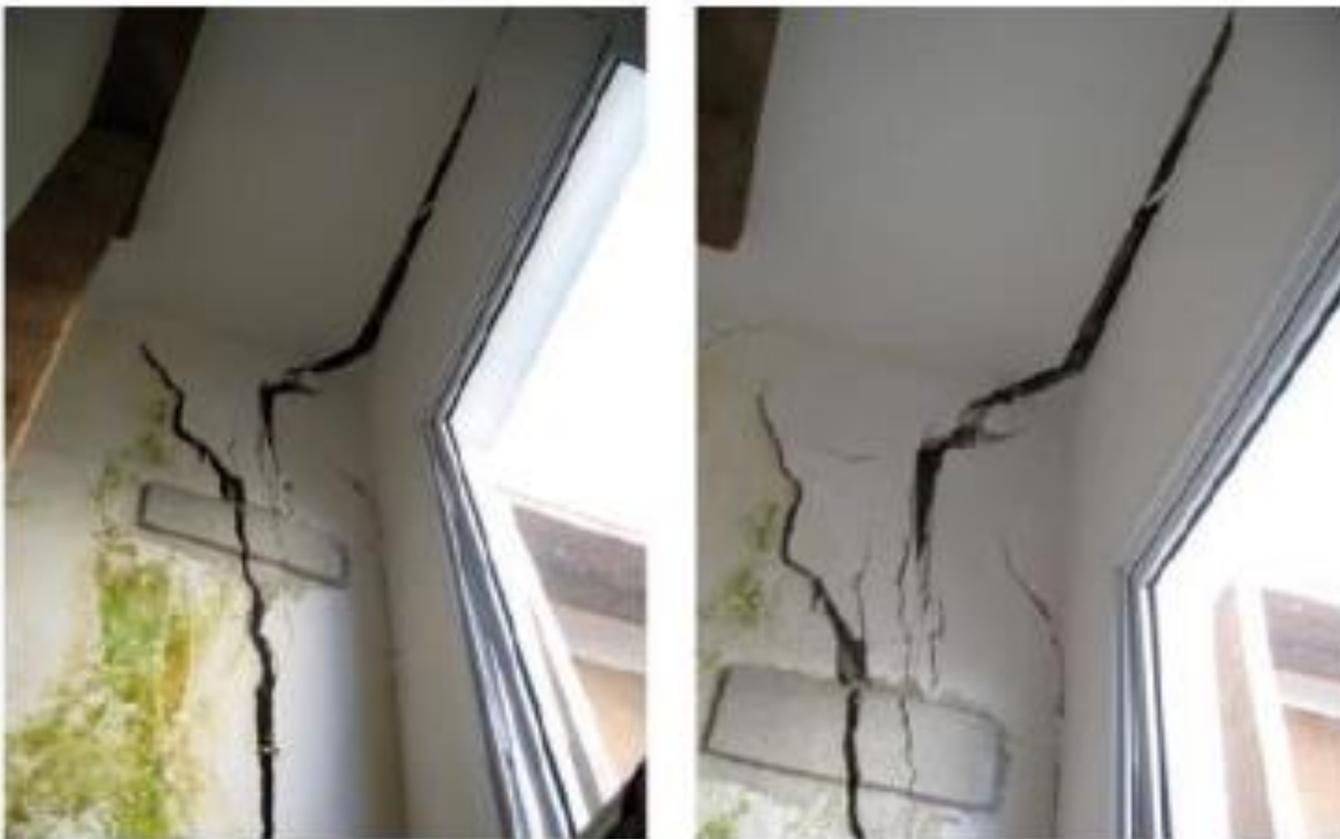
Figura 95 - Fissura com abertura bastante pronunciada em sobrado com necessidade de reforço das fundações e da própria estrutura.

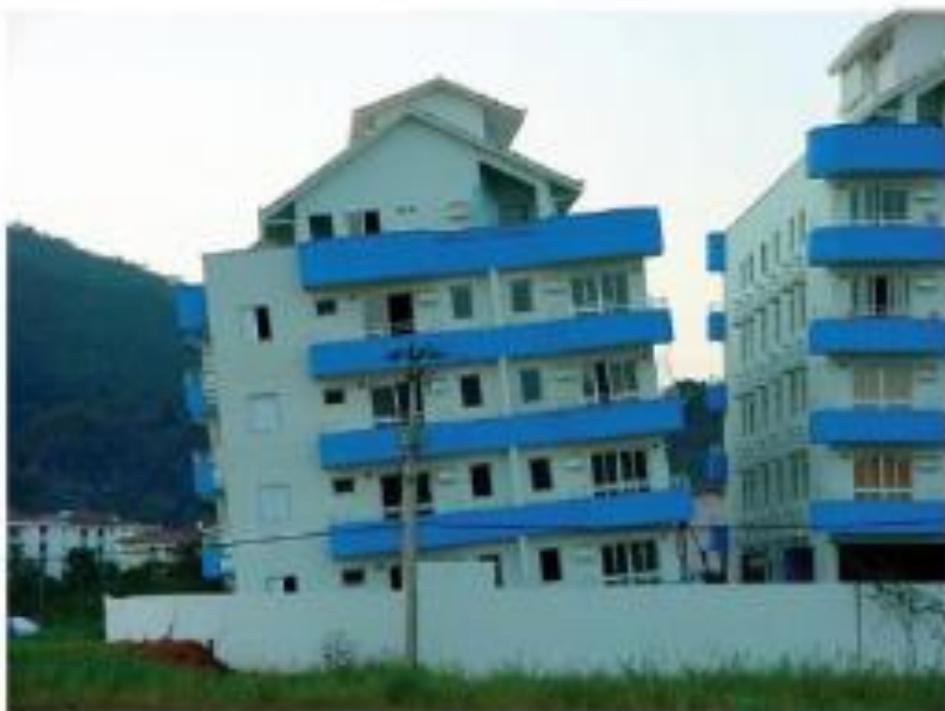
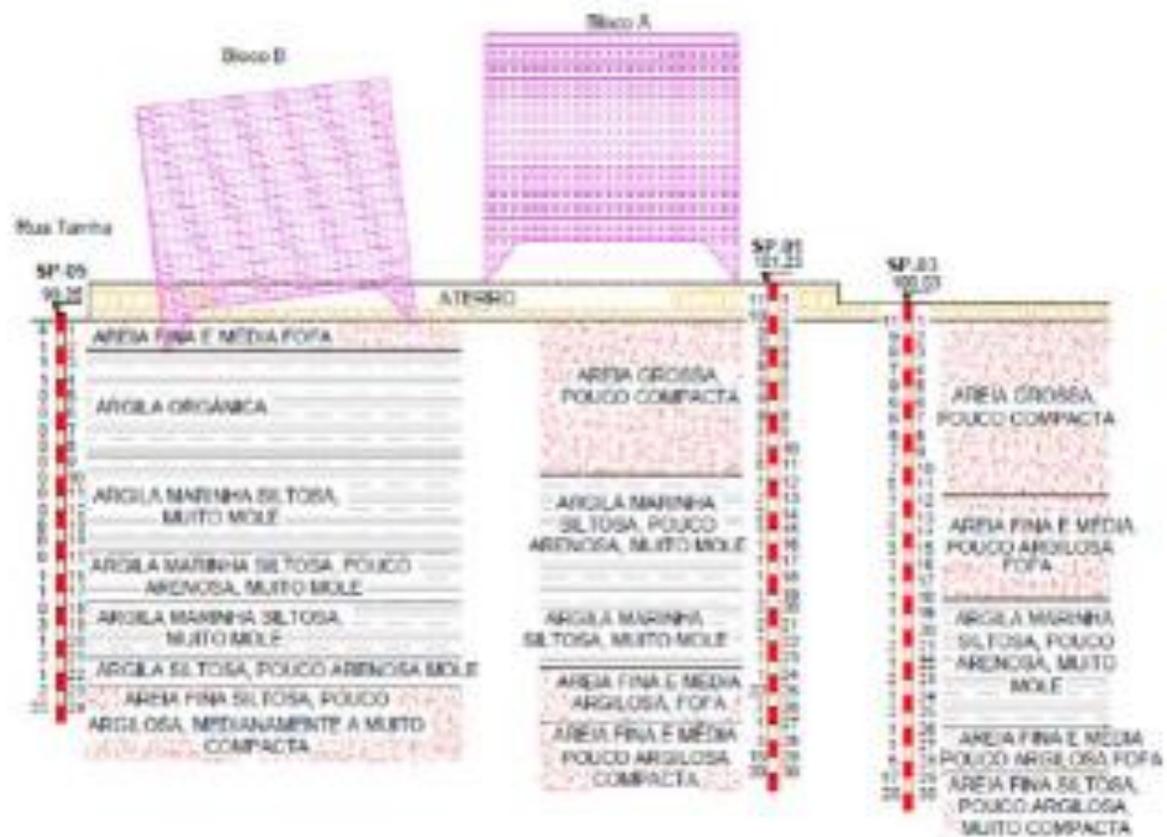
Figura 96 - Edificação no litoral norte de São Paulo, com importante desaprumo causado pelo adensamento de camada de argila marinha, gerando tensões horizontais que provocaram a ruptura de estacas – efeito Tschebotarioff

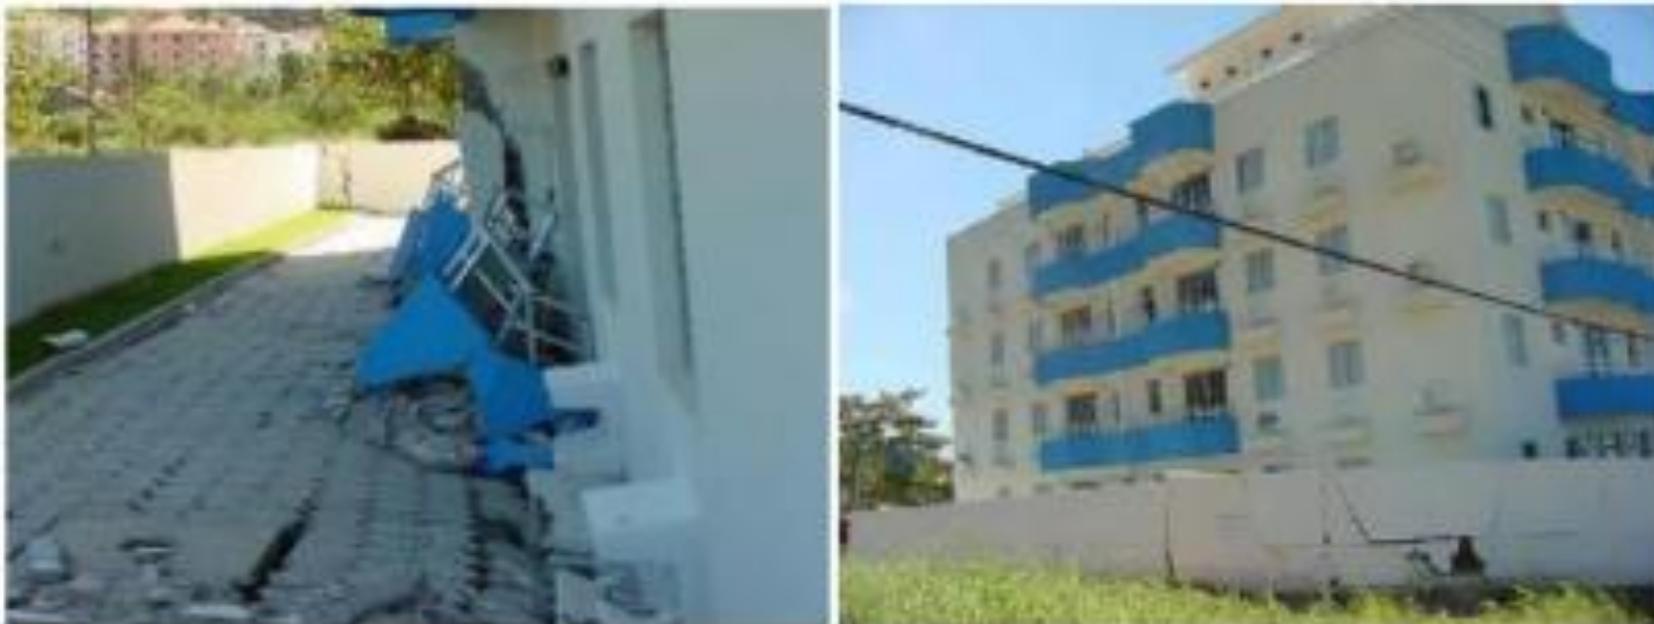
Figura 96 - Edificação no litoral norte de São Paulo, com importante desaprumo causado pelo adensamento de camada de argila marinha, gerando tensões horizontais que provocaram a ruptura de estacas – efeito Tschebotarioff

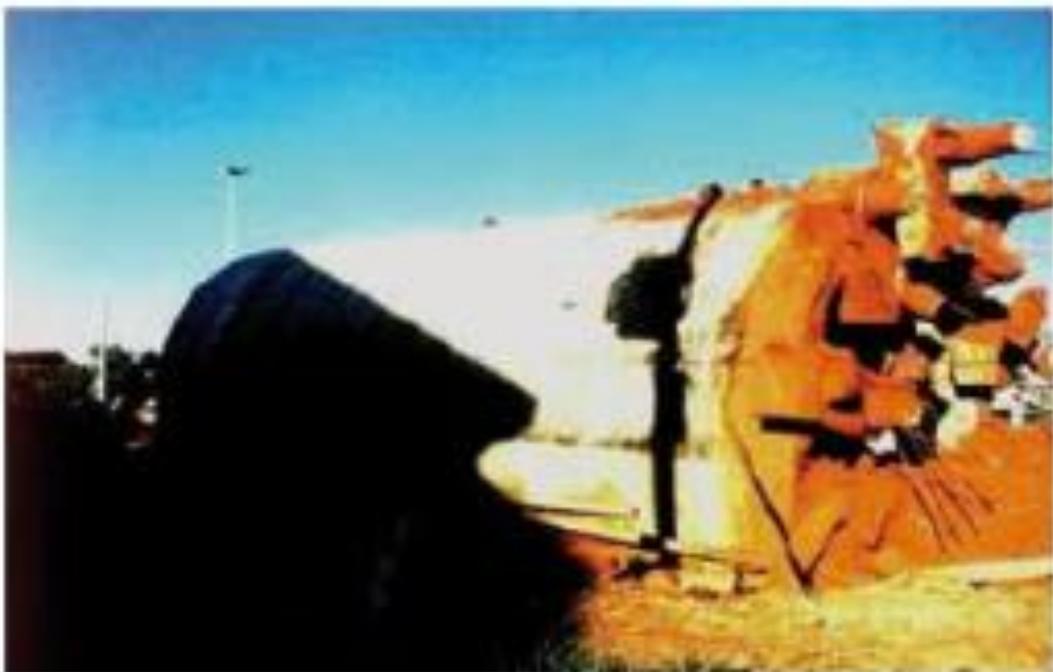
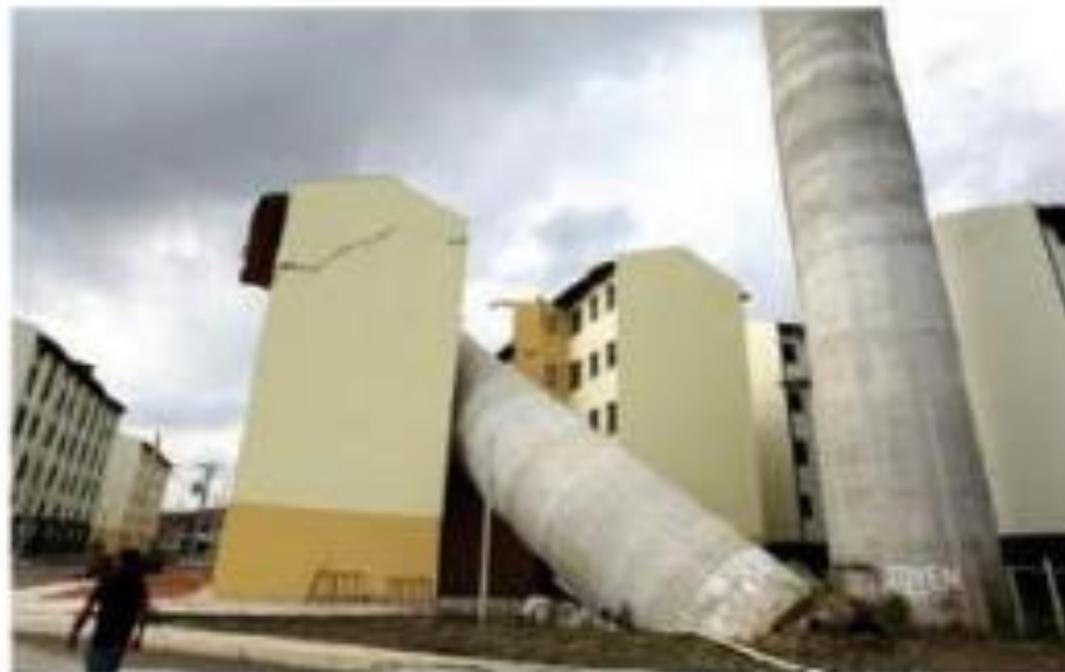
Figura 97 - Reservatórios tombados em razão de amolecimento do solo por vazamento de água, conjugado com ação do vento
