AVALIAÇÃO DE RISCO ESTRUTURAL
ENG.º DIONE H. DUARTE

**Fissuração
das Estruturas**

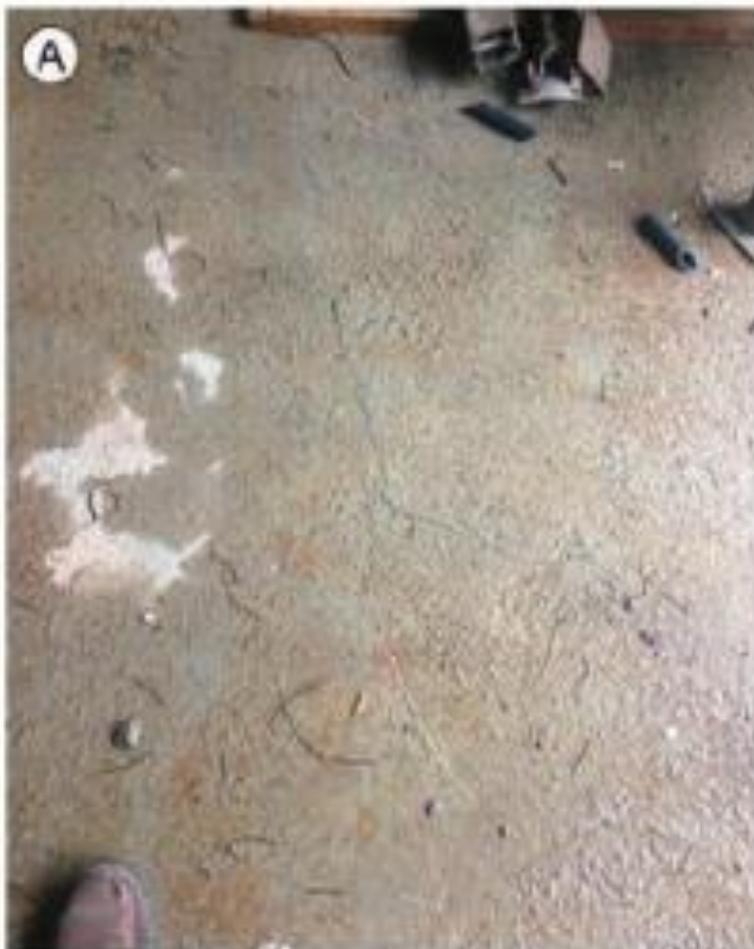
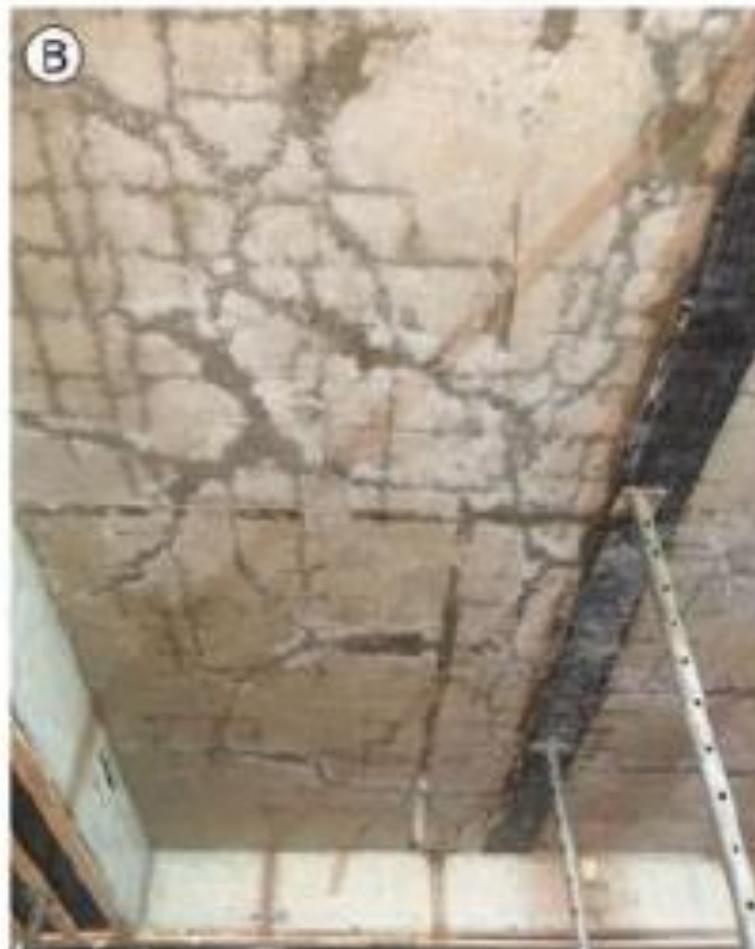
Figura 102 - Fissuras de retração em laje com elevado consumo de cimento ocorridas ainda sob o processo de cura: (A) topo da laje e (B) base da mesma laje

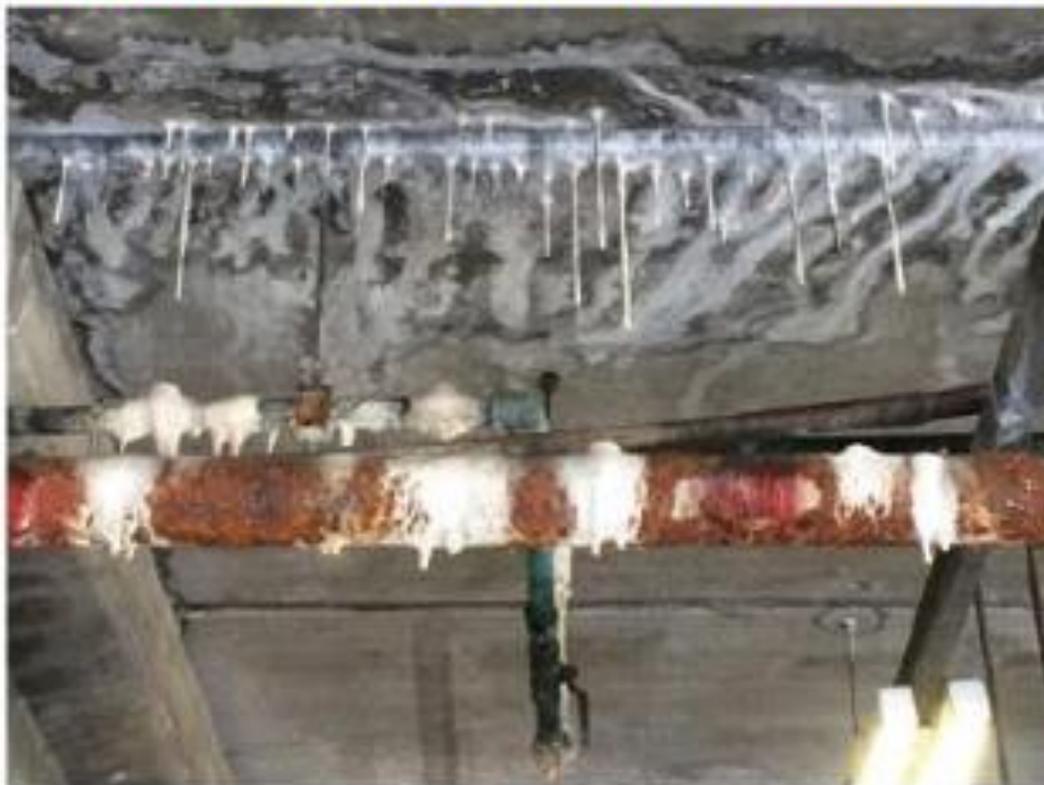
Figura 103 - Fissura de retração no capeamento da laje pré-fabricada facilita infiltração de água, lixiviação da cal e formação de carbonato de cálcio, sendo que o sal está originando a corrosão da tubulação de incêndio (caso típico onde uma patologia provoca outra patologia)

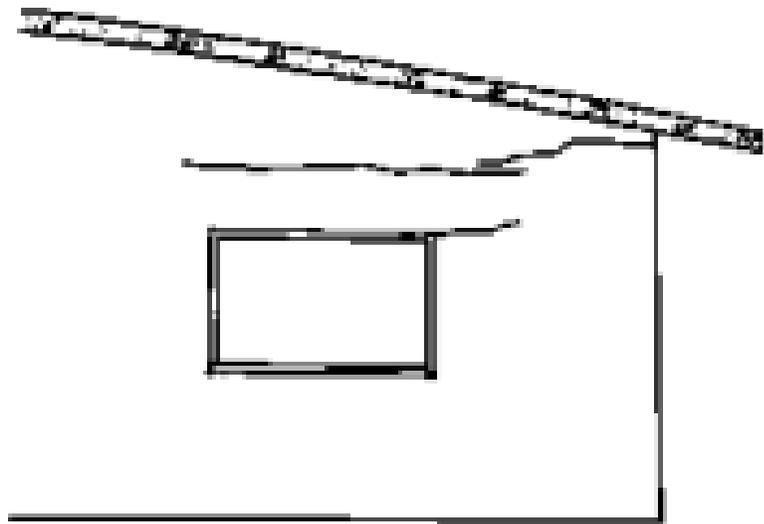
Figura 104 – Fissuras em parede externa promovidas pela retração da laje de cobertura.

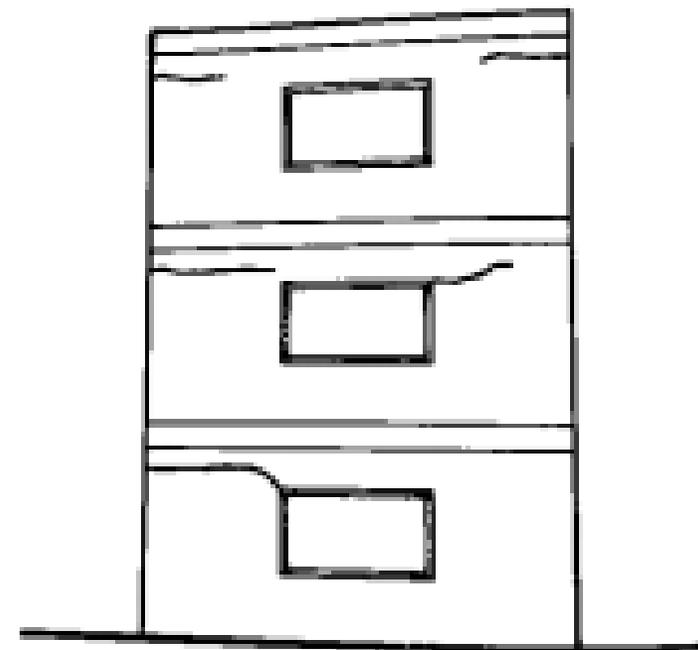
Figura 105 – Fissuras em parede externa promovidas pela laje intermediária em edifícios de alvenaria estrutural.

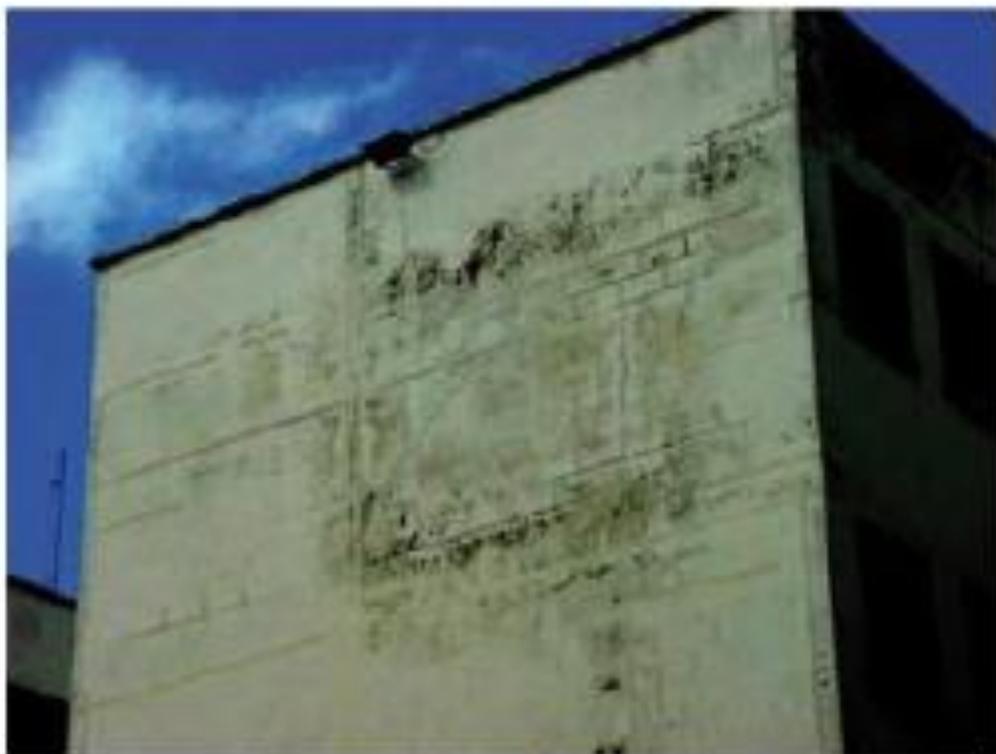
Figura 106 – Destacamentos entre blocos de concreto e argamassa de assentamento, e também fissuras de retração na alvenaria como um todo, provocando infiltrações de água e formação de bolor.

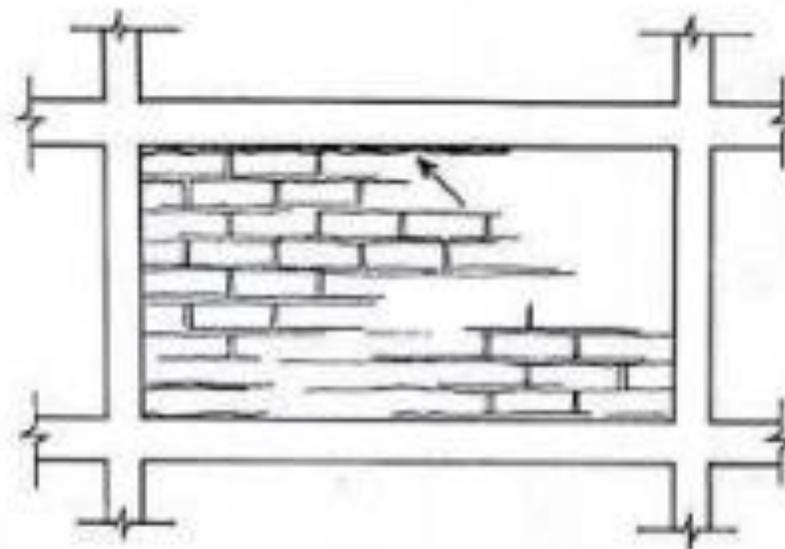
Figura 107 – Destacamento provocado pelo encunhamento precoce da alvenaria.

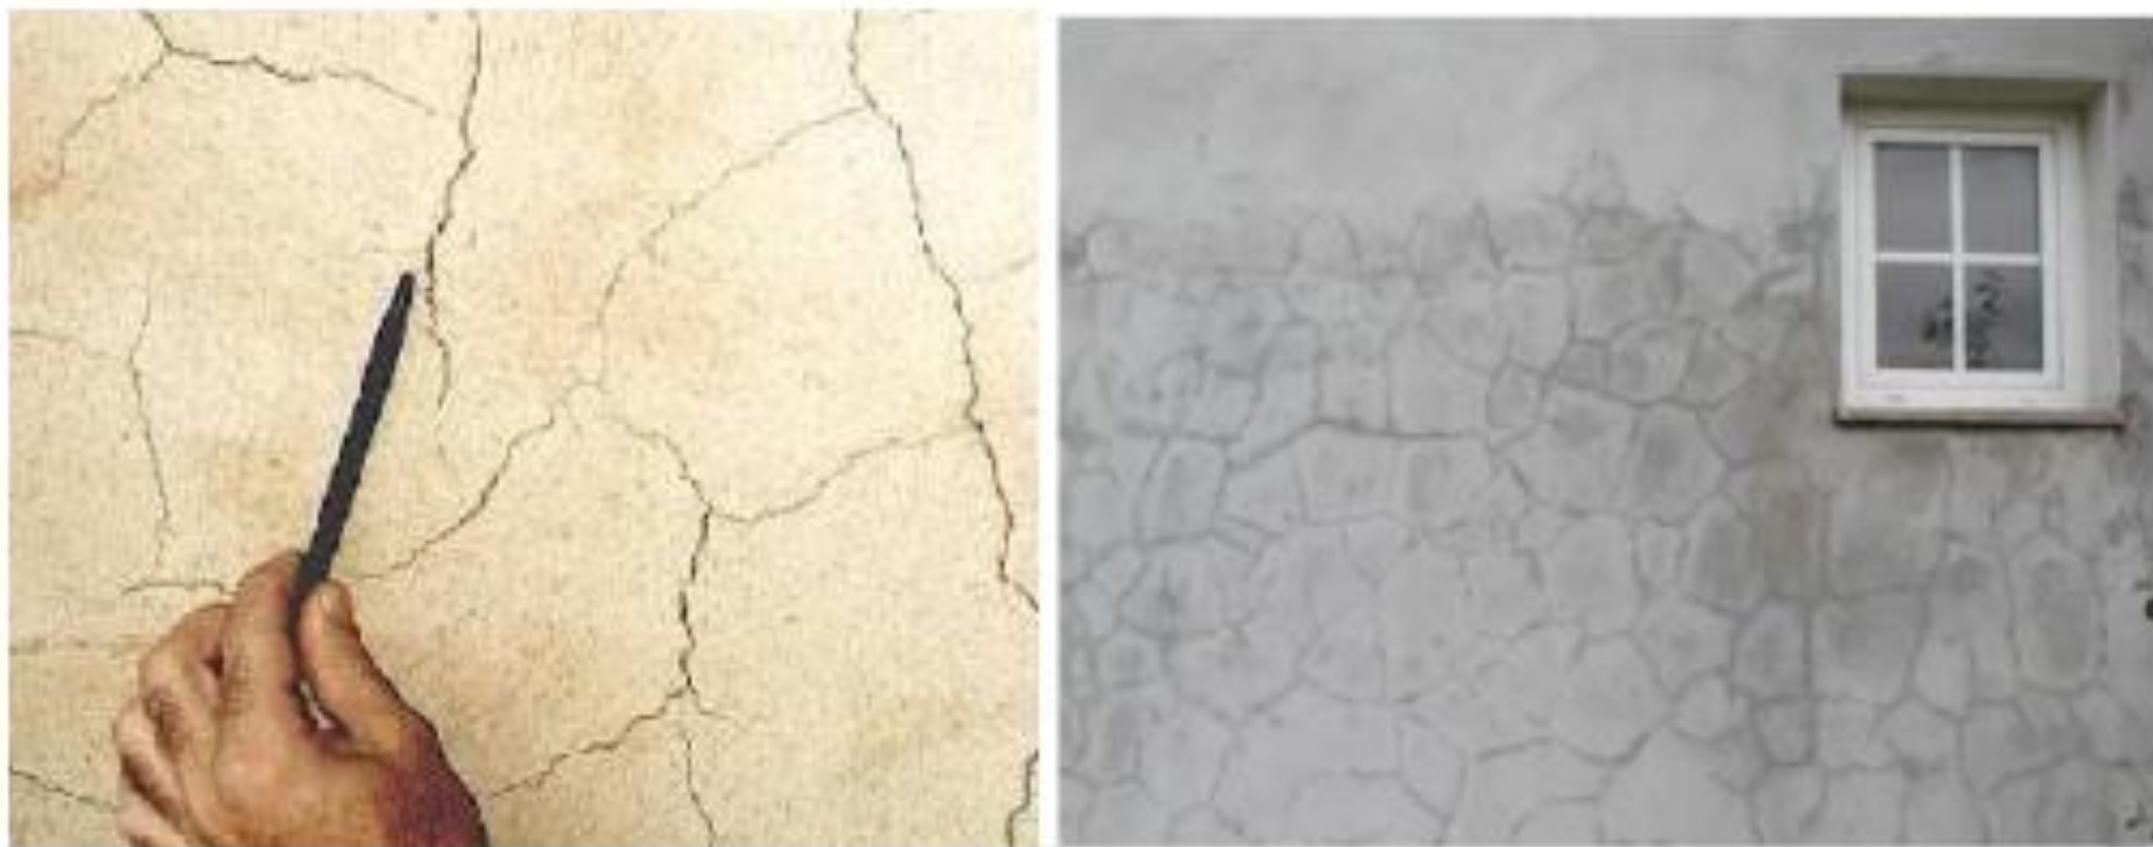
Figura 112 – Fissura de retração da argamassa de revestimento da parede.
