SERVIÇO GEOLÓGICO DO BRASIL – CPRM

Curso Básico de Percepção e Mapeamento do Risco Geológico

MAPEAMENTO DE ÁREAS DE RISCO

METODOLOGIA, LEITURA E APLICAÇÕES

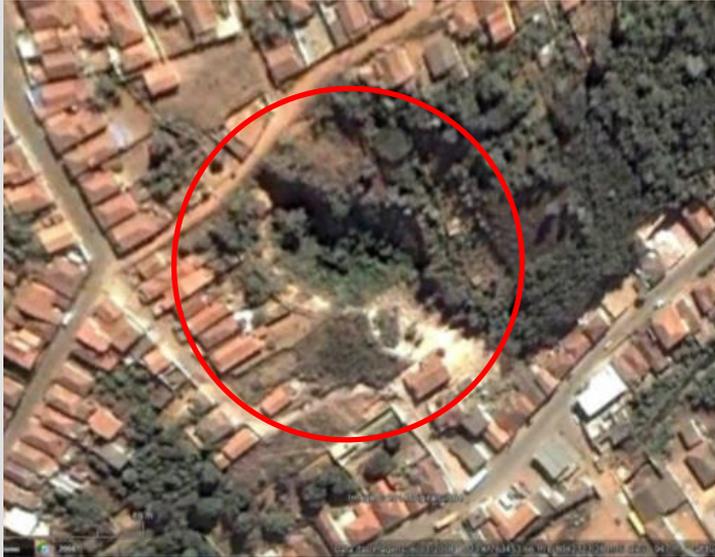
Análise pré-campo – Imagens de satélite

Feição observada na imagem

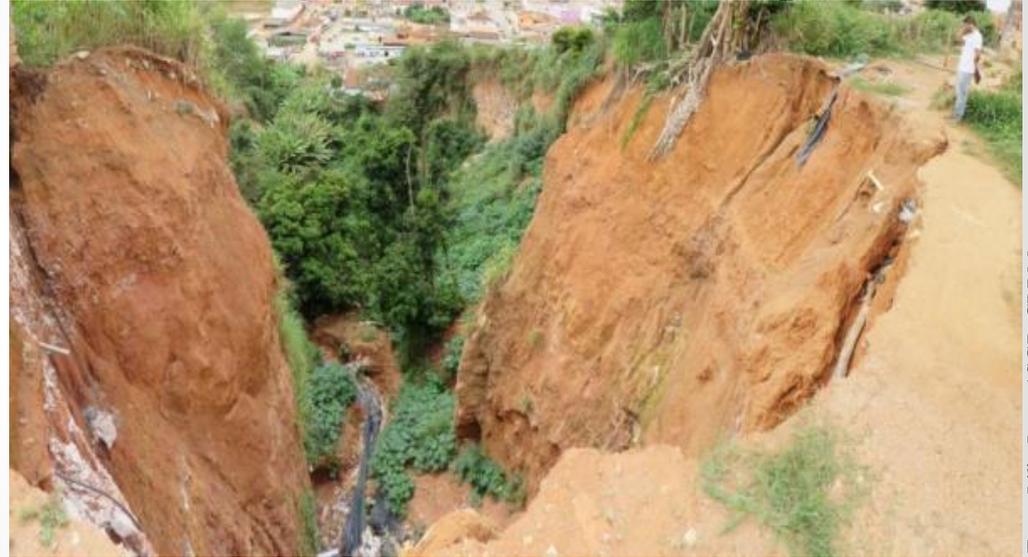
Capelinha - MG

Feição observada em campo

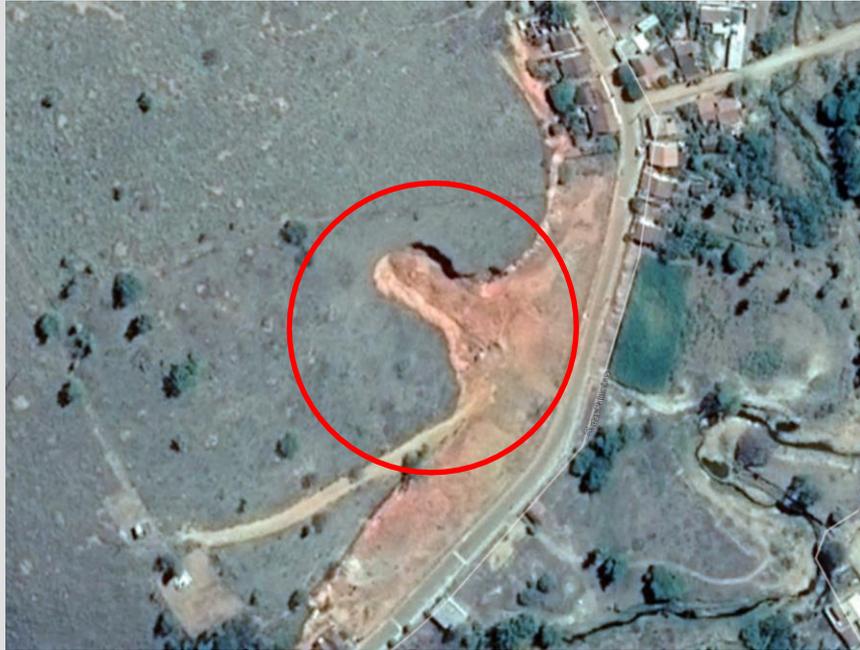
Análise pré-campo – Imagens de satélite

Feição observada na imagem

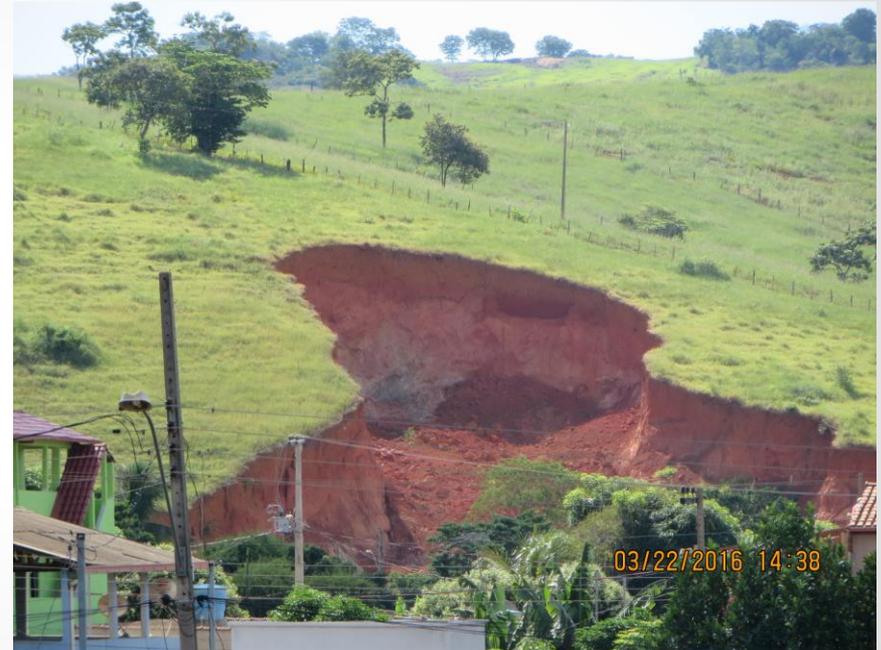
Capitão Andrade - MG

Feição observada em campo

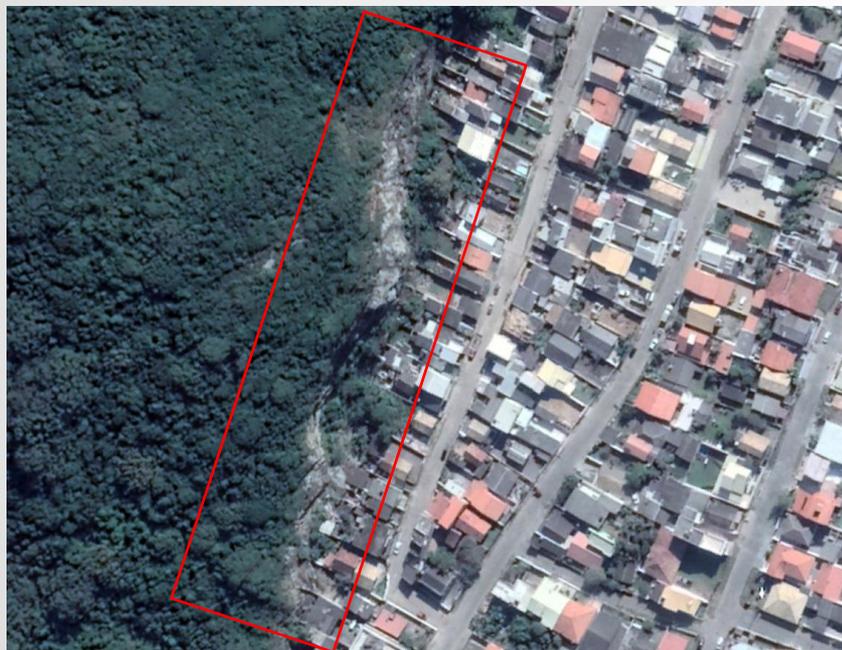
Análise pré-campo – Imagens de satélite

Feição observada na imagem

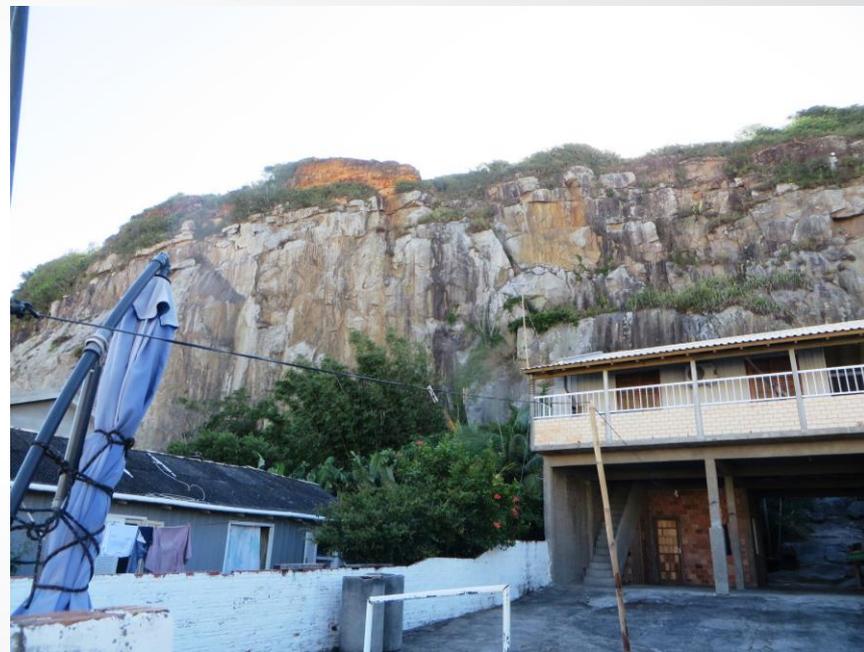
Laguna - SC

Feição observada em campo

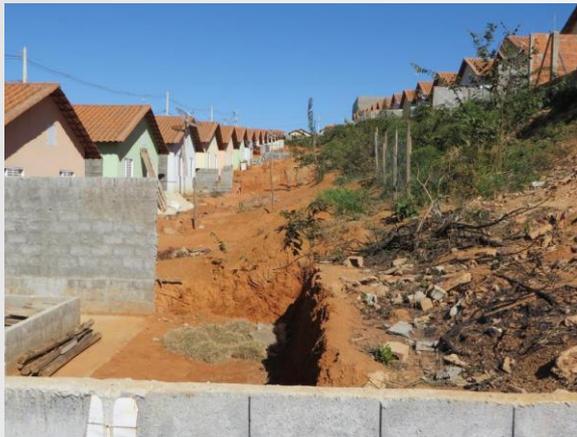
Movimentos de massa – Caracterização do grau de risco* em campo

Baixo

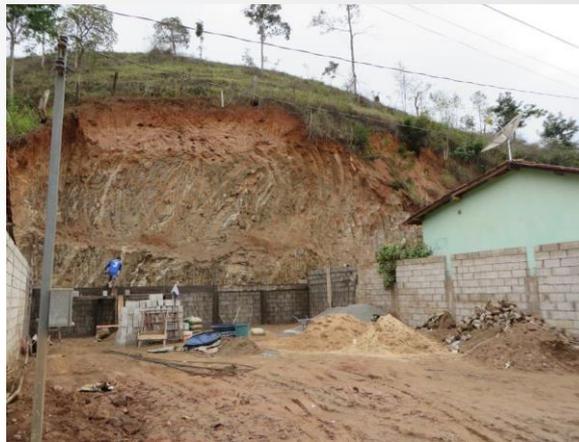
Alto

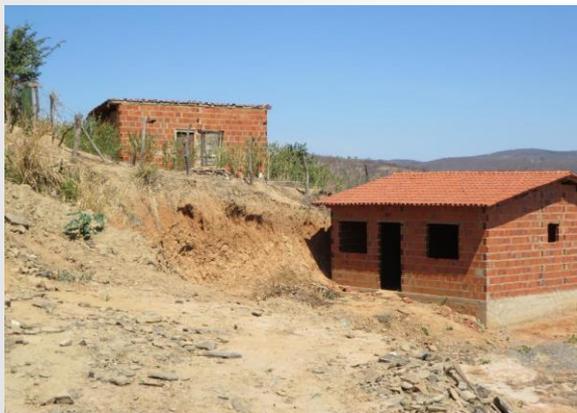
Médio

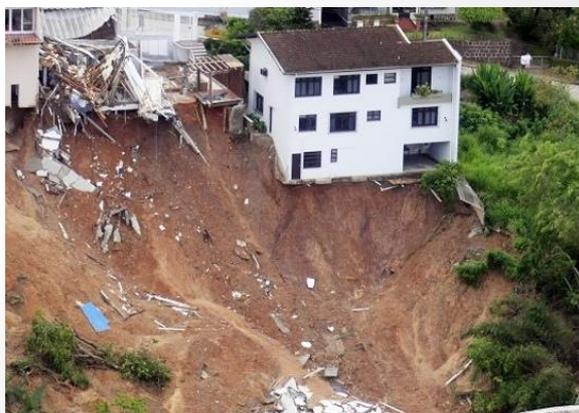
Muito Alto

R4 Muito alto	Os sinais/feições/evidências de instabilidade (trincas no solo, degraus de abatimento em taludes, trincas em moradias ou em muros de contenção, árvores ou postes inclinados, cicatrizes de deslizamento, feições erosivas, proximidade da moradia em relação a margem de córregos, etc.) são expressivas e estão presentes em grande número ou magnitude. Processo de instabilização em avançado estágio de desenvolvimento. É a condição mais crítica, sendo impossível monitorar a evolução do processo, dado seu elevado estágio de desenvolvimento. Mantidas as condições existentes, é muito provável a ocorrência de eventos destrutivos durante episódios de chuvas intensas e prolongadas, no período compreendido por uma estação chuvosa.

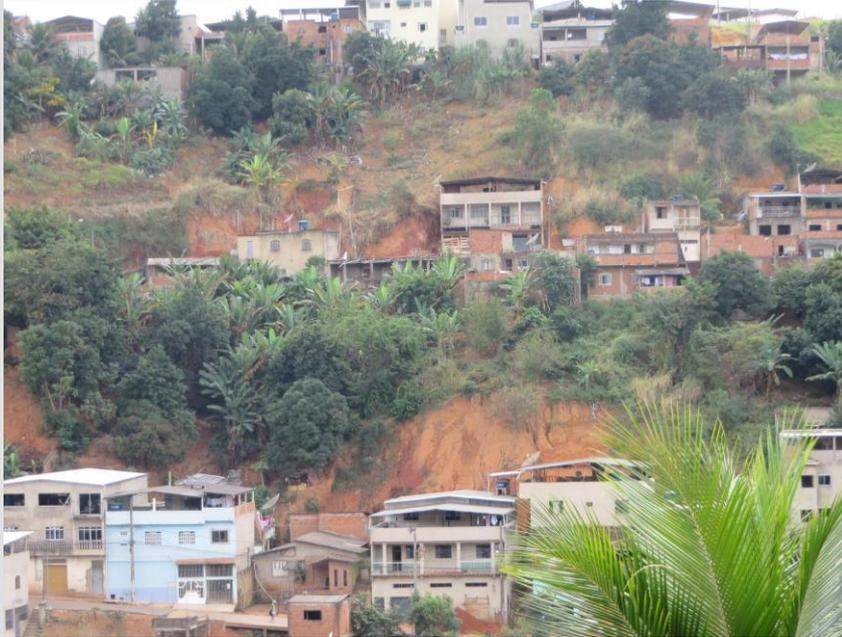
Ipatinga - MG

Encostas naturais ou antropizadas de alta declividade - Deslizamentos

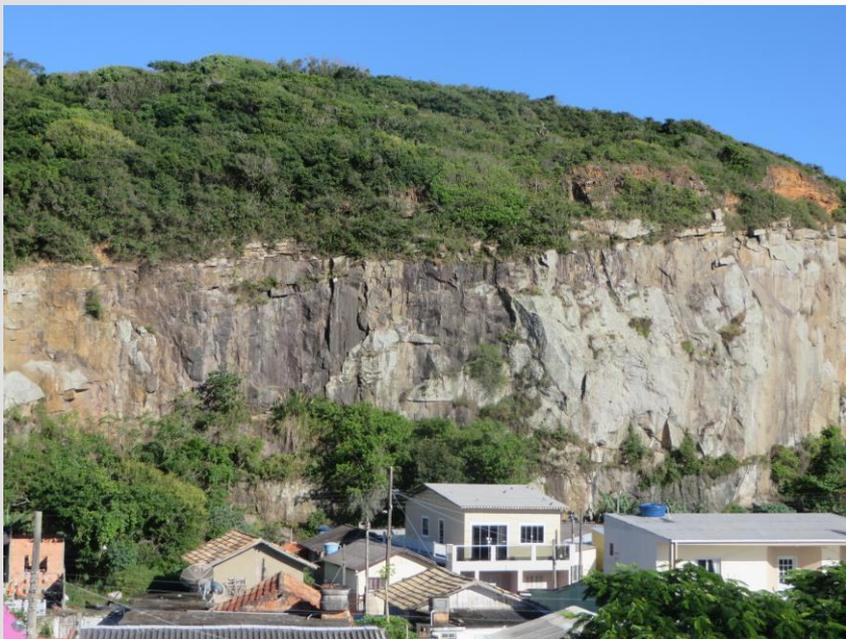
Laguna - SC

Maciços rochosos – Queda de blocos

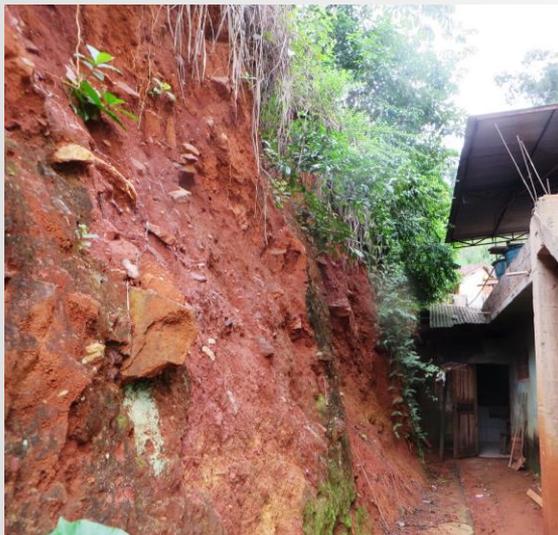
Antônio Dias - MG

Locais com coberturas coluvionares / corpos de tálus

- Deslizamentos e queda de blocos

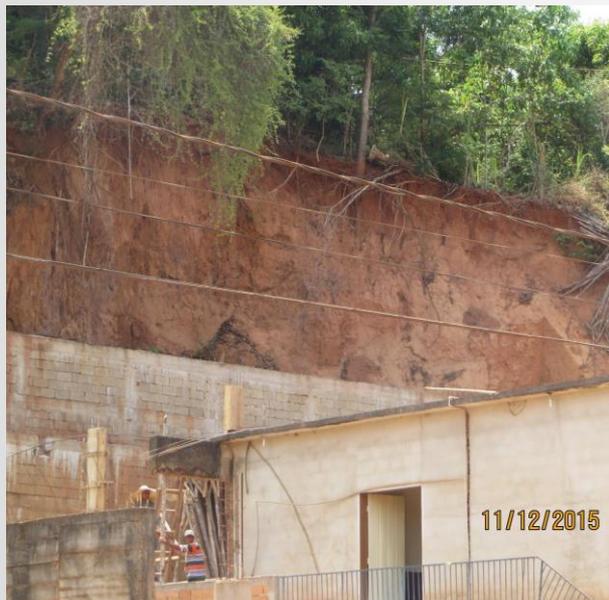
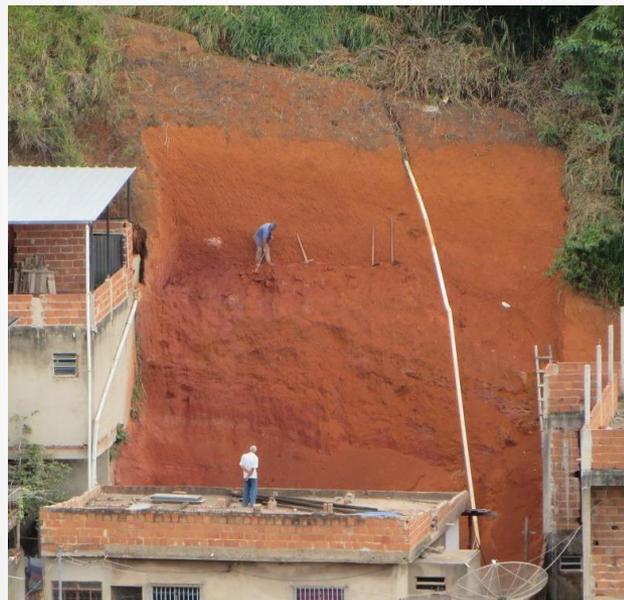
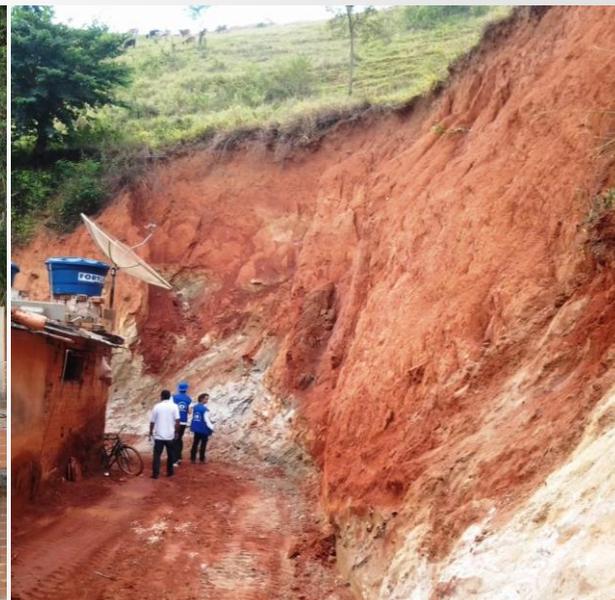
Movimentos de massa – Potencializadores antrópicos

Intervenções inadequadas nas encostas – Execução de taludes de corte verticalizados

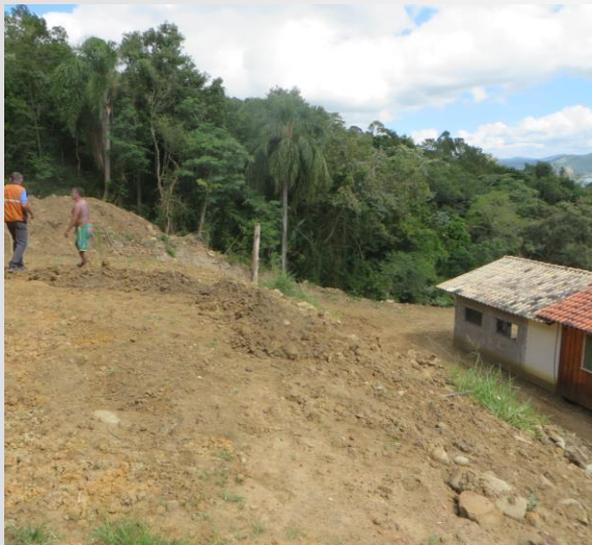
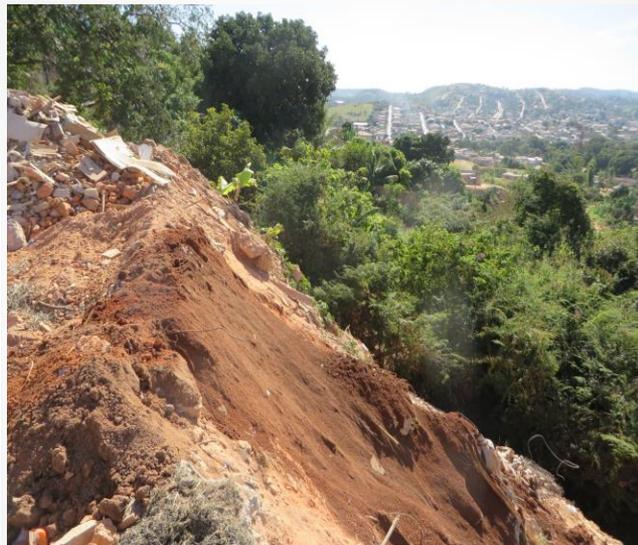
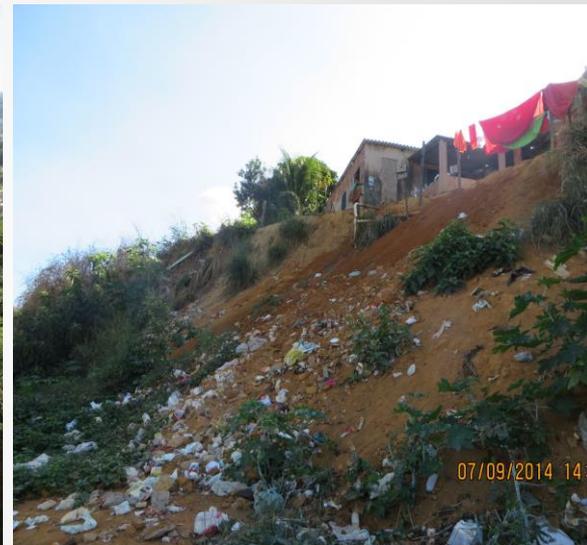
Movimentos de massa – Potencializadores antrópicos

Aterros, entulho e lixo lançados nas encostas

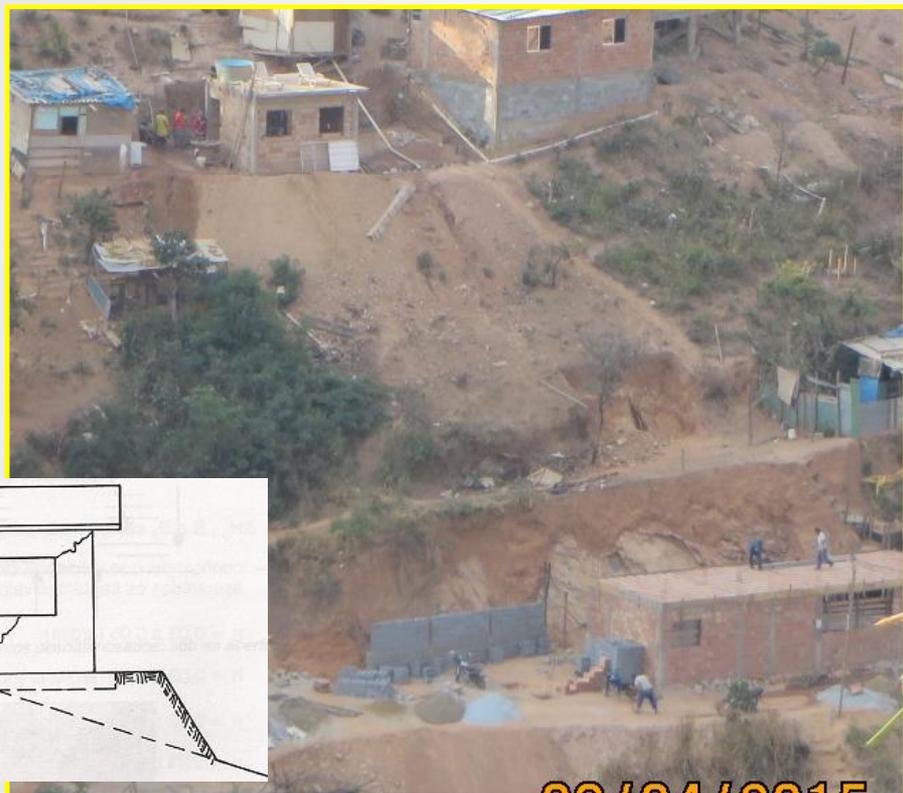
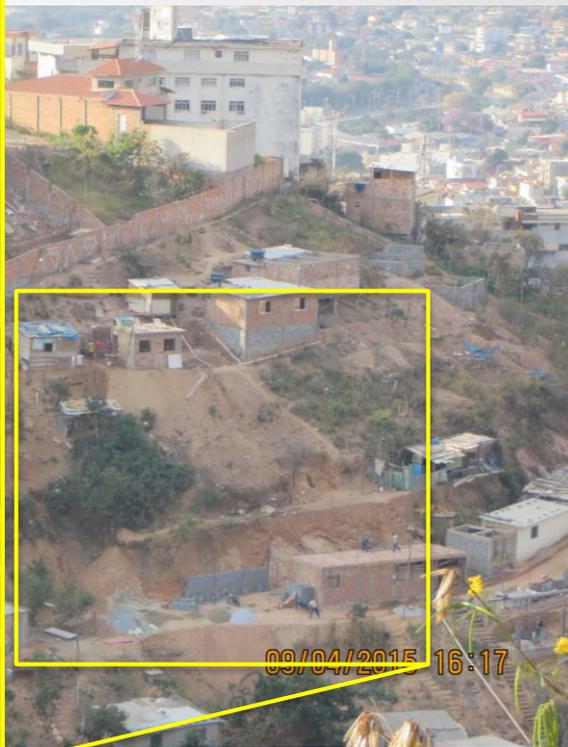
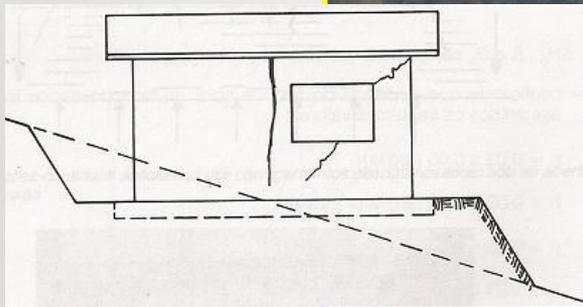
Movimentos de massa – Potencializadores antrópicos

Execução de patamares de corte/aterro em encostas de alta declividade

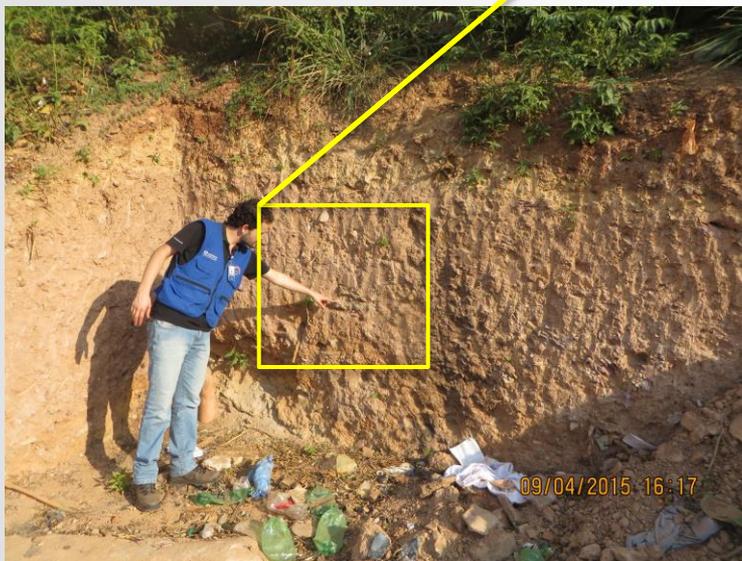
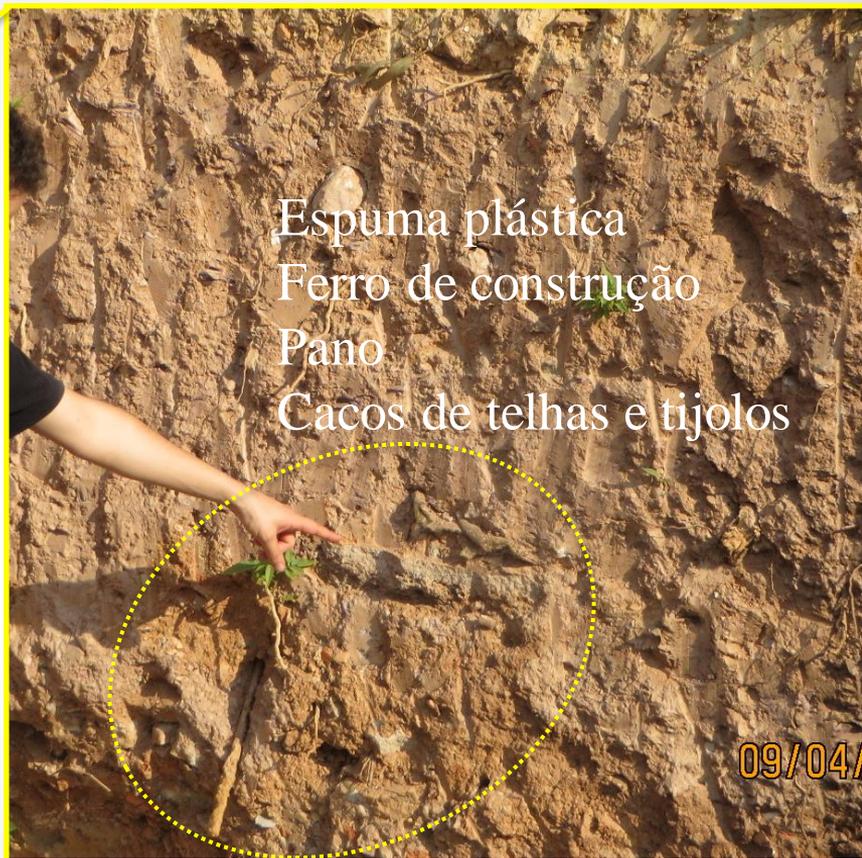
Movimentos de massa – Potencializadores antrópicos

Cortes verticais em áreas com antigos aterros sujos lançados

Espuma plástica
Ferro de construção
Pano
Cacos de telhas e tijolos

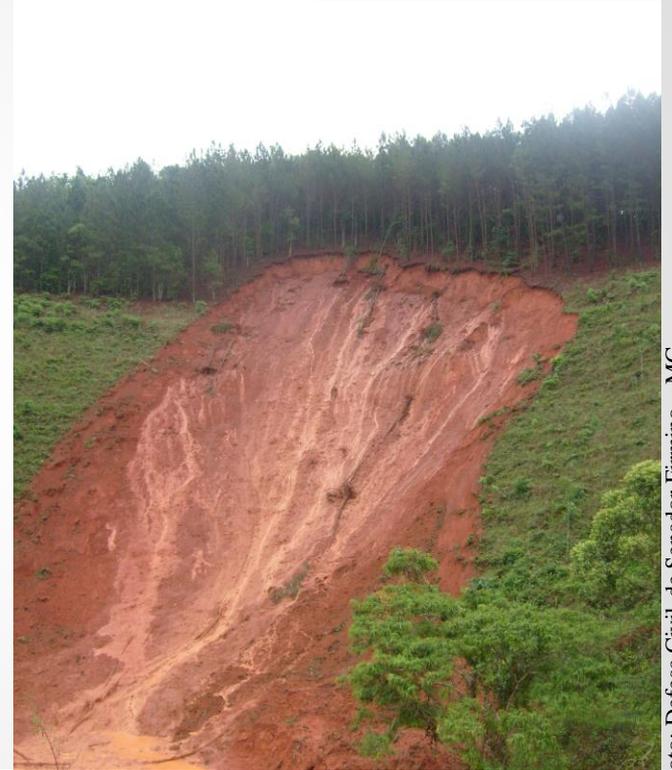
Movimentos de massa – Papel da água

Chuvas - Infiltração – Saturação do solo

- Aumento do peso específico
- Diminuição da sucção e aumento da poropressão
- Redução ou perda de coesão entre as partículas do solo com a diminuição da tensão efetiva – redução da resistência ao cisalhamento → **Deslizamentos**

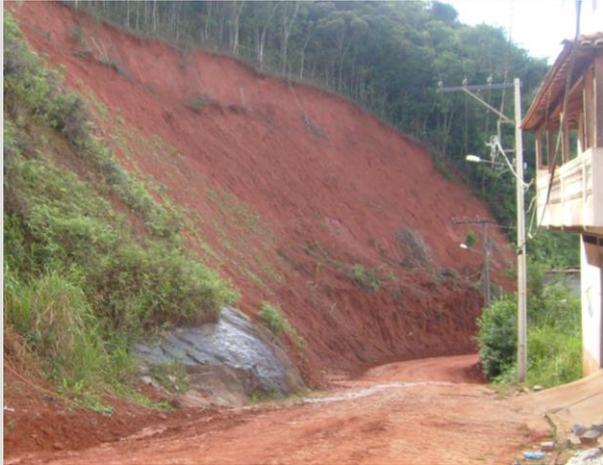
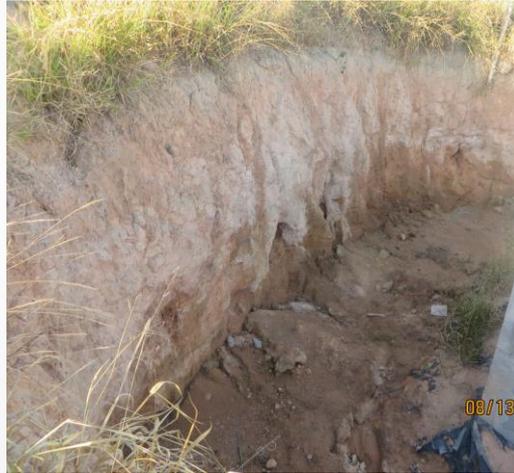
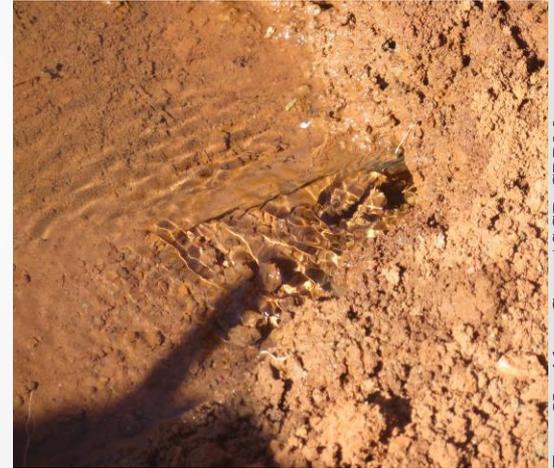
Movimentos de massa – Papel da água

Saturação do solo – Indícios

- Surgências / Nascentes

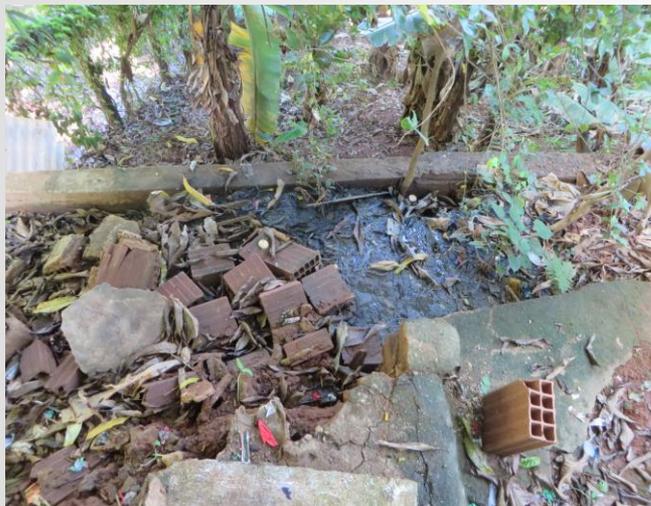
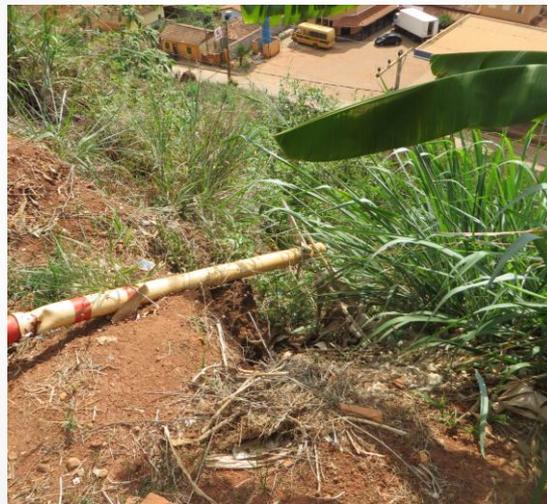
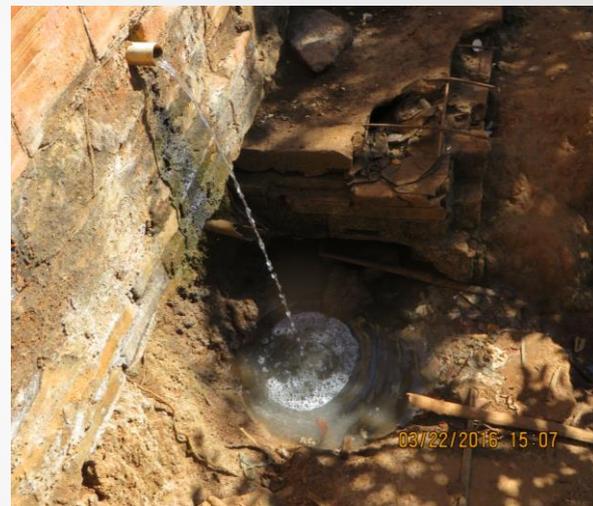
Movimentos de massa – Papel da água

Potencializadores Antrópicos

Lançamento de águas servidas e esgotos nas encostas e faces do talude

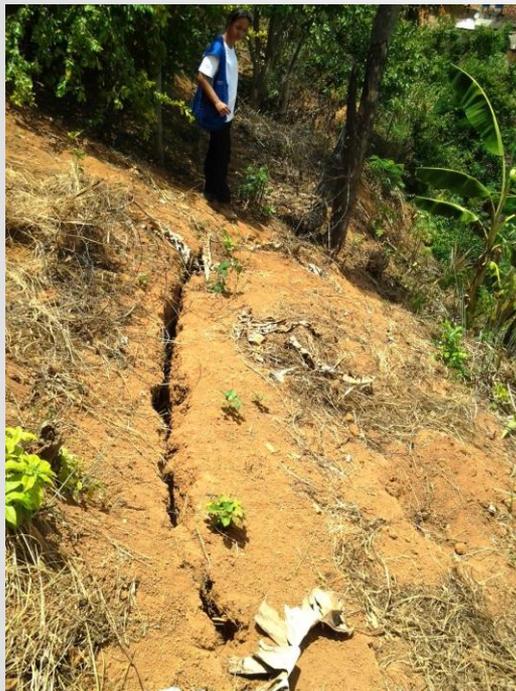
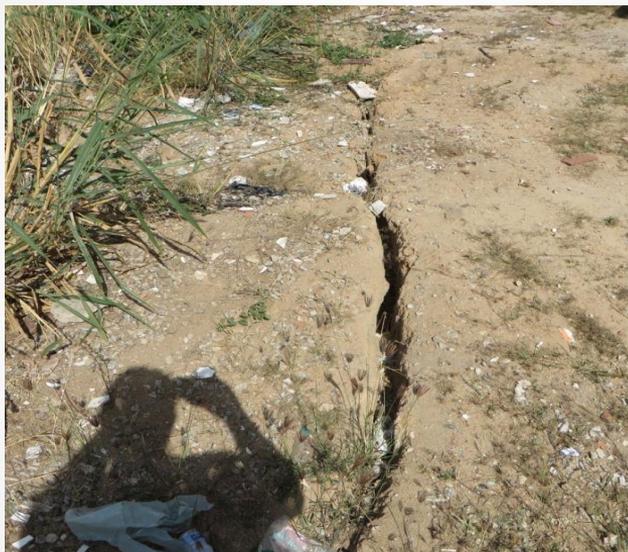
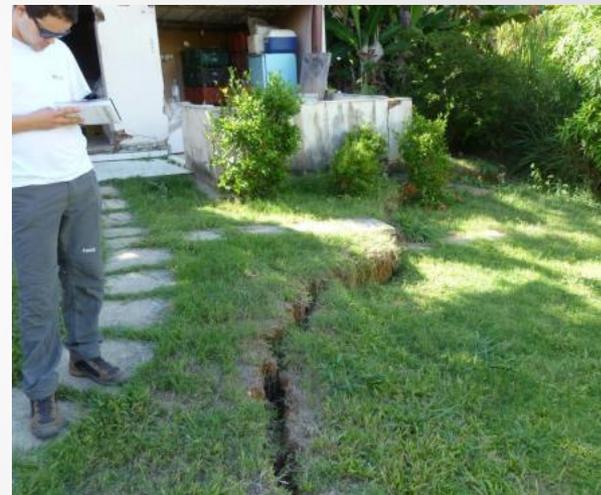
Movimentos de massa – Evidências em campo

Trincas e degraus de abatimento nos terrenos

- ✓ Rachaduras nas paredes e pisos das casas
- ✓ Trincas no solo, principalmente na parte superior dos taludes/barrancos
- ✓ Blocos ou lascas de rocha soltos e instáveis
- ✓ Água minando na base do talude/barranco
- ✓ Árvores ou postes inclinados
- ✓ Muros de arrimo com “barrigas” ou trincados
- ✓ Afundamentos e deformações no leito da rua
- ✓ Desprendimento e queda de solo/rocha em taludes

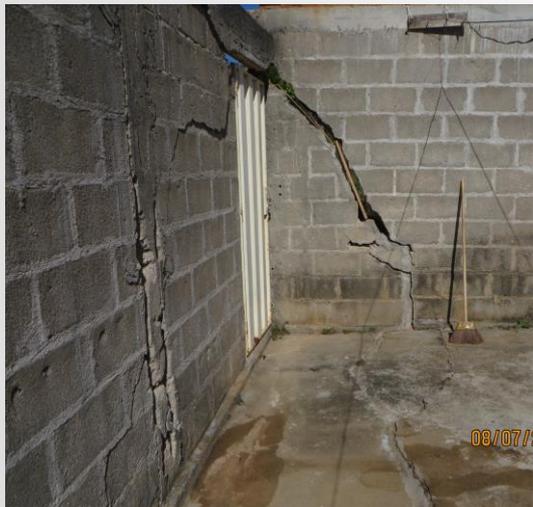
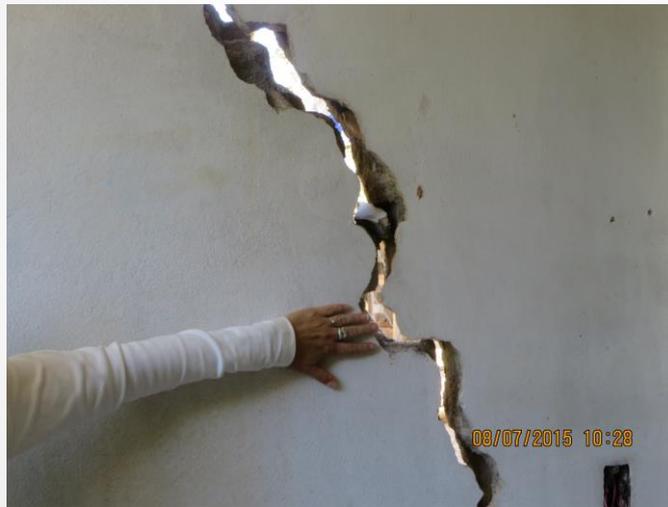
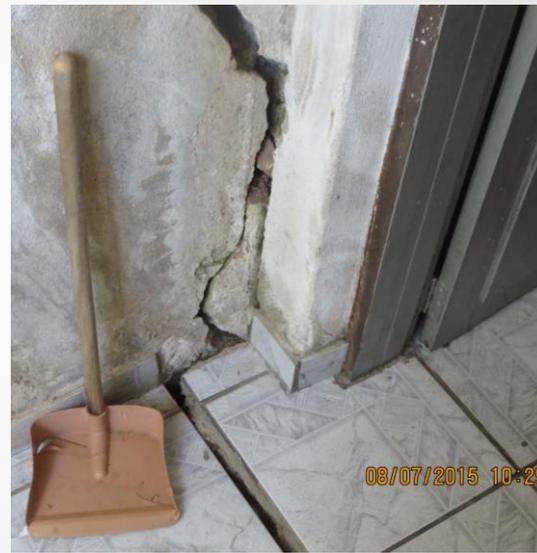
Movimentos de massa – Evidências em campo

Trincas, rachaduras e deformações no piso e paredes de edificações

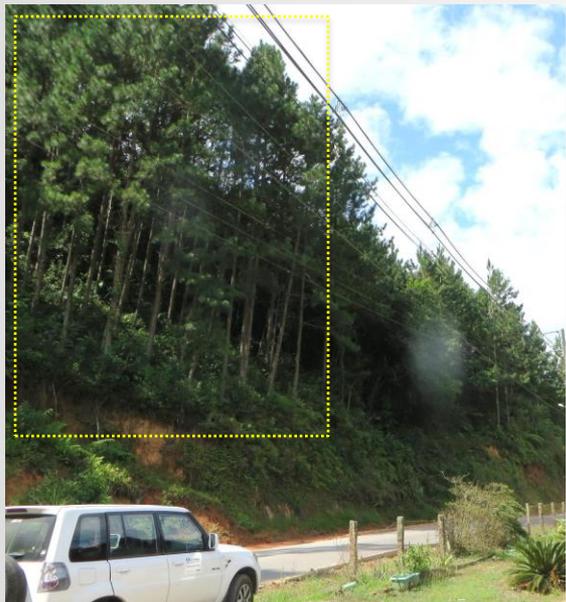
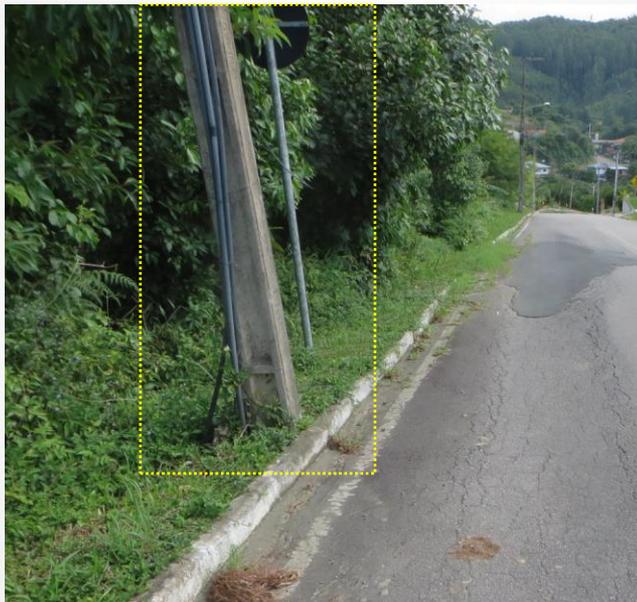
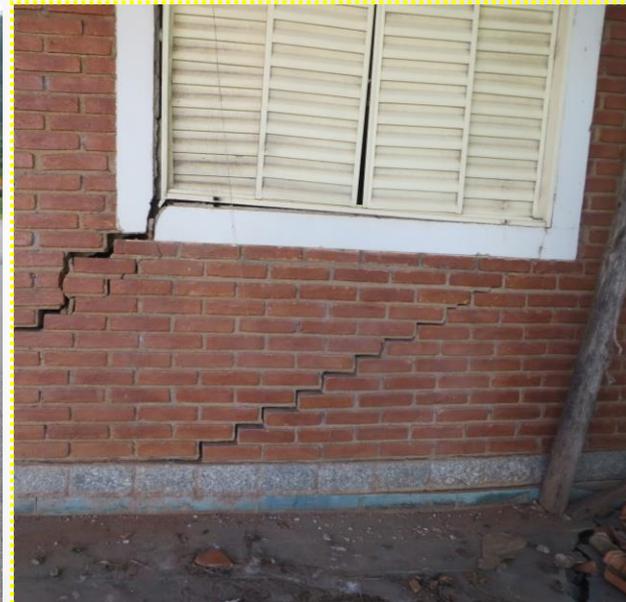
Movimentos de massa – Evidências em campo

Inclinação de árvores, cercas, postes e deformações estruturais em edificações

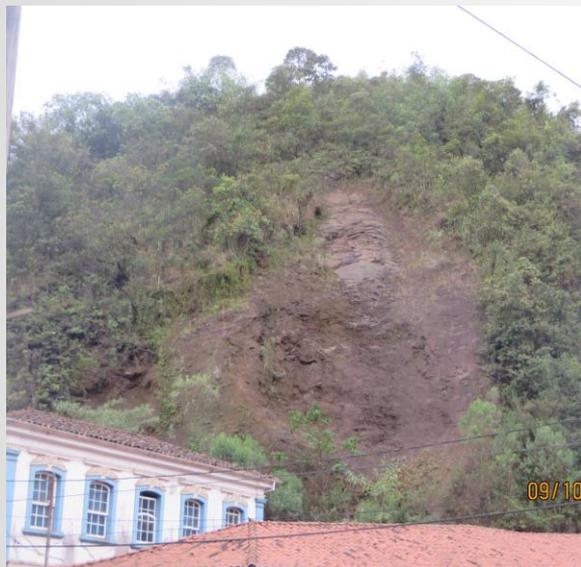
Movimentos de massa – Evidências em campo

Cicatrizes de deslizamentos – Eventos instalados

Deslizamento Planar - Ouro Preto - MG

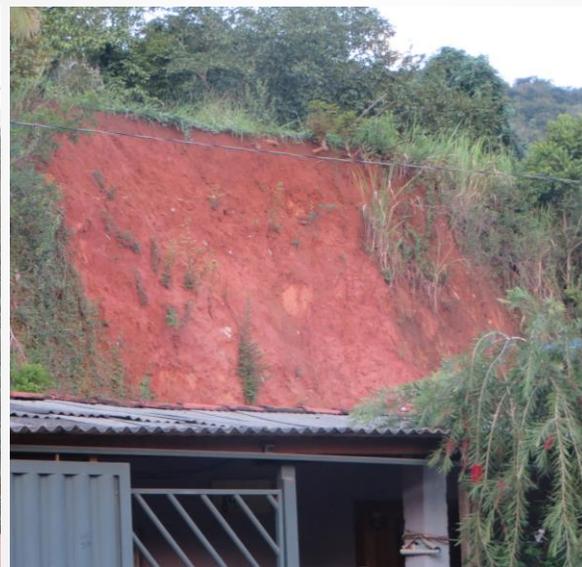
Deslizamento Planar - Antônio Dias - MG

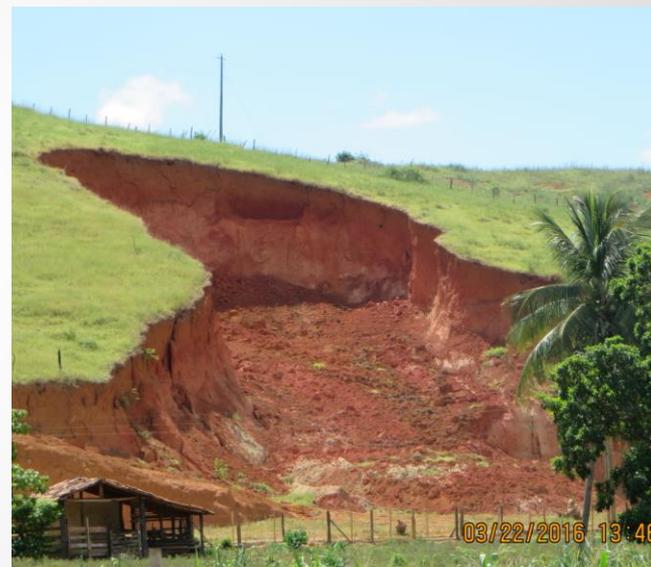
Deslizamento Rotacional - Capitão Andrade – MG

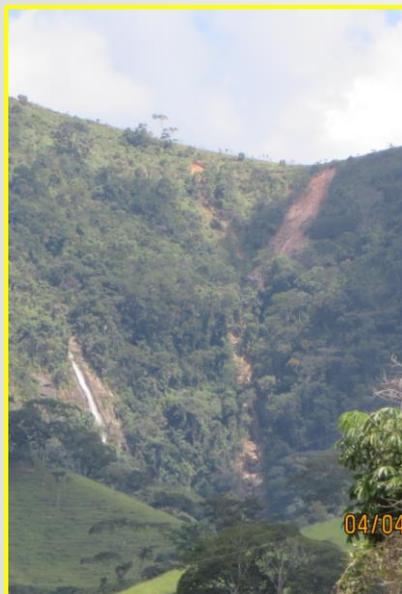
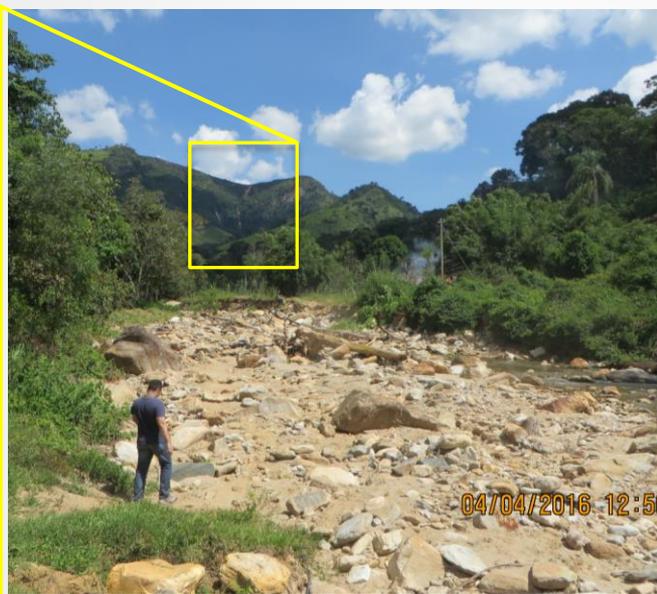
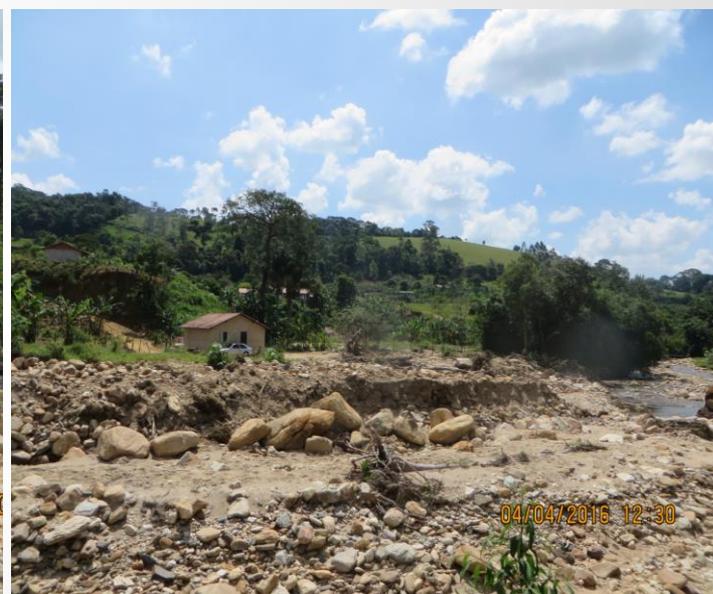
Santa Bárbara do Tugúrio - MG

Movimentos de massa – Evidências em campo

Cicatrizes e depósitos rochosos em drenagens – Corrida de detritos – Evento instalado

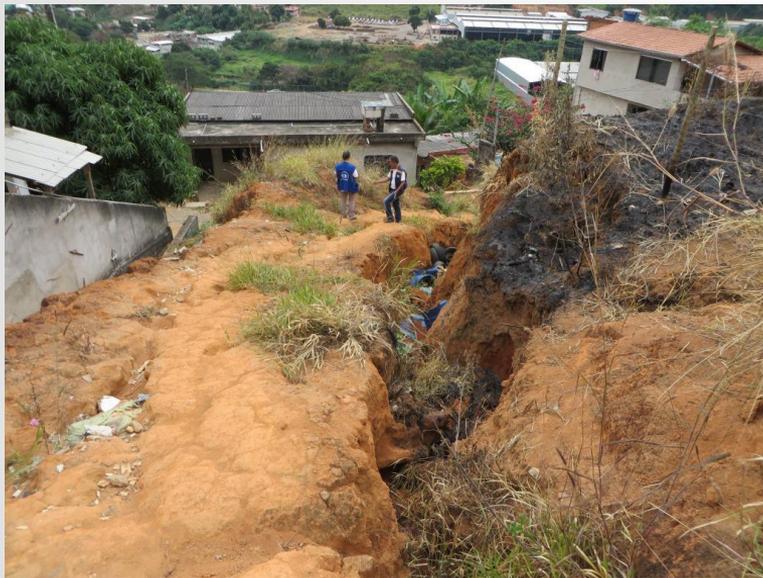
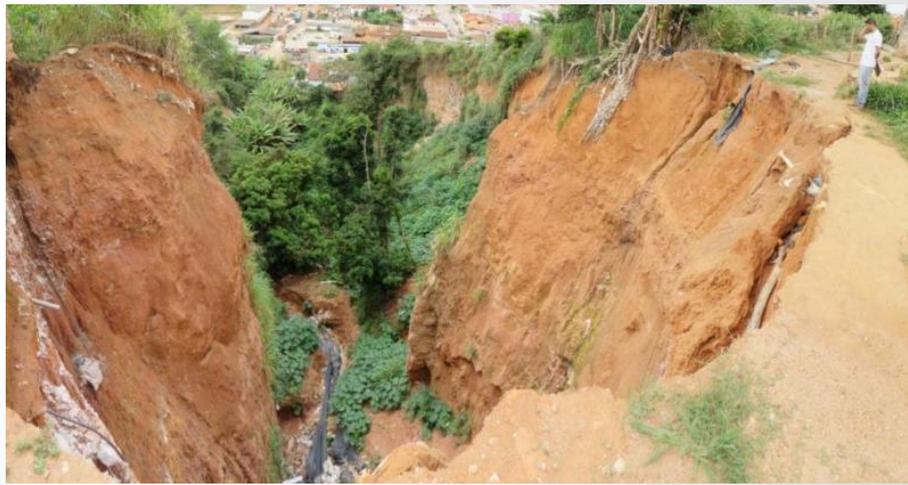
Movimentos de massa – Evidências em Campo

Processos erosivos – Erosão pluvial – Ravinas e Voçorocas – Eventos instalados

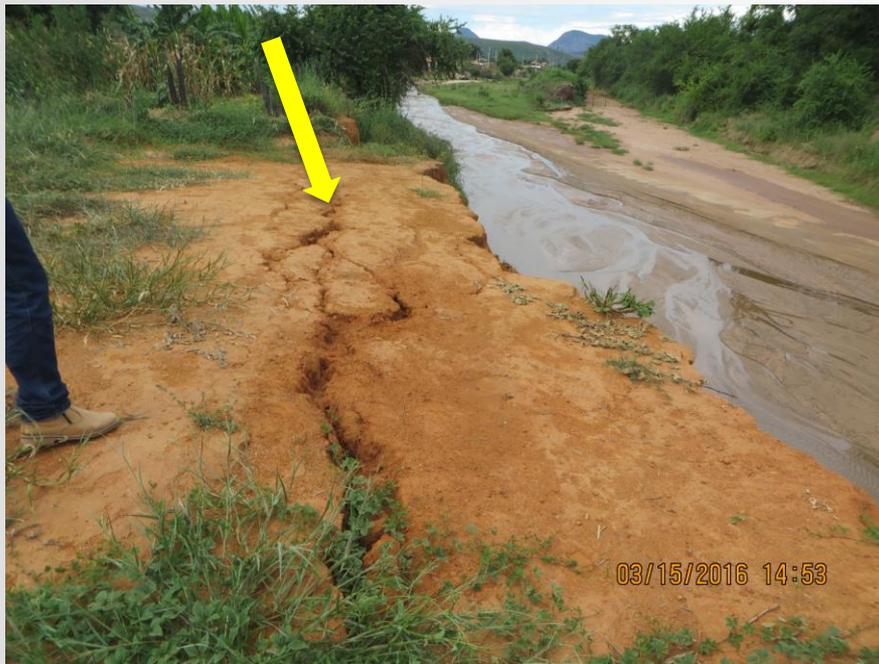
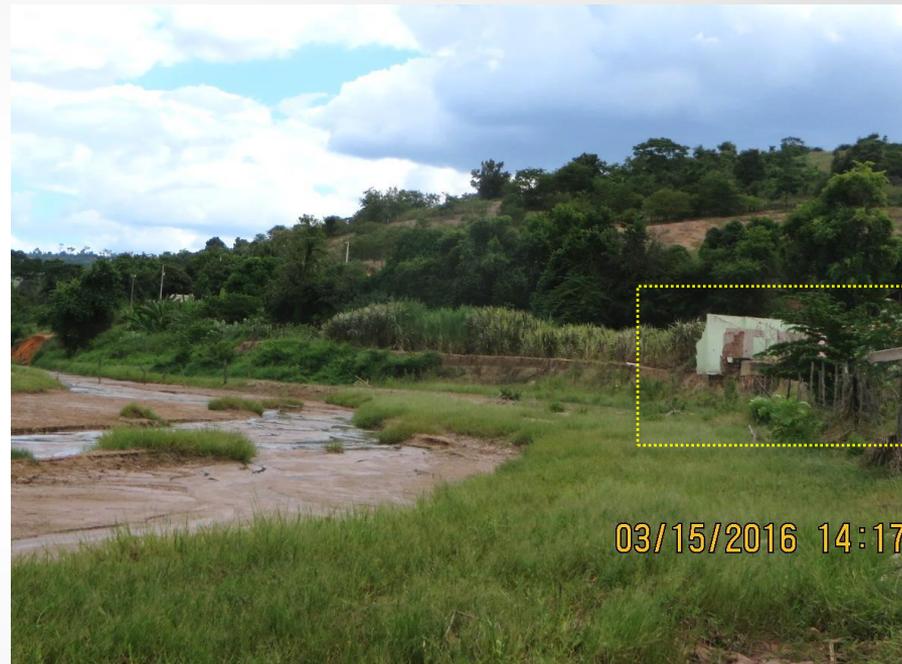
Tumiritinga - MG

Movimentos de massa – Evidências em campo

Processos erosivos – Erosão fluvial (solapamento de margem) - Evento instalado

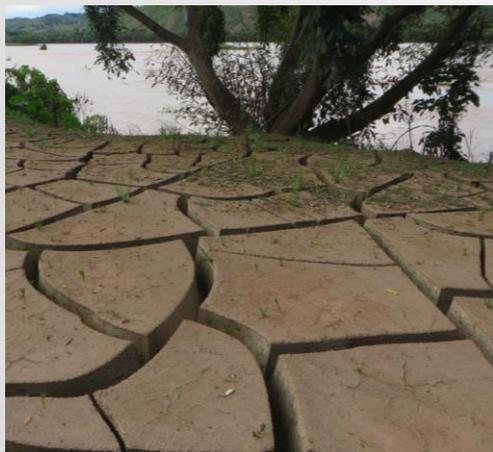
Tumiritinga - MG

Inundações – Regiões potenciais – Observações em campo

Localização geográfica/geomorfológica

- Ocupação de margens e planícies de inundação de rios

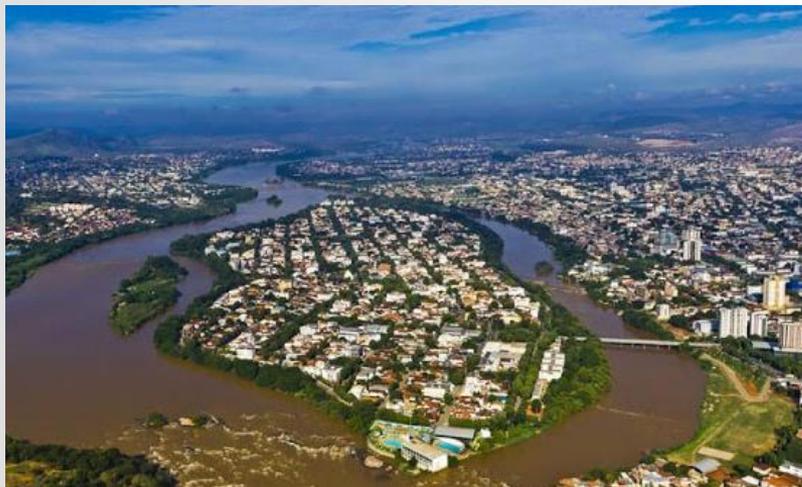
Governador Valadares - MG – Ilha dos Araújos – Rio Doce

Inundações – Regiões potenciais – Observações em campo

Localização geográfica/geomorfológica

- Ocupação de ilhas fluviais

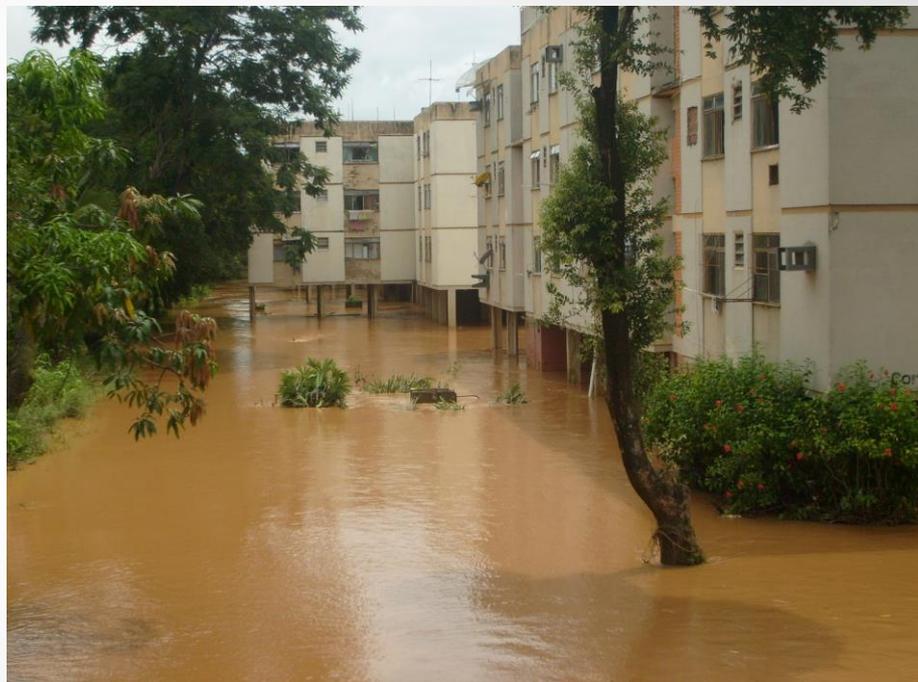
Ilha dos Araújos com inundações

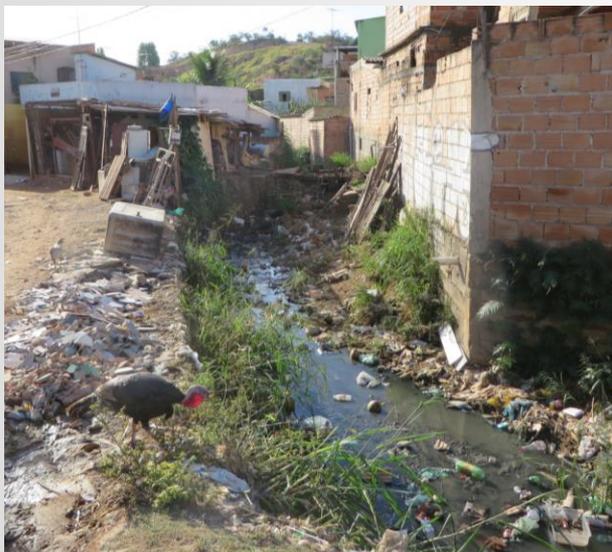
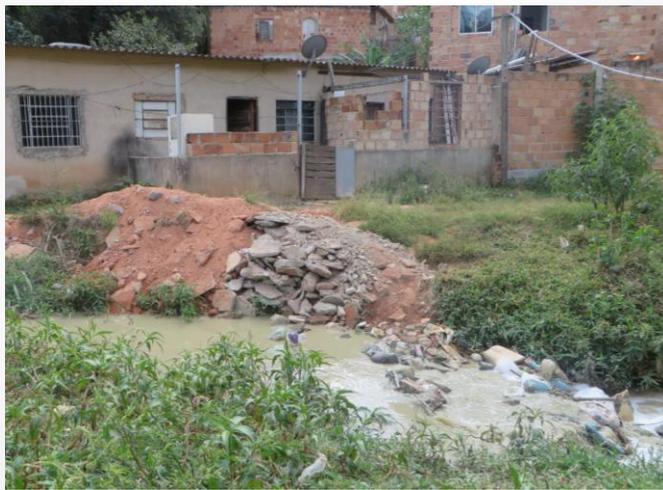
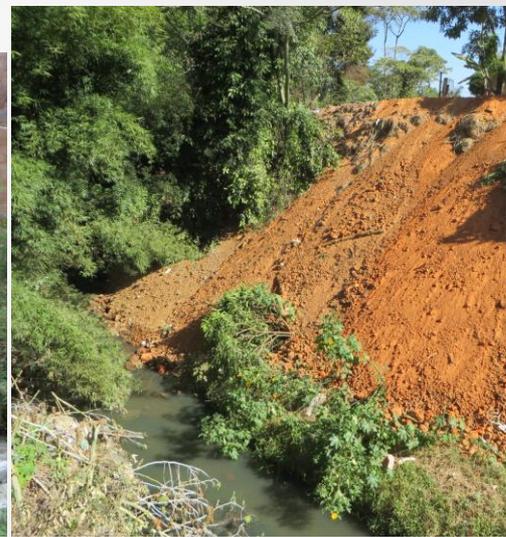
Ribeirão das Neves - MG

Inundações – Observações em campo

Potencializadores

Lançamento de aterros, lixo e entulho no leito - Obstrução do canal de drenagem
