SERVIÇO GEOLÓGICO DO BRASIL – CPRM

Curso Básico de Percepção e Mapeamento do Risco Geológico

MAPEAMENTO DE ÁREAS DE RISCO

METODOLOGIA, LEITURA E APLICAÇÕES

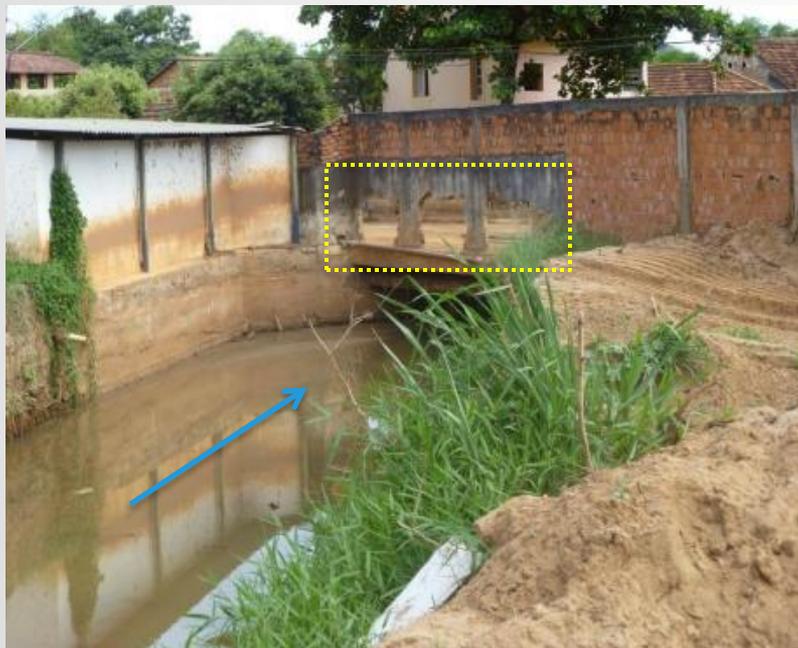
Aimorés - MG

Inundações – Observações em campo

Potencializadores – Estrangulamento do canal de drenagem

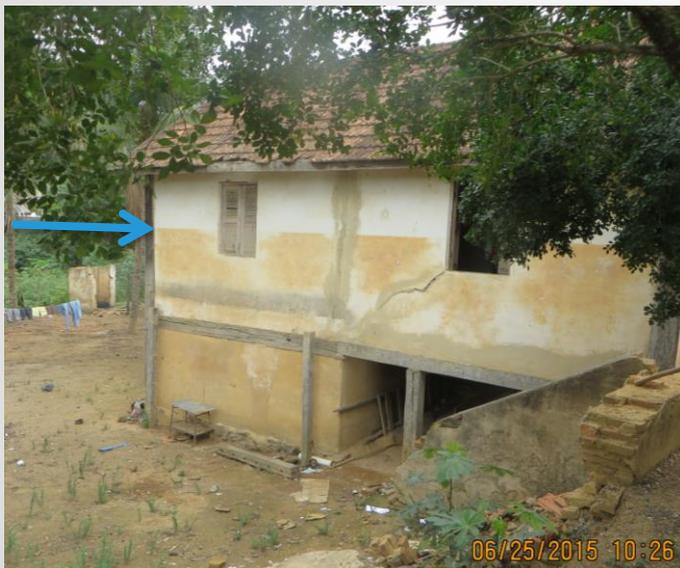
Águia Branca - ES

Inundações - Evidências em Campo

Marcas de inundação - Intensidade (Altura de atingimento)

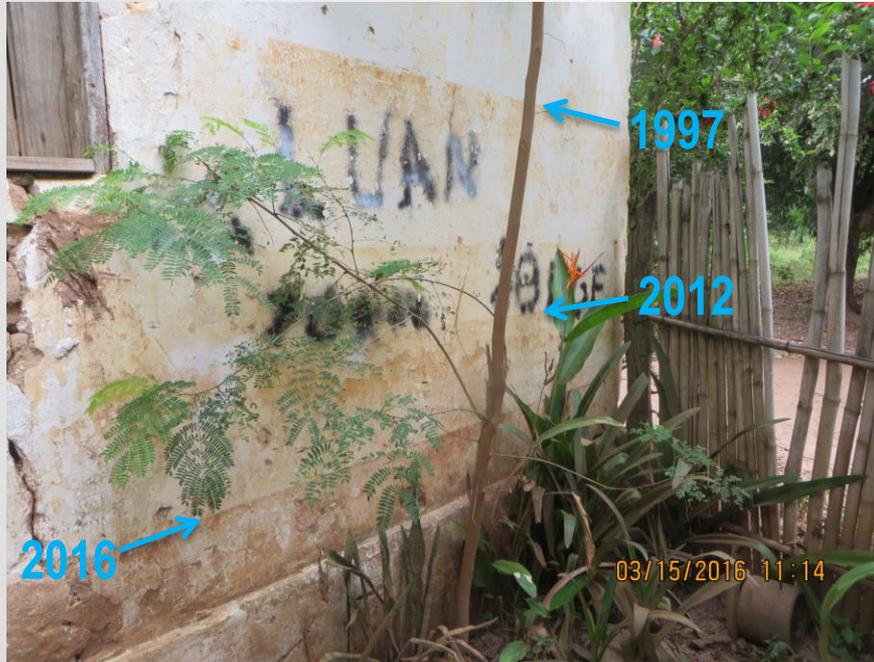
Tumiritinga - MG

Inundações - Evidências em Campo

Marcas de inundação - Recorrência

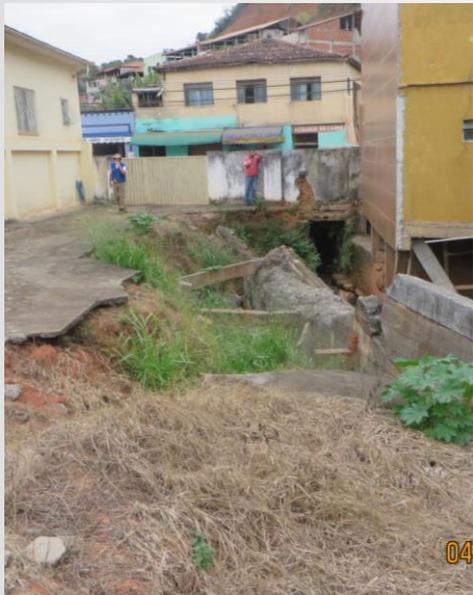
Senador Firmino - MG

Enxurradas – Evidências em campo

Ação erosiva e destruição de edificações e infraestruturas

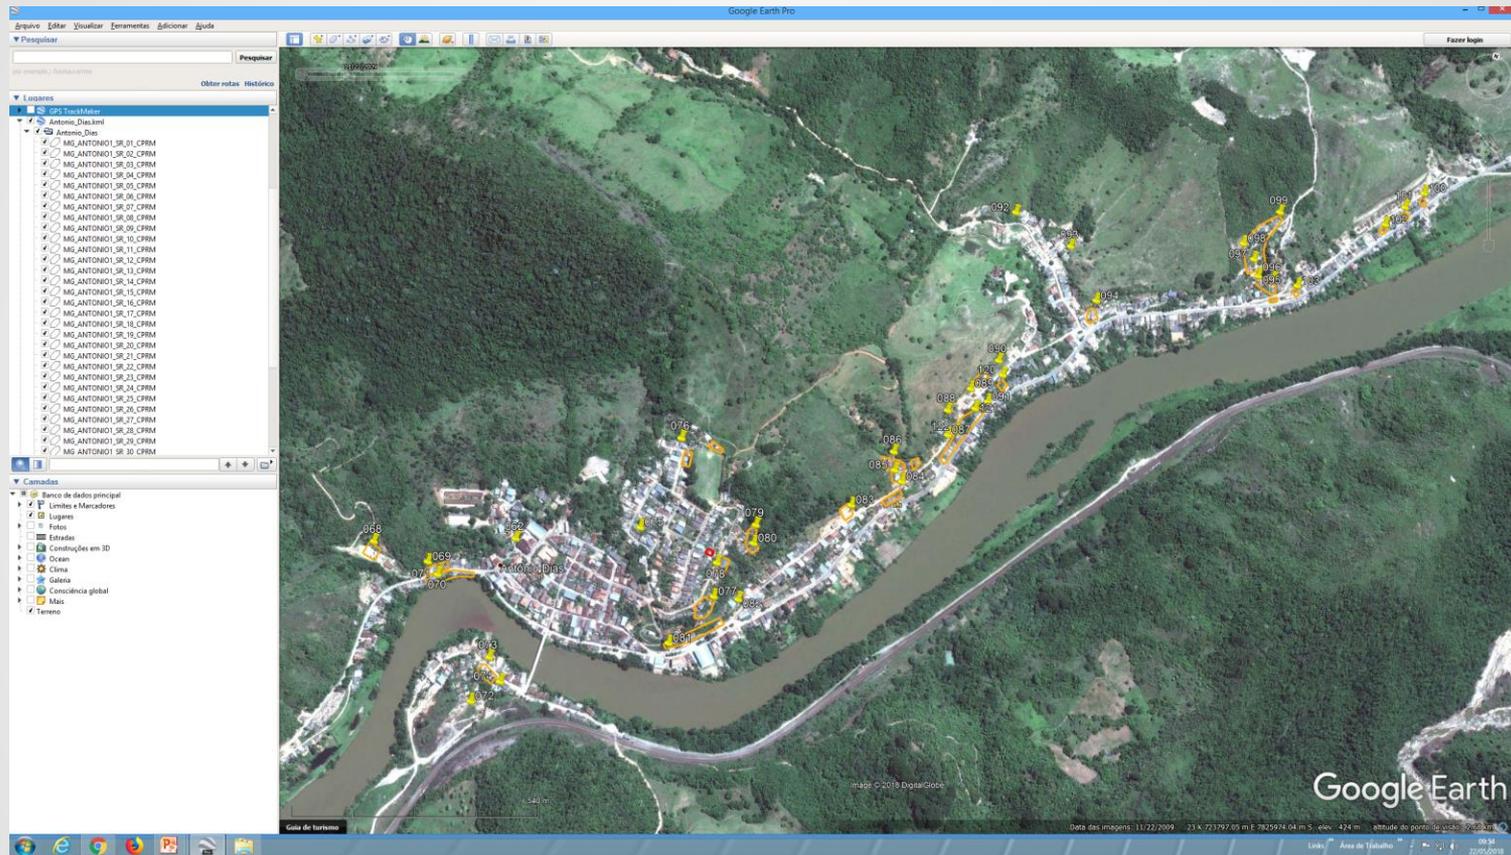
2.3 - Delimitação dos setores de risco – Google Earth

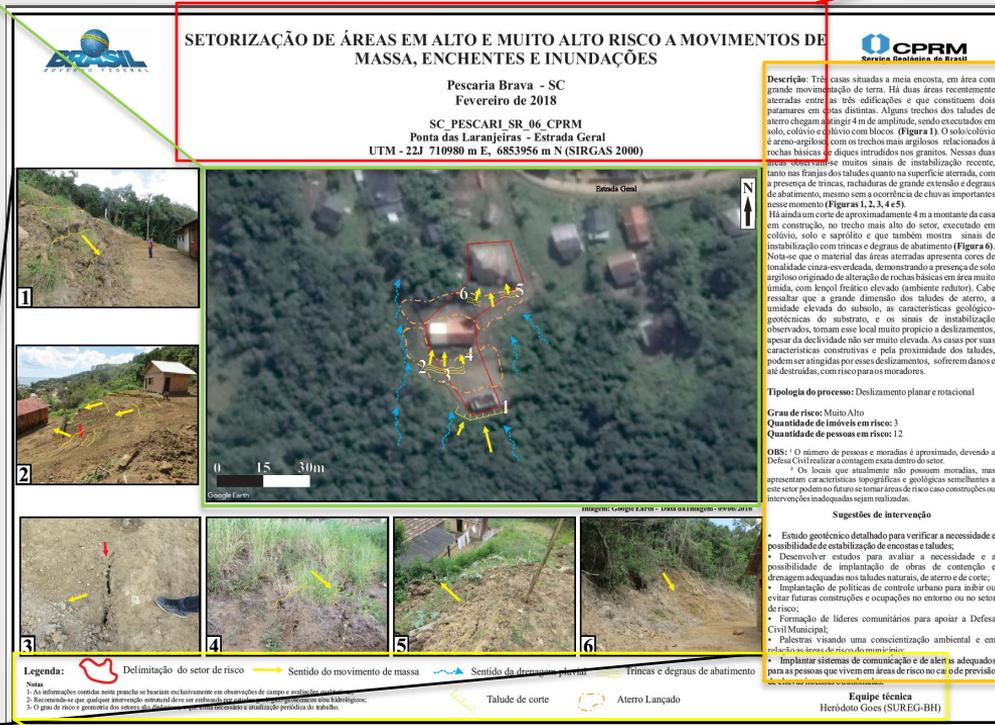
2.4 - Elaboração das pranchas descritivas

Figura Central

Setor demarcado no Google Earth e que retrata a área em risco no momento, além de escala, norte, indicação das fotos e os símbolos usados e descritos na legenda

Fotos

Até seis fotos representativas do local setorizado

Cabeçalho

Projeto, local, data, identificação da prancha (setor), endereço e coordenadas UTM

Descrição

Processos envolvidos, recorrência, morfologia da encosta, tipo de talude, substrato, grau de risco, tipo e quantidade de ocupações, etc.

Sugestões para o setor

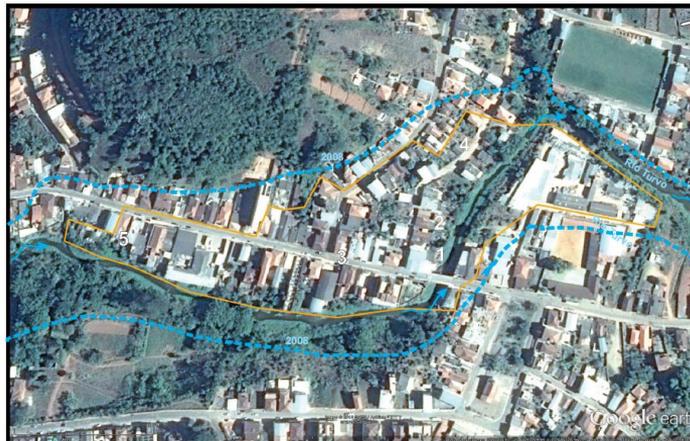
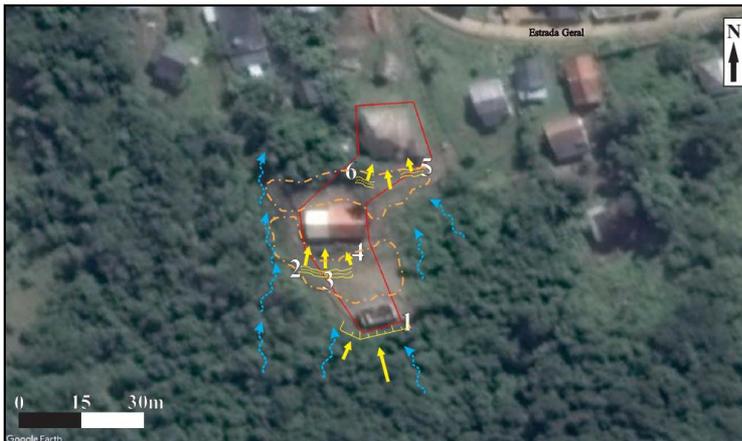
SC_PESCARI_SR_06_CPRM
Ponta das Laranjeiras - Estrada Geral
UTM - 22J 710980 m E, 6853956 m N (SIRGAS 2000)

Descrição: Três casas situadas a meia encosta, em área com grande movimentação de terra. Há duas áreas recentemente aterradas entre as três edificações e que constituem dois patamares em cotas distintas. Alguns trechos dos taludes de aterro chegam a atingir 4 m de amplitude, sendo executados em solo, colúvio e colúvio com blocos (Figura 1). O solo/colúvio é areno-argiloso, com os trechos mais argilosos relacionados a rochas básicas de diques intrudidos nos granitos. Nessas duas áreas observam-se muitos sinais de instabilização recente, tanto nas franjas dos taludes quanto na superfície aterrada, com a presença de trinças, rachaduras de grande extensão e degraus de abatimento, mesmo sem a ocorrência de chuvas importantes nesse momento (Figuras 1, 2, 3, 4 e 5). Há ainda um corte de aproximadamente 4 m a montante da casa em construção, no trecho mais alto do setor, executado em colúvio, solo e saprólito e que também mostra sinais de instabilização com trinças e degraus de abatimento (Figura 6). Nota-se que o material das áreas aterradas apresenta cores de tonalidade cinza-avermelhada, demonstrando a presença de solo argiloso originado de alteração de rochas básicas em área muito úmida, com lençol freático elevado (ambiente redutor). Cabe ressaltar que a grande dimensão dos taludes de aterro, a umidade elevada do subsolo, as características geológico-geotécnicas do substrato, e os sinais de instabilização observados, tornam esse local muito propício a deslizamentos, apesar da declividade não ser muito elevada. As casas por suas características construtivas e pela proximidade dos taludes, podem ser atingidas por esses deslizamentos, sofrerem danos e até destruídas, com risco para os moradores.

Tipologia do processo: Deslizamento planar e rotacional

Grau de risco: Muito Alto
Quantidade de imóveis em risco: 3
Quantidade de pessoas em risco: 12

Exemplo de prancha de risco **muito alto** a deslizamentos

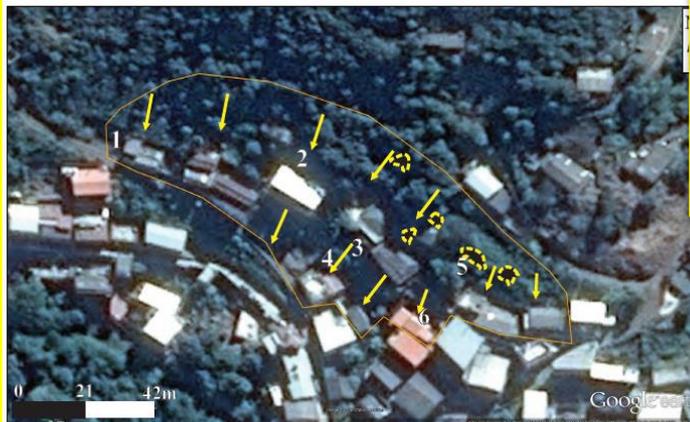
MG_OUROPRE_SR_89_CPRM
Bairro São Cristóvão - Rua Perita
UTM Z3 K654714 m E 7746397 m S (WGS 84)

Descrição: Encosta côncavo-convexa com mais de 50 m de amplitude no trecho setorizado (figura 1). A inclinação é variável mas sempre superior a 30°, com trechos que atingem 60° ou mais (figura 3). Constitui-se de colúvio, colúvio com seixos e blocos, trechos com canga ferruginosa e afloramentos / exposições de rocha itabirítica com foliação predominantemente desconfinada (figuras 1, 2 e 3). Há um trecho muito íngreme da encosta onde há muito entulho e grande quantidade de telhas cerâmicas que ameaçam deslizar sobre uma casa da base do talude (figura 4). Observam-se ocupações sob cortes verticais na rocha itabirítica onde a foliação está desconfinada, potencializando deslizamentos planares (figuras 2 e 6). Há trechos com blocos de canga em posições que ameaçam algumas residências (figura 5). Há uma casa, a meia encosta, que está interdita pela defesa civil em função de trincas observadas e ameaçada por rolamento de blocos.

Tipologia do processo: Deslizamento planar e rolamento de blocos
