GOVERNO DO ESTADO  
DO ESPÍRITO SANTO

**AVALIAÇÃO DE RISCO GEOLÓGICO**  
Geóloga Cristiane Tinoco

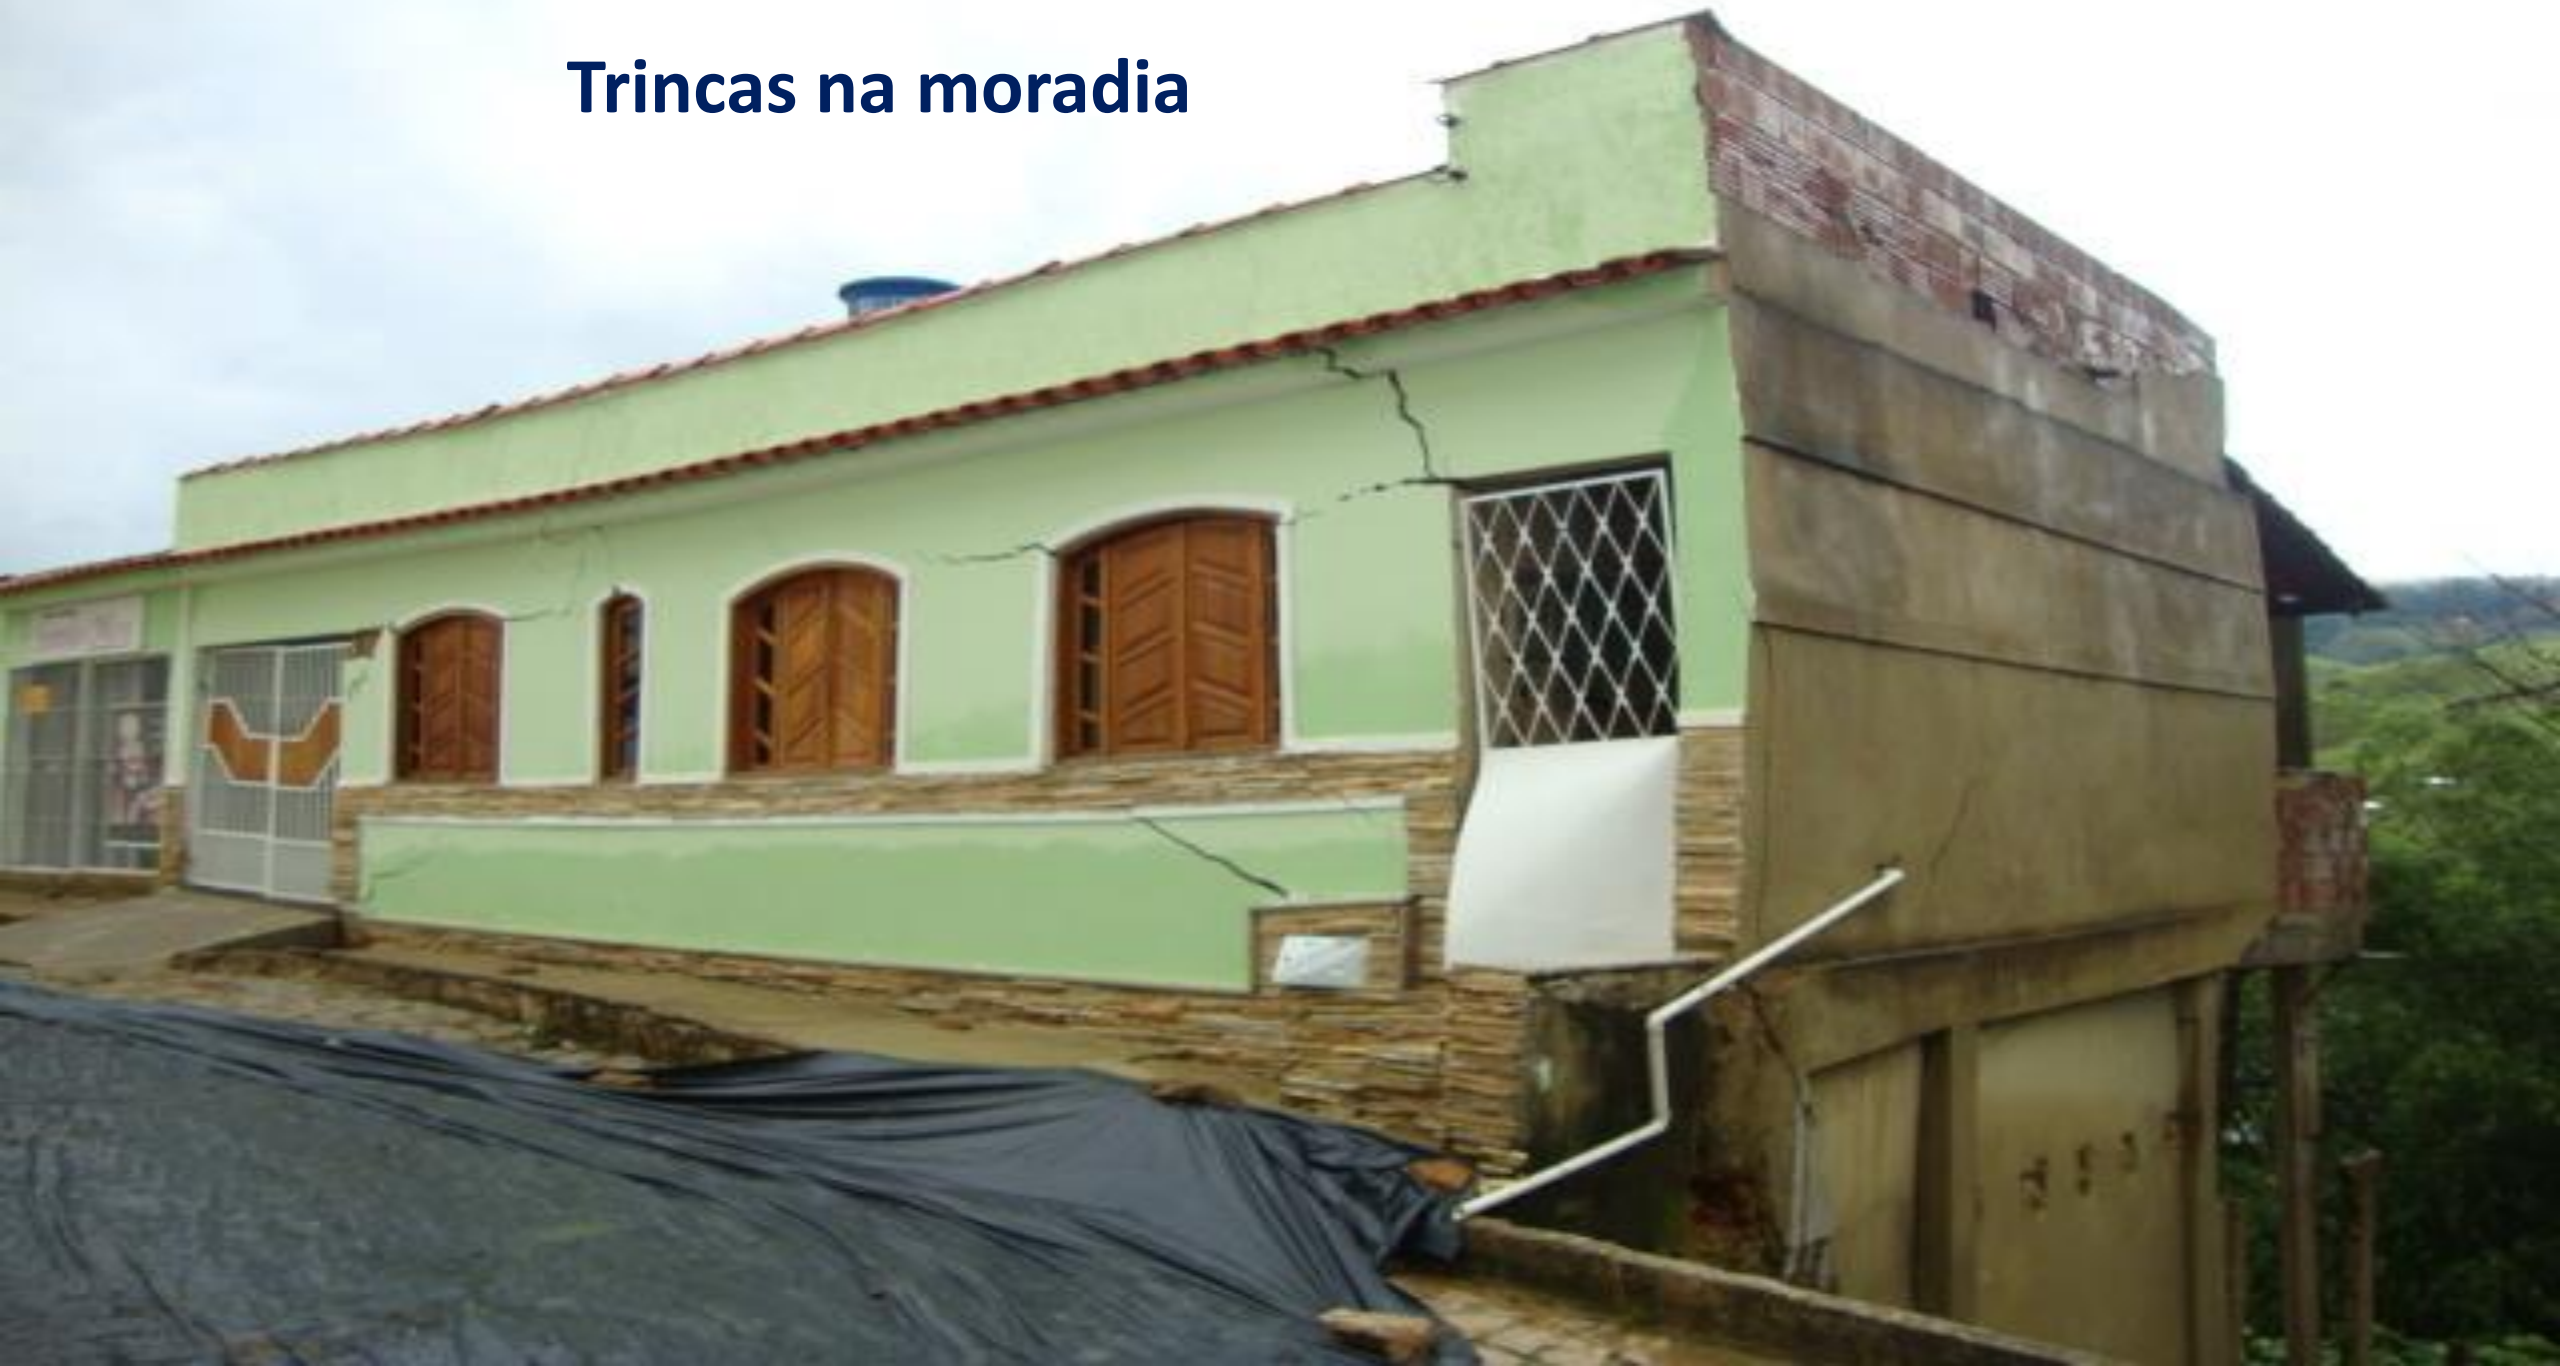
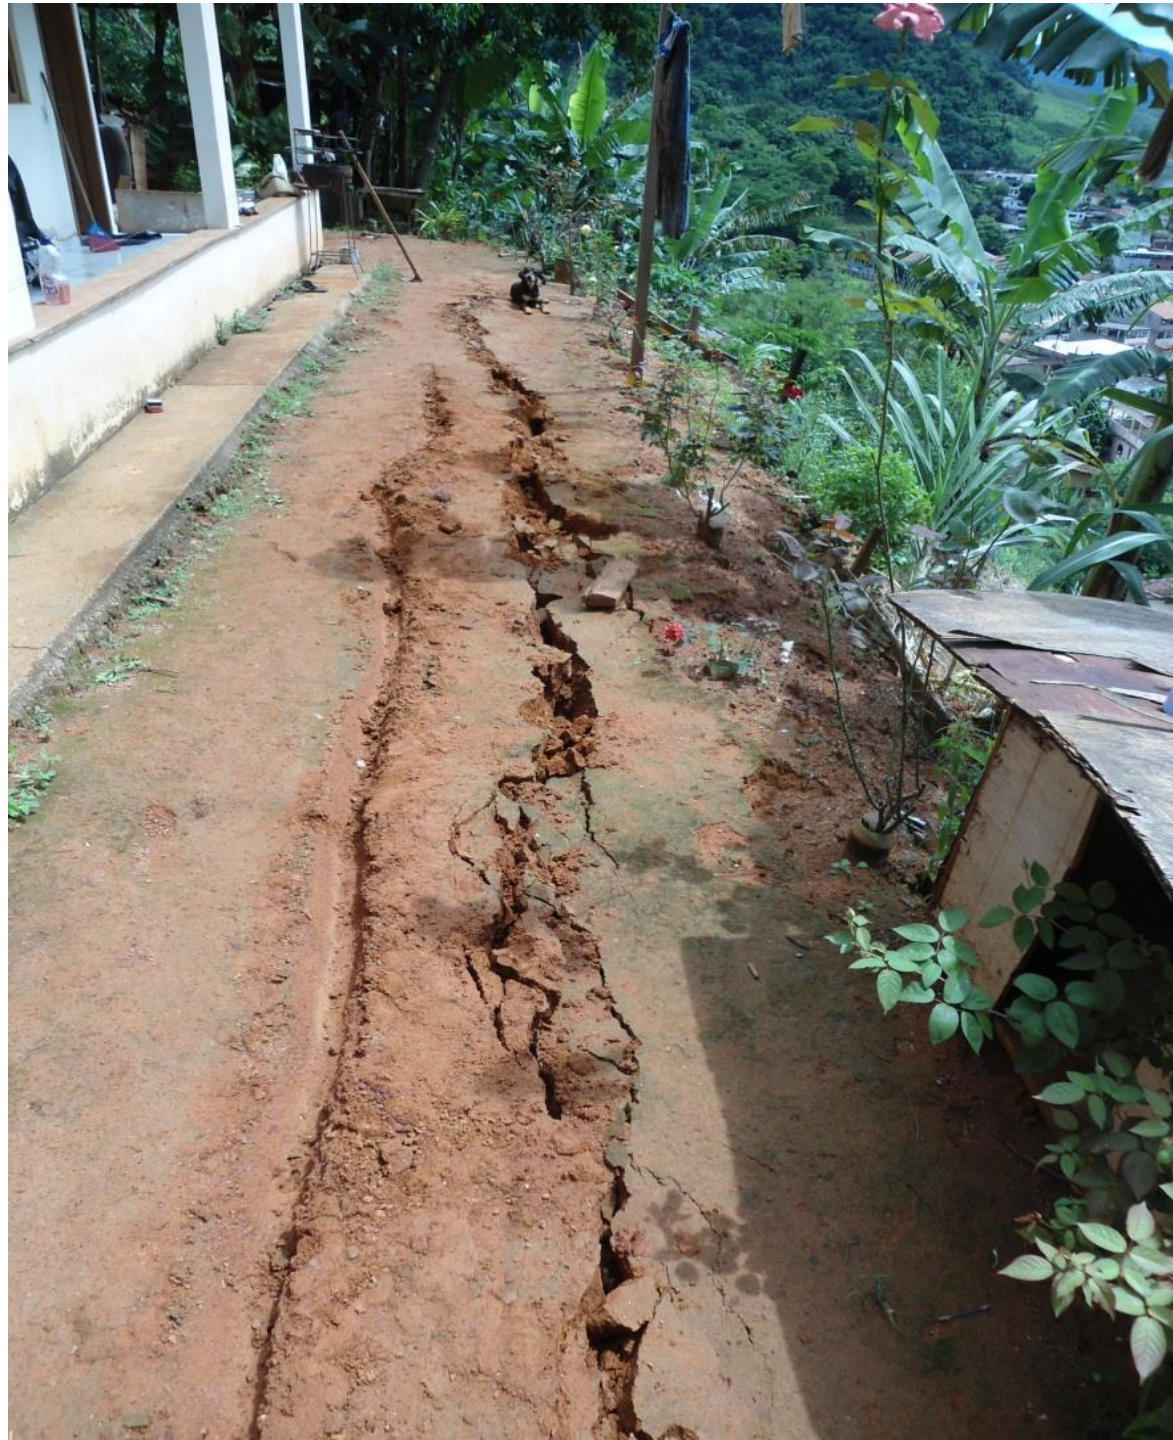
## Trincas na moradia

- Trincas/rachaduras nas paredes e pisos das edificações;
- Trincas no terreno, principalmente na parte superior dos taludes/barrancos;
- Blocos ou lascas de rocha soltos e instáveis;
- Muros de arrimo embarrigados ou trincados;
- Rebaixamento no piso da edificação;
- Trincas no terreno, com formação de degraus de abatimento;
- Inclinação de árvores que antes não estavam, cercas, postes;
- Surgência d'água na base do talude/barranco;
- Afundamentos e deformações no leito da rua.

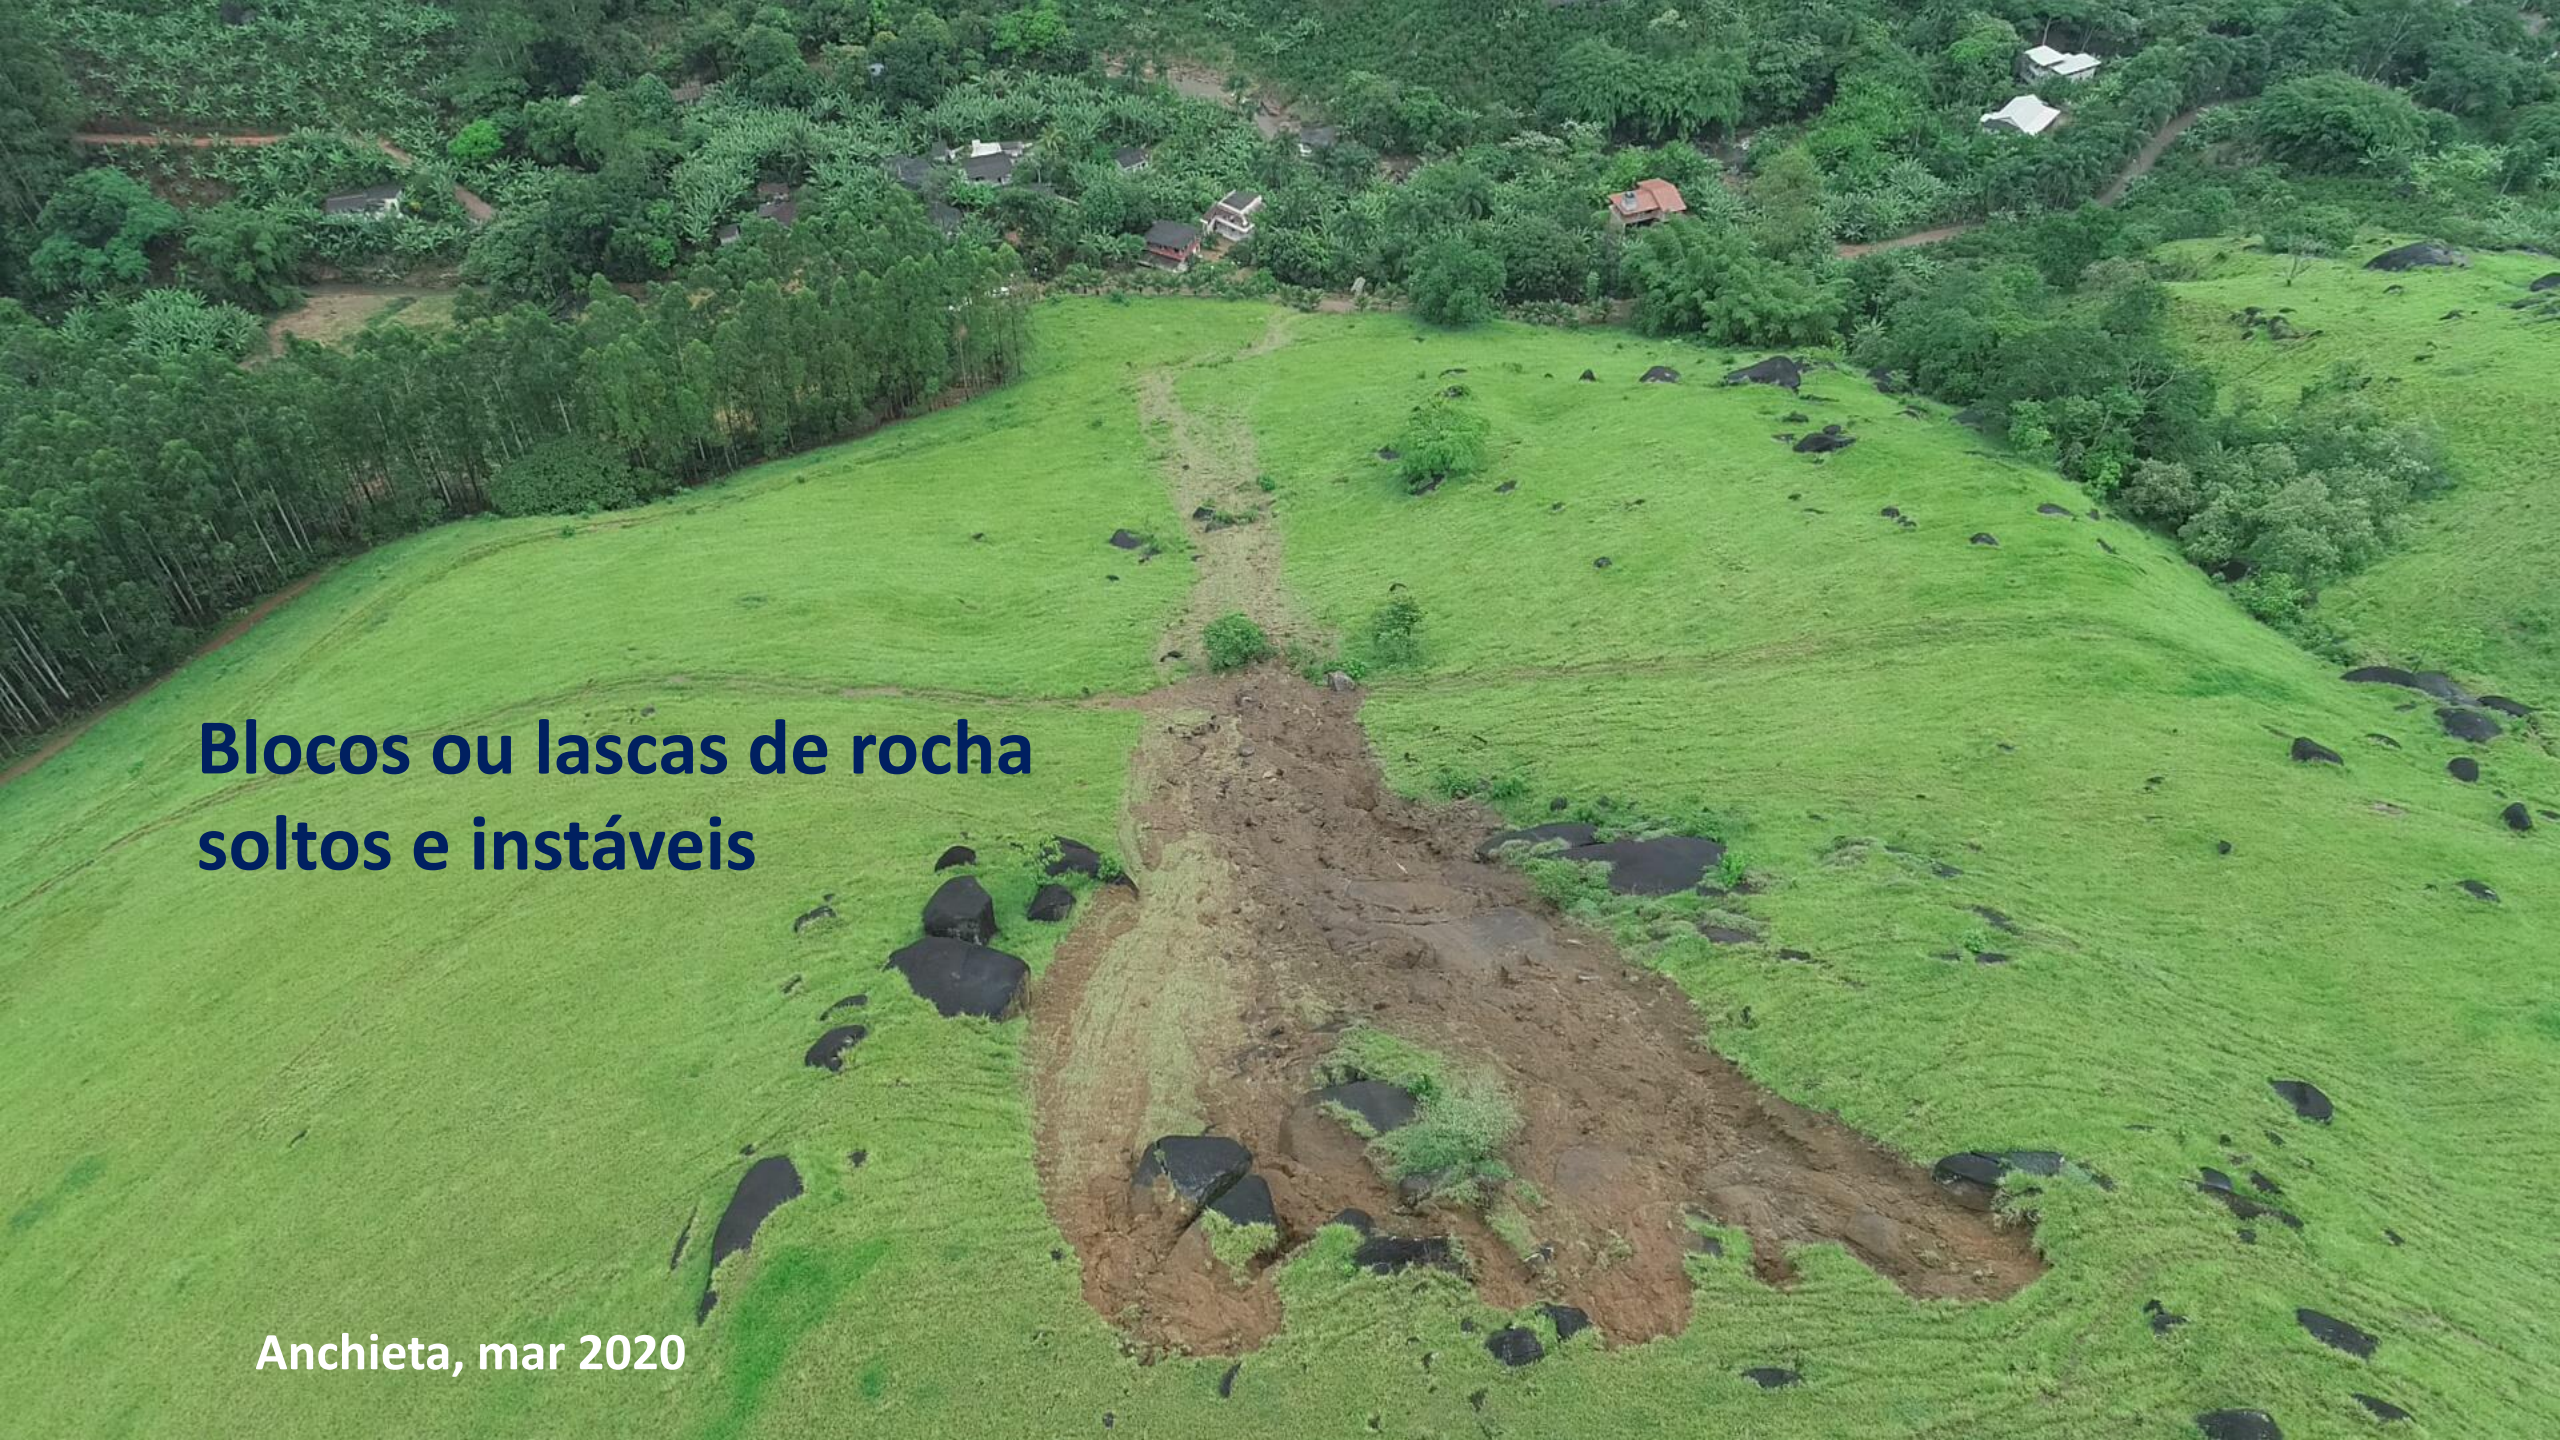
**Trincas no terreno**

An aerial photograph showing a large, irregularly shaped area of exposed brown soil and mud in the center of a lush green field. Numerous dark, rounded rocks of various sizes are scattered across the field, particularly concentrated around the edges of the landslide area. In the background, a dense line of trees borders the field, and several small houses with white and red roofs are visible among the trees. The overall scene suggests a recent geological event in a rural, tropical environment.

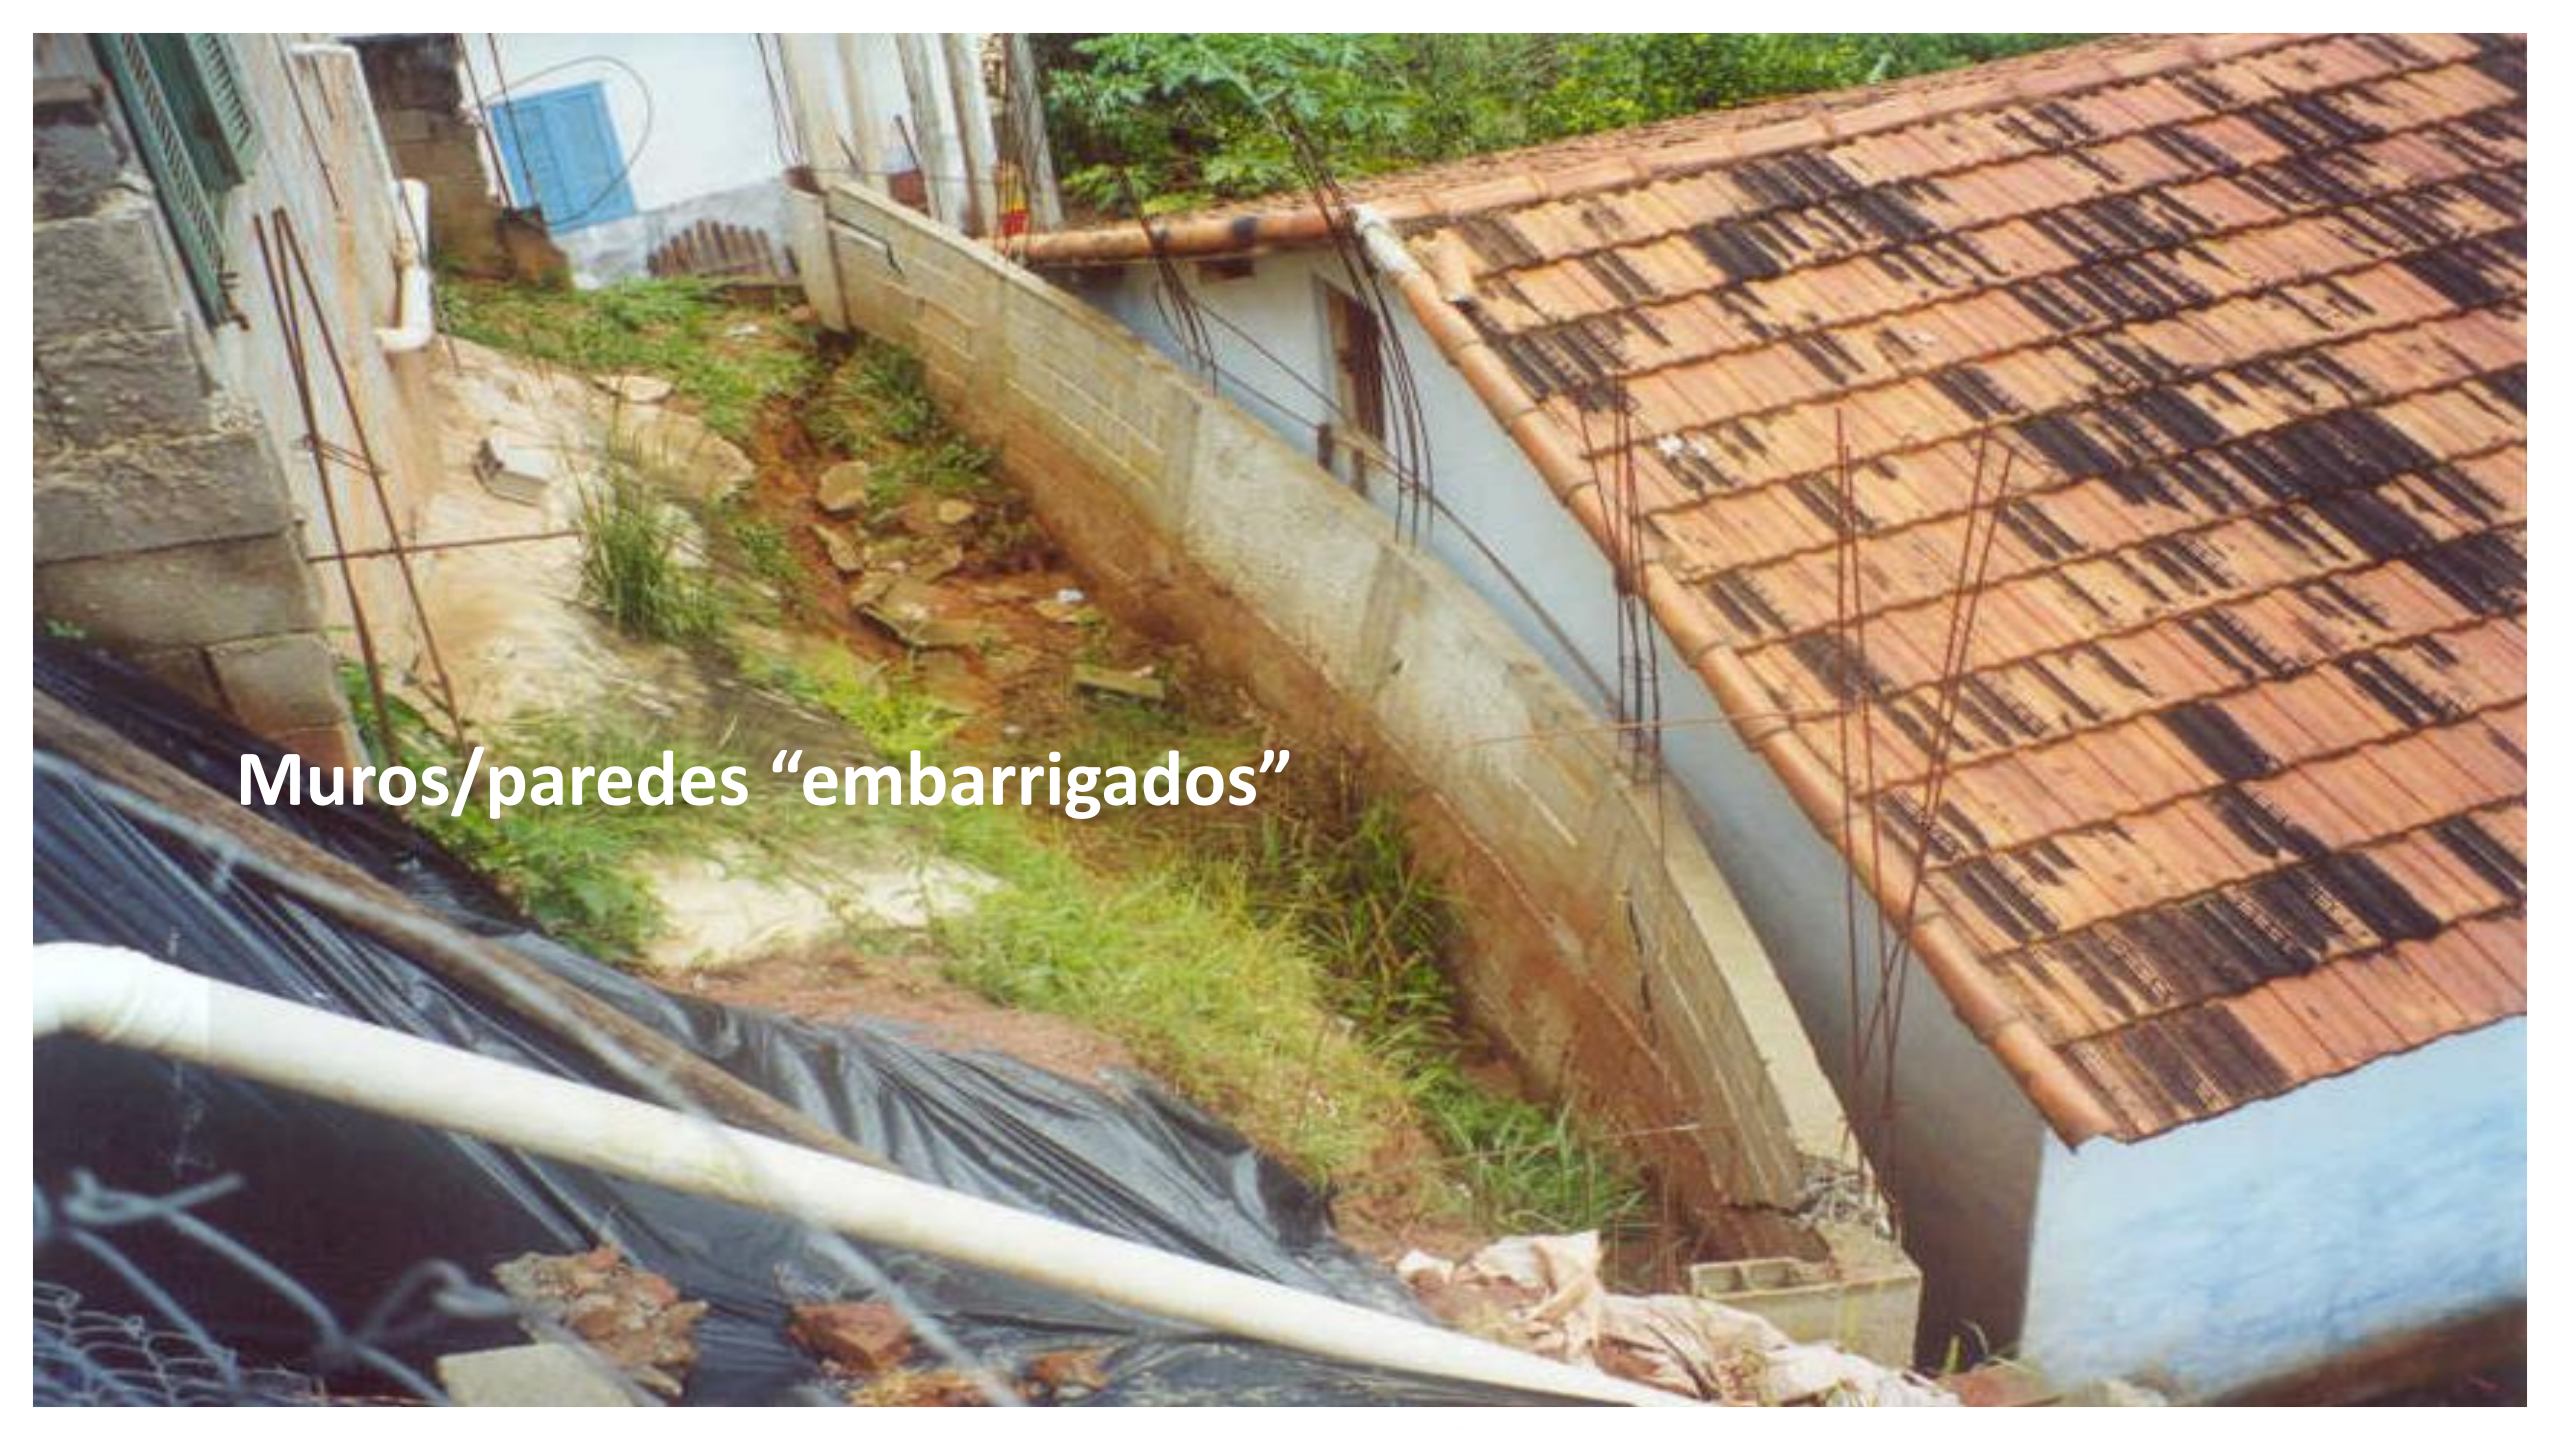
**Blocos ou lascas de rocha  
soltos e instáveis**

**Anchieta, mar 2020**

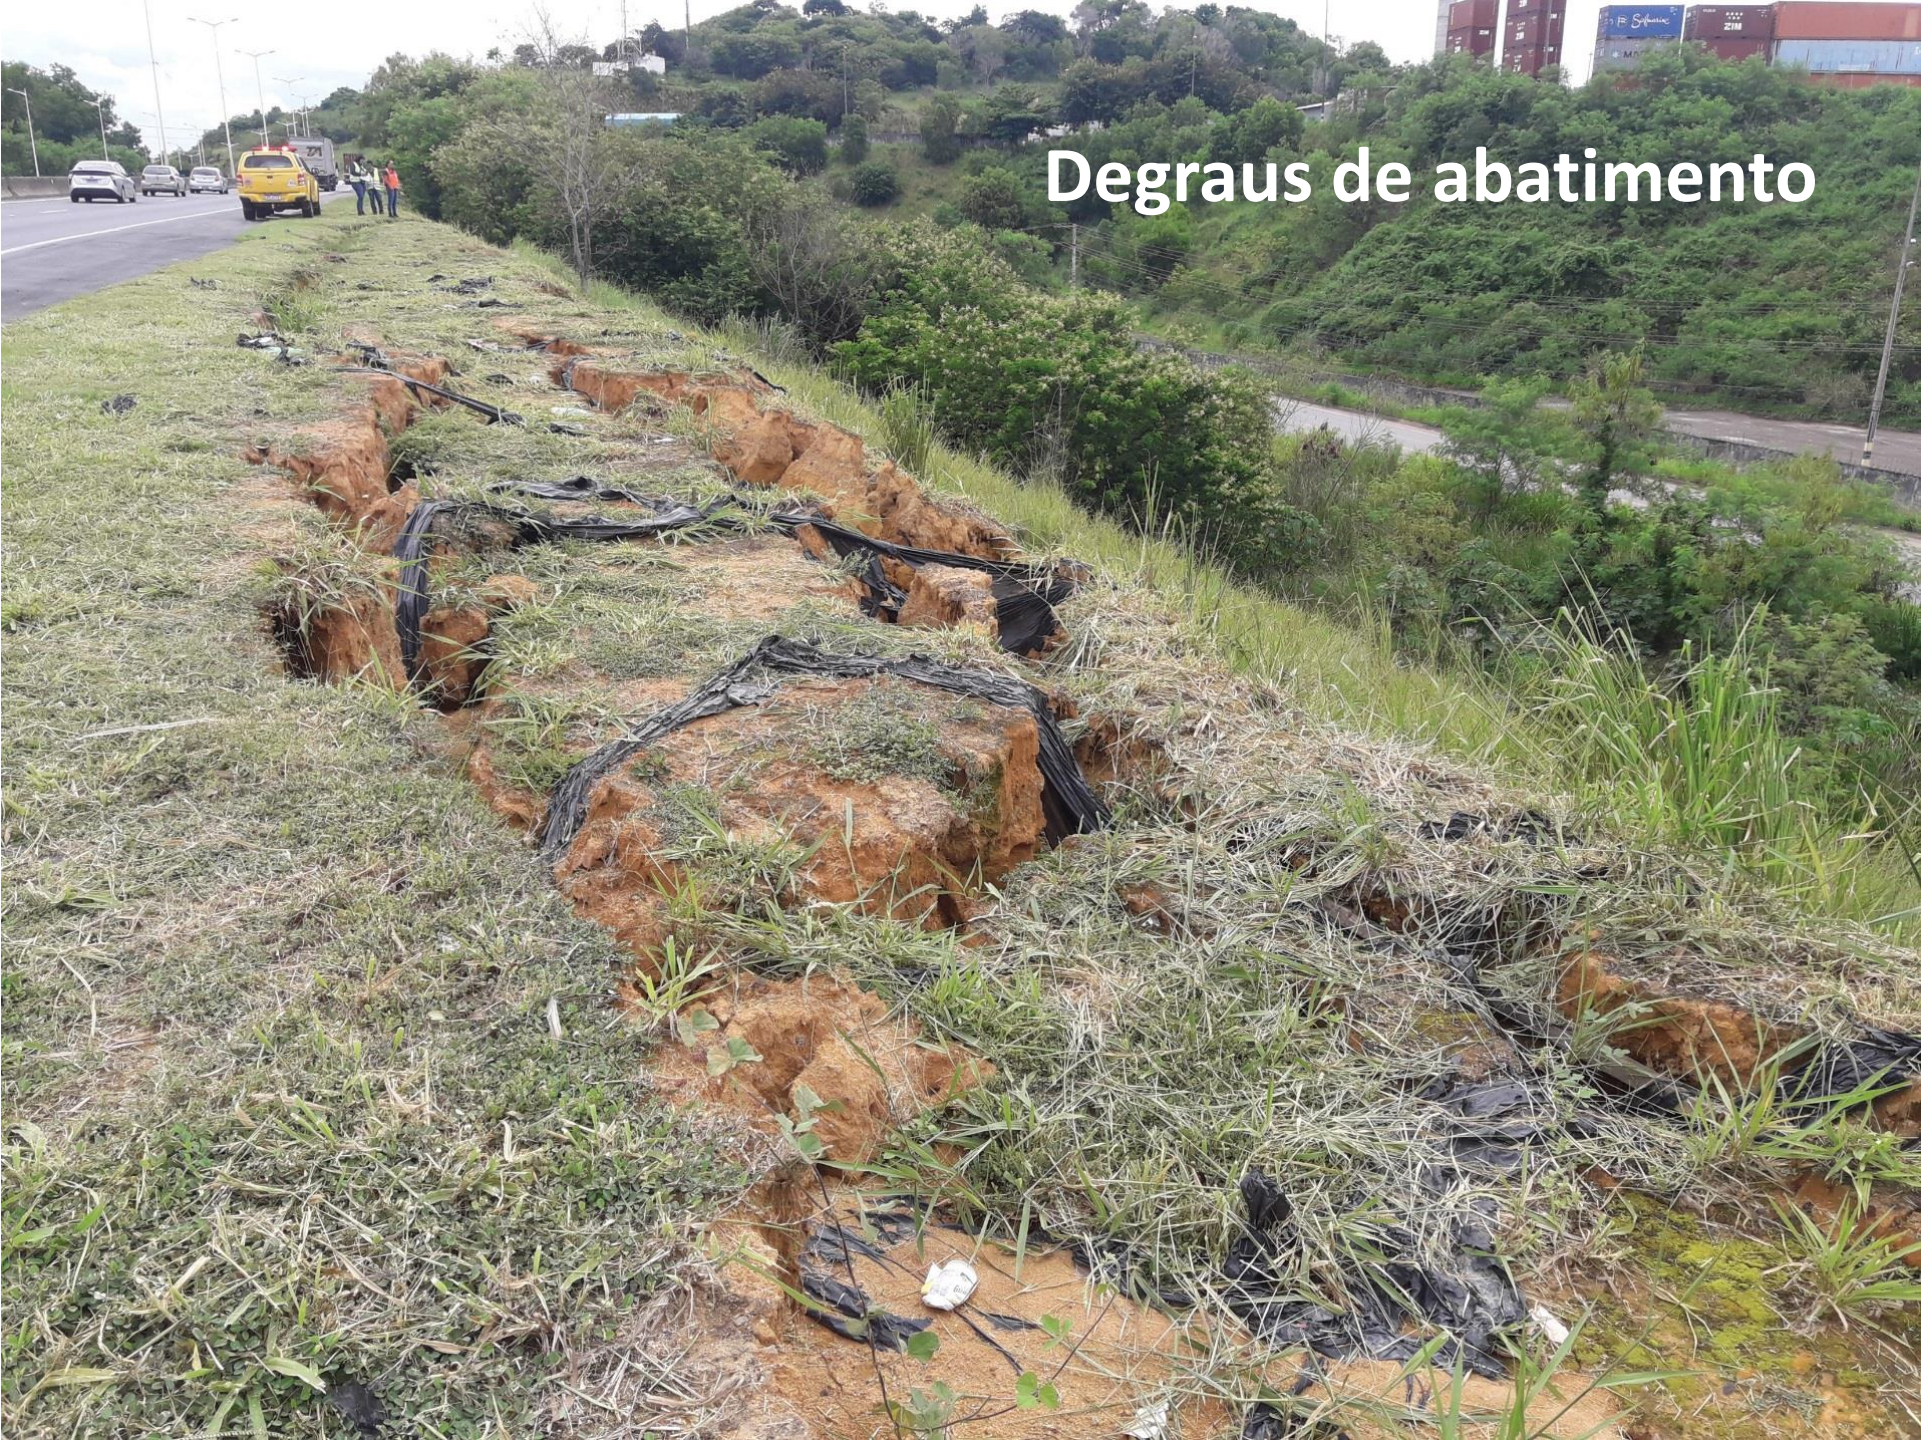
Muros/paredes “embarrigados”

Degraus de abatimento

| <b>CARACTERIZAÇÃO DO LOCAL</b> | <b>EVIDÊNCIAS/INDÍCIOS DE MOVIMENTAÇÃO</b> |
|---|---|
| Talude natural/ corte<br>Altura do talude<br>Aterro compactado/lançado<br>Distância da moradia<br>Declividade<br>Estruturas em solo/rocha desfavoráveis<br>Presença de blocos de rocha/matacões/<br>paredões rochosos<br>Presença de lixo/entulho<br>Aterro em anfiteatro<br>Ocupação de cabeceira de drenagem | Trincas moradia/aterro<br>Inclinação de árvores/postes/muros<br>Degraus de abatimento<br>Cicatrizes de escorregamentos<br>Feições erosivas<br>Muros/paredes “embarrigados” |

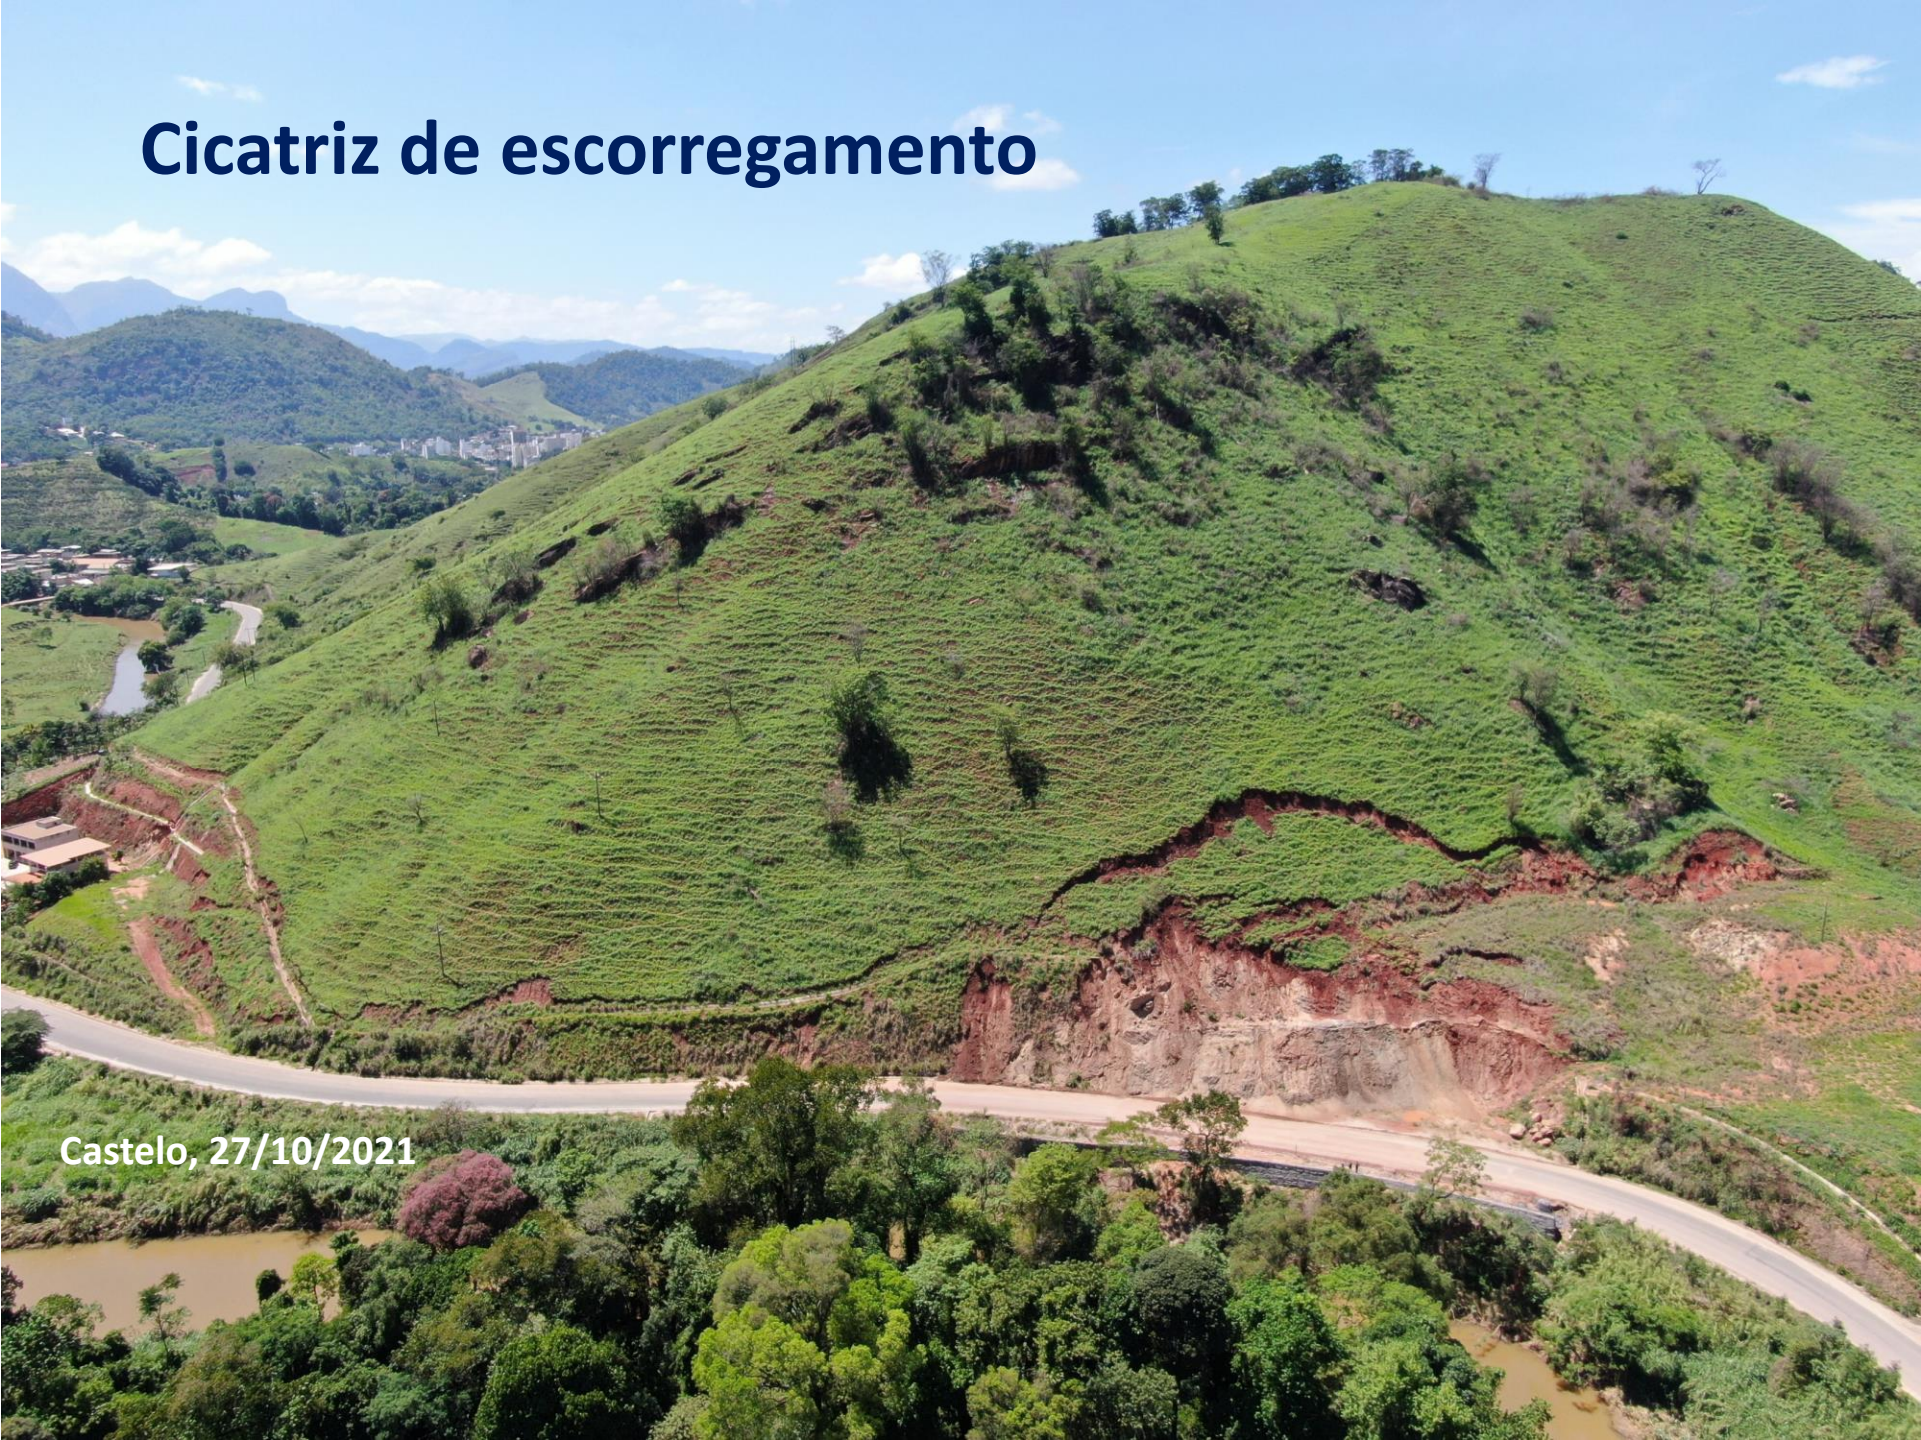
# Cicatriz de escorregamento

Castelo, 27/10/2021

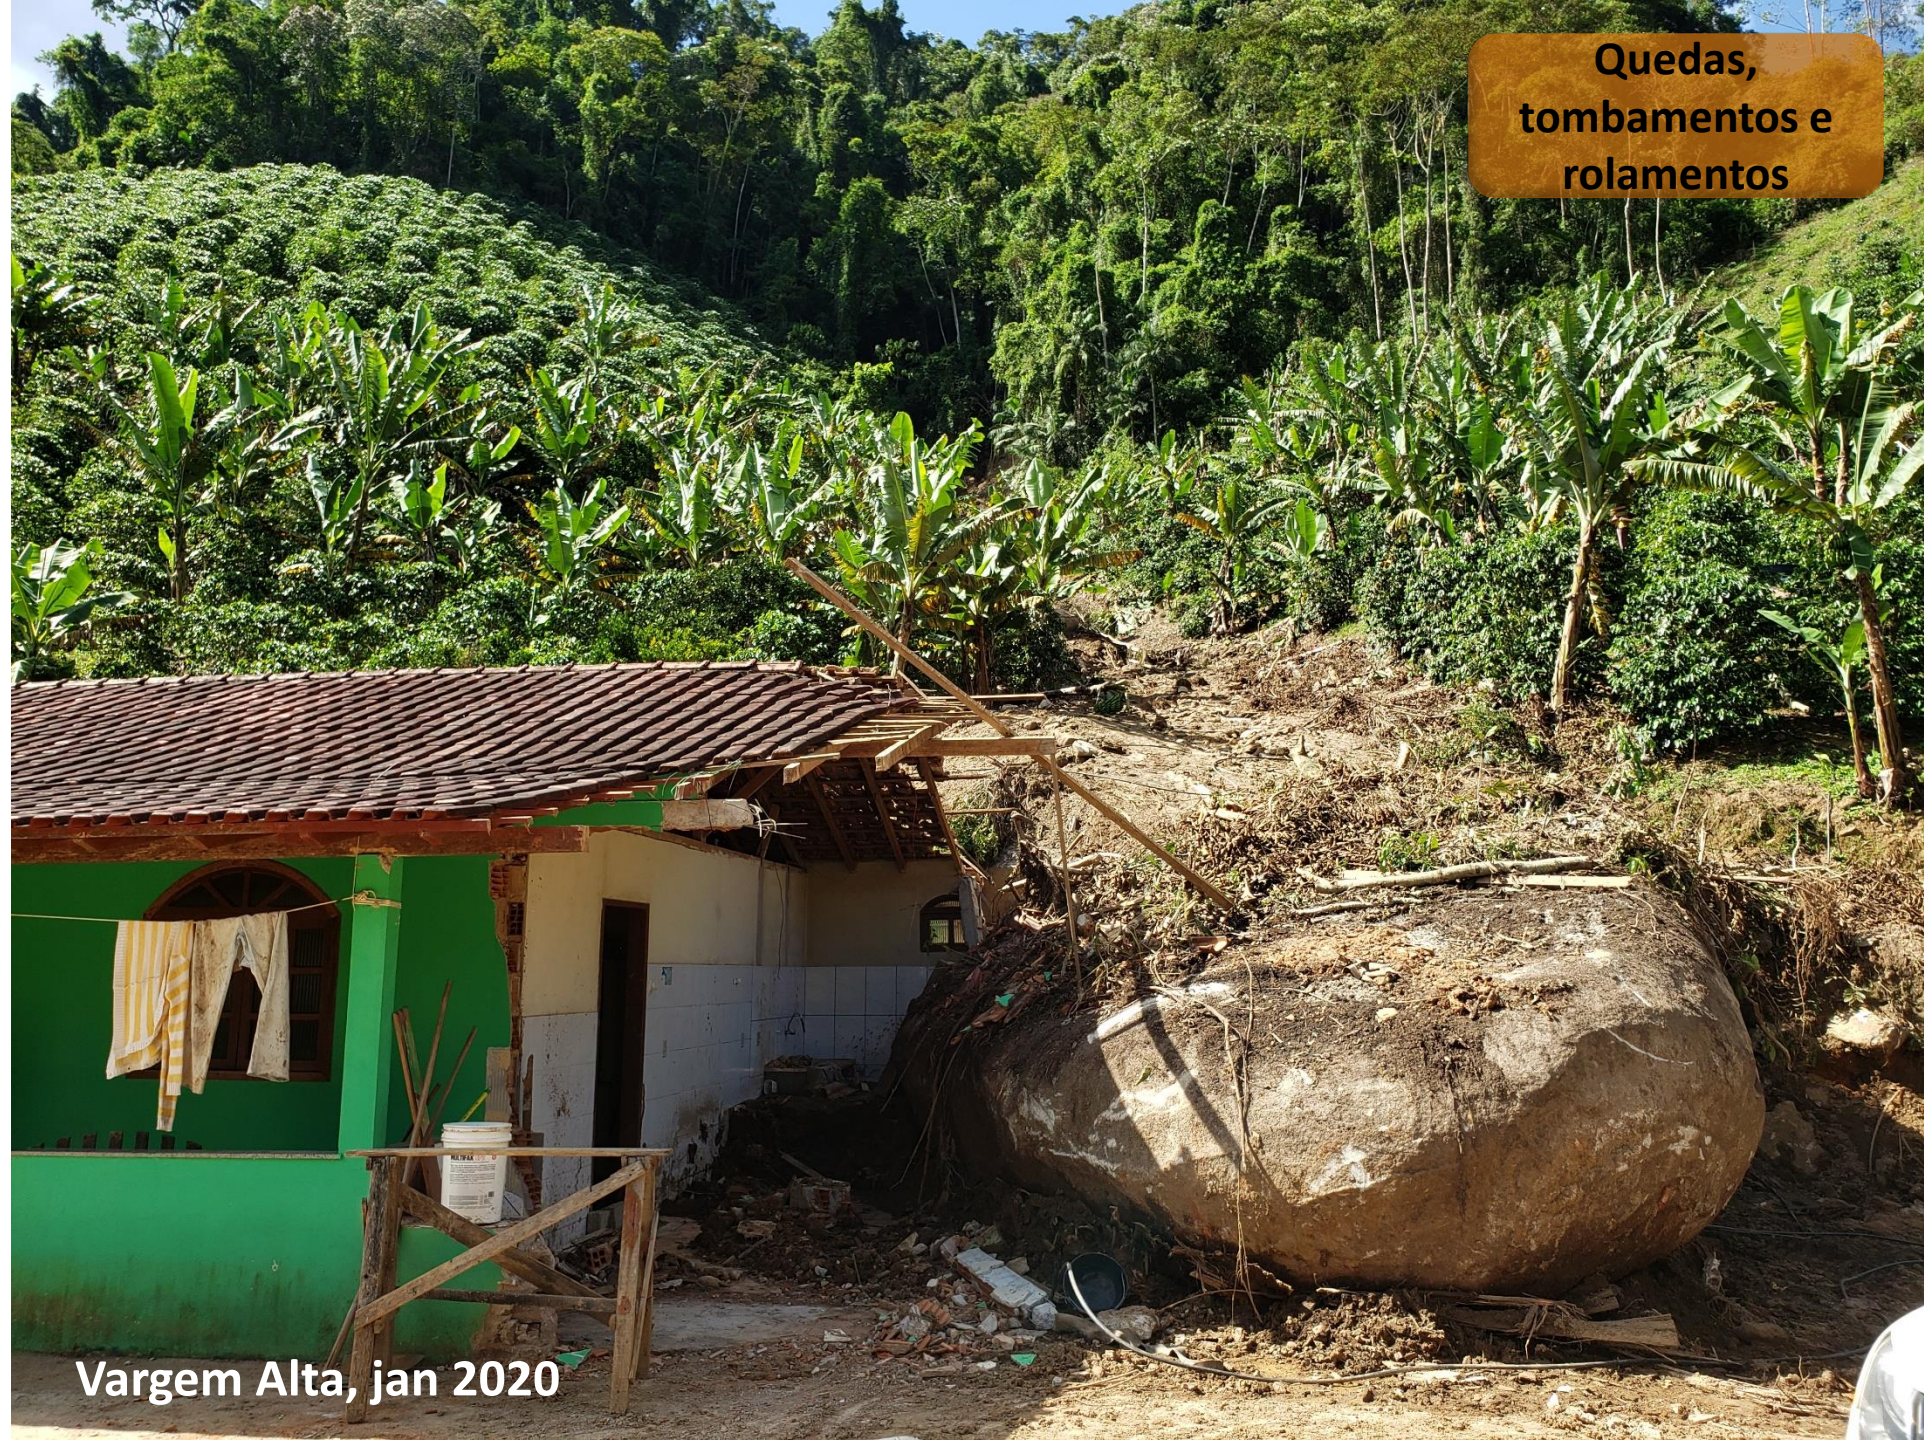
**Quedas,  
tombamentos e  
rolamentos**

**Vargem Alta, jan 2020**
