GOVERNO DO ESTADO  
DO ESPÍRITO SANTO

**AVALIAÇÃO DE RISCO GEOLÓGICO**  
Geóloga Cristiane Tinoco

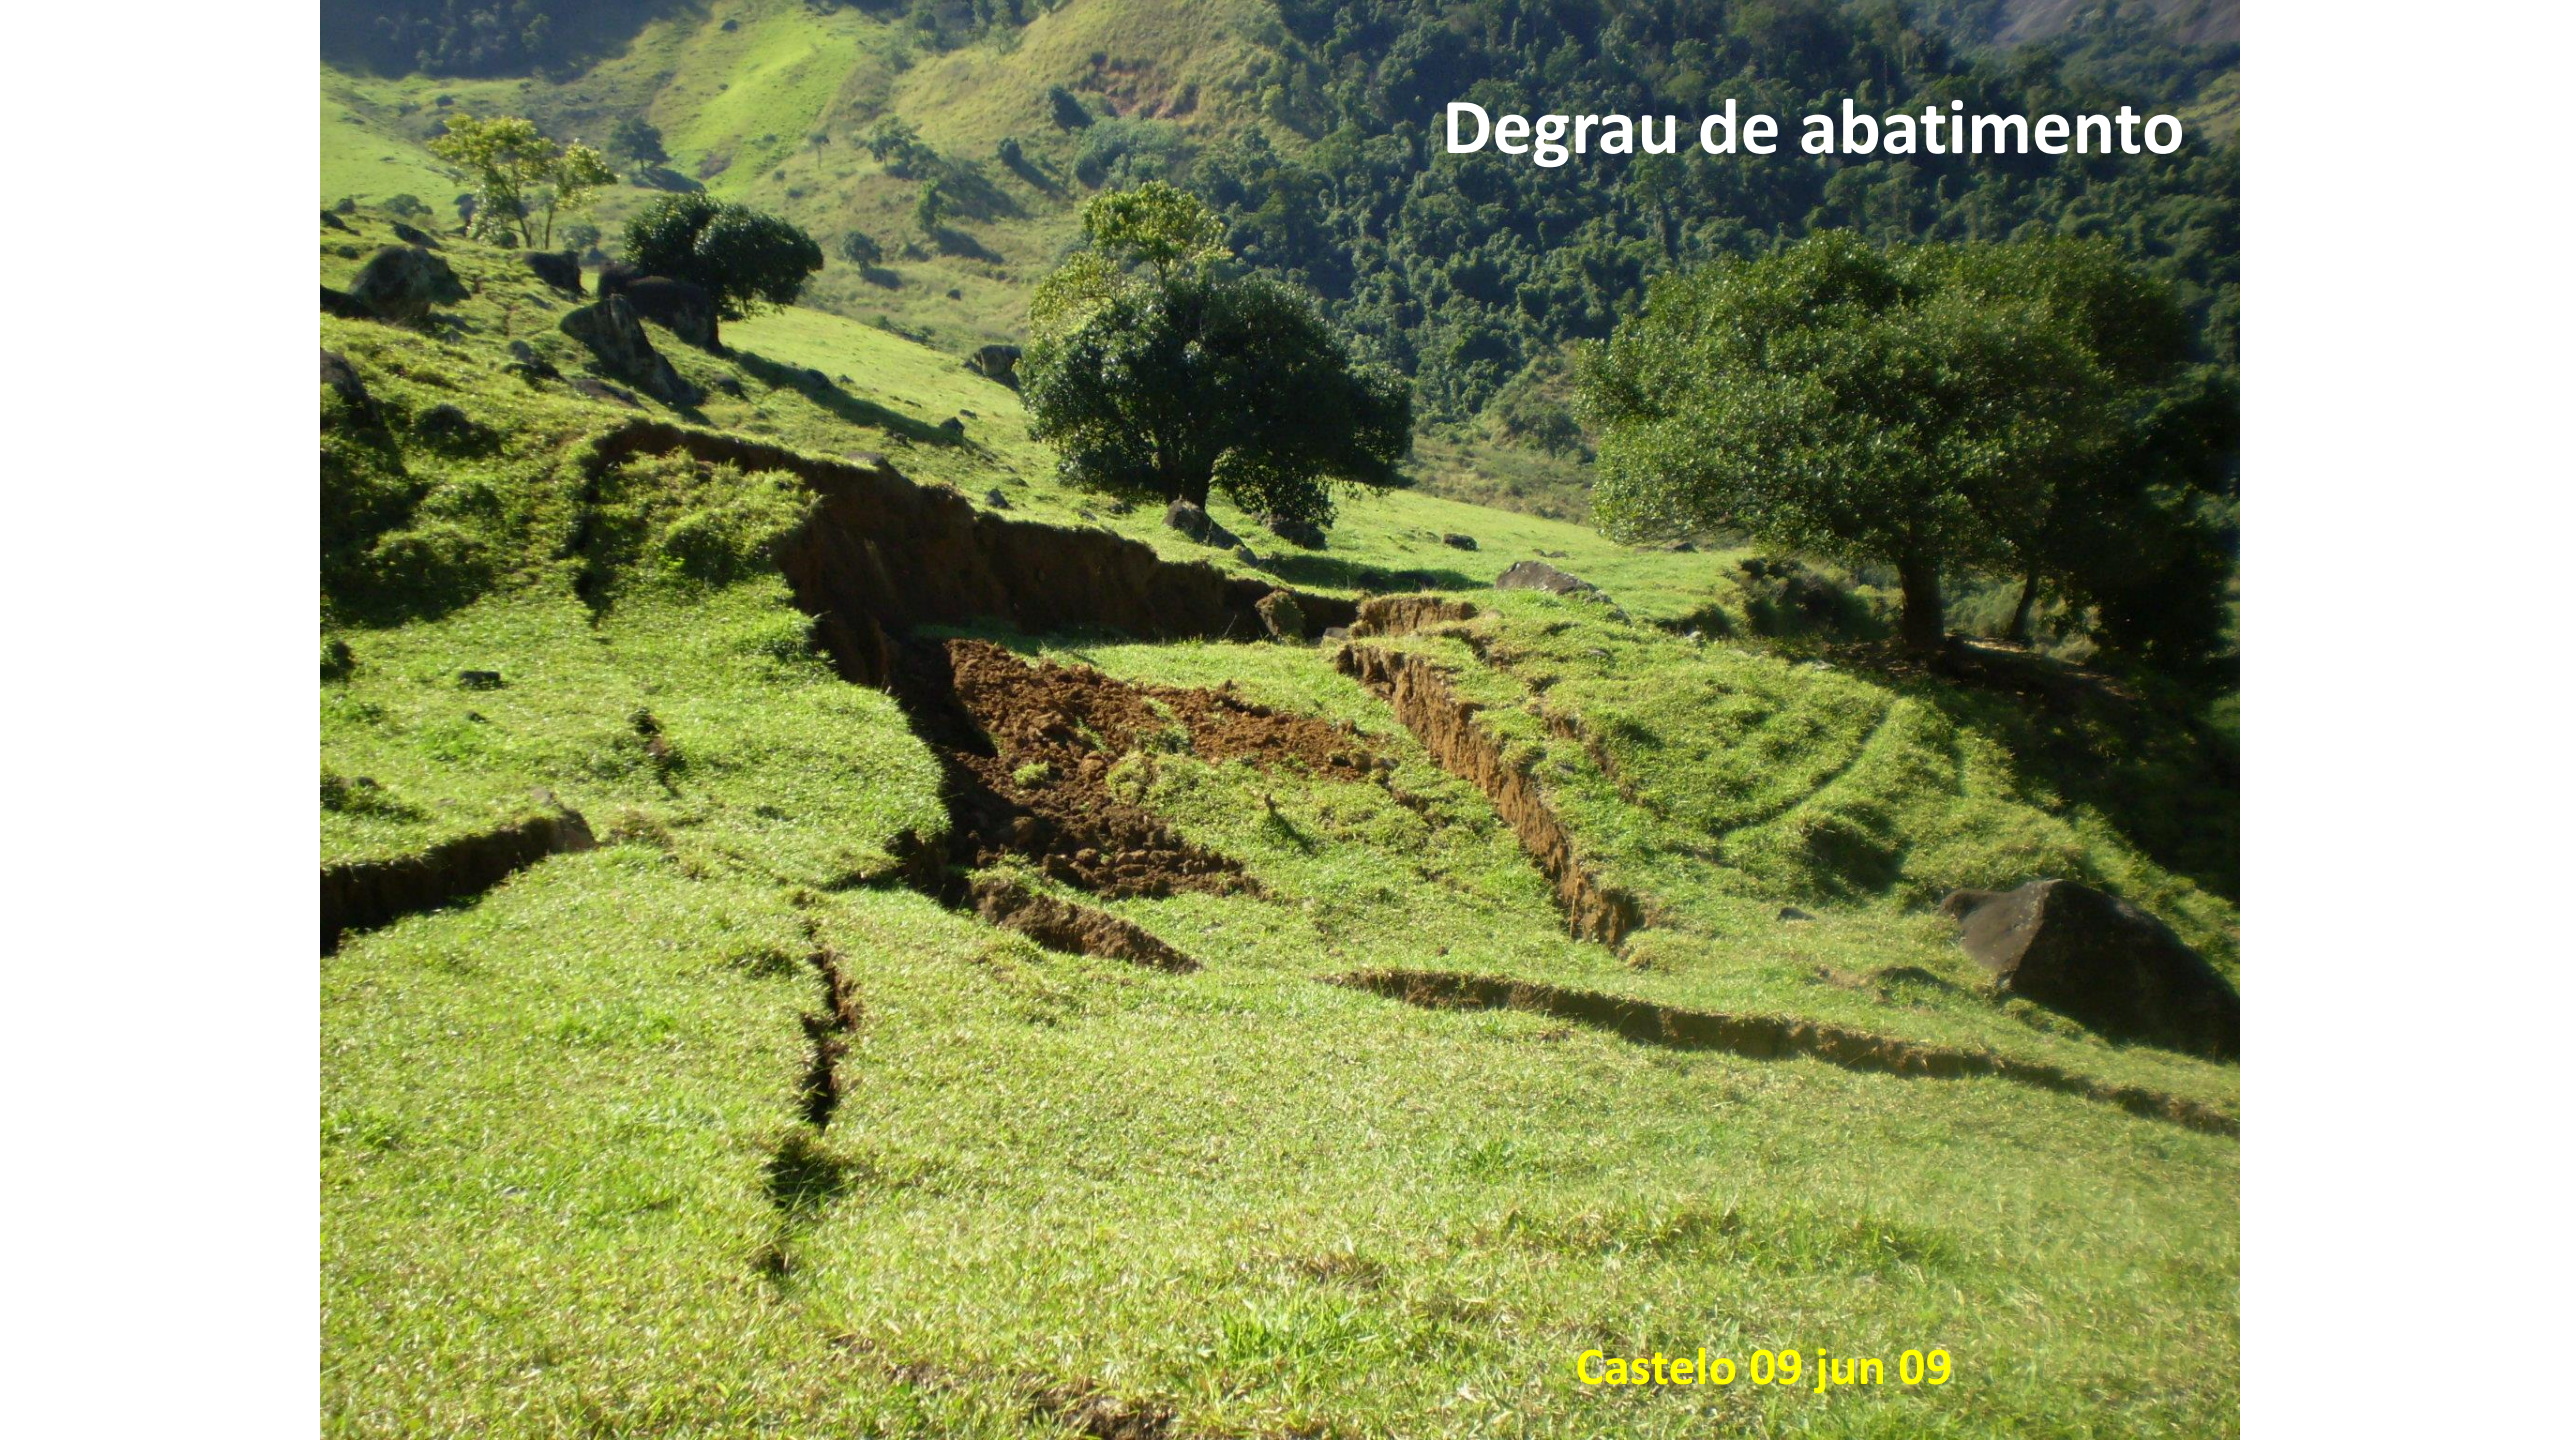
Castelo 09 jun 09

Degrau de abatimento

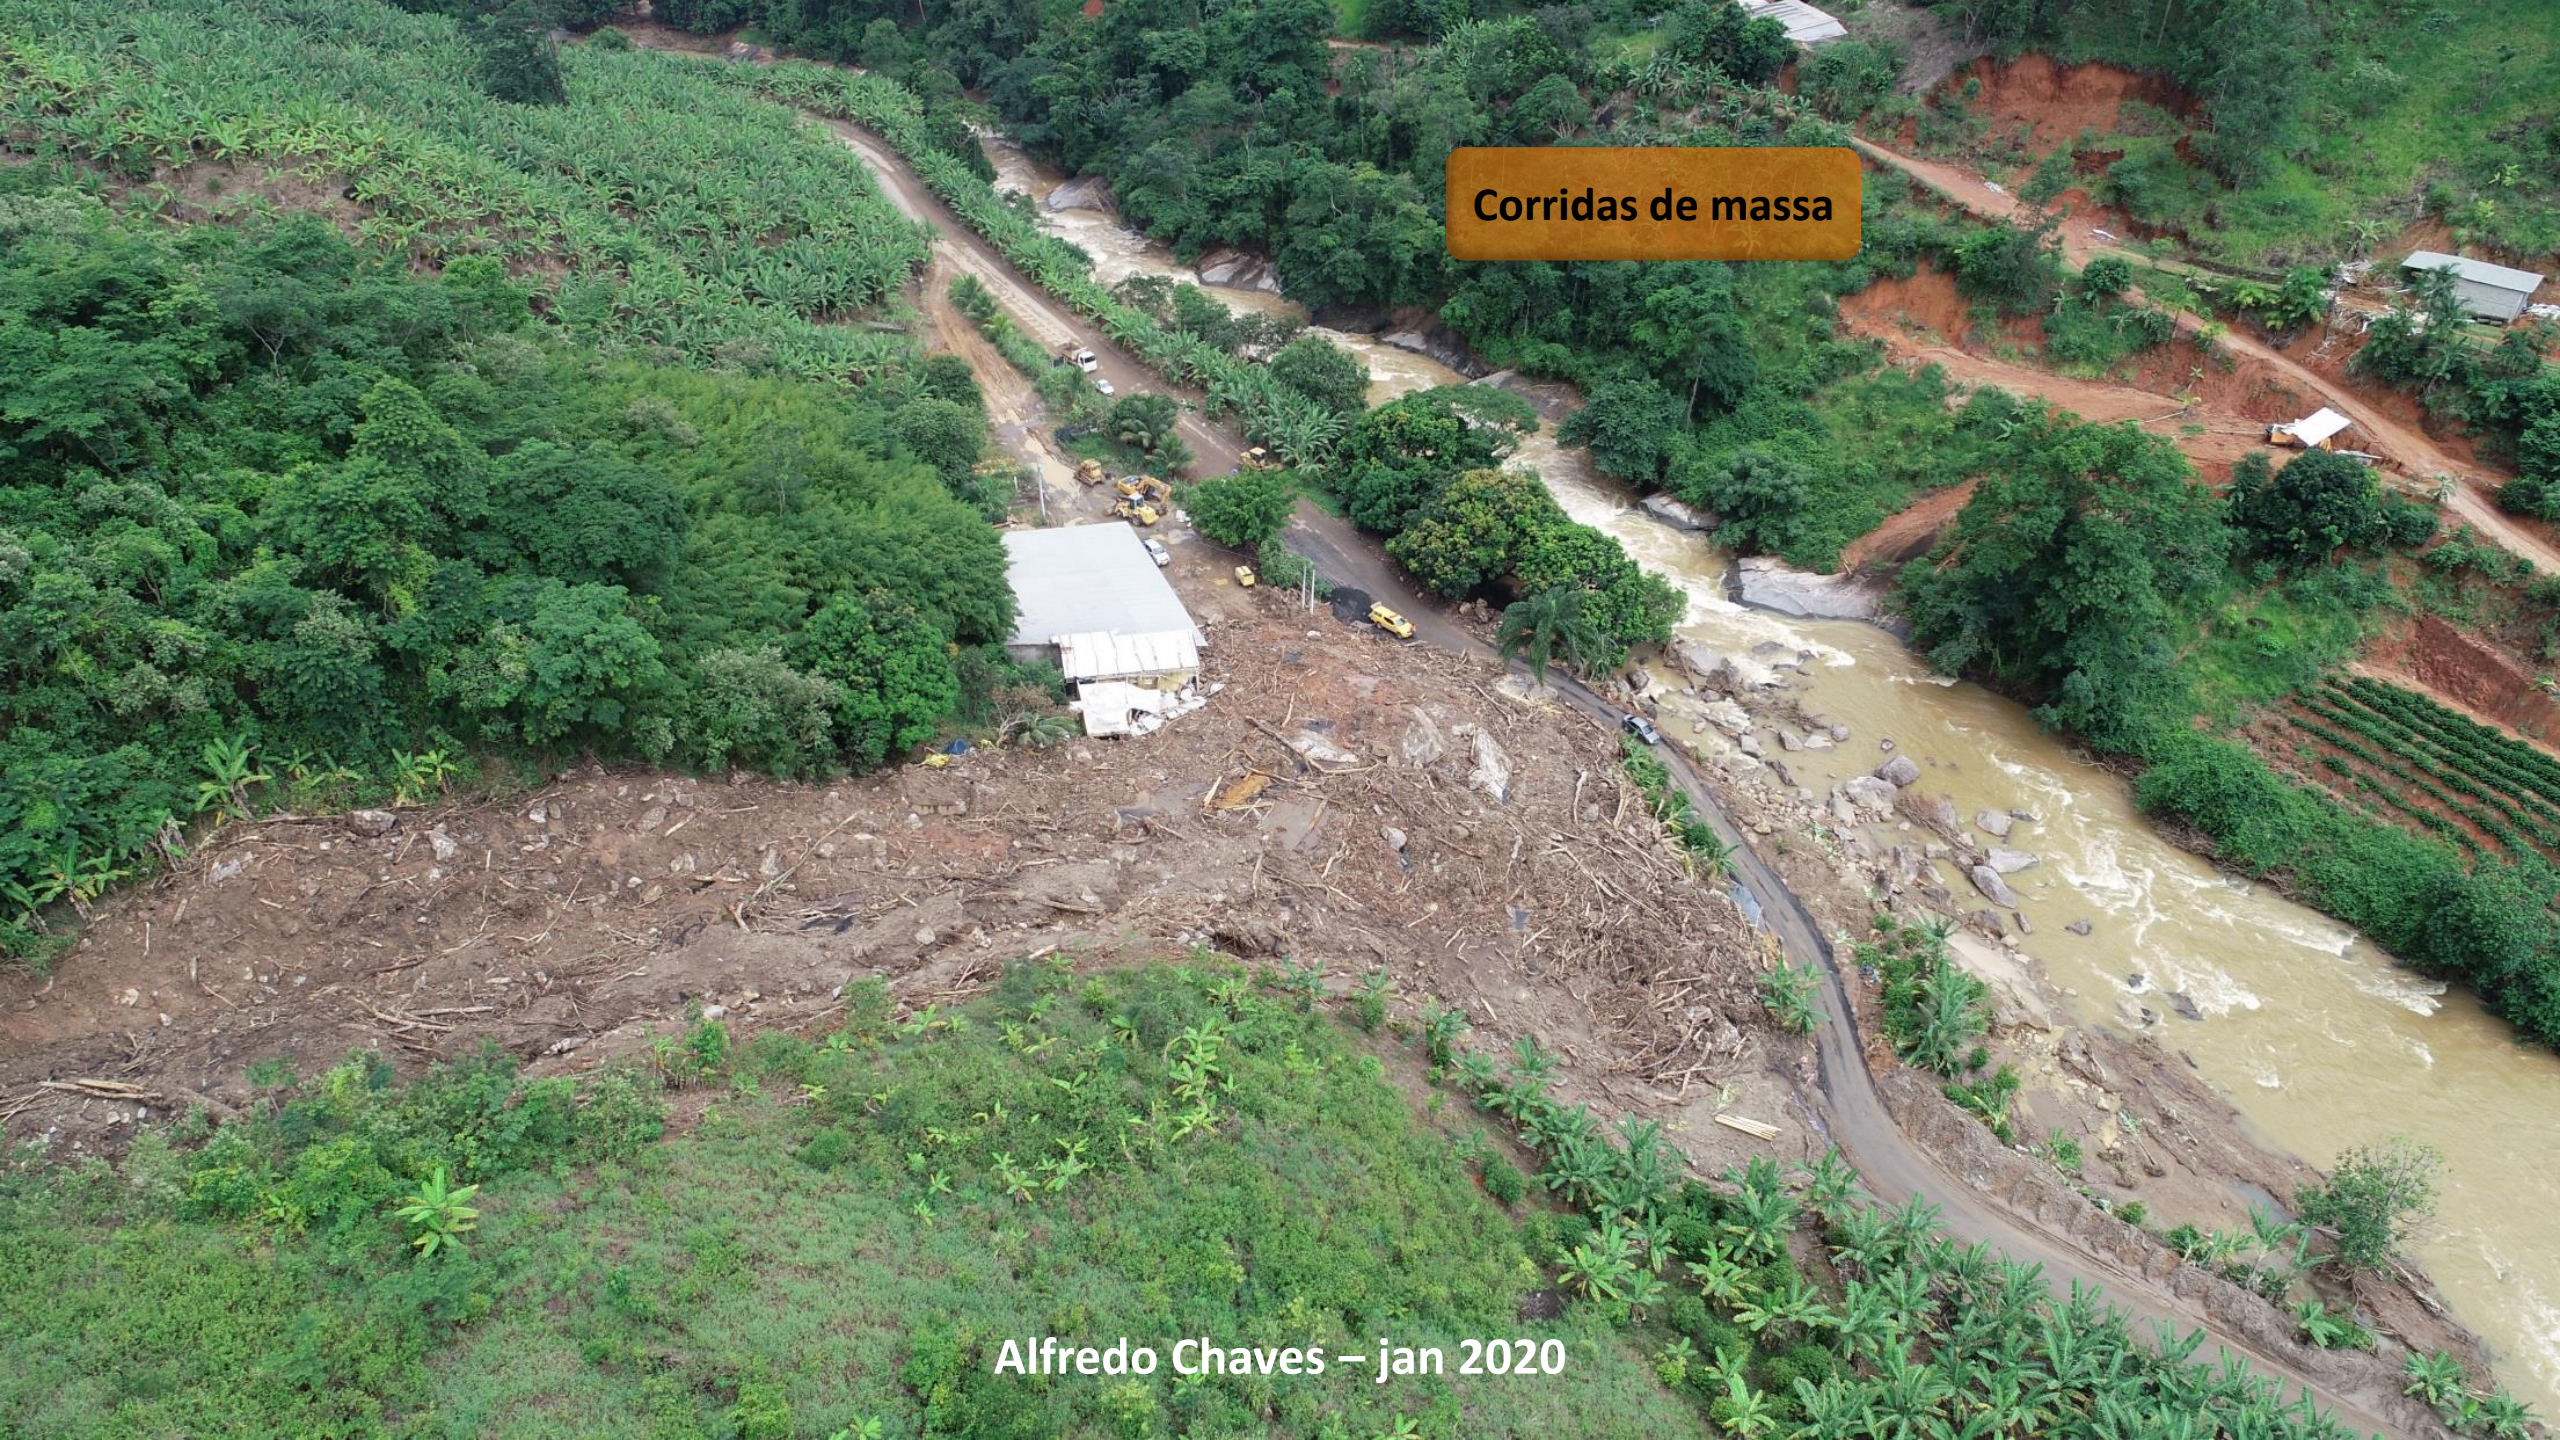
Alfredo Chaves – jan 2020

An aerial photograph showing a massive landslide of brown earth and debris that has completely blocked a paved road. The road runs from the top left towards the bottom right. To the left of the landslide is a dense forest of green trees. To the right is a river with muddy, brown water. Several yellow construction vehicles are visible near the landslide, and a small white building is partially buried by the debris. The surrounding landscape includes banana plantations and other tropical vegetation.

Corridas de massa

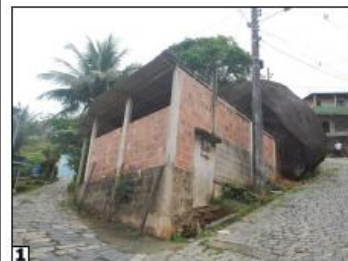
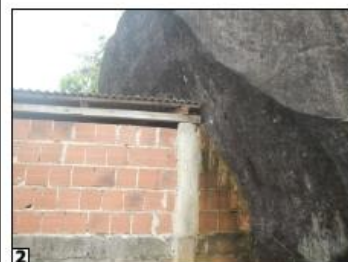
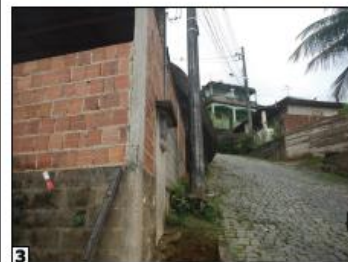
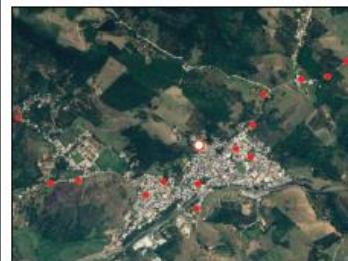
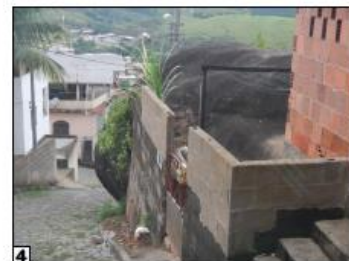
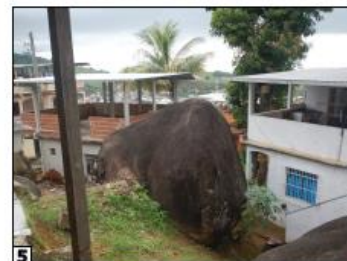
Morro dos Oliveiras - Rua Antônio Brandão

**Descrição:** Densa ocupação em vertente de maciço rochoso sujeita a danos por queda de blocos. Apesar estar em execução de contenção e ancoragem de blocos a montante da vertente, observou-se a presença de blocos de ordem de 2m de diâmetro em torno das residências (Figuras 1 a 4). Em alguns blocos, se observa processos erosivos em torno destes blocos o que podem levar a um provável movimento em períodos de grandes chuvas (Figura 5). Em outros pontos, se observa corte verticalizado em solo de baixa coesão para compartimentação de terreno, colocando as residências no setor, também a risco de danos por deslizamentos (Figura 6). Como agravante cita-se ausência de dispositivos de drenagem urbana como sarjetas e canaletas de proteção com o fim de dar caminhamento para as águas pluviais. As ocupações no setor são em suma de alvenaria, entretanto se mostram com alta vulnerabilidade frente aos processos descritos.

**Tipologia do Processo:** Queda de blocos, Deslizamento  
**Quantidade de imóveis em risco:** 100  
**Quantidade de pessoas em risco:** 400  
**Grau de risco:** Muito Alto

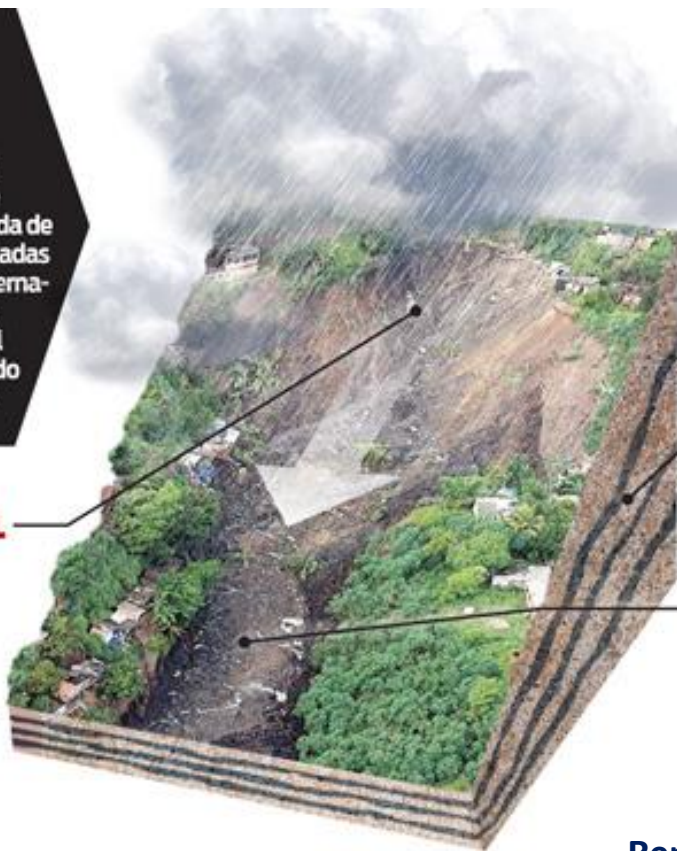
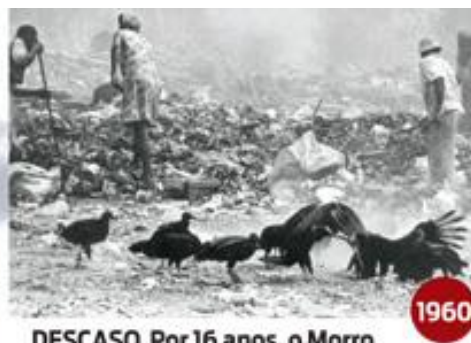
### DECLIVE E TERRENO INSTÁVEL

Cerca de 60 imóveis que foram construídos no local vieram abaixo com a tempestade da quarta-feira. O declive de 300 metros contribuiu para a tragédia

**DESCASO** Por 16 anos, o Morro do Bumba serviu como lixão

A chuva abundante da última semana formou uma lama no interior do terreno do morro, fazendo com que o solo perdesse sua aderência

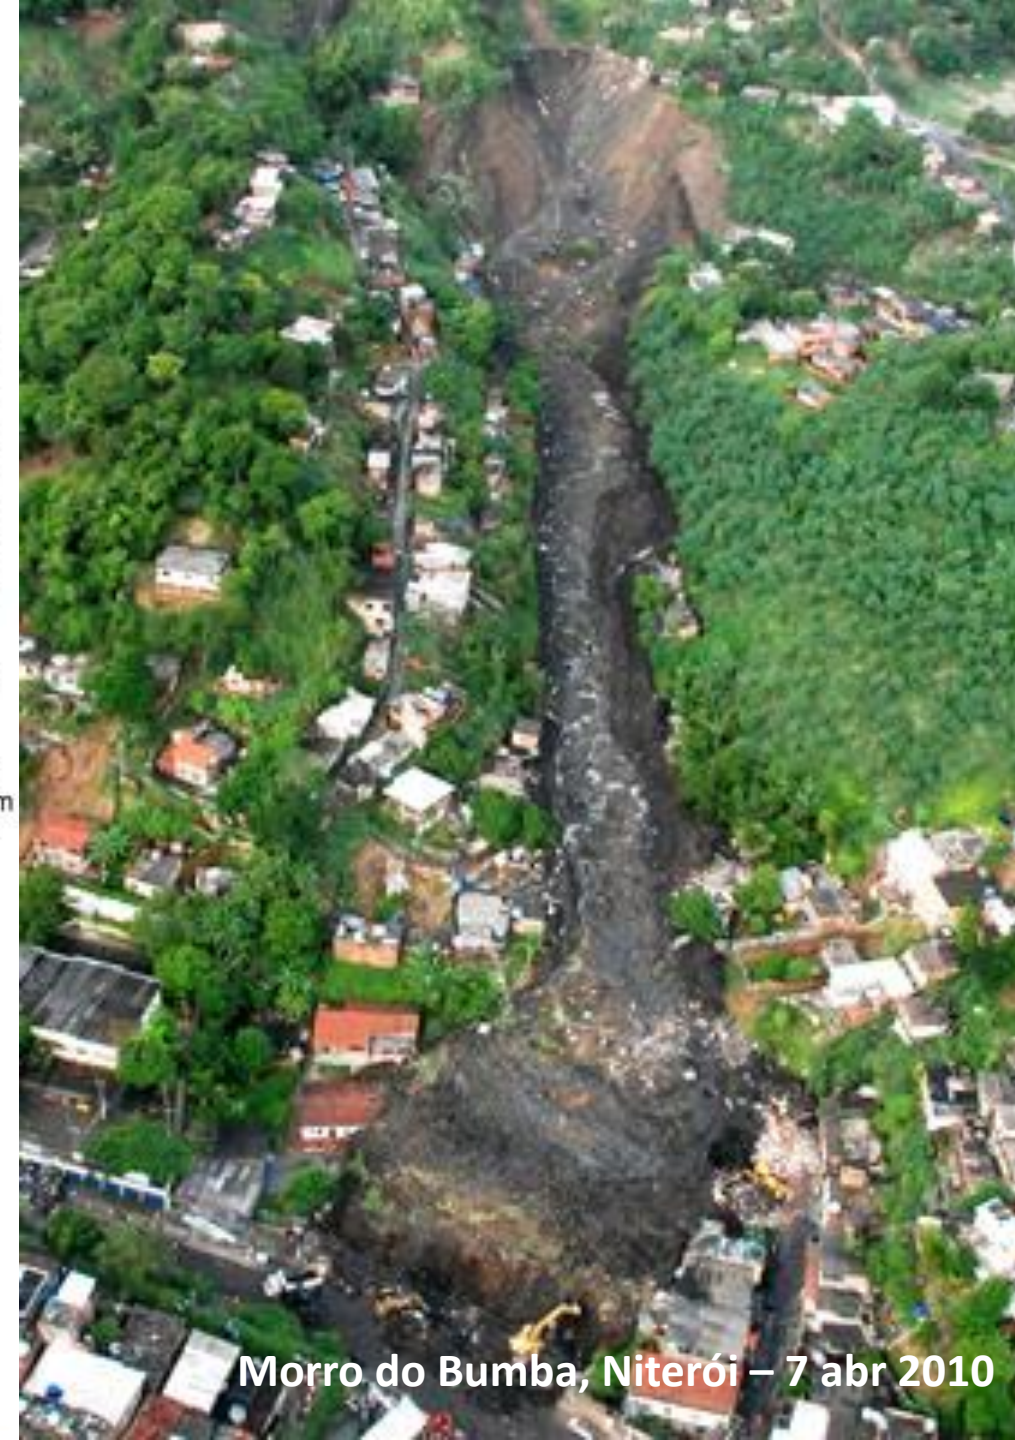
Morro do Bumba, Niterói – 7 abr 2010

Reportagem Isto é, 14/04/2010  
267 desaparecidos - 48 óbitos

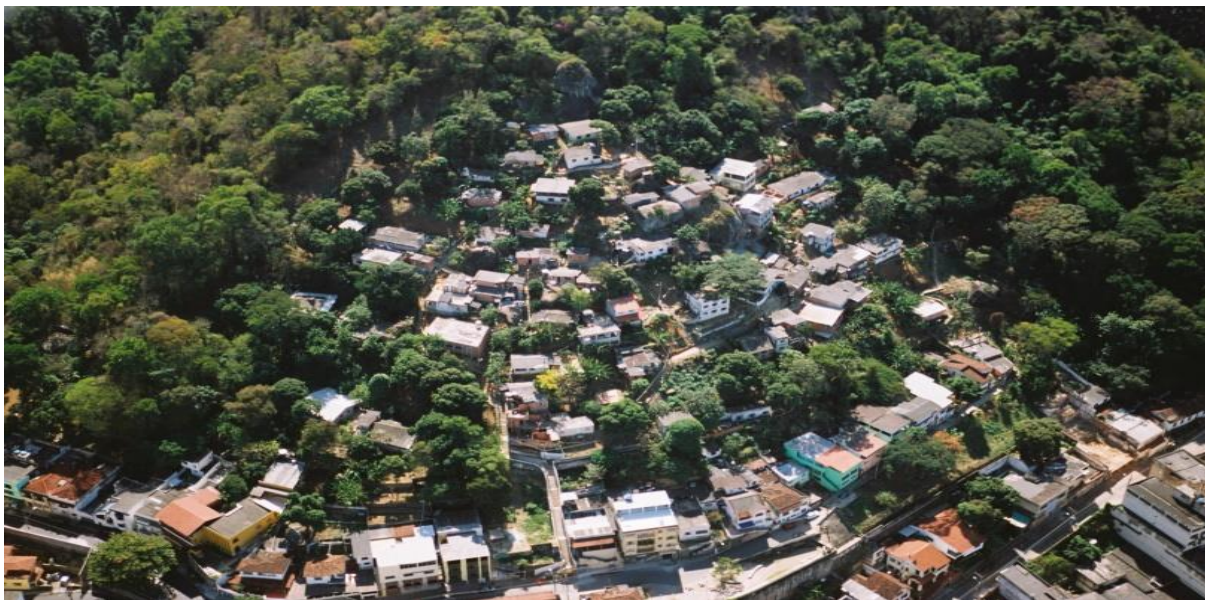
- Remoção indiscriminada da cobertura vegetal

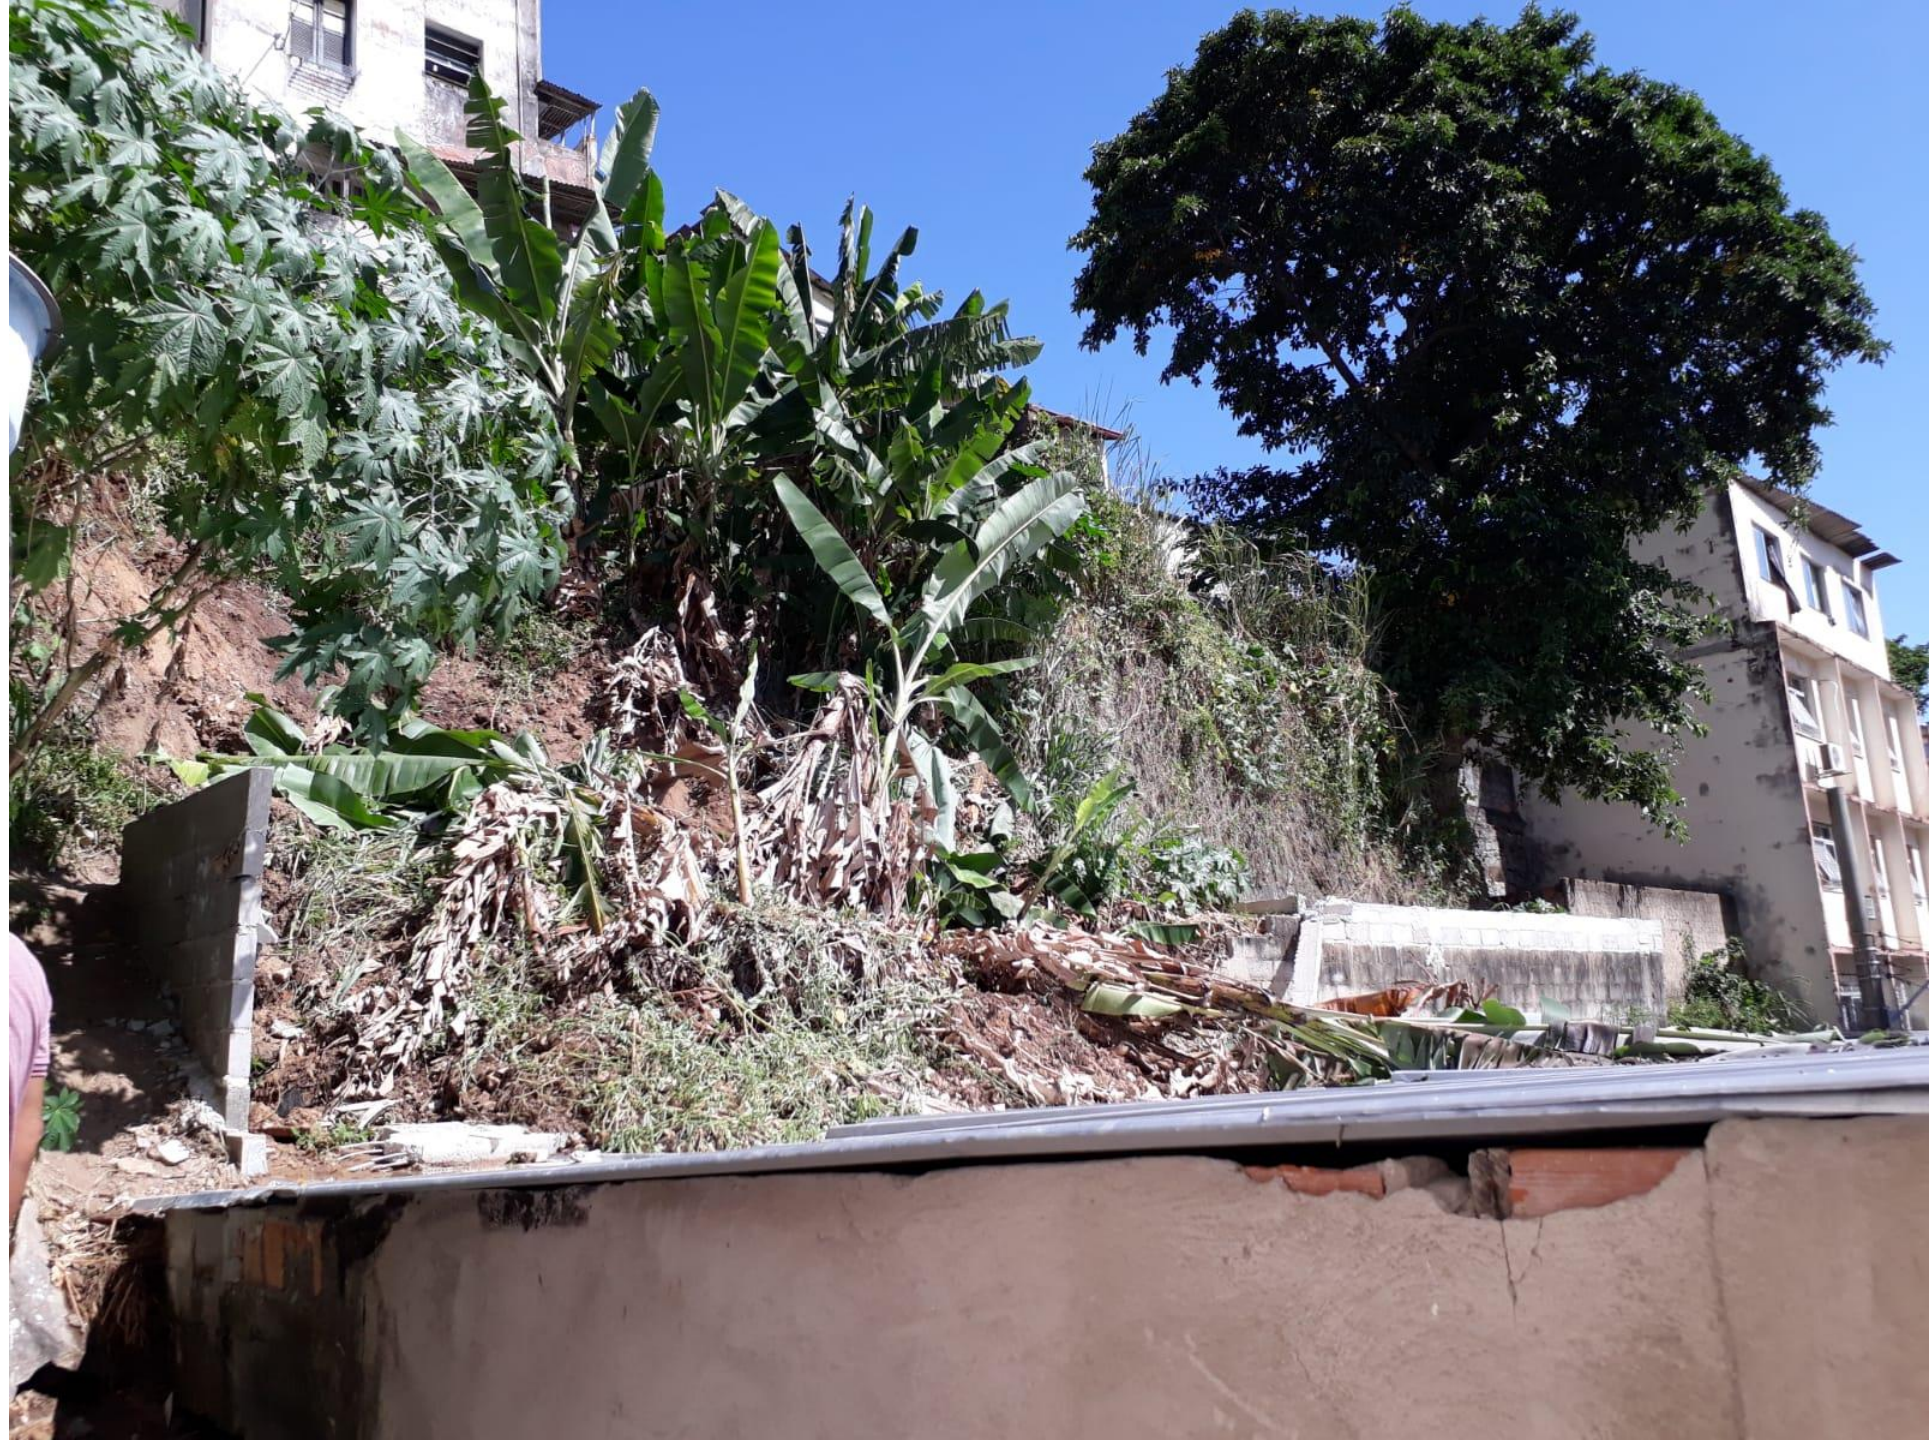
- **Agente de DC:** Sidneia dos Santos Assis
- **Localização:** Rua Marcondes de Souza, 146, Centro de Vitória (UTM: 24K 360.152/7.752.810)
- **Descrição:** Deslizamento ocorrido na madrugada de 04/03/2022 em virtude de vazamento de água tratada na rua em cota superior. Houve quebra do muro e danos ao telhado da Igreja Assembleia de Deus.

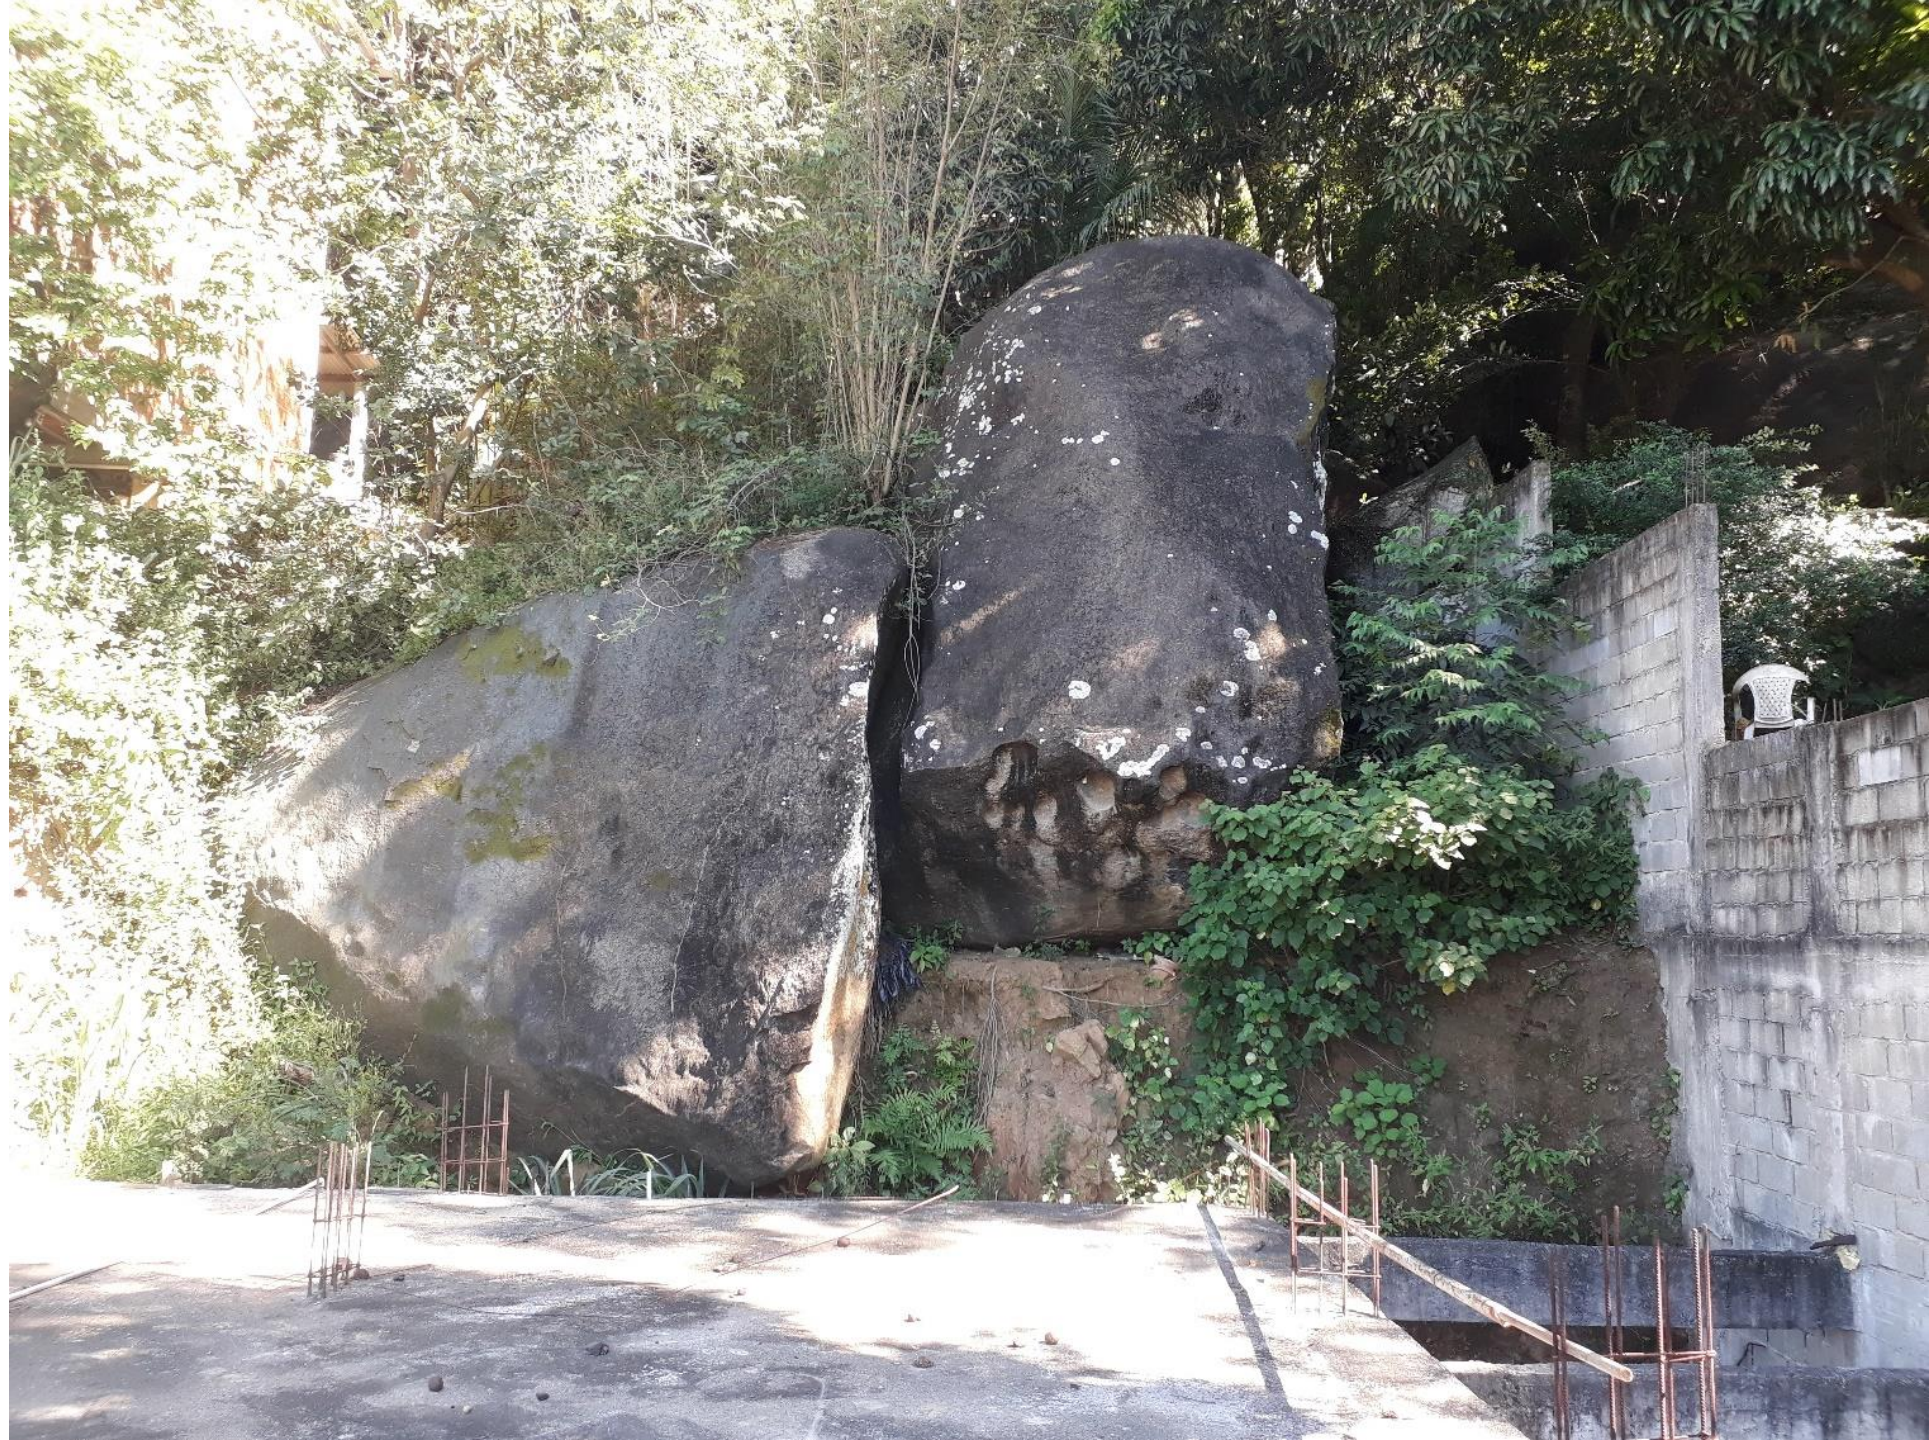
- **Agente de DC:** Sidneia dos Santos Assis
- **Localização:** Rua Miosotes, Bairro Universitário, Vitória/ES (UTM: 24K 360.289/7.755.188)
- **Descrição:** Blocos rochosos de grande porte sobre encosta em processo erosivo próximo a imóvel residencial.
