GOVERNO DO ESTADO  
DO ESPÍRITO SANTO

**AVALIAÇÃO DE RISCO GEOLÓGICO**  
Geóloga Cristiane Tinoco

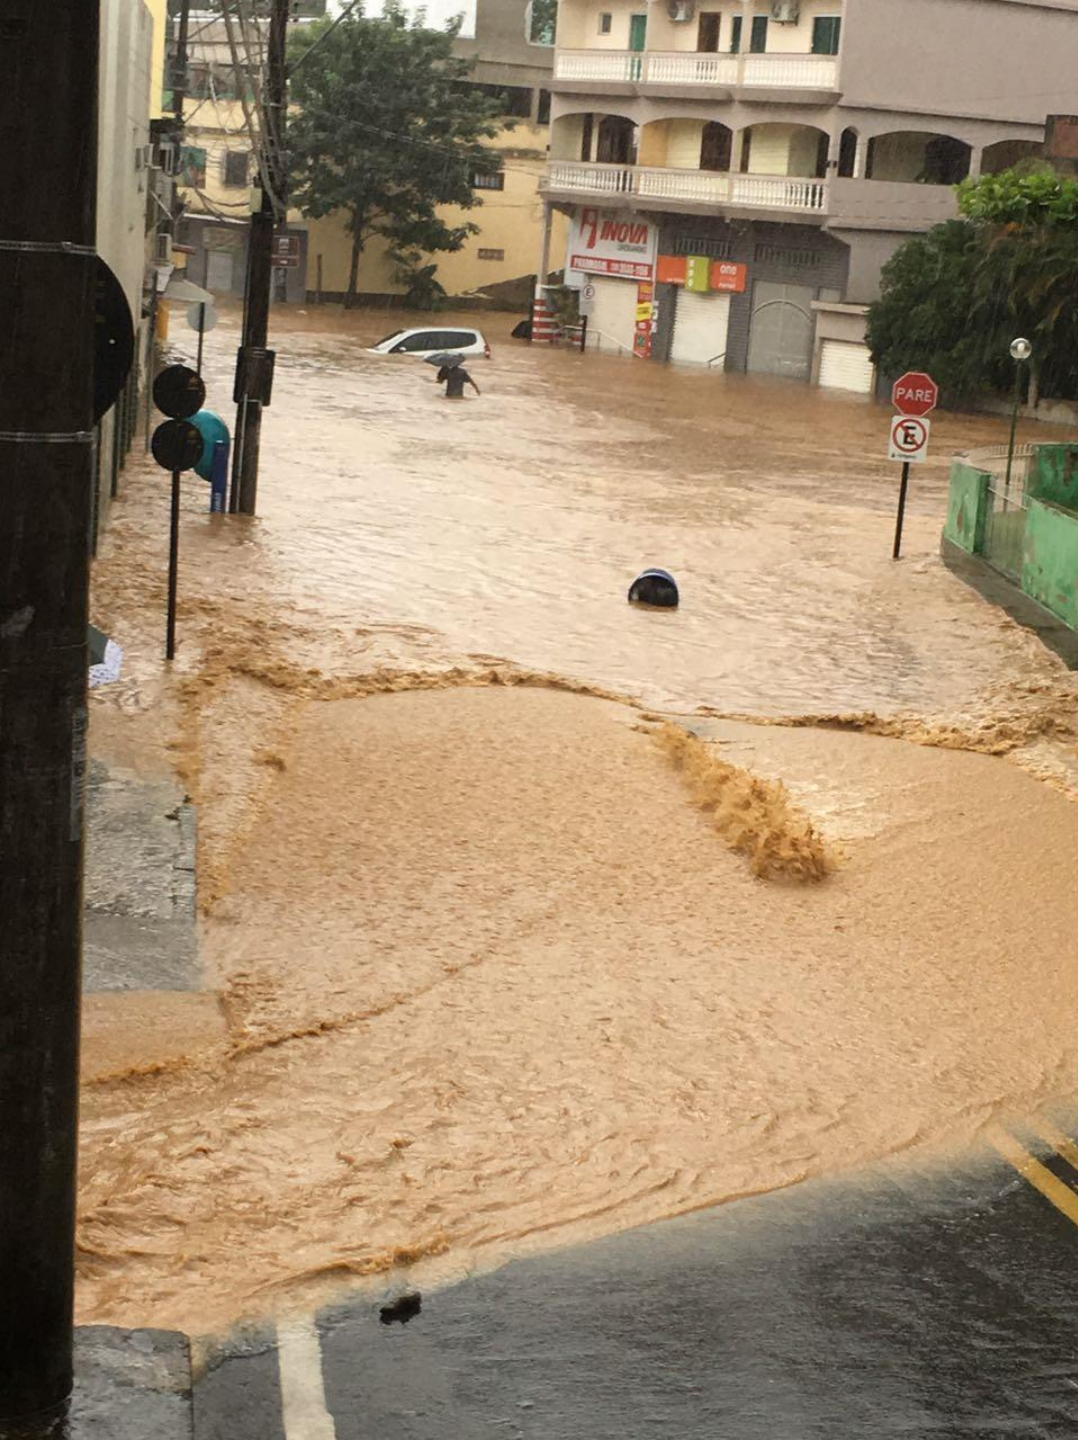
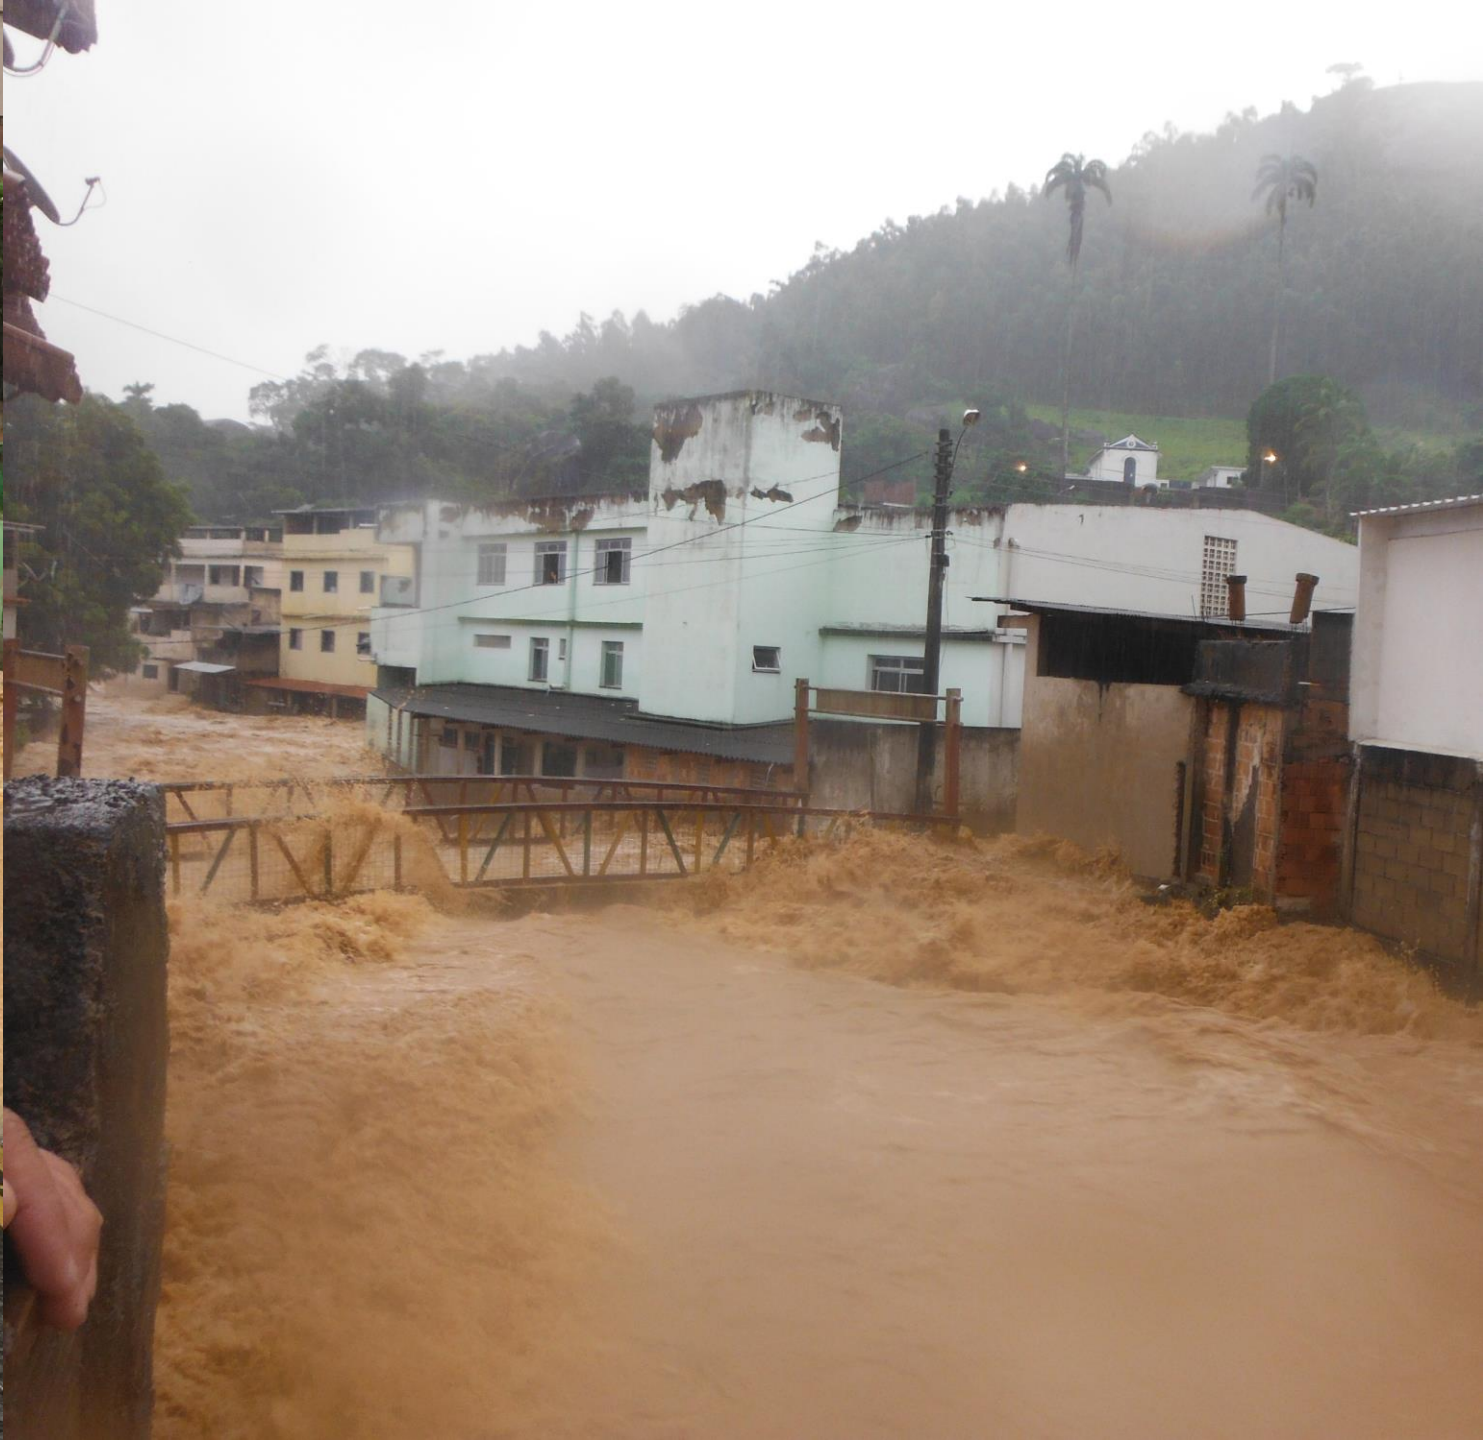
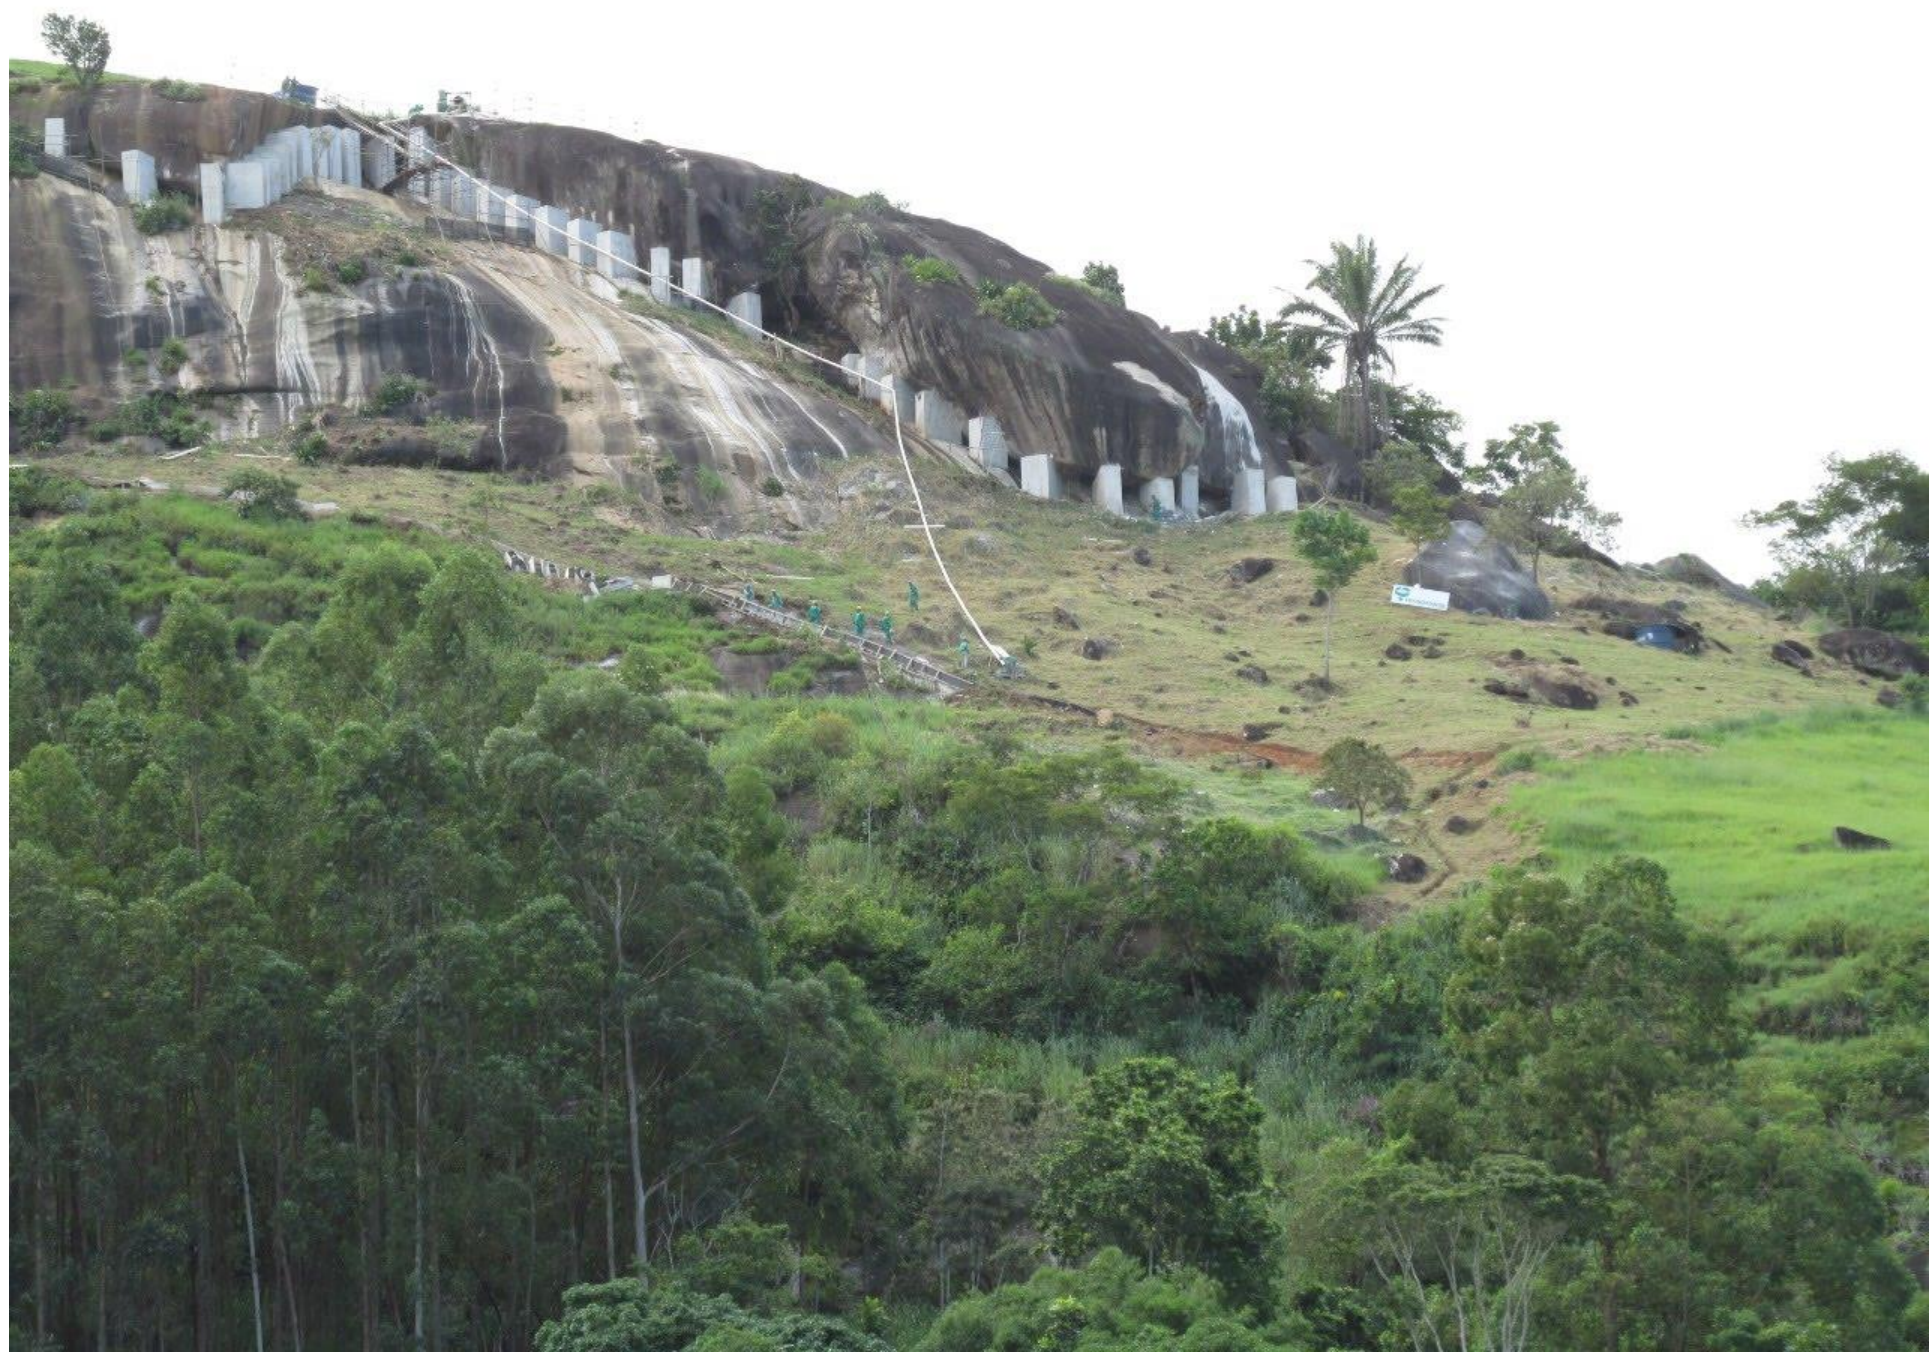
- **Família Laranja (DC):** Paulo Cezar da Silva Volpato
- **Localização:** Morro Santo Antônio, Rio Novo do Sul/ES (UTM: 24K 298.145/7.692.032)
- **Descrição:** Tempestade convectiva/chuva local intensa, ocorrida em Rio Novo do Sul/ES na data de 17/03/2018. Conforme Decreto nº 478/2018 de Situação de Emergência, em que a citada tempestade gerou uma enchente com imensa severidade, em que foi necessário a mobilização do SCO para controle das ações de resposta.

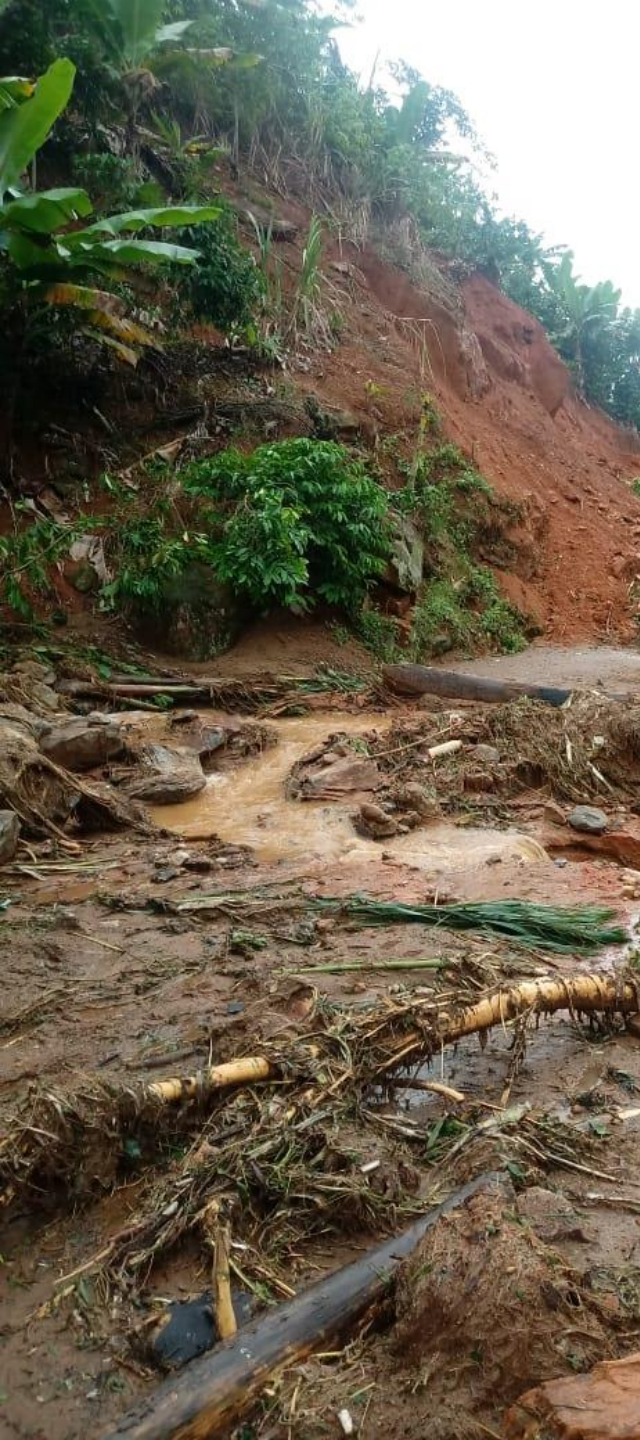
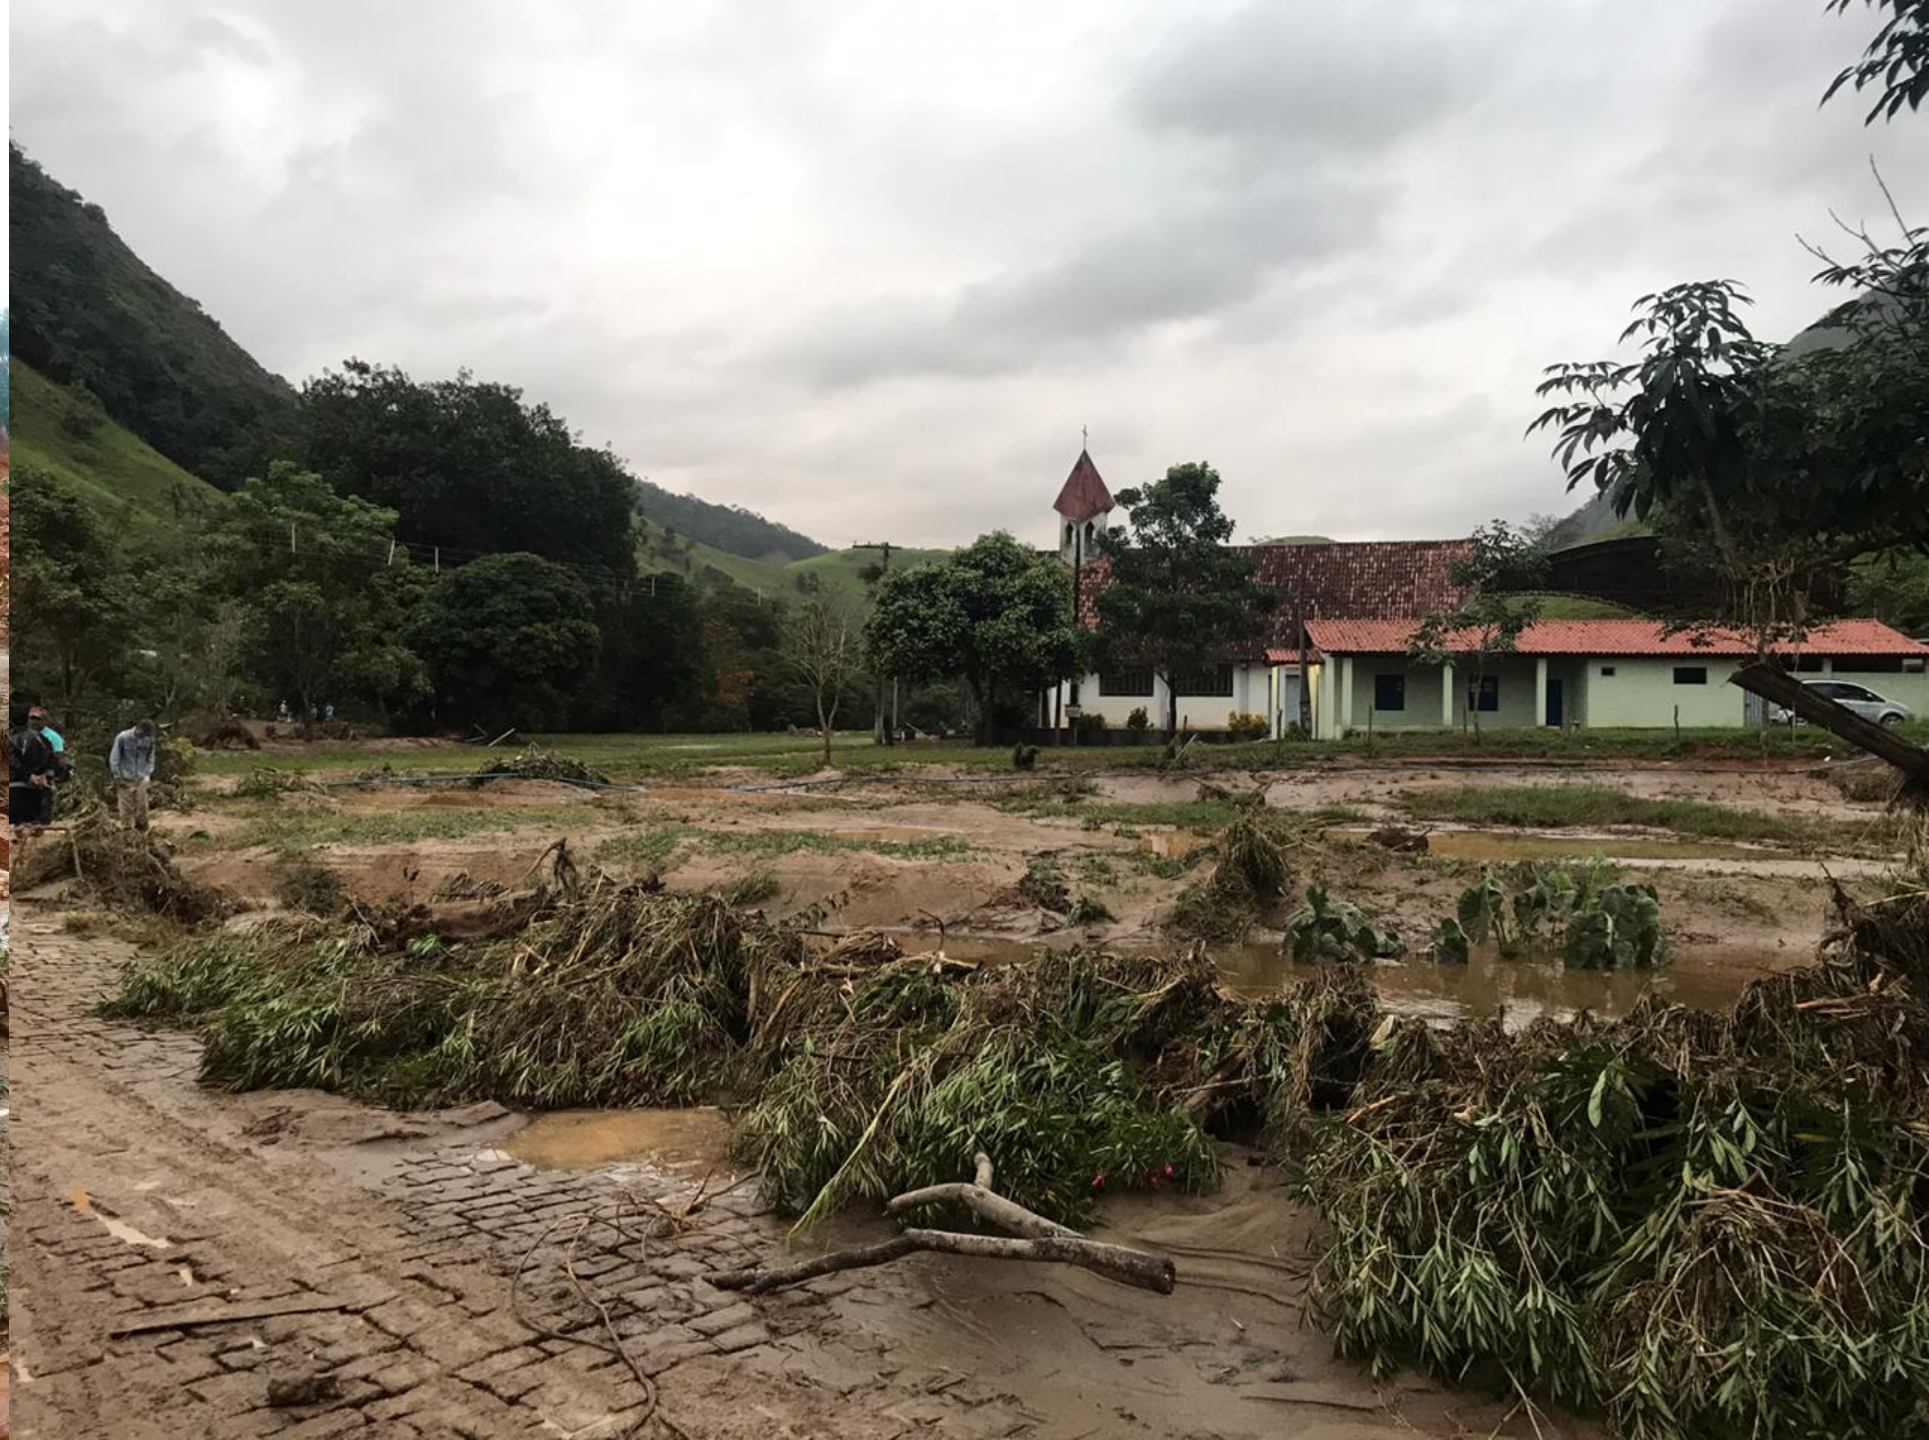
- **Família Laranja (DC):** Paulo Cezar da Silva Volpato
- **Localização:** Morro Santo Antônio, Rio Novo do Sul/ES (UTM: 24K 298.145/7.692.032)
- **Descrição:** Recorrência de eventos adversos severos em Rio Novo do Sul/ES. Tempestade convectiva de ocorrência súbita na noite de 17/01/2020 que atingiu o setor norte e noroeste do município, principalmente as comunidades de Cachoeirinha, Virginia Nova, Cananeia, Ribeirão, Córrego do Veado e o Distrito de Princesa, onde ocorreu enxurrada com curso a montante da cidade de Iconha/ES, que sofreu o pior desastre natural de sua história, conforme Decreto nº 092-S/2020 de Situação de Emergência.

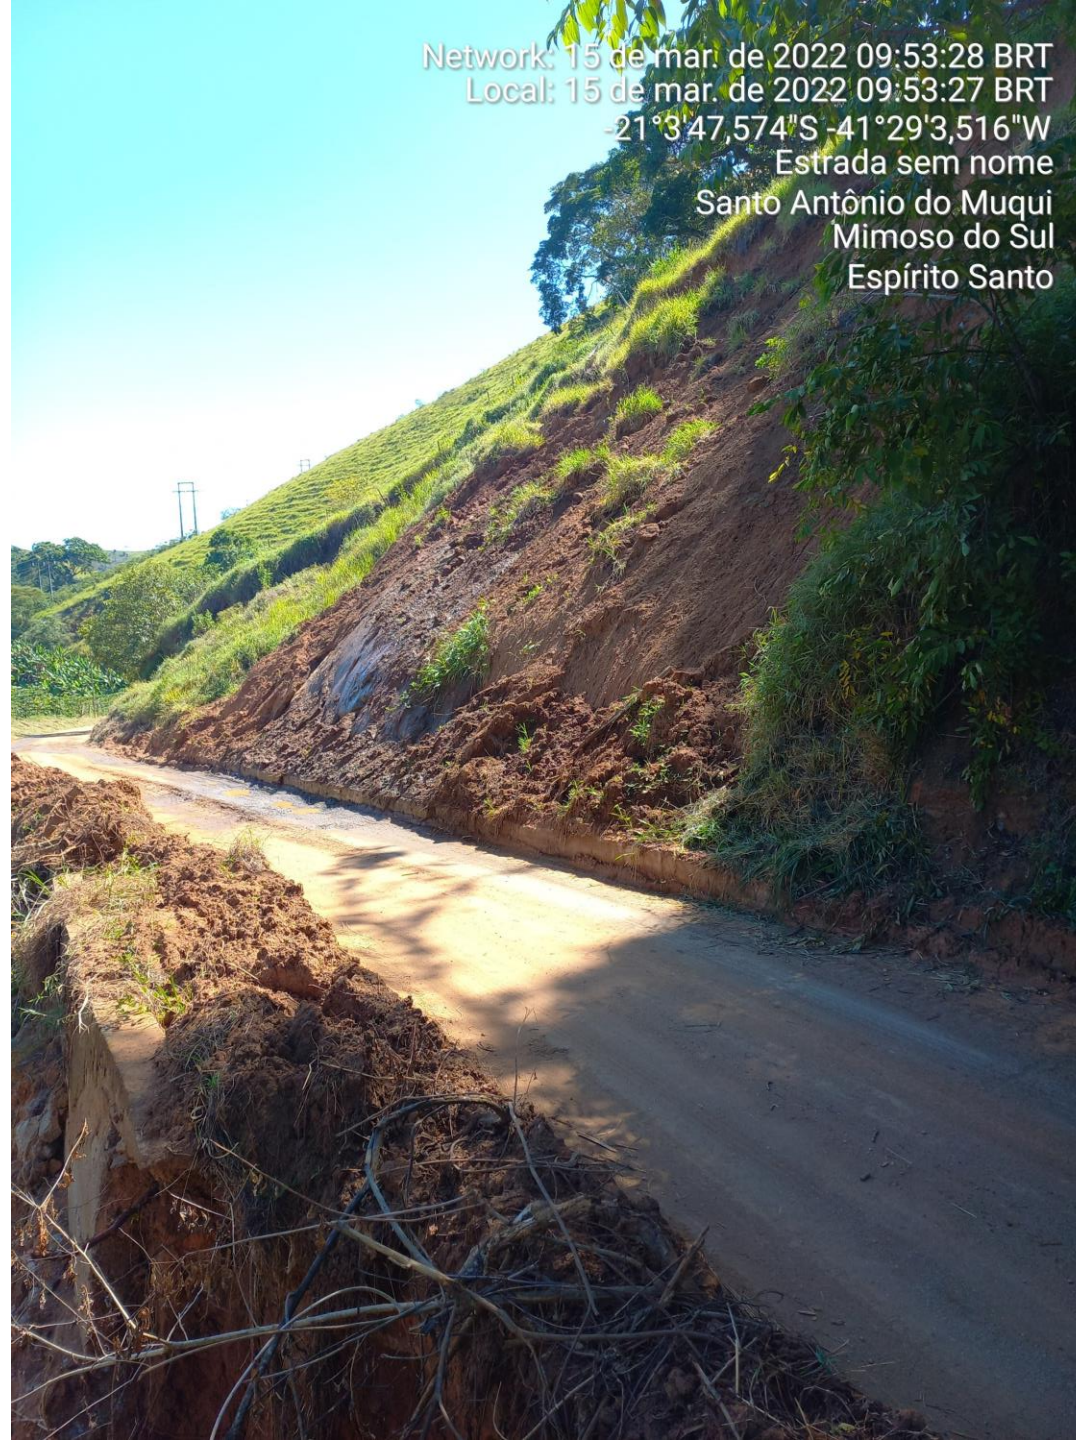
- **Agente de DC:** Leonardo Ferreira da Silva
- **Localização:** Distrito de São Pedro do Itabapoana, Mimoso do Sul/ES (UTM: 24K 241.903/7.668.879)
- **Descrição:** em decorrência das chuvas que ocorreram no dia 19/02/2022, ocorreu uma movimentação de massa na estrada que liga a sede do município ao distrito de São Pedro do Itabapoana

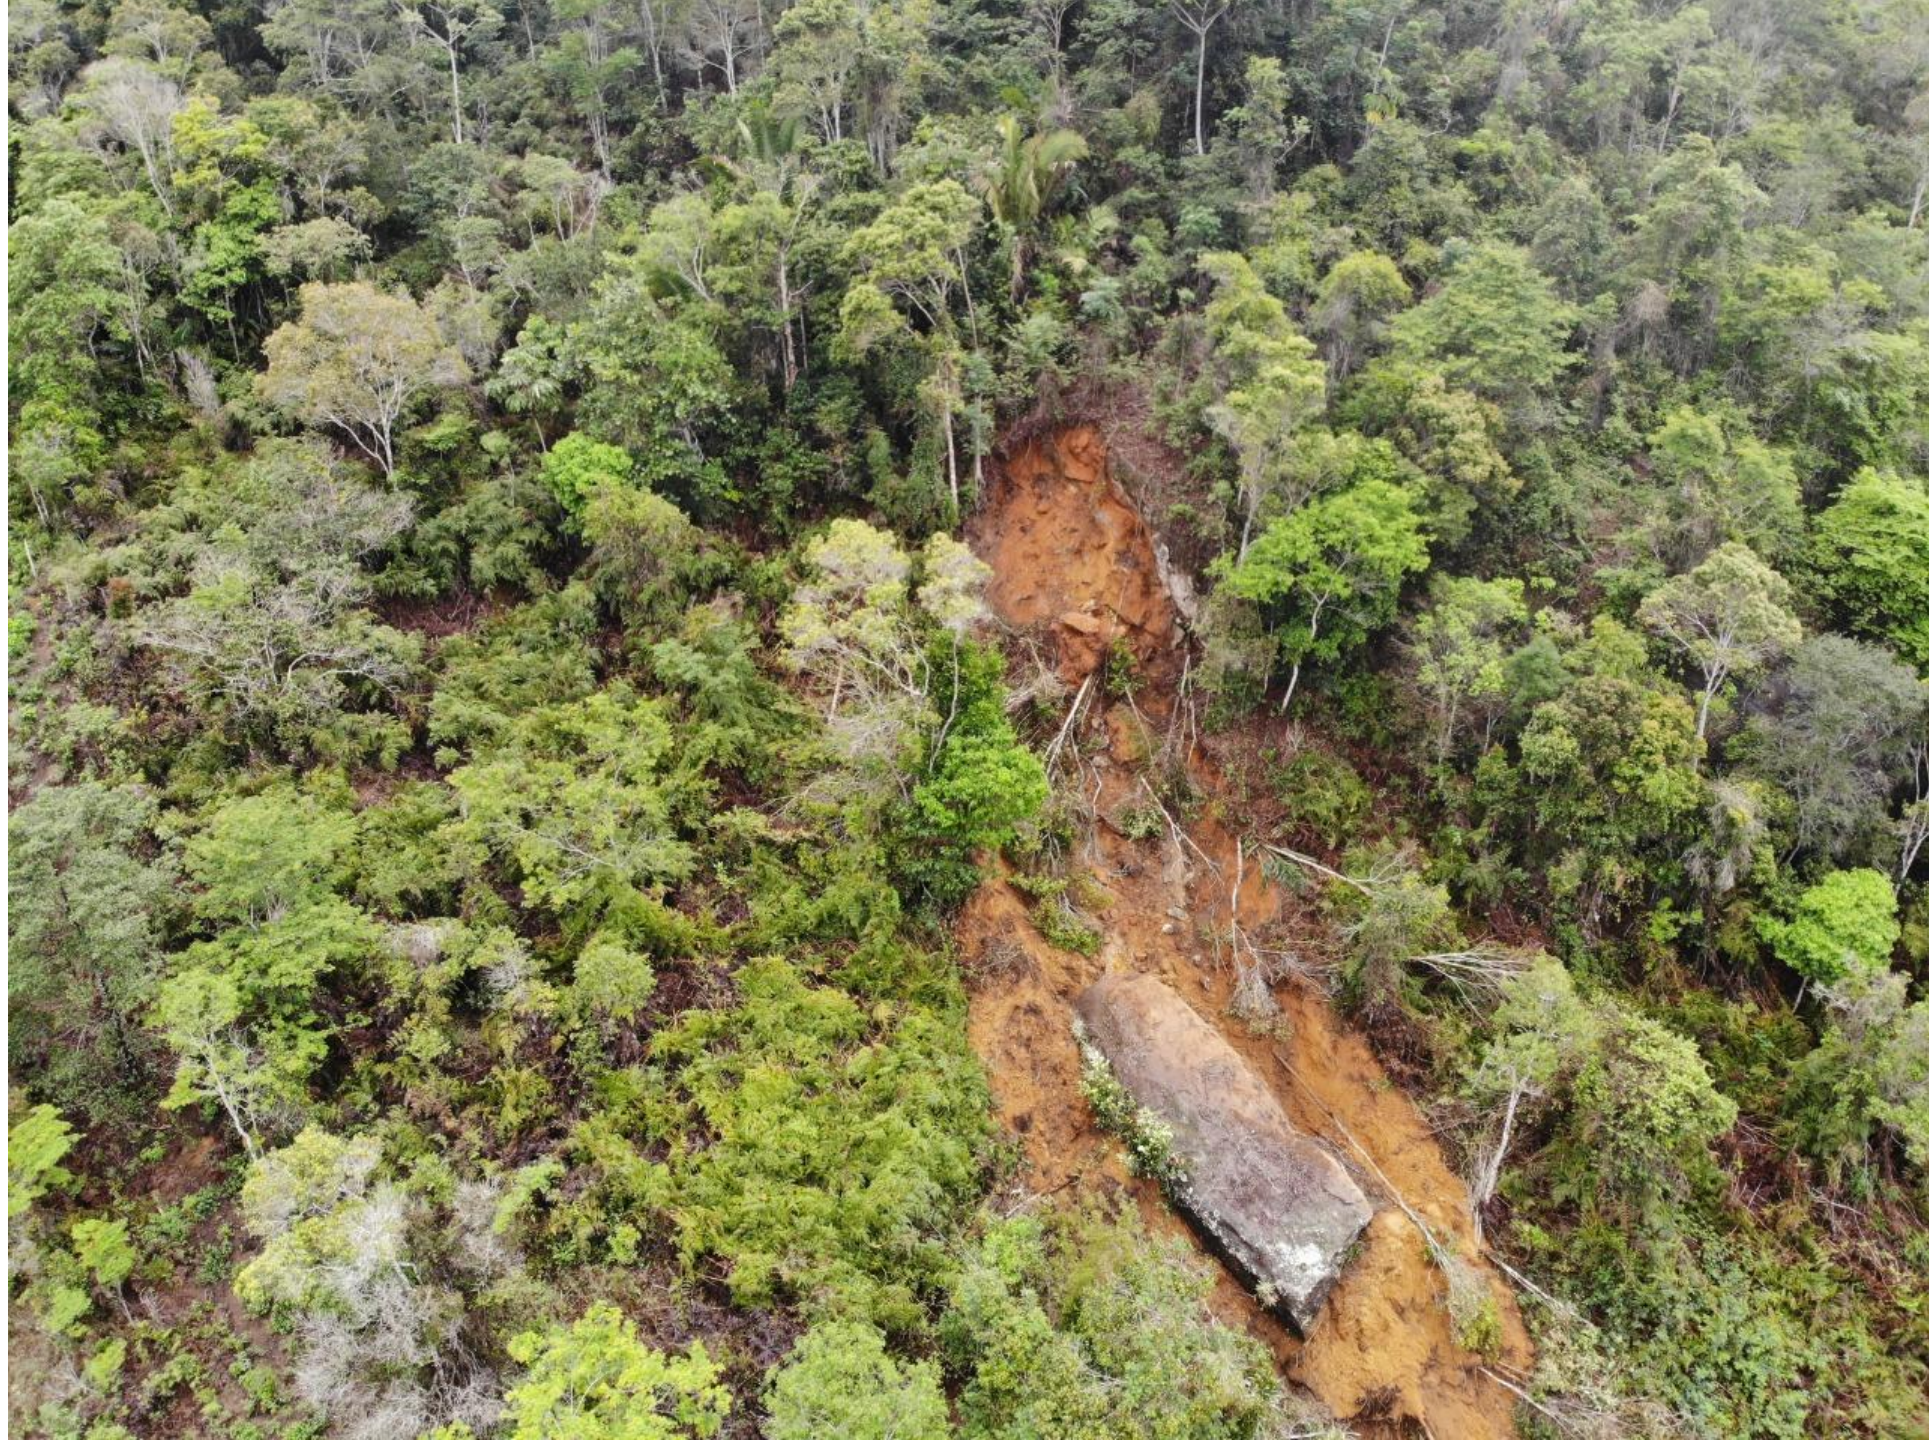
- **Agente de DC:** Rodrigo Carretta
- **Localização:**
- **Descrição:** desprendimento de rocha ocorrido em novembro de 2021. Com 1 casa interditada e 4 casas notificadas da ocorrência. O Coordenador Municipal conversou com os moradores e proprietários dos imóveis na região, informando se tratar de área particular, devido a isso Há dificuldade de aplicação de recurso público e os mesmos se comprometeram a contratar empresa privada para desmonte das rochas com massa expansiva, conforme orientado.
- A casa segue interditada. Em janeiro de 2022 a COMPDEC recebeu da requerente a ART do Engenheiro civil, informando que o serviço seria realizado por blaster. Em março de 2022 iniciou-se a intervenção no local conforme orientação. As rochas estão sendo quebradas em partes menores para evitar processos de deslizamentos no local.

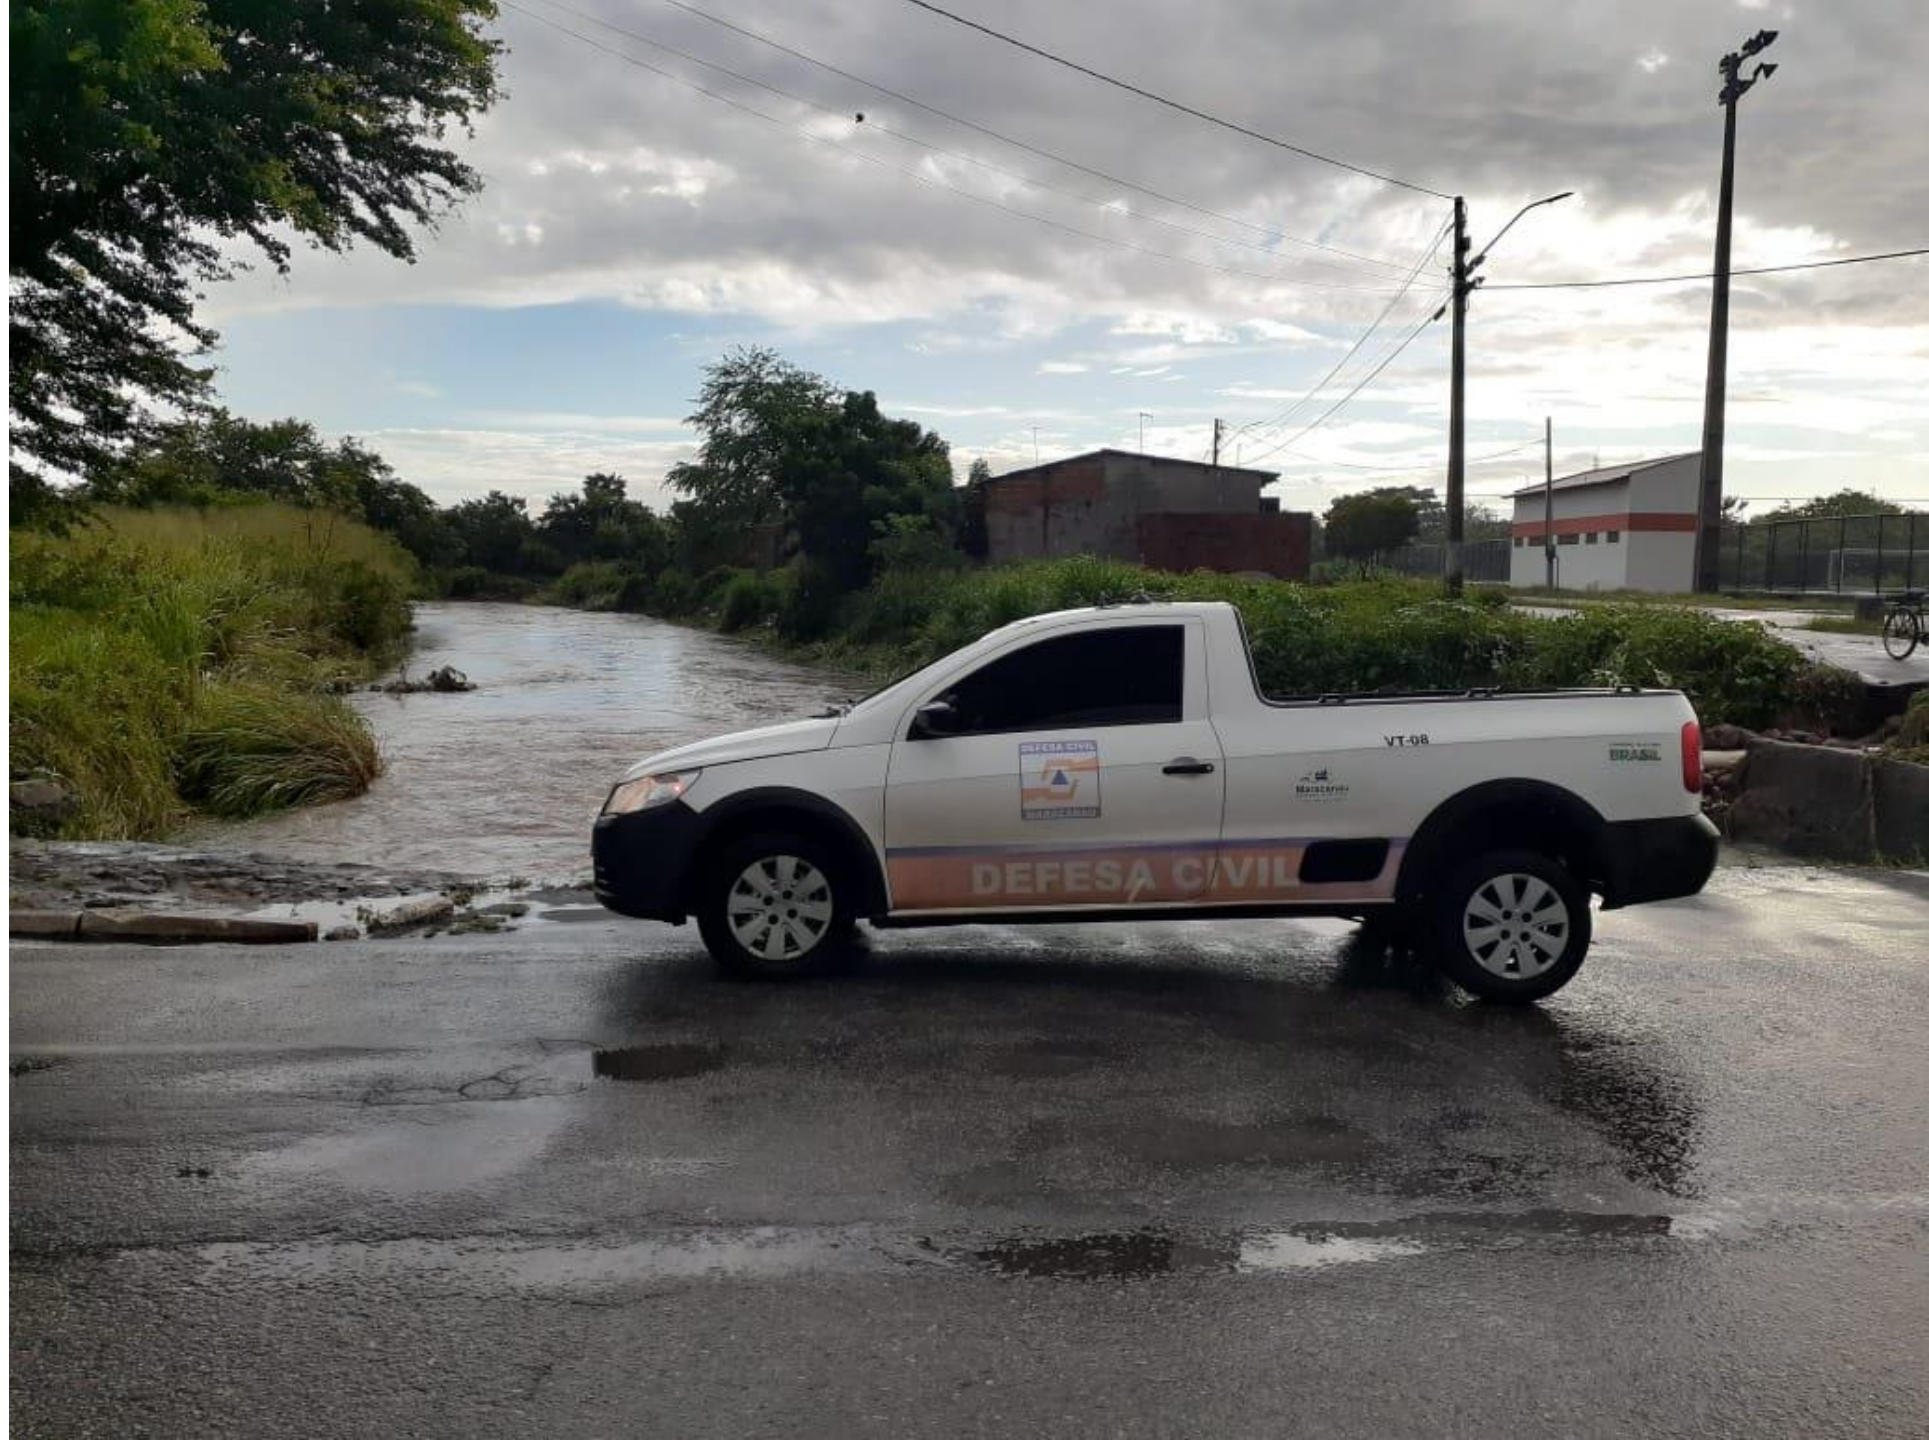
- **Agente de DC:** Hermano do Nascimento Linhares
- **Localização:** Rua Paulo Afonso esquina com Rua Niger Siqueira, Bairro Alto Alegre I, Maracanaú/CE (03°50'26"S 38°36'20"W)
- **Descrição:** comunidade localizada na planície de inundação do Rio Maranguapinho. No período da Quadra Chuvosa, com alta precipitação de chuva, ocorre inundação nas casas do setor.

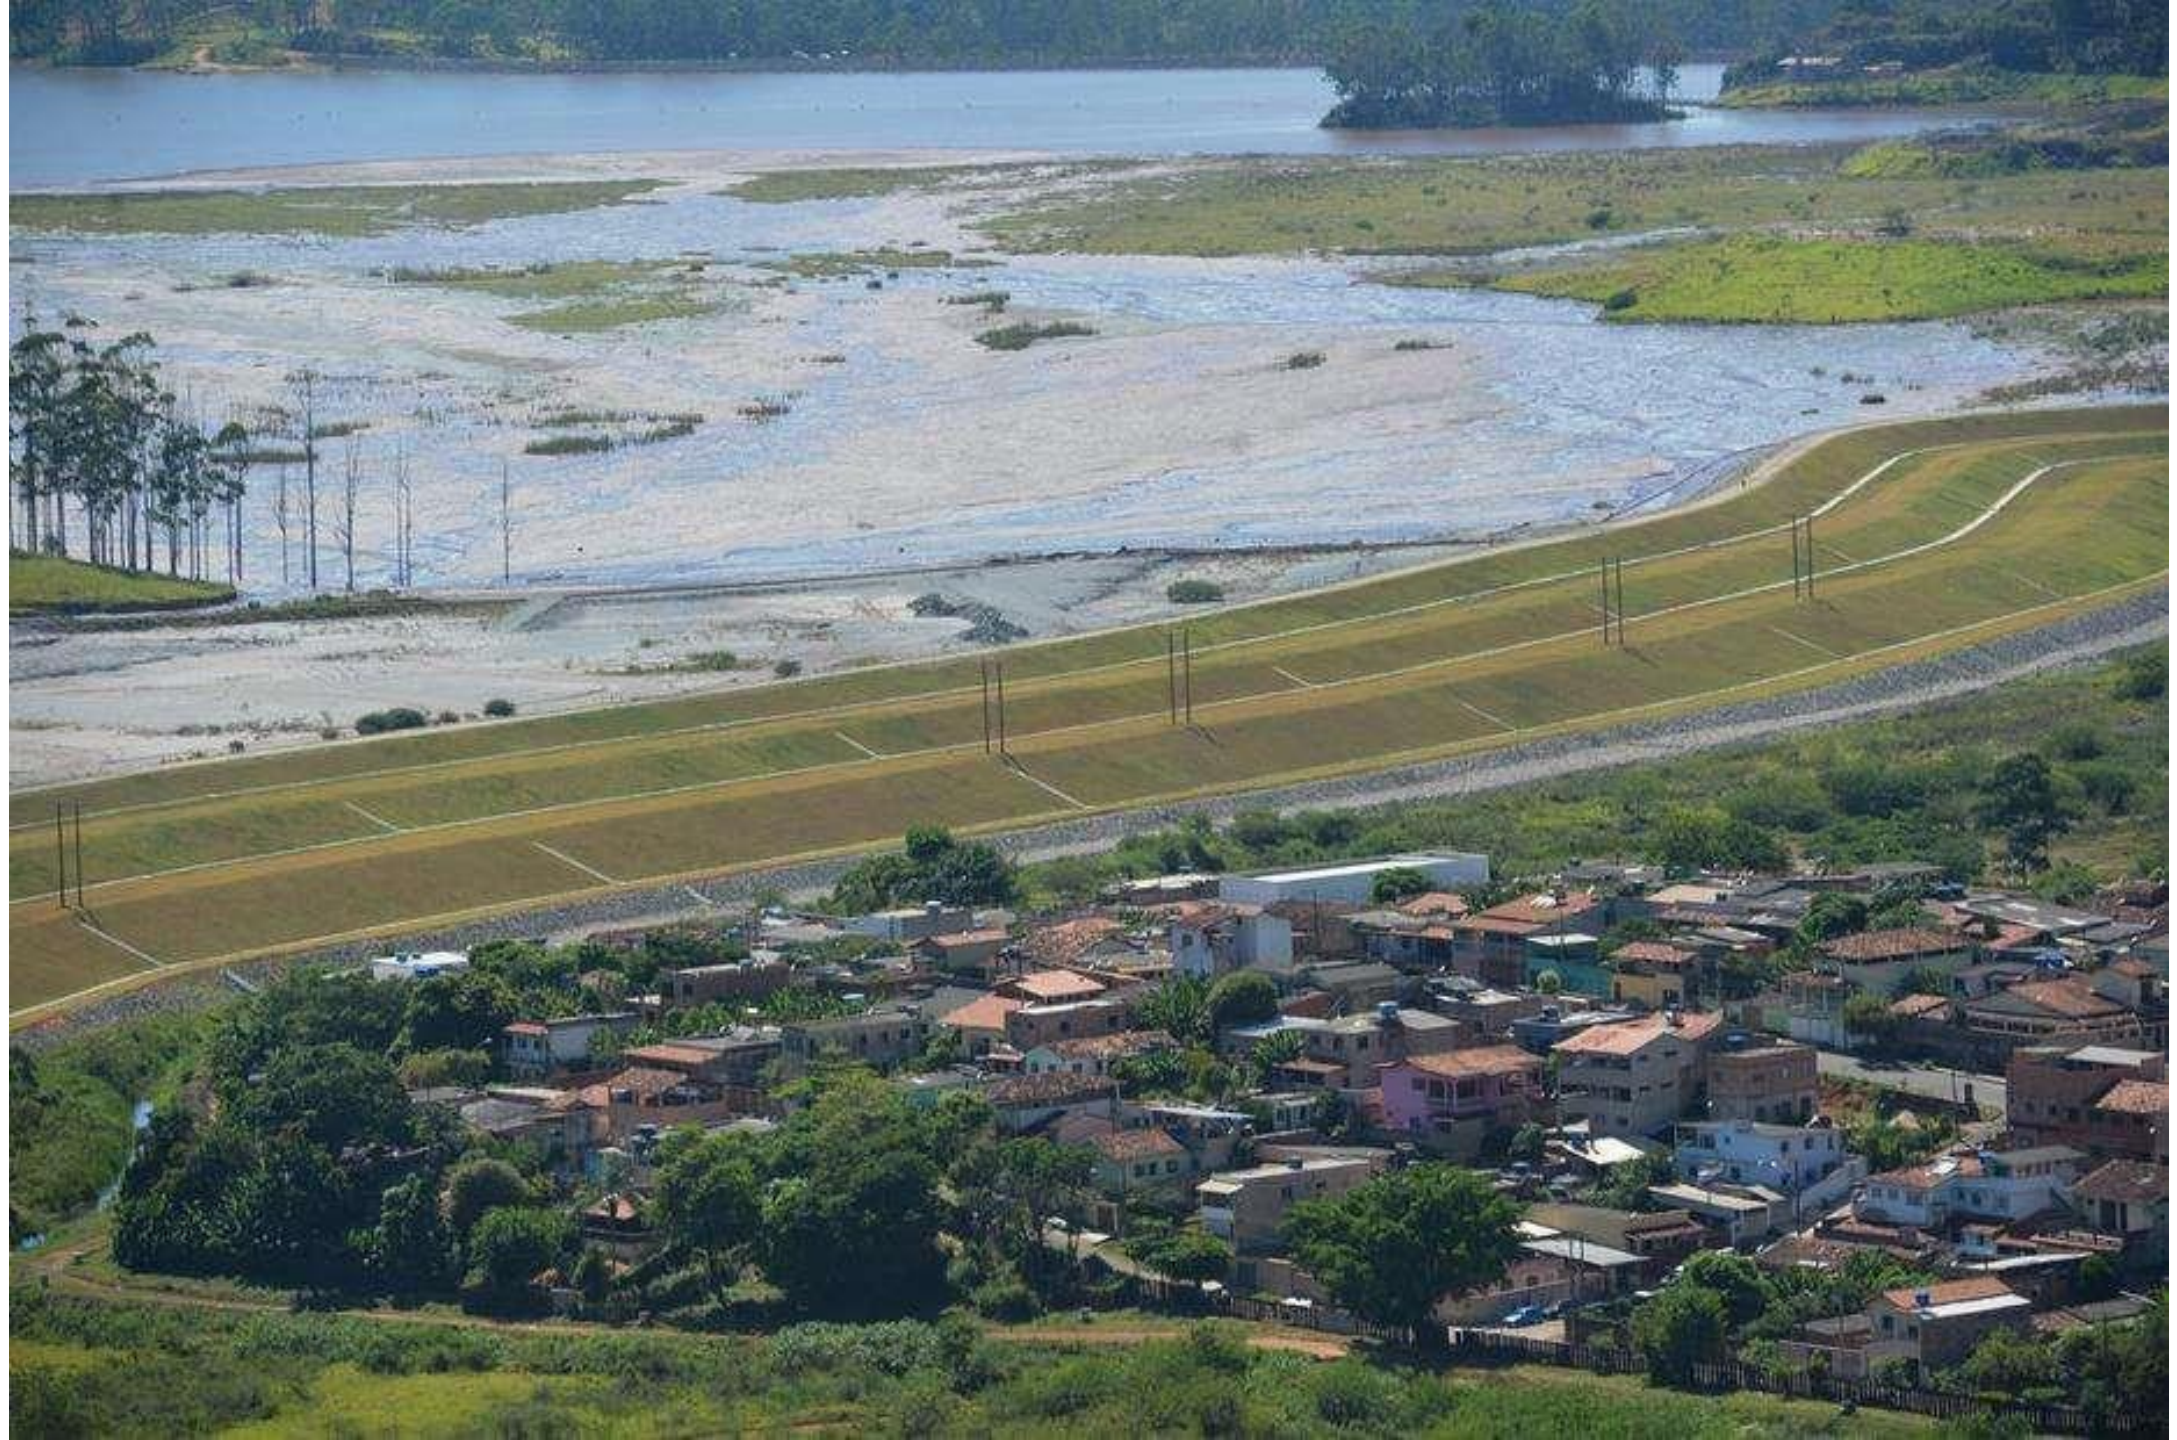
- **Agente de DC:** Humberto Alves da Silva
- **Localização:** Itabira/MG (UTM 690.575 E / 7.828.966 S Elevação: 767m Zona 23S)
- **Descrição:** Barragem do Pontal de propriedade da VALE, alteada pelo método a montante. Atualmente esta estrutura está em Grau 1 de Nível de Risco de rompimento, numa escala de 0 a 3 pela Agência Nacional de Mineração - ANM e Declaração de Condição de Estabilidade – DCE, e está com obras de descaracterização.
