GOVERNO DO ESTADO  
DO ESPÍRITO SANTO

**AVALIAÇÃO DE RISCO GEOLÓGICO**  
Geóloga Cristiane Tinoco

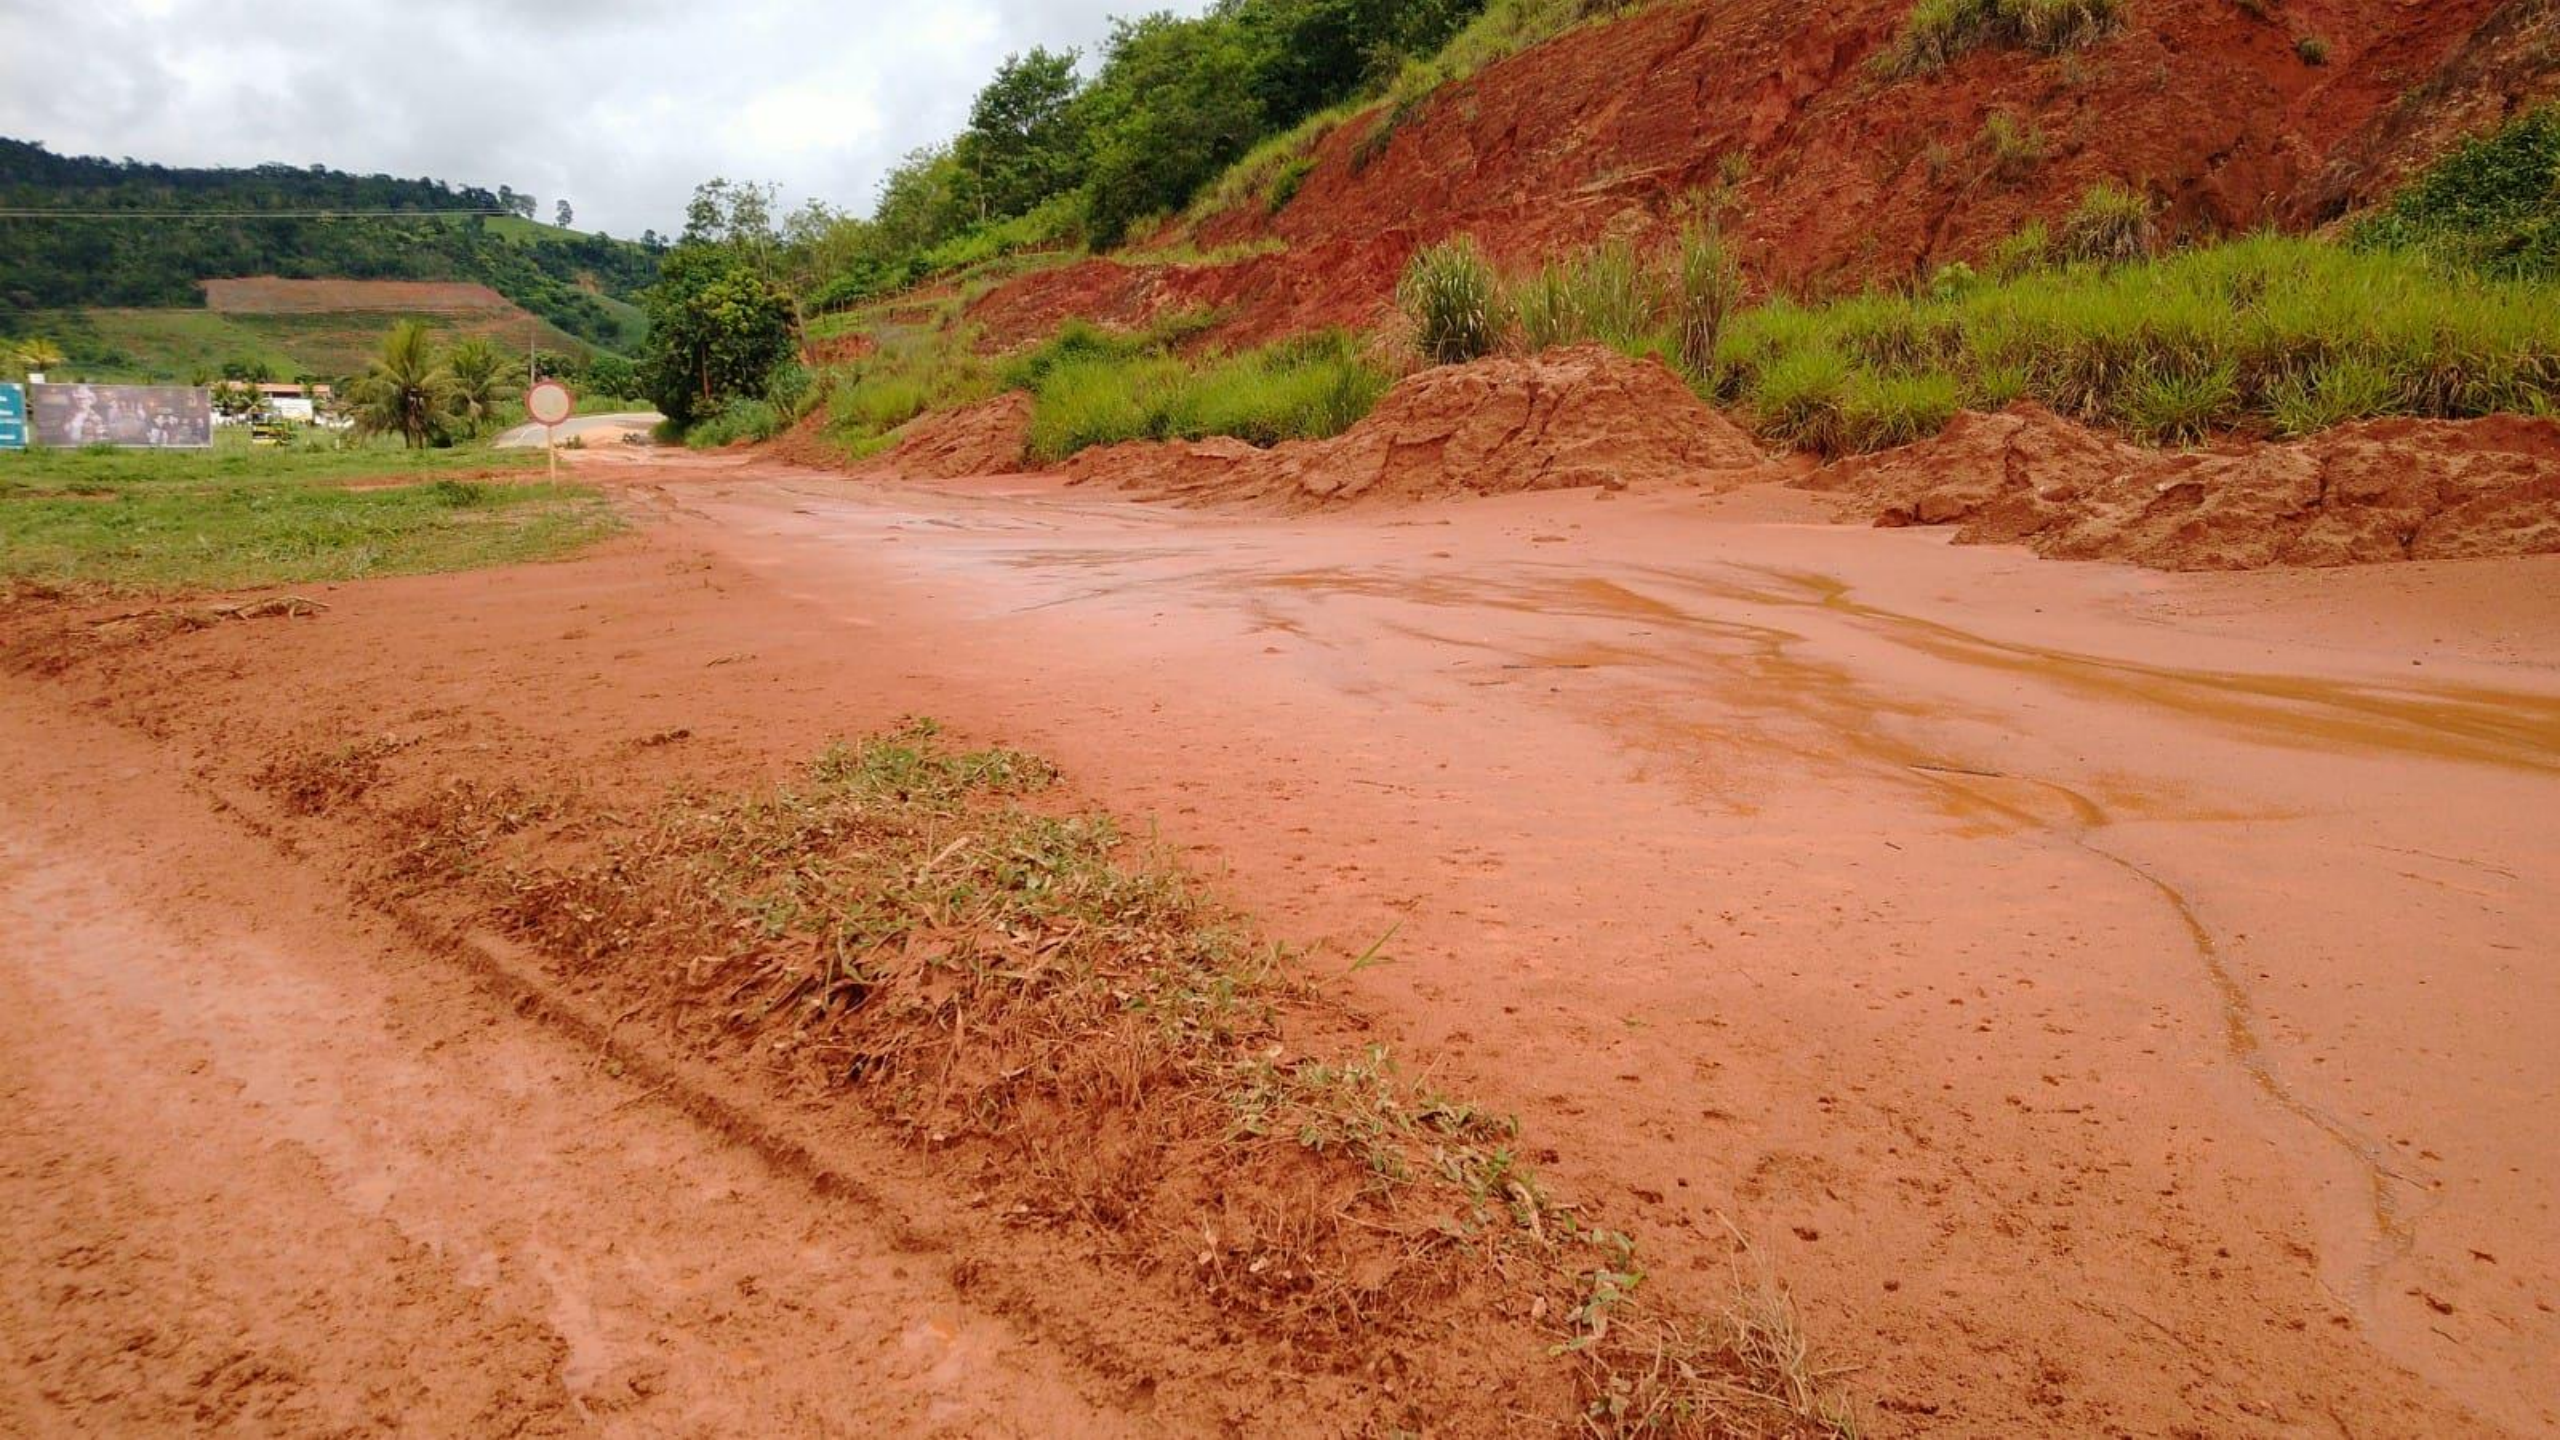
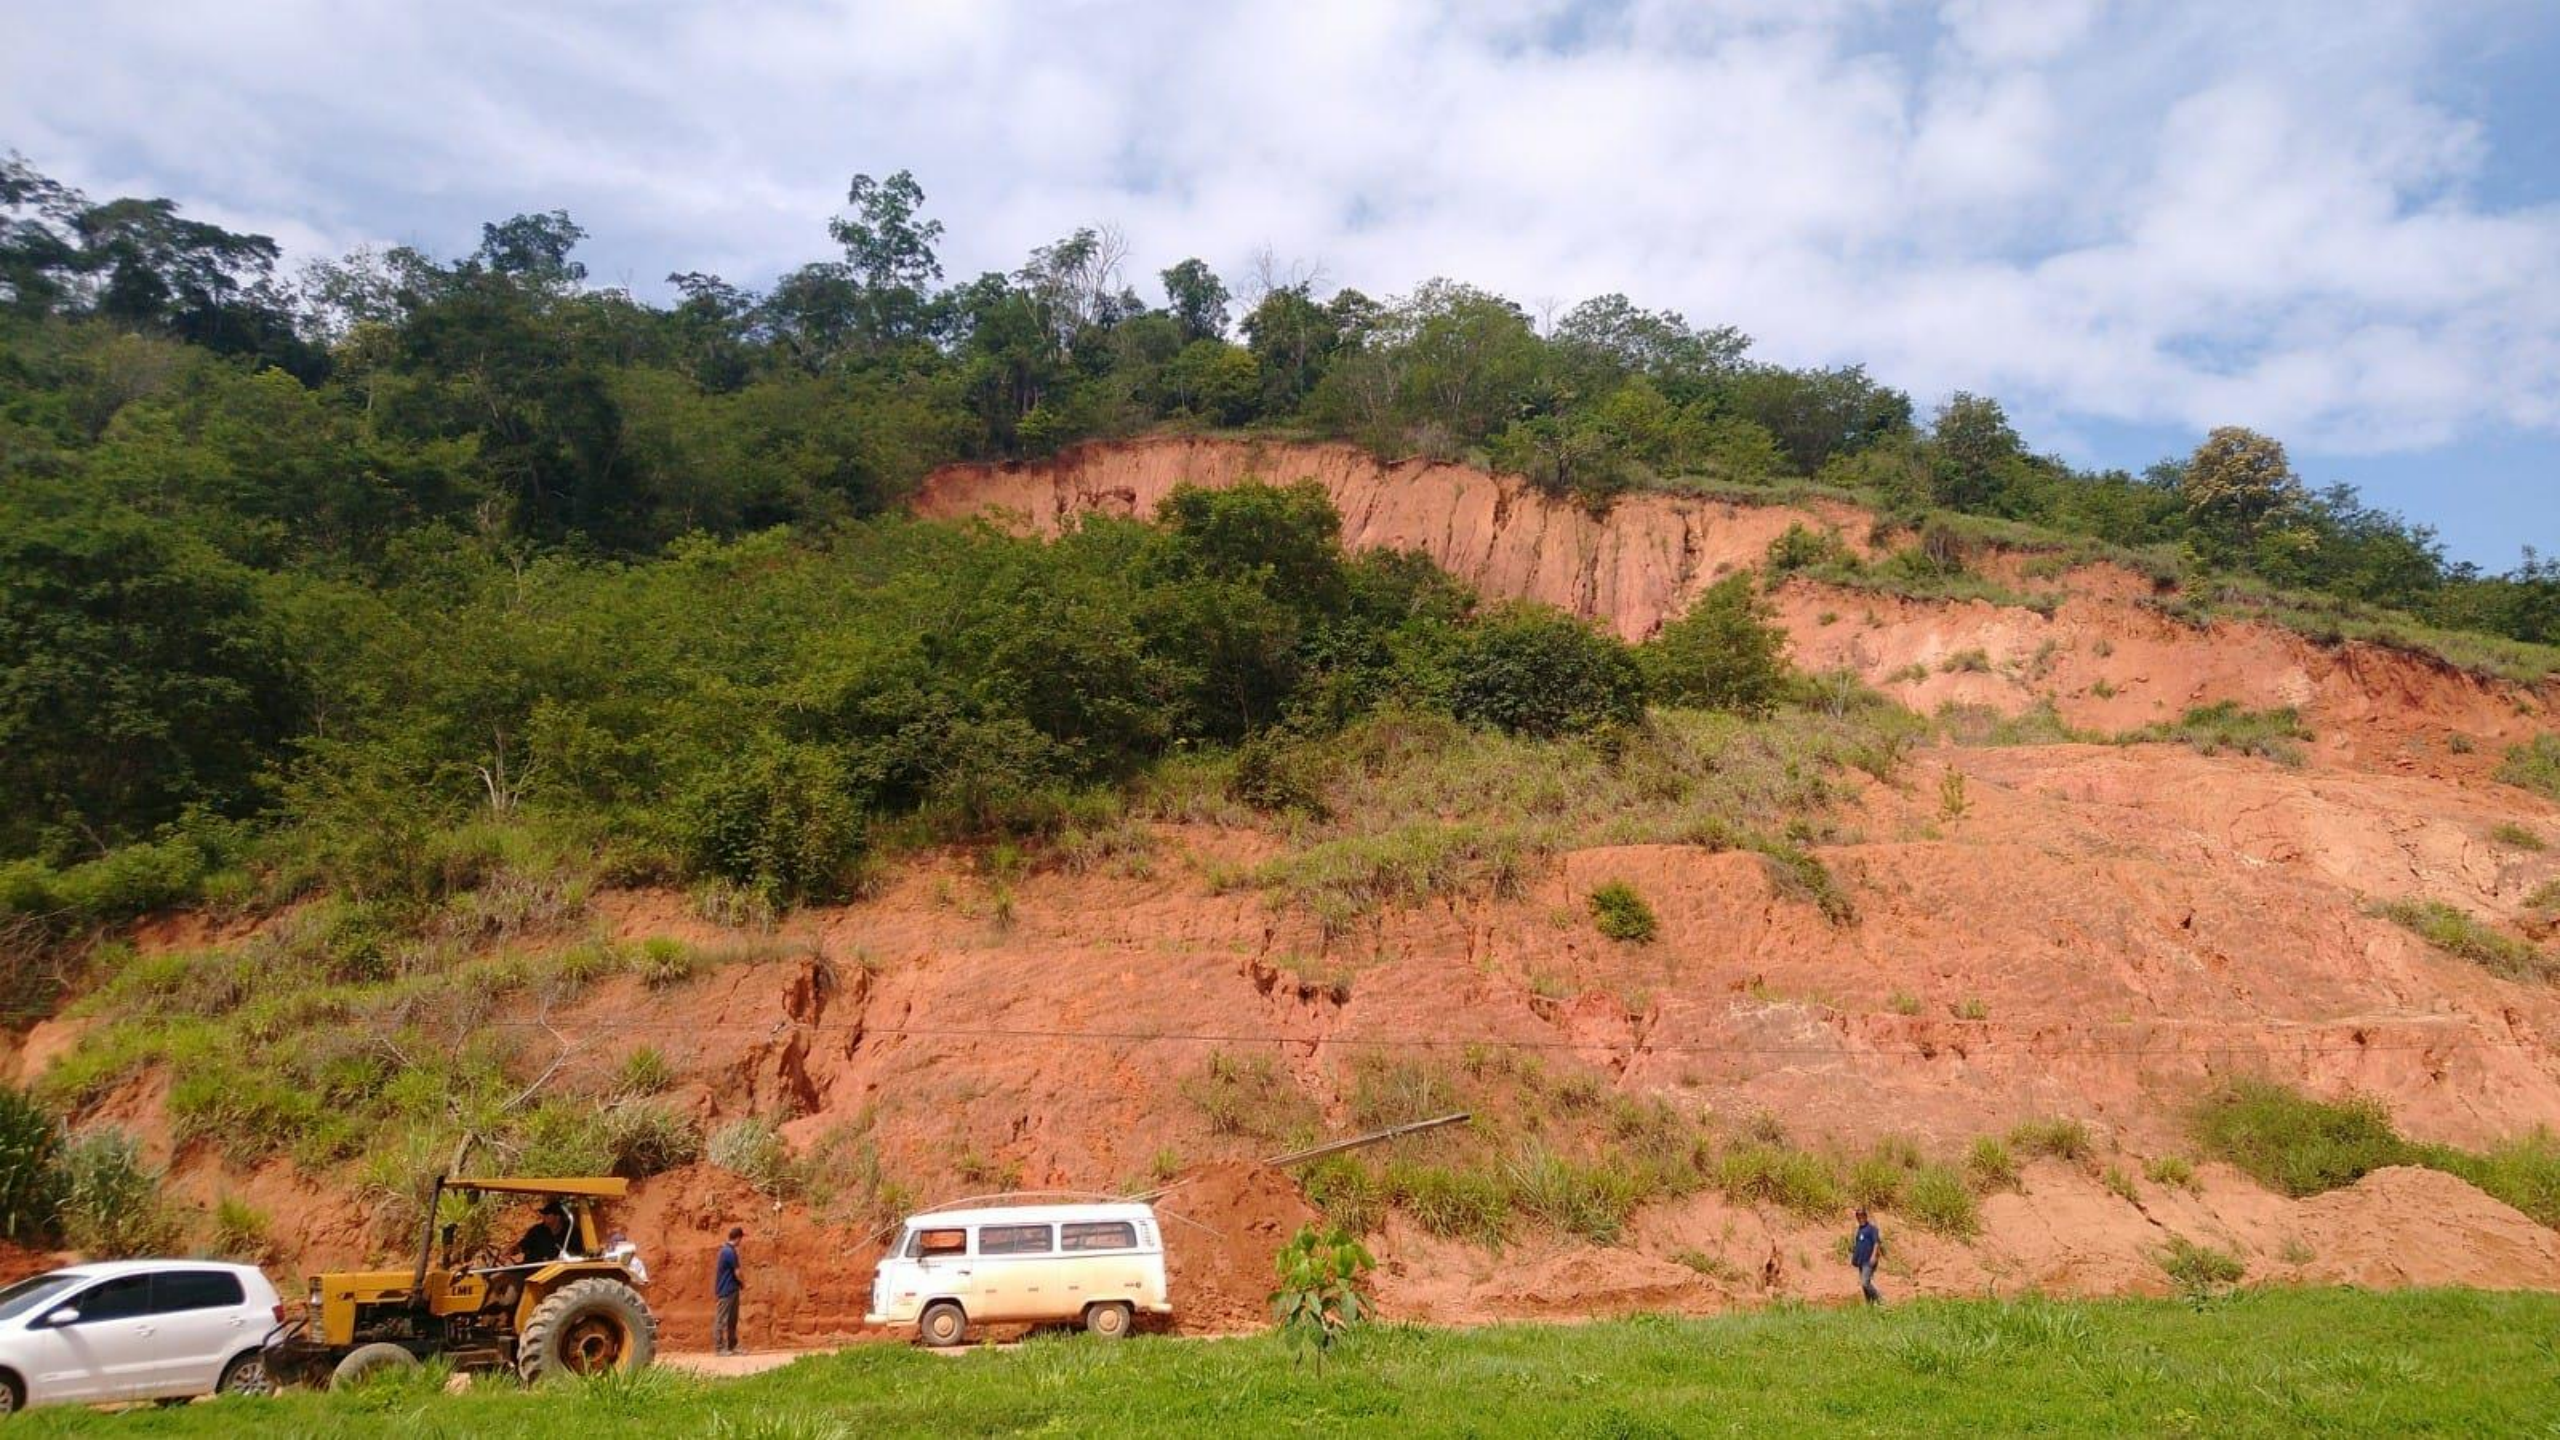
- **Agente de DC:** Charles
- **Localização:** Itarana/ES
- **Descrição:** Escorregamentos na margem da rodovia.

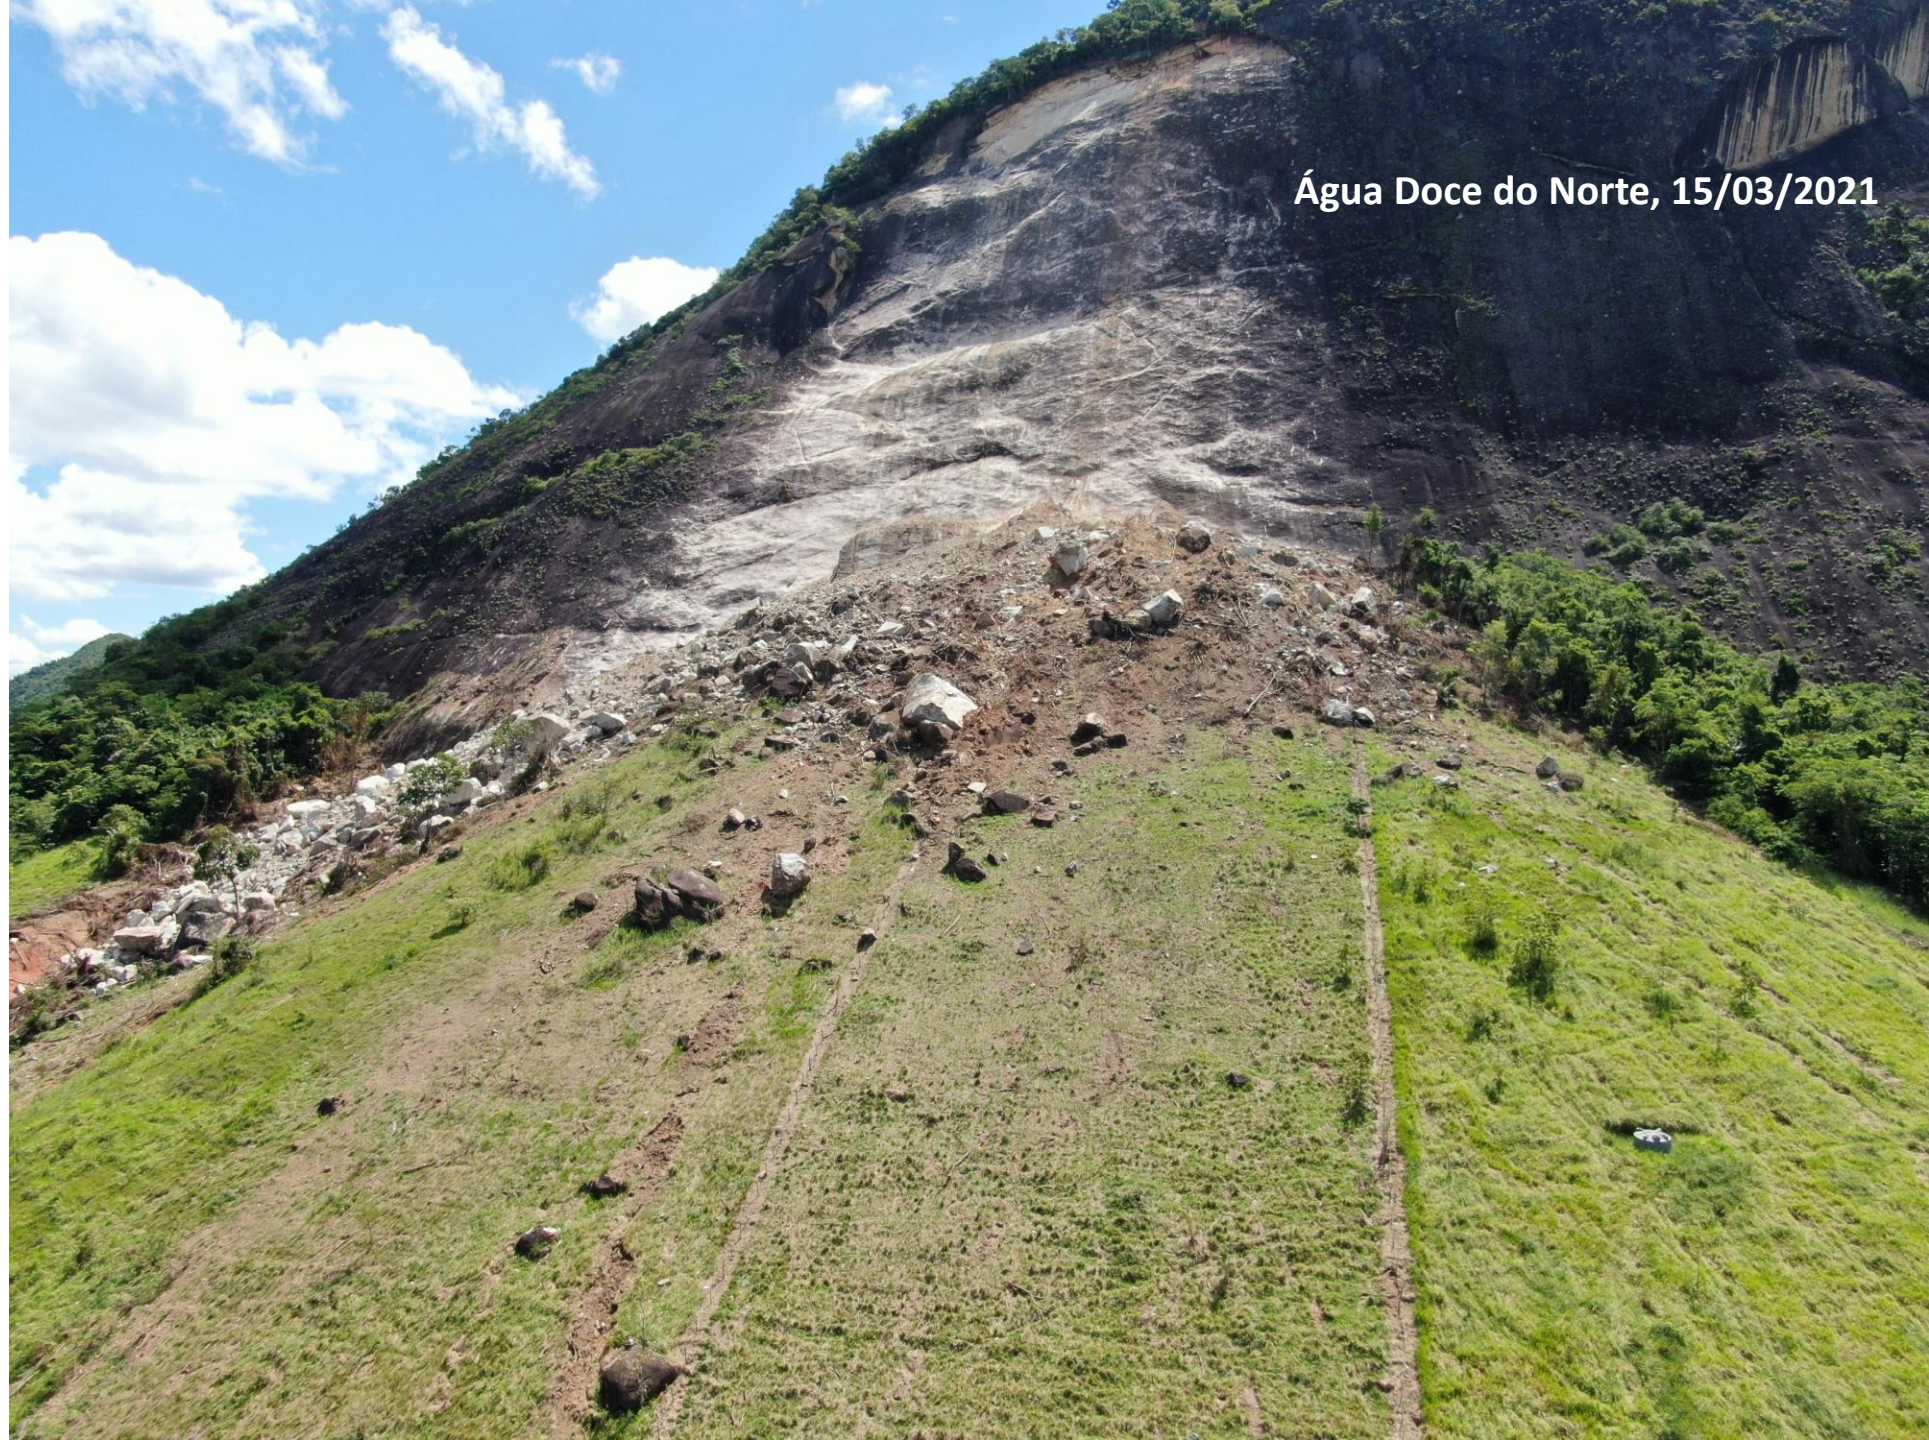
AVALIAÇÃO DE RISCO GEOLÓGICO – QUEDA DE BLOCOS ROCHOSOS

Bloco mais distante

Imóvel atingido

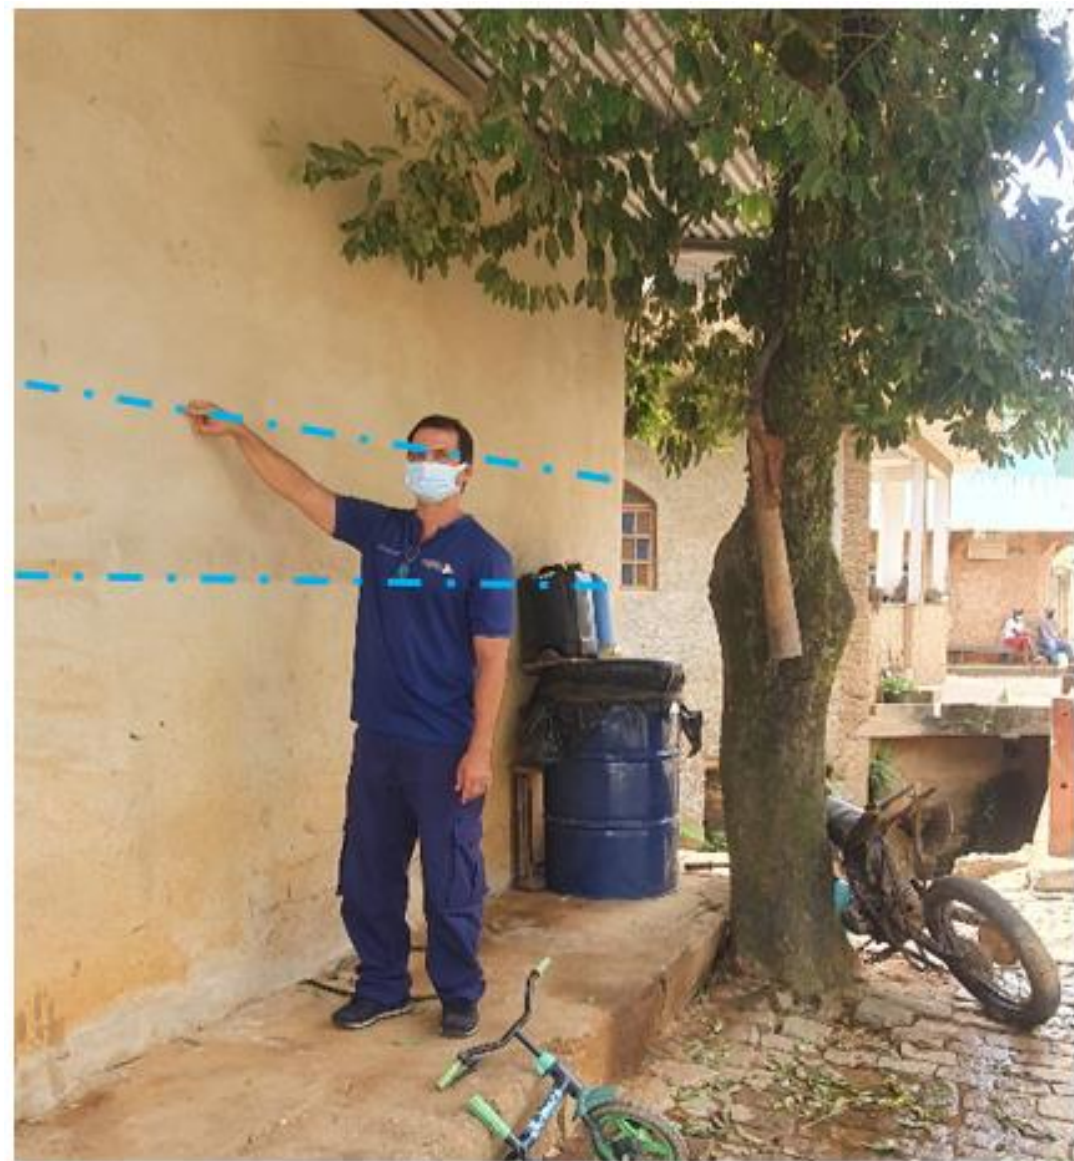
AVALIAÇÃO DE RISCO GEOLÓGICO – INUNDAÇÃO

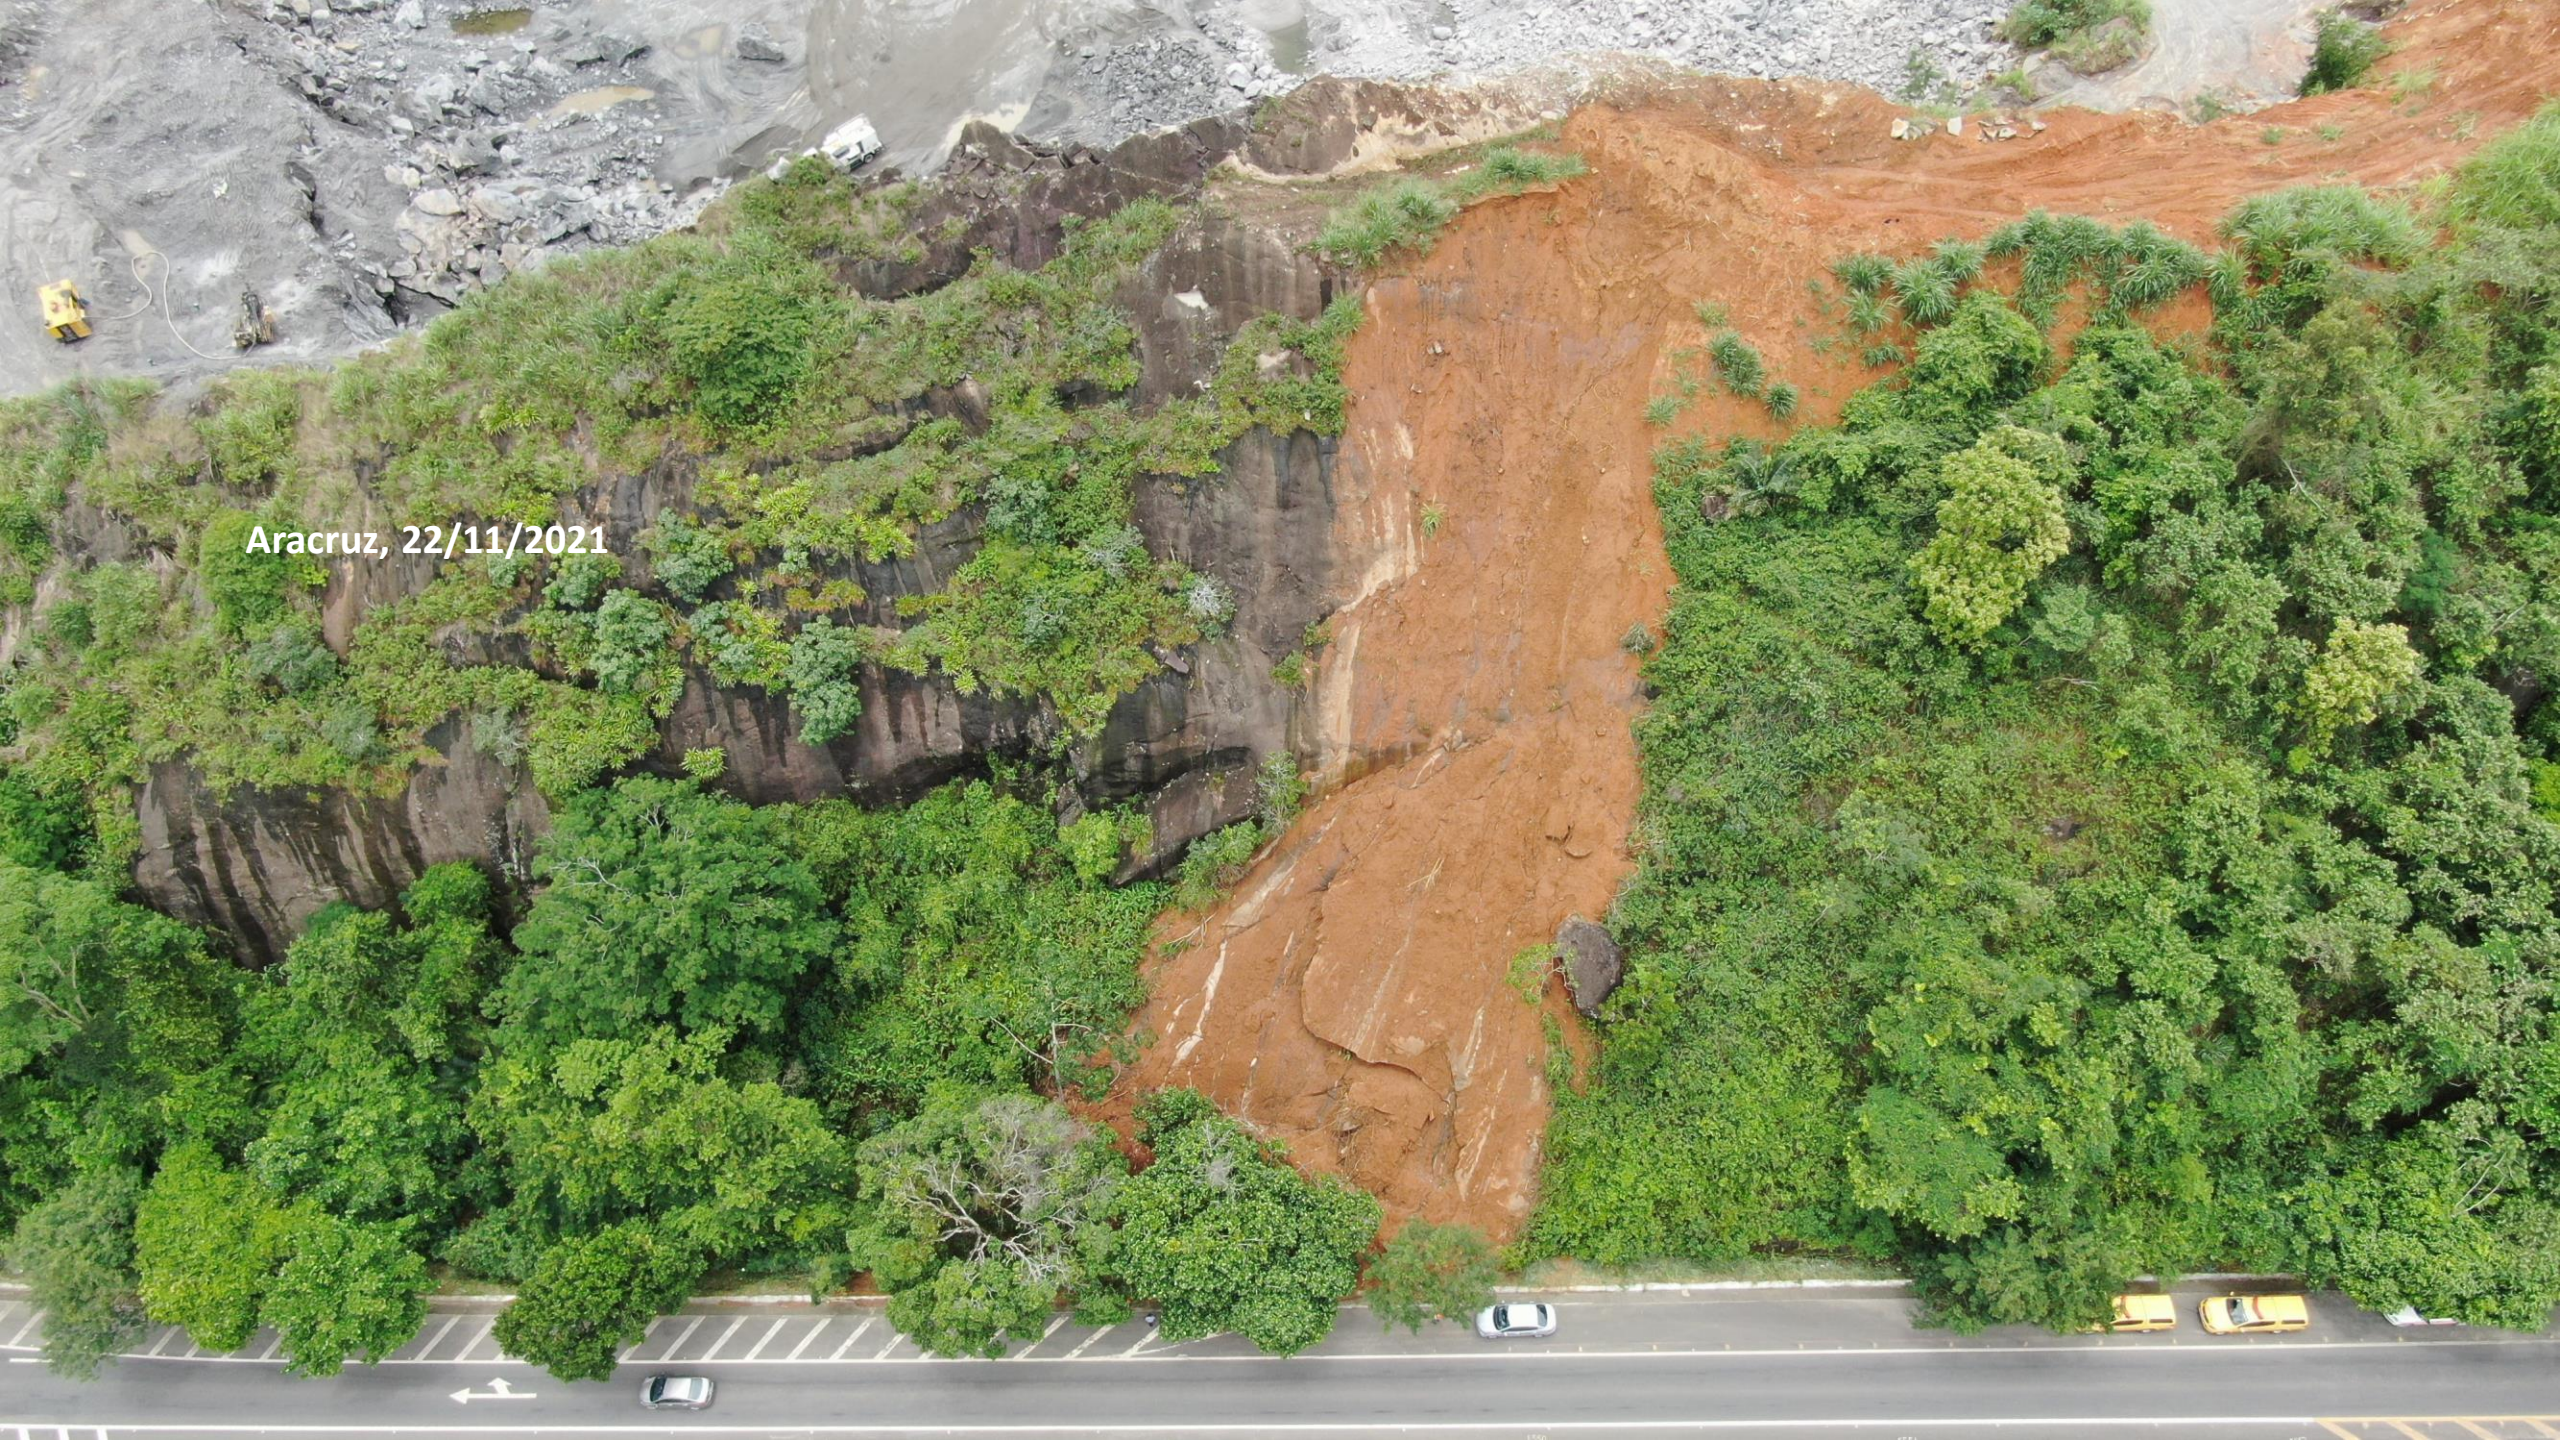
AVALIAÇÃO DE RISCO GEOLÓGICO – ESCORREGAMENTO E QUEDA DE BLOCOS ROCHOSOS
