GOVERNO DO ESTADO  
DO ESPÍRITO SANTO

**AVALIAÇÃO DE RISCO GEOLÓGICO**  
Geóloga Cristiane Tinoco

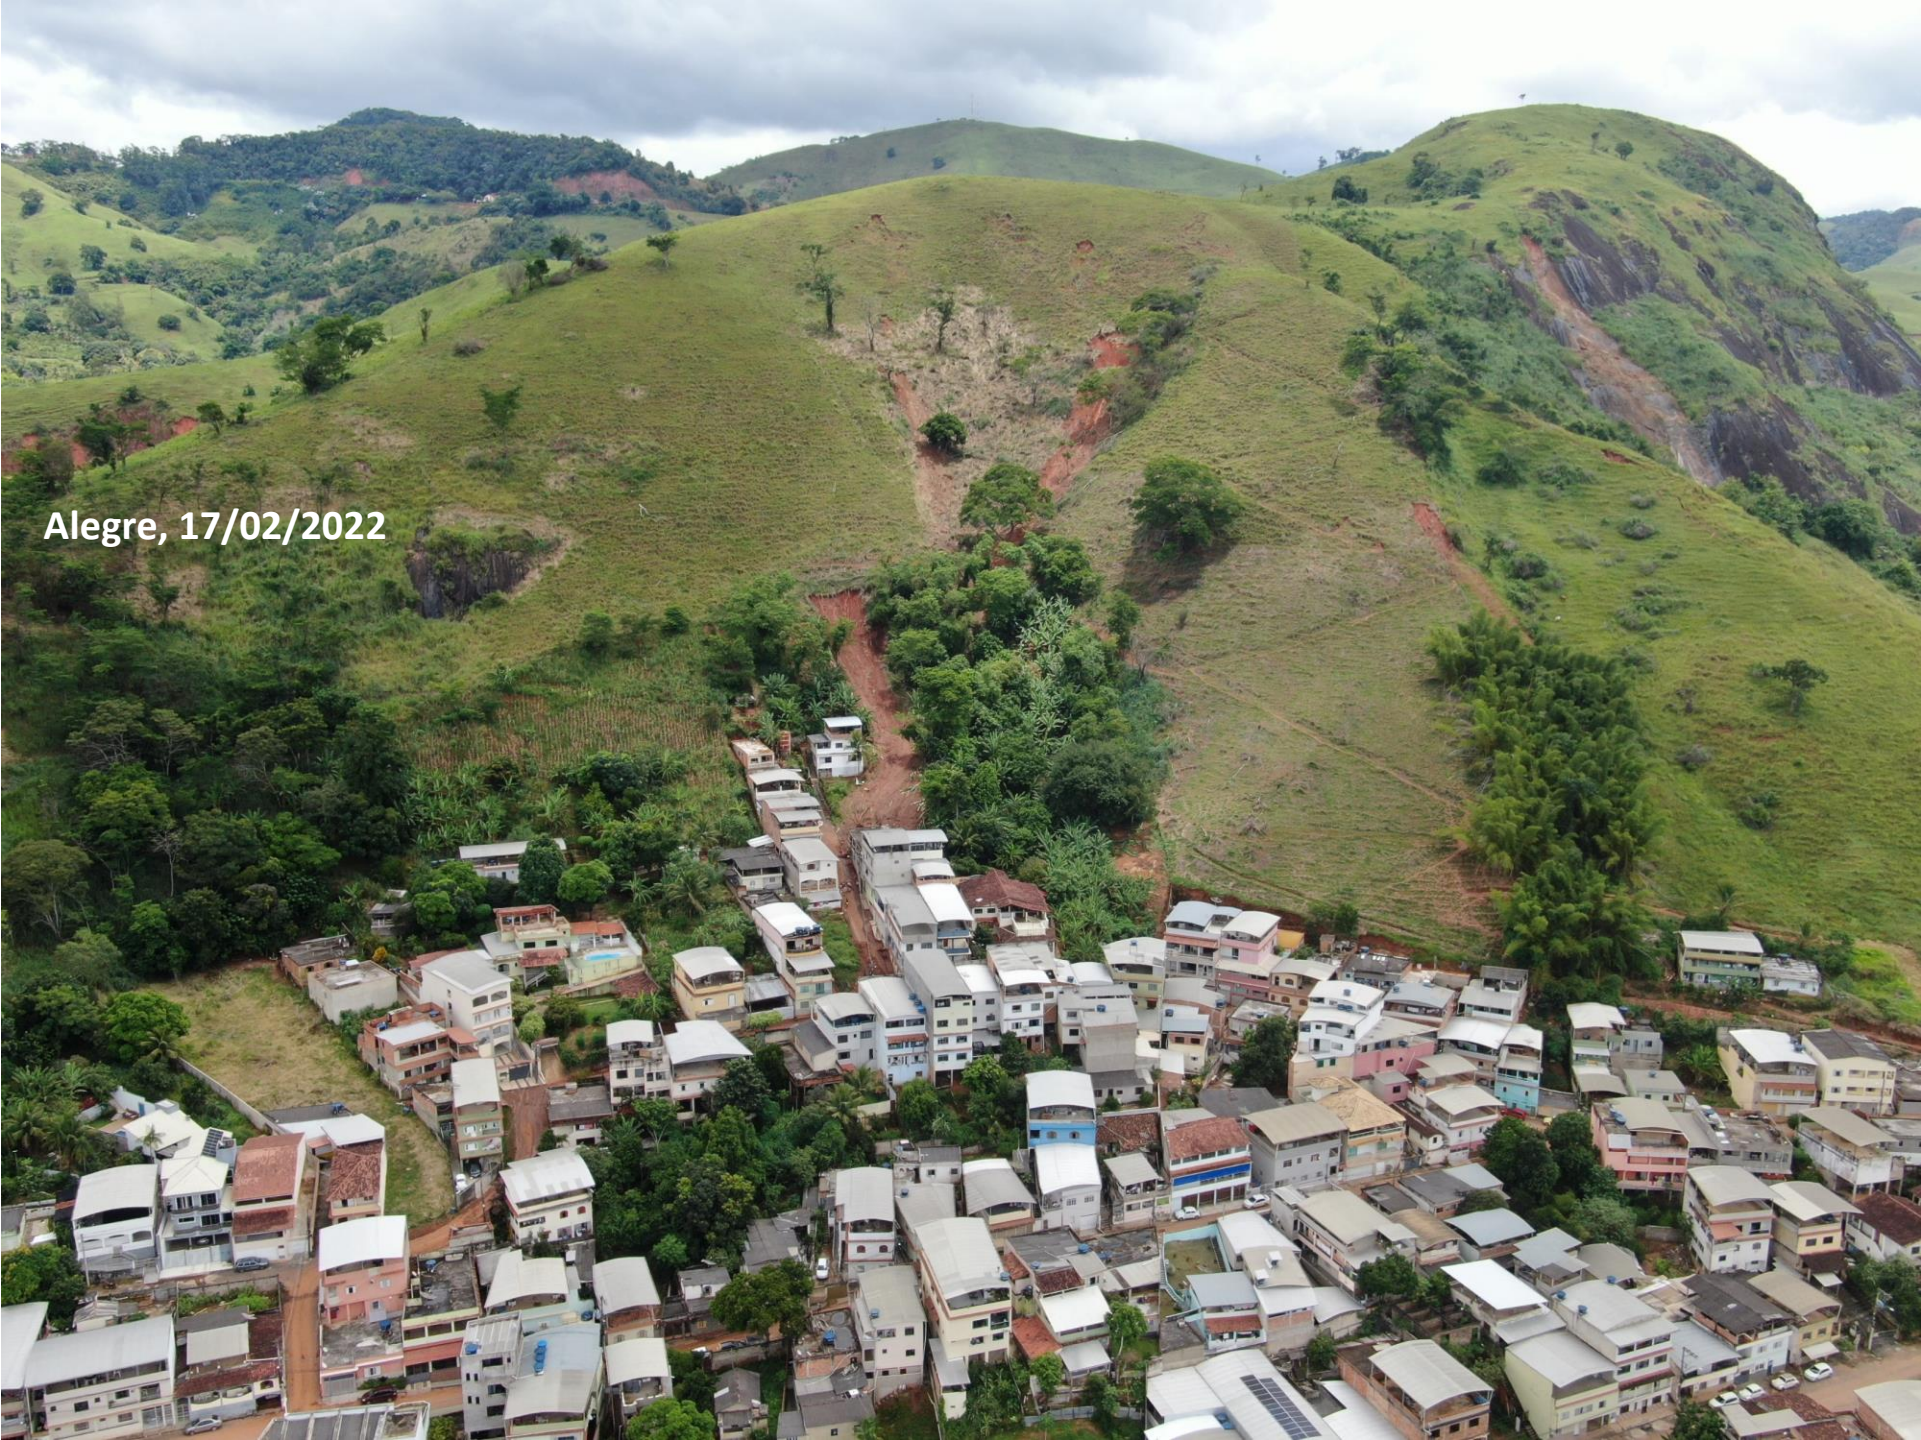
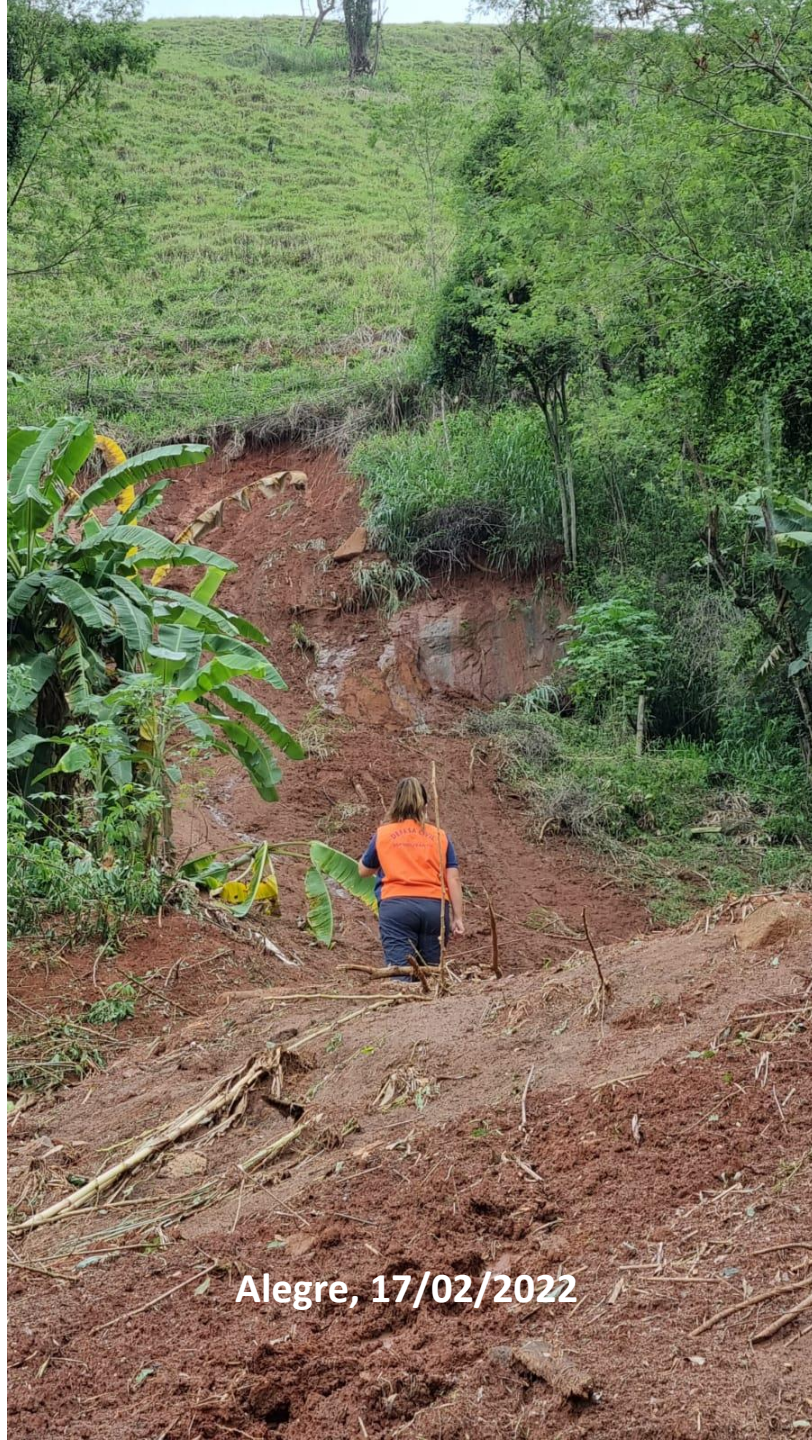
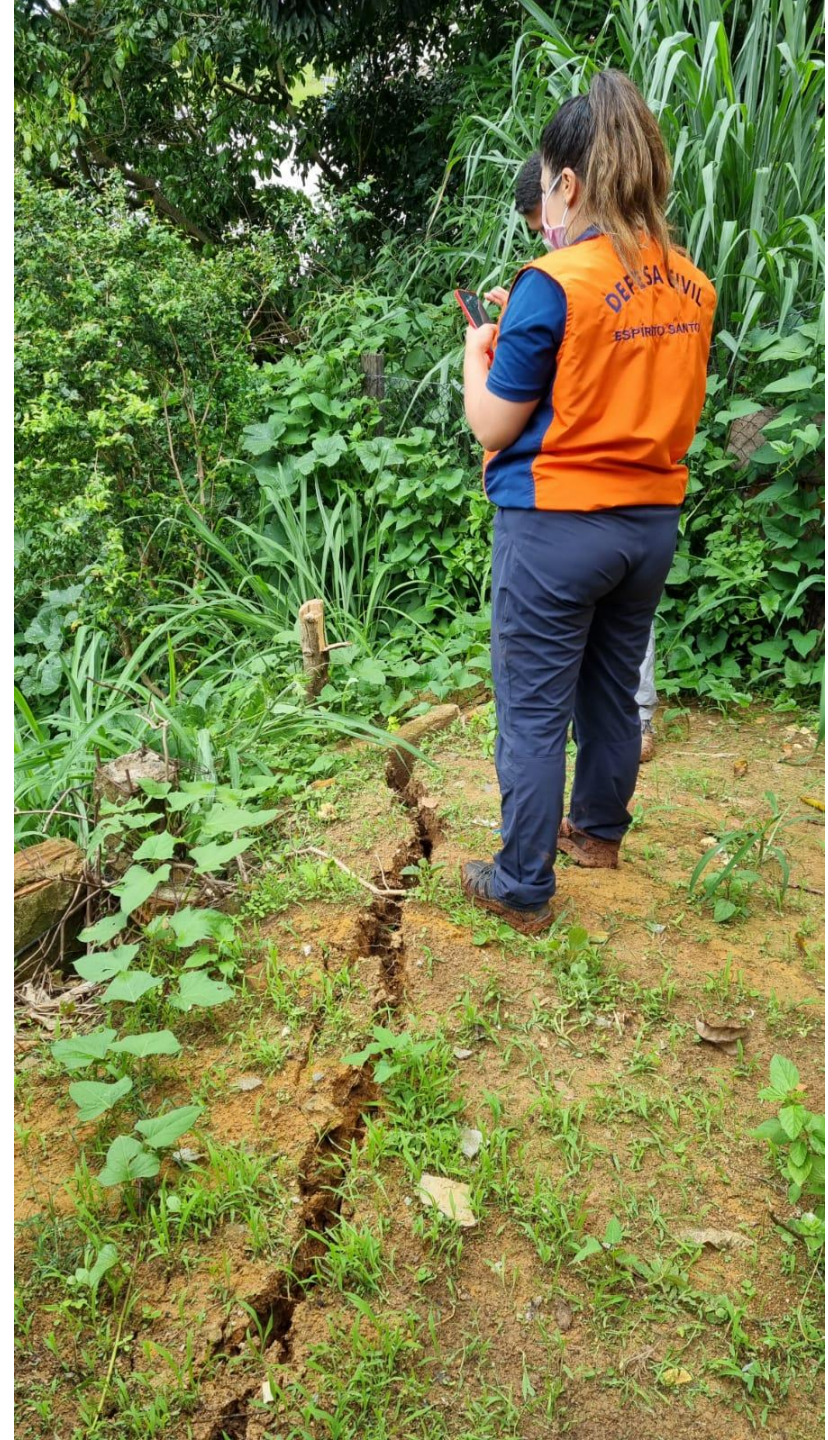
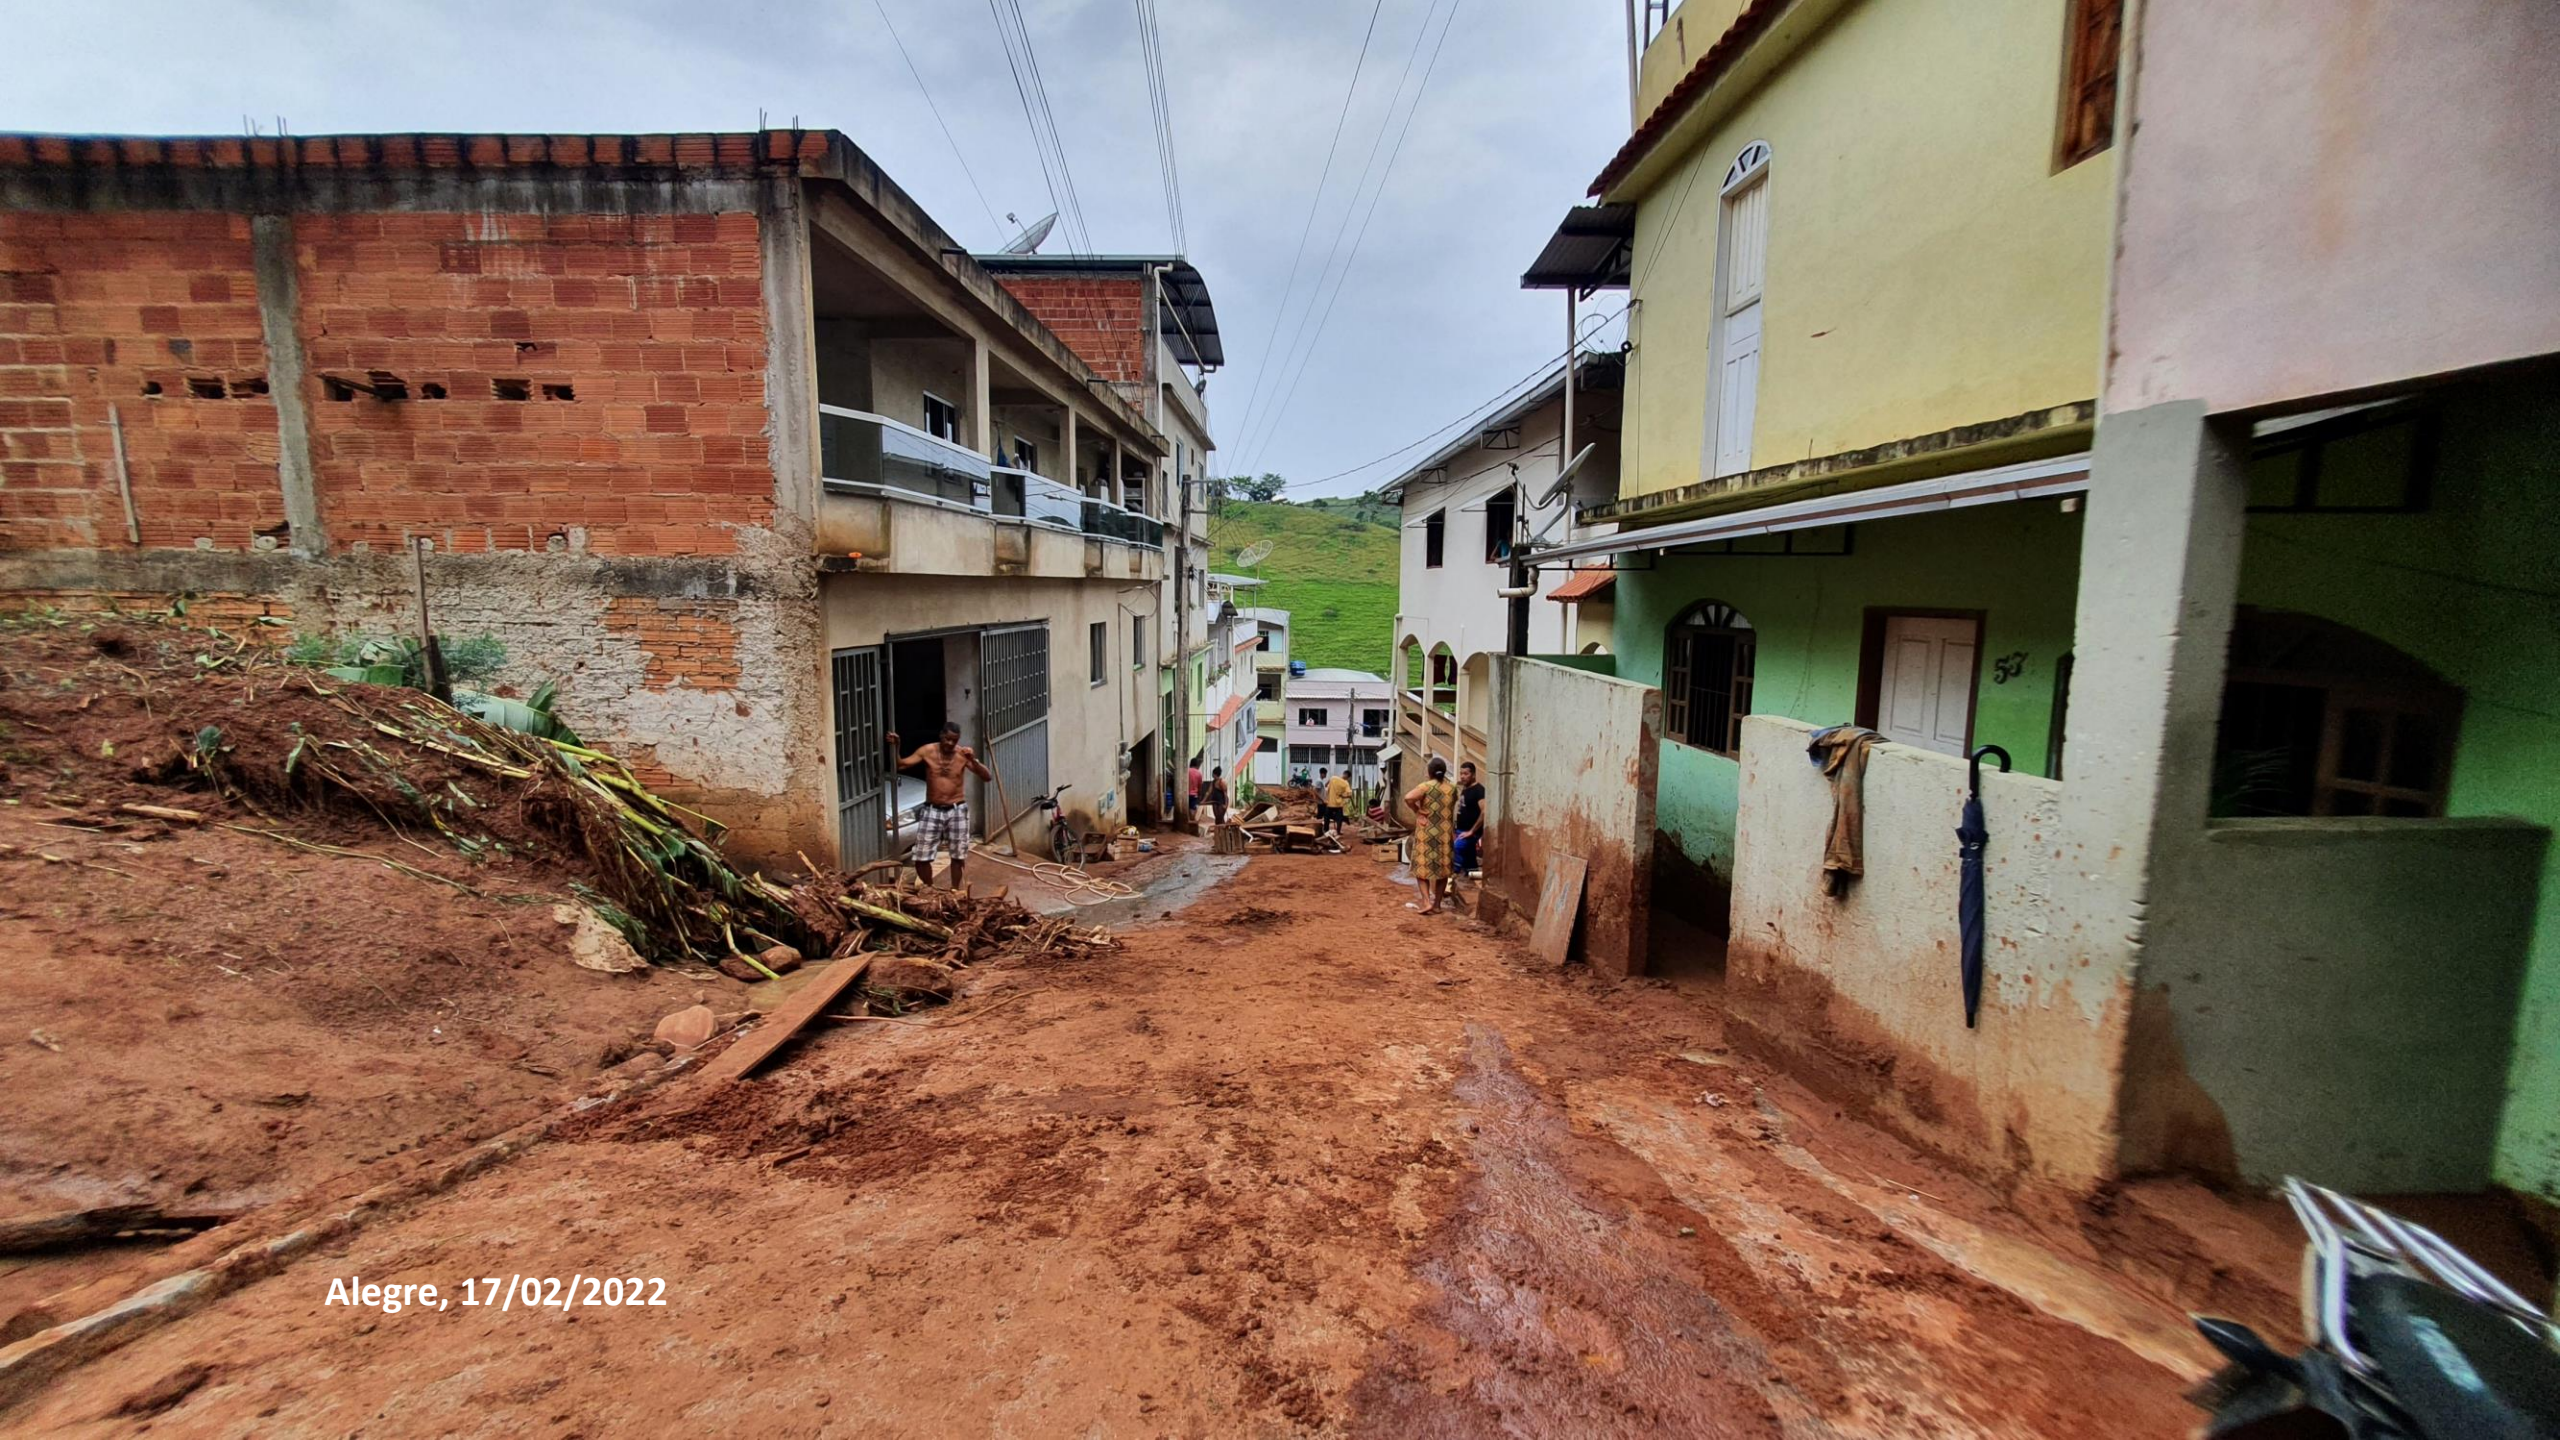
AVALIAÇÃO DE RISCO GEOLÓGICO – FLUXO DE LAMA/CORRIDA

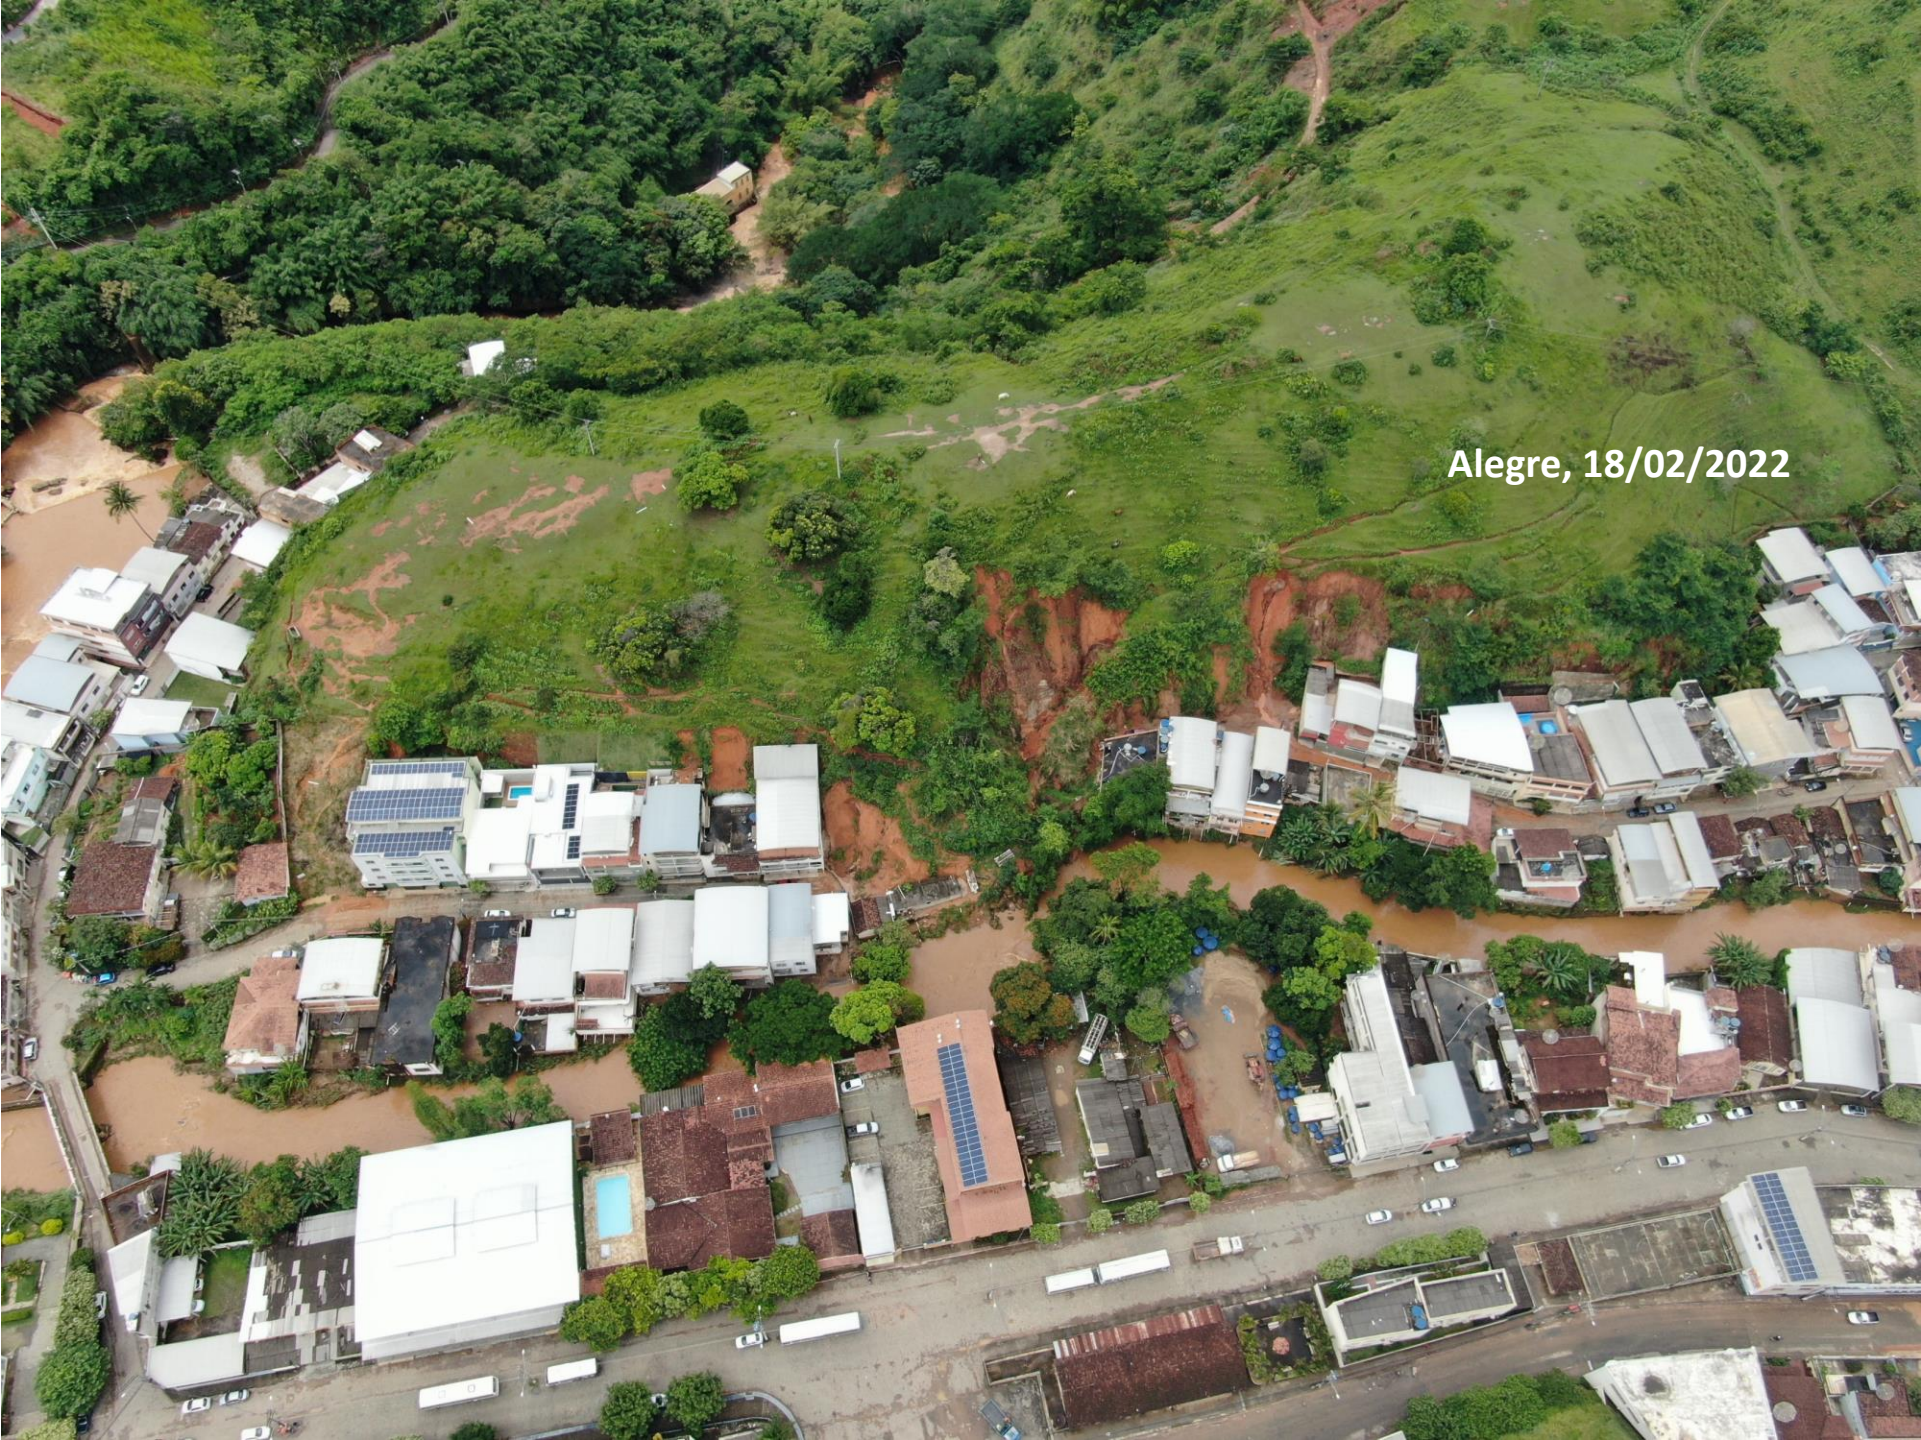
**AVALIAÇÃO DE RISCO GEOLÓGICO – ESCORREGAMENTO**

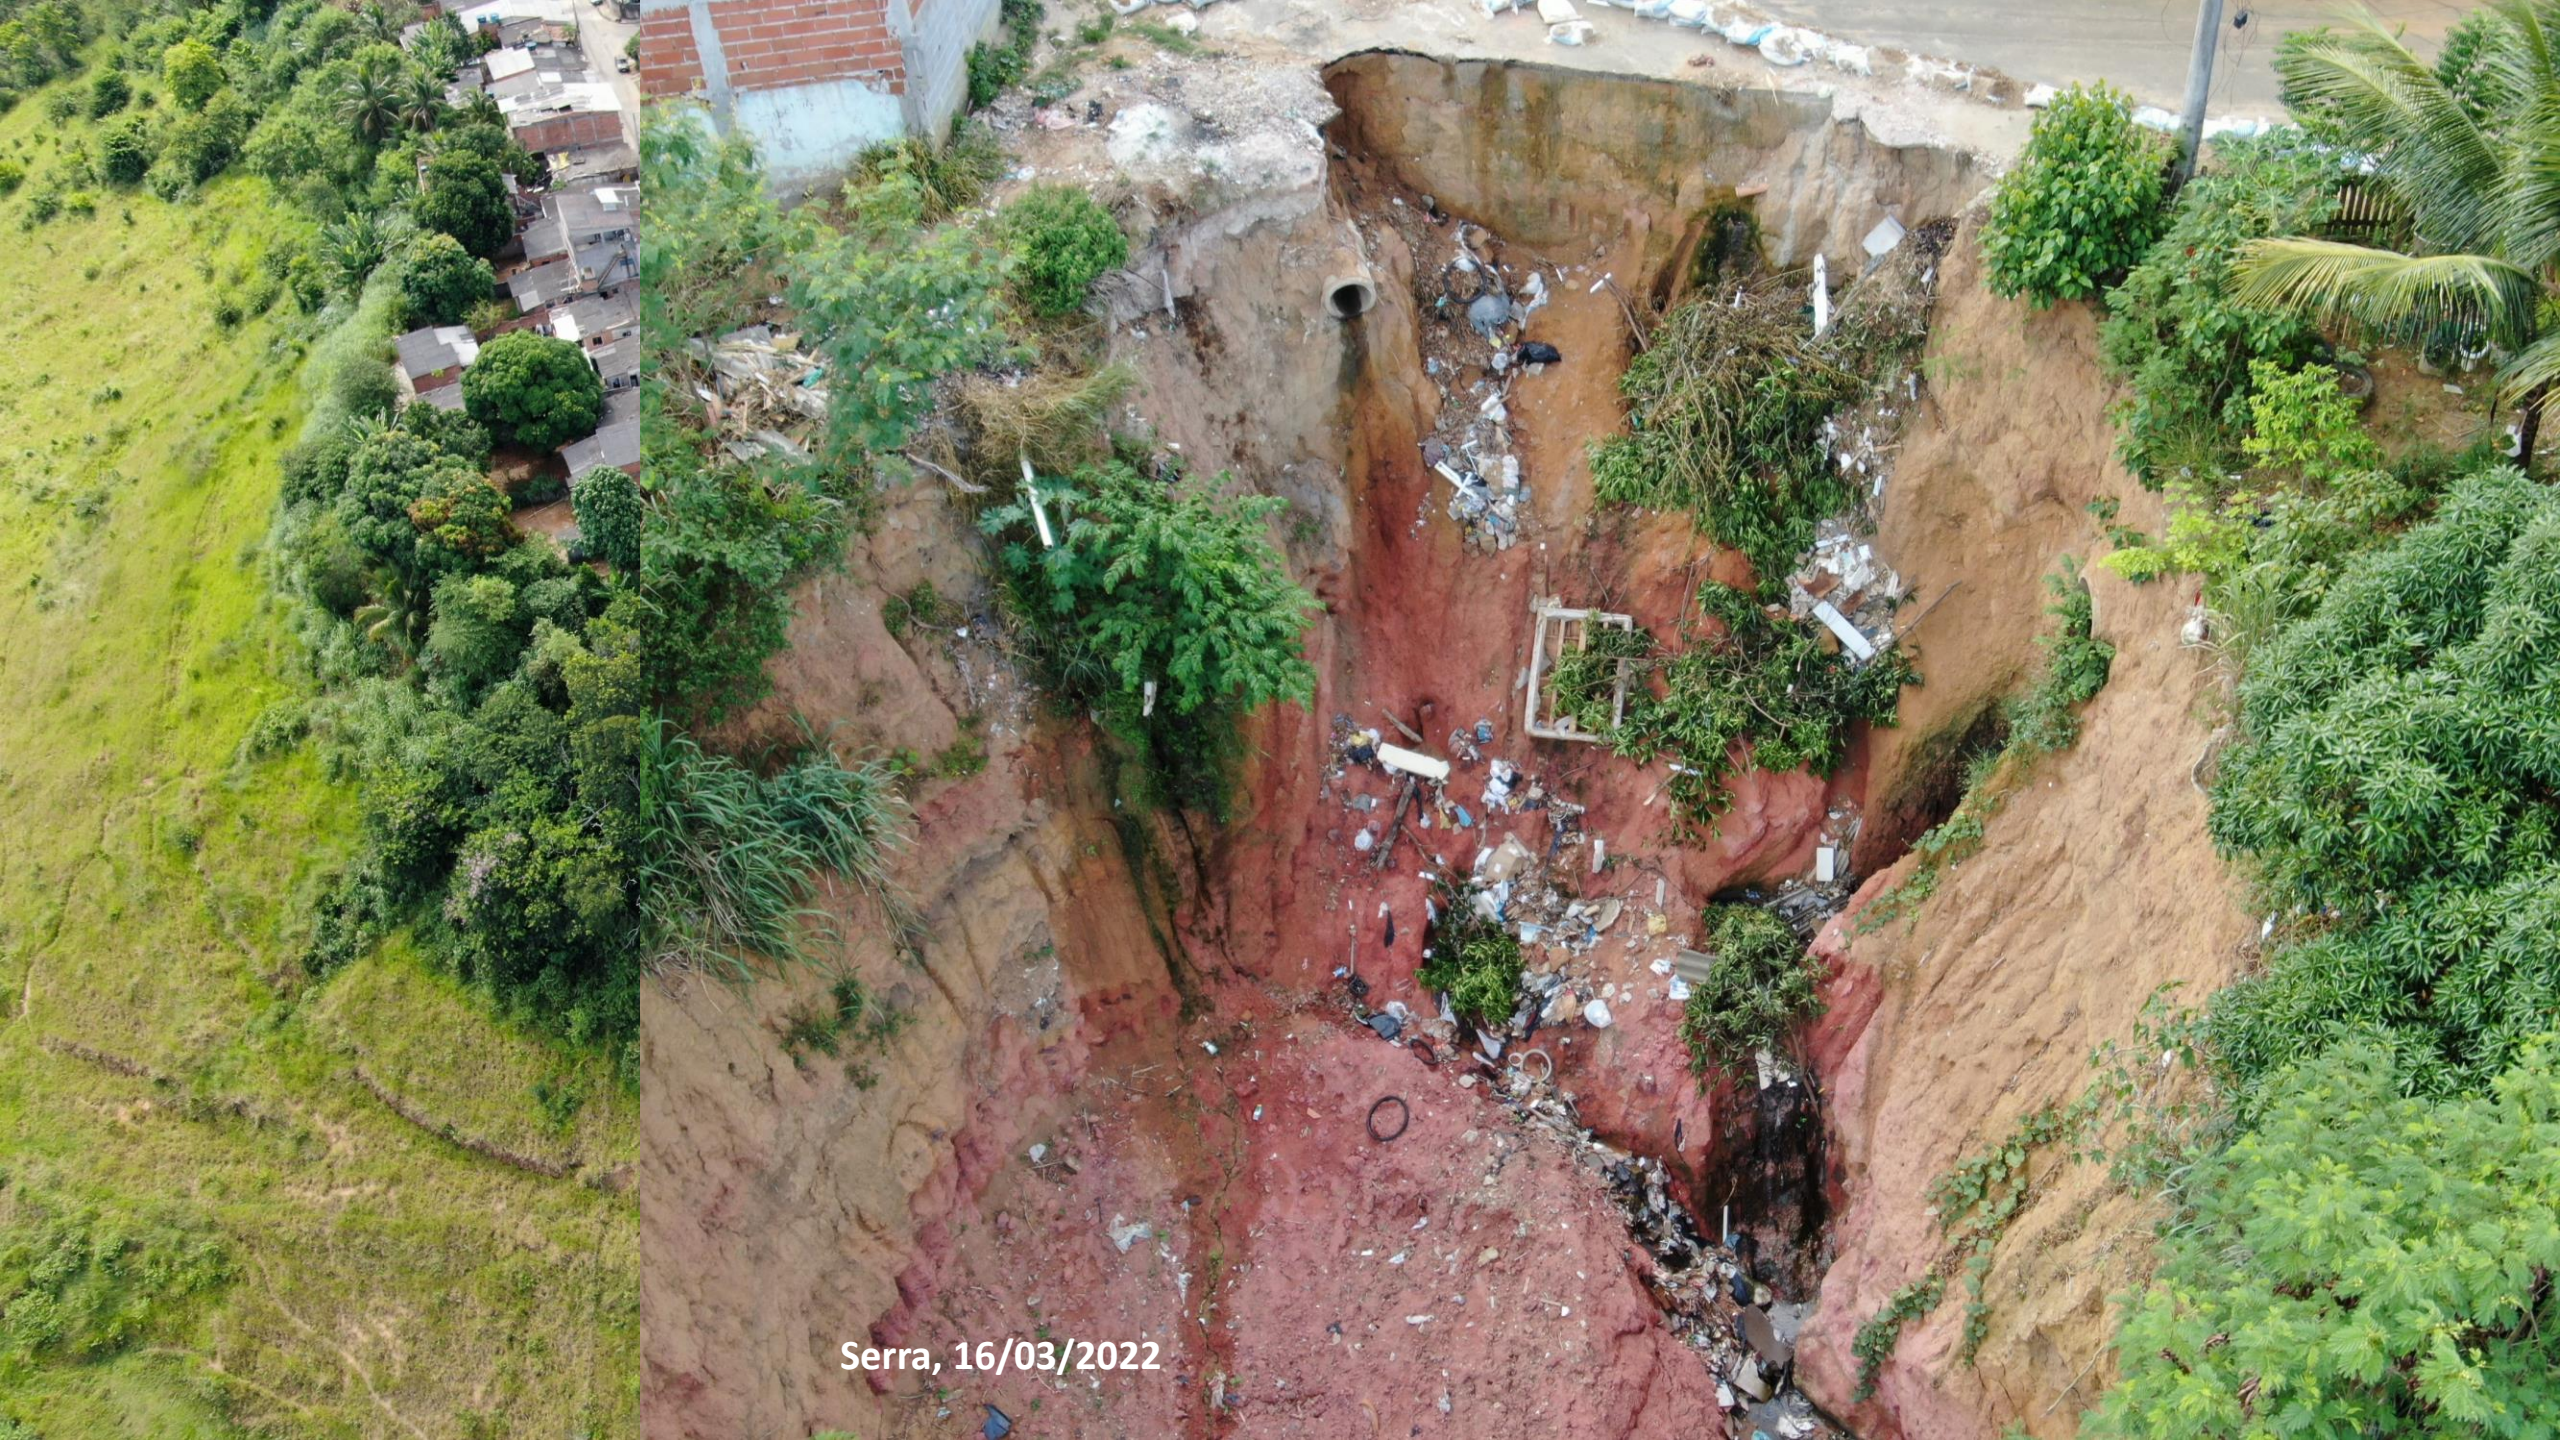
AVALIAÇÃO DE RISCO GEOLÓGICO – EROSÃO CONTINENTAL

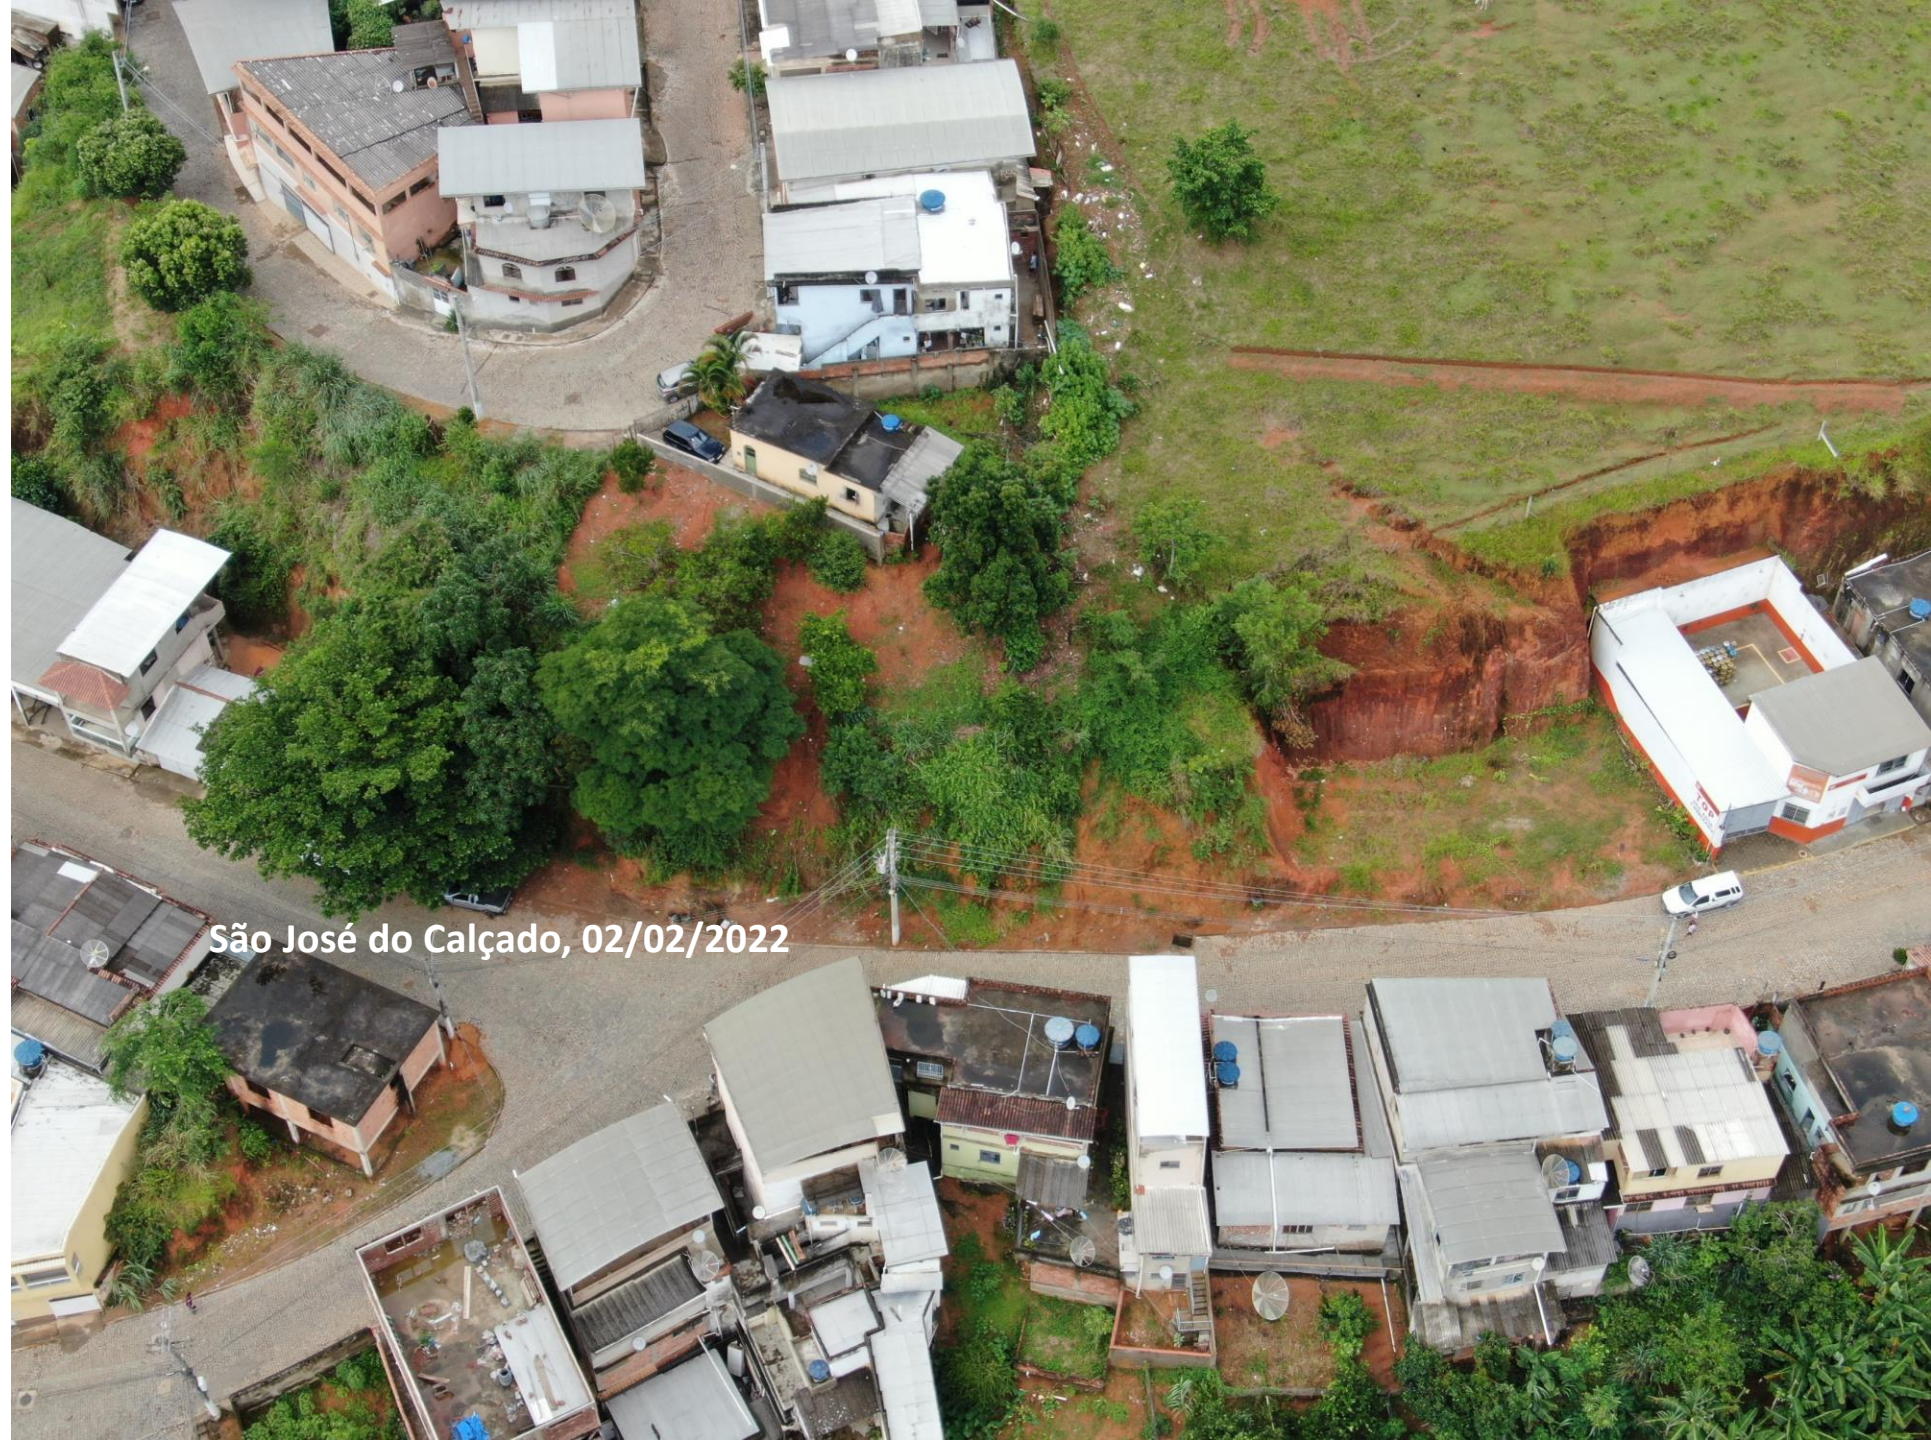
AVALIAÇÃO DE RISCO GEOLÓGICO – ESCORREGAMENTO

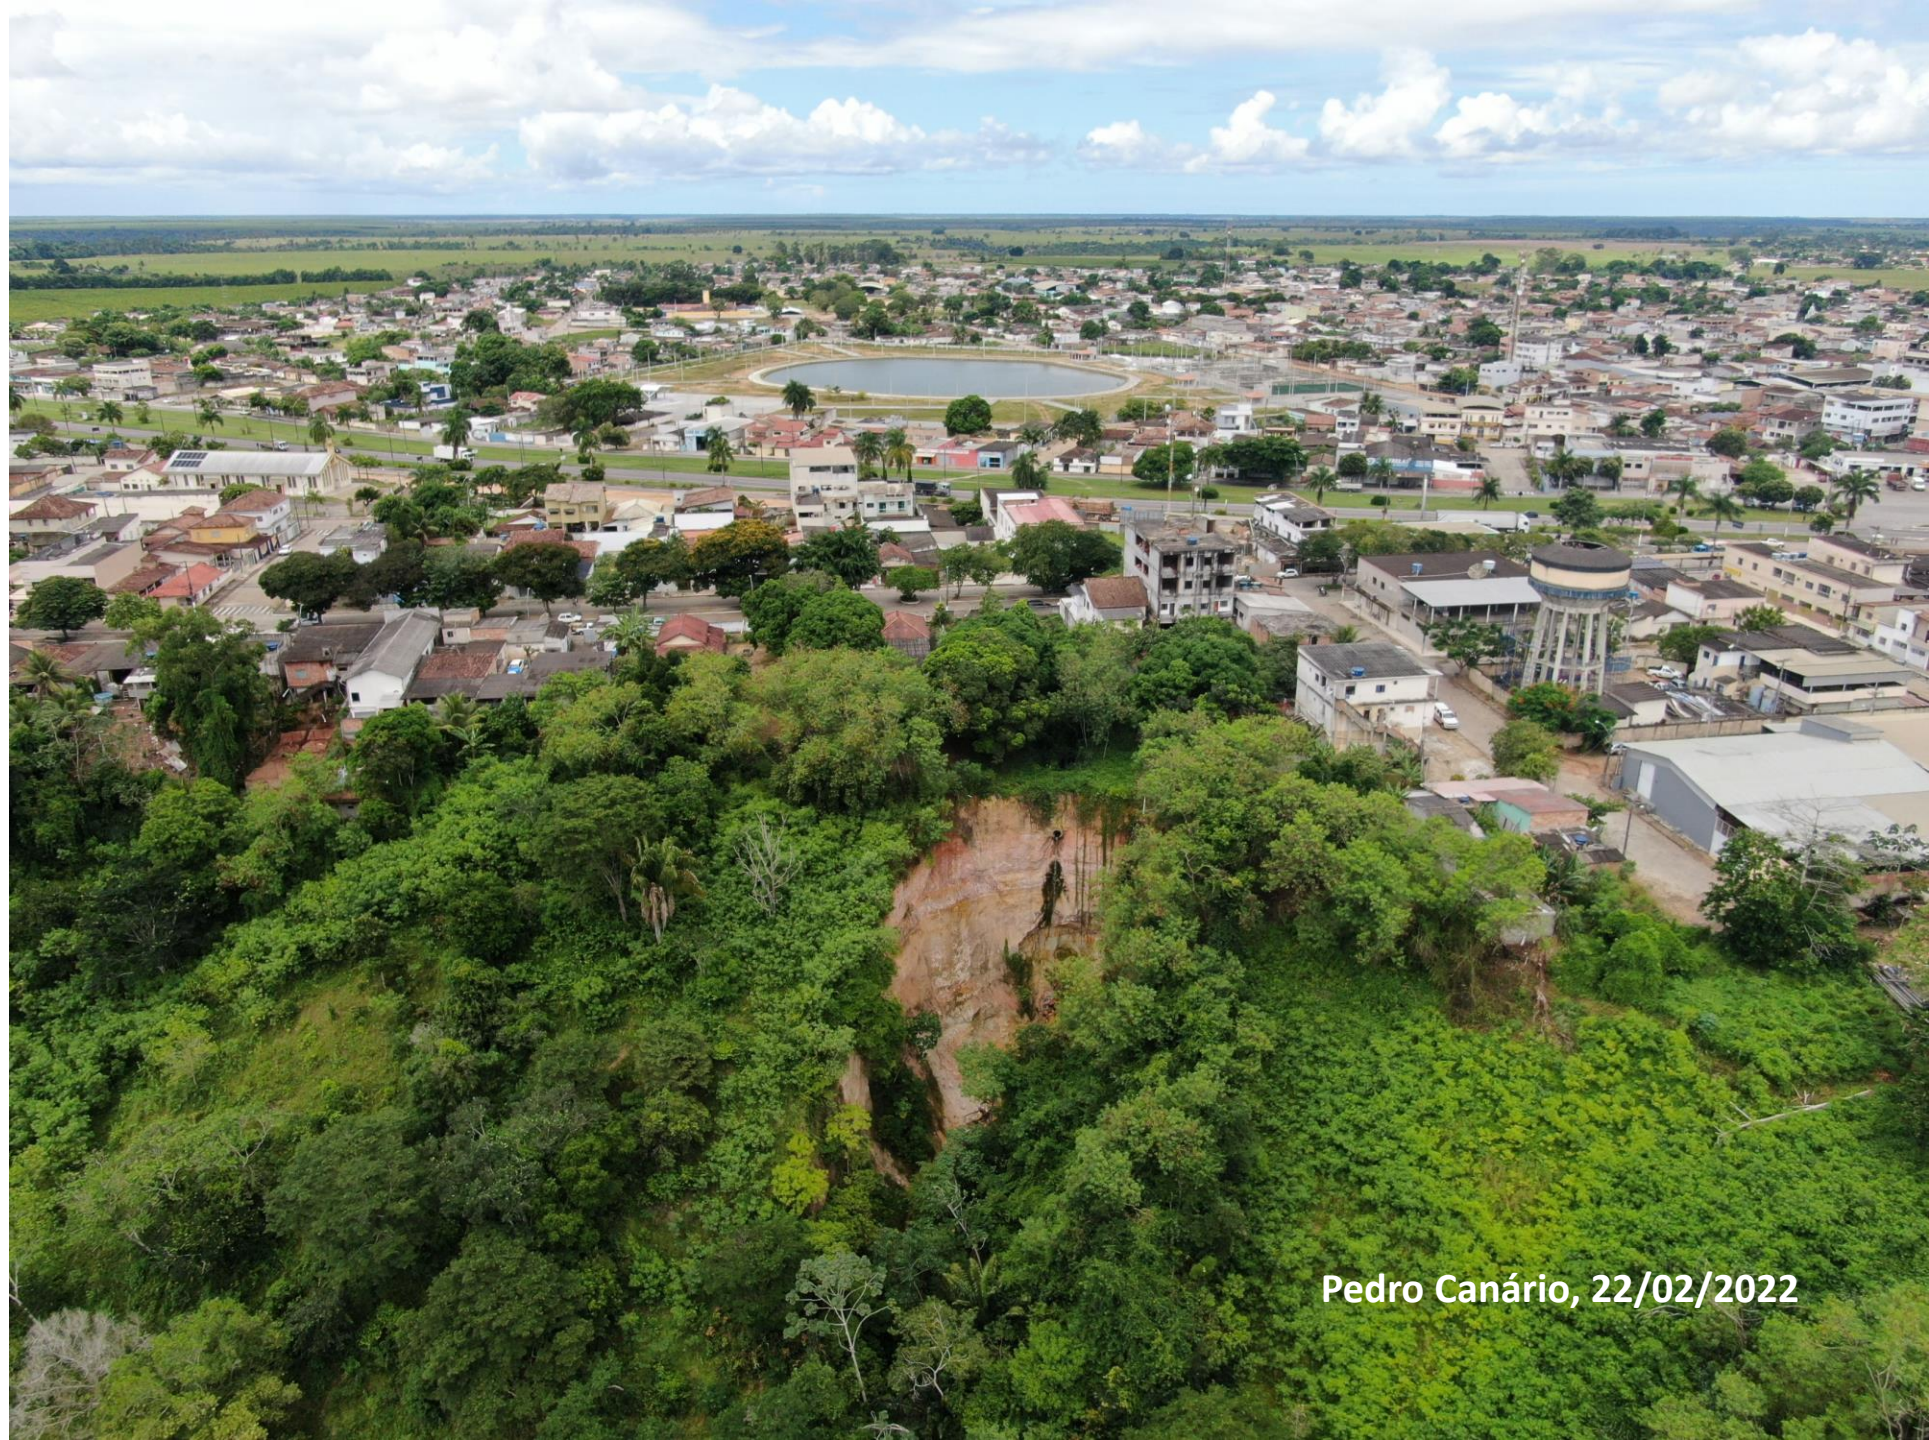
AVALIAÇÃO DE RISCO GEOLÓGICO – EROSÃO CONTINENTAL
