# Avaliação de **Risco Estrutural**

# Fissuração das Estruturas

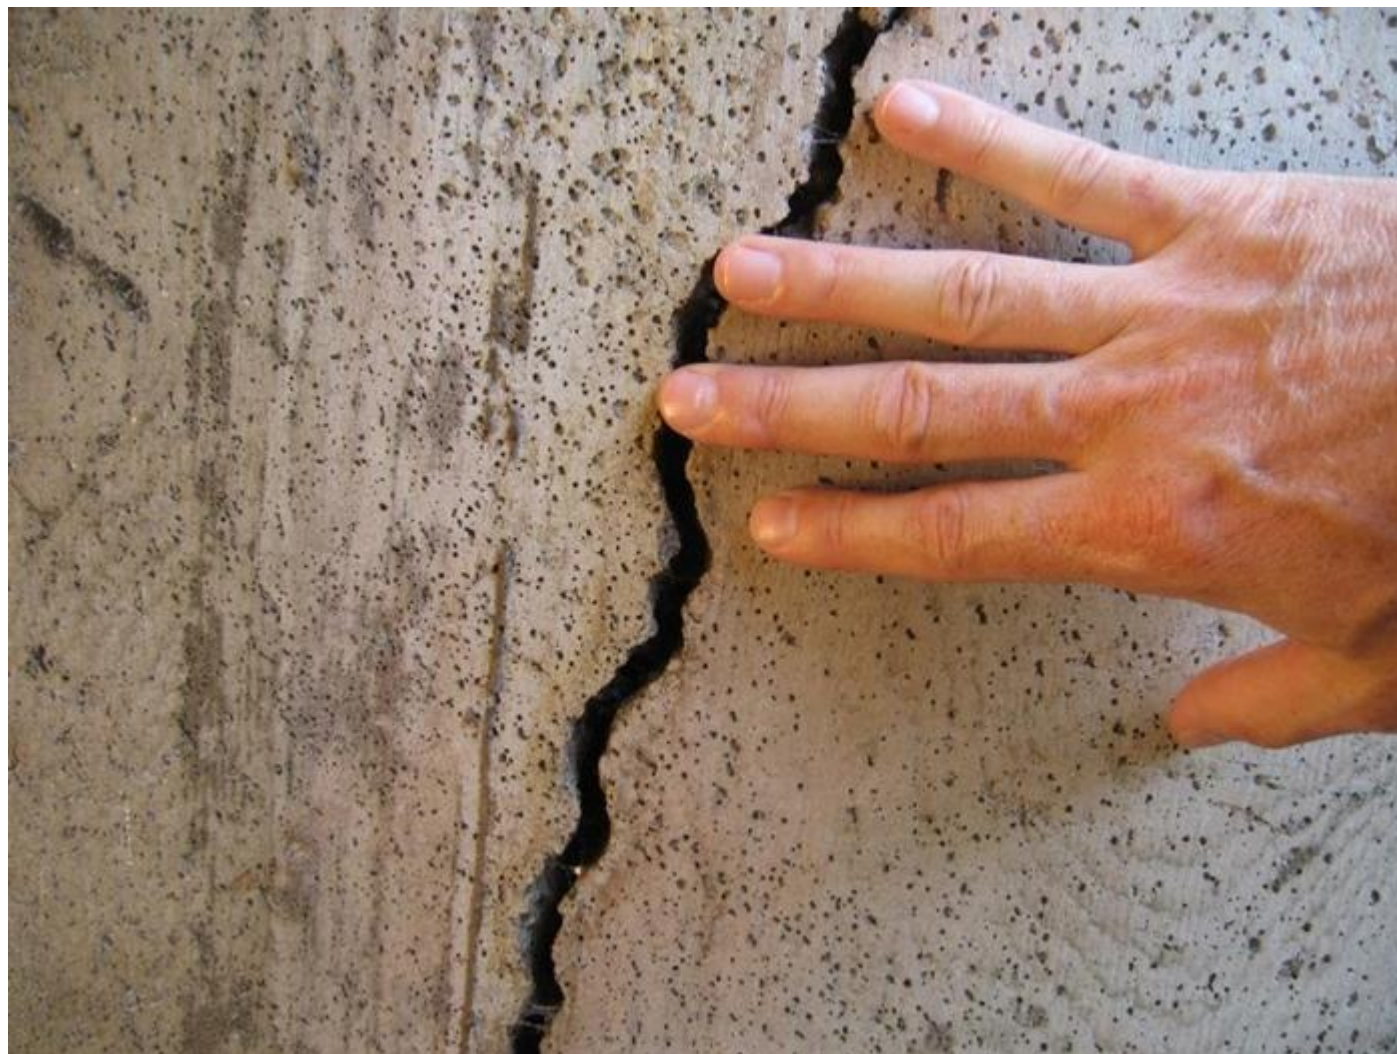
# Trincas

São aberturas da ordem de até 3 mm.

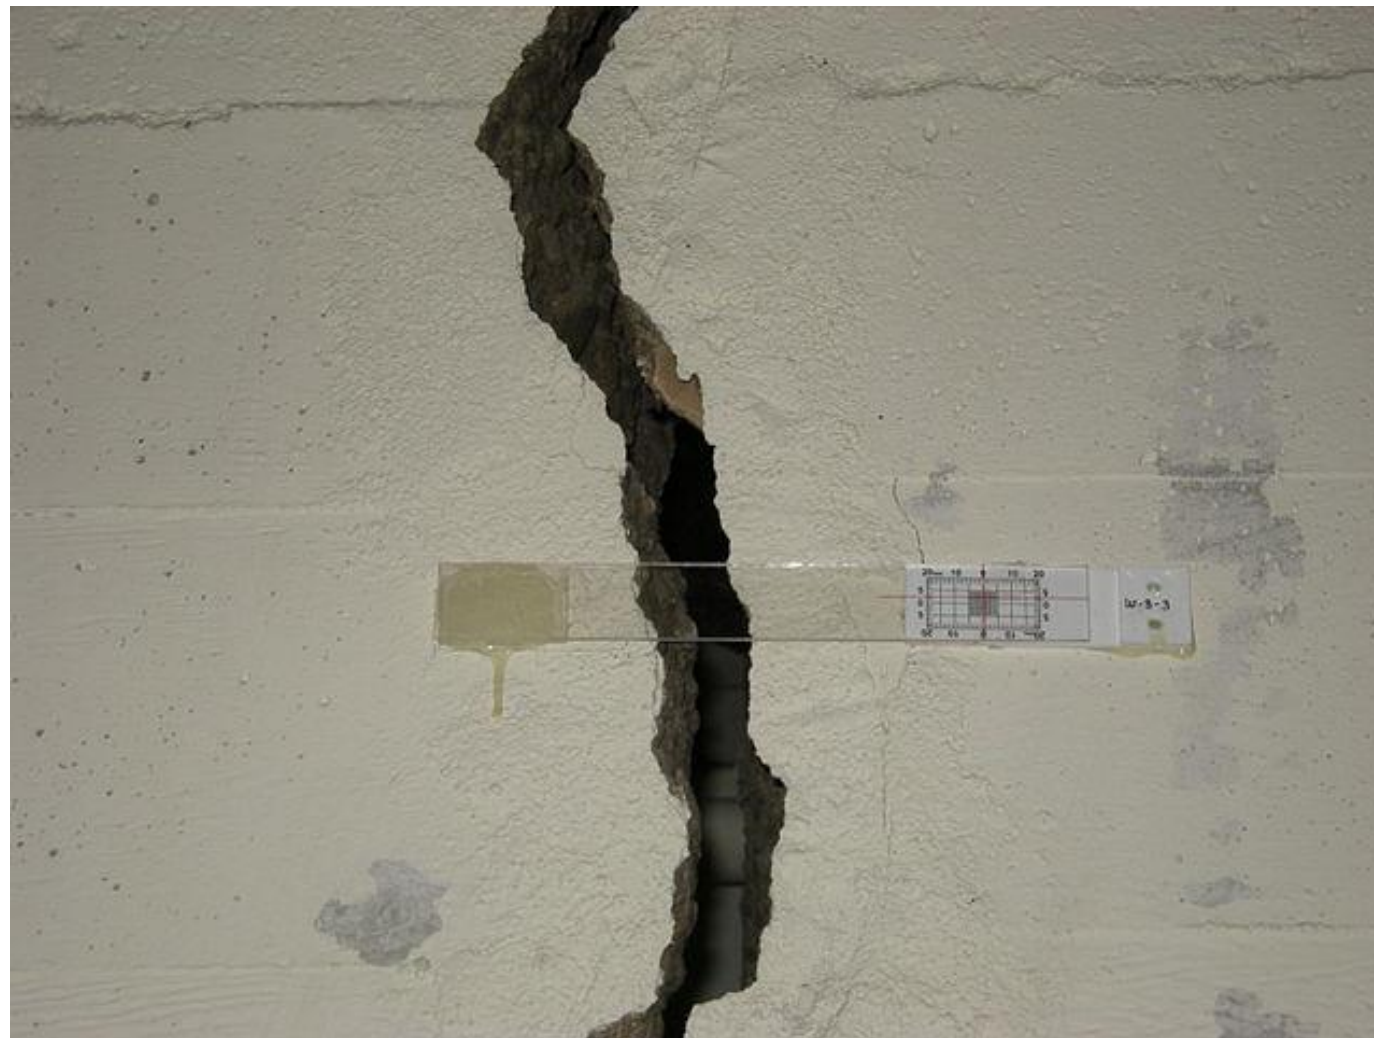
# Rachaduras

Superam a marca dos 3mm.

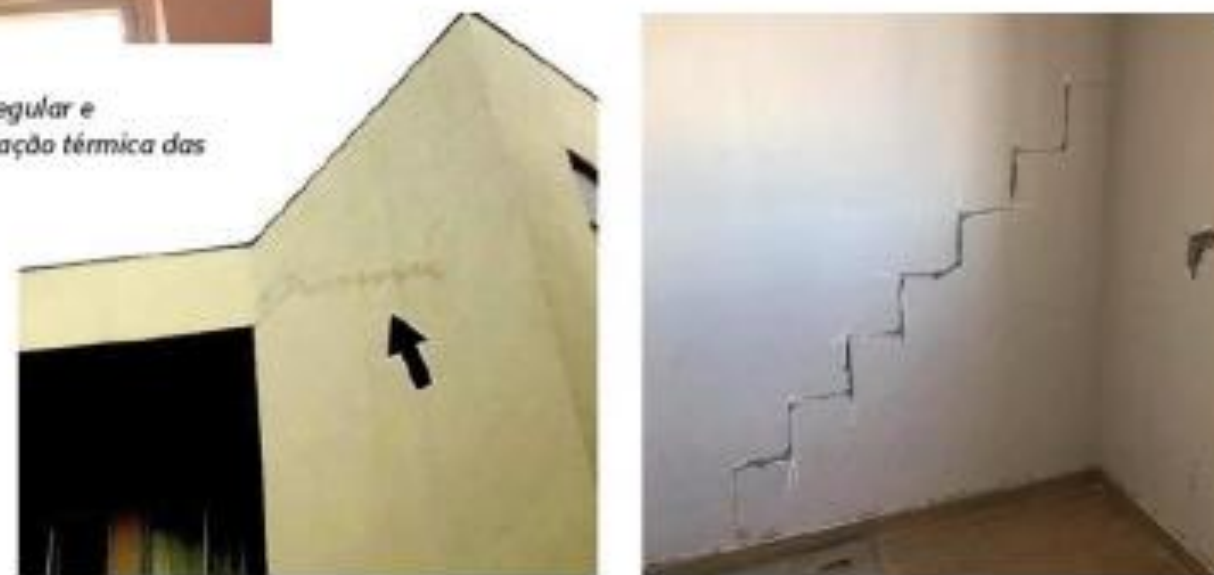
Figura 6 - Trincas de cisalhamento provocadas por expansão térmica da laje de cobertura, com destacamentos entre os componentes de alvenaria

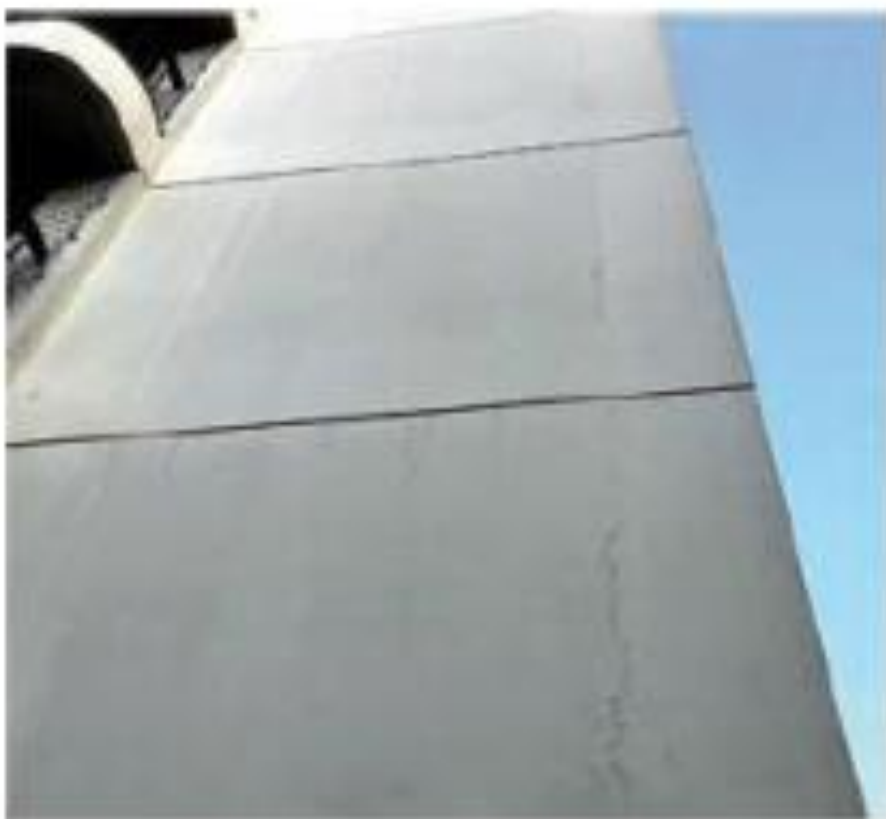
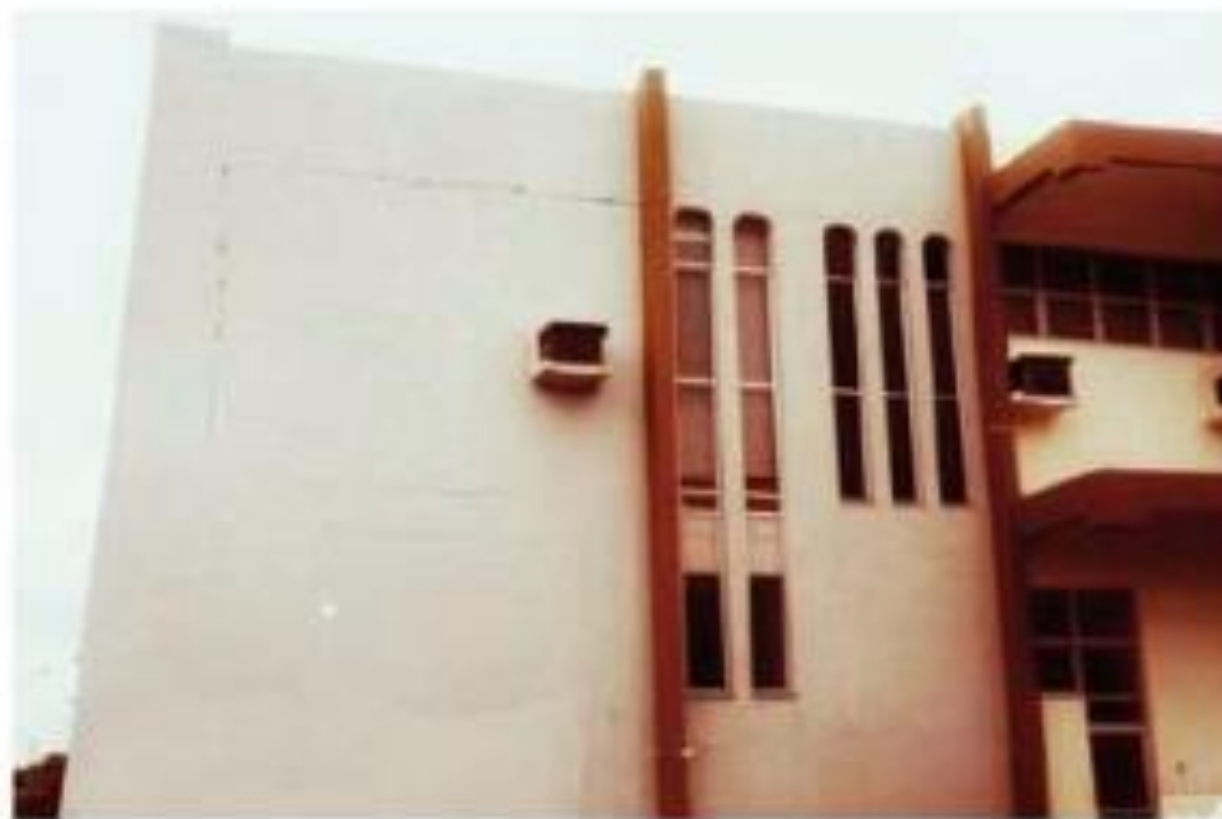
Figura 8 – Destacamentos entre alvenaria e estrutura, provocados por movimentações térmicas diferenciadas

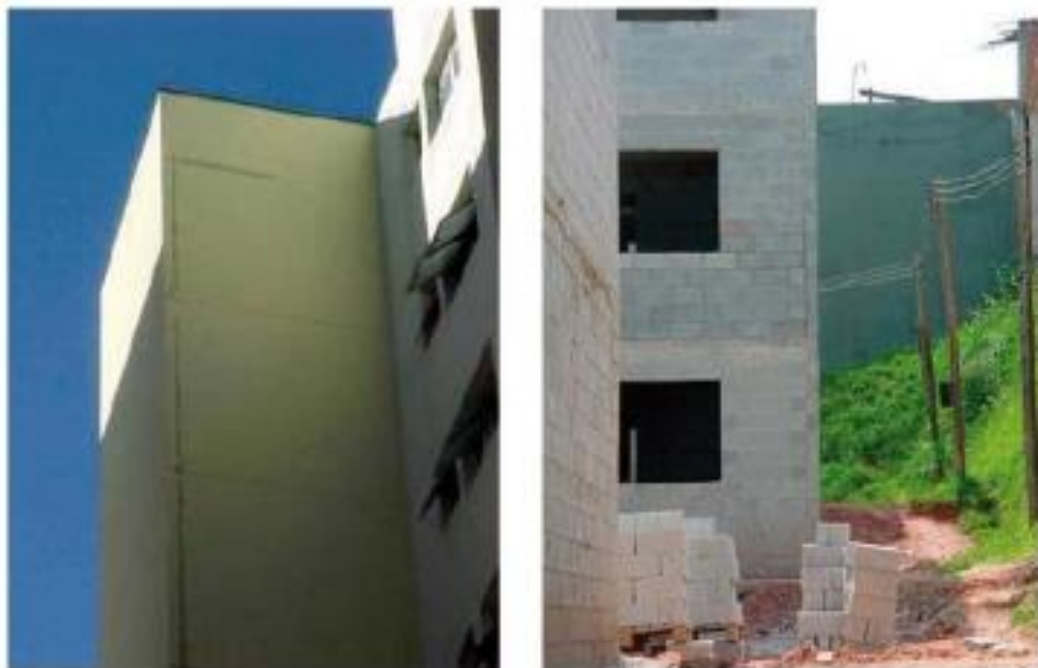
Figura 9 – Destacamentos entre alvenarias de fachada – alvenaria estrutural sem juntas de amarração entre as paredes

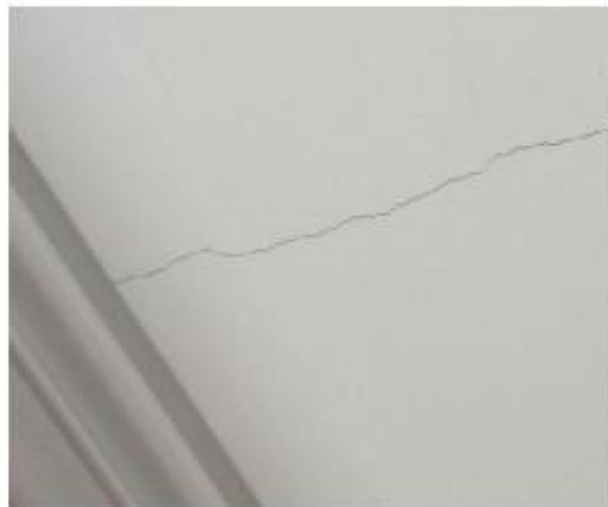
Figura 18 – Fissuras provocadas por movimentação térmica em forro constituído por laje mista

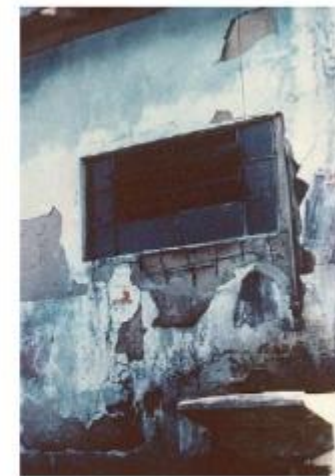
Figura 29 – Gradativa destruição da parede pelos sucessivos ciclos de umedecimento e secagem do material constituído por solo, favorecidos cada vez mais pelos danos no revestimento

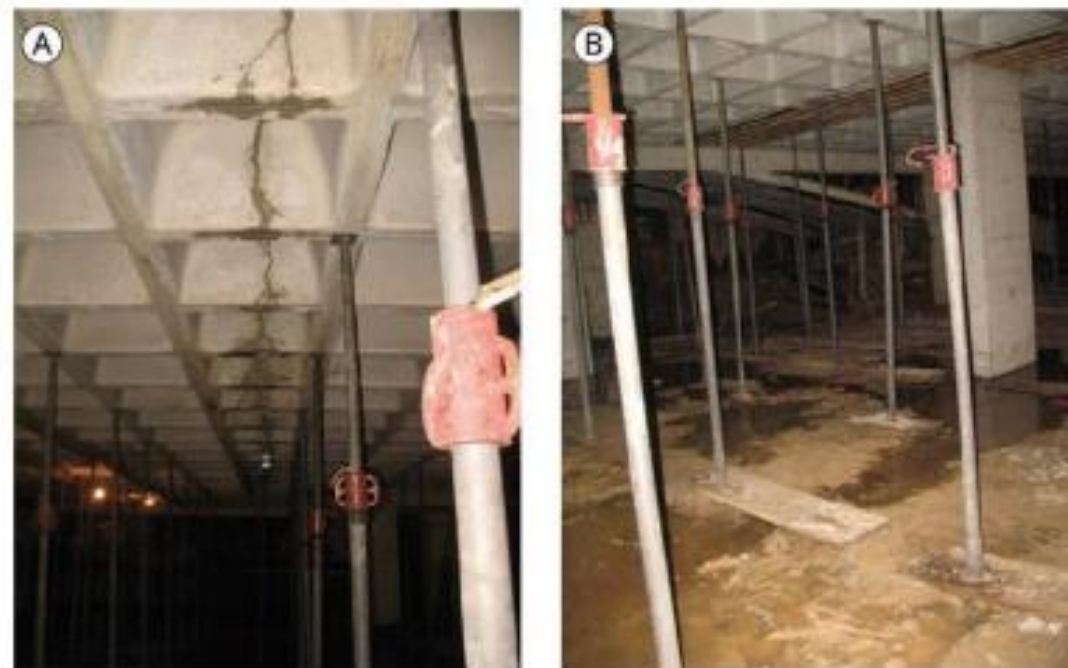
**Figura 41** – Intensa fissuração de laje nervurada pela ocorrência de recalque de escoras apoiadas sobre o solo (subsolo recebeu acesso de água de chuva)

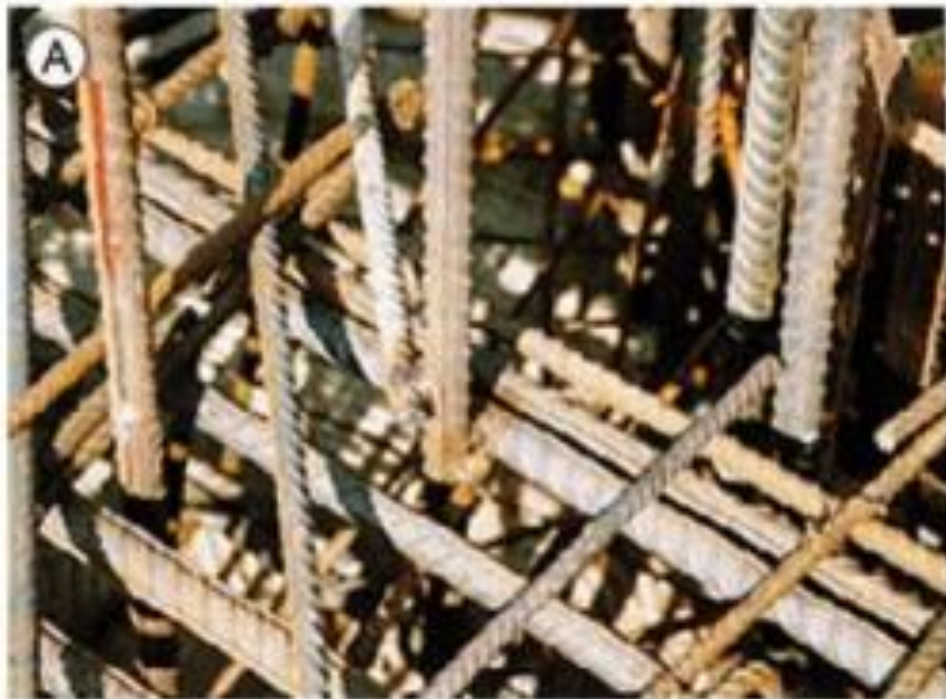
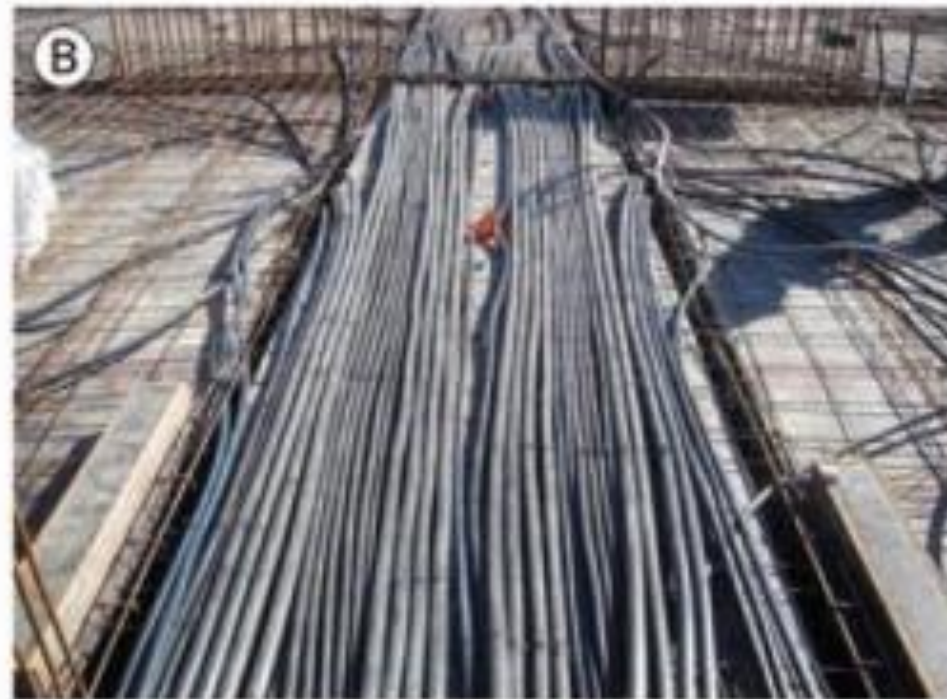
Figura 38 – (A) Congestionamento de armaduras e (B) congestionamento em “concreto armado com eletrodutos”

- Congestionamentos de armaduras ou eletrotubos;
- Proximidades de furos para passagem de vigas;
- Atuação de sobrecargas sobre estruturas recém moldadas;
- Falhas ou insuficiência de escoramentos;
- Retirada precoce de escoramento;
- Abertura de formas;
- Falhas no adensamento do concreto
- Ausência ou insuficiência de armadura de pele
- Falhas de projetos ou da montagem de estribos e armadura de suspensão

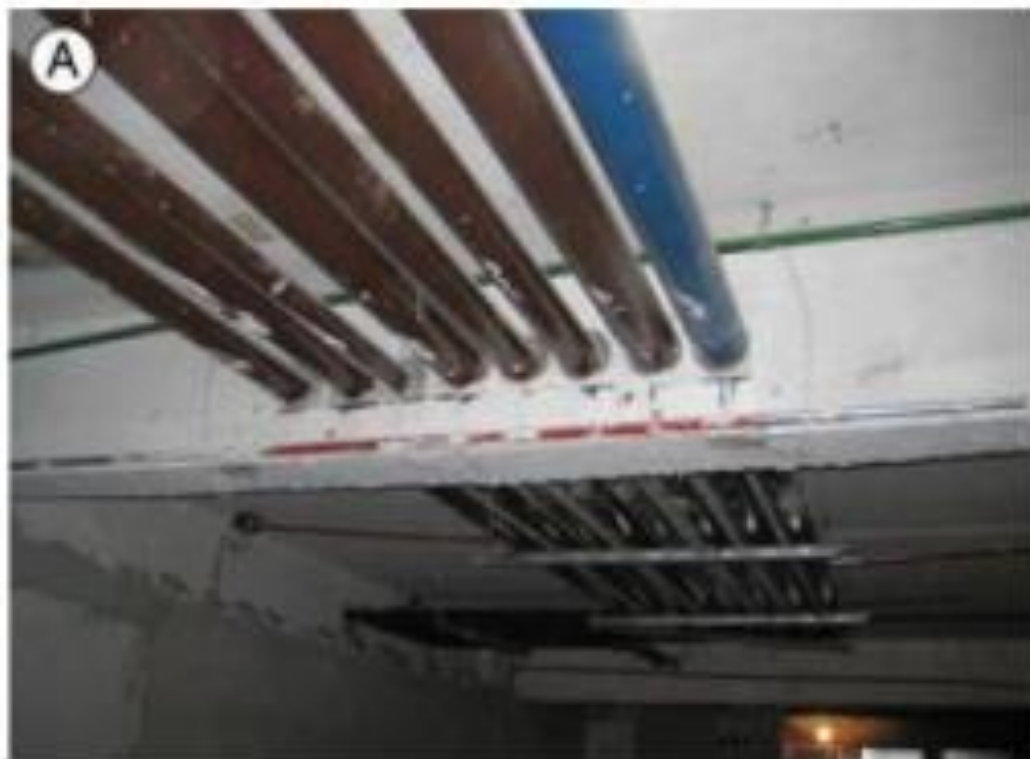
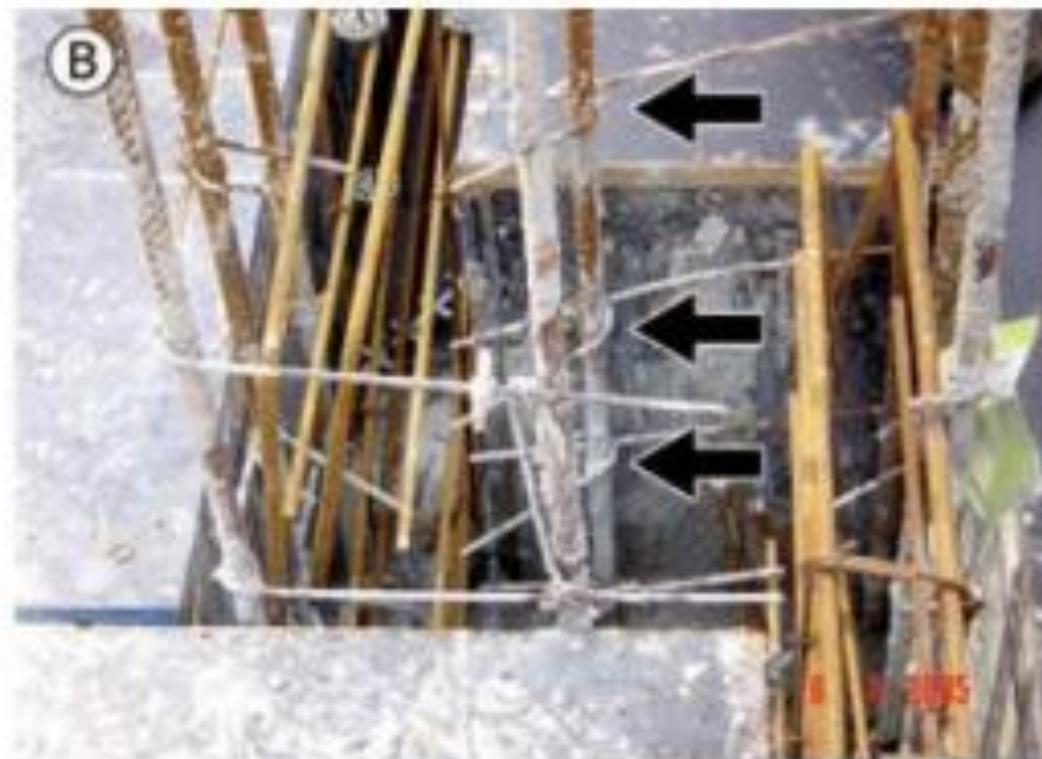
Figura 39 – (A) Furos de passagem muito próximos e (B) corte de estribos do pilar para o acoplamento das armaduras da viga

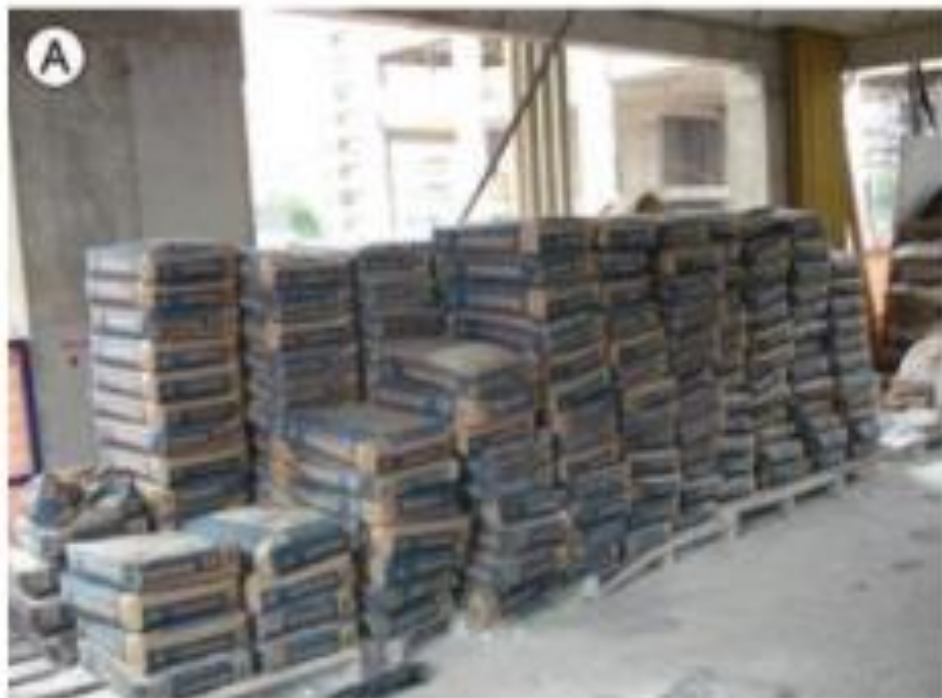
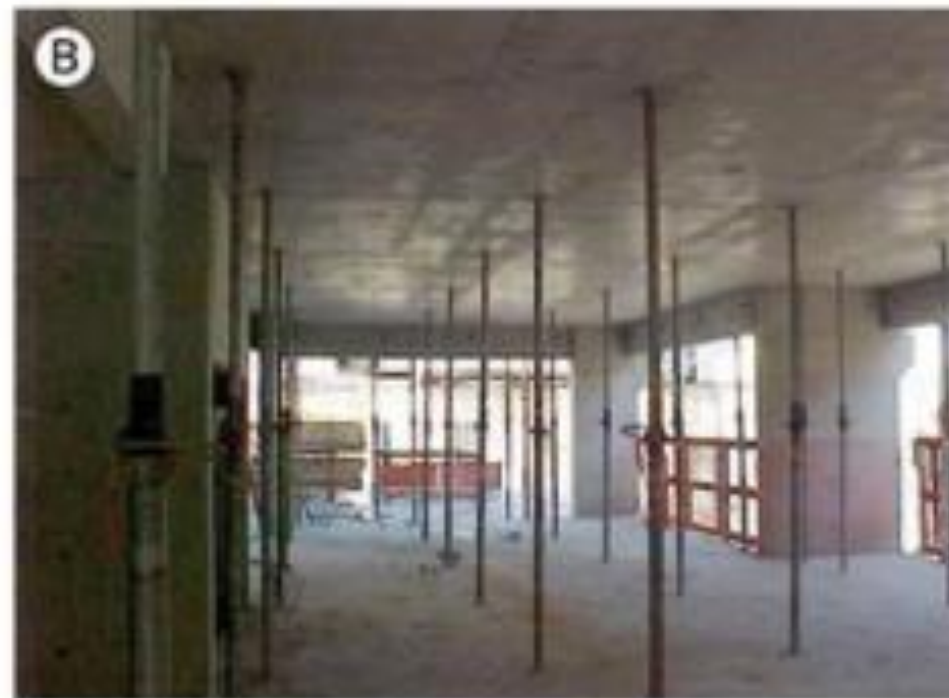
**Figura 40 –** (A) Sobrecarga em laje do térreo recém-executada (teto de subsolo) e (B) reposicionamento de escoras após desenforma da laje (“reescoramento”, praticamente inútil)

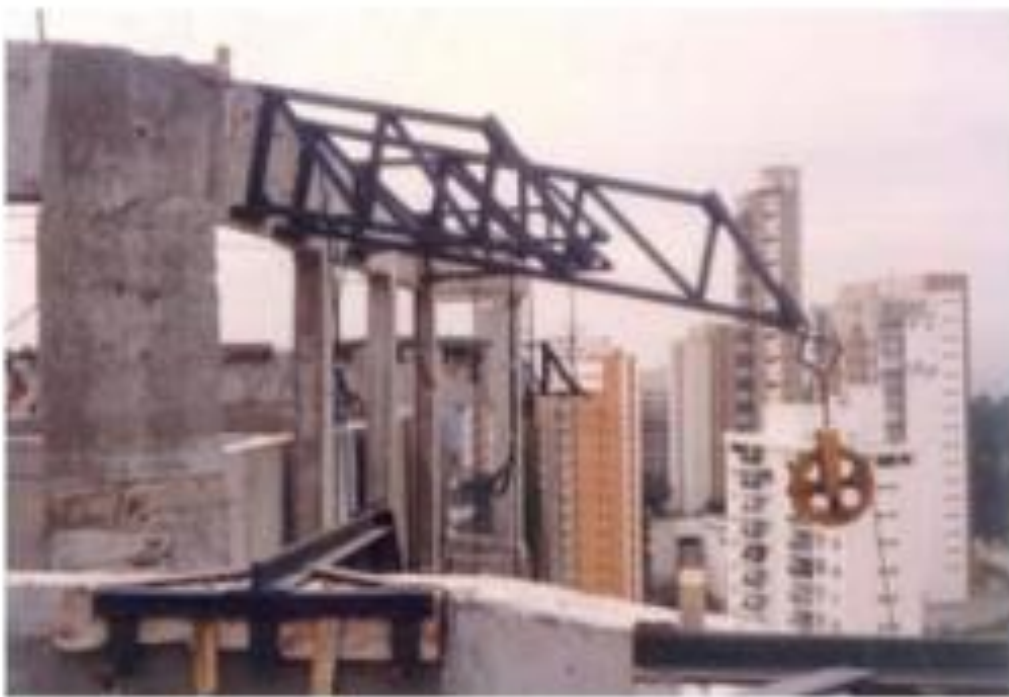
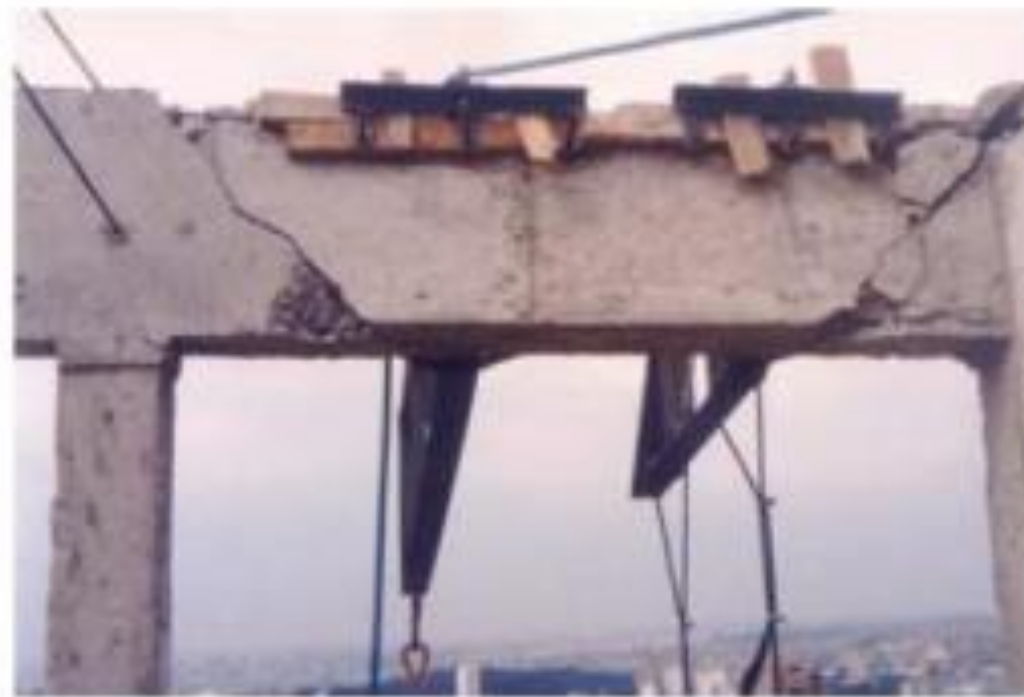
Figura 42 – Ruptura por torção de viga de concreto armado  
Fonte: França (2015).

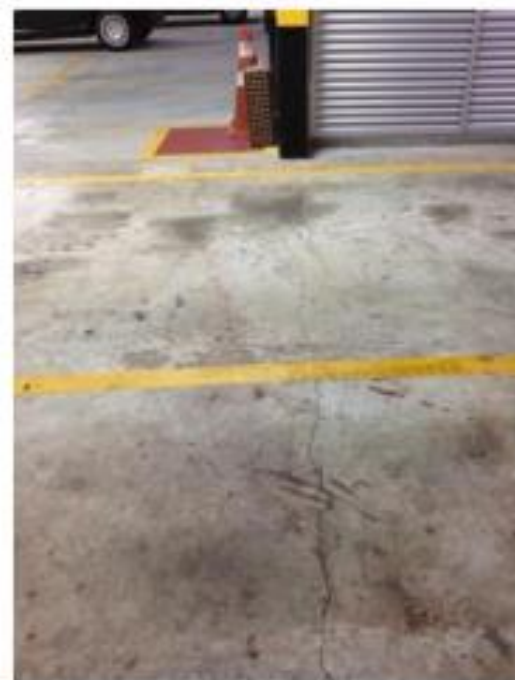
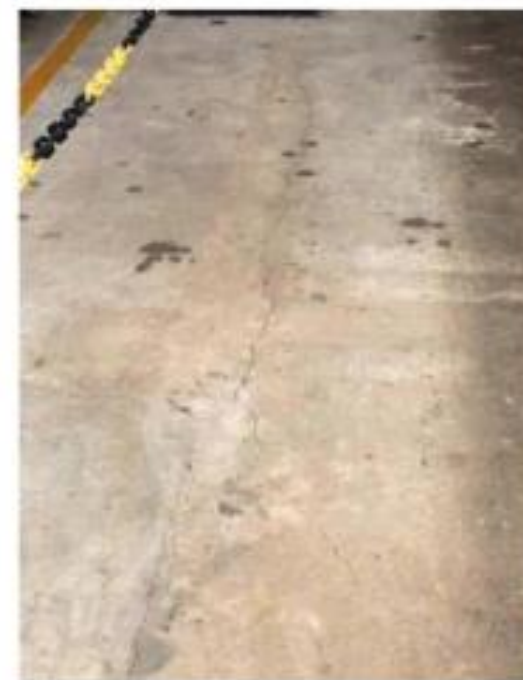
**Figura 44** – *Fissuras devidas à insuficiência de armadura negativa, problema comum em lajes de subsolos*

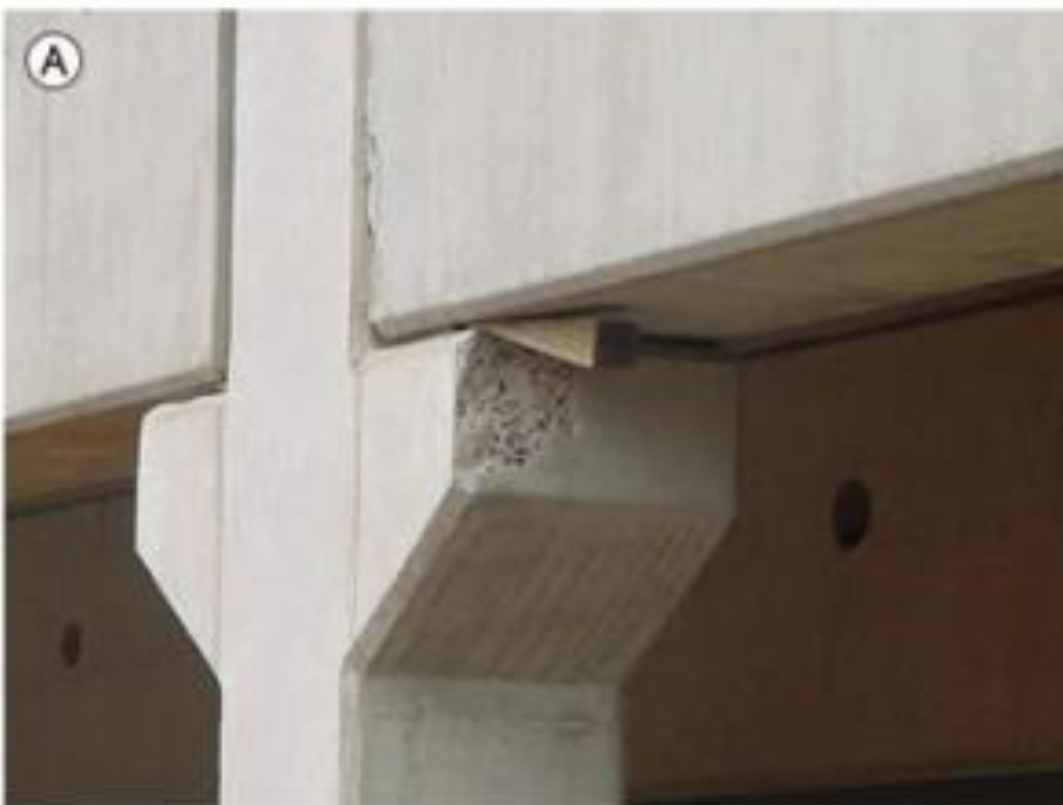
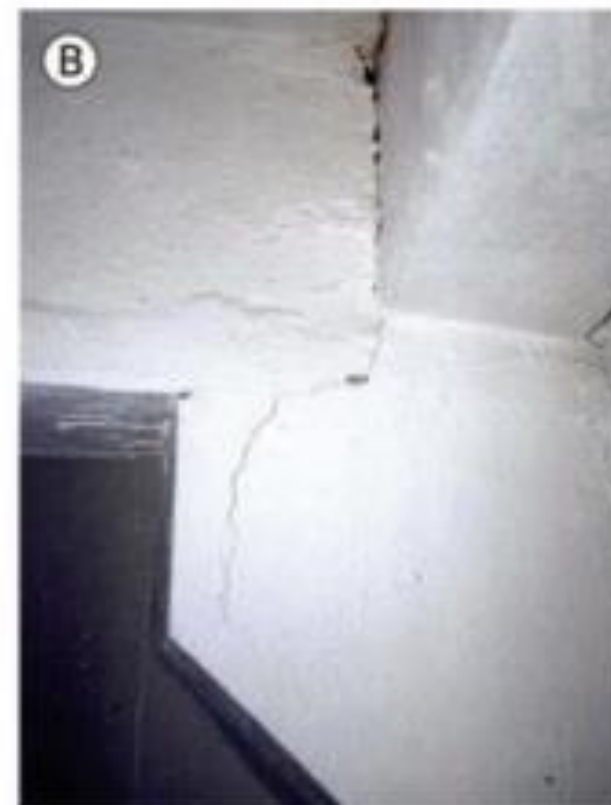
**Figura 45 – Fissuras e lascamentos nas extremidades de (A) consolo pré-moldado e (B) consolo moldado no local, por concentração de tensões**

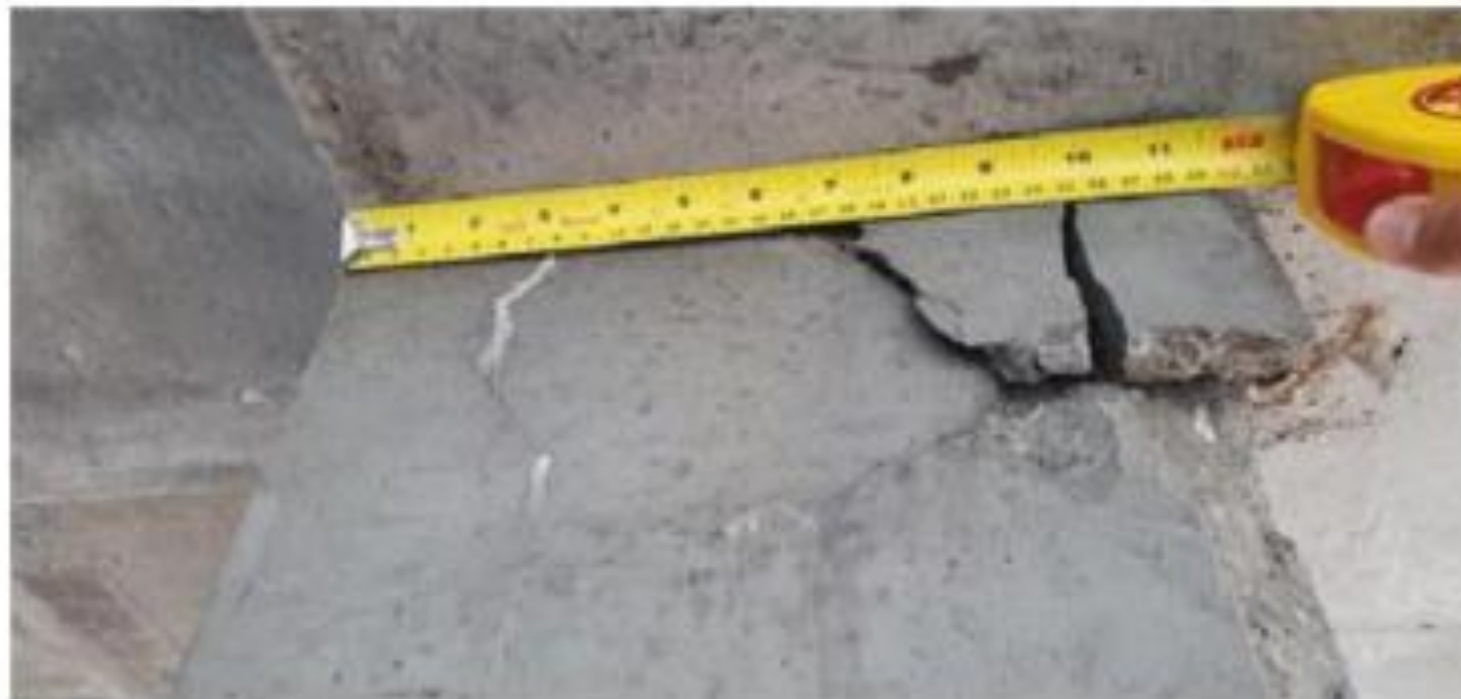
**Figura 46 – Esmagamento da cabeça de pilar por deficiência de estribos e/ou desbalanceamento ou retirada precoce do escoramento**

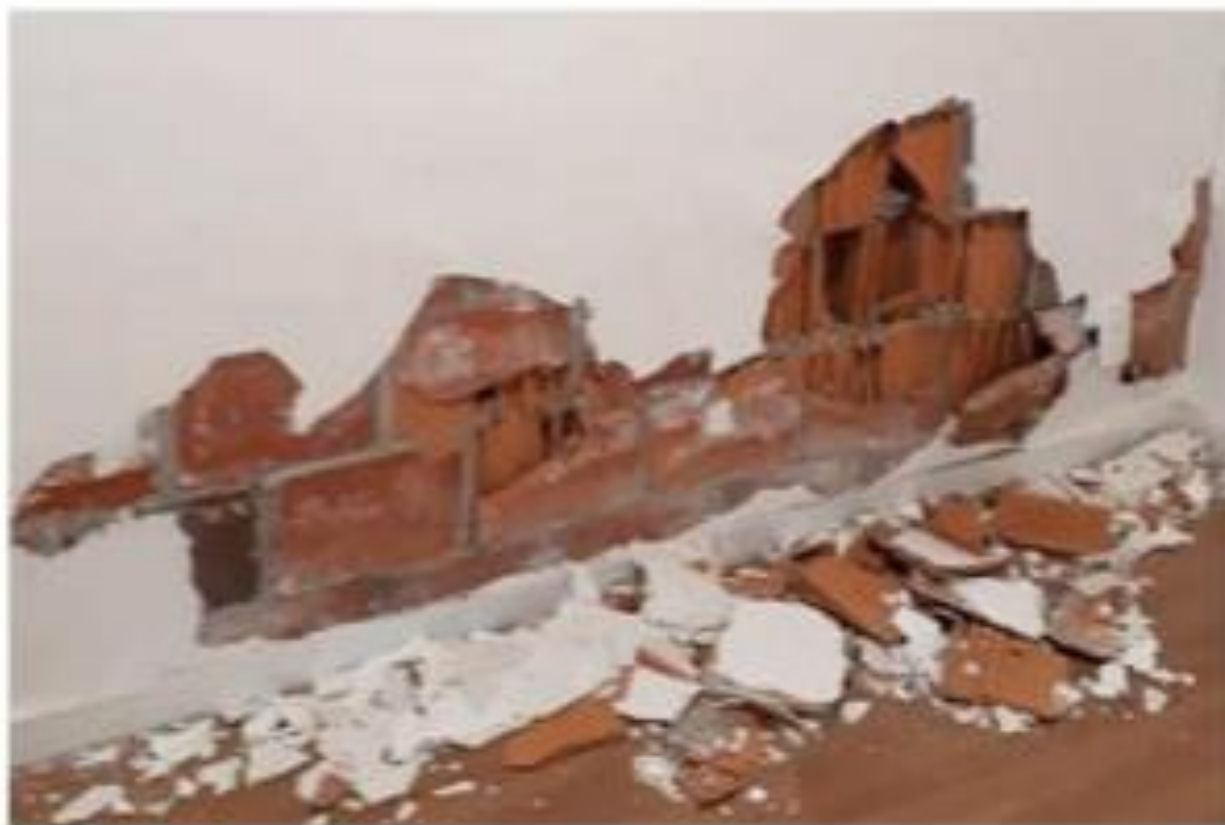
*Figura 49 – Alvenaria de blocos cerâmicos estruturais solicitada à compressão: a deformação transversal da argamassa de assentamento provoca a ruptura de nervuras internas e a expulsão dos “tampos” de alguns blocos*

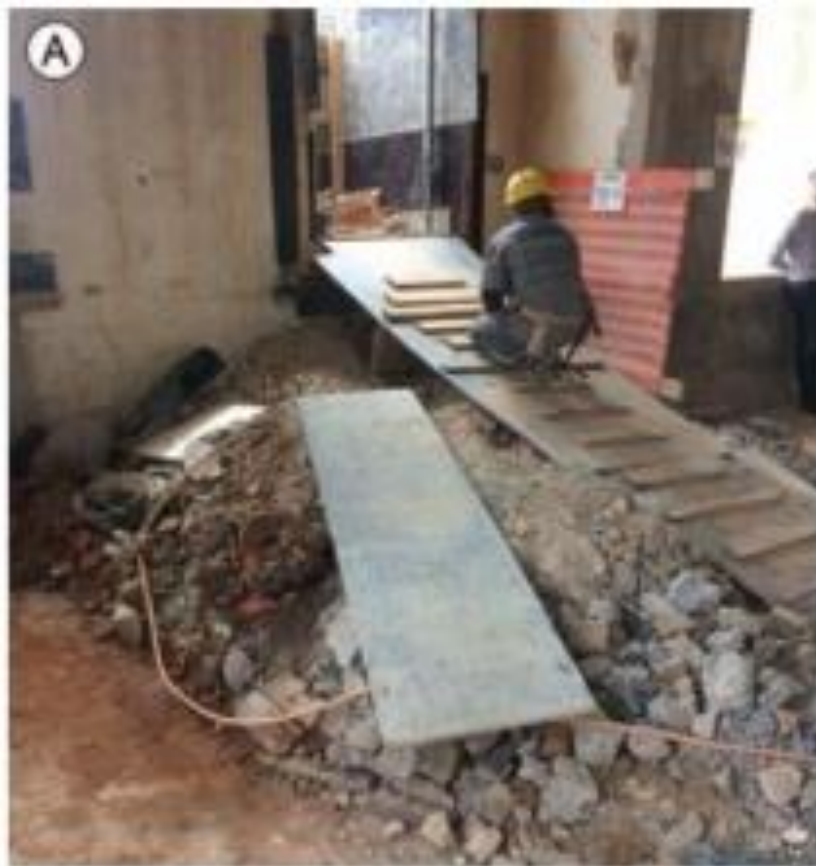
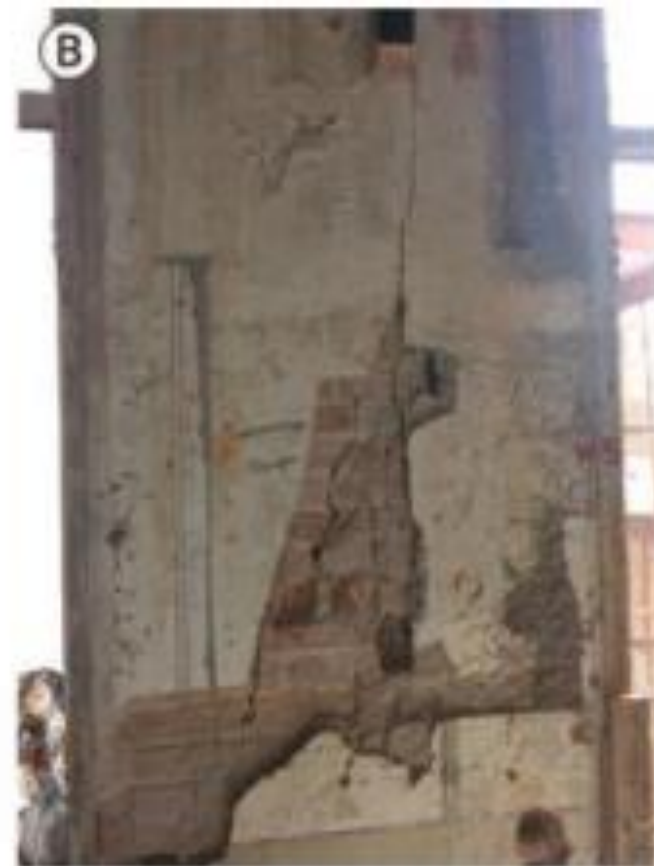
Figura 50 – Prédio em fase de reforma: (A) sobrecarga no andar superior e (B) fissuras importantes na alvenaria de tijolos do andar abaixo

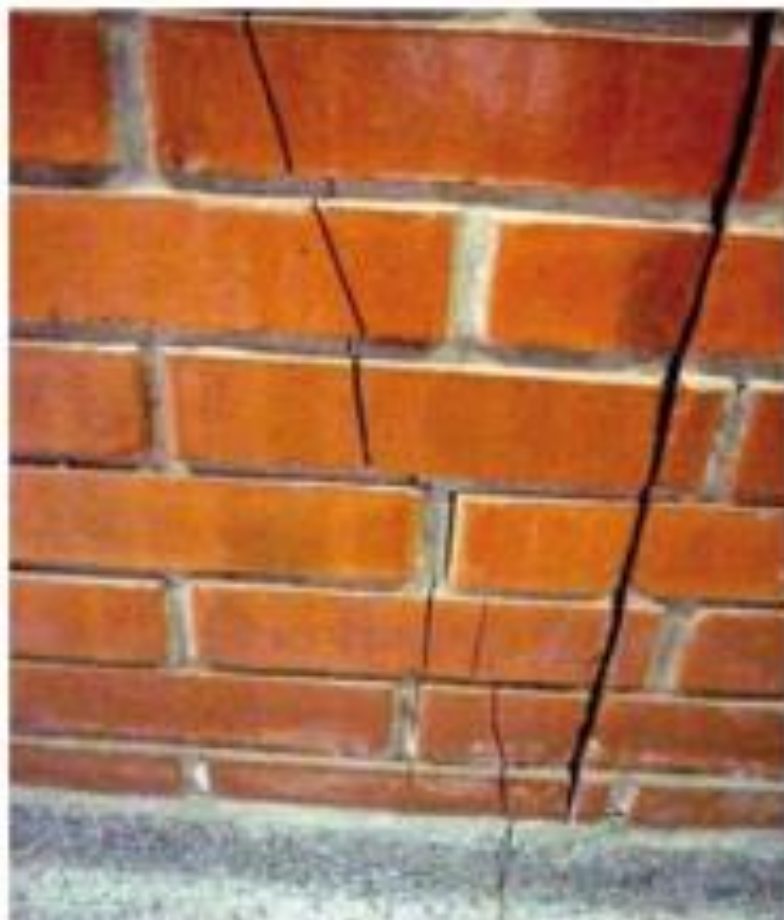
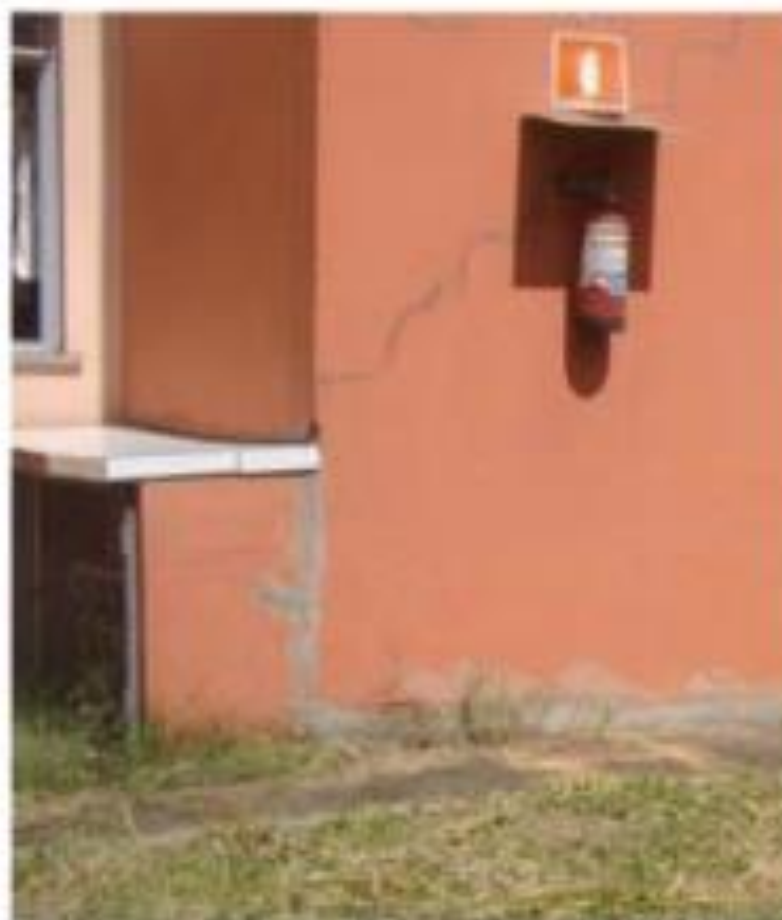
**Figura 55** – *Fissuras em alvenarias do pavimento térreo decorrentes de flechas em vigas baldrame*

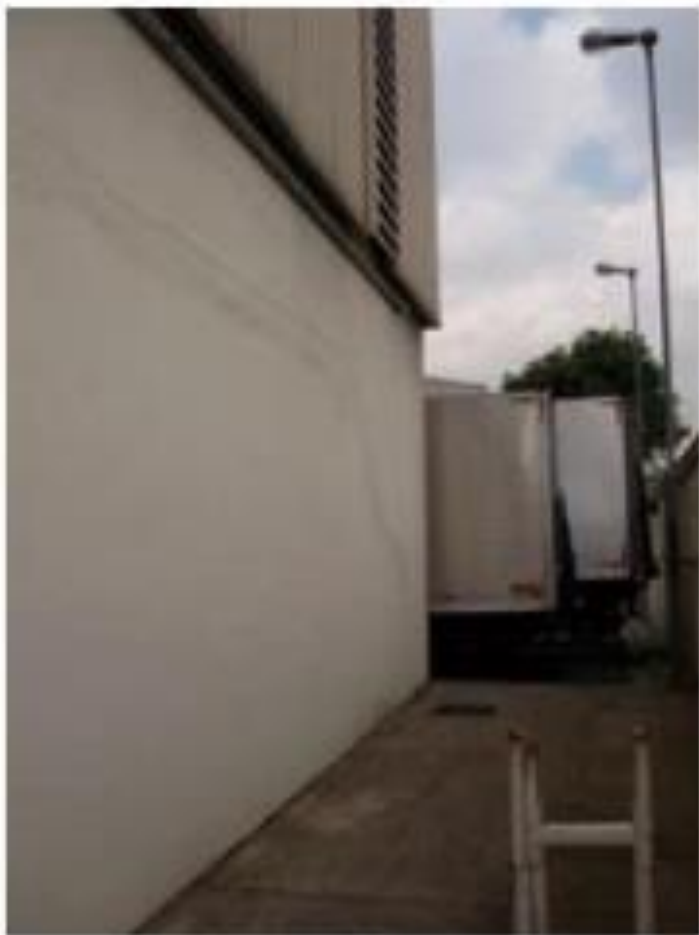
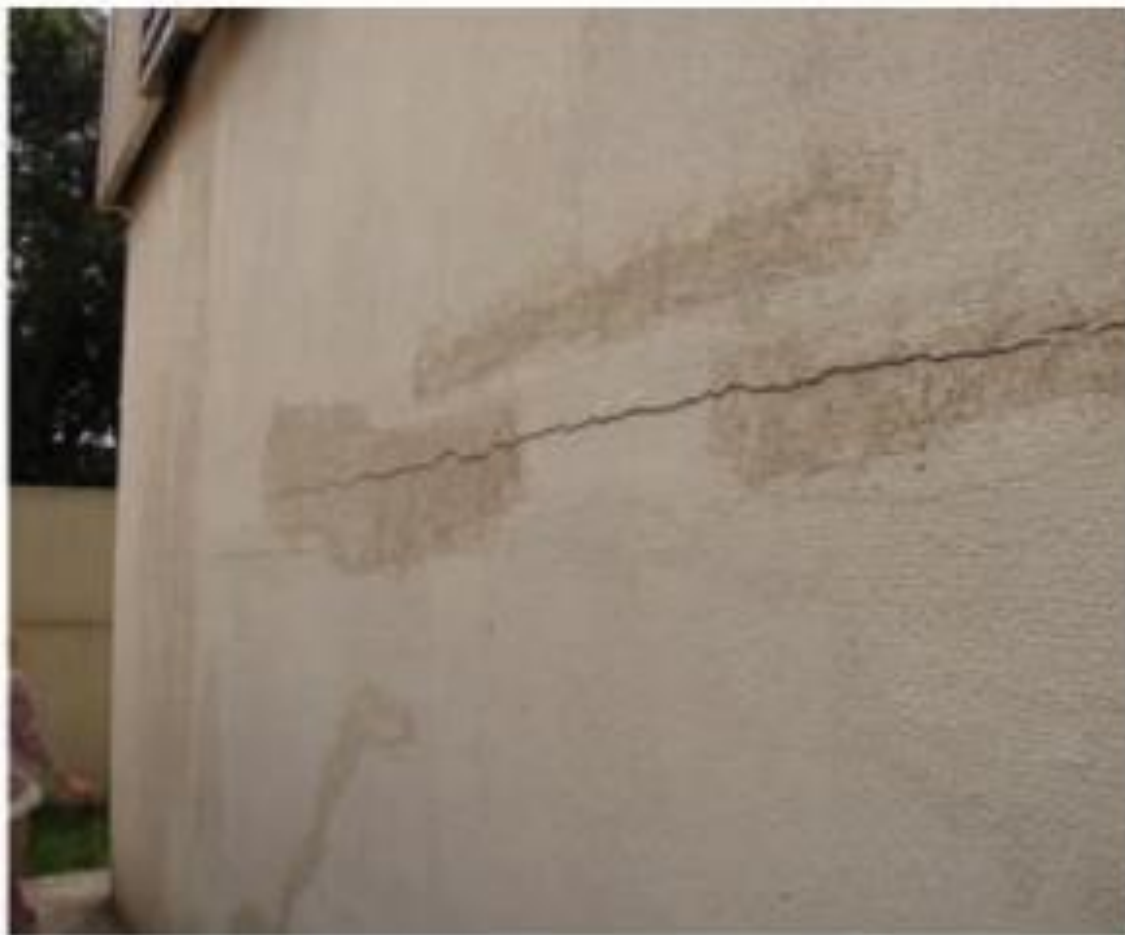
Figura 56 – *Fissuras em alvenaria do pavimento térreo decorrentes de flecha na viga de fundação*
