# Avaliação de **Risco Estrutural**

# Fissuração das Estruturas

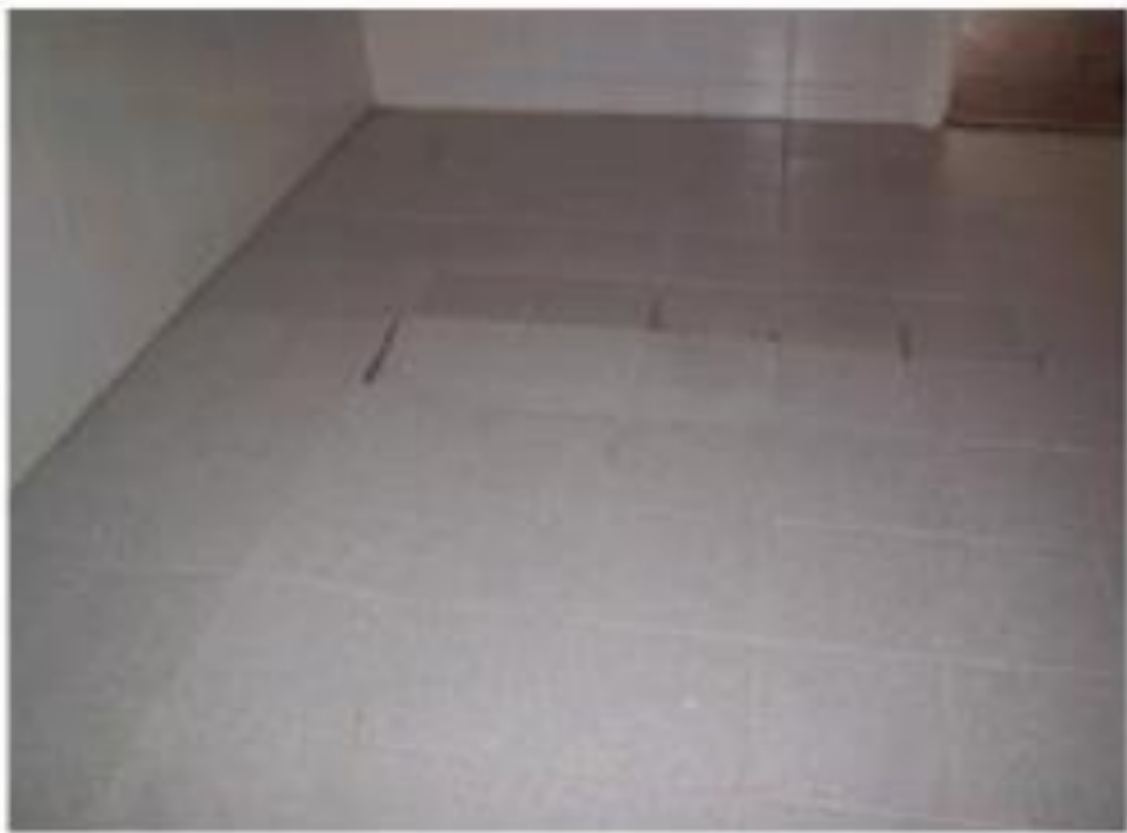
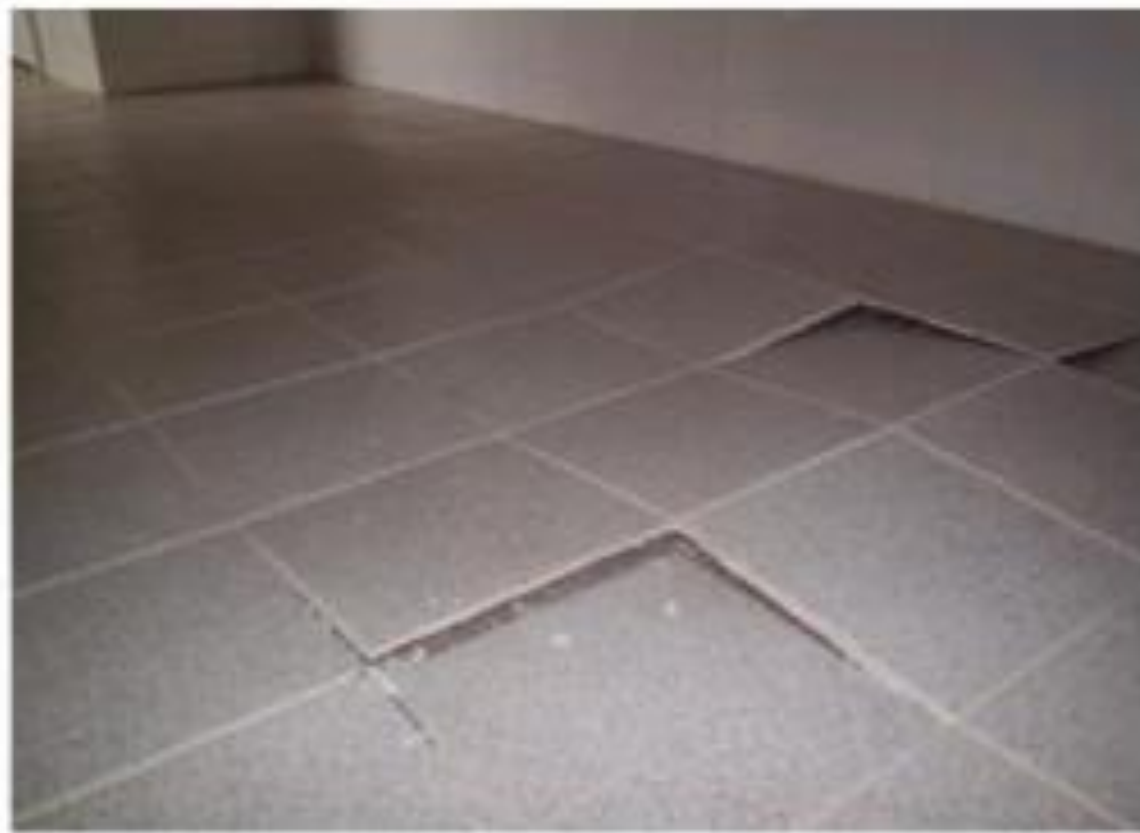
Figura 63 – *Destacamento de piso cerâmico devido à excessiva deformação da laje*

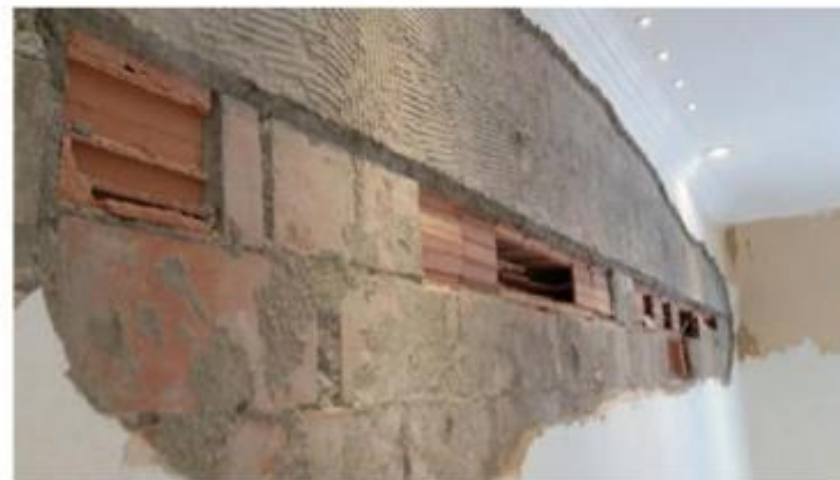
Figura 65 – Ruptura de blocos cerâmicos com furos na horizontal e expulsão do revestimento em argamassa, decorrentes das tensões introduzidas pela flecha desenvolvida na viga

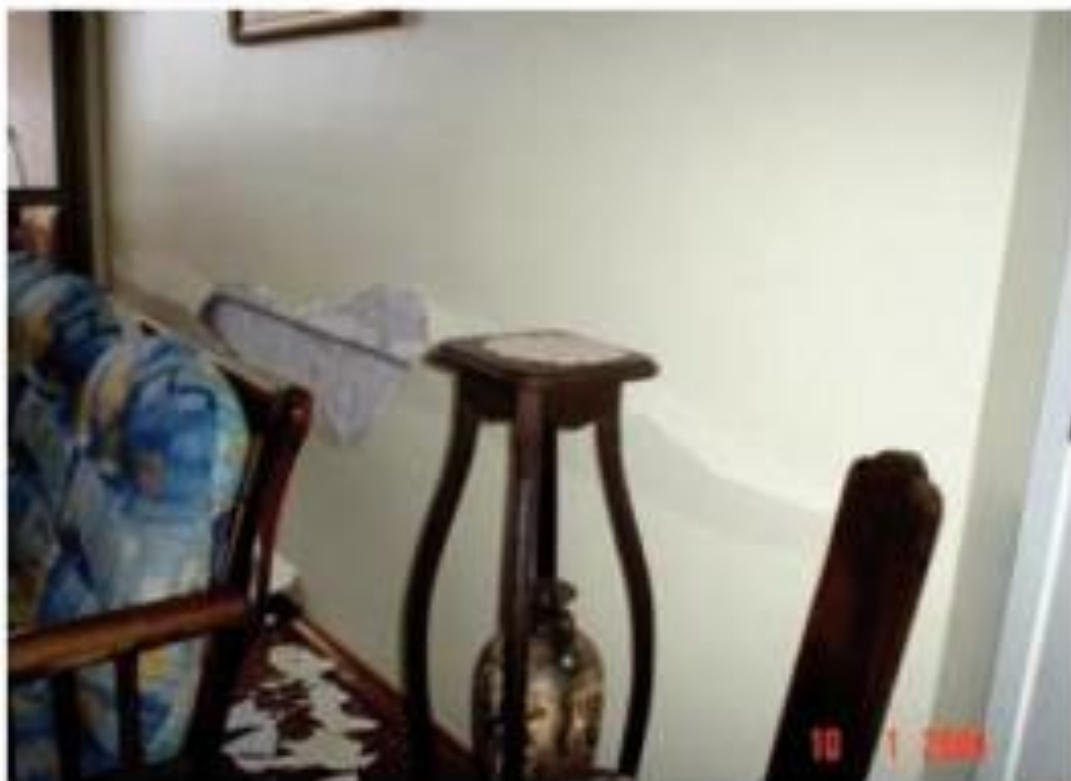
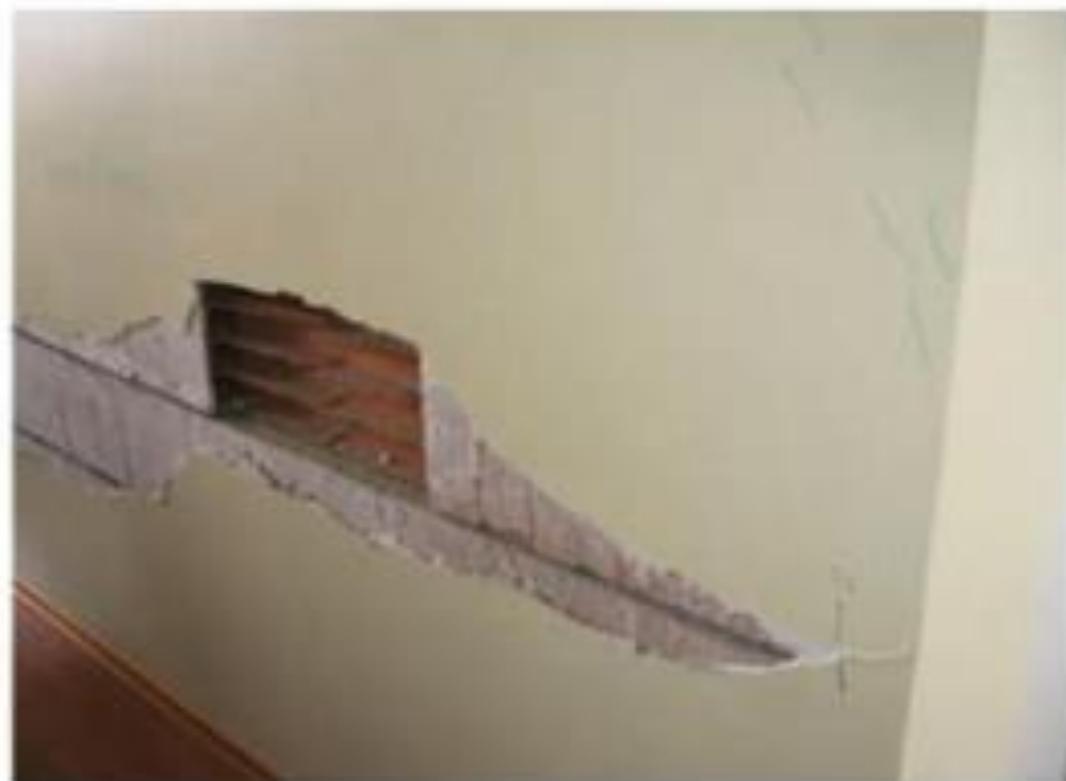
Figura 66 – *Fissuras e rupturas localizadas de blocos decorrentes da flexibilidade da estrutura*

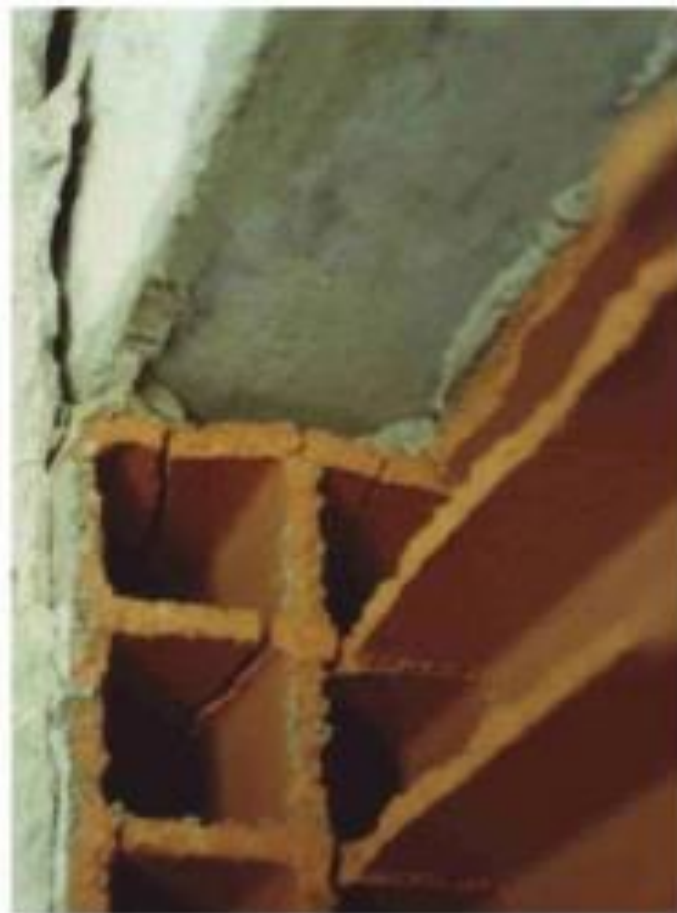
**Figura 67** – Ruptura característica de bloco cerâmico com furos horizontais sob deformação imposta: observar na foto o encurtamento das paredes externas do bloco e a ruptura das nervuras horizontais internas

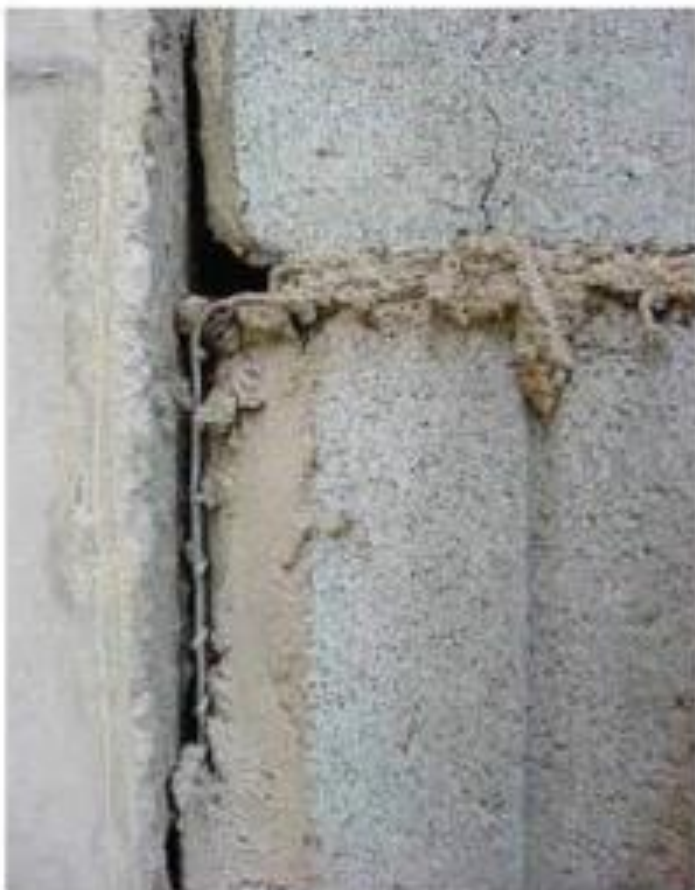
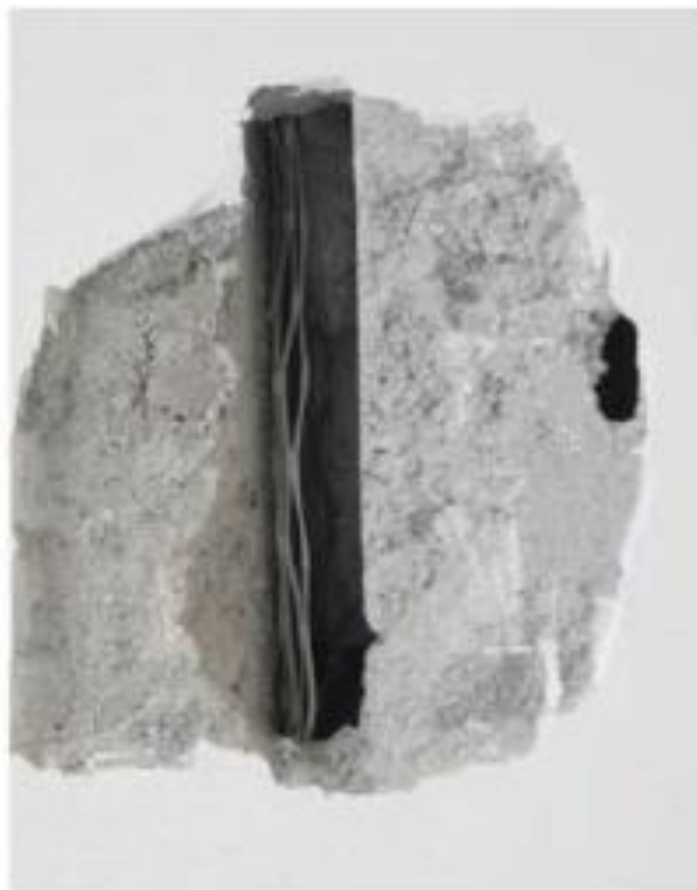
*Figura 75 – Tela encurvada na posição da junta de assentamento e tela que não foi introduzida na alvenaria no encontro com o pilar – ambas sem nenhuma função*

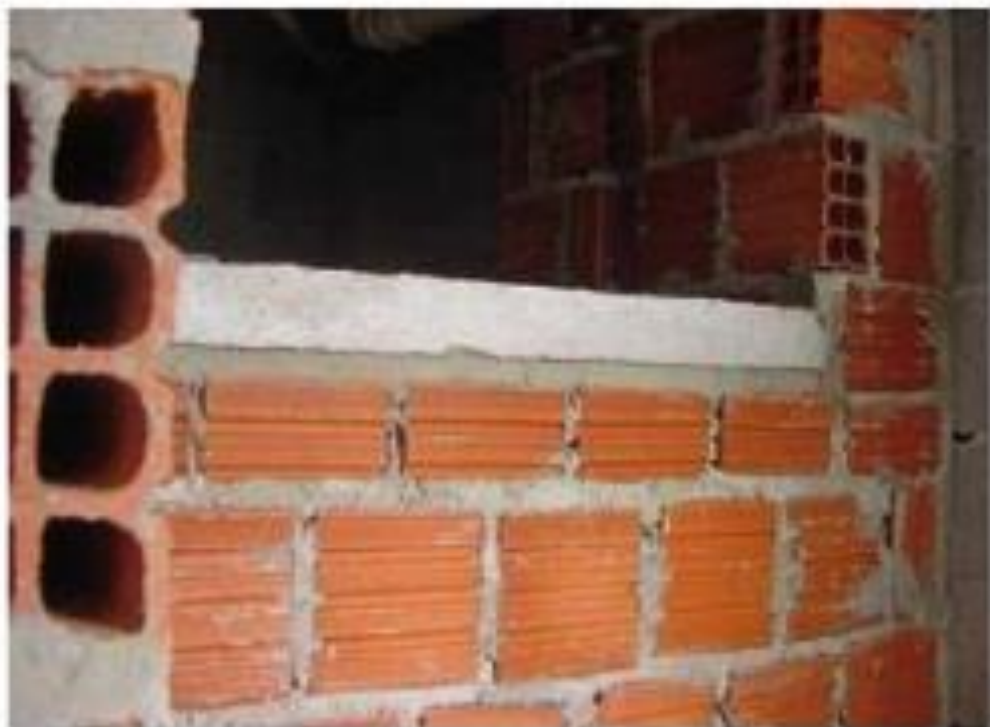
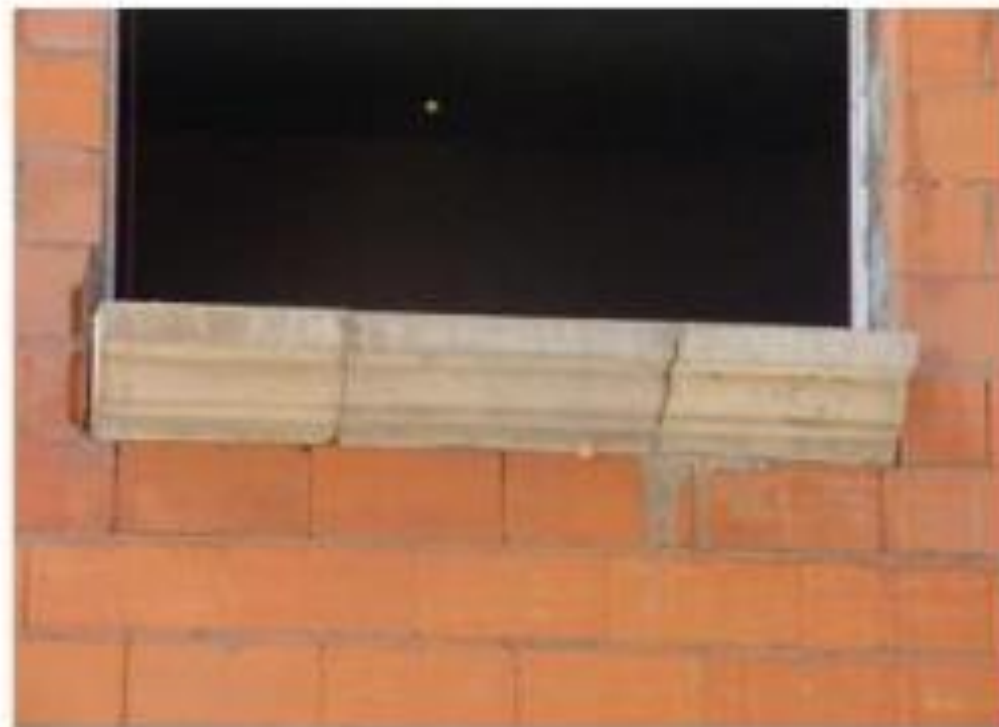
*Figura 76 – Peças assentadas sobre os peitoris dos vãos, mas que não atuam como contravergas*

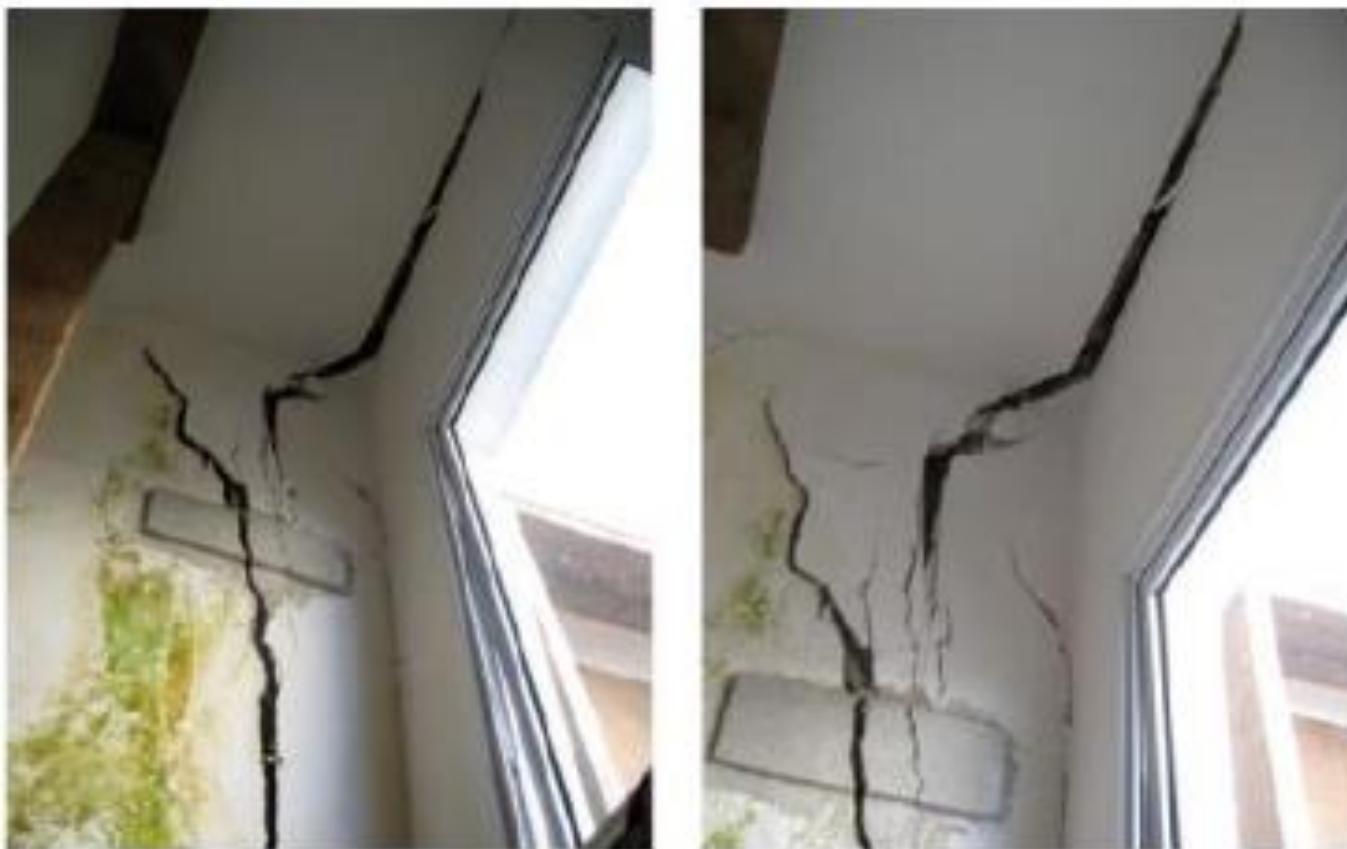
Figura 95 - Fissura com abertura bastante pronunciada em sobrado com necessidade de reforço das fundações e da própria estrutura.

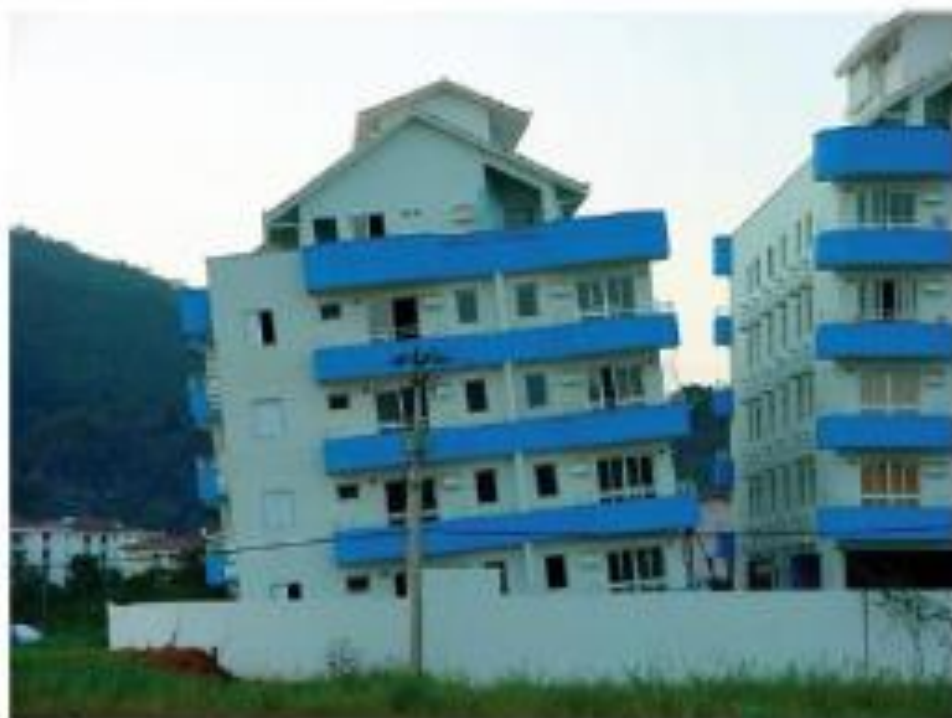
Figura 96 - Edificação no litoral norte de São Paulo, com importante desaprumo causado pelo adensamento de camada de argila marinha, gerando tensões horizontais que provocaram a ruptura de estacas – efeito Tschebotarioff

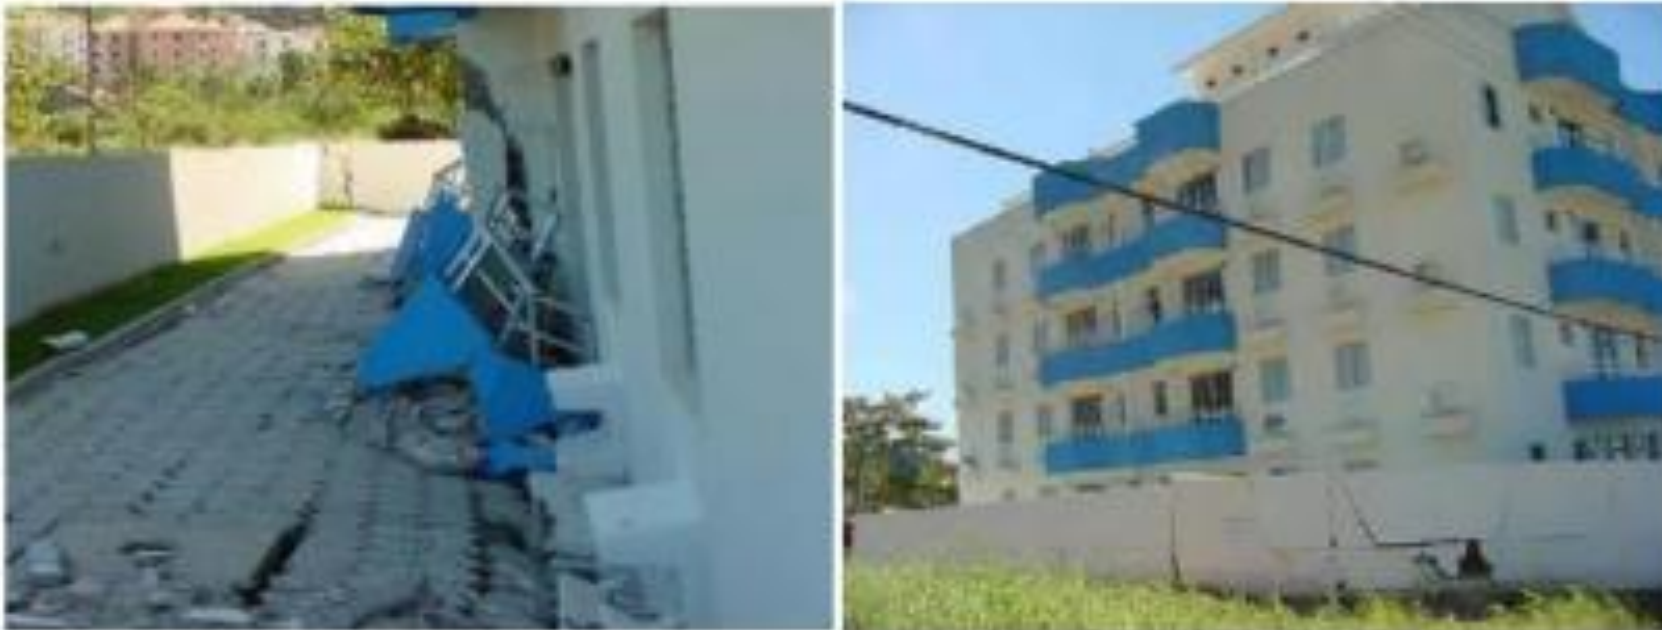
**Figura 96** - Edificação no litoral norte de São Paulo, com importante desaprumo causado pelo adensamento de camada de argila marinha, gerando tensões horizontais que provocaram a ruptura de estacas – efeito Tschebotarioff

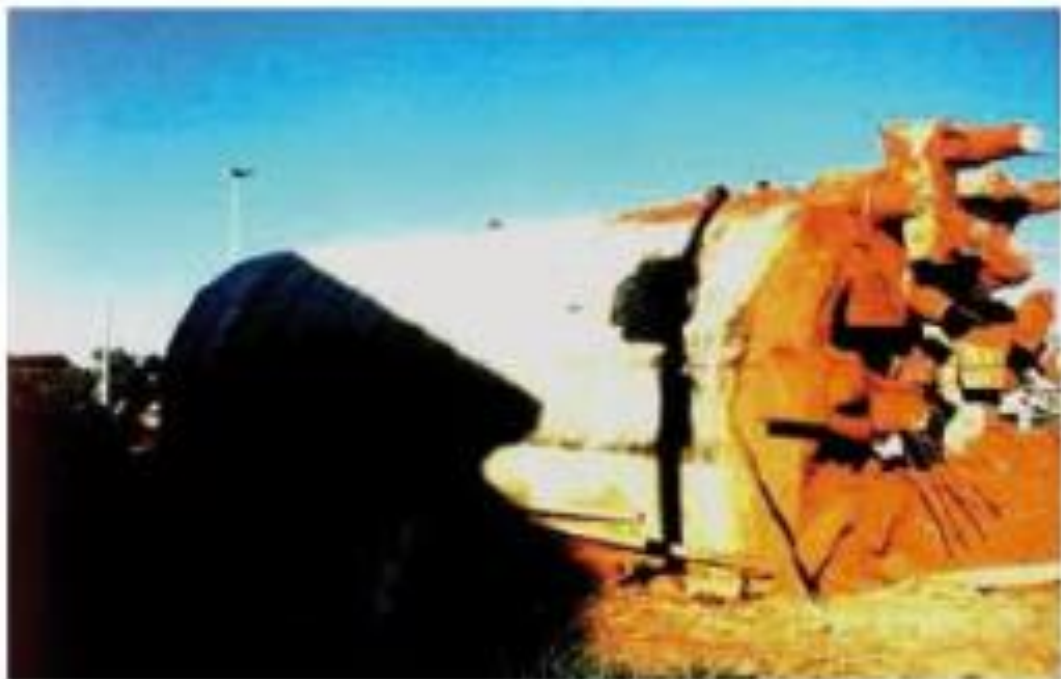
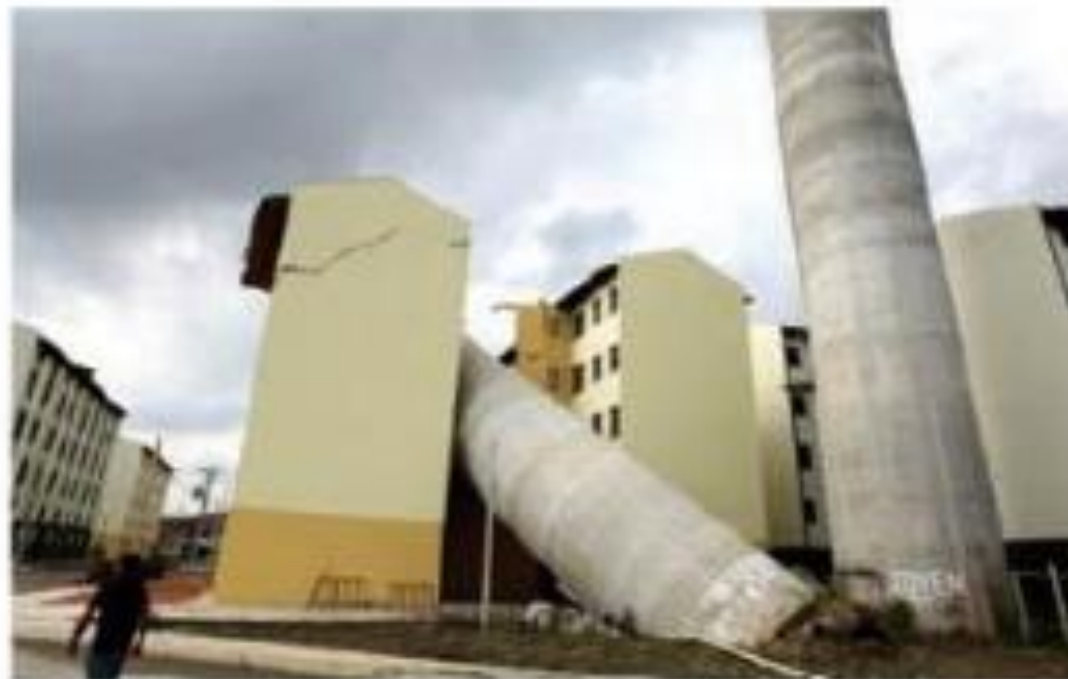
Figura 97 - Reservatórios tombados em razão de amolecimento do solo por vazamento de água, conjugado com ação do vento

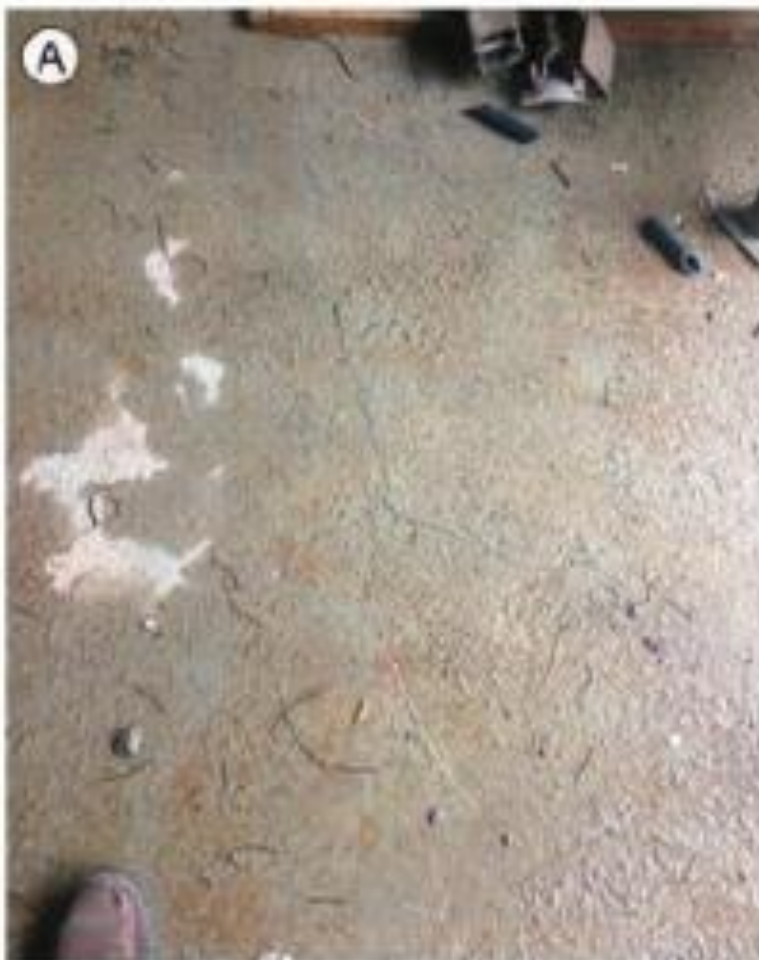
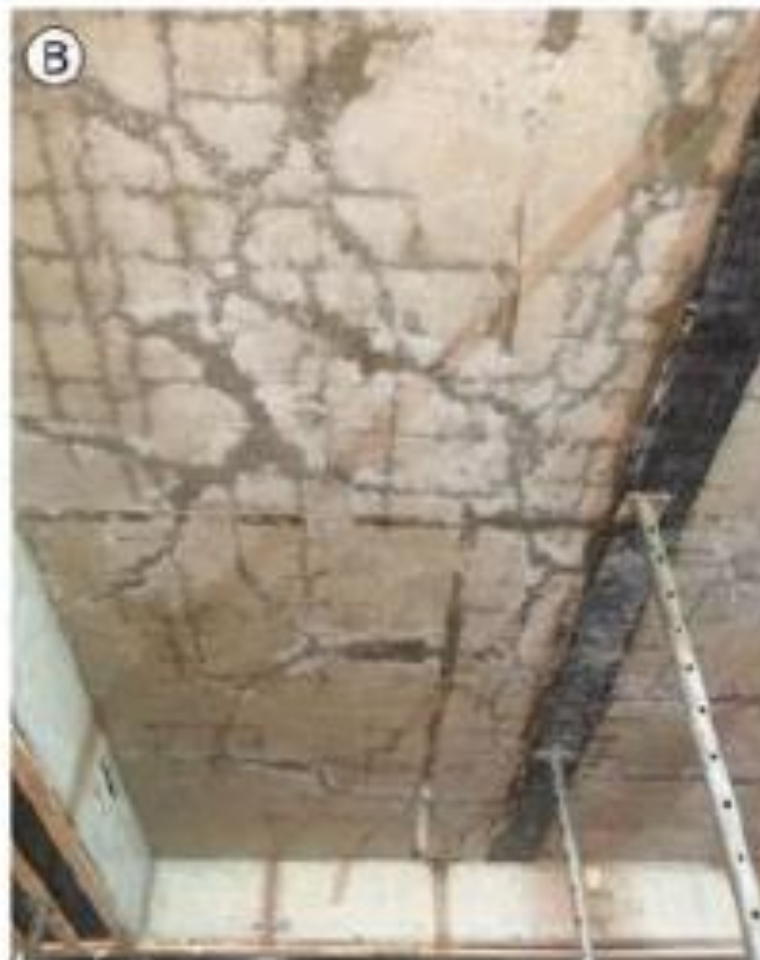
**Figura 102** - Fissuras de retração em laje com elevado consumo de cimento ocorridas ainda sob o processo de cura: (A) topo da laje e (B) base da mesma laje

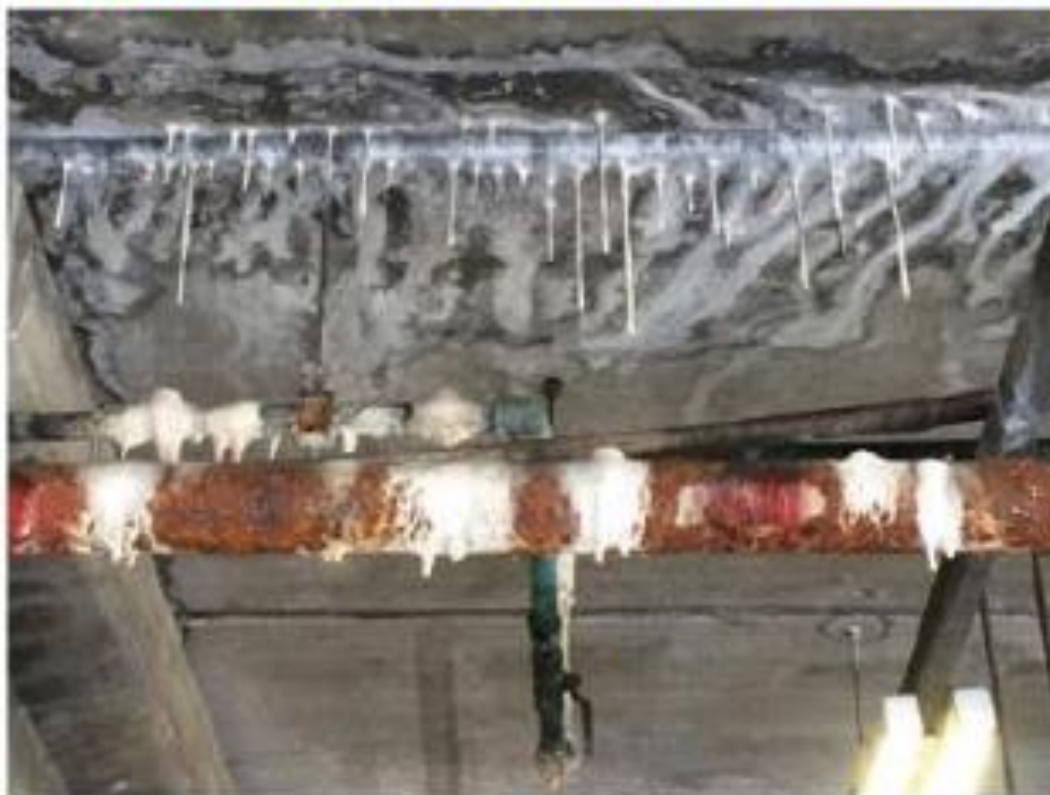
**Figura 103** - Fissura de retração no capeamento da laje pré-fabricada facilita infiltração de água, lixiviação da cal e formação de carbonato de cálcio, sendo que o sal está originando a corrosão da tubulação de incêndio (caso típico onde uma patologia provoca outra patologia)

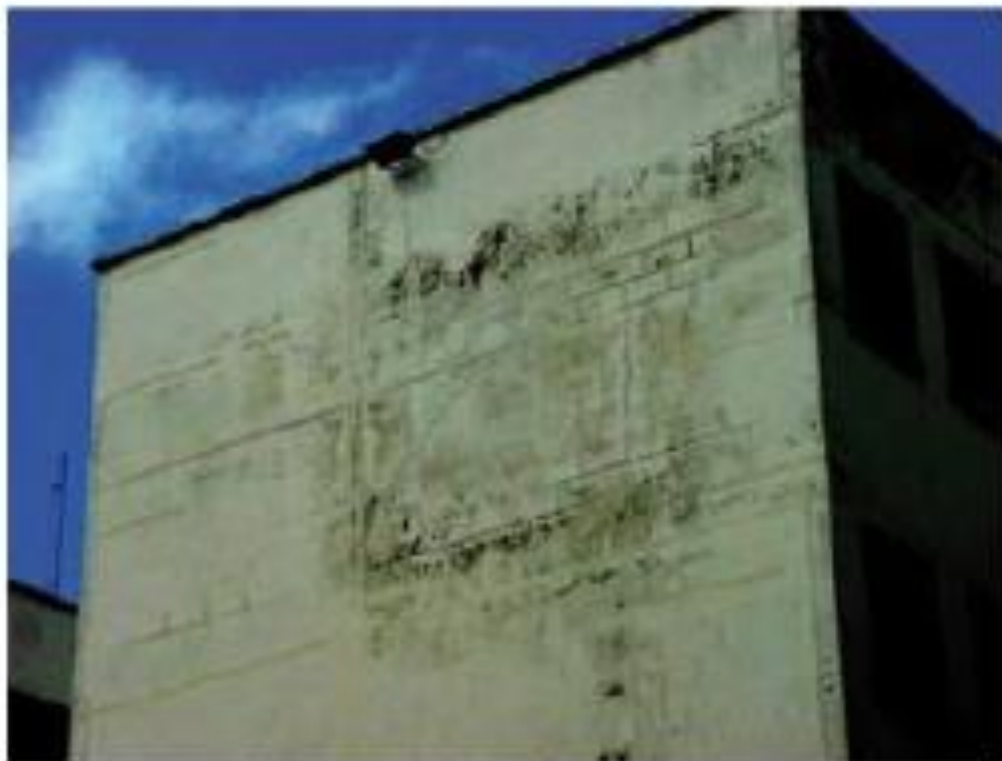
**Figura 106** – Destacamentos entre blocos de concreto e argamassa de assentamento, e também fissuras de retração na alvenaria como um todo, provocando infiltrações de água e formação de bolor.

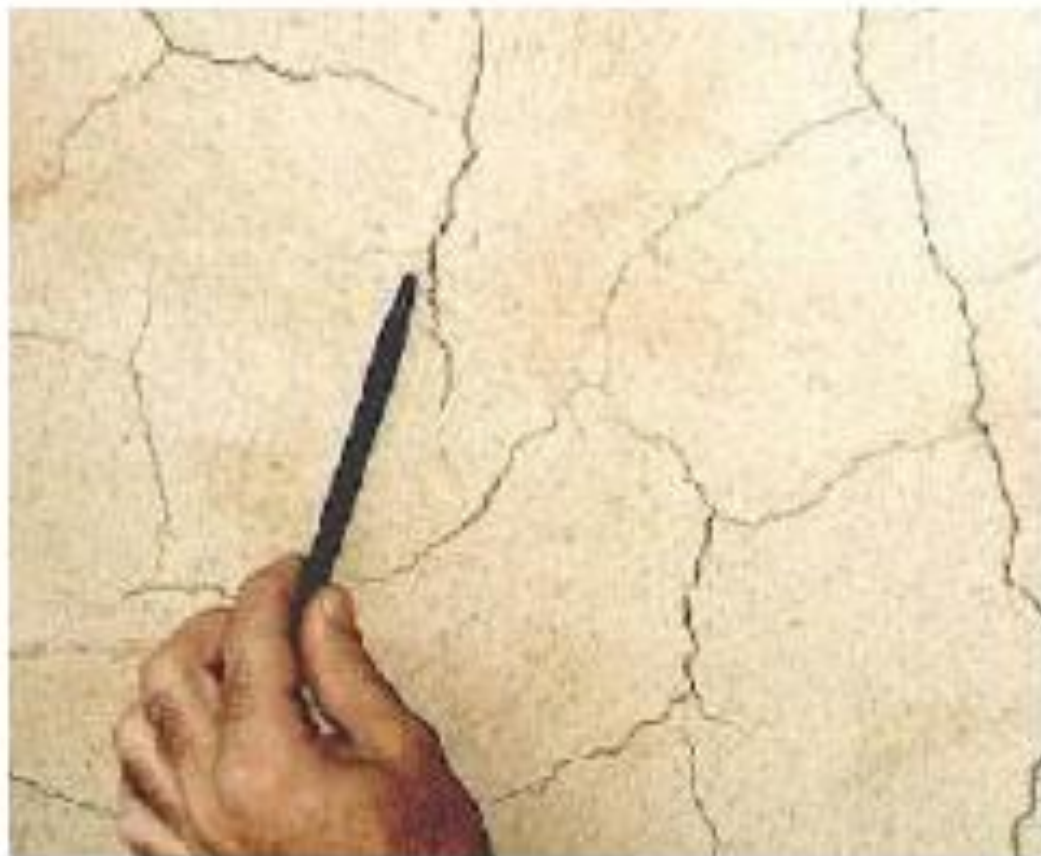
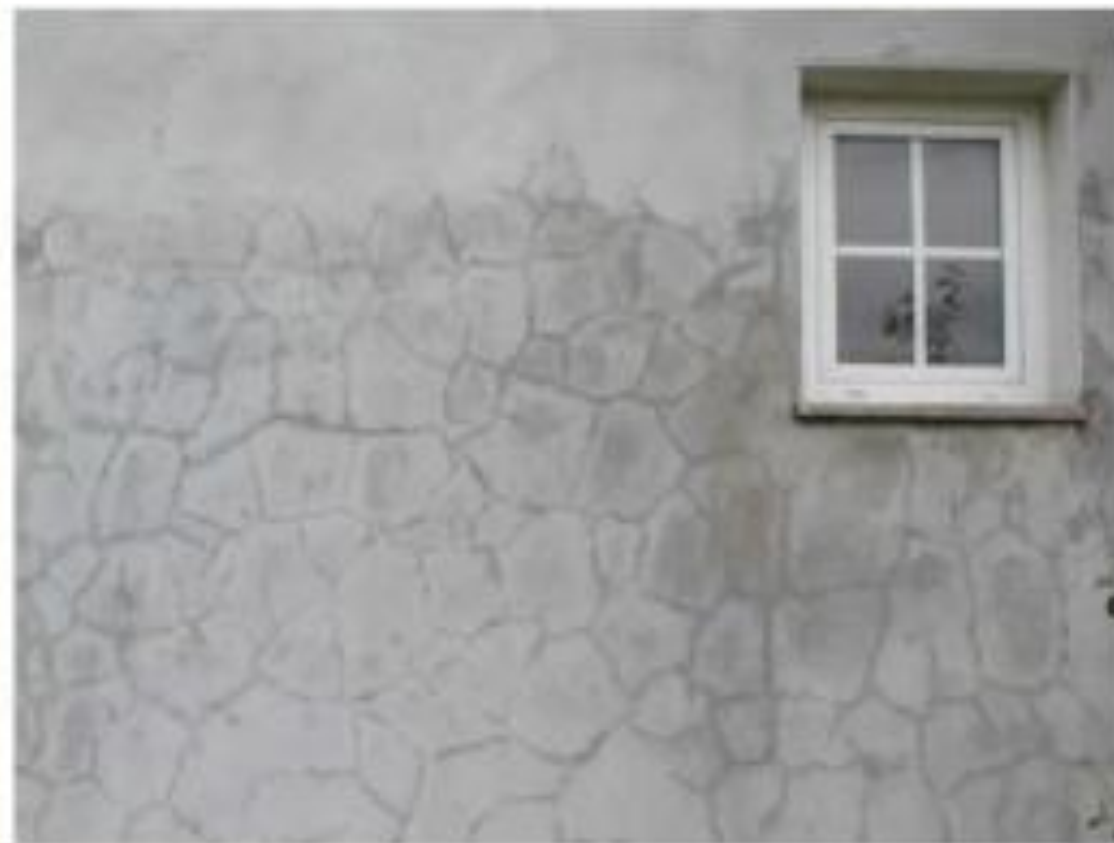
Figura 112 – Fissura de retração da argamassa de revestimento da parede.
