CPRM

Serviço Geológico do Brasil

PROCESSOS EROSIVOS

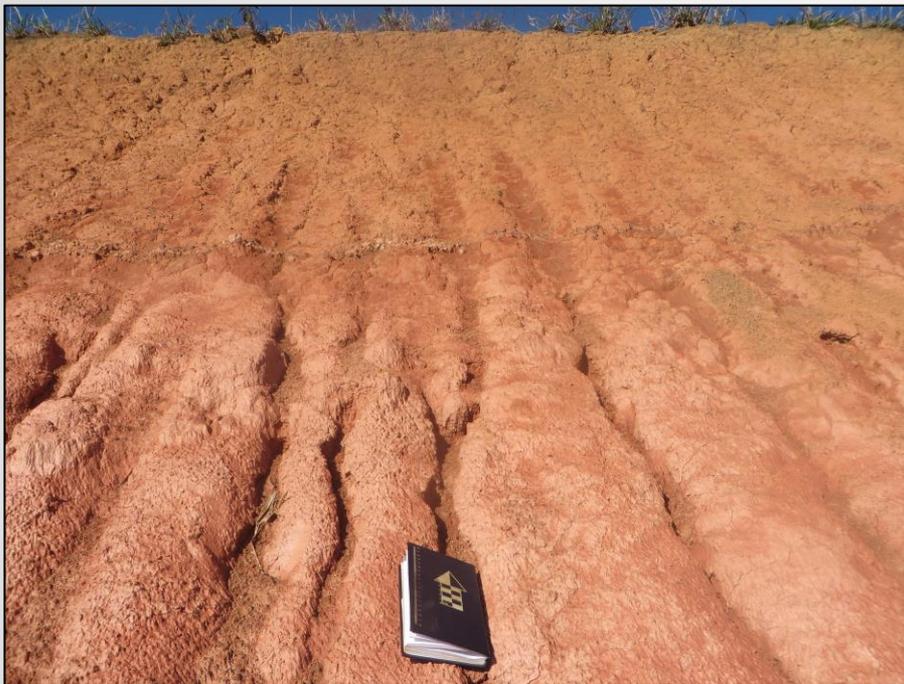
Erosão diferencial entre camadas de solo,
Material argiloso x material siltiloso. Santa Bárbara
- MG

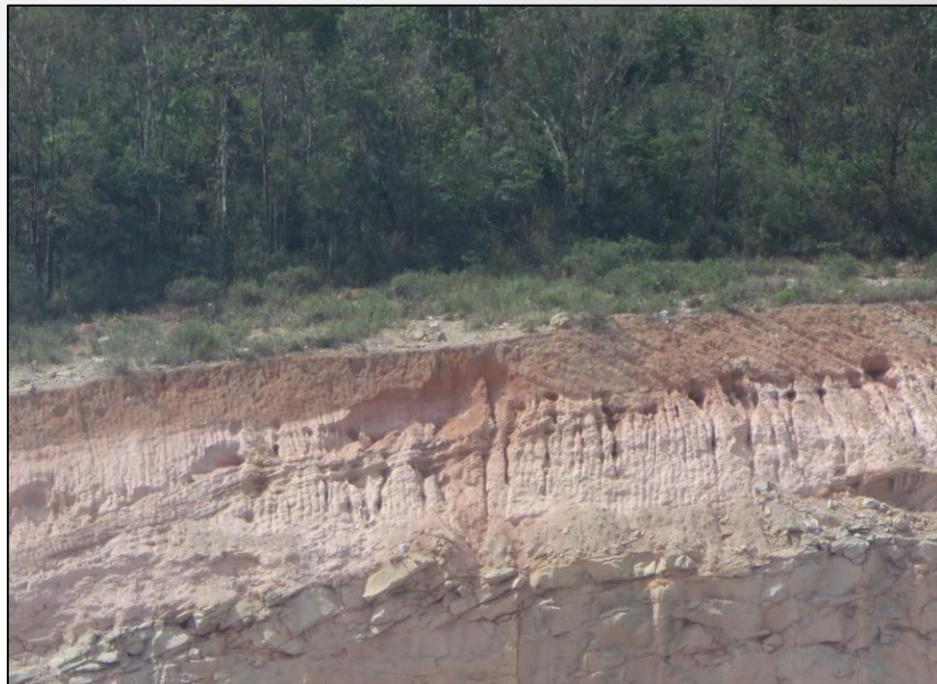
Erosão diferencial entre camadas de solo,
Material argiloso x material siltiloso. Santa Bárbara
- MG

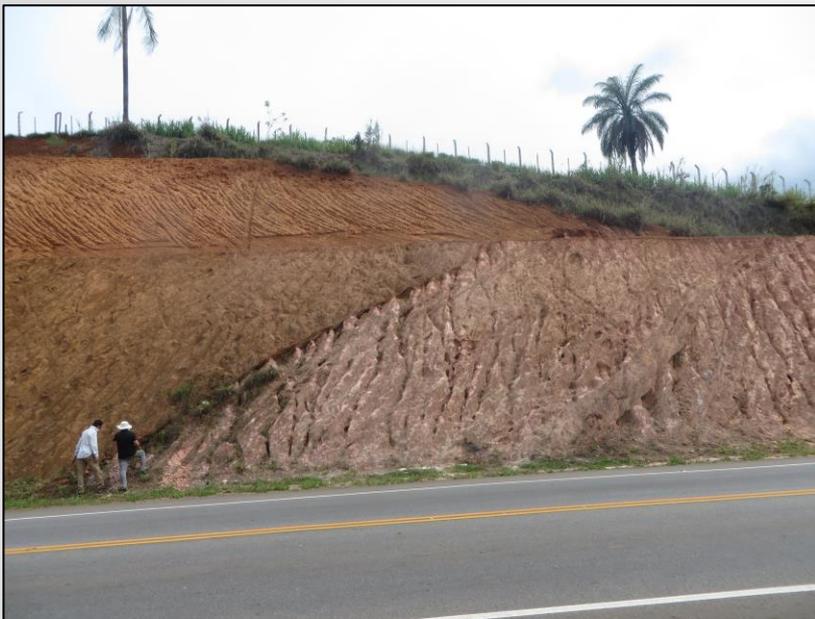
Erosão diferencial entre camadas de rochas alteradas, Material argiloso x material siltoso
Nova Lima - MG

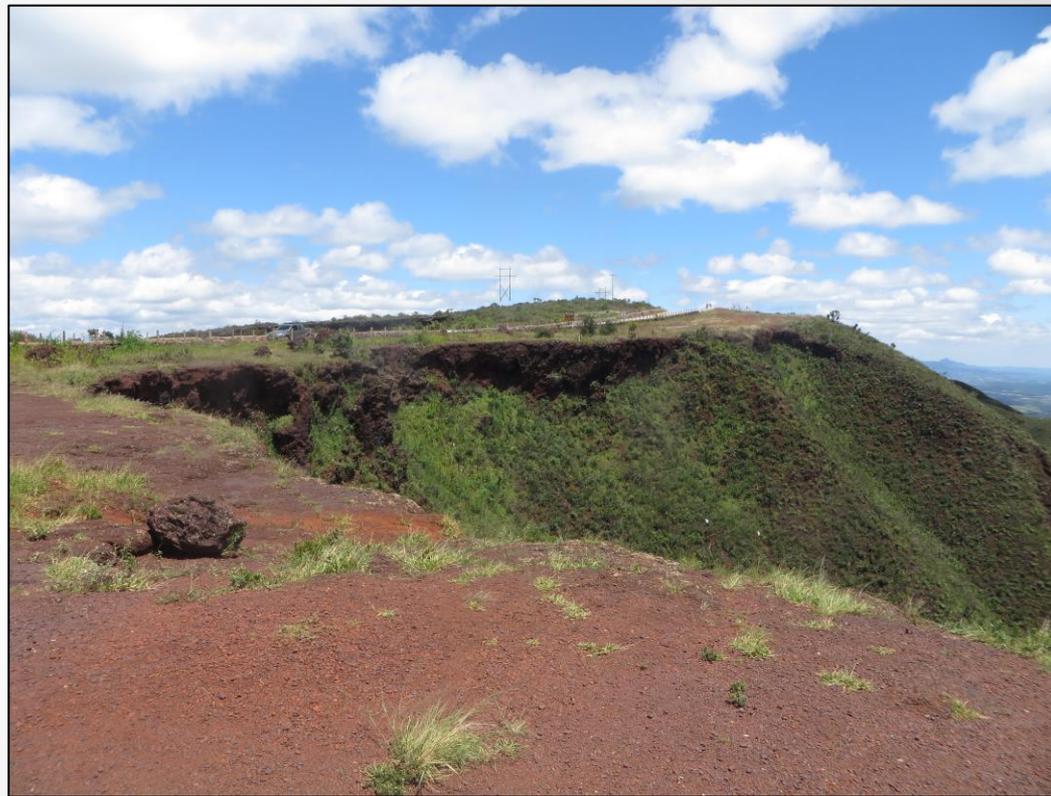
Carapaça de Canga mais resistente à erosão que as rochas subjacentes. Belo Horizonte - MG

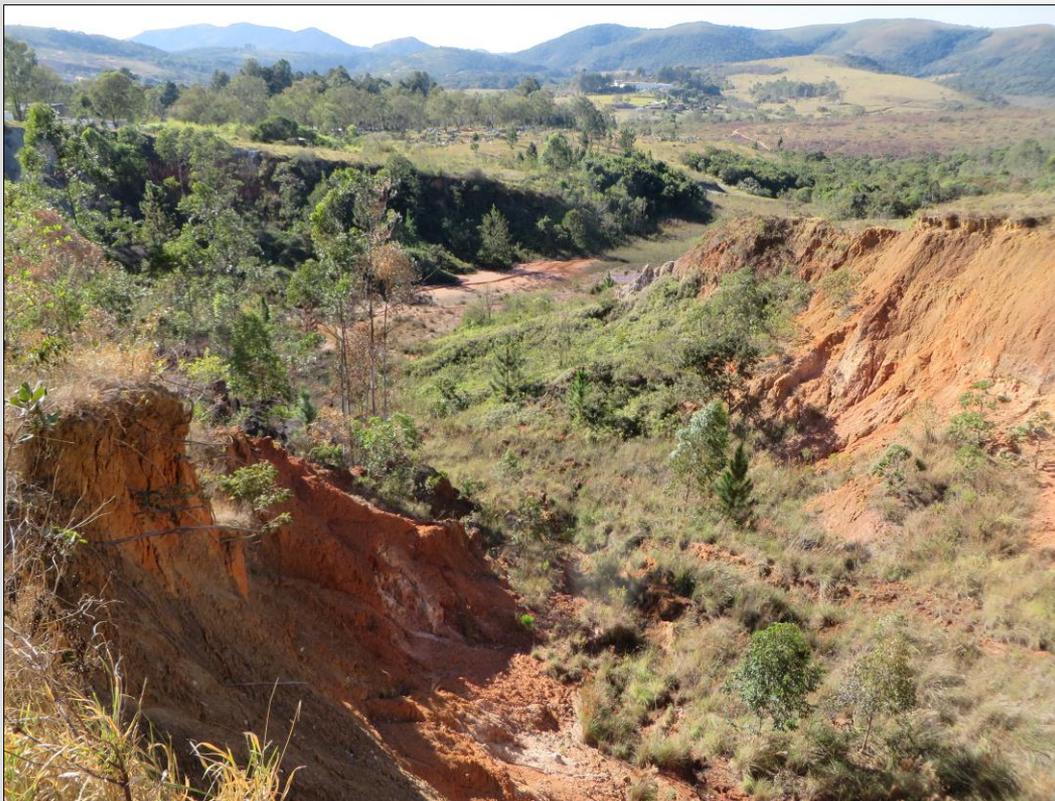
- Não são sazonais;
- Associação com o lençol freático;
- Conectadas à rede de drenagem local;
- Combinação de diversos fenômenos:
 - ✓ Erosão superficial;
 - ✓ Erosão subsuperficial;
 - ✓ Solapamentos;
 - ✓ Desabamentos;
 - ✓ Deslizamentos.
- Rápida evolução.

Voçoroca em Ouro Preto – MG. Créditos: Ítalo Prata, CPRM/SBG

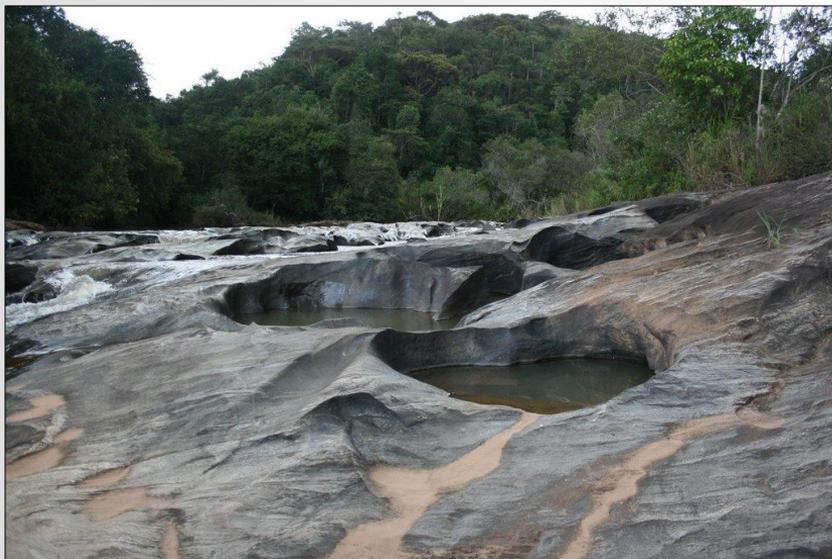
Erosão em leito rochoso, Mariana – MG.

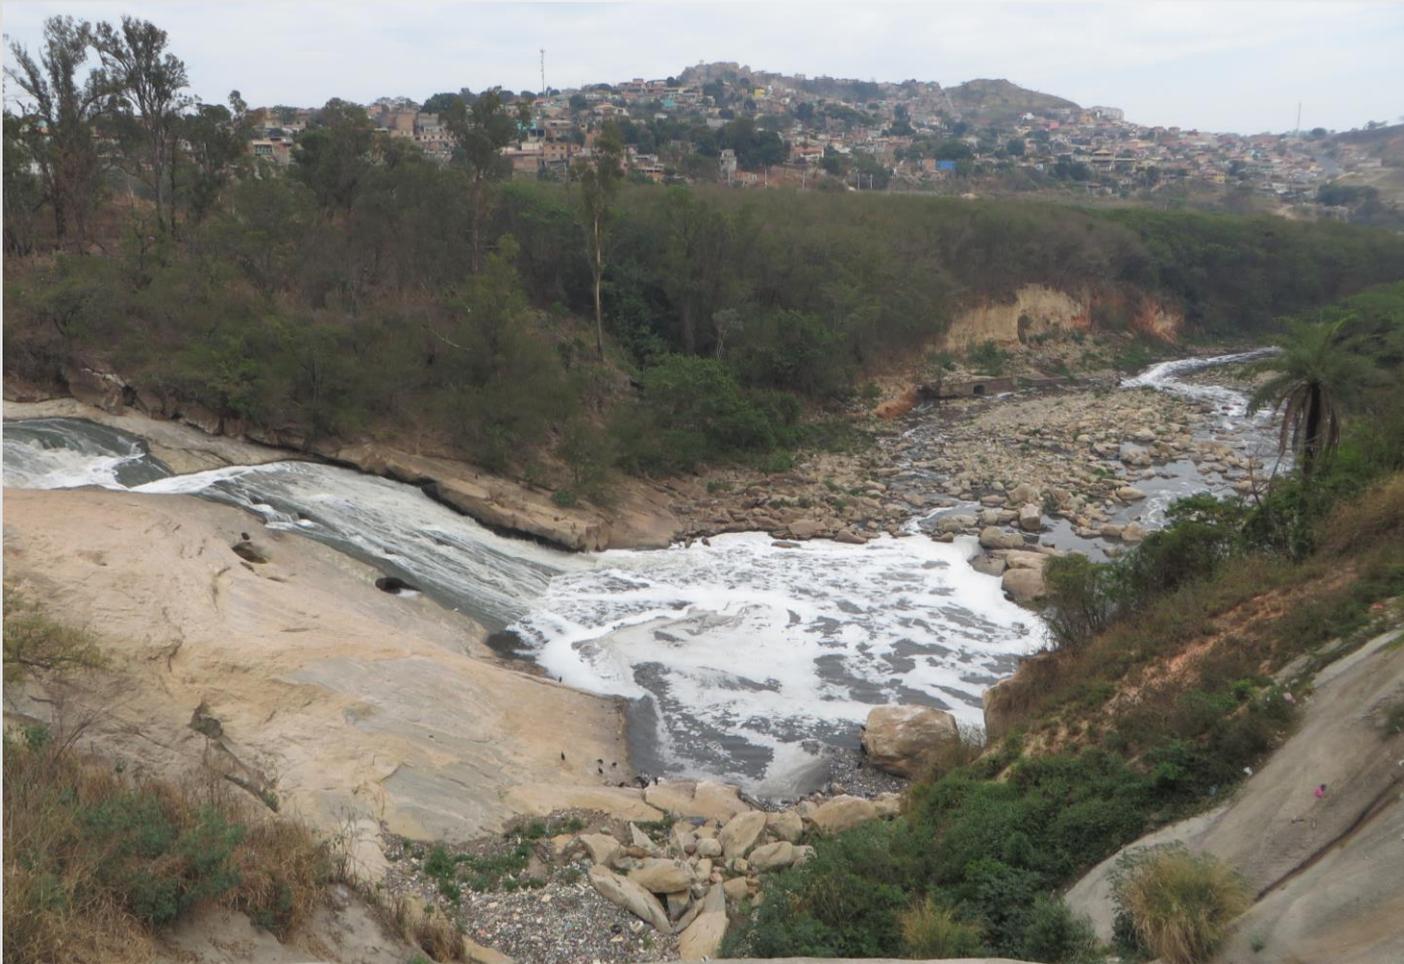
Erosão em leito rochoso,
Belo Horizonte – MG.

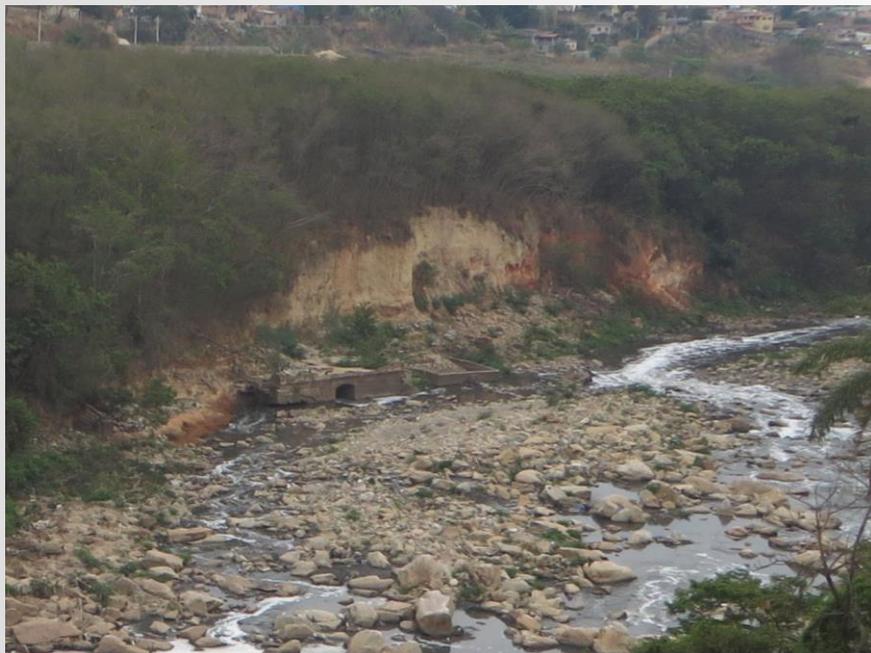
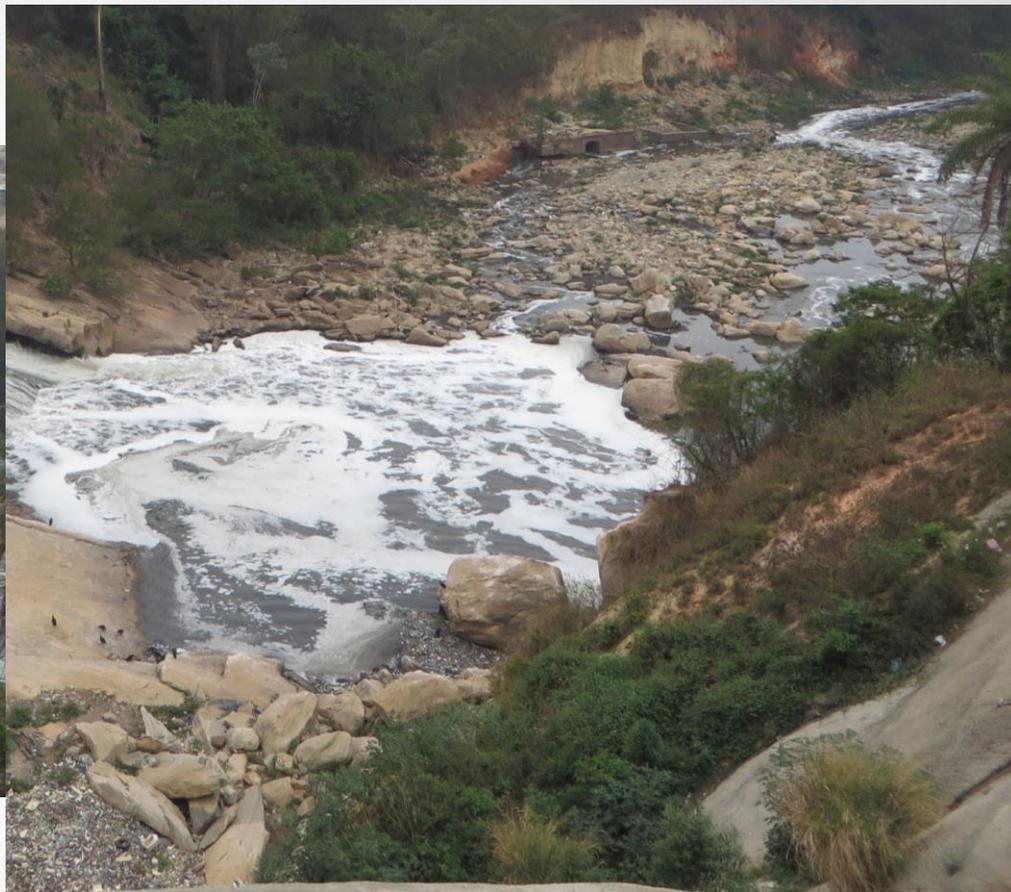
Erosão em leito rochoso, Belo Horizonte – MG.

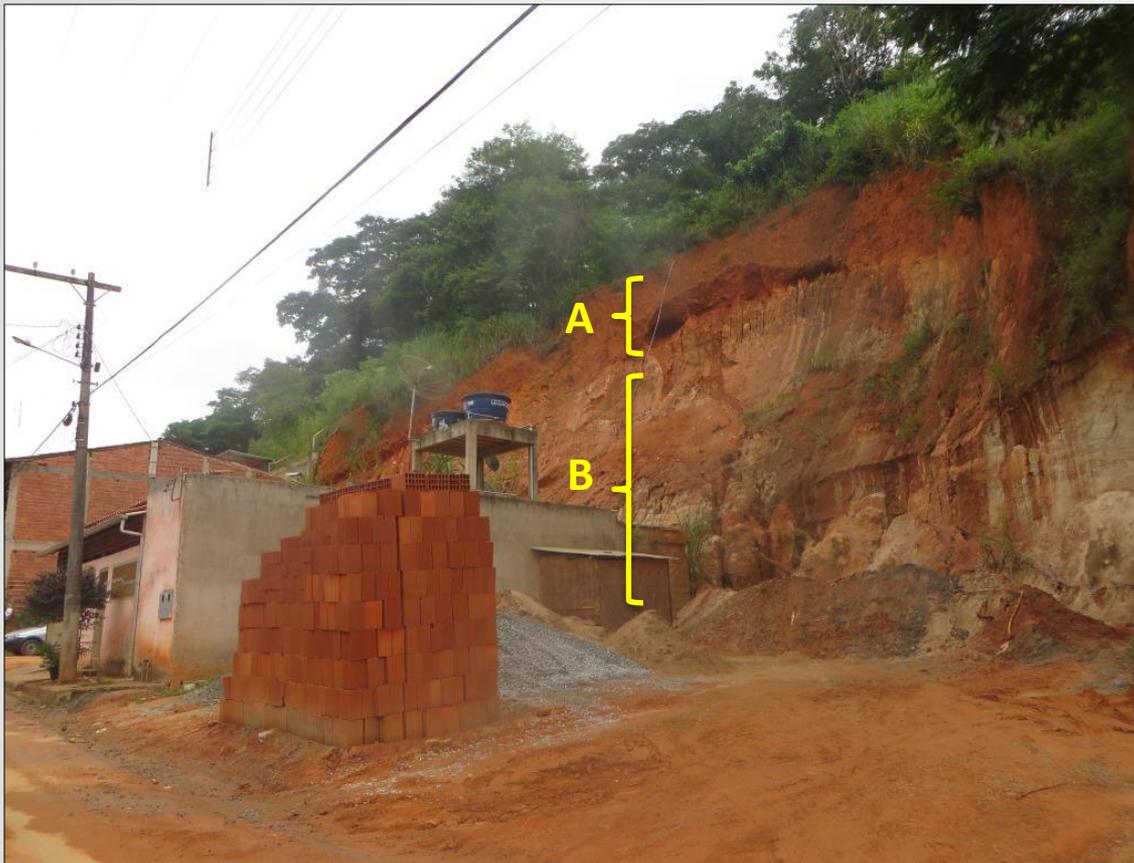
Corte em solo coluvionar argiloso (A) sobre saprólito de granitóides (B), Antônio Dias – MG. Créditos: Rafael Araújo, CPRM/SBG

Exposição de camadas com comportamentos distintos frente a erosão.

- A progressiva erosão do saprólito (B) descalça a camada de solo coluvionar (A), menos erosiva, que desaba trazendo risco à construção.

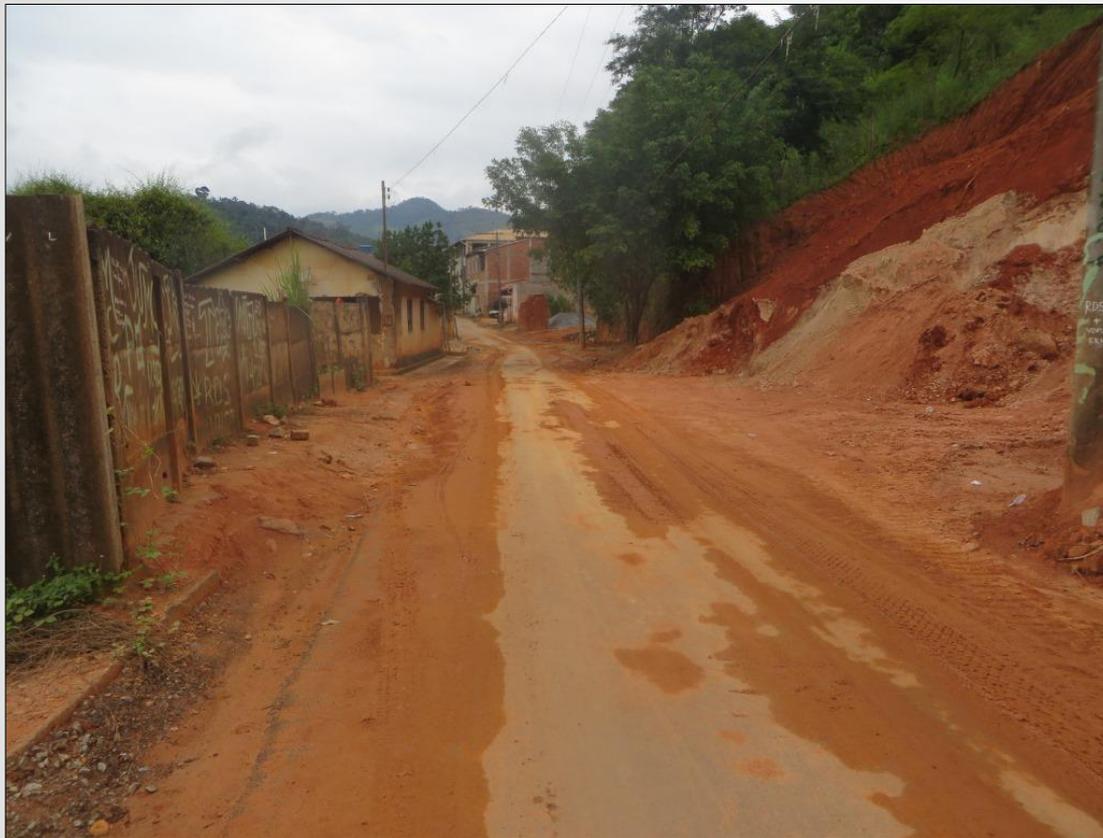
Material erodido dos cortes acumulados nas vias, Antônio Dias – MG. Créditos: Rafael Araújo, CPRM/SBG

Grande quantidade de sedimentos provenientes dos cortes são carreados para a rua, redes de drenagem e canais.

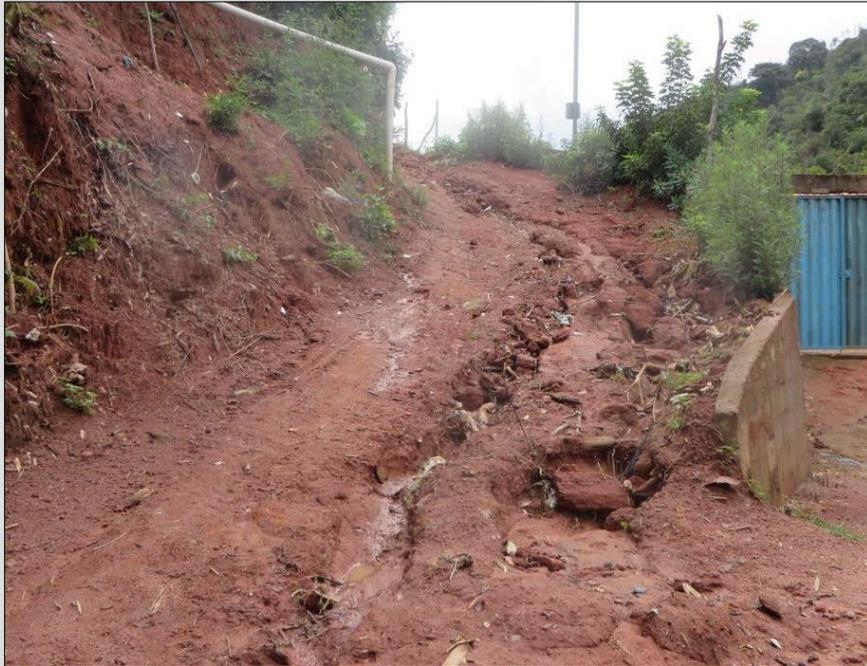
Formação de sulcos e ravinas devido à concentração de fluxos pluviais;

Via sem pavimentação, Antônio Dias – MG. Créditos: Rafael Araújo, CPRM/SBG

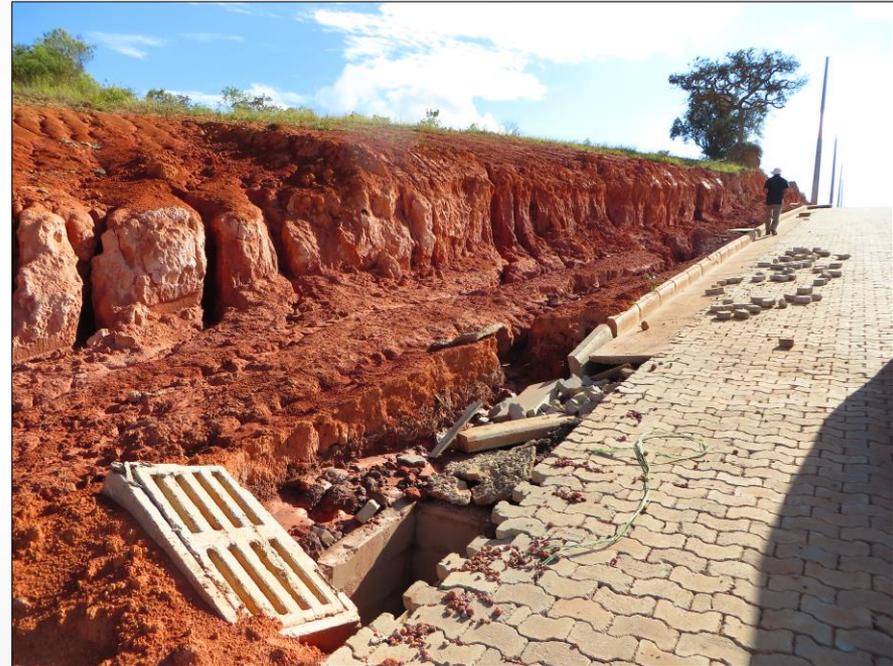
Erosão em via pavimentada, Ouro Preto – MG. Créditos: Júlio Lana, CPRM/SBG

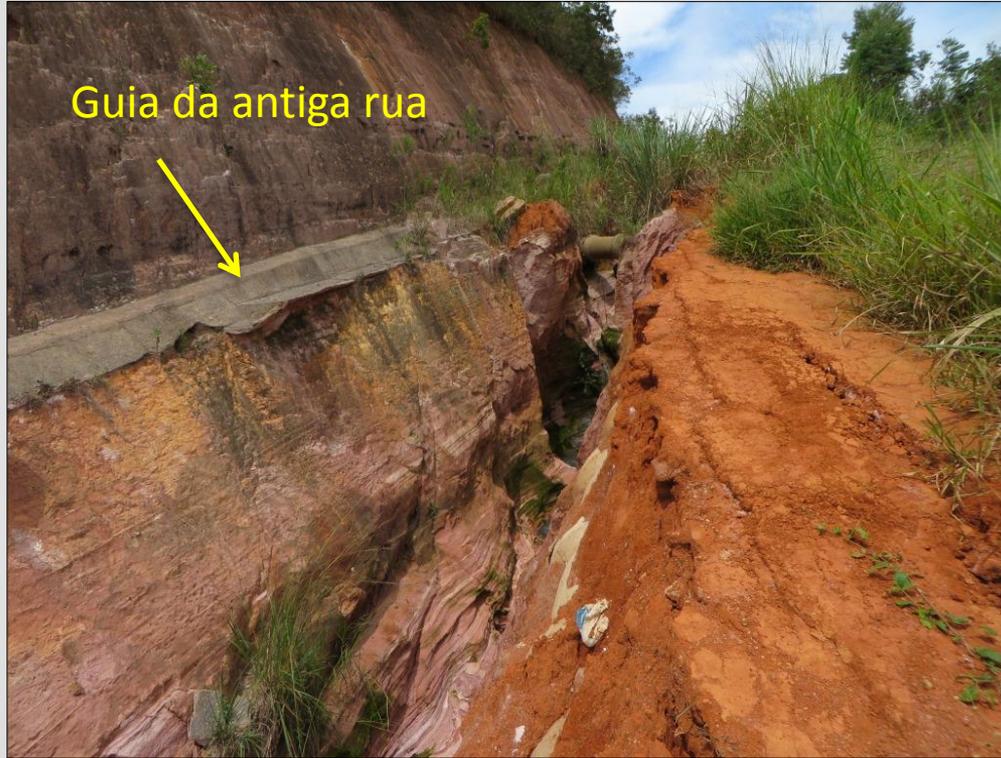
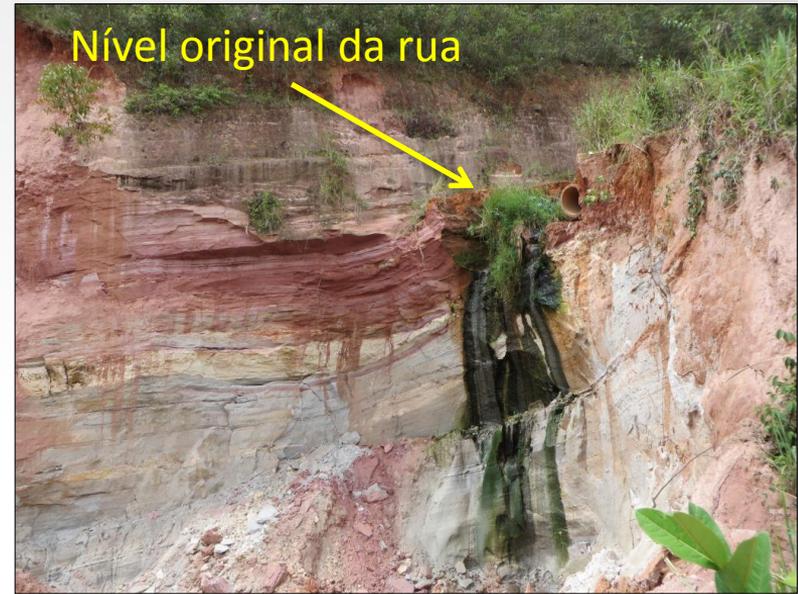
Abertura de ruas sem a devida proteção e drenagem – Formação de sulcos e ravinas.

Ravina aberta em rua, com comprometimento de sistema de esgoto. Capelinha – MG. Créditos: Júlio Lana, CPRM/SBG

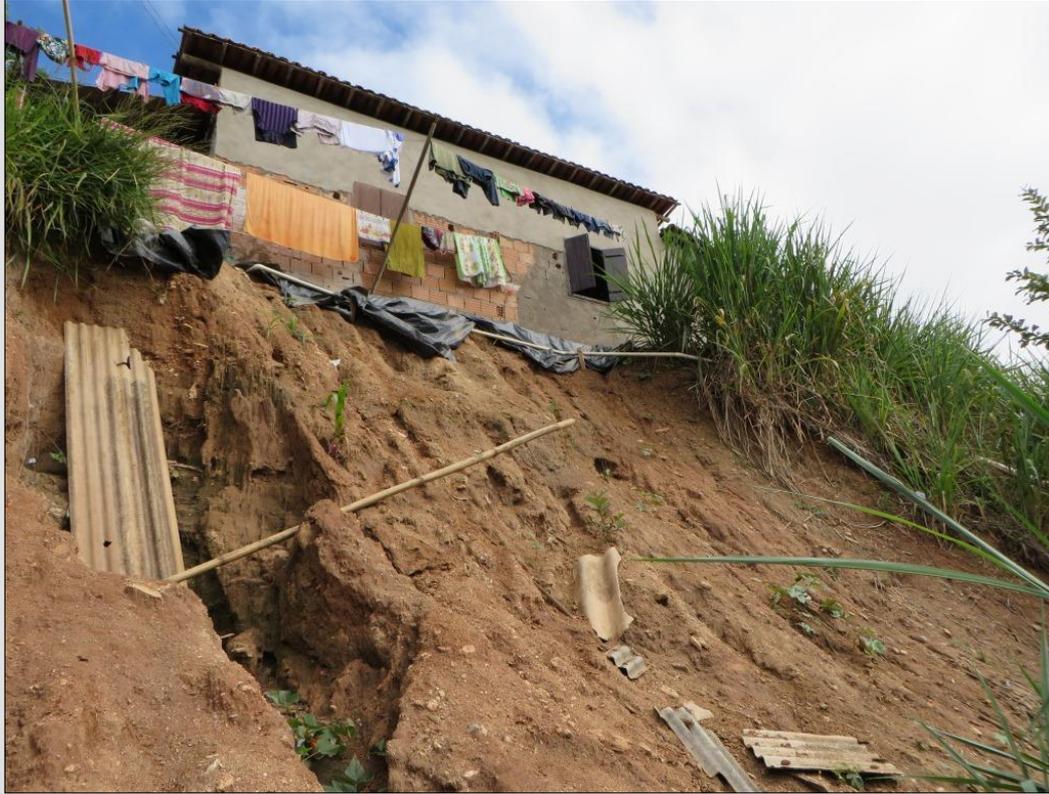
Erosão em aterro lançado, São Pedro do Suaçuí – MG. Créditos: Júlio Lana, CPRM/SBG

Formação de sulcos e ravinas em movimentações de terra, aterros com baixa coesão e sem proteção vegetal.

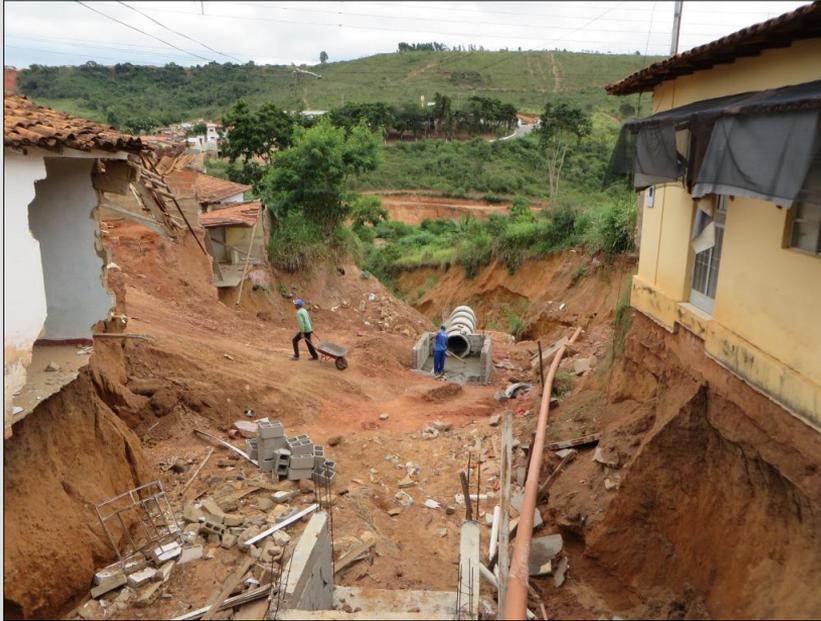
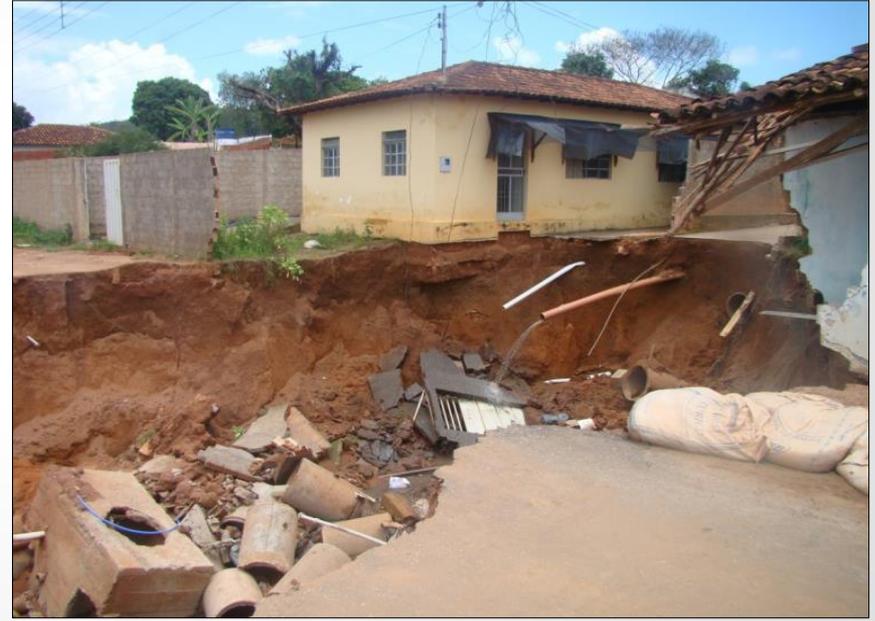
- Ocupação em solo com elevada erodibilidade (Acelerada por vazamento na drenagem pluvial).

Erosão causada por sobrecarga do sistema de drenagem pluvial. Capelinha – MG. Créditos: Júlio Lana, CPRM/SBG

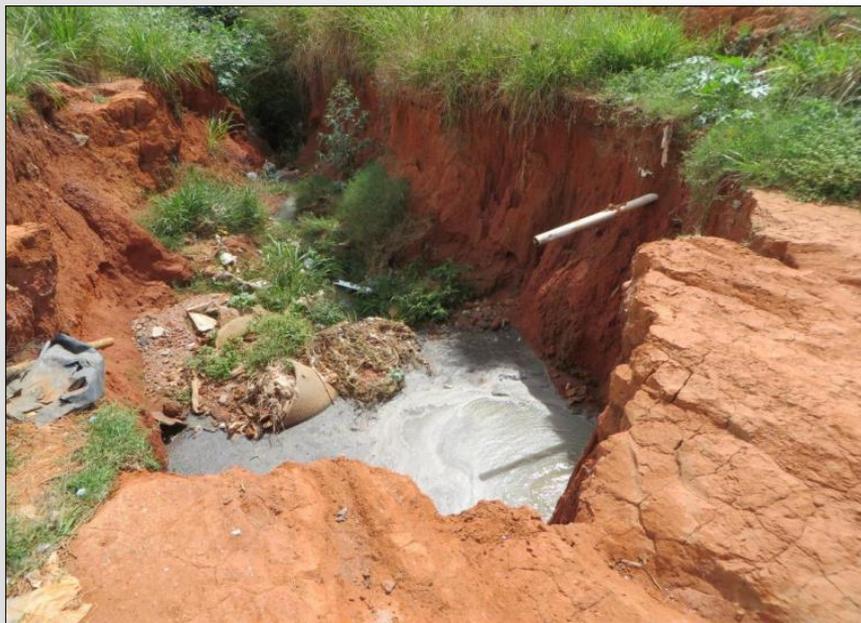
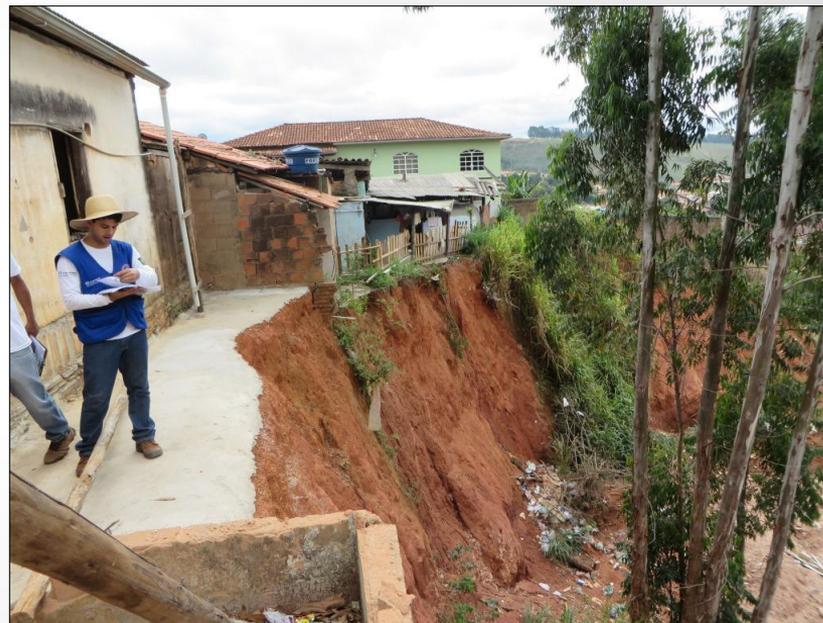
- Lançamento de esgoto dentro de feições erosivas;
- Ocupação de borda de feições erosivas.

Lançamento de esgoto em ravina e casas construídas em bordas de voçoroca. Capelinha – MG. Créditos: Júlio Lana, CPRM/SBG

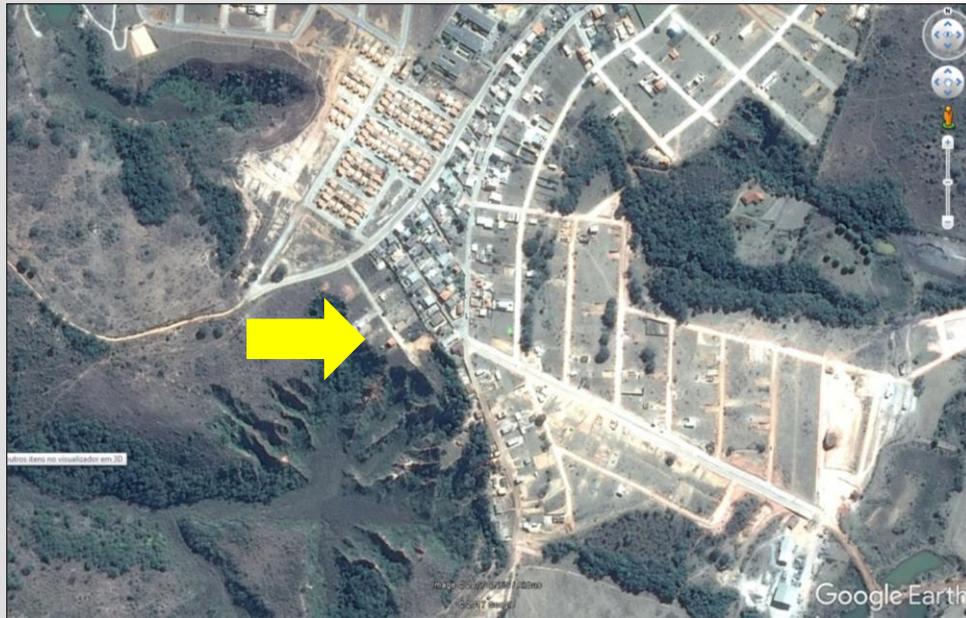
Urbanização em bordas de voçoroca. Ouro Preto – MG. Imagem obtida do Google Earth, 21/11/17

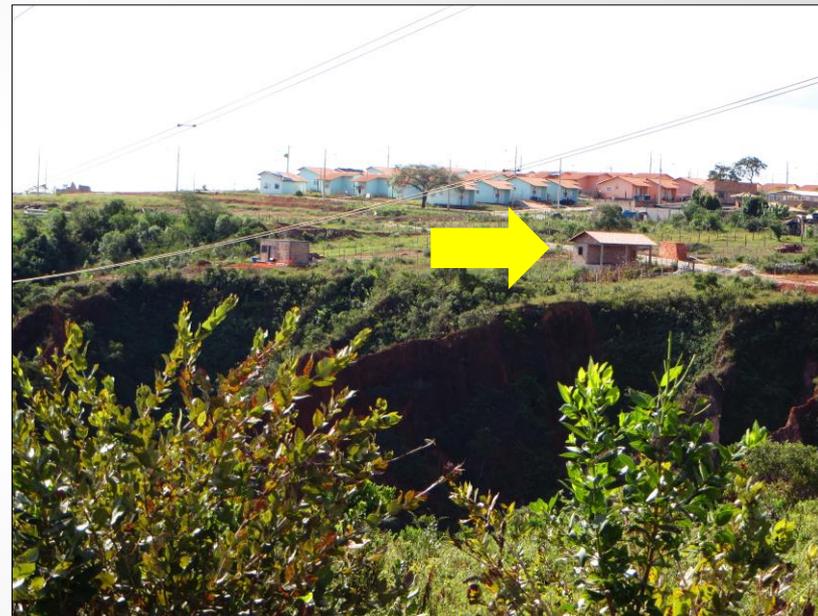
Urbanização em bordas de voçoroca. Ouro Preto – MG. Créditos: Ítalo Prata, CPRM/SBG

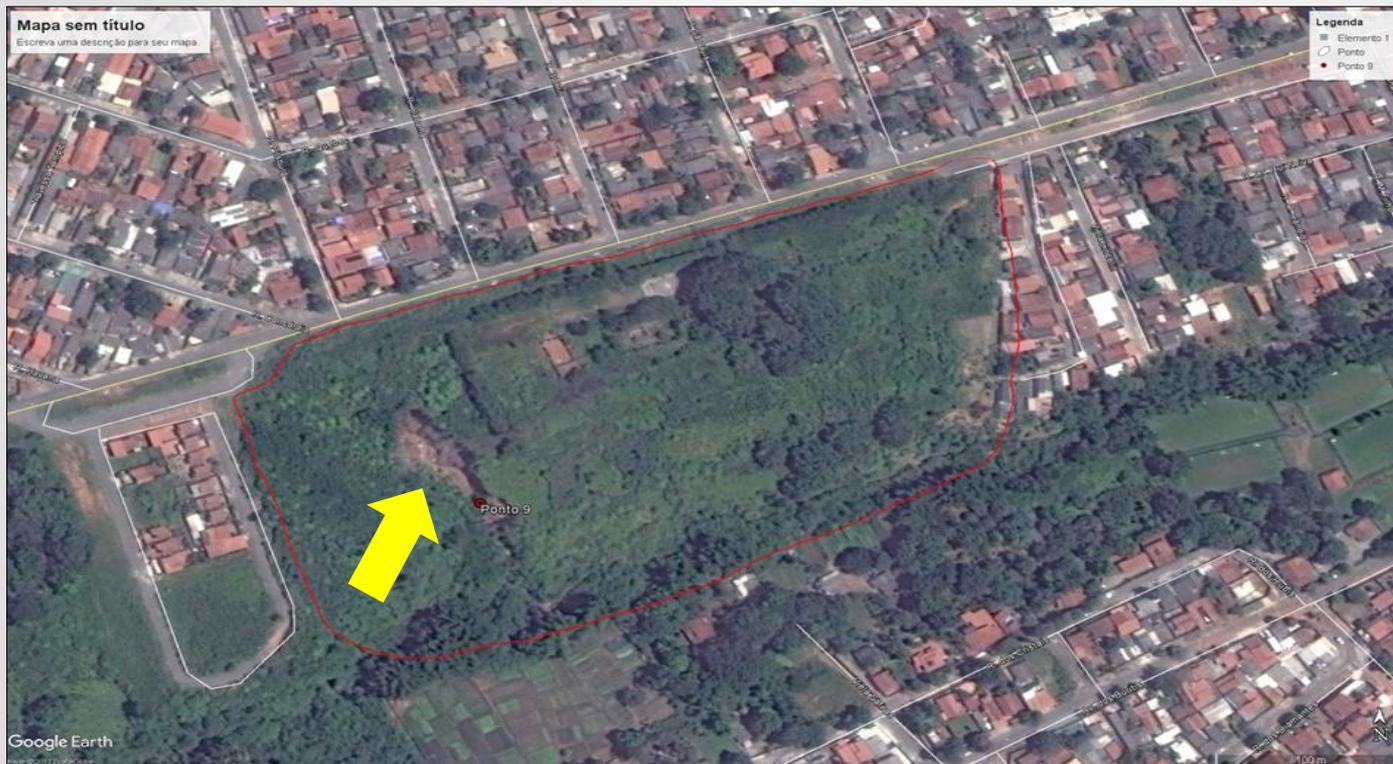
Região apresentava feição erosiva, ainda sem urbanização em 2014

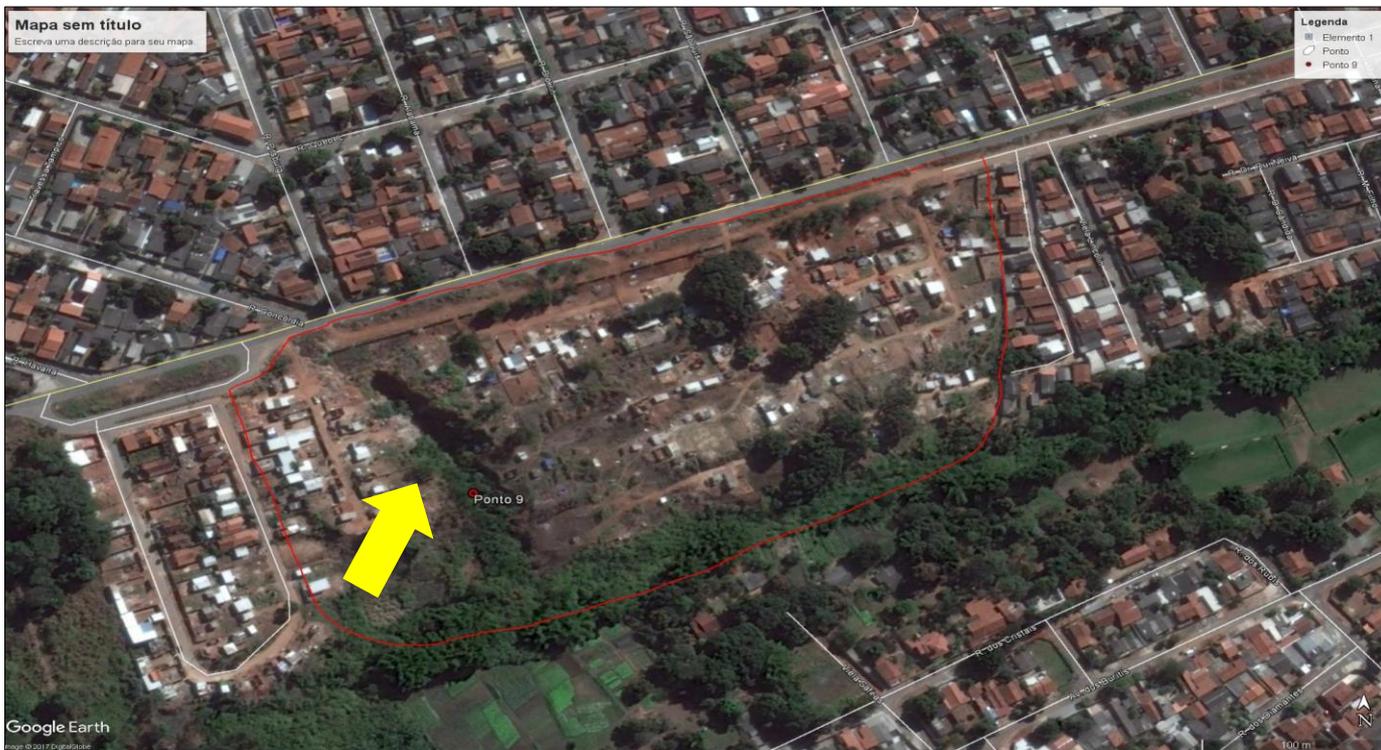
Mesmo local em 2015, com urbanização próxima a feição erosiva.

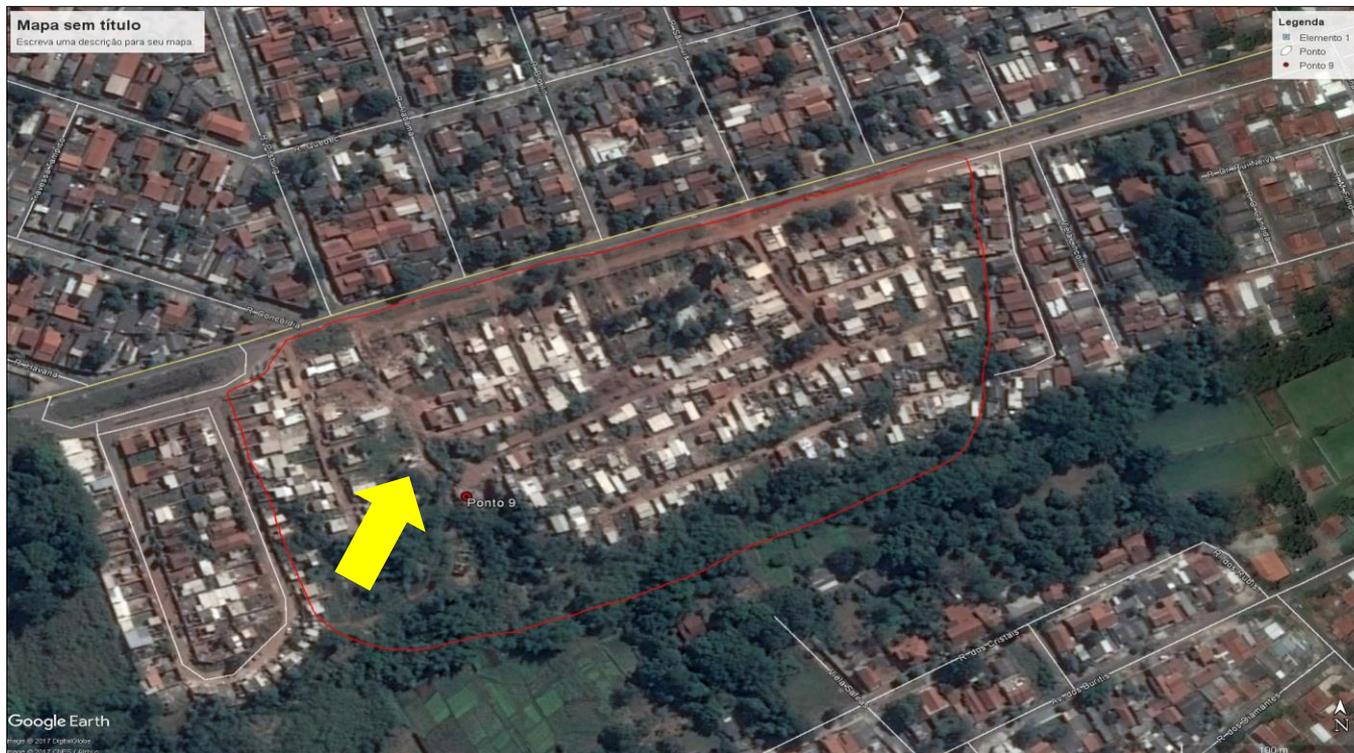
Mesmo local em 2017, Feição erosiva completamente aterrada e urbanizada

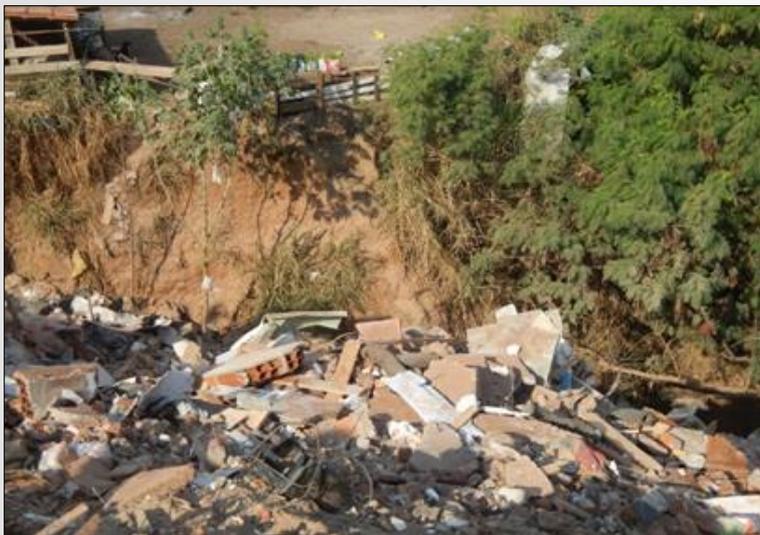
Material utilizado para aterrar feição erosiva.

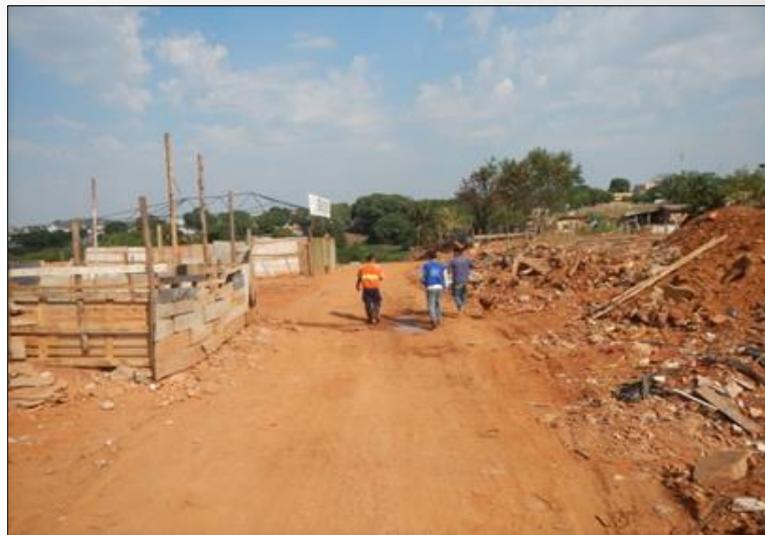
Acesso ao bairro construído em cima do eixo principal da erosão.
