PLANO MUNICIPAL DE CONTINGÊNCIA

Venda Nova do Imigrante - ES
Outubro -2025
2ª Atualização

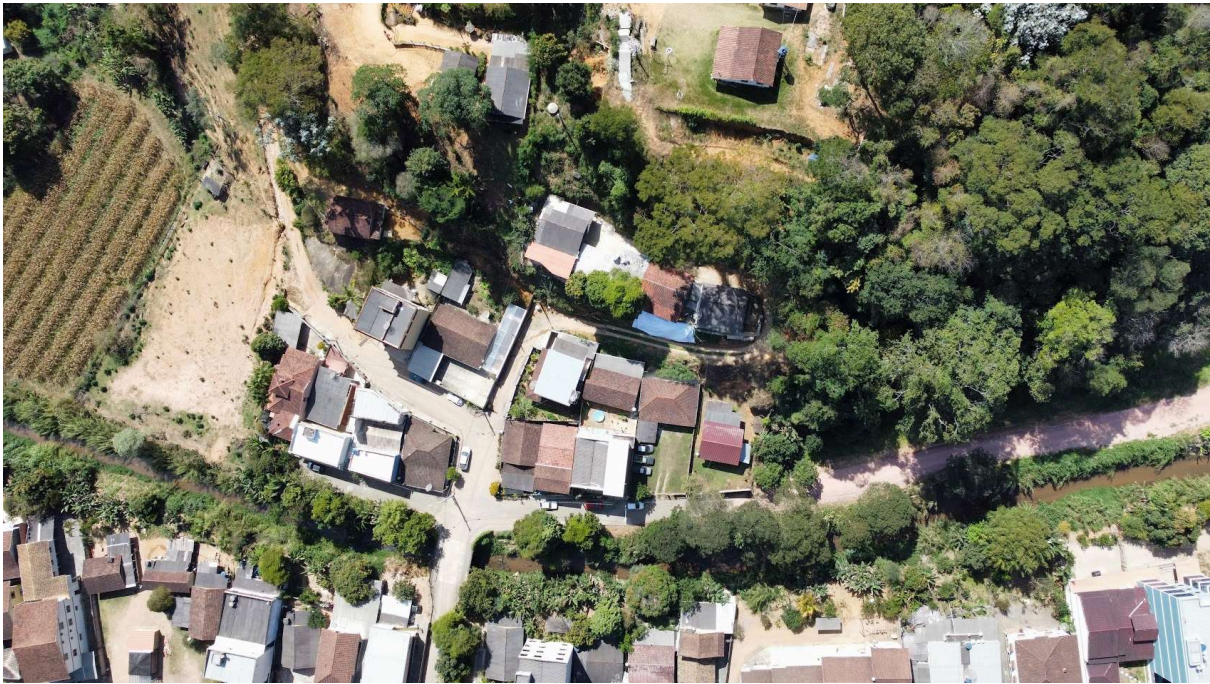
Foto 01: Imagem aérea em ângulo reto da área de risco 08 em Bicuíba, feita em 20/08/2025.

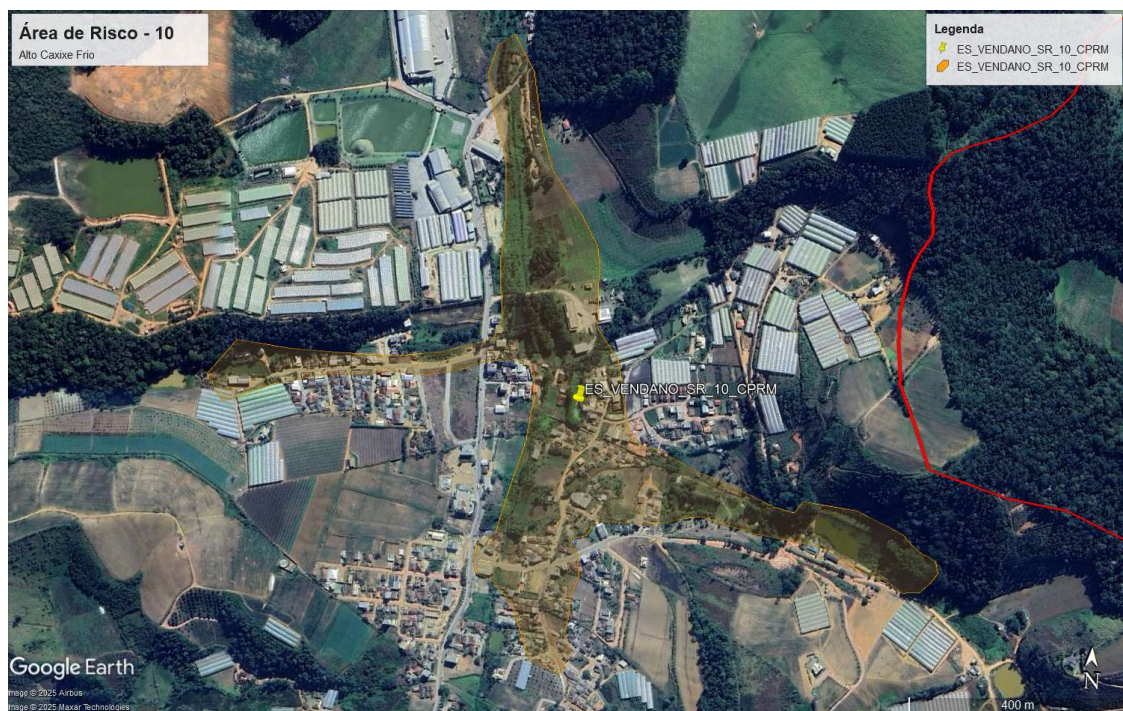
Figura 11: Mostra imagem de Google Earth de 2024 de área R3.

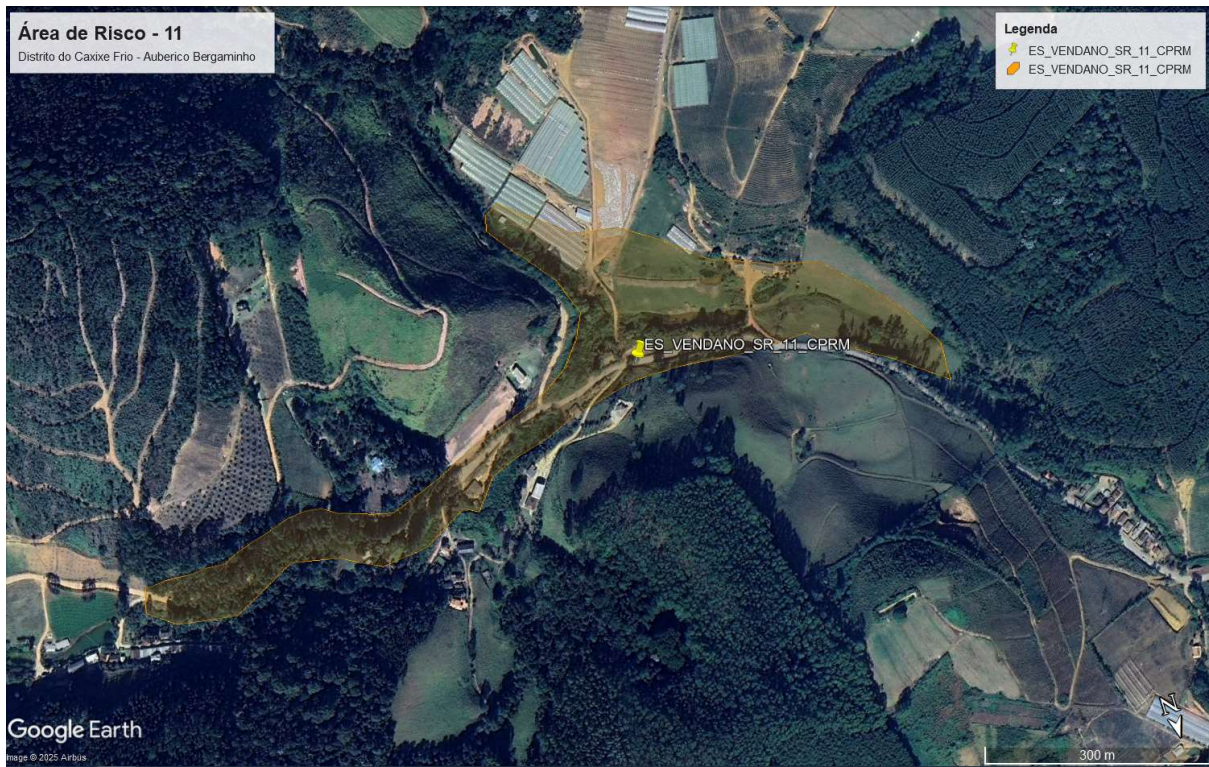
Figura 12: Mostra imagem de Google Earth de 2024 de área R3.

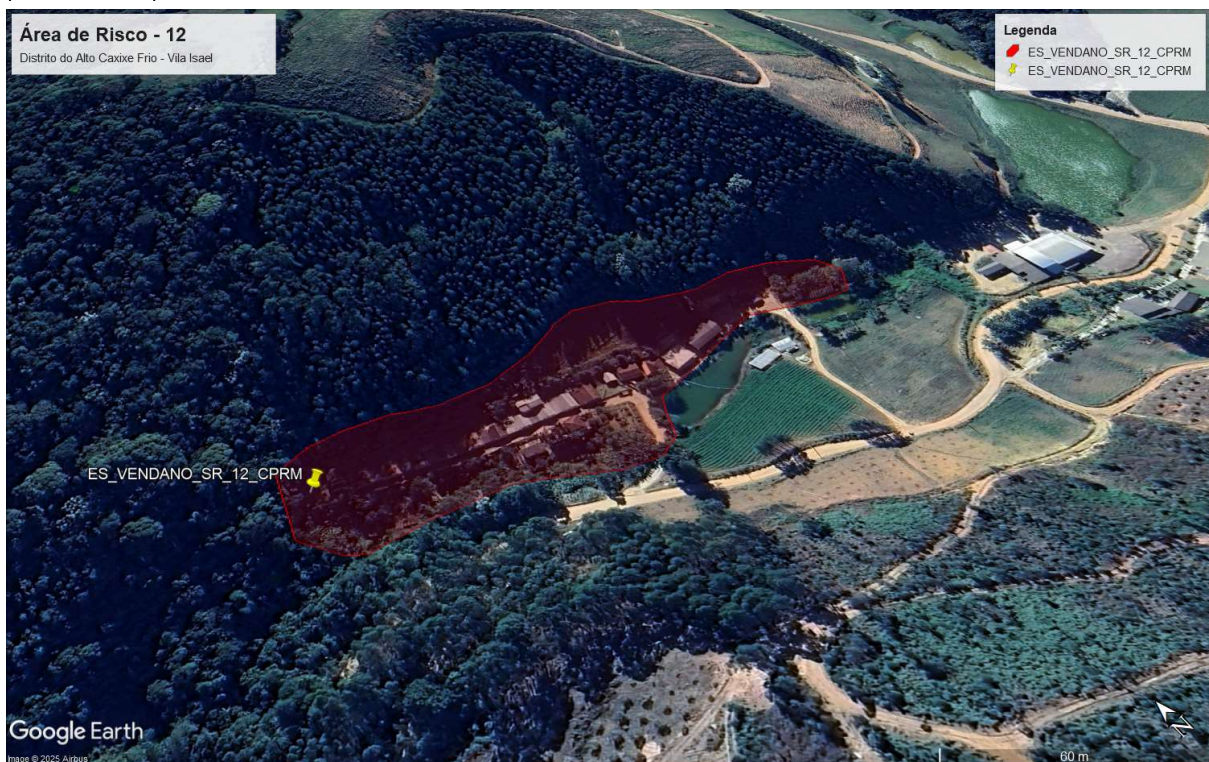
Figura 13: Mostra imagem de Google Earth de 2024 de área R4.

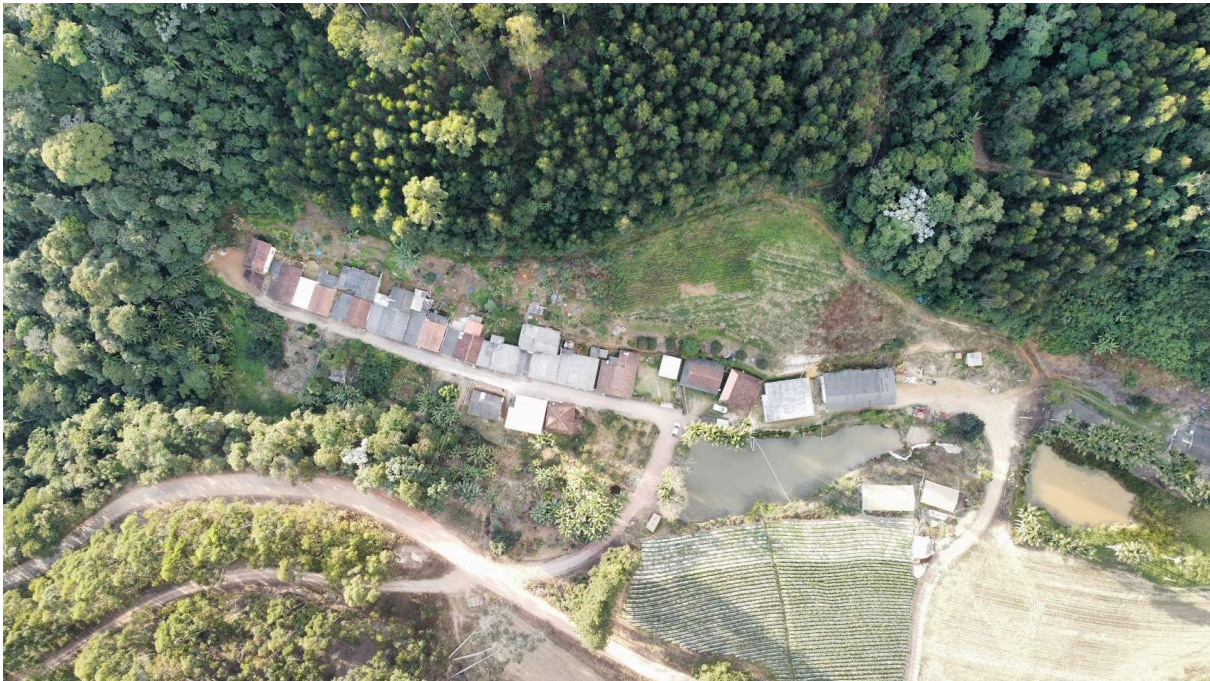
Foto 03: Imagem aérea em ângulo reto da área de risco 12, foto tirada em 22/07/2025.

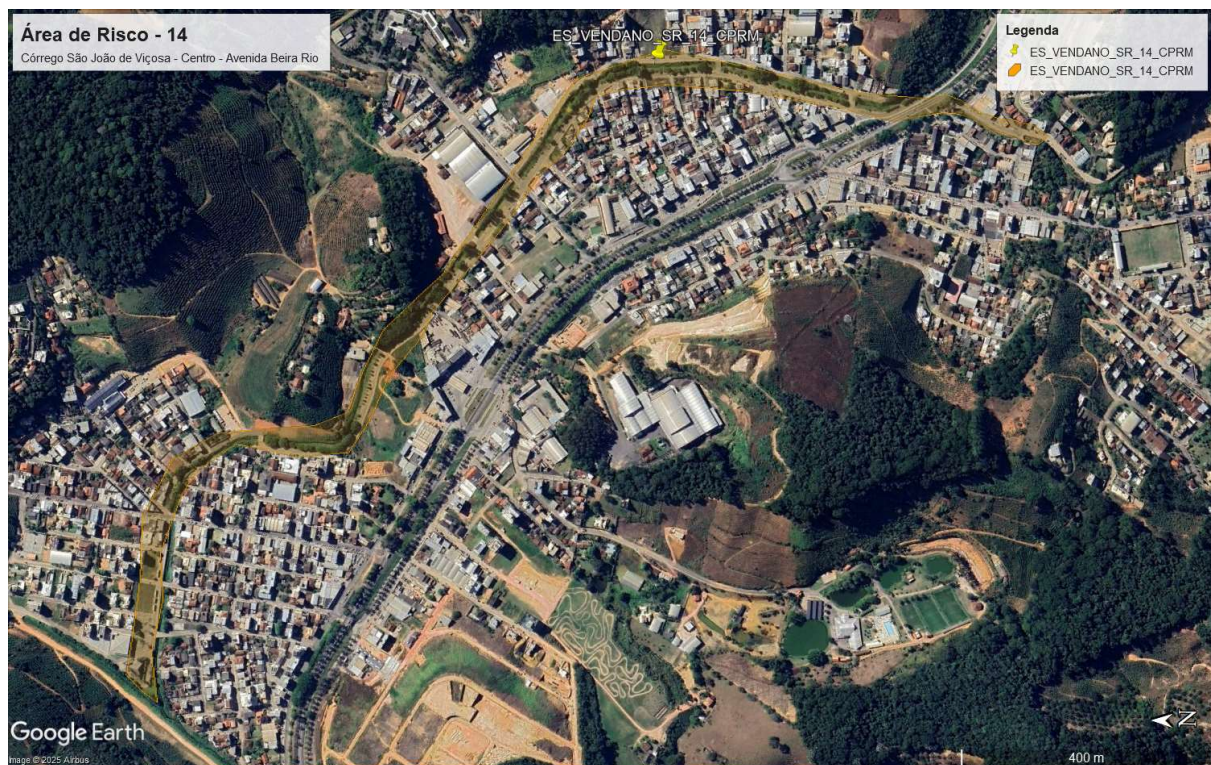
Figura 15: Mostra imagem de Google Earth de 2023 de área R3.
