SERVIÇO GEOLÓGICO DO BRASIL SGB – CPRM

**CURSO BÁSICO DE PERCEPÇÃO
E MAPEAMENTO DO RISCO GEOLÓGICO
E HIDROLÓGICO**

MOVIMENTOS DE MASSA

QUEDAS

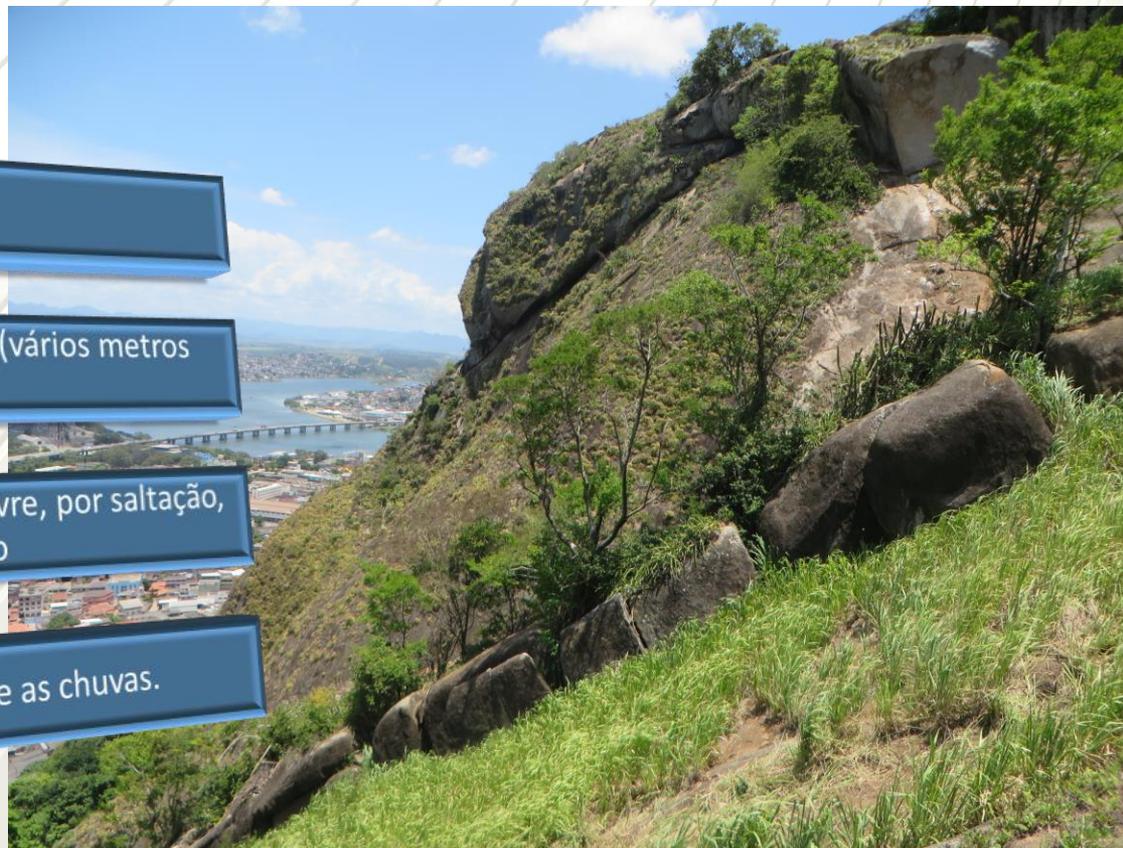
Maciços e depósitos rochosos

Movimentos muito rápidos (vários metros por segundo)

Deslocamento em queda livre, por saltação, rolamento ou deslizamento

Não ocorrem somente durante as chuvas.

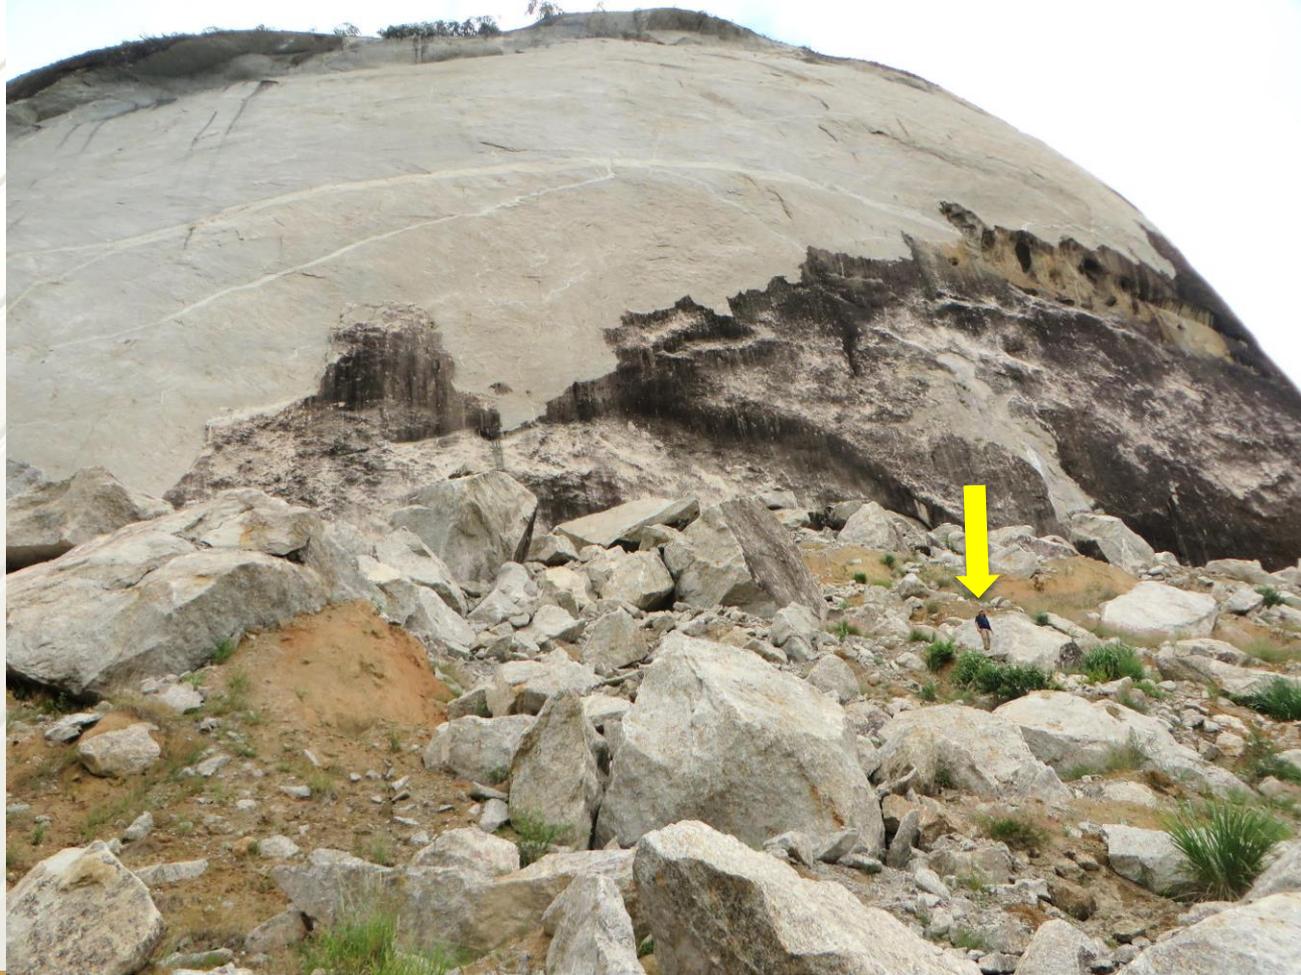
Pancas - ES

Movimentos primários

Área Fonte

Maciço Rochoso

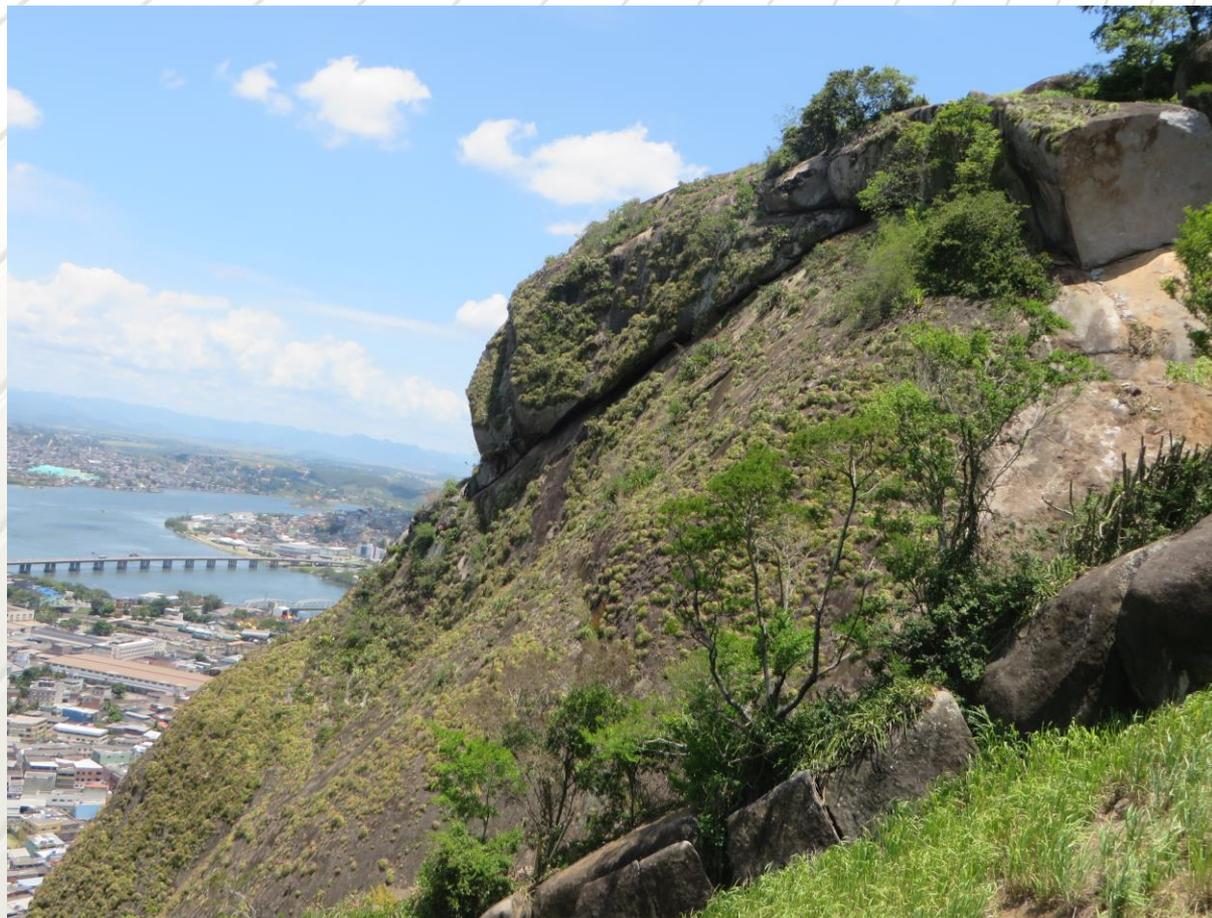
Vila Velha - ES

Movimentos primários

Área Fonte

Maciço Rochoso
(Blocos *in situ*)

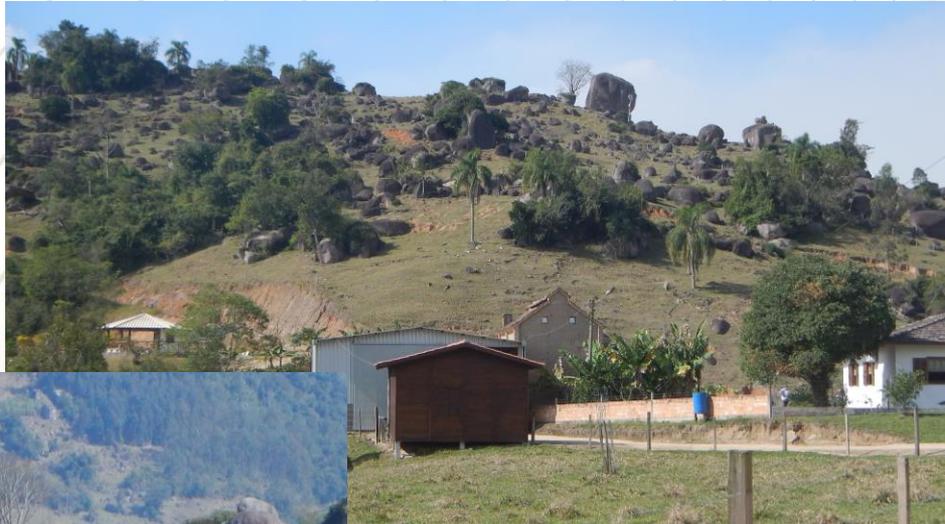
Gravatal - SC

Movimentos primários

Área Fonte

Campos de Blocos
(Blocos *in situ*)

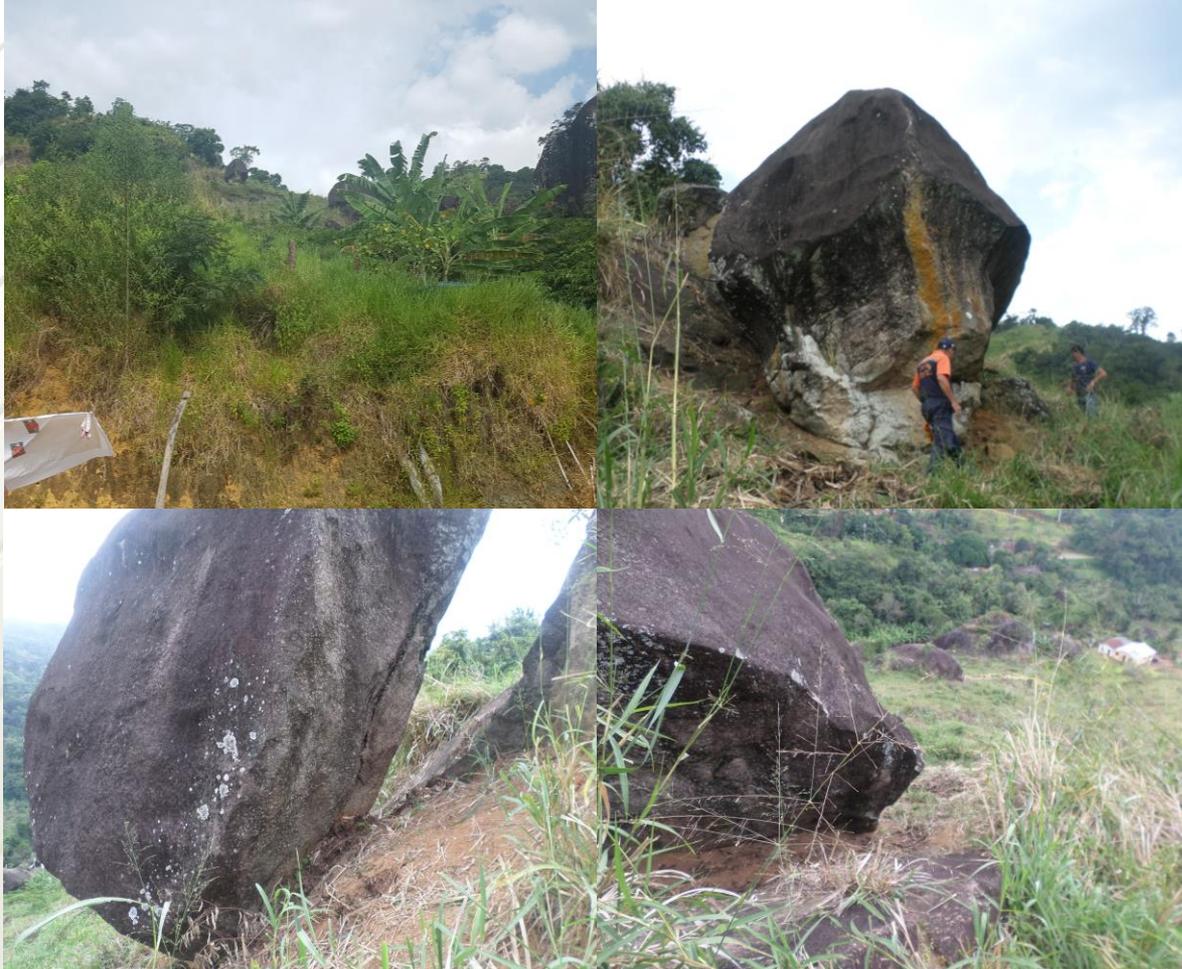
Cariacica - ES

Movimentos primários

Área Fonte

Campo de Blocos
(Blocos *in situ*)

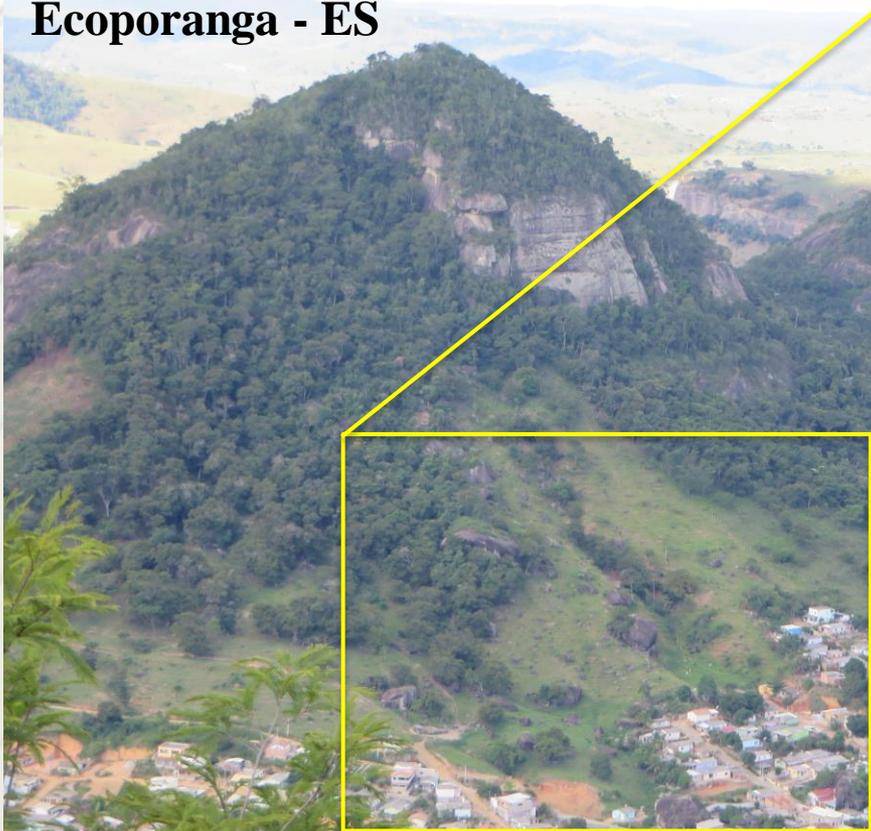
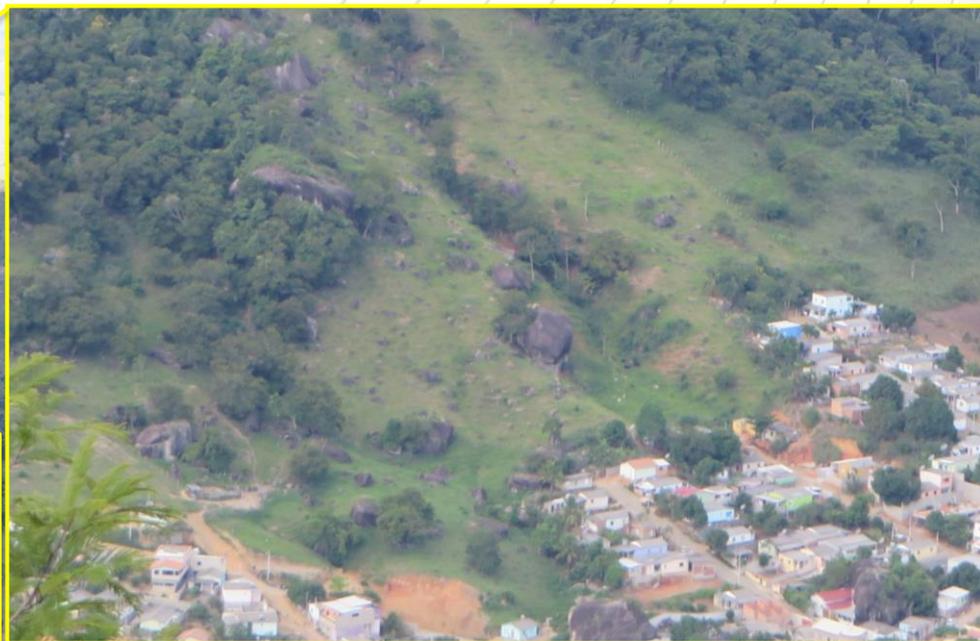
Ecoporanga - ES

QUEDAS - Movimentos Secundários – Área Fonte → Depósitos de Tálus

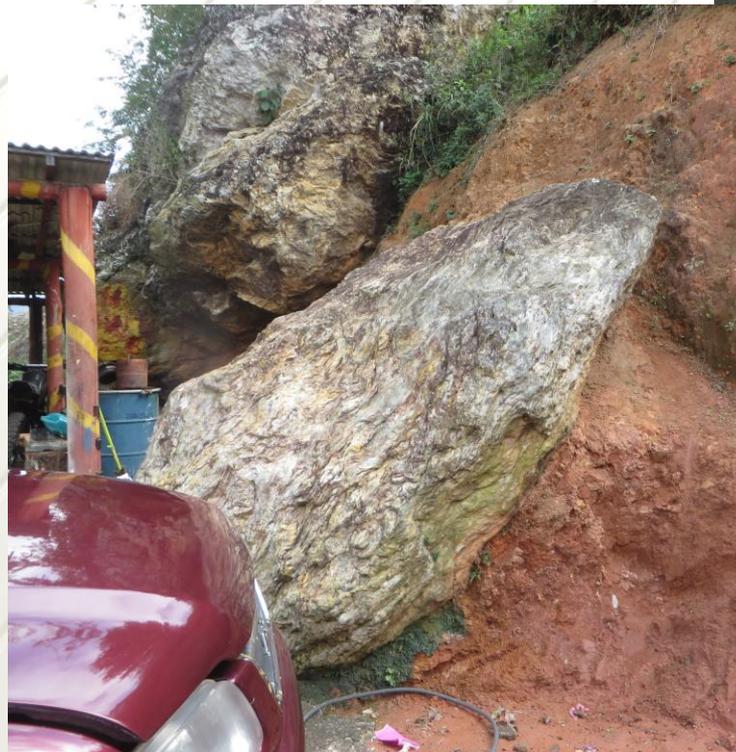
Distrito de Salto – Ouro Preto -MG

Área Fonte

Depósitos de Sopé
de
Encosta

- Depósitos de Tálus

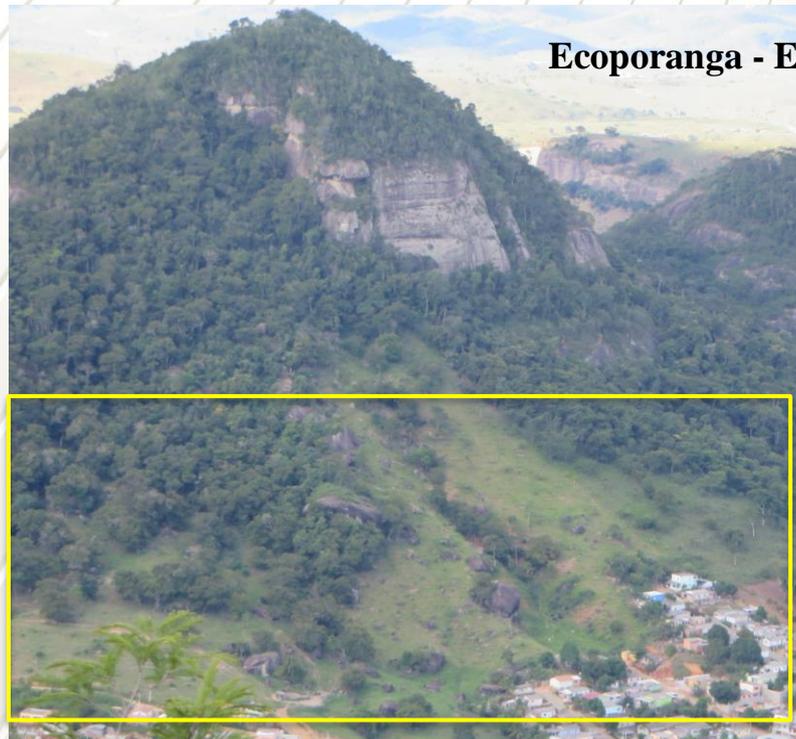
Ecoporanga - ES

Depósito de sopé - Tálus

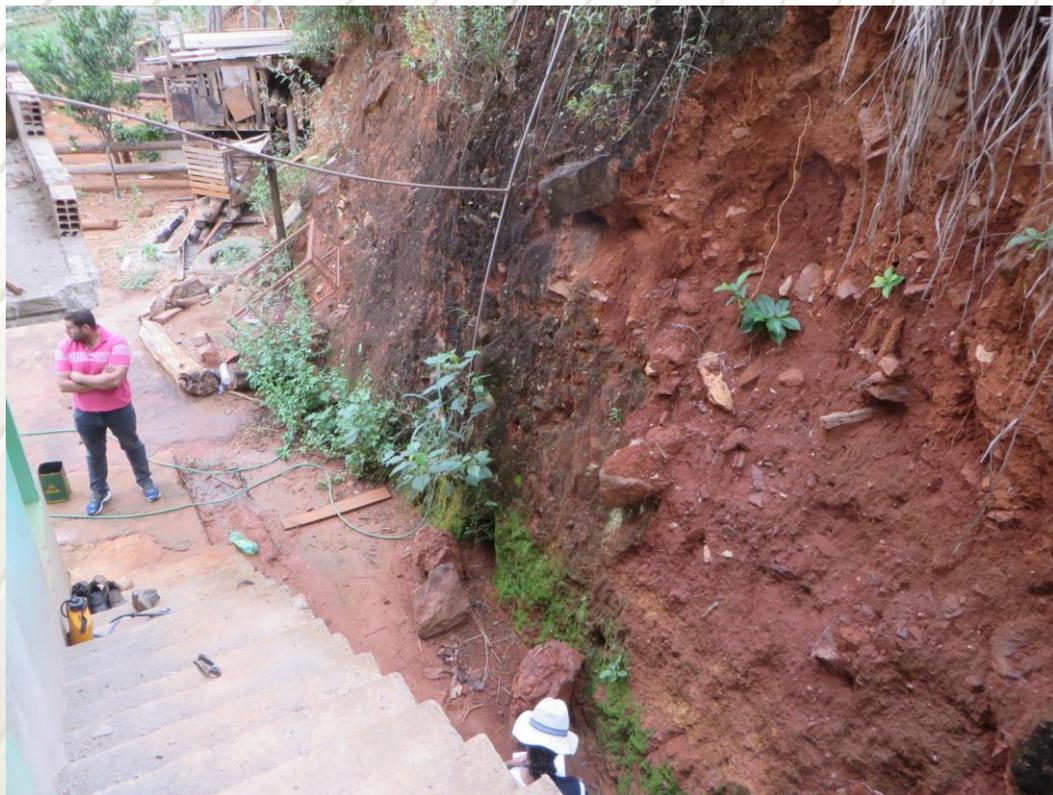
Antônio Dias - MG

Área Fonte

Depósitos de Sopé

- Colúvio com Blocos

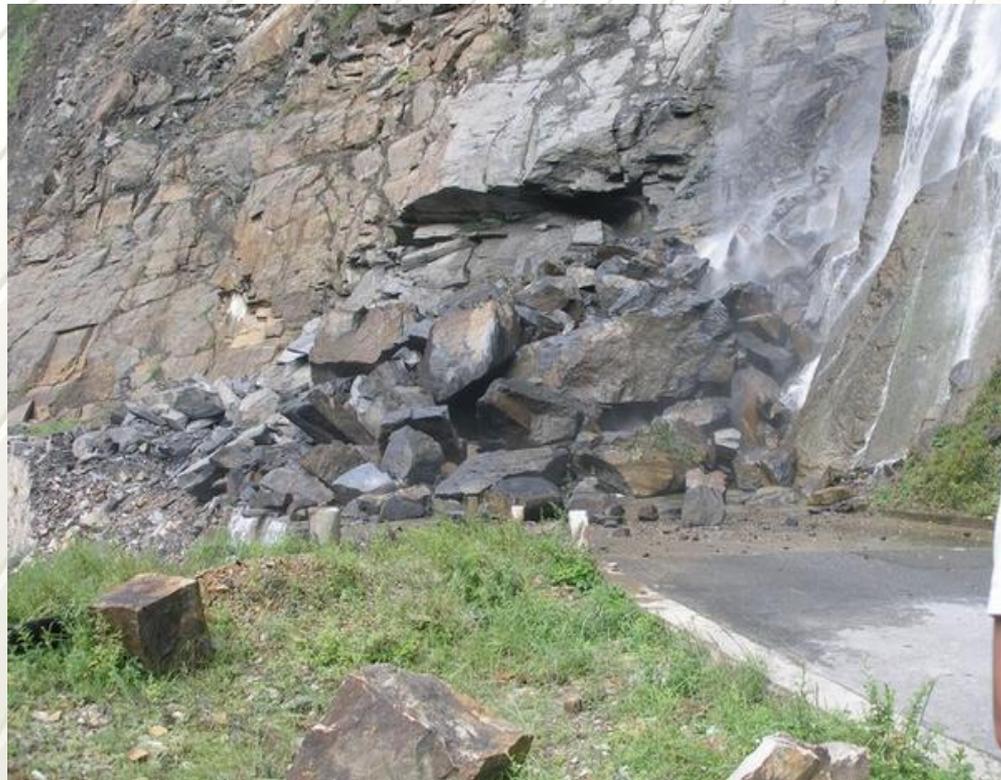
QUEDAS – TIPO DE MOVIMENTO

– Queda Livre

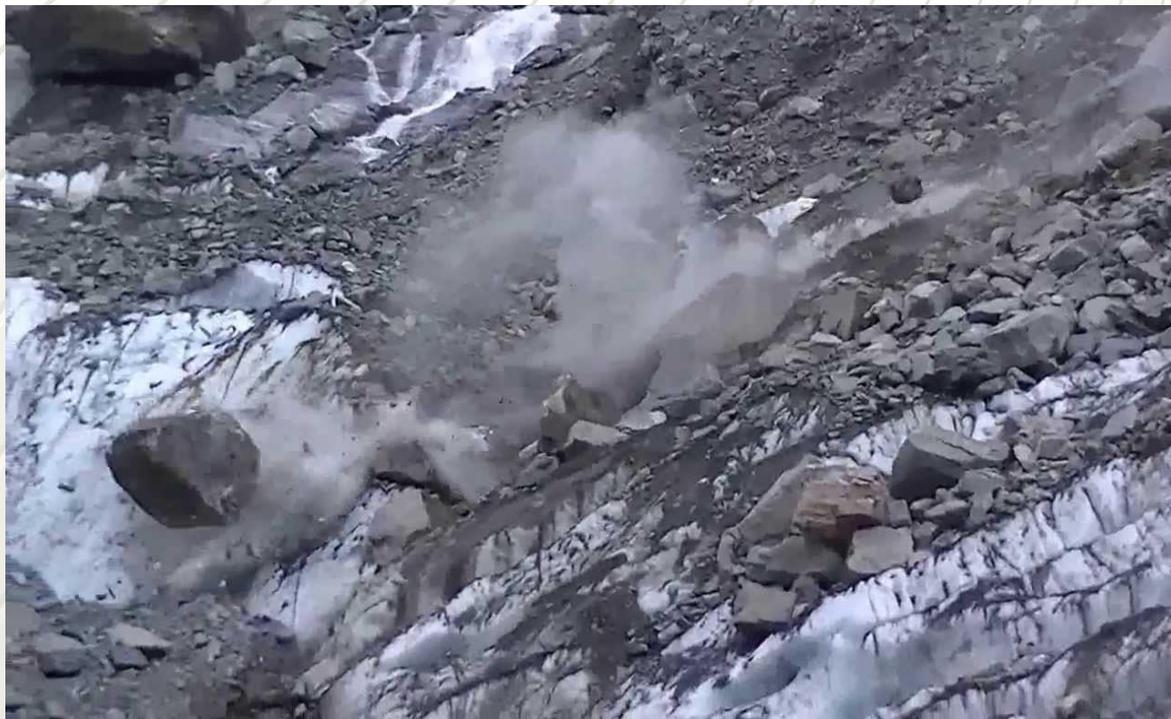
QUEDAS – TIPO DE MOVIMENTO

– Saltação

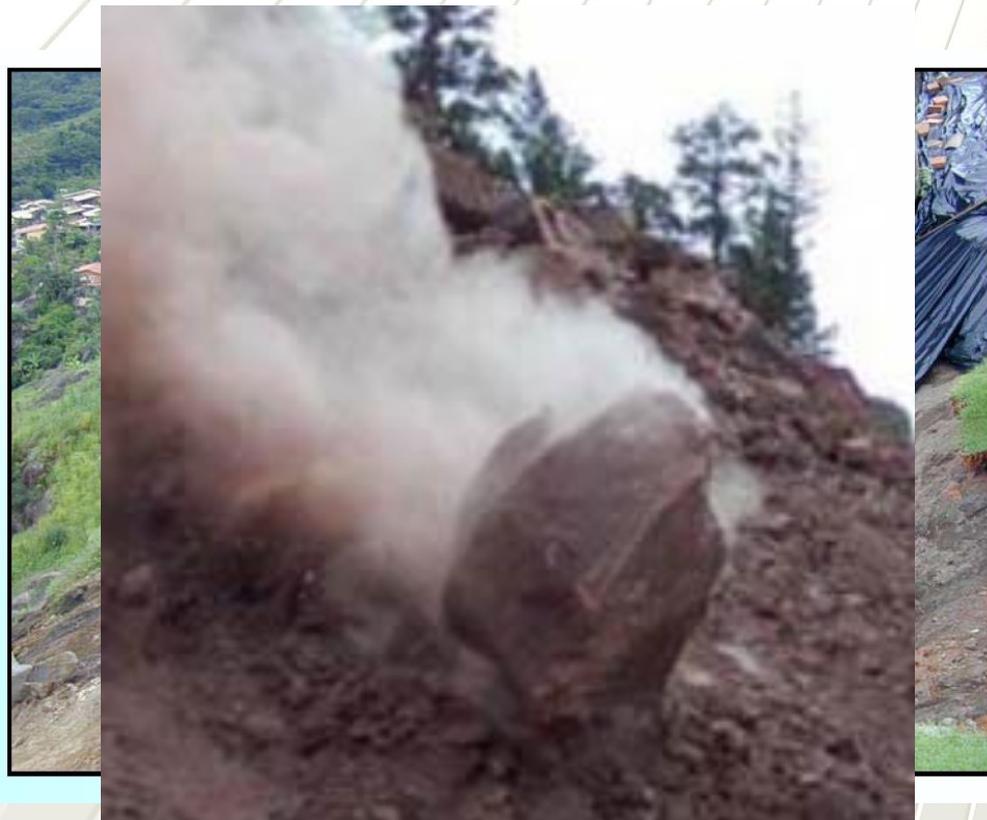
QUEDAS – TIPO DE MOVIMENTO

– Rolamento

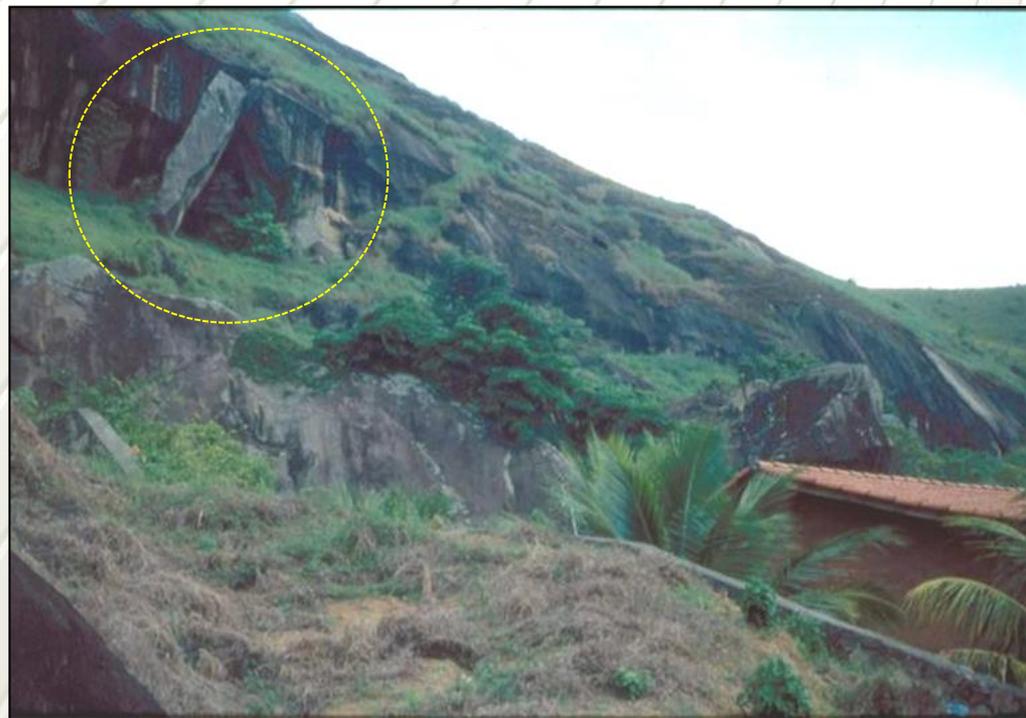
QUEDAS – TIPO DE MOVIMENTO

– Tombamento

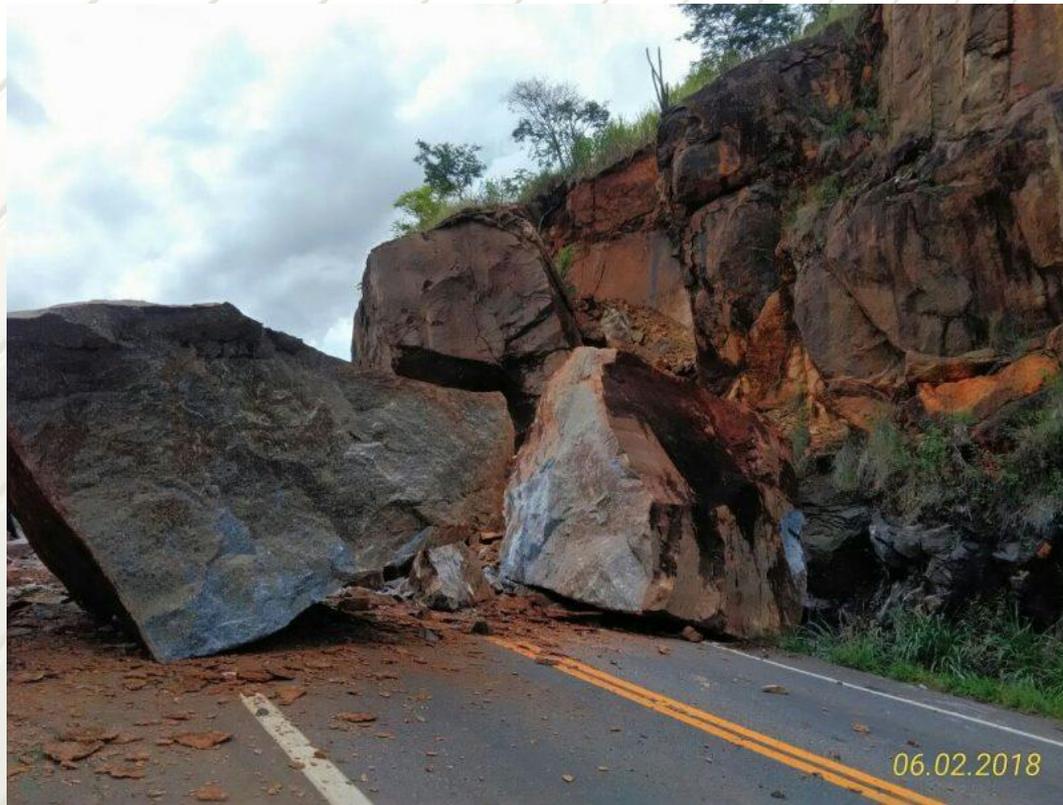
BR - 259

QUEDAS – TIPO DE MOVIMENTO

– Tombamento

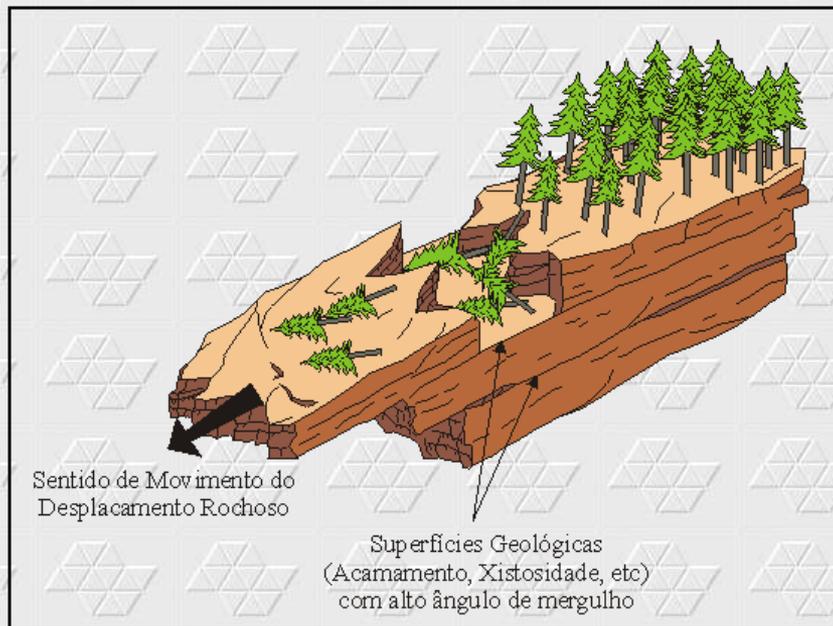
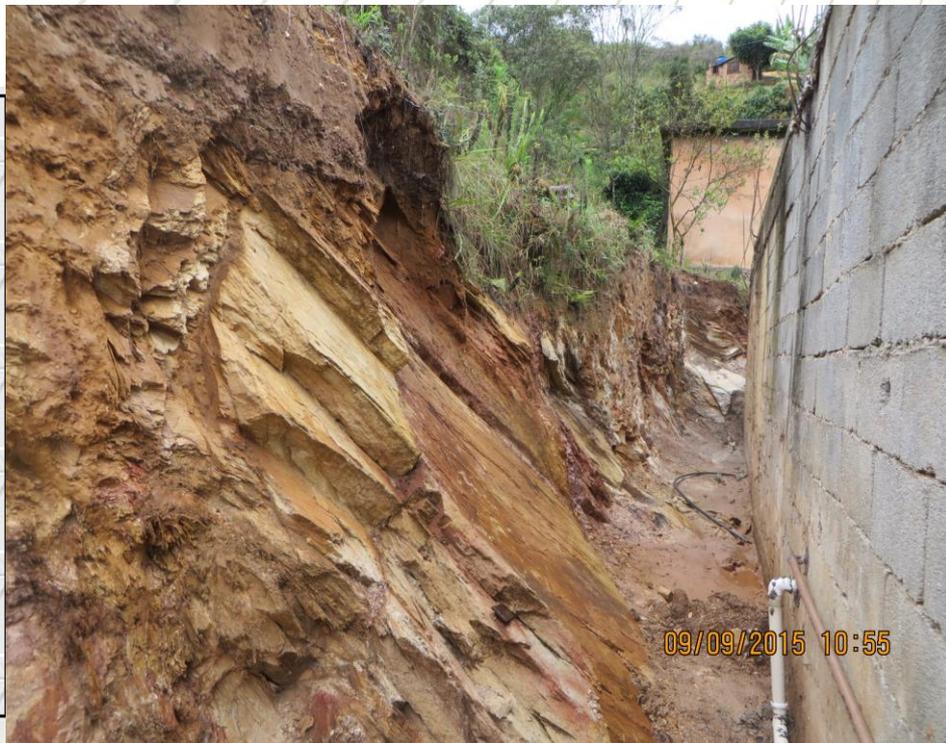
QUEDAS- TIPOS DE MOVIMENTO

– Deslizamento

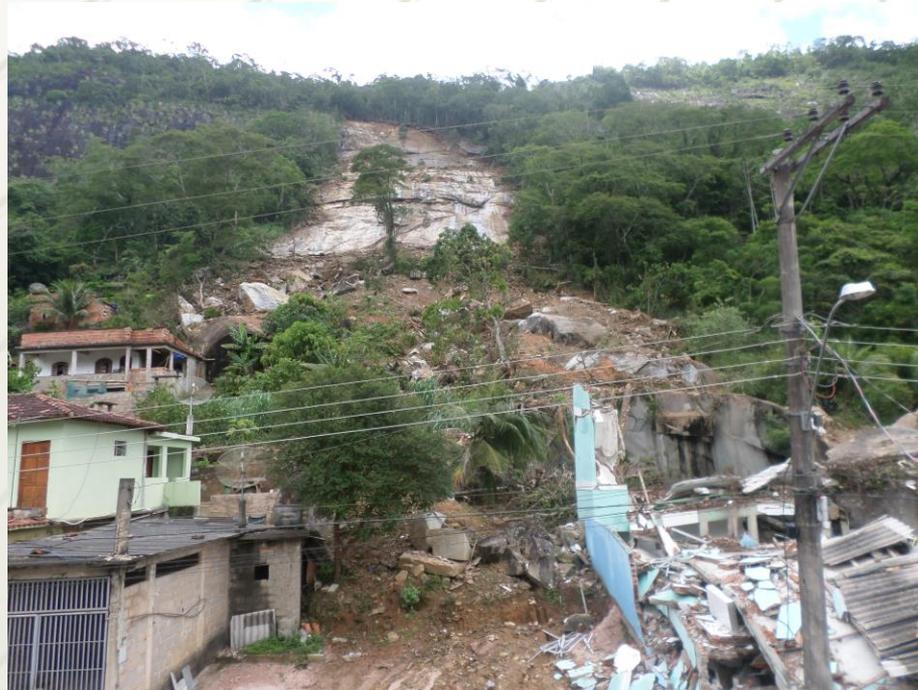
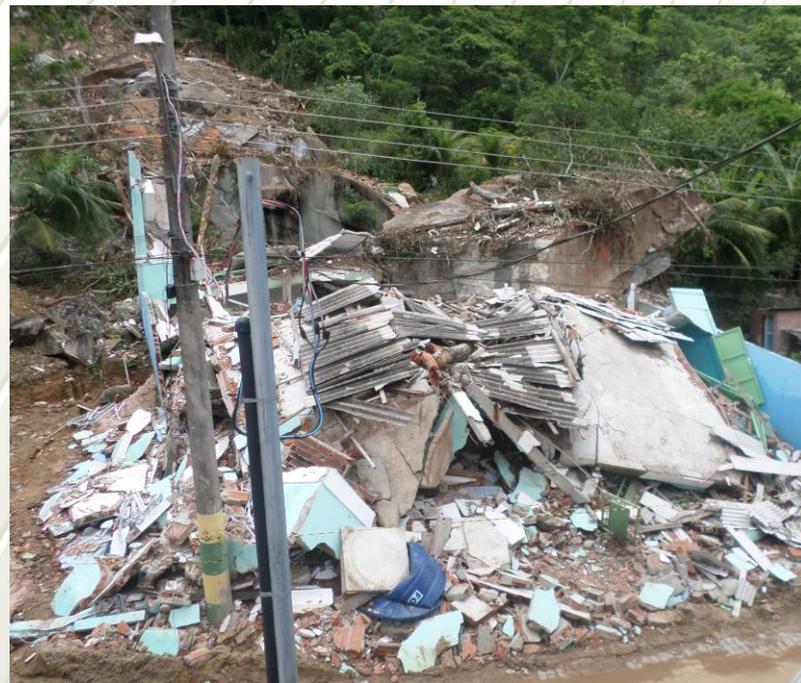
Bairro Mangueiras - Mimoso do Sul – ES – 14/12/2016

Quedas – Tipo de Movimento

Desplacamento / Deslizamento rochoso

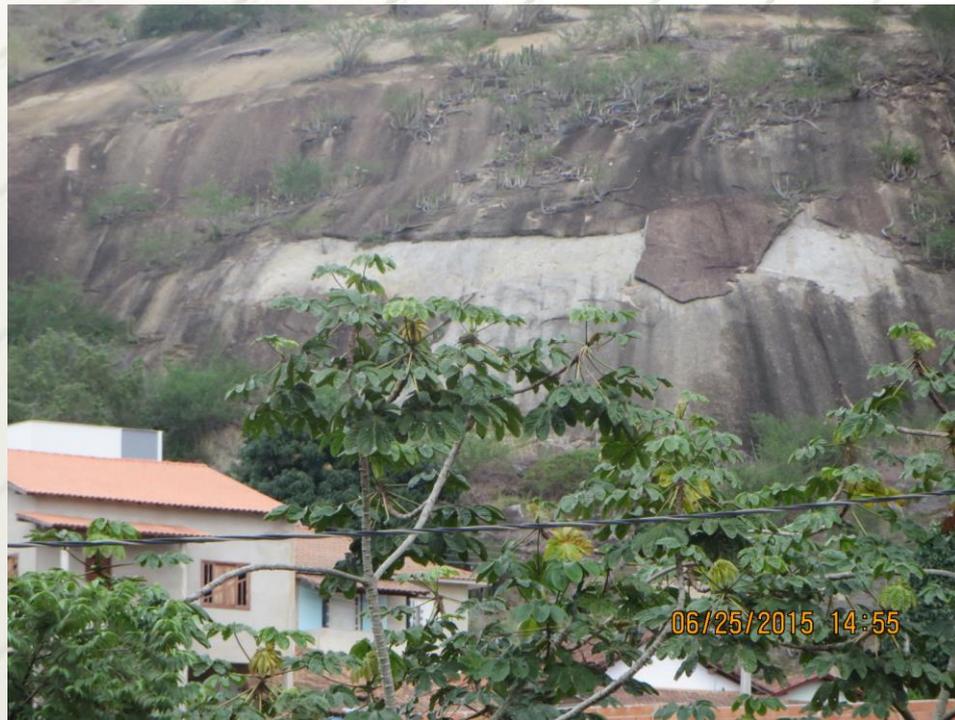
QUEDAS – TIPOS DE MOVIMENTO

- Desplacamento

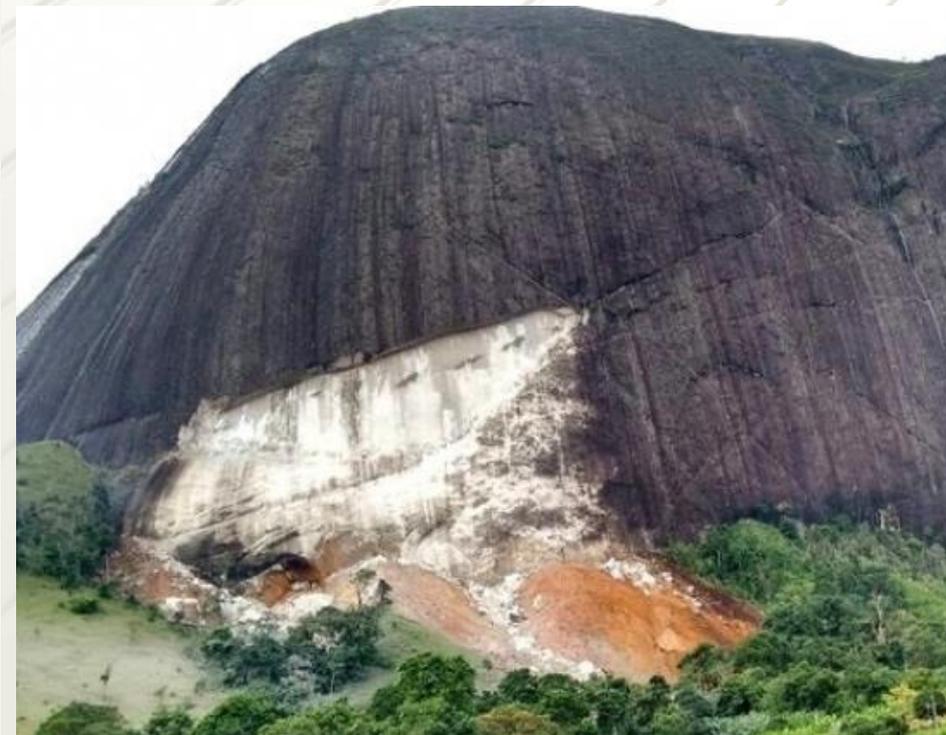
QUEDAS – TIPO DE MOVIMENTO - Desplacamento

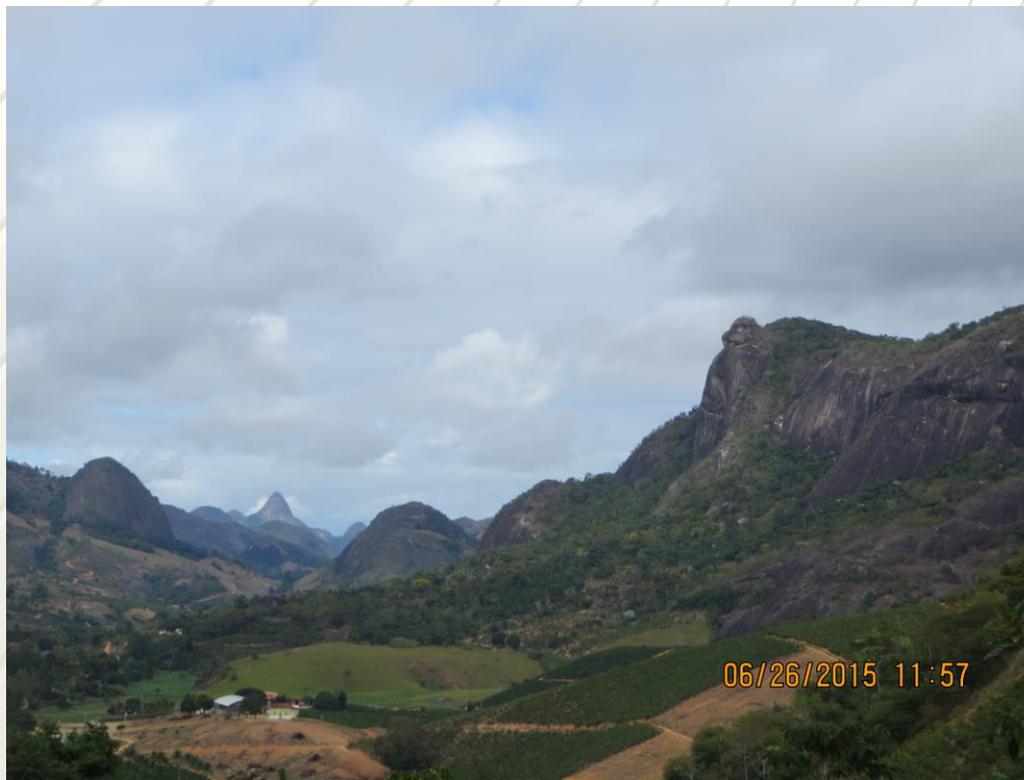
Água Branca - ES

QUEDAS – Condicionantes

Locais com paredões rochosos em vertentes de grande amplitude e alta declividade

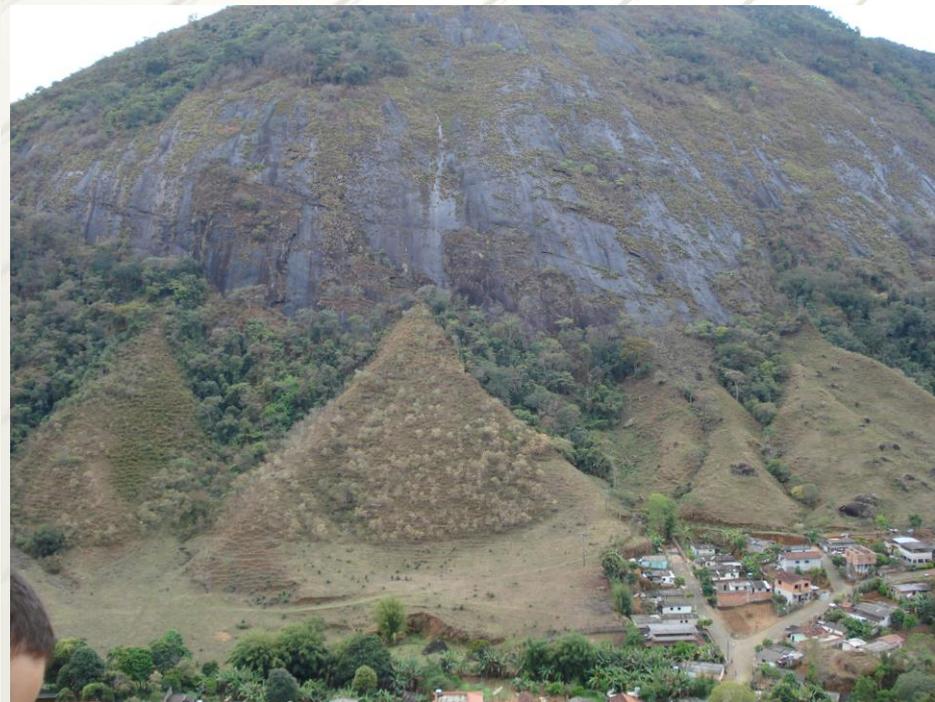
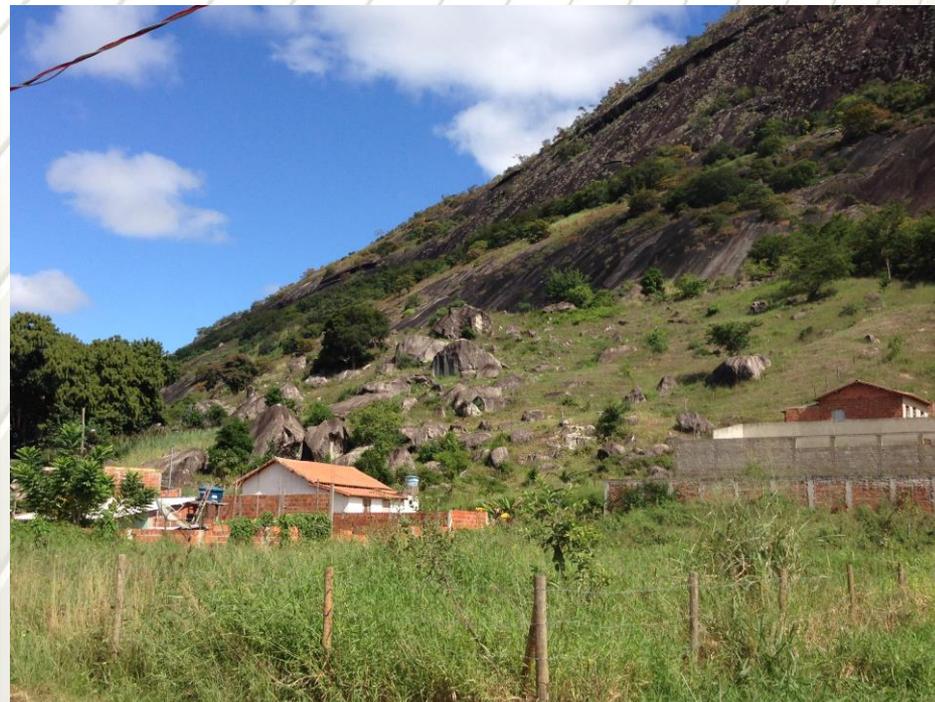
QUEDAS – Condicionantes

Vertentes com Paredões Rochosos e Depósitos de Sopé - Tálus

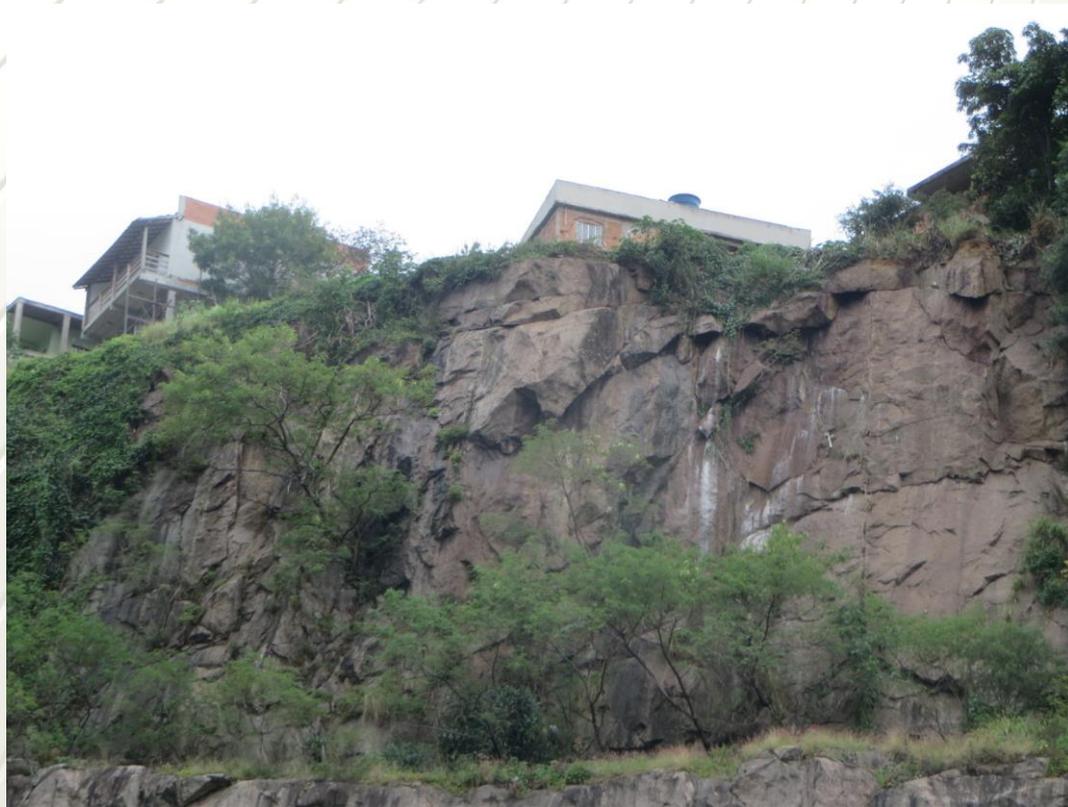
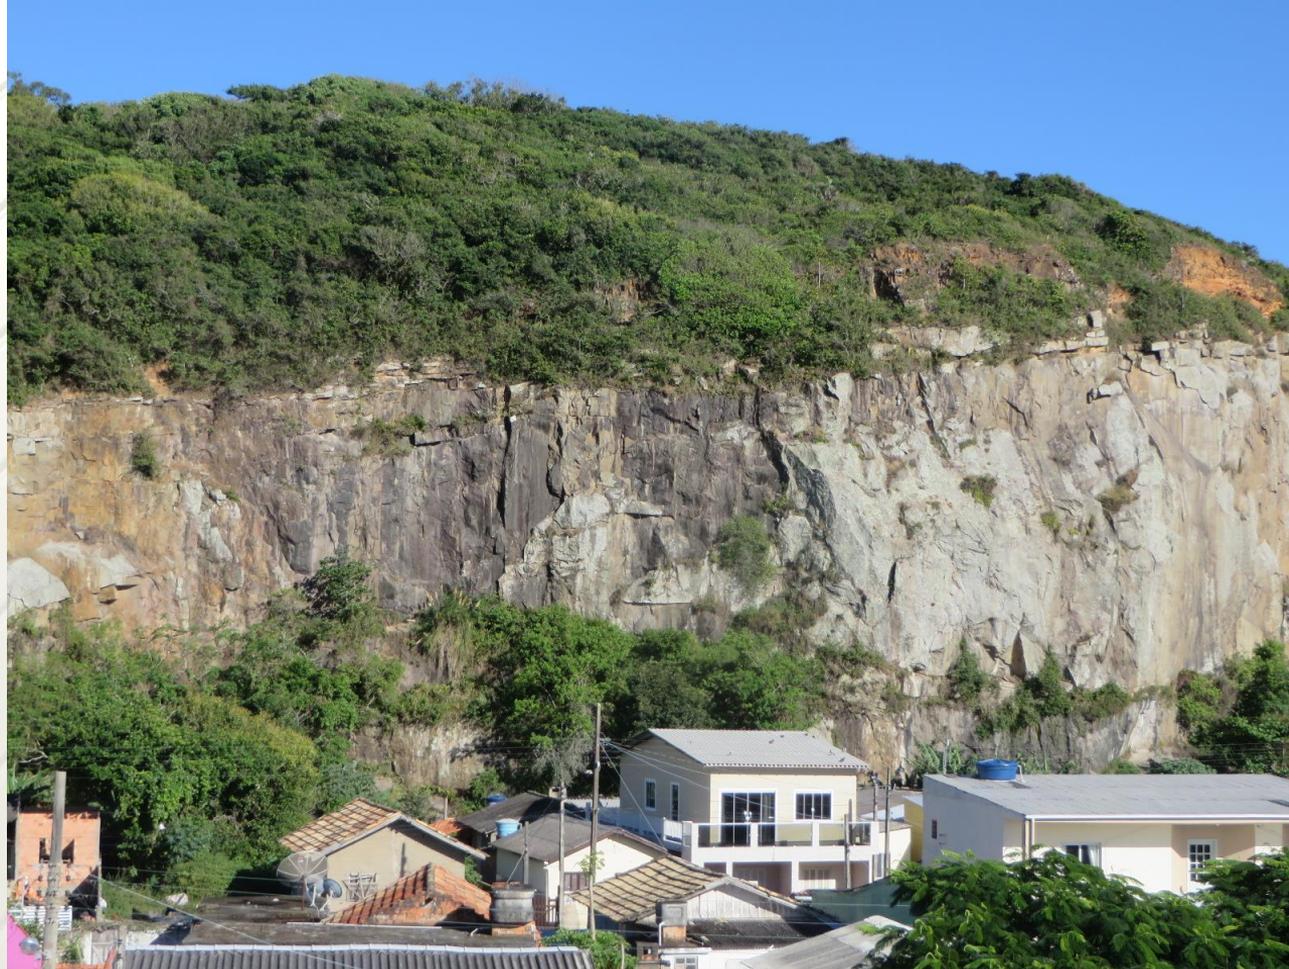
Laguna - SC

Taludes Rochosos Antropizados

Antigas Pedreiras Ocupadas

Amplitude e declividade

Estruturas da rocha

Faturamento

Intemperismo

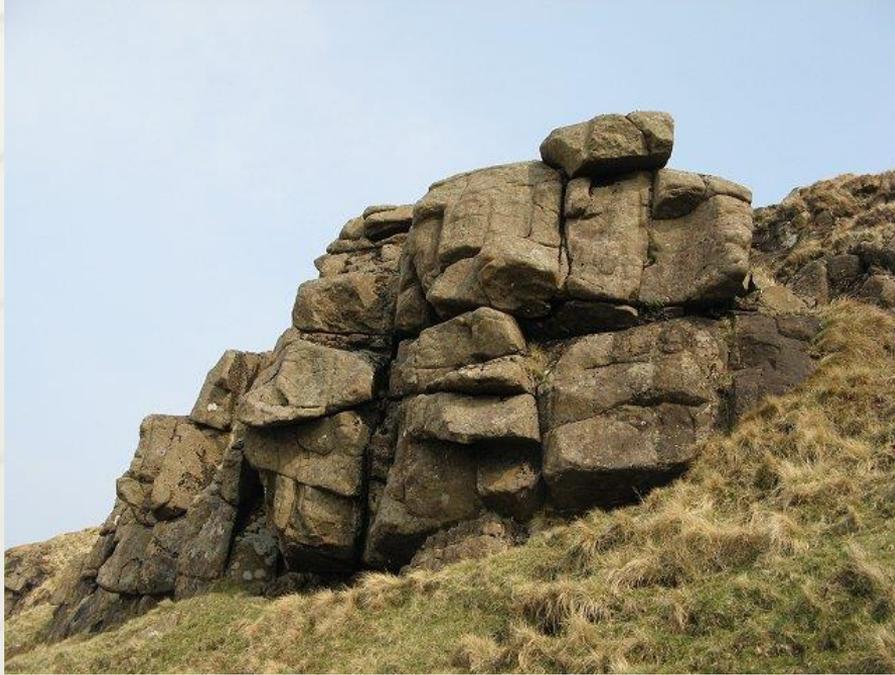
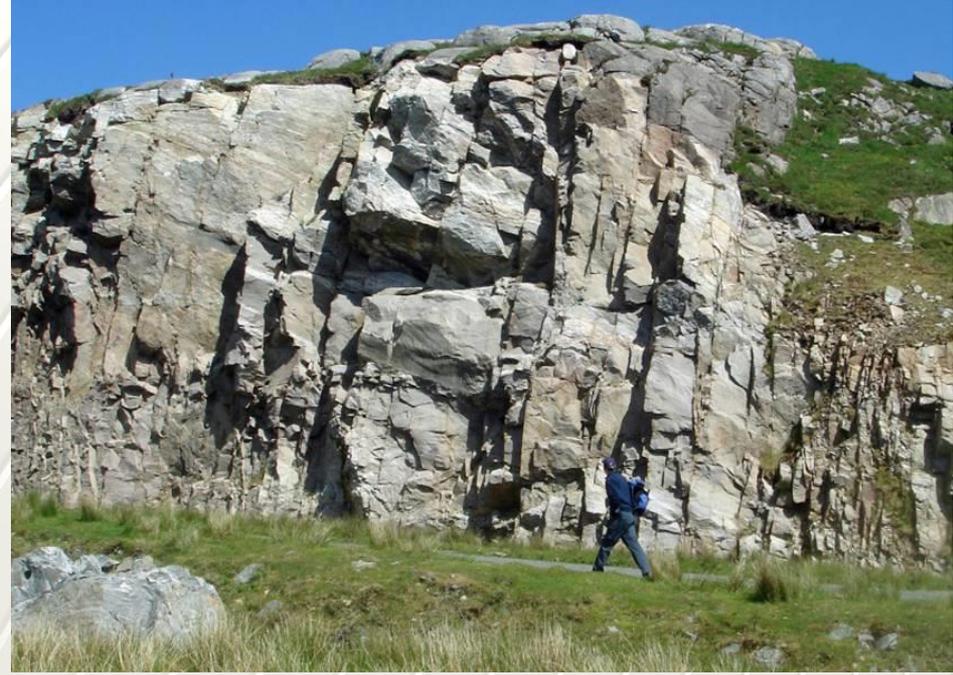
QUEDAS - Condicionantes

Estrutura Geológica – Sistema de Juntas e Fraturas
