SERVIÇO GEOLÓGICO DO BRASIL SGB – CPRM

**CURSO BÁSICO DE PERCEPÇÃO
E MAPEAMENTO DO RISCO GEOLÓGICO
E HIDROLÓGICO**

MOVIMENTOS DE MASSA

QUEDAS

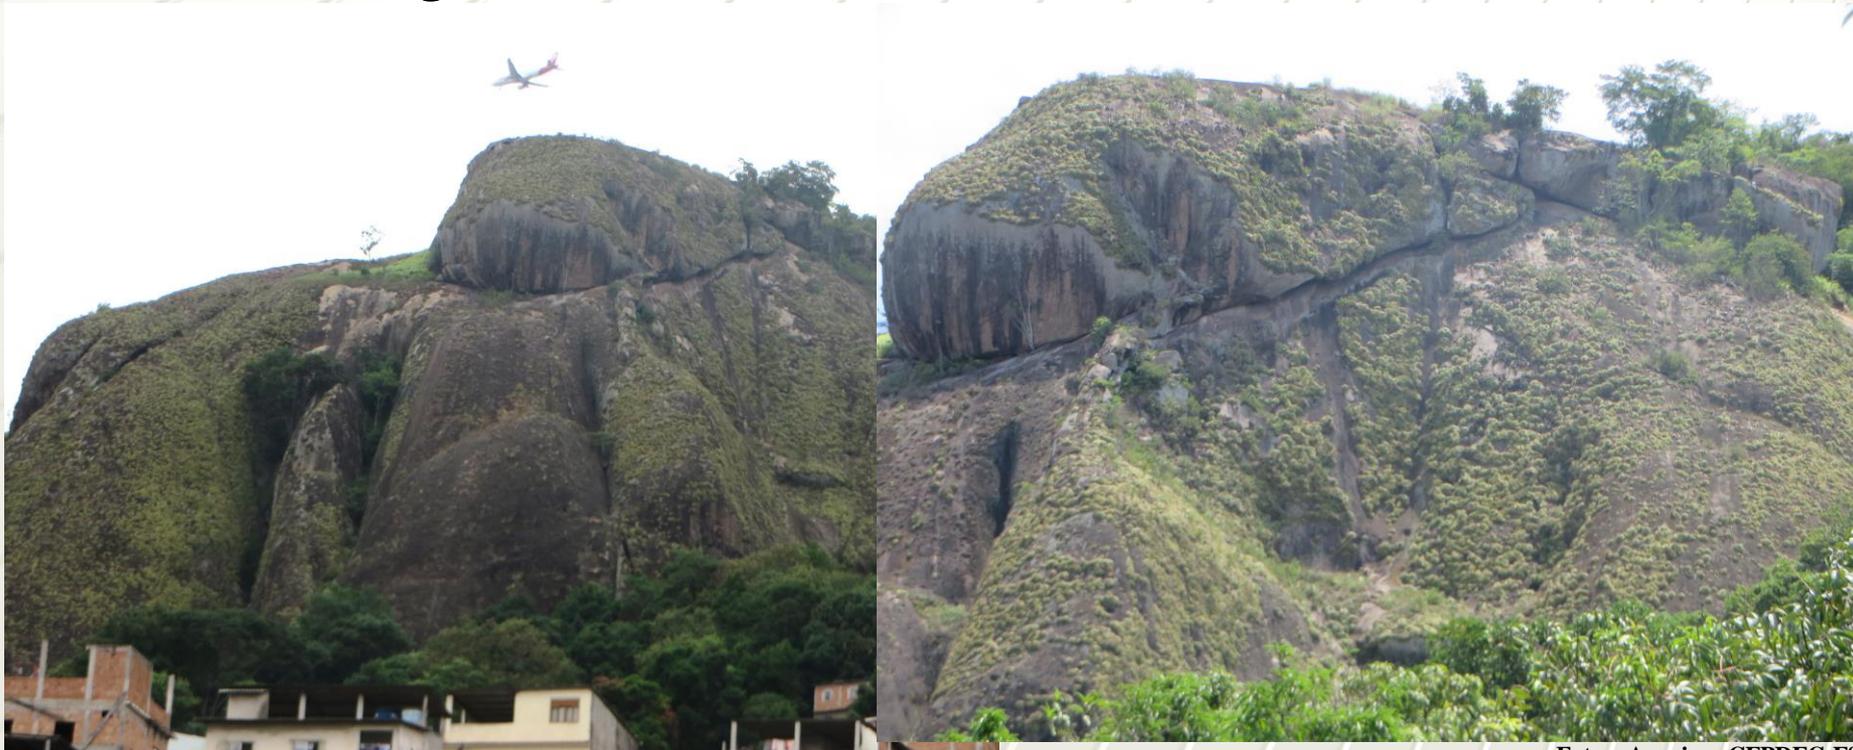
Vila Velha - ES

QUEDAS - Condicionantes

Estrutura Geológica – Sistema de Juntas e Fraturas

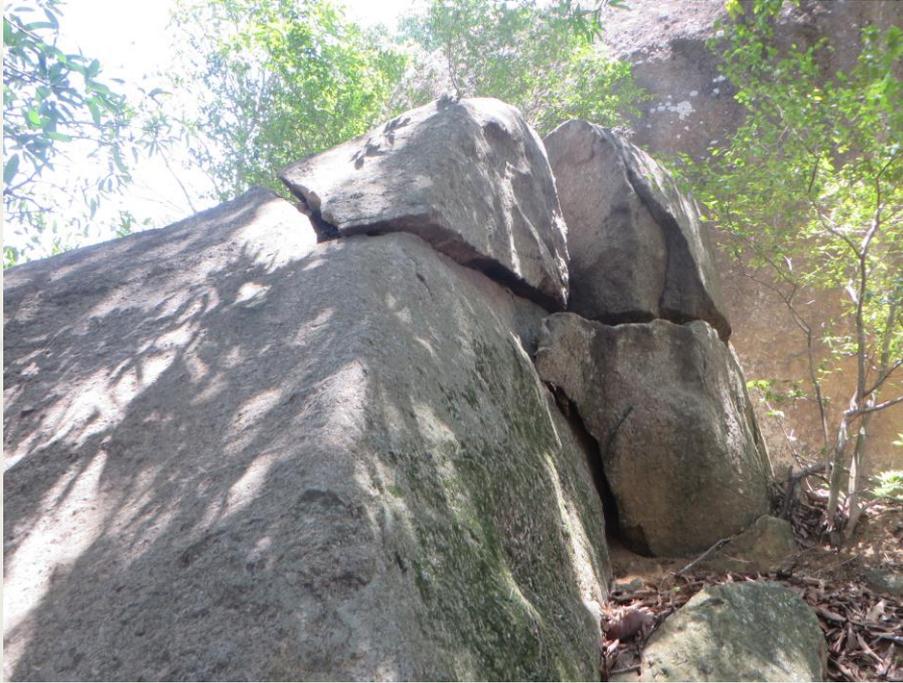
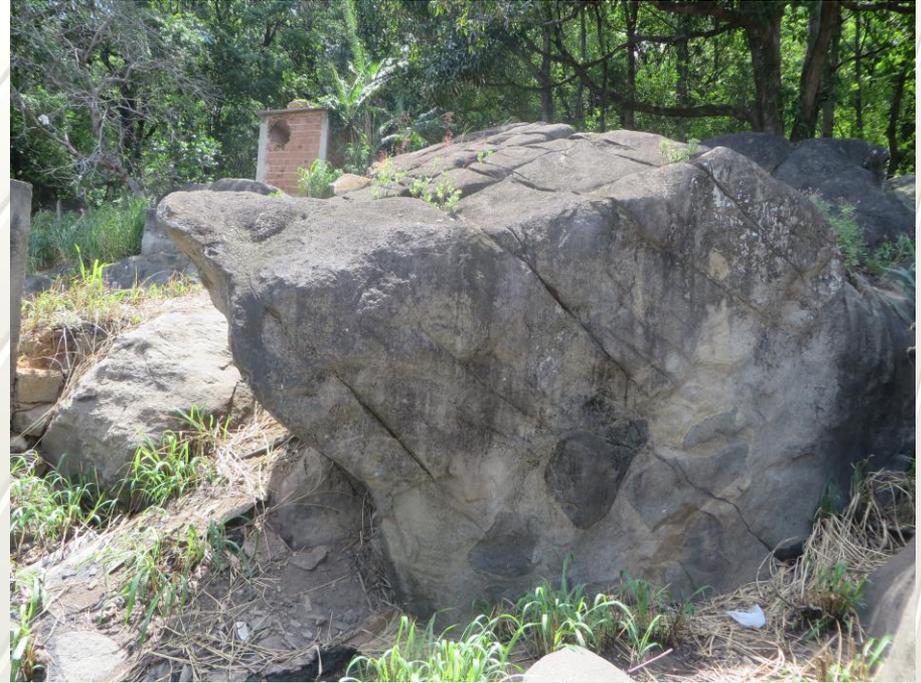
Vila Velha - ES

QUEDAS - Condicionantes - Sistema de Juntas e Fraturas

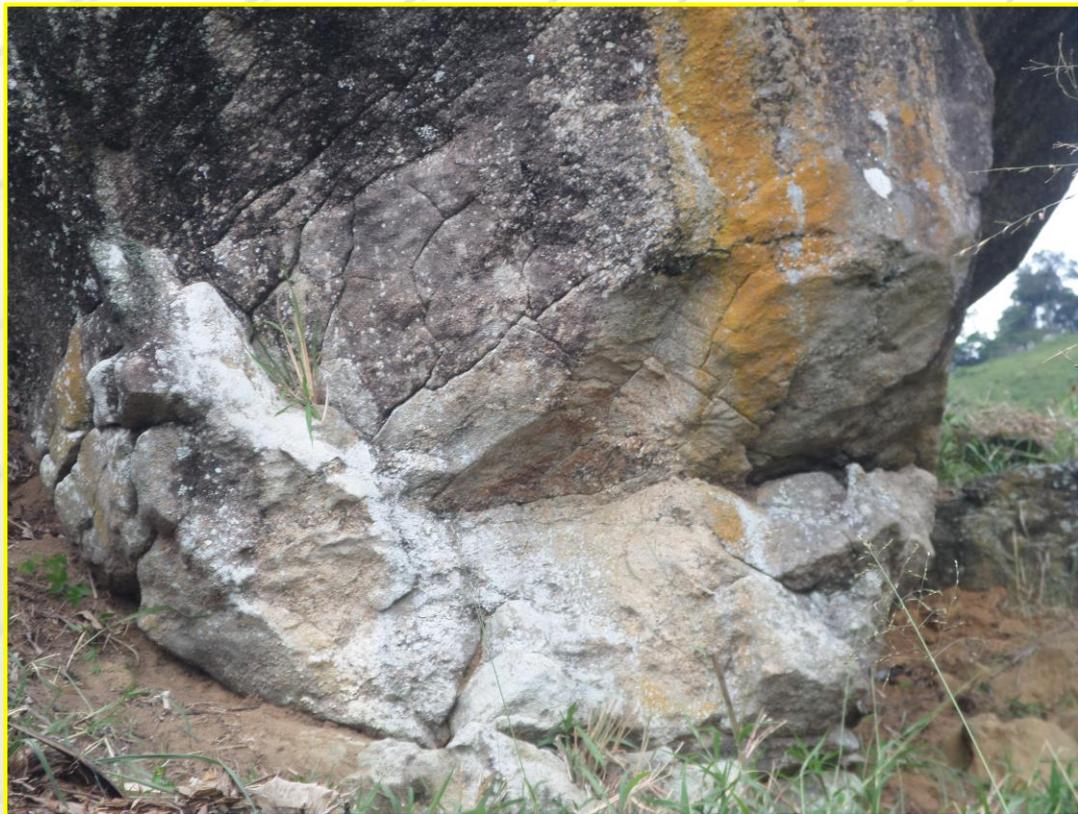
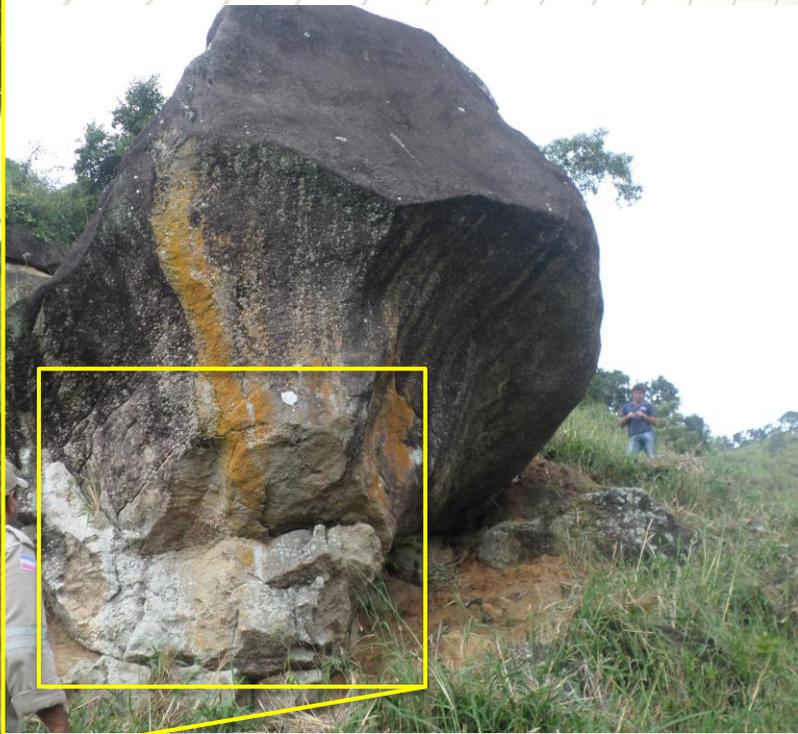
QUEDAS - Condicionantes – Intemperismo Físico e Químico

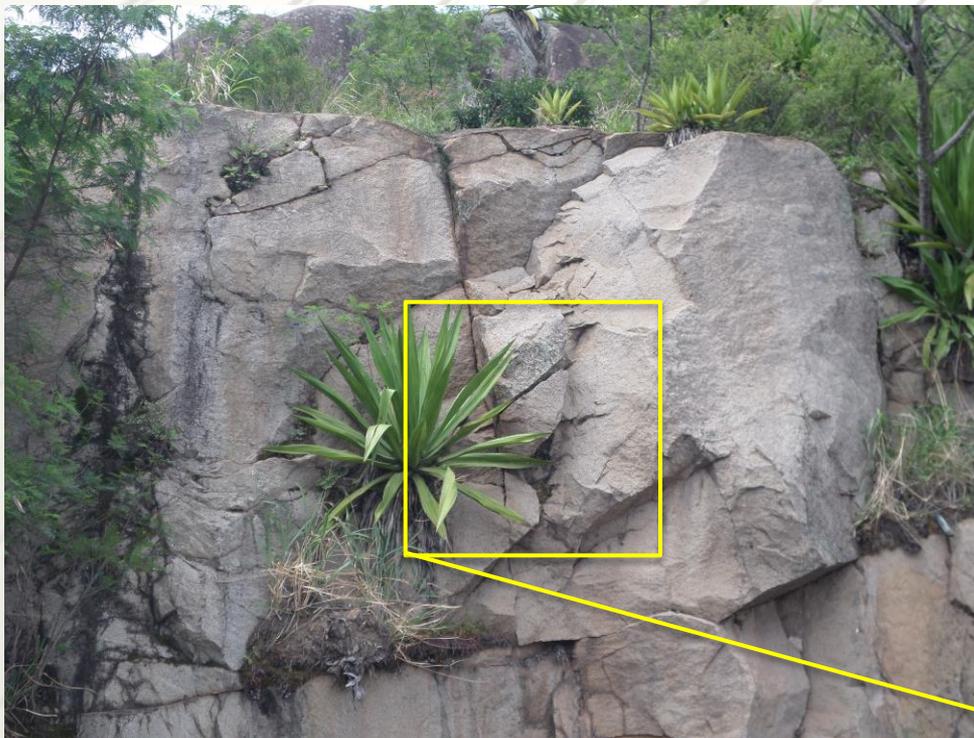
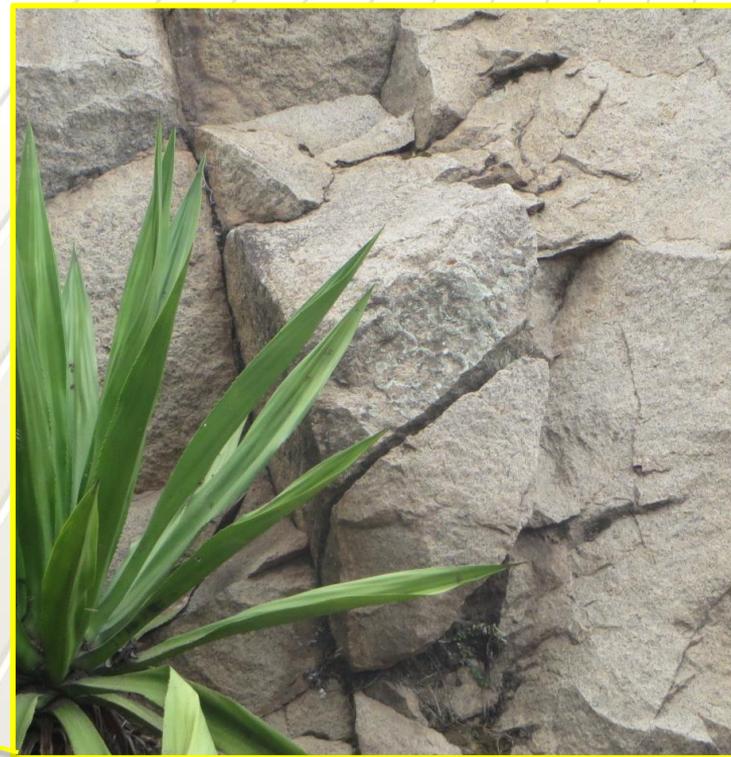
Vila Velha -ES

QUEDAS - Condicionantes - Sistema ou Família de Fraturas

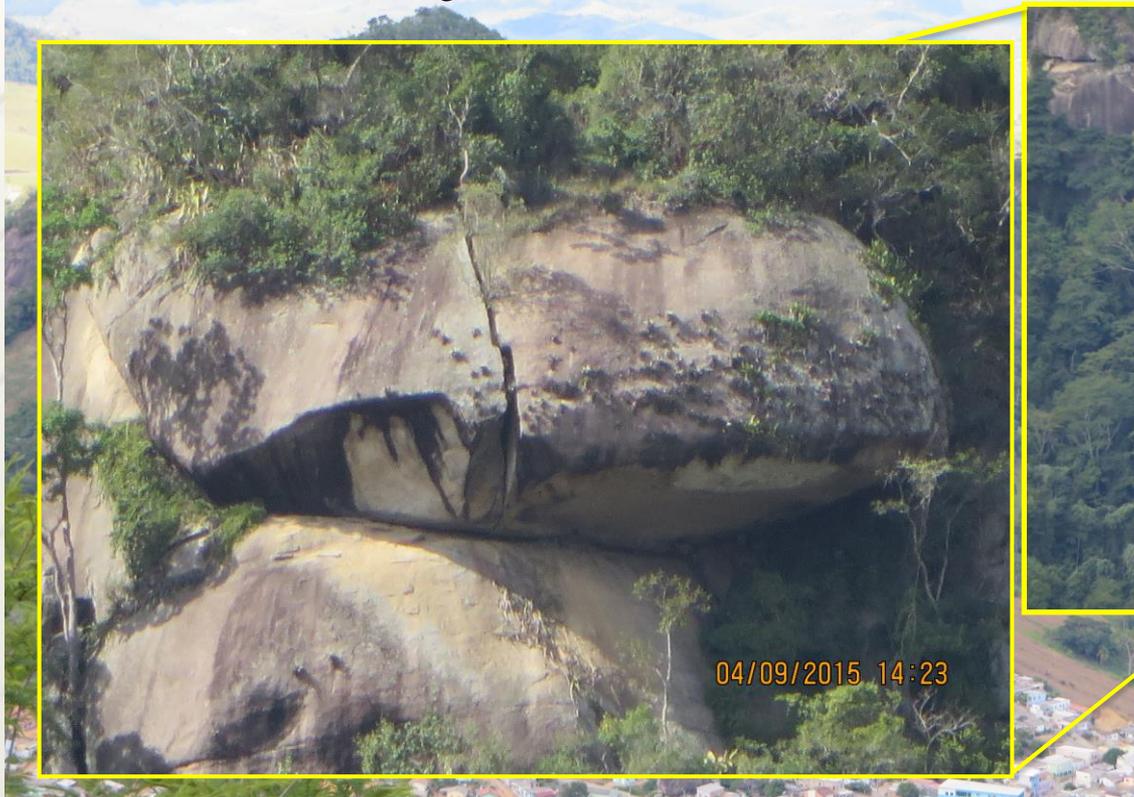
Ecoporanga - ES

QUEDAS – Condicionantes

Geometria e Condições de Estabilidade do(s) Bloco(s)

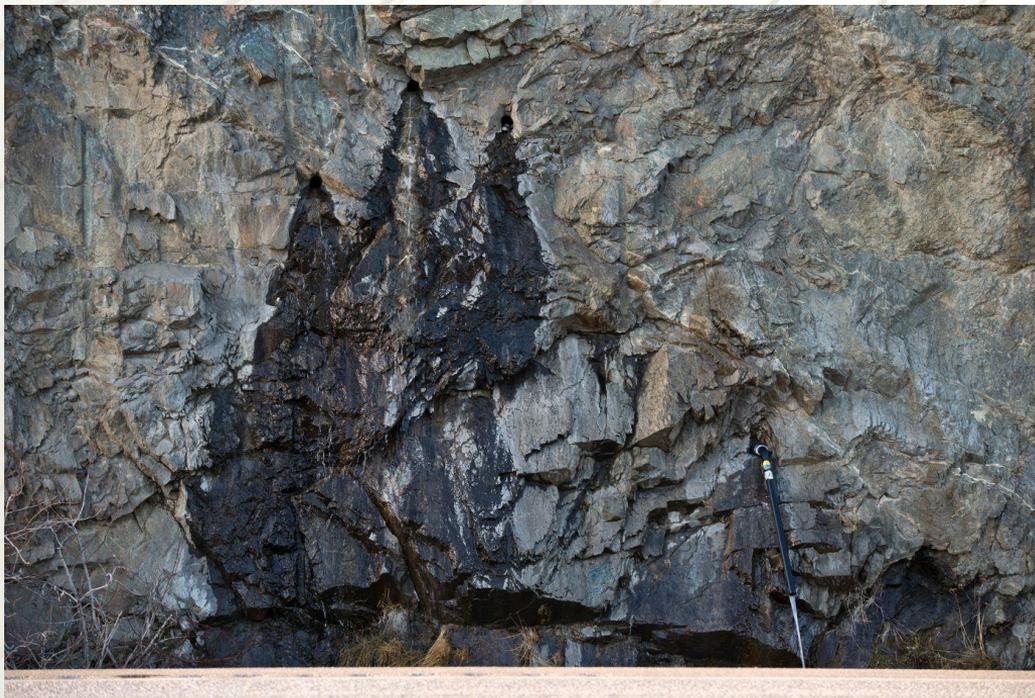
QUEDAS – Condicionantes - Presença de água nas fraturas

Pressões Laterais

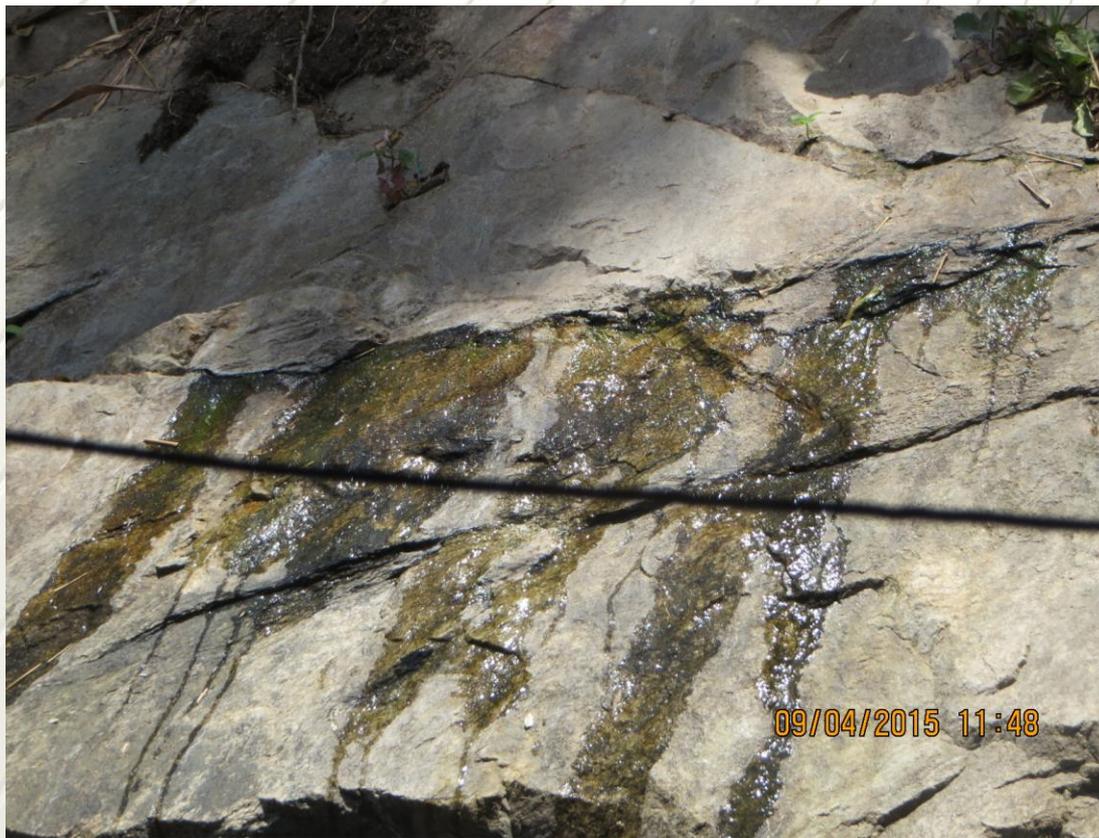
Belo Horizonte - MG

QUEDAS – Condicionantes - Presença de água nas fraturas

Pressões Laterais

Remoção de Material

Aceleração do Intemperismo

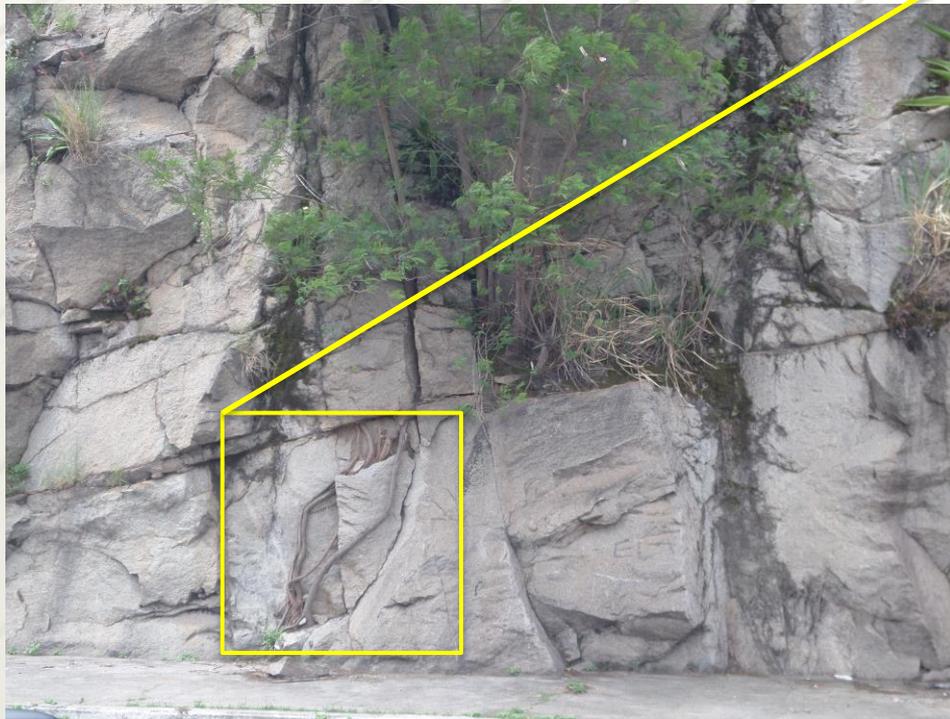
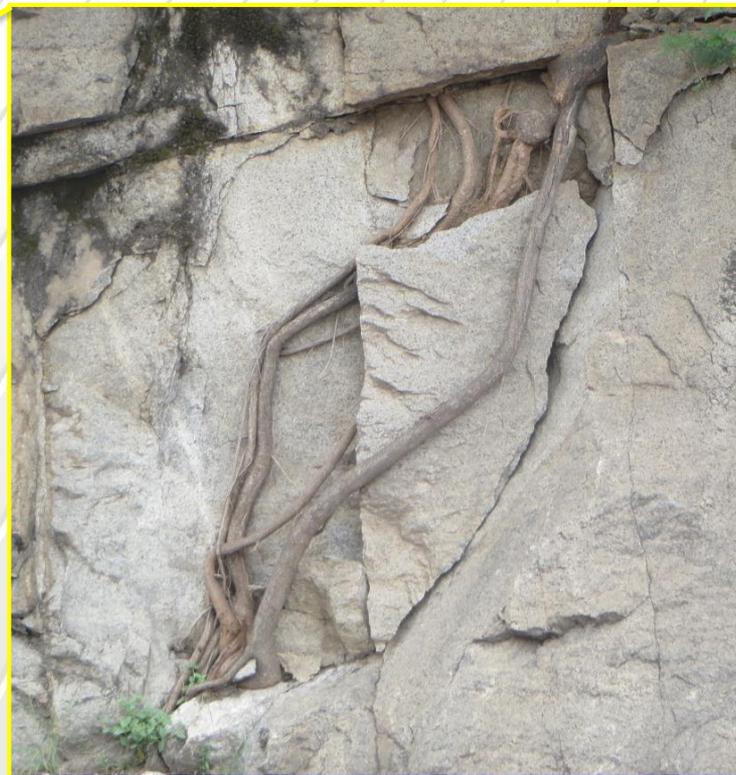
Vila Velha -ES

QUEDAS Condicionantes – Intemperismo Biológico

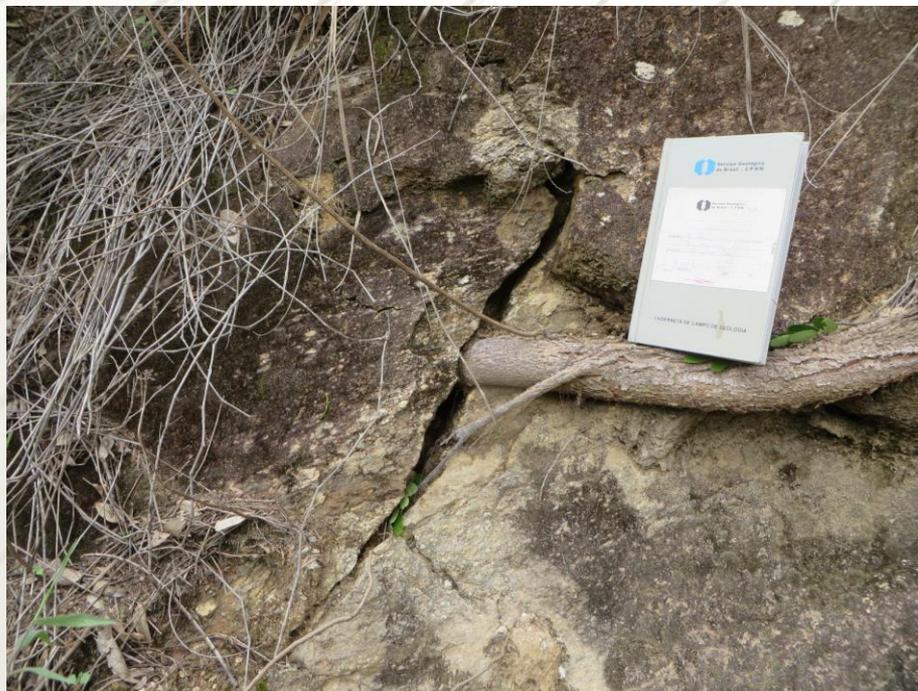
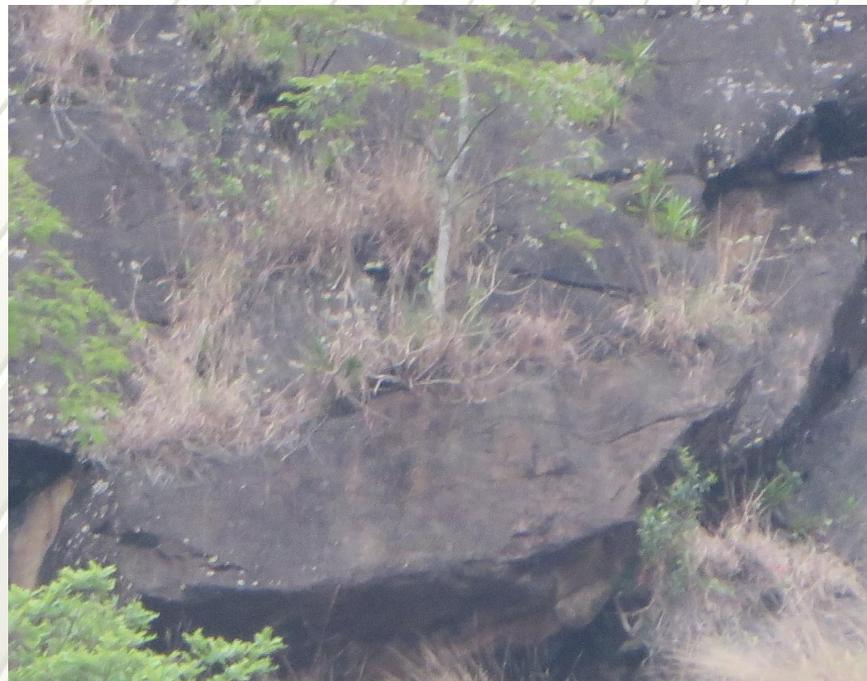
QUEDAS Condicionantes – Intemperismo Biológico

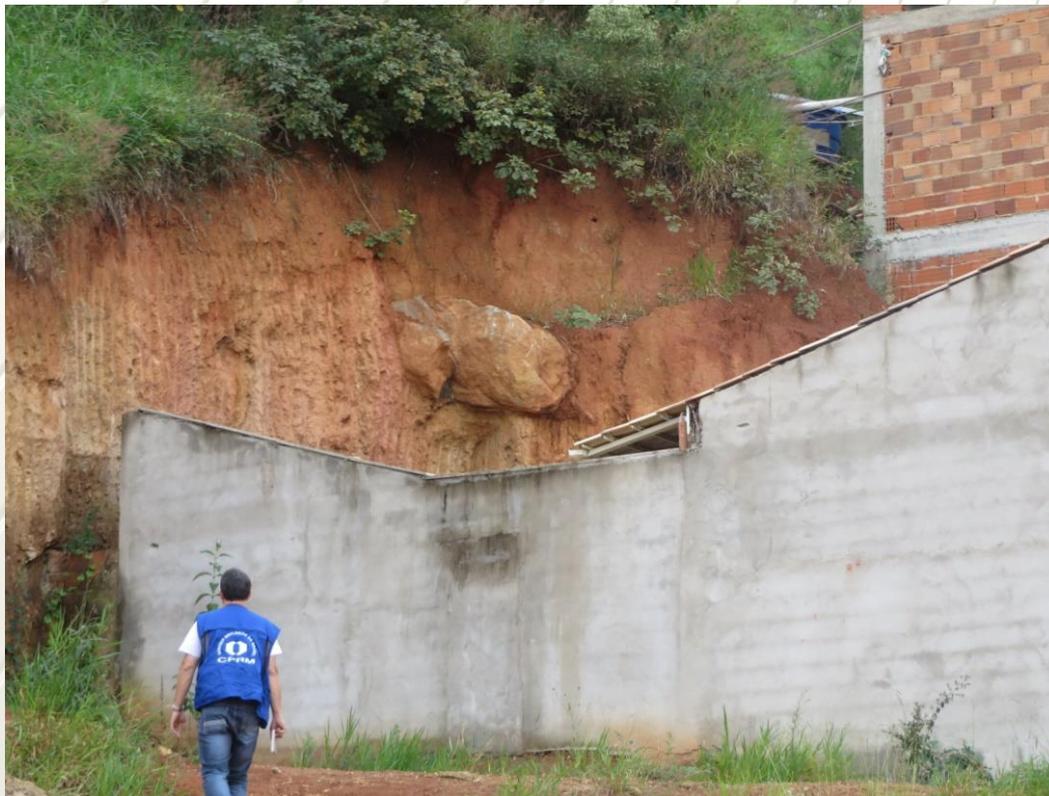
Inhapim - MG

QUEDAS - Condicionantes – Execução de Cortes

Instabilização de Blocos

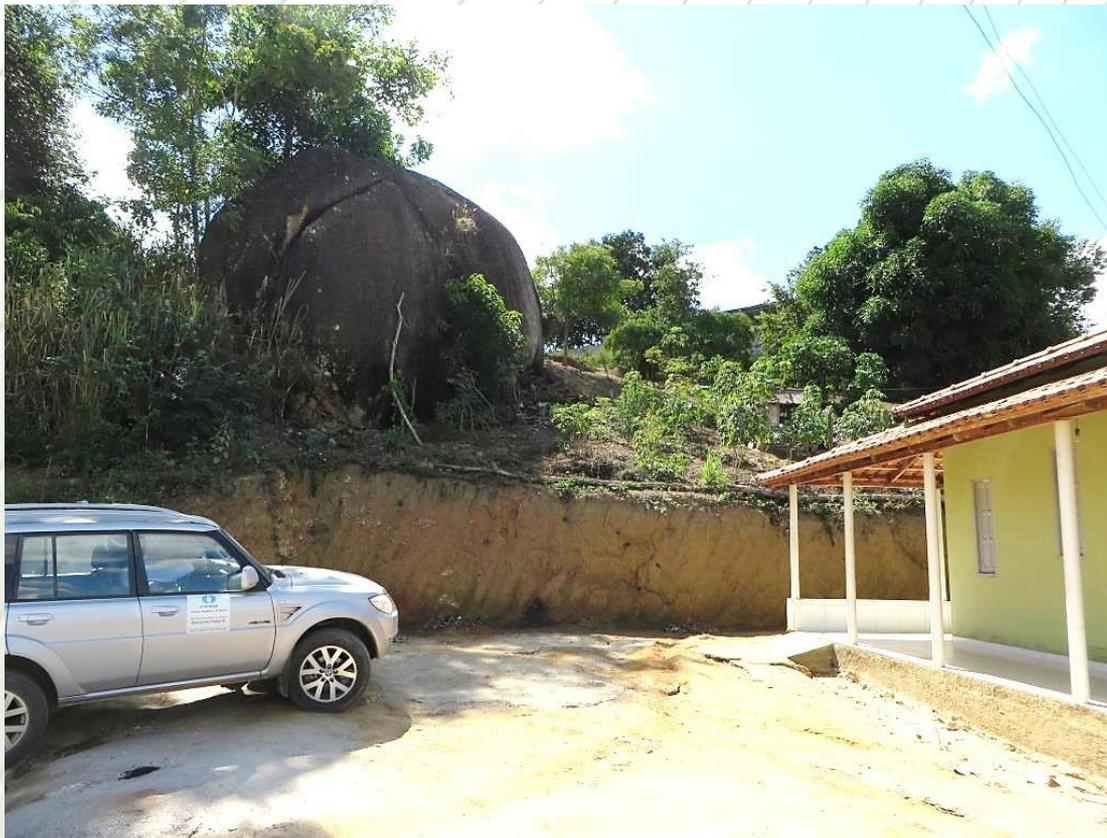
QUEDAS - Condicionantes – Execução de Cortes

Instabilização de Blocos

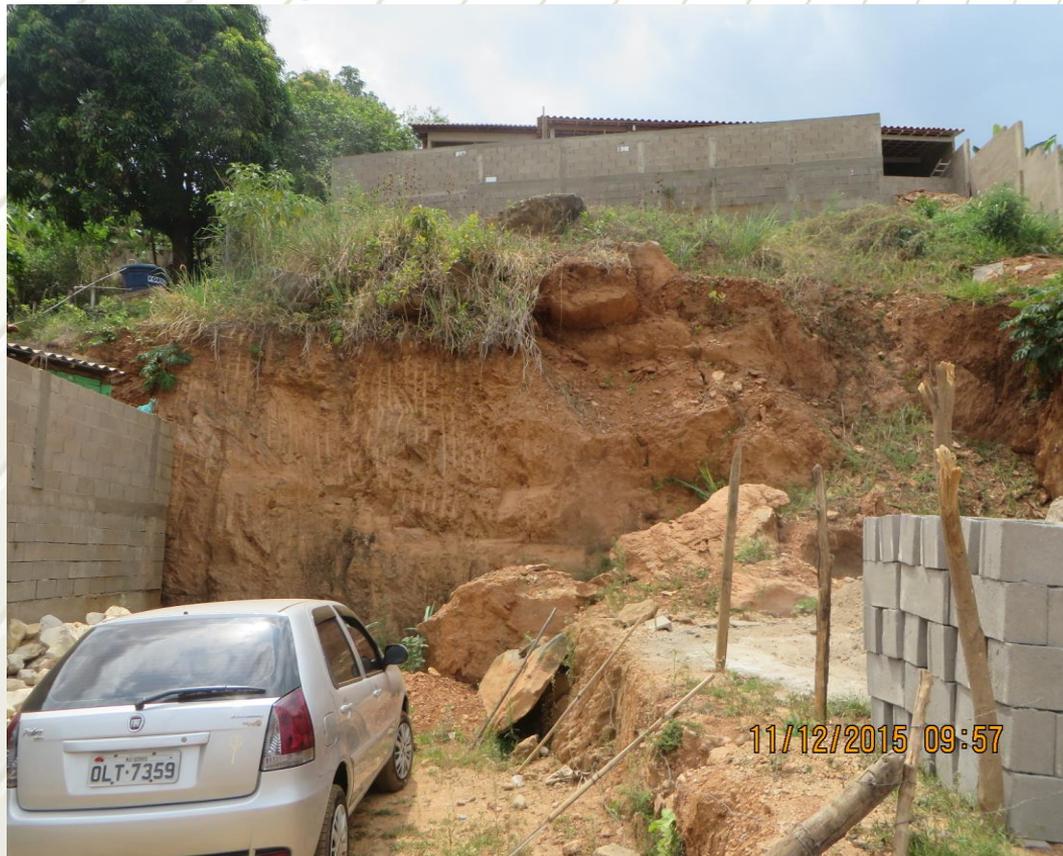
Serro - MG

QUEDAS - Condicionantes – Execução de Cortes

Instabilização de Blocos

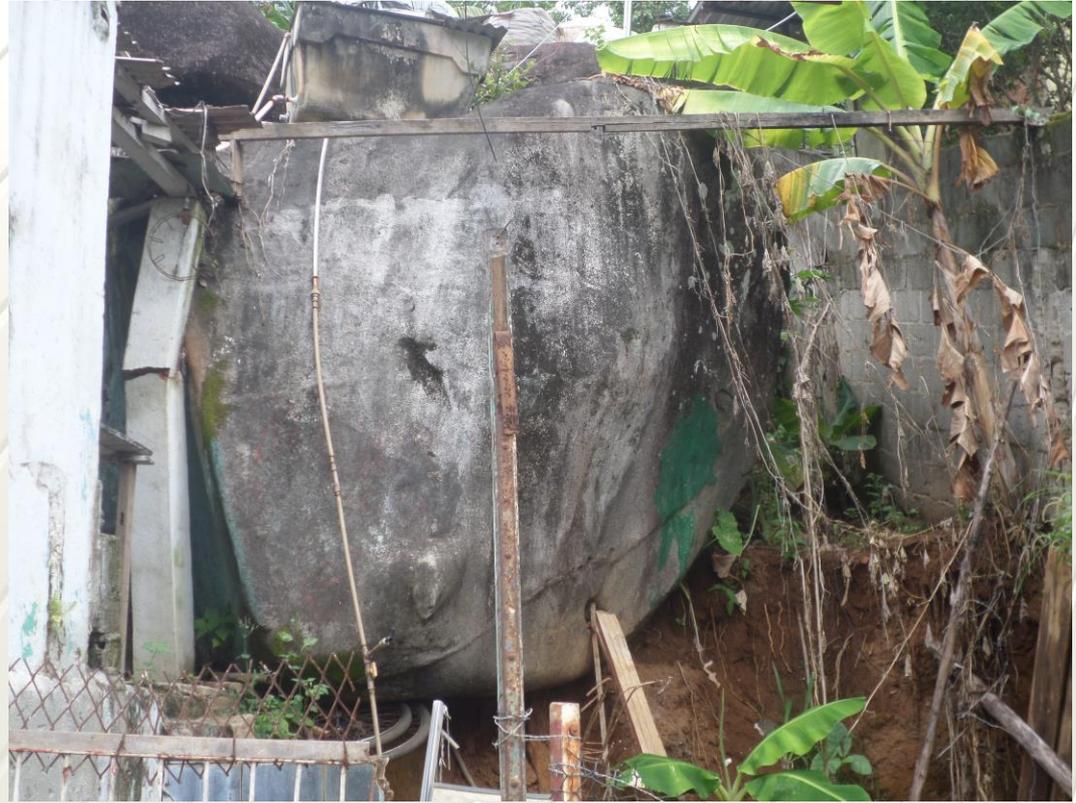
Iconha - ES

QUEDAS - Condicionantes – Execução de Cortes (Escavações)

Instabilização de Blocos

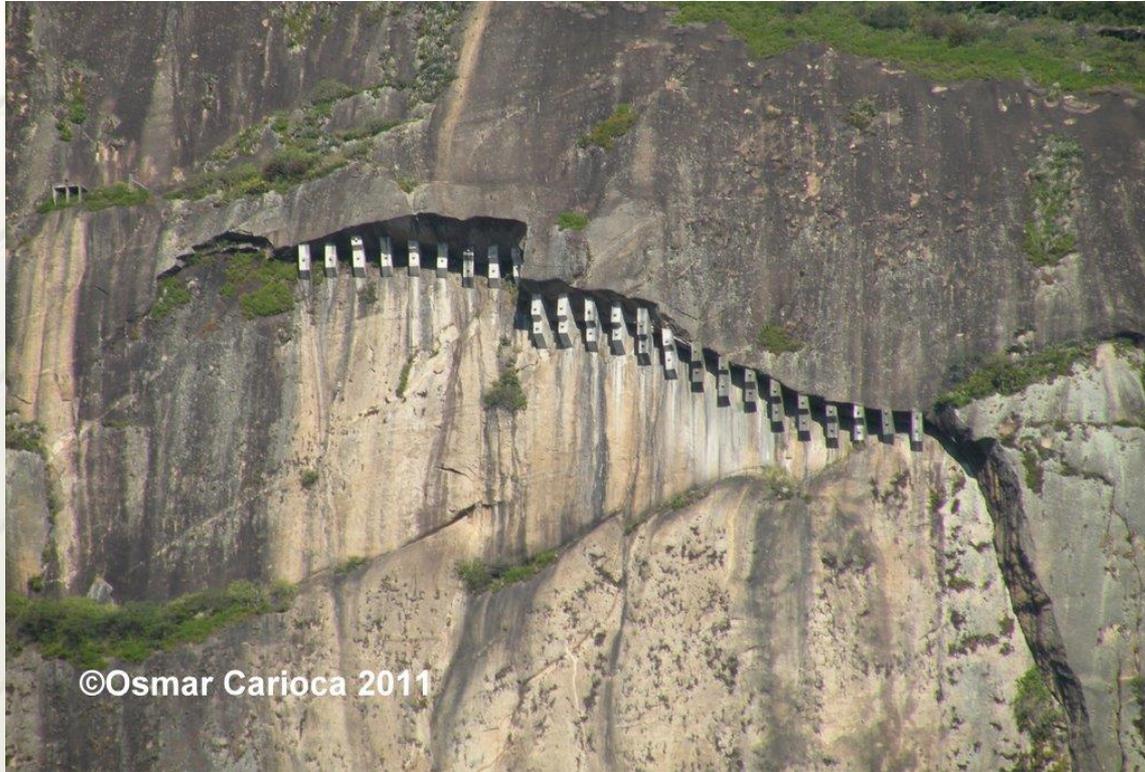
QUEDAS

Obras de estabilização e contenção

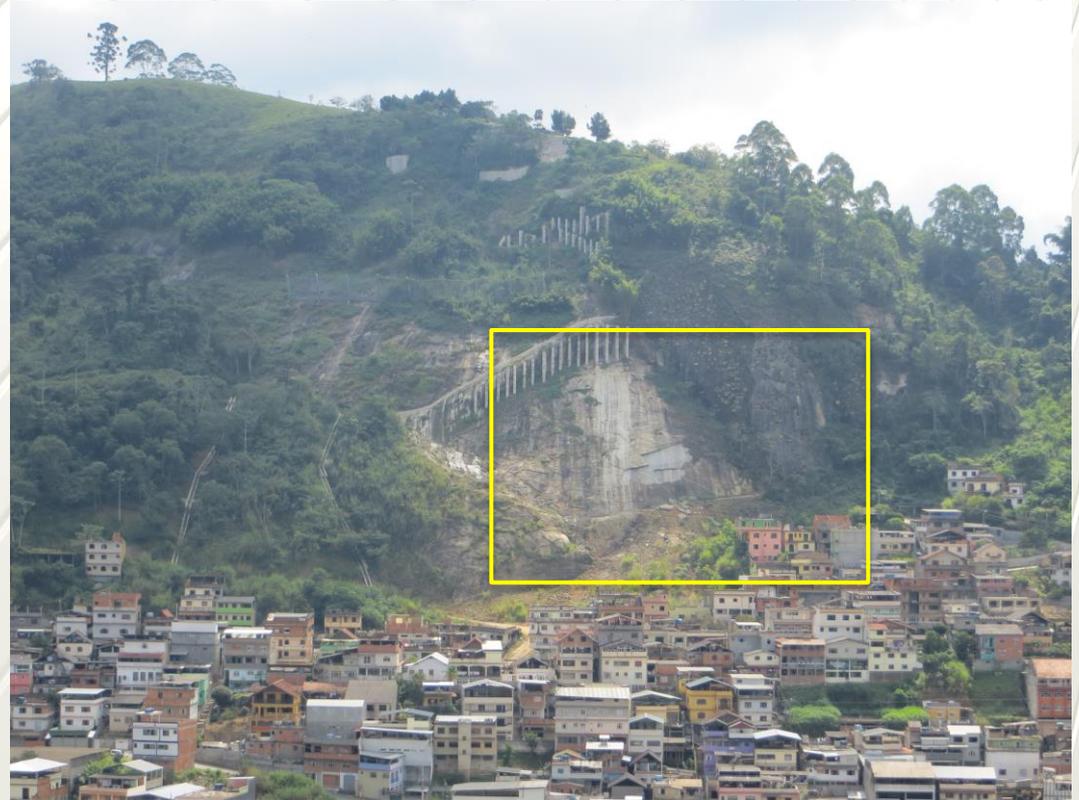
Nova Friburgo - RJ

QUEDAS

Obras de Estabilização e Contenção

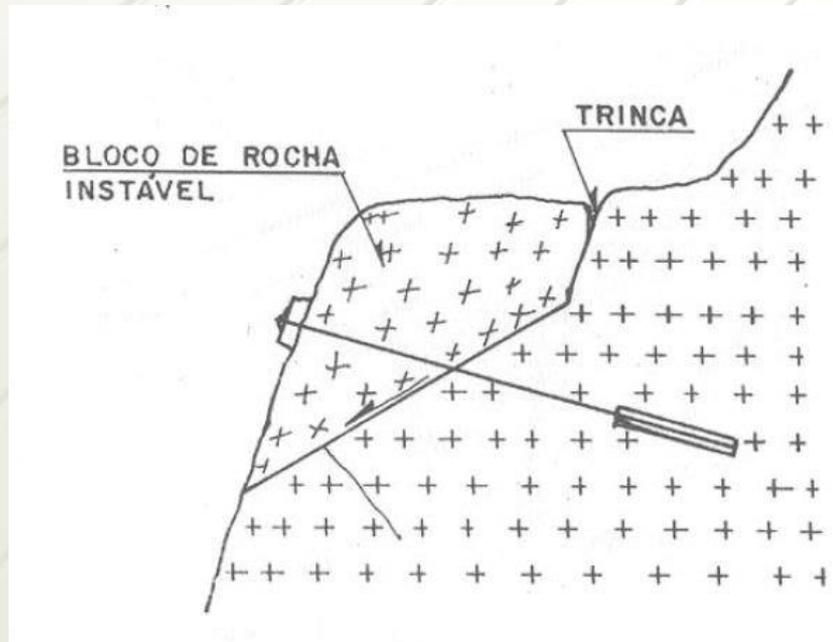
Obras de estabilização e contenção – Telas Grampeadas

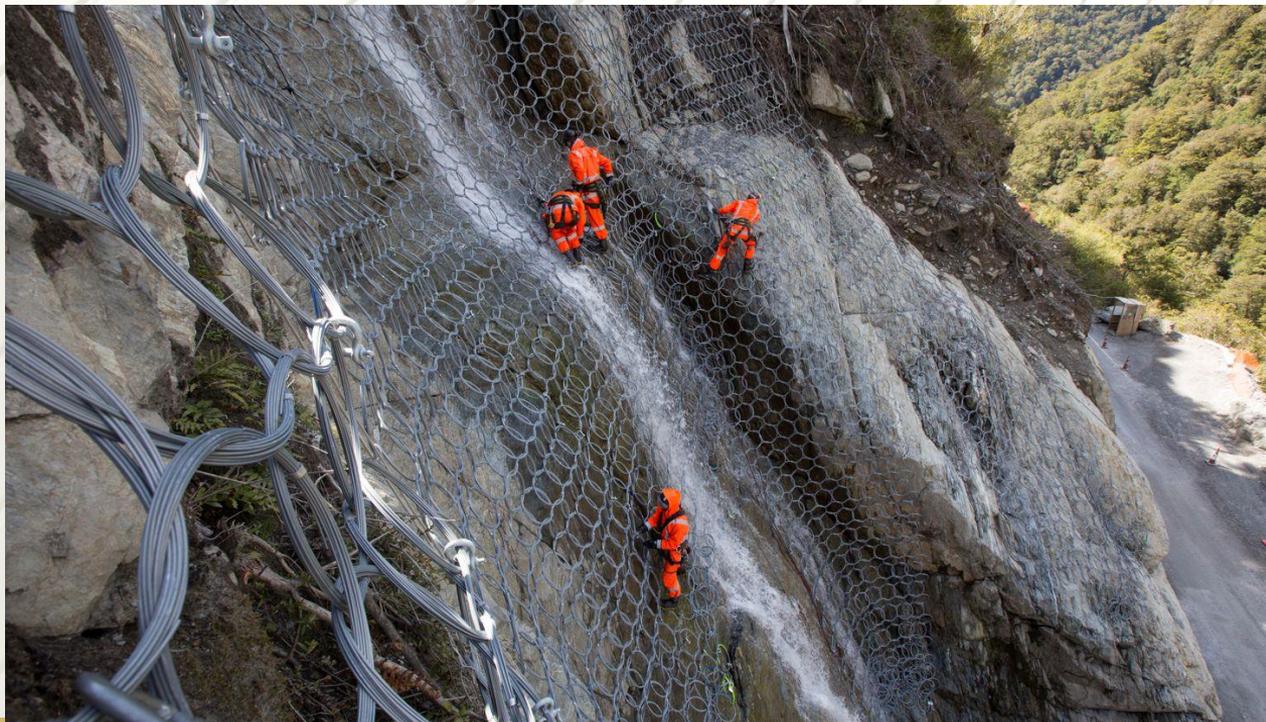
Obras de estabilização e contenção – Telas de alta Resistência

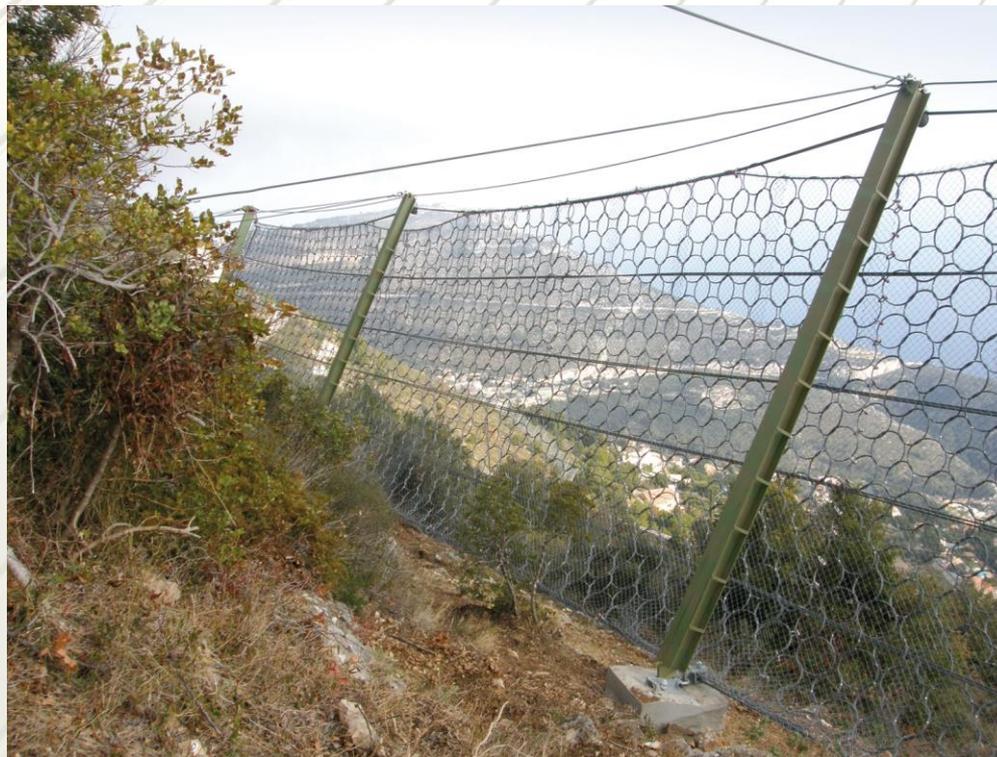
Contenção de Blocos – Telas de alta Resistência – Barreira Dinâmica

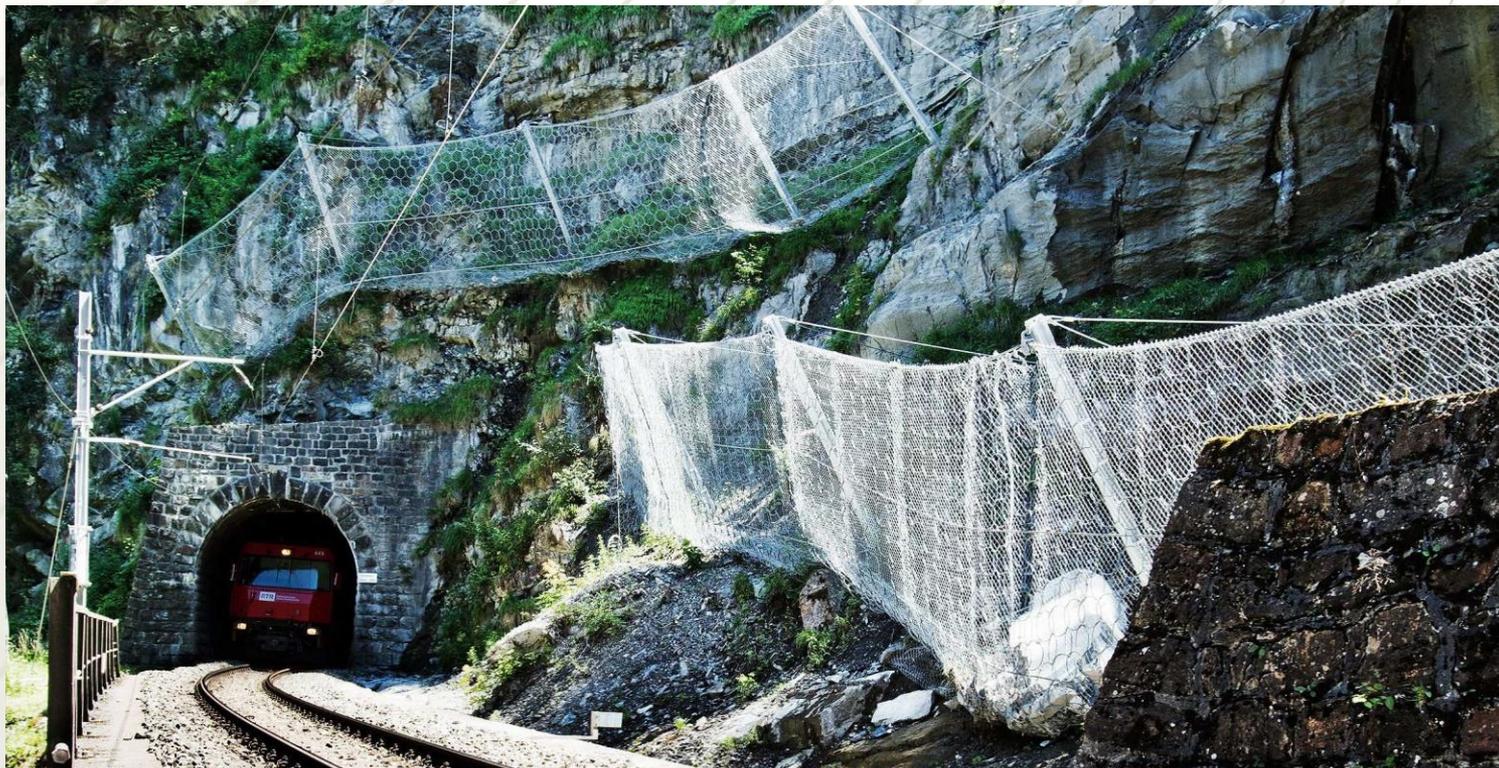
Contenção de Blocos – Telas de alta Resistência – Barreira Dinâmica

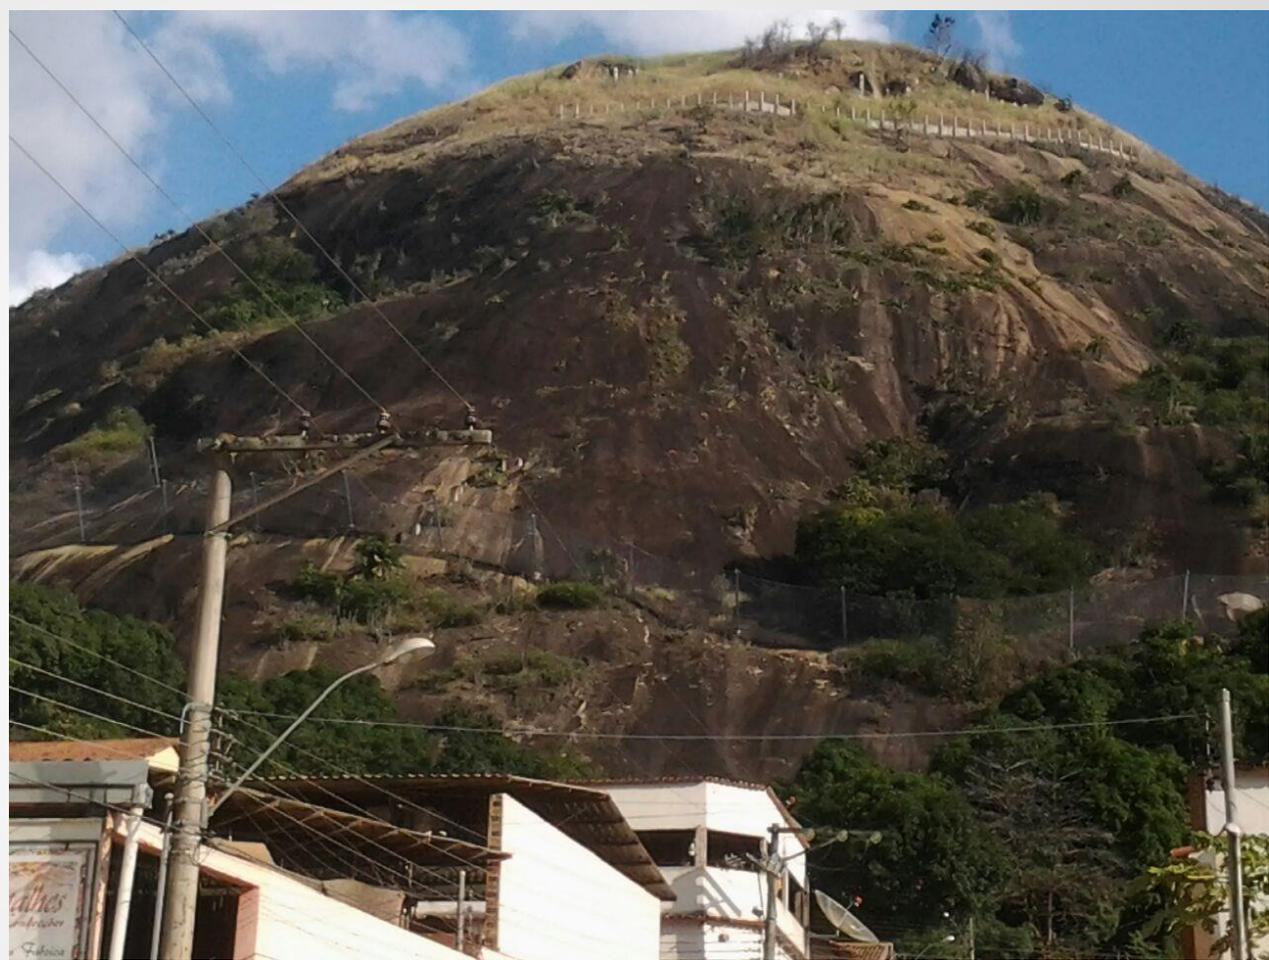
Pancas - ES

Contenção de Blocos

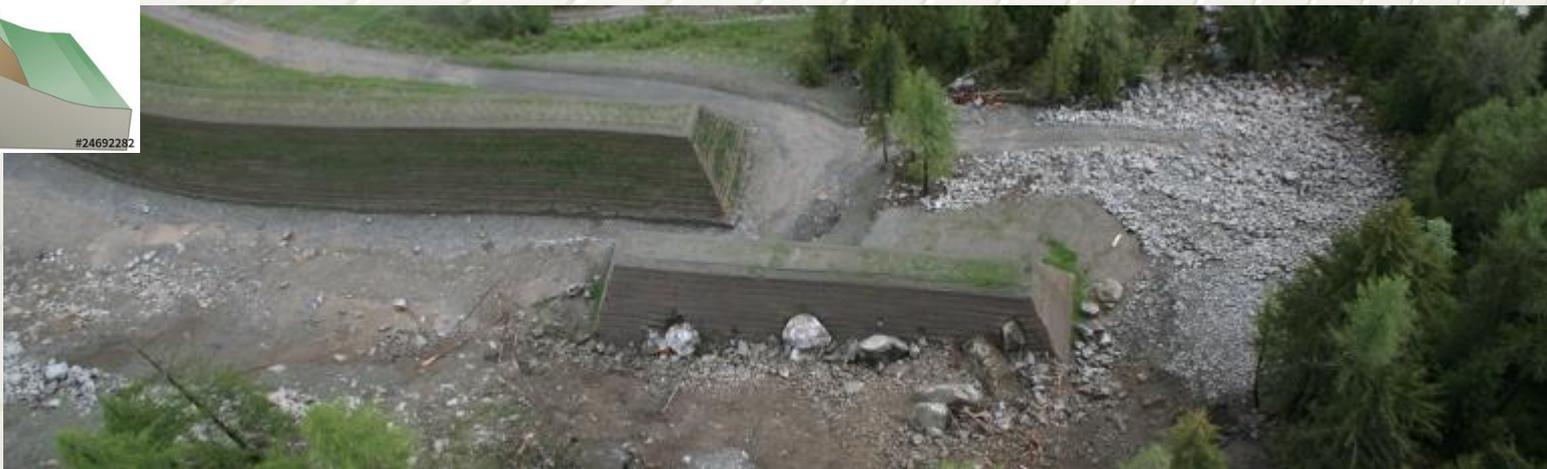
Contenção de Blocos

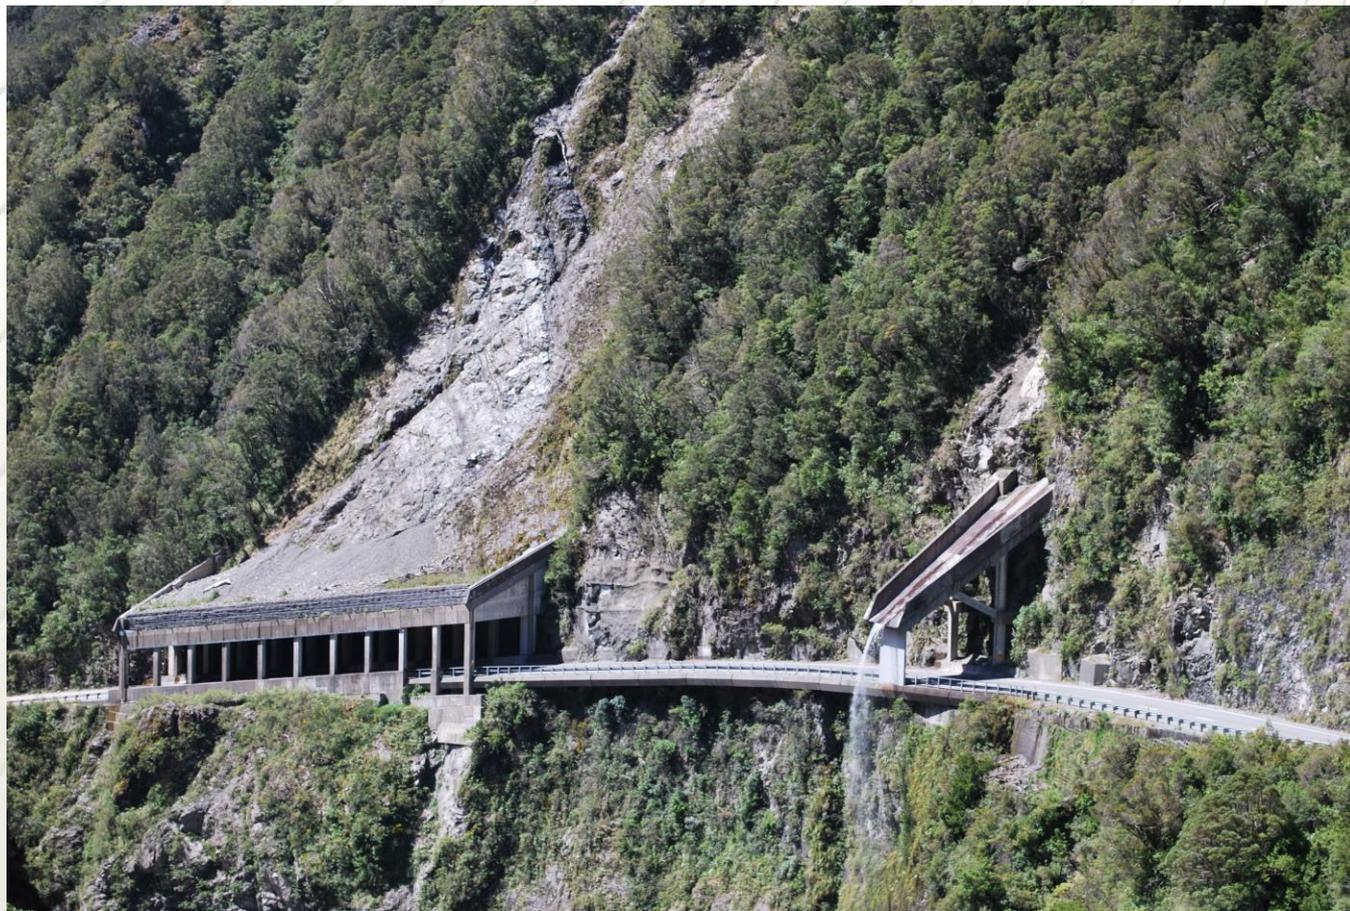
Contenção de Blocos

Desmonte com Massa Expansiva

Eliminação de Blocos
