# SERVIÇO GEOLÓGICO DO BRASIL – CPRM

## Curso Básico de Percepção e Mapeamento do Risco Geológico e Hidrológico

Vitória – ES  
Heródoto Goes  
setembro/2019

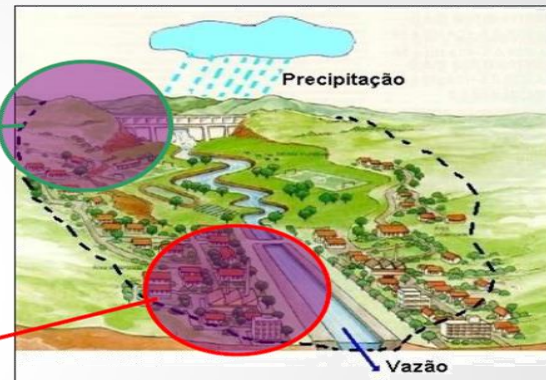
A rápida passagem da água por regiões urbanizadas com canais canalizados e retificados tem efeitos colaterais, como o incremento do pico de cheia a jusante.

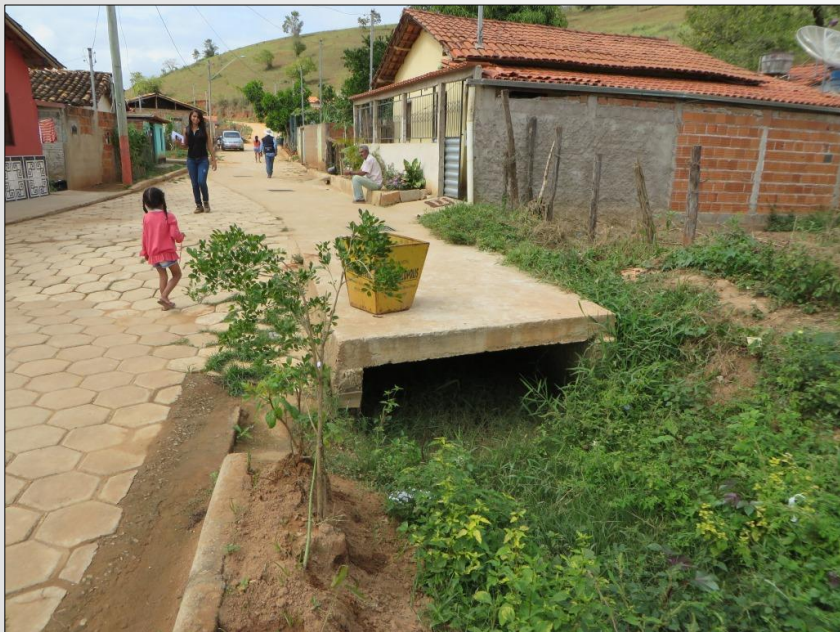
Canalização de córrego, Franciscópolis - MG

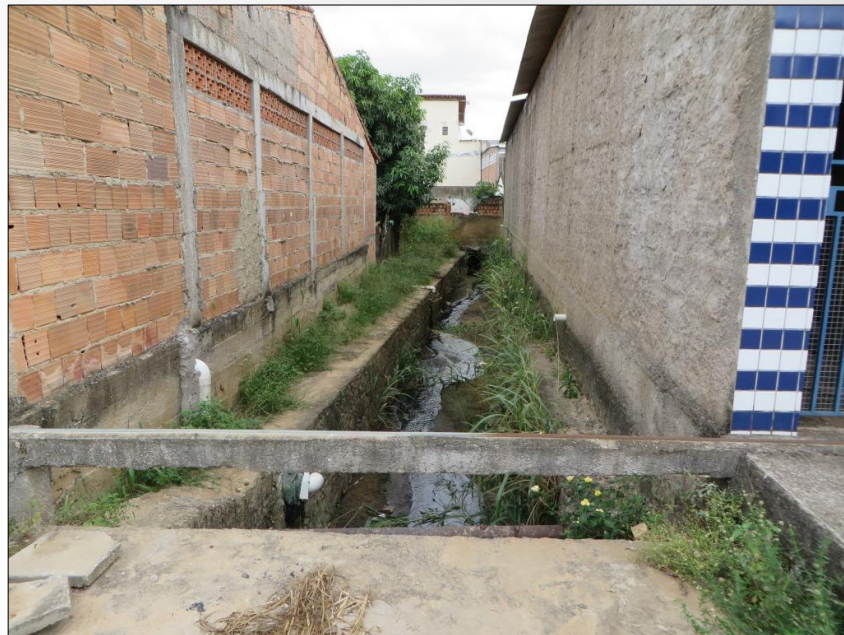
Córrego confinado em pequeno canal, Nanuque - MG

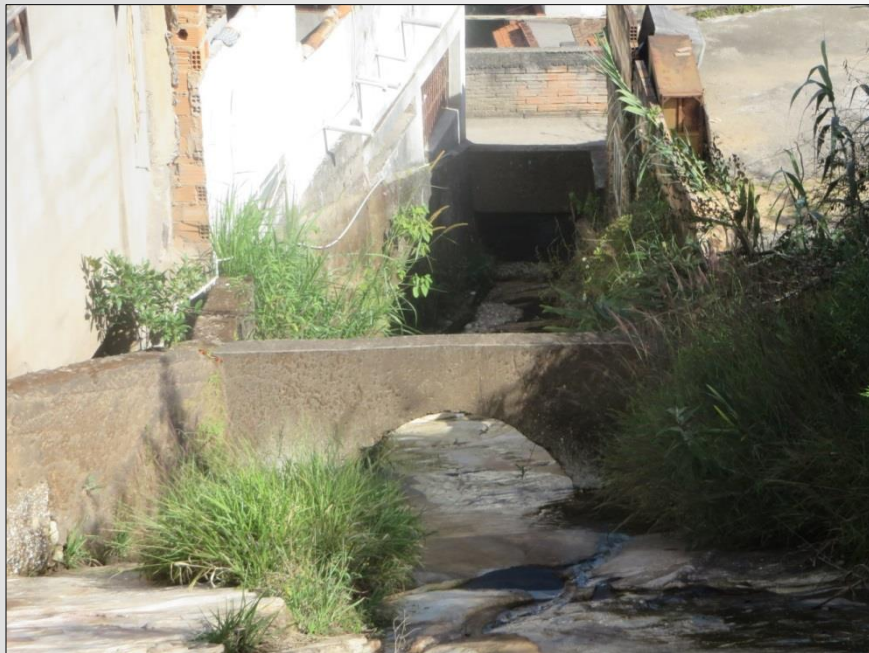
Afunilamento de canal de drenagem sujeito a enxurradas, Ouro Preto - MG

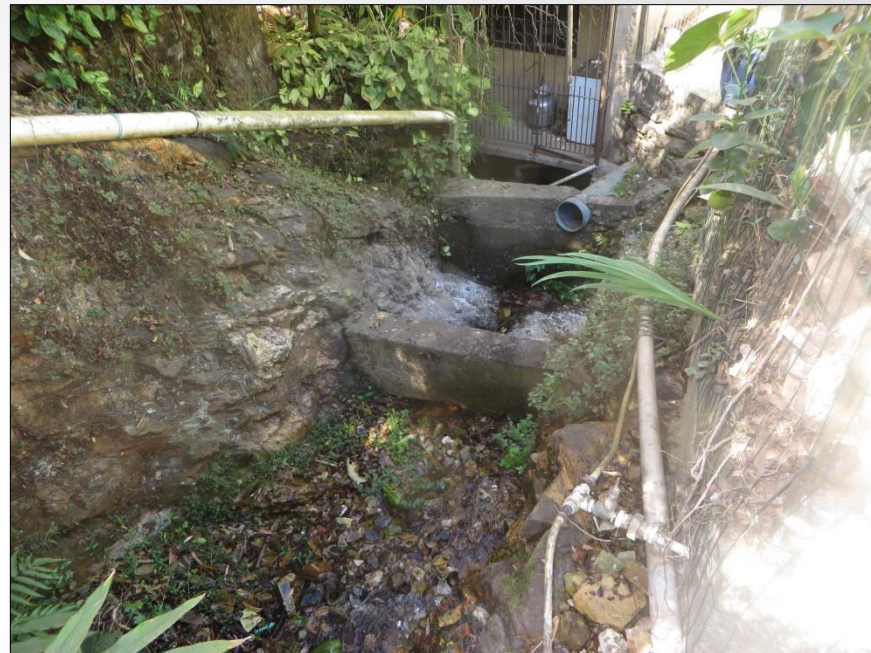
Casa construída sobre canal de drenagem, Ouro Preto - MG
