## **CURSO BÁSICO DE PERCEPÇÃO E MAPEAMENTO DO RISCO GEOLÓGICO E HIDROLÓGICO**

Setembro/2018

## **GERENCIAMENTO DO RISCO**

### **OBRAS E INTERVENÇÕES INADEQUADAS**

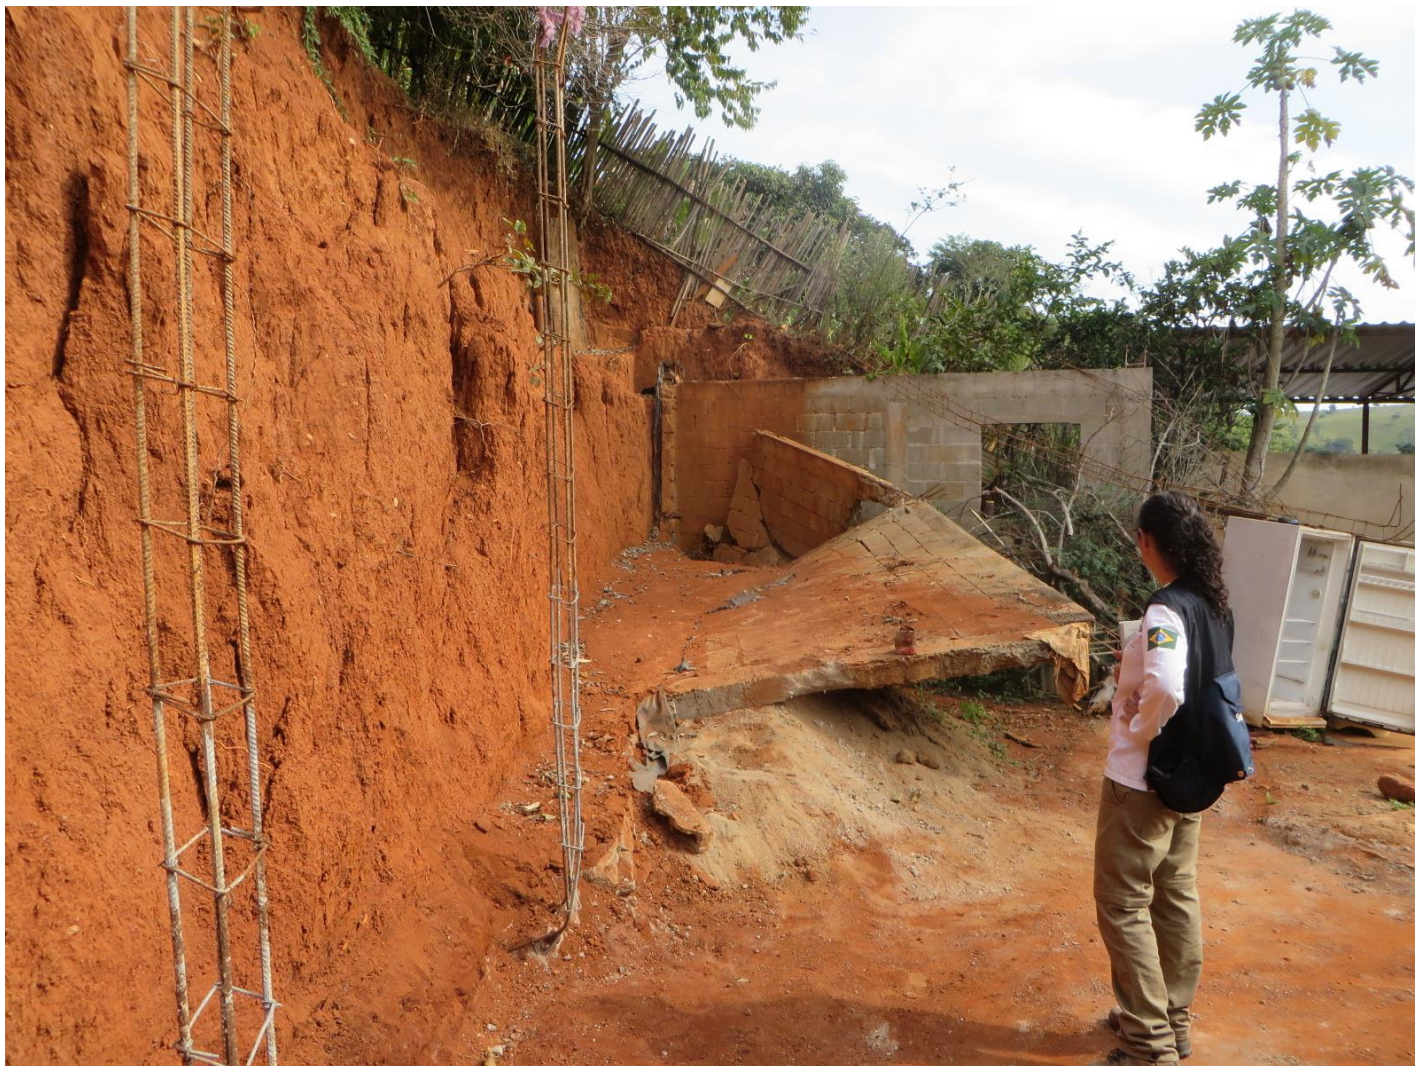
## OBRAS E INTERVENÇÕES INADEQUADAS - Qual a efetividade ?

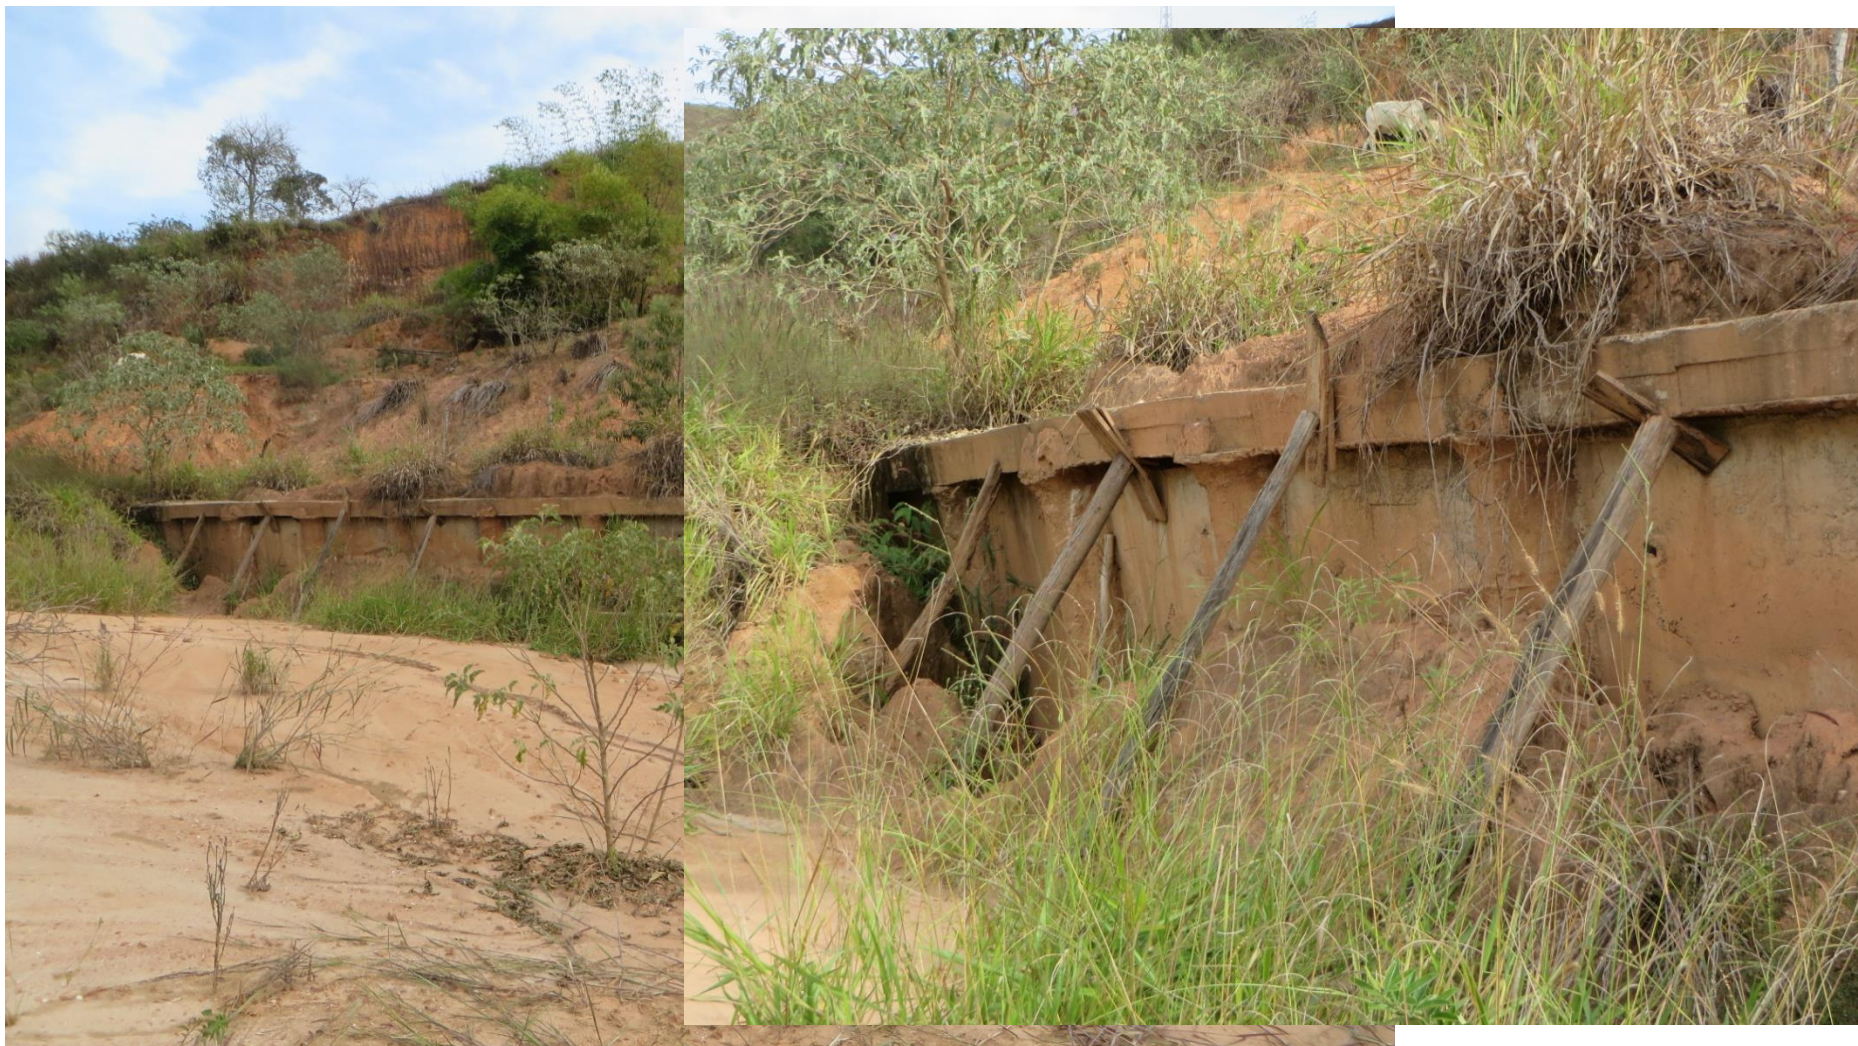
## OBRAS E INTERVENÇÕES INADEQUADAS - Qual a efetividade ?

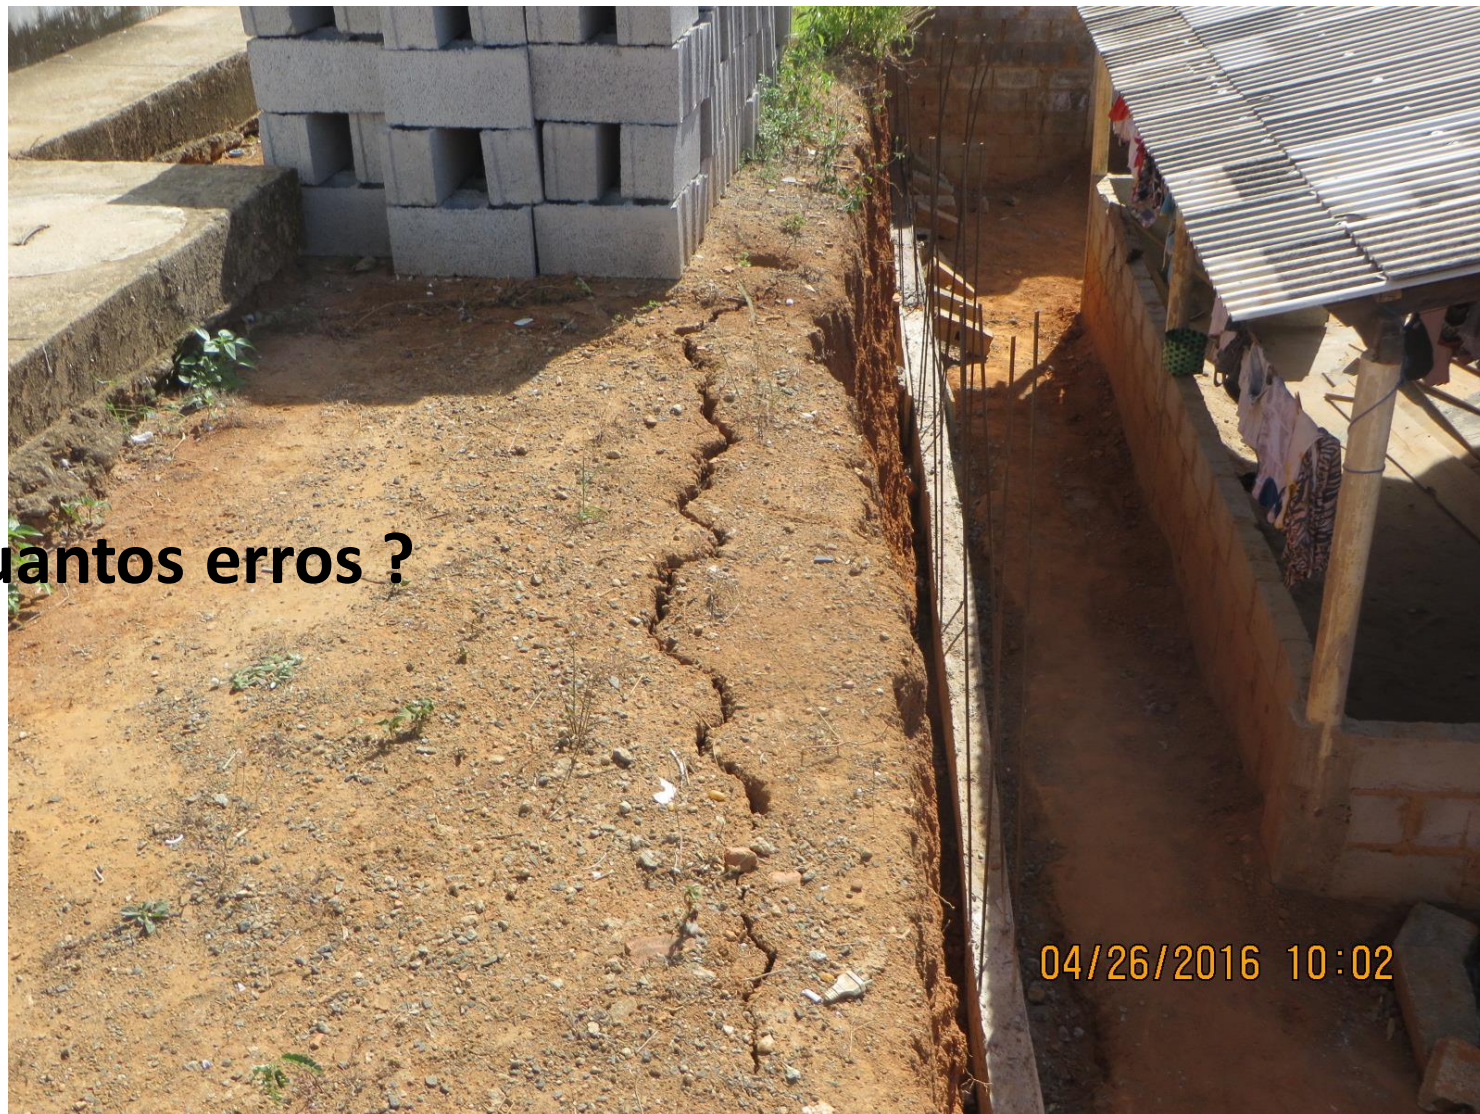
São Geraldo - MG

Quantos erros ?

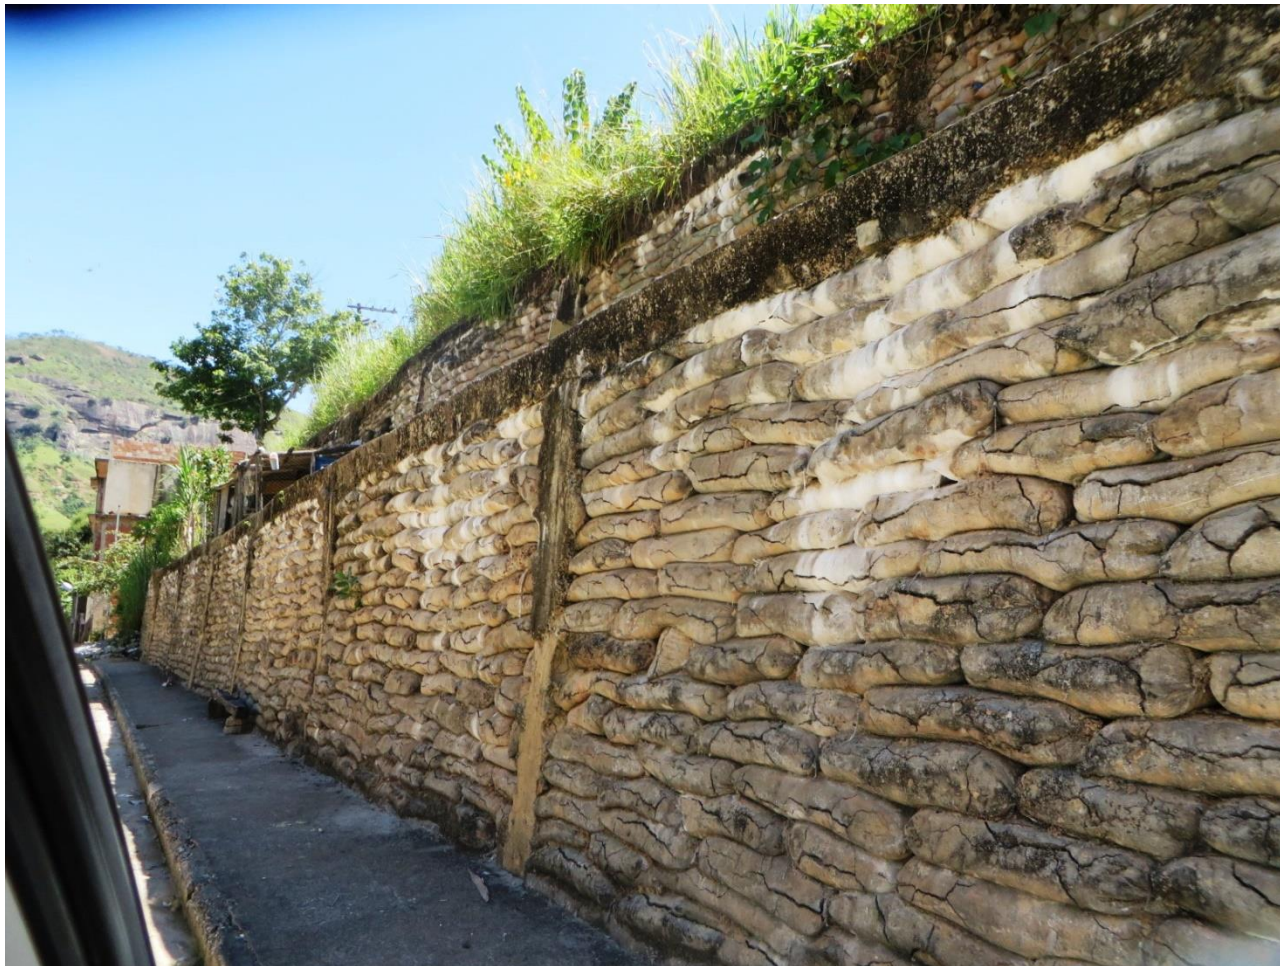
Antonio Dias - MG

## Materiais e técnicas adequadas ?

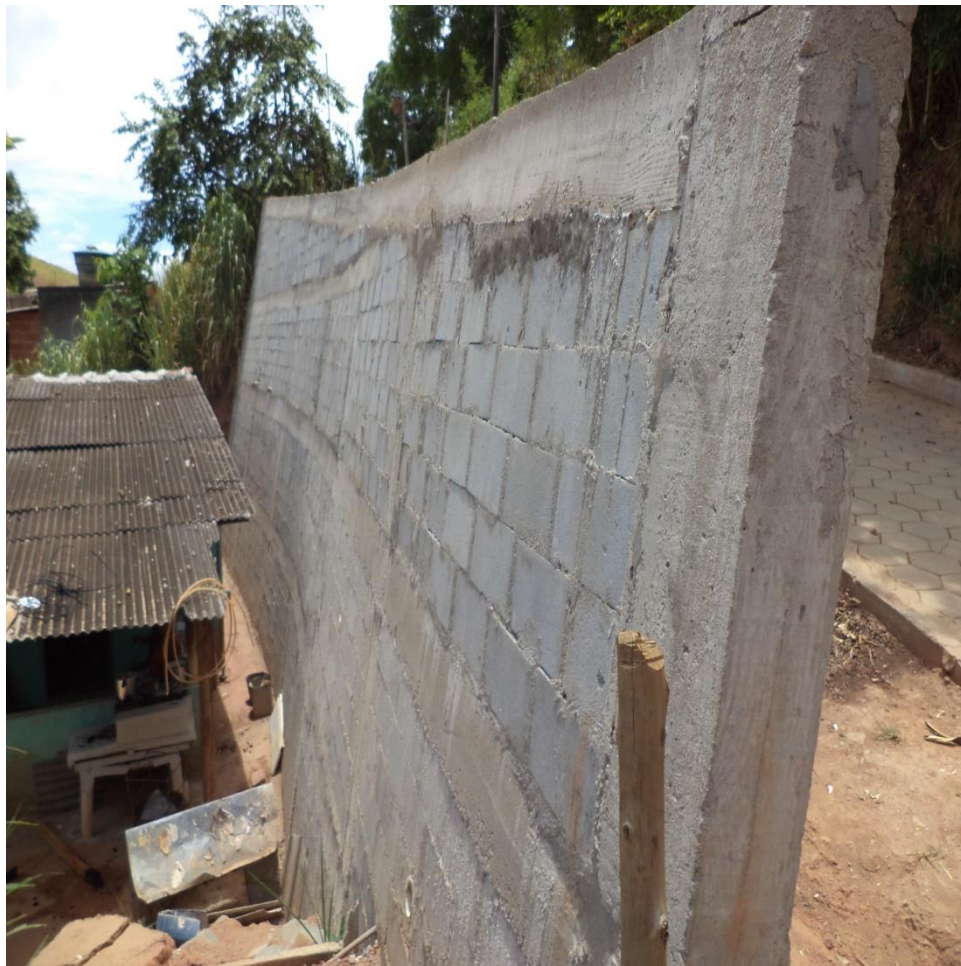
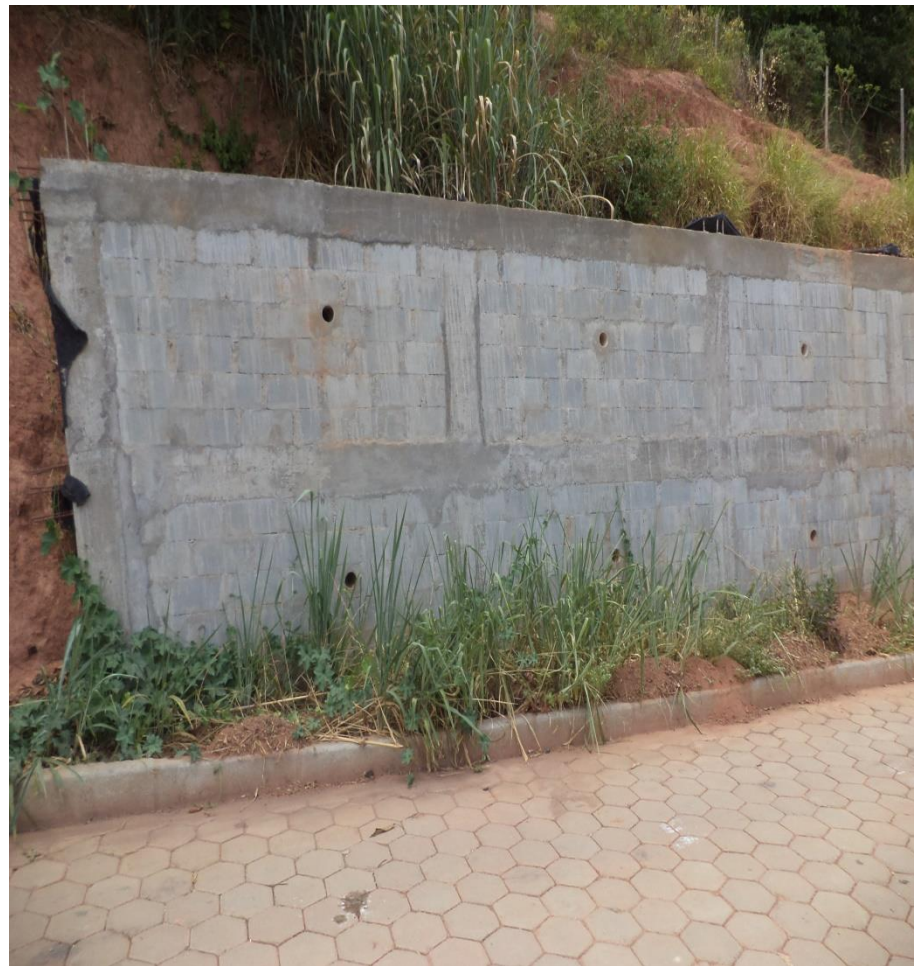
Naque - MG

## OBRAS E INTERVENÇÕES INADEQUADAS - Custo benefício adequado ?

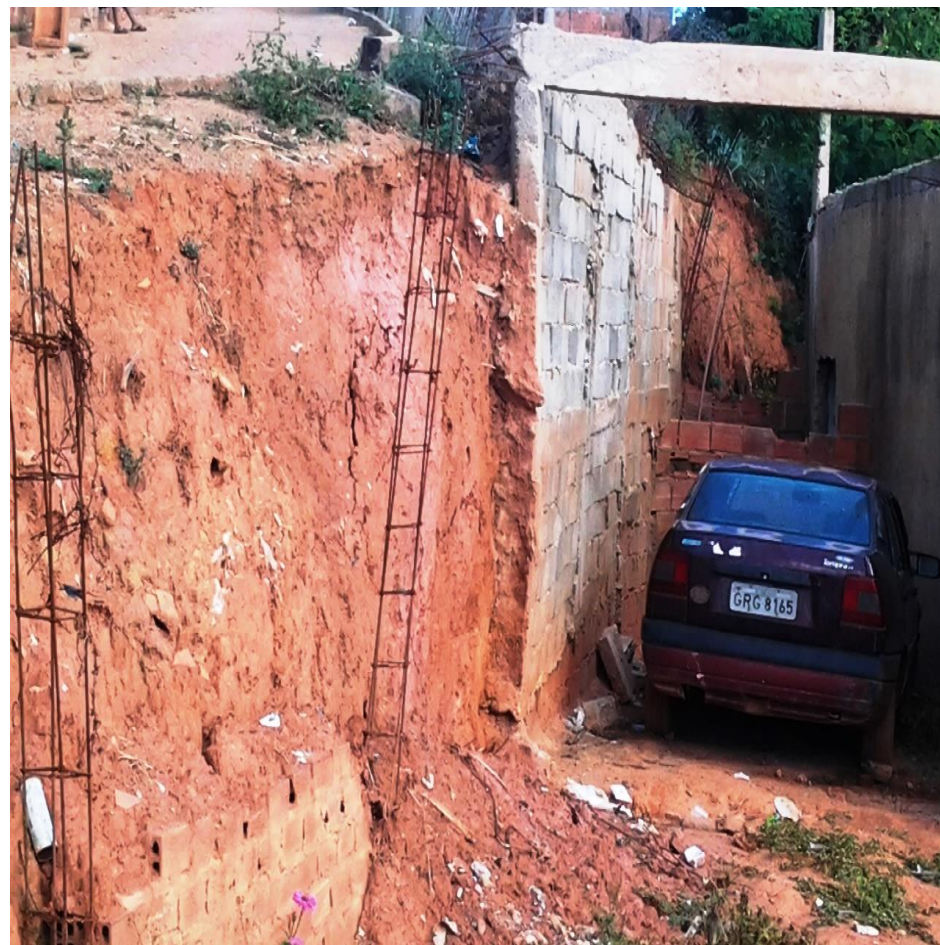
## OBRAS E INTERVENÇÕES INADEQUADAS – IAPU - MG

**Quantos erros ?**
