SERVIÇO GEOLÓGICO DO BRASIL  
CPRM

## **CURSO BÁSICO DE PERCEPÇÃO E MAPEAMENTO DO RISCO GEOLÓGICO E HIDROLÓGICO**

Setembro/2019

### **OBRAS E INTERVENÇÕES INADEQUADAS**

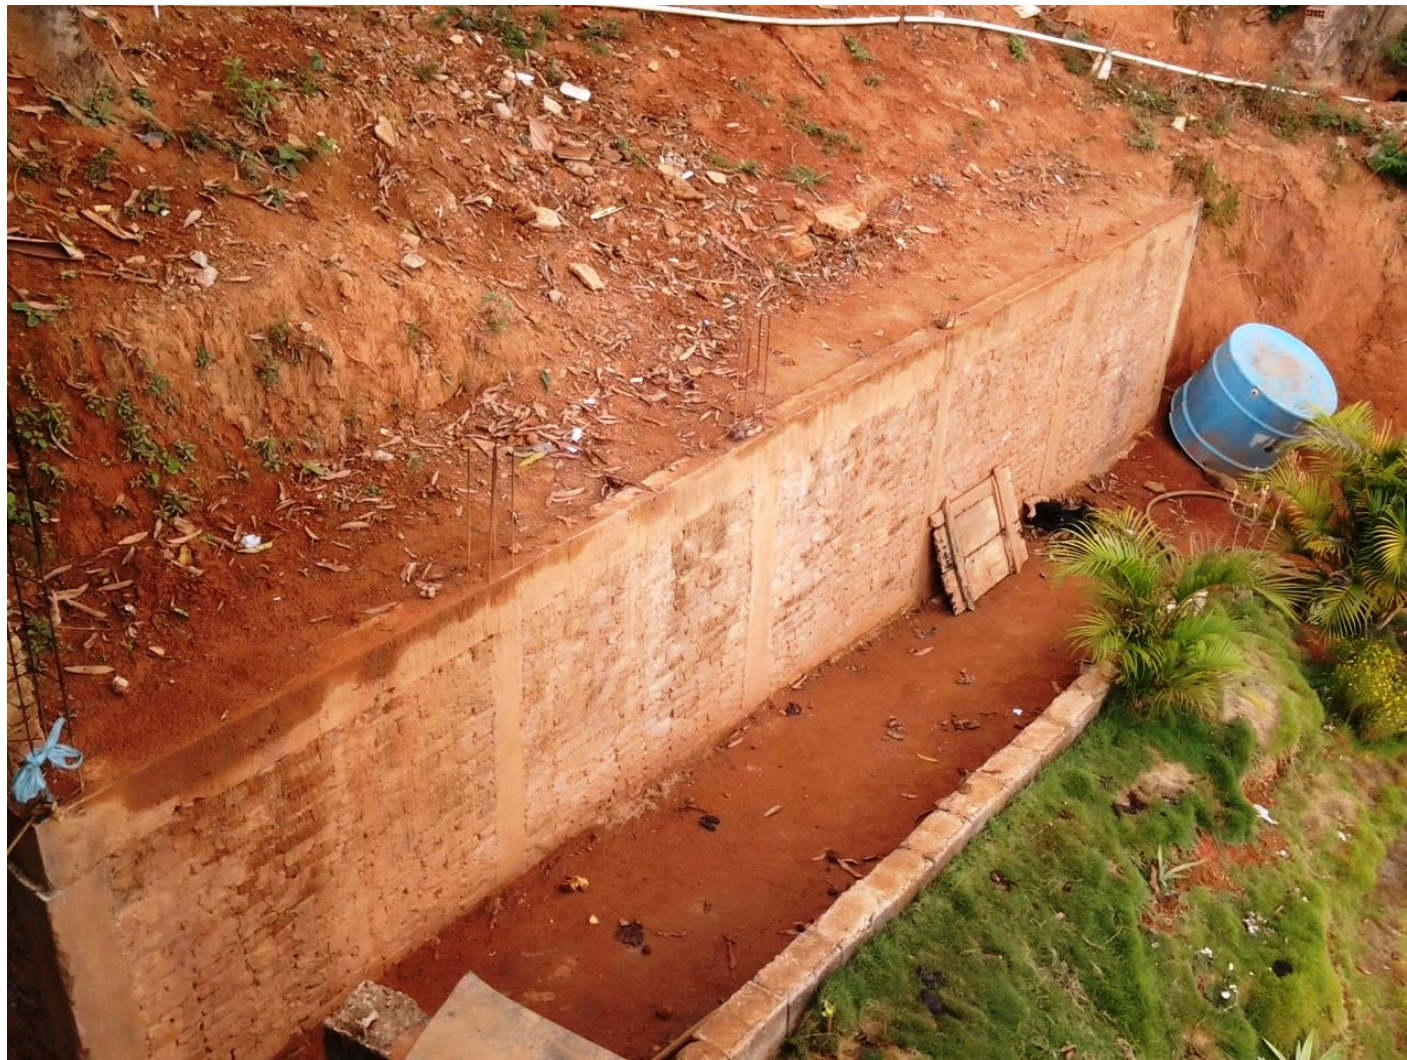
Iapu - MG

## OBRAS E INTERVENÇÕES INADEQUADAS - Técnica adequada ?

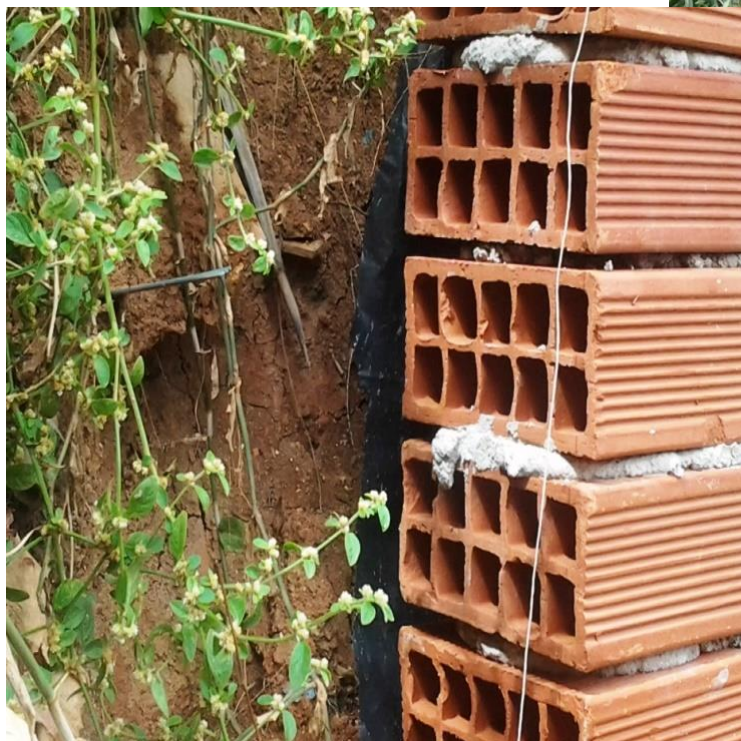
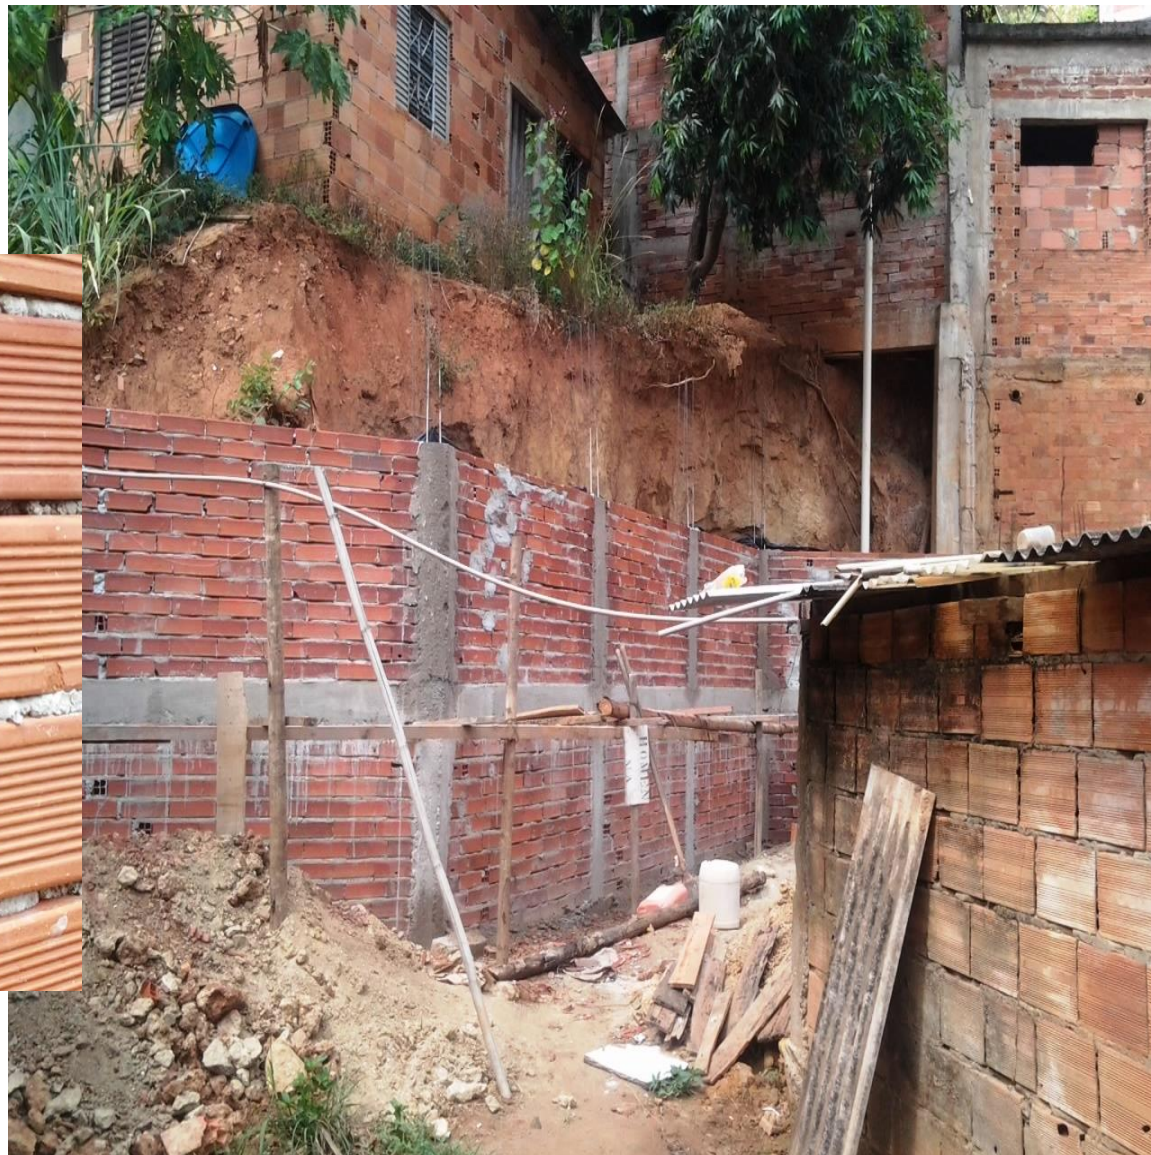
**Iapu - MG**

**Materiais e  
técnicas adequadas ?**

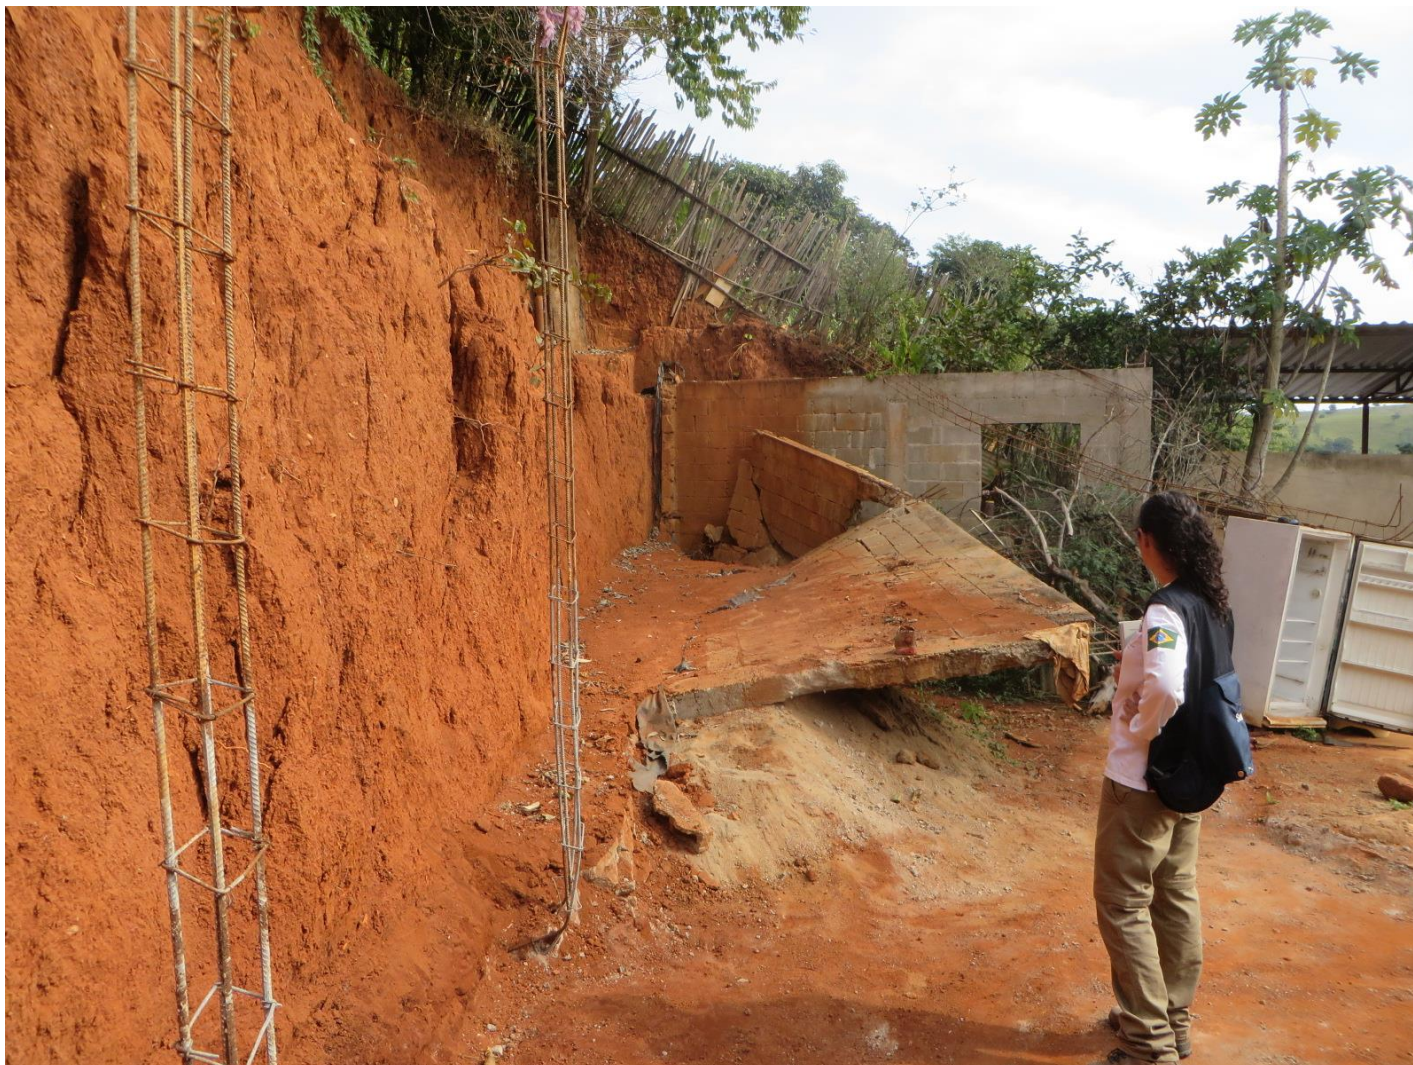
## OBRAS E INTERVENÇÕES INADEQUADAS - Qual a efetividade ?

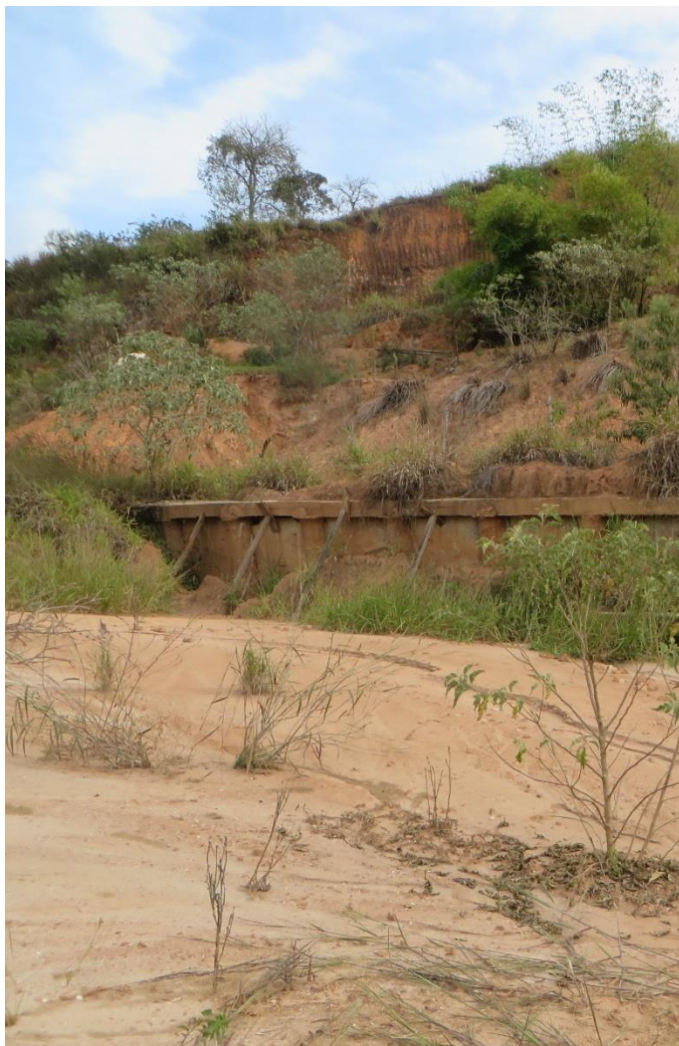
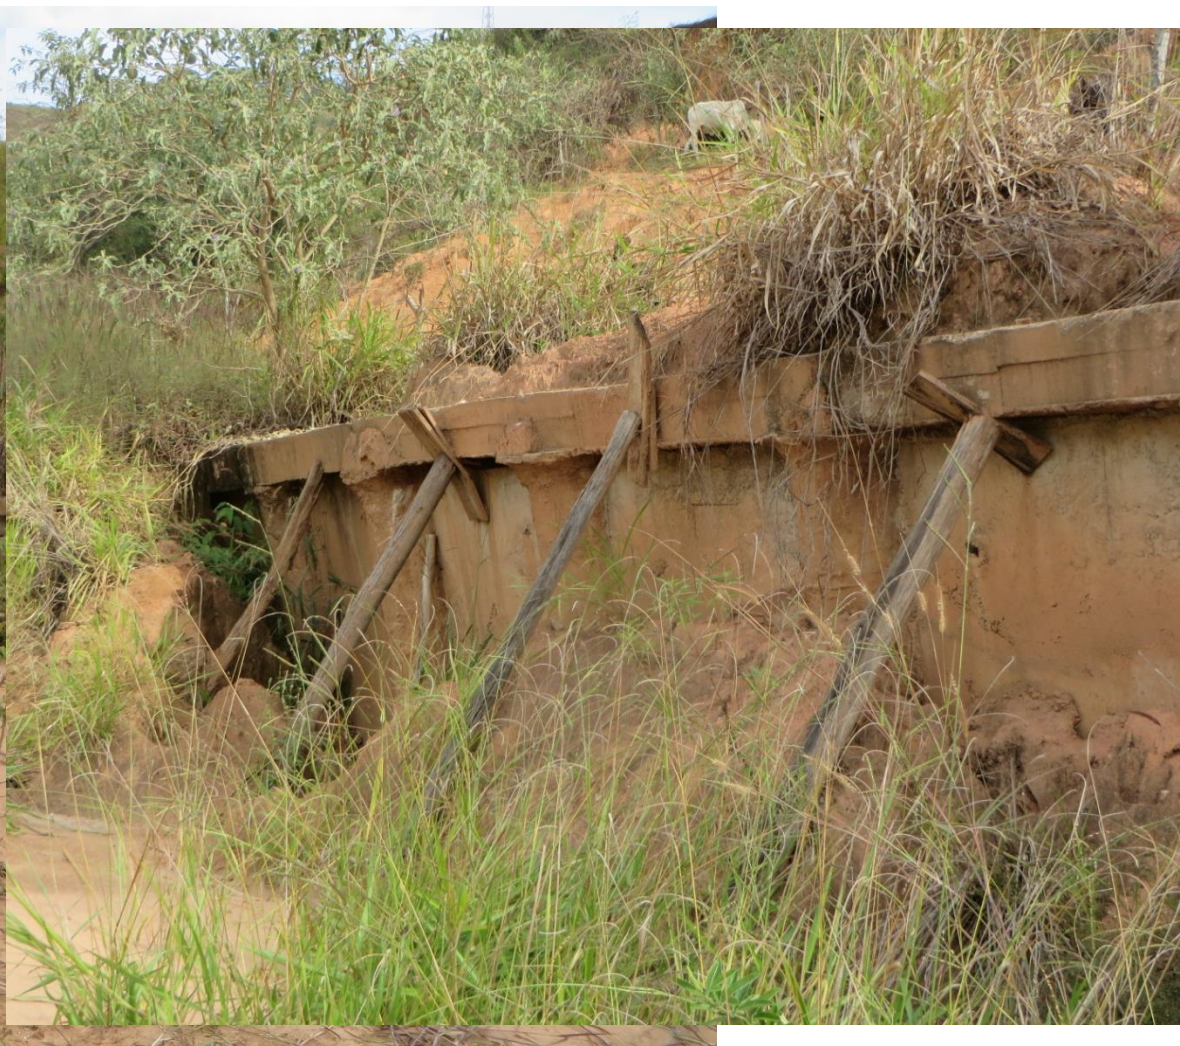
## OBRAS E INTERVENÇÕES INADEQUADAS - Qual a efetividade ?

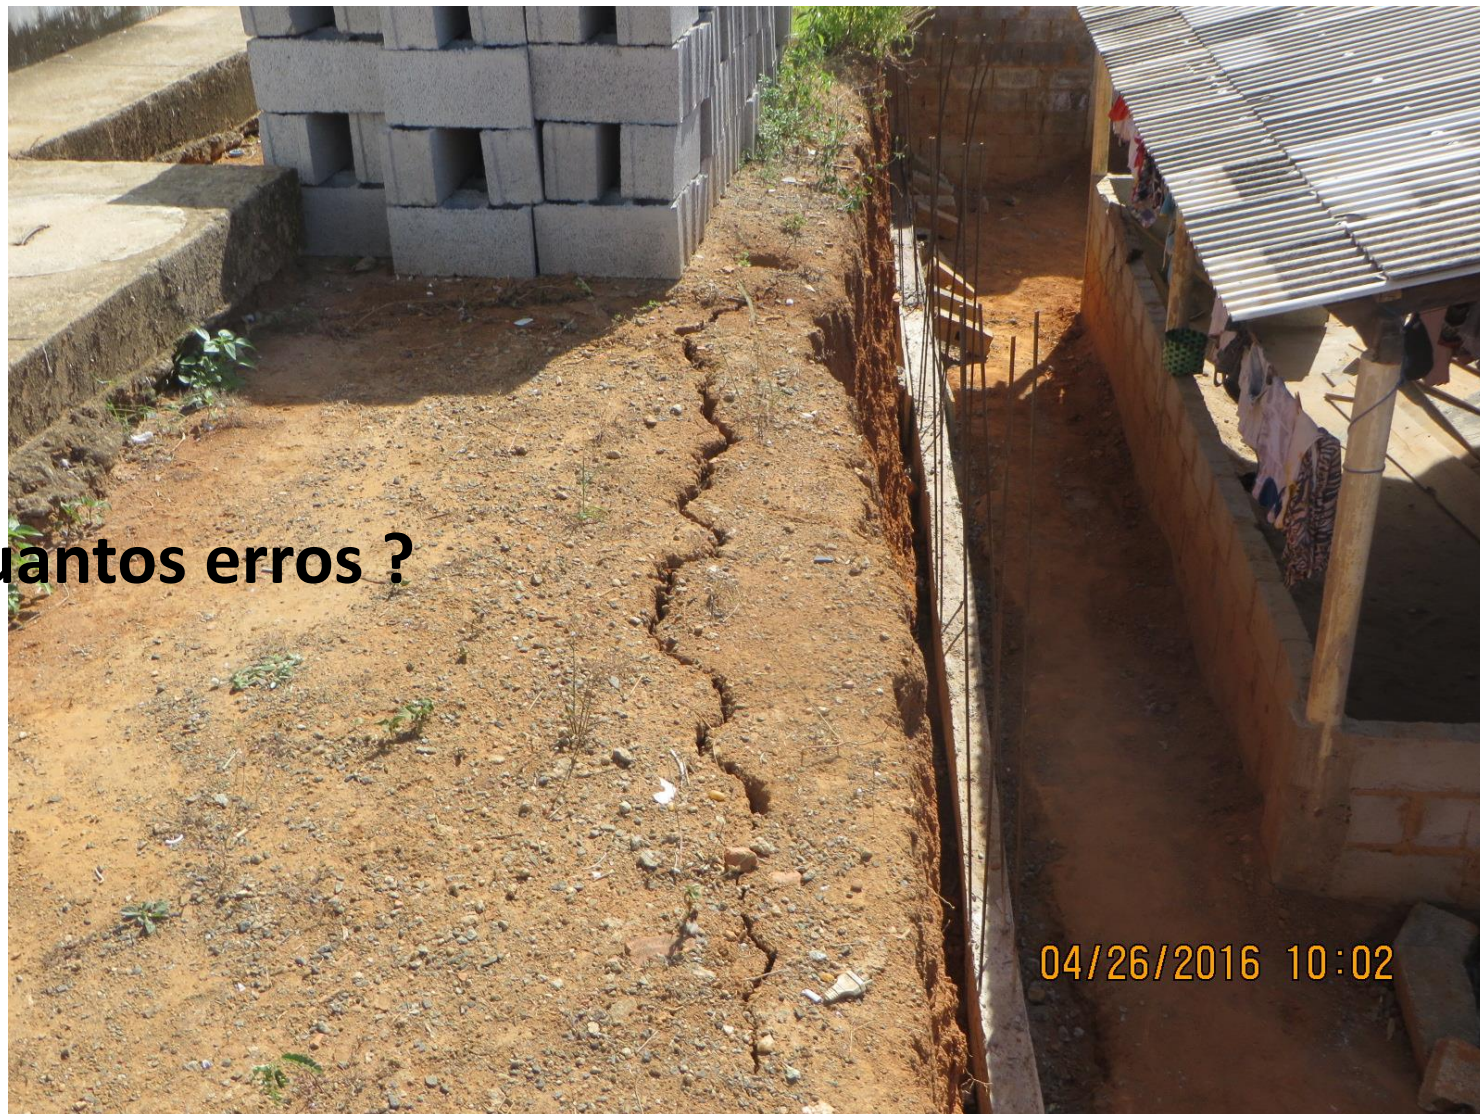
São Geraldo - MG

Quantos erros ?

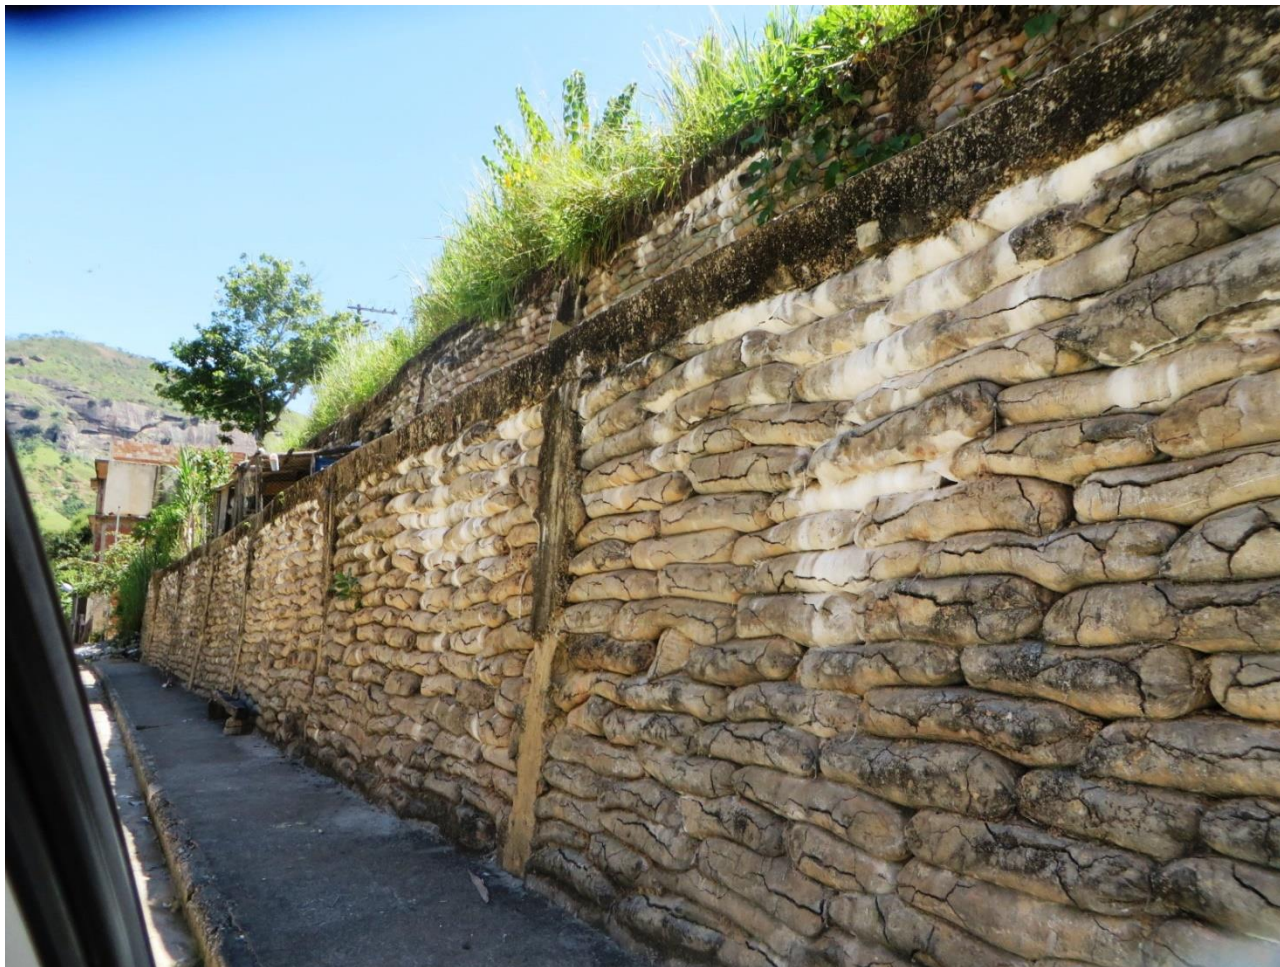
Antonio Dias - MG

## Materiais e técnicas adequadas ?

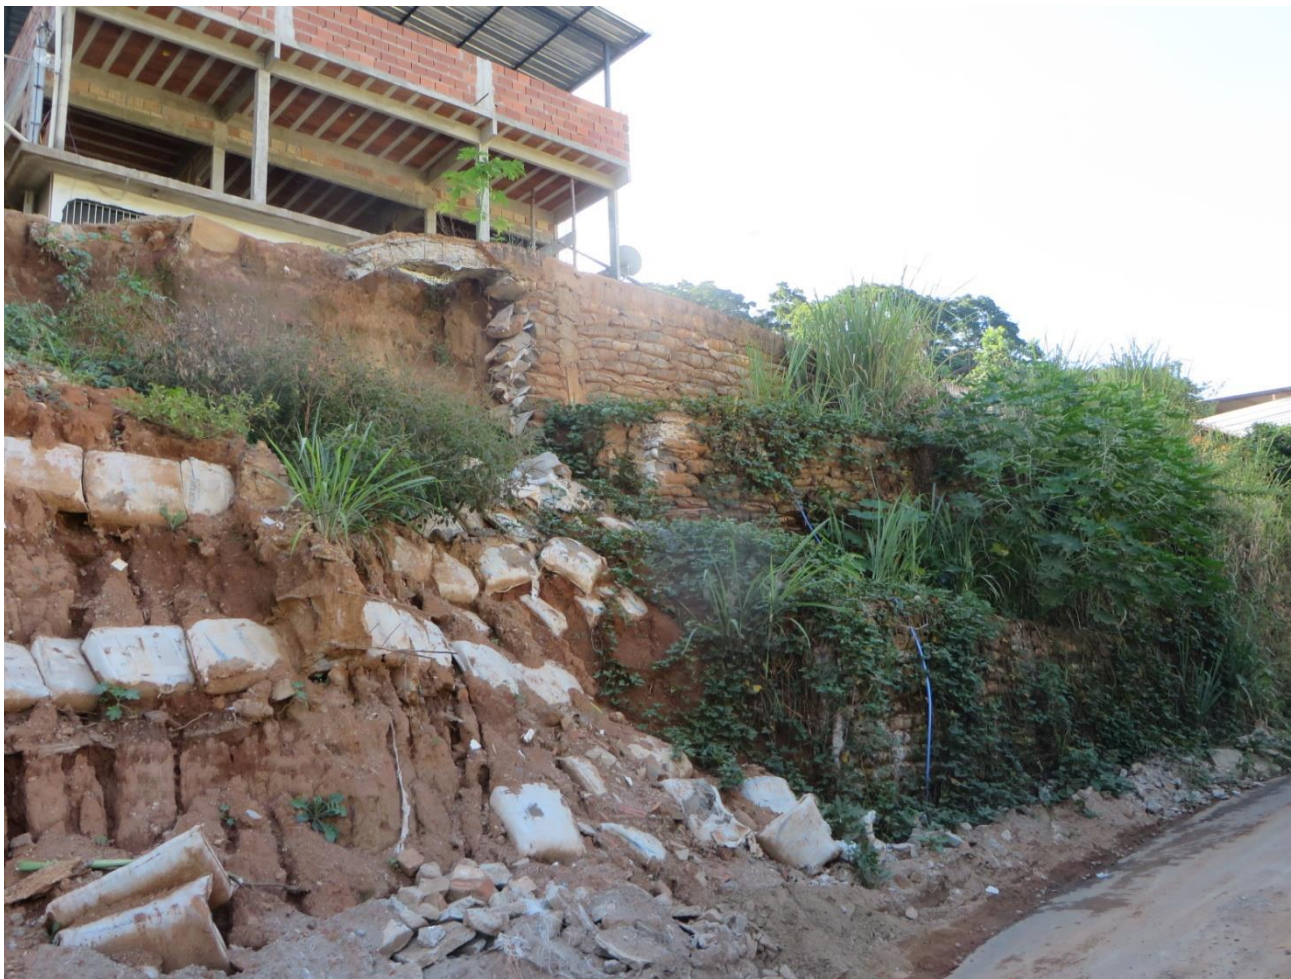
Antonio Dias - MG

## Materiais e técnicas adequadas ?

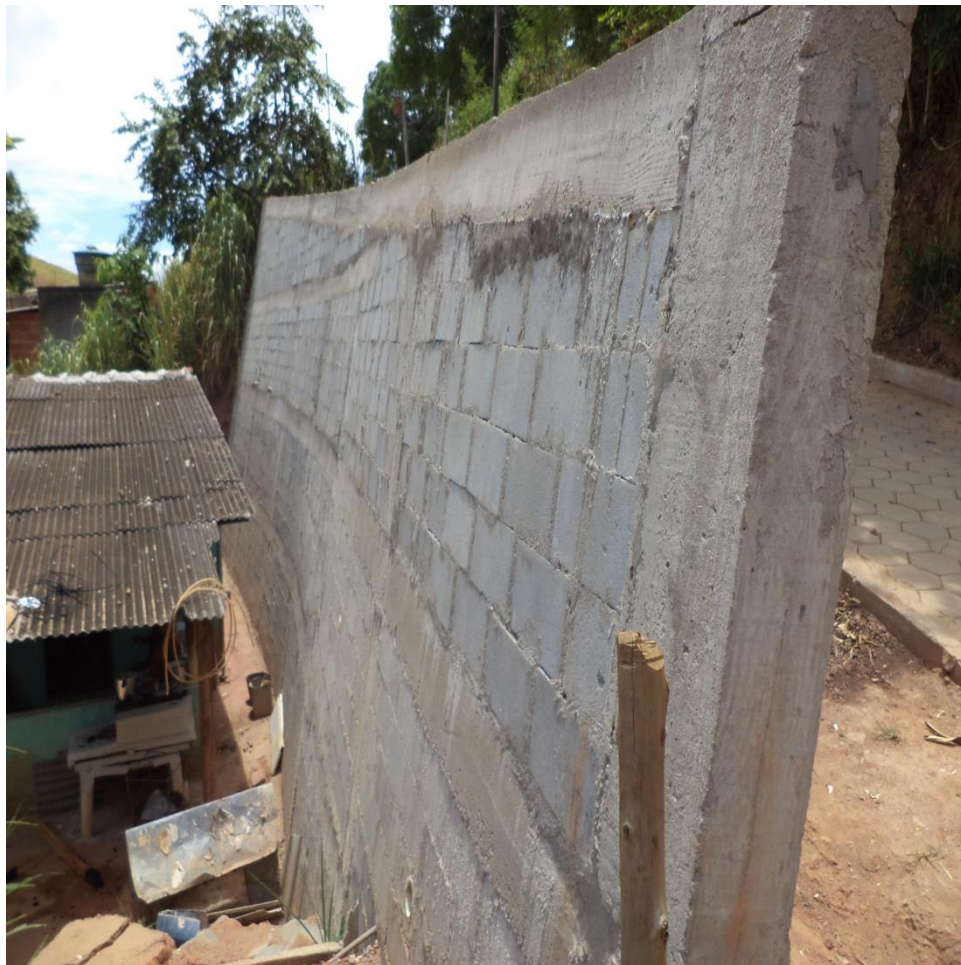
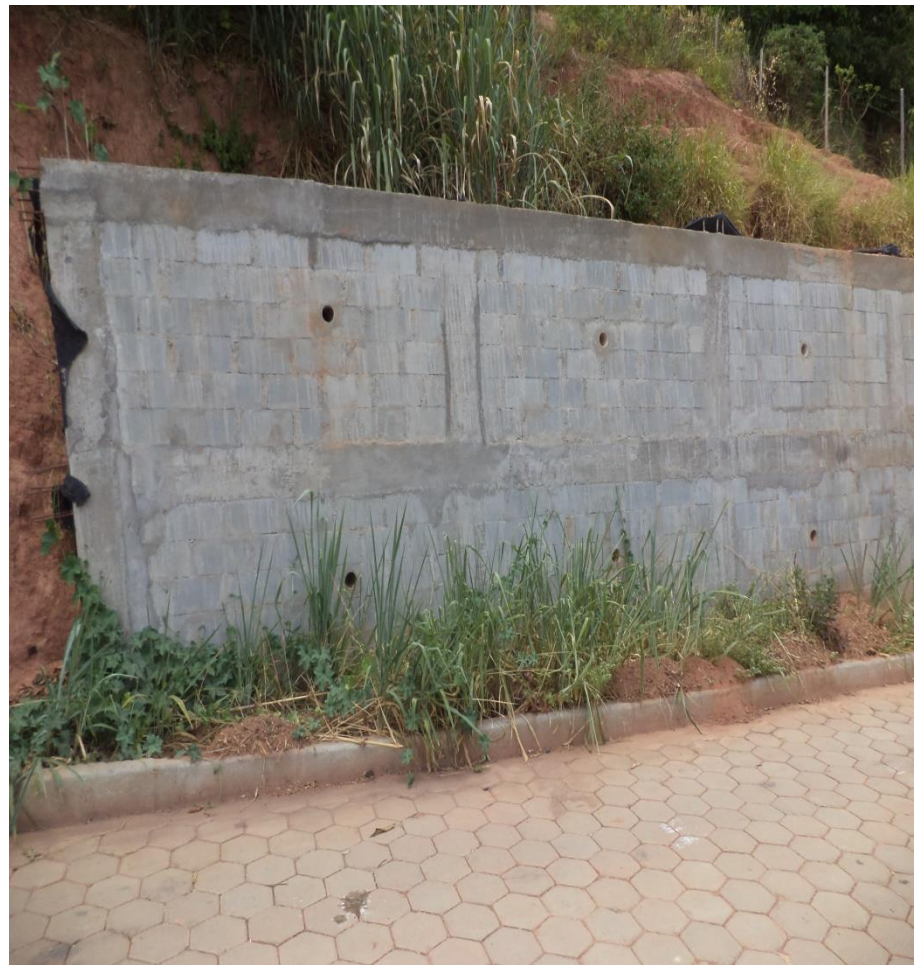
Naque - MG

## OBRAS E INTERVENÇÕES INADEQUADAS - Custo benefício adequado ?

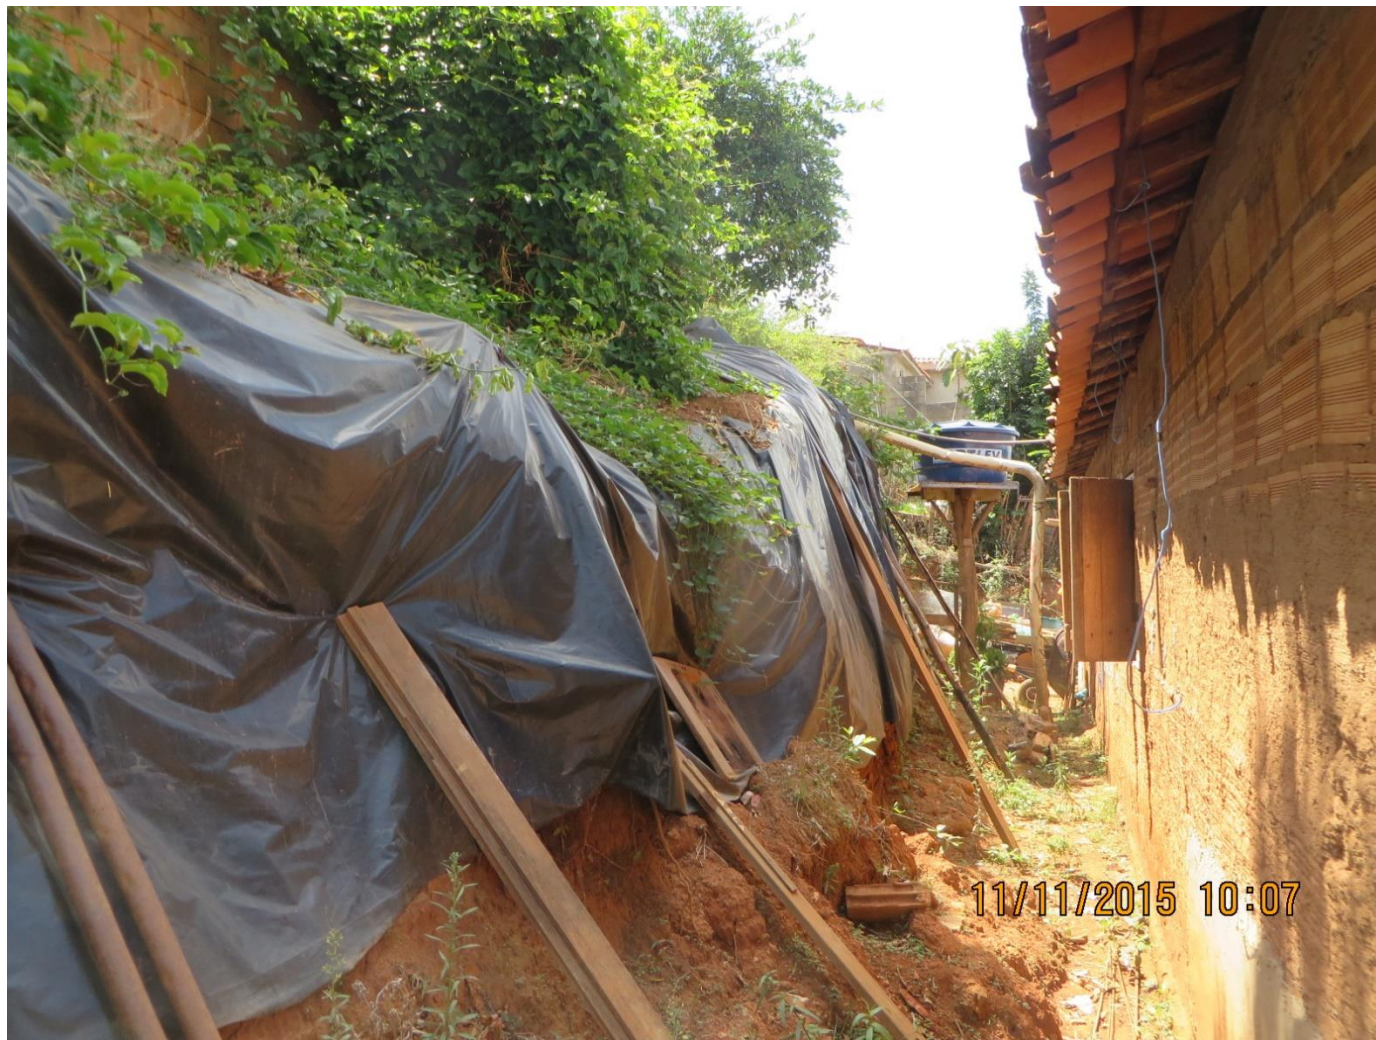
## OBRAS E INTERVENÇÕES INADEQUADAS - Qual a efetividade ?

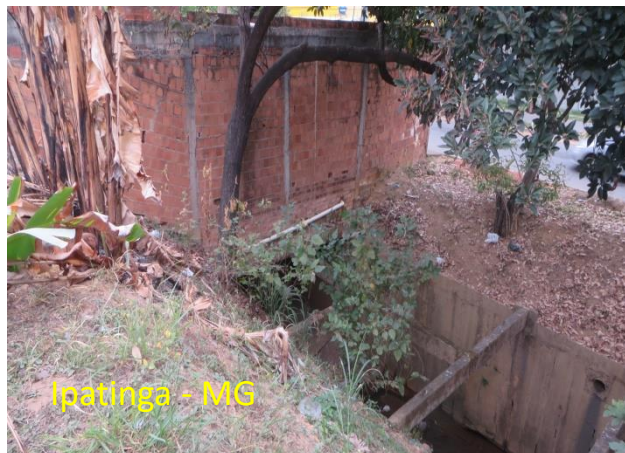
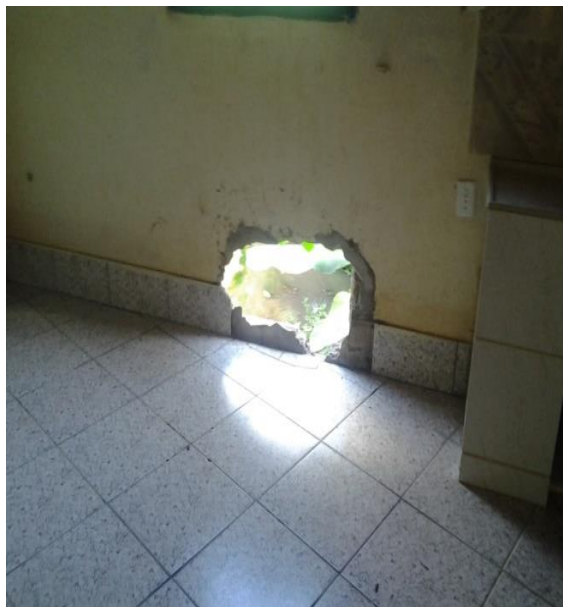
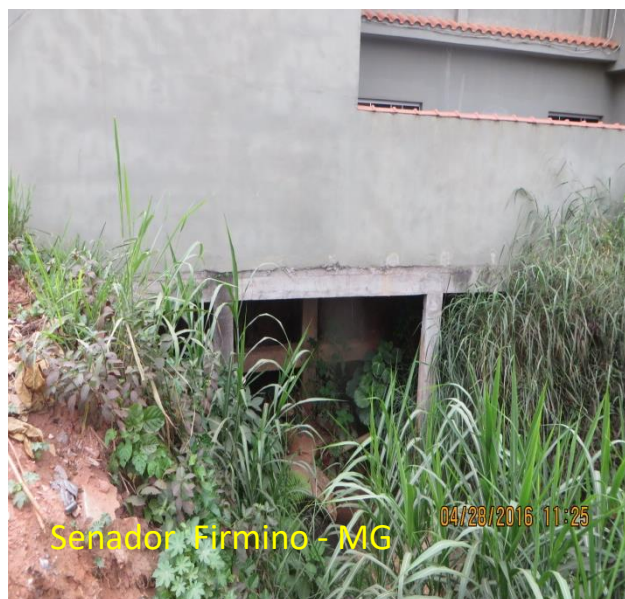
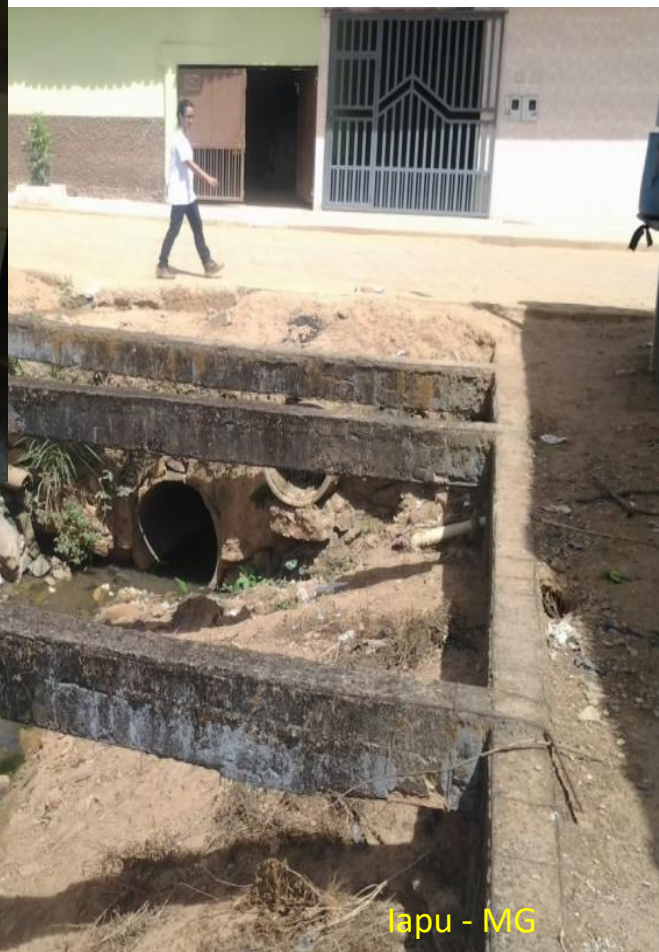
## Ocupação **sobre** os canais de drenagem natural (córregos e rios)

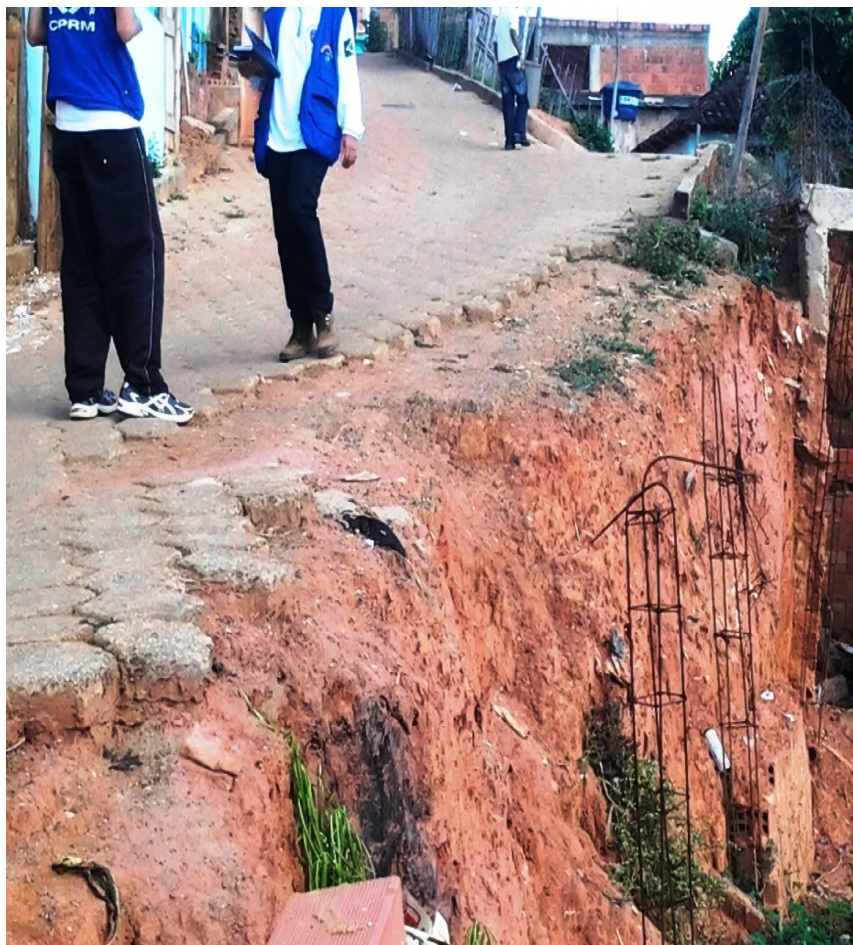
## OBRAS E INTERVENÇÕES INADEQUADAS – IAPU - MG

**Quantos erros ?**

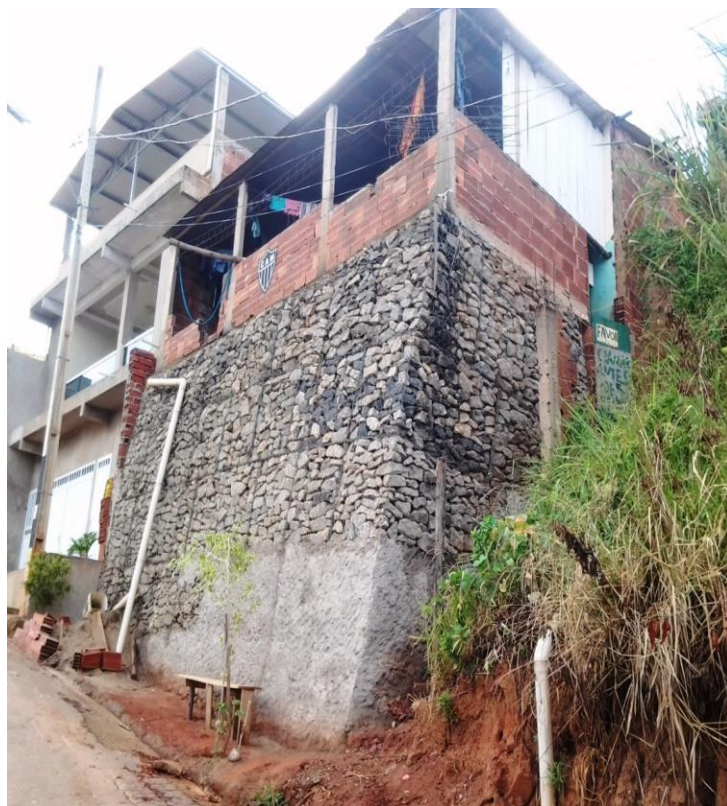
IAPU - MG

## Uso correto de Gabião ?

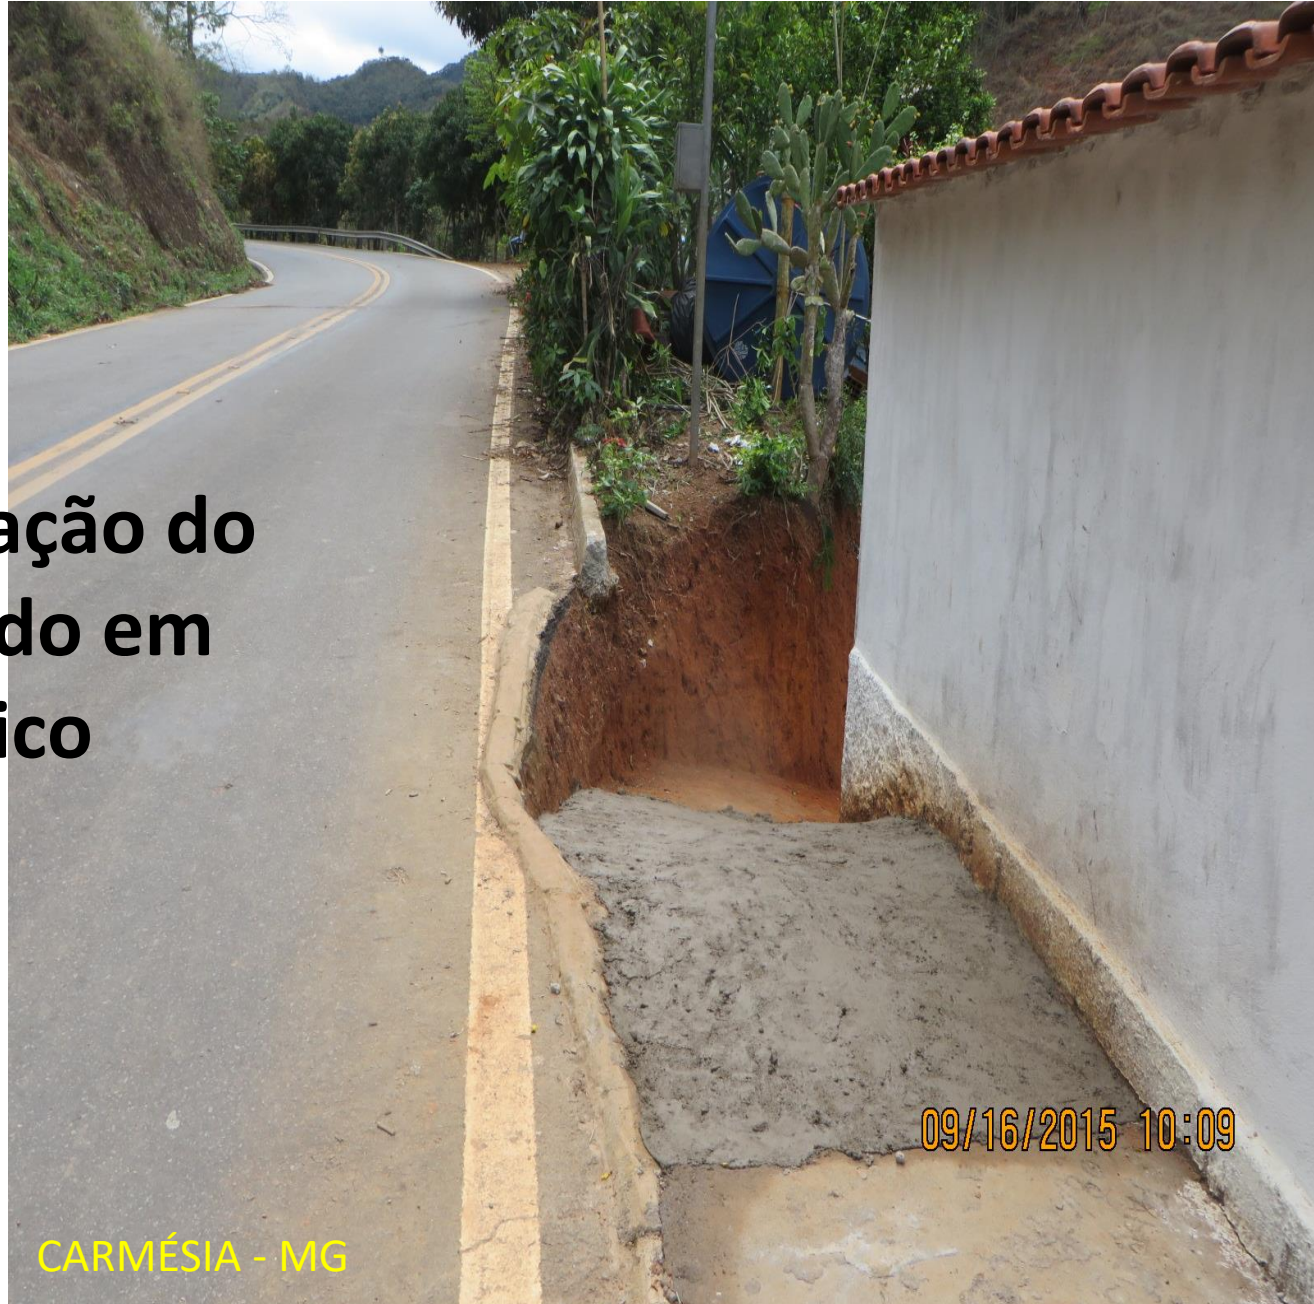
CARMÉSIA - MG

# Transformação do ônus privado em ônus público
